Herrehuset

Kulturen 24

Antikvarisk medverkan 2012

KULTURMILJÖRAPPORT 2014:30

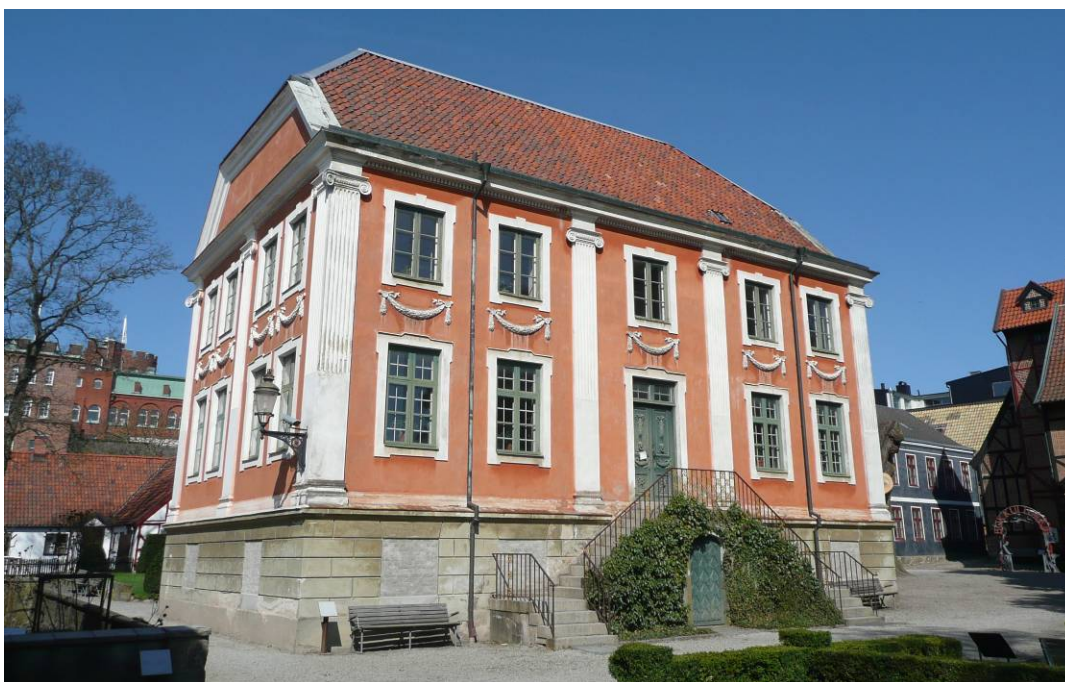
Före åtgärder. Södra och östra fasaderna.

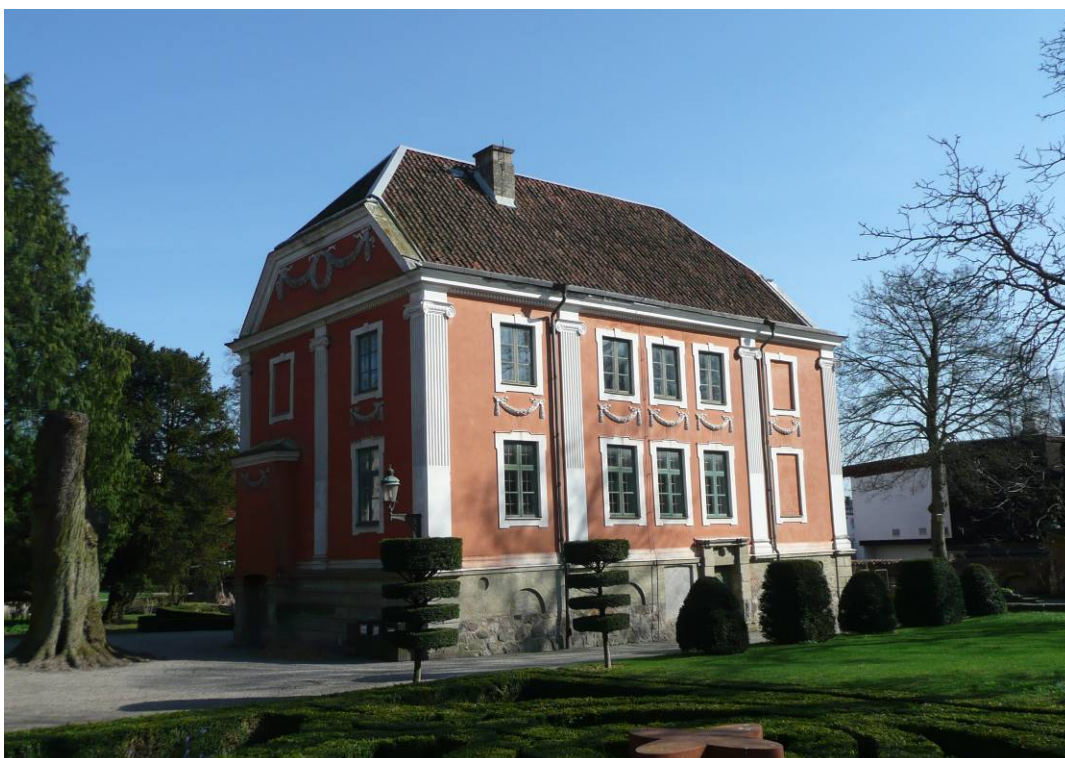
Före åtgärder. Norra och västra fasaderna.

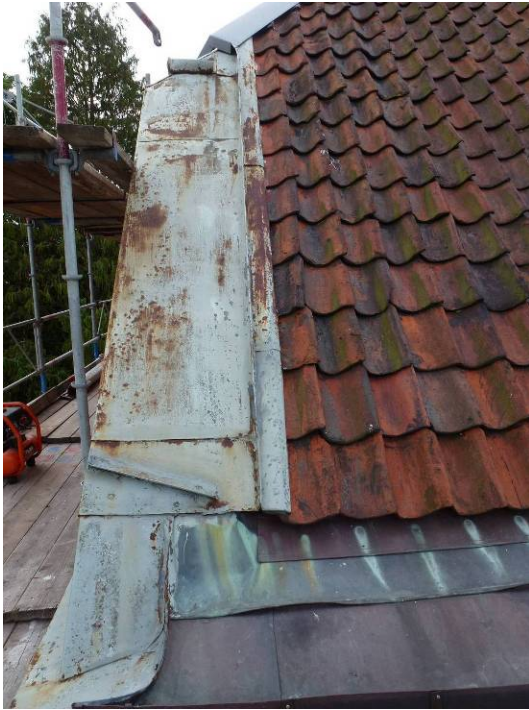
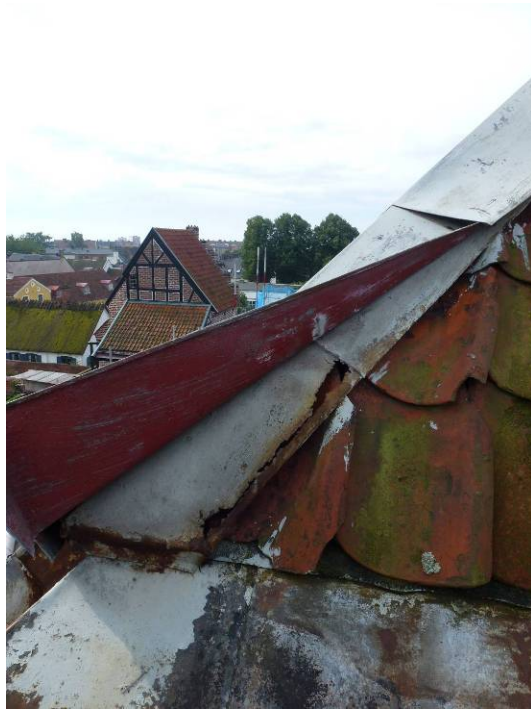
Före åtgärder: Vänster: Nordvästra hörnet. Höger: Nordöstra hörnet.

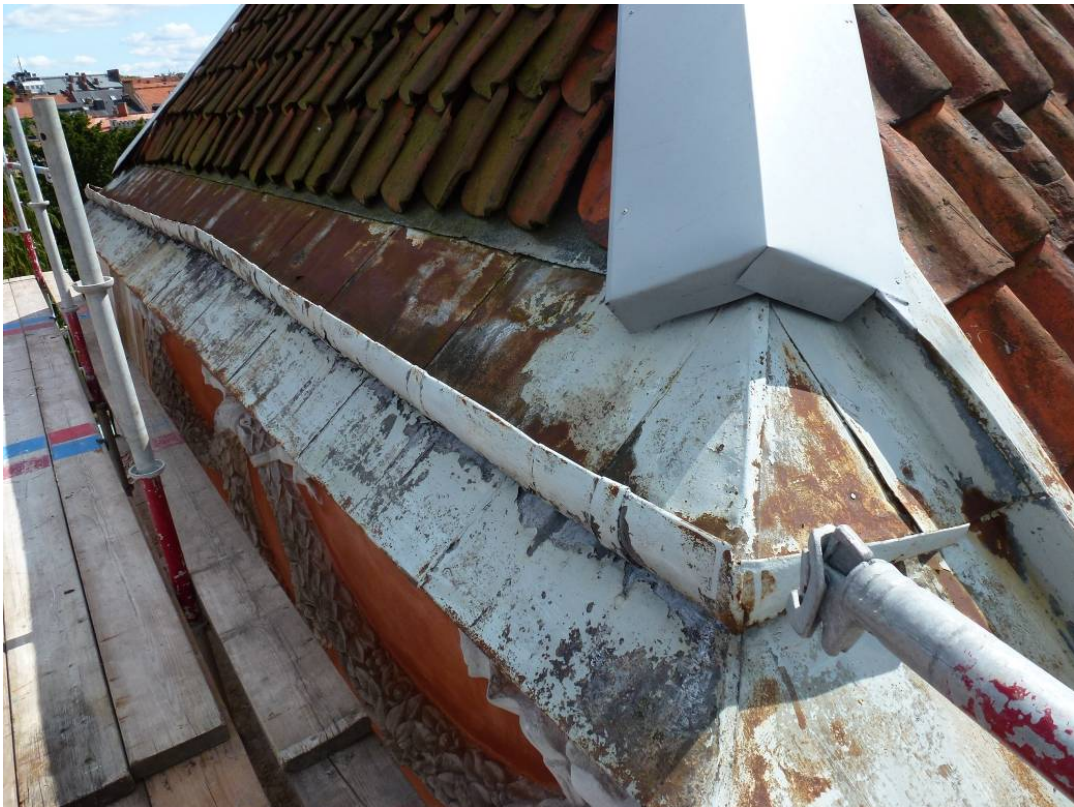
På den norra gaveln fanns en äldre takfotsränna bevarad men den var kraftigt rostskadad. Den var uppbyggd av en plåt som böjts till själva rännan, och hölls uppe av tätt slutande konsoler. Konsolerna var konformade och målade lika rännan. Rännan var uppbyggd så att fallet, lägsta punkten, inte var placerat centralt utan förskjutet mot väster. Under fotrännan fanns en plåt som var placerad bara under själva rännan, inte upp under takpappen och pannorna vilket medfört att underlagsbrädorna under plåten var något skadade. Takplåtarna i norr har följande färglager vid okulär besiktning: blymönja, svart, mörkgrönt, ljusgrågrönt. Den ljusa är lik Ottossons linoljefärg "Grågrön". I söder är fotrännan och dess plåtar relativt nya och i aluminium. Långsidorna avvattnas genom fotränna med uppdragen plåt och stuprör, allt i kopparplåt. Utformningen på de båda sidorna skiljer sig åt något. I det nordöstra hörnet rann regnvatten vid sidan om rännan. Under arbetets

Före åtgärder: Den gamla fotrännan i norr.

I norr byttes plåtarna i den valmadenock, de var sentida aluminiumplåtar. Även plåten vid sidorna om gavelröstet byttes. De var rostiga på undersidan i kanterna och hade hål längst ner. Plåtarna var lagda med hakfals och de nya monterades lika de gamla och i samma längder. En ny hängränna tillverkades i galvaniserad plåt med den gamla som förlaga. Under den nya hängrännan drogs den nya plåten upp under papp och pannor. Övriga plåtar bevarades och målades.

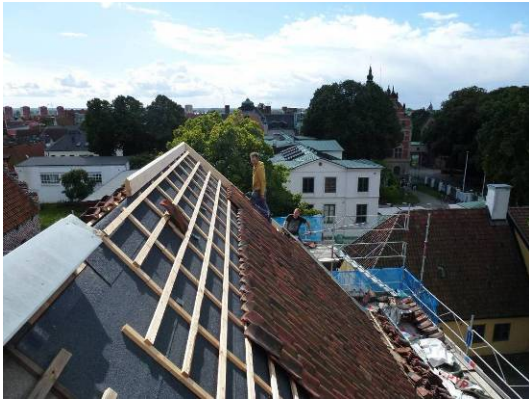
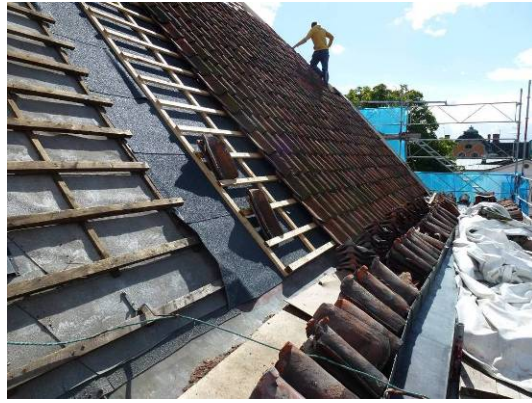
Under arbete. Västra takfalet.

Takteglet plockades ner och togs tillvara för återuppmontering. All läkt revs men gammal papp lämnades kvar eftersom den var i gott skick. Befintlig läkt var uttjänt och för tunn och ersattes med något kraftigare dimensioner. Takpannorna vara spikade ungefär i var 10:e panna, nu skruvades de med rostfri skruv i två varv runt kanten och ca var 3:e panna. Avrinningen i nord ost från plåten vid sidan om gavelröstet ändrades något för bättre avrinning mot fotrännan på långsidan. Tidigare rann vatten ner under takpannorna. Ny takpapp är Icopal topsafe.

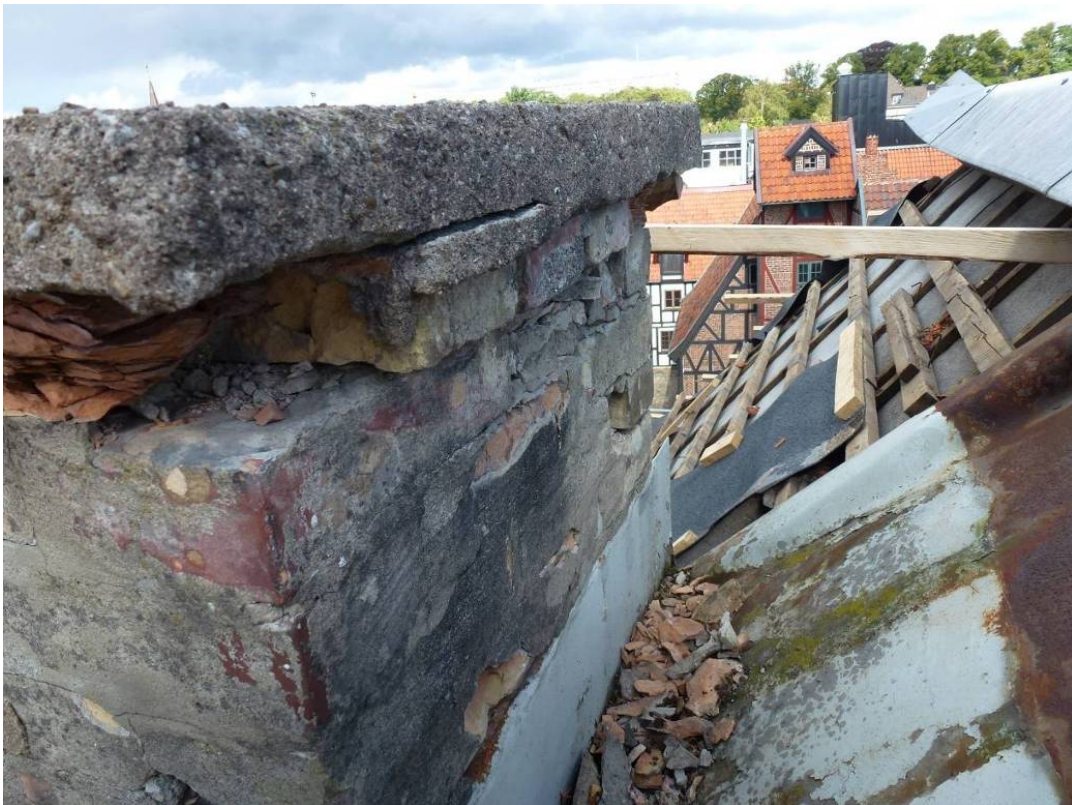
Under arbete. Skorstenen.

Skorstenen rengjordes från cementhaltigt bruk. Skadade tegelstenar ersattes med likvärdiga. Skorstenens befintliga krona var i betong med cirka 20 mm utsprång. Denna togs

bort och en ny göts med ca 4500 mm och droppkant. Hela skorstenen putsades med kalkbruk och avfärgades med vit kalkfärg.

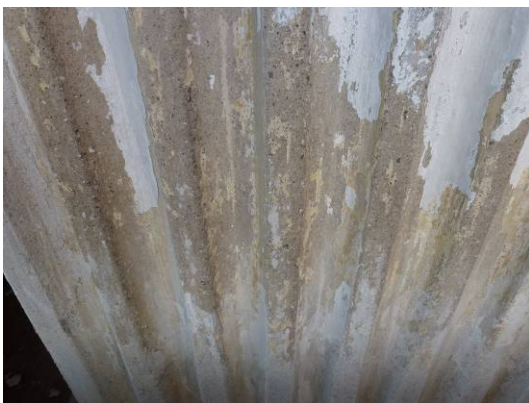
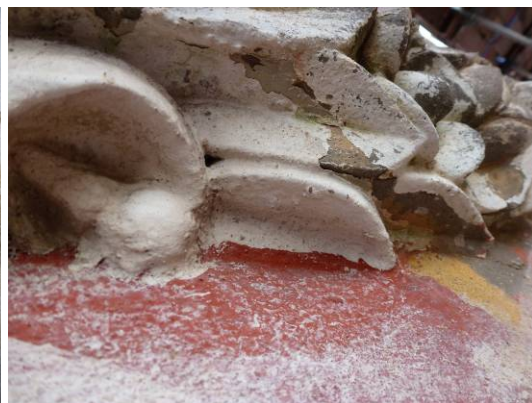
Under arbete. Exempel på underliggande gula färgskikt pilaster och fasad och festong.

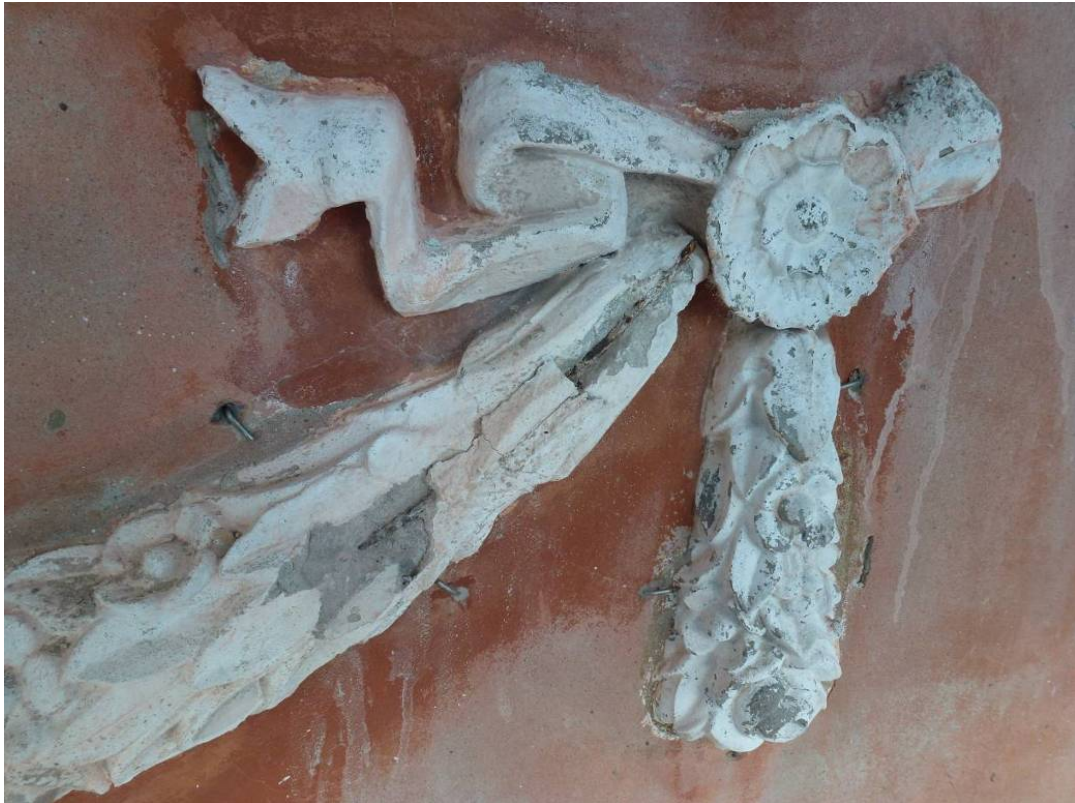
Under arbete. Ny infästning festonger.

Festongerna fick nya fästen i form av vinklade rostfria järn. För järnen borrades små hål i fasadteglet och de rostfria järnen monterades i hålen med ankarmassa injektionsmassa GTM-E Gunnebo fastening. Järnen är vinklade kring festongernas platta. Järnen målades in med fasadfärgen. Intentionen med järnen var att en skära skulle fräsas i plattan men det visade sig att plattan är för tunn. Därför ligger järnen ovanpå plattan, vilket medför att de är något synliga i och med skuggverkan. Det är också troligt att fasadfärgen på järnen kommer att vittra relativt snabbt.

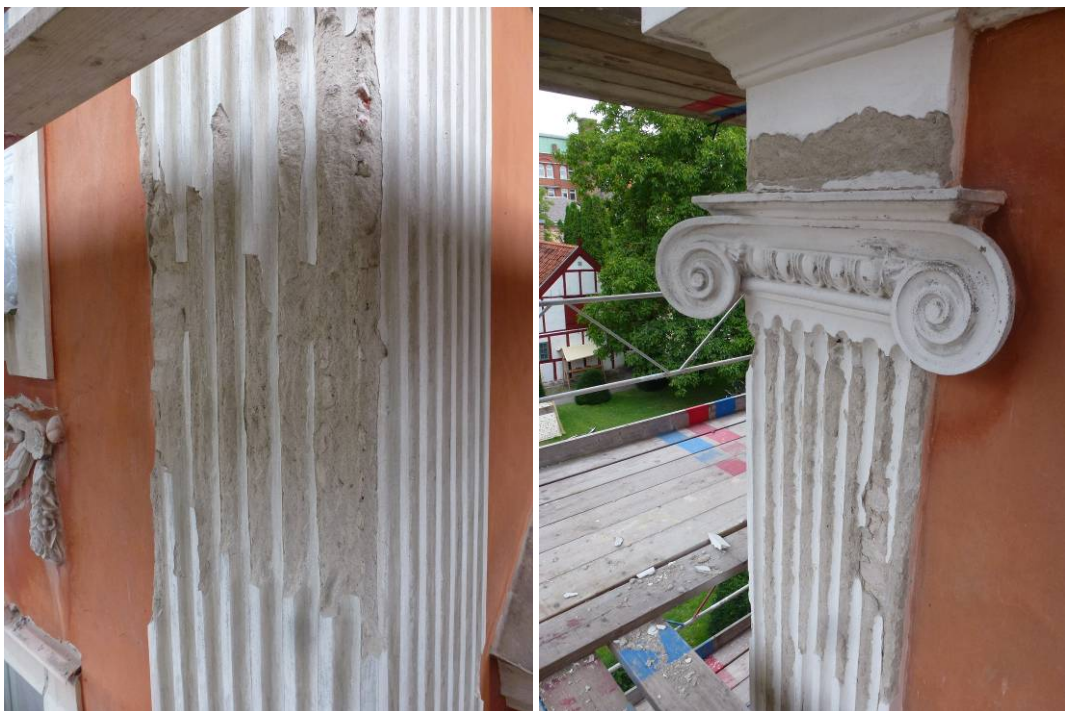
Under arbete. Vänster: Pilaster i nordöstra hörnet. Höger: Pilaster i sydvästra hörnet.

På den sydöstra pilastern på östra sidan togs ett puts- och färgsnittsprov för analys (se bilaga 2). Pilastrarna åt söder (södra sidan) putsades om i stort sett i sin helhet. De rostiga spikar som blev synliga i pilastrarna avlägsnades och ersattes vid behov med rostfria. Takfotslisten var skadad både i öster och väster. I öster var den lagad efter att en skylt och en hängränna funnits där under tidigt 1900-tal. Listen var dåligt formad mer rak än ett S, en dålig dropplist, dessutom har takplåten för litet utsprång vilket medfört rinningar. Efter lagning av takfotslisten kommer avrinningen dock inte att vara optimal på grund av plåten. All takfotslist lagades med S profilerings förutom ovanför entrén. Listen ovan entrén var olik den övriga och därför togs beslut att den fortsättningsvis kan vara något annorlunda men putsades för bästa möjliga avrinning. Det skulle ha varit ett stort arbete att ta ner hela takfotslisten i öster och börja uppbyggnaden av listen från början. Takfotslisten och pilastrarna lagades genom att slå på tunt med bruk i flera tunna lager om 1-2 cm, efter varje påslagning drogs pilastrarna och takfotslisten för hand med specielltillverkad form. Formen var gjord av trä med plåtskoning. Mellan varje påslagning lätts bruket torka ungefär en halv dag. Tandsnittsfrisen har inte lagats, den är i mycket hårt bruk.

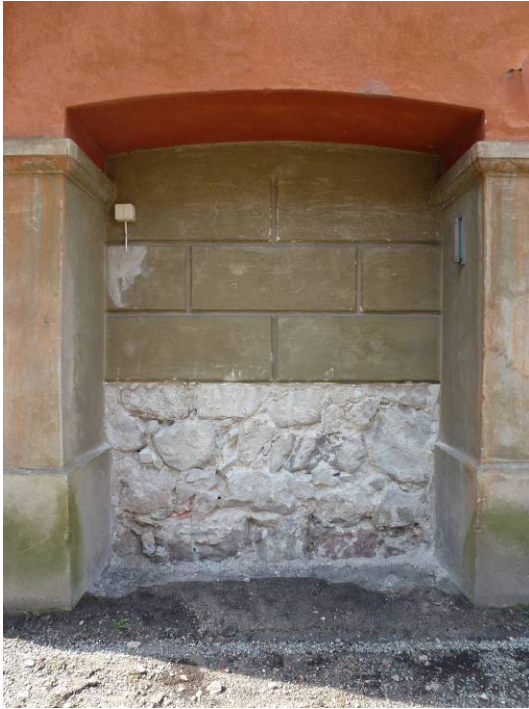
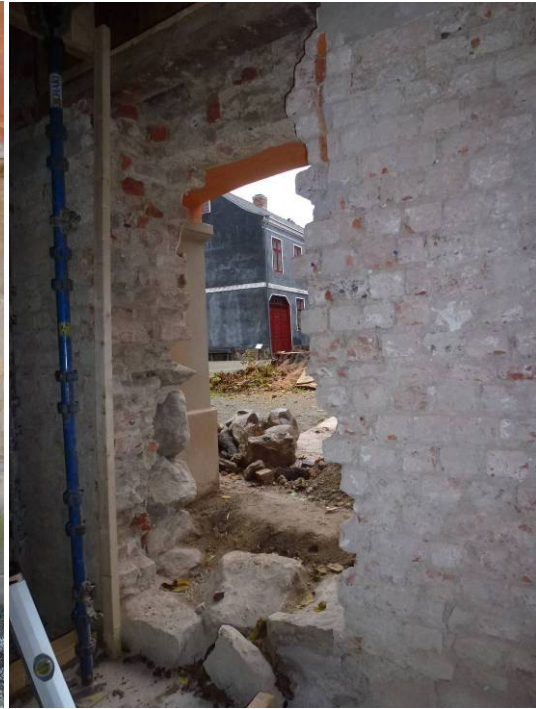
Intentionen med dörrupptagning i norr var att försiktigt plocka ner sten för sten men entreprenören bedömde det som komplicerat och stenar och teglet bilades bort istället. Gråstenen togs tillvara.

Under arbete. Ny dörrupptagning i norr. Höger: Det nya dörrhålet i norr sett inifrån.

I norr har en ny öppning gjorts i fasaden och en ny dörr har monterats in. Dörren är en utrymningsväg och har tillverkats av Hellbergs snickeri. (Se bilaga 11.) Alla dörrar har målats med Ottossons linoljefärg i grågrön nyans.

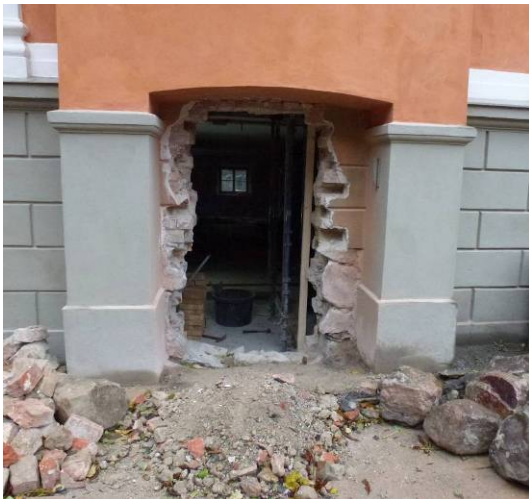
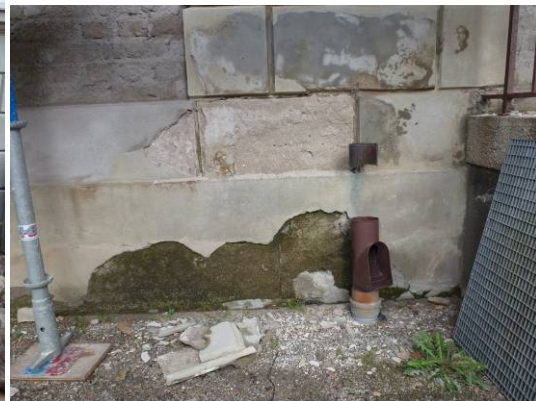
Under arbete. Vänster: Ny öppning i norr. Höger: Söder om trappan skador i sockeln.

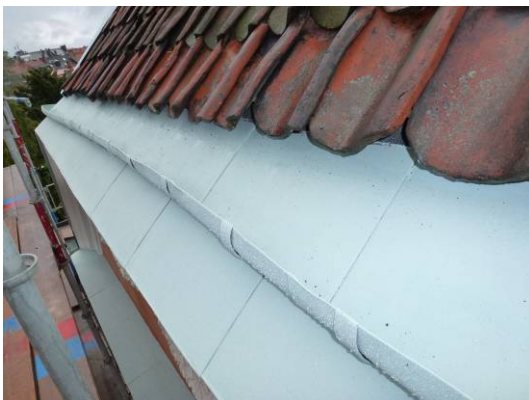
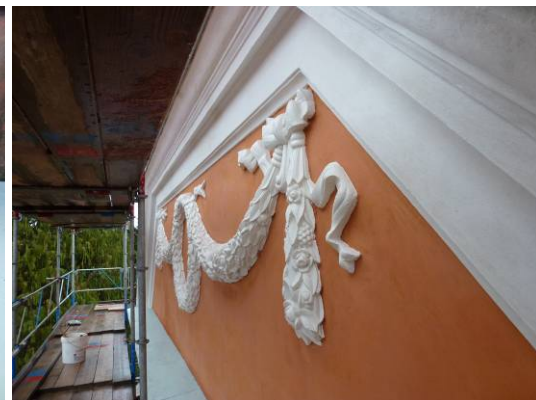
Den norra festongen i gavelpartiet är större och tyngre än de övriga festongerna. Därför har denna sannolikt mer armeringsjärn och är fäst med många spikar. Särskilt den östra delen hade omfattande sprickbildningar. I den norra festongen borrar in 4 rostfria gäng-

Efter åtgärder. Vänster: Ny fotränna i norr. Höger: Den norra festongen, nr 16.

stänger som fästs med stenlim. Detta var en säkerhetsåtgärd så att festongerna inte riskerar falla ner. Gångstängerna placerades i förborrade hål som borrats i ovankanten av den dekorativa delen av festongen och snett neråt.

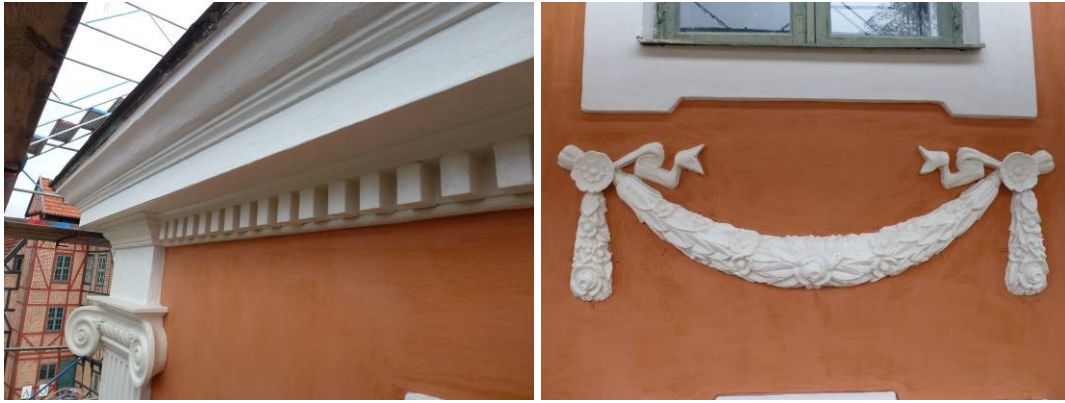
Efter åtgärder. Vänster: takfotslist i nordvästra hörnet. Höger: Festong och fönsteromfattning.

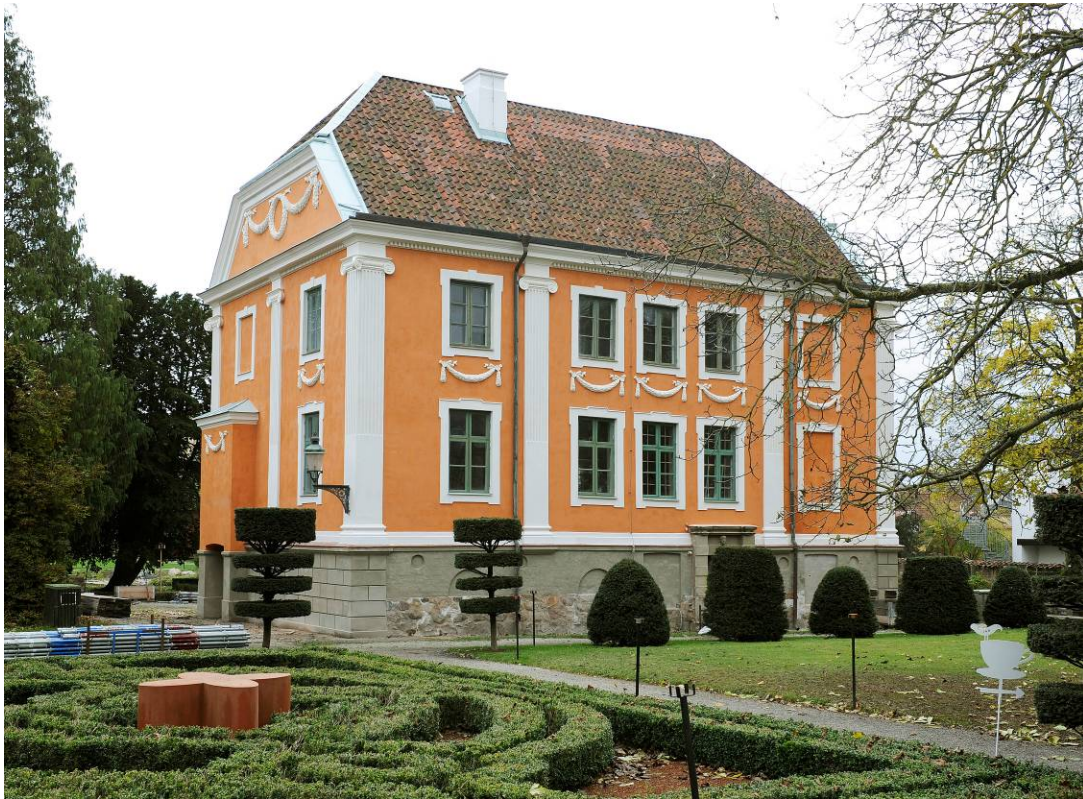
Efter åtgärder. Norra och västra fasaderna. Fönstren är ännu inte målade.

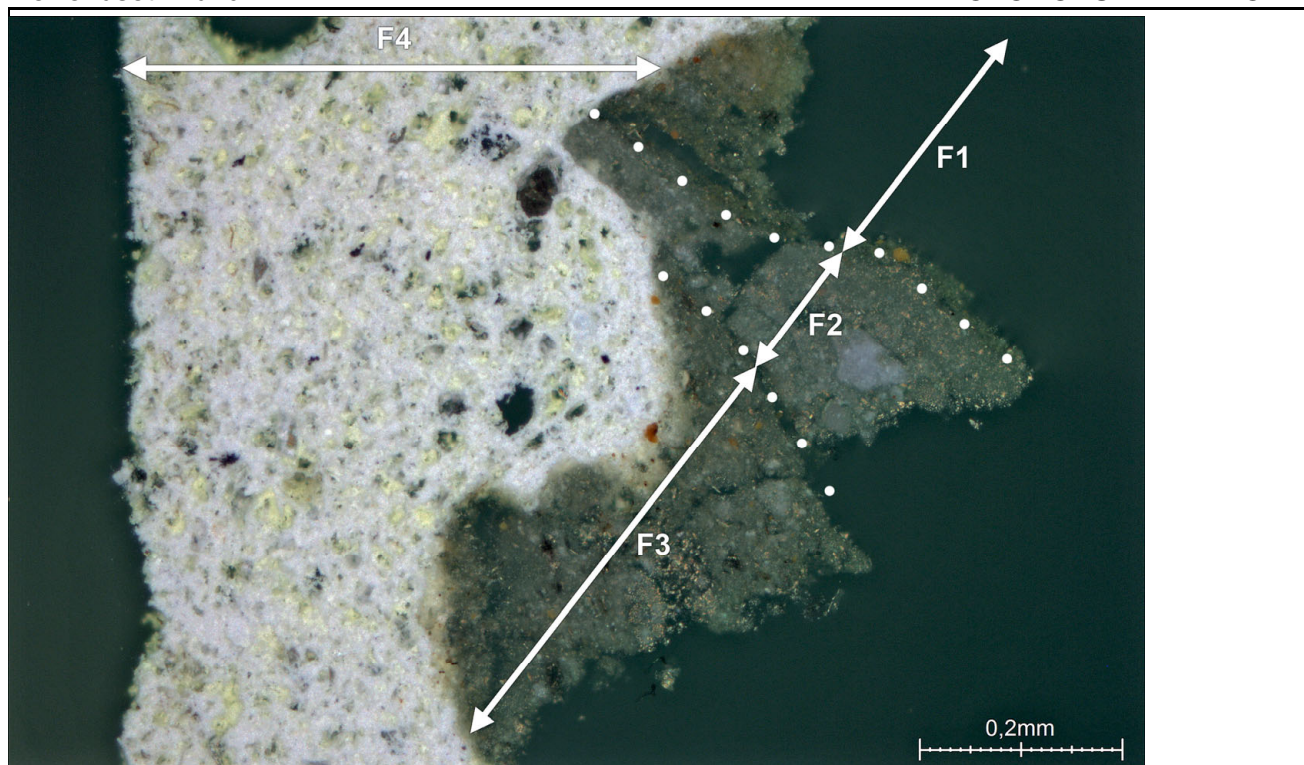
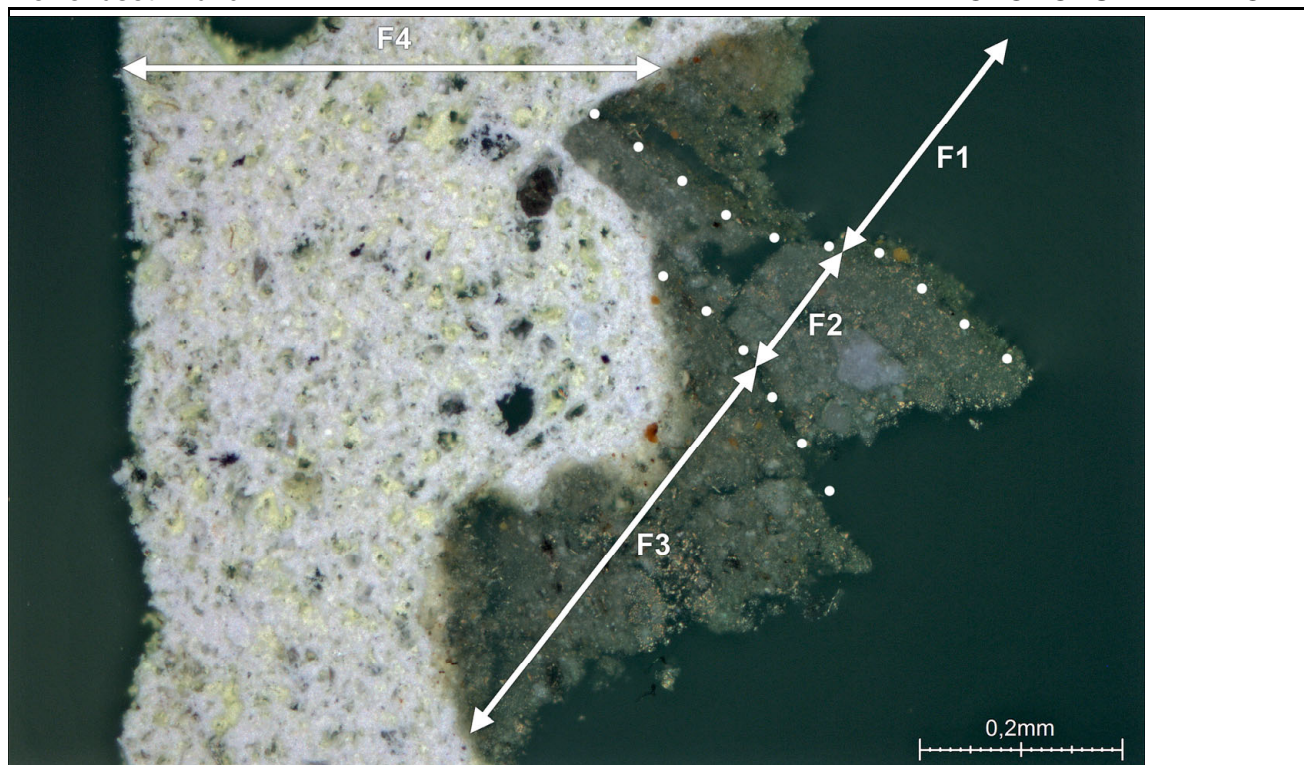
Foto: 1 (F1088-1) **Type:** Mikrofoto **Prøve nr.:** P120912-1 **Belysning:** P **Filter:** +N

Prøve mærket: Prov 1. Uttaget på sydöstra Festongen på östra fasaden. Billedet viser et snit gennem den undersøgte prøve. I alt 4 farvelag kan udskilles, hvoraf de 3 inderste er henholdsvis grågul (F1), hvid (F2) og bleggul kalkfarve og det yderste farvelag (F4) en hvid plastfarve

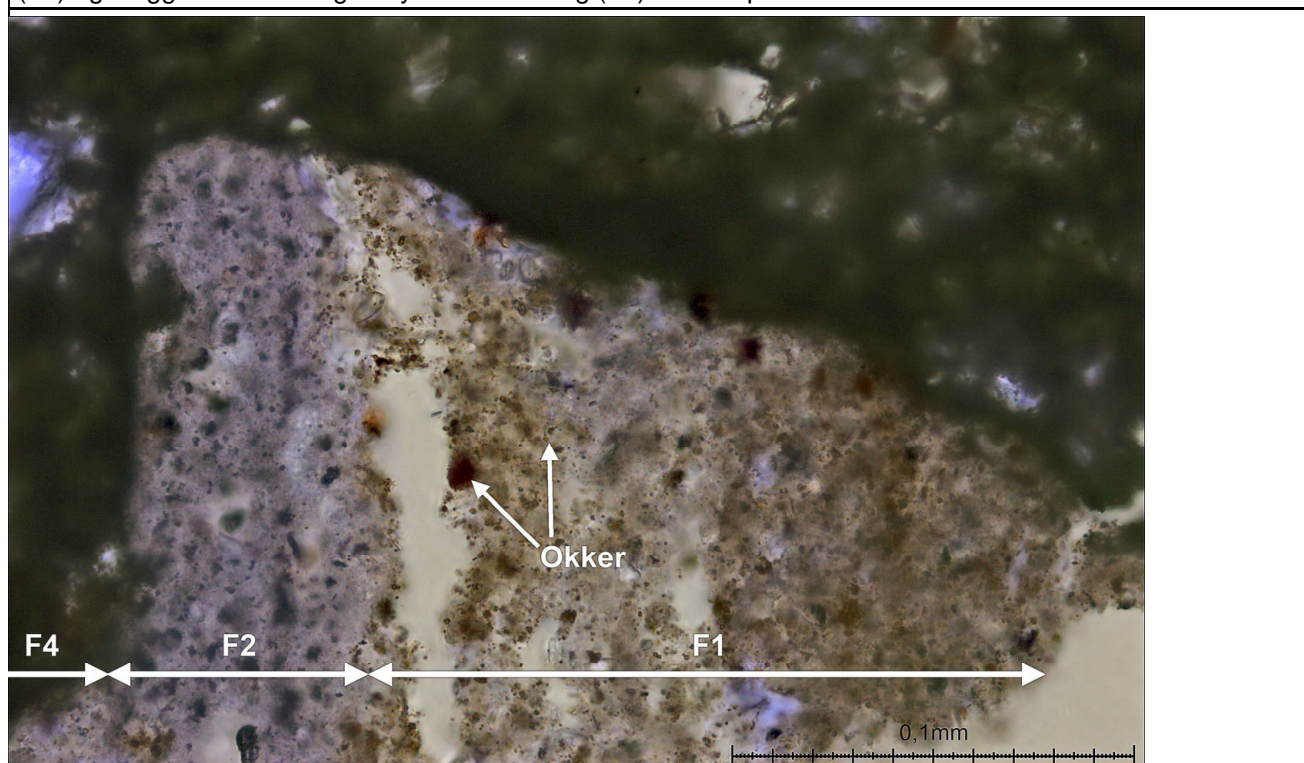
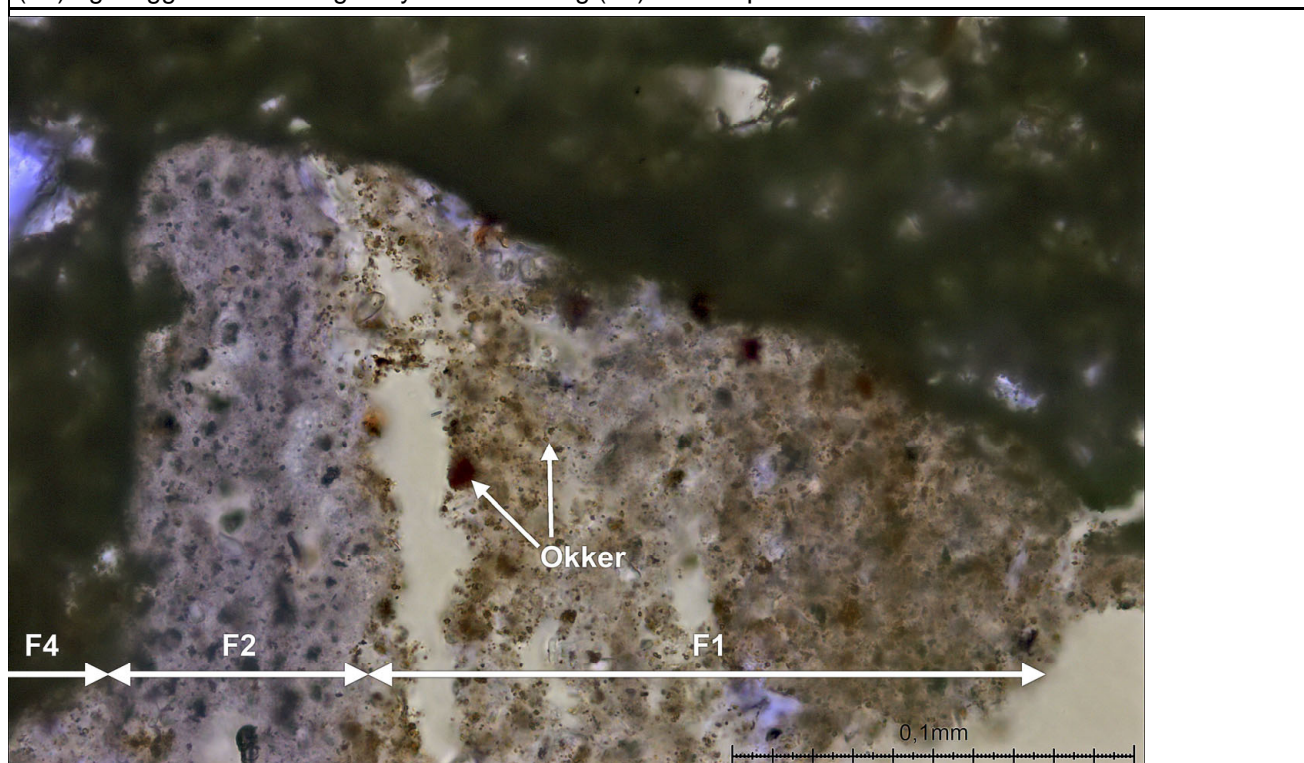
Foto: 2 (F1088-2) **Type:** Mikrofoto **Prøve nr.:** P120912-1 **Belysning:** A **Filter:** -N

Prøve mærket: Prov 1. Uttaget på sydöstra Festongen på östra fasaden. Billedet viser et udsnit af farvelagene ved øget forstørrelse og taget med en anden mikroskopteknik end foto 1. Der er anvendt okker som pigment til det inderste kalklag (F1). Mængden af tilsat pigment er høj

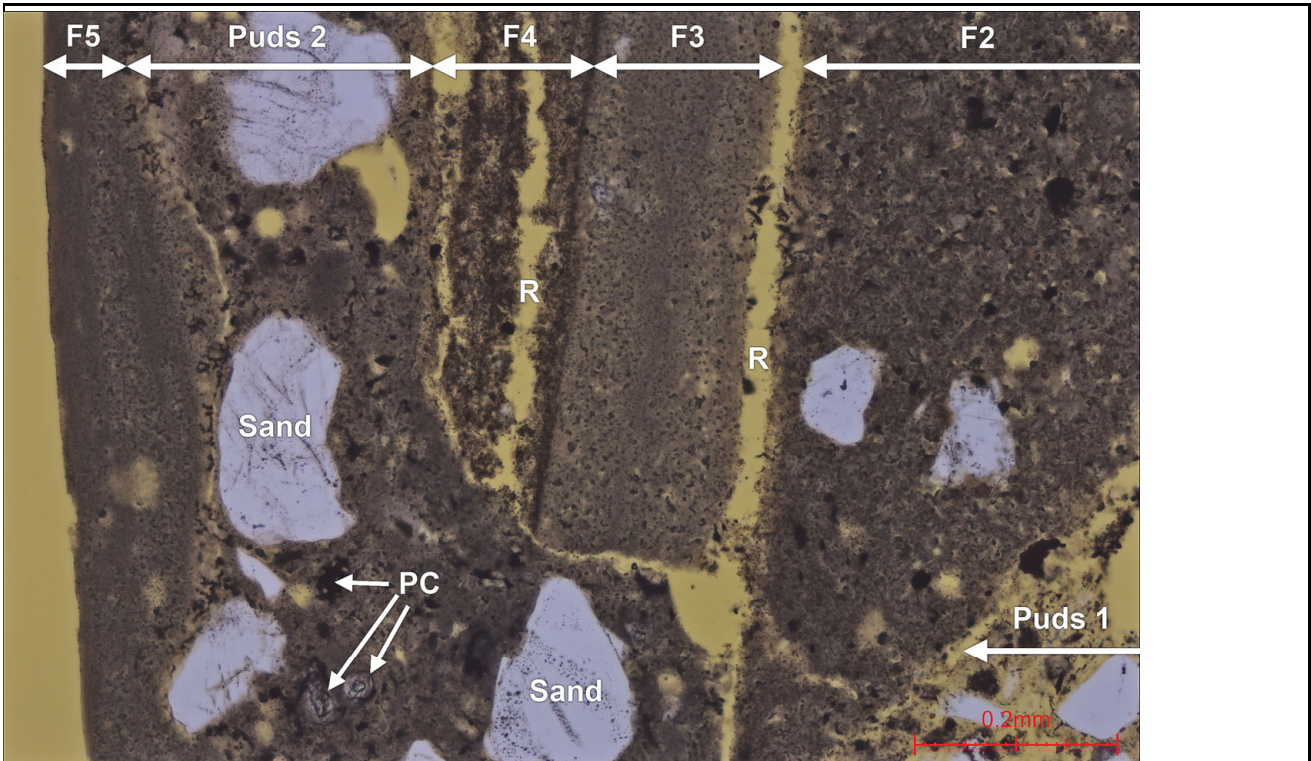
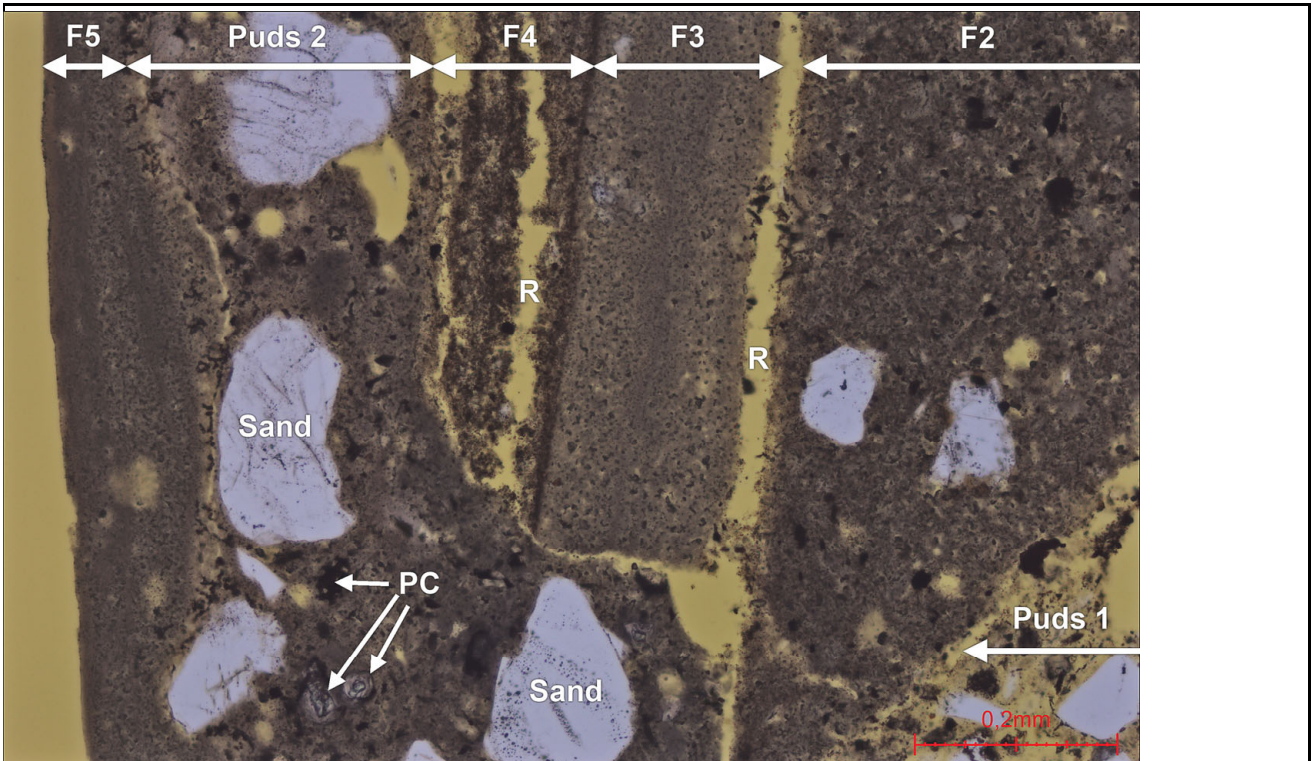
Foto: 3 (F1088-3) **Type:** Mikrofoto **Prøve nr.:** P120912-2 **Belysning:** A **Filter:** -N

Prøve mærket: Prov 2. Uttaget på sydøstra Pilastern på østra fasaden. Billedet viser et udsnit af prøvens overflade med de påførte mørtel- (**Puds 2**) og kalkfarvelag (**F1** til **F5**). Længst til højre ses en lille del af den nedbrudte overflade på den underliggende puds (**Puds 1**). Der er til både Puds 1 og 2 anvendt kalkcementmørtel. Revnerne (**R**) kan være opstået ved prøvetagningen

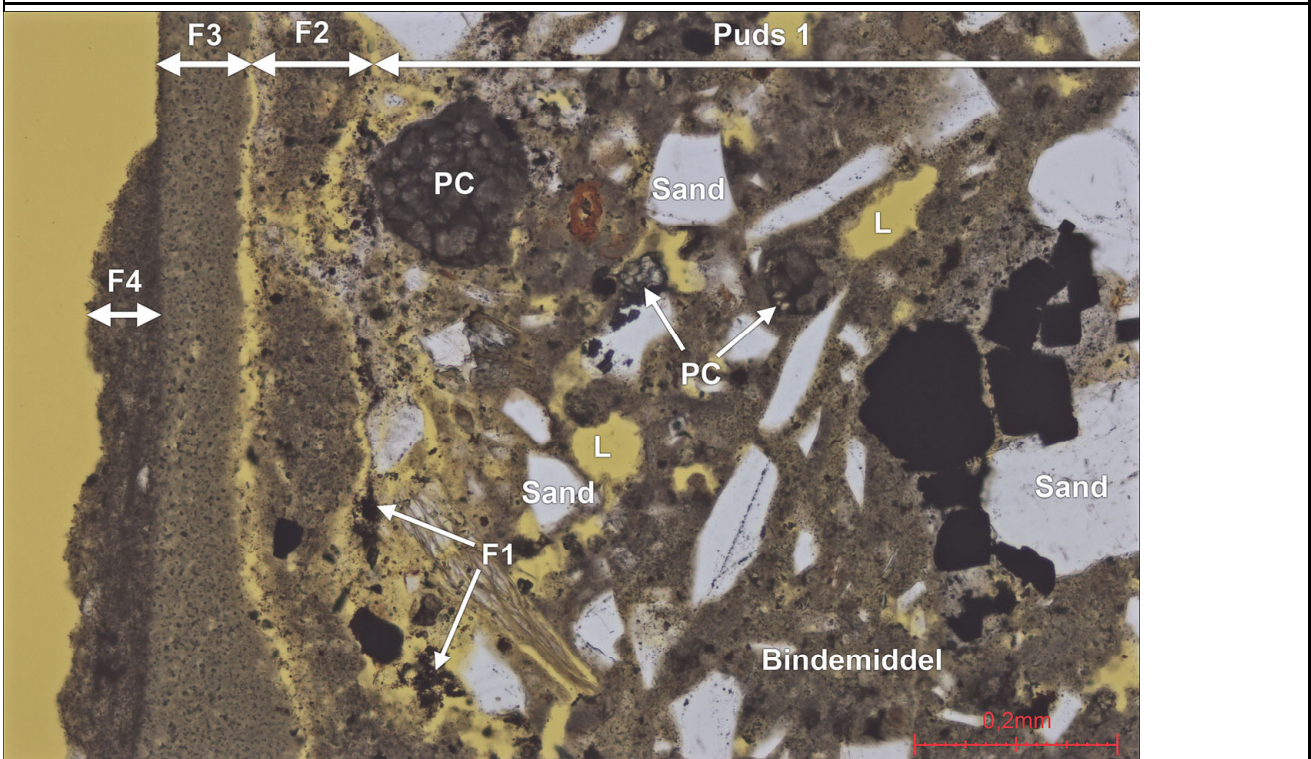
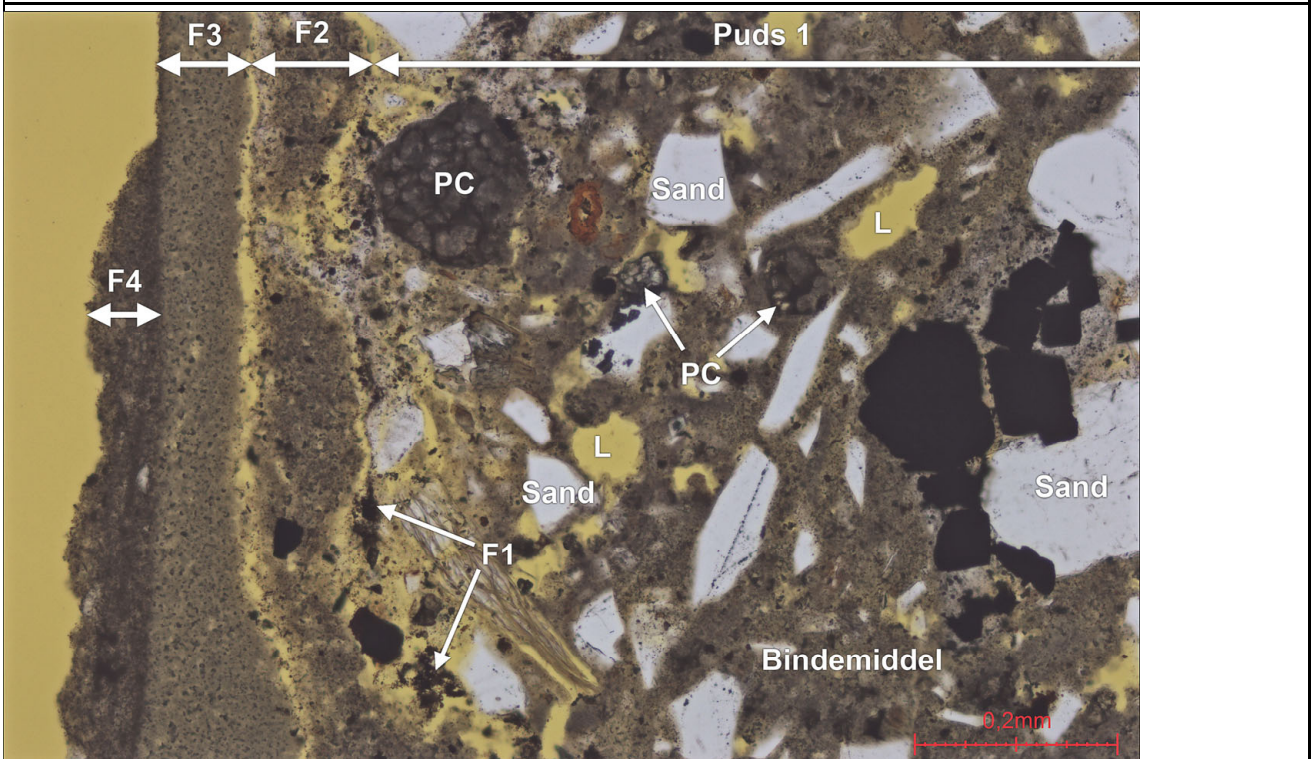
Foto: 4 (F1088-4) **Type:** Mikrofoto **Prøve nr.:** P120912-2 **Belysning:** A **Filter:** -N

Prøve mærket: Prov 2. Uttaget på sydøstra Pilastern på østra fasaden. Billedet viser et andet udsnit af Prov 2. Som tilslag (*»ballast«*) er der til Puds 1 anvendt et finkornet, silt-holdigt sand. Den til bindemidlet anvendte portlandcement (**PC**) er af en groft formalet og uensartet type, som er karakteristisk for perioden op til omkring år 1900. Den yderste del af pudsens fremstår forvitret og nedbrudt og indeholder ansamlinger (**F1**) af et okkerholdigt pigment, som kan stamme fra et ældre rødligt farvelag. Luftporer = **L**
