# Glädjen 15, Lund

Antikvarisk rapport 2011

Glädjen 15, Sankt Petri Kyrkogata 3, Lund.

Rapport efter antikvarisk medverkan vid restaurering av korsvirkesvägg.

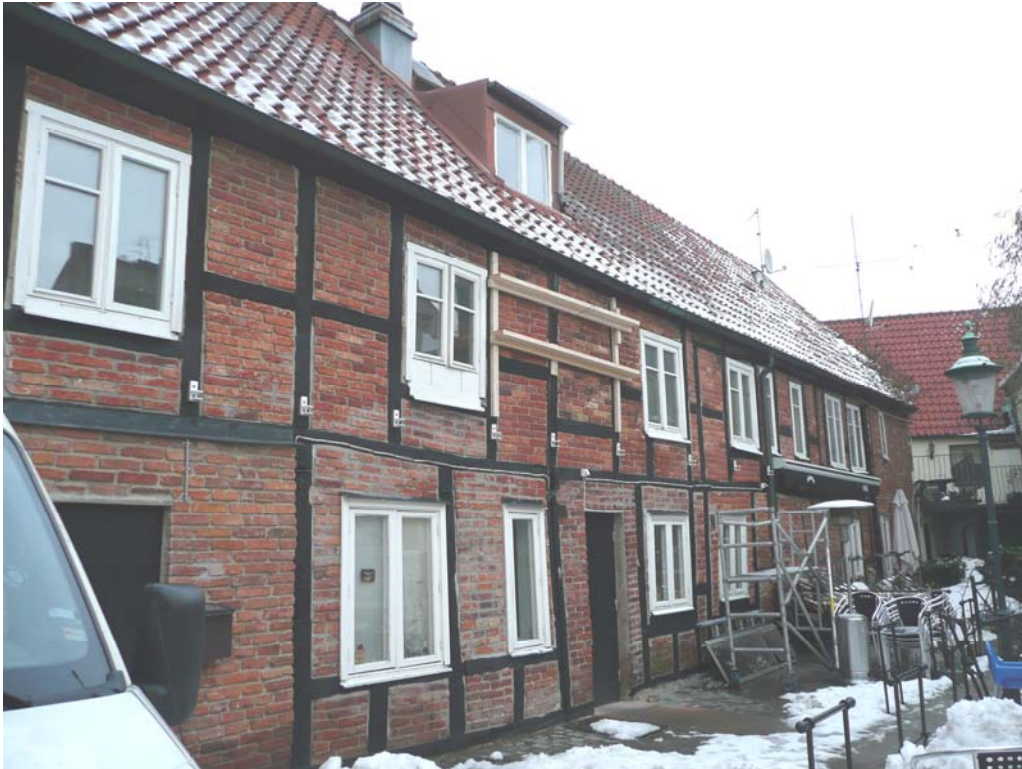
*Vy från sydväst, gårdsfasaden före åtgärd. De aktuella facken i övre våningen hade stabiliserats.*

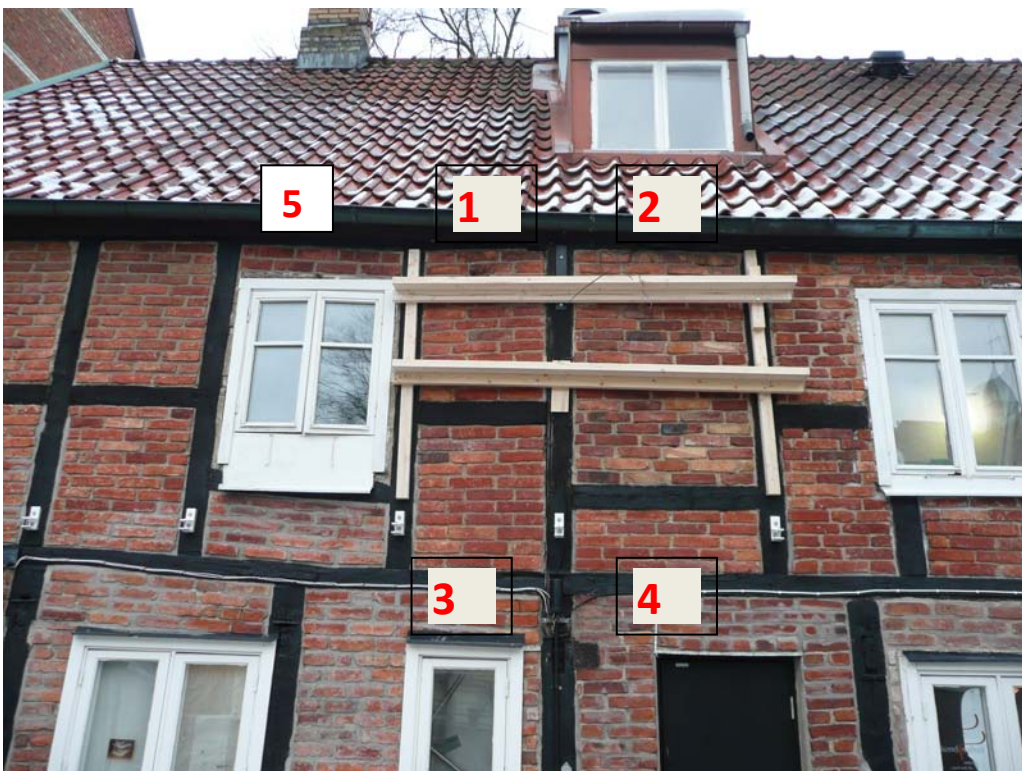
Byggnaden besiktigades före restaureringen av väggpartiet. Den invändiga renoveringen av lägenheten på övre plan var redan påbörjad. De aktuella facken hade tillfälligt stabiliserats innan inledande besiktning. Vid besiktningstillfället konstaterades att en korsvirkesstolpe och teglet i fyra korsvirkesfack hade kalvat ut mot gården. Även den invändiga väggen av dels lersten dels modernare gult lättbränt tegel var mycket instabil. Den instabila invändiga väggen sträckte sig över två rum och de skadade korsvirkesfacken ett rum. Väggen riskerade att rasa vilket äventyrade både byggnaden och människors säkerhet.

Korsvirkesfacken har fyllningar av bränt rött tegel murat med kalkbruk i gulbrun nyans. Teglet är något skiftande i de olika facken vad gäller färg och storlek. Korsvirket är av ek och svarttjätrat. Stolparna i de aktuella facken är tappade i lejden. Två löshult i de aktuella facken är numrerade liksom en mellanstolpe i facket till höger (öster). I stolparna till fack 2 (se foto) syns märken efter att löshulten tidigare suttit i jämhöjd med löshulten i fack 1. I fack 2 finns även urtag i lejden och lejden är skarvad. Stolpen mellan fack 1 och 2 är något skadad vid itappningen i lejden. Stolpen var fäst i lejden med ett utvändigt svartmålat plattjärn. I Övrigt var korsvirket i gott skick.

*Före åtgärd, den södra fasaden. De skadade korsviksfacken hade provisoriskt stabiliserats innan inledande besiktning. I fack 2 finns spår i stolparna av att löshulten tidigare suttit i nivå med löshulten i facken bredvid. Löshulten är idag inte itappad i stolparna, vilket kan bidra till instabilitet i facket. Äldre fotografi visar att det i fack 2 har funnits ett fönster. Stolpen är fäst med plattjärn i lejden.*

Stolpen mellan facken hade kalvat ut ca 60 mm. Denna pressades in i sitt läge och stabiliserades mot lejden genom rostfri vinkelbricka som fästs med skruv. Denna åtgärd vidtogs för att säkerställa hållfastheten eftersom itappningen i lejden var skadad. Vinkelbrickan döljs av teglet. Mindre hål har uppstått i korsvirket efter att stöd för väggen uppmonterades före åtgärd. I övrigt har inga ingrepp gjorts i korsvirkets.

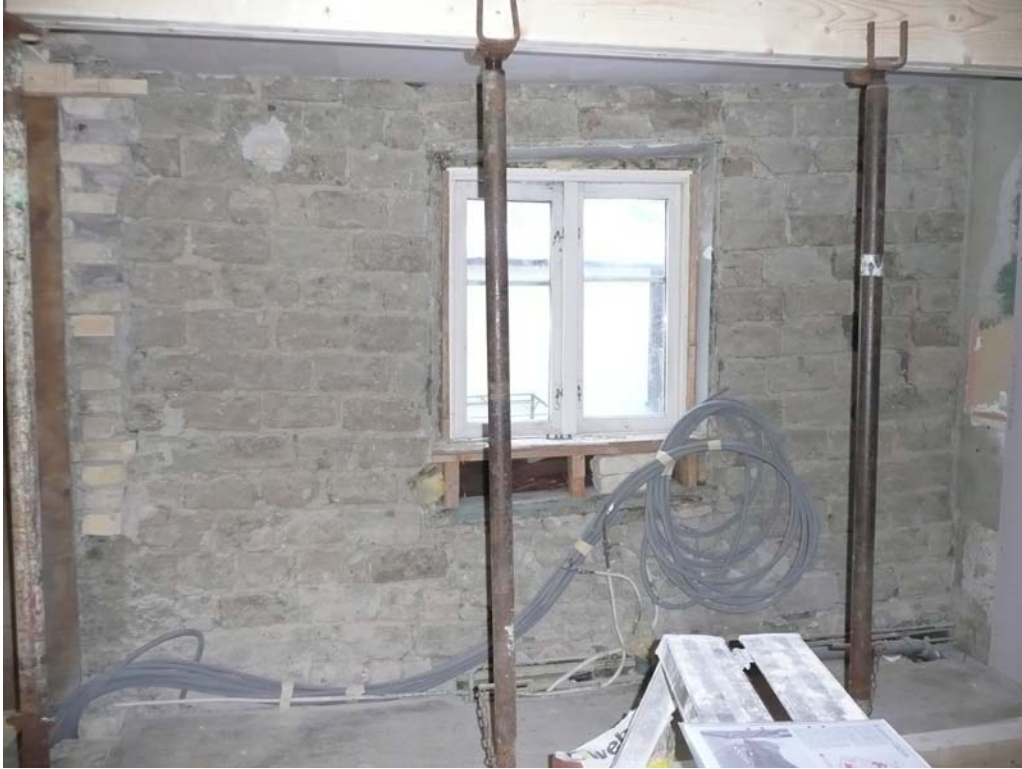
Den invändiga väggen var murad av lersten av storlek ca 10 x 5 tum och drygt 2 tum tjock med fog i lerbruk om ca 1,5-2,5 cm. Längst i öster, bakom korsvirkesfack 3 och 4 (se foto) var innerväggen murad med gult svagbränt modernare tegel. Både lerstensväggen och den gula tegelväggen var mycket instabil och rörde sig när man lätt trycket emot den.

*Före åtgärd. Den invändiga lerstensväggen bakom fack 1 och 3 samt det mindre fönstret. Lerstensväggen var mest skadad till böger i bild (mot väster). Till vänster i bild ser man spår i teglet där en mellanvägg tagits bort.*

Innerväggen bakom fack 2 och 4. Lerstensväggen bakom ytterligare fyra korsvirkesfack mot väster var också instabila. Lerstenen plockades ner och de stenar som var hela sparades och murades upp igen. Endast ett fåtal lerstenar kunde återanvändas. Dessa placerades i det västra övre hörnet. Lerstensväggen kompletterades med ny lersten från Tegelmäster, ca 9,5 x 4,5 tum och ca 2,5 tum tjock. Till bruk användes lerbruk från Tegelmäster blandat 1:2 med sand. Lerfog om 1-1,5 cm. Innerväggen bakom fack 1 och 3 av modernare lättbränt gult tegel plockades ner. Teglet återanvändes på samma plats som tidigare och murades med naturligt hydrauliskt kalkbruk.

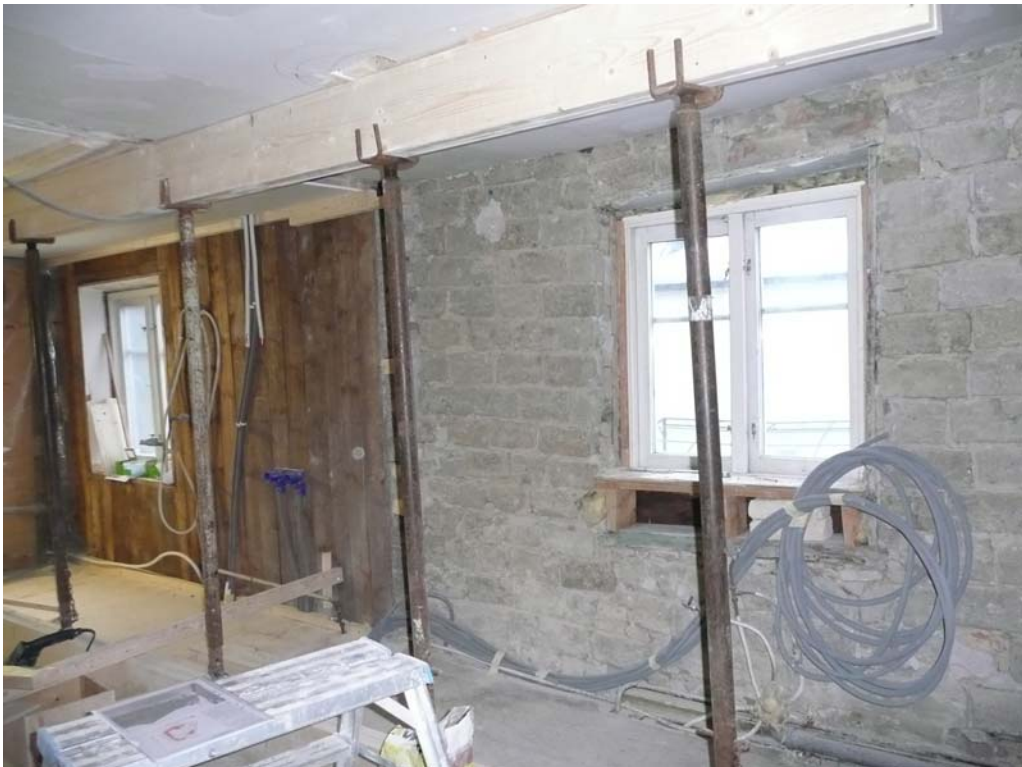
Alla fönstren mot gården är vita två- eller enlufts-fönster av något varierande ålder och utformning. De fönster som var aktuella att byta var vita tvålufts-fönster med lös spröjs och troligen från 1970-talet. Båda fönstren och utvändiga foder var rötskadade. Fönstret väster om fack 1 var mindre än de övriga fönstren på samma fasad. Fönstren satt placerade innanför äldre fönsterkarmar. Fönstren hade utvändiga enkla vita foder med vitmålade fönsterbleck nertill. Mellan karmen och korsvirkesstolparna var det fogat med murbruk. Invändigt hade fönsterfoder tagits bort innan besiktningstillfället.

*Före åtgärd. Samma lerstensvägg som på bilden ovan. Bakom vägghälsan finns gult modernare tegel. Dessa två fönster byttes ut under renoveringen.*

Två fönster i det aktuella väggpartiet var i dåligt skick och byttes ut. De nya fönstren är i ungefär samma utförande som de kasserade fönstren. Vita fabrikslackerade tvåluftsfönster, Elitfönster med kassett, energiglas och lös spröjs. Det västra fönstret ersattes med ett större fönster än det tidigare fönstret men i lika storlek som de övriga. Det östra fönstret, som finns i ett badrum, har mönstrat glas. Fönstren monterades in i de befintliga äldre karmarna. Utvändigt runt fönsterkarmen mot korsvirkestolparna fogades lika som före åtgärd och med samma murbruk som i facken. De utvändiga fodren var rötskadade och ersattes med nya släta foder lika som tidigare. Fodren målades med vit Alcro vattenspädbar fönsterfärg. Fönsterfodren på det östra fönstret kapades ca 1 cm smalare för att passa in mot teglet. Fönsterblecken nytillverkades i

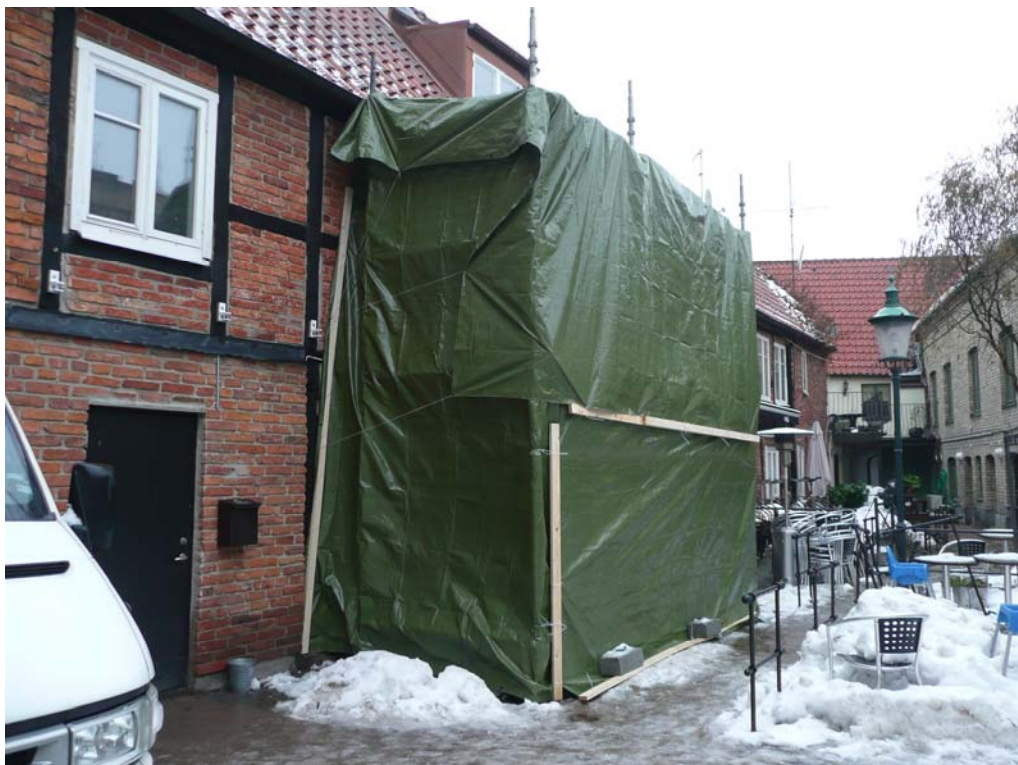
*Under arbetets gång skyddades fasaden med presenningar.*

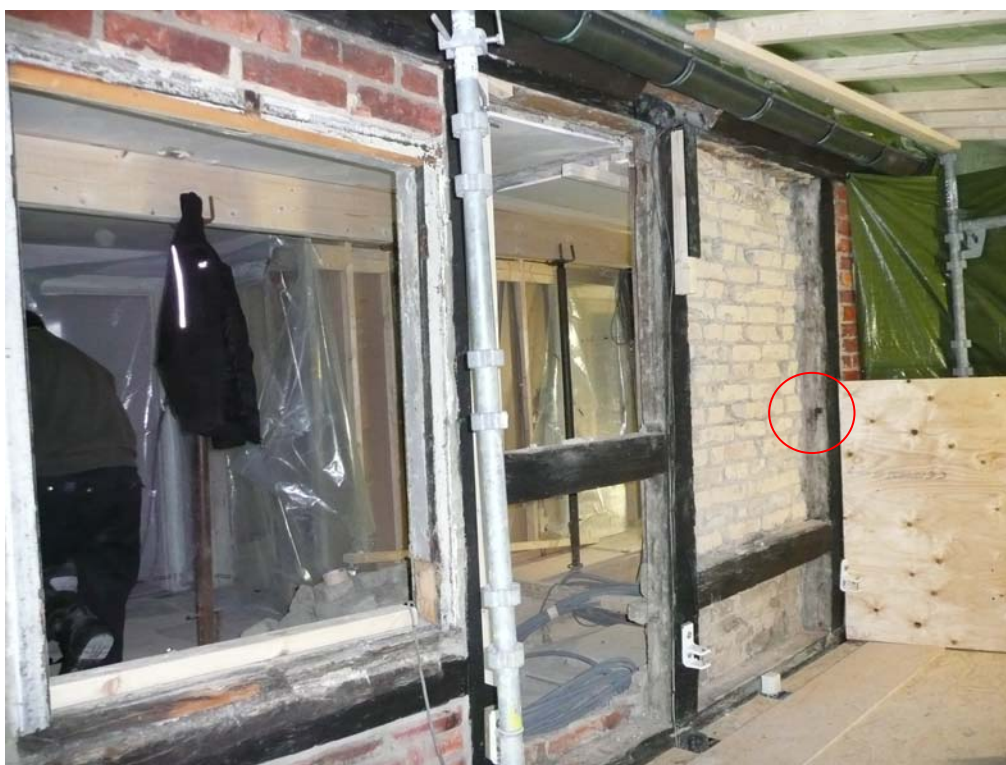
*Fyllningarna, det mindre fönstret och innerväggen av lersten har plockats ner. Till höger i bild ser man innerväggen i gult lättbränt tegel före åtgärd. Här ser man också genom spår i stolpen att lösbulten längs till höger i bild tidigare suttit högre upp (markerat med cirkel) i samma nivå som lösbulten mitt i bild. De gamla fönsterkarmarna med många lager av färg sparades. Nya fönster placerades innanför de gamla karmarna.*

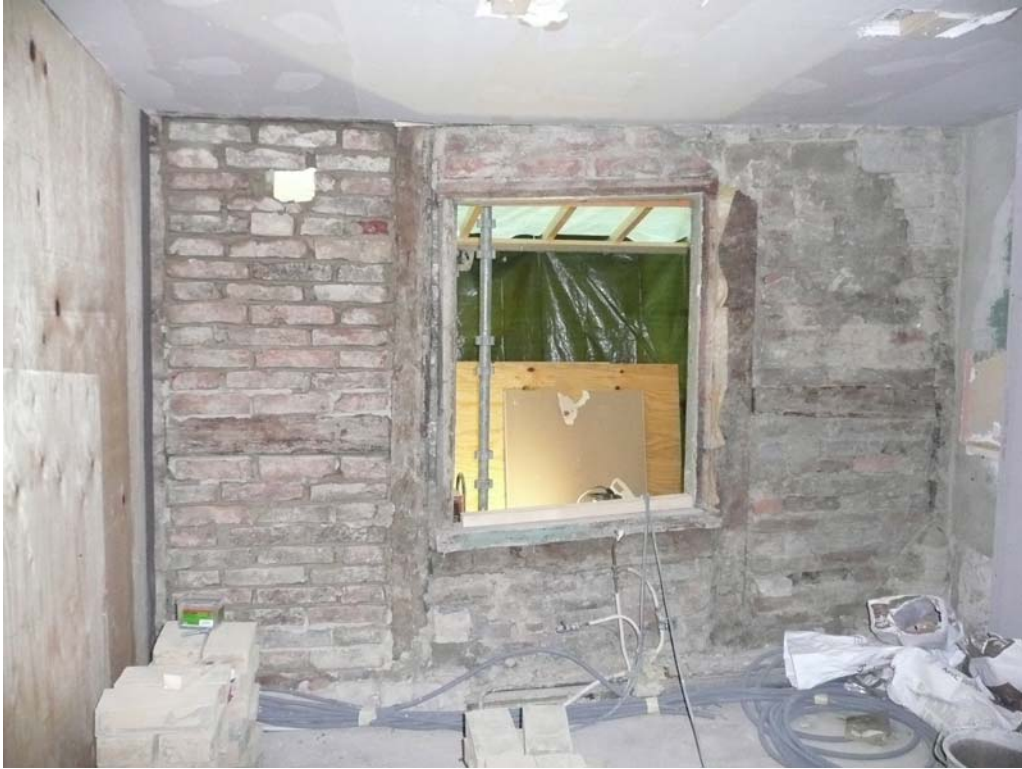
*Här ser man fasadteglet från insidan. Till vänster i bild, tegelfyllningarna i fack 1 och 3 är nyuppmurade. En ventilationsglugg har öppnats upp i väggen i fack 1.*

Fasadteglet i de fyra facken plockades ner och lades på pallar i samma ordning som i uppmurat läge. Teglet murades upp på nytt i samma ordning som tidigare. Stenarna placerades även i samma nivå mot stolpar och löshult som före åtgärden samt med fogen i nivå något lägre än stenarna. Ungefär i vart tredje varv skruvades rostfri murkamspik i stolpen, spikarna murades in i fogen. Till fog användes Kulekalkbruk K 1:3 0-4 mm från Målarkalk AB. Bruket pigmenterades med en pigmentpåse, Pigment till STA 10001 25 kg, per säck. Pigmenteringen togs fram med hjälp av Målarkalk AB med det tidigare bruket som förlaga. I fack 1 har lämnats en ventilationsglugg. Fogen i korsvirkesfack 5 ovan det västra fönstret kratsades ur och fogades om.

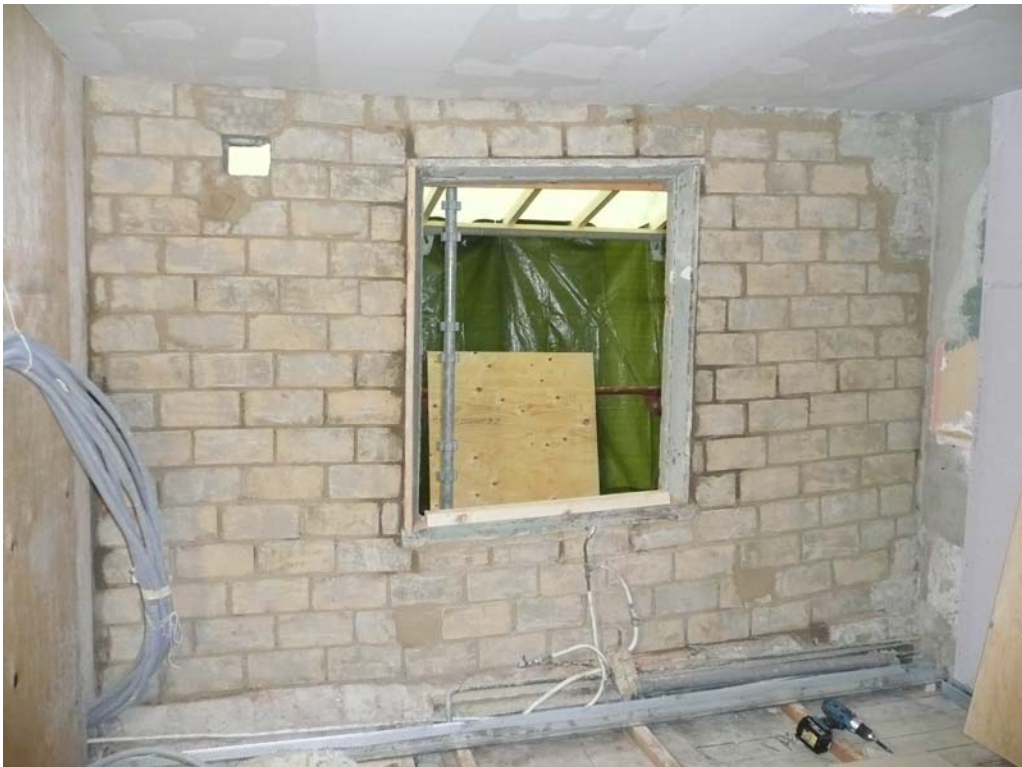
*Nyuppmurad innervägg av lersten. Samma rum som bilden ovan.*

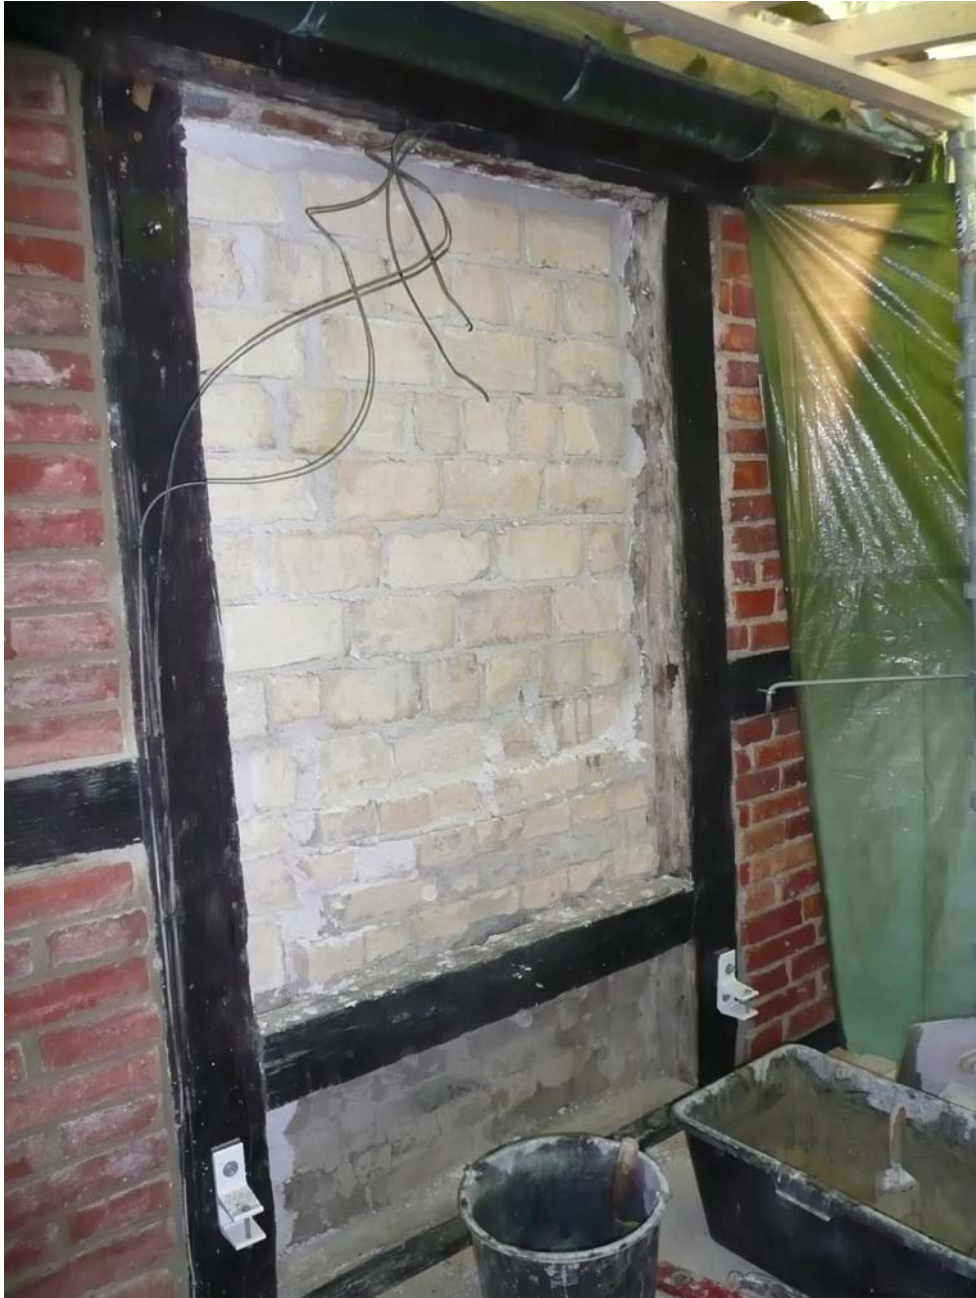
*Till vänster i bild har fack 1 och 3 murats upp på nytt. Det gula teglet mitt i bilden är den nyuppmurade innerväggen av det återanvända modernare gula lättbränt teglet innanför fack 2 och 4.*

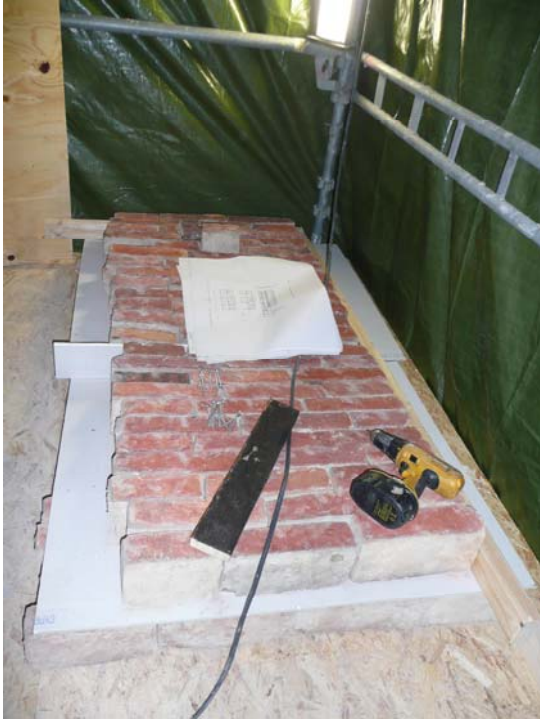
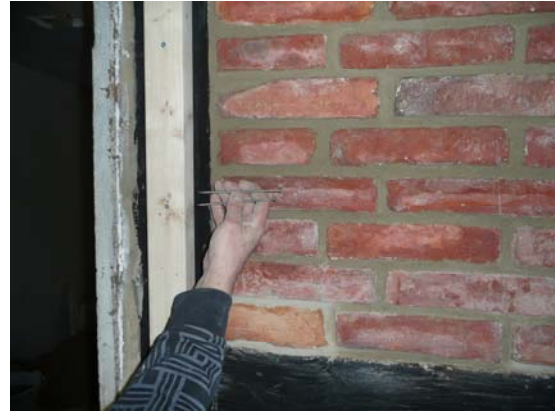
*Teglet lades på pallar i rätt ordning när det plockades ner. Rostfri murkamspik murades in i ungefär vart tredje tegeharv.*

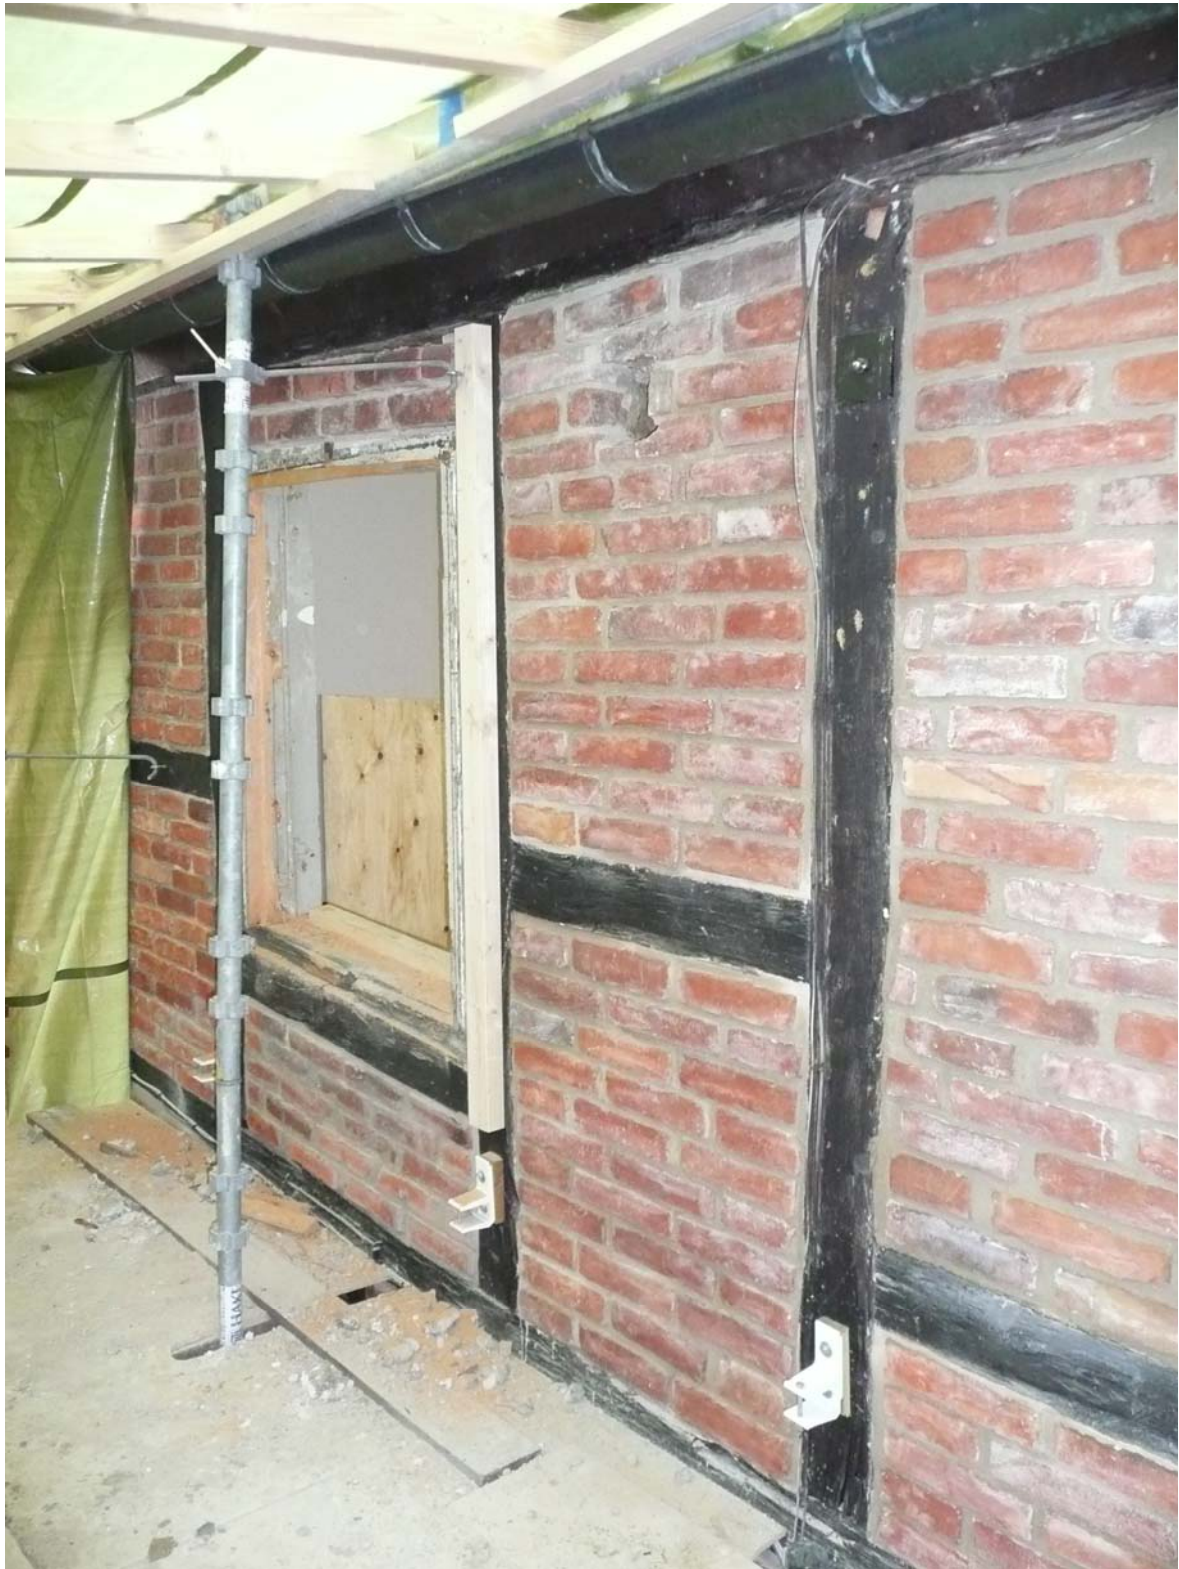
*Nyuppmurade tegelfyllningar. Tegelstenarna har placerats på samma plats som före åtgärden.*

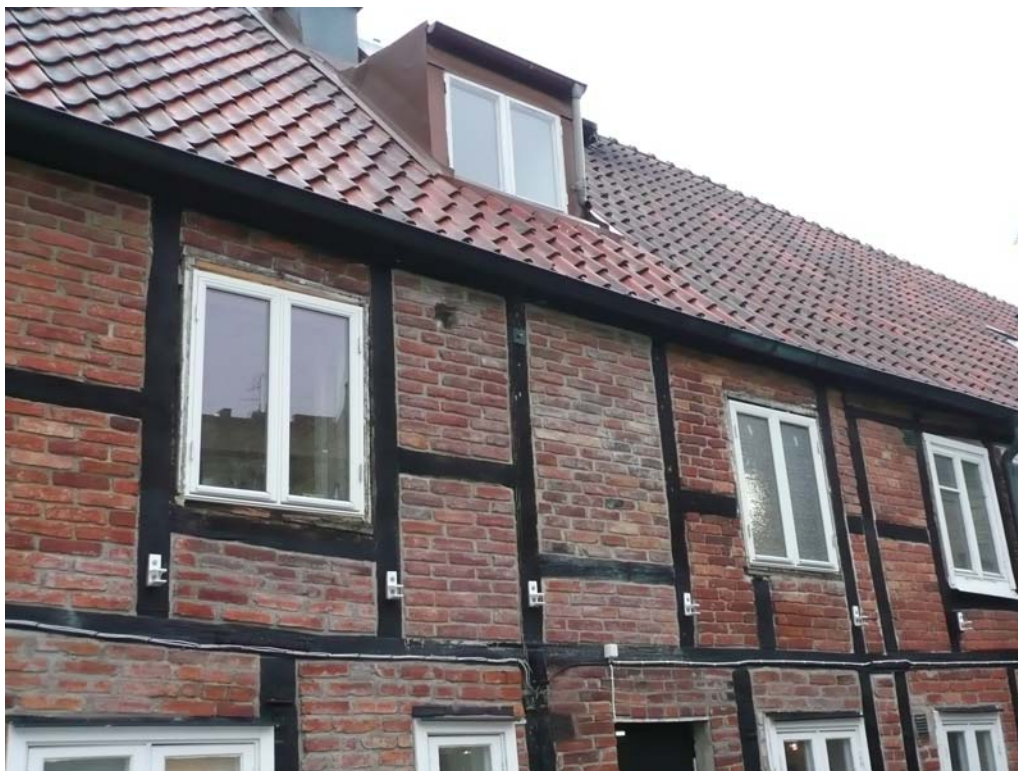
*Här har de nya fönstren monterats in men fogbruk saknas ännu mellan karm och stolpe samt fönsterfoder och fönsterbleck.*

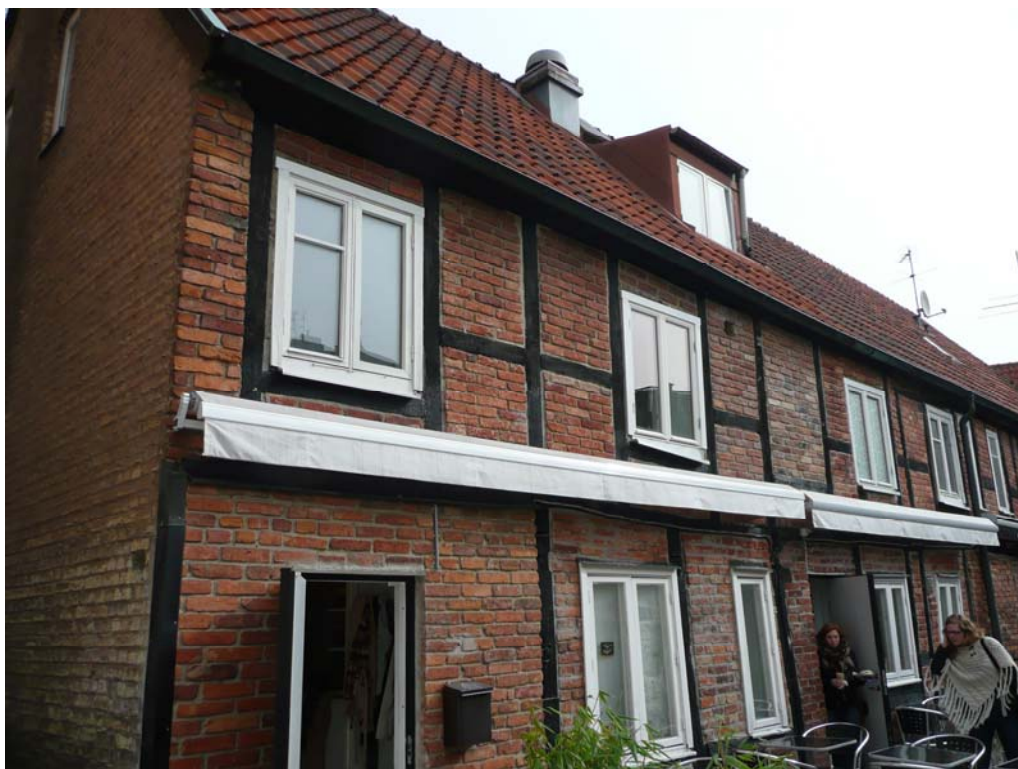
*Efter åtgärd. De aktuella fönstren är fönster två och tre från vänster räknat samt fack sex och sju från vänster räknat.*

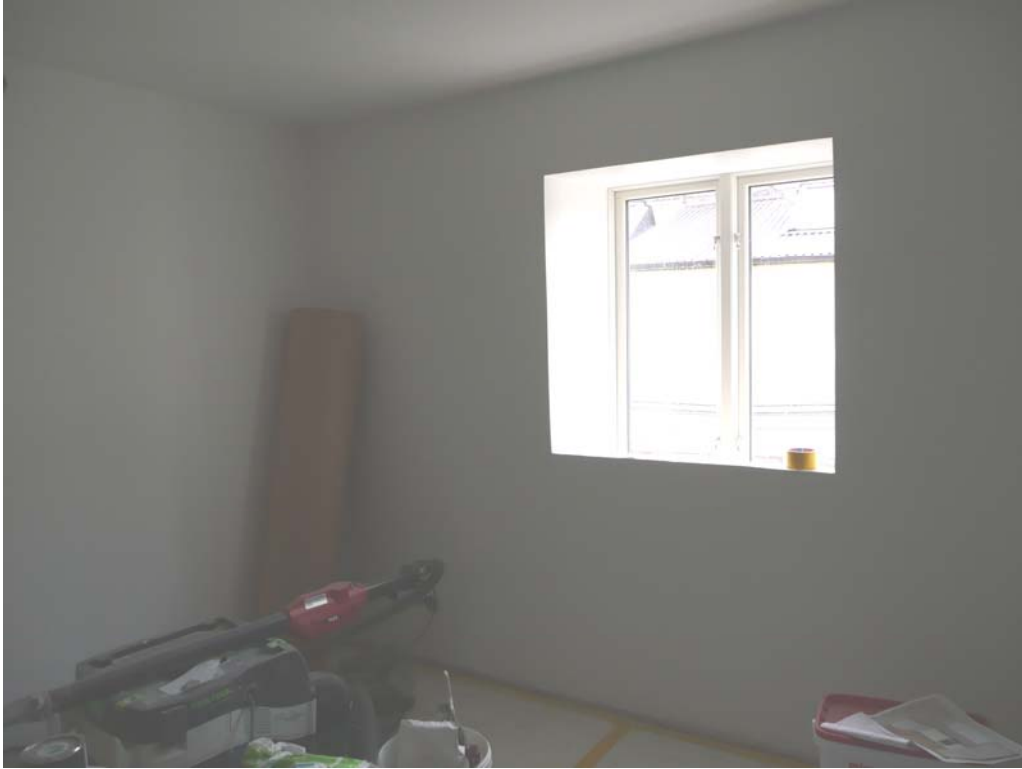
*Invändigt har väggarna klänts med reglade gipsskivor ca 15 cm innanför lerstens och tegelväggen.*

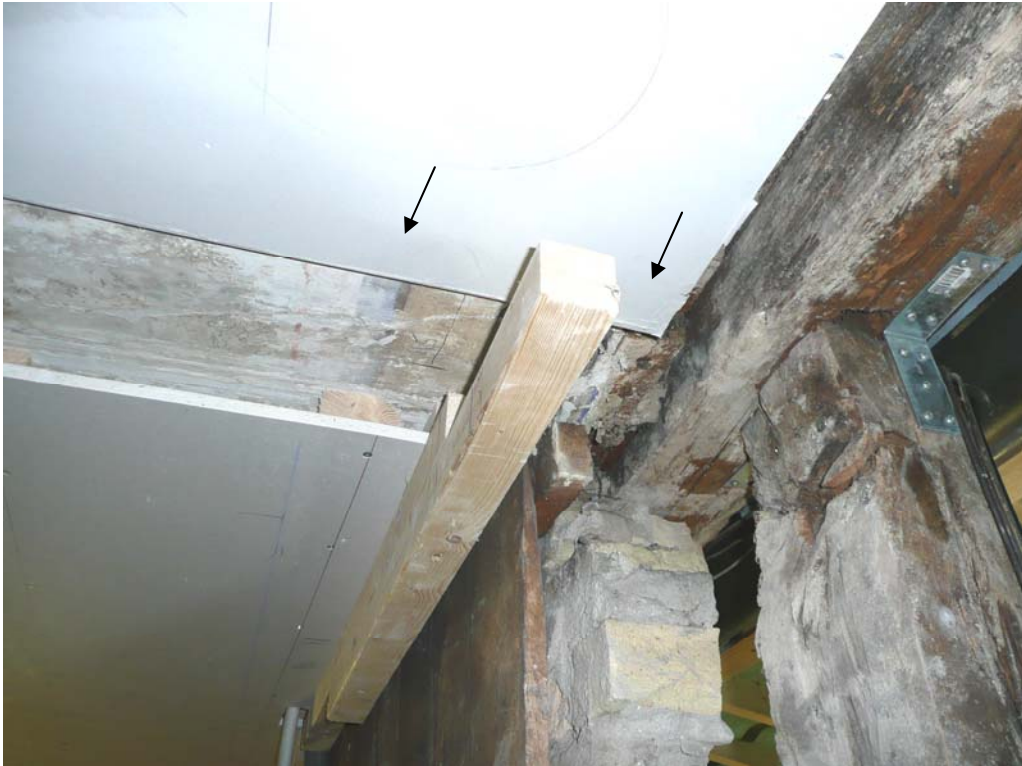
Där en invändig mellanvägg tagits ner för att byggas om, öster om fack 2, finns fragment av en takmålning bevarad. Linjerna följer fasaden och visar att den invändiga mellanväggen inte funnits när takmålningen utfördes. Se vidare kapitel 9 Bilder övriga iakttagelser. Vidare forskning av husets planlösning eller från vilken tid takmålningen kan härstamma har inte gjorts.

*Mellan gipsskivorna i taket på en tvärgående takbjälke samt intill lejden finns takmålningar (markerat med pilar). Målningen täcktes över med en bräda som skruvades fast och nu sitter den nya mellanväggen här. Gipsskivorna var redan på plats innan inledande besiktning. Enligt uppgift har taket väv under gipsskivorna och troligtvis finns inte mer av takmålningen bevarad.*

*På bilden syns även vinkelbrickan som stabiliserar den något skadade stolpen mot lejden. Den gula tegelväggen var på insidan klädd med sentida panel.*

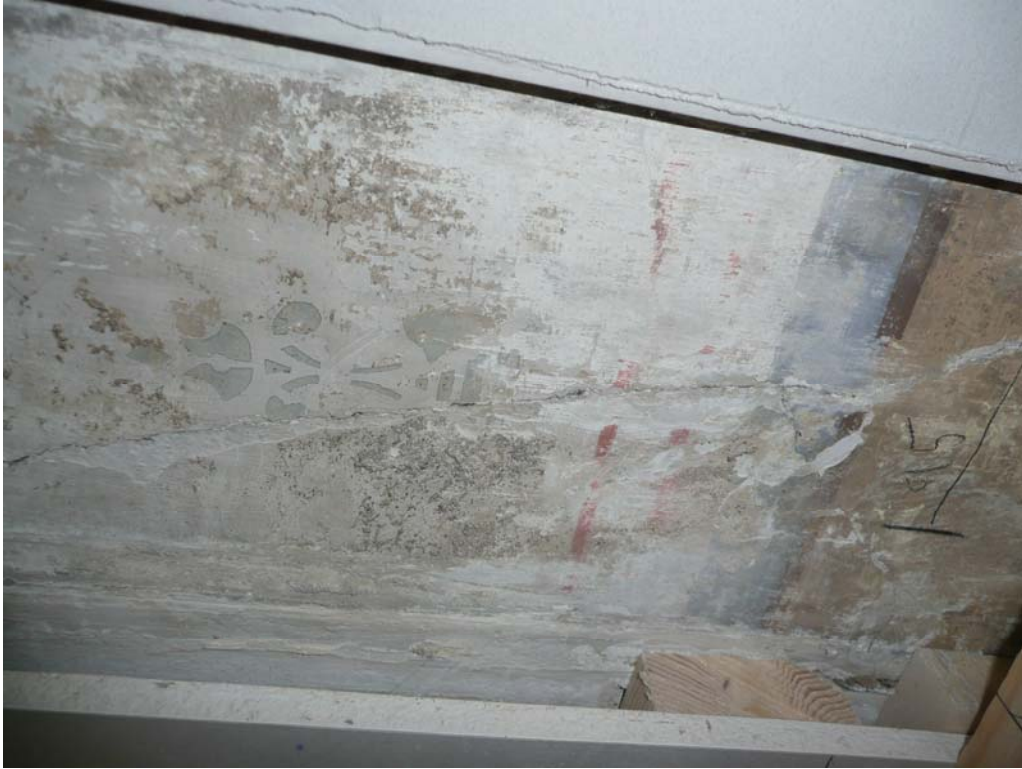
*Takmålning på slät vitgrå botten. Från höger i bild räknat beige fält ca 36,5 cm brett, brun rand drygt 0,5 cm, ljusblått fält ca 4 cm, därefter två smala röda ränder med vitt fält emellan och längst till vänster i bild ljust grågrön schablonbild.*

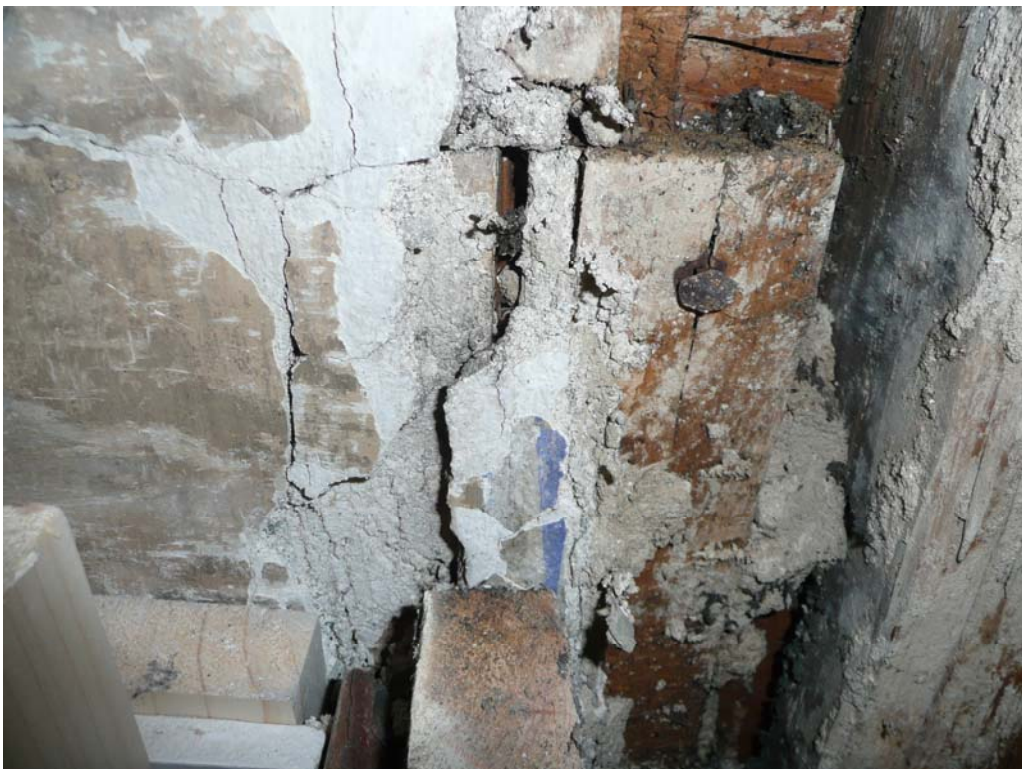
*Samma takmålning med en klarblå rand närmast lejden. Alla takmålningar sparades och täcktes för.*
