BYGGNADSANTIKVARISK RAPPORT 2011:04

St Botulf 12, Rådhuset, Lund

Sankt Botulf 12, Rådhuset, Lund.

Rapport efter antikvarisk medverkan vid omläggning av skiffertak och utvändig montering av stuprör.

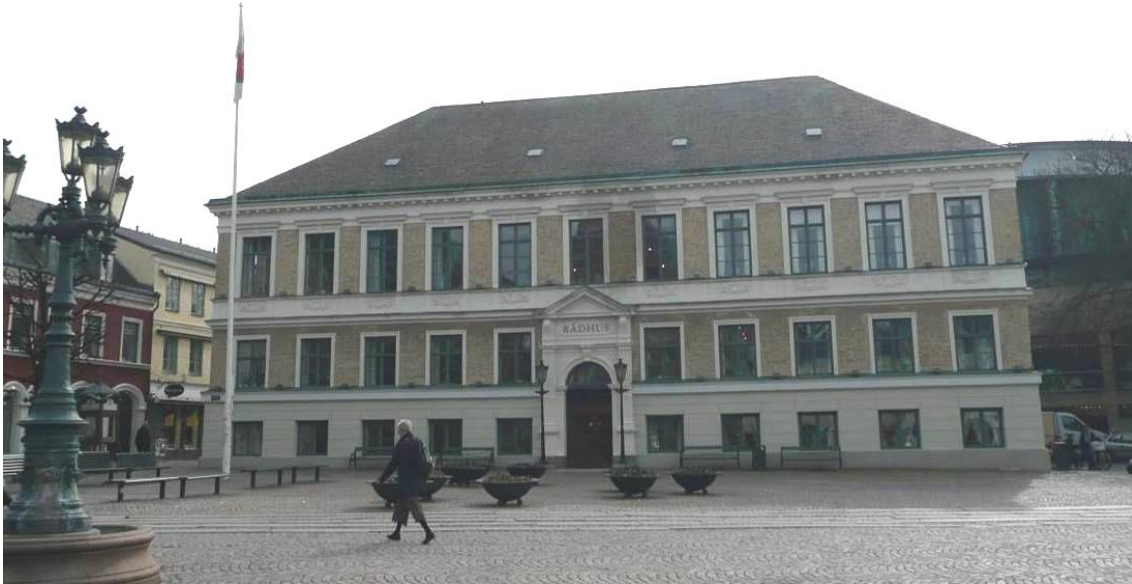
Figur 1. Före åtgärder. Södra fasaden. Fuktskador i fasaden syns ovan entrén.

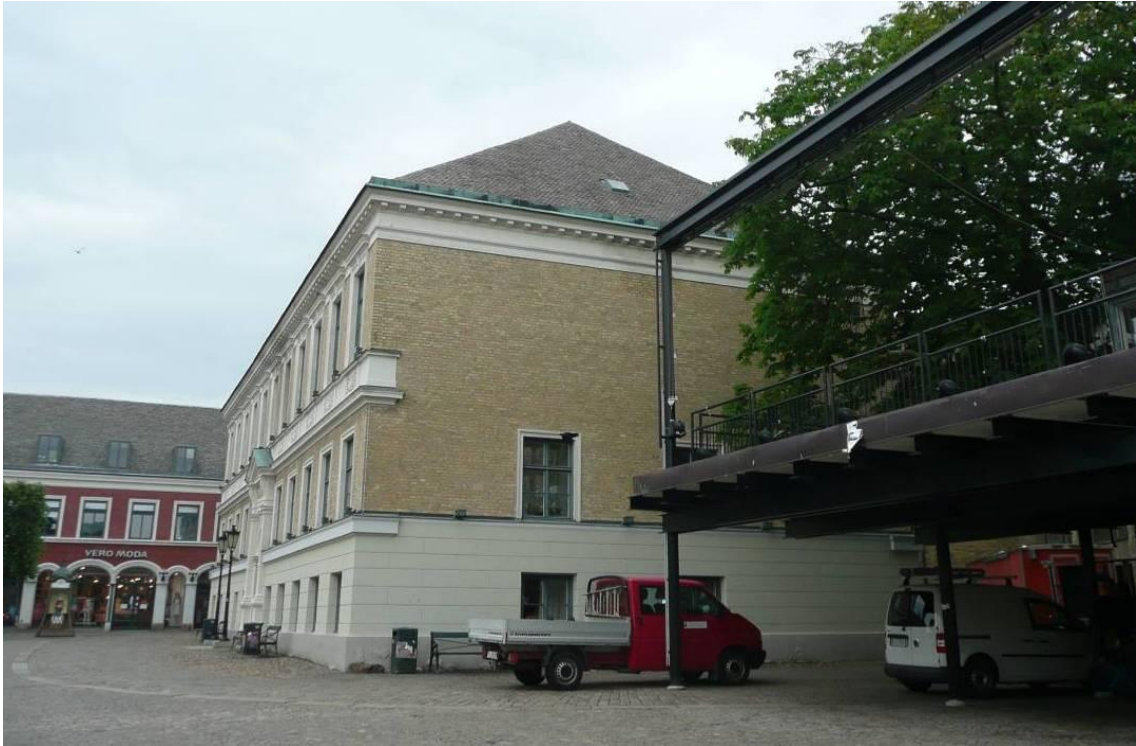
Figur 3. Före åtgärder. Vy från sydväst. Fuktskador syns i fasaden, under takfönstret.

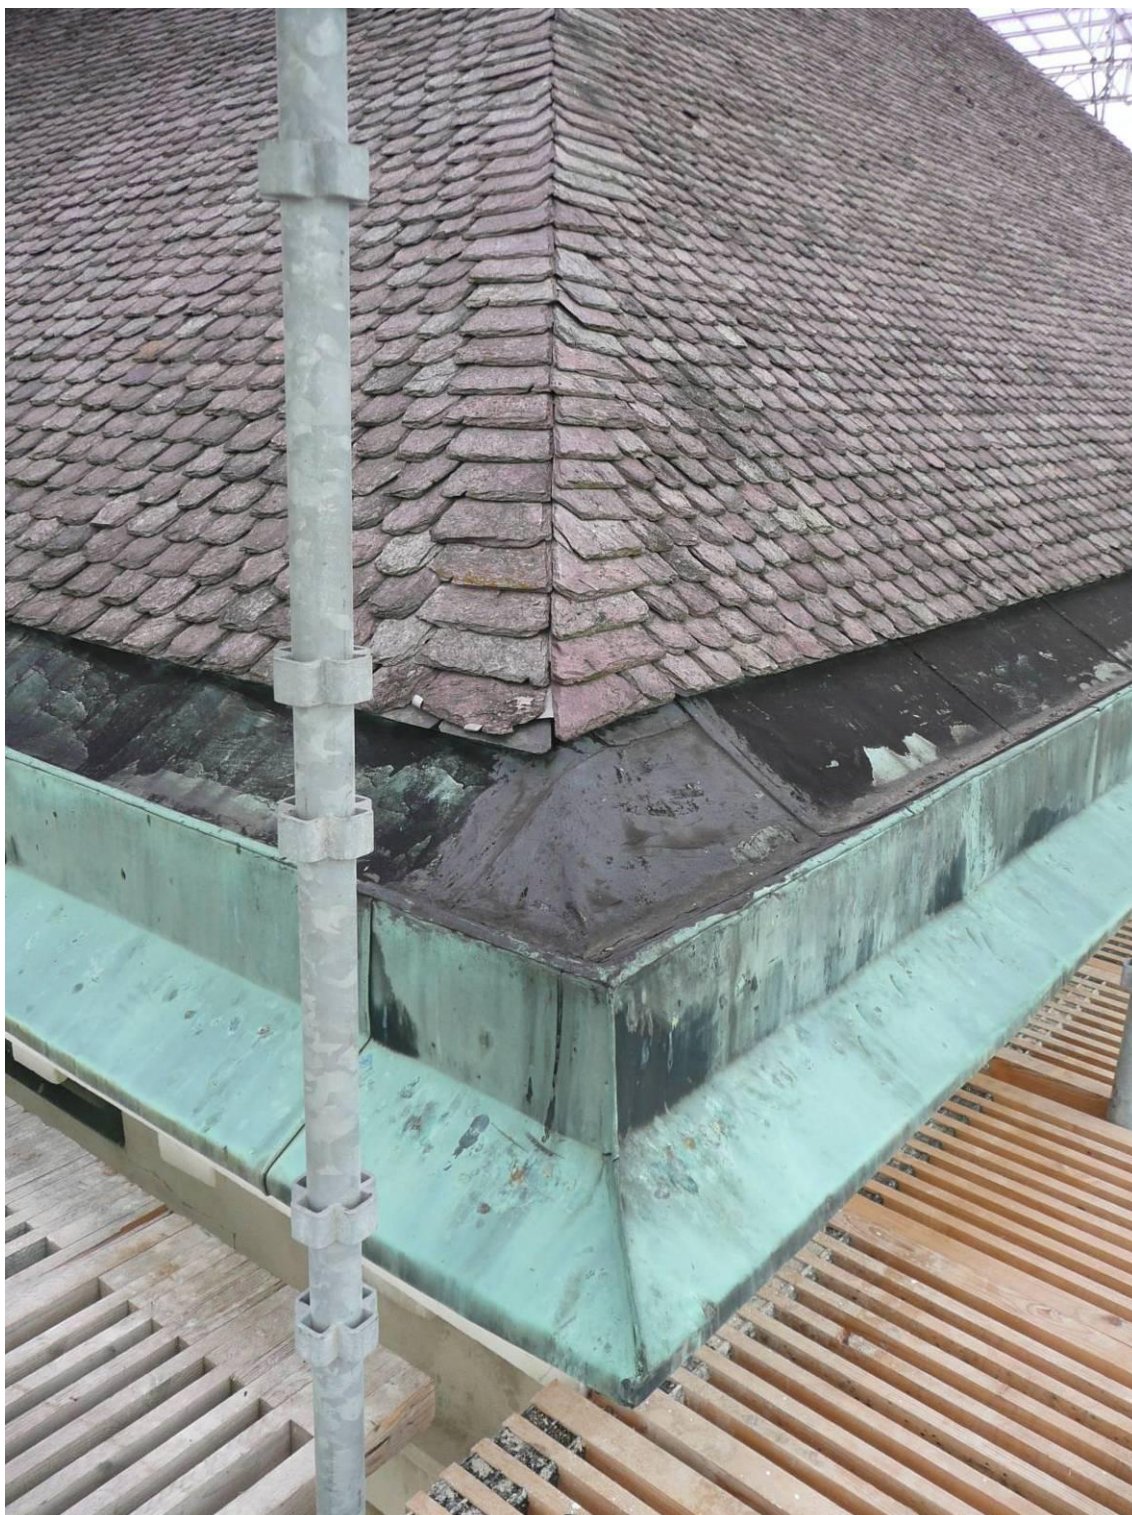
Figur 5. Före åtgärder. Ramkvillaskiffer med rundad kant. Fotrännan i kopparplåt är grund och flack. Fotsten i Grythyttanskiffer syns under den nedresta skifferraden.

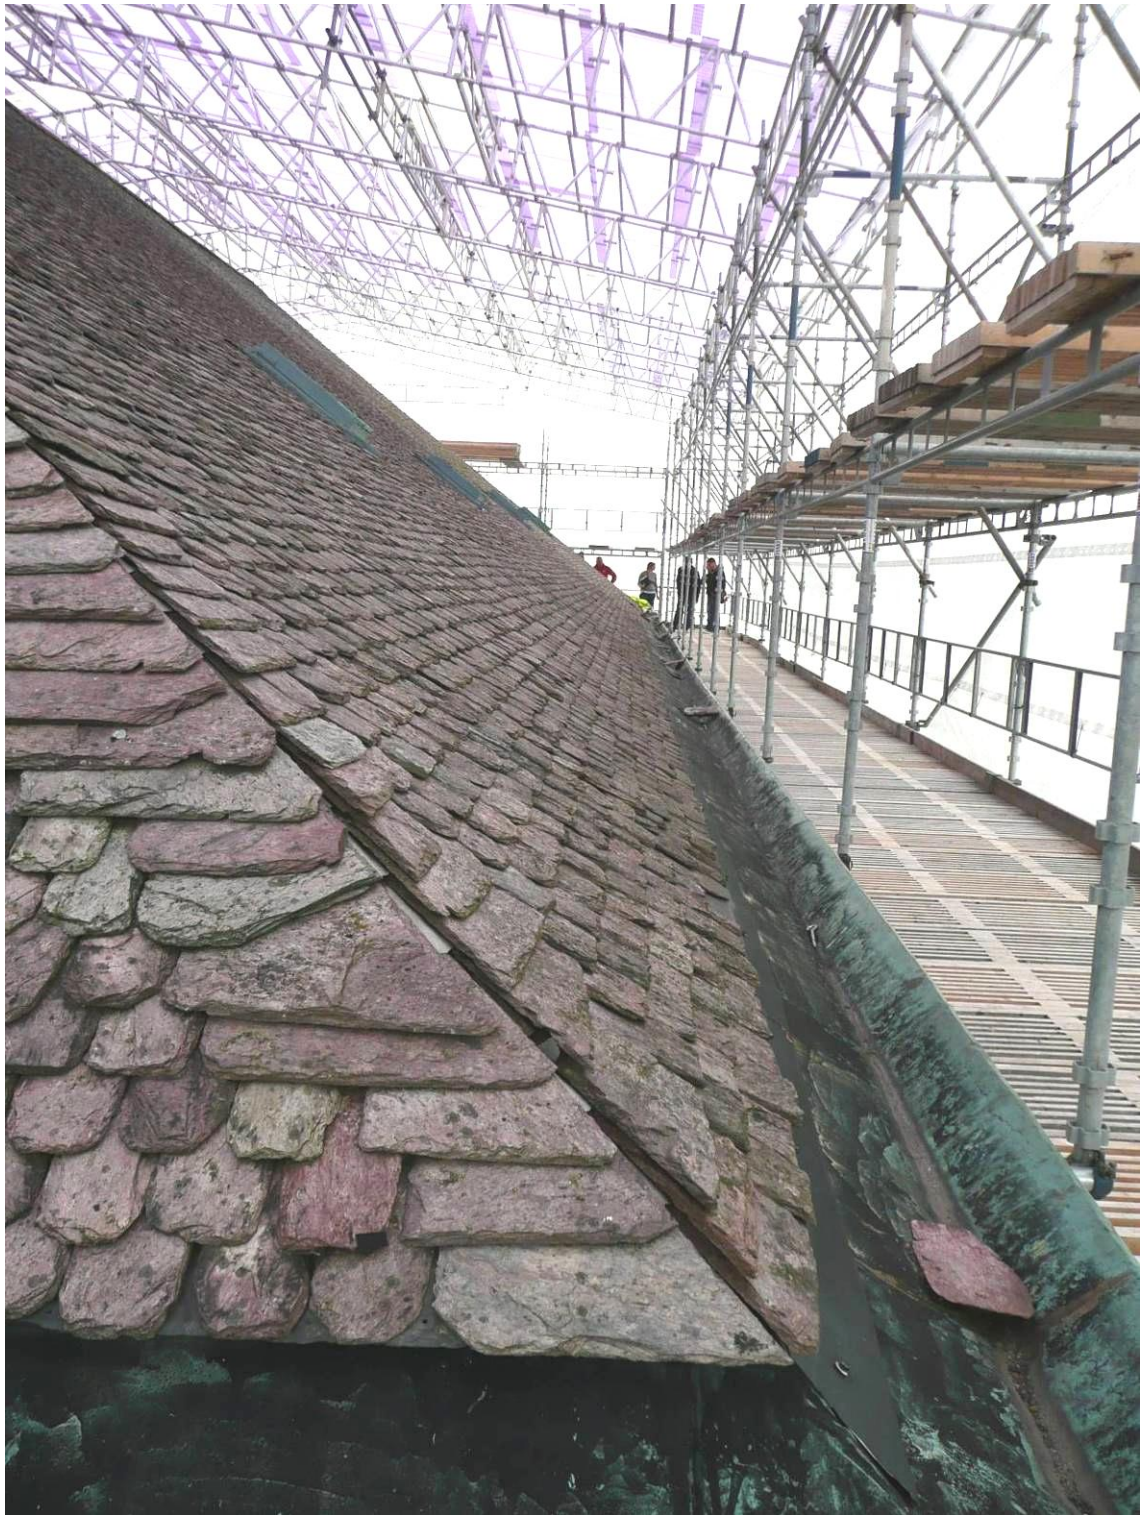
Fotrännan var sannolikt från 1960-talet, samtida med när stuprören byggdes in i väggarna. Fotrännan var uppbyggd av två trekantssågade regler som var klädda med ett lag kopparplåt. Plåten bestod av en plåt som täckte takfallet ovan själva rännan om ca 40 cm + en bit in under skiffern samt den inre sidan av rännan vilken var 15-16 cm djup. Plåten var falsad med den plåt som täckte yttersidan av rännan och den nedersta delen av fotrännan, 18-20 cm. Den nedre plåten var bockad runt takfotens yttersta kant (se fig. 5). Plåtarna som fotrännan var byggd av var 85 cm långa i öster och 113-116 cm på övriga sidor. Var 3:e – 4:e plåtskarv bestod av enkel ståndfals. Rännan var relativt grund och hade ytterst litet fall mot stuprören. Det fanns ett invändigt stuprör ungefär mitt på vardera långsidan.

Figur 6. Före åtgärder. Östra takfallet. Ramkvillaskiffer. Fotrännan är rak och har ytterst litet fall.

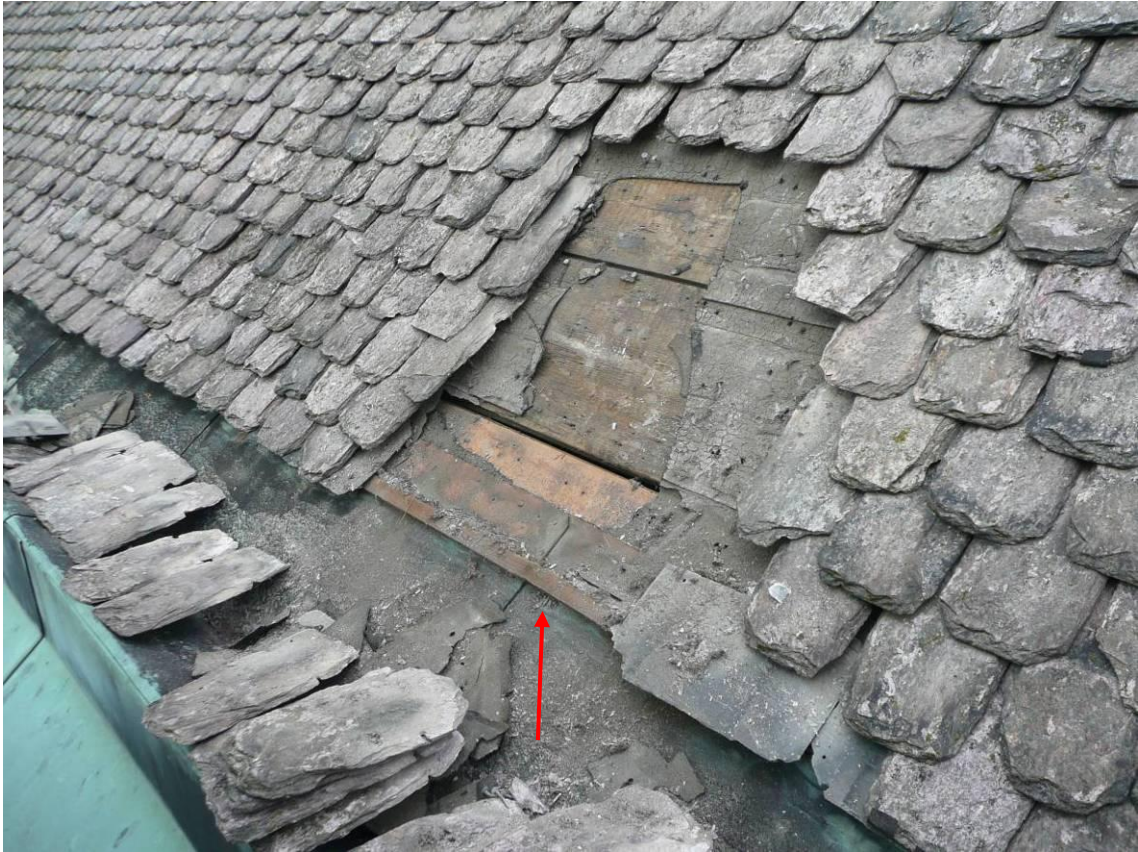
Figur 7. Före åtgärder. Ramkvillaskiffer har börjat tas ner. Glipor mellan underlagsbrädor. Pilen markerar trälakten som ersattes med en kil i plåten.

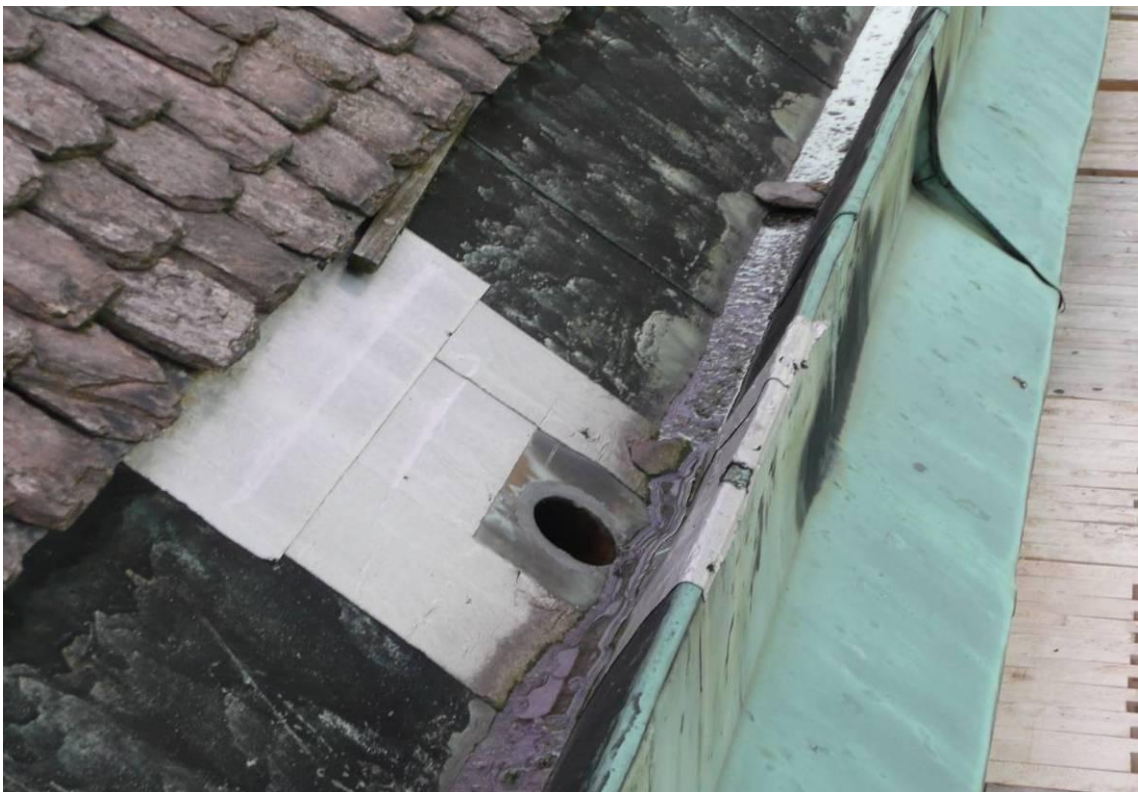
Figur 8. Före åtgärder. Hål till invändigt stuprör. I fotrännan som uppfördes på 1960-talet syns den stående falsen som återkom med jämna mellanrum.

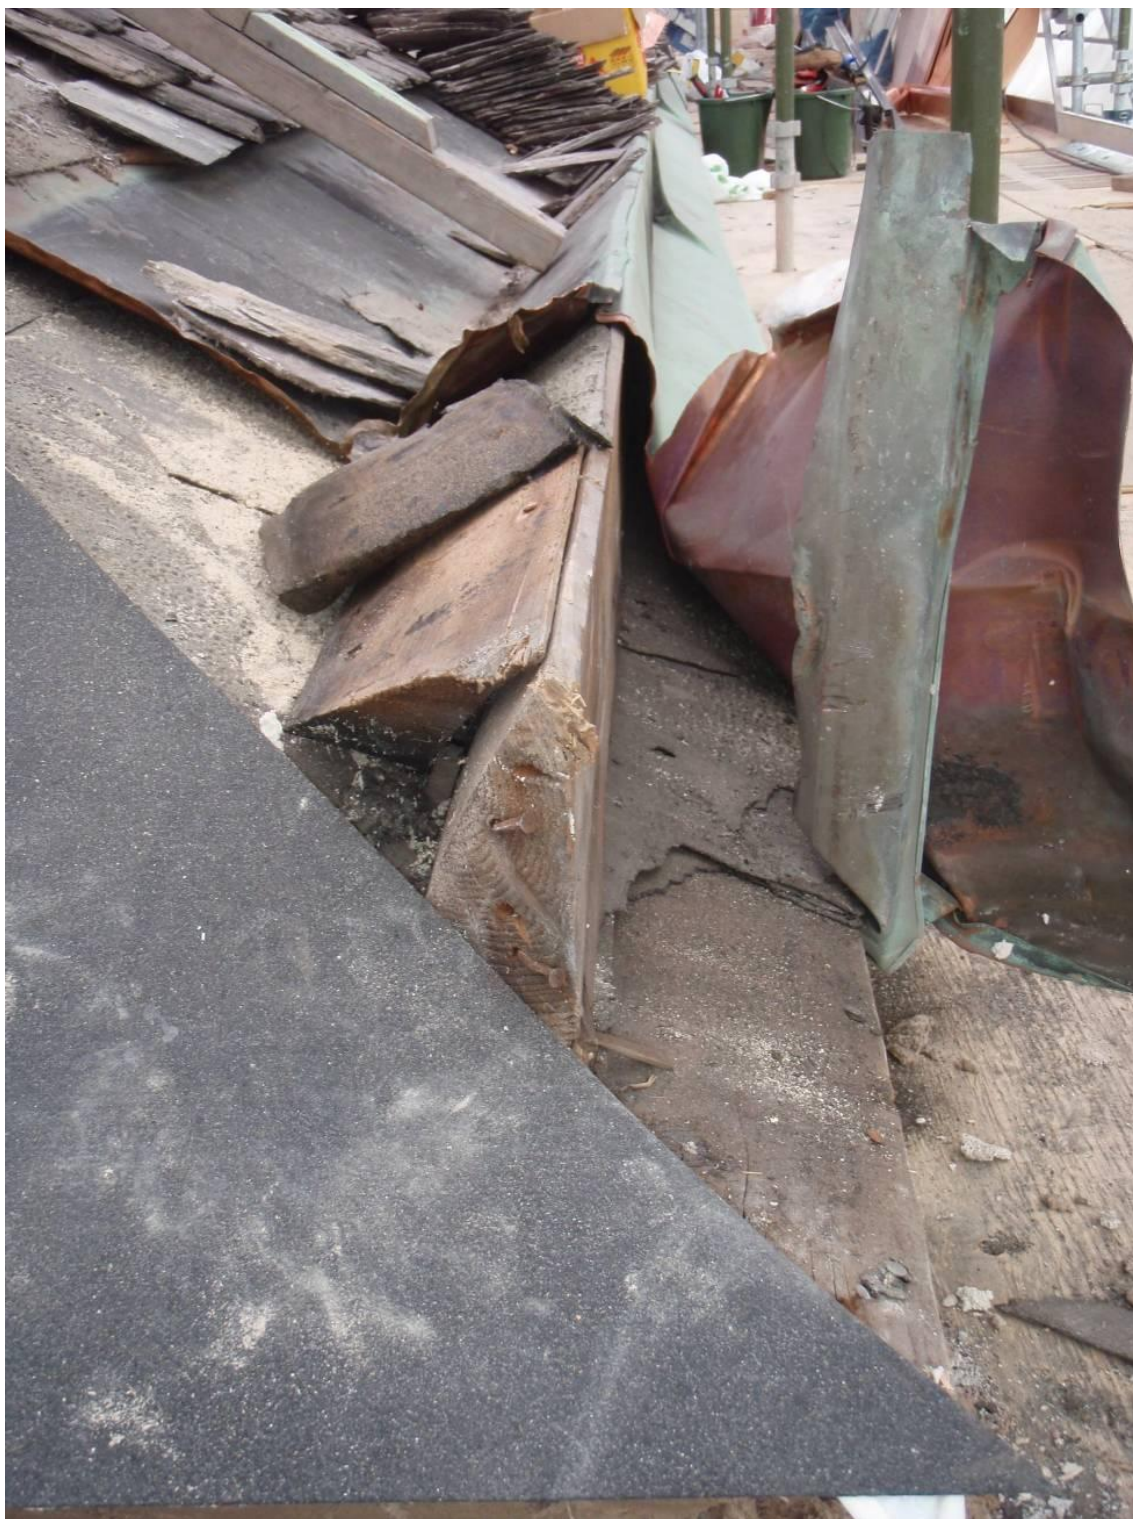
Figur 9. Foto i det sydöstra hörnet. Under arbetet med att riva den gamla fotrännan. Fotrännan var uppförd med trästomme och två plåtar som var falsade mitt ovan trästommen. I förgrunden av bilden ny takpapp.

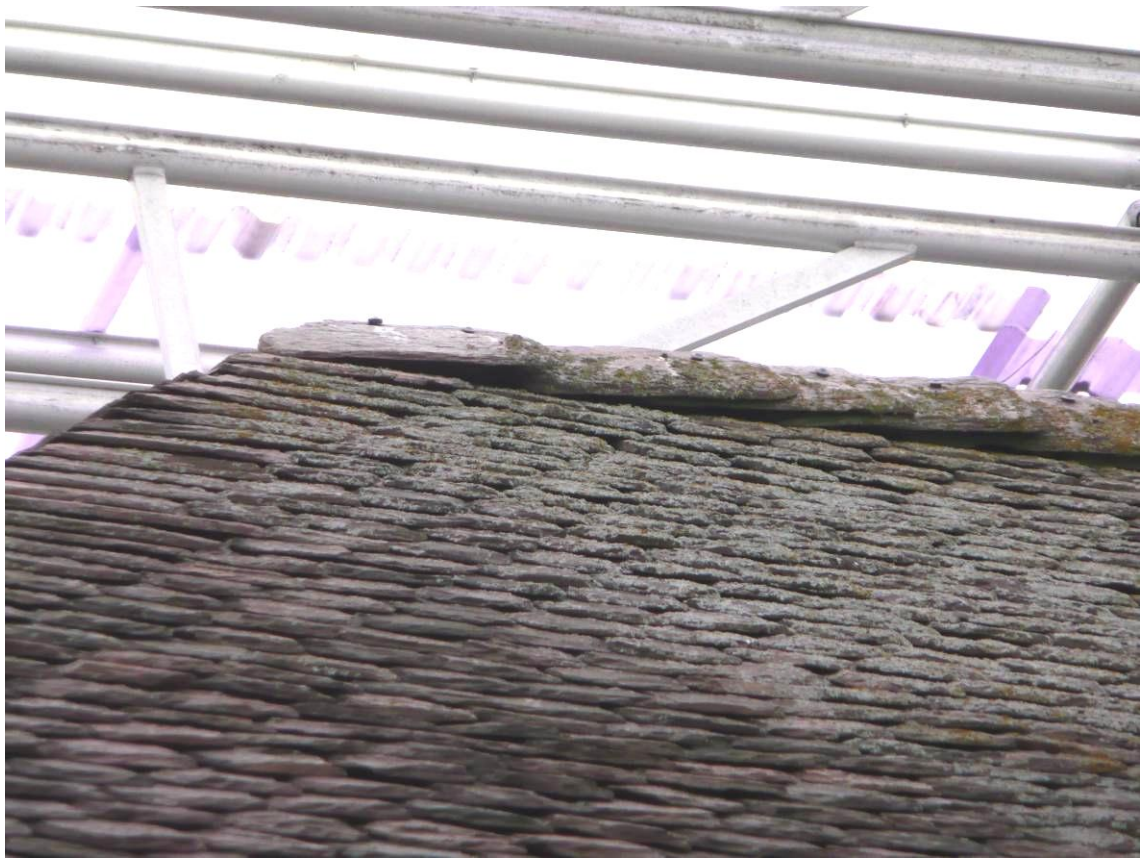
Figur 12. Före åtgärder. Ramkvilladkiffer i nock, spikat med synliga spikar och packning.

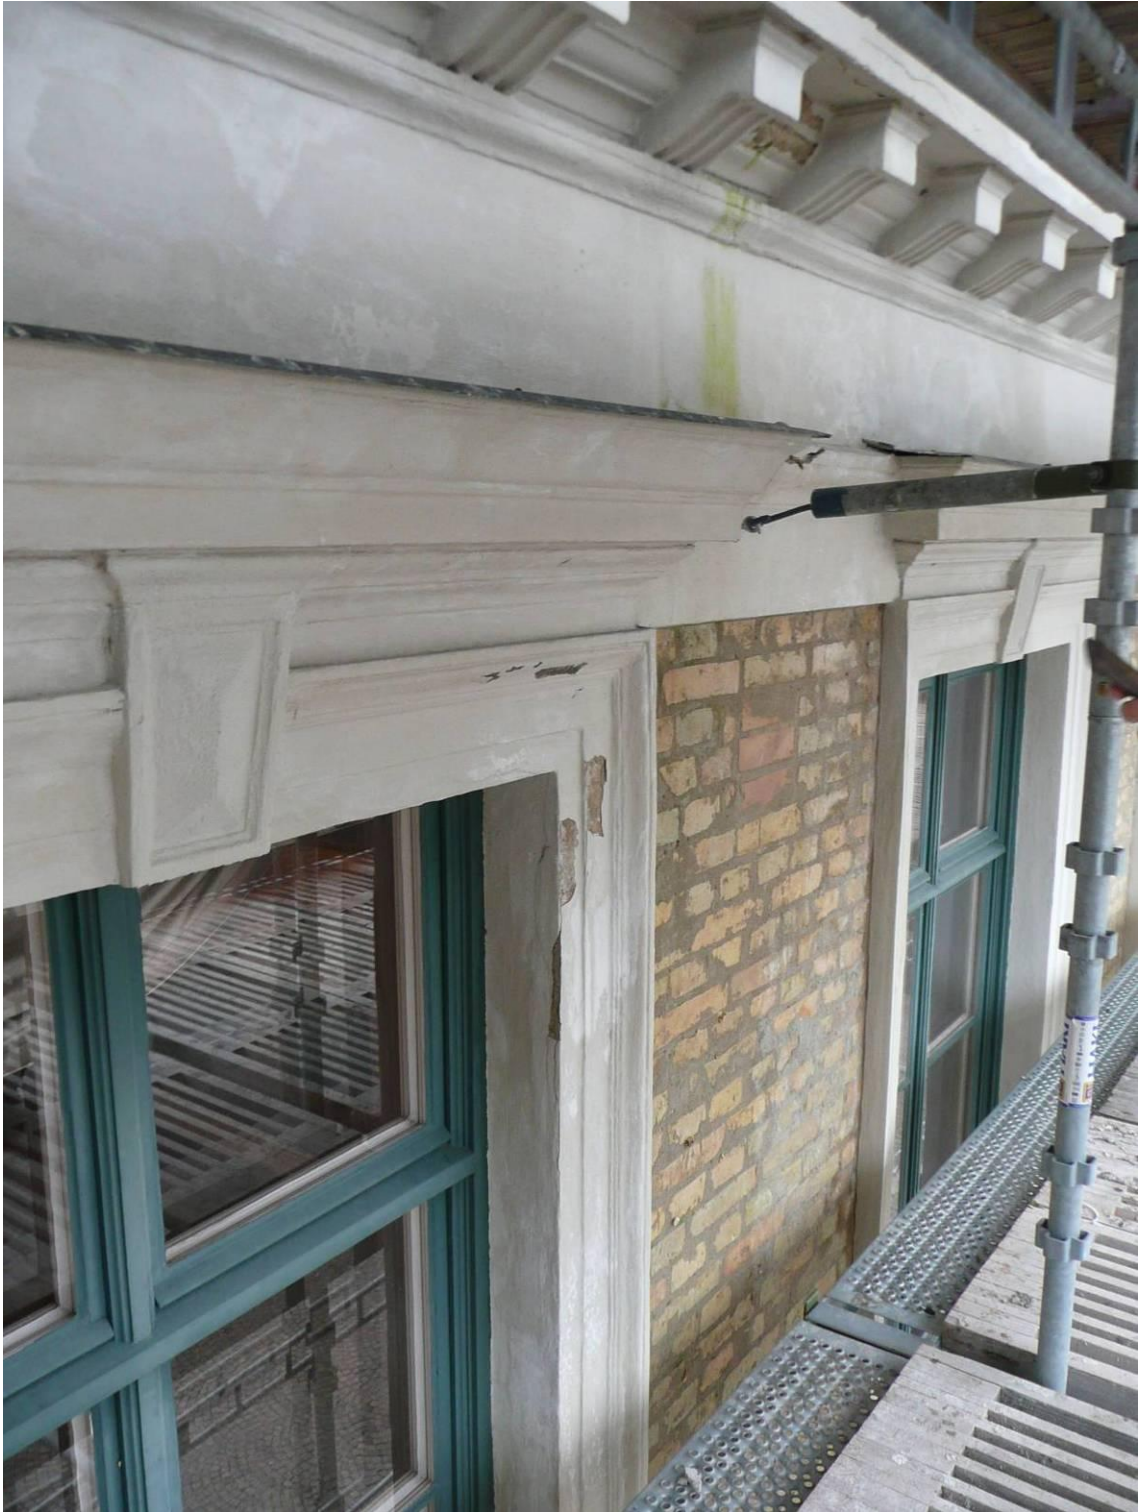
Figur 13. Före åtgärder. Exempel på skador i takgesimsen och fönsteromfattning. Vy från nordost. Fönster före ommålning.

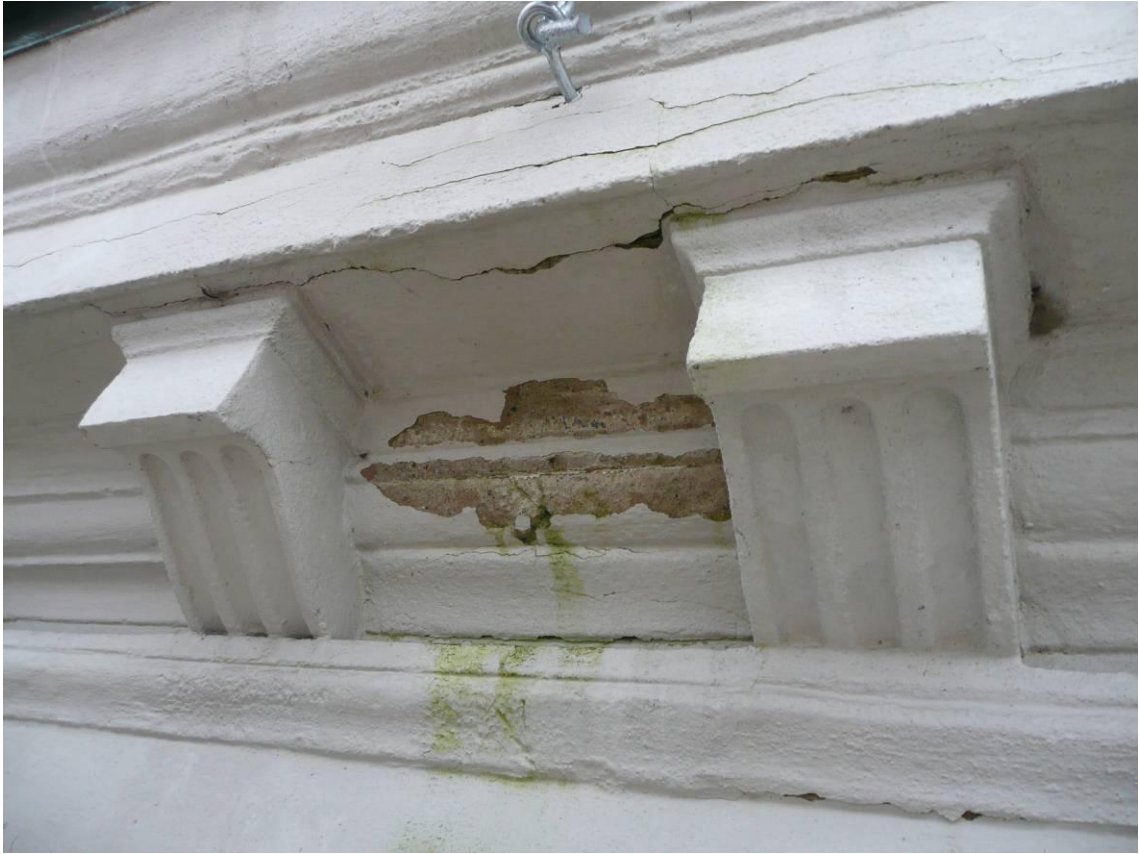
Figur 14. Före åtgärder. Exempel på skador i takgesimsen.

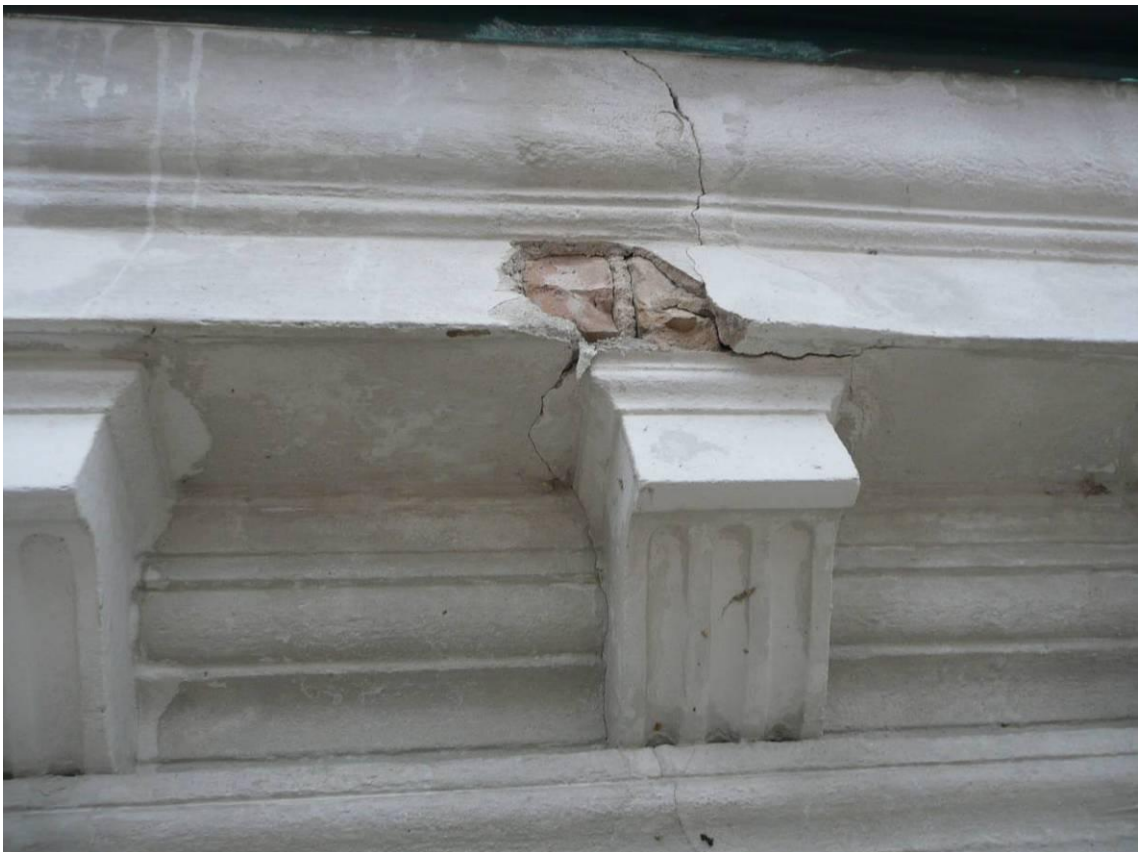
Figur 15. Före åtgärder. Exempel på skador i takgesimsen.

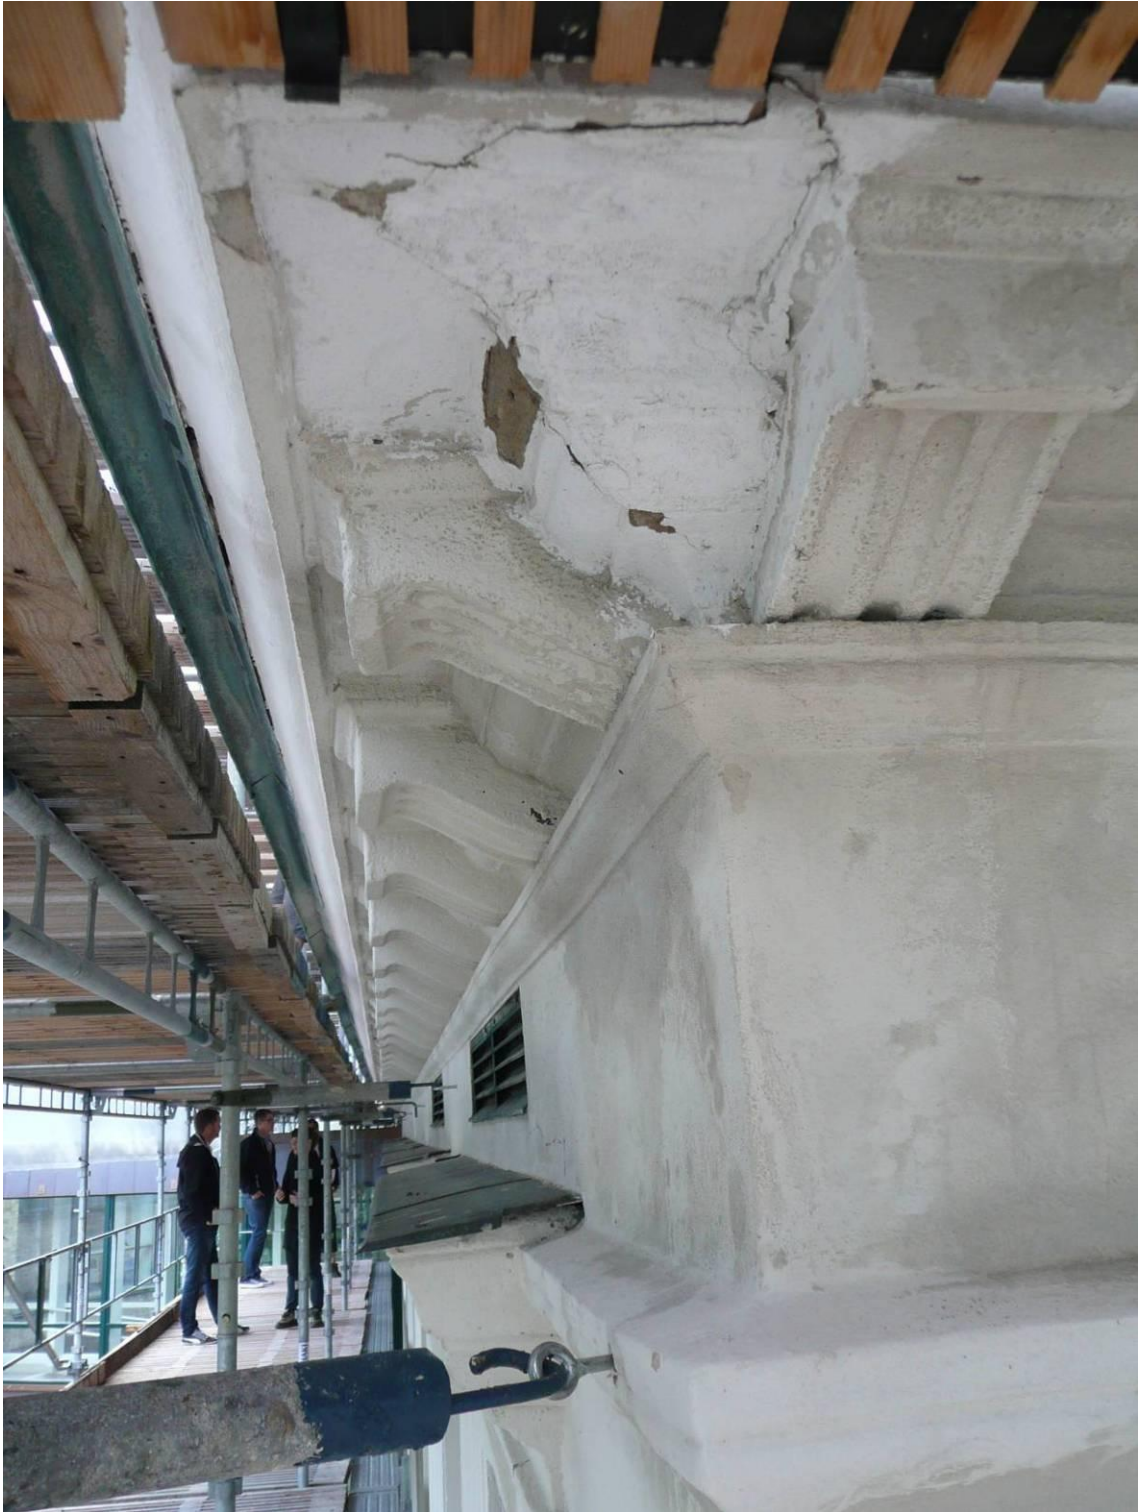
Figur 16. Före åtgärder. Skador och tidigare lagning i gips i takgesimsen, nordöstra hörnet. Hål för ställningarna lagades i samband med att ställningarna togs ner.

Hål i fasaden efter ställningarna putsades och målades i samband med att ställningarna togs ner. Målningsarbeten över hålen är tvunget att utföras medan ställningarna är uppe varför putsen inte hinner torka helt och hållet.

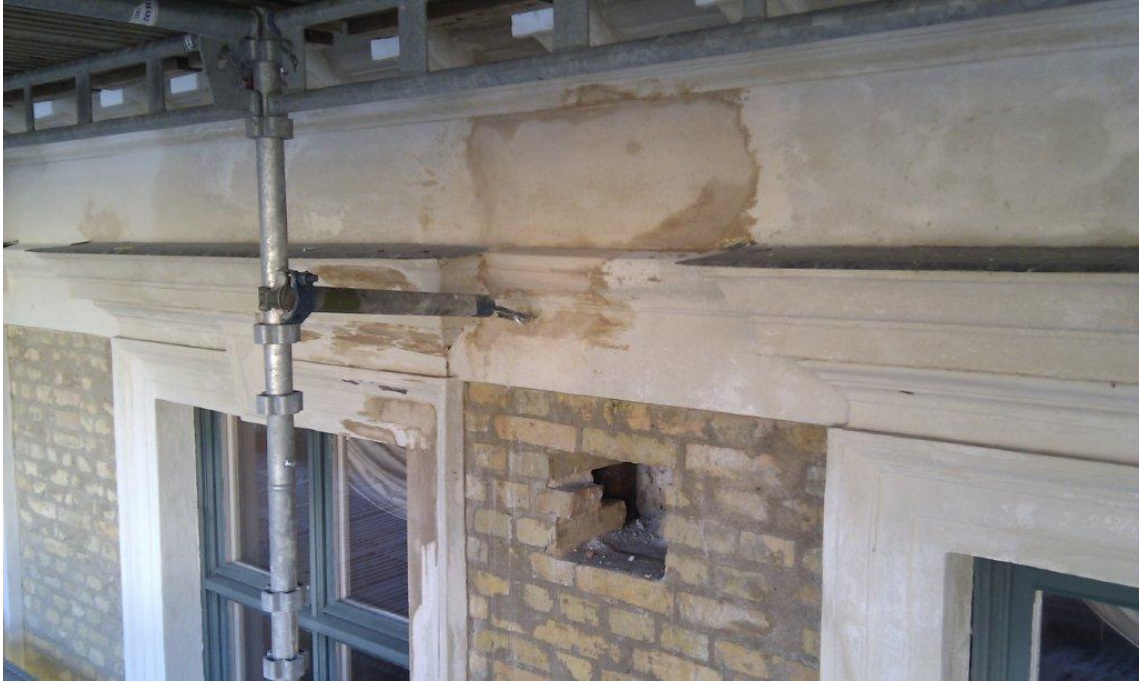
Figur 17. Putslagningar pågår. Inspektionsöppning i fasaden för kontroll av fuktskador. Öppningen murades igen med befintligt tegel. Foto: Intermur AB.

I den västra tegelfasaden ovan entrén, där nyare stenar finns, gjordes en håltagning för inspektion. I håltagningen skymtades det invändiga stupröret. Inga åtgärder vidtogs, fasaden förväntas torka när ny takavvattning blir utvändigt. Hålet murades igen med befintligt tegel.

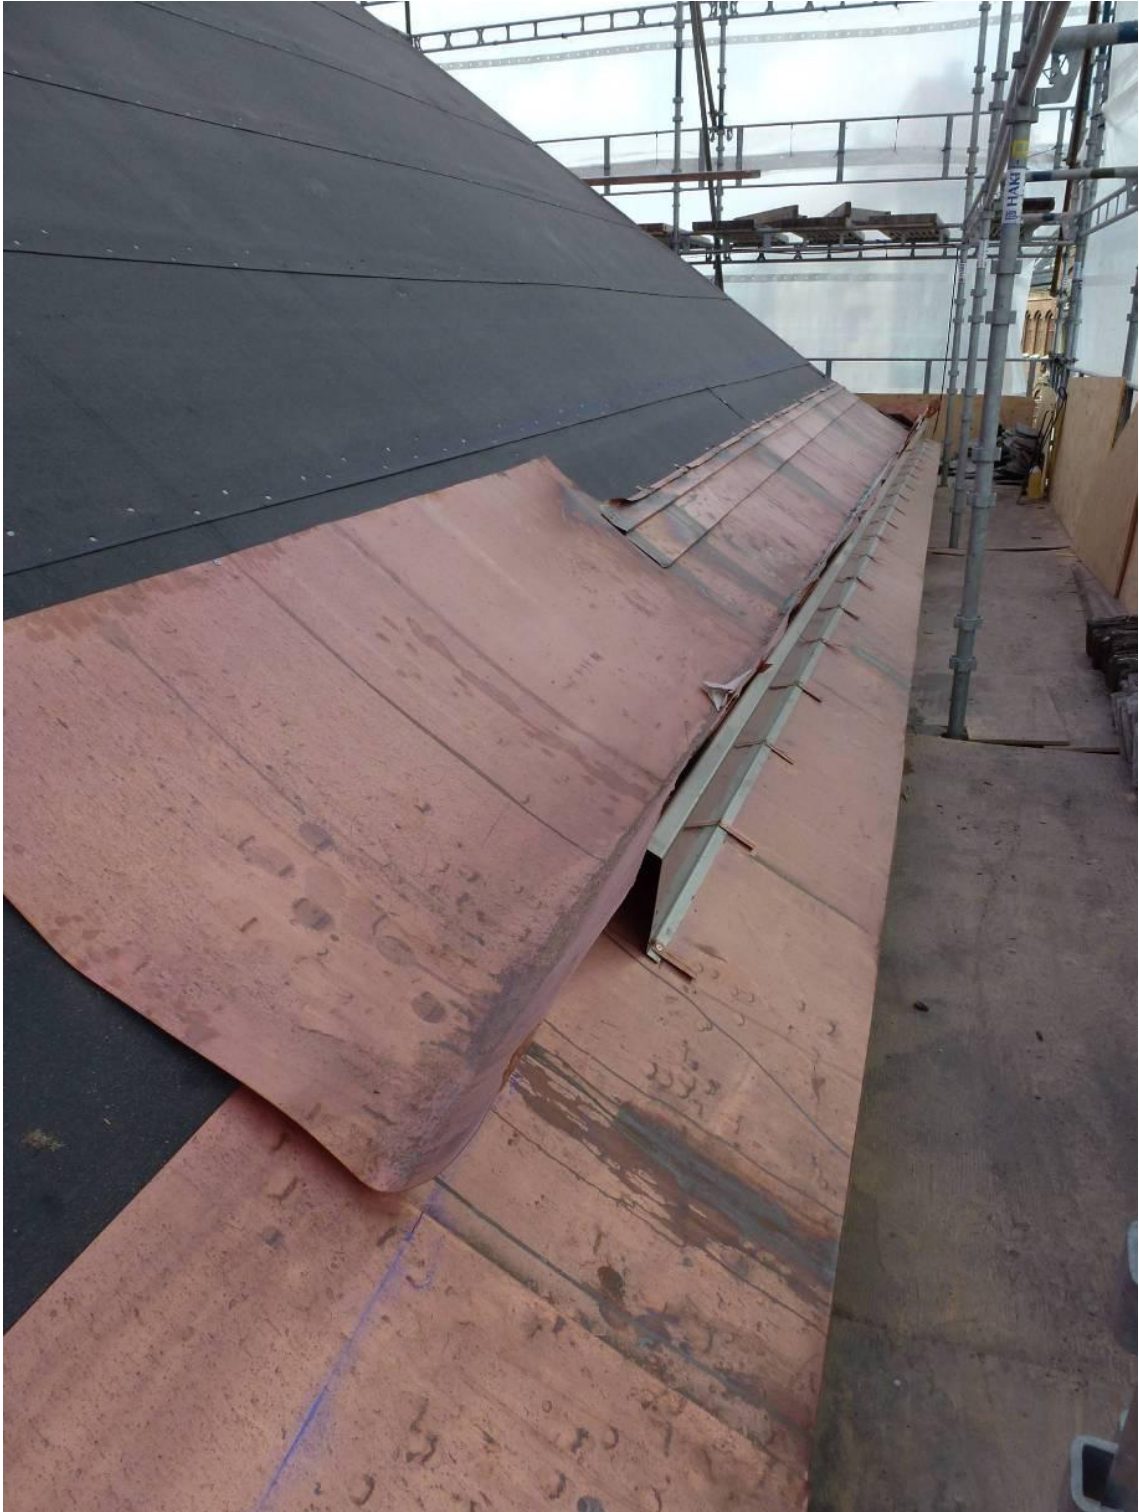
Figur 18. Den nya fotrännan har börjat att byggas.

Den nya takfotsrännan byggdes upp med en ram av rostfri plåt som kläddes med kopparplåt (se fig. 18). Rännan och stuprören är i 0,6 mm tjock plåt och vattenkuporna i 1 mm. Takfotsrännan som tidigare hade mycket litet fall anpassades nu med lutning mot varje stuprör, detta medför att rännan får flera vinklar i horisontalläget. Kopparplåtarna utfördes i ungefär samma längder som före åtgärderna. Plåten drogs längre upp under skiffer än tidigare och lades dubbla. Istället för den befintliga träläkten under den nedersta skifferraden gjordes en kil i plåten. Yttersidan av rännan är klädd med skivor av kopparplåt.

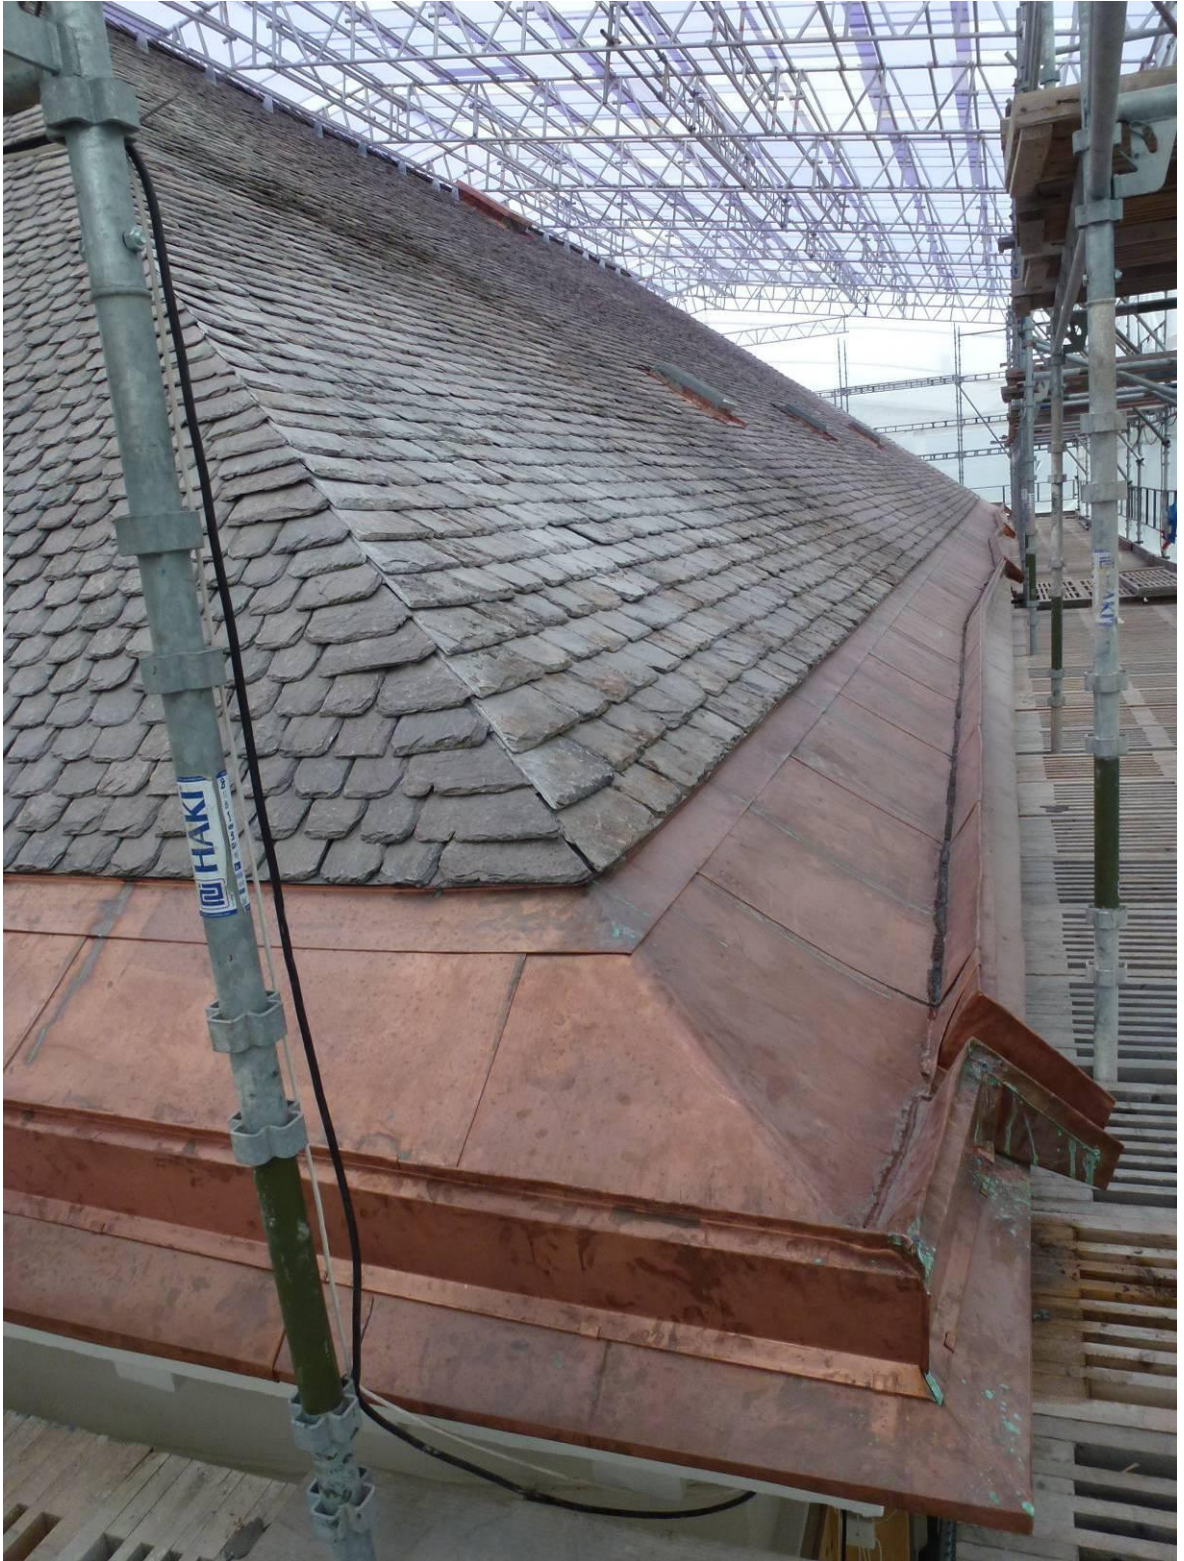
Figur 21. Efter åtgärder. På det södra takfallet, till vänster i bild, återmonterat Ramkvillaskiffer. Till höger i bild, östra takfallet kompletterat med Glavaskiffer. Fotrännan har byggts med fall till varje stuprör, fyra på var långsida. Vattenkuporna monterades senare i samband med att ställningarna revs, eftersom dessa var i vägen för vattenkuporna.

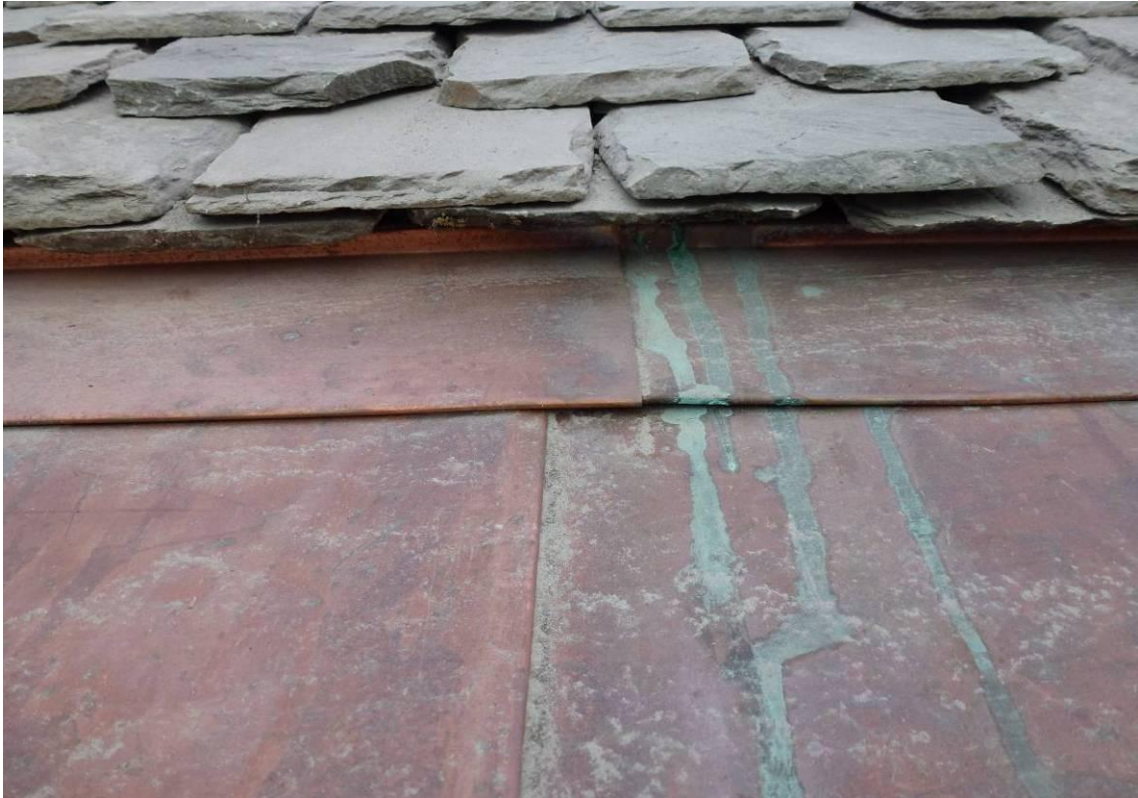
Figur 22. Glavaskiffer och fotsten av Grythyttanskiffer, vilar på kilen i plåten, vilken ersatt den tidigare träläkten. Kopparplåten är dubbel för bättre hållbarhet.

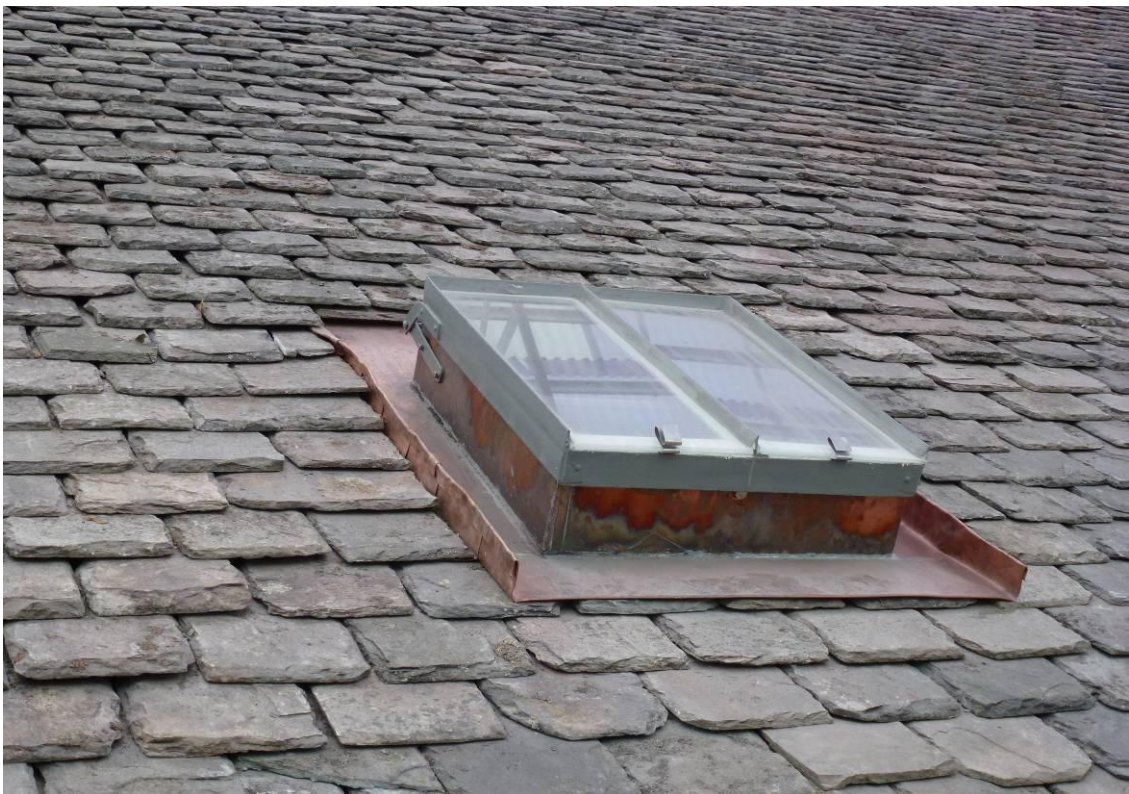
Figur 25. Efter åtgärder. Takfönstret är renoverat och målat. Förhöjd sarg och ny plåtbeslagning kring takfönstret i kopparplåt.

Takfönstrens sarg byttes till en ny 150 mm hög i plywood beslagen med kopparplåt, de tidigare av tunna brädor var 100 mm hög. Fönsterprofilen i plåt blåstrades och rostgrundmålad och slutströks med linoljefärg i en grå nyans nr S5500-N, Ottossons färgmakeri. Fönsterglasen demonterades och återmonterades med fönsterkitt i bågarna, både under och ovan glaset. Bultarna byttes till rostfria med brickor. En ny taklucka beslagen med kopparplåt och med mått enligt befintlig nyttillverkades och monterades på samma plats som tidigare. Plåtbeslagning kring takluckan utfördes i kopparplåt. Ventilationsgallret i norr försågs med ny beslagning i kopparplåt. Ett nytt varmförzinkat nockräcke ersatte det befintliga mot öster.
