BYGGNADSANTIKVARISK RAPPORT 2011:04

St Botulf 12, Rådhuset, Lund

Sankt Botulf 12, Rådhuset, Lund.

Rapport efter antikvarisk medverkan vid omläggning av skiffertak och utvändig montering av stuprör.

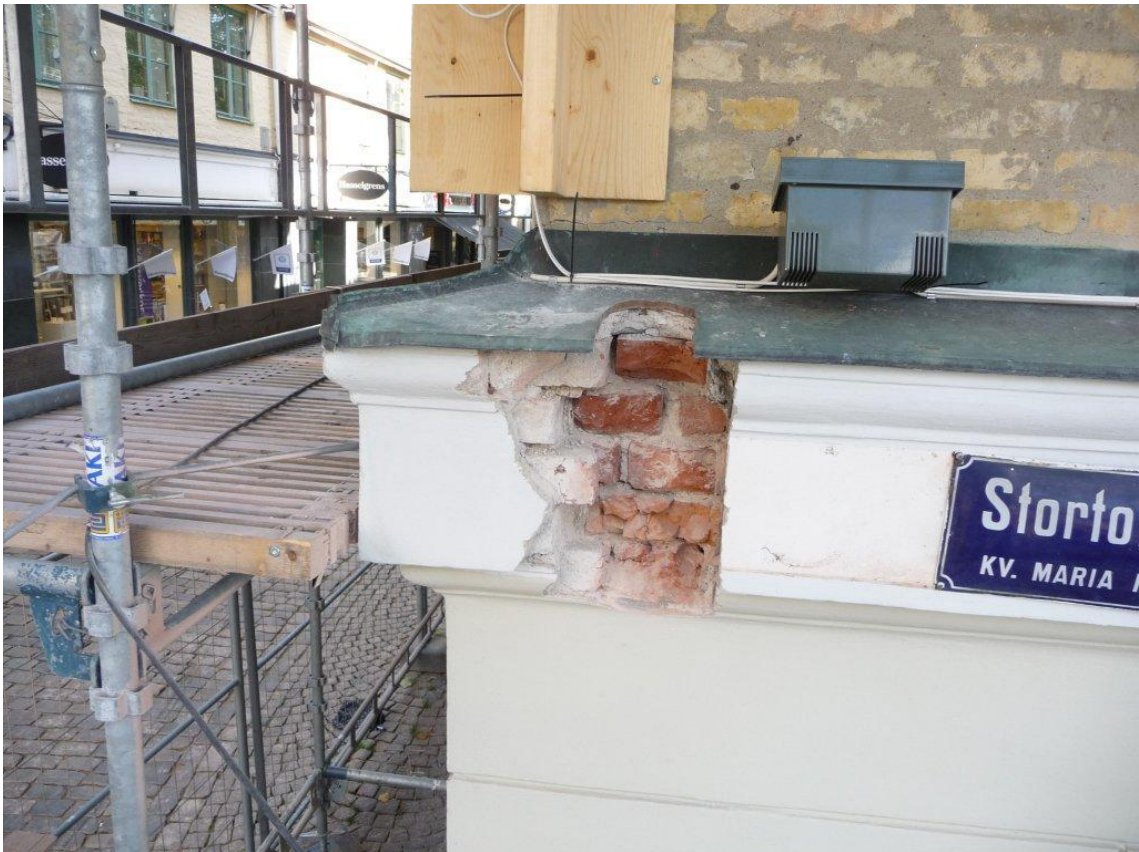
Figur 28. Urtagning i listverk för nytt stuprör. Foto: Intermur AB

Nya stuprör och vattenkuper i kopparplåt monterades utvändigt. Fyra mot väster och fyra mot öster. Placeringen och utformningen utfördes i möjligaste mån enligt äldre fotografier, när byggnaden hade utvändiga stuprör. Hak togs upp i de horisontella listverken (se fig. 28-29). Haken putsades och målades lika övrig puts. Plåtbeslagning av fasadlistverken justerades och fästes där de hade lossnat. Stuprören placerades så nära fasaden som möjligt. Den nedersta delen vinklas utanför sockeln med skarp böj och försågs med vandalskydd.

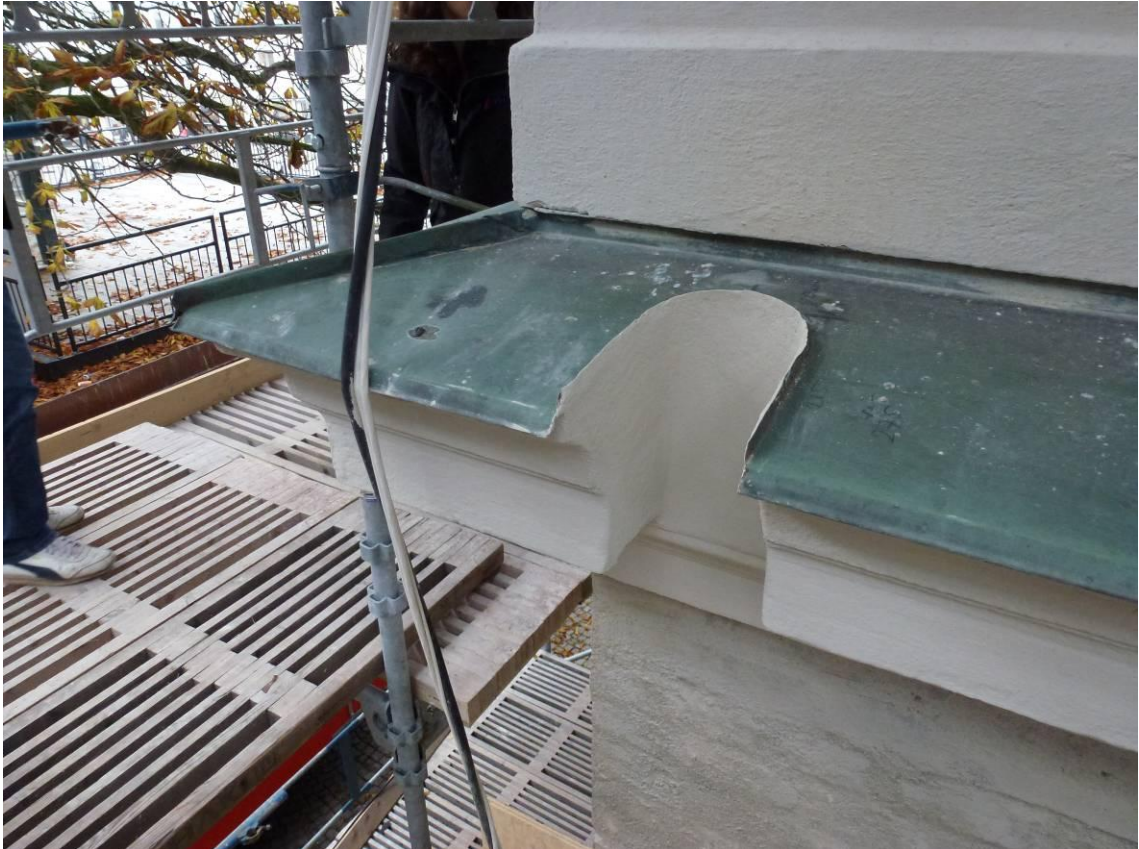
Figur 29. Mycket välgjorda urtagningar för de nya stuprören i de horisontella listverken.

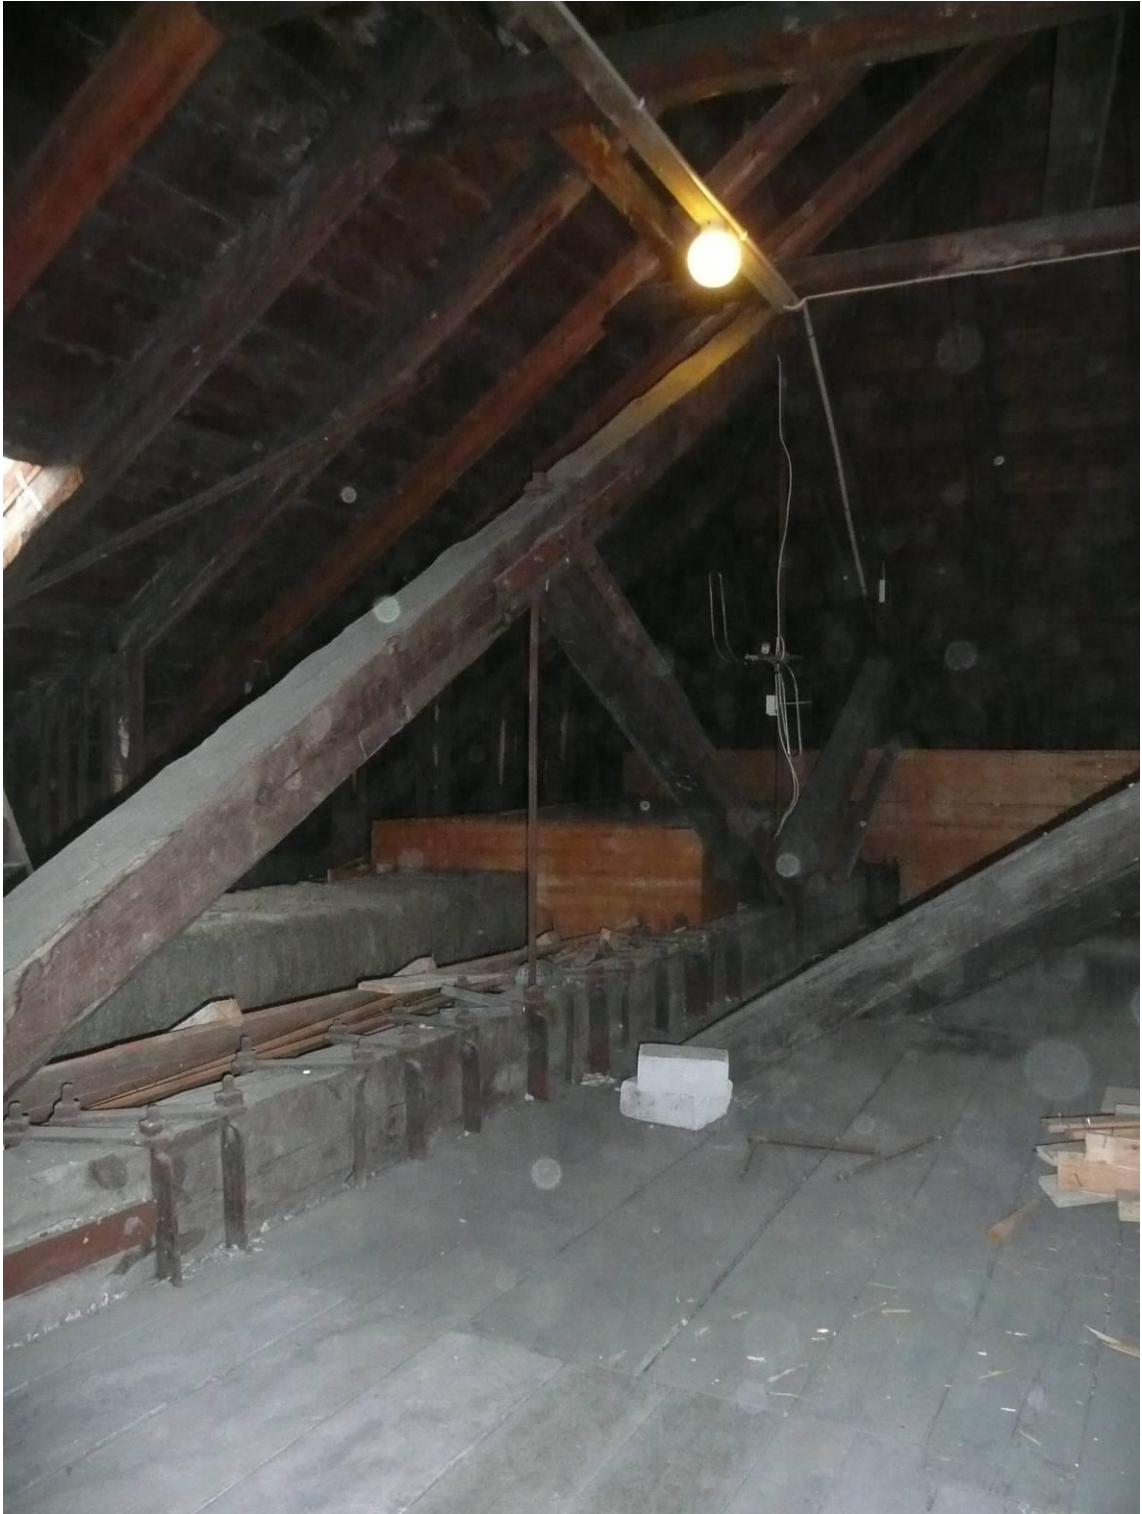
I samband med takarbeten har vinden försetts med uppgraderad brandsäkerhet. Vindgolvet bestod av plankor utan brandlager. Golvet har täcks med gipsskivor och delvis isolering. Takbjälkarna ovan Knutssalen har ändrats när salen förstörades vid tidigare ombyggnader. Tvärgående takbjälkar hängdes upp med järn i en längsgående takbjälke. Den längsgående bjälken, vilken har många fästen i järn, och den takstol som går upp från denna var tvungna att brandsäkras. Bjälken och takstolen kläddes in med gips. Detta är reversibla åtgärder. Att brandskyddsmåla järnen är inte tillräckligt och inte heller reversibelt. En ny trappa i trä byggdes på vinden.

Figur 37. Före åtgärder, vinden. Tvärgående takbjälkar hänger med järn i den längsgående takbjälken.

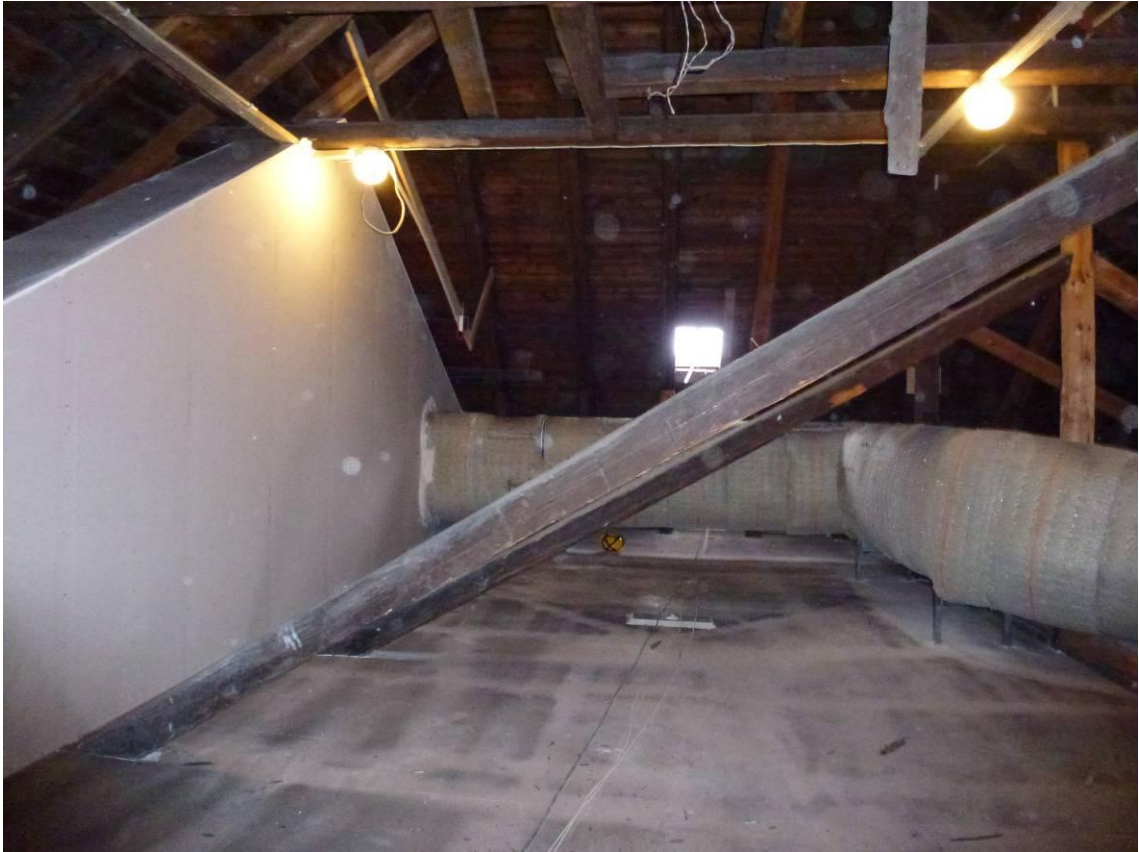
Figur 38. Efter åtgärder, vinden. Takbjälkarna med järn har klätts in med gipsskivor och golvet har täckts med gipsskivor.

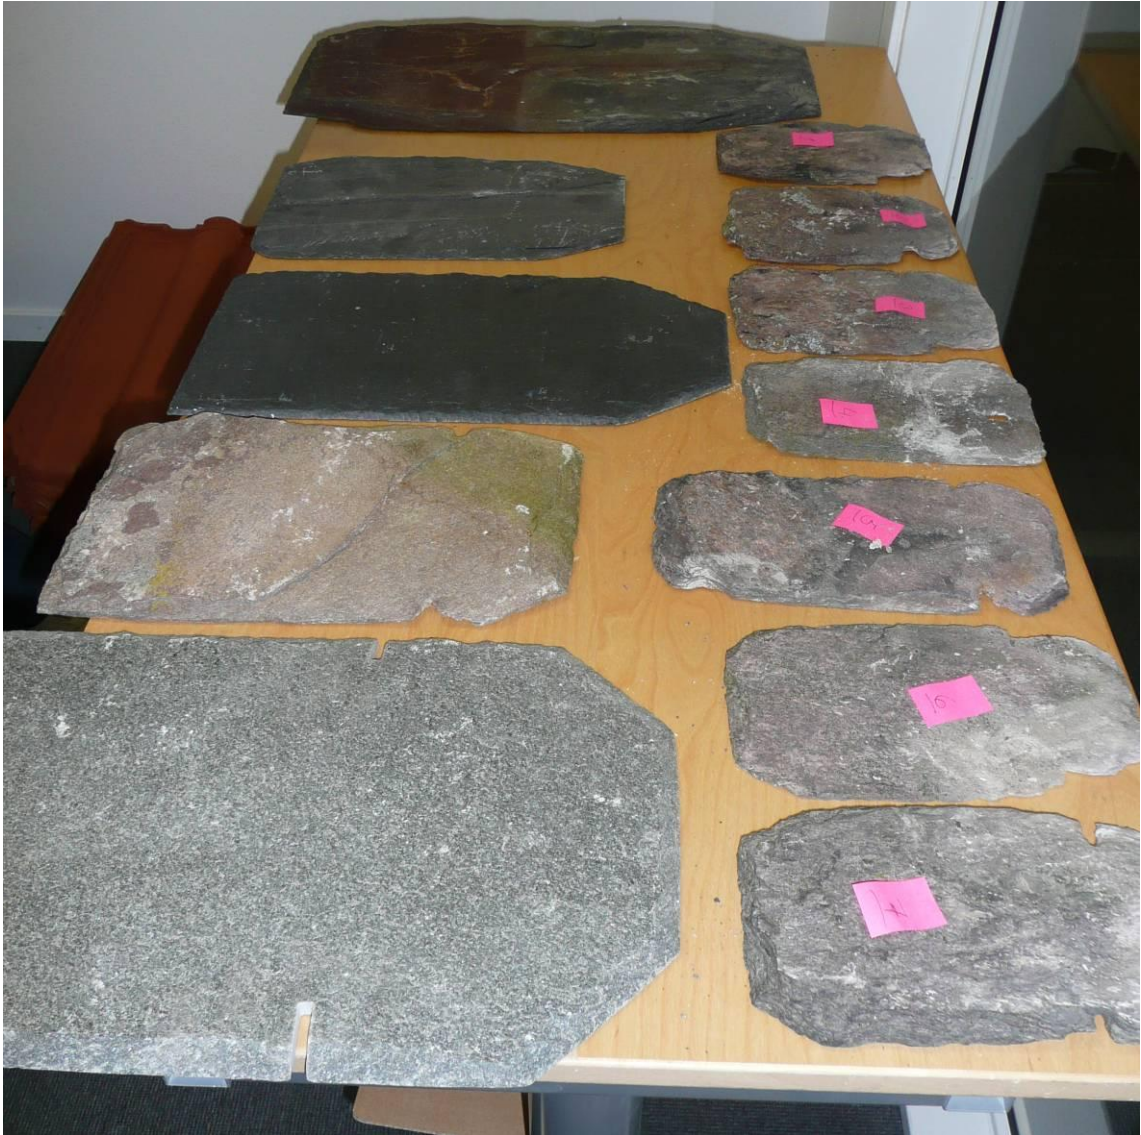
Det valmade sadeltaket var täckt med skifferplattor av Ramkvillaskiffer i en gråröd nyans. Skifferplattorna var lagda på underlagstak av brädor med mellanlägg av papp. Skifferplattorna varierade dock på de olika takfallen (se fig. 39-40) och det fanns lagningar med Glavaskiffer. Flera skifferplattor saknades eller var trasiga. I samråd med Takskifferspecialisten AB konstaterades att de befintliga skifferplattorna var av relativt dålig kvalitet och en stor del var tvunget att kasseras. Underlagstaket var delvis rötskadat och underlagspappen dålig.

Figur 39. Skifferplattorna till höger är från Rådhuset före åtgärder. Numrerade 1-7 från ovankant i bild räknat. Jämför ritning, figur 40, för skifferplattornas placering före åtgärder.

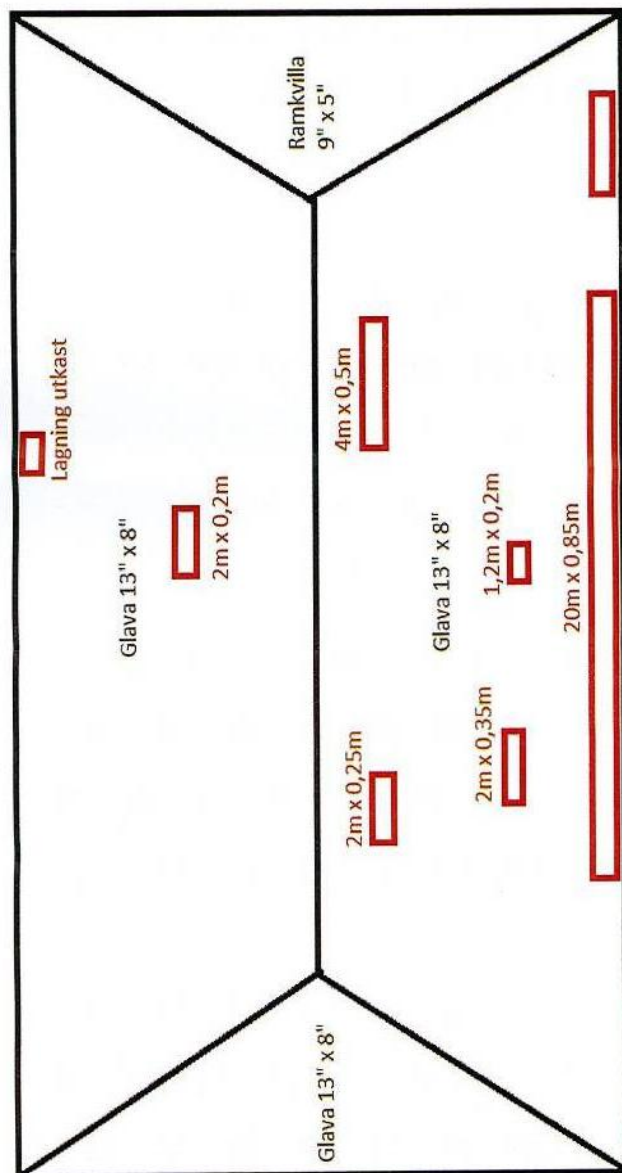
Figur 42. Ritningen visar lagningar av underlagsbrädor med ny råspont.

Rötskadade brädor i underlagstaket revs och ersattes med ny råspont i gran, vilken är smalare än de äldre befintliga brädorna (se fig. 42). Hela takytan kläddes med 12 mm plywoodskivor och underlagspapp Icopal YAP 2500. De befintliga Ramkvilla skifferplattorna återplacerades på det södra takfallet. Spikhaken i plattorna höggs upp för att få bättre infästning. Övriga takfall kompletterades med återvunnet Glavaskiffer i liknande färgnyans som Ramkvillaskiffern. Glavaskiffern är 13 x 8 tum, vilket är ett större format än den befintliga, den har spikhak, raka kanter och är något varierande i tjocklek. Den kommer dels från en bondgård utanför Säffle, bostadshus i Koppom, Västra Ämterviks kyrka utanför Sunne samt från någon fler byggnad i Värmland. Skiffern spikades i haken med rostfri/syrafast skifferspik, flathuvud 50x3,5 AISI och 60x3,5 AISI. Överbliven skiffer förvaras på Rådhusets vind.
