# Kulturens Östarp Underhållsplan

Antikvarisk rapport 2011

Kulturens Östarp, Everlövs socken, Torna härad, Sjöbo kommun

Underhållsplan Kulturens Östarp

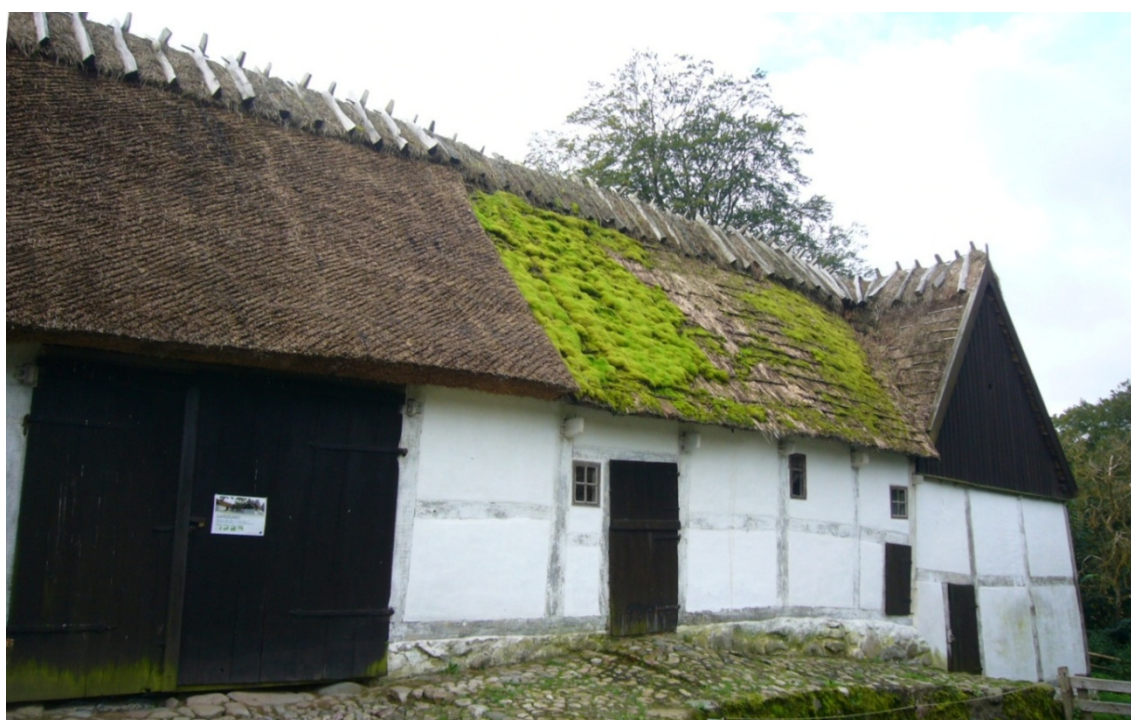
Figur 10. Vy från norr. Takfallet till höger i bild, (västra delen) är i dåligt skick och raften är synlig. Grön påväxt på portar och de nedre facken i väster. De övre facken är något fuktskadade på grund av den bristfälliga takräckningen.

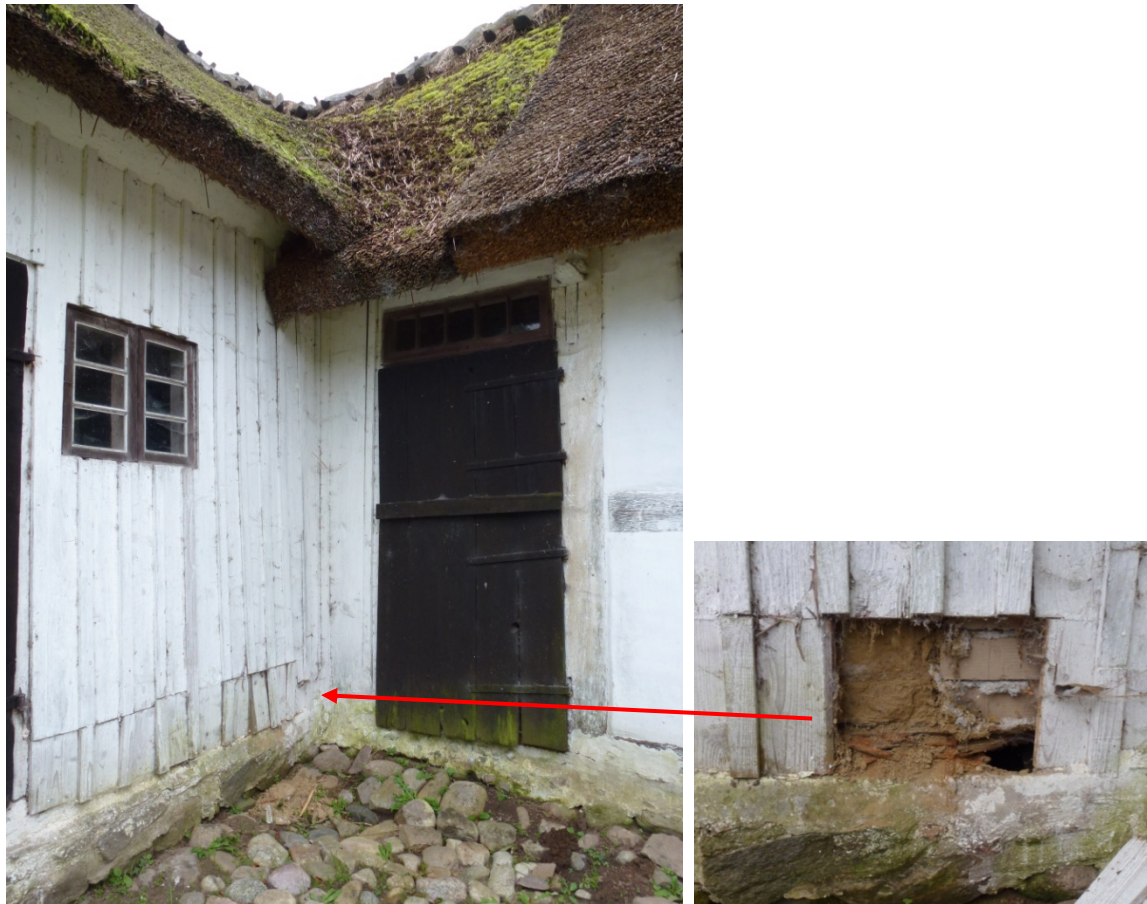
Figur 16. Sydvästra hörnet av logen. Fotträet är bortrotat, fasadpanelen är skarvad och det föreligger risk att det finns mycel av hussvamp i väggen. I bild även norra längans häststaldörr.

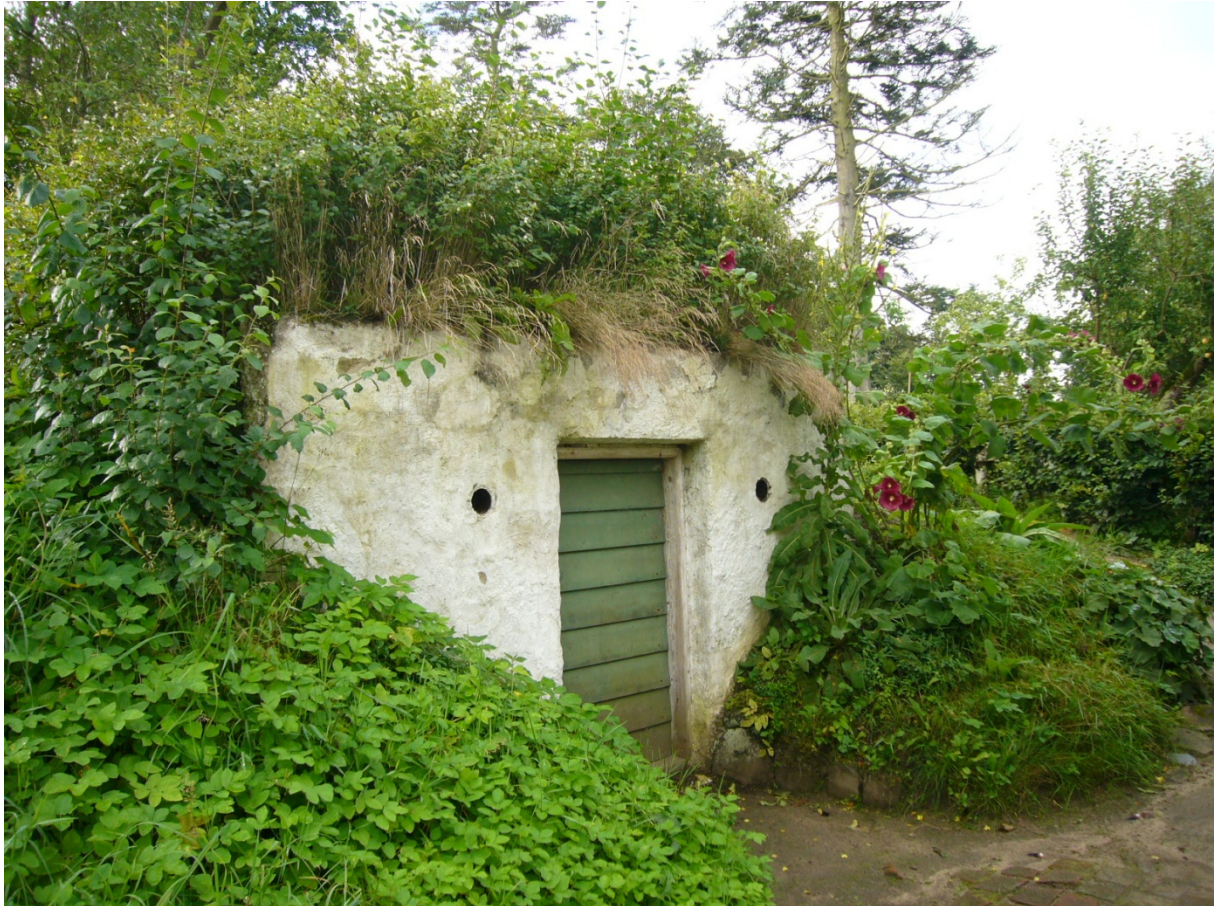
Figur 18. Jordkällaren ligger söder om Gamlegård, vy från nordöst.

**Skador:** Exteriör: Puts och fogskador i det nordöstra hörnet. Järngallret i söder är nästan helt igentäppt av löv och gräs. Interiör: Puts och fogskador på väggarna samt saltutfällningar och gräs påväxt, orsakat av fukt och sannolikt för hårda och täta putsbruk och färg.

**Åtgärder 1-3 år:** Jordkällaren behöver gås igenom för att utreda fuktproblemen. Erforderliga åtgärder. Täta ytskikt får inte påföras på tak eller väggar.

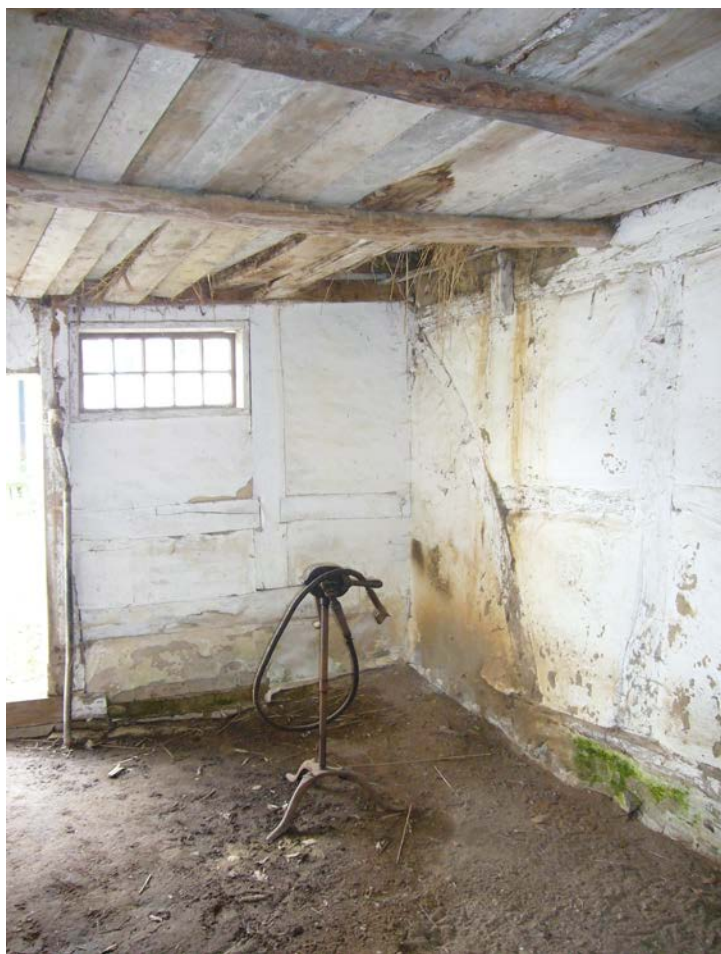
**Skador:** I söder och öster i både väggar och golv finns tecken på att mycket fukt tränger in i rummet. Väggarna är missfärgade och grön påväxt på väggar och fotträet i söder. Fotträet i öster är ersatt med tegel och mellan tegel och grundstenarna ligger papp. Golvet är blött men detta är inget större problem eftersom golvet är ett jordgolv. En löshult i korsvirket i söder är överputsad med hårt bruk, vilket antyder cementhaltigt bruk. Takbrädorna är kraftigt rötskadade mest i öster och väster, de har mist sitt fäste och sin funktion.

Figur 32. Fårahuset, vy från väster. Fuktskador i väggar och tak, fukt på golvet.

**Åtgärder snarast:** Undersök orsaker till fuktproblemen, troligen beror skadorna till stor del på att taket har läckt men nu är åtgärdat.

**Åtgärder 1-3 år:** Efter undersökning av orsak till fuktproblem utförs erforderliga åtgärder med minsta möjliga ingrepp. Skarva eller ersätt takbrädor i lika utförande som befintliga.

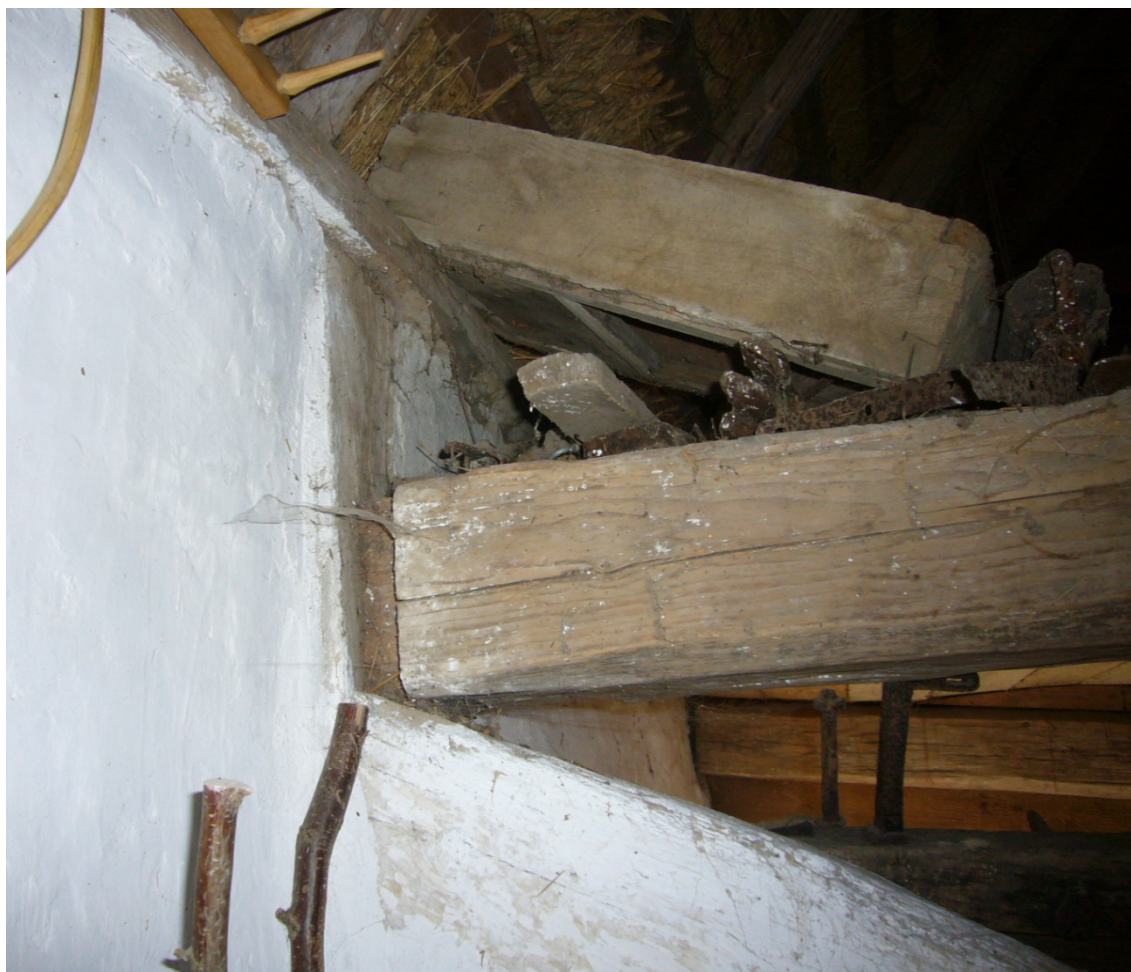
*Figur 34. Stickbjälke i den östra väggen är något ur läge men är stabil. Denna bjälke liksom någon på varje vägg bör dock mätas in för att möjliggöra årlig kontroll av eventuella rörelser.*

**Åtgärder snarast:** Stickbjälkarnas fästen bär mätas in för att möjliggöra en årlig kontroll av om konstruktionen rör på sig.

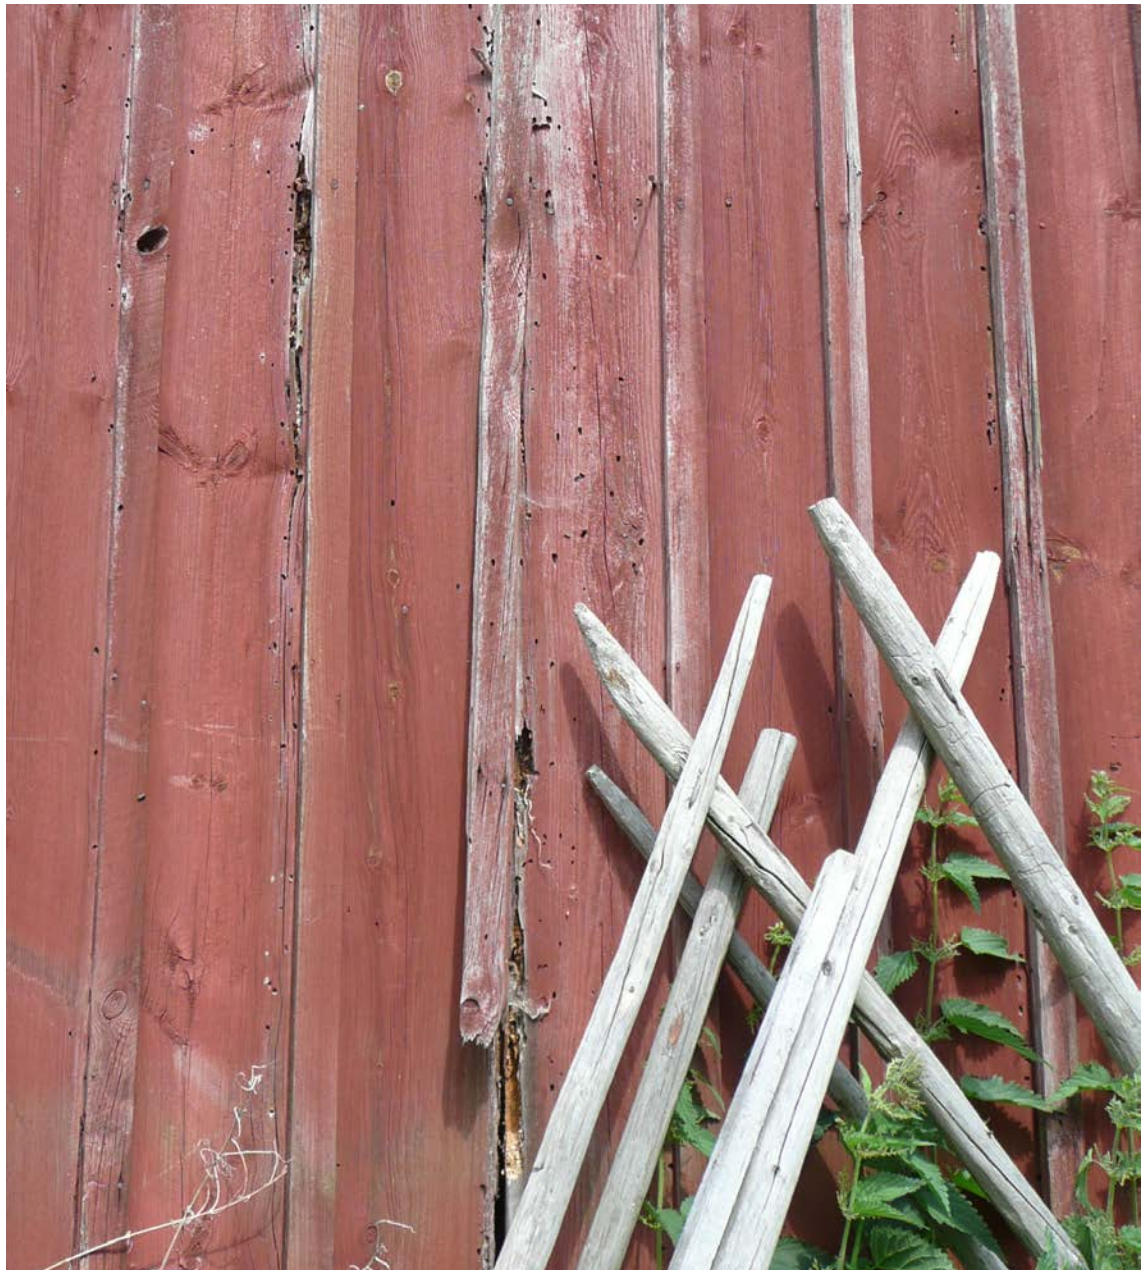
*Södra fasaden. Rötskadad och insektsangripen locklistpanel. Endast kraftigt skadade delar ersätts.*

**Åtgärder 1-3 år:** Delar av fasadpanelen byts/skarvas och stryks med röd slamfärg. Måla hörnbrädorna vita.

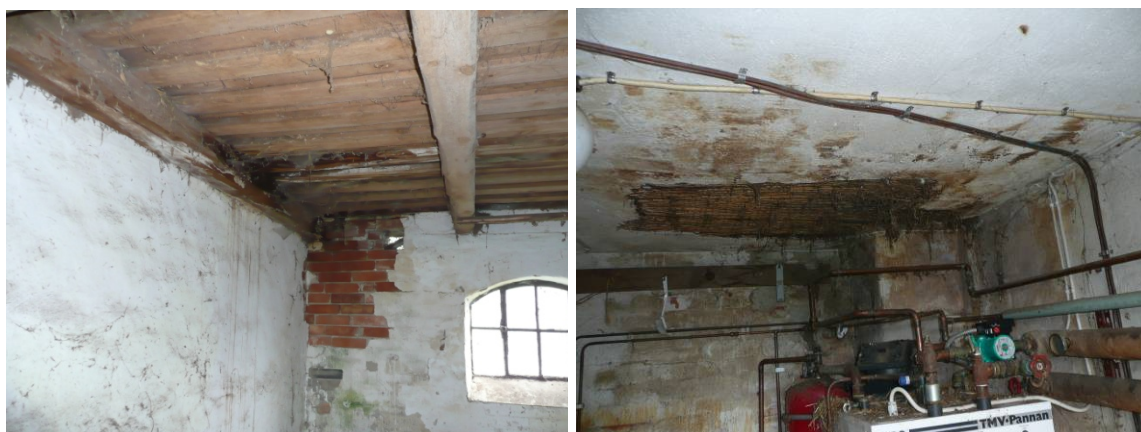
*Rötskadat tak och takbjälke och fuktskada i innervägg. Fuktskadat reveterat tak och putsade väggar i pannrummet.*

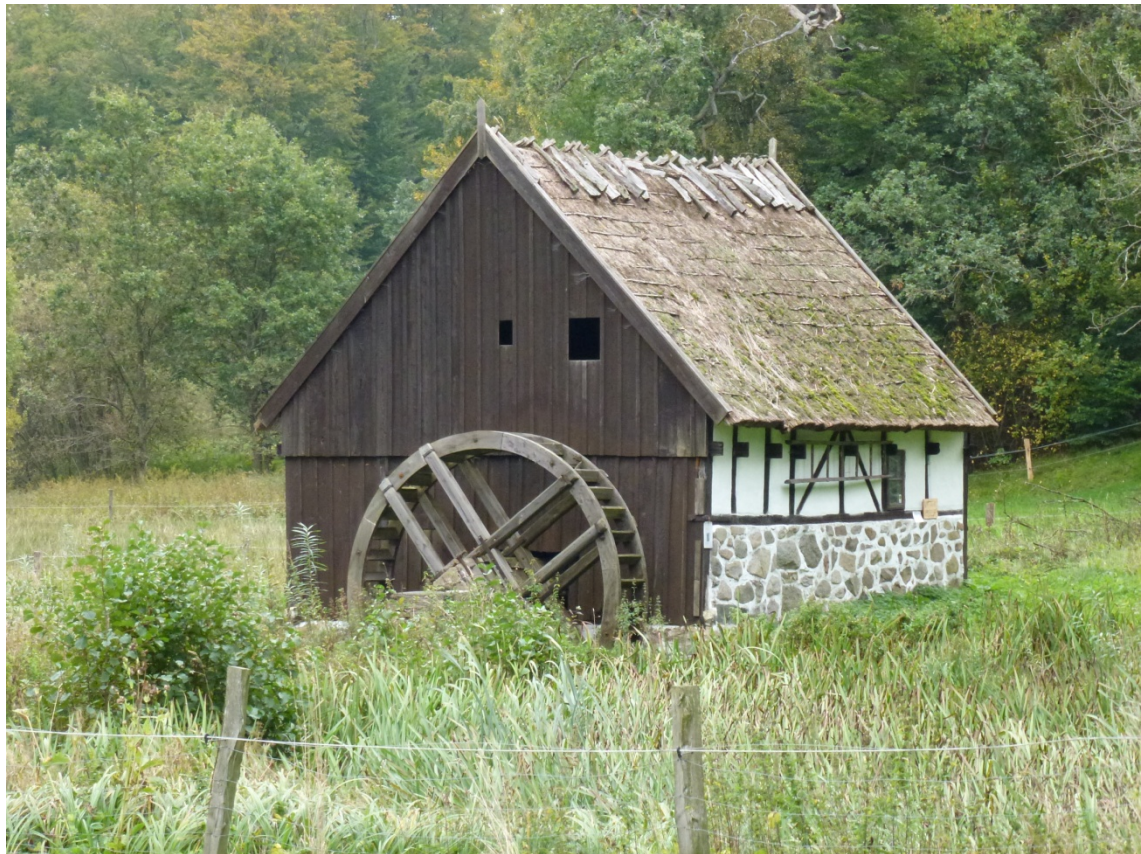
*Västra gavelfasaden och södra fasaden. Dammen framför möllan är igenvuxen. Taktäckningen är i dåligt skick.*

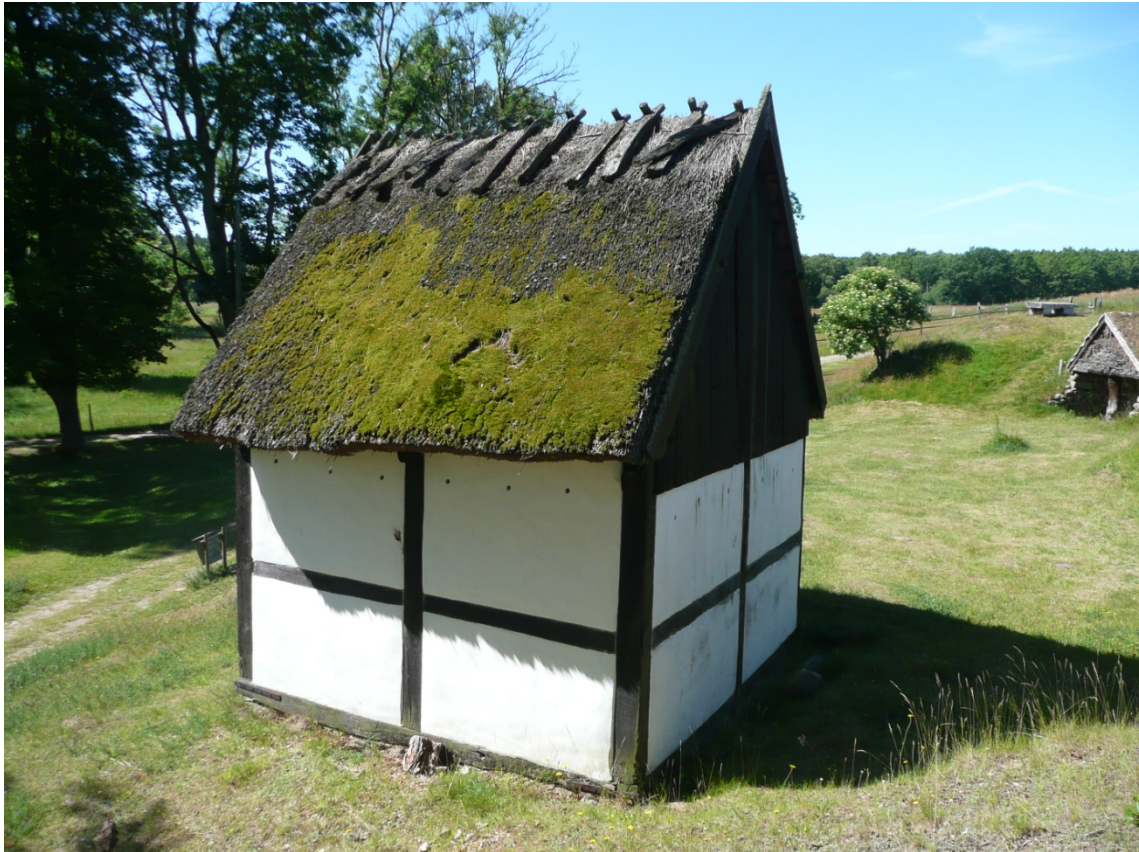
*Norra fasaden och västra gavelfasaden. Taktäckningen har kasat ner något då avasaträet är ur läge.*

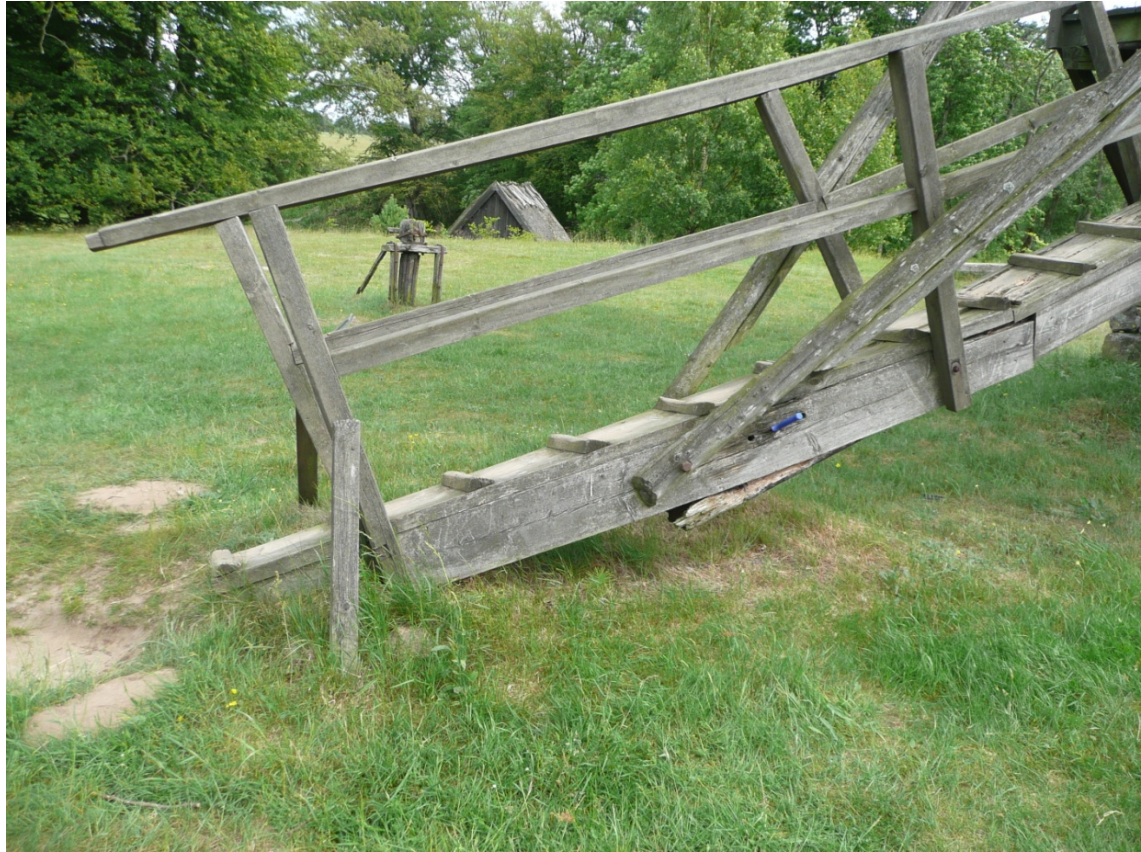
*Svansen är knäckt, i bakgrunden syns stödet till kvarnhästen.*

**Åtgärder 1-3 år:** I samband med totalrestaurering; Ersätt svansen i lika utförande som befintlig. Ersätt snedsträvorna med nya enligt traditionellt utförande. Ersätt broplan, konstruera ny kvarnhäst och stöd enligt traditionellt utförande. Spara delarna av det befintliga stödet.

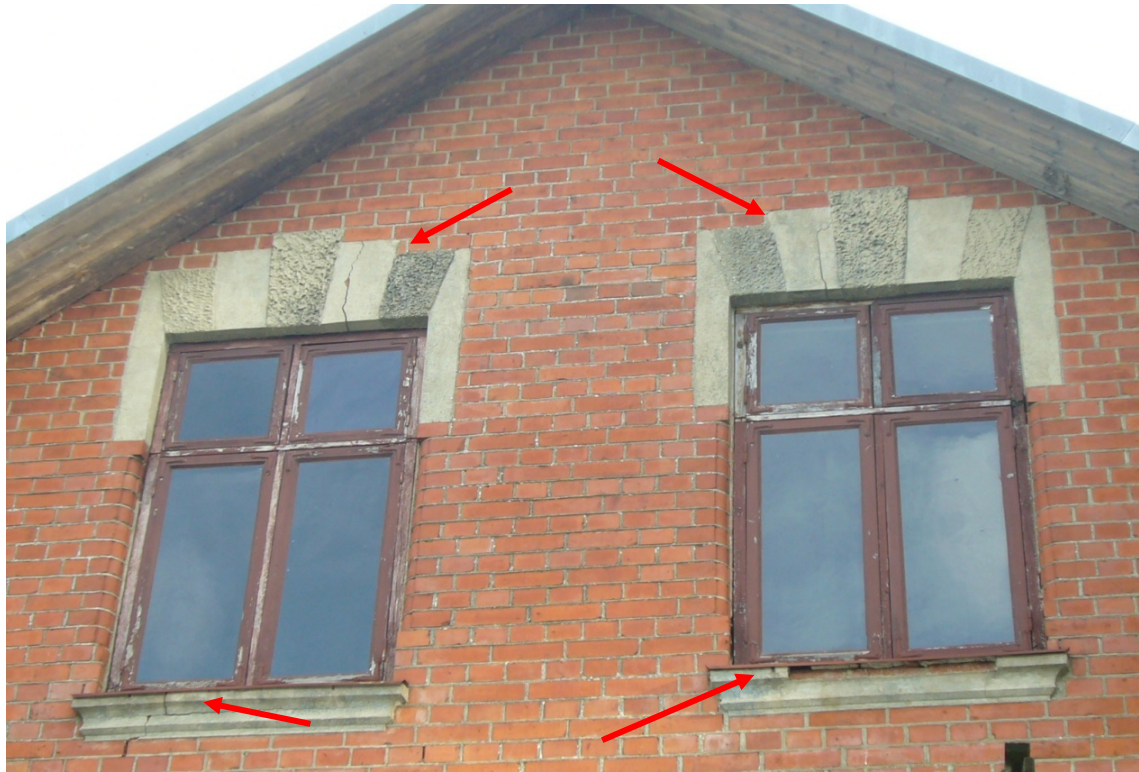
*Södra gavelröset, pilarna visar på sprickor.*

**Åtgärder 4-12 år:** Sprickor i fönsteromfattningar lagas lika befintlig struktur och material.

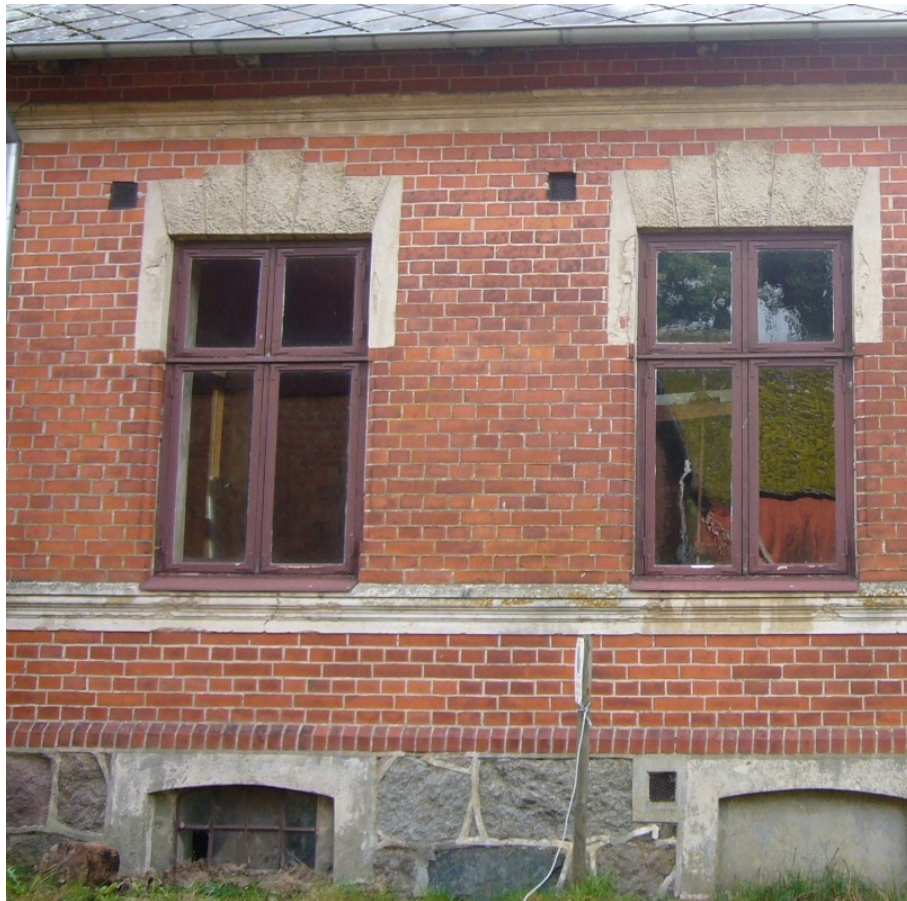
*Västra fasaden, vittrade omfattningar på de norra fönstren, vittrad profilerad putslist. Trasigt glas i gjutjärnsfönster i sockeln och marken ligger nära an emot byggnaden.*

**Åtgärder snarast:** Sprickor och springor fylls igen för att fukt inte ska tränga in i murverket och orsaka allvarigare frostsprängningar av tegelmuren. Lagas med lika bruk som ursprungligt, troligen hydrauliskt kalkbruk i fog och kalkbruk i murbruk. Metod för att åtgärda spräckt tegel tas fram alternativt bytes tegel till lika befintligt. För rengöring och lagning av horisontella lister och fönsteromfattningar bör arbetsbeskrivning tas fram i samarbete med konservator och murare.

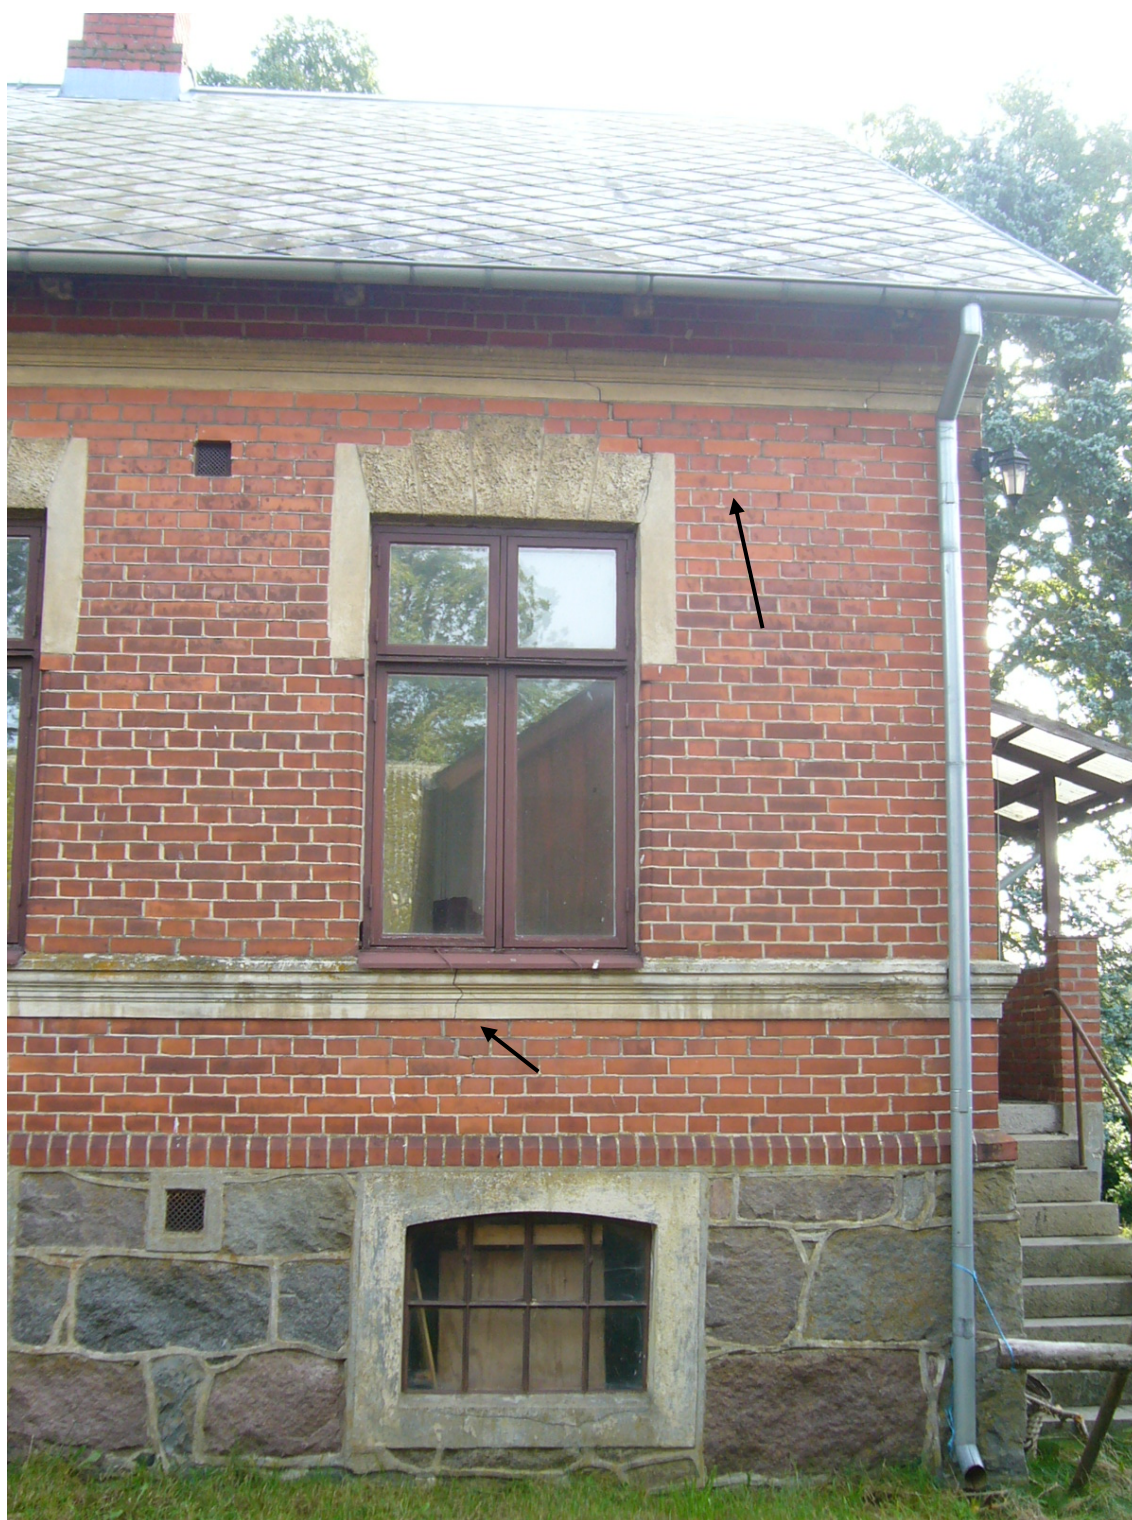
*Västra fasaden södra delen, sprickbildning i fasaden.*

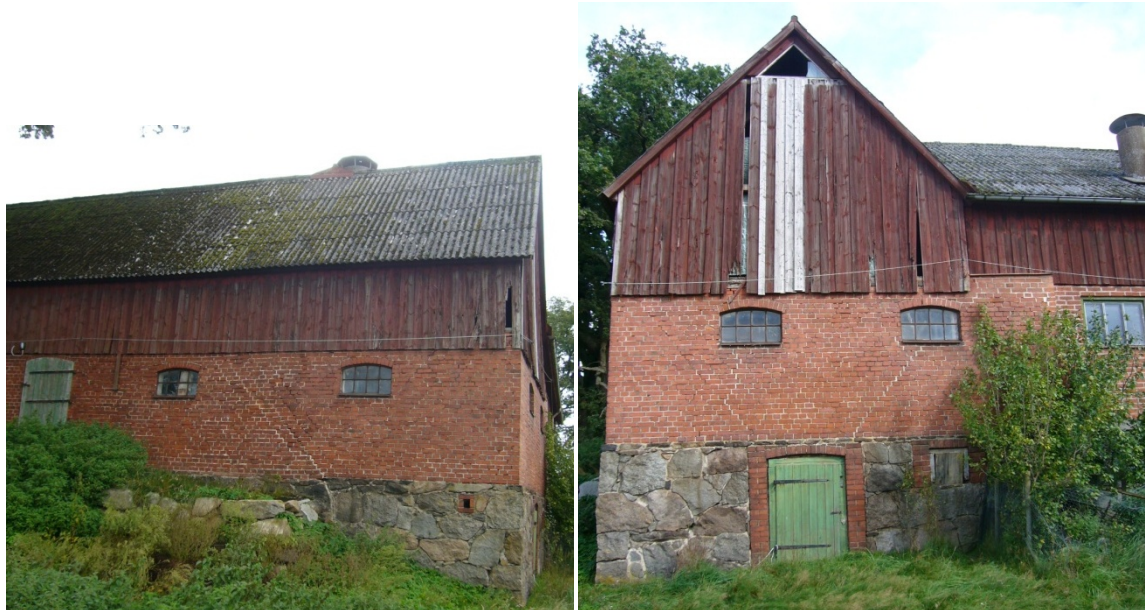
*Sprickbildningar och rötskadat hammarband under panelen på västra fasaden och södra gavelfasaden.*

**Åtgärder snarast:** Gaveln och den södra delen måste restaureras. Man bör noga gå igenom både den invändiga konstruktionen och fasaden samt undersöka möjligheten att stabilisera grunden. Snarast måste fogarna kompletteras med fogbruk lika befintligt kalkbruk. Undersök hammarbanden och ersätt rötskadade delar. Ersätt kraftigt skadad locklistpanel, skarva så mycket som möjligt. Använd fallande bredder ungefär lika som befintliga. Tvätta befintlig panel med vatten och borste. Måla med Falu rödfärg.

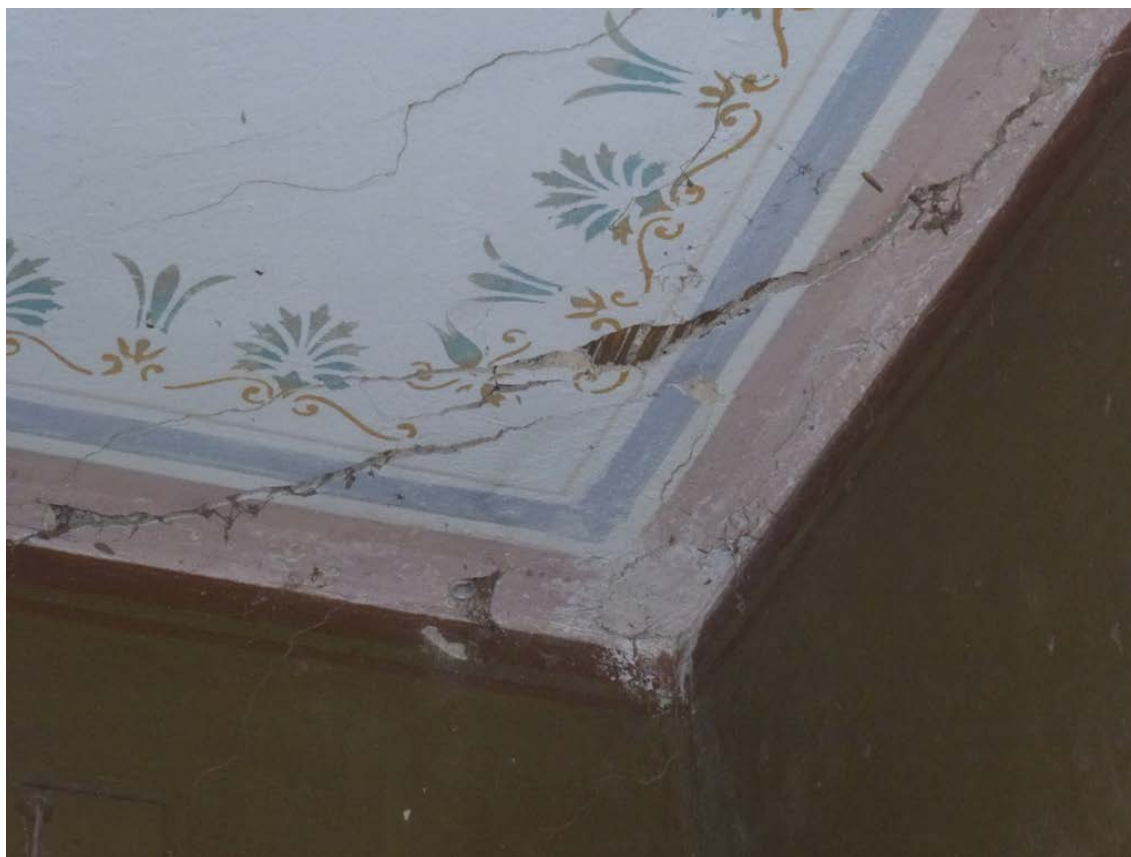
*Entré i norr. Sprickor i taket, nordvästra hörnet, vassmatta är synlig is sprickan.*

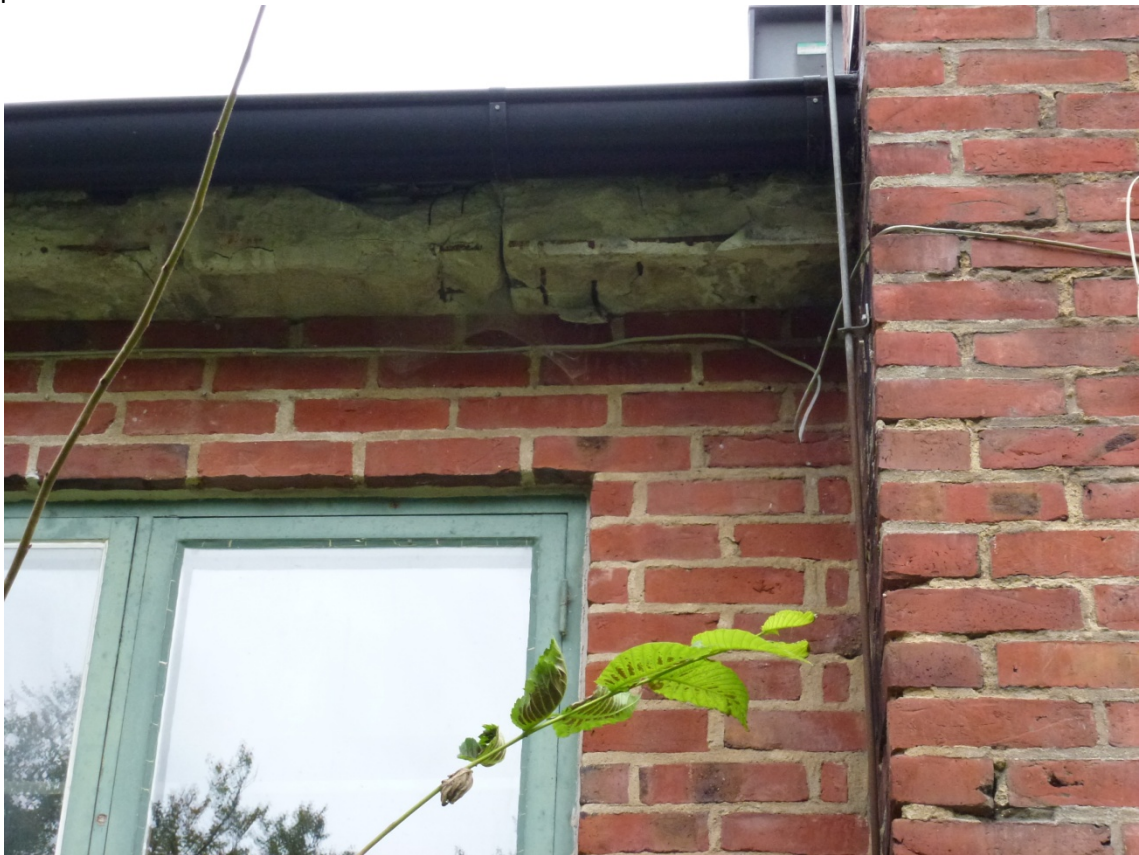
*I norr, skadad takfot med synliga armeringsjärn, vittrad fog på den höga murade skorstenen till höger i bild.*

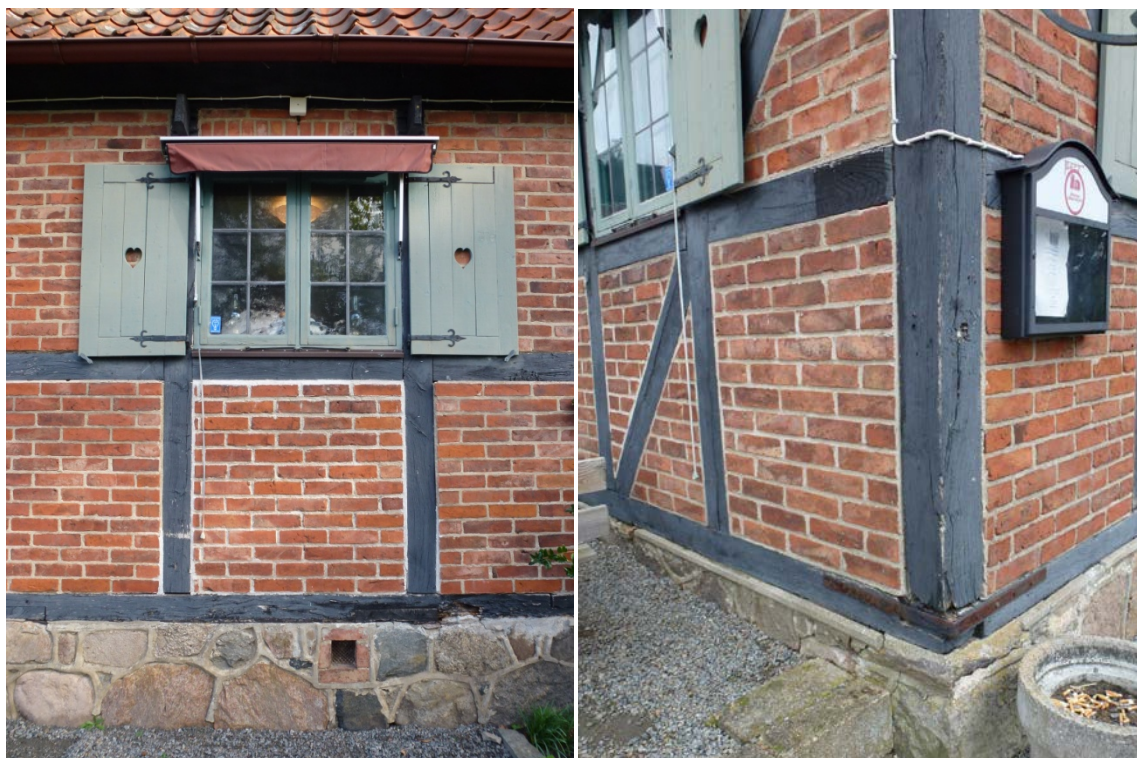
*Södra fasaden, rötskadat fotträ, fog mellan fotträ och grund till höger i bild ökar risk för rötskador på fotträ. Springor mellan fönster och stolpar gör inomhusklimatet dragigt. Sydvästra hörnet är sammanfogat med järn, fotträet är rötskadat.*

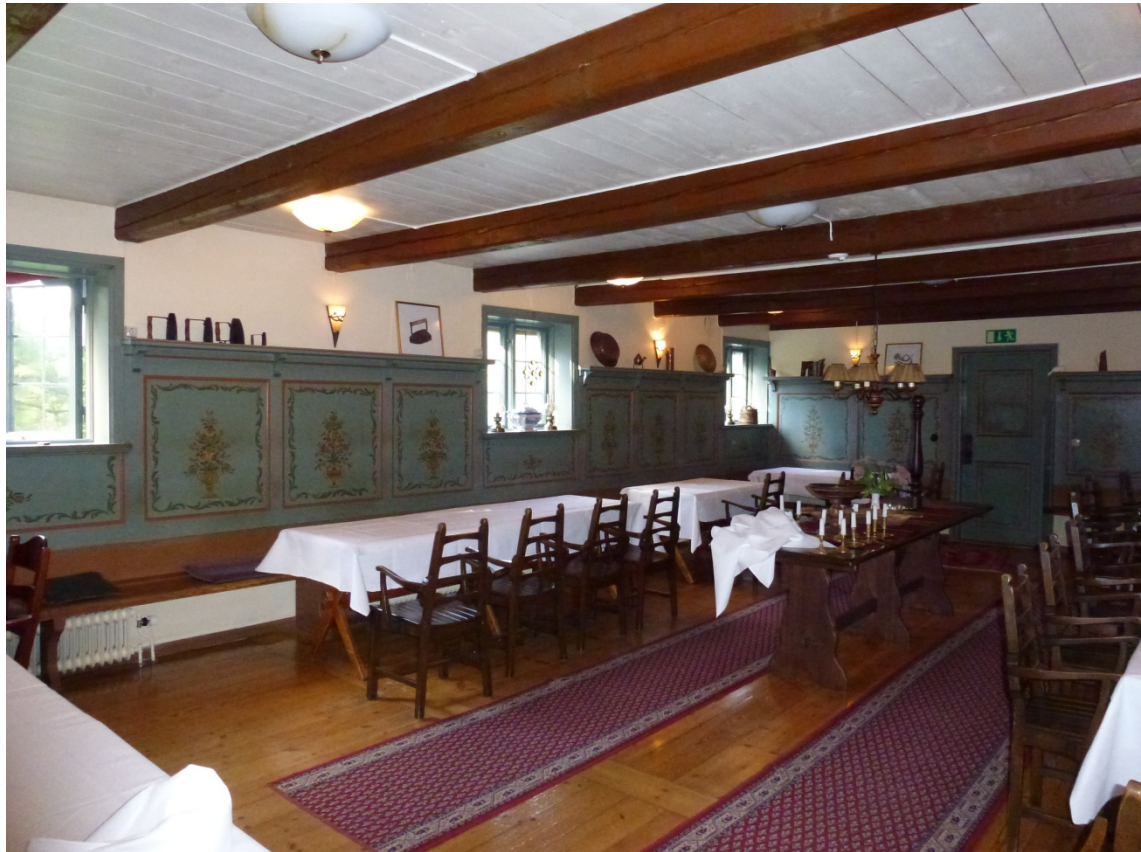
*Matsalen. Fönstren är dragiga.*

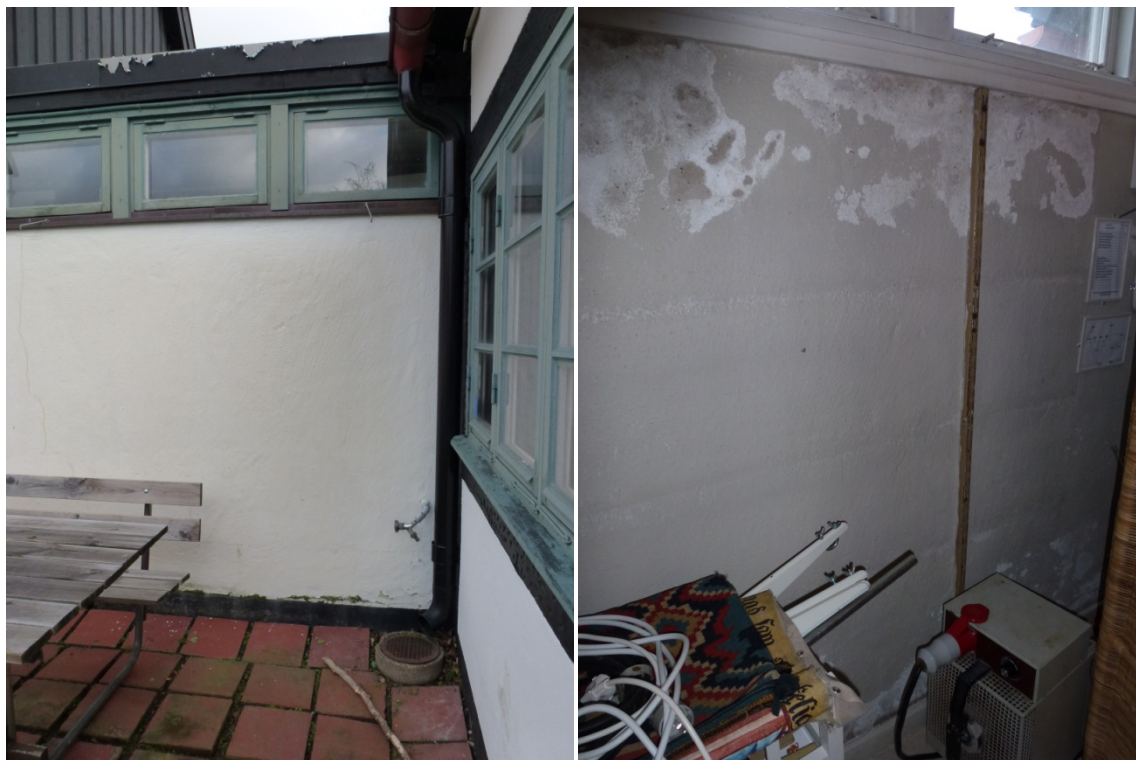
*Södra fasaden med fukt och putsbortfall. Interiör fuktgenomslag i väggen.*
