BYGGNADSANTIKVARISK RAPPORT 2011:07

Absalon 5, Universitetsbiblioteket, Lund Antikvarisk rapport 2011

Absalon 5, Universitetsbiblioteket, Lund.

Rapport efter antikvarisk medverkan vid förstärkning av skulptur och balkong.

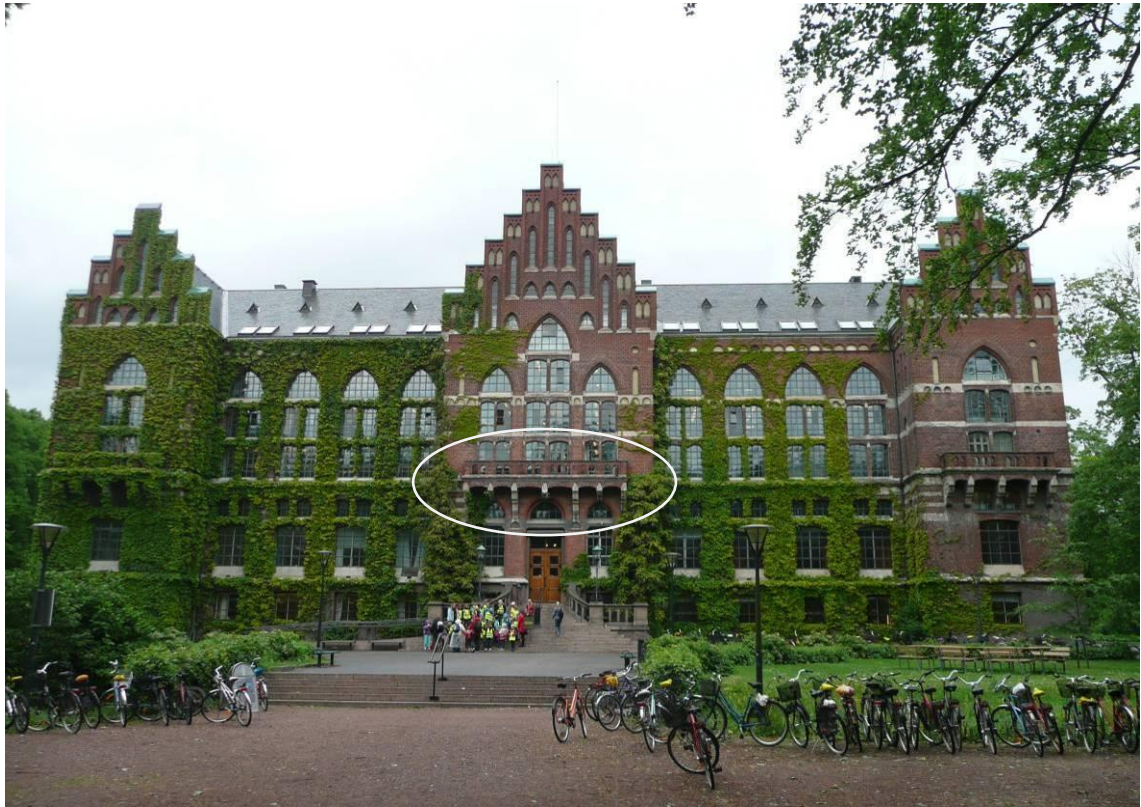
Figur 1. Vy från söder före åtgärderna. Balkongen och skulpturen finns ovan huvudentrén i mittrisaliten.

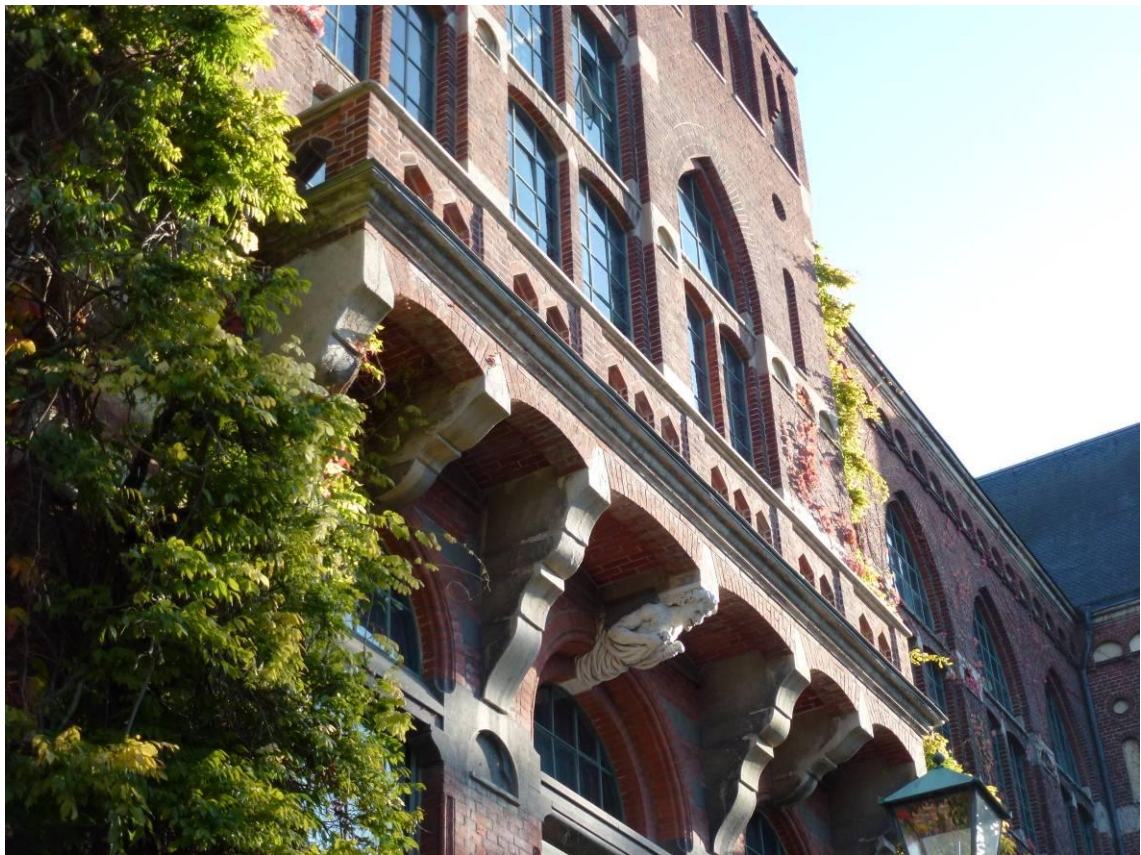
Figur 4. Efter åtgärderna. Plåtkanten vid balkongplattan är knappt skönjbar. Observera skulpturen under balkongen.

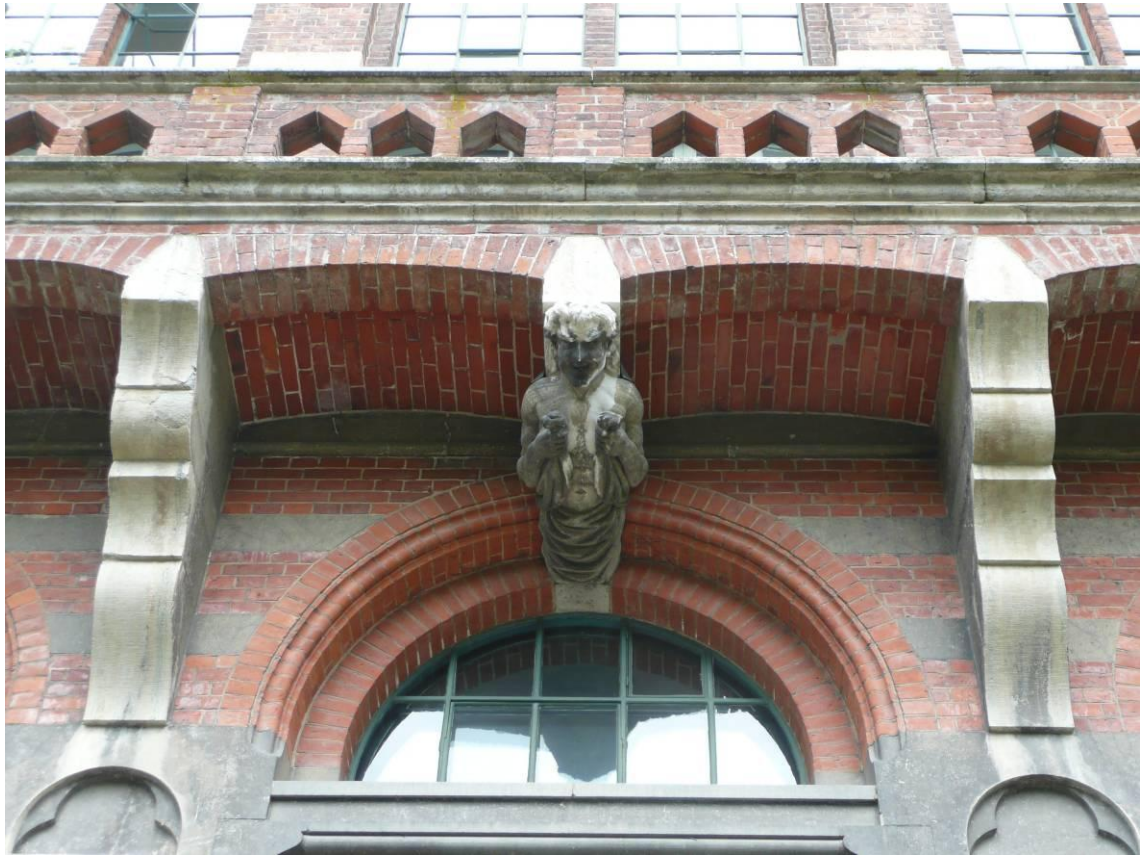
Figur 7. Före åtgärder. Skulpturen mitt under balkongen.

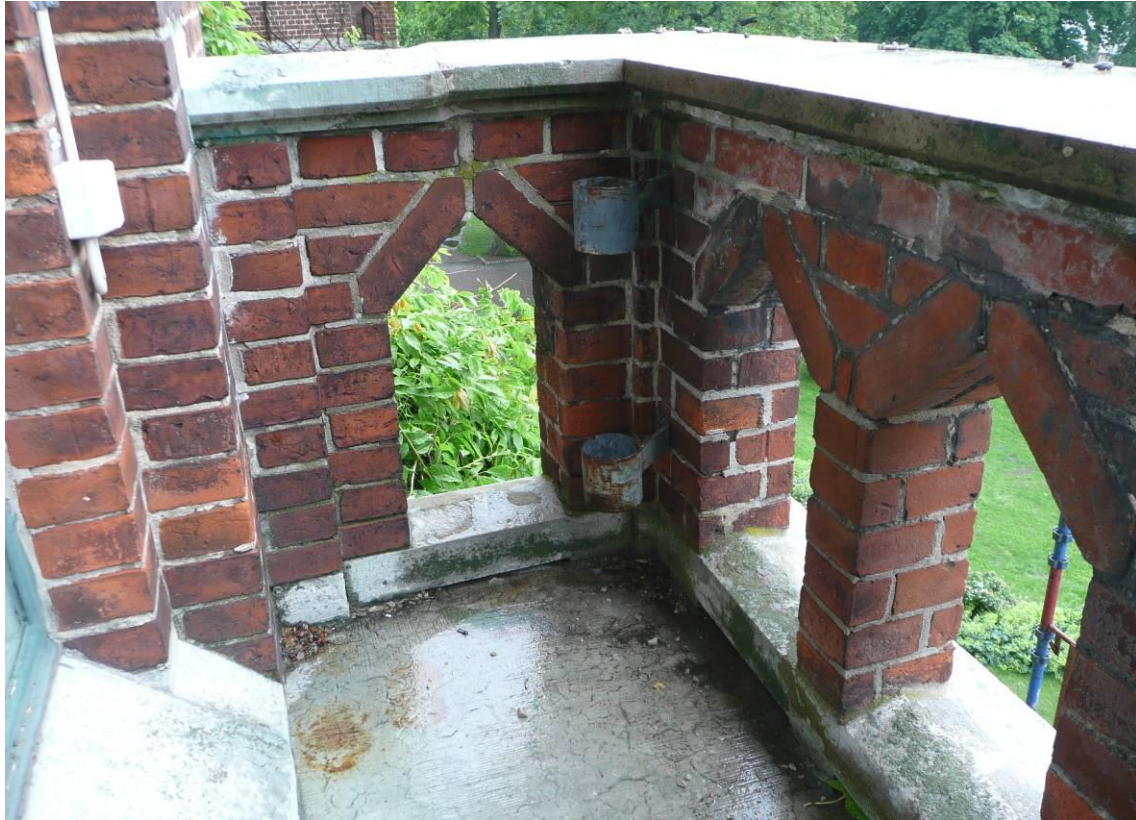
I hörnen av tegelracket fanns hållare för julgranar. Hållarna var i järn och fastskruvade i tegel och i fog. Dessa återmonterades inte med motiveringen att de riskerar att spränga fogen och stenen. Hållarna har suttit på balkongen i ca tio år. Att de är avlägsnade upplevs av personalen som negativt inför julutsmyckningen. En annan typ av hållare som inte riskerar skada teglet kan med fördel övervägas.

Figur 7. Detalj, före åtgärder. I kalkstenen på räcket syns förskjutning av stenen. I hörnet finns hållare i järn för julgranar.

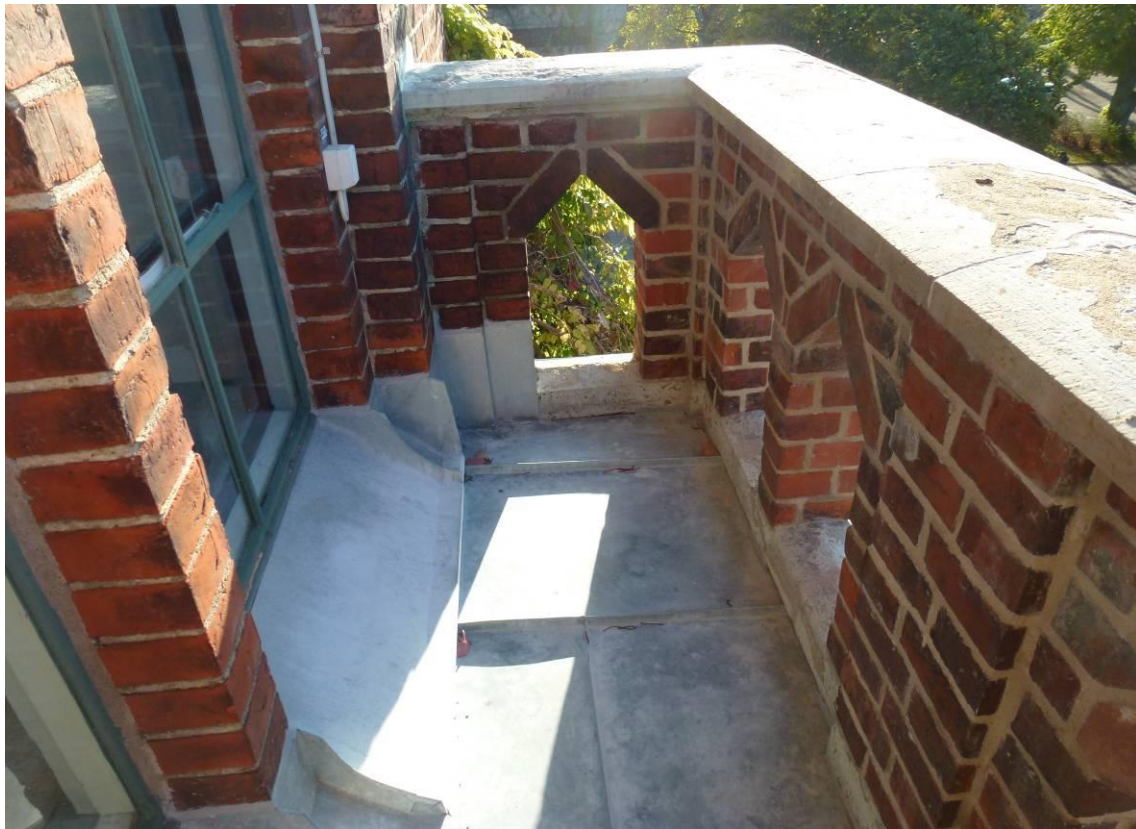
Figur 8. Efter åtgärderna. Ommurat räcke, plåt på balkongplattan samt upp på fasaden till nivå under fönstren tätad med mjukfog.

YEP 2500 (papp) lades på hela kalkstensytan på balkongplattan samt på fasaden till underkant fönstren. Pappen är punktklistrad med IcoKlister mot kalkstensplattorna och fasadteglet. Hela balkongplattan kläddes med 0,7 mm zinkplåt, som falsad skivtäckning. Plåten lades under räcket runt balkongkanten och avslutades med droppkant. Mot fasaden drogs plåten upp på väggen till underkant fönstren. Plåten frästes in i en skåra i fogen och anslöts till trappsteg och tröskel. Plåten fästes med förborrade spikplugg i skåran som kratsats ur. Vid anslutning mot väggen fogades med mjukfog, fogmassa Sikaflex AT Connection i grå nyans. (Se figur 18-19)

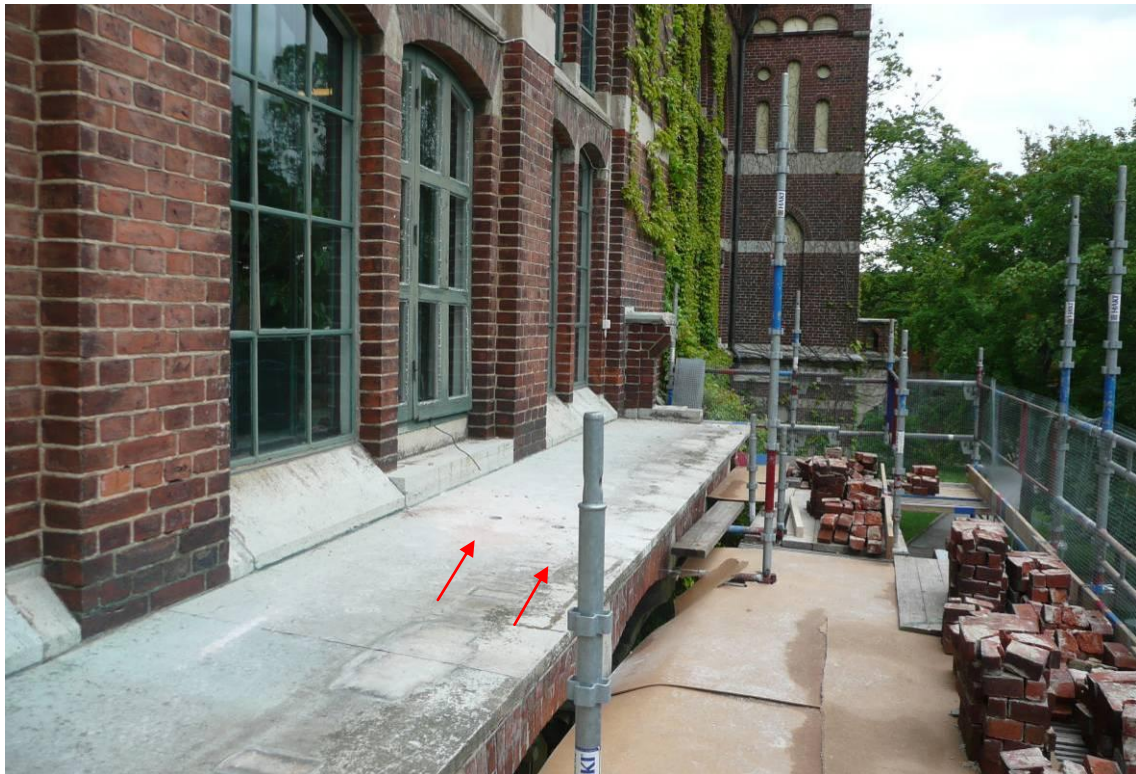
Figur 10. Under arbetet. Räckets och kalkstenen under räckets har demonterats, balkongplattan med kalksten är frilagd. Pilarna visar hål för gängstänger till skulpturen under balkongplattan.

Två 14 mm hål borrades igenom skulpturen, som finns under balkongplattan, och upp genom balkongplattan. I den övre kalkstensplattan (balkonggolvet) kärnborrades två hål om \varnothing 60 mm och ca 50 mm djupa. En 12 mm syrafast gängstång injekterades fast med Hilti HIT massa i den undre delen av skulpturen i vartdera hålet upp till balkongplattan. En syrafast bricka \varnothing 50/14 och mutter monterades i gängstängernas övre del på balkongplattan. (se figur 13-14) Skulpturen spändes fast med muttern. Hålen i balkongplattan förseglades med stenlim.

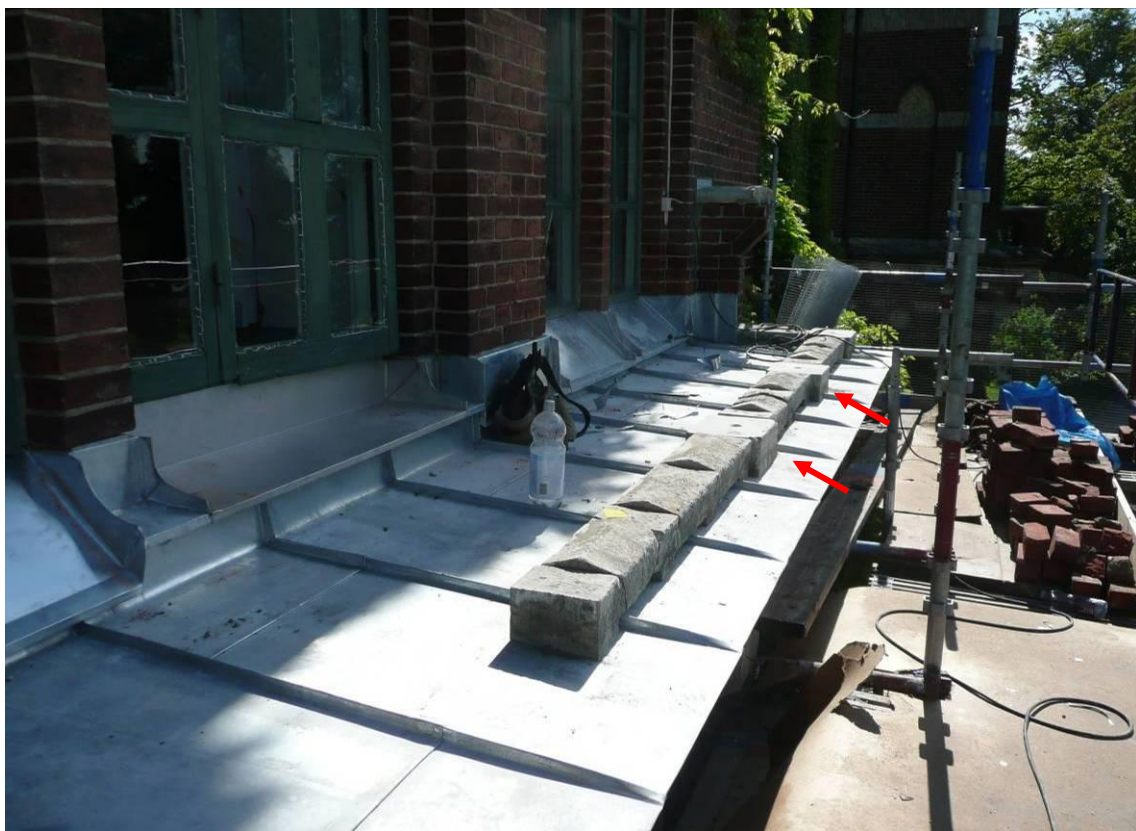
Figur 11. Skivtäckning med falsad zinkplåt. Plåtkanten är infräst i fogen i fasaden och formad efter kalkstenen intill fasaden och trappsteget vid dörren. Kalkstenen under räckets är återmonterad och hål har borrats för armeringsjärn (pil).

I kalkstenen under varje murad räckespelare borrades ett hål. Vid varje räckespelare injekterades fast 1 \varnothing 20 rostfritt armeringsjärn med Hilti HIT massa genom kalkstenen under räckespelaren, genom plåten och ca 150 mm ner i kalkstensplattan på balkongplattan. Armeringsjärnet murades in i räckespelaren. (Se figur 11-12)

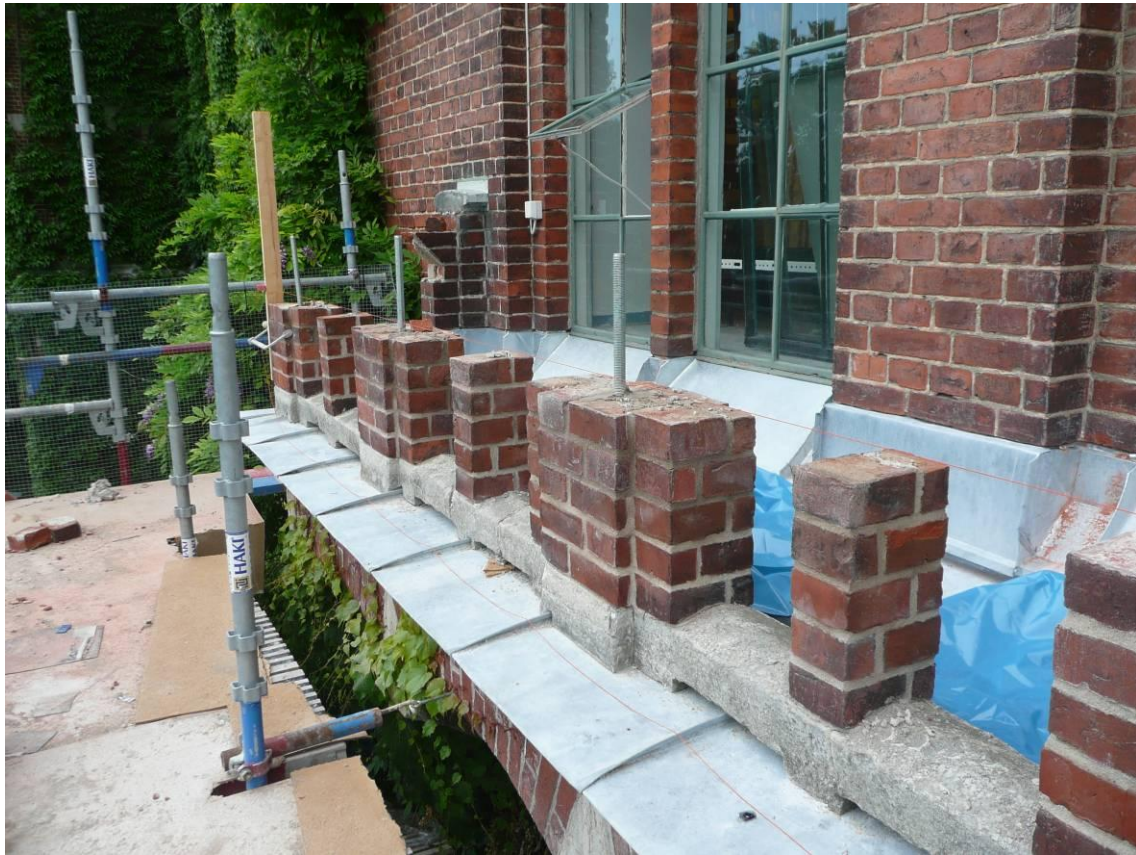
Figur 12. Återuppmurning av räcket pågår med ett inmurat rostfritt armeringsjärn i varje räckespelare.

Balkongracket återuppmurades i samma utförande och med varje tegelsten på samma plats som före demonteringen. Murning med hydrauliskt kalkbruk utom de två nedersta skiften som murades med cementbruk. Hydrauliskt kalkbruk pigmenterades med ca 2 matskedar Kimrök på 6 kg Webers hydrauliska kalkbruk³. 10-12 tegelstenar var sönder och ersattes med begagnat tegel i samma storlek men i något ljusare färgnyans än de befintliga.

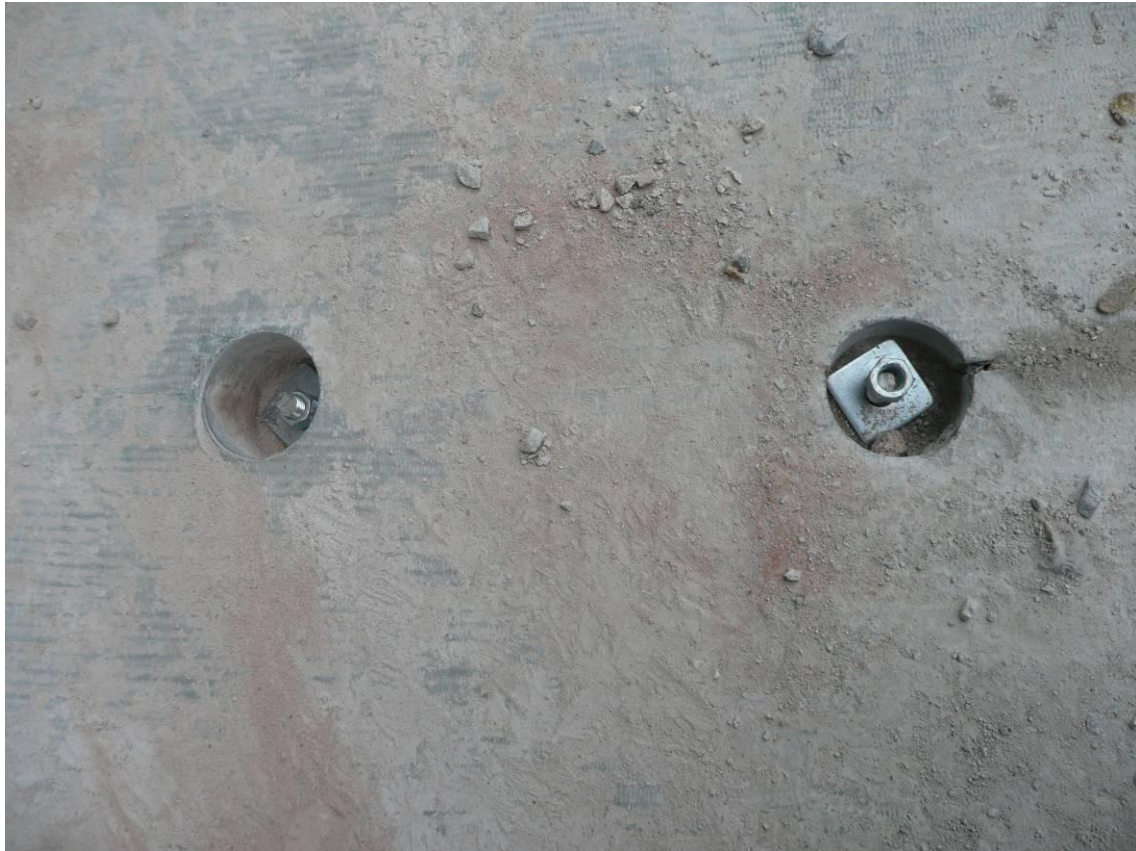
Figur 13. Gängstänger i kalkstensplattan på balkongplattan. Stängerna går ner genom skulpturen.

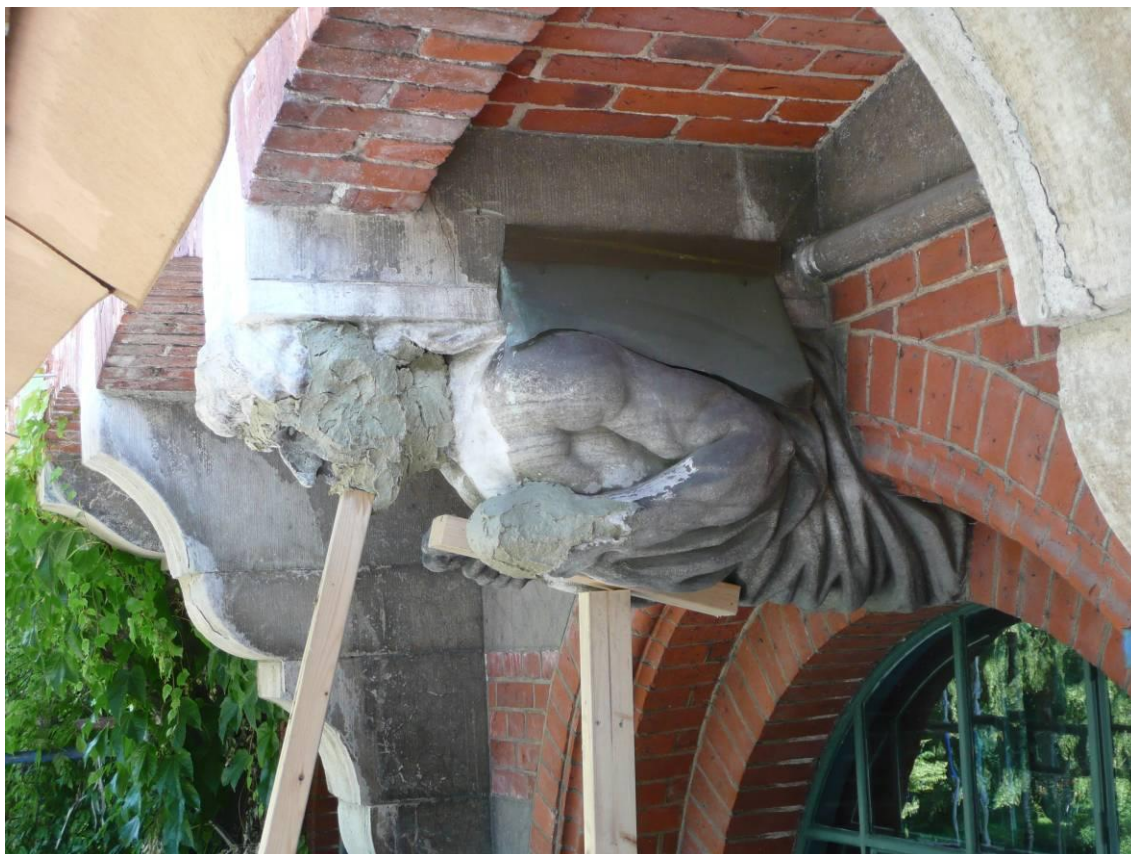
Figur 14. Skulpturen under konservering och tillfälliga stabiliserande reglar under gångstängerna.

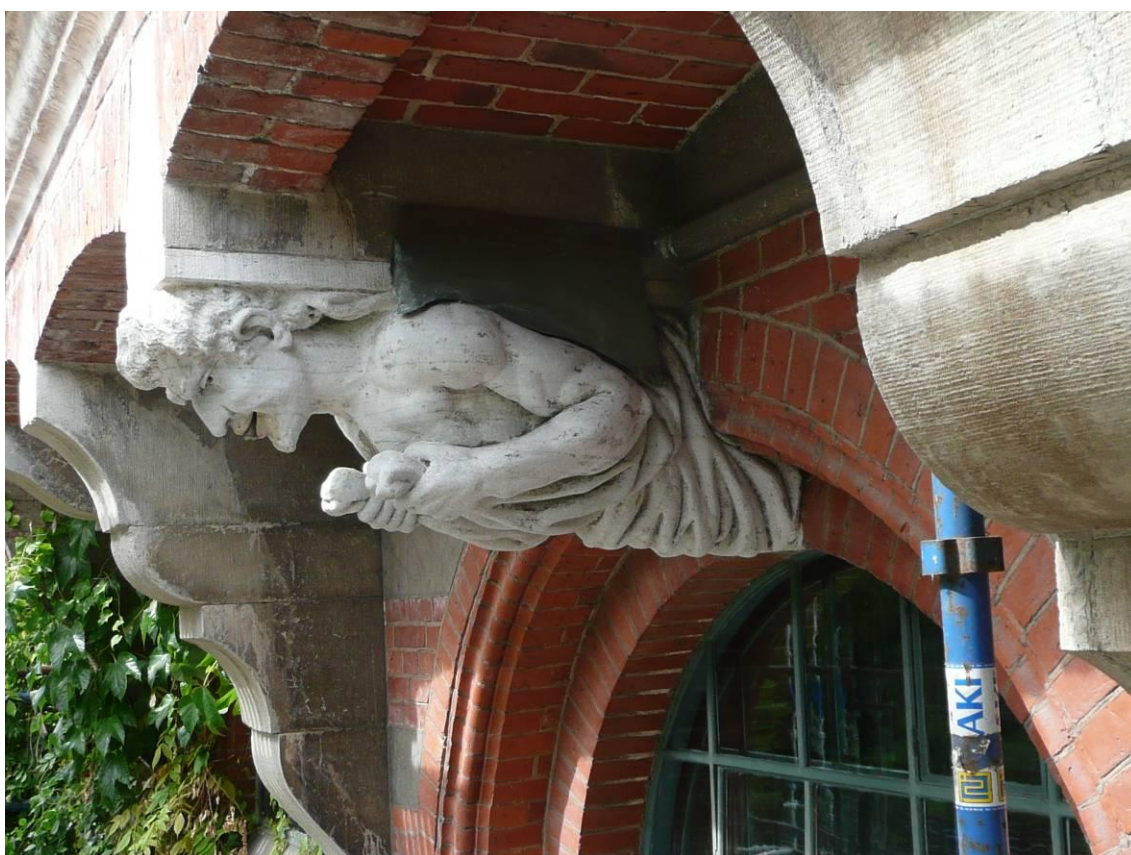
Figur 15. Skulpturen efter konservering. Lagning av konsolen är utförd.

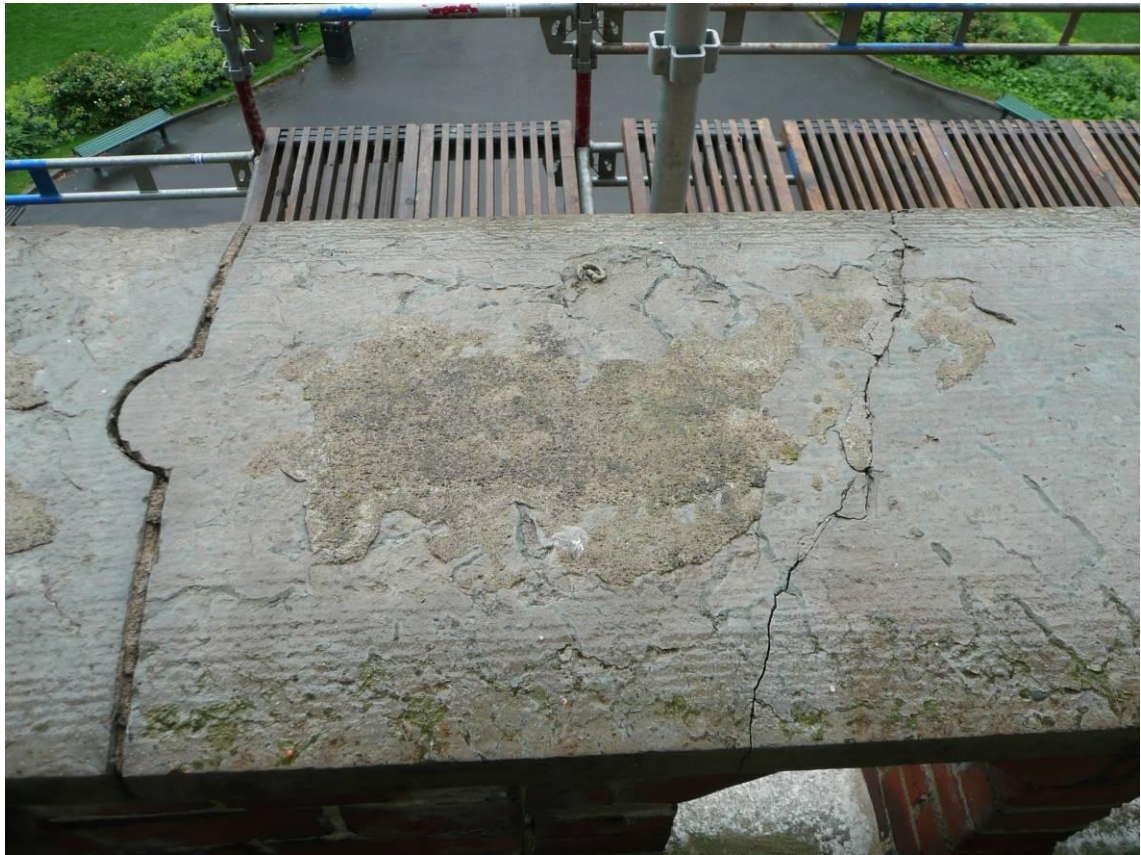
Figur 16. Kalkstensplatta på räcket. Gamla lagningar, spricka i stenen och springa mellan stenarna.

Kalkstensplattorna ovanpå racket, överliggarna, rengjordes och ytskador lagades med stenlagningsmassa av konservator. Brutna överliggare har lagats med 8 mm Ø rostfria syrafasta stänger lagda i uppfrästa kanaler på undersidan av stenarna. De är fastlimmade med 2-komponent epoxy stenlim och täckta på ytan med stenlagningsmassa (Stenteknik Stockholm)⁴. Entreprenören återmonterade överliggarna på samma plats som före åtgärderna. Skarvar mellan stenarna, överliggarna, fylldes med Hilti ankarmassa. Denna bör ersättas med stenlim så att stenarna kan röra sig. Kalkstenen under racket har rengjorts av konservator. Rengöring av kalksten har generellt utförts med ångtvättmaskin utan kemikalier. Skulpturen konserverades genom inpackning med betontitler, natriumhydrogenkarbonat tillagt för att lösa upp svart krosten (90-95% lyckat) och oxalsyra för att få bort rostfläckar (50-60% lyckat)⁵. Gamla lagningar på kalkstenen har setts över av konservator på plats och ersatts vid behov.

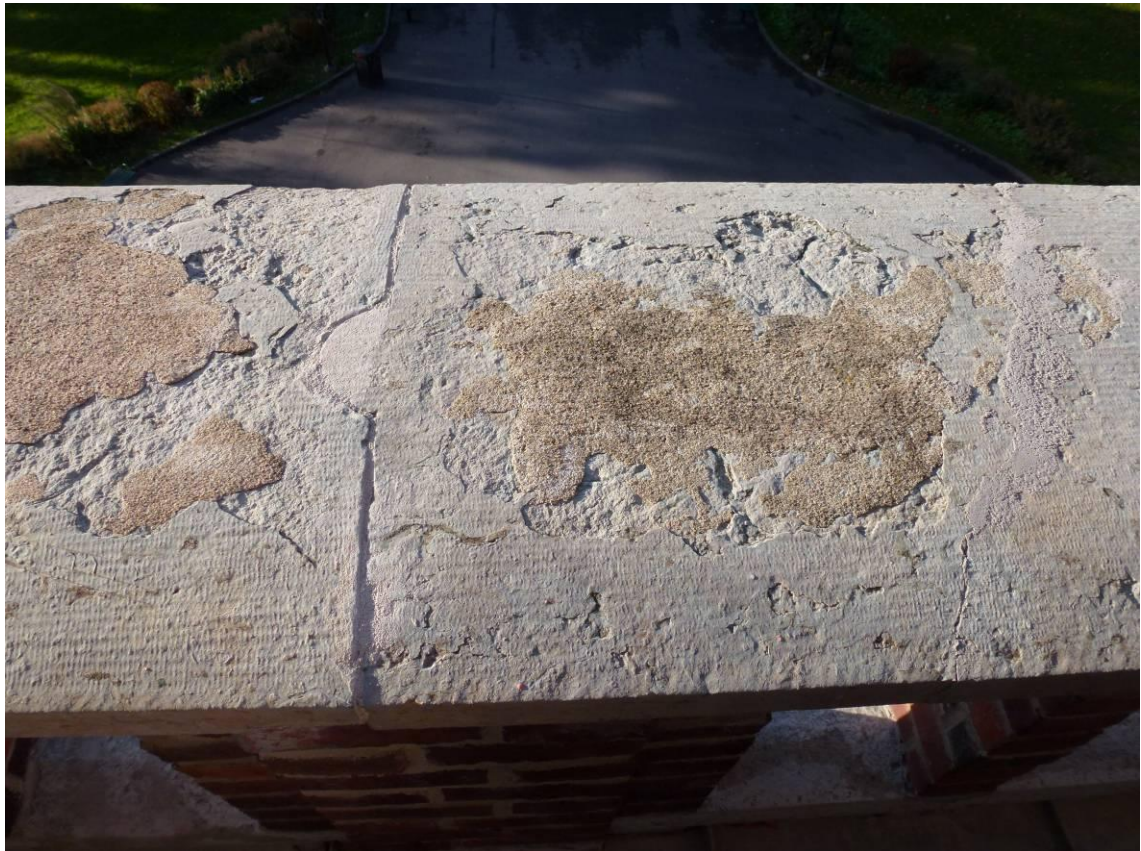
Figur 17. Kalkstensplatta på räcket efter konservering och tätning.

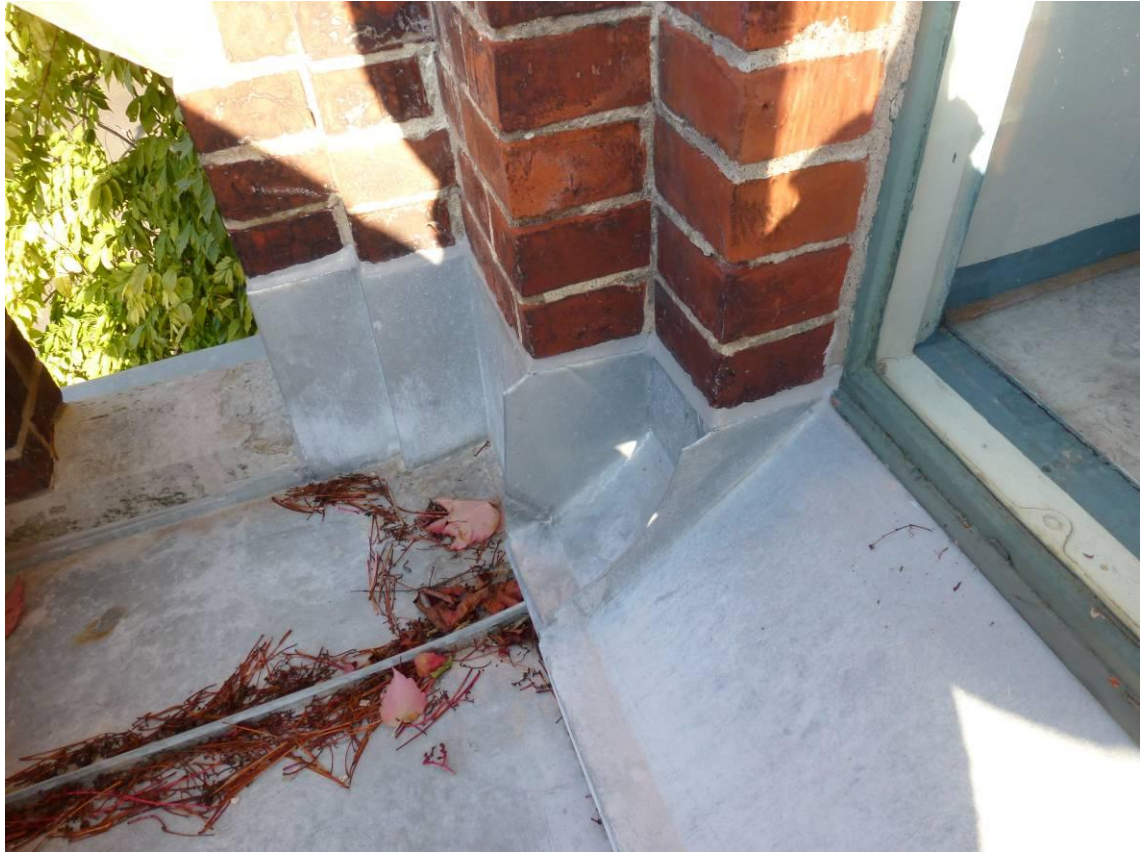
Figur 18. Efter åtgärder. Plåten är tätad med grå fogmassa i fogen mot fasaden.

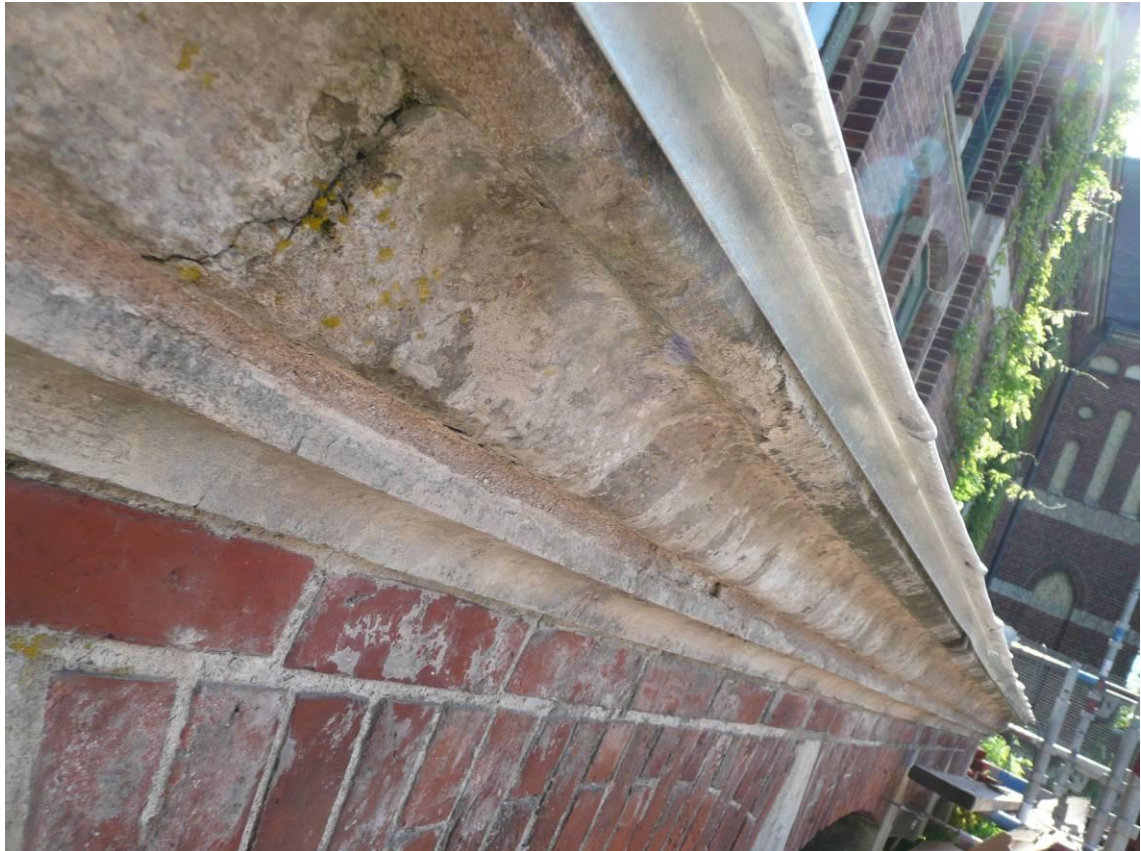
Intentionerna i åtgärdsförslaget har följts. Genom de utförda åtgärderna med ommurningen av racket, stabiliseringen av skulpturen och att balkongplattan täckts med plåt för att förhindra vattengenomträngning har balkongen och skulpturen stabiliserats. Demonteringen och murningsarbetet samt konservatorsarbetena på kalkstenen har utförts varsamt och med god hantverksskicklighet. Tegelstenarna har noggrant murats om i samma ordning som tidigare och fogen har pigmenterats för att efterlika den befintliga och tidigare fogen. Plåtarbetena har utförts noggrant och smäckert med god hantverksskicklighet. I kalkstensfrisen under droppkanten finns dock sprickbildningar som verkar ha uppstått under arbetets gång.

Figur 19. Efter åtgärder. Droppkant i plåten under balkongplattan. I frisen finns sprickor.

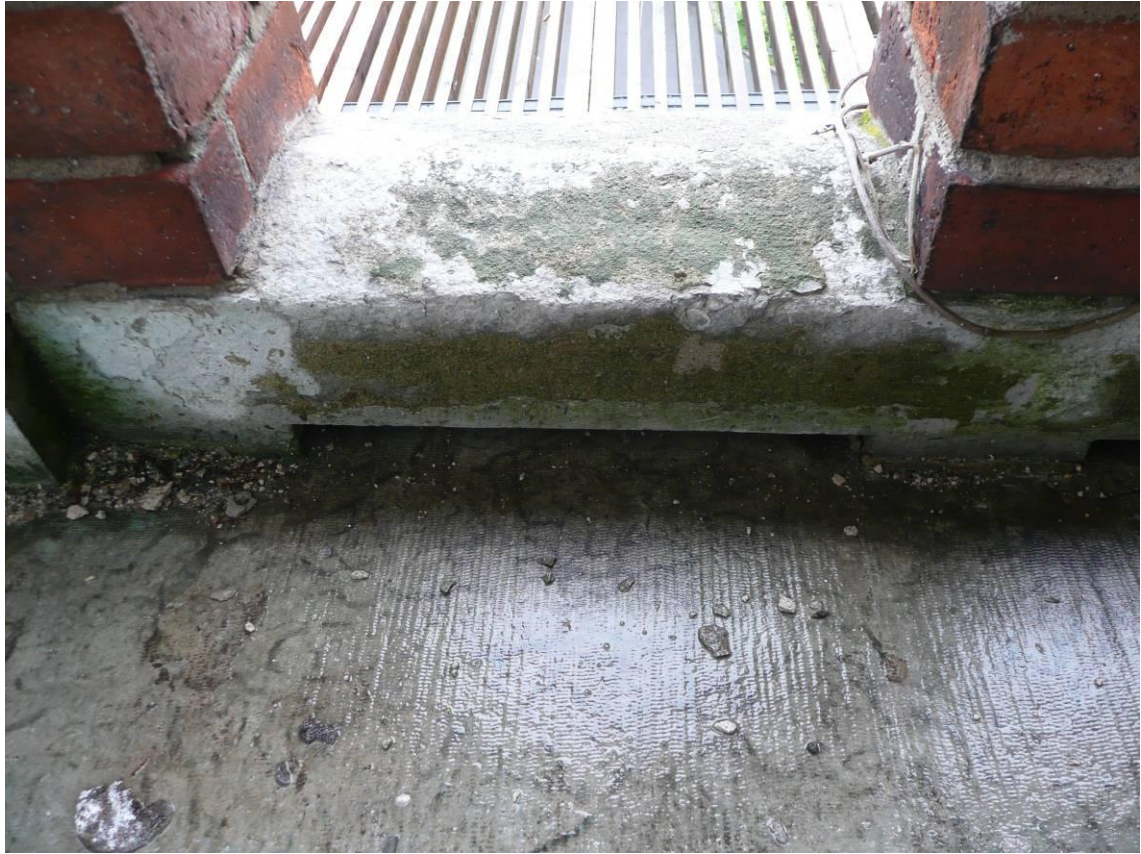
Figur 19. Före åtgärder. Behuggen kalkstensplatta på balkongen.

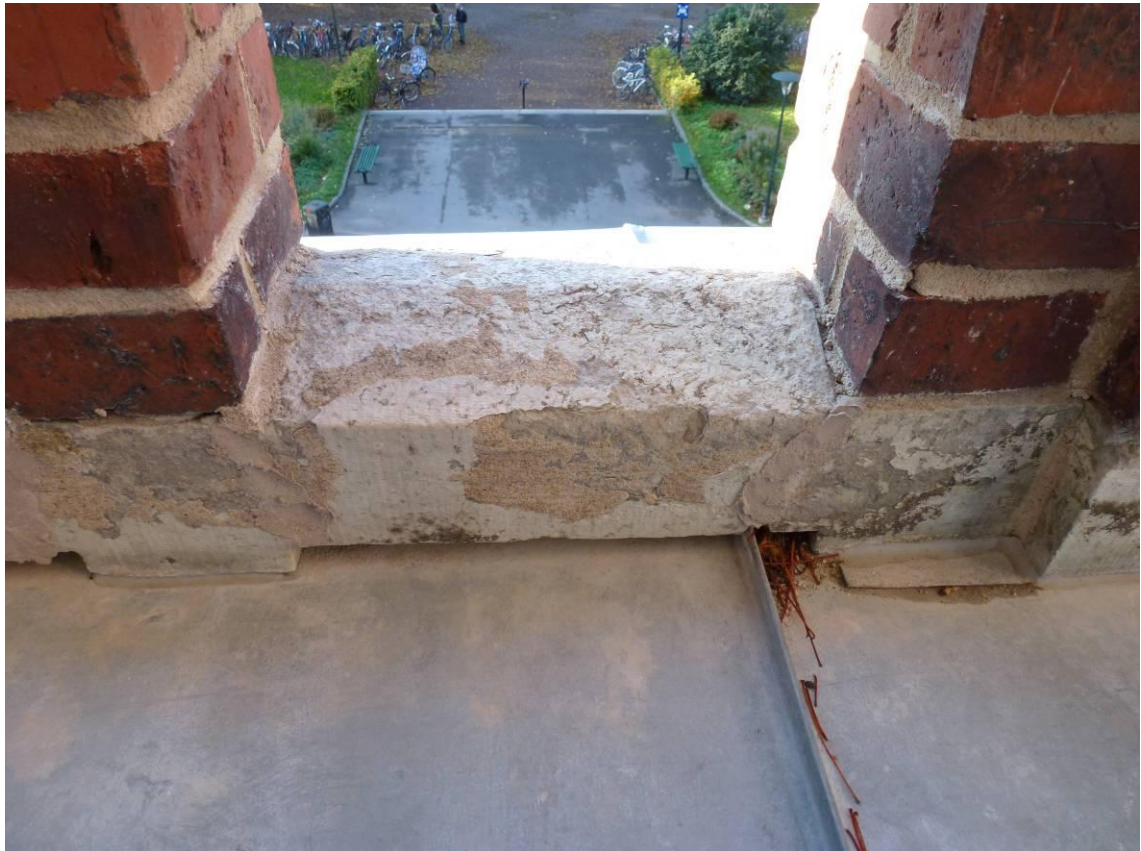
Figur 20. Efter åtgärder. Balkongplattan är klädd med plåt. Kalkstenen i räcket är rengjord av konservator.
