Färgaren 26, Lund

Antikvarisk rapport 2011

Färgaren 26, Stäket, Lund.

Rapport efter antikvarisk medverkan vid installation av ventilationsanläggning
och omläggning av tegeltak.

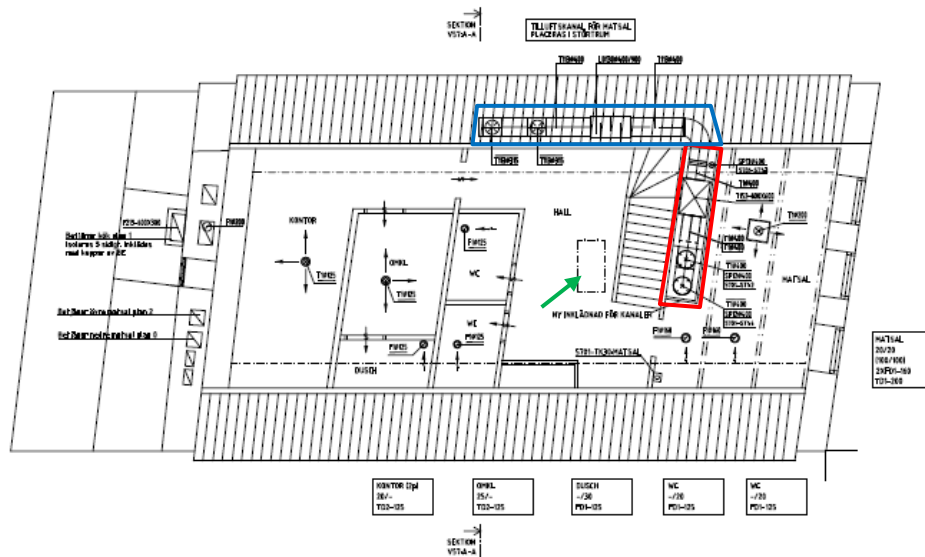
Röd markering: ny förstordad schaktinklädnad för nya vertikala stamkanaler till underliggande våningsplan (se figur 32-33). Blå markering: nya ventilationskanaler placerade i kattvinden (störtrummet) med håltagning till matsalen på plan 2 (se figur 27). Vindstrappans placering markerad med pil.

Installationerna anpassades till befintlig planlösning. Don installerade i kontor och wc och dusch. Kanaler placerades i kattvinden. I matrummet förstordades schaktinklädnaden. Inklädnaden uppfördes av reglar och gipsskivor som målades. Befintliga golvlistor återmonterades. Till schaktet finns inspektionsluckor.

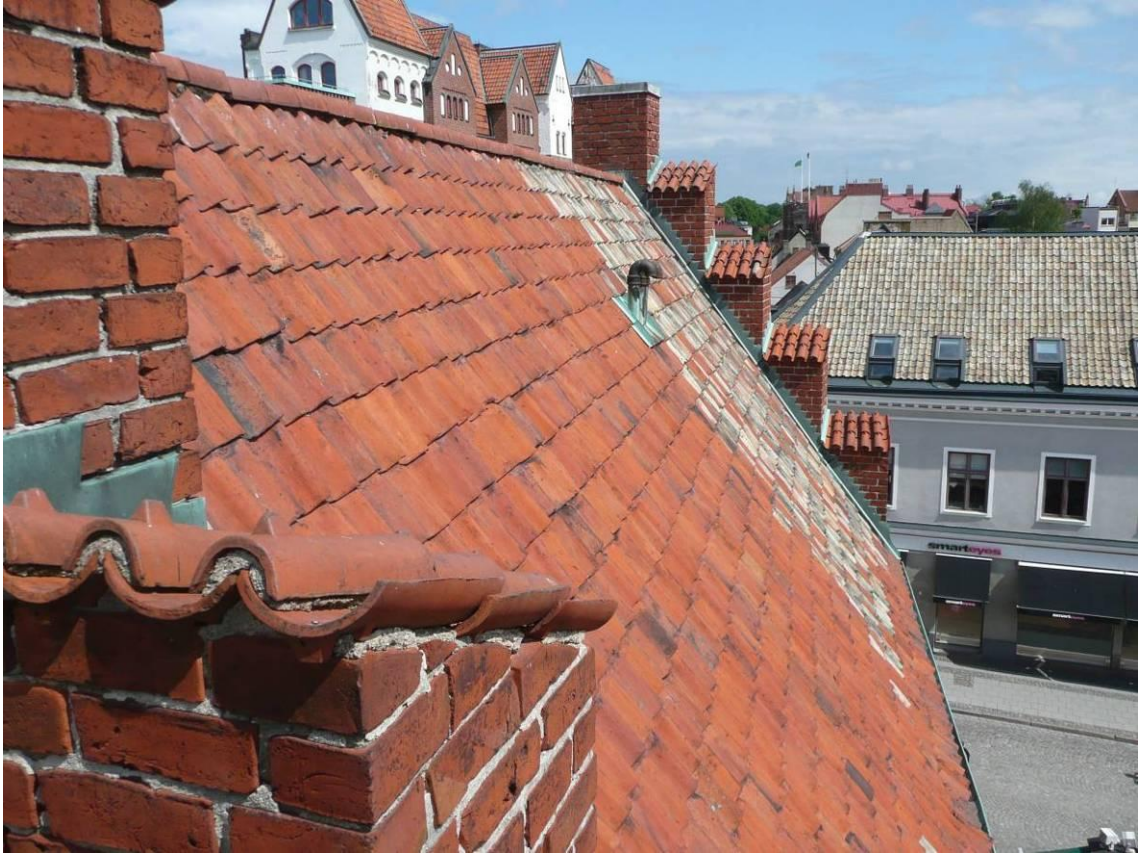
Takpannorna var delvis sönder och någon enstaka saknades. En del pannor var spikade och många spikar var rostskadade och gick av vid demonteringen. När nockpannorna hade tagits ner konstaterades att nockbrädan var mycket rötskadad. Den var troligen av granvirke.

En del av munk och nunnepannorna på trappsteggavlnarna var sönder eller satt löst. I den västra gaveln finns murverkskanaler. På den västra gavelns södra del var två av kanalerna öppna i toppen. Alla plåtarbeten är i koppar. På det norra takfallet fanns tre ventilationsrör i gjutjärn och i norr ett takfönster, troligen från 1950-talet.

Figur 5. Före åtgärder, södra takfallet. Vittrad fog och lösa tegelpannor på trappstegsgaveln. Tre luftningsrör på takfallet.

En del av de befintliga munk- och nunnetegelpannorna satt löst. Dessa fästes utan att bruket som satt fast på pannorna knackades bort. Metod; tunn slamning på pannans baksida för att säkerställa vidhäftning med det gamla bruket. Fästes med cementbaserad fästmassa frostsäkert klinker fix.

På det södra takfallet fanns tre luftningsrör i gjutjärn och delvis klädda med kopparplåt. Av tekniska skäl valdes att ersätt de tre rören med ett rör på samma plats som utformades helt i koppar ovan taket.

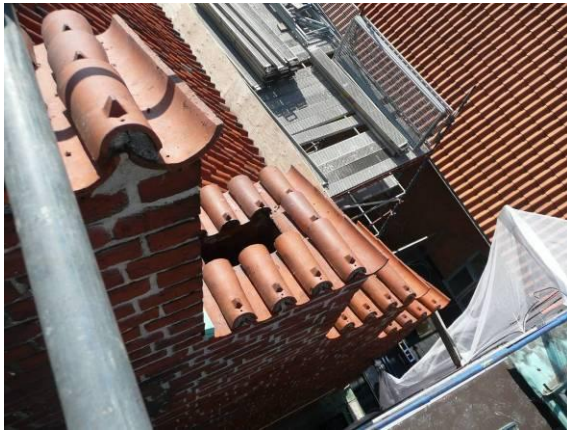
Figur 6. Ovan: Öppen murverkskanal i trappstegsgaveln. Figur 7. Till höger: Igensatt öppning och fästa tegelpannor. Plåten mot trappstegsgaveln har inte monterats ännu. Figur 8-9. Nedan: Nockbrädan var kraftigt rötskadad. Tegelstämplar på befintligt tegel.

Huvudkanaler för tilluft anslöts till befintliga invändiga vertikala stamkanaler som löper invändigt genom huset. Medan frånluftskanaler anslöts till befintliga murverkskanaler i västfasaden. Samtliga murverkskanaler sanerades från duvspillning av saneringsfirma. Två murverkskanaler som inte används, i den södra delen av den västra trappstegsgaveln, sattes igen för att förhindra nedsmutsning och kondensbildning. Invändigt gick kanalerna ihop till en. Kanalerna fylldes med lecakulor med bruksavjämning överst och därpå murades munk- och nunnetegel lika de övriga på byggnaden. Till bruk användes samma hydrauliska kalkbruk som till fogningarna. Naturligt hydrauliskt kalkbruk NHL-bruk producerat med St. Astier NHL (enl. EN-459) med 0-4 mm ballast. Åtgärden är möjlig att ta bort utan stor påverkan på befintligt murverk.

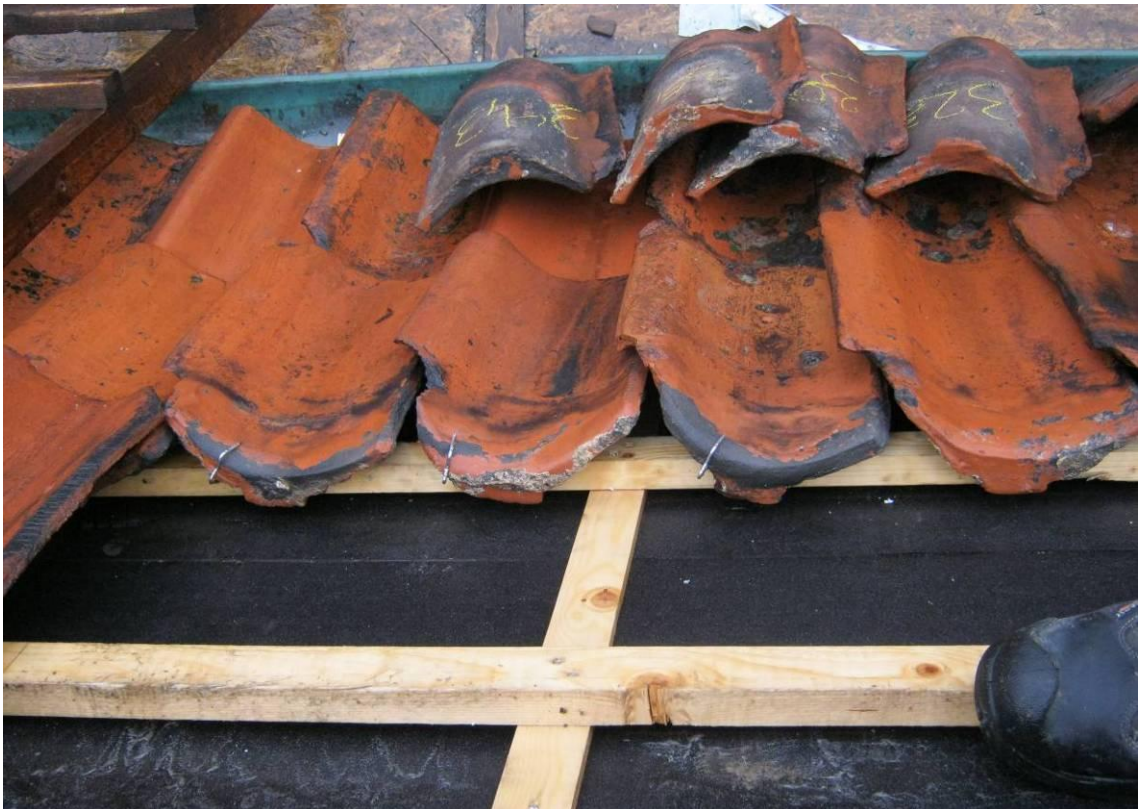
Figur 11. Under återmontering. Takpannorna numrerades för smidig återplacering. De flesta takpannorna fästes med takpannekrok. Ny papp, bär- och ströläkt.

Takpannorna demonterades och packades stående på lastpallar med kragar. Tegelpannorna numrerades för att kunna återplaceras i samma ordning. Underlagspapp och strö- och bärläkt revs. En tillfällig arbetslucka togs upp i det norra takfallet. Ny papp YEP 2500 lades och ny bär- och ströläkt i ungefär samma dimensioner som före åtgärd spikades. Befintliga takpannor som var i gott skick återlades. På den södra sidan byttes 40 stycken takpannor och på den norra sidan 60 stycken. Takpannorna byttes på grund av att en del var sönder och en del hade ingen klack att ligga på mot läkten. Kompletterande takpannor är rött vingpannetegel från 1800-talet. Generellt är kompletteringspannorna något mindre än befintliga, men på taket fanns även innan åtgärderna likvärdiga något mindre takpannor. Kompletteringspannorna innebär ingen kvalitetssänkning. Takpannorna fästes i huvudsak med rostfria takpannekrokar eftersom befintliga spikhål generellt inte gick

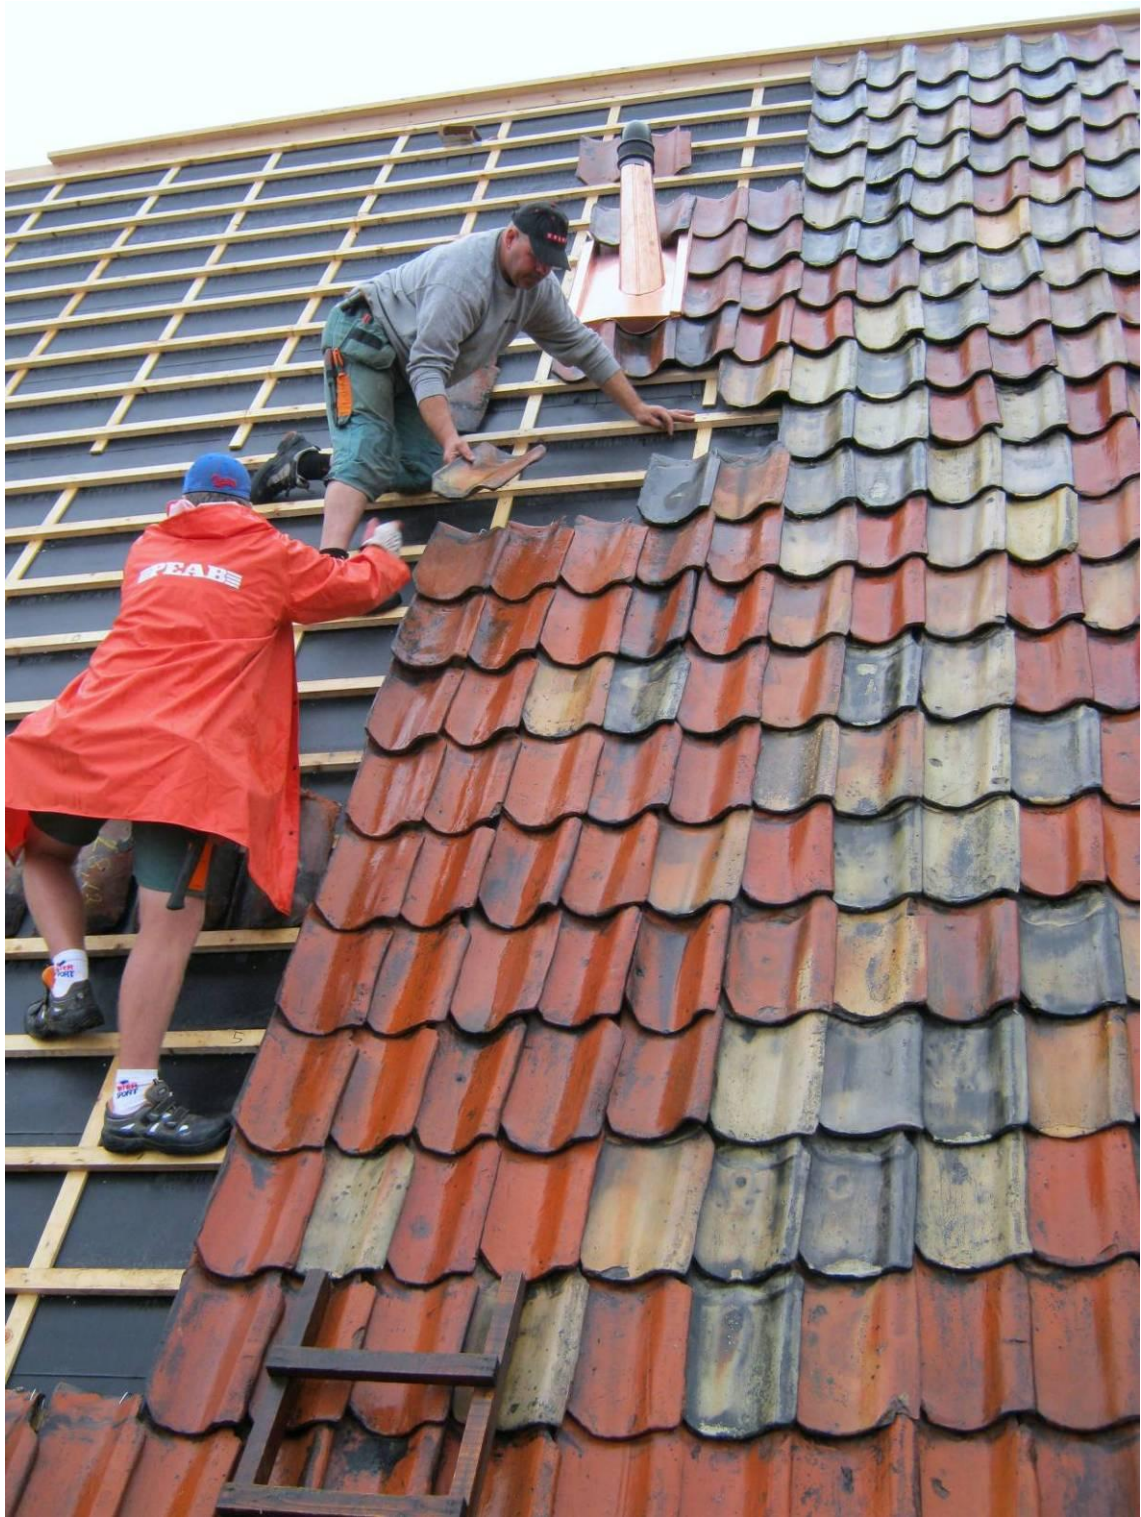
Figur 12. Ny nockbräda, tegelpannorna återmonteras på södra takfallet, tegelpannorna är tvättade med vatten och borste. De tre luftningsrören har ersatts med ett.

Nockbrädan var kraftigt rötskadad och ersattes med nytt obehandlat kärnfuruvirke. Nockpannorna murades fast med bruk lika övrigt bruk. Tre nockpannor var sönder. En nockpanna blev över eftersom de nya huvarna tar plats på nocken. Överblivna tegelpannor bevaras på vinden.

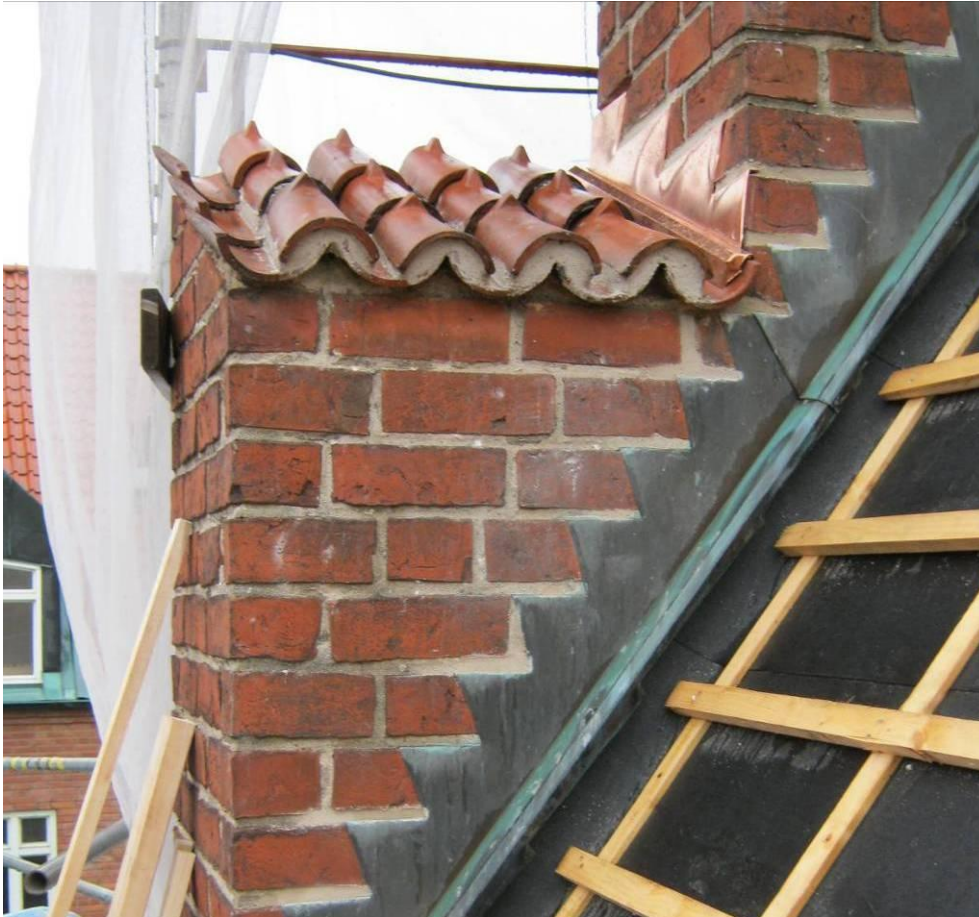
Figur 13. Fästa munk- och nunnetegelpannor, ny kopparplåt i vinkeln. Omfogningar har utförts vid plåtfästningar.

I sydväst på trappstegsgaveln har tre täckbitar av kopparplåt ersatts med ny kopparplåt i samma utformning som före åtgärder. Kopparplåten på trappstegsgaveln är infräst i fogen varefter den omfogats.

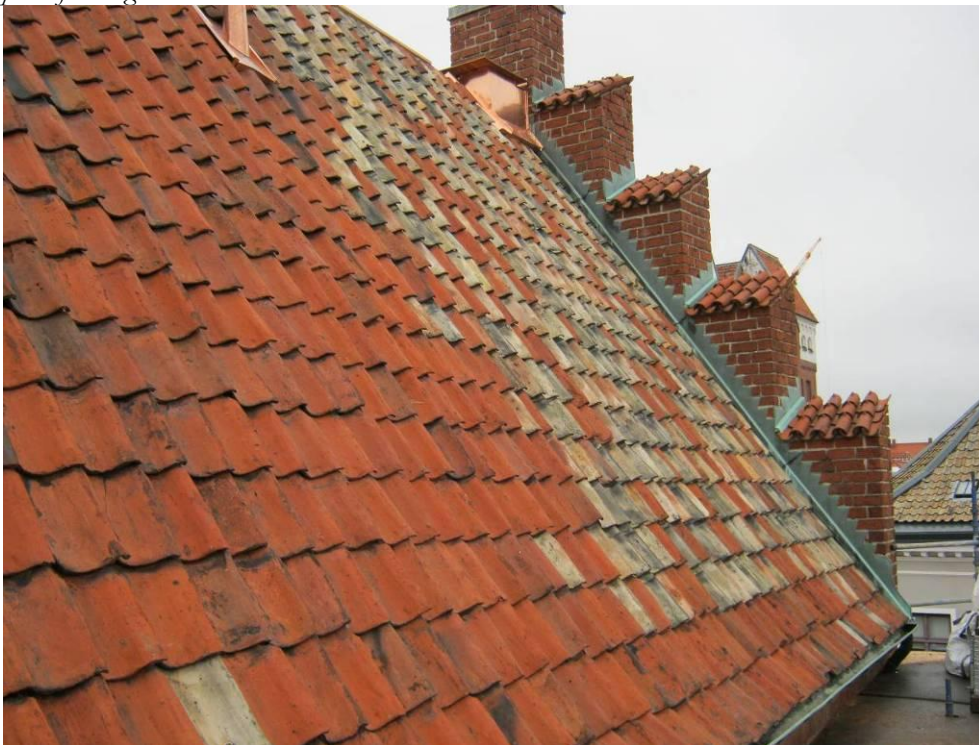
Figur 14. Efter åtgärder, södra takfallet vy mot öster. Den översta delen av kanalen i nock saknas ännu (se figur 15).

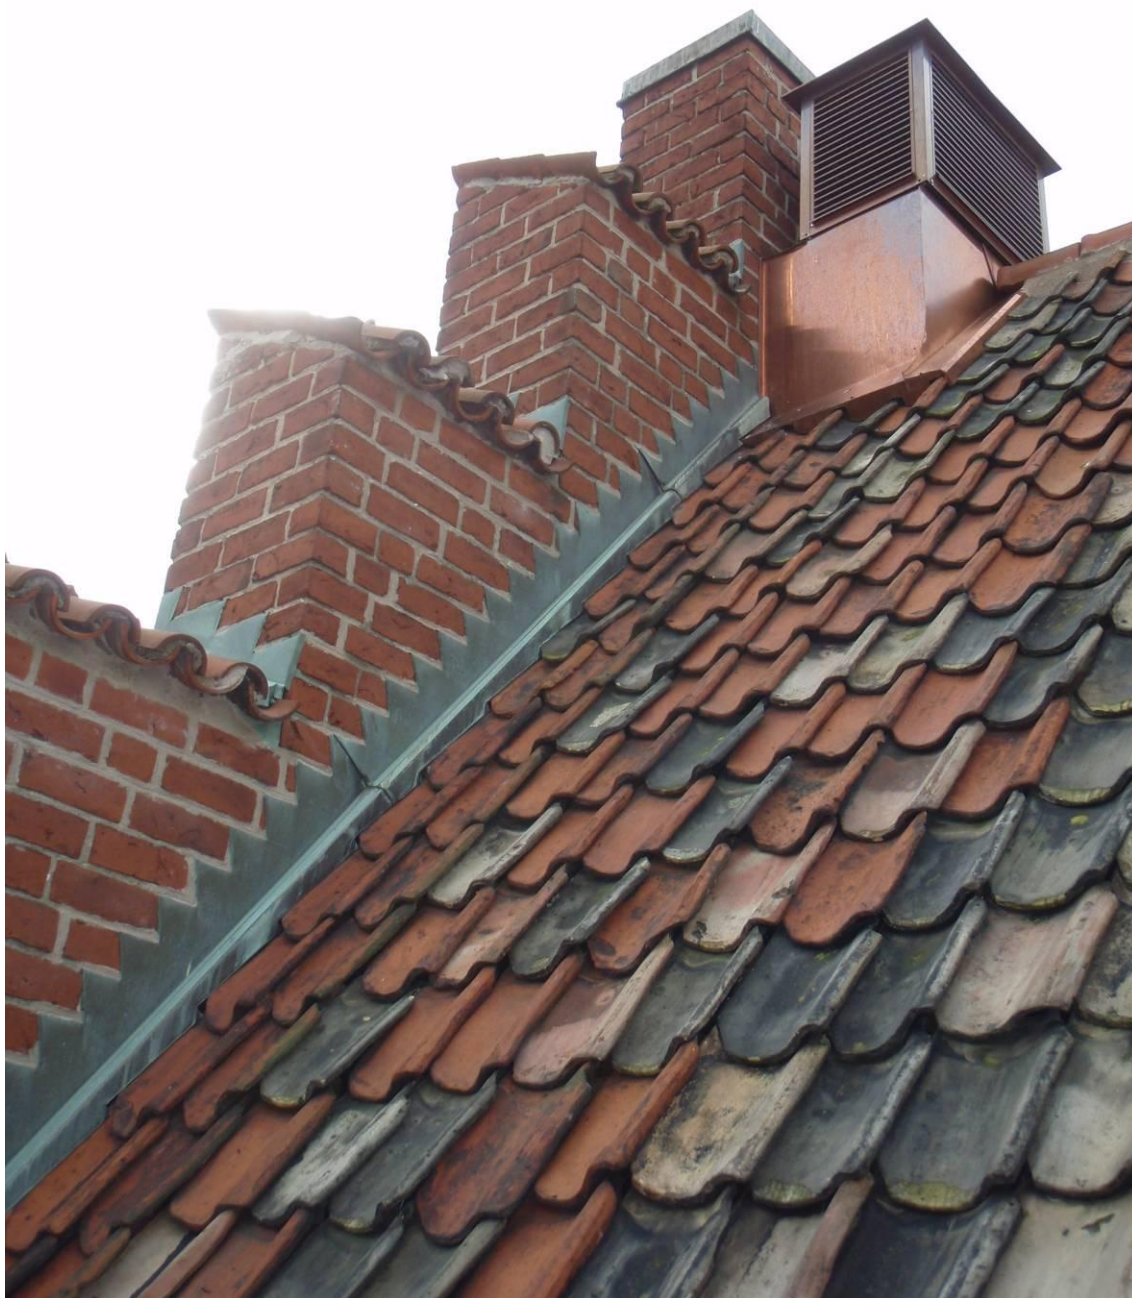
Figur 15. Efter åtgärder, norra takfallet vy mot öster. Tvättat och återplacerat taktegel, omfogningar i murverket och ny kopparinklädd ventilationskanal.

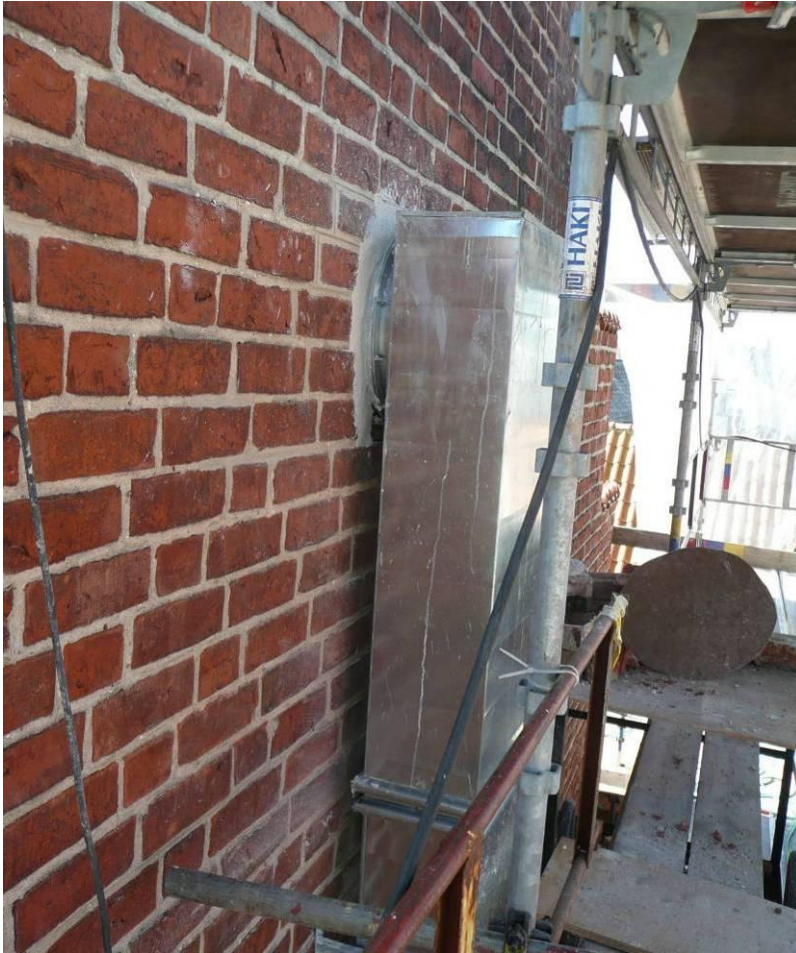
Figur 16. Nyupptaget hål i västra trappsteggaveln för imkanalen som i färdigt utförande klätts med koppjarplåt. Omfogningar med ritsad planfog.

Befintlig utvändig frånluftsfläkt samt tillhörande kanaler på den västra gårdsfasaden revs. Ny kopparinklädd imkanal i plåt mellan kök och vind förlades utvändigt på västfasaden mot innergården. För imkanalen sågades ett nytt hål upp i trappstegsgaveln, vilken är uppmurad på 1950-talet. Hålet kärnborrades och bilades upp, lagades med befintligt tegel och putsades med hydrauliskt kalkbruk (se figur 16). Befintlig kanal norr om imkanalen byttes till ny kopparinklädd kanal. Uteluftintag och avluftsblås anordnades ovan yttertaket med kopparplåtinklädnader i anslutning till gavelspetsarna (se figur 15). Plåtinklädnad av utvändiga kanaler pluggades och skruvades i murfogar. Där nödvändigt användes fogmassor vid tätningar.

Tegelfogarna som var skadade foglagades/kompletterades med ett färdigblandat hydrauliskt kalkbruk från Målarkalk AB. Naturligt hydrauliskt kalkbruk NHL- bruk producerat med St. Astier NHL (enl. EN – 459) med 0-2 mm ballast. För att få det nya bruket att smälta in i den befintliga miljön valdes att pigmentera bruket med pigment grön umbra från Målarkalk AB. Blandningsförhållande 2 dl torrsvikt NHL bruk till 1 tsk pigment. Pigmenten tillsattes bruket och blandades torrt för att säkerställa jämn pigmentering. Skadade tegelfogar knackades försiktigt bort, likaså urgröpta fogar togs bort in till fullvärdigt material. Fogarna rengjordes genom borstning. Efter en lätt fuktning påfördes bruket och efterbehandlades med fogpinne samt fogrits. Fogritsverktyget tillverkades för ändamålet⁶. Skadade fogar fanns främst vid plåtfästningar samt på den västra gavelfasaden. Den östra gavelfasaden mot gatan har inte undersökts eftersom byggställningar inte fanns på denna sida.

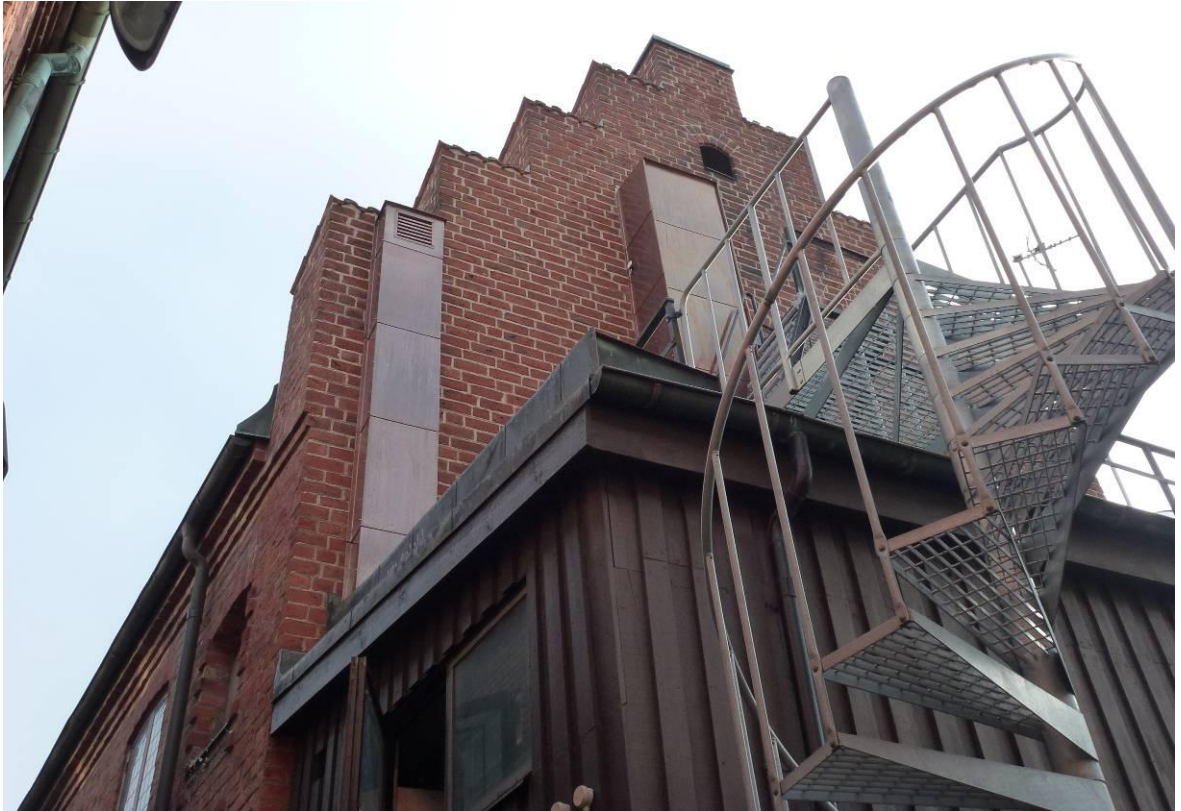
Figur 19. Efter åtgärder. Västra gavelfasaden. Nya plåtinklädda kanaler.

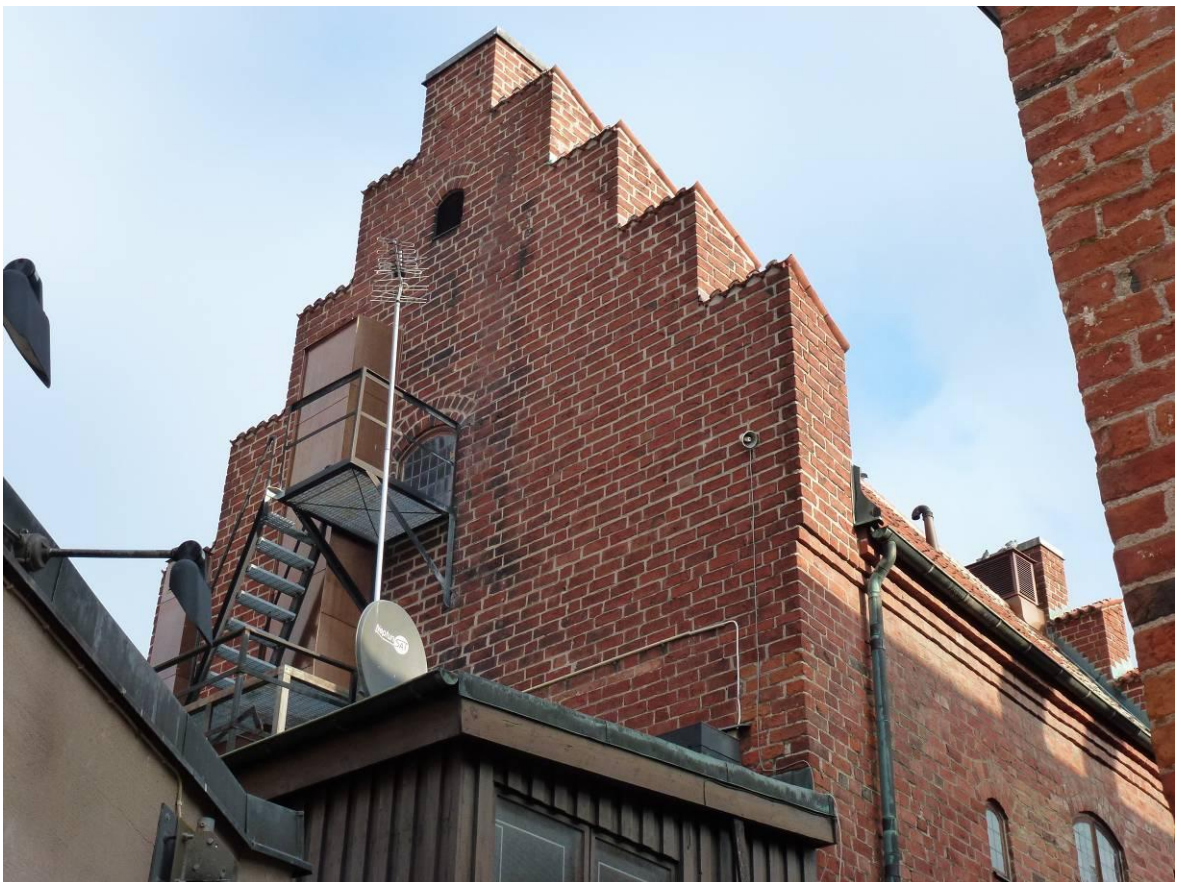
Figur 20. Efter åtgärder. Västra gavelfasaden. Fasaden har tvättats med borste och vatten.

Ett ventilationsgaller i nedre delen av den västra fasaden ersattes på grund av rostskador med ett nytt i standardmodell som målats svart. Äldre utrustning utan funktion har rensats från västfasaden. Västfasaden har tvättats med vatten och borste.

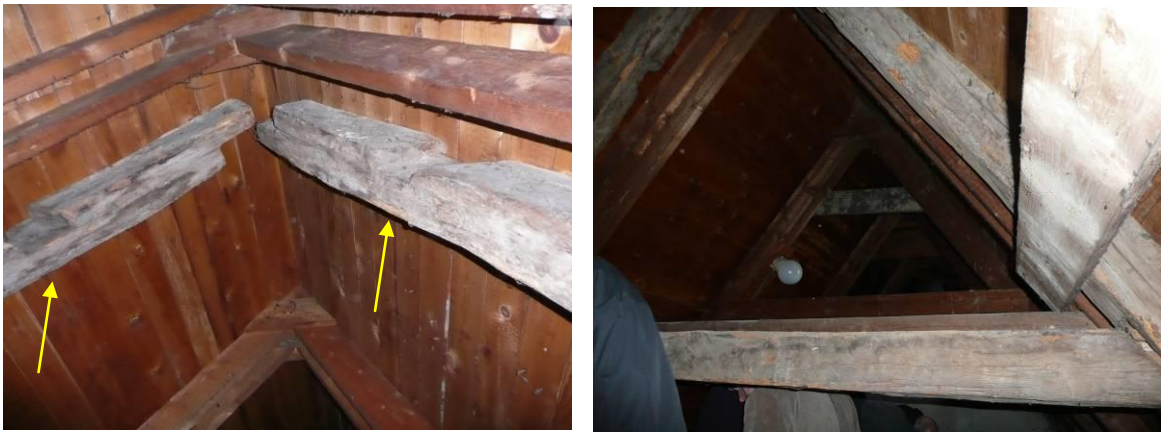
Takstolarna med sparrar och hanband är från 1950-talet. Förutom en äldre takstol i bilat virke bestående av sparrar och hanband³. Sparrarna är ur läge i nocken men ska vara fästa halvt i halvt. Hanbandet är fäst med tapp i sparren. I sparrarna finns urtag (halvt i halvt) som visar att hanbandet troligen flyttats vid tidigare tillfälle, samt urtag för en rektangulär tapp. På vindsgolvet låg isolering och en ramp av bräder. På vinden fanns viss äldre eldragning med svarta backelitdosor. Vinden var nedsmutsad av duvspillning. I murverkskanalerna i den västra väggen fanns duvbon och duvspillning. Kanalernas ursprungliga funktion är okänd.

Figur 22. Den äldre bilade takstolen är ur läge i nock, urtag för ev. tidigare hanband (pil). Längre ner på sparrarna finns ett urtag till, för infogning med tapp. Till höger hanband infäst i sparran med tapp.

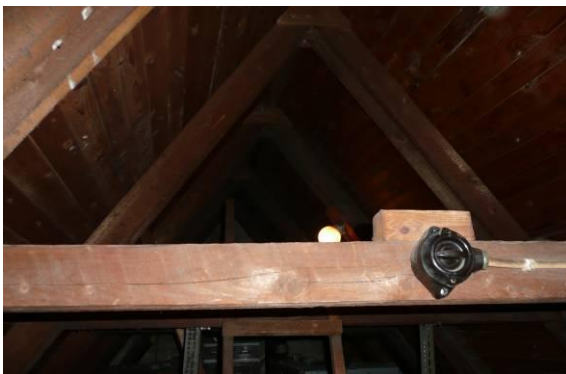
Figur 24. På vinden fanns äldre eldragningar som man på grund av säkerhetsskäl var tvungen att avlägsna.

Äldre eldragningar togs bort på grund av säkerhetsskäl. Dessa skulle även om de varit möjliga att bevara ha dolts av isoleringen.

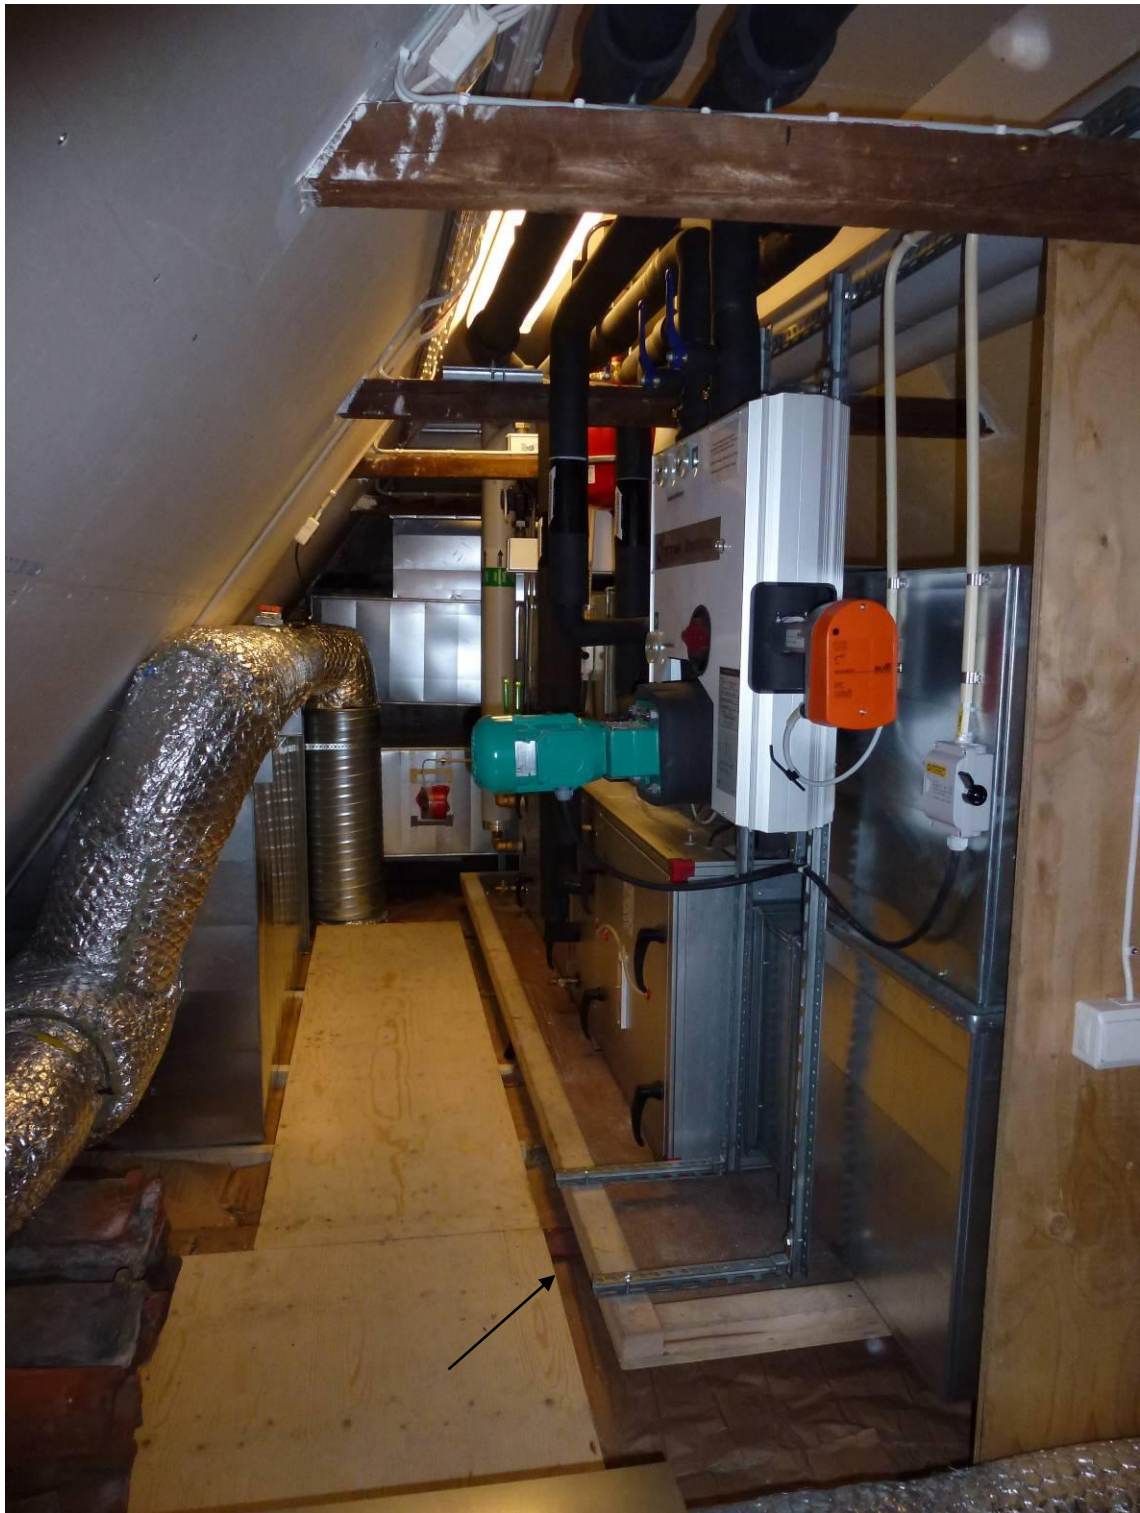
Figur 25. Efter åtgärder. Vinden vy mot öster. Aggregaten vilar på aggregatstativ som i sin tur vilar på de nya röda stålbalkarna (pil). Hanbanden från 1950-talet är synliga. Isolering med gips-skivor i taket. På vinden förvaras vingpannetegel och nockpanna i reserv (till vänster i bild).

För att kunna installera aggregaten på vinden behövde vindsbjälklaget förstärkas. Detta har utförts med fyra stålbalkar som förankrats på långsidornas murkrön. Balkarna har förankrats med i varje balk två kemiska ankarestänger M21, längd 200 mm, injekterade med injekteringsmassa Hilti HIT-HY 20 i murkrönet. Balkarna är synliga på vindsplan och i kattvinden. För de nya ventilationsaggregaten anordnades avvaxling för aggregatstativ i stålbalkarna. Hanbanden på takstolarna från 1950-talet har höjts 300 mm för att ge plats åt aggregaten. Den äldre bilade takstolen har inte ändrats och finns bevarad, men endast hanbandet är synligt efter att isoleringen utförts på vinden.

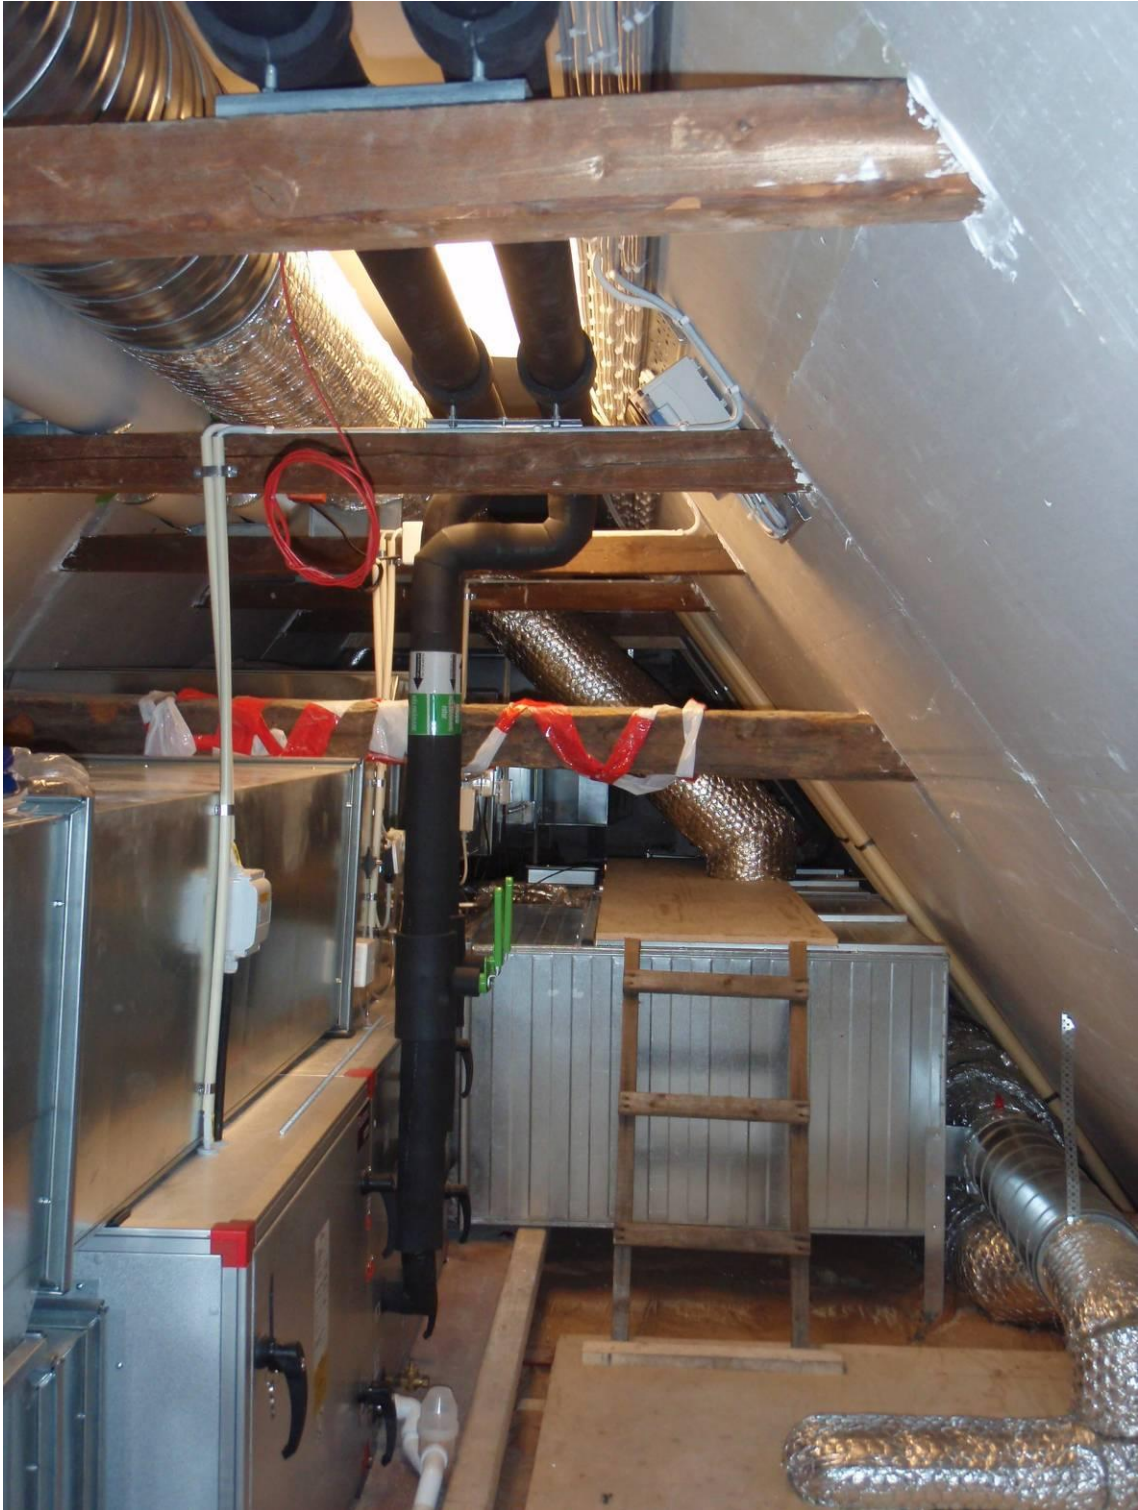
Figur 26. Efter åtgärder. Vinden ry mot väster. De nya aggregaten är anpassade efter den äldre takstolens hanband, vilket är markerat med plastband, övriga hanband flyttades upp 300 mm.

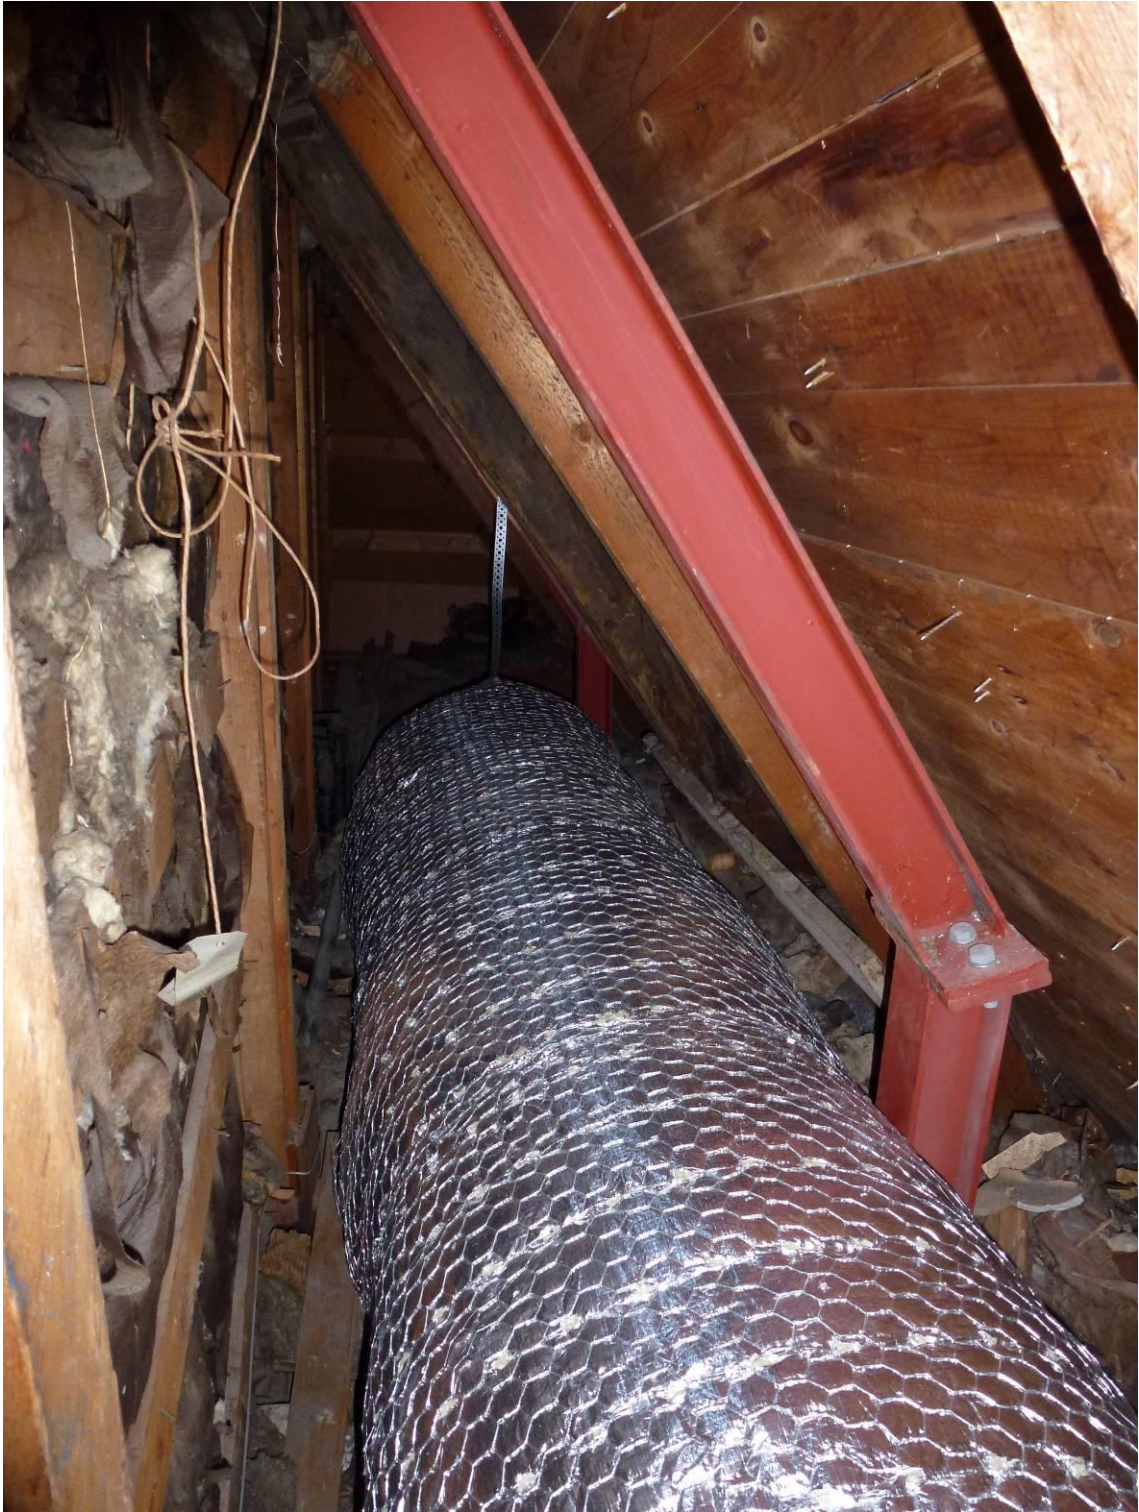
Figur 27. Kattvinden på den norra sidan på plan 3. Vy mot öster. Ny ventilationstrumma. Nya röda stålbalkar som förstärker vindsbjälklaget. Man kan även skymta den äldre bilade takstolen.

Nya tilluftskanaler för matsalen placerades i vertikalt befintligt panelklätt schakt vid trapphuset respektive i befintlig kattvind på plan 3. I takpanelen togs runda hål upp varigenom kanalen i kattvinden blåser luft till matsalen. Tilluft inblåses med nya textildon monterade i takvinkeln längs den norra väggen, fäst i takpanelen. En ljusgrå textil valdes för att smälta in i takets färgsättning. (se figur 35). Befintligt ventilationsgaller i den västra väggen behölls.

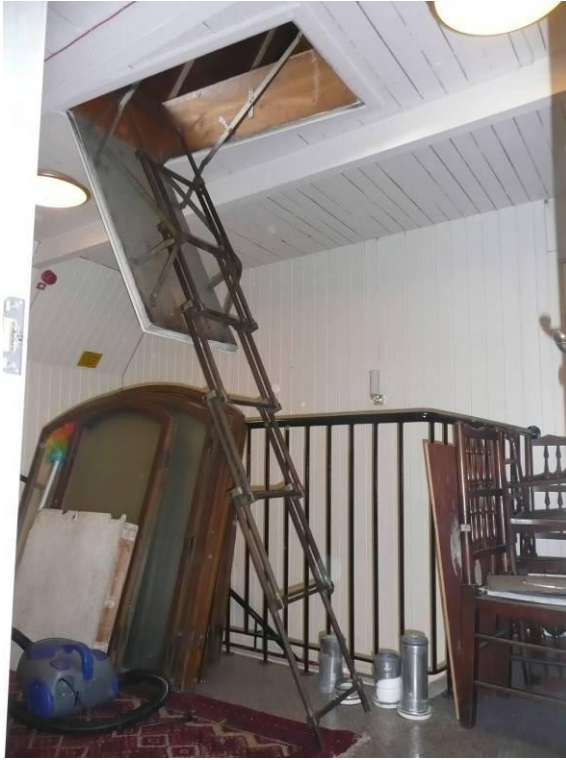
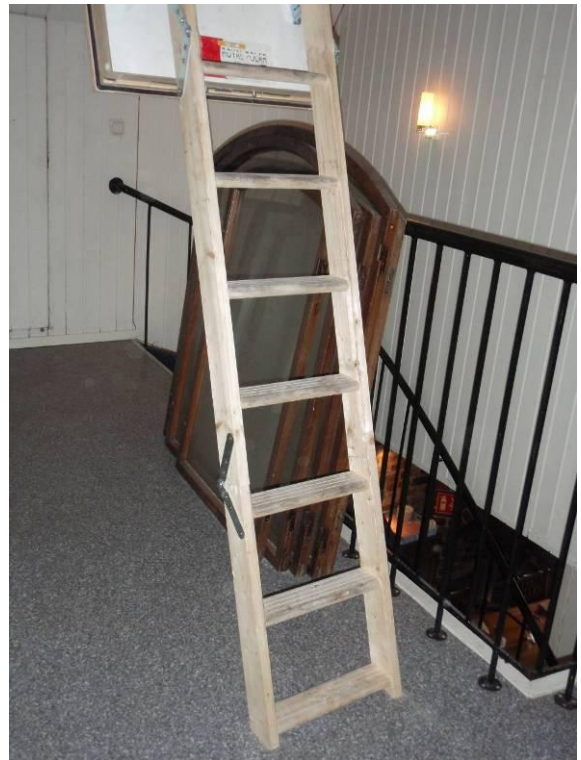
Vindsplan når man genom en taklucka från plan tre. Stegen bestod av en ihopskjutbar Columbistege från Tullholmens AB i metall. Stegen var svår att hantera, skjuta ihop, och fotstegen var skeva och svåra att stiga på.

Figur 30-31. Den äldre vindsstegen (vänster) som ersattes med en ny i trä (höger).

Den befintliga vindtrappan för tillträde till vinden från plan 3 ersattes med en ny i trä med samma placering. Den gamla trappan var svår att hantera och skev i stegen, denna monterades ner och förvaras i samlingarna på Kulturen.

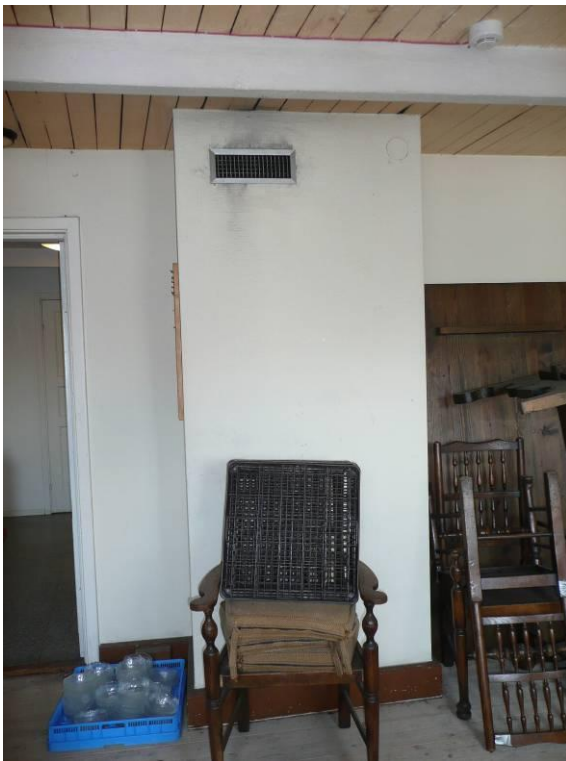
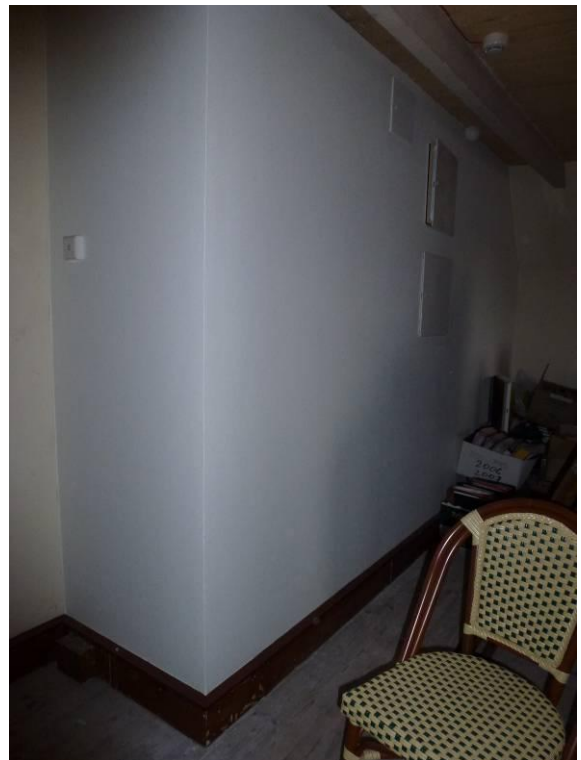
Figur 32-33. Matrummet på plan 3. Vänster: före åtgärder. Höger: efter åtgärder, kanalen har utökats och har ny inklädnad.

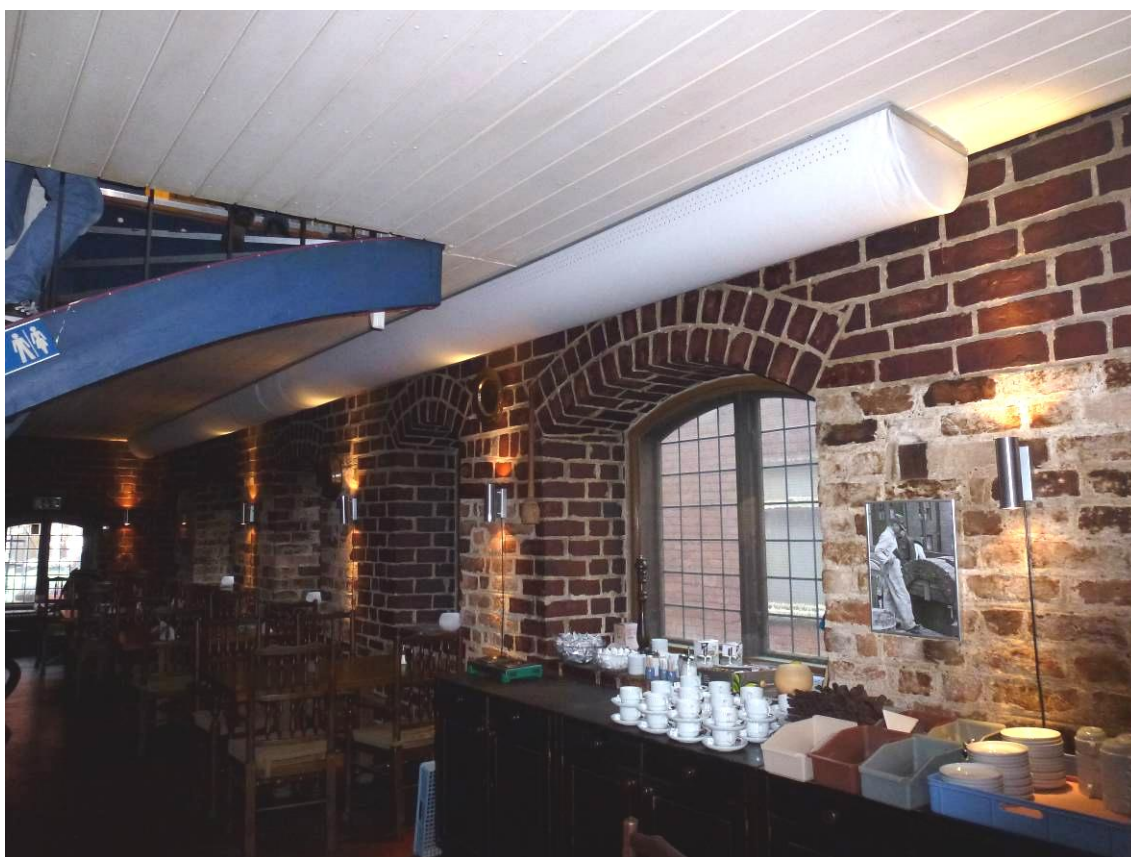
Figur 35. Efter åtgärder. Matsalen på plan 2. Ny textilstrumpa i takvinkeln..

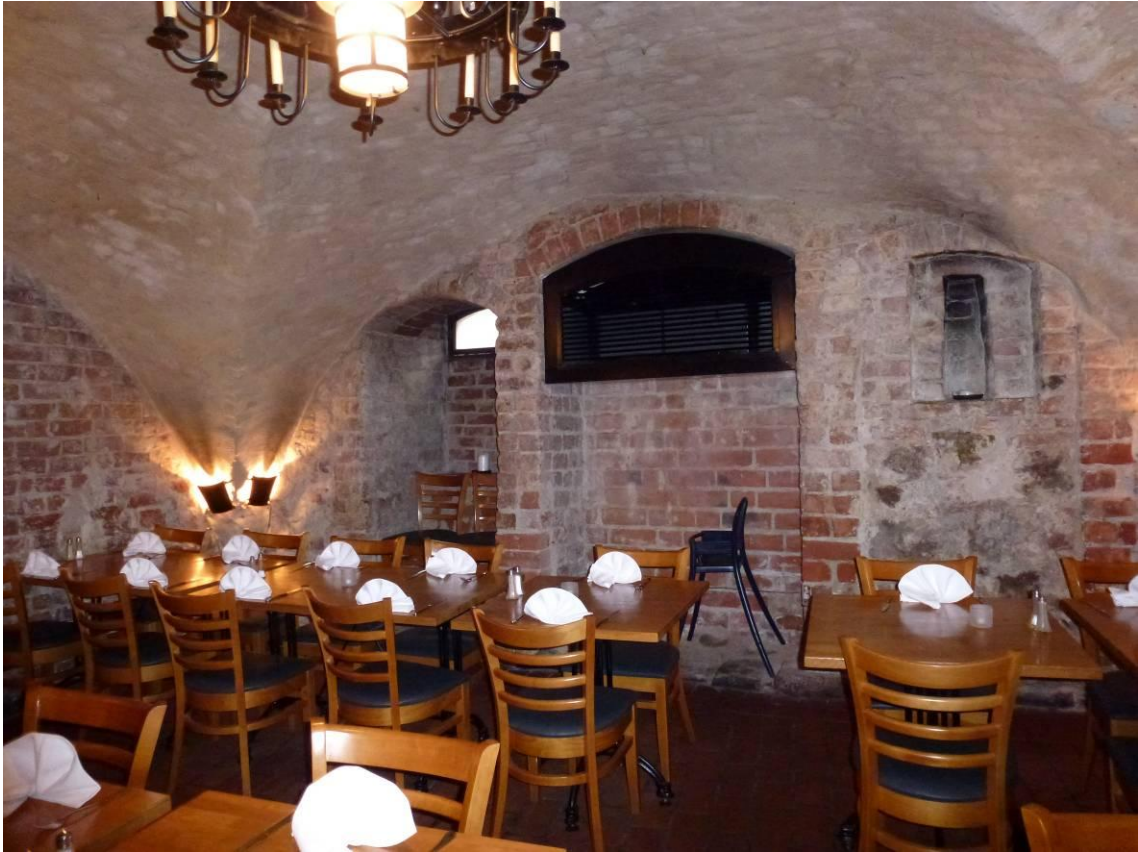
Figur 38. Efter åtgärder. Servering i övre källaren. Nytt ventilationsaggregat i väggnischen.

Från vinden drogs en ny stamkanal som för tilluft till nedre matsalen. Nytt väggdon för inblås av tilluft installerades i befintlig nisch i väggen mot gatan i öster (se figur 38). Väggdonet är utformat efter nischen och är fäst i fogen i fasadens murverk. Nischen är murad i tegel.
