Katedralskolan 8

Lund

Antikvarisk medverkan 2012

Rapport efter antikvarisk medverkan vid byte av taklanternin sam komplettering av skiffertak.

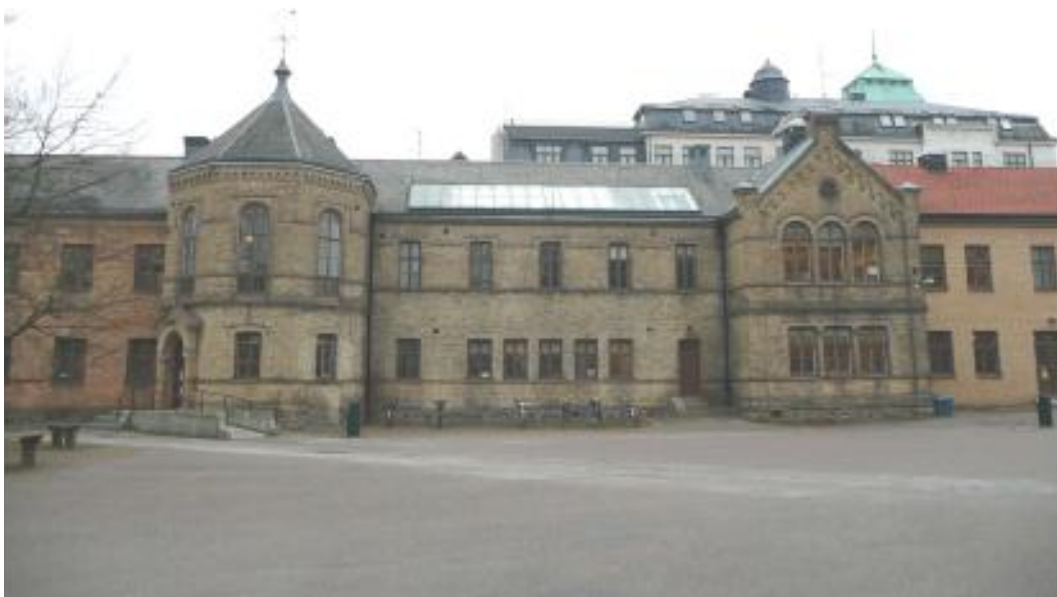
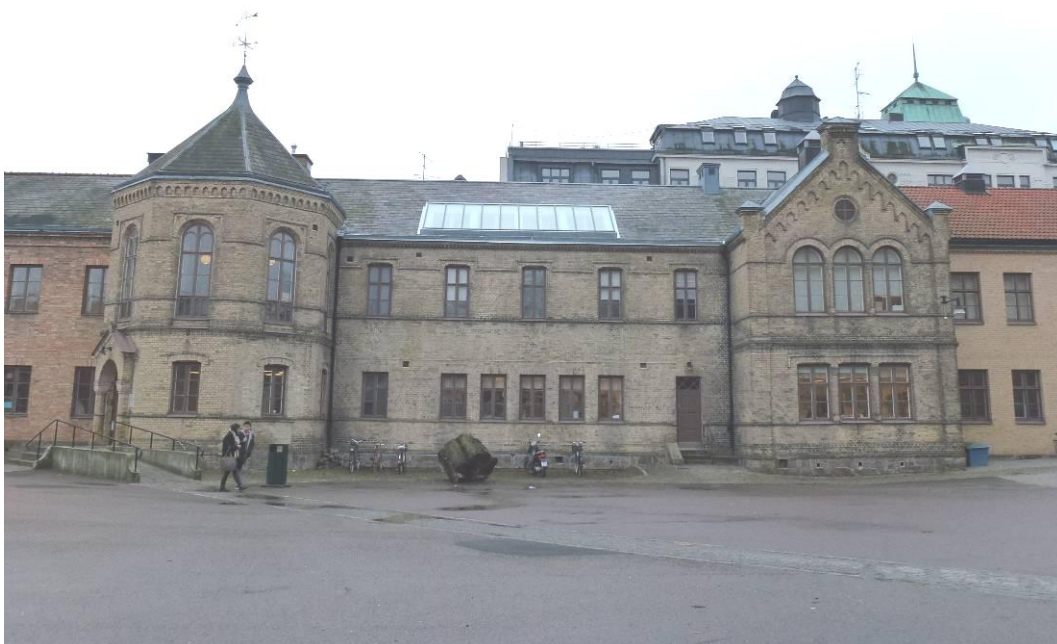
Figur 1-2. Katedralskolans norra sida med taklanternin före, övre bilden, och efter åtgärder, undre bilden.

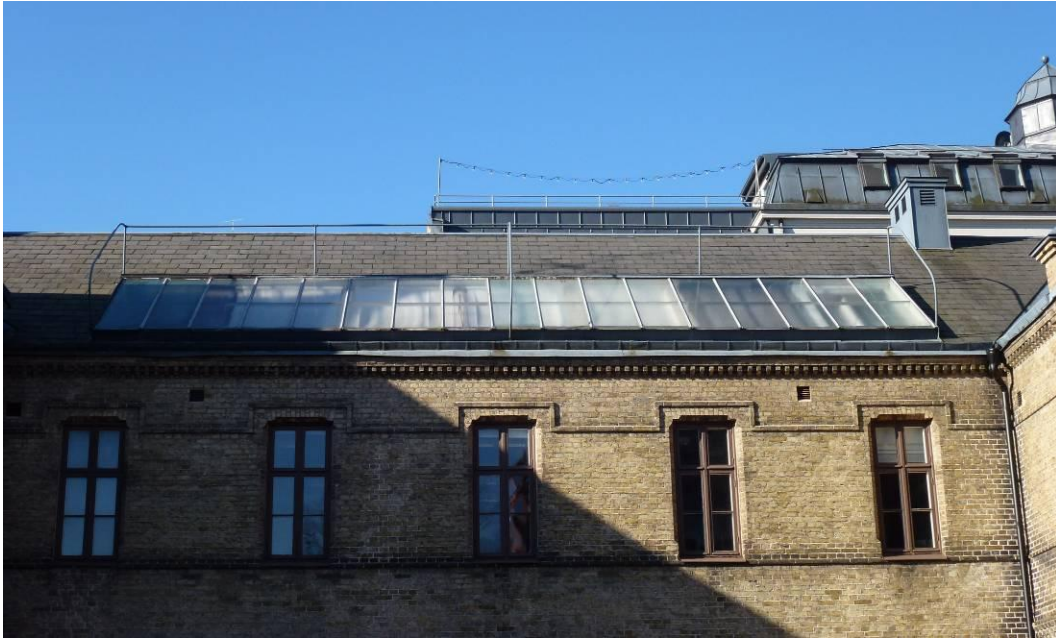
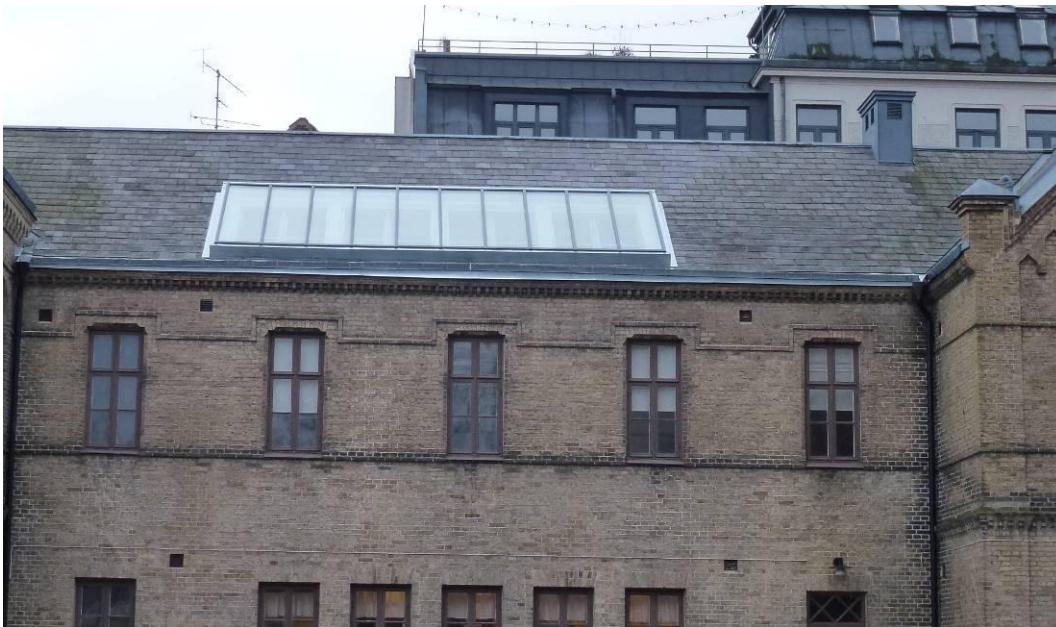
3-4 Lanterninen på det norra takfallet. Övre bilden före åtgärder, nedre bilden efter åtgärder.

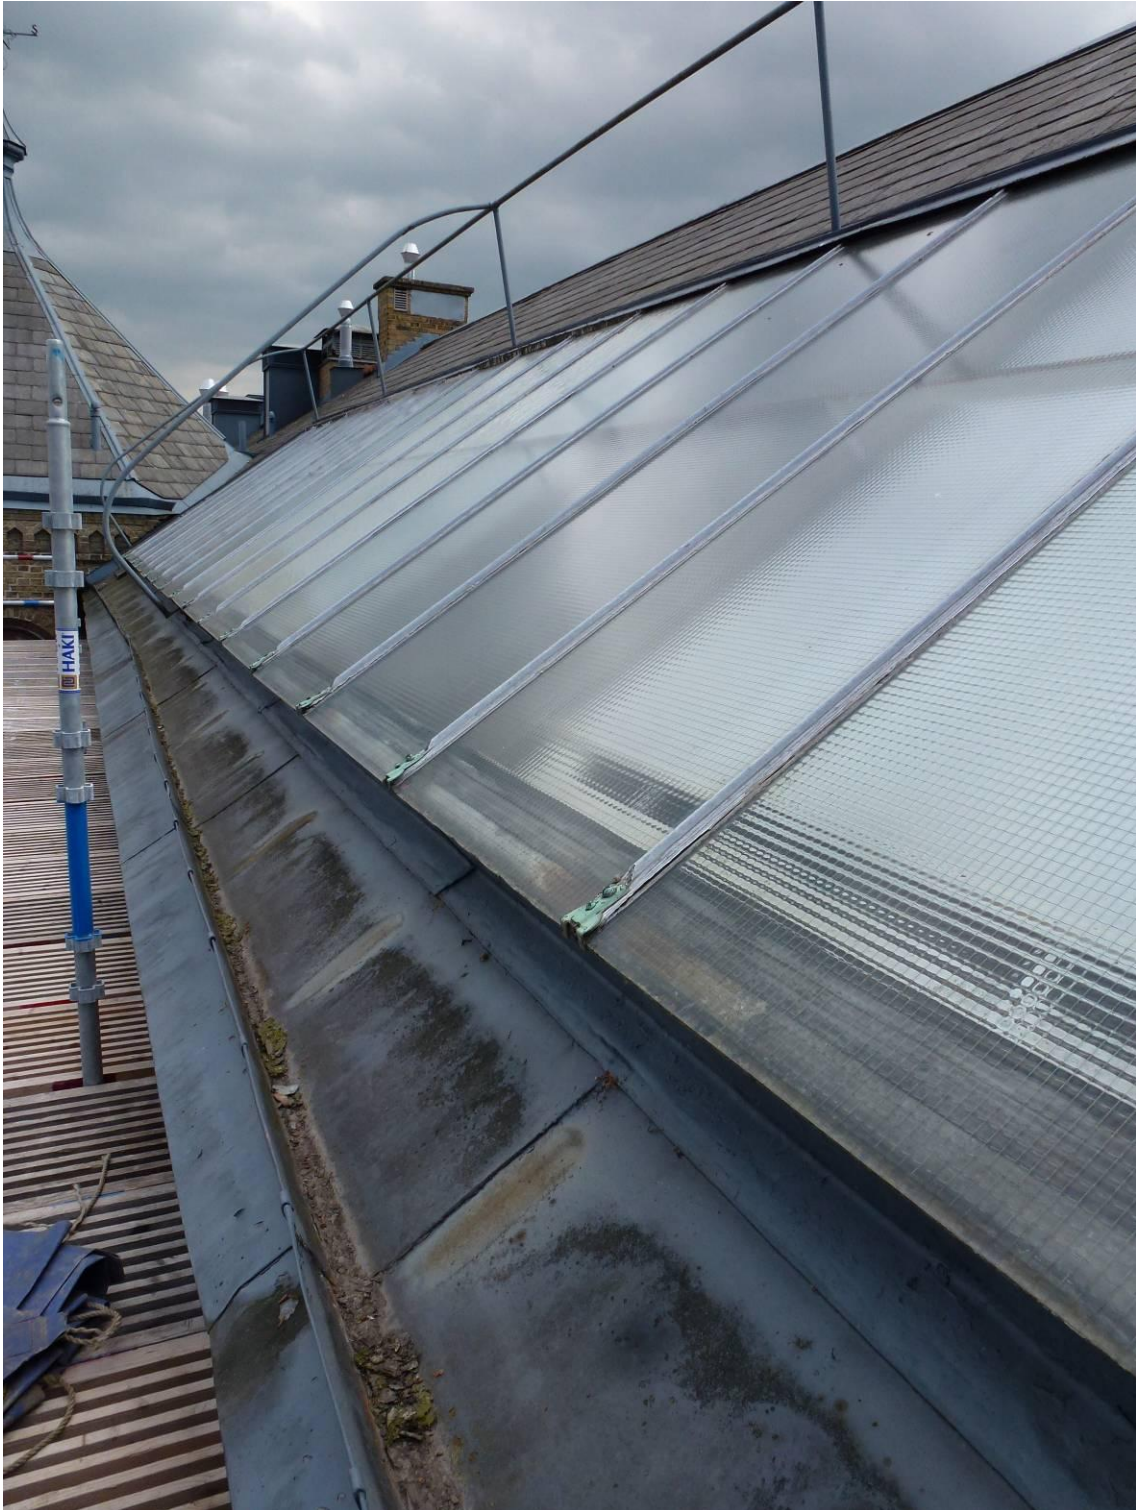
Figur 5. Före åtgärder. Vy från nordväst. Plåtarbeten och fotränna i målad galvaniserad plåt. Lanternin med trådarmerat glas och tunna spröjsar i bly.

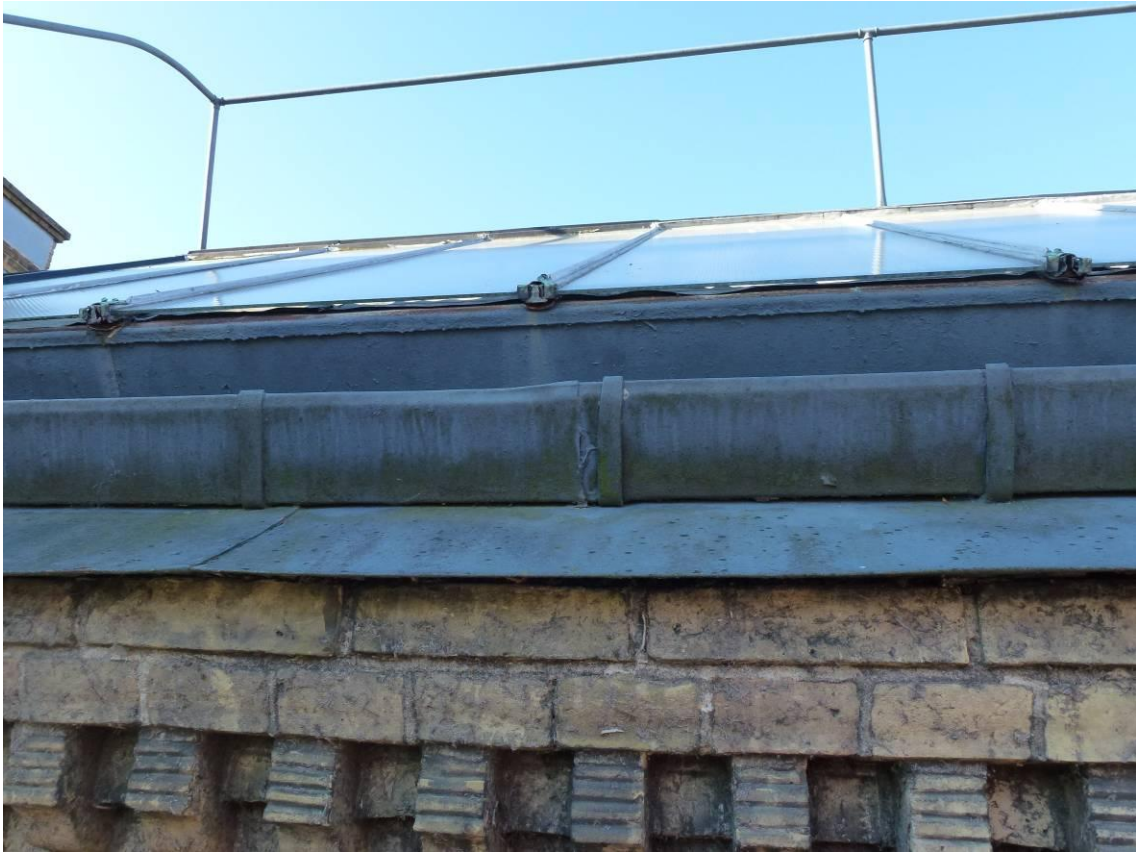
Figur 6. Foto före. Glaset är otätt och plåten rostig.

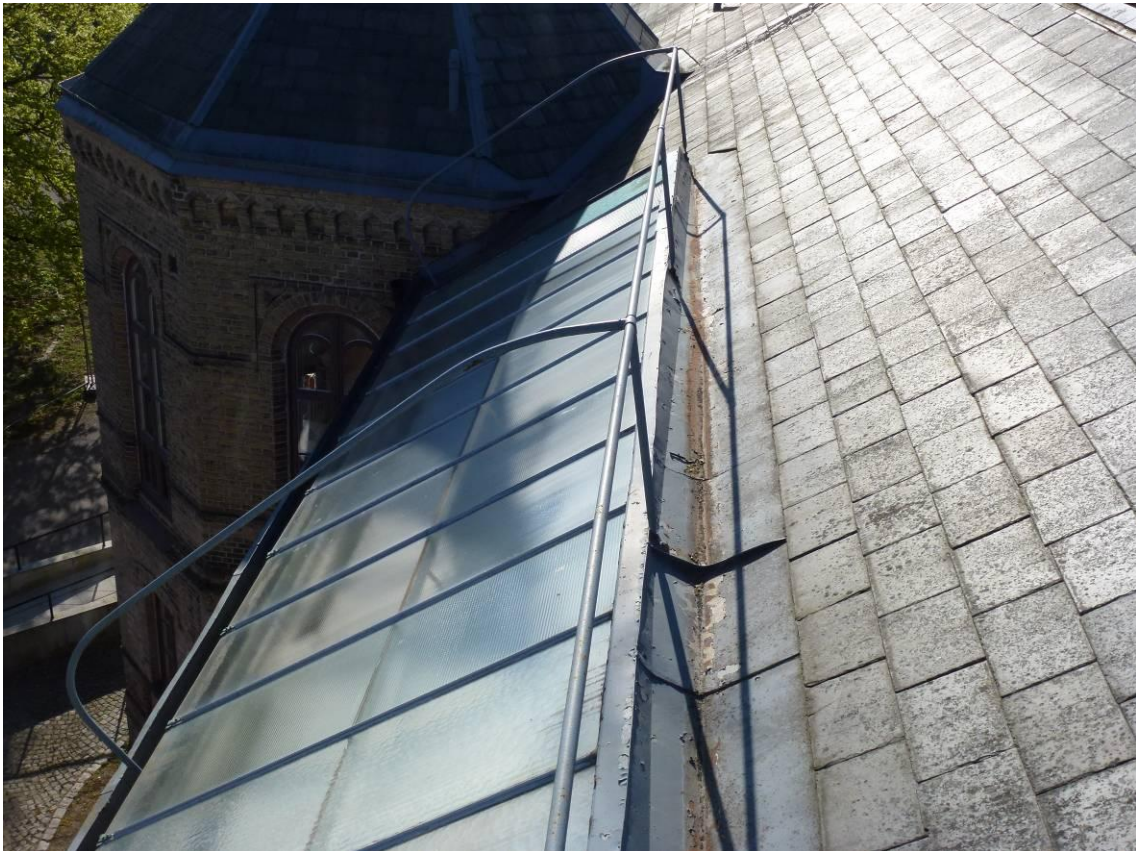
Figur 7. Foto före. Den övre rännan var rostig och hade litet fall varför vatten lätt samlades här.

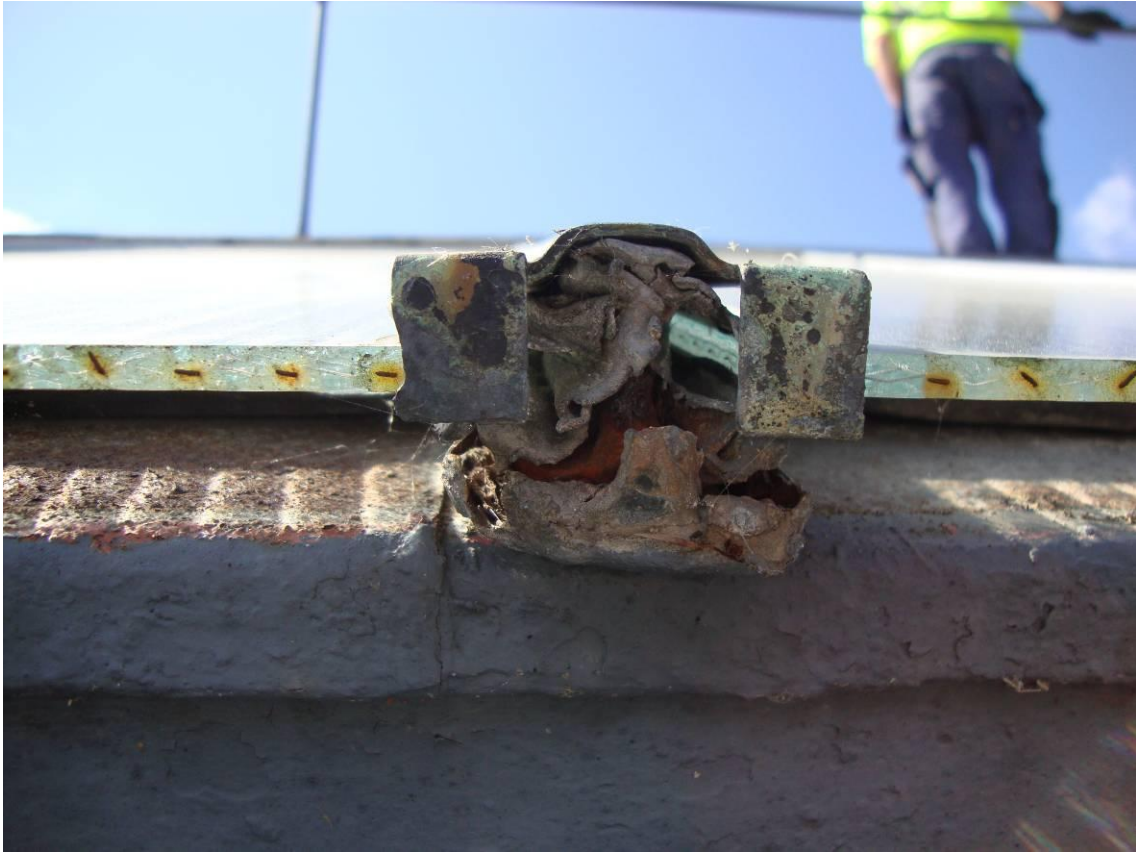
Figur 8. Foto före. Nedre kanten av glaset och spröjsen i bly. Spröjsen är i dåligt skick och plåten rostig.

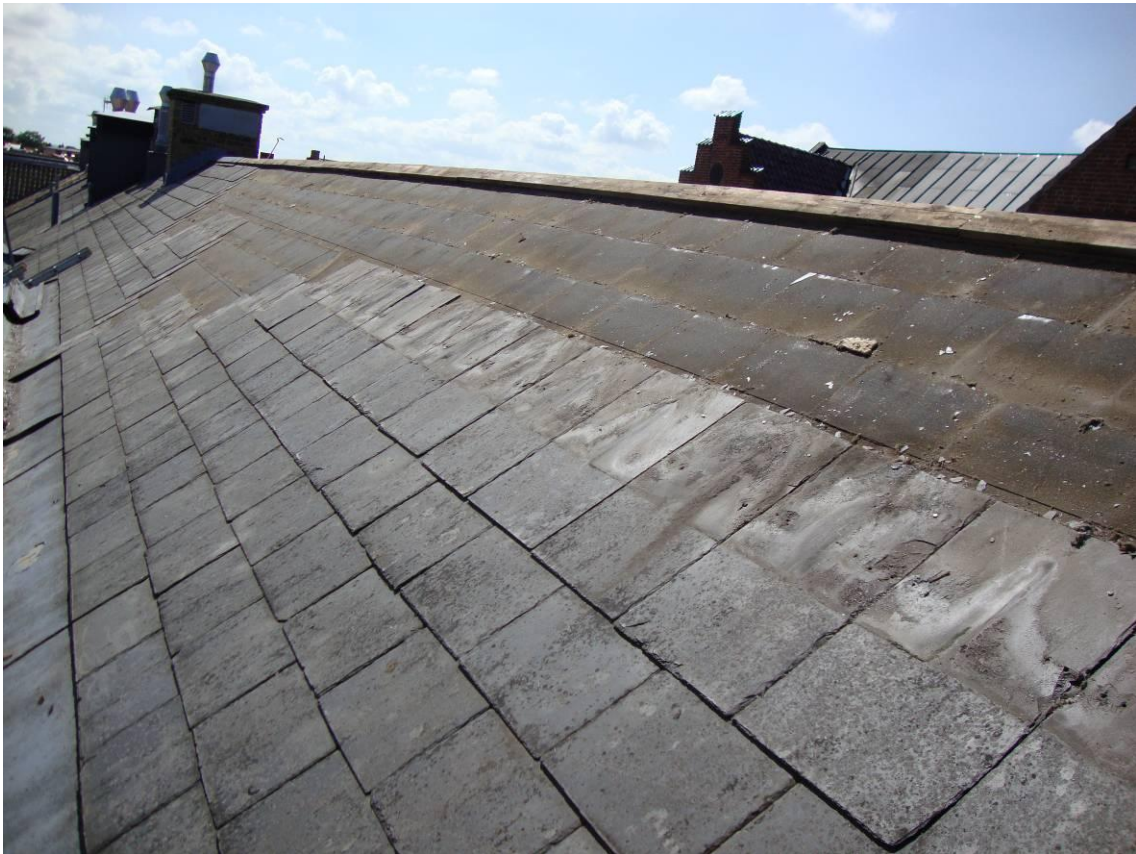
Figur 9. Taksiffer under nedmontering, nockbrädan och takpappen är synlig.

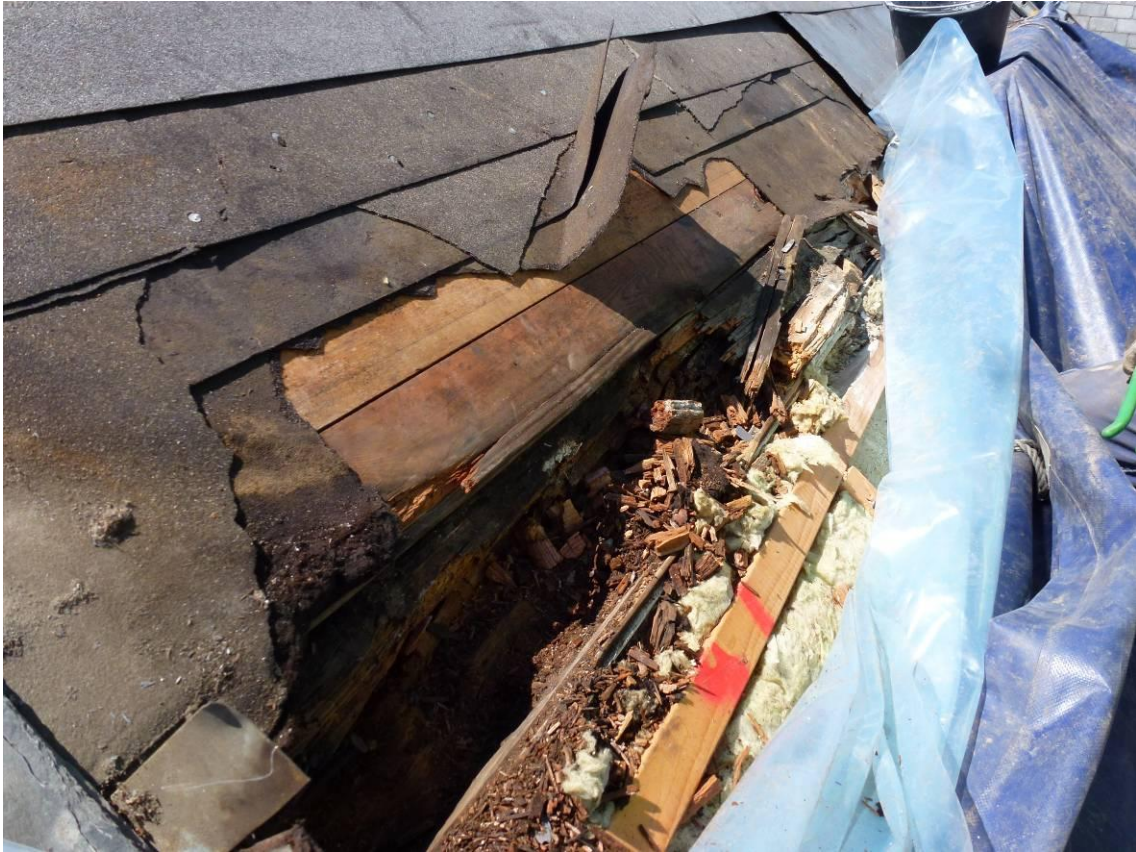
Figur 10. Under arbetet upptäcktes en rötskadad avväxlingsbalk och underlagsbrädor i det östra övre hörnet av lanterninen. Dessa ersattes.

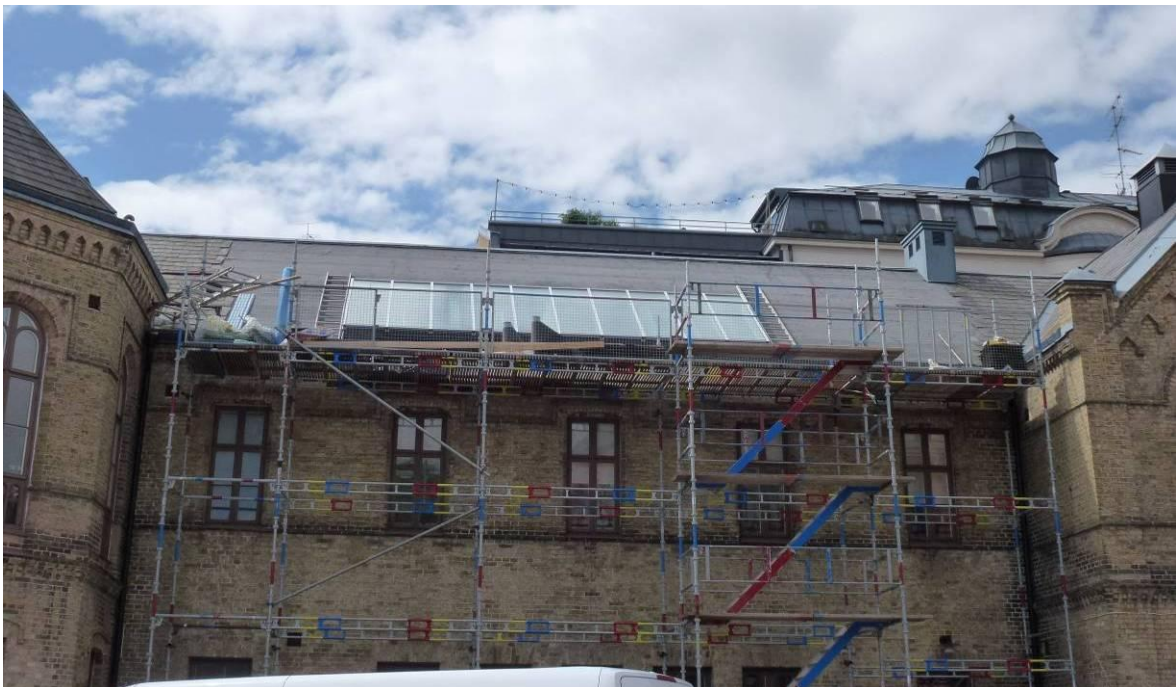
Figur 11. Den nya taklanterninen är uppmonterad och takpappen är ersatt på hela ytan kring lanterninen.

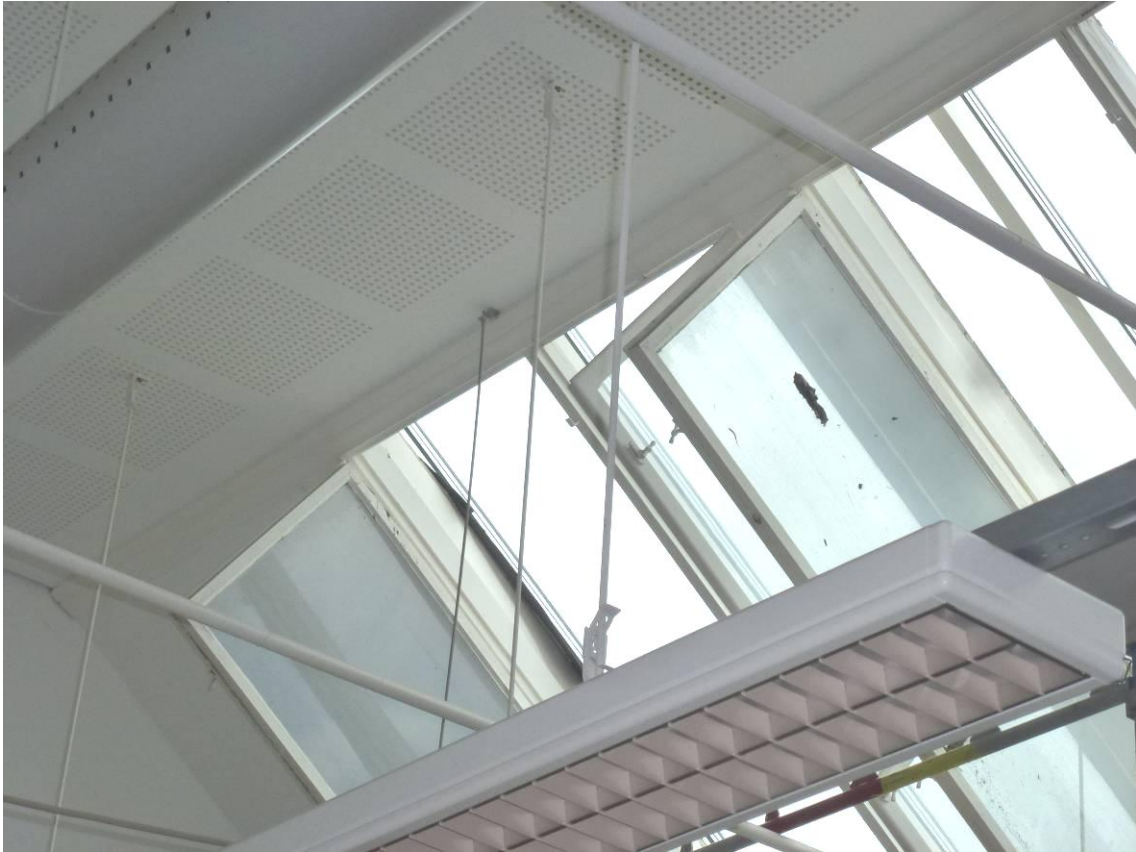
Figur 12. Innerbågarna är smäckra med vred. Innerbågarna behålls. Skadade delar byttes och fönstren målades.

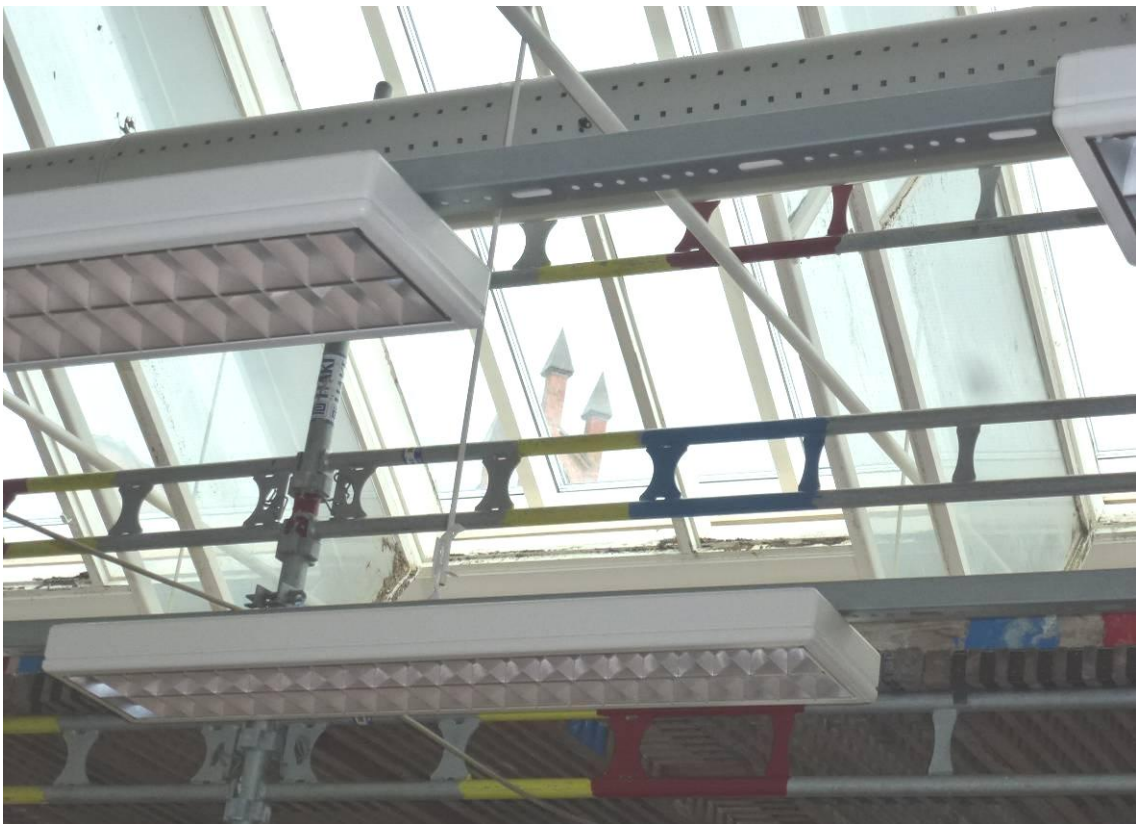
Figur 13. Här syns den nya lanterninens insida med vita bågar och de gamla smäckra innerbågarna före restaurering.

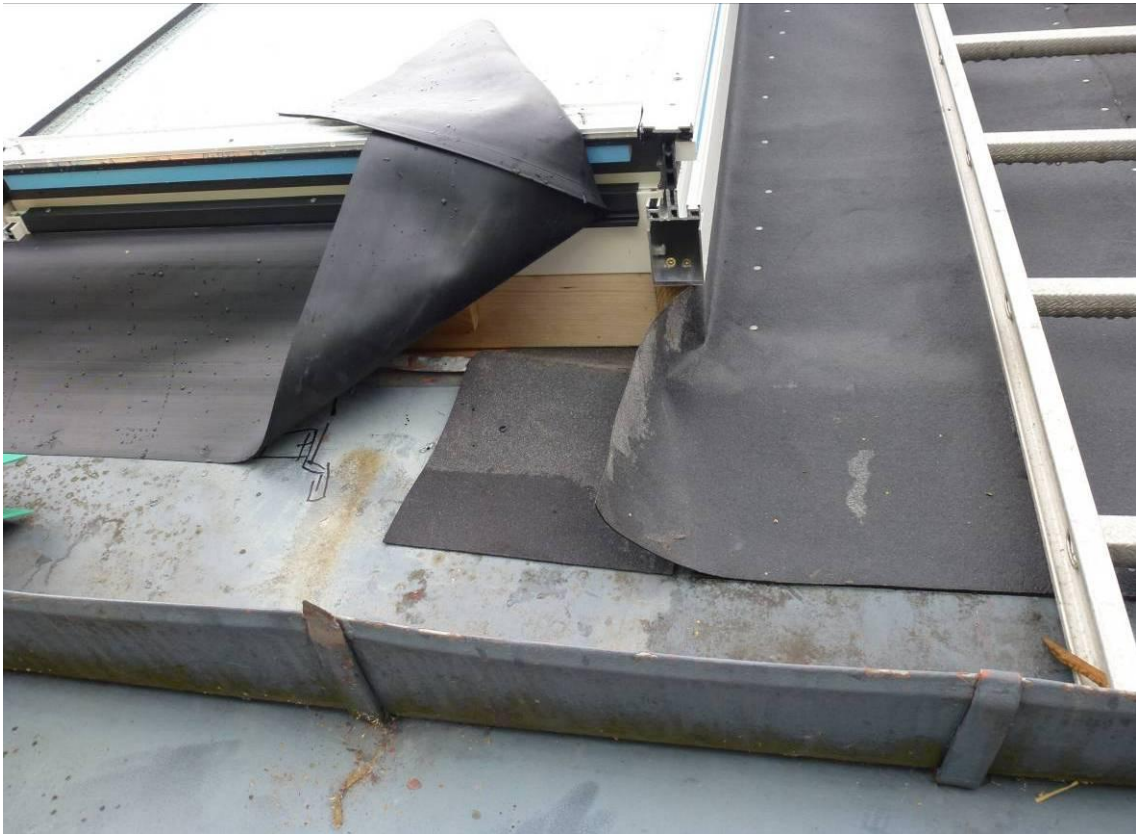
Figur 14. Detalj av nya lanterninen i högra nedre hörnet och ny takpapp. Plåten är ännu inte bytt.

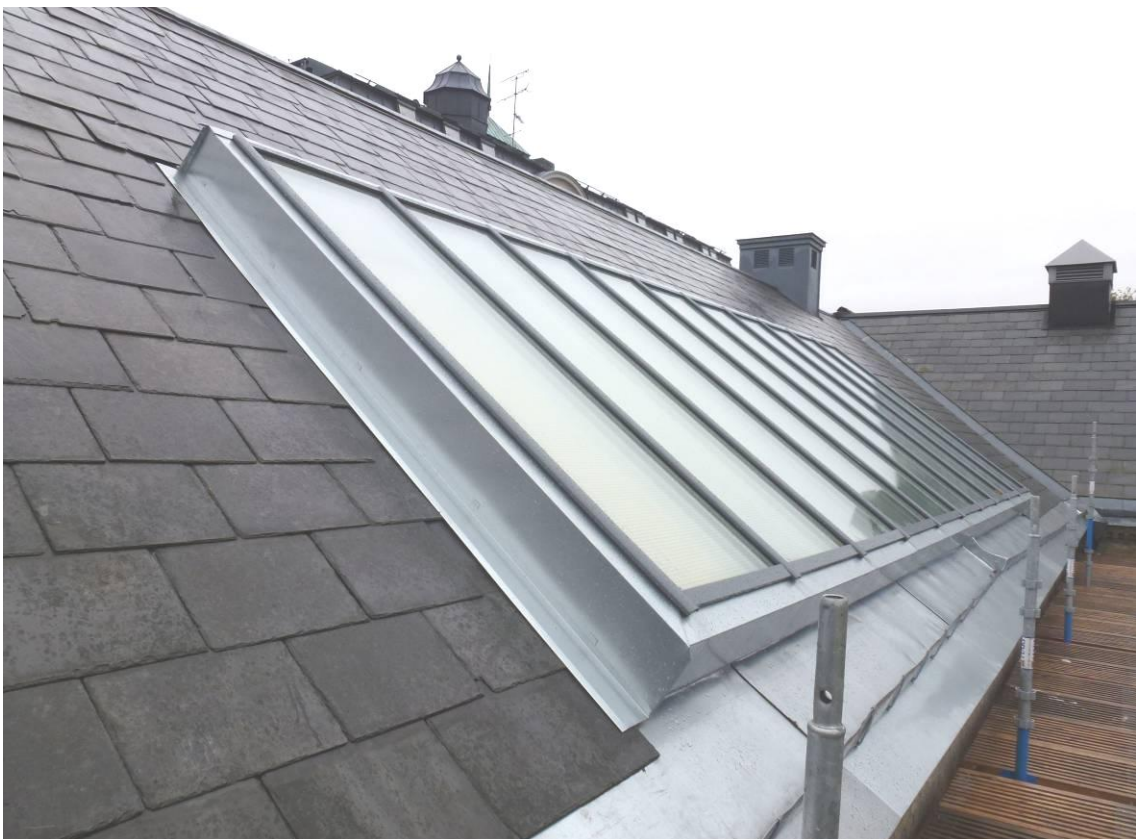
Figur 15. Efter åtgärderna. Plåten i fotrännan och sargen ska målas efter två till tre år med linolfärg och grundas med järnmönja. Spröjsen i aluminium är målad. Fotränna i samma mått som före åtgärderna och med konsoler som ligger tätt mot rännan.

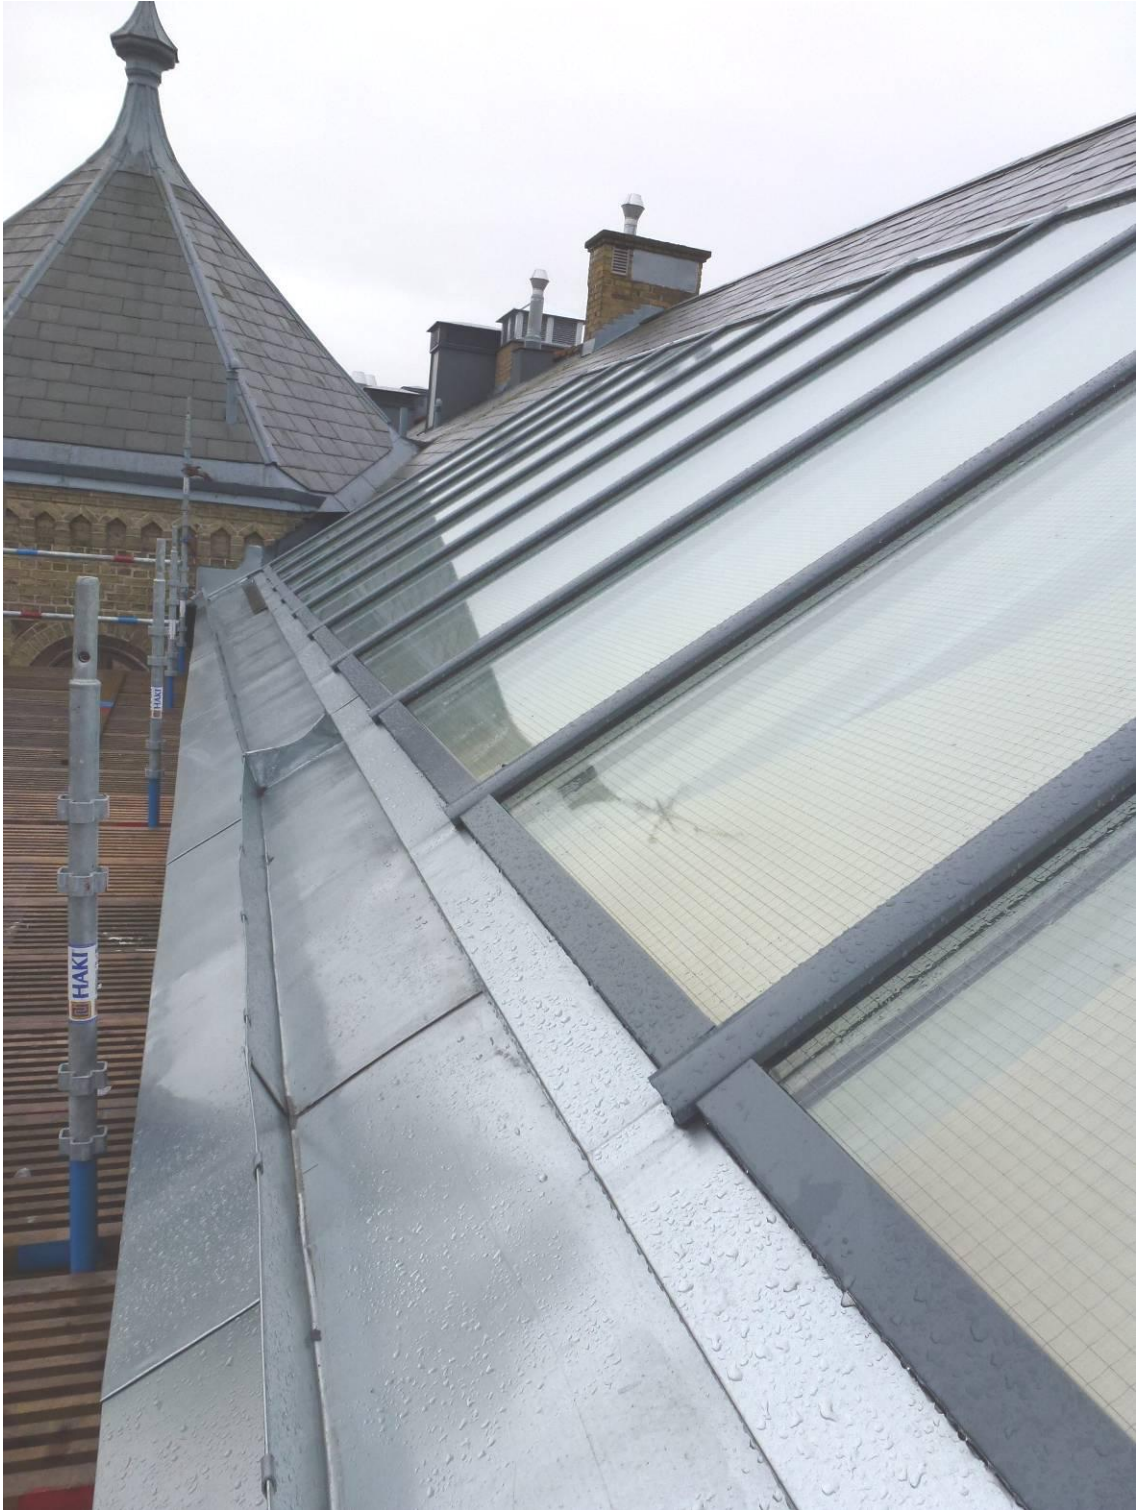
Figur 16. Efter åtgärderna. Plåten i fotrännan är i ungefär samma längd som den gamla.

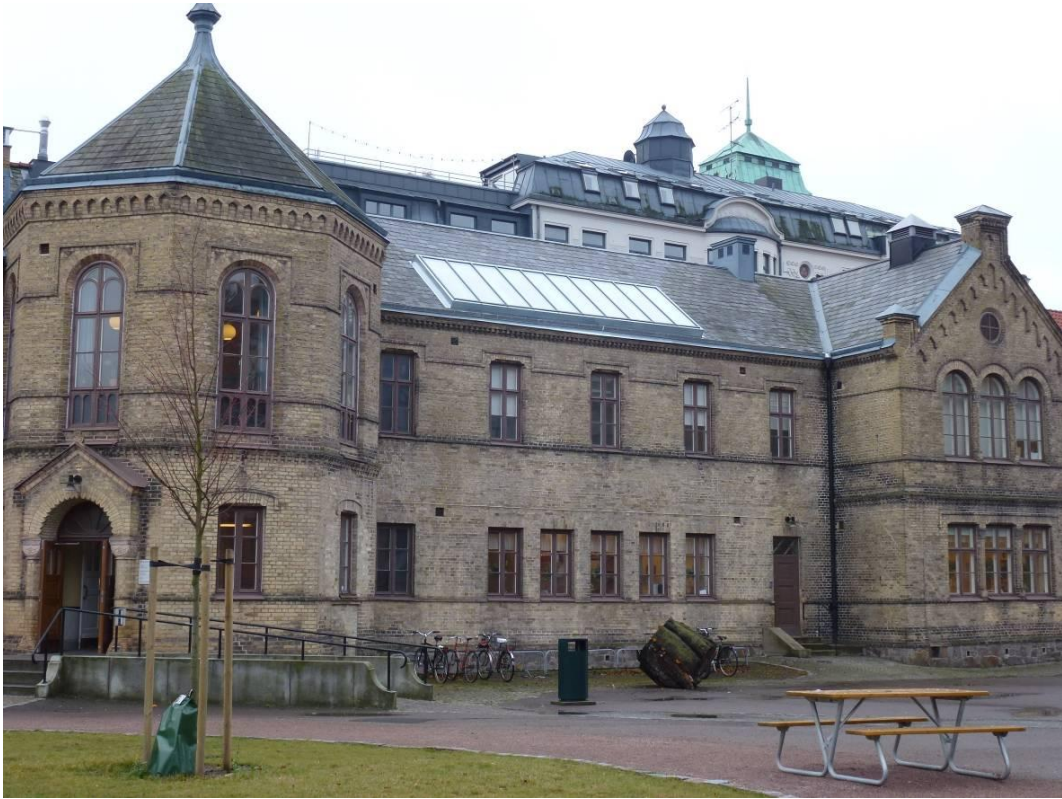
Figur 17. Skolans norra takfall efter åtgärderna.

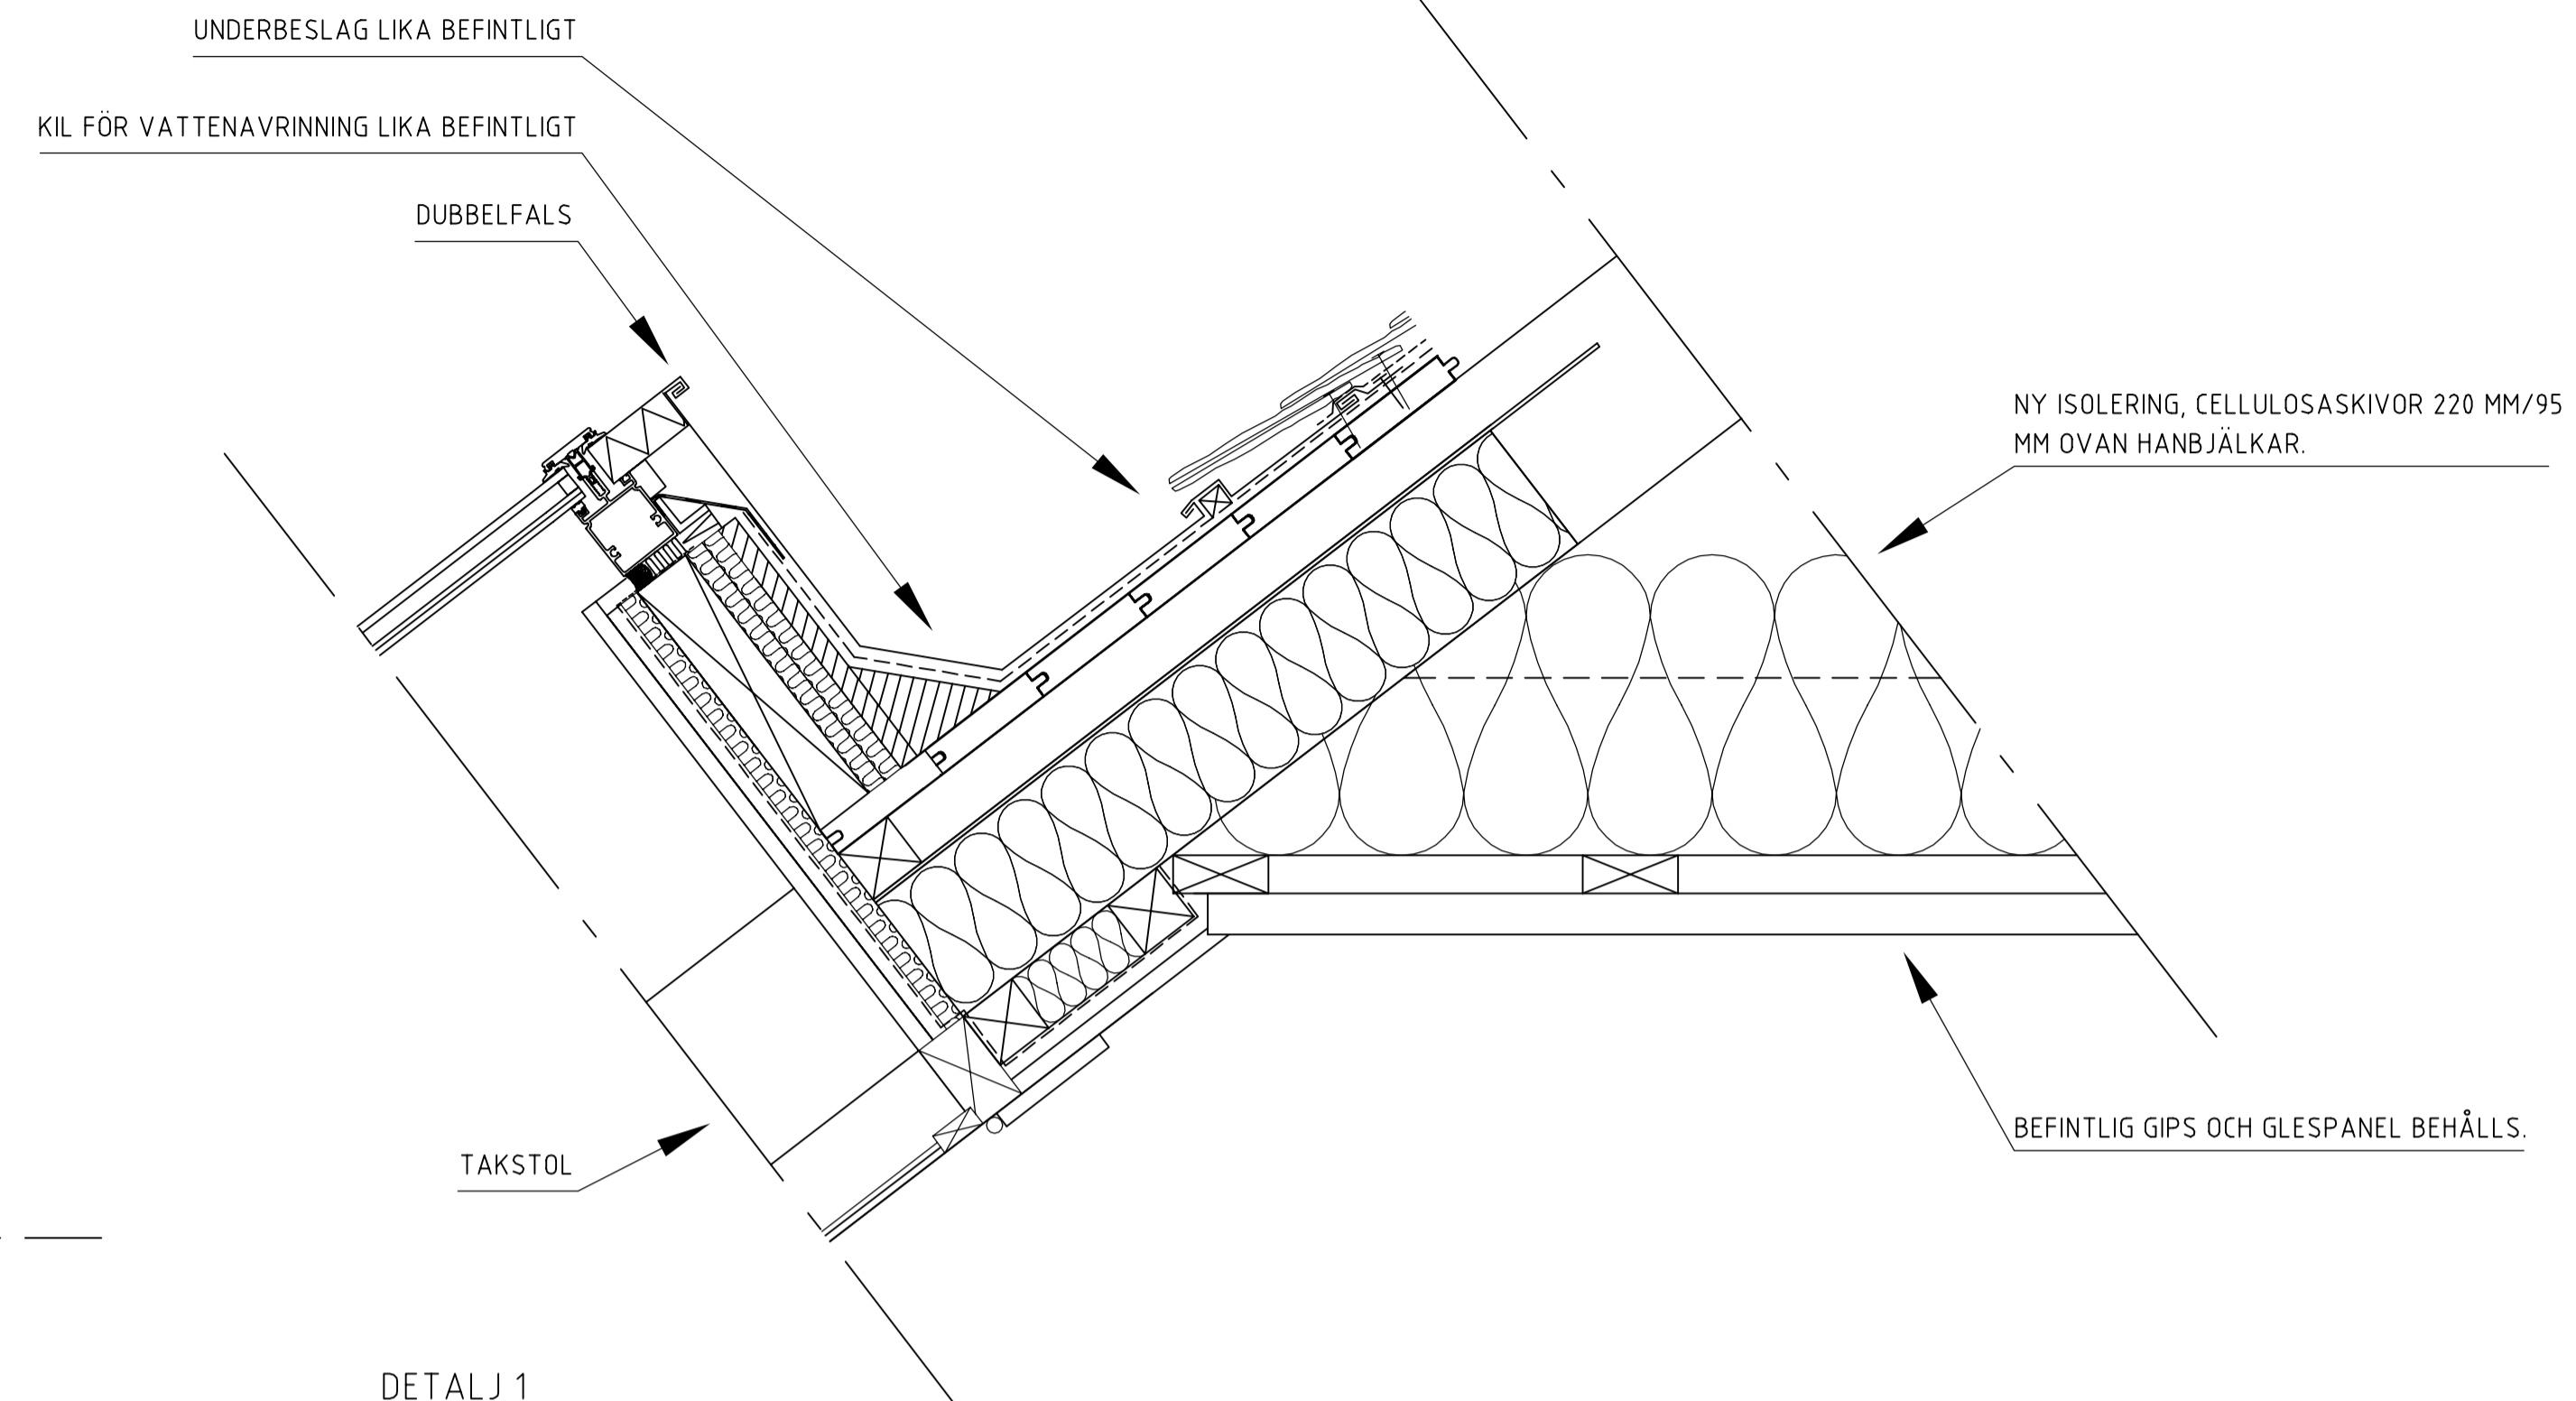
DETALJ 1
1:5

Mindre avvikelser från ritning K01 (Bilaga 1) har gjorts under arbetets gång eftersom det var svårt att bedöma den exakta uppbyggnaden av taket före lanterninen demonterats. Arbetsöppning har utgått. Rivning: torv för isolering har inte avlägsnats. Ny isolering har inte lagts in. Läkt har inte monterats under skiffer, detalj 1 på ritningen.
