# Locus virtututtm, Kulturen 24, Lund

Antikvarisk rapport 2011

## Antikvarisk förundersökning

### Locus Virtutum, Kulturen i Lund.

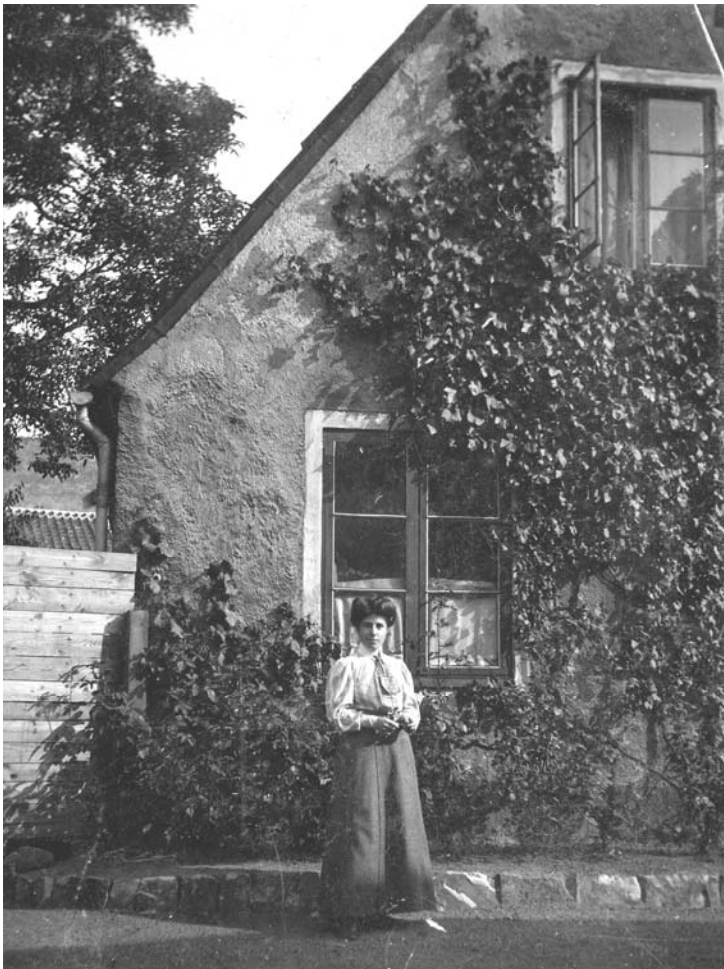
*Figur3. Maria Engström-Olsson framför södra gavelfasaden till Locus virtutum år 1907. Här är putsens struktur grövre och ojämna än idag och fönstren är större och indelade i sex rutor. Fasaden skulle kunna tolkas som gul och fönstren som gröna eller röda med vita omfattningar. Källa: Arkiv Kulturen i Lund.*

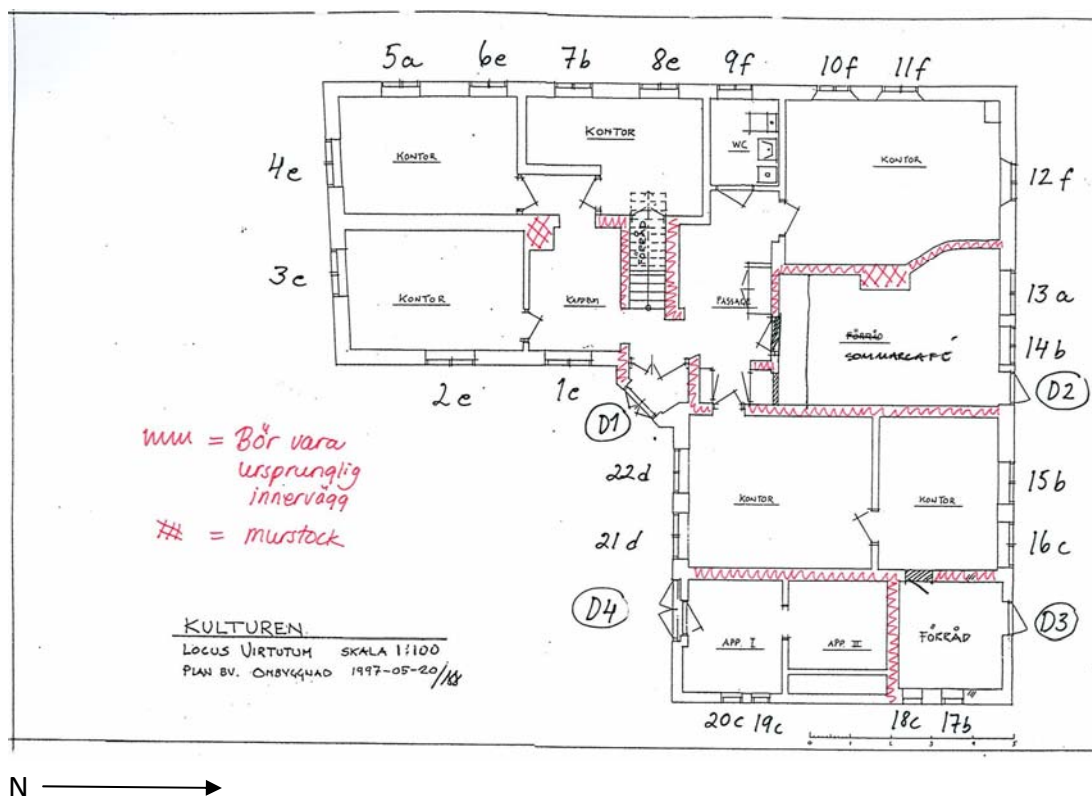
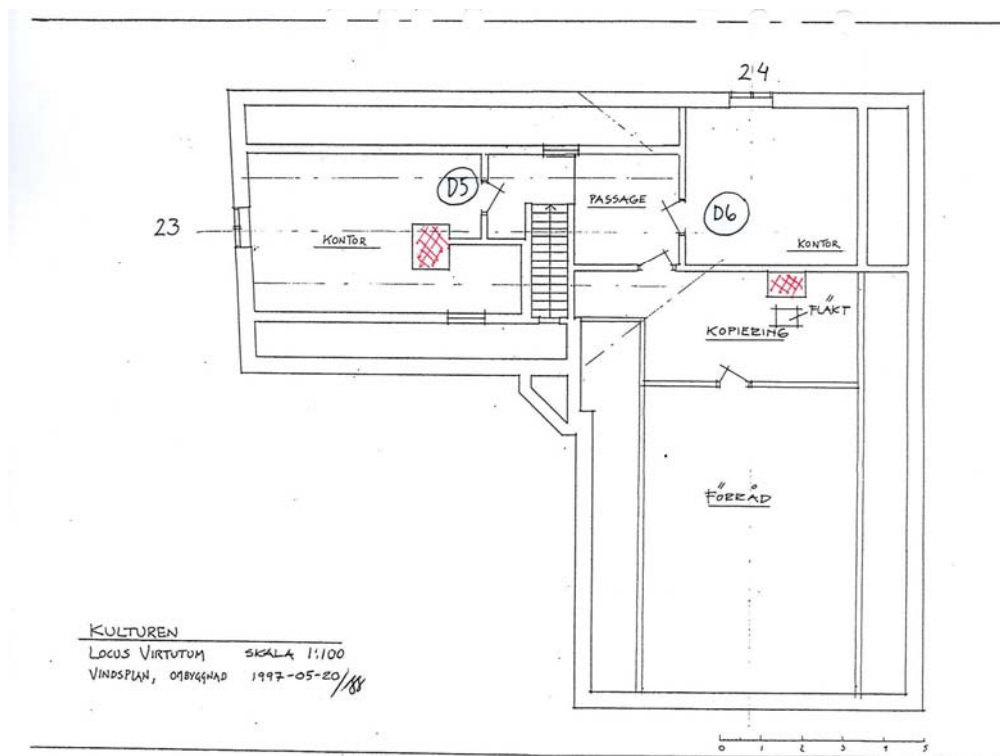
Figur 4. Övre plan. Fönster numrerade från 1-22 med bokstavsbenämningar a-f. D står för dörr.

Funktionen har förändrats över tid och därmed har planlösningen och rummen byggts om efter behov vid flera tillfällen.<sup>4</sup> Flera ombyggnader har varit genomgripande och ovarsamma. Innerväggar som kan vara original är markerade på planritning, figur 4 och 5. Murstockarna står troligtvis på ursprunglig plats åtminstone sedan huset byggdes om till studentkasern/bostad. På bottenvåningen i en skrub i den norra delen finns revete- rat och putsat tak bevarat.

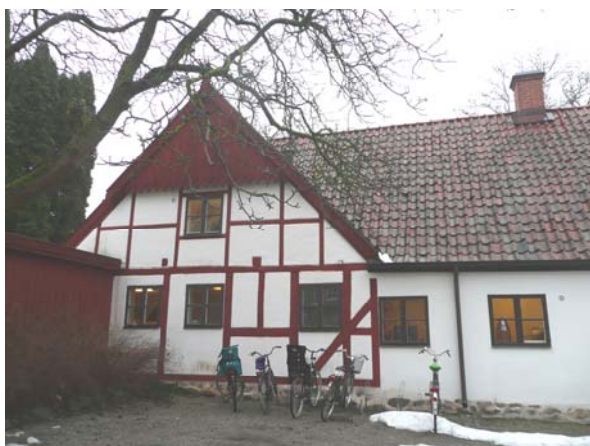
Figur 6. Västra gavelfasaden med bred locklistpanel i gavelröset.

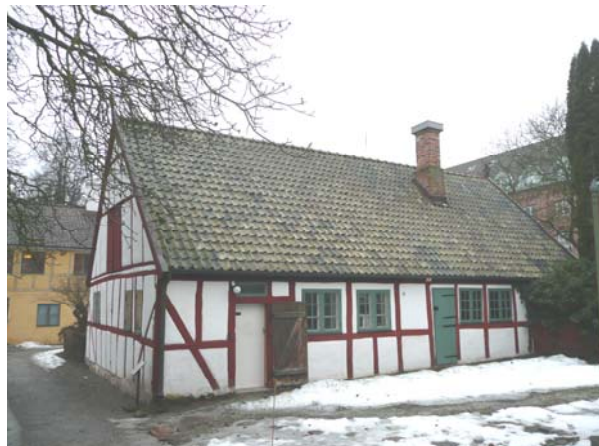
Figur 7. Östra och norra fasaderna.

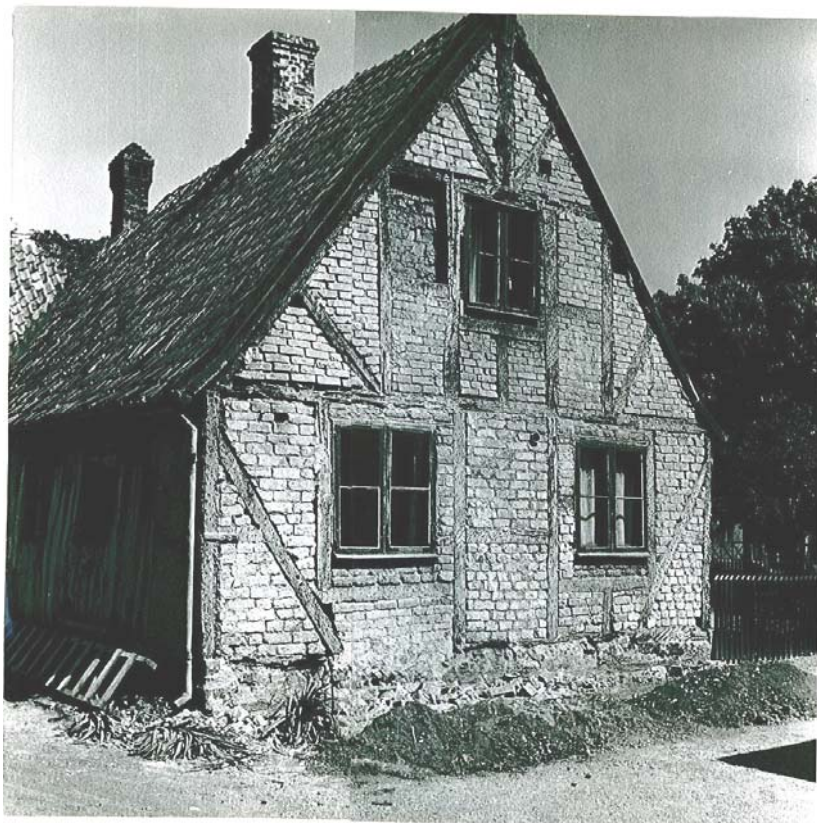
*Figur 10. Södra gavelfasaden under renovering 1950. Här kan man genom teglets placering i korsvirkesfacken se att fönstren tidigare varit större. Observera skorstenarnas utformning. Källa: Arkiv Kulturen i Lund. D.229:33.*

Stommen är sannolikt till största delen bevarad. Vid renovering år 1950 kan delar av virket i korsvirkeskonstruktionen ha blivit utbytt, virket ser något rötskadat ut på fotografier från tillfället, figur 10. Samtliga fönster är utbytta under 1900-talet, eventuellt fönster 5 undantaget. Fönster och dörrar är styrda till korsvirkets fack och placeringen har därför knappats ändrats radikalt genom tidens gång. På fotografi från 1898 och 1907 är fönstren större än idag, de har två lufter indelade i tre rutor i varje luft. På samma plats på den södra gaveln på 1950-talet har de två lufter indelade i två rutor i varje luft men med beslag från sent 1700-tal/tidigt 1800-tal. Idag är dessa ersatta med fönster från troligen 1970-talet. Fönstren har alltså bytts ut vid flera tillfällen. Skorstenen är nyuppförd i modernt tegel men har samma placering och liknande utkragning som tidigare fotografier visar.

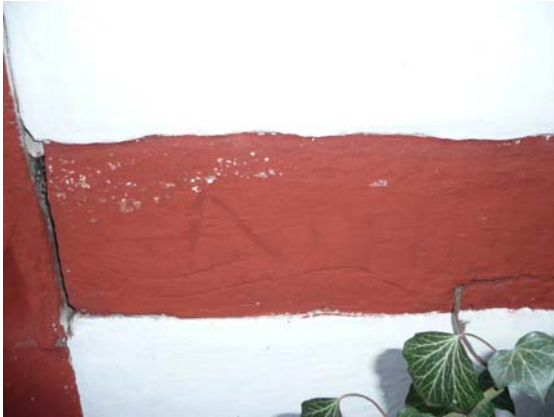
*Numrering på lös-bult, norra fasaden.*

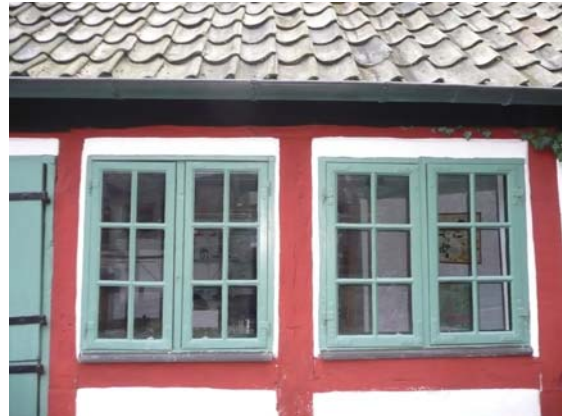
*Fönster nr 14 och 13.*

Fönstren sitter i liv med fasaden, sinsemellan symmetriskt placerade i korsvirkesfack ovan löshulten. På norra och östra fasaderna är fönstren grönmålade antingen enlufts- eller tvålufts-  
fönster där varje luft är indelat i sex rutor. Mot söder har fönstren två lufter, de är brunmålade och indelade i två rutor i varje luft. Hörnbeslagen och gångjärnen samt haspar varierar i utförande vilket visar att fönstren är av olika ålder. Fönster 13-16 har helt eller delvis valsat glas, övriga fönster har modernt planglas.

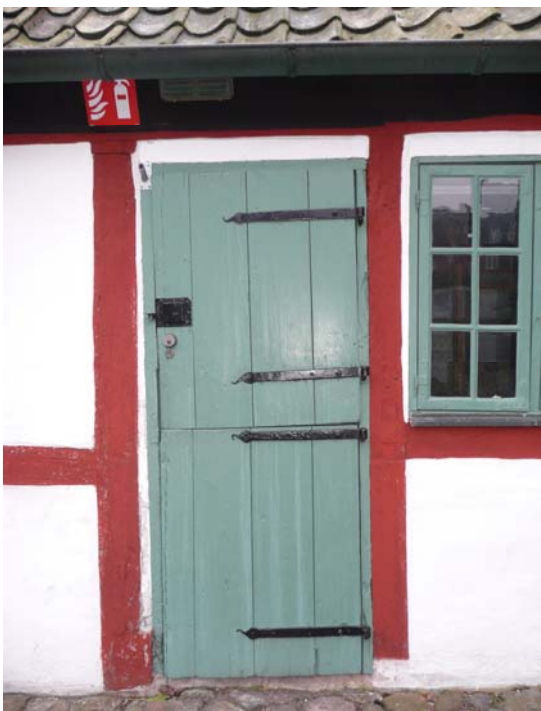
Mot norr finns två dörröppningar. Den östra dörren (D 3) består stående brädor och den västra (D 2) är en dubbeldörr av stående brädor. Båda dörrarna är grönmålade med svartmålad bandgångjärn. Dörr 2 är ca 74 cm bred med nivåskillnad utomhus på ca 10 cm och inomhus ca 20 cm. Dörr 3 är ca 75 cm bred med en nivåskillnad på ca 1 cm.

*Dörr 2. Nivåskillnad innanför dörr 2.*

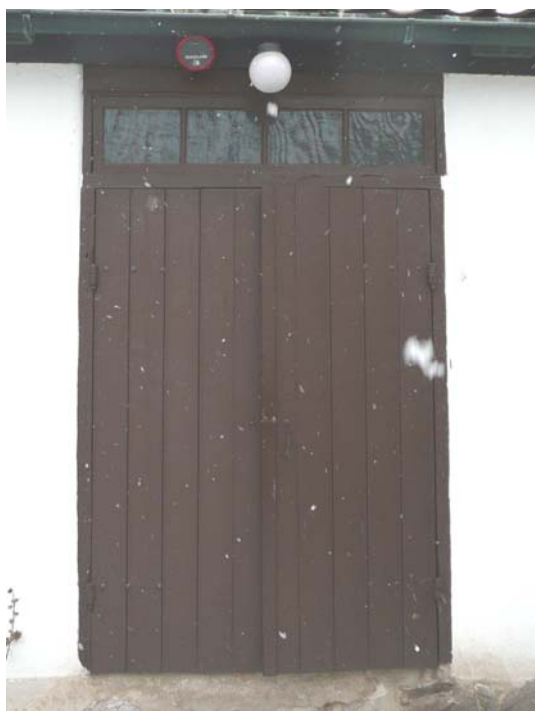
*Dörr 4 med äldre karm, gångjärn och överljus.*

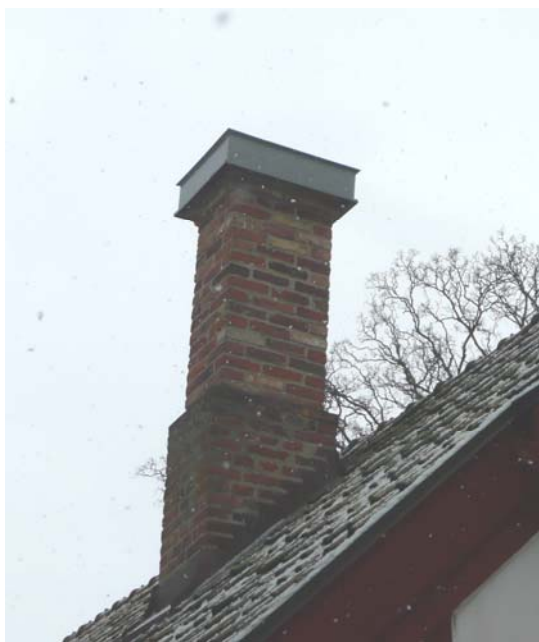
*Skorstenstegel och placering, norra delen.*

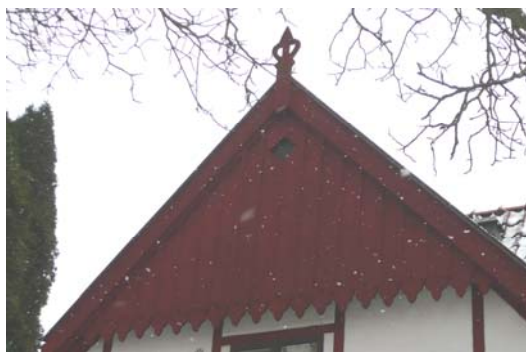
*Locklistpanel i västra gavelröset och gavelprydnad.*

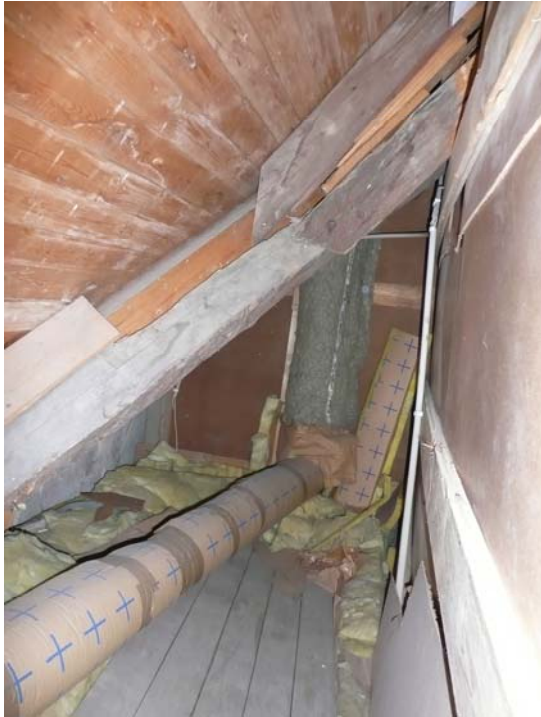
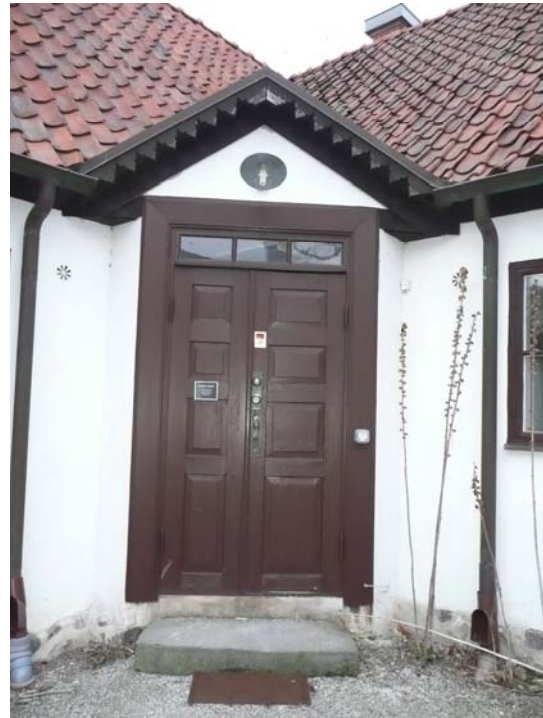
*Takstol vid kattvind på den södra delen mot väster. Entréparti dörr 1 i det södra hörnet.*

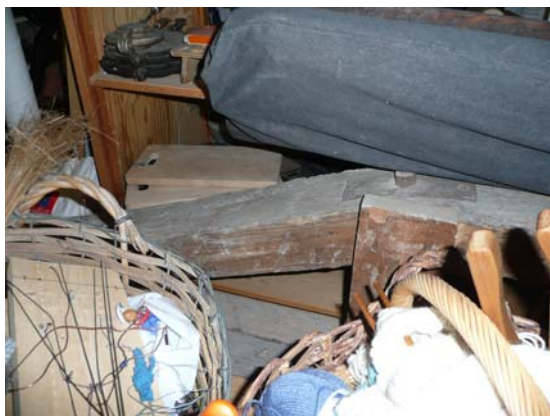
*Spännbjälke i förråd på övre plan i den norra delen.*

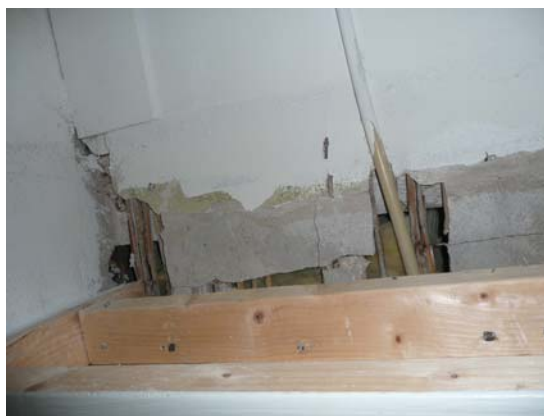
*Reveterat tak i skrubbs på nedre plan.*
