## Glädjen 15, Lund

Antikvarisk medverkan 2012

Glädjen 15, Kyrkogatan 23, Lund

Rapport efter antikvarisk medverkan vid restaurering av korsvirke i södra gavelfasaden

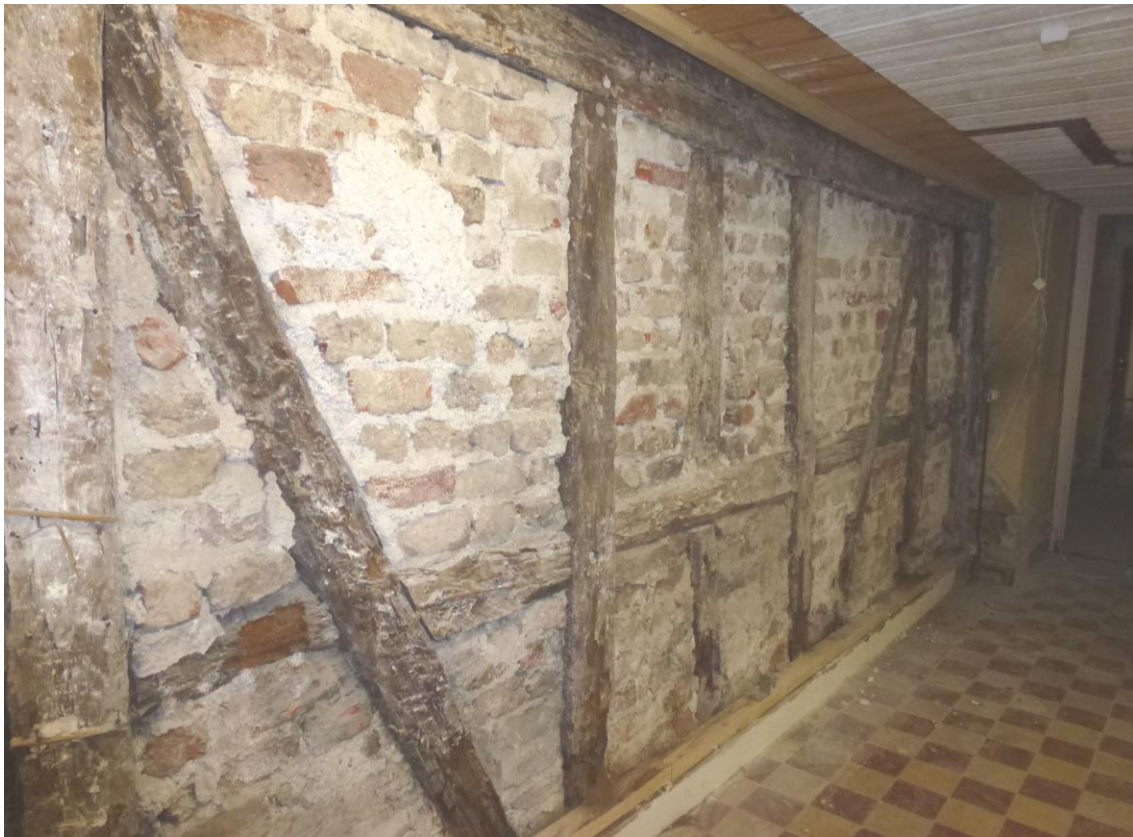
*Figur 4. Före åtgärder, insidan av den aktuella väggen. Vy mot gården i väster. Huggspåren för puts är tydliga i stolparna, på stolpen längst till vänster i bild syns även spår av reveteringsmatta. På golvet fanns en sentida gjuten syll, den vita gjutningen som syns på bilden. Gjutningen togs bort.*

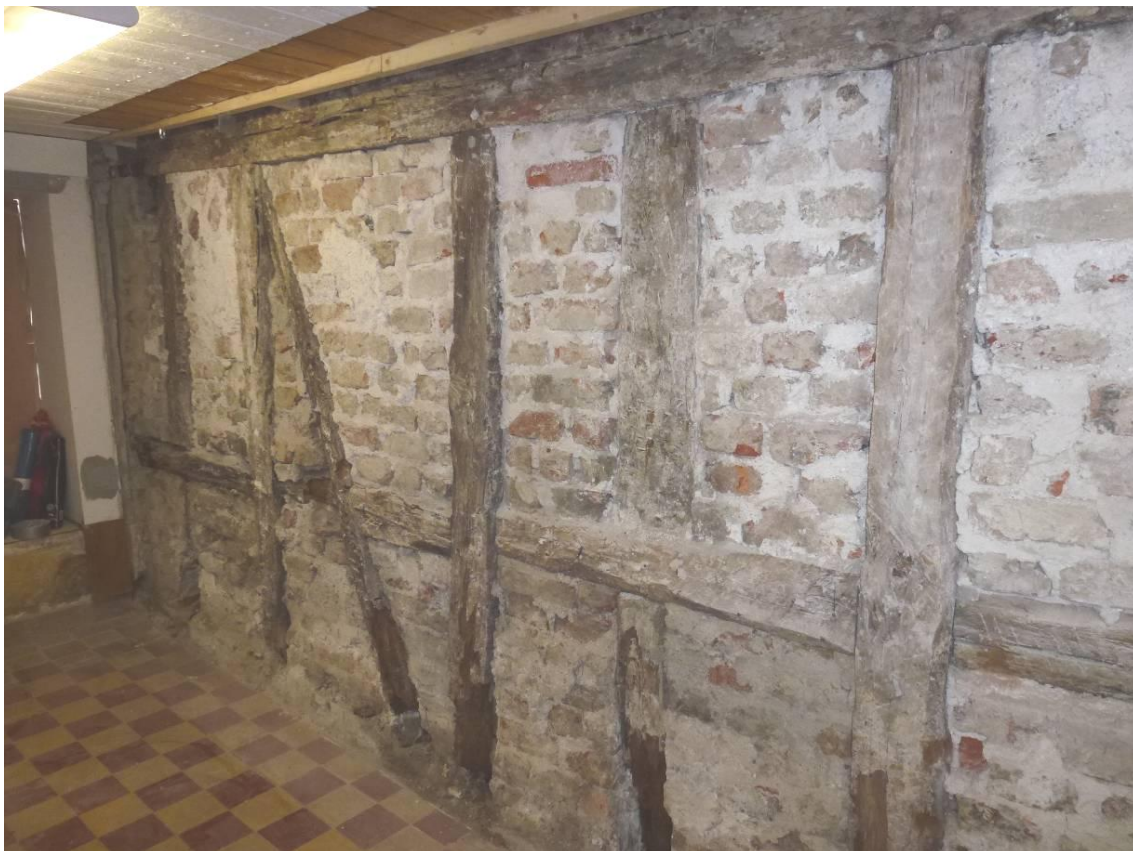
*Figur 5. Före åtgärder. Södra gavelfasaden insida. Vy mot gatan i öster. Här har den gjutna syllen tagits bort. Stolparna står på blandade stenar och tegel direkt på marken.*

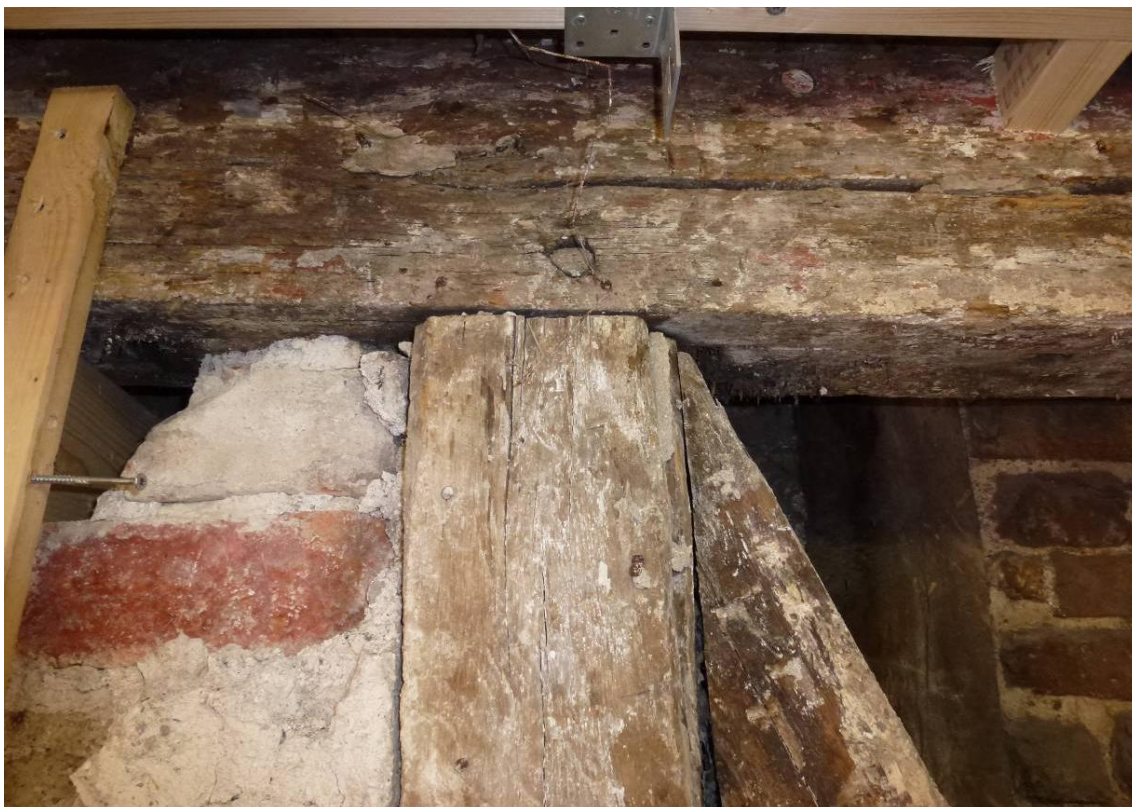
Figur 6. Under arbete. Detalj av korsvirket. Stolpen är fäst med tapp i lejden och dubb genom tappen (den runda tappen syns men de flesta var avruttnade). Observera den röda färgen på lejden och spår av papp samt kalk på virket. I bakgrunden syns fasaden av Glädjen 4. Det nya virket som synspå bilden är tillfällig uppstämpling.

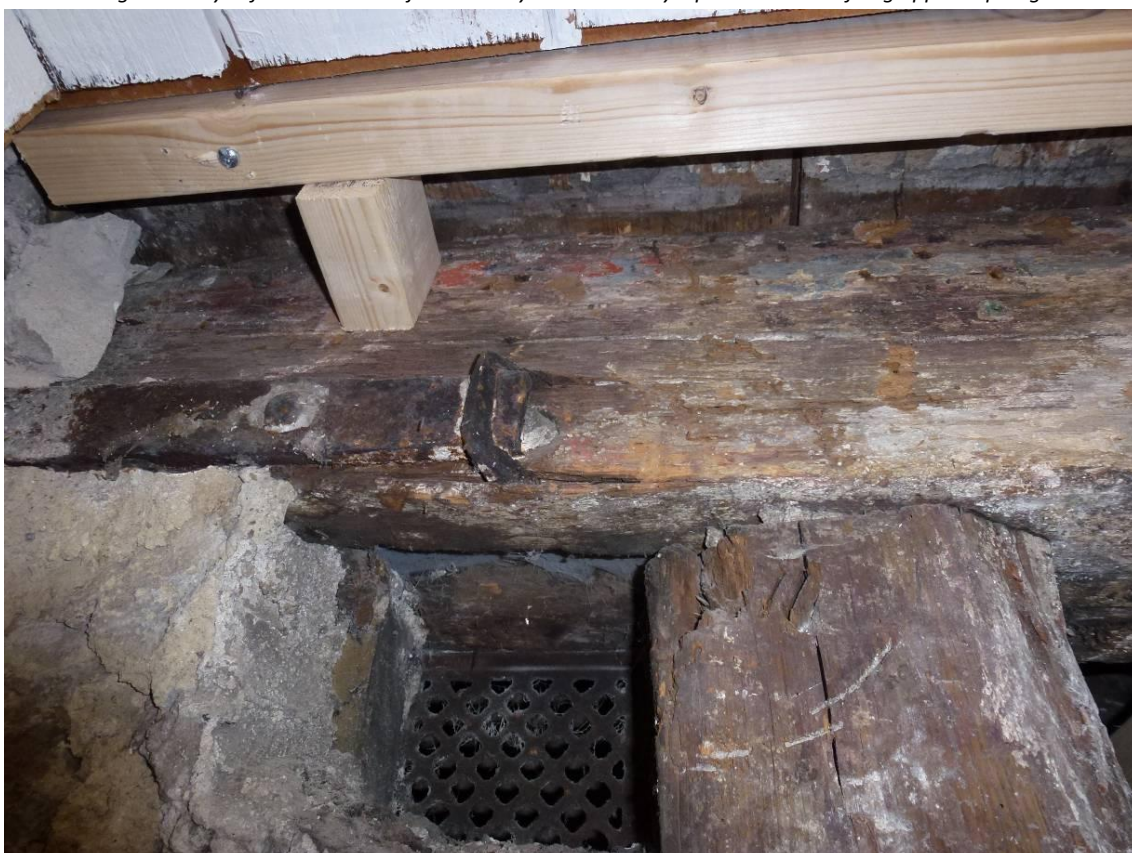
Figur 7. Under arbete. Detalj av korsvirke. I det sydöstra hörnet finns en ventil. Korsvirkesstolpen har sannolikt flyttats något västerut eftersom den inte är fäst med tapp i lejden och där ventilen sitter finns ett urtag för tapp. Observera färgspåren på lejden och takbrädorna.

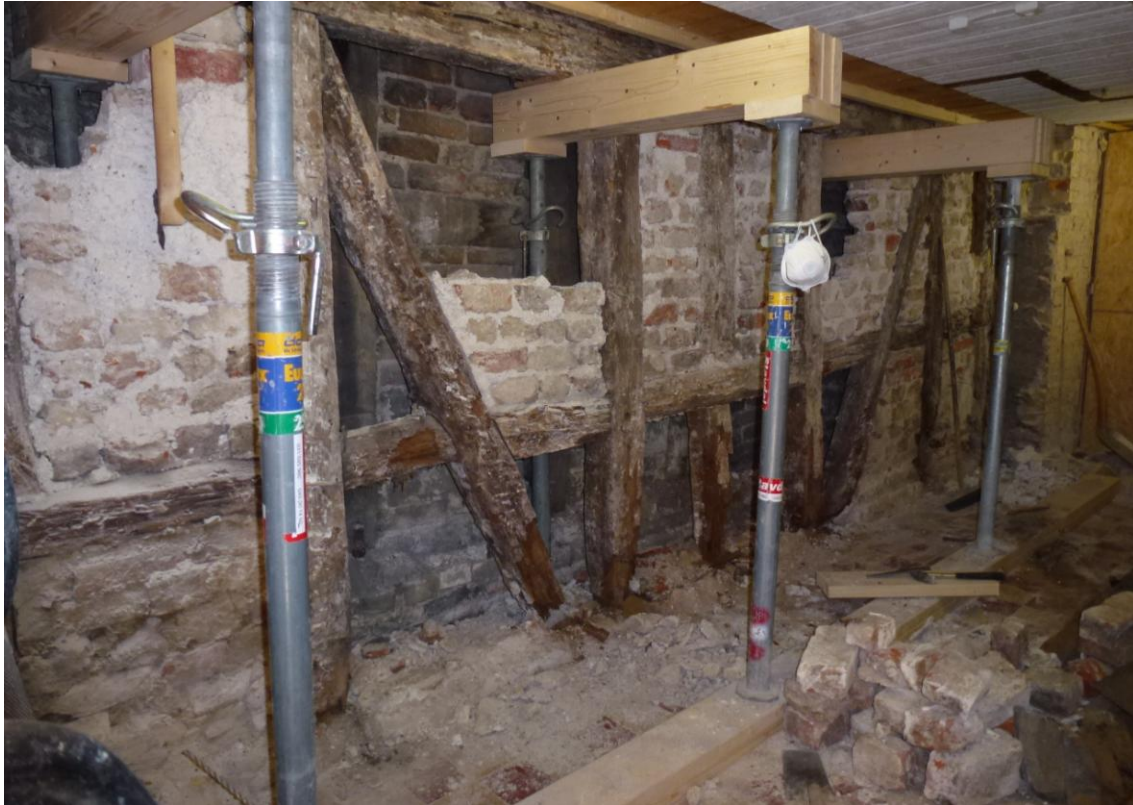
*Figur 8. Under arbete. Lejden stämpades upp och fyllningarna i de under facken plockades ned samt i de övre för stämpningen. Eftersom stolparna var kraftigt rötskadade så sjönk de ner och släppte från lejden, varför man blev senare tvungen att även plocka ner de övre fyllningarna.*

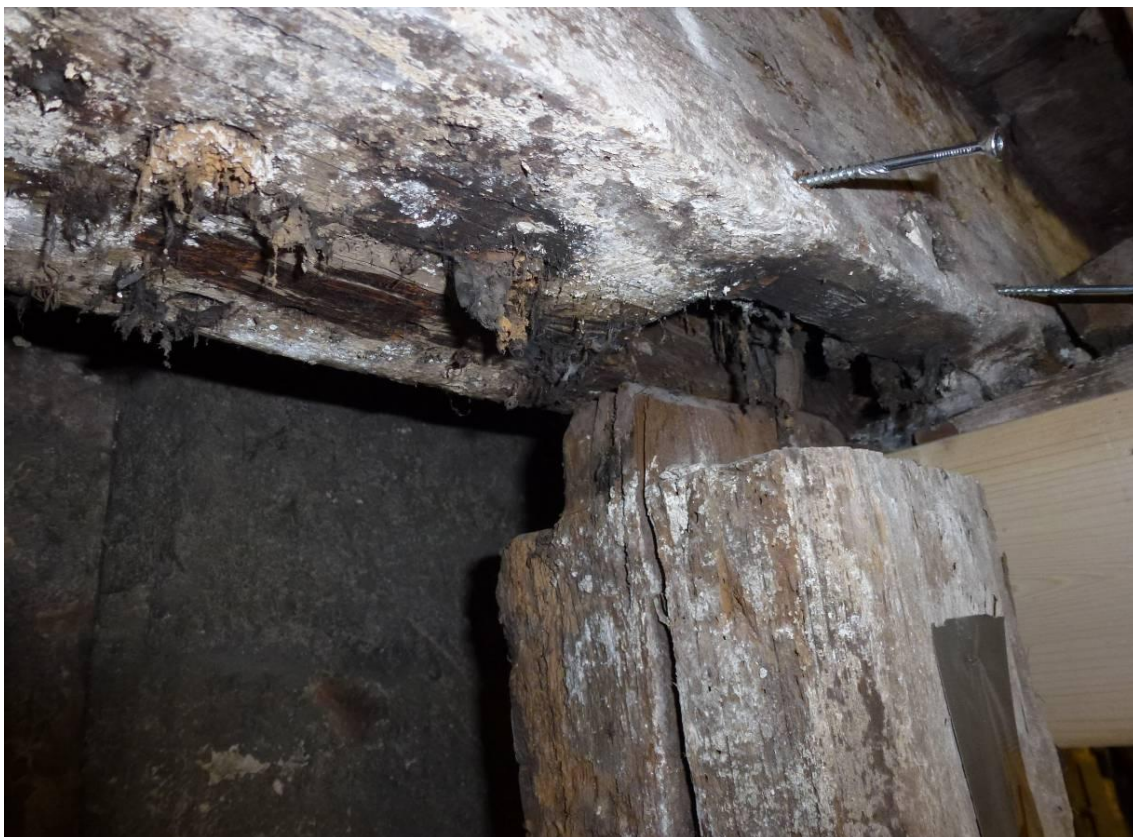
*Figur 9. Bilden visar en stolpe med tapp som släppt från lejden. Till vänster i bild syns även hål och avbrutna lerstakar i lejden.*

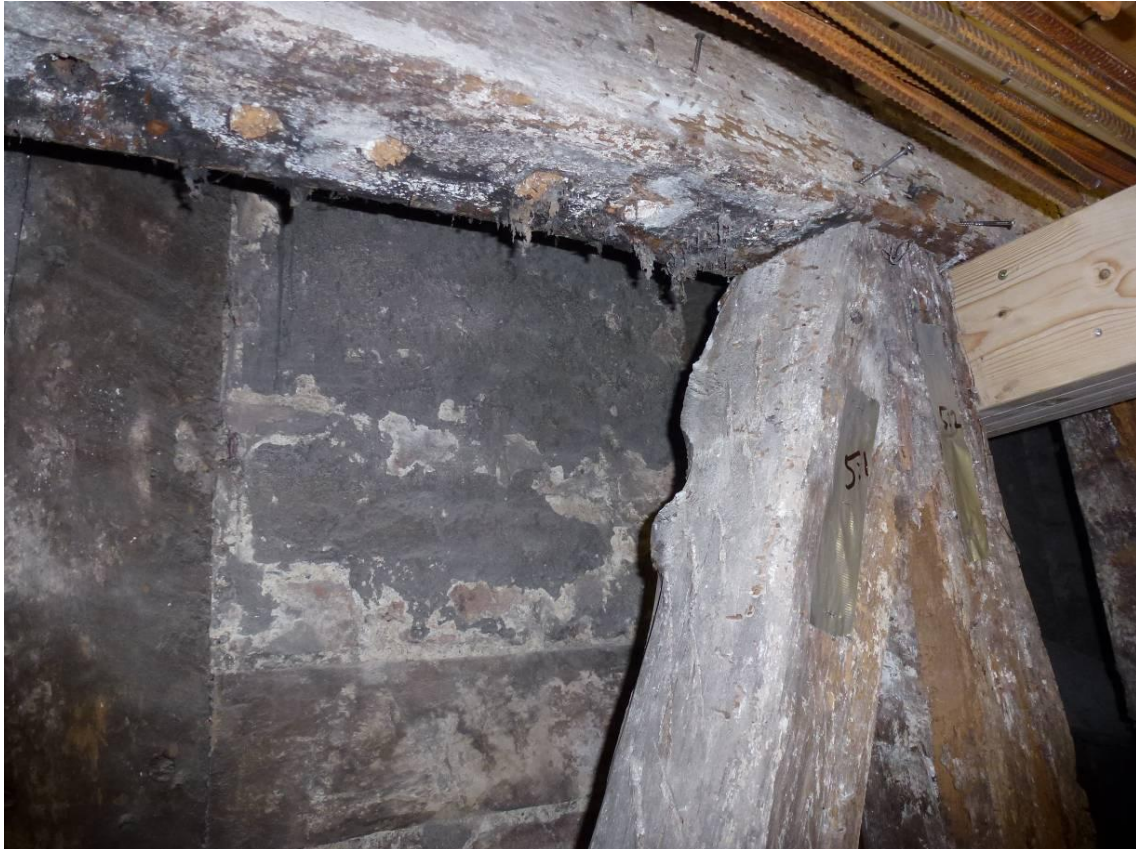
Figur 10. När även de övre fyllningarna plockats ner kunde man se hål och avbrutna stakar i undersidan av lejden. Väggen har alltså varit en klinevägg med stakar. Man kan jämföra med klineväggen Kulturen funnit i Tegnér-museet en byggnad från 1700-talet, Gråbröder 15, Lund, under restaurering 2012.

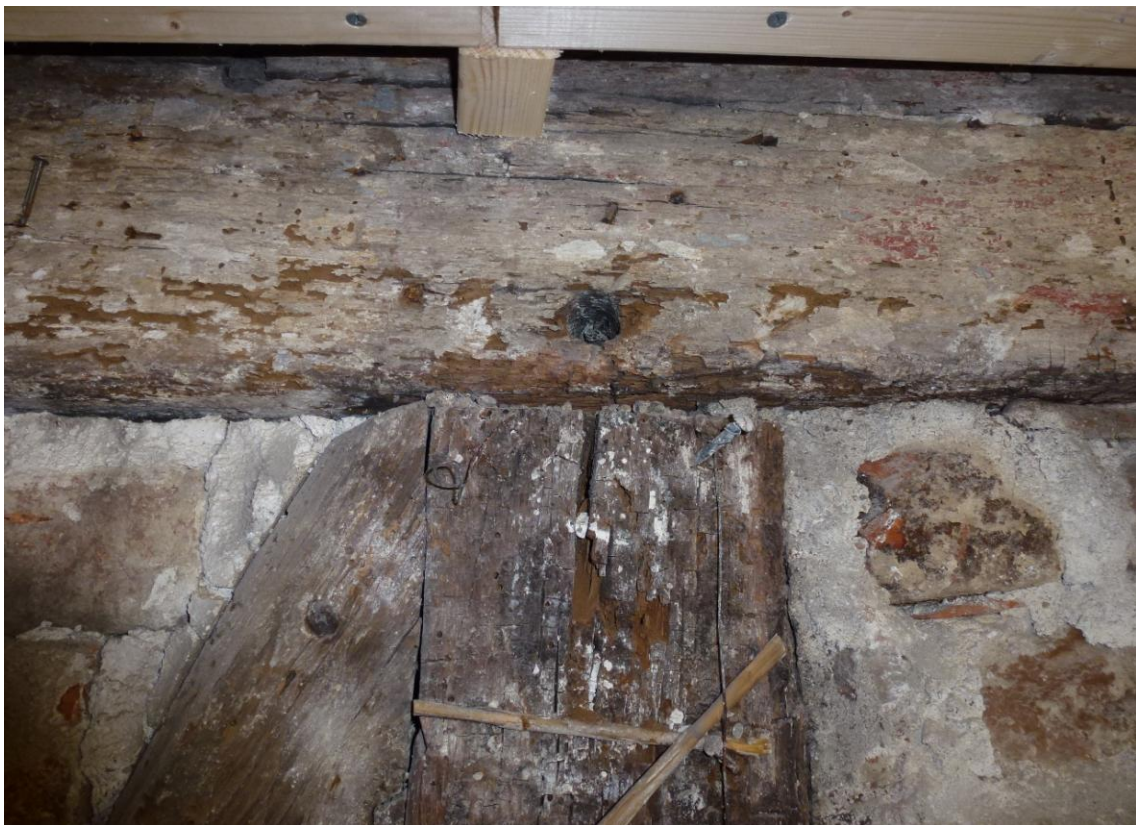
Figur 11. På några stolpar fanns reveteringsmatta i form av vass och ståltråd kvar.

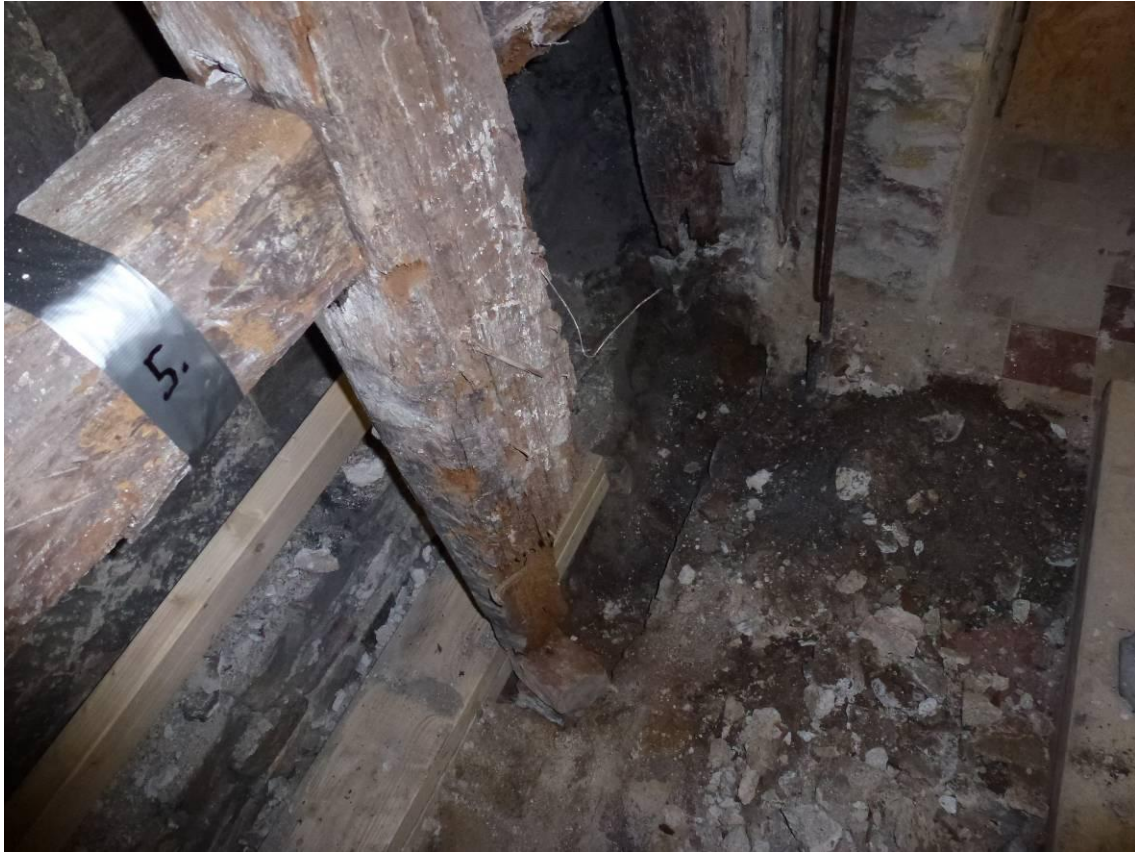
Under renovering av det södra rummet på bottenvåningen konstaterades att korsvirkestimran var kraftigt rötskadad. Särskilt stolparnas nedre del var skadade vilket hade medfört att lejden var något nedböjd. Innan dess byggnadsantikvarie kontaktades hade en kloasongvägg mot den aktuella väggen samt sentida ytskikt tagits ner. Detta har således inte dokumenterats.

*Figur 12. Stolparna var kraftigt rötskadade. De numrerades före nedmonteringen för att återanvändas i möjligaste mån. På bilden ser man sammanfogning löshult - stolpe och grunden under stolpen. Fotträ saknades helt och hållet.*

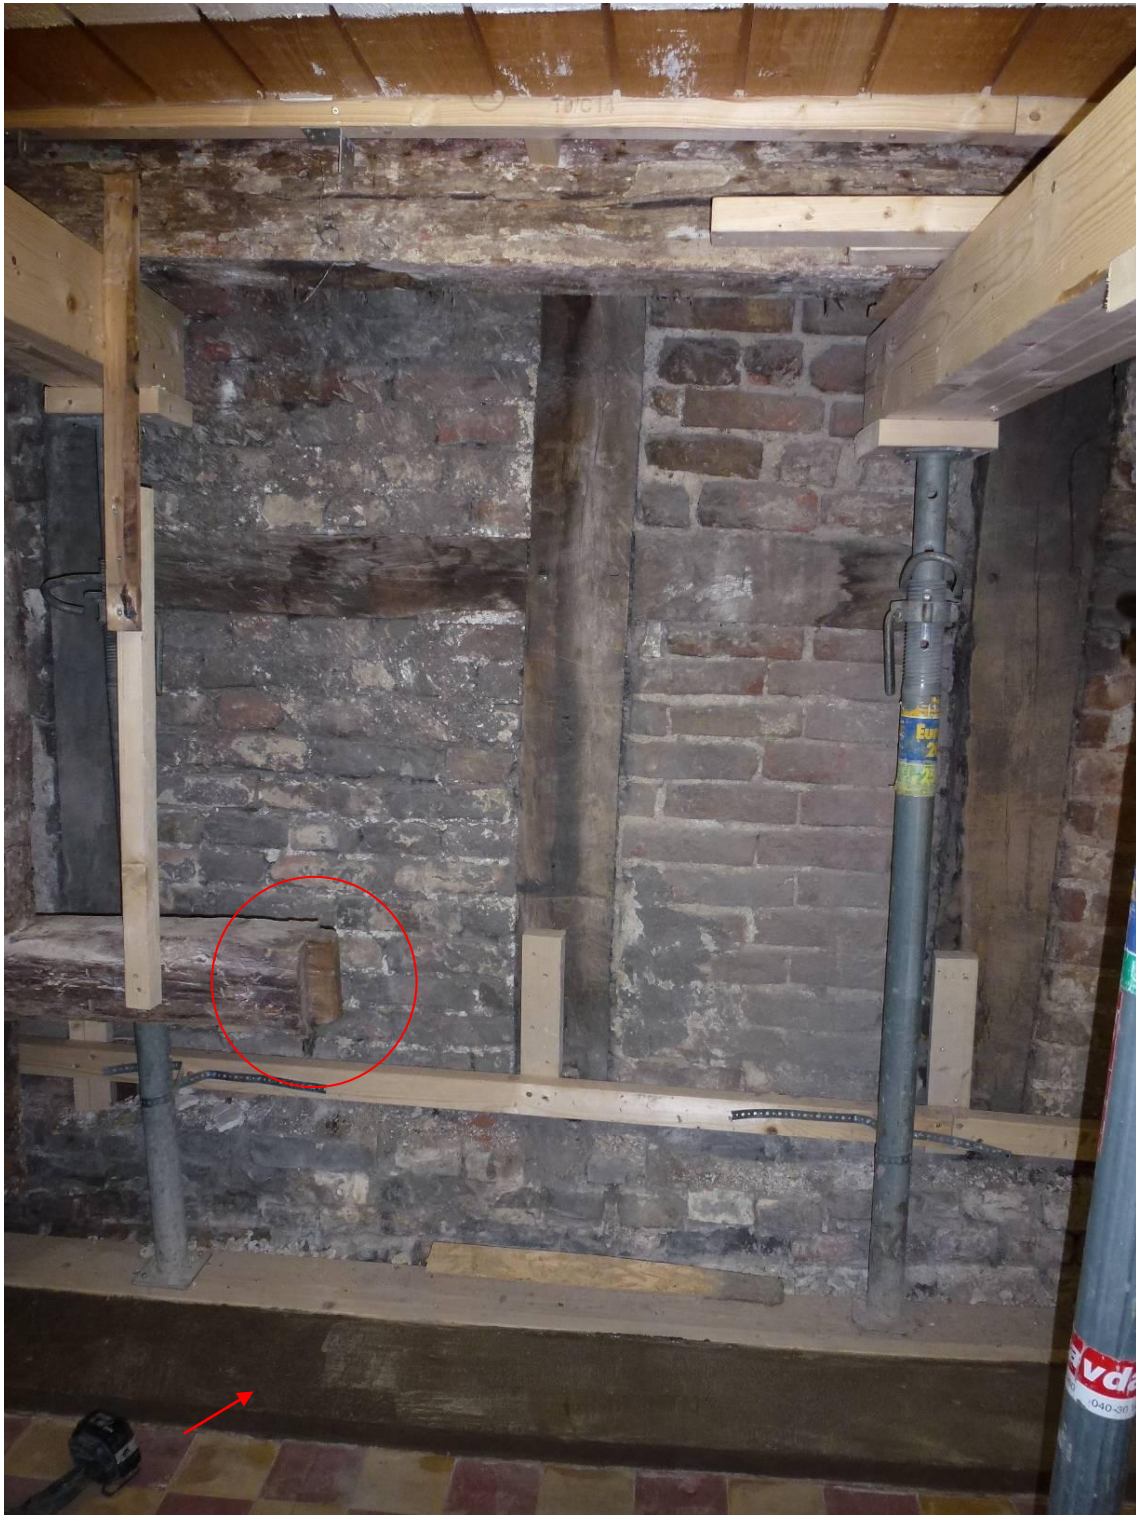
Figur 13. Här har hela korsvirkesväggen plockats ner förutom stolpe och löshult nr 0. Den nya grundsulan (markerad med pil) har gjutits. I löshulten till vänster i bild (inringad) ser man tappen för ifästning i stolpe 1:1. Den vägg man ser på bilden är ytterväggen, den norra gavelfasaden, på Glädjen 4 som ligger söder om Glädjen 15.

Intentionen var att ersätta så lite virke som möjligt och samtidigt få en stabil konstruktion. Korsvirkesstolparna stod direkt på marken. Lös jord och förruttnat virke rensades bort och på befintlig grund göts en grundsula om ca 250 mm bredd och 150 mm djup i hela väggens längd. Arbetet utfördes i kontakt med arkeolog Gertie Ericsson på Kulturen. Ett nytt fotträ i ek i hela väggens längd lades på grundsulan med mellanlägg av papp. Befintliga stolpar kapades där virket var rötskadat. Löshulten återanvändes och lejden har inte ändrats. Rötskadat virke i stolparna har ersatts med nytt bilat ekvirke (bilat endast på synliga sidor). Skarvarna i stolparna utfördes halvt i halvt med rak stöt och fästes med träskruv. Stolparna fästes med vinkeljärn i fotträet eftersom man inte kunde foga ihop korsvirket med tapp både uppe och nere då lejden satt kvar på plats. Vinkeljärnen är förzinkade samt sprutade med kallgalv. Dimensionerna i det nya ekvirket stämmer inte helt överens med befintligt virke, det nya virket är ca 155 x 125 mm. Fyllningarna murades upp med befintligt tegel i samma ordning som innan åtgärderna. Till bruk användes Kulekalkbruk. Teglet har slammats med samma kalkbruk efter återuppmurningen.

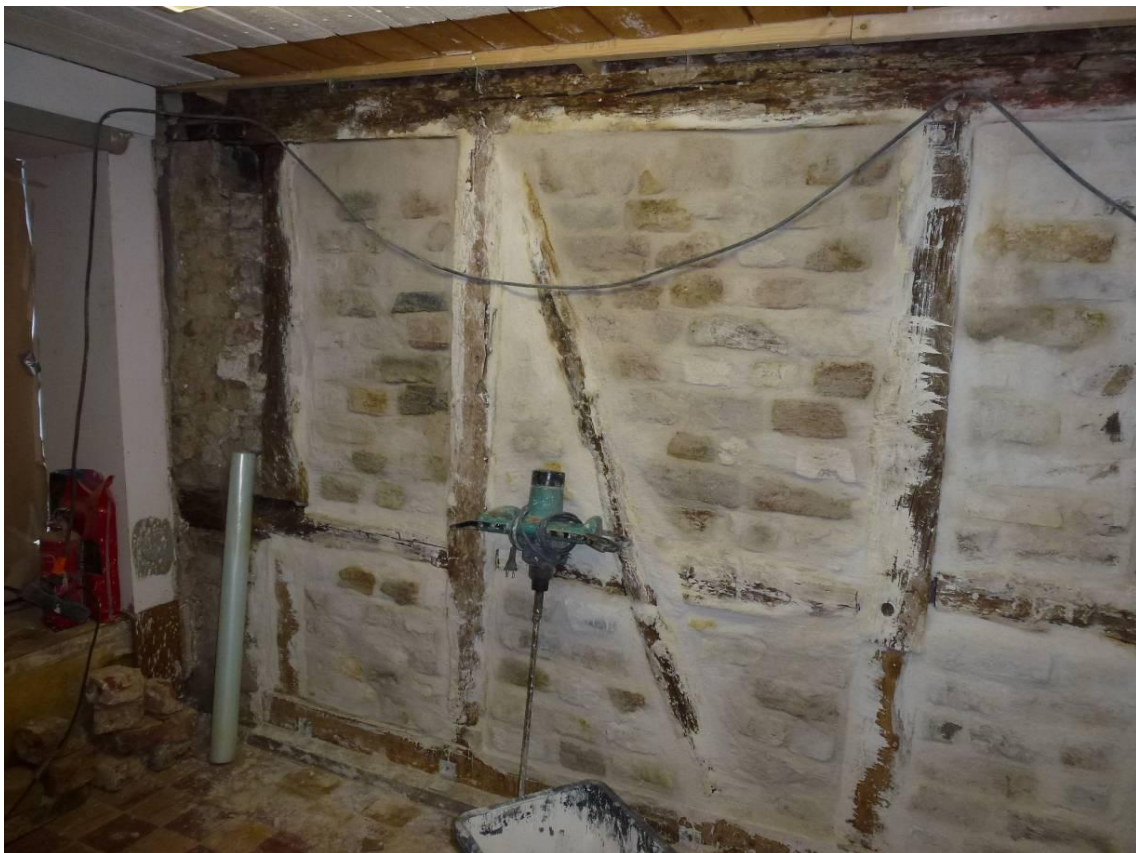
Figur 15. Efter åtgärder. Den östra delen av väggpartiet. Längst i öster är lersten bevarad.

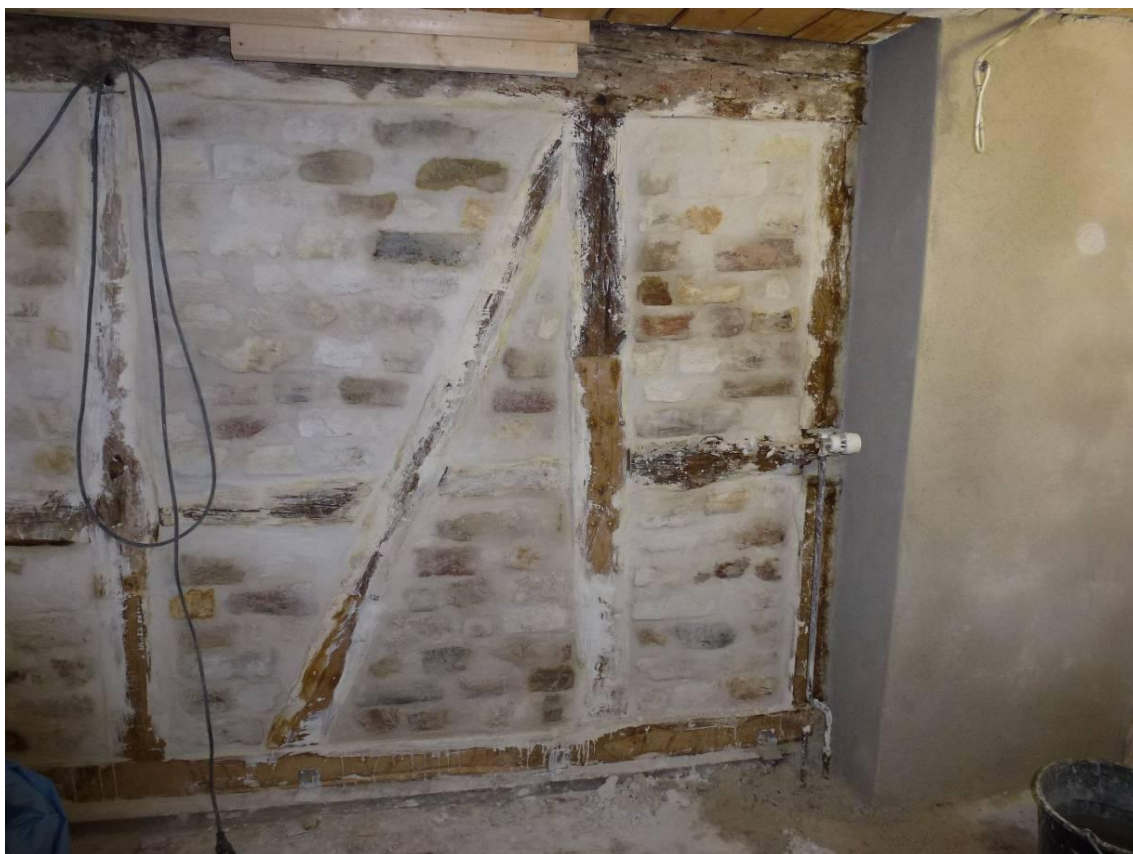
Figur 16. Efter åtgärder. Den västra delen av väggpartiet. Murstocken i tegel har också putsats.

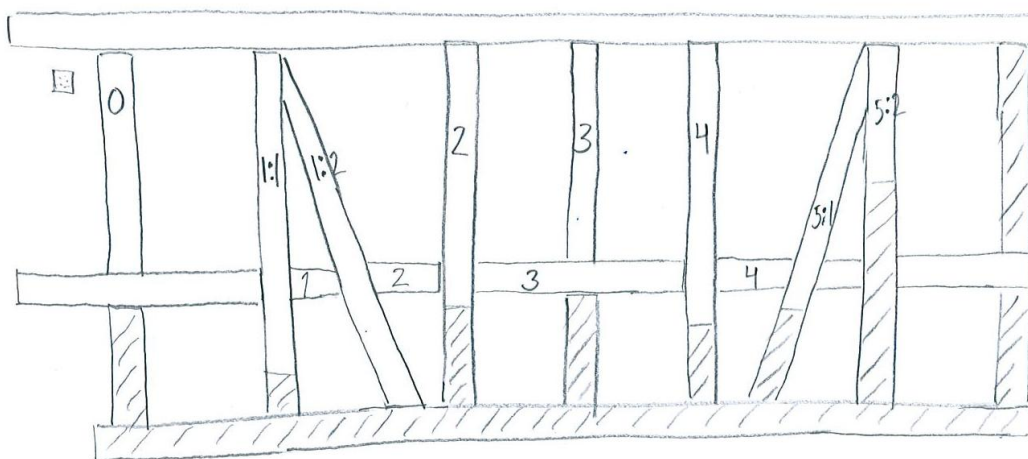
Figur 17. Principskiss av den södra gavelfasaden på Glädjen 15, insida. Ej skalenlig. De skrafferade ytorna visar ersatt virke. Fotträet är nytillkommet.

Dimensionerna i ersatt virke stämmer inte helt överens med det befintliga gamla virket. Arbetet bedömdes som akut och därför användes det bilade ekvirke som redan fanns på plats, virket skulle användas till den södra gårdsfasaden. Eftersom det befintliga virket redan är i så varierade dimensioner bedömde antikvariskt medverkande att det nya virket kan accepteras. I det nya virket högs inte huggspår för puts för att efterlikna det gamla virket eftersom

Under detta arbete har det inte gått att fästställa hur ett fotträ i väggen kan ha sett ut, nedre delarna av stolparna var kraftigt rötskadade. Ett nytt fotträ i bilat ekvirke har monterats under stolparna eftersom det fanns spår av ett gammalt fotträ och för att korsvirket blir stabilare när det även fästs i fotträet.
