Byggnadsarkeologisk undersökning av Bosebo kyrka

Byggnadsarkeologisk undersökning av Onsjöstugan

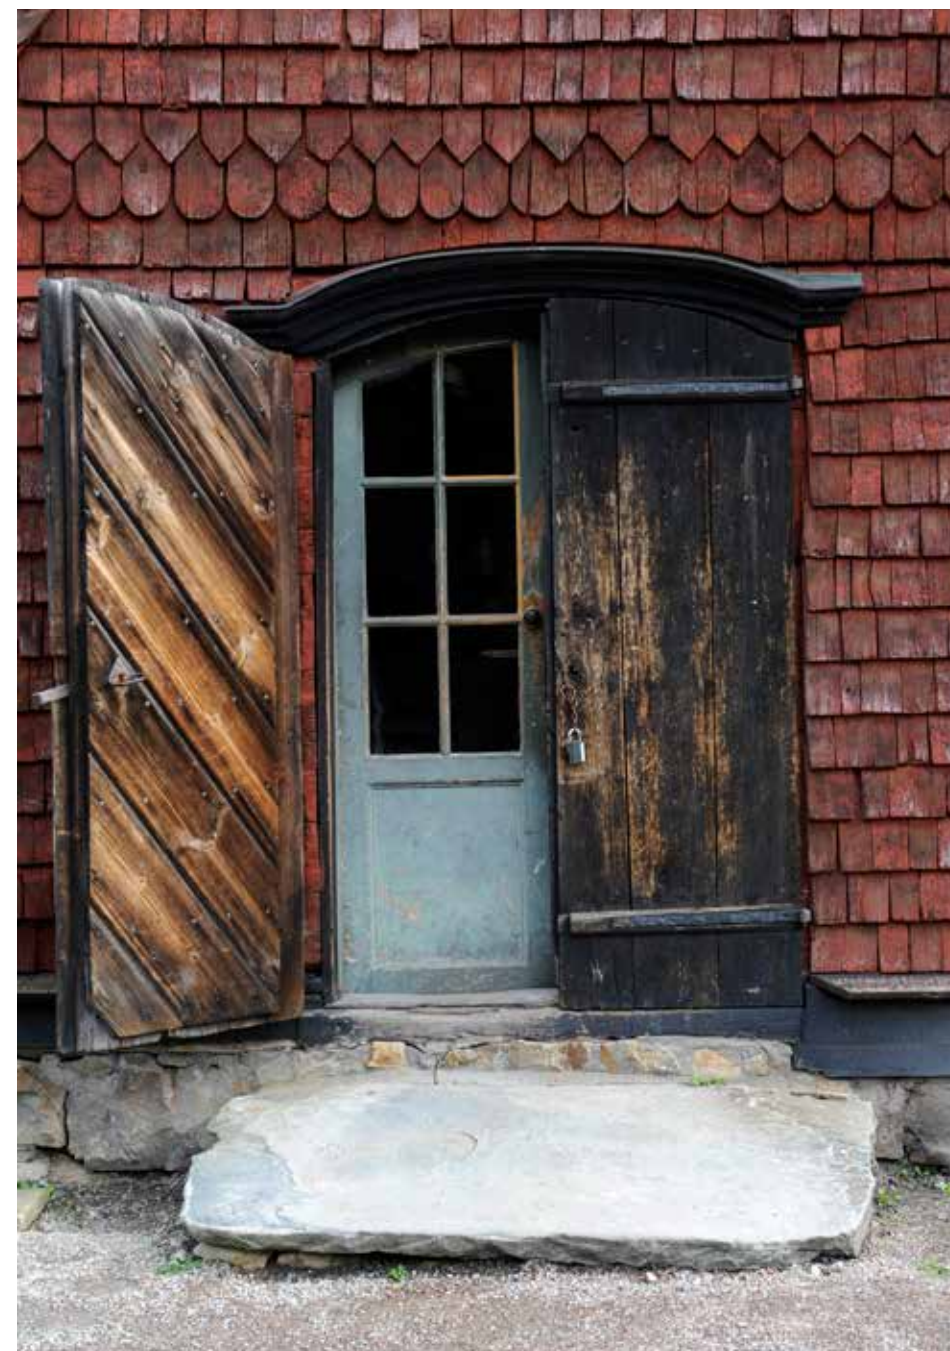
Dörr i vapenhuset som tidigare kan ha suttit i den ursprungliga ingången i långhuset. Dörren har i vapenhuset blivit insatt felvänd. När man öppnar dörren till Bosebo kyrka ser man att den fodrade sidan är vänd inåt, men denna sida brukar vara vänd utåt för att skydda mot väder och vind. Foto Viveca Ohlsson.

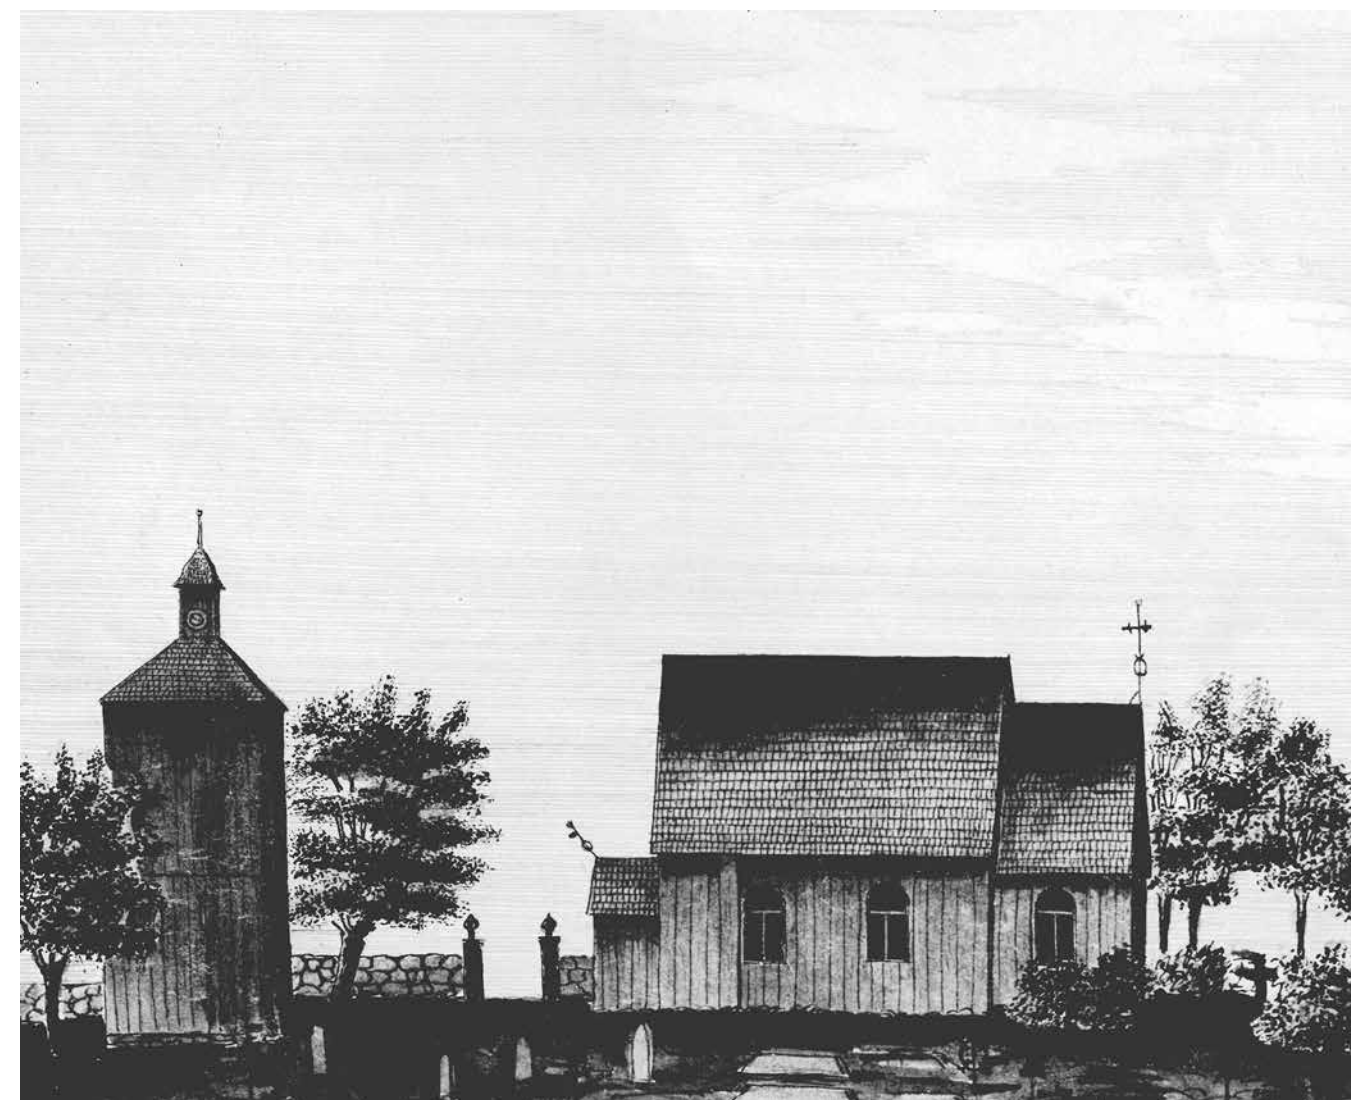
Bosebo kyrka och klockstapel. Foto efter teckning i Ihrfors: Smolandia sacra, plansch 266. Foto Hulda Kristina Andersson, Riksantikvarieämbetet kulturmiljöbild.

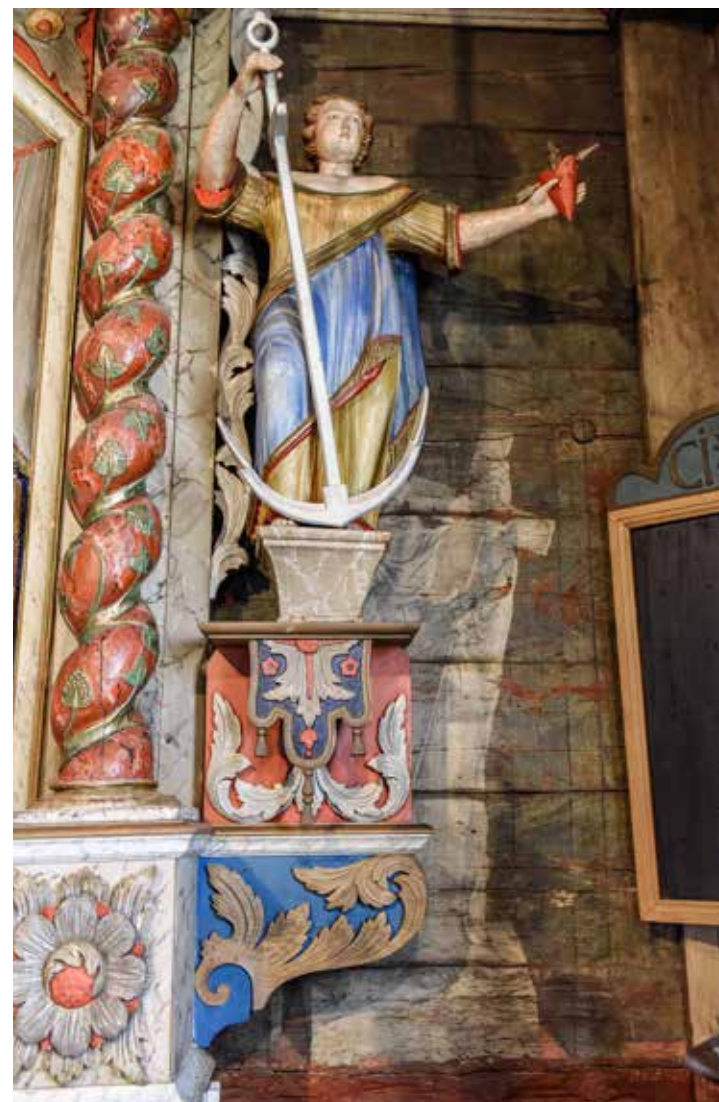
I koret finns idag en altartavla på den plats där det tidigare funnits ett fönster. Foto Viveca Ohlsson.

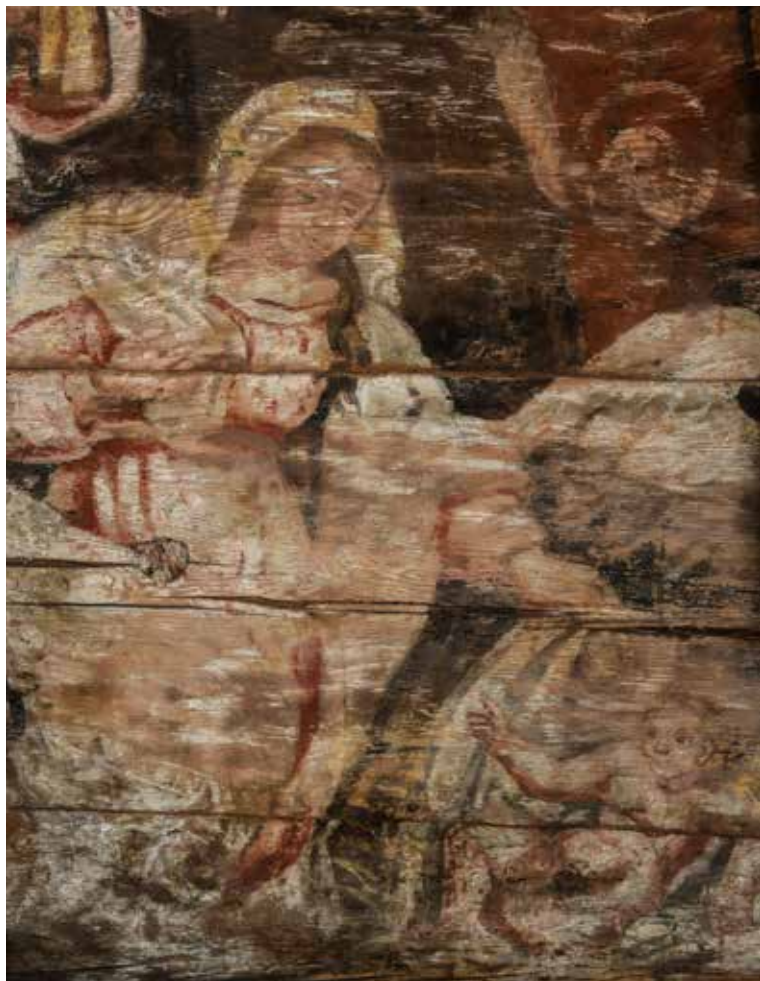
Uppe vid predikstolen i kyrkan finns delar av den äldre bemålning väggarna haft före 1773 då den fick nya målningar. Motivet är här Maria och Jesusbarnet. Foto Viveca Ohlsson.

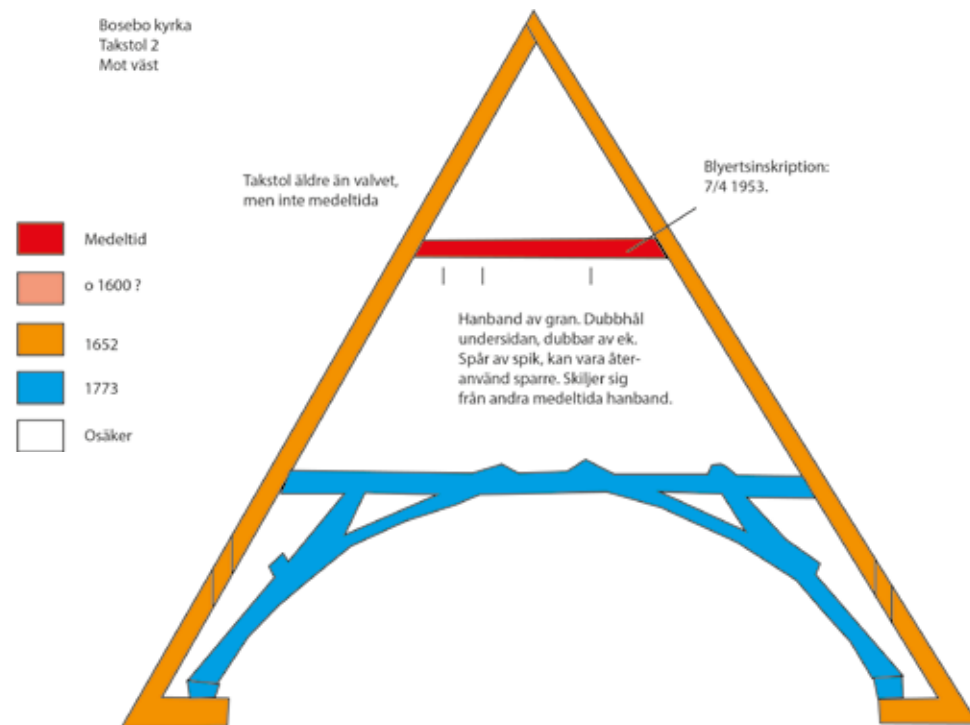
Exempel på den byggnadsarkeologiska undersökningen av takstolarna.

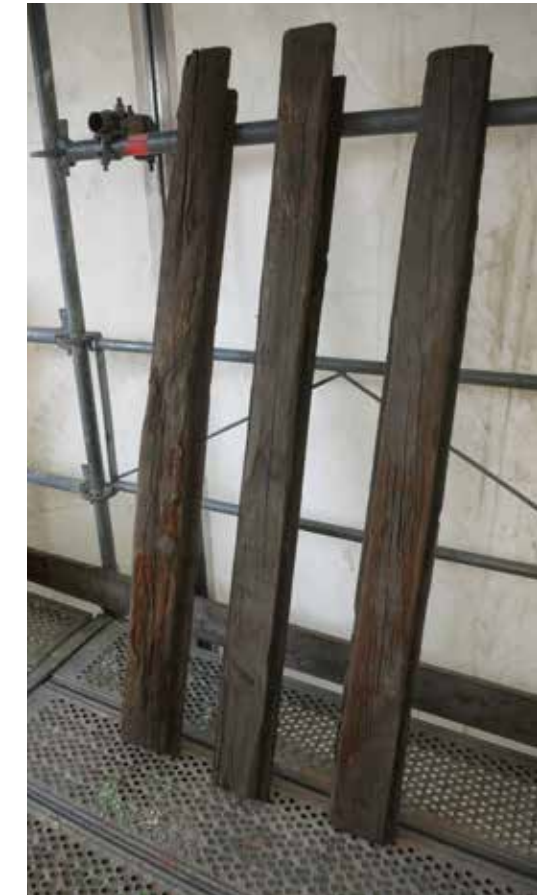
Äldre takbrädor som möjligen kan vara ursprungliga då deras ålder överensstämmer med stugans ålder, vilket fastställts genom dendrokronologisk analys. Foto Gunilla Gardelin.
