Ventlinge 44:1

Ventlinge, Mörbylånga kommun.
Antikvarisk medverkan 2012-13.

KULTURMILJÖRAPPORT 2013:3

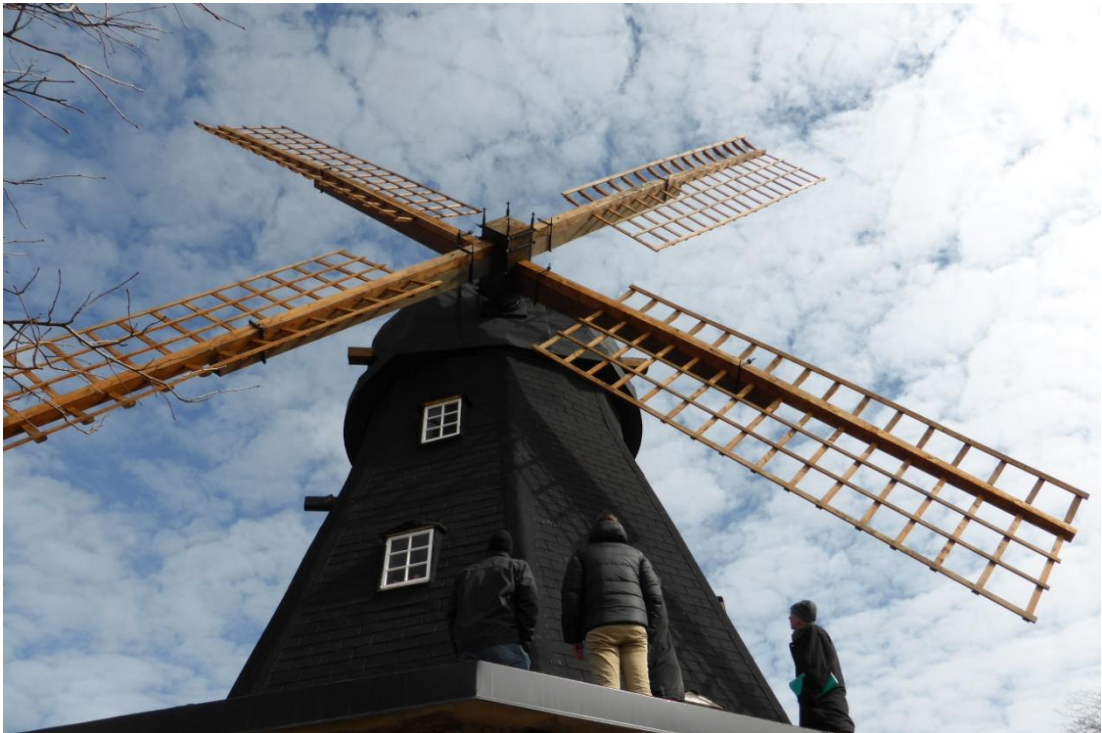
Vingspetsarna är satta med bult och hillor i de kraftiga vingbalkarna vilka passats in i axeln, smidesjärn omfattar axeln.

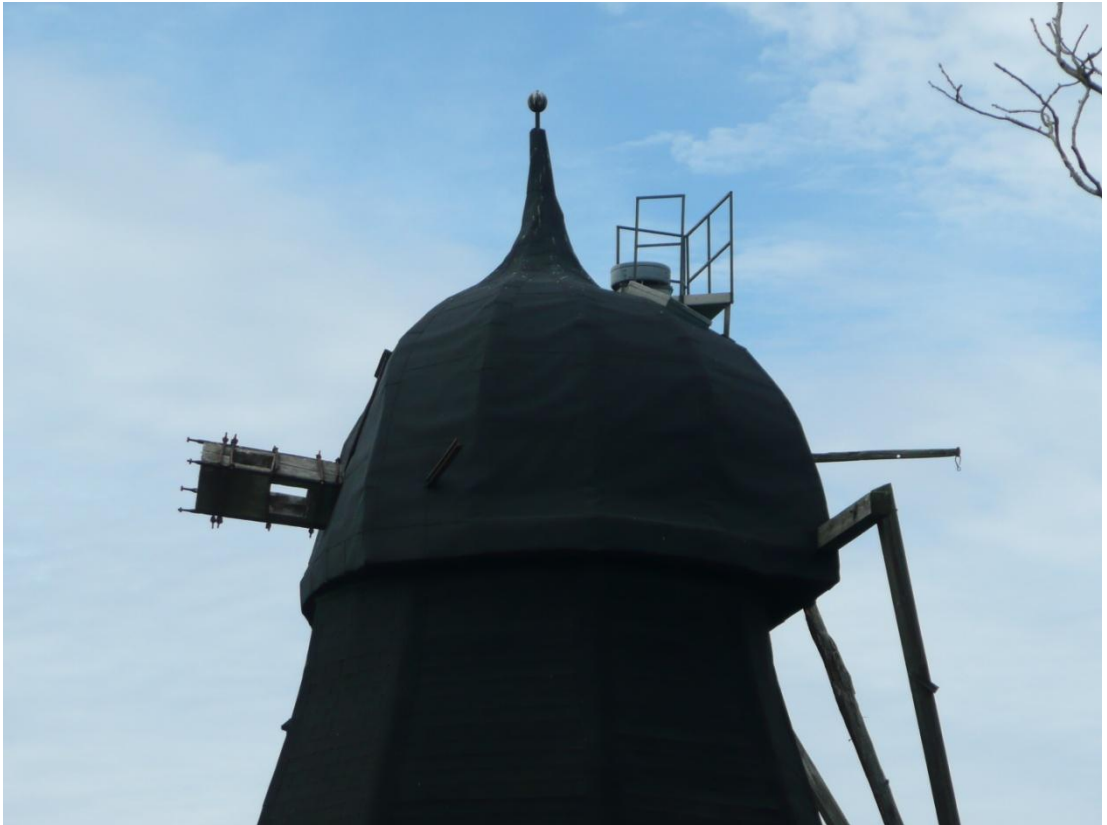
Hättan Skadorna på hättans ramverk var större än vi föreställde oss vid besiktningen av hättan inför arbetena. Nu kunde stora rötskador konstateras vid hättans främre del alltså i partiet under axelgenomföringen. Redan tidigare var skadorna i upplaget för axeln tydliga, liksom skadorna i främre utstickarna, men att skadorna var så stora i ramverket var en överraskning. En tass strax under axeln saknades helt. Skadorna bestod av rötskador och skador av träförstörande insekter, typ husbock. Dessutom syntes att äldre befintlig råspont inte var täckande, att glipor mellan brädorna fanns, att brädornas ändar i vissa fall var rötskadade, samt att råsponten inte låg i våg utan tippade i sidled. Problemen med skevande råspont förefaller att ha funnits även inför 2011-års restaurering även om merparten av virket är sentida. Den avklädda råsponten visar att papptäckningen 2011 inte kunnat bli annat än bucklig. Skadorna i övrigt var ungefär vad vi förväntat oss.

Hättan före åtgärd

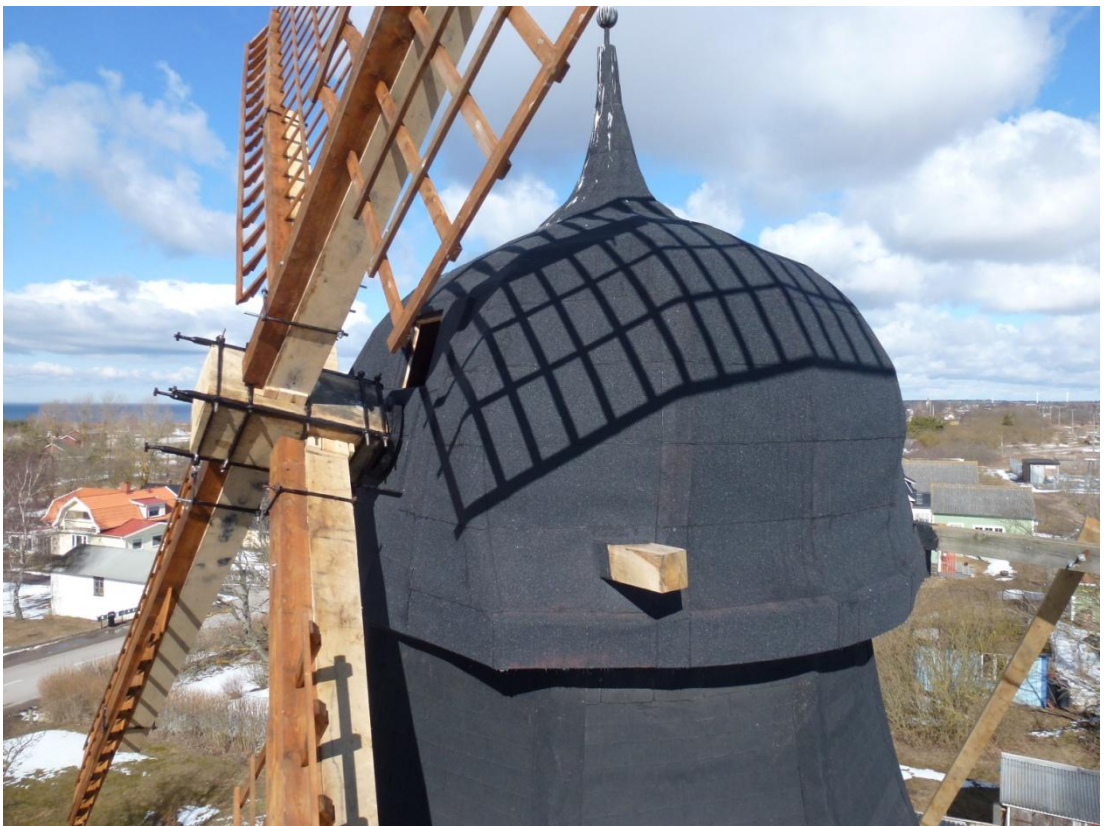
Hättan efter åtgärd 2013

- Restaurering av hättans spant och riktning av hättan för återställande av kupolens siluett. Lagning/ersättning av glipande råspont i hättan
- Rekonstruktion av tidigare rektangulär omfattning av vingaxelns genomförning i hättan

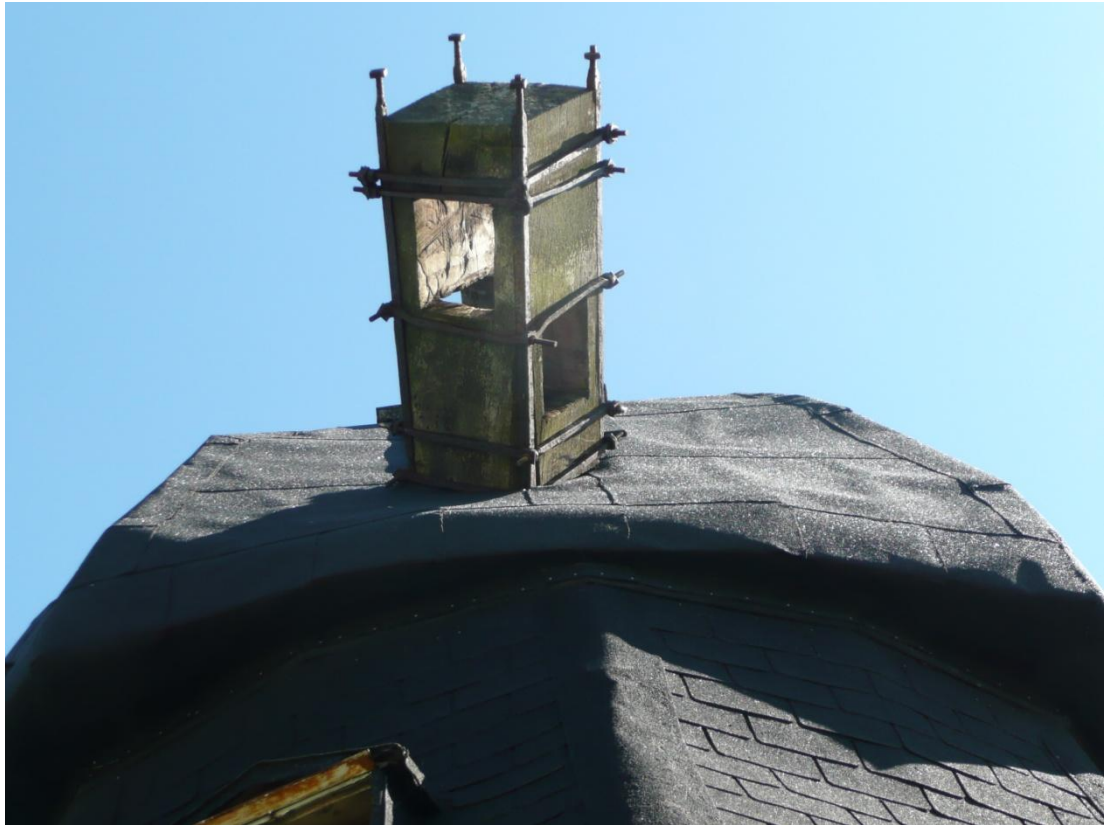
Axel eller gångås. Den tidigare axeln var av ek med urtagen för vingarna skapade med motorsåg. Urtagen var för grova i förhållande till axelns dimensioner, vilket medförde att axeln blev för tunn för att hålla vingarna. Axeln innehöll kraftiga sprickor och bedömdes som nödvändig att byta ut. Smidesbanden som omgav axelhuvudet var kraftigt rostangripna och flera stora tillhörande bricker till bultarna vid infästningarna hade spruckit av belastningstryck. Axeln överensstämde inte med kronhjulets inre dimension d v s hålet i kronhjulet var för stort.

Axeln efter att vingarna tagits ur 2012, pappen neddragen på bölet, kanten utan tydlig droppavvisning

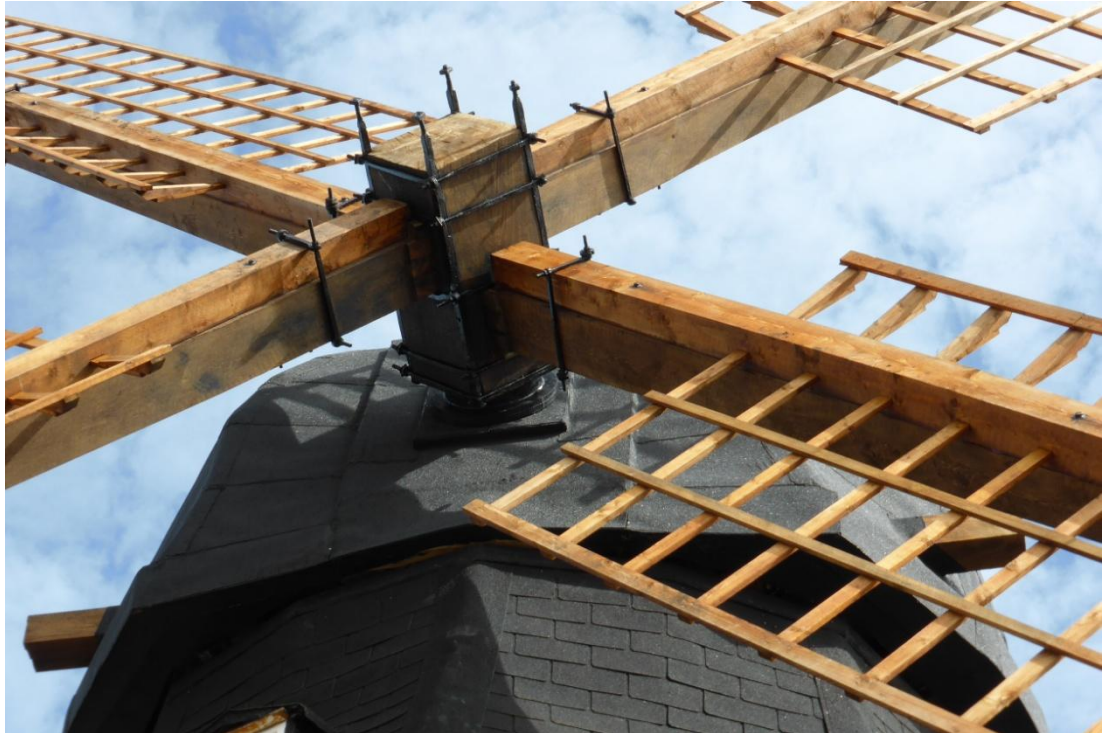
2013 ny axel med nya vingbalkar och återanvända vingspetsar, ny avrinning runt axelgenomföring

- För att skapa en avvattning av axeln utanför hättan monterades en "mudd" av trä, glipan mellan den och axeln tätades med mjukfog för att undvika torrspricka på kort sikt.

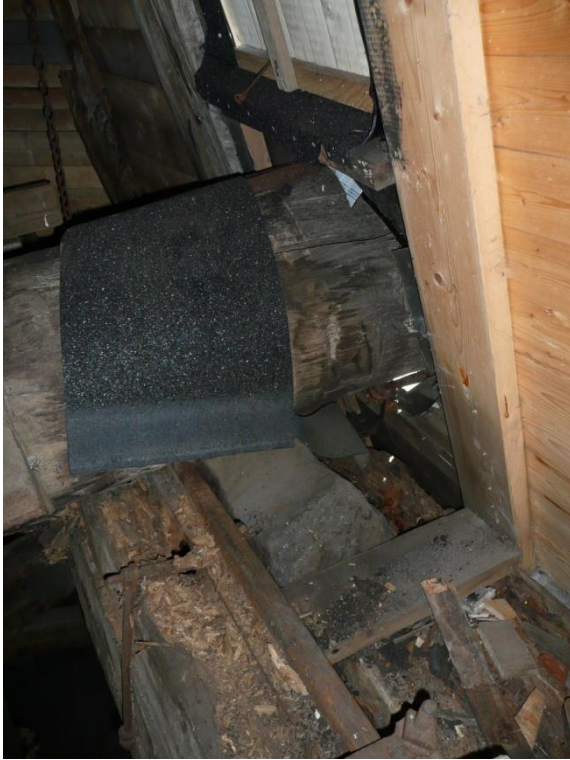
Före åtgärd, sölsten utan kontakt med axeln.

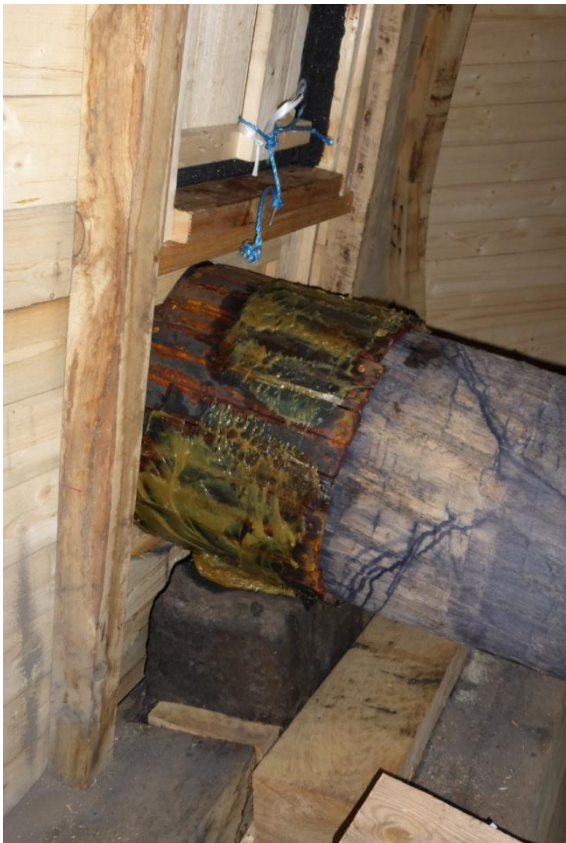
Sölsten, ca 37 cm i högsta del, ca 20-25 i bredd vilket tyder på att den sänks ned en bra bit i pudan. Sölstenen kunde tas ur och återmonteras utan att skadas.

Ny axel vilar på sölsten, passbit mellan sölsten och utstickare

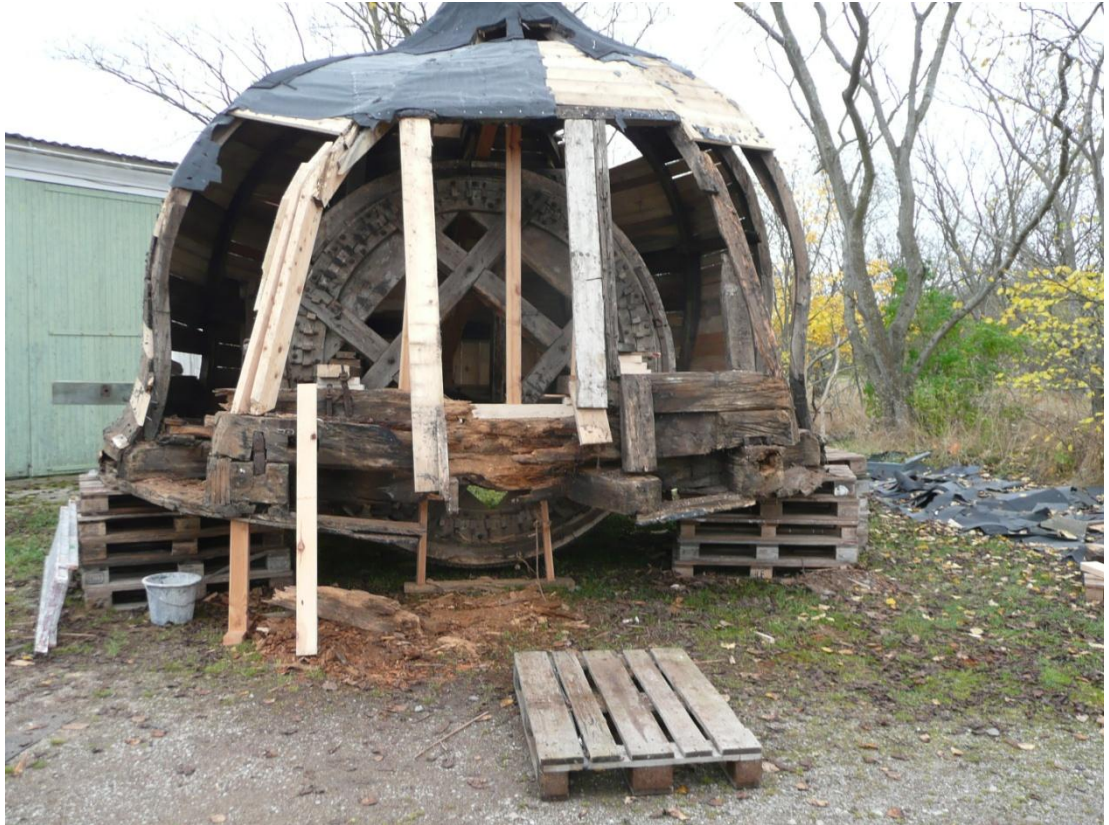
Hättan nedtagen, rötskadad stomme

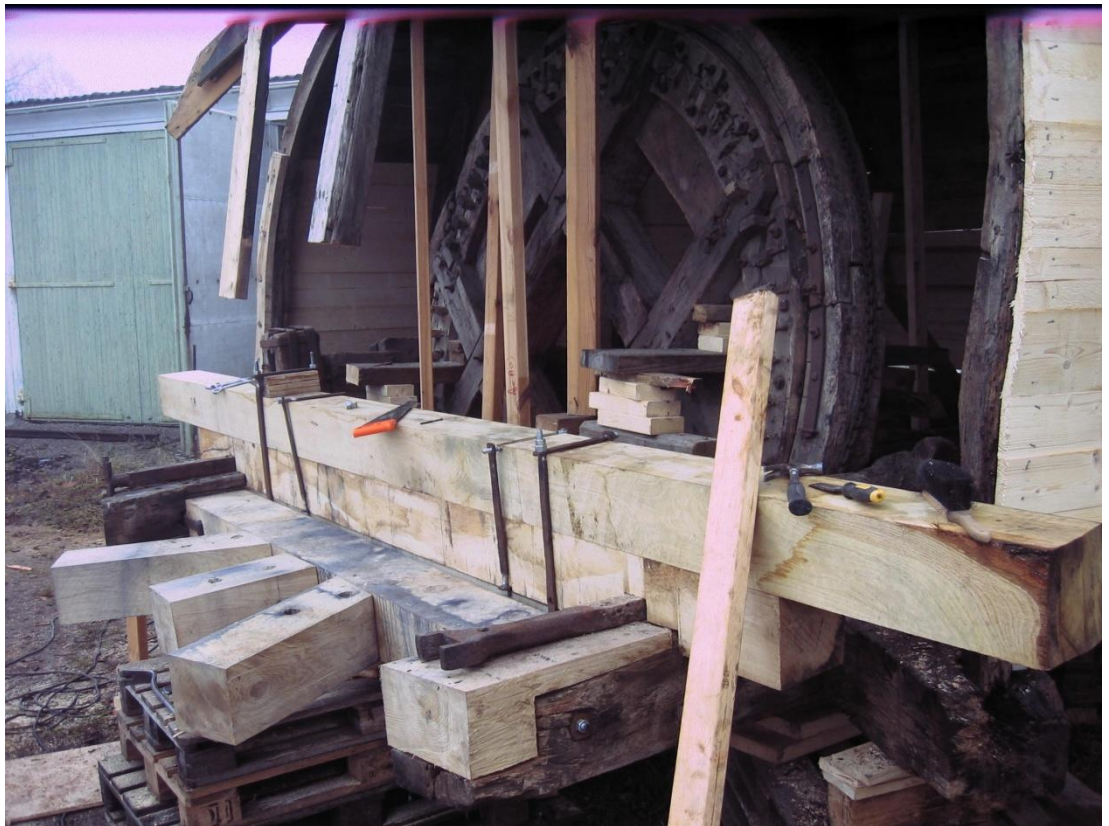
Ny stomme (foto Kennerth Johansson) puda, väderbjörn och sölsten ej monterade

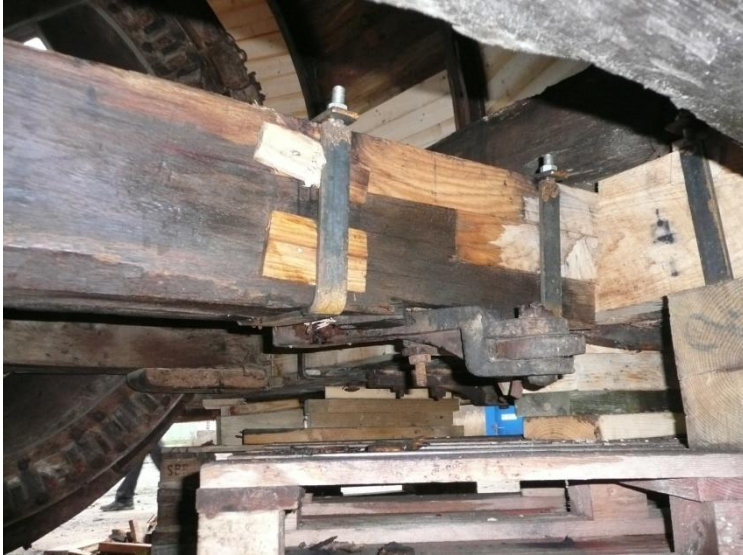
Lagning i stomme, nederdel hätta

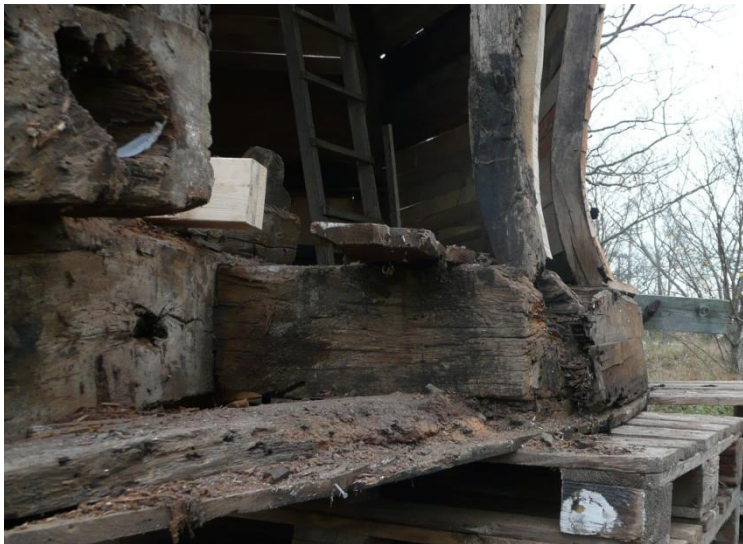
Nederkant hätta före åtgärd

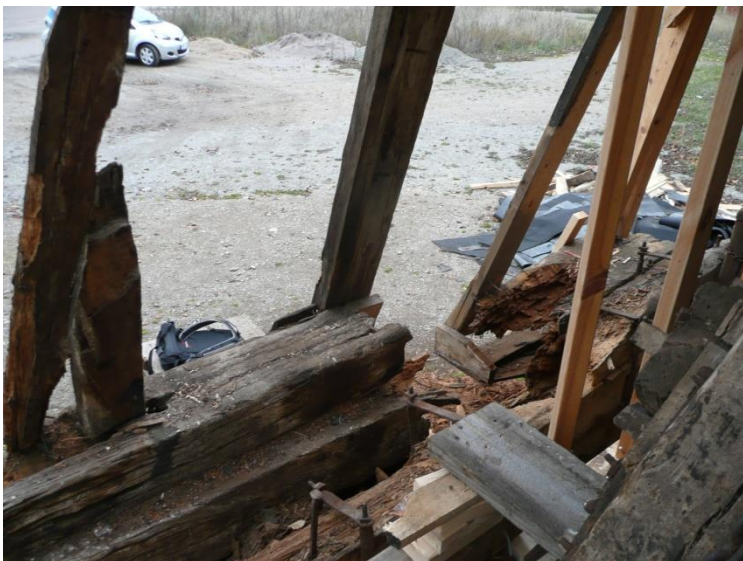
Rötskador i upplaget

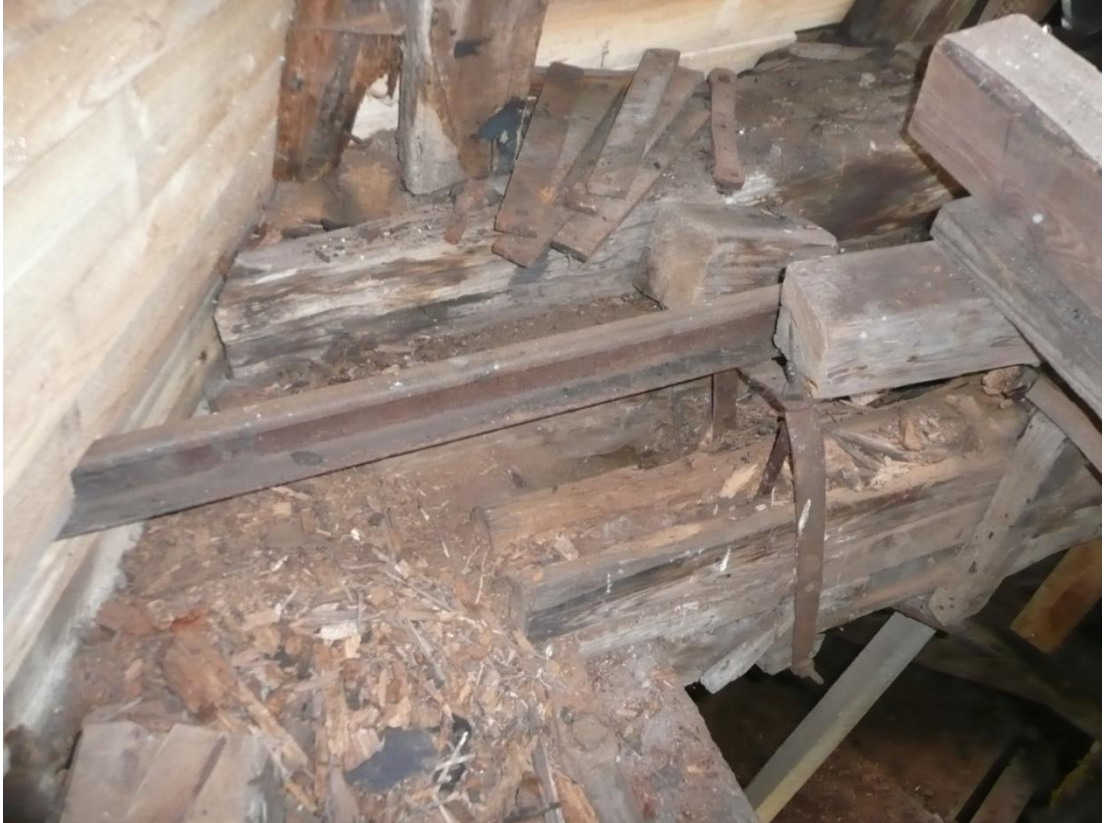
Hättan. Främre utstickare saknades men var på ett kortare parti ersatt med järnvägsräls. Svansen var kortad i den nedre delen p.g.a. att segelbanan eller omgången höjts, troligen då brandstationen inrättades. Virket i svansen var kraftigt väderbitet. Slanorna som var fästade i svansen var spräckta. Spel för att dreja hättan saknades. Bakre utstickare fanns och i gott skick men utan tjärstrykning. På hättans övre del fanns en balkong i galvaniserat rundstål. Balkongen har haft ett samband med den invändiga ventilationen från bottenvåningens restaurangkök.

Före åtgärd, rötskador i underlag till axeln, utstickare ersatt av rälsbit

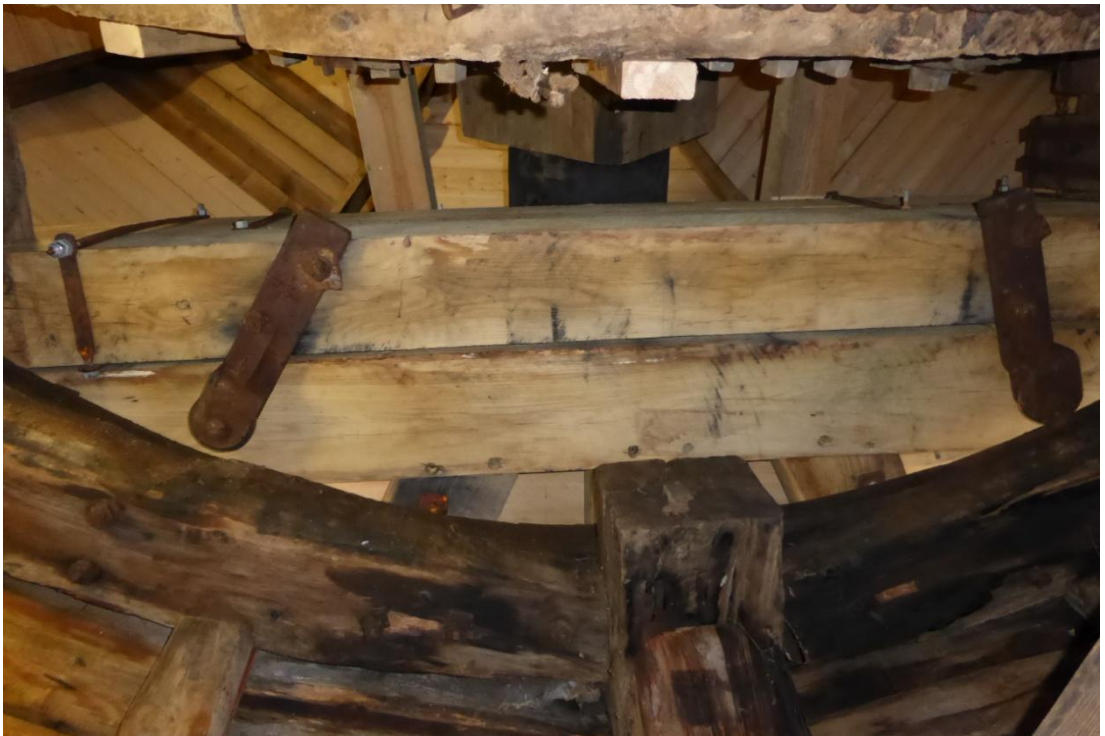
Nytt virke i upplag och utstickare

- Städning av kvarnen för att avlägsna trärester från rötskadade konstruktionsdelar
- Återanvändning av smidesdetaljer som påträffades i resterna
- Interiör lagning av stomme med upplag för axeln (väderbjörn, puda och främre utstickare) och utrivning av räls, för att säkerställa att vidare sjunkning och sammanhängande deformation hejdas. Nyttilverkning av upplag till axeln utfört i ek
