**Västra Odarslöv 8:1 -
Odarslövs kyrkogård**
fornlämning 25, Västra Odarslöv,
Odarslövs socken, Lunds kommun, Skåne
Arkeologisk förundersökning 2014

KULTURMILJÖRAPPORT 2014:27

NICKLAS KRONROTH

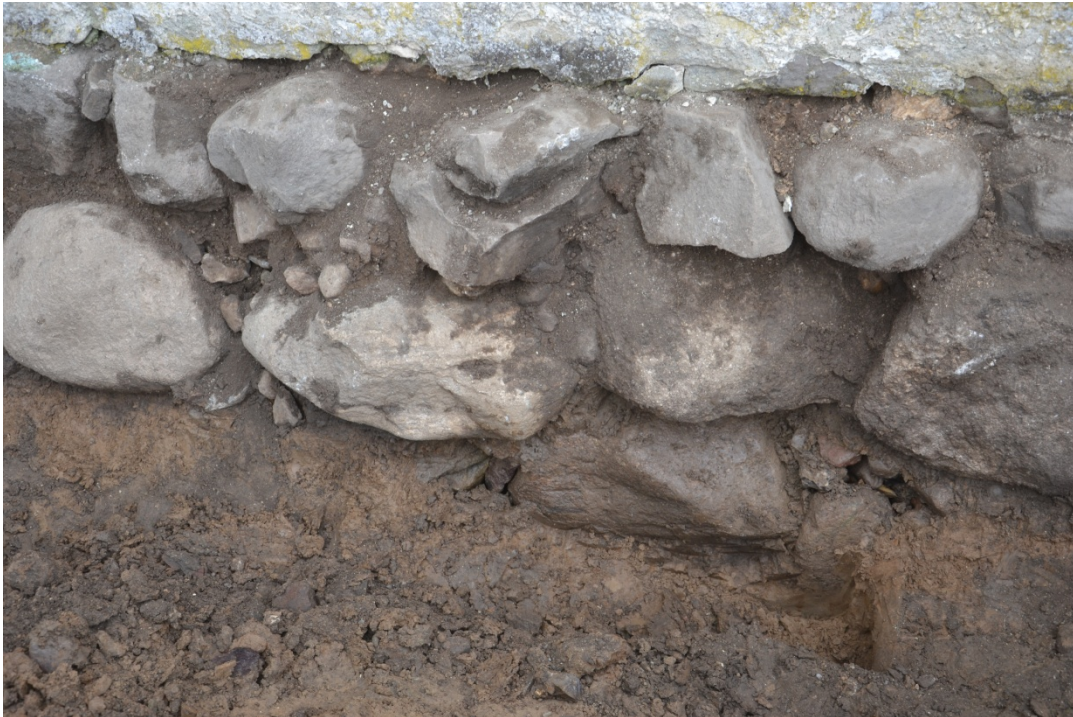
Figur 4. Grundmurar i 3 skift i det norra schaktet. Fotografiet är taget från norr.

En provgrop grävdes invid grundmurarna norr om kyrkan vilken var ca 3,00 m lång, 1,00 m bred och 0,90 m djup (figur 7 och 11). Den norra grundmuren framkom i 3 skift, vilka fogats med lera (figur 4 och 11). Fogen mellan skift 1 och 2 hade mycket inblandning av intryckta småstenar (skolsten). Skolsten har troligen använts, dels horisontellt och dels vertikalt, för att stabilisera muren. Det framkom en lagning efter eventuell sättning centralt i sektionen, med en markant ökning av skolsten intryckt i leran.

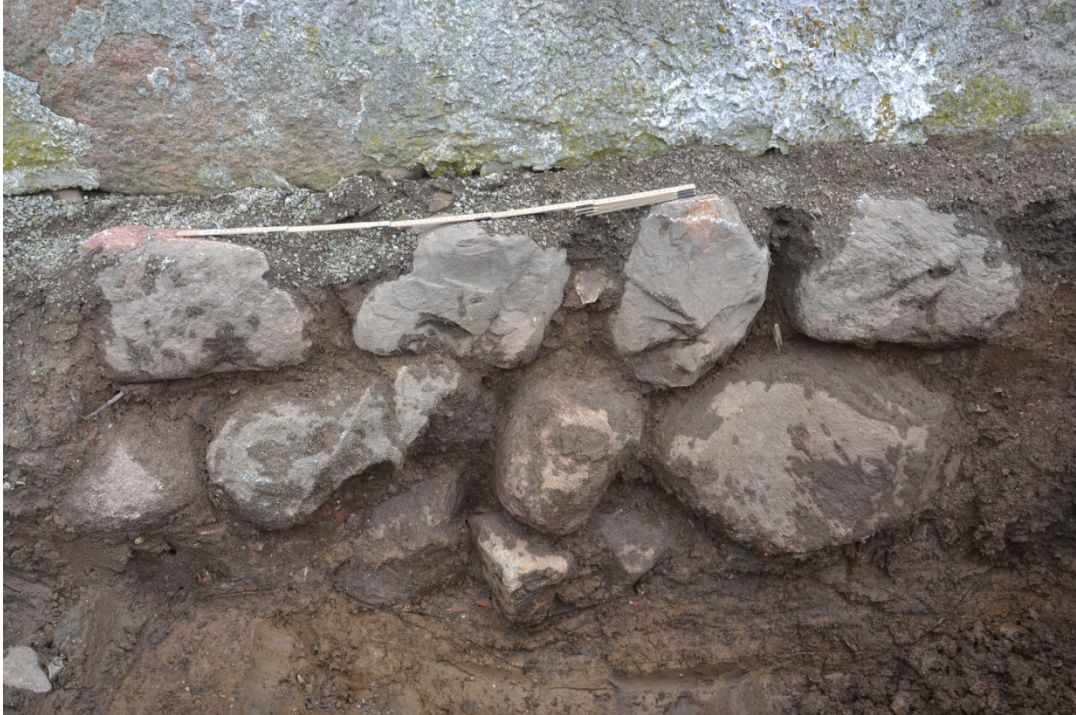
Figur 5. Grundmurar i 3 skift i schakt 2, väster om kyrkan. Fotografiet är taget från väster.

På den västra sidan av kyrkan grävdes ett schakt som var 2,40 m långt, 0,90 m brett och 0,70-1,20 m djupt (sluttande). Schaktet grävdes ned till moränleran (figur 5 och 10). Det framkom 3 skift av västra grundmuren i den östra sektionen, det understa skiftet vilade i moränleran. Grundmuren var fogad med lera, men det förekom även lera med inblandning av intryckta tegelbitar. I väst-, norr och södersektionen kunde ett kraftigt, sammanhängande kyrkogårdslagret noteras. Kyrkogårdslagret bestod av brungrå humös lera som hade ett flammigt utseende utan klara skiftningar, vilket kommer sig av att jorden förts på i omgångar och rörts om efter hand.

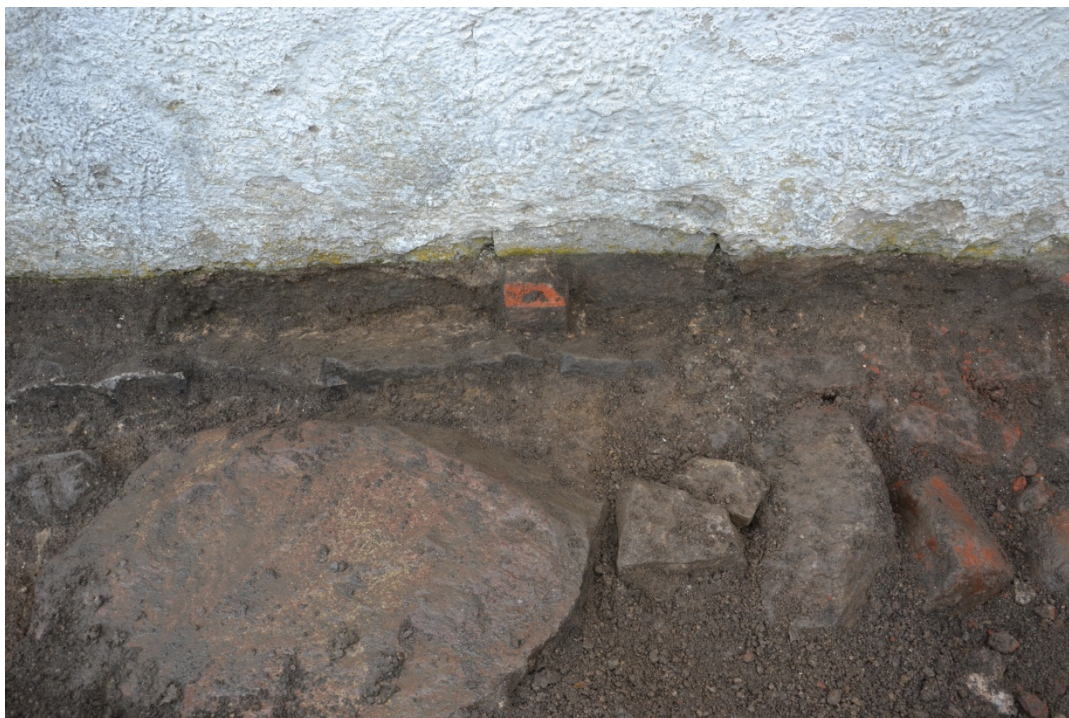
Figur 6. Fotografi i plan över den västra sidan av schakt 3. Tröskelsten eller trappsten i vapenhuset (t v) samt tegelrest från vapenhuset centralt i fotografiet. Fotografiet är taget från söder.

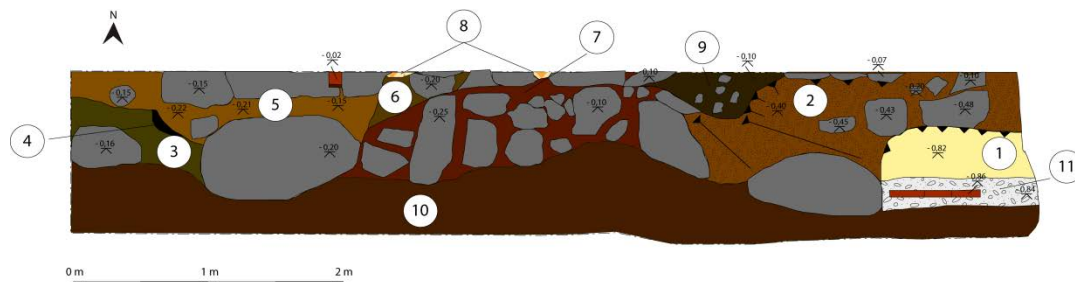
Figur 8. Planritning, södra schaktet (schakt 3).

På den södra sidan grävdes ett schakt som var 7,00 m långt, 1,20 m brett och 0,10-0,35 m djupt (figur 7, 8 och 9). Den sista metern mot öster grävdes 0,85 djupt. I den östra delen framkom den södra grundmuren i 3 skift som var fogade med lera. Ovan mark hade stenen fogats med gult kalkbruk. I den västra sidan framkom grundstenar samt dagemurar av tegel till ett vapenhus som tidigare stått på platsen. Vapenhuset revs i samband med 1800-tals byggnationen. En tegelrest belägen i kyrkans södra vägg, visar var den östra väggen till vapenhuset varit. En större sten, som tolkas ha utgjort ett trappsteg in i kyrkan från vapenhuset framkom även. Det påträffades mycket sten längs med schaktet, men de stenarna har ingått i ett större fyllningslager och låg inte *in situ*. Stenen kommer förmodligen från raseringen av vapenhuset. I söder hade kulturlager samt raseringslager skurits av en yngre nedgrävning för dränering längs den södra sidan. Invid tröskelstenen, påträffades intakta medeltida kulturlager i form av ett brandlager väster om tröskelstenen, ett smutslager runt tröskelstenen och ett kulturlager som tolkats som trampad yta. Brandlagret framkom enbart i en liten del av schaktet och tolkas som att en mindre träkonstruktion brunnit. Kulturlagret som trampats bestod av lera med inslag av kalkbruk och sand. Det innehöll rikligt med kalkbruk, kalkfläckar och lerfläckar var närvarande liksom enstaka träkol.. Kulturlagret tolkas som trampad yta som tillkommit under konstruktionen av vapenhuset under medeltiden.

3. Brunrå lera med inslag av humus och gult kalkbruk som var finkornigt, fett, halvtorr och kompakt. Stenarna mot söder sitter i kulturlagret. Kalkbruken var dåligt sorterad över ytan, koncentrationer av kalkbruk. Enstaka träkol och rikligt med kalkbruk. Senmedeltida kulturlager som tillkommit som sättlager för golvsten till vapenhuset.

5. Brunrå lera med inslag av kalkbruk och sand som var finkornigt, fett, fuktigt och kompakt. Det innehöll rikligt med kalkbruk, medan kalkfläckar och lerfläckar var närvarande samt enstaka träkol. Den större stenen som ligger i lagret tolkas som golvsten i vapenhuset eller alternativt trappsteg till kyrkan från vapenhuset. Kulturlagret tolkas som trampad yta som tillkommit under konstruktionen av vapenhuset. Medeltida datering.

7. Brun lera med inslag av kalkbruk. Kulturlagret påminner om 2 och 6, men var lucker. Det innehöll mycket sten som inte låg *in situ*. De flesta stenarna satt löst med hålrum vid en eller flera sidor. Lagret var väldigt omrört och innehöll mycket större sten och tegel, jorden var färgad brandgul av tegelrester. Lagret tolkas som raseringslager som tillkommit då vapenhuset revs på 1800-talet.

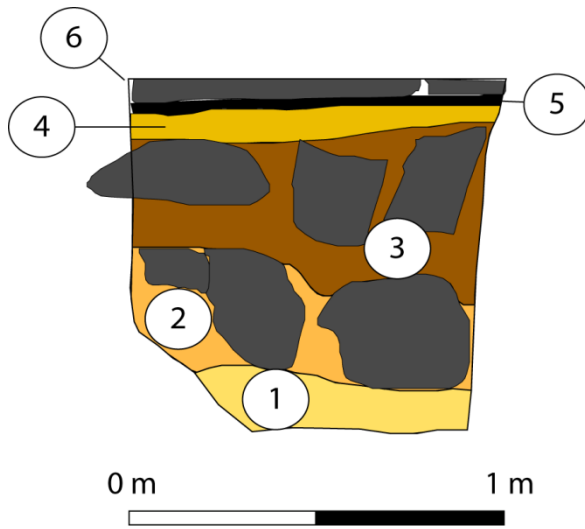
Figur 9. Norrsektion, schakt 3 (se högra sidan av figur 5 för läge). Grundmurar i 3 skift påträffades, sammanfogade med lera.

4. Gult kalkbruk som var grovkornigt, torrt, magert och mycket kompakt. Kalkbruket var torrt och magert och innehöll rikligt med sten. Det ska också nämnas att kalkbrukslagret var kraftigt just här medan det var avsmalnande mot väster och öster. Det kan tyda på en lagning i efterreformatorisk tid.

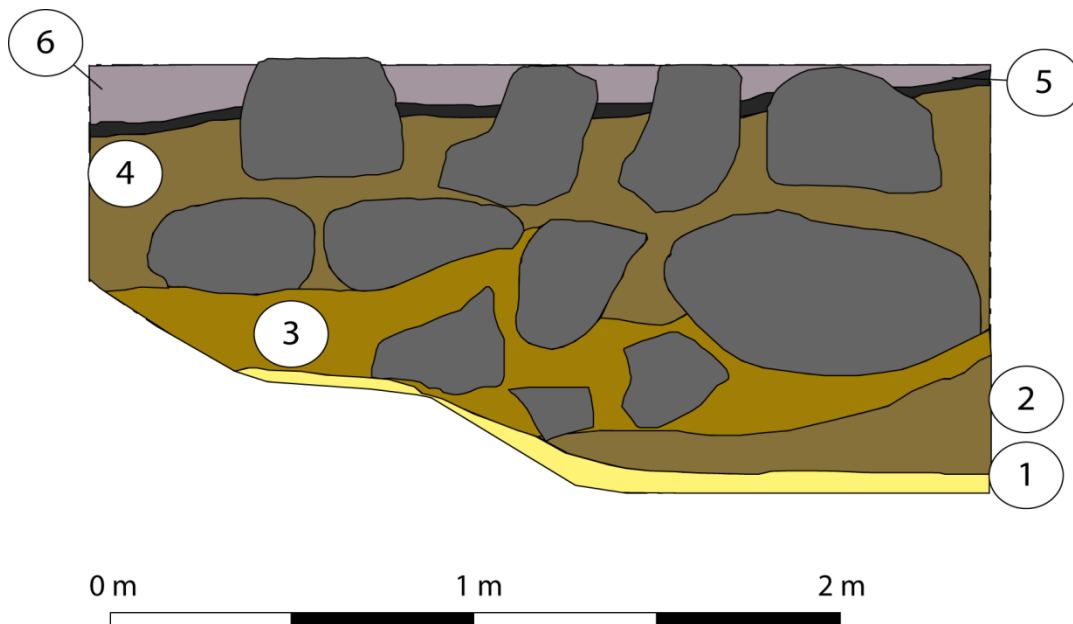
Figur 10. Östsektion, schakt 2 (väster om kyrkan).

3. Gråbrun lera med inslag av humus. Finkornig, fet, torr och kompakt. Lerfläckar var närvarande och tegelkrosskärvor (0,01-0,05 m stora) var närvarande. Kalkfläckar var enstaka. Kulturlagret var dåligt sorterat med koncentration av tegelskärvor mellan stenarna. Det tolkas som att grundmuren tillkommit vid ett senare tillfälle för den här delen av kyrkan eller att det skett en lagning där man använt tegelskärvor som skolsten. Troligen kan arbetet dateras till en lagning från 1300-talet.

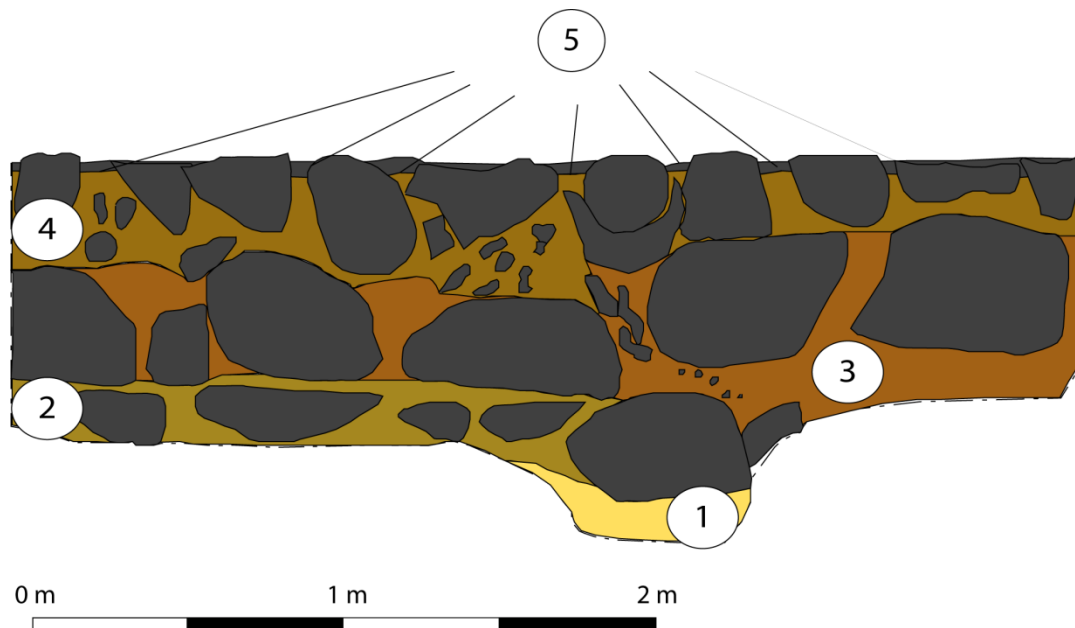
Figur 11. Sektionsritning, södersektion från schakt 1 (norr om kyrkan). 3 skift av grundstenar som är sammanfogade med lera. Då inga tegelrester påträffades i lagren i sektion, dateras lager 1-4 till tidig medeltid. Grundstensskift 1 och 2 låg inte helt horisontellt under det tredje skiftet, utan med ca 0,8 m förskjutning mot norr. Grundstenen tolkas därmed vara koniskt uppbyggd.

3. Brun lera som var finkornig, fet, torr och kompakt. Stenen har lagts i underliggande lera. Ett brott kan skönjas i den centrala delen av lagret, här var lagerskiljet svårare att hitta och dessutom hade mycket småsten tryckts in i leran. Det fanns även andra komponenter här som bränd lera och kalk. Det är möjligt att detta karakteriserar en lagning eller ombyggnad. Grundstenen i andra skiftet bestod av större stenar än underliggande grundstensrad. Noterbart är också att det låg relativt mycket lera mellan skiften och att sten inte på sten.

4. Brun lera som var finkornig, fet, torr och kompakt. Moränlera har använts som fog mellan stenarna och det fanns dessutom småsten intryckta i lagret, framförallt i den centrala delen av sektionen, där lagerskiljet var svårare att finna. Det senare tyder på att det rörts om efter den ursprungliga grundmuren. Leran innehöll enstaka bränd lera, träkol och kalkprickar. Kalken kan vara infiltration från utanpåliggande packningslager, som var rikt på kalkprickar och kalkbruksprickar. Stenen har stabiliserats med kalkinblandad lera. Kalken kommer troligtvis från kyrkobygget. Det var mer småsten i koncentrationer inkilat i fogen i det här lagret.
