Västra Odarslöv 8:1 - Odarslövs kyrka
fornlämning nr 25:1,
Odarslövs socken, Lunds kommun, Skåne
Arkeologisk undersökning 2016

KULTURENS RAPPORTER 2017:6

AJA GULDÅKER

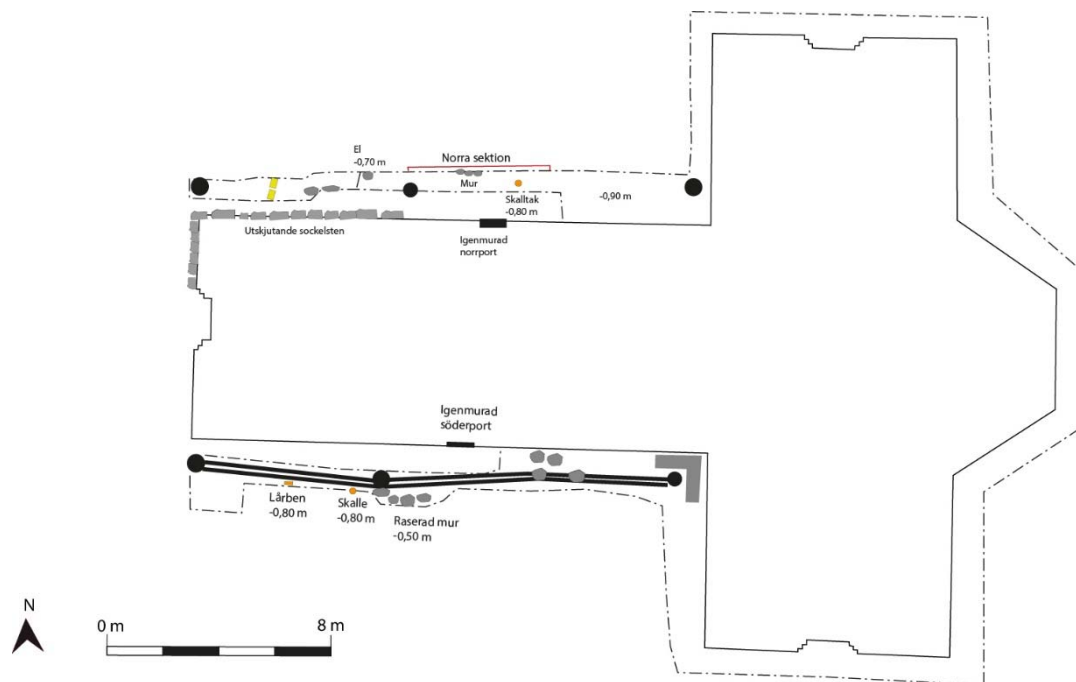
Figur 4. Schaktningsarbeten kring Odarslövs kyrka år 2016 (bilaga 3).

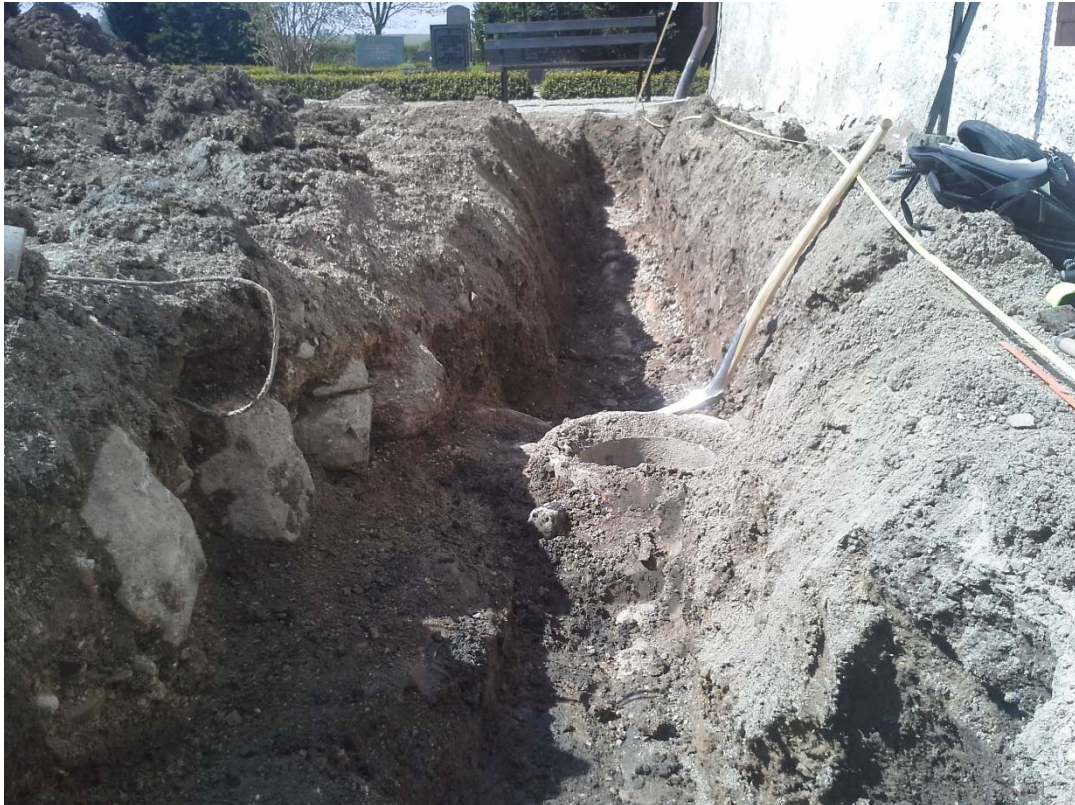
Figur 5. Vapenhusets grundmur påträffades 2 m från långhusets södra sida. Fotografiet taget från öster.

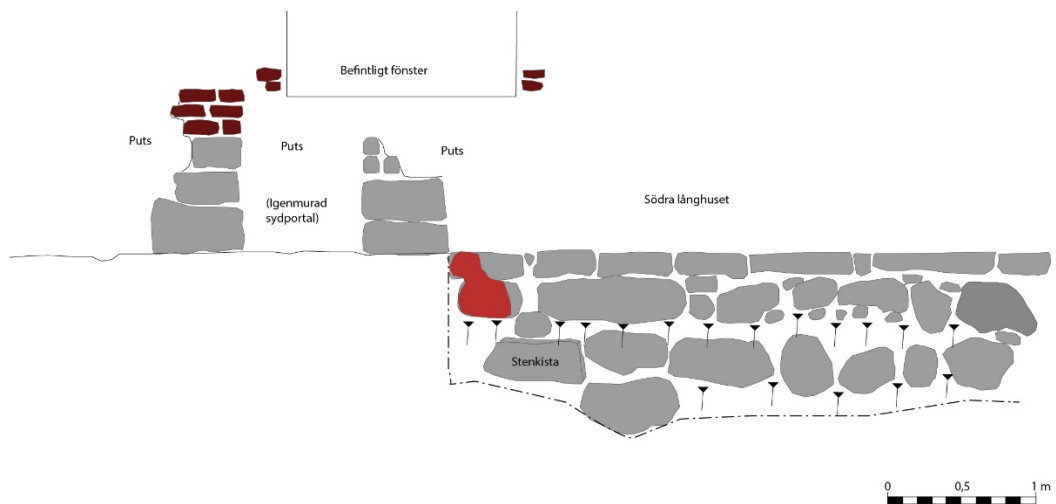
Figur 6. Sektion av området där 2016-års schakt löpte in mot grundmuren på långhusets södra sida. Bakom putsen avtecknade sig en igenmurad portal, troligen igenmurad i samband med att vapenhuset revs under 1800-talet. Tegelkross fanns rikligt vid grundmurstenarna öster om porten, se röd markering, och rester efter en stenkista dokumenterades.

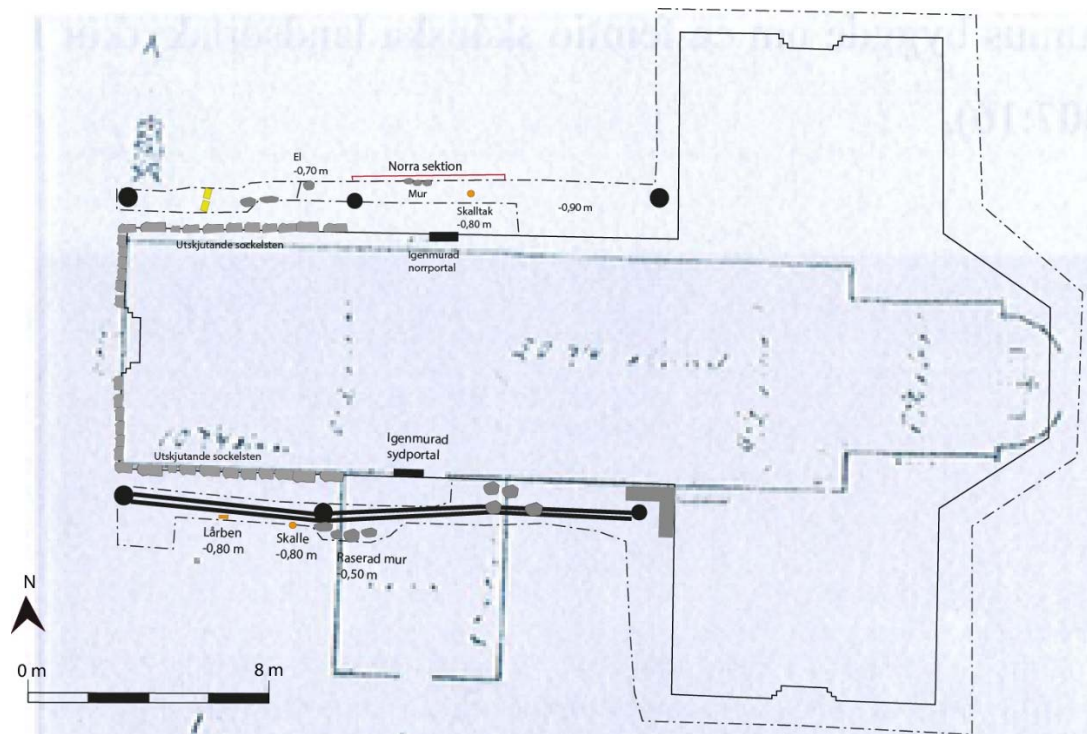
Figur 7. Schaktningsarbetena år 2016 med Brunius uppmätningsskiss av Västra Odarslövs kyrka 1849 (Löfberg 2009 s 23f). Vapenhuset som uppmättes 1849 överensstämmer med de påträffade grundmurstenarna vid 2016-års schaktningsarbeten, även om en del av grundstenarna var satta ur läge vid tidigare schaktningsarbeten.

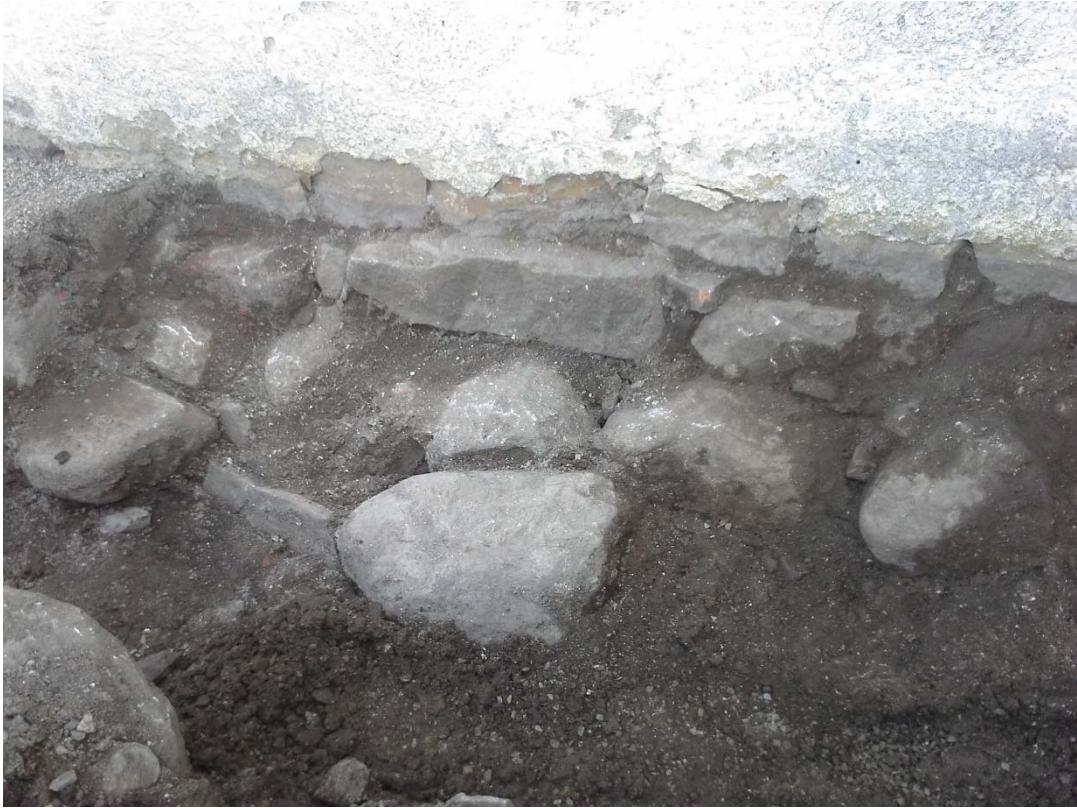
Figur 8. En förmodad tröskelsten på den södra sidan av långhuset. Fotografiet taget från sydöst.

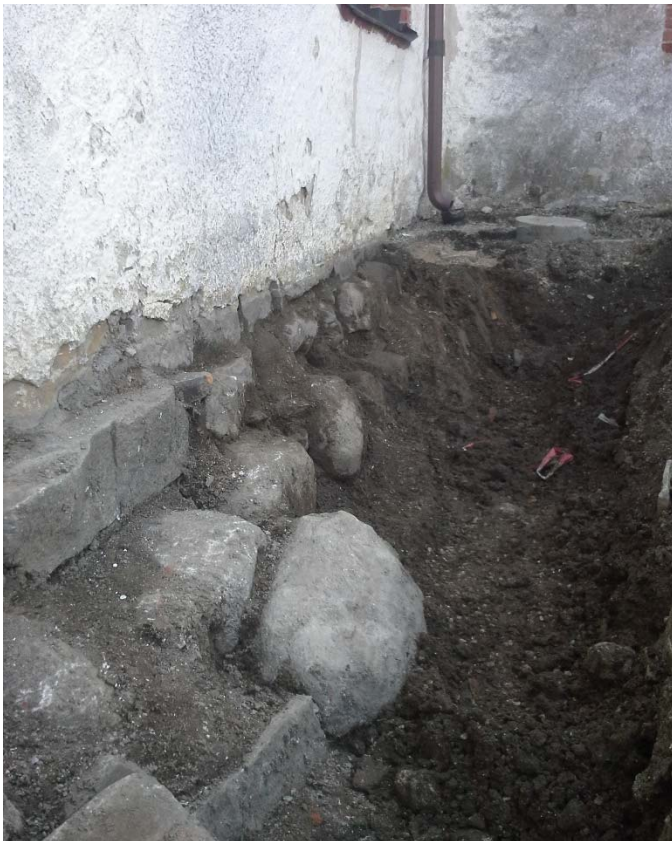
Figur 9. Längst ner i bild syns den högkantade stenkistan intill södra långhusets sida. Märkbart är även att grundmurstenen till vapenhuset klingar av tydligt österut. Fotografiet taget från sydväst.

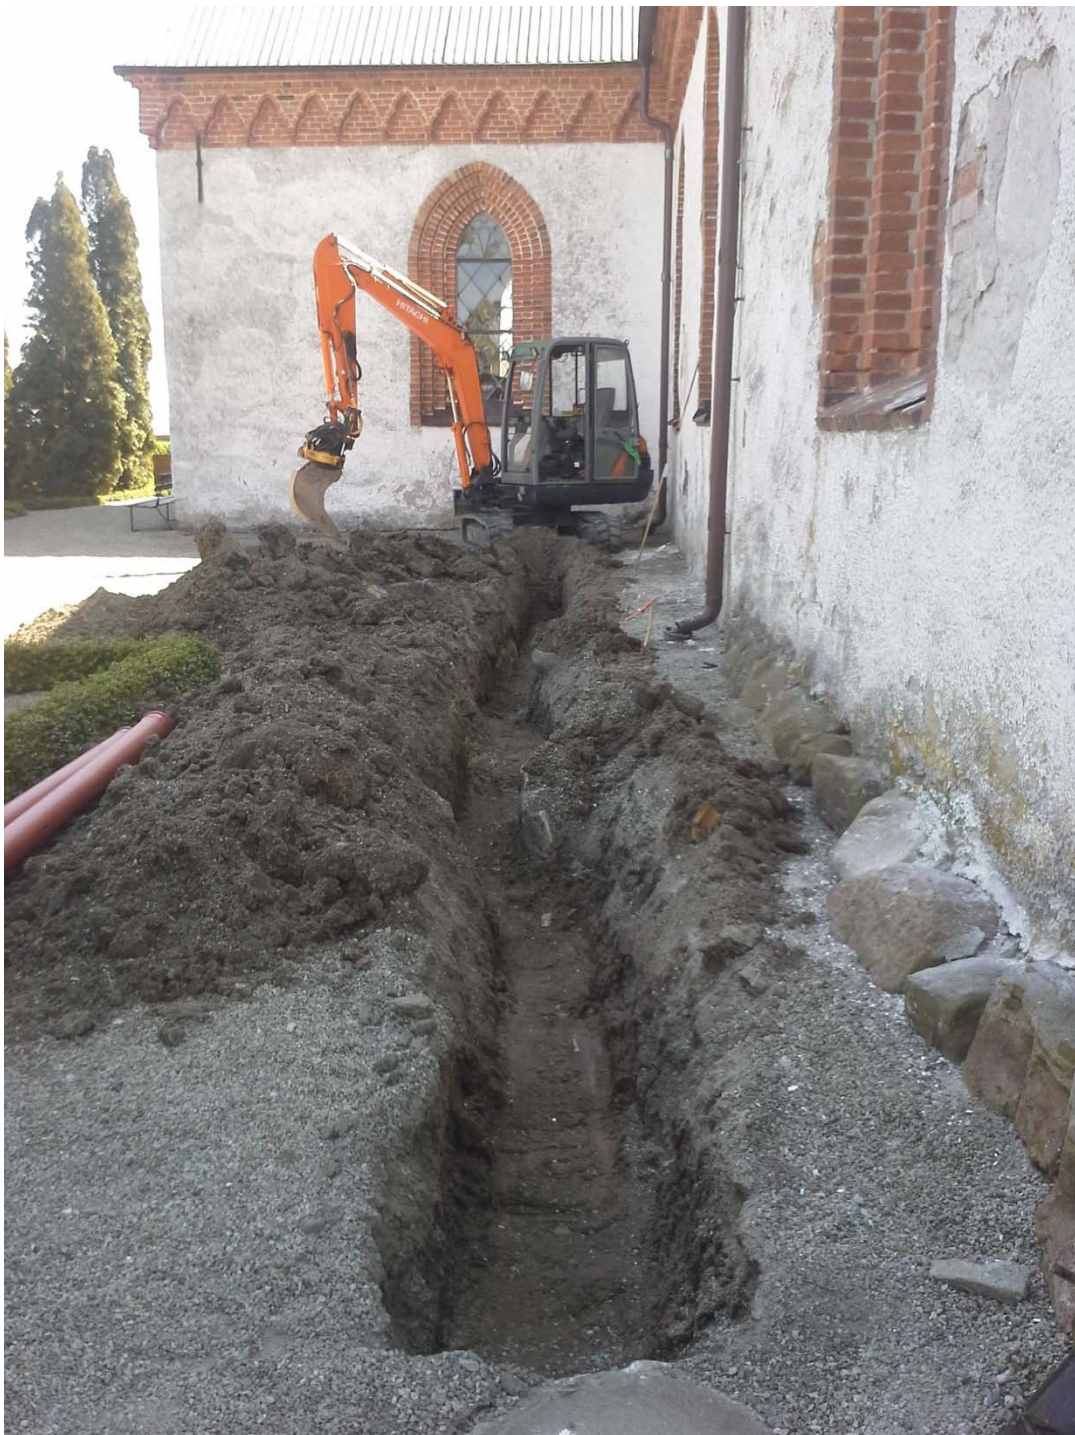
Figur 10. Schaktningsarbeten norr om långhuset. Ungefär från första stupröret och österut fanns det välbevarade medeltida kulturlager, bland annat en mur i norra sektionen och ett marklager av mycket humös karaktär samt ett skalltak som indikerar en grav. Fotografiet taget från väster.

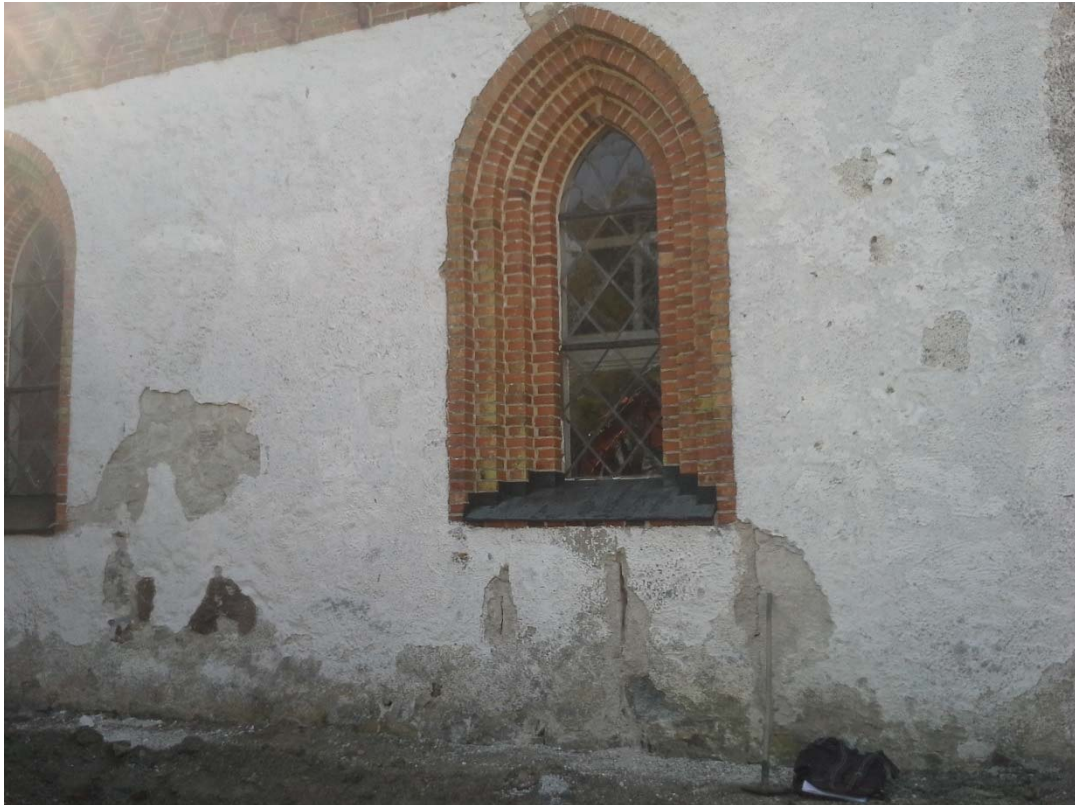
Figur 11. På långhusets norra sida under fönstret skymtade även en äldre port fram bakom putsen. Fotografiet taget från norr.

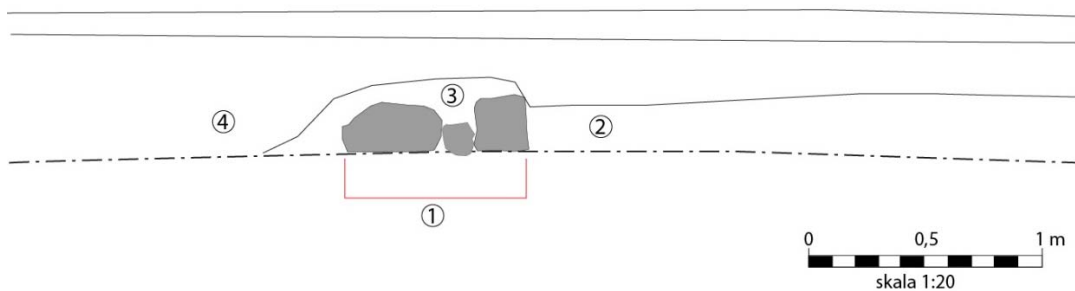
Figur 12. Norra sektion norr om långhuset. Lagerbeskrivning:

1. Gråstenar, möjligen en rest efter en mur till ett vapenhus alternativt ett fundament.
2. Mörkbrun fet, torr men något fuktig lera med inslag av humus. Finkornigt och kompakt. Kyrkogårdslager.
3. Gulbeige lera, fet, torr, finkornigt och kompakt. Stabiliseringslera kring mur.
4. Brunmelerad, något porös, torr, grovkornigt lera med grusinblandning, kalkprickar och tegelbitar. Fyllning kring brunn samt utjämning.

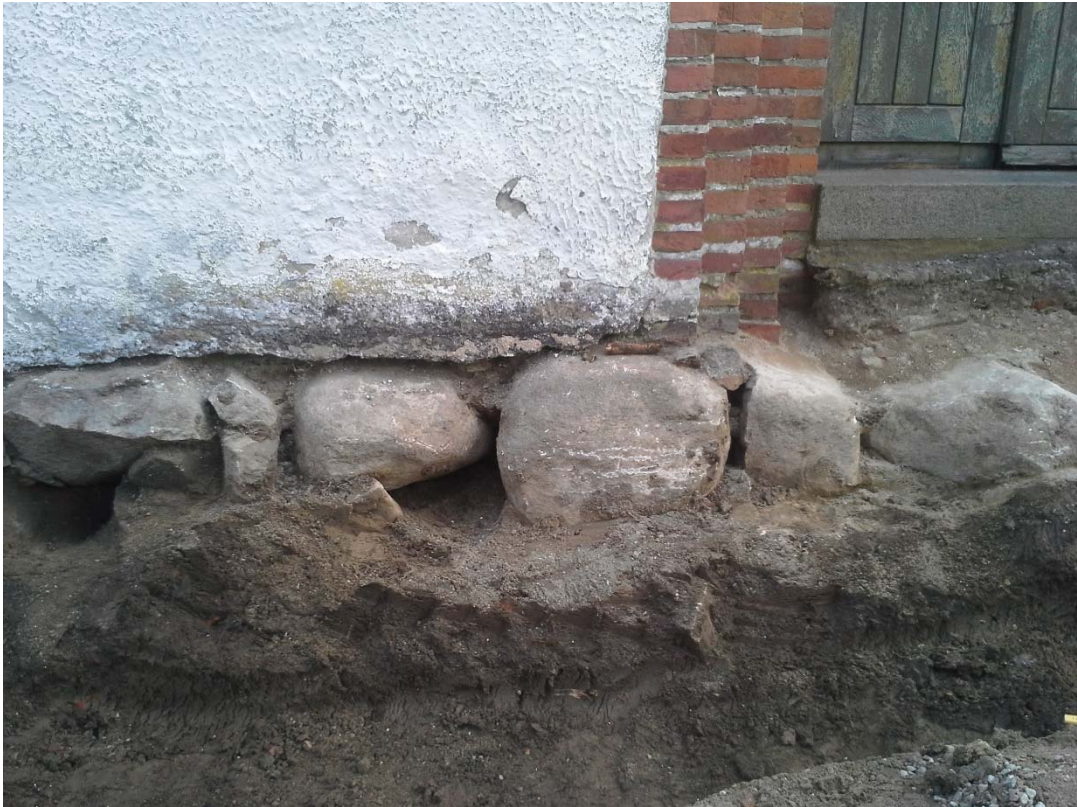
Under 1800-talet tillkom korsarmar och kor, men grundläggningen av dessa var betydligt mer klent genomfört än på den medeltida kyrkobyggnaden, vilket i sin tur troligen har lett till de sprickbildningar i fasaderna som föranlett grundmursförstärkningarna.

Figur 13. Norra gaveln på norra korsarmen. Grundstenarna var uppenbart sämre stabiliserade längs med korsarmarna samt koret. Endast torr och poröst grus mellan stenarna. Fotografiet taget från norr.

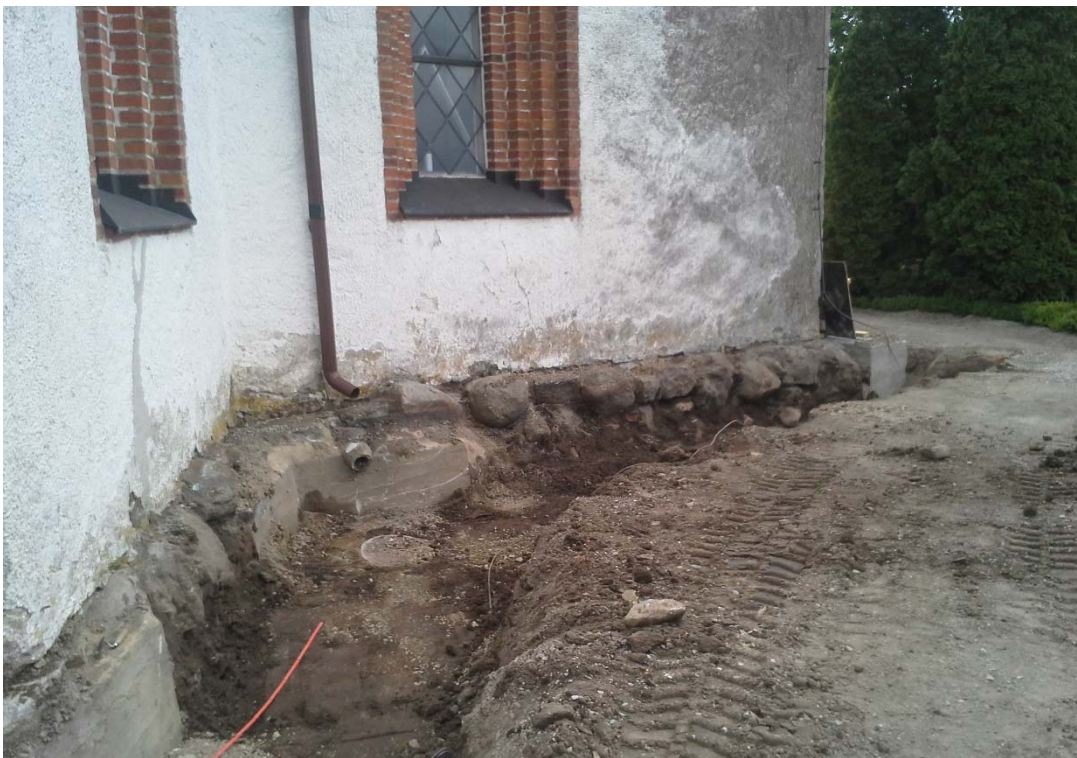
Figur 13. Absiden åt öster. Grundstenarna var uppenbart sämre stabiliserade med torr och poröst grus mellan stenarna. Fotografiet taget från söder.

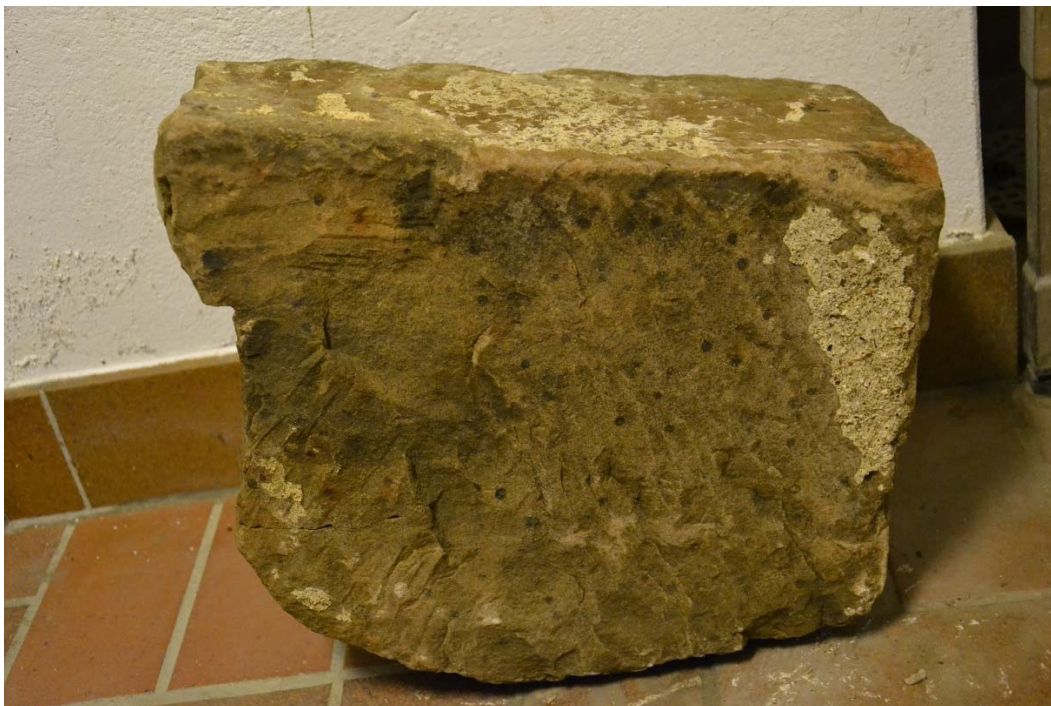
Kvadersten, huggspår av spetsmejsel, kalkbruk som tyder på återanvändning

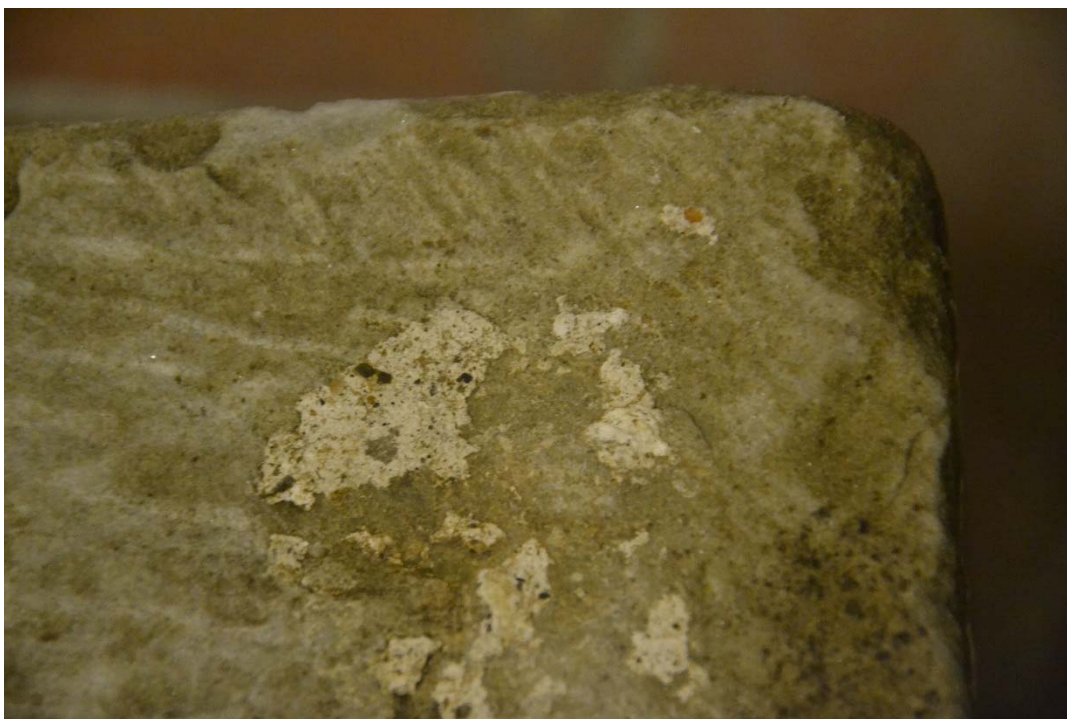
Kvadersten, huggspår av spetsmejsel, kalkbruk som tyder på återanvändning. Längst ut i kanten en svag kant utmejslad.
