## **S:t Botulf 14**

Rådhuset

Lund, Skåne

**Antikvarisk rapport 2013-2014**

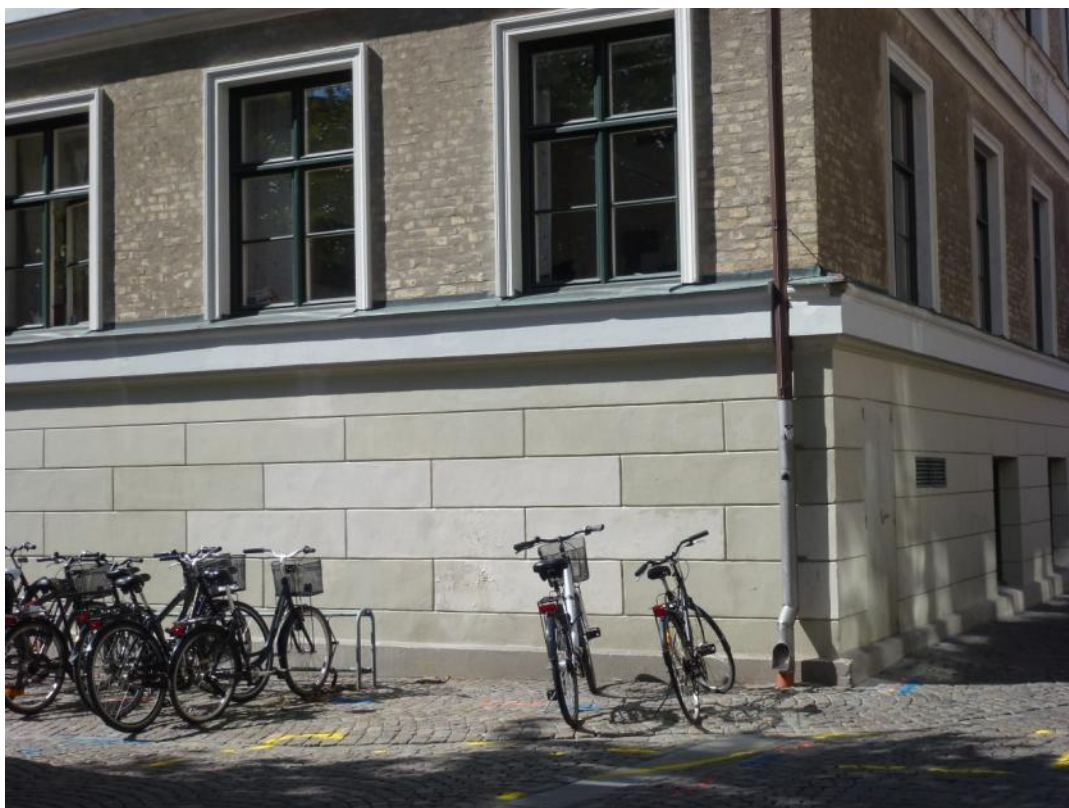
Foto före åtgärder. Nordöstra hörnet.

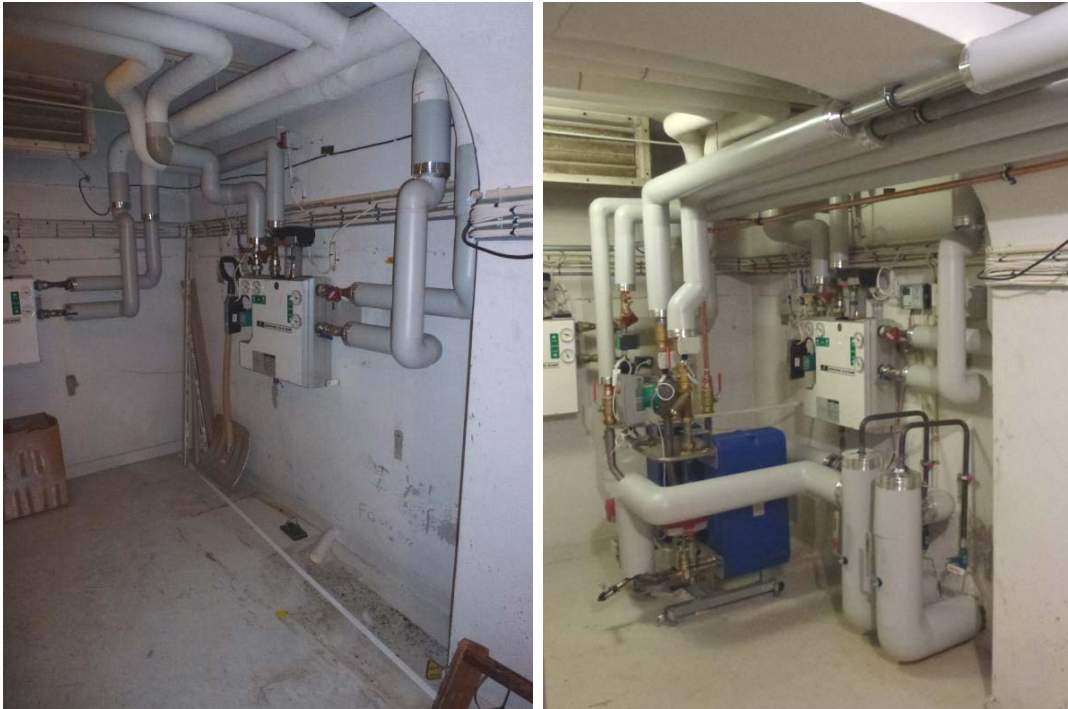
Foto före och efter åtgärder interiör. Nordöstra hörnet.

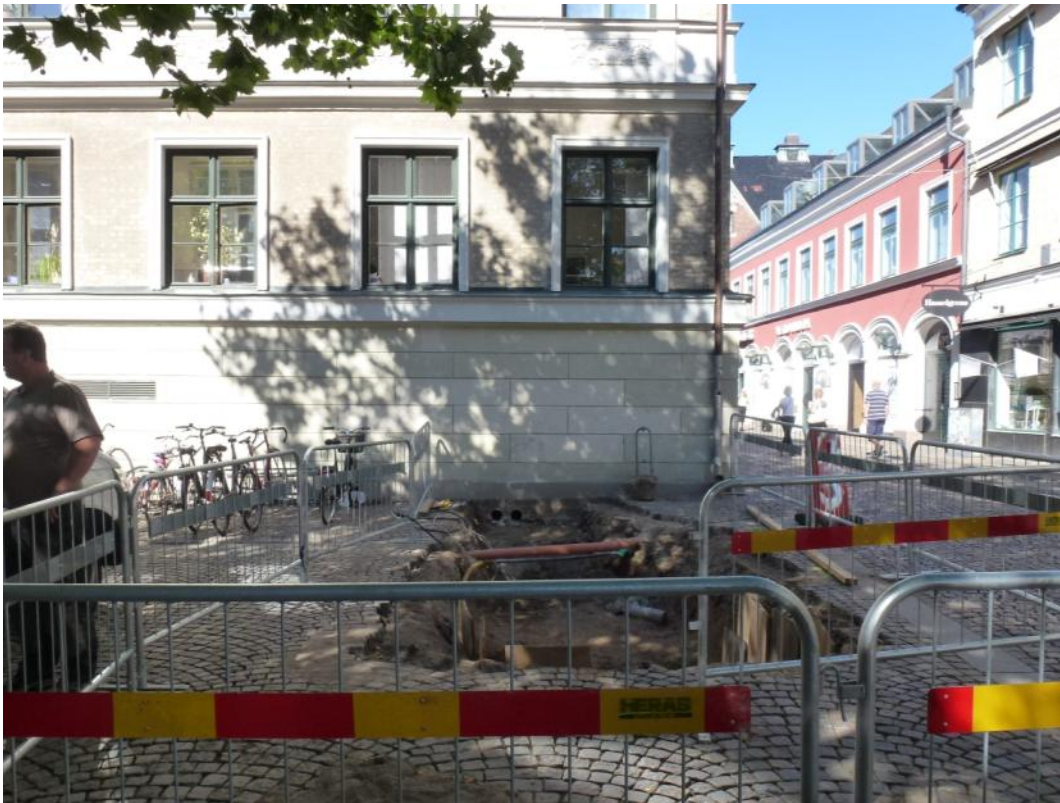
Under arbete. Hålen borrades under marknivå.

Två hål om ca 150 mm har borrats genom fasaden för indragning av fjärrvärmekulvert. Borrningen har utförts genom kärnbörning. Sockeln på aktuell plats består av betong och natursten. Hålen ligger under marknivå men ovan vattennivån som rustbädden kräver. Hålen är placerade ca 3 meter från det nordöstra hörnet på östra fasaden och är inte synliga utifrån efter installationen och efter att marken har återställts.

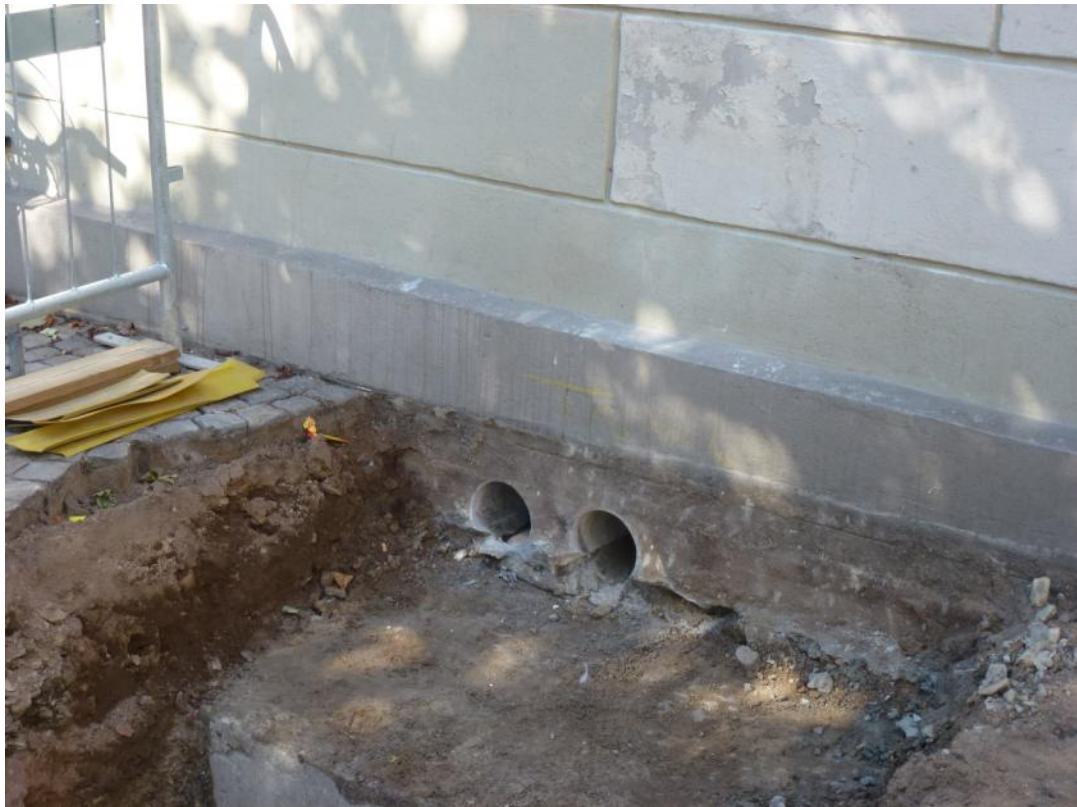
Under arbete.

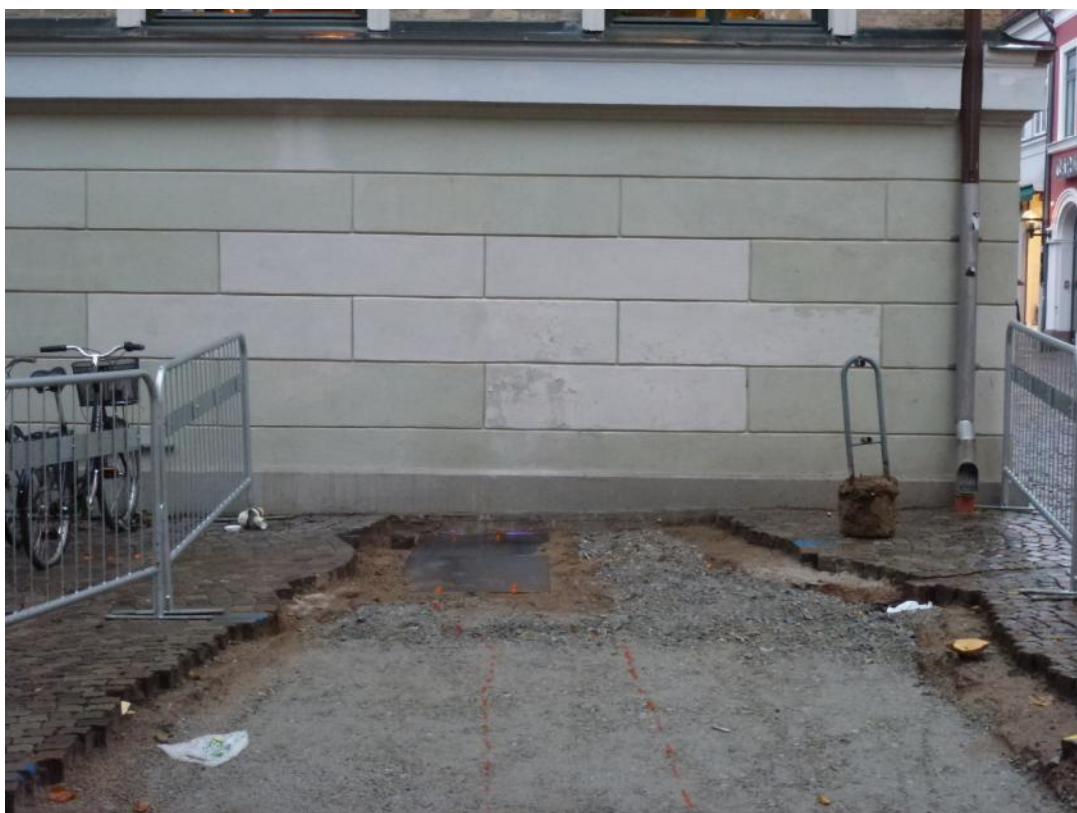
Efter håltagningen och indragningen av kulvert, marken har börjat att återställas.

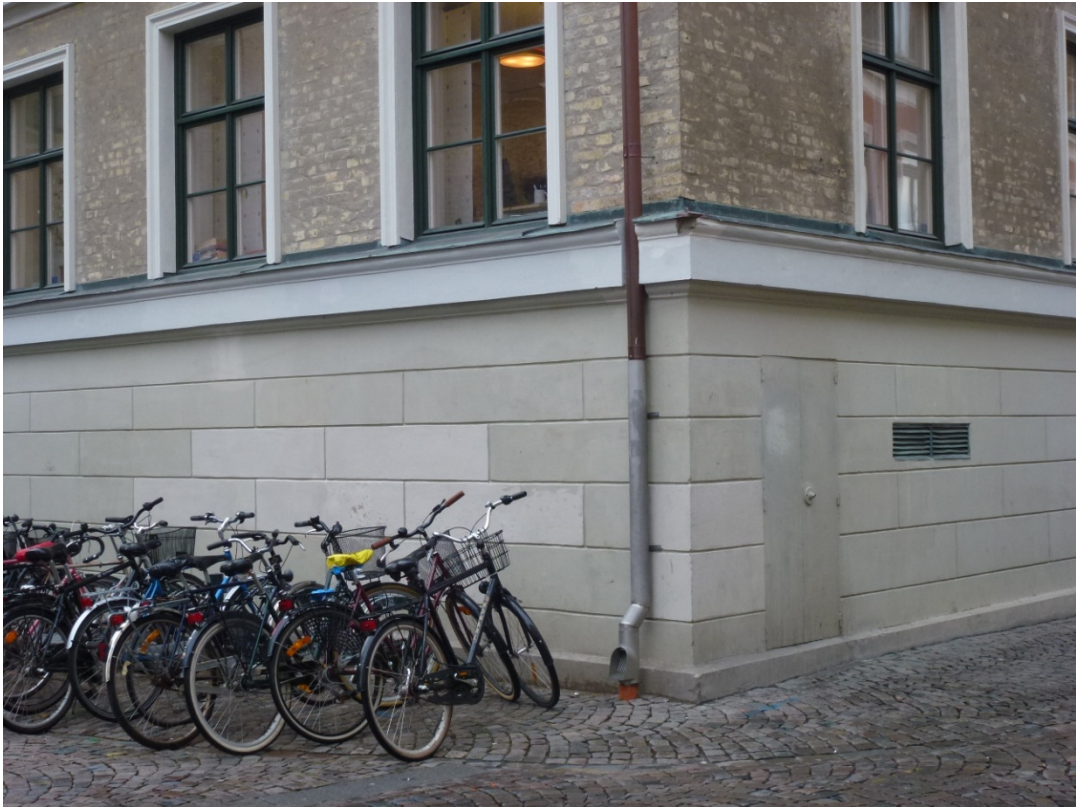
Efter utfört arbete, nordöstra hörnet.

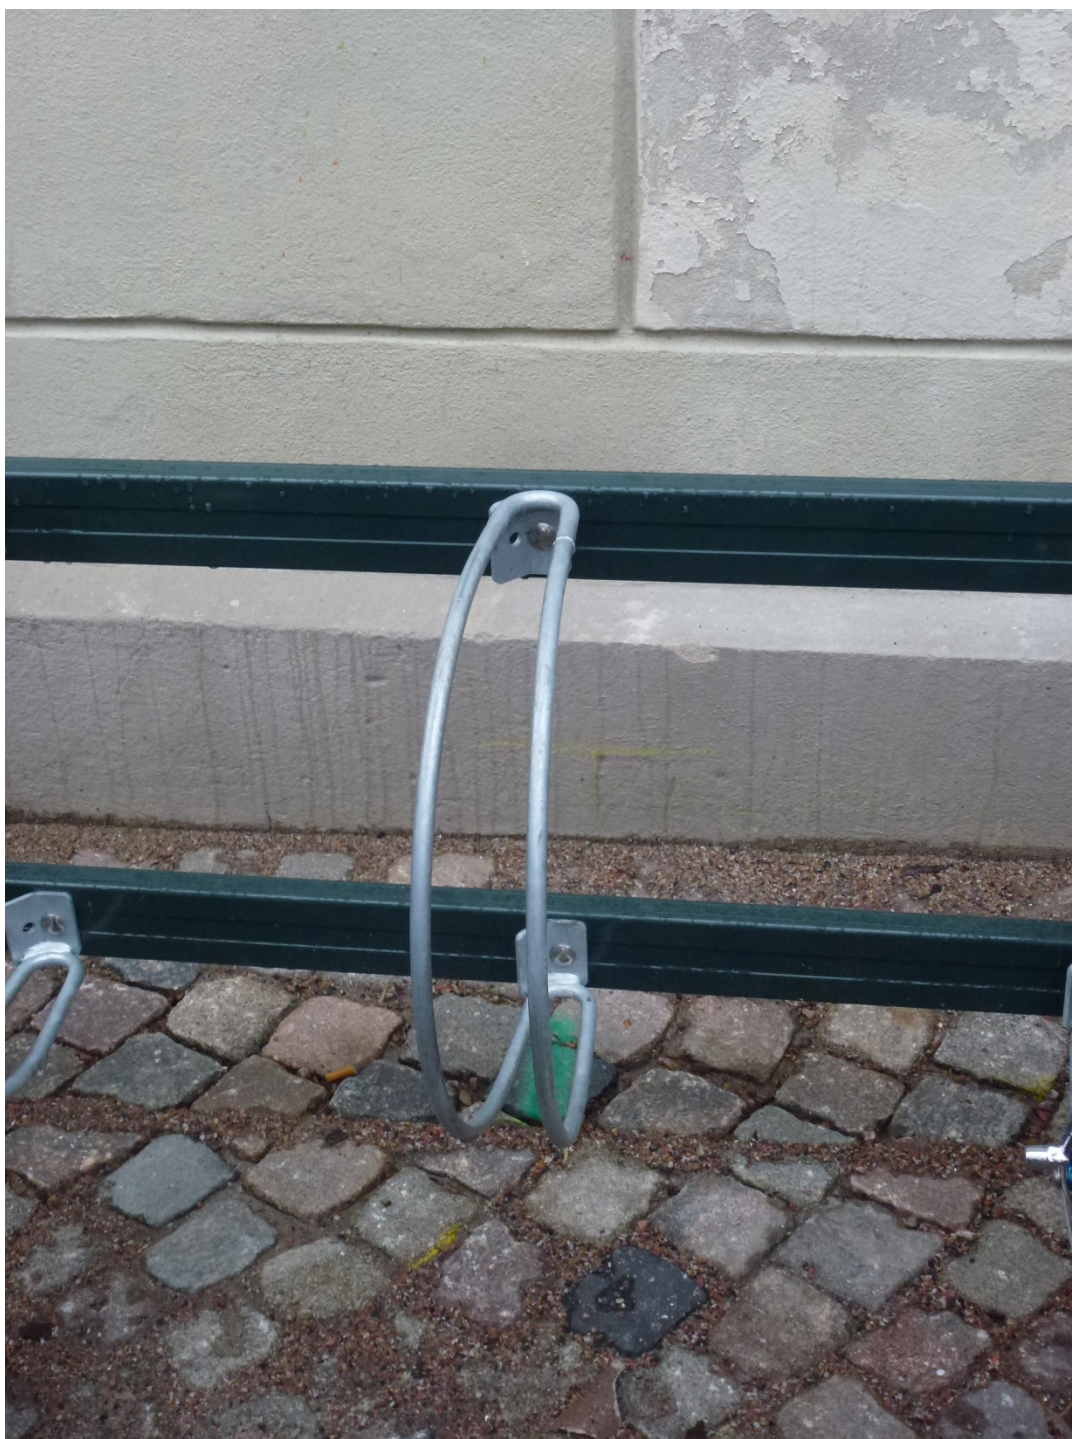
Efter utfört arbete, nordöstra hörnet där rören dragits in under marknivån.

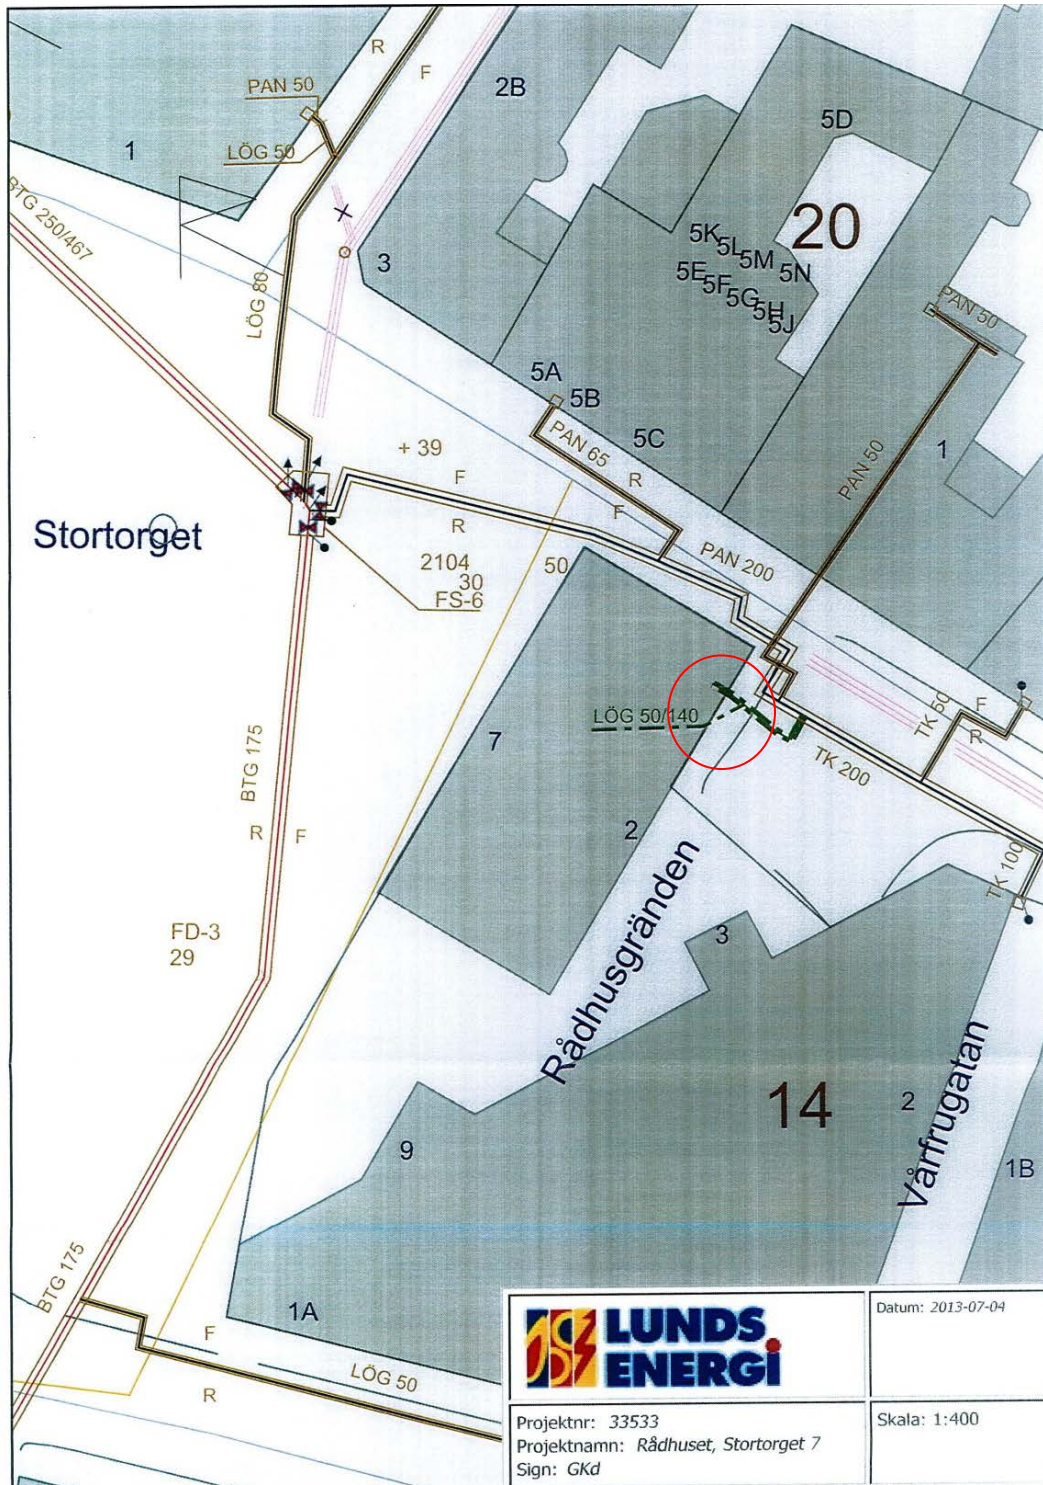
Situationsplan St Botulf 12 med ritning över fjärrvärmekulvert. Plats för håltagning markerad med röd cirkel.

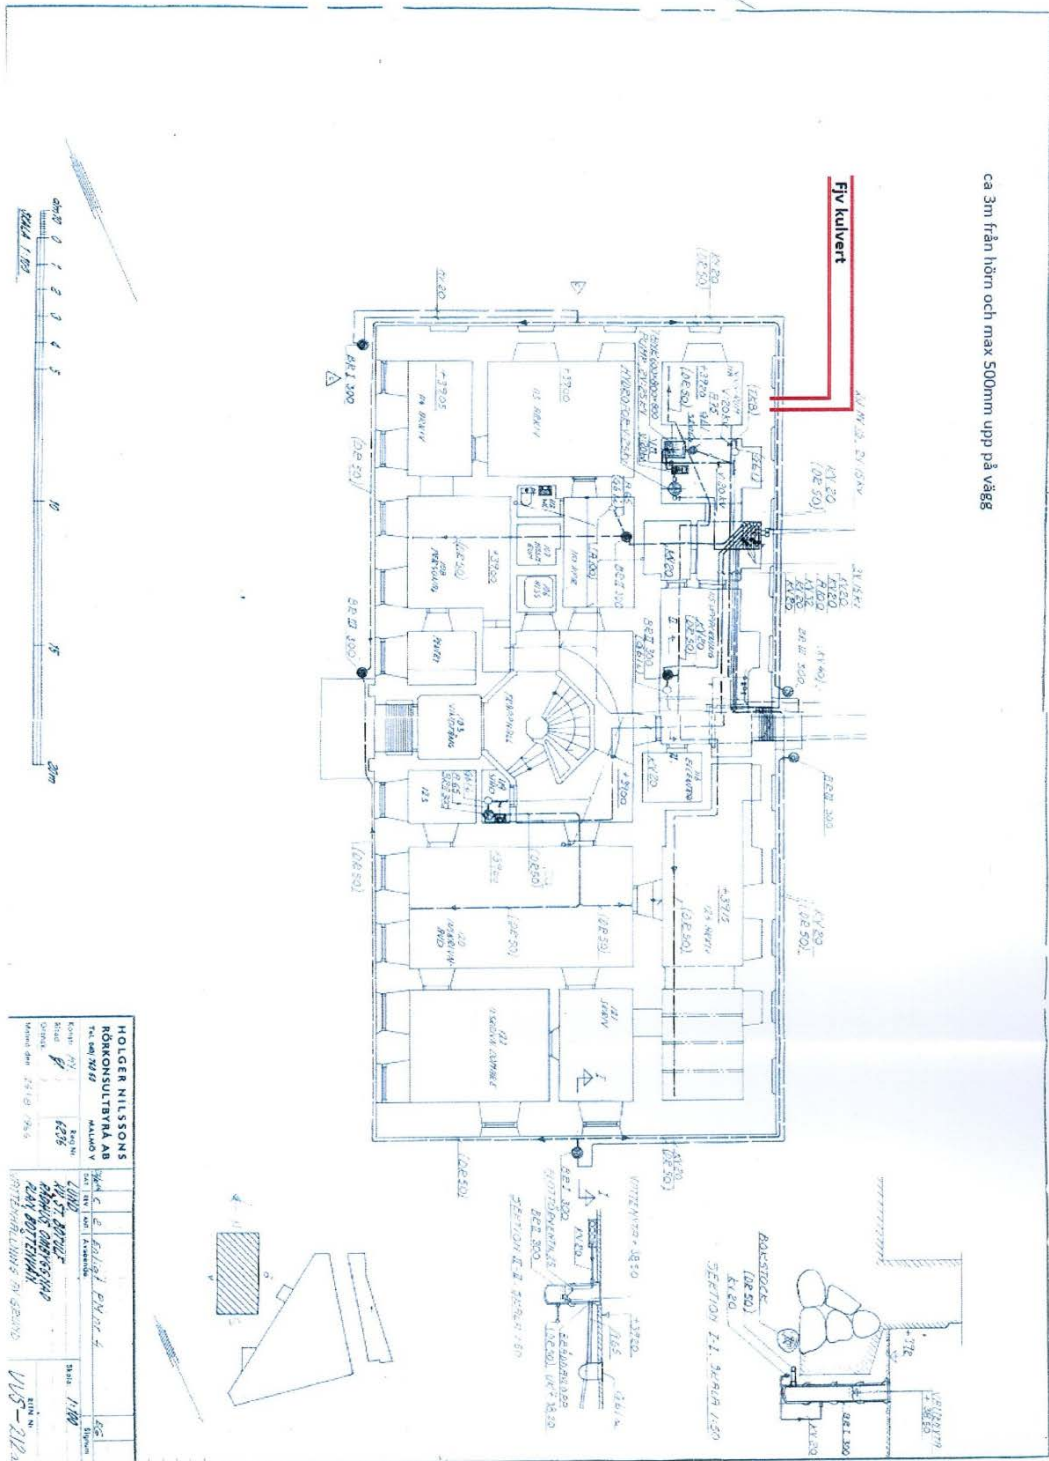
ca 3m från himn och max 500mm upp på vägg

WS-212 a ritning och detaljskiss över grunden, 1966. Den utförda håltagningen för fjärrvärmekulverten är markerat med rött.
