## Statarhuset vid Korsbäcksgården

Östra Odarslöv, Lunds kommun, Skåne  
Byggnads- och trädgårdsdokumentation 2014

KULTURMILJÖRAPPORT 2014:16

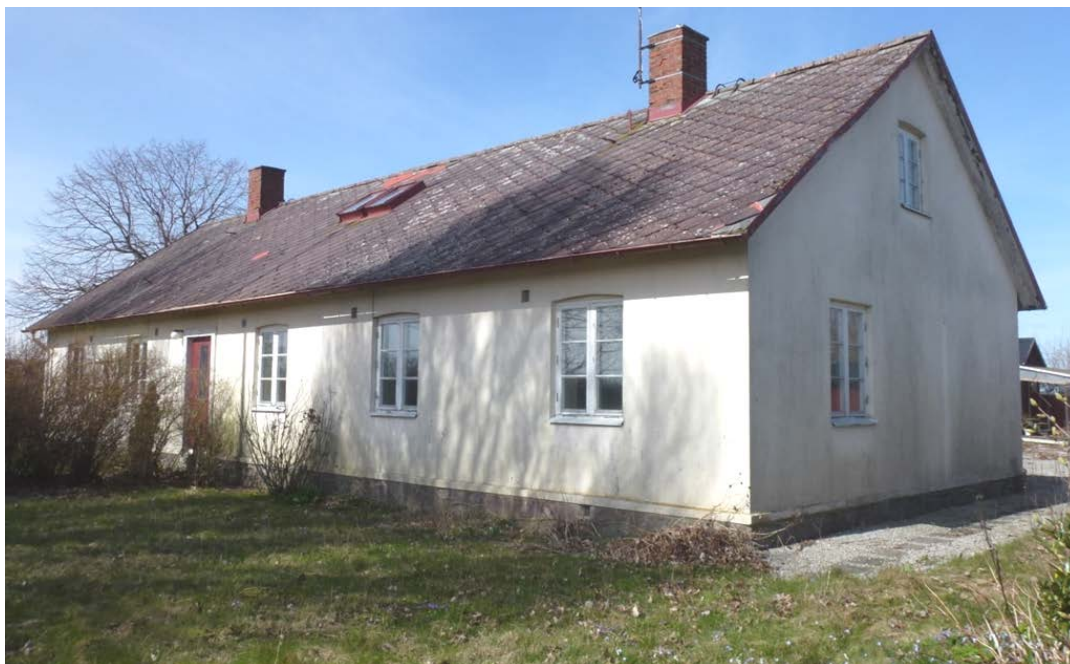
Figur 12. Bostadshuset sett från trädgården i söder. Mitt inock ser man förändringar i takplattorna sedan den mittersta skorstenen tagits bort.

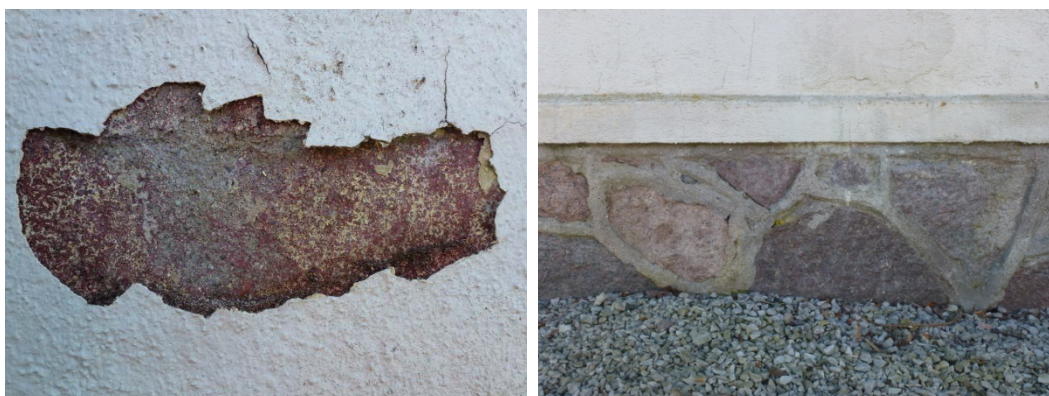
**Väggar.** Väggarna är murade av rött tegel (tegel skymtas endast på ett ställe under putsen) och putsade med kalkbruk. Fasaderna är målade ljusgula med en modern färg. Under den ljusgula färgen finns spår av att fasaden varit djupare gul och därunder finns röd kalkfärg i nyans med Faluröd, oxidröd. Den röda färgen fick huset 1954. Kring de tre dörrarna finns en utkragande putsad slät omfattning. Omfattningarna är vitmålade i flera lager varför de bör ha varit vita även när huset var rött. Ovan sockeln finns en slätputsad sockelgesims kring hela huset.

Figur 13. Vänster: Under dagens ljusgula fasadfärg finns spår av mörkare gul kalkfärg och underst röd kalkfärg. Höger: Naturstenssockel under bostadshuset är tidstypiskt för 1800-talets mitt.

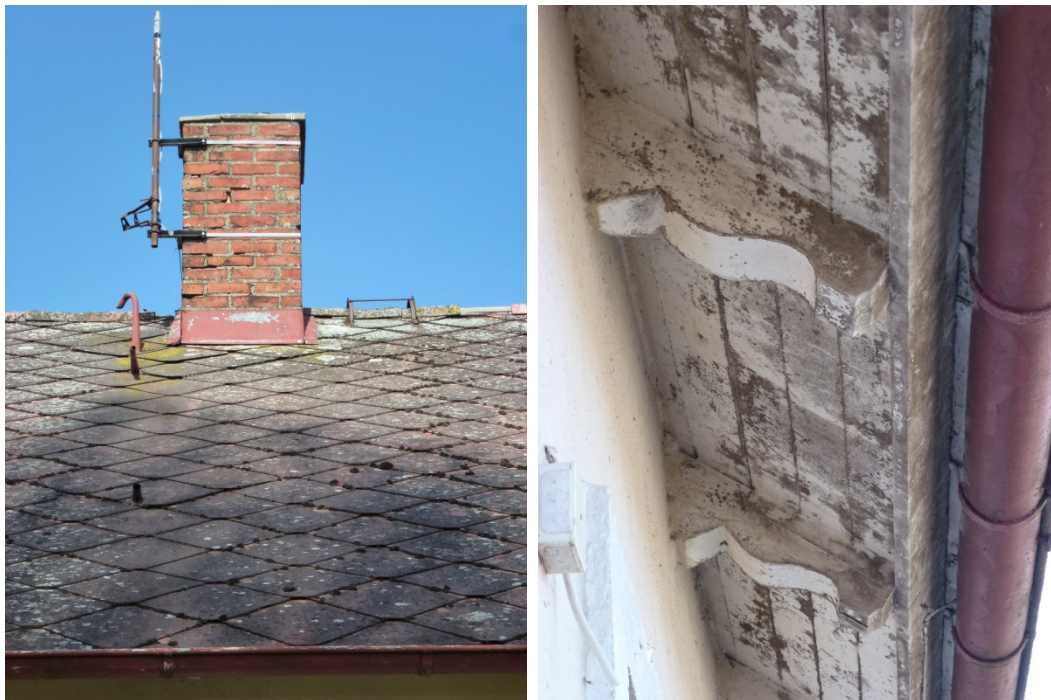
**Tak.** Sadeltak med sågade takstolar i fyrkantsvirke, underlagsbrädor i varierade bredder. Taktäckning av röda eternitplattor lagda i fasettmönster. Under plattorna finns papp. Takfoten är utskjutande med vitmålade underlagsbrädor och kontursågade vitmålade taktassar. Två skorstenar inock murade i rött tegel. Vindskivorna och skorstensstosarna är i rödmålad plåt, även luftningsrören är rödmålade. Mot söder finns äldre luftningsrör och mot norr två för badrummen. Tre takfönster med hög rödmålad sarg mot norr och två mot söder. Hängrännorna och stuprören är sentida, röda respektive vita.

Figur 14. Vänster: Södra takfallet med skorsten och äldre luftningsrör. Höger: kontursågade taktassar i takfoten tidstypiskt för nationalromantiken vid mitten av 1800-talet men även för arkitekturstilar kring sekelskiftet 1900.

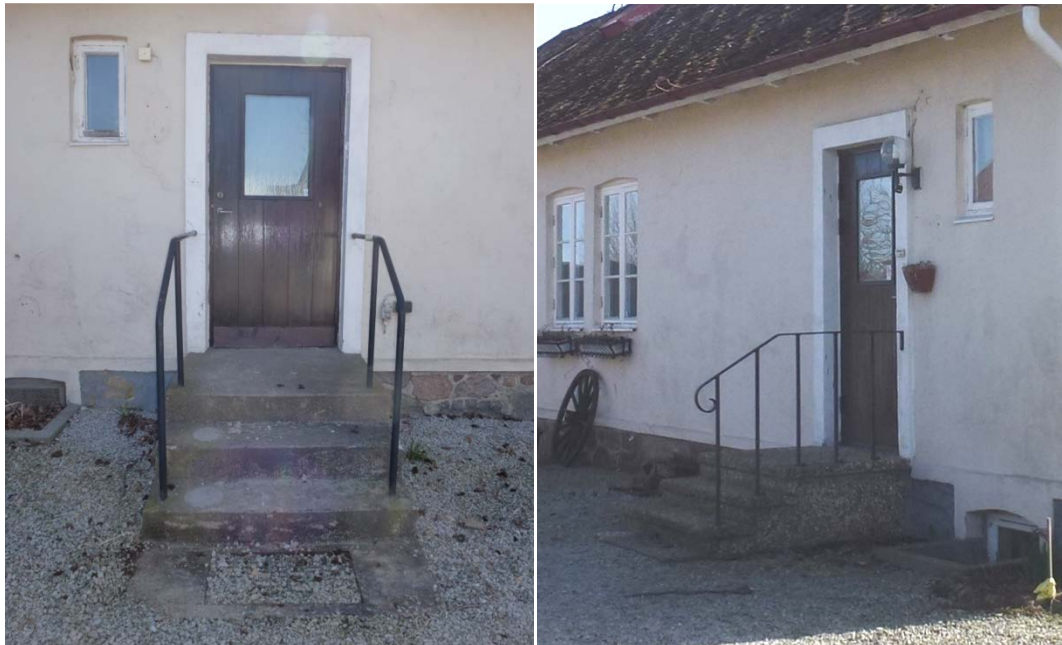
Figur 15. Vänster: Den nordöstra trappan, troligen platsgjuten vid 1900-talets mitt. Trappan är gjuten med nedsänkt galler i markplan och ett enkelt svartmålat järnräcke. Se även källarfönstret till vänster i bild där marken är urgrävd med gjuten kant samt det lilla enluftsfontret till badrummet. Sockeln är målad mot hörnen på norra fasaden och i övrigt omålad natursten, se de olika utförandena på var sida om trappan. Höger: den nordvästra entrén. Trappan är ersatt under senare delen av 1900-talet med en prefabricerad gjuten trappa med synlig ballast. Svart smidesräcke på en sida.

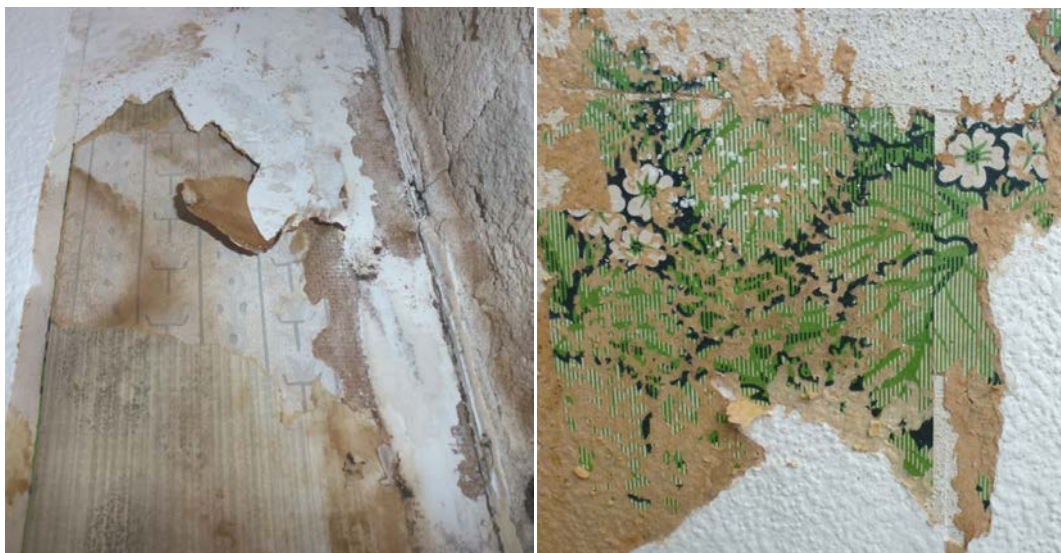
Figur 21. Tapetrester på masoniteskiva i rum 202, ungefär från 1950/1960-talen och 1970-talet.

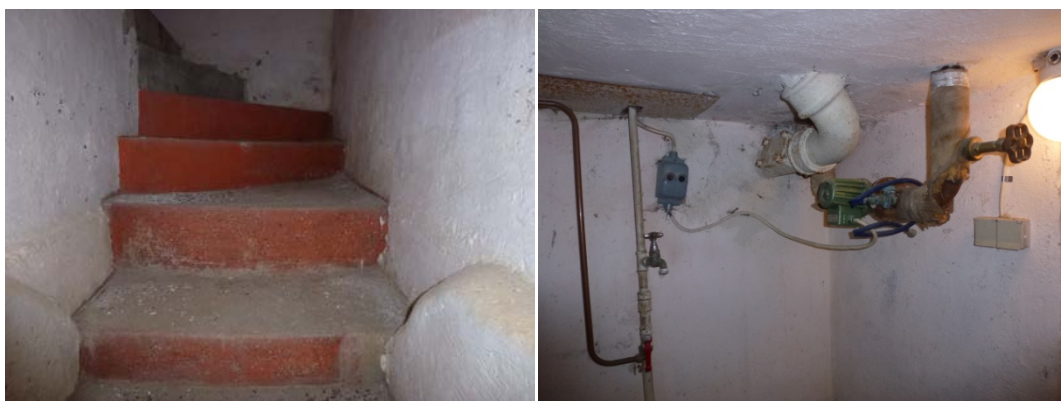
Figur 24. Vänster: Källartrappans nedersta trappsteg är stänkmålade på orange botten. Ett enkelt sätt att dekorera vardagsmiljön. Höger: I källaren finns äldre avlopps- och vattenrör.

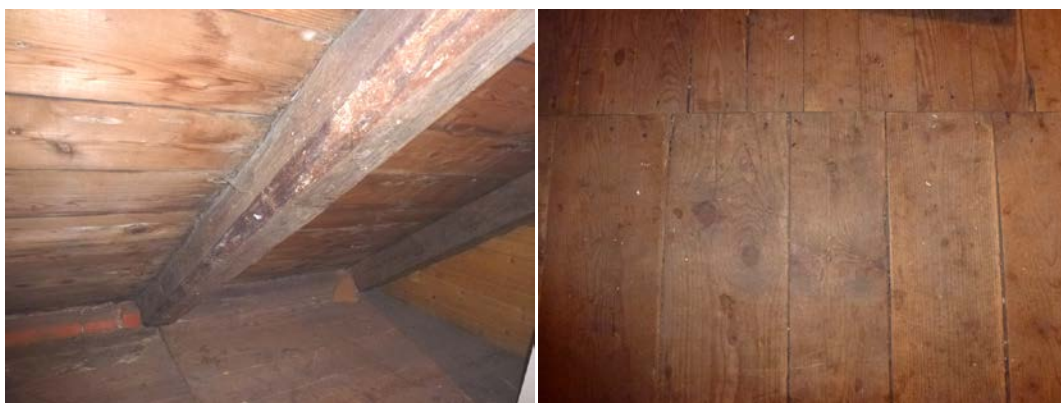
Figur 28. Vänster: Vind 206. Takstolsparrar och i takvinkeln syns den murade takfoten. Höger: Olika bredder på golvplankorna indikerar på tidigare trappuppgång och de breda brädorna är nötta.

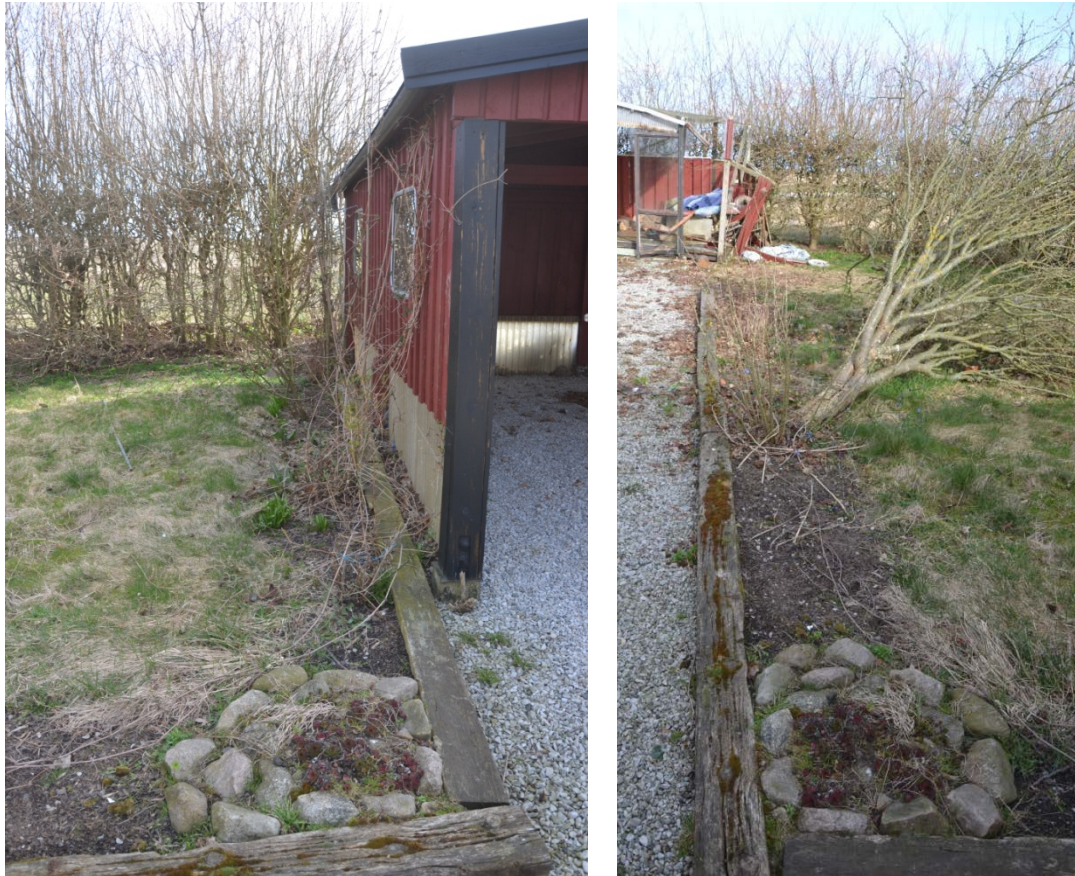
Figur 51. Ett litet stenparti norr om carporten med taklök. Slipers avgränsar mot gårdsplanen. En fjäderkaragan har fallit. I bakgrunden en tidigare klippt häck, troligen tysklönn.

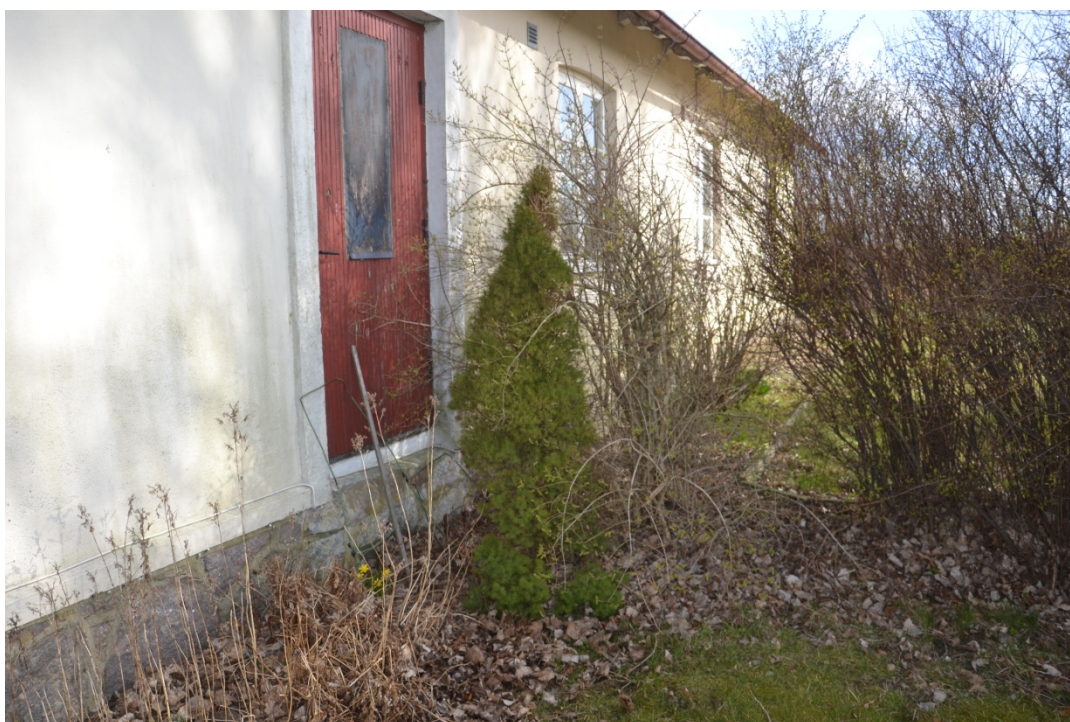
Figur 59. En stängd dörr från det tredje hushållet som en gång fanns och som skulle leda ut i trädgården. Idag leder dörren ut i en rabatt och häck.
