KULTUREN

Glädjen 15

Antikvarisk medverkan 2014

KULTURMILJÖRAPPORT 2014:18

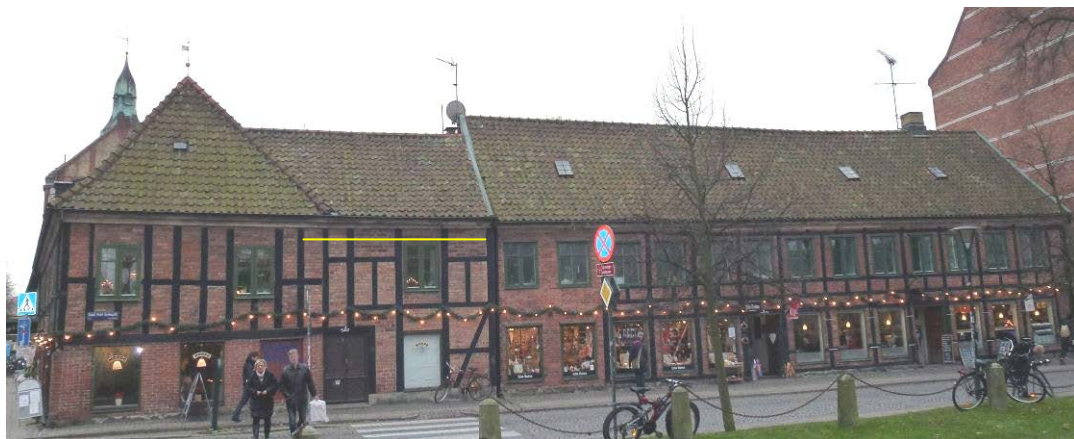
Att gesimsen var i dåligt skick hade konstaterats 2012 då en del som riskerade att ramla ner togs bort. I detta skede konstaterades också att översta horisontella delen av korsvirket, lejden, ett par av takstolens högben och en golvbjälkes ytterända var kraftigt rötskadade. Där det fanns rötskador i högbenen kan takkonstruktionen inte ha kunnat överföra horisontallaster till bjälklaget. Detta kan ha resulterat i att den övre delen av väggen, fyllningen ovan fönstret, hade gett sig utåt, och skadorna i gesimsen hade sannolikt samband med detta. Skadan kläddes in med skivor i väntan på åtgärder.

Byggnaden 2011 innan den skadade delen av gesimsen tagits ner. Aktuell del av gesimsen markerad med linje.

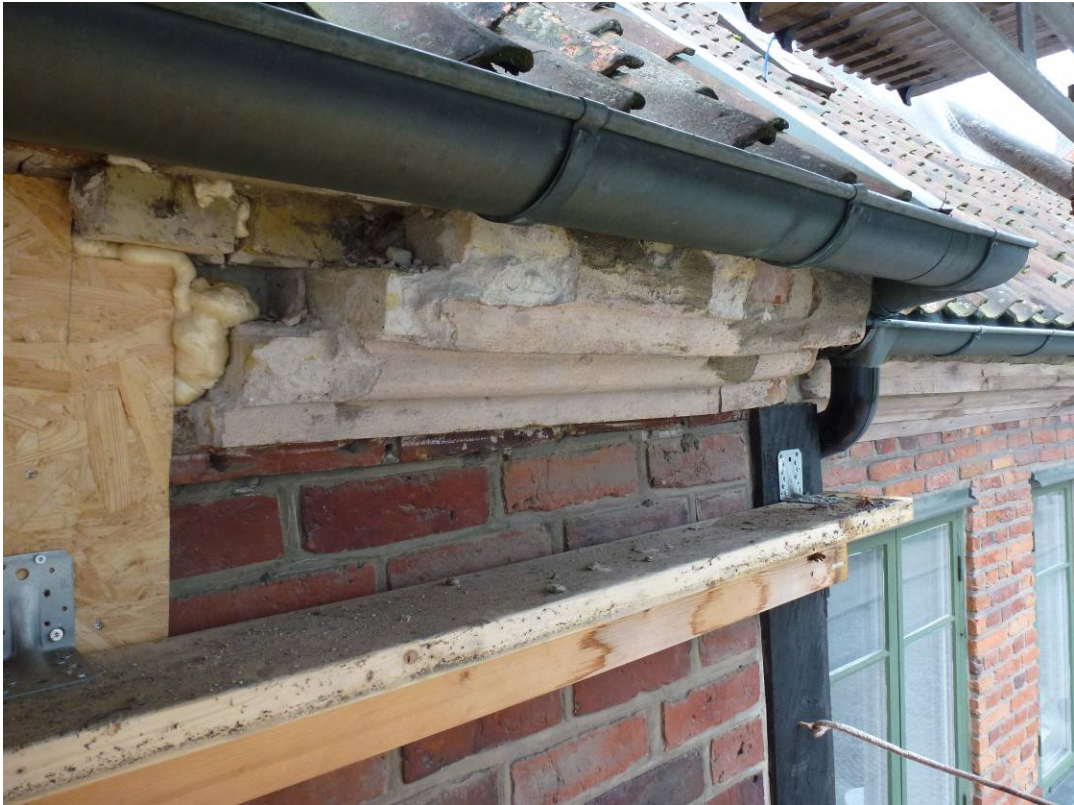
Gesimsen är i huvudsak murad av gult tegel. Mot underlagsbrädorna var den förhöjd med rött tegel och cementhaltigt bruk dikt an mot takets underlagsbrädor. De röda tegelstenarna bör ha tillkommit när taket rätades upp. Gesimsen hade före åtgärderna två olika profiler. Den västra delen, om ca 1 meter, hade en enklare karnisprofil. Denna övergick successivt mot den östra delen som är en rikt profilerad gesims med skarpa kanter. Det östra utförandet är lika som på hörnhuset. Den västra delen var lappad och lagad och

troligen har den redan tidigare varit dålig och lagats/ersatts med detta enklare utförande. Den västra delen sammanfaller också med den rötskadade korsvirkesstolpen och de kraftigast skadade golvbjälkarna och takstolarna.

Den del av gesimsen som riskerade att falla ner har plockats ner 2012. Den västra delen av gesimsen som syns på bilden hade en enklare karnisprofil än resterande del på byggnaden.

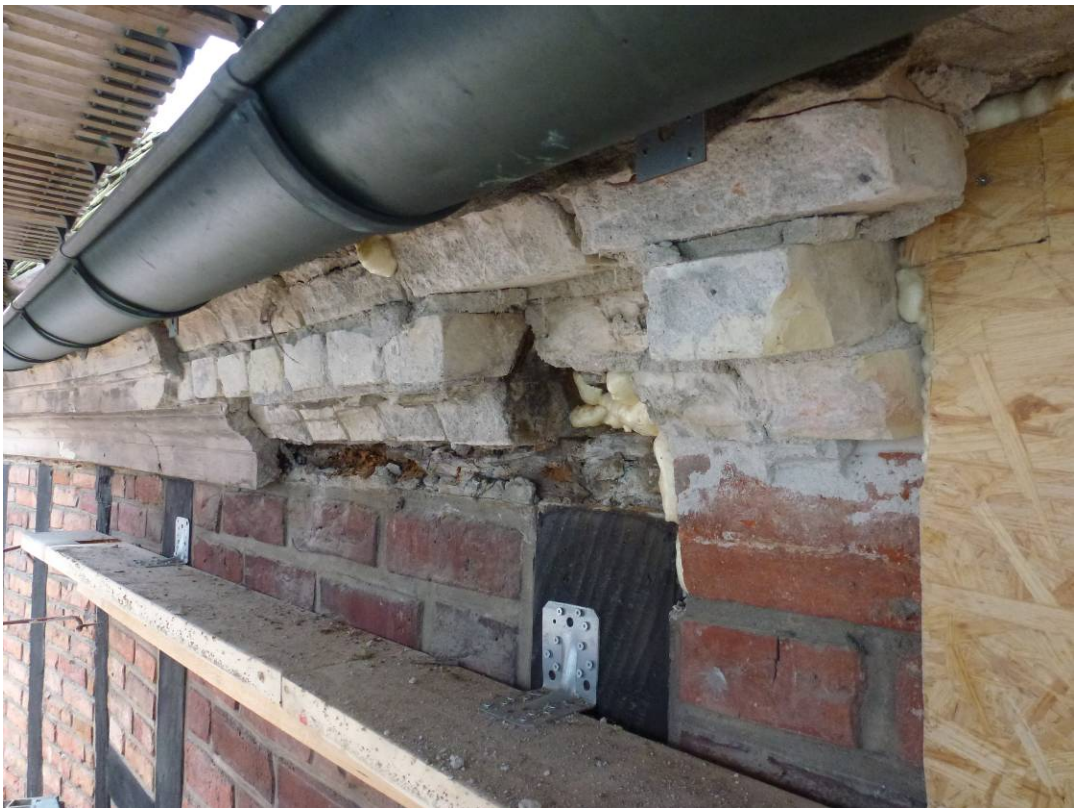
Innan teglet och putsen vid gesimsen började plockas ner och golvbrädorna togs bort 2014 var lejden, golvbjälkar och takstolarnas högben delvis dolda. Även korsvirket var dolt bakom brädor. Under arbetet visade det sig att lejden vara kraftigt skadad ungefär i samma sträckning som gesimsen och fyra takstolarnas högben var kraftigt rötskadade i nedre delen och fyra golvbjälkar var skadade i ytterändan. Värst skador längst i väster. En korsvirkesstolpe var kraftigt rötskadad i översta delen.

Före åtgärder. Foto mot öster. Den rikt profilerade gesimsen, gult tegel i gesimsen och den kraftigt rötskadade lejden och golvbjälke som dolts bakom gesimsen.

Lejden som var kraftigt rötskadad togs bort i sin helhet. I samråd med konstruktör valdes att inte mura in en ny trälejd utan istället murades översta delen av väggen med nytt håltegel, detta är inte synligt utåt. Detta sätt valdes för att undvika fuktproblem med en instängd bjälke. De rötskadade delarna av golvbjälkarna togs bort. Golvbjälkarna förstärktes med längsgående nya kertobalkar 45 x 225 mm på båda sidorna om befintliga golvbjälkar i hela längden och med nya stödben mot takstolarna. Kertobalkarna är fästa med genomgående bultar i golvbjälkarna och hakade i lejden mot gården (söder). Mot gatan (norr) är kertobjälkarna fästa med plattjärn i korsvirkesstolparna, järnen är 200 mm långa, 10 mm tjocka, 100 mm djupa. Se konstruktionsritning och foto.

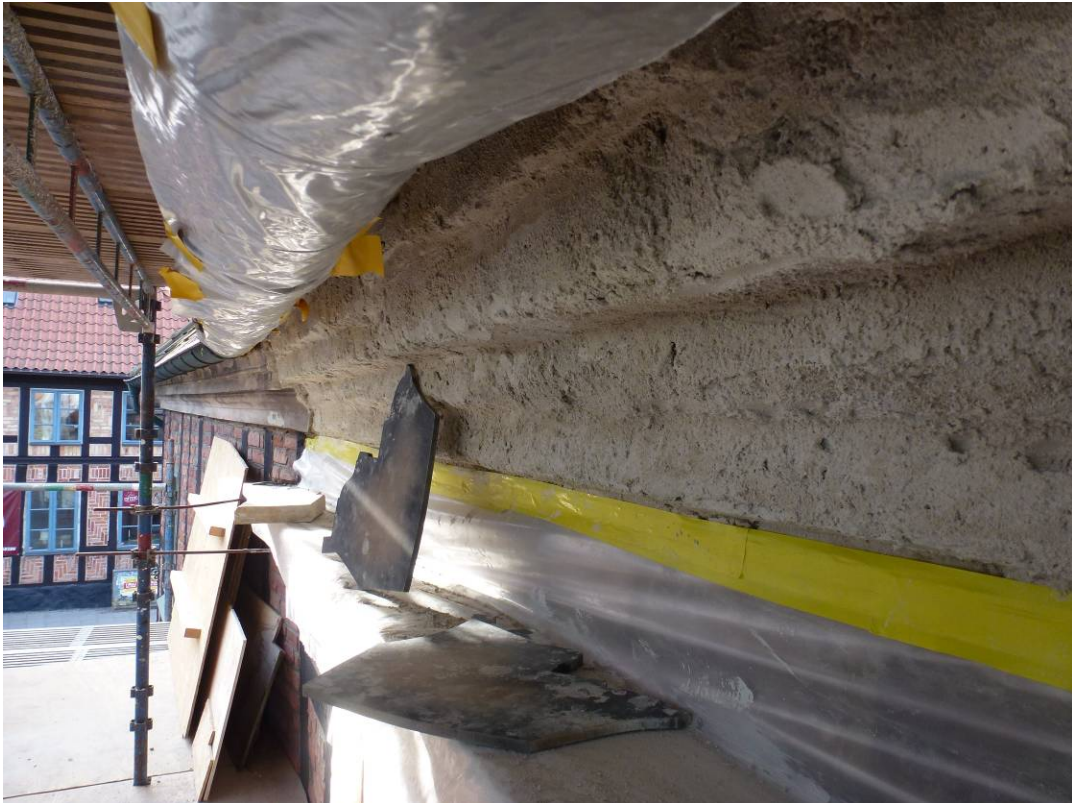
Under arbetet. Grundningen till gesimsen är utförd och profilmallen tillverkad.

Murverket till gesimsen plockades ner och murades upp med befintliga tegelstenar lika tidigare utförande. Istället för lejden och där nödvändigt kompletterades med nytt gult håltegel. Till dragning av gesimsen tillverkades en form i plywood. Gesimsen utformades med grundning, utstockning 4 till 5 påslag och ytskikt i 1 till 2 påslagningar. Se material nedan. Profilen utformades lika den östra delen av byggnaden. Dragningen är noggrann med skarpa kanter och alla profiler är lika befintlig gesims. Eftersom taket tidigare rätats upp kan gesimsen inte följa taket som ursprungligen. Gesimsen lutades nu därför något inåt ju längre mot väster den sitter, i annat fall skulle underkanten av gesimsen ha blivit kraftig.

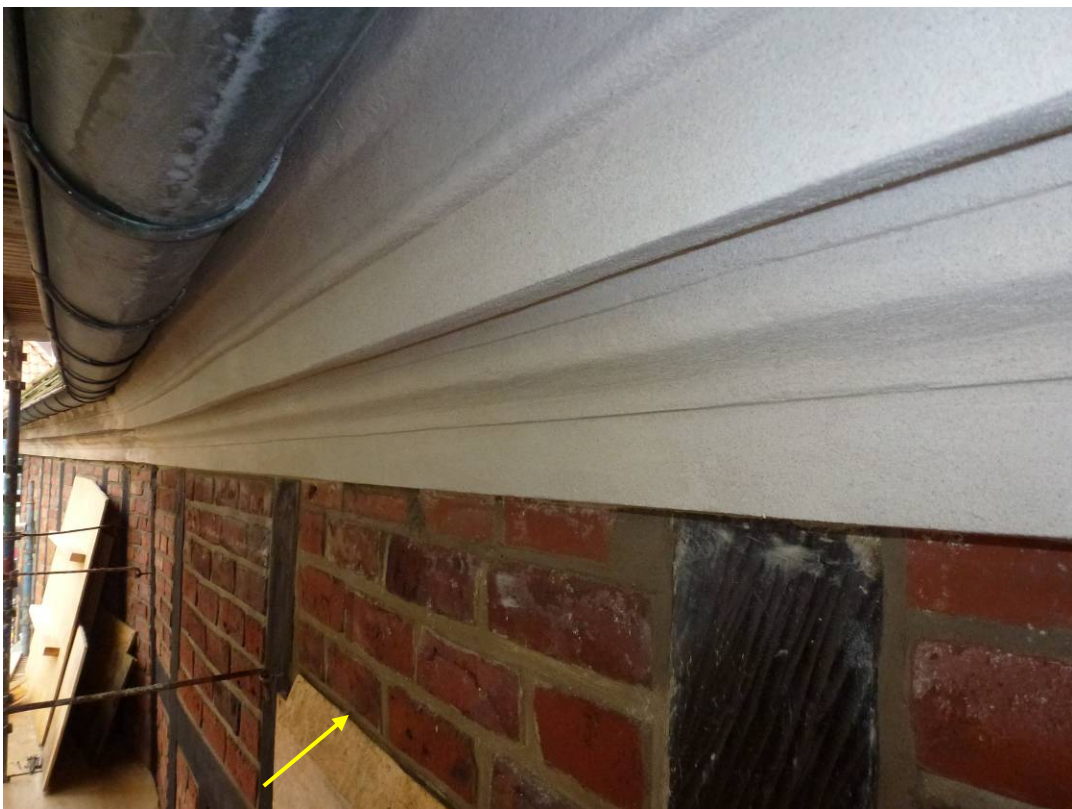
Efter åtgärder. Den nya gesimsen och det nyuppmurade tegelfacket (markerat med pil). Korsvirkestolpen som ersatts och täckts med ny täckbräda längst till höger i bild.

En rötskadad korsvirkesstolpe har skarvats. Det var under arbetets gång inte möjligt att få tag i tillräckligt torr furu i rätta dimensioner därför användes nya kraftiga brädor av gran. Brädorna ställdes intill varandra, skruvades ihop och halvt i halvt med stolpen undertill och fästes upptill med vinkeljärn. Underlagspapp lades bakom stolpen. En ny täckbräda för korsvirket sågads till och ytan hyvlades jämn med skrubbhyvel i samma utförande som befintliga täckbrädor.

Tegelfyllningen i facket ovan fönstret plockades ner och murades upp med befintliga tegelstenar i samma ordning som innan. Fyllningen flyttades åter inåt till nivå med korsvirkesstolparna. Fogen pigmenterades och utformades som befintlig fog för att få samma nyans och med en glättad yta som är ritsad i kanterna.

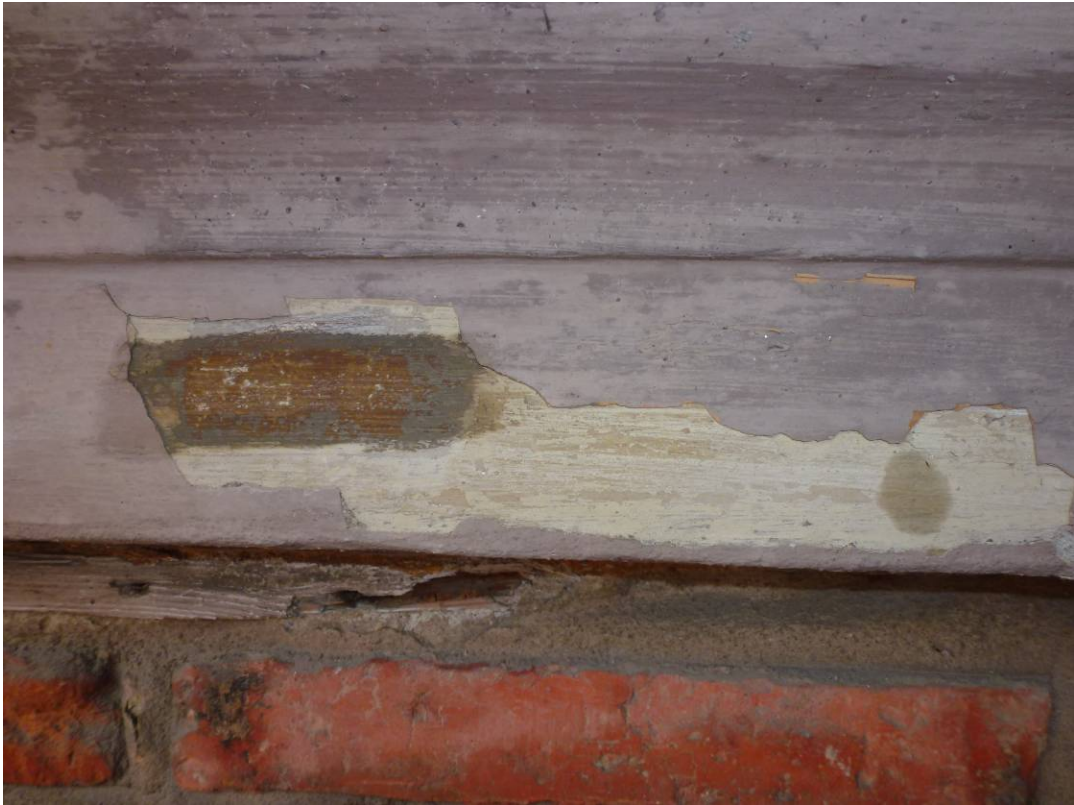
På gesimsen mot öster finns flera färglager. Det yttersta färglagret har en rosaton (mörkocker) och verkar vara en modernare oljefärg. Under detta finns ljusgul, ljusgrå och underst gulbrun färg. I underkant av gesimsen finns spår av fasadputsens kvar i en klar ockragul nyans. Gesimsen mot väster hade endast det yttersta färglagret.

Färglager på den gamla befintliga gesimsen mot öster. Under gesimsen skymtar även den gula fasadfärgen från när huset var putsat.

Gesimsen har inte målats. Den nya lagade delen skiljer sig i färgnyans i jämförelse med den gamla delen av gesimsen som är målade men nedsmutsade i stadsmiljön. Här bedömdes att den lagade delen, även om den målades, utseendemässigt skulle skilja sig i färg i jämförelse med den gamla gesimsen. I samråd med Målarkalk bedömdes att putsen tekniskt håller lika bra utan linoljefärg som med. Antikvarisk medverkande förordade att den nya gesimsen ska målas med linoljefärg eftersom den är ett arkitekturelement som varit avsett att vara målat.

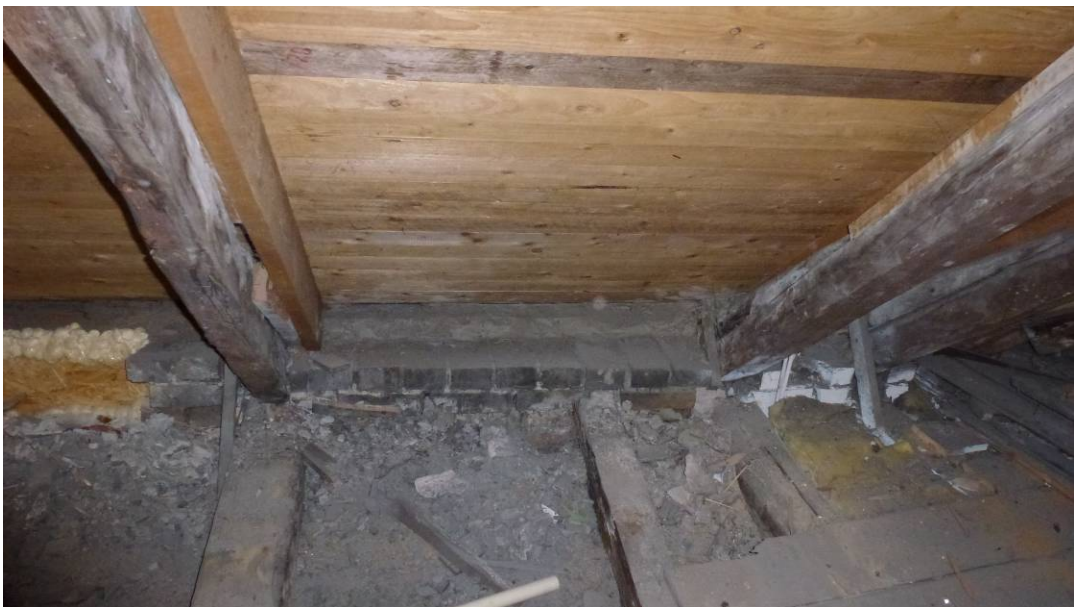
Takstolen är sedan 1960/70-talet påbyggd med stabiliserande brädor. Genom denna åtgärd fick också taket ett rakare och något högre takfall. Gesimsen fick då en sämre anslutning till takfoten men murades sannolikt på med rött tegel. De gamla takstolarna är tappade i golvbjälkarna. Mellan dessa golvbjälkar har i något skede lagts in extra takbjälkar. En av dessa har urtag och bör vara en återanvänd korsvirkesstolpe. Den har både genomgående hål och hål som är halvt som för infästning av löshult.

Före åtgärder. Här ser man de gamla takstolarna som tappade i golvbjälkarna. Under teglet i takfoten döljs lejden (till vänster i bild skivor som täcker hålrummet utifrån). Takstolarna är förstärkta på 1960/70-talet. Mellan golvbjälkarna har i något skede förstärkts med extra golvbjälkar.

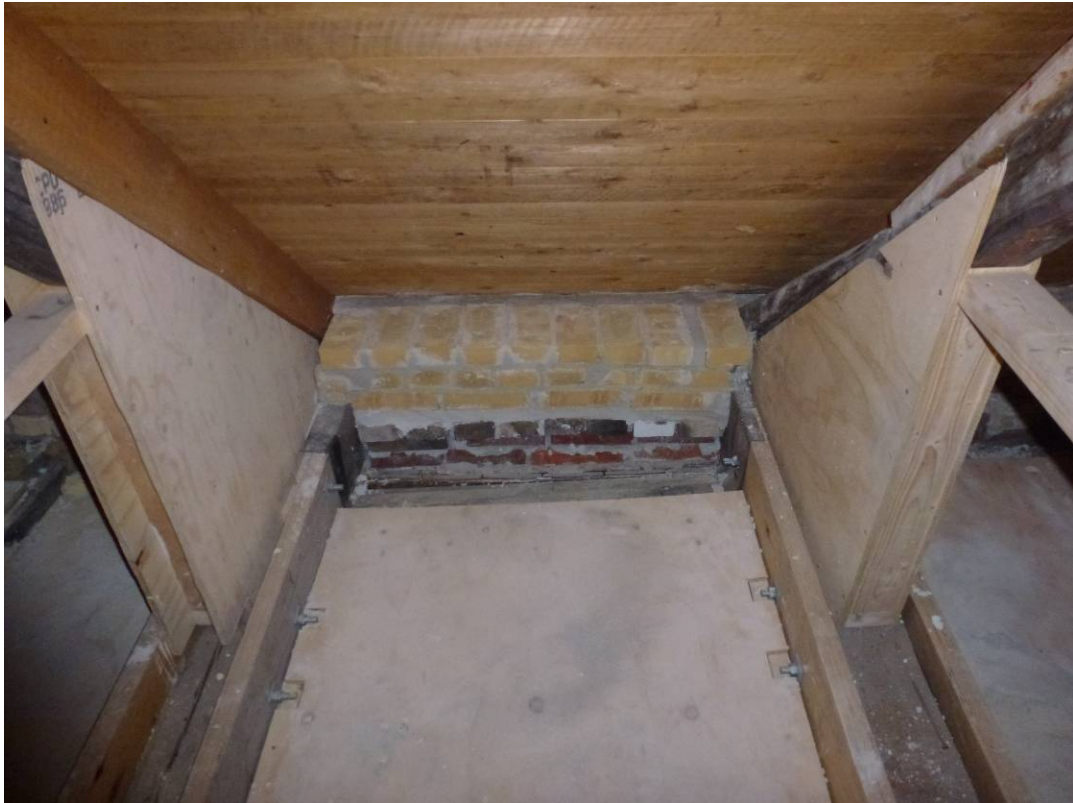
Under arbete. Förstärkta golvbjälkar (plywoodskivorna är tillfälliga) och nyuppmurad takfotsgesims mot norr.

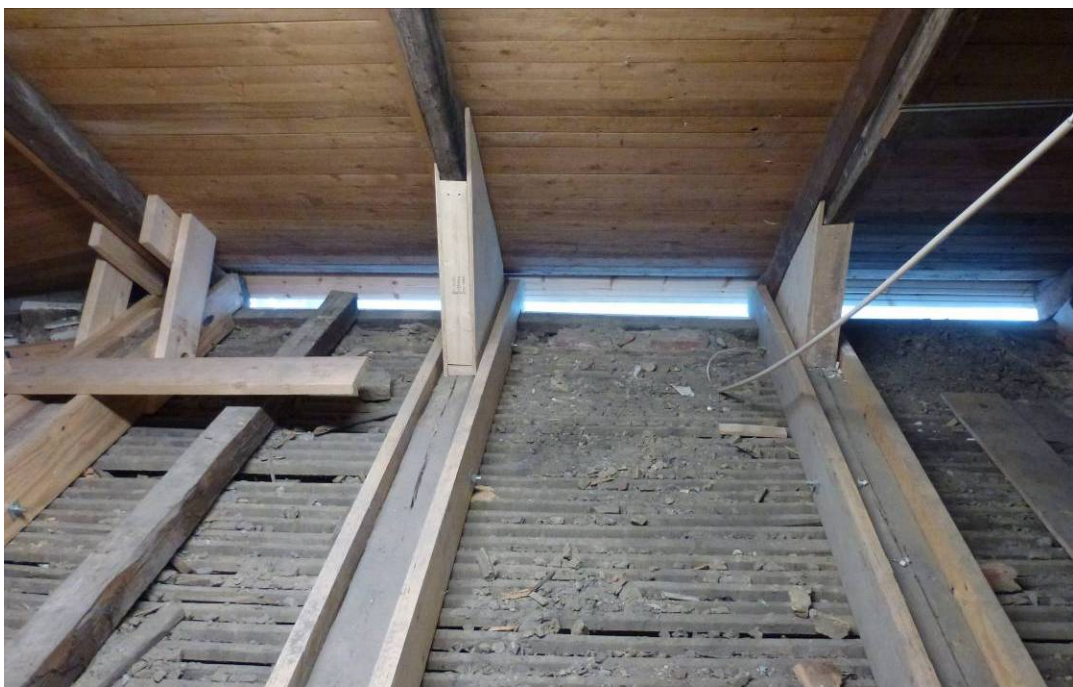
Före åtgärderna var vindsgolvet täckt av diverse skivor och bitar av linoleummatta på golvbrädor som vilade på golvbjälkarna. Golvbrädorna var i olika längder och bredder men kraftigt angripna av ohyra och var inte möjliga att återanvända. Under vindsgolvbjälkarna är gleslagda ribbor spikade underifrån för att bära upp innertaket till våningen under och bjälklagsisoleringen. Isoleringen bestod av packad lera i springorna mellan ribborna och endast lite lösa lerklumpar.

Under arbete. Förstärkta golvbjälkar. Bjälken längst till vänster i bild har försetts med de nya stödbenen. Här ser man också ribborna som är spikade under golvbjälkarna. Isoleringen var knapp och har här städats från lös lera medan den lera som finns mellan ribborna lämnades kvar. Vy mot gården i söder.

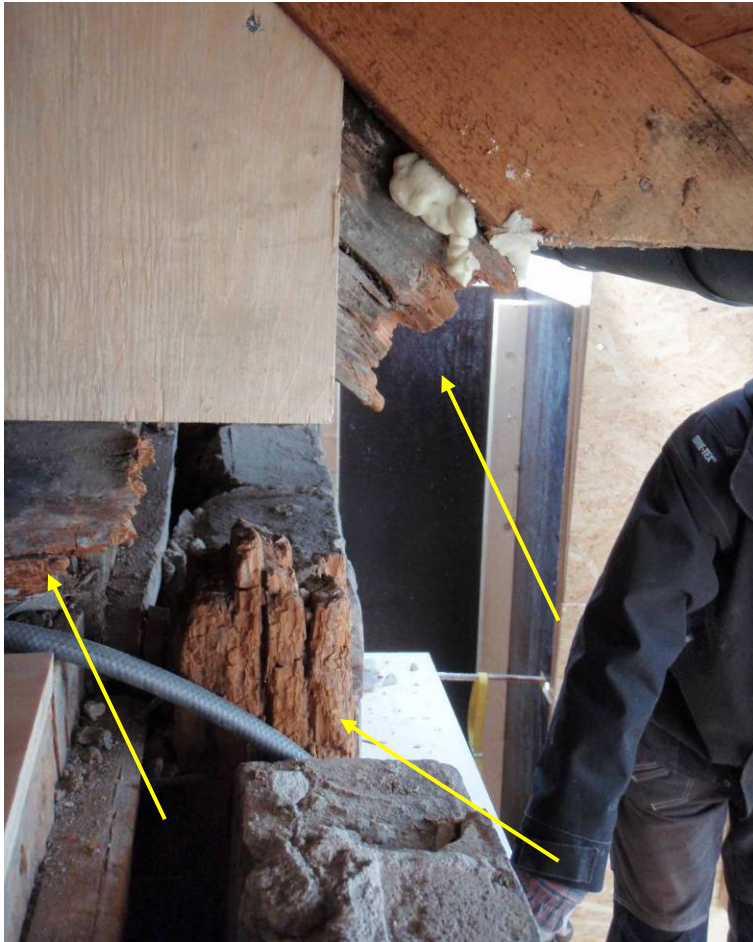
Under arbete. Pilarna visar från vänster på golvbjälke, korsvirkesstolpe och gamla takstolens högben. Foto mot väster med byggställningen till höger i bild, vinkeln i bilden är något förvrängd.

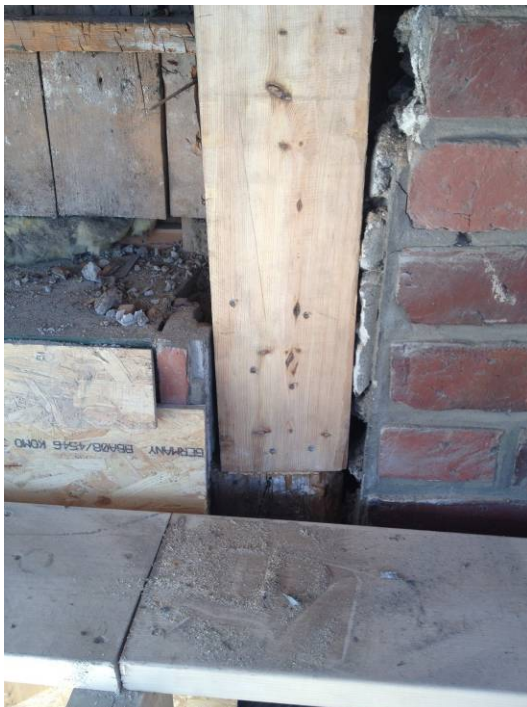
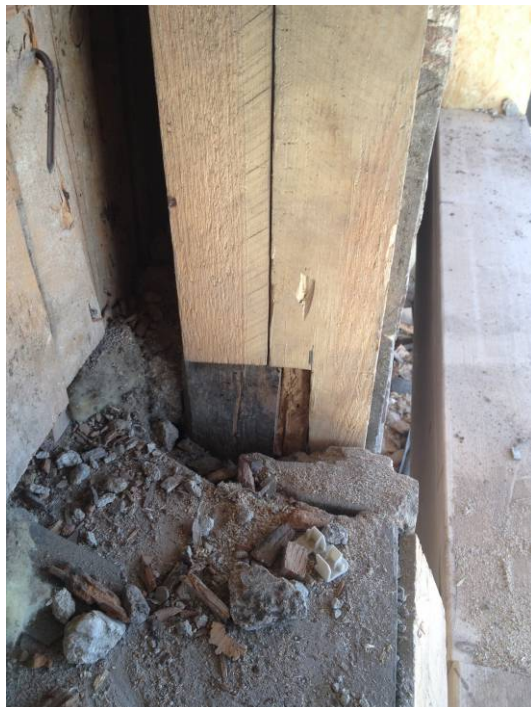
Vänster: Den skarvade stolpen sett utifrån. Till vänster i bild är tegelfacket nerplockat. Höger: Den skarvade stolpen av två plankor sett från sidan, skarvad halvt i halvt med befintlig korsvirkesstolpe.

Den skadade stolpen måste ersättas för att ge stabilitet till byggnaden. Det var inte möjligt att med kort varsel få fram torrt furu eller ekvirke av god kvalitet i rätt dimensioner. Valet av granplankor till lagning av korsvirkesstolpe grundar sig på att antikvarisk medverkande och hantverkare bedömde det som viktigare att virket är tillräckligt torrt och av god kvalitet än samma träslag och dimensioner som tidigare. Gran är generellt bättre virke än snabbvuxen furu. Den bytta delen är inte synligt utan döljs av den skrubbyvlade brädan.

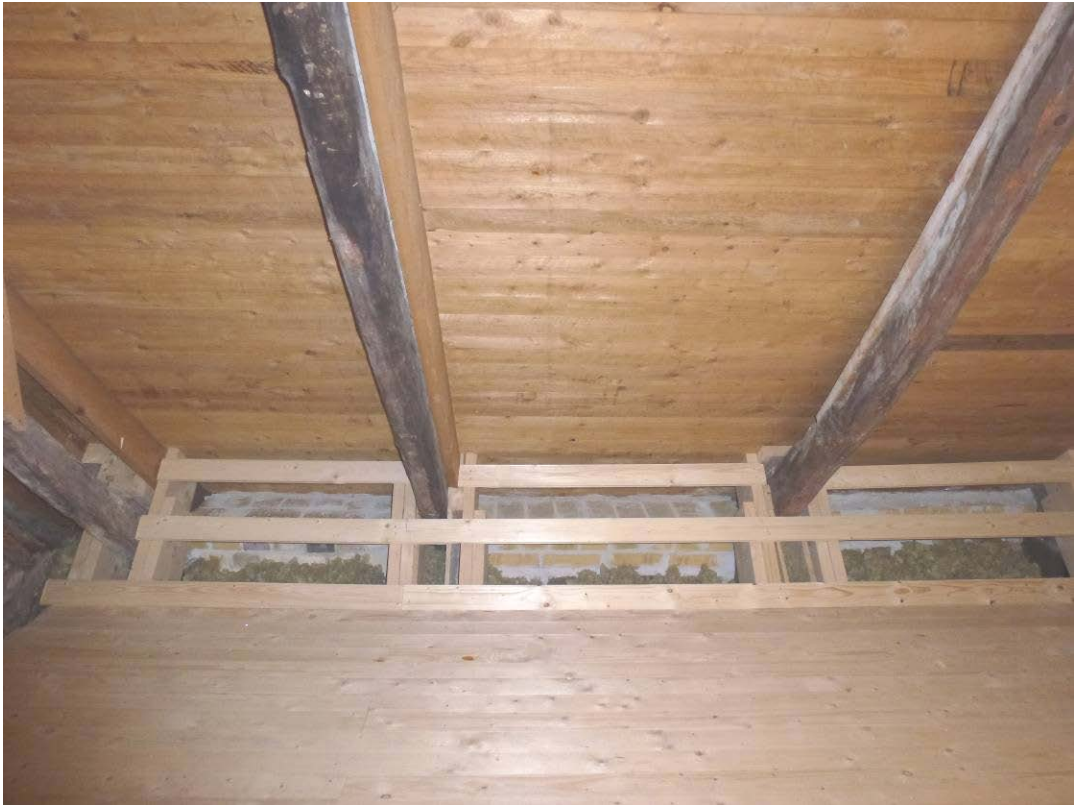
Efter åtgärder. Mot norr. Nytt golv, stödbenen mot takstolarna, nyuppmurad gesims.

Vindsgolvet ersattes med råspont. Ny isolering av stenull lades i vindsbjälklaget vid den aktuella delen av byggnaden.

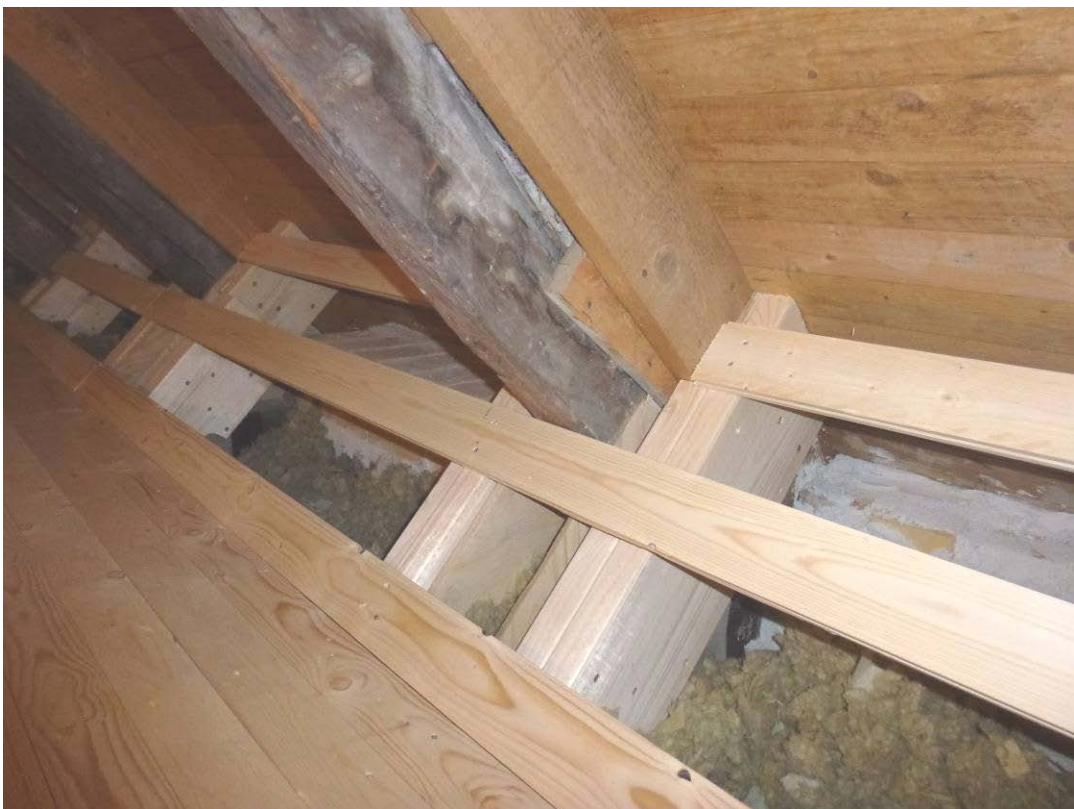
Efter åtgärder. Mot norr. Stödbenen mellan golvbjälkarna och takstolen. Ny stenullsisolering i bjälk-laget.

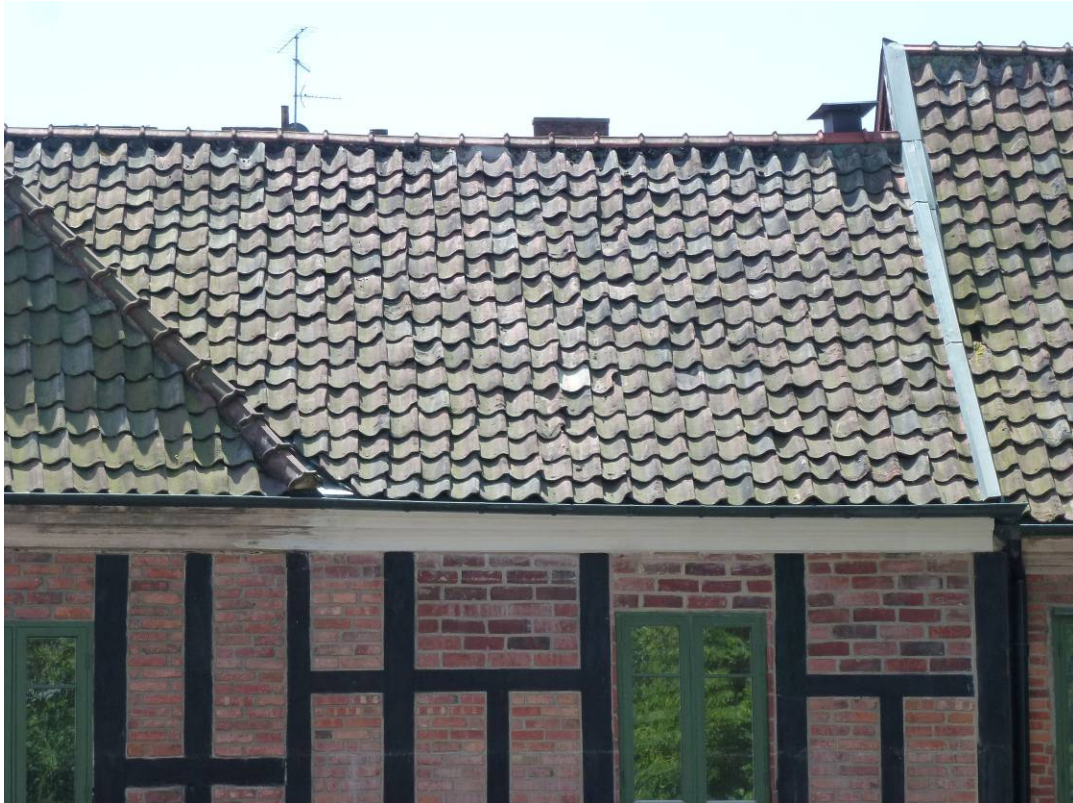
Efter åtgärder. Den gamla gesimsen möter lagningen i takvinkeln. Den skarvade stolpen är till höger om högra fönstret med ny täckbräda ungefär i höjd med löshulten. Nyuppmurat tegelfack ovan fönstret.
