# KULTUREN

## Sankt Peter 28

Ekska huset

KULTURMILJÖRAPPORT 2014:2

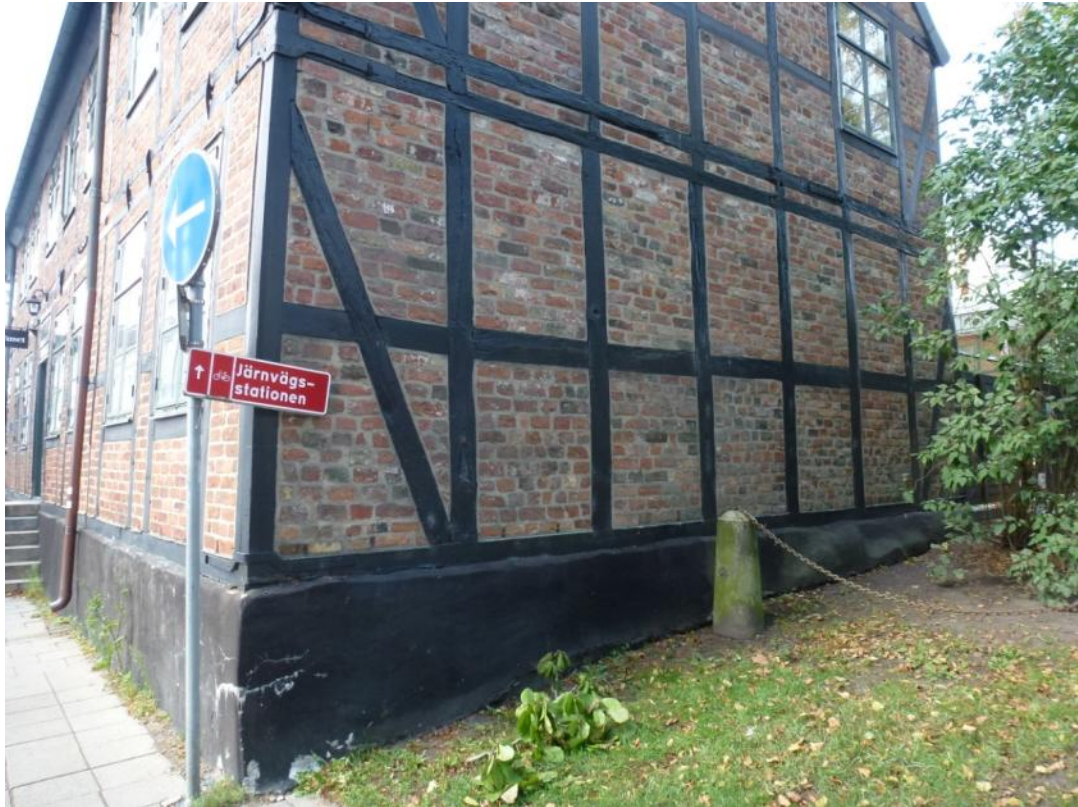
Före åtgärder. Sydöstra hörnet och östra fasaden.

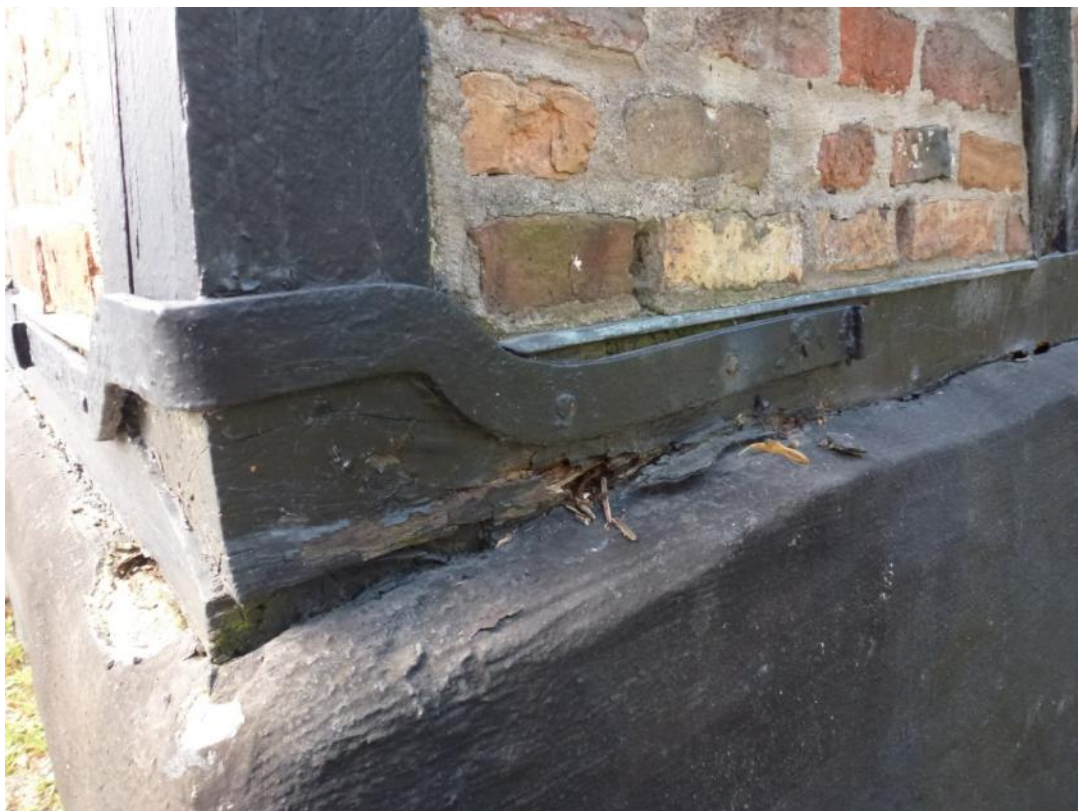
den vilket medfört att regnvatten lätt samlats i fåran och skadat syllen. Grunden bedöms vara putsad med cementbruk A.

Före åtgärder: Sydöstra hörnet. Här kan man se att virket är sågat och att den rötskadade syllen ligger i en fåra på grunden.

Syllen på den östra gaveln har ersatts med nytt ekvirke i sin helhet. Tegelfyllningarna i anslutning till den syll som byttes plockades ner. För att garantera övriga fyllningars stabilitet under arbetet togs fyllningarna ner i omgångar vilket medförde att syllen måste skarvas. Skarven utfördes lika befintliga halvt i halvt. Utsidan av det nya virket är handbilat medan de övriga dolda ytorna är sågade. Syllen monterades med syllisolering mot grunden. Mellan syllisoleringen och grunden fylldes ytan upp med krympfritt bruk till en avjämnad yta, istället för den fåra som syllen legat i tidigare. För att få plats med det avjämnande bruket utfördes syllen i 2-3 cm klenare virke än befintligt. Det nya virket ströks med trätjära på dolda sidor och utsidan med linoljefärg. Putsen på grunden som gick över syllen knackades ner i ovankant och lagades avfasad så att ovankanten inte går upp förbi syllen. Grunden ströks med kallasfalt. Kring hörnen återmonterades smidesband som ströks med linoljefärg.

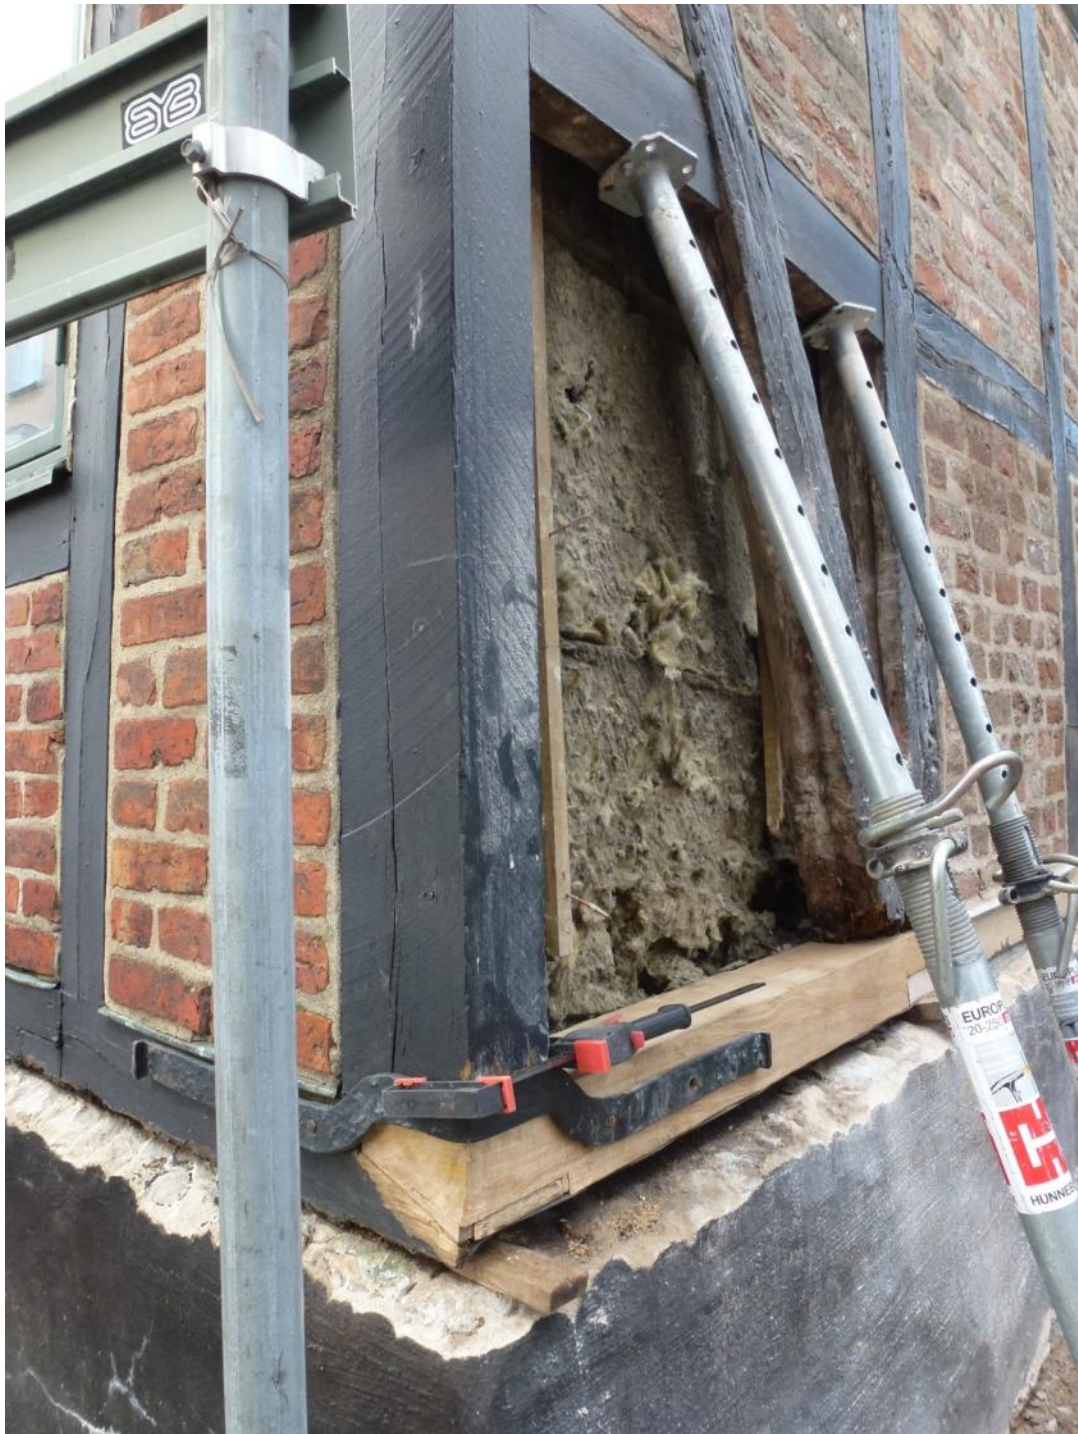
Under arbete. Sydöstra hörnet. Det nya virket är något klenare än befintligt för att ge plats åt det avjämnande bruket på grunden. Det nya virket har handbilad utsida.

För att få plats med det avjämnande bruket utfördes syllen i 2-3 cm klenare virke än befintligt. Syllen upplevs visuellt lika som tidigare eftersom bruket då gick upp förbi syllen och dolde ca 3 cm.

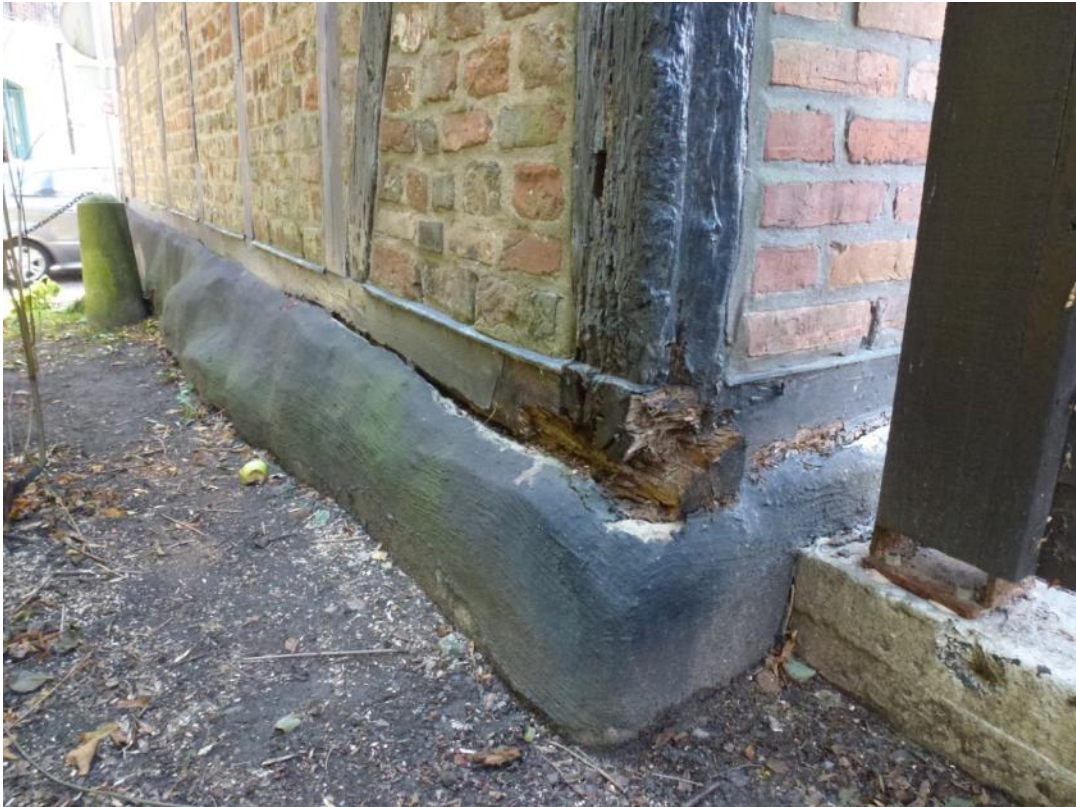
I det nordöstra hörnet är stolpen och snedsträvan originalvirke men hörnstolpen var kraftigt rötskadad i nedre delen. På grund av skadorna var sammanfogningstekniken med syllen svår att utläsa, troligen har hörnstolpen suttit med tapp i syllen. De redan tidigare skarvade stolparna är fästa med vinkelbricka i syllen och halvt i halvt med stolpen. Tidigare skarvar av syllen är utförda halvt i halvt och delvis spikade. Syllen är sammanfogad i hörnen med järnband.

Före åtgärder. Nordöstra hörnet med kraftigt rötskadad syll och nedre del av stolpe. Stolpen är original och har en skåra mot norr där det före 1960-talet fanns en gårdsflygel.

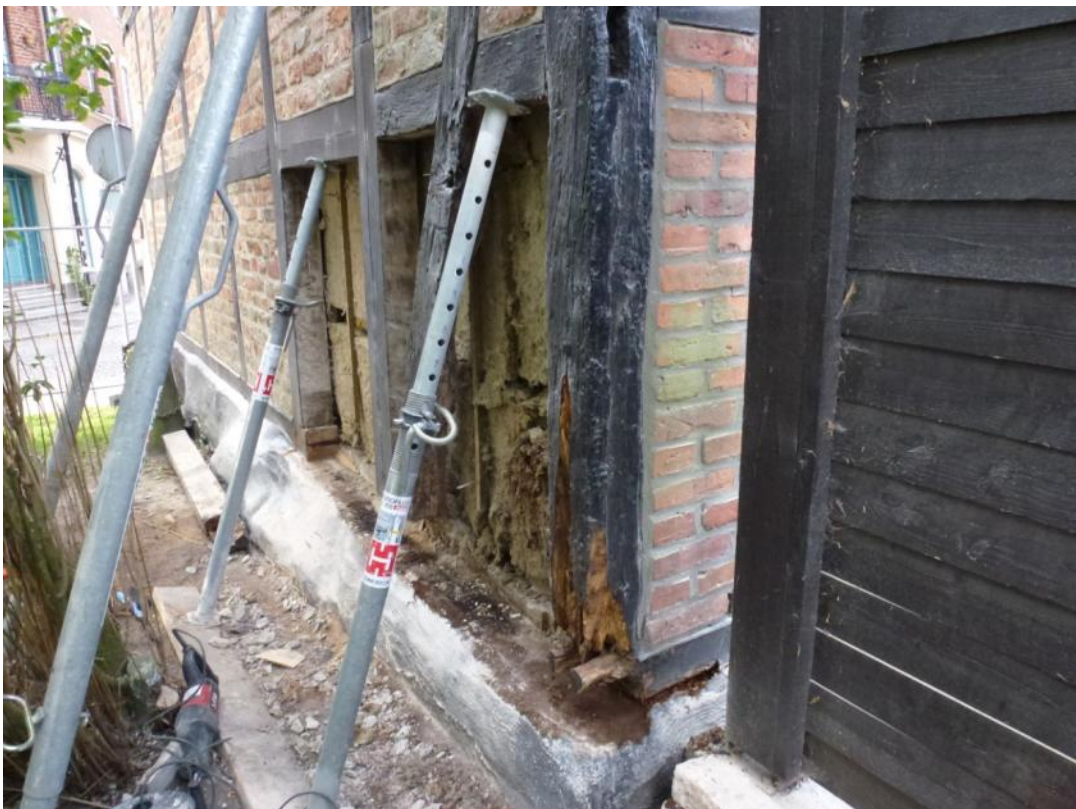
Under arbete. Nordöstra hörnet. Syllen är borttagen.

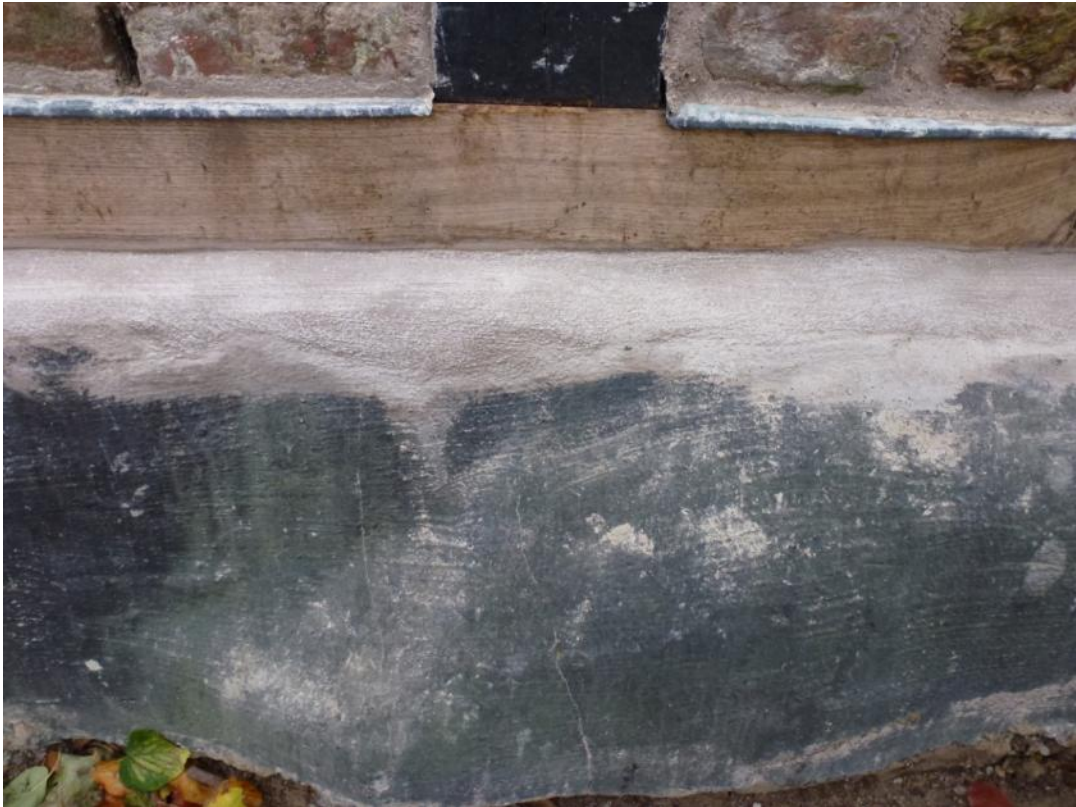
Traditionella korsvirkeskonstruktioner är uppförda utan diffusionsöppningar och kopparbleck i fyllningarna, dessa är sannolikt från 1974 års ombyggnad. Med hänvisning till det kulturhistoriska värdet är det problematiskt att 1974 års ombyggnad är så pass påtaglig. På sikt kan dessa spår tas bort.

Under arbete. Ersatt syll och återuppmurad fyllning med kopparbleck, diffusionsöppning samt avjämnad grund.

Efter syll- och korsvirkesbyte murades befintligt tegel upp i fyllningarna i samma ordning som före åtgärderna. Enstaka tegelstenar gick sönder vid nedmonteringen på grund av det cementhaltiga bruket. Dessa ersattes med begagnade likvärdiga stenar från 1800-talet. Fogen utformades med utgångspunkt lika befintligt på östfasaden vad gäller bredd, färg, utformning och ballast. Hydrauliskt bruk valdes för ett ge bättre elasticitet än det befintliga cementhaltiga bruket. Mellan syll och tegelfyllningar återmonterades befintliga kopparbleck. Befintliga diffusionsöppningar i fog återskapades.

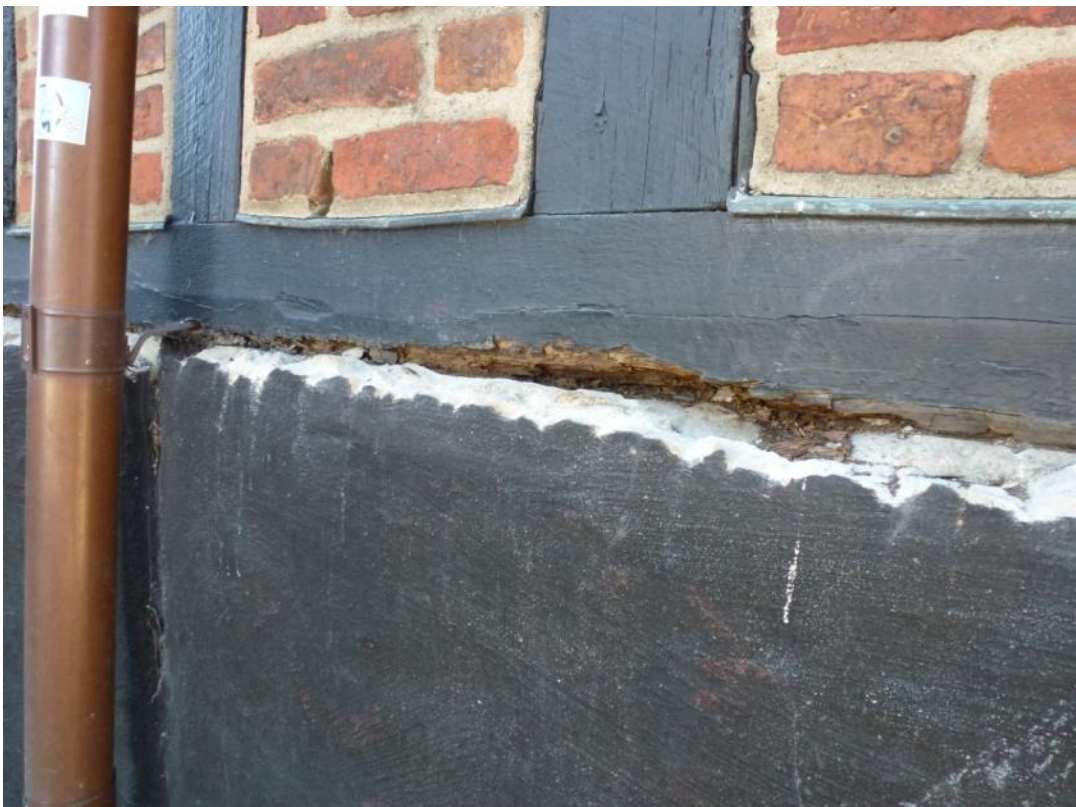
Under arbete. Södra fasaden. Runt hela huset är nedre delen av syllan rötskadad. Putsen knackades ner i förebyggande syfte och lagades med avfasad kant som inte täcker syllan.

På grund av rötskador i varierande grad på syllens nedre kant runt hela huset togs putsen som gick upp förbi syllen bort i förebyggande syfte. Putsen reparerades sedan för att nå en bättre vattenavrinning. Syllen kring hela huset ströks med linoljefärg.

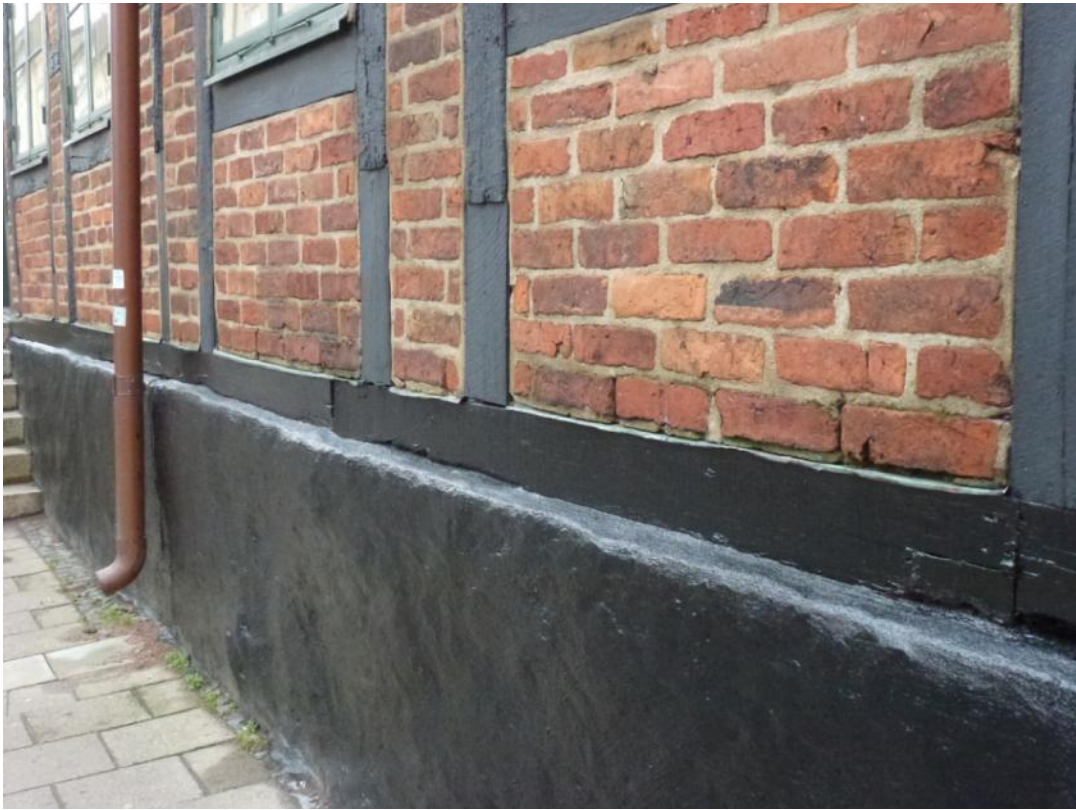
Efter åtgärder. Södra fasaden. Grunden är avfasad, lagad och avfärgad kring hela huset.

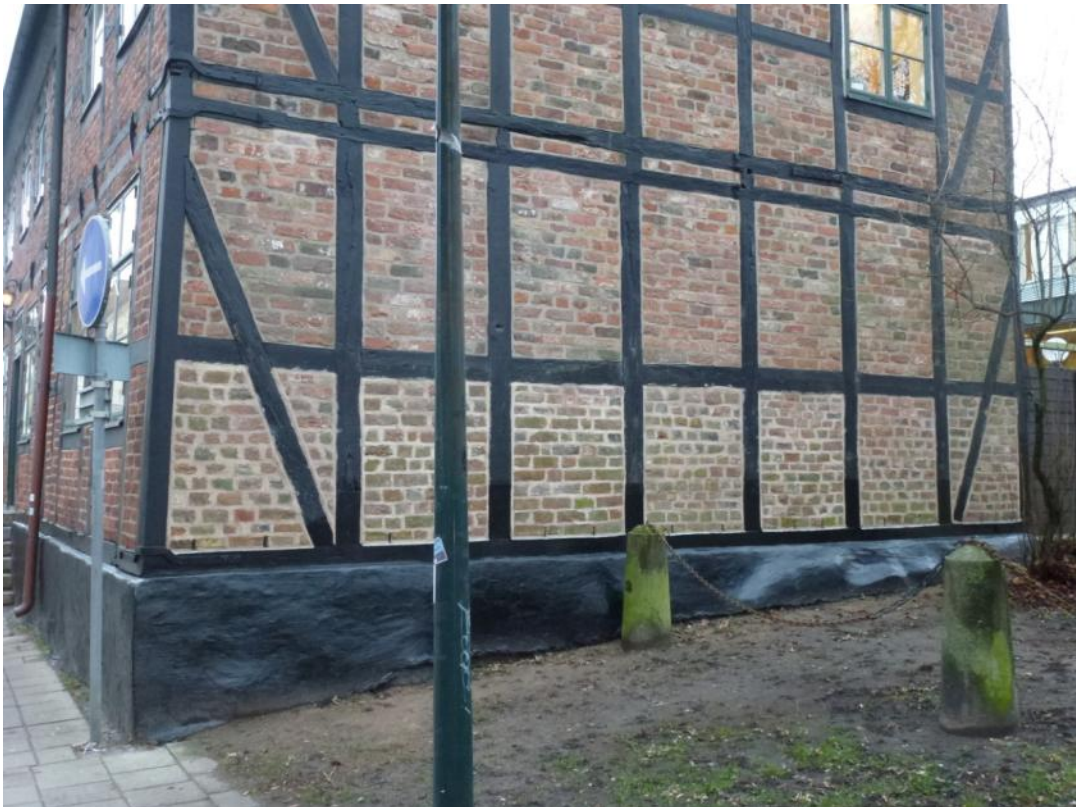
Efter åtgärder. Sydöstra hörnet och östra fasaden.

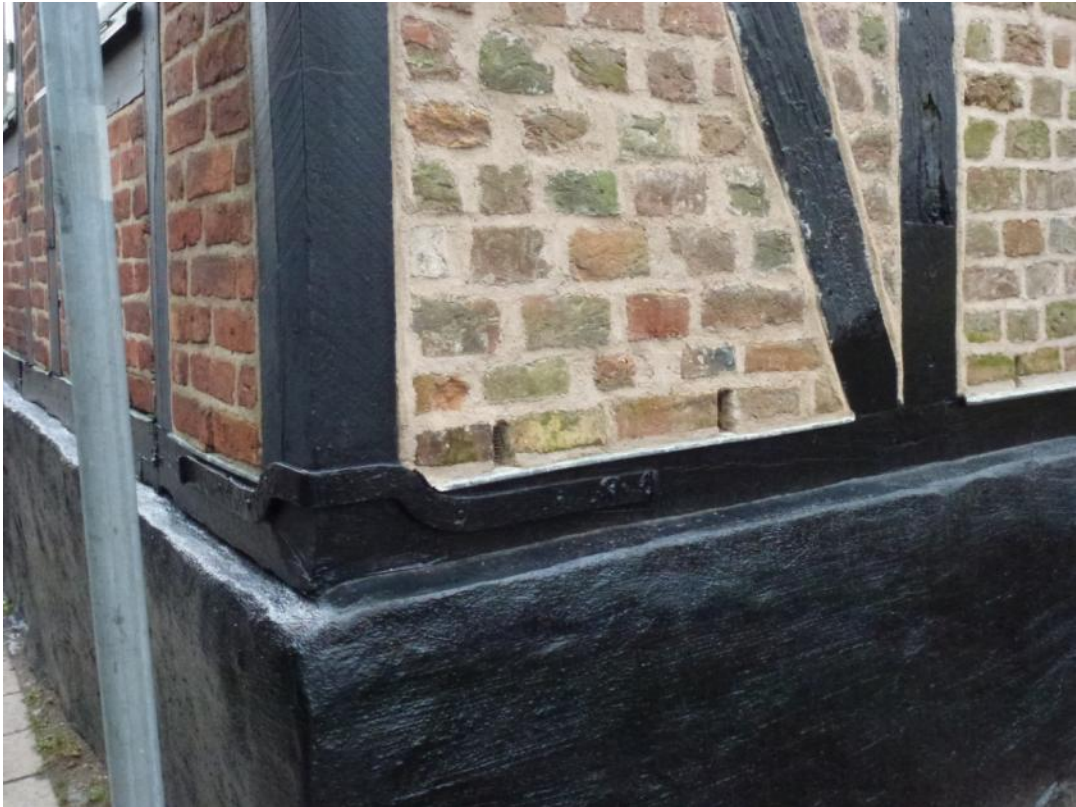
Efter åtgärder. Sydöstra hörnet. Syllen och nedre delen av stolparna till höger i bild är ersatta och strukna med linoljefärg.

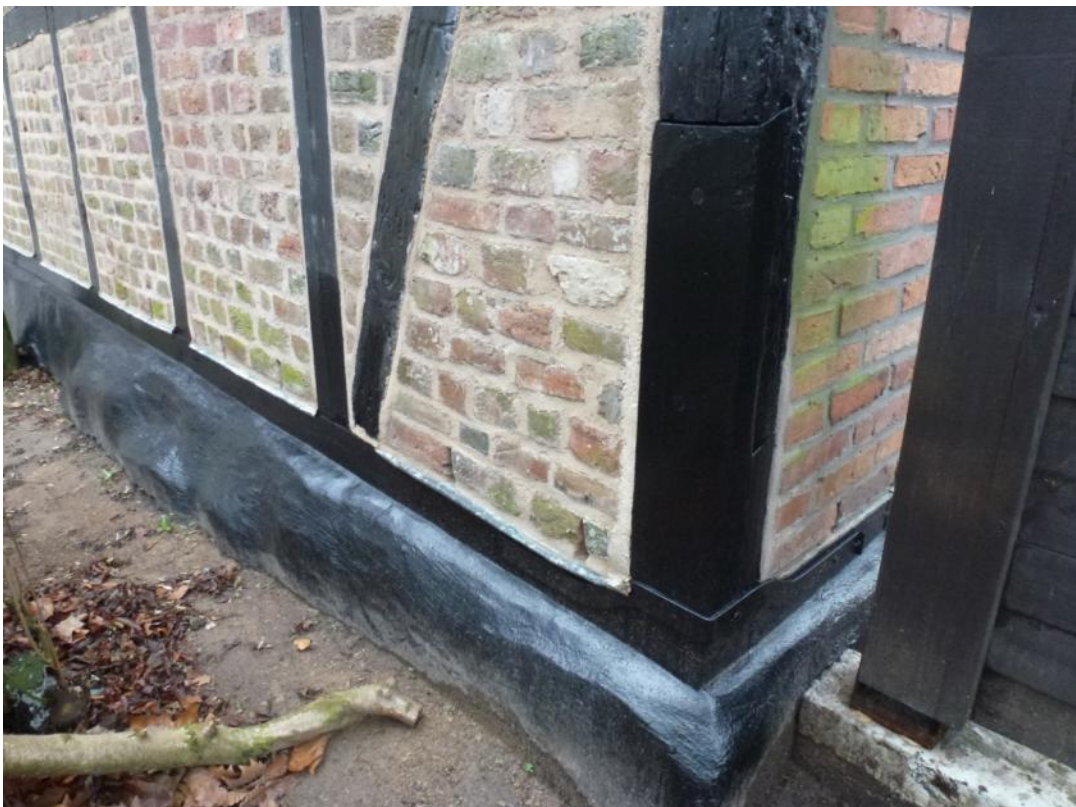
Efter åtgärder. Nordöstra hörnet. Hörnstolpen är skarvad halvt i halvt och fäst med två dymlingar samt med tapp i syllen. Syllen är ersatt även kring hörnet till höger i bild.

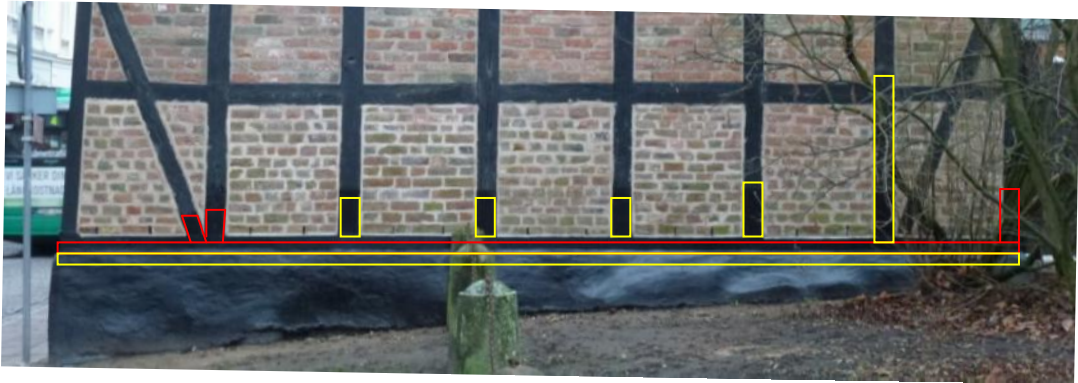
Skiss över ersatta korsvirkesdelar:

Röd markering: ersatt virke 2013.

Gul markering ersatt virke troligen 1974.

Rötskadade delar av tre stolpar på östfasaden har ersatts med nytt ekvirke. (Se skiss över ersatt korsvirke sidan 12). Utsidan av virket är handbilat medan de övriga dolda ytorna är sågade. Dolda virkesytor ströks med trätjära och utsidan med linoljefärg. Stolparna är sammanfogade halvt i halv och fästa med dymlingar.
