Borgeby 23:6

Borgeby slott porttornet
Lomma kommun, Skåne
Antikvarisk medverkan 2014

KULTURMILJÖRAPPORT 2014:20

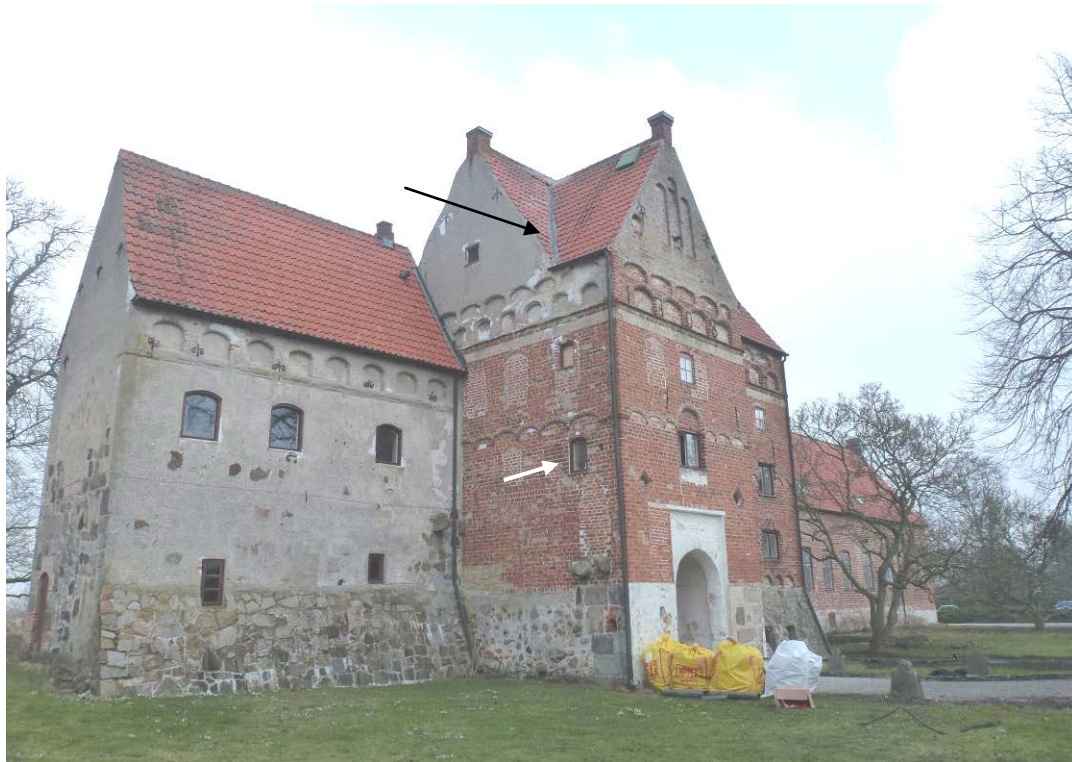
Porttornet med takskadorna i den sydvästra rännviden, markerad med svart pil. Vit pil markerar läget för badrummet med skador. Foto efter att yttertakets lagts.

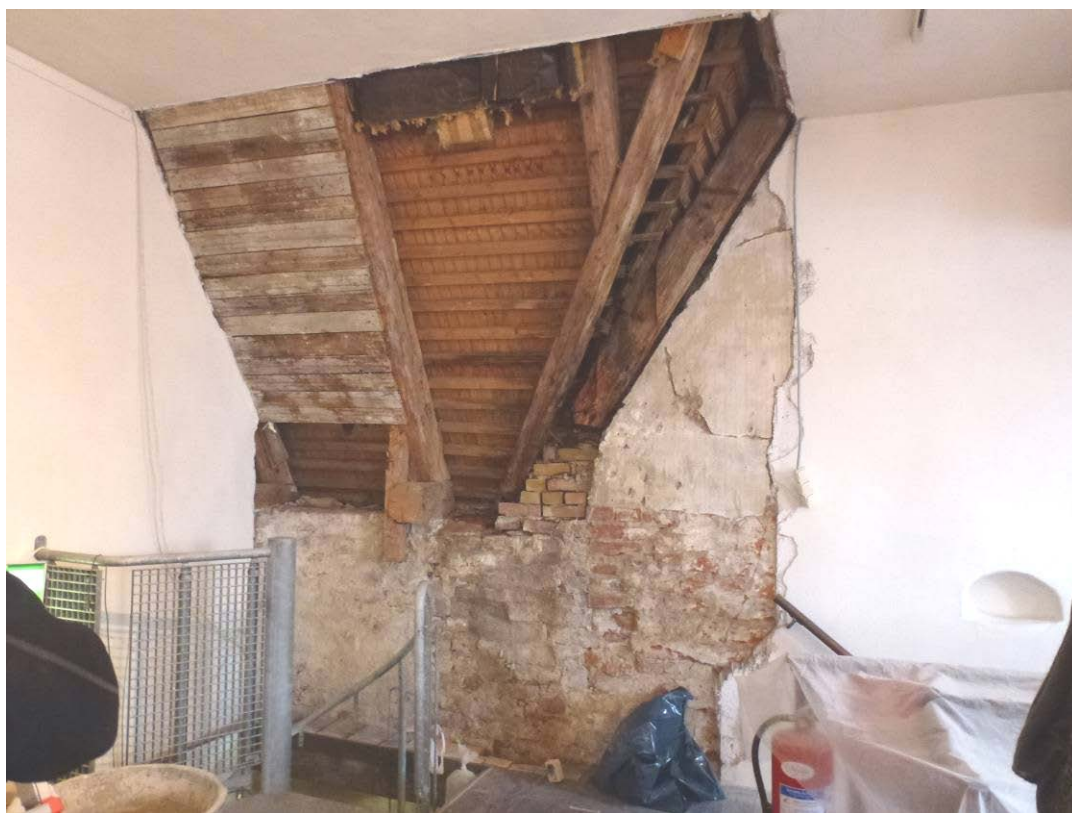
Tak. Taket är uppbyggt av tegelpannor på stickespån, isolering och putsat undertak. När fuktskadad puts, underlagsbrädor, mineralullsisolering och stickespån tagits bort upp-täcktes skadan på takstolen. Två takstolssparrar hade kraftiga rötskador i nedre delen och saknade bäring. Takstolarna är bilade, ca 7 x 7 tum. En horisontell takbjälke är tidigare kapad vilket tyder på att takstolskonstruktionen vid något tidigare tillfälle har ändrats på denna plats.

Före åtgärder. Innertaket har tagits ner och tegelvägg och takstol är synlig.

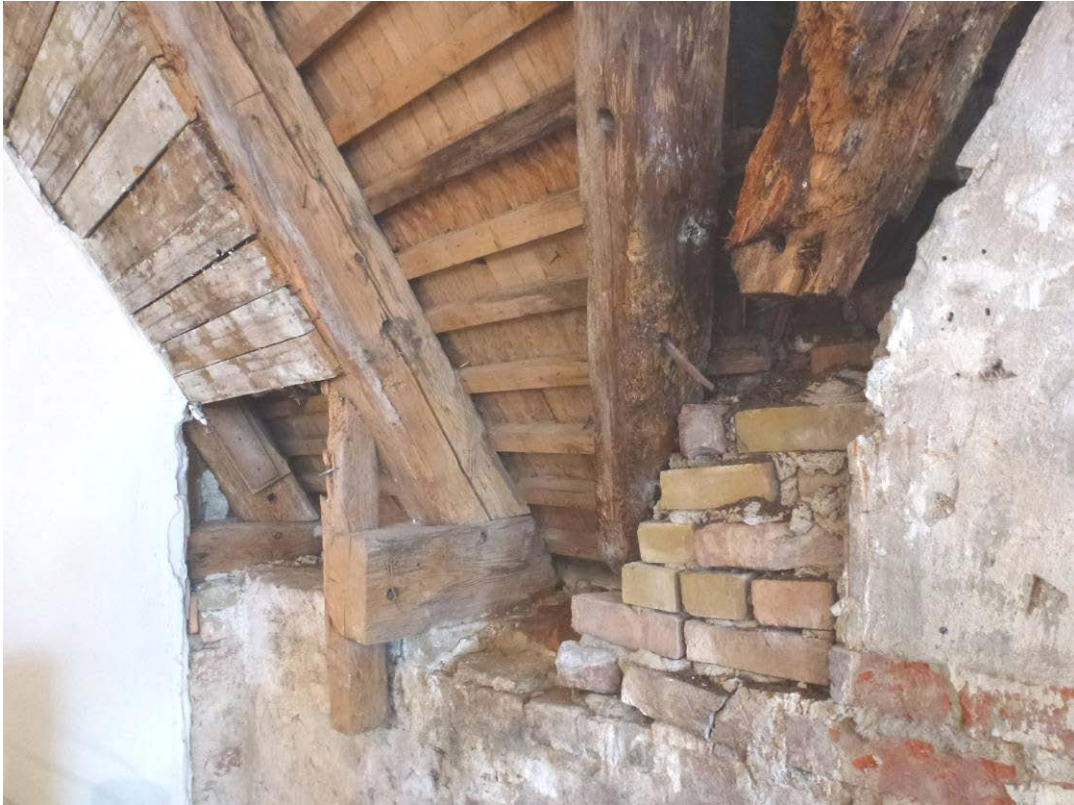
Före åtgärder. Två skadade takstolssparrar och den horisontella bjälken som redan tidigare var kapad.

Tak. En rötskadad taksparre skarvades halvt i halvt med återvunnen bilad furubjälke. En ny stolpe av återvunnen bilad furu monteras som stöd under taksparren, denna nyinsatta stolpe är synlig. Ovanpå befintlig mur murades med nytt tegel upp ett stöd för den andra taksparren. Den befintliga tidigare kapade bjälken lämnades synlig. Utrymmet isolerades med ny stenullsisolering samt vindpapp dikt mot stickespånens läkt då utrymme för luftspalt saknas. Nya ospontade sågade underlagsbrädor skruvades upp. Taket putsades med vassmatta och kalkputs och avfärgades med opigmenterad kalkfärg special.

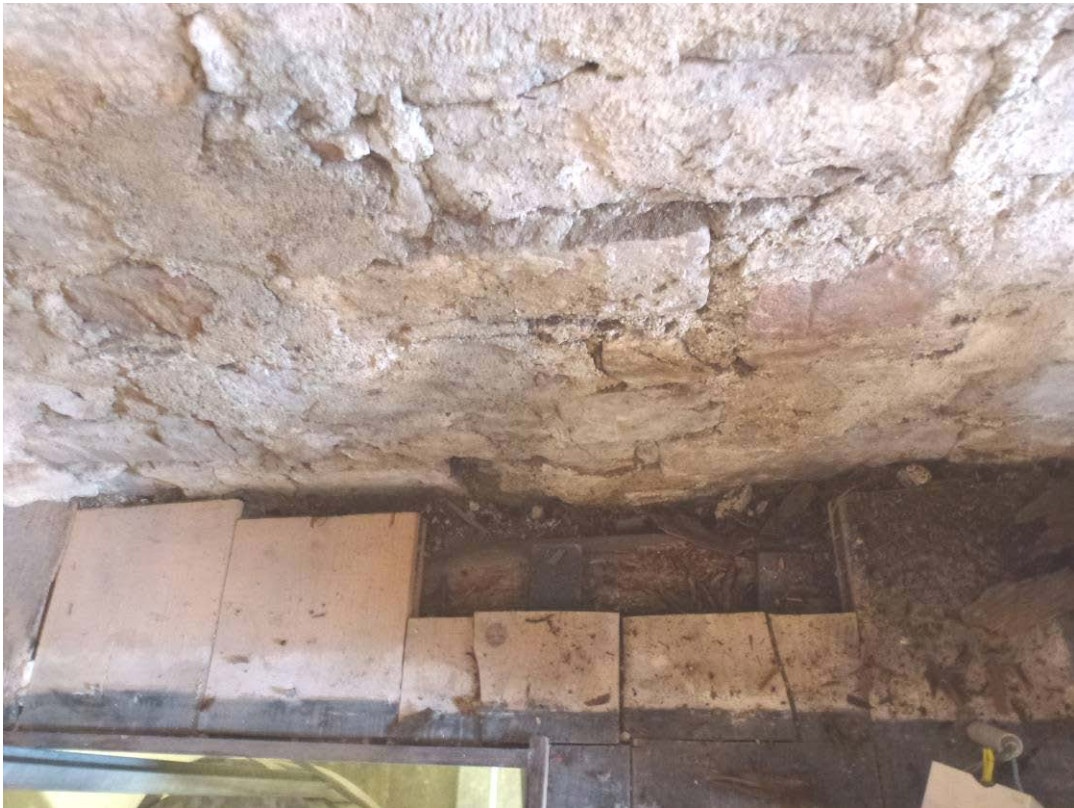
Golv. En golvbjälke intill väggen var rötskadad till ca ¼ i ovansidan. Bjälken är inte bärande efter att utrymningstrappan byggdes. Dock vilar avvaxlingen vid brandtrappan genom järnstag på den skadade bjälken.

Före åtgärder. Den skadade golvbjälken. Tegelvägg med kalkputs är synlig i bilden.

Golv. Skadat virke på golvbjälken avlägsnades. Golvbjälken förstärks på ovansidan med en ny plank av norrlandsfuru.

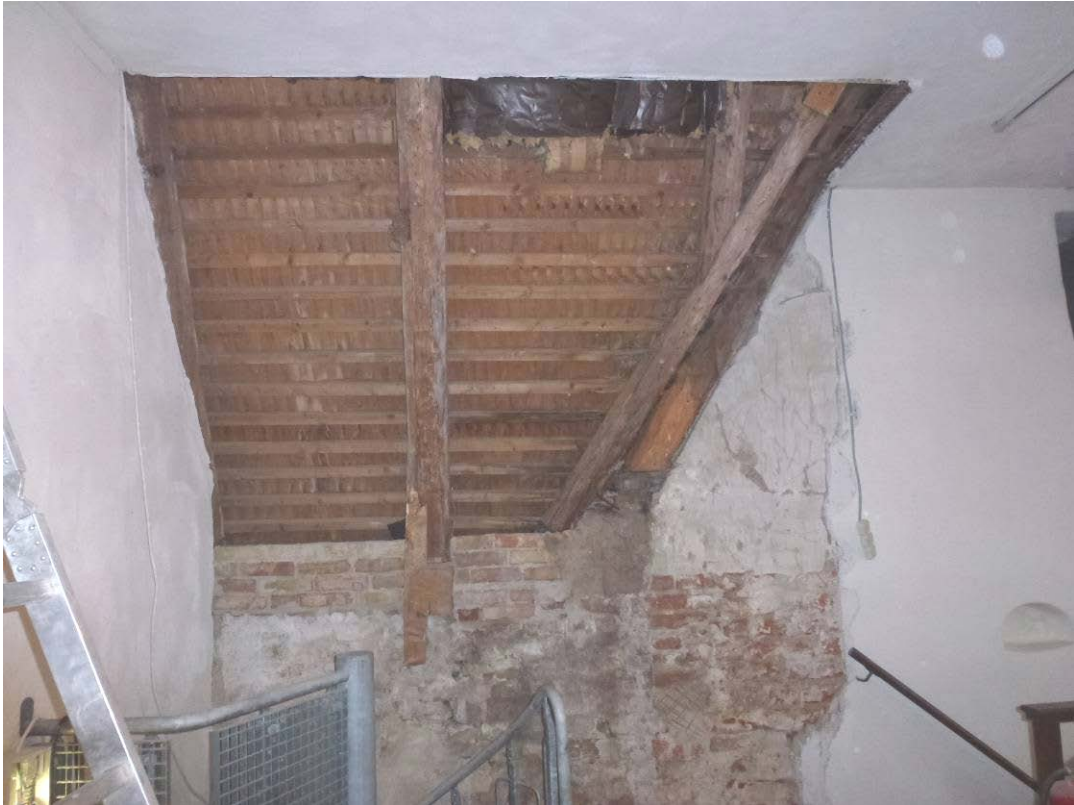
Under arbete. Takstolen längst till höger i bild har skarvats i nedre delen. Fyra till fem tegelvarv har murats på på muren för att ge stadga åt övriga takstolar.

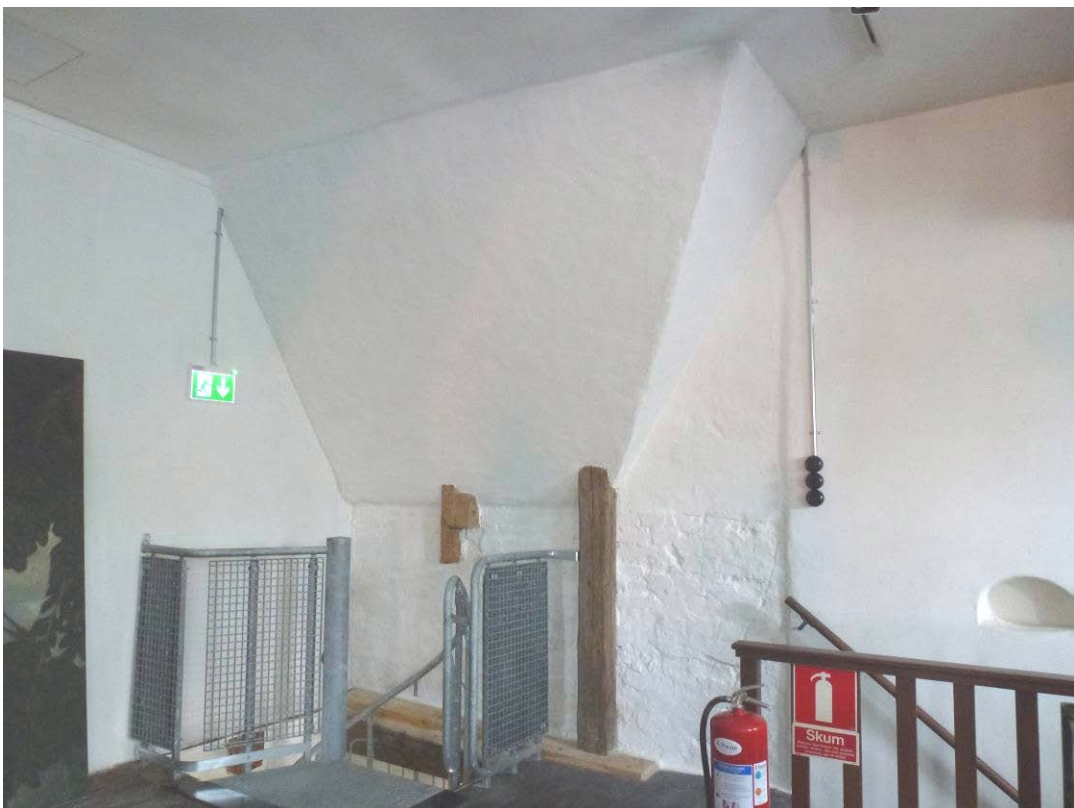
Efter åtgärder. Taket har putsats och avfärgats. Väggen har avfärgats. Den högra vertikala stolpen är ny och stöttar takstolen. Golvplankan är ny och förstärker golvbjälken. I samband med aktuella åtgärder har el dragits om till nya jordade uttag på samma plats som tidigare och ny godkänd utrymningsskylt har monterats.

Vägg. Väggens borstades av till fast underlag. Sprickor och ojämnheter lagades med kalkbruk. Avfärgning med opigmenterad kalkfärg special.

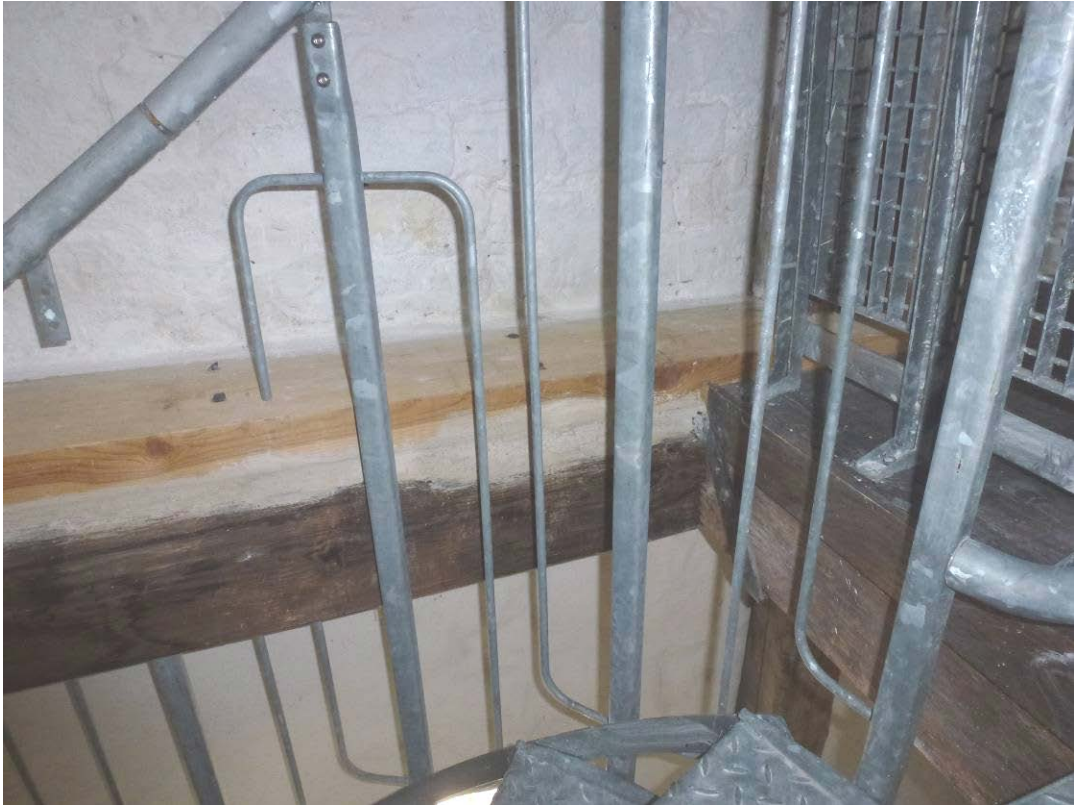
Efter åtgärder. Golvbjälken har förstärkts med en plank. Mellanrum mot befintlig bjälke har tätats med kalkbruk.

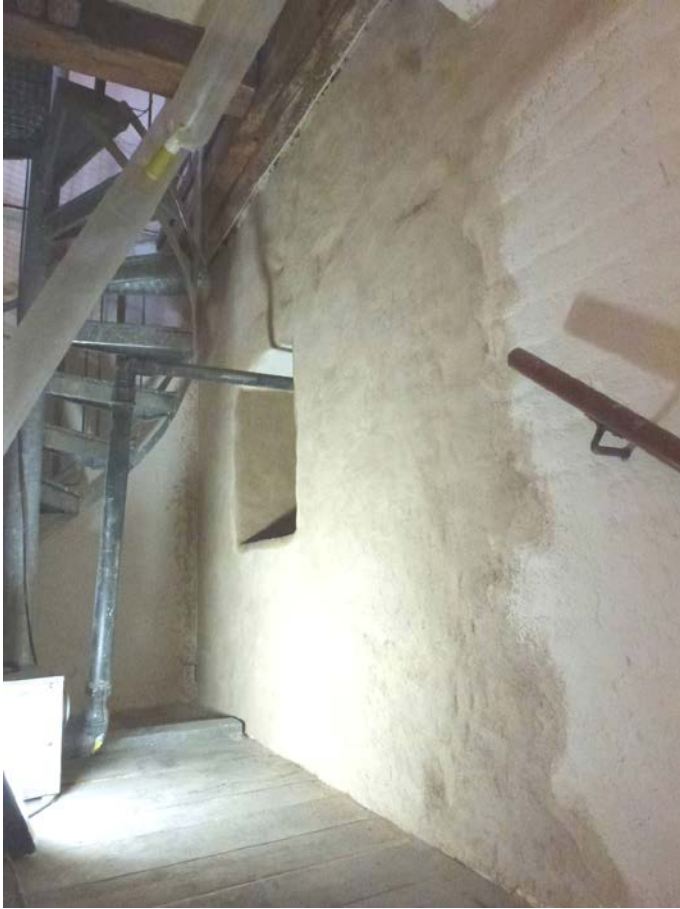
Vägg. Tegelvägg. Färg och putsskikt på väggen hade fuktskadats. Väggen hade åtgärdats innan antikvarisk medverkande kontaktades.

Under arbete. Västra väggen. Tegelväggen har putslagats.

Vägg. Väggens har putsats om med kalkbruk med Simrishamnssand som ballast. Putsen följer murverkets struktur. Avfärgades med opigmenterad kalkfärg special. Åtgärderna hade utförts innan antikvarisk medverkande kontaktades.

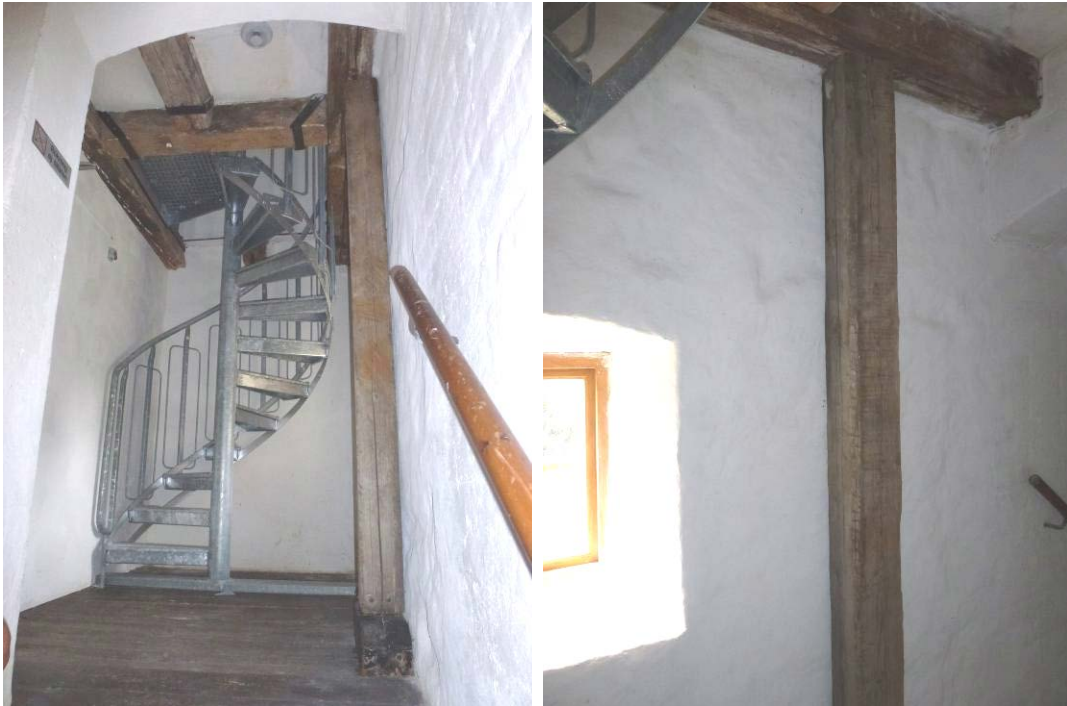
Efter åtgärder. Tegelväggen har avfärgats och en ny stödjande vertikal stolpe har monterats under den skadade golvbjälken och den nya stolpen som monterats in på 4:e våningen.

En återvunnen bilad furustolpe monterades under den horisontella skadade golvbjälken som finns på 4:e våningen. Stolpen har fästs med ny smidd spik.

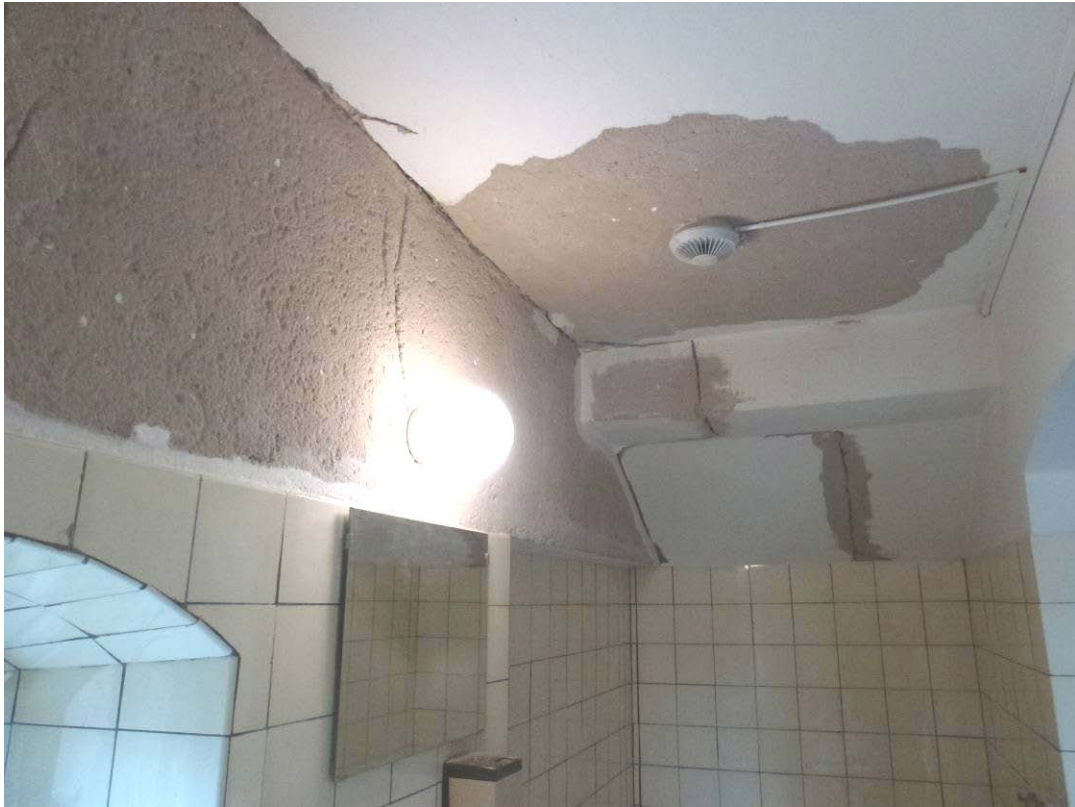
Tak och väggar. Badrum och wc är från mitten av 1900-talet. Väggar och tak är kalkputsade och målade med modern vit färg. Mot ytterväggarna och i taket hade färgskikten fuktskadats.

Under arbete. Västra ytterväggen och taket hade skadade färgskikt. Skadad färg har slipats bort. Innan avfärgning slipades färgen bort på hela ytor för att nå ett enhetligt färgskikt och sprickor lagades.

Vägg och tak. Vägg- och takfärg slipades bort på de ytor som skadats, norra, västra och södra väggen samt taket. Sprickor i putsen lagades med kalkbruk och ytorna avfärgades med opigmenterad kalkfärg special. Väggar och tak som inte skadats åtgärdades inte.

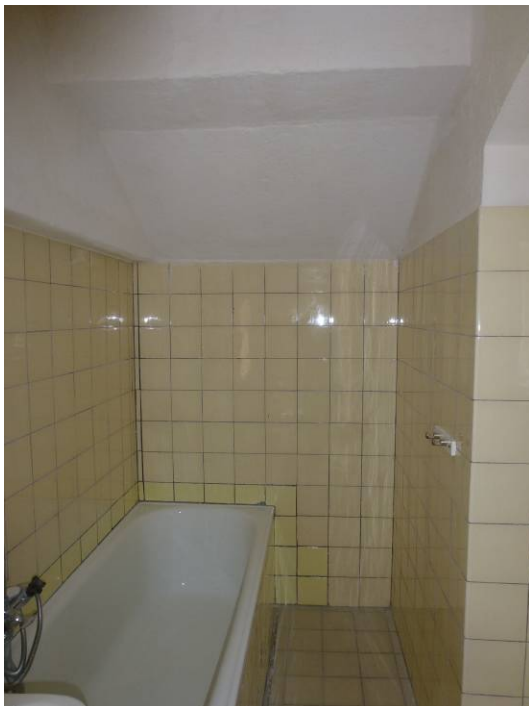
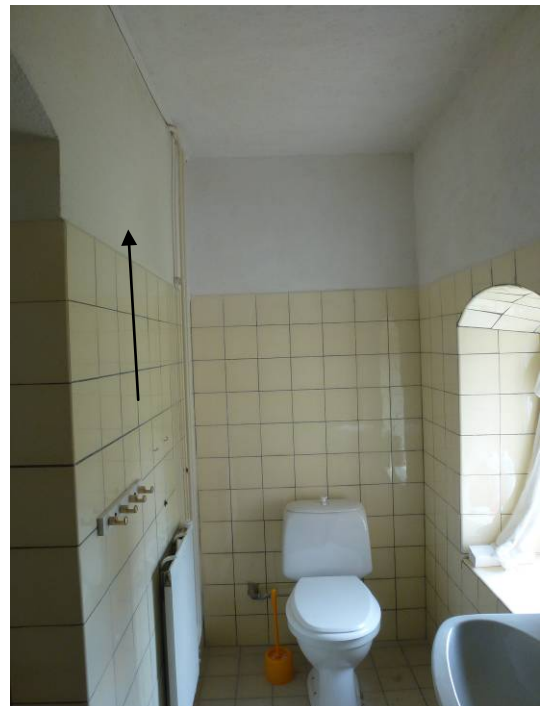
Efter åtgärder. Lagade och avfärgade vägar och tak. Pilen markerar den östra väggen som inte var skadad och inte har åtgärdats.

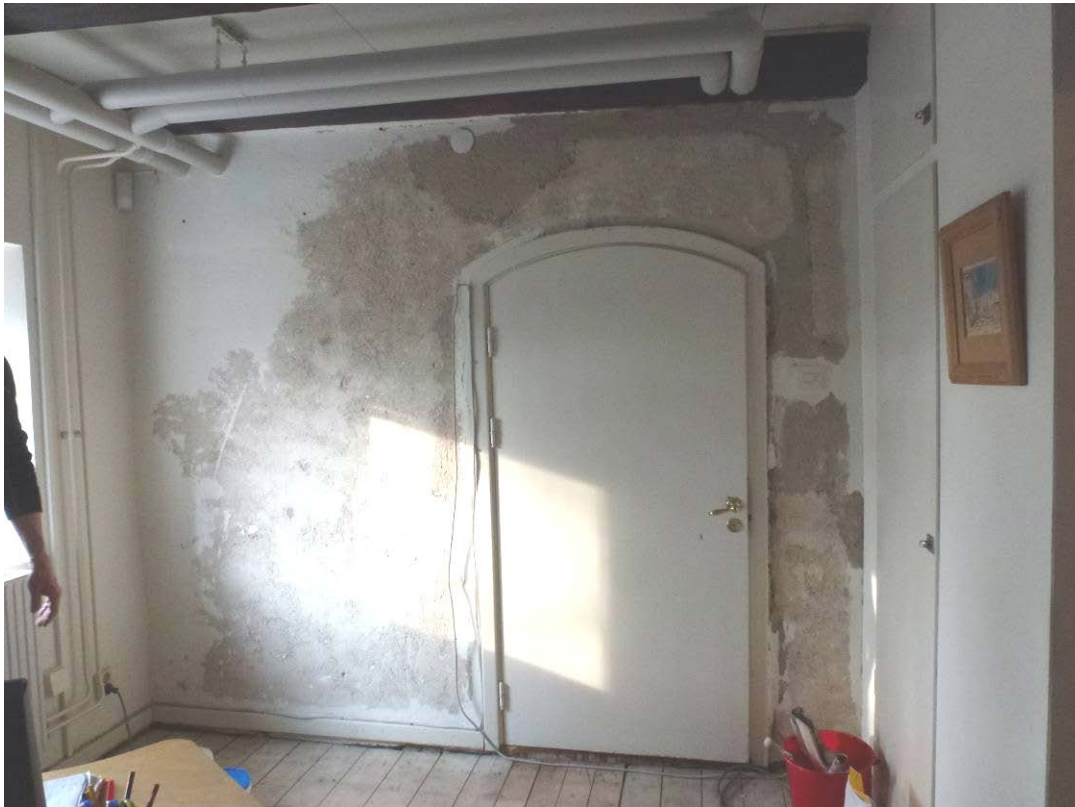
Vägg. Västra väggen, väggen mot badrummet, hade fuktskadats. Väggen är kalkputsad men lappad och lagad under tidens gång med olika material, bland annat cementhaltigt bruk, och var målade med modern vit färg.

Under arbete. Kontoret. Väggfärg har slipats ner och skadad del av parkettgolvet har tagits bort.

Vägg. Väggfärgen slipades bort på den skadade västra väggen. Väggens säckskurades tunt med kalkputs för att avjämna mellan befintliga olika putsmaterial och avfärgades med opigmenterad kalkfärg special.

Golv. Skadad del av parkettgolvet togs bort. Golvbjälklaget fick torka upp med hjälp av fläktar. Komplettering med nytt parkettgolv så lika befintligt som möjligt. Hela golvet slipades och oljades.

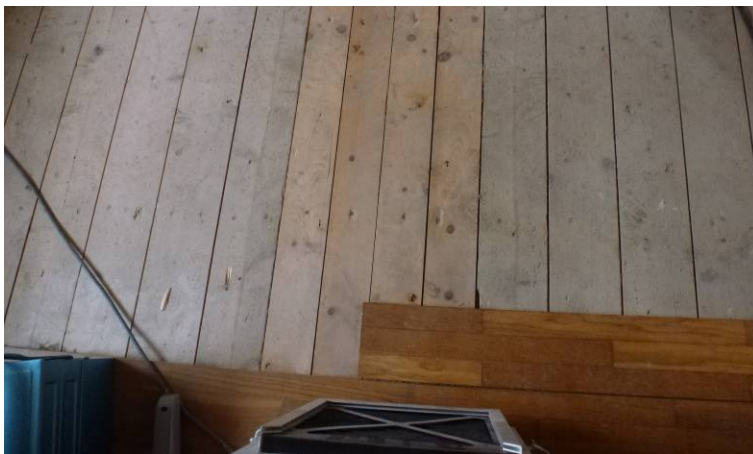
Golv. Ca 4 m² av parkettgolvet som troligen är från 1970-talet har fuktskadats. Under parketten finns ett brädgolv, ca 5 tum breda brädor.

Under arbete. Kontoret. Befintligt parkettgolv från troligen 1970-talet och underliggande golvbrädor.

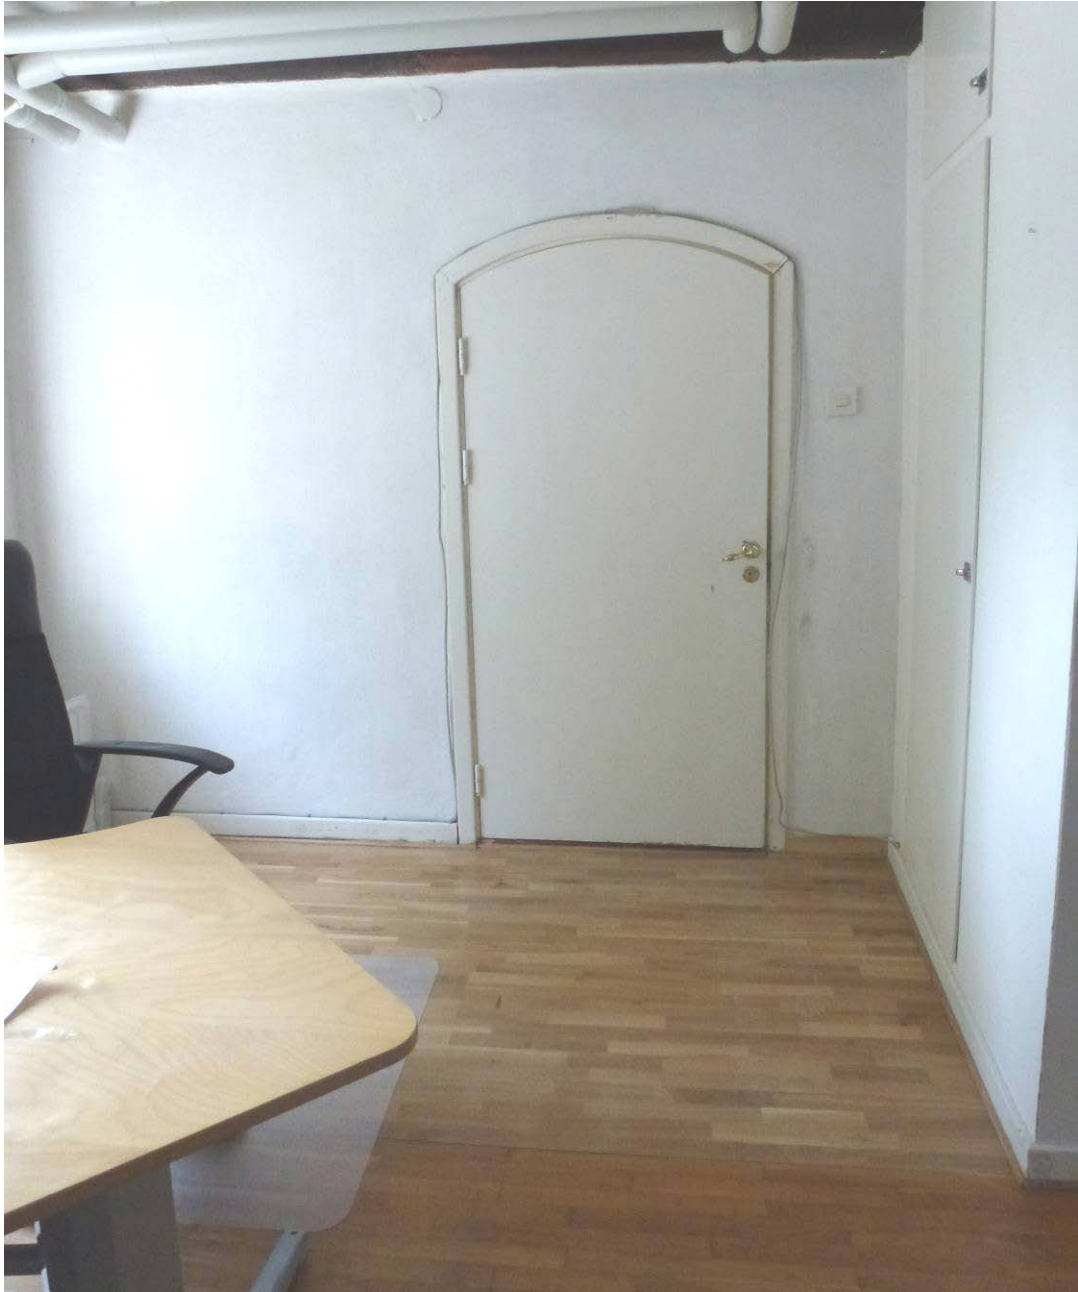
Efter åtgärder. Kontoret. Väggen har säckskurats och avfärgats. Golvet har kompletterats med ny parkett.
