# KULTUREN

## Karl XII huset

Kv Katedralskolan 8  
Lund, Lunds kommun, Skåne  
Antikvarisk medverkan 2014

KULTURENS RAPPORTER 2014:22

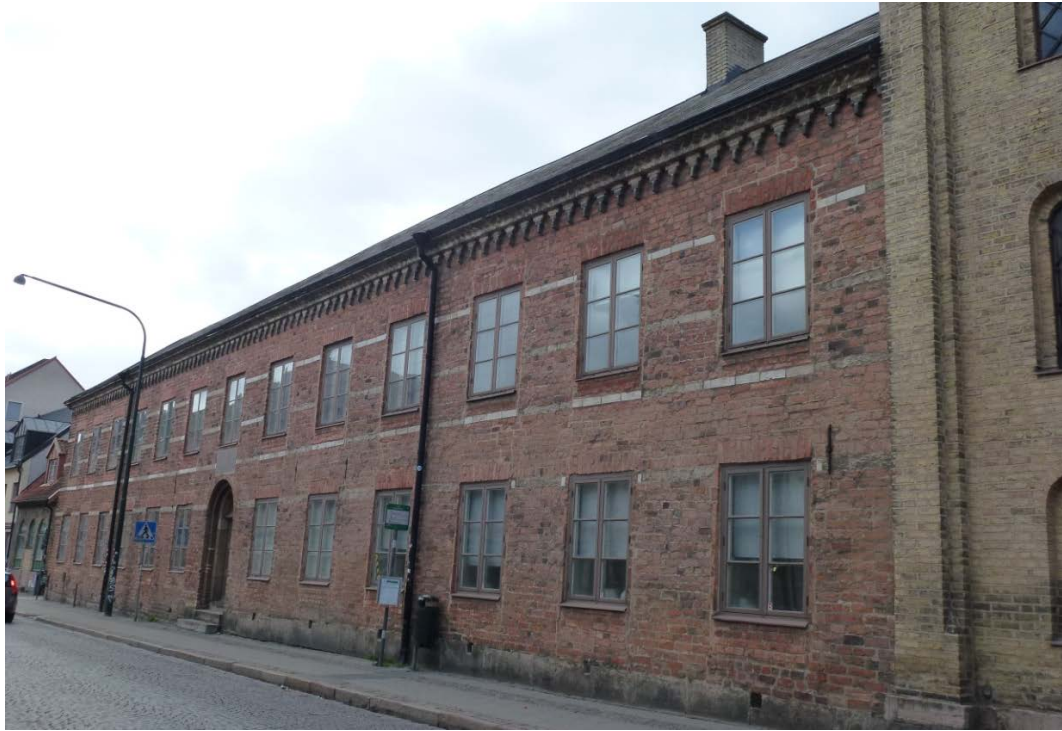
Fönstren vars båggar bytts ut var kopplade utåtgående tvåluftsfönster sannolikt från 1960-talet, brunmålade på utsidan och vita på insidan. Bågen hade en enkel invändig profile-ring. På andra våningen hade innerbågarna råglas med blyspröjs och fönstren låstes med spanjolett. På bottenvåningen hade vissa fönster råglas i den nedersta rutan i innerbågen och fönstren låstes med haspar. Fönstren var försedda med två gångjärn per luft på andra våningen och på bottenvåningen med tre. Bågarnas var ca 43 mm breda och spröjsen ca 20 mm. Ytterglaset var 3 mm floatglas. Färgen flagnade utvändigt och delar av bågarna var lätt rötskadade.

Före åtgärderna. Gatufasaden mot Stora Södergatan.

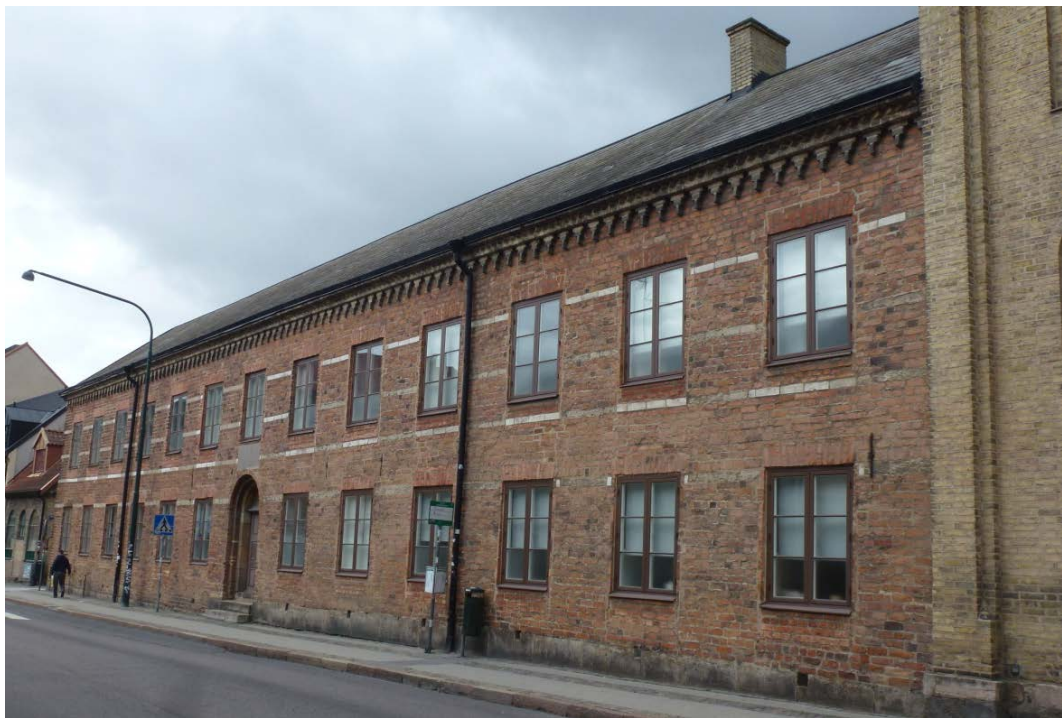
Efter åtgärderna. Gatufasaden mot Stora Södergatan.

Fönsterbågarna och glasen mot Stora Södergatan har ersatts med nya kopplade bågar och glas.

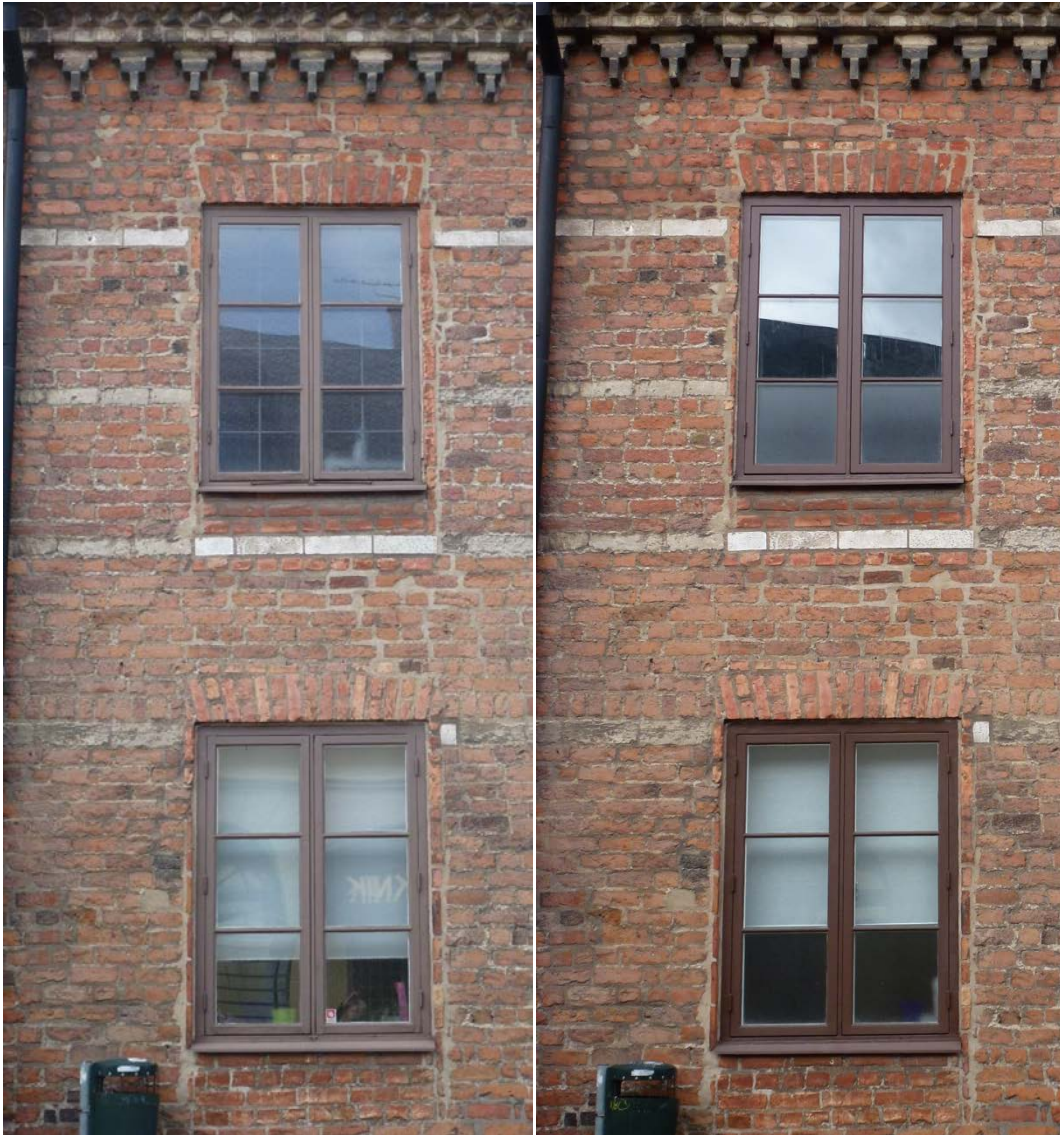
Vänster: Före åtgärderna. Höger: efter åtgärderna. I övre våningen har ett tredje gångjärn tillkommit.

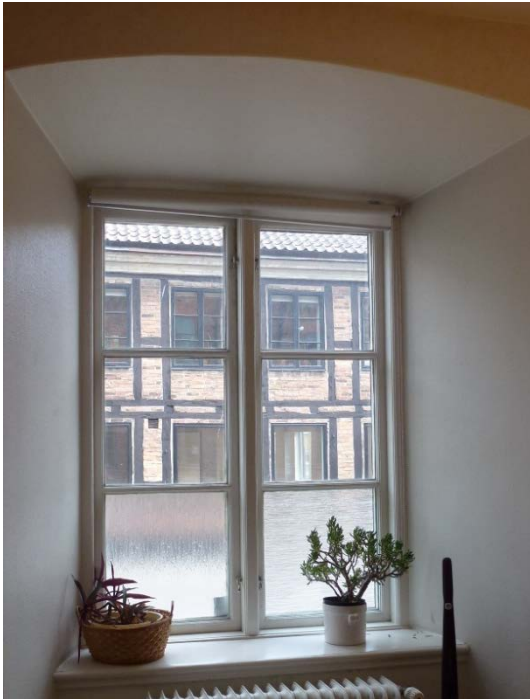
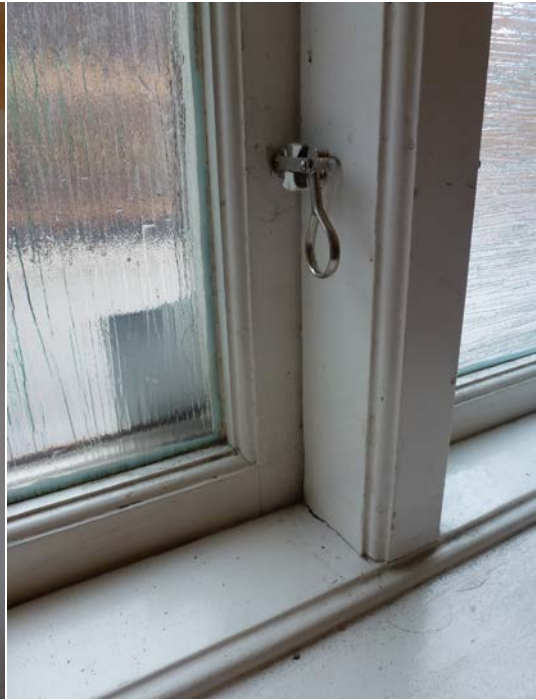
Före åtgärderna. Fönster på första våningen.

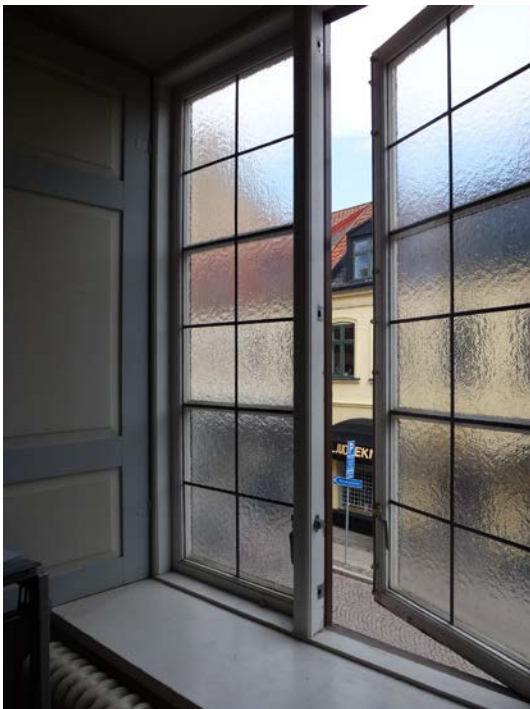
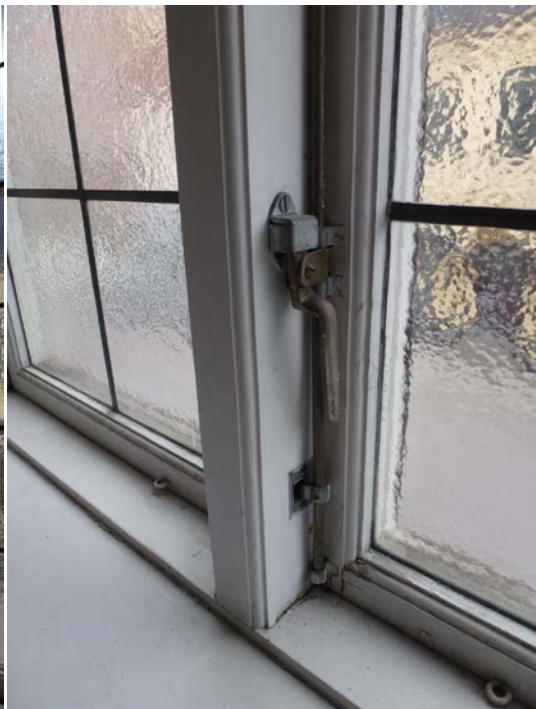
Före åtgärderna. Fönster på andra våningen.

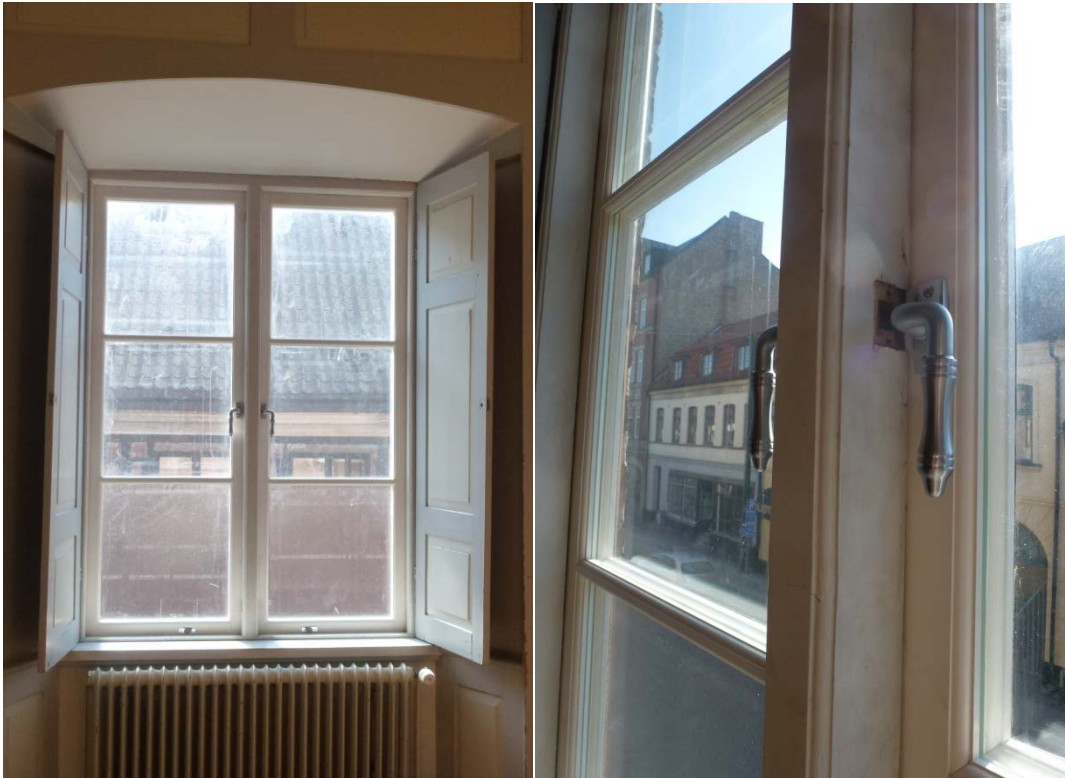
De nya bågarna har något kraftigare virkesdimensioner vilket medför att fönstren inte är lika smäckra som före åtgärderna. Dimensionerna motiveras av att de nya glasen är tyngre och kräver kraftigare dimensioner.

Efter åtgärderna. Fönster på andra våningen. Bågarna har ungefär lika profilering som på de borttagna bågarna.

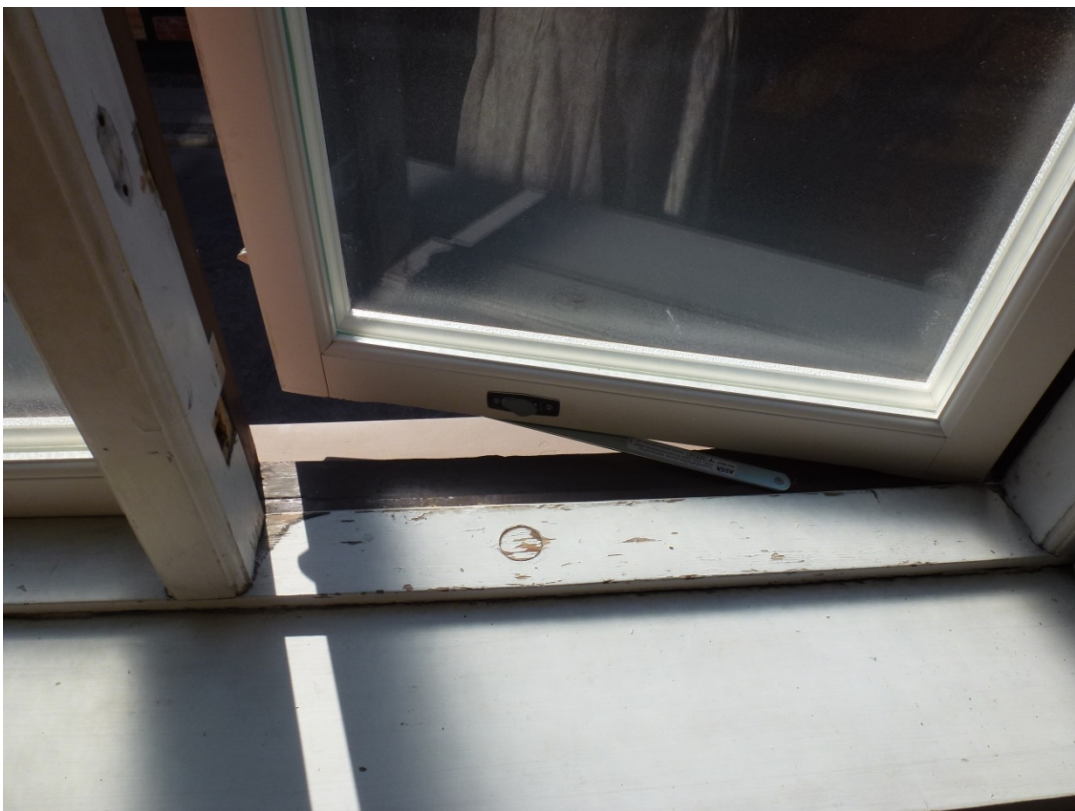
Efter åtgärderna. Nya bågar och glas samt barnlås monterat.

De nya bågarna är av norrlandsfuru. Virket kommer från Stenvalls Trä AB, Sikfors, och bågarna har tillverkats och sprutmålats med alkydoljefärg av JN Snickeri AB. De nya bågarnas bredd är ca 55 mm och spröjsen ca 28 mm. Innerglaset är 9 mm ljudisolerglas och ytterglaset 4 mm floatglas. I nedersta rutan på båda våningsplanen har Ornament C glas monterats i ytterbågarna som insynsskydd. Det ornamenterade glaset placerades nu i ytterbågen eftersom ljudisolerglaset sitter i innerbågen, ljudisolerglas finns inte som ornamentglas. På grund av att glasen är tyngre än det gamla har tre stycken gångjärn monterats på varje båge. Invändiga spanjoletter och haspar är nya. Bågarna har monterats med barnsäkerhetslås så att de inte kan öppnas upp helt. Karmarna har inte bytts.
