## Flyinge Kungsgård täckta rastbanan

Flyinge 22:40

Södra Sandby socken, Lunds kommun, Skåne  
Antikvarisk medverkan 2014

KULTURMILJÖRAPPORT 2014:26

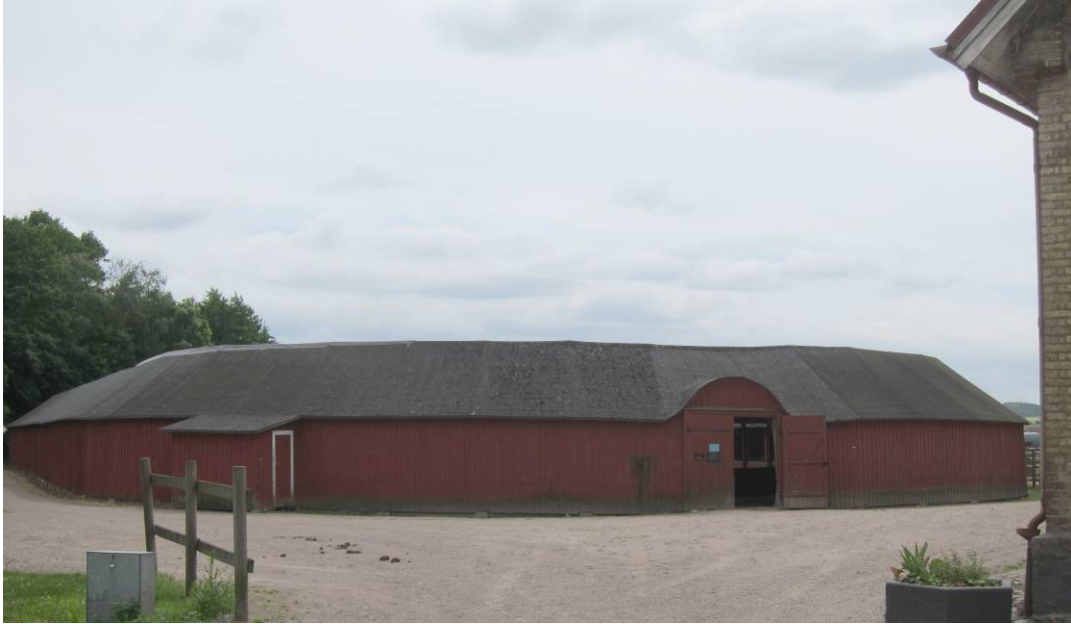
På homejan vid entrén var pappkanten vikt över ändträet och spikat i det samma. Träet var i dåligt skick varför pappspikarna krupit ut och pappen satt otätt, vilket orsakat röt-skador. Den högra taktassen (sett från utsidan) vid homejan var fuktig med algpåväxt men i gott skick. Plåtkanten vid samma taktass var inte framdragen över taktassen vilket orsakat fuktskadorna.

Figur 3. Före åtgärder. Täckta rastbanan sedd från norr med entrén och homejan.

Vid inledande byggmöte togs beslut att brädorna som formar homejan byts ut i sin helhet. Homejan byggdes upp med nya spontade brädor, lika breda som de gamla. Homejan vilar på en invändig träbåge vilken också var rötskadad och ersattes lika befintlig. De yttersta brädorna har ingen stomme att vila på, därför monterades här ett spikband på ovansidan. Spikbandet är monterat under pappen och inte synligt (se figur 6). Homejan kläddes med ny underlagspapp och ytterst med den nya takpappen. Pappen lades med en separat våd i ränn dalen för att få möjligaste täta täckning. Ändträet på de nya brädorna ströks med träolja och pappkanten veks över brädorna och fästes med pappspik. Pappen drogs rakt ner cirka en centimeter under råsponten för att skapa en liten droppkant.

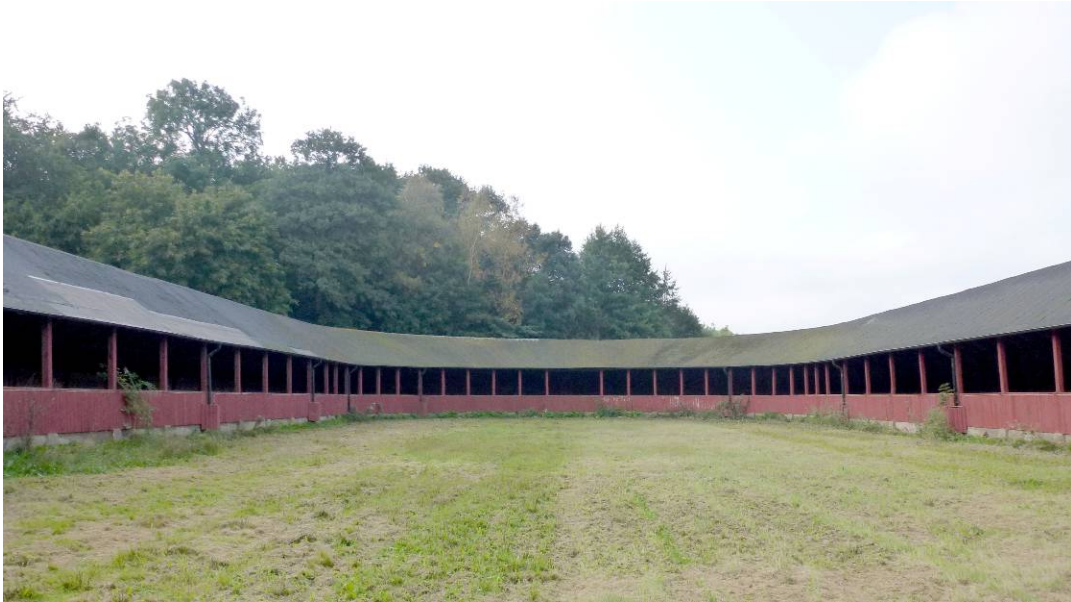
Figur 4. Före åtgärder. Täckta rastbanan insidan, vy mot söder från entrén.

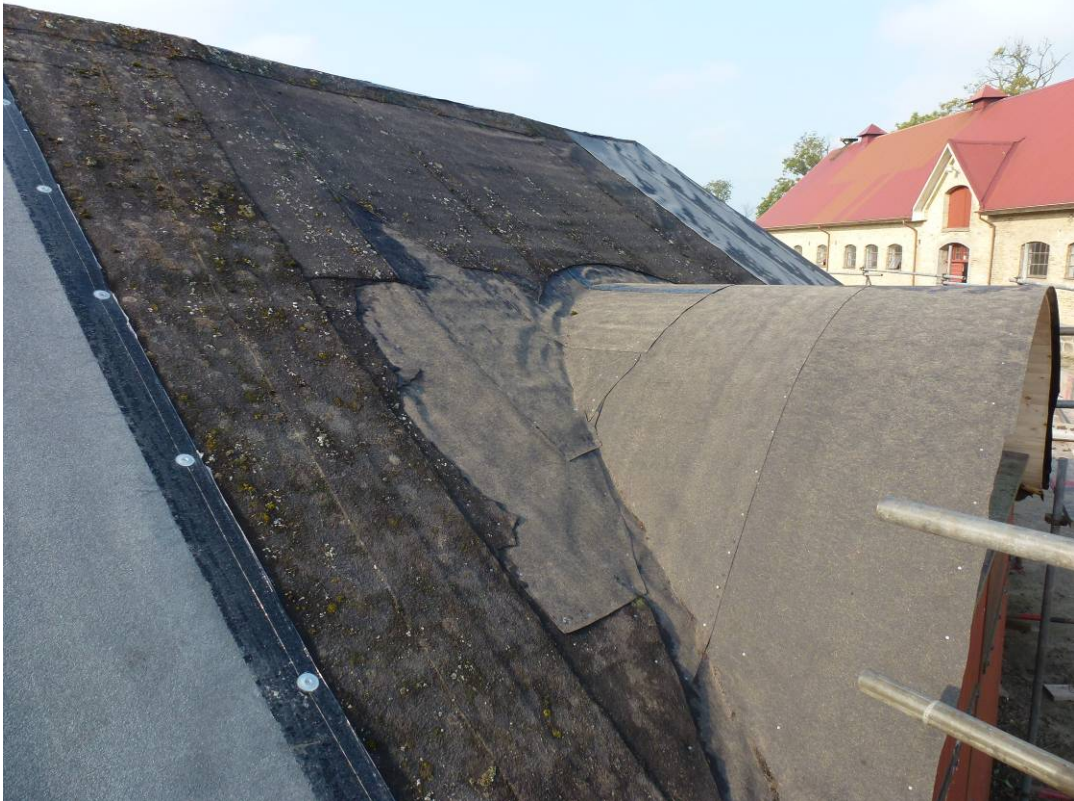
Figur 5. Under arbete. Homejan är uppbyggd på nytt och täckt med underlagspapp. Den nya pappan längst till vänster i bild och i mitten den gamla pappen lager på lager.

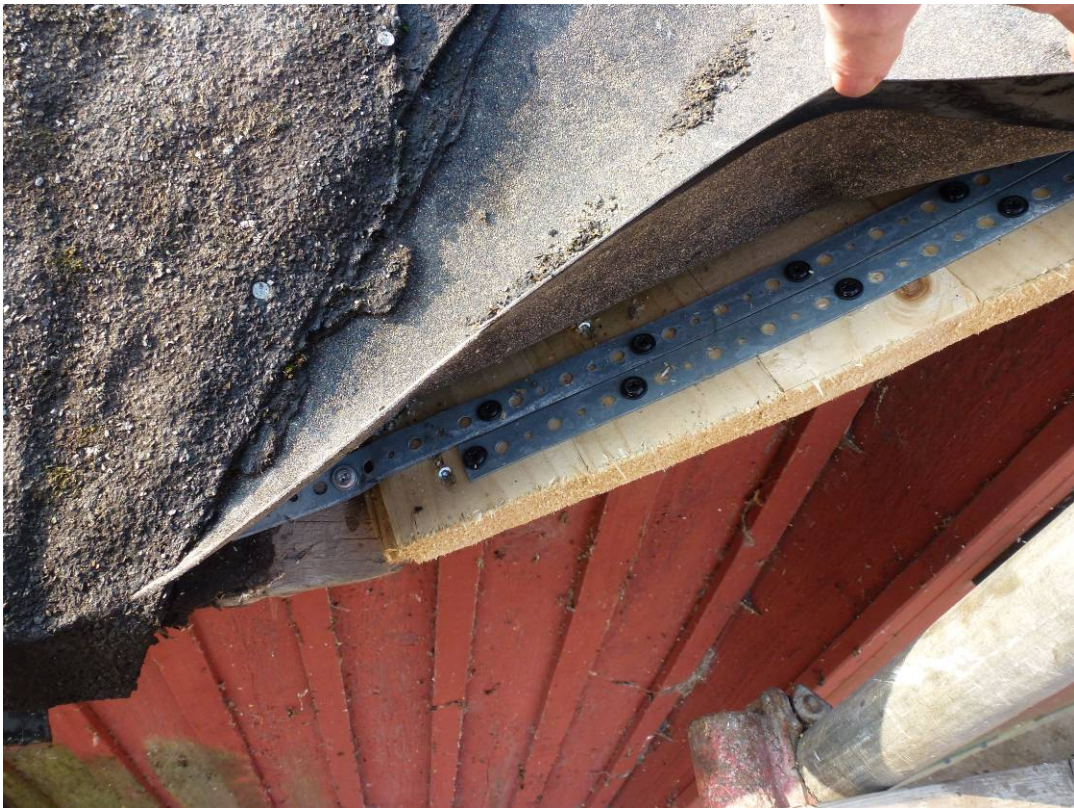
Figur 6. Homejans nya uppbyggnad är förstärkt med spikband.

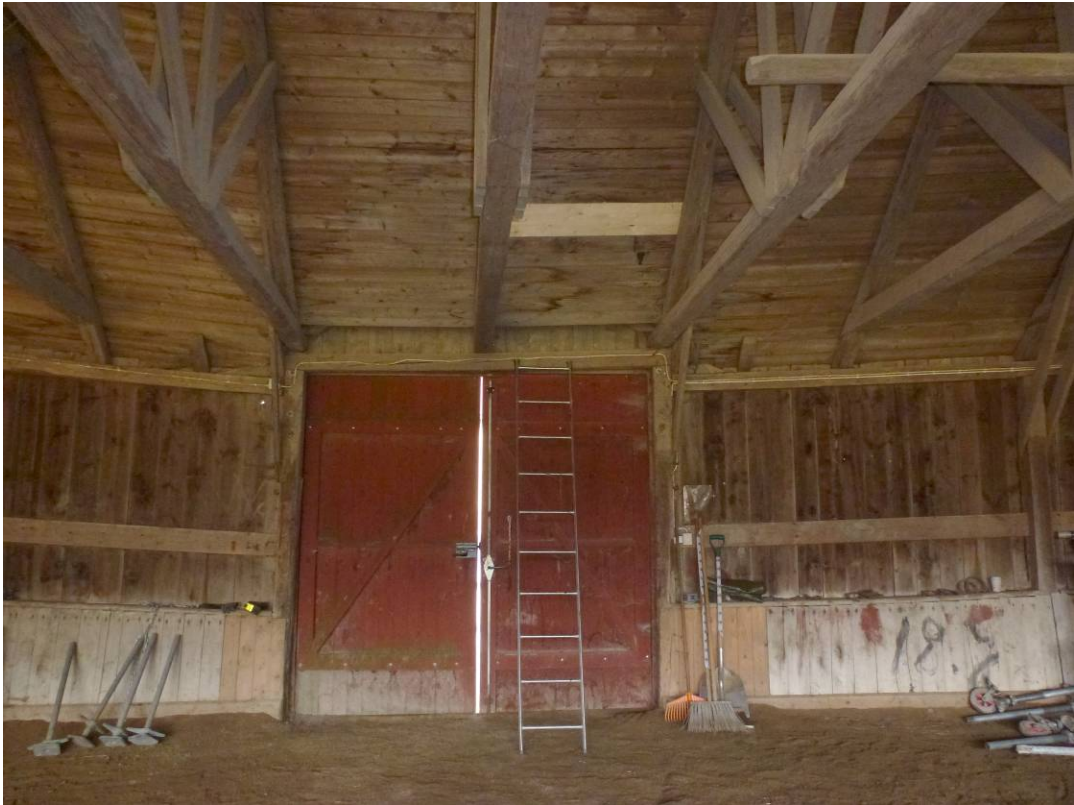
Figur 7. Råspont ersatt i anslutning till entrén, de nya brädorna är ljusare.

Två råspontbrädor i undertaket vid entrén var kraftigt rötskadade och byttes till nya lika befintliga (se figur 7).

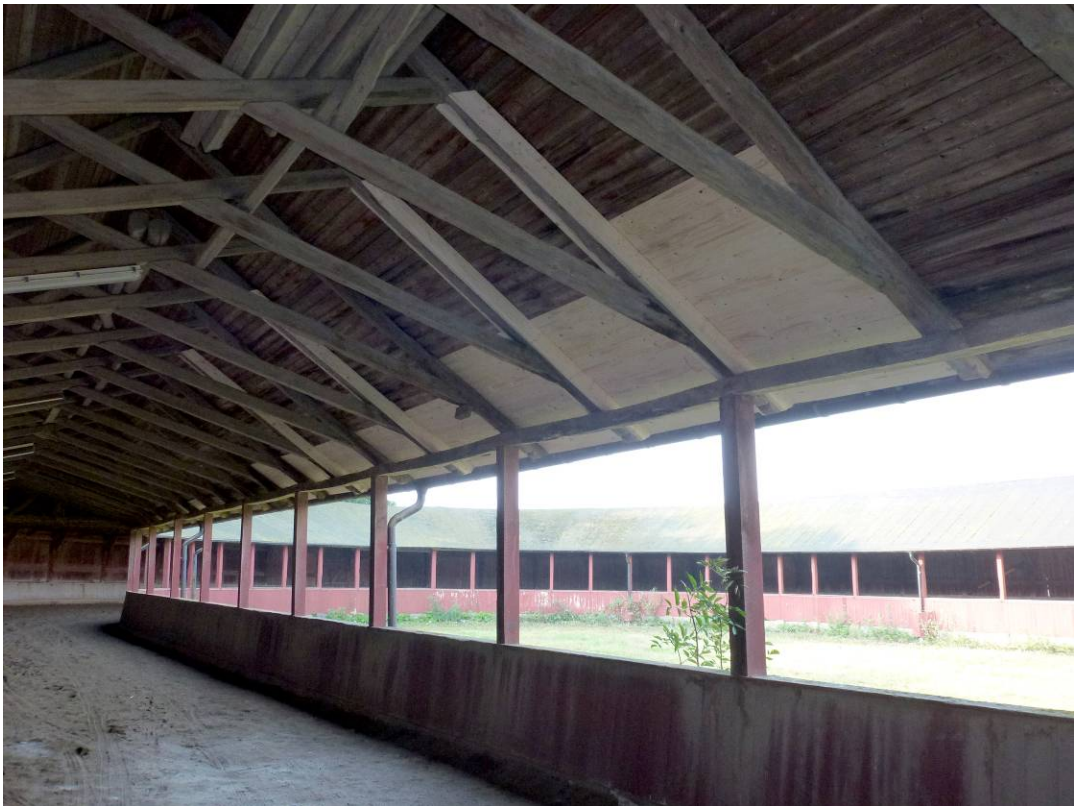
Figur 8. Ersatt råspont och fyra förstärkta taksparrar på den östra långsidan.

Under arbetets gång konstaterades att råspont var kraftigt rötskadad på den östra långsidan mot insidan. Även det längsgående horisontella hammarbandet var något rötskadat samt sparrarna något försvagade. Råsponten ersatts och fyra taksparrar förstärktes med regler (se figur 8 och 9). De nya reglarna utformades i nederkanten lika befintliga taktassar.

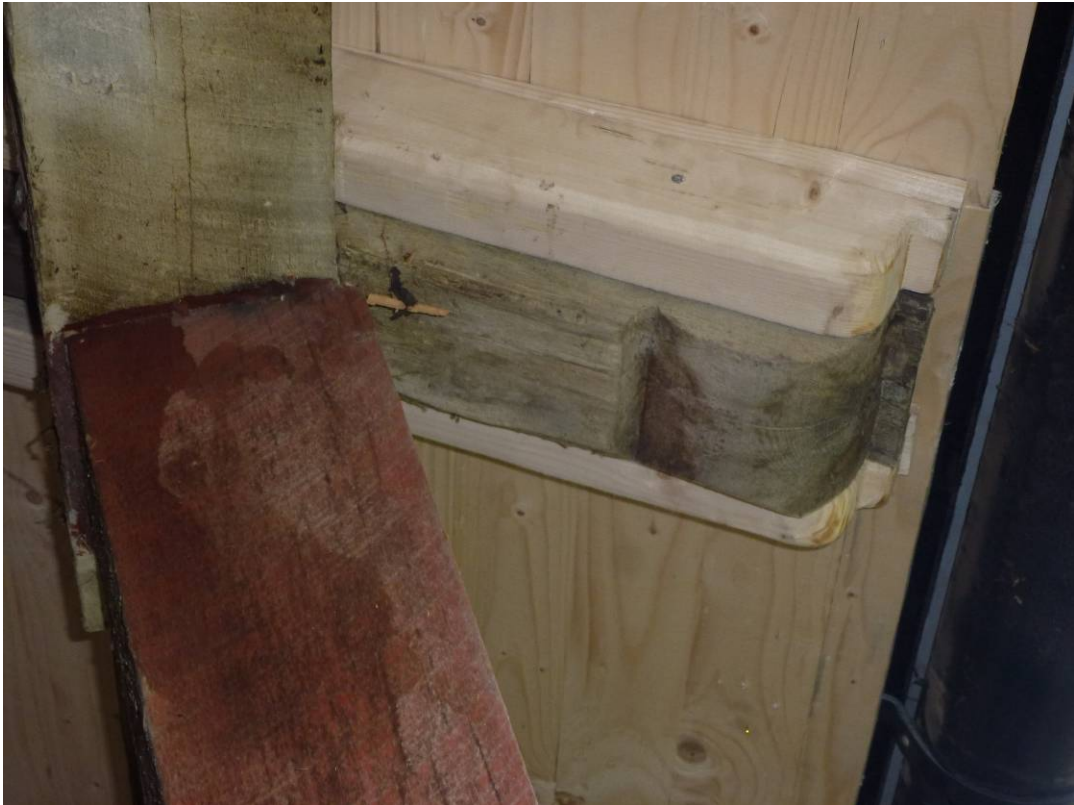
Figur 9. De förstärkta taksparrarna har utformats liknande de gamla taktassarna.

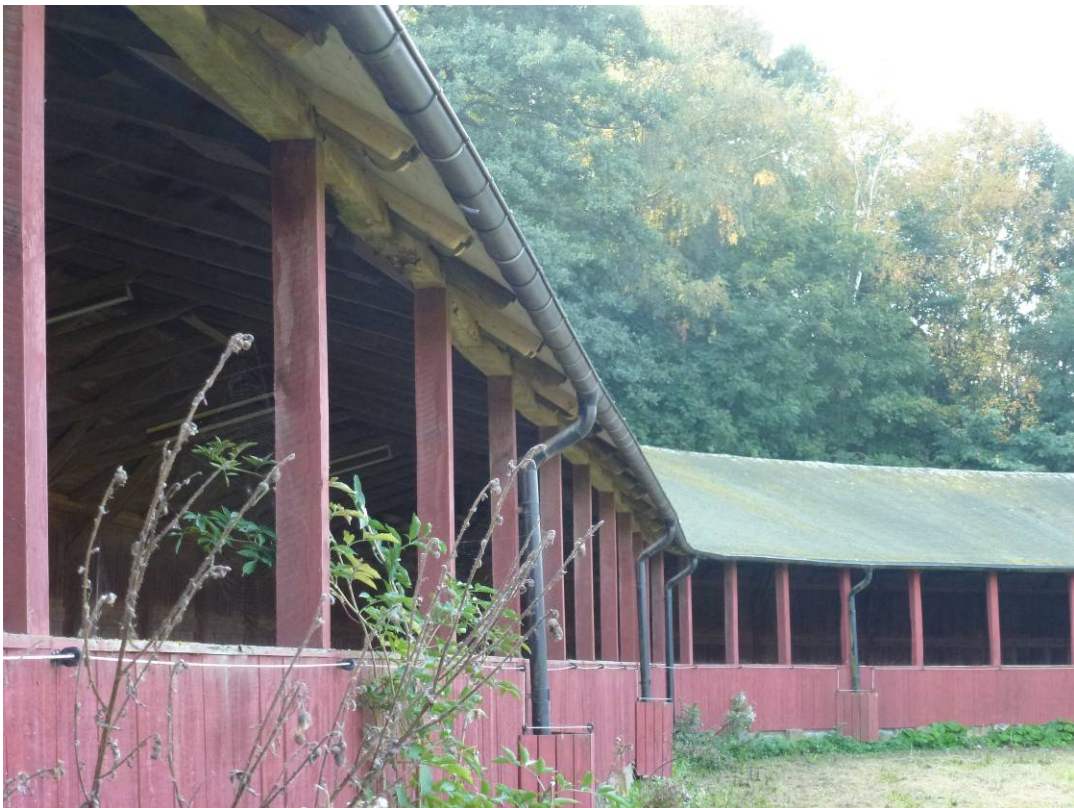
Figur 10. De förstärkta taksparrarna sett från gräsplan i mitten. Pappen på takfallet till höger i bild är ännu inte ersatt.

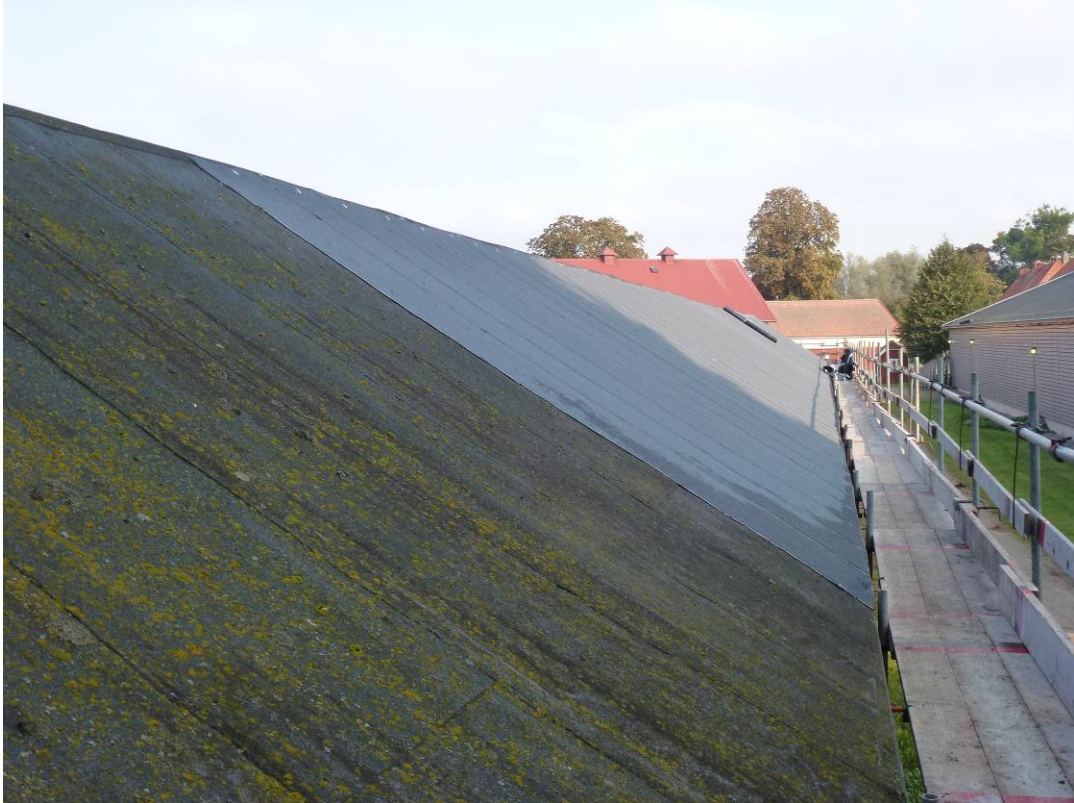
Figur 11. Under arbete. Östra takfallet. Gammal papp närmast och ny papp längre bort i bild.

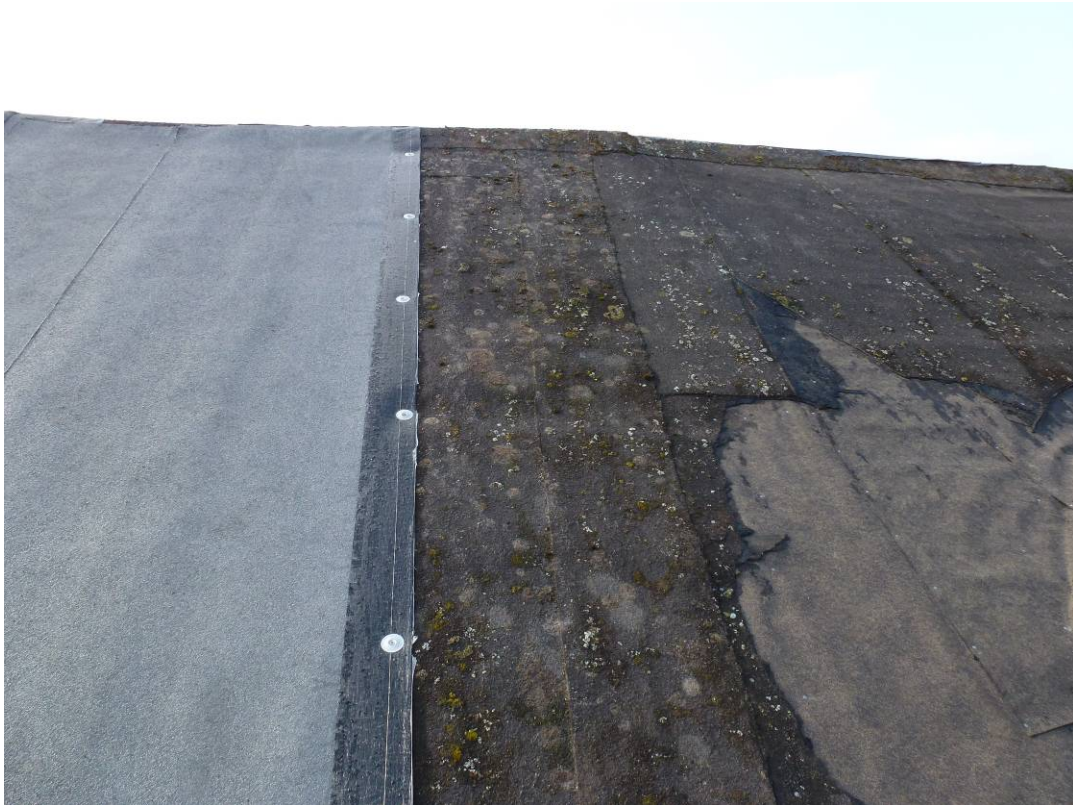
Figur 13. Under arbete. Ny papp är lagd omlott med en 12 cm från skiffer frilagd kant skruvad i råsponten. Följande våd täcker den skruvade kanten. Den gamla pappen är helklistrad medan den nya endast är fäst i kanterna.

Den gamla pappen sopades ren från alger och mossa. Ny papp är lagd omlott med en 12 cm från skiffer frilagd kant skruvad i råsponten (se figur 13). Följande våd täcker den skruvade kanten och är svetsad i överlägget samt i nederkanten. I övrigt ligger pappen löst. Våderna är lagda i hela vertikala längder och med en horisontell kappa i nocken.

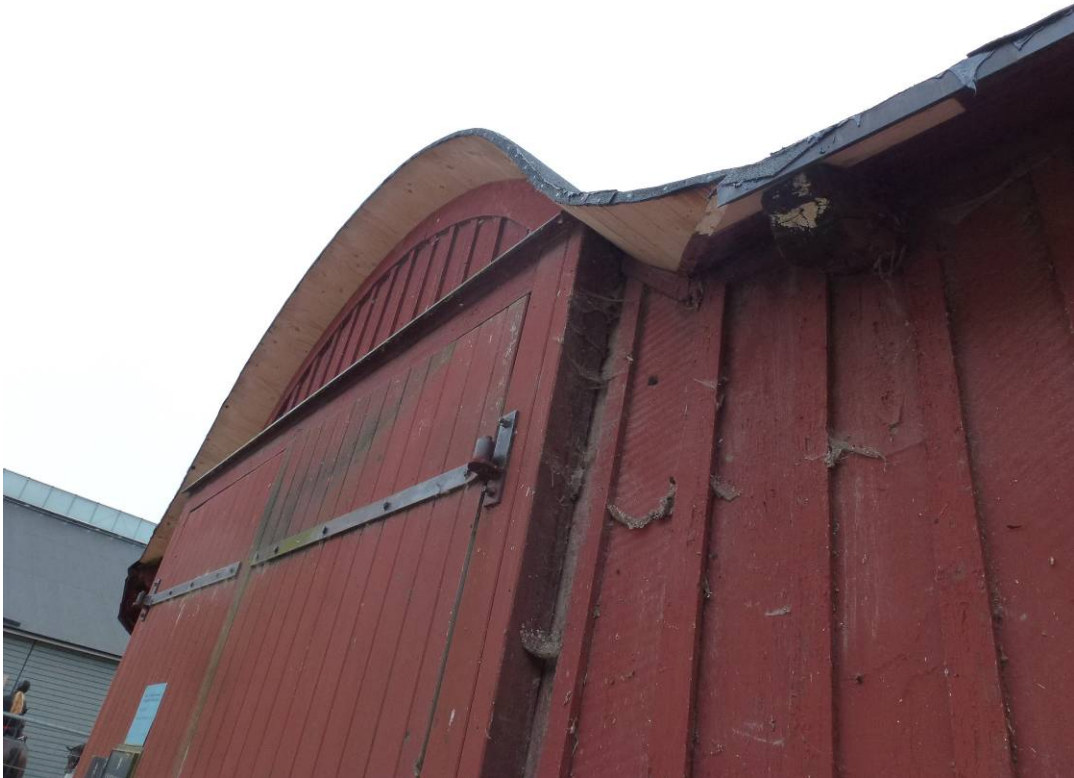
Figur 18. Efter åtgärd. Ny råspont i uppbyggnad av homejan samt ovan taksparren. Plåten är korri-  
gerad för bättre täckning över taktassen. Den nya råsponten är ännu inte målad.

Höger om homejan justerades plåten, droppkanten, så att den skyddar taktassen. De nya utvändiga brädorna i homejan är strukna med Faluröd slamfärg.

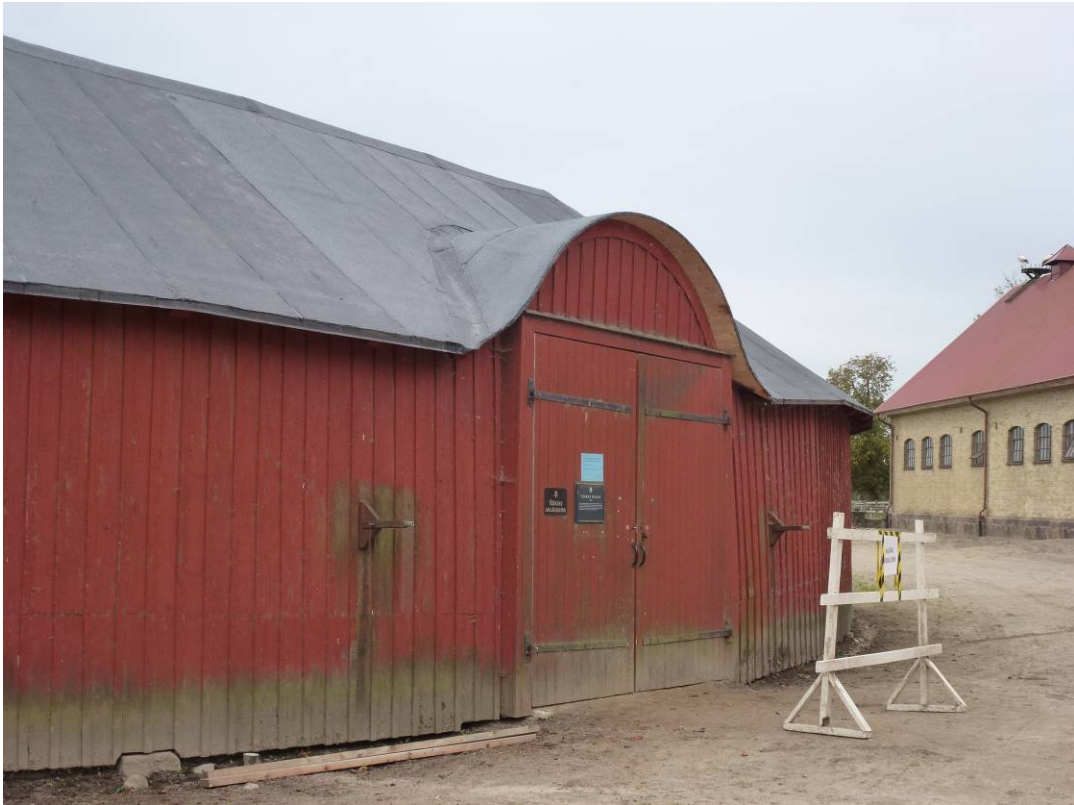
Figur 19. Efter åtgärder. Homejan har täckts med en separat våd i rännalden för bästa avrinning. Den nya råsponten är ännu inte målad.
