Borgeby 23:6

Borgeby slott porttornet
Lomma kommun, Skåne
Antikvarisk medverkan 2014

KULTURMILJÖRAPPORT 2014:29

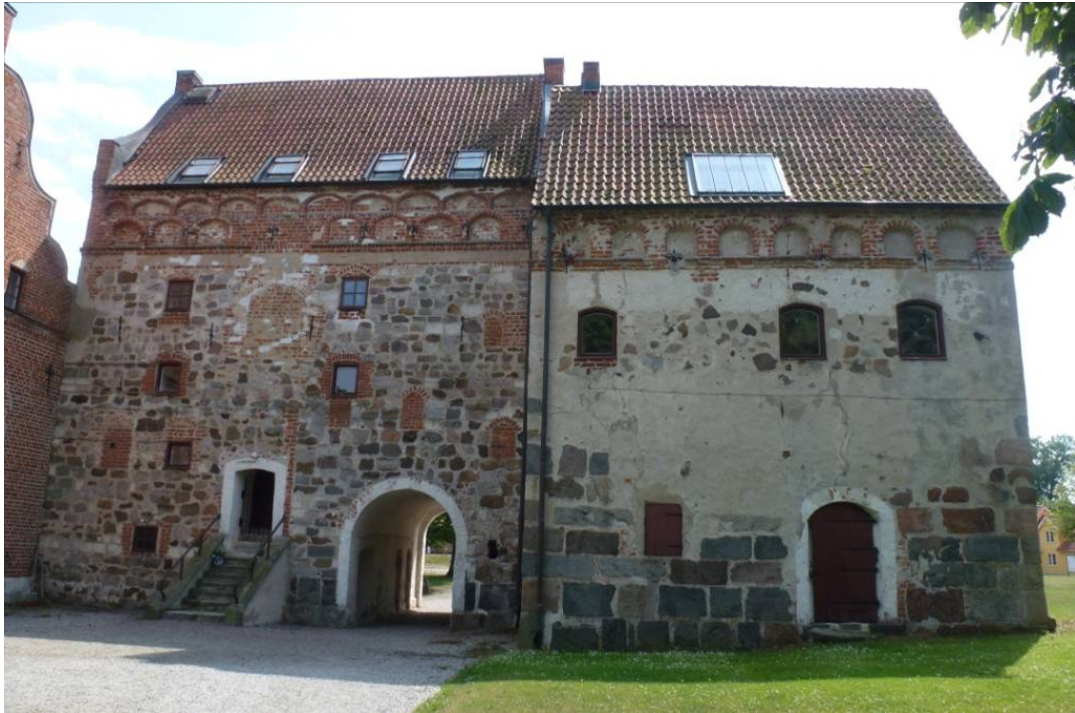
På den norra fasaden fanns en spricka som löpte uppifrån takfoten via blinderingen och ner genom dörrvalvet. Sprickan var kring 20-25 cm djup. Valven i blinderingen och ovan dörren var skadade. Sprickan var även synlig invändigt i valvet ovan två fönster på våning två, i övrigt inte synlig invändigt. Något längre österut fanns ytterligare en kortare tvådelad spricka. Det bruk som rensades bort i sprickorna inför lagningen bestod av kalkbruk (ej analyserat) blandat med små natursten och tegelskärvor.

Figur 3. Före åtgärder. Norra fasaderna.

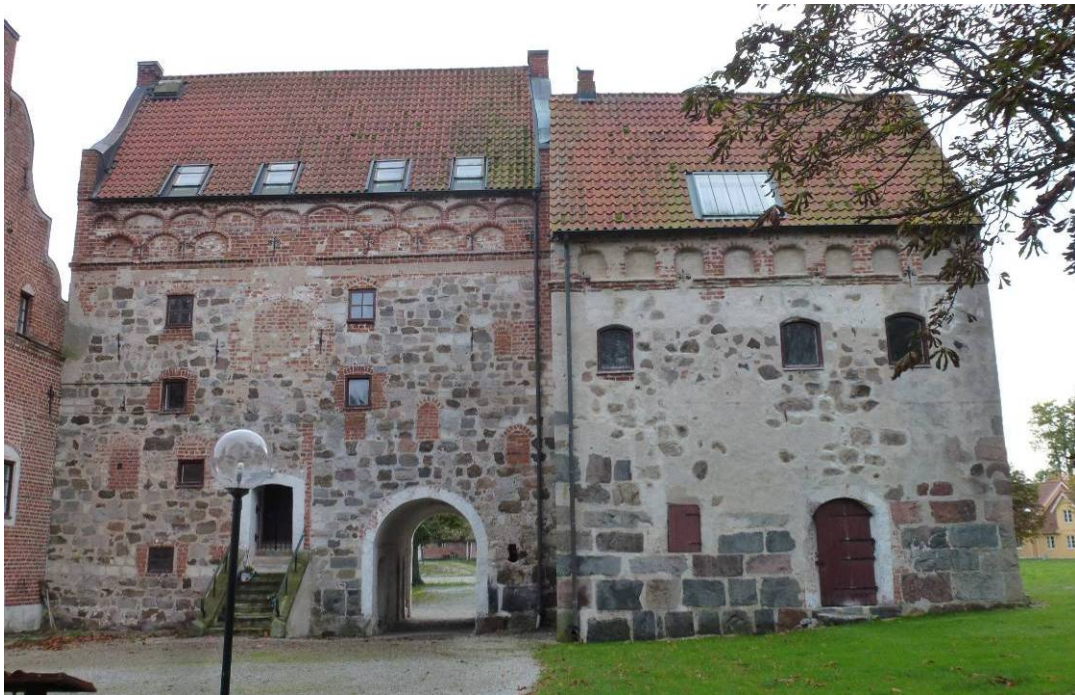
Fler gråsten är synliga efter åtgärderna när den lösa putsen tagits bort. Här gjordes valet att inte putsa över stenarna på nytt för att minimera åtgärderna. Om senare bedöms att stenarna bör putsas över kan detta utföras. En byggnadsantikvarisk/arkeologisk undersökning kan underlätta vid val av metoder.

Figur 4. Efter åtgärder. Norra fasaderna. Något mer stenar har blivit synliga eftersom putsen satt helt lös på fasaden. I detta skede valdes att inte putsa över stenarna på nytt.

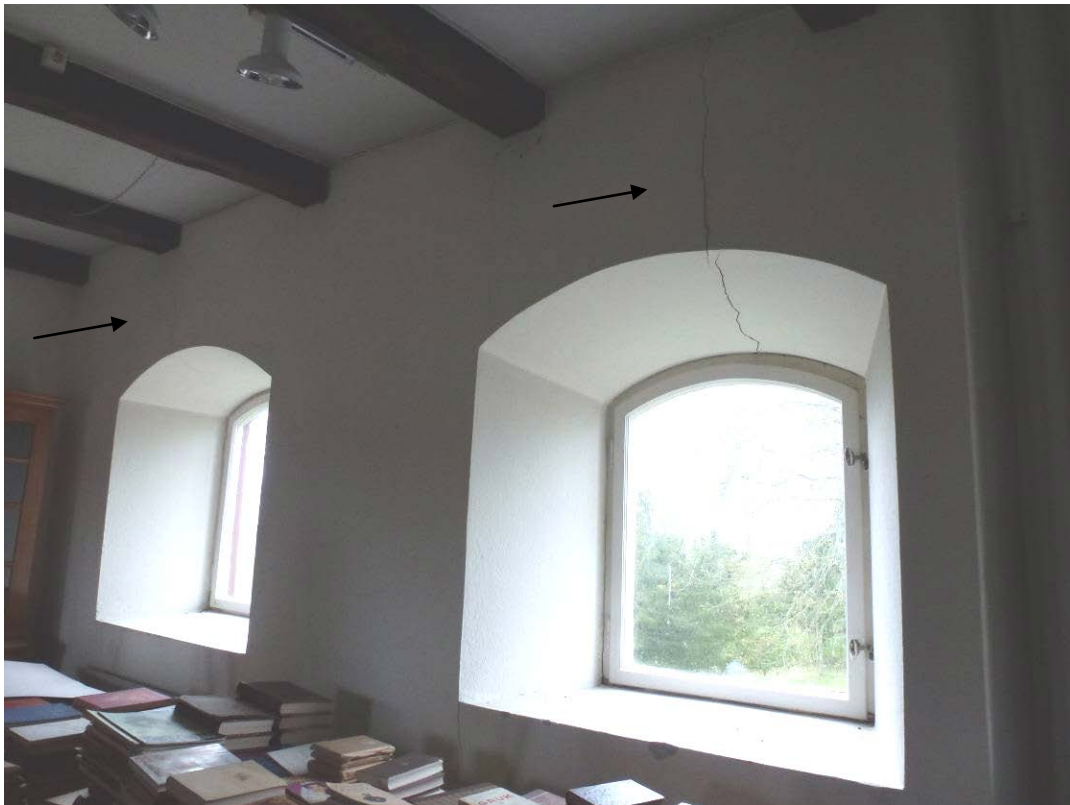
Före åtgärder. Sprickor ovan fönstren mot norr. Liknande sprickor finns även vid fönstren mot söder i samma rum.

På alla fasaderna har bon efter bin vid ankarjärn och i sprickor sanerats av Anticimex. De invändiga sprickorna ovan fönstren mot norr har putsats och målats.

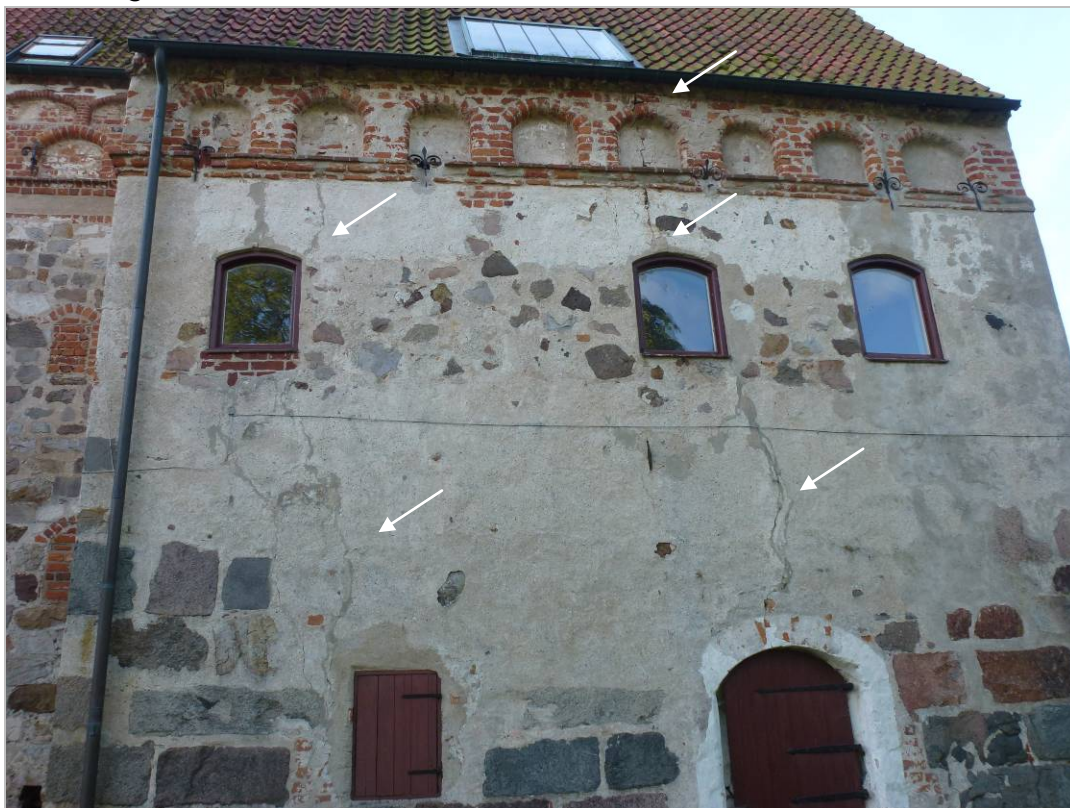
Figur 5. Före åtgärder. De stora sprickorna är markerade med pilar. Det horisontella "strecket" mitt på fasaden är en telefontråd som har tagits bort.

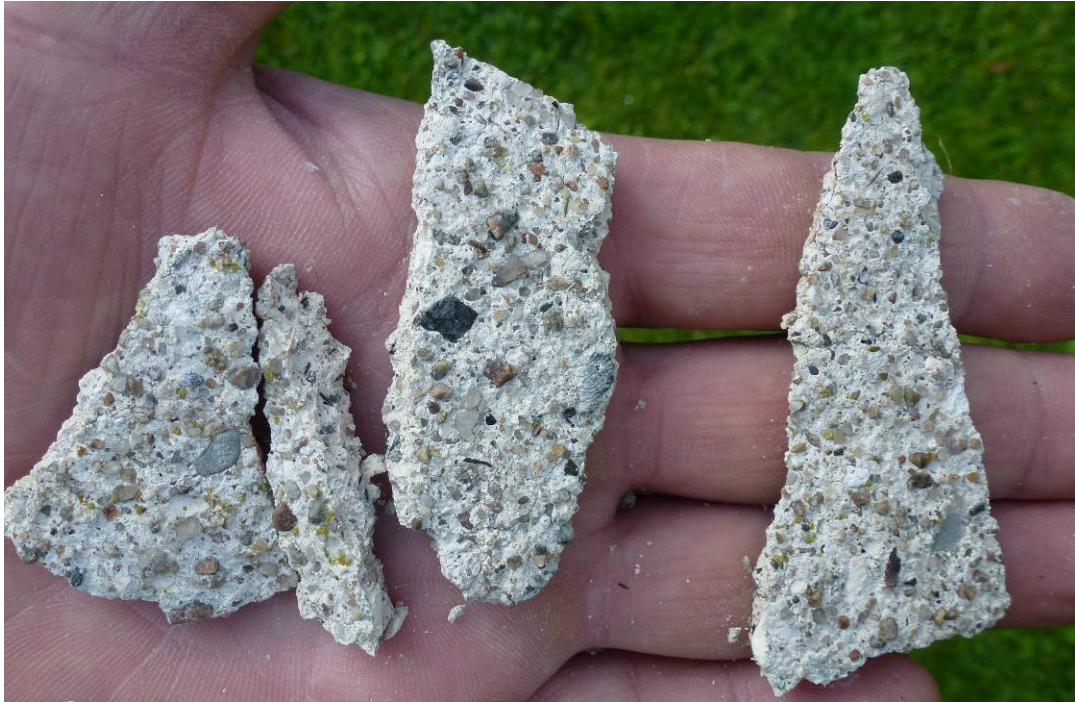
Kring gråstenar i anslutning till sprickorna satt putsen helt löst och riskerade att falla ner och det fanns fickor där vatten kunde tränga in. Den befintliga putsen på norra fasaden i anslutning till sprickorna var kalkbruk med ballast om ca 0-3 mm i röda och bruna nyanser (se figur 6).

Figur 6. Den gamla befintliga putsen i anslutning till sprickorna.

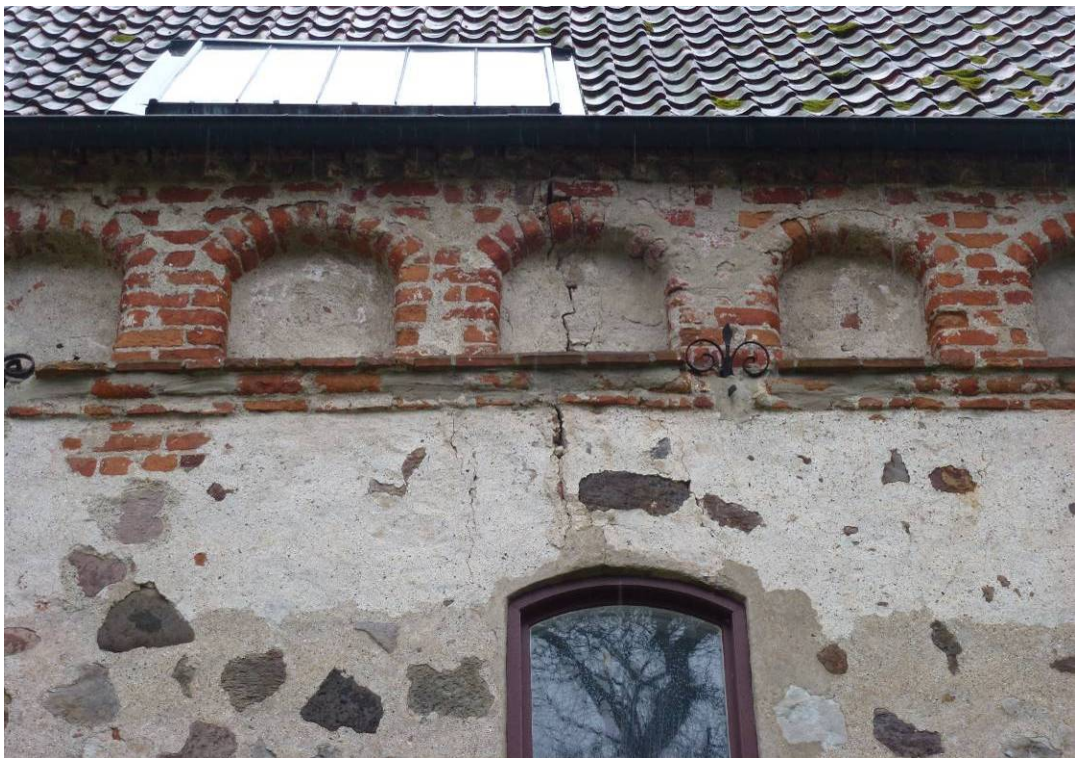
Före åtgärder. Sprickan som gick ända ner från takfoten till dörren på norra fasaden i kapellet.

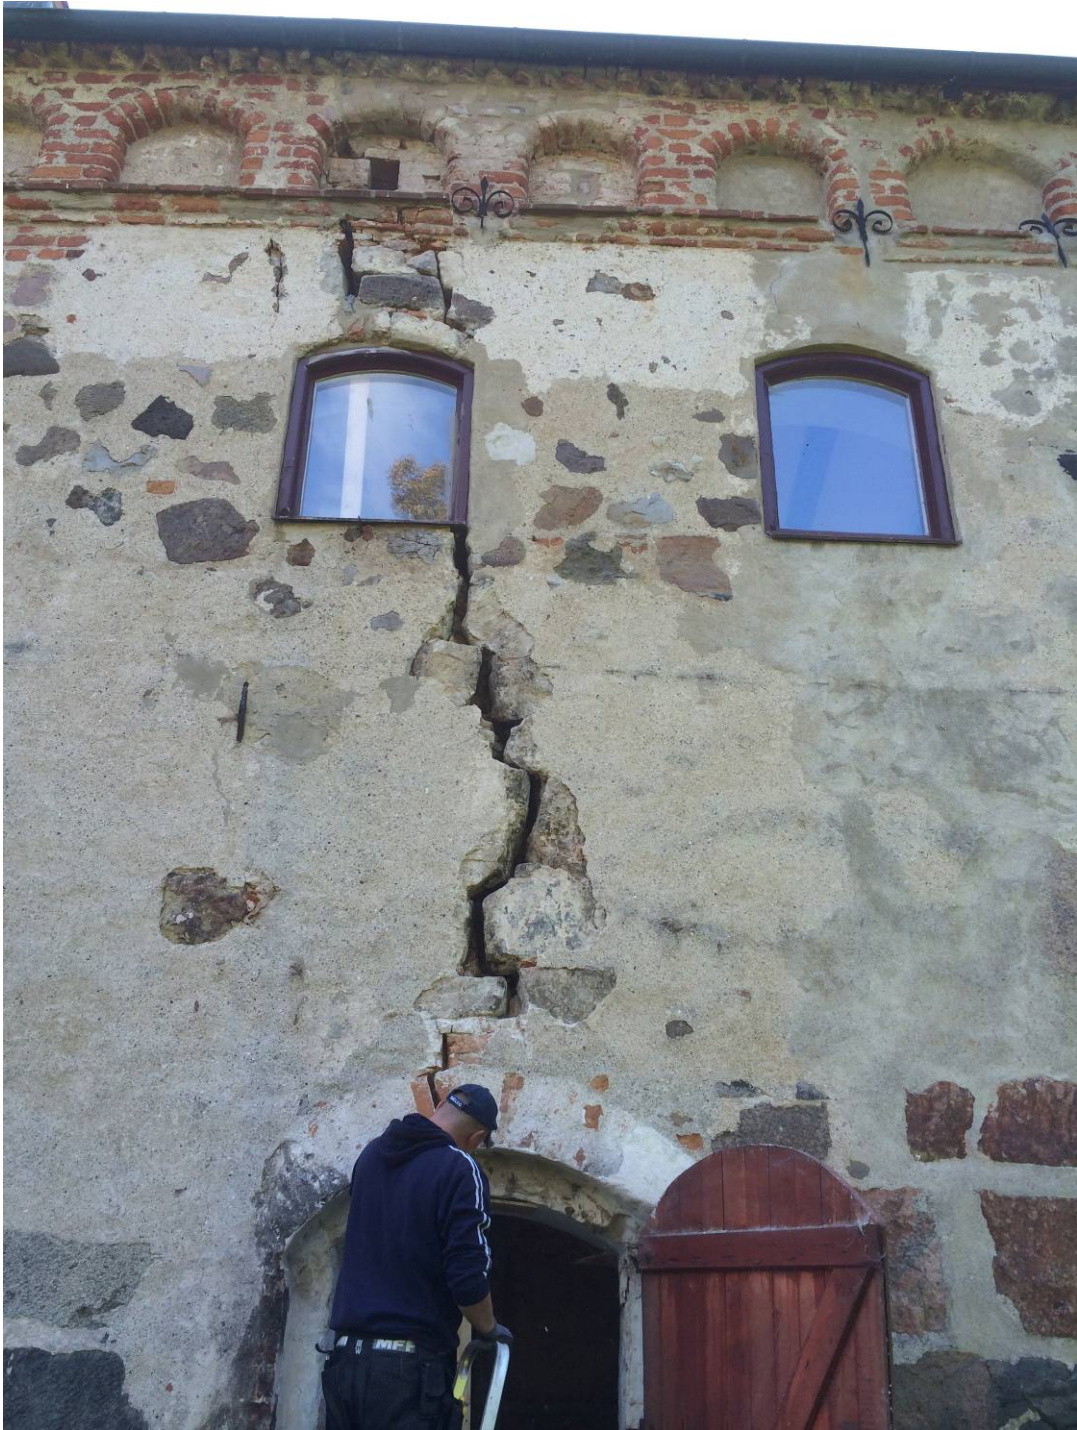
Under arbete. Sprickan ovan dörren har rengjorts inför omfogning.

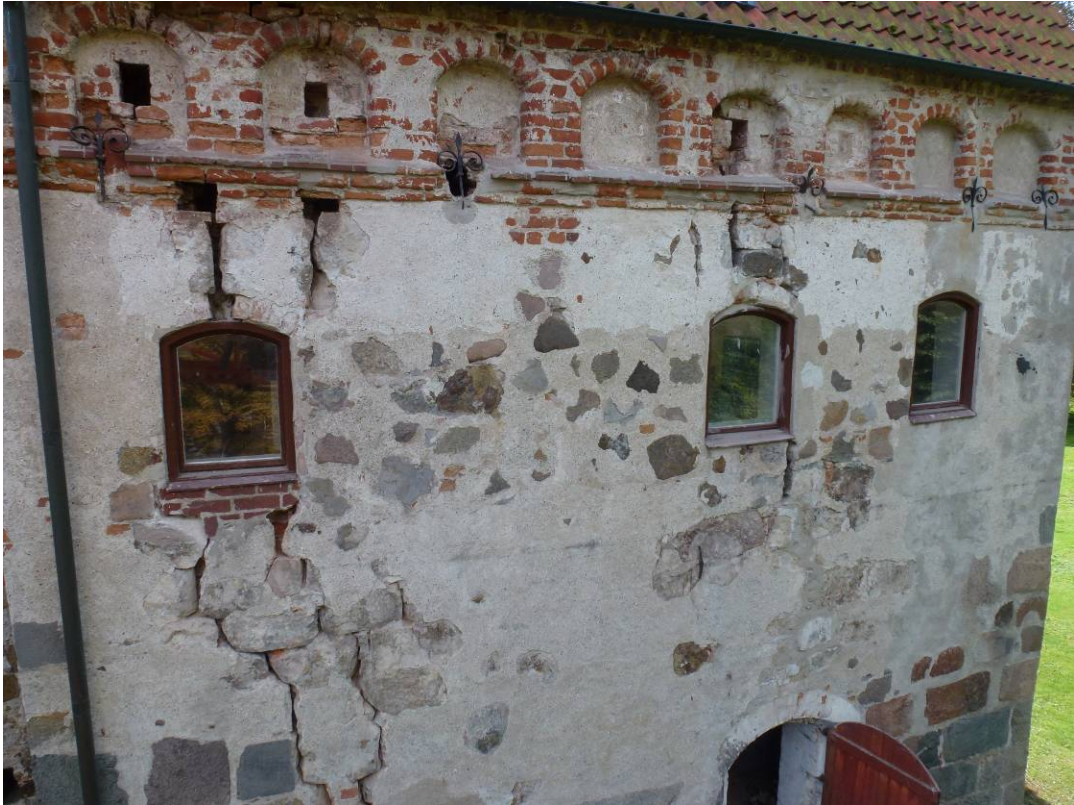
I varje blinding på den västra längan finns ett centrerat rektangulärt hål, vilket kan vara ur försvarssyfte eller hål för balkar vid uppförandet av byggnaden. I hålet är tegelstenar placerade utan murförband med blindingen i övrigt.

Sprickan till vänster i bild är rengjord inför lagning. Lagning av sprickan till höger i bild ovan dörren är påbörjad. I blindingarna ser man hålrummen som troligen härrör från när byggnaden uppfördes.

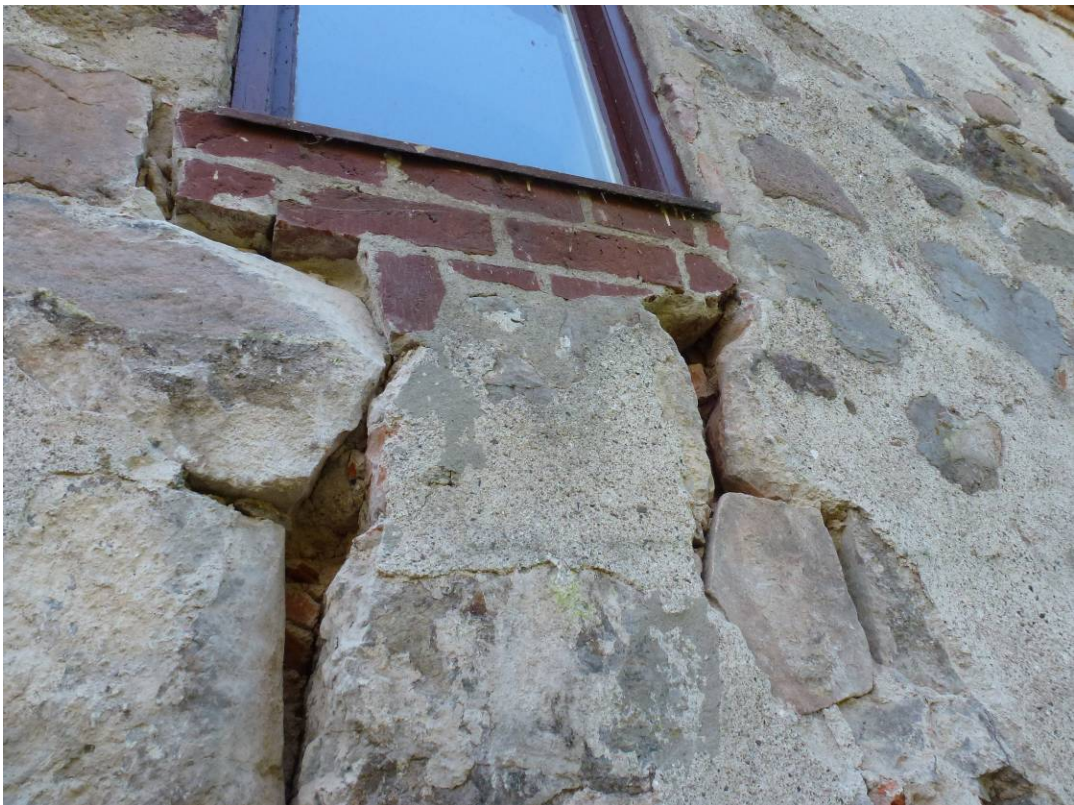
Sprickan vid det vänstra fönstret.

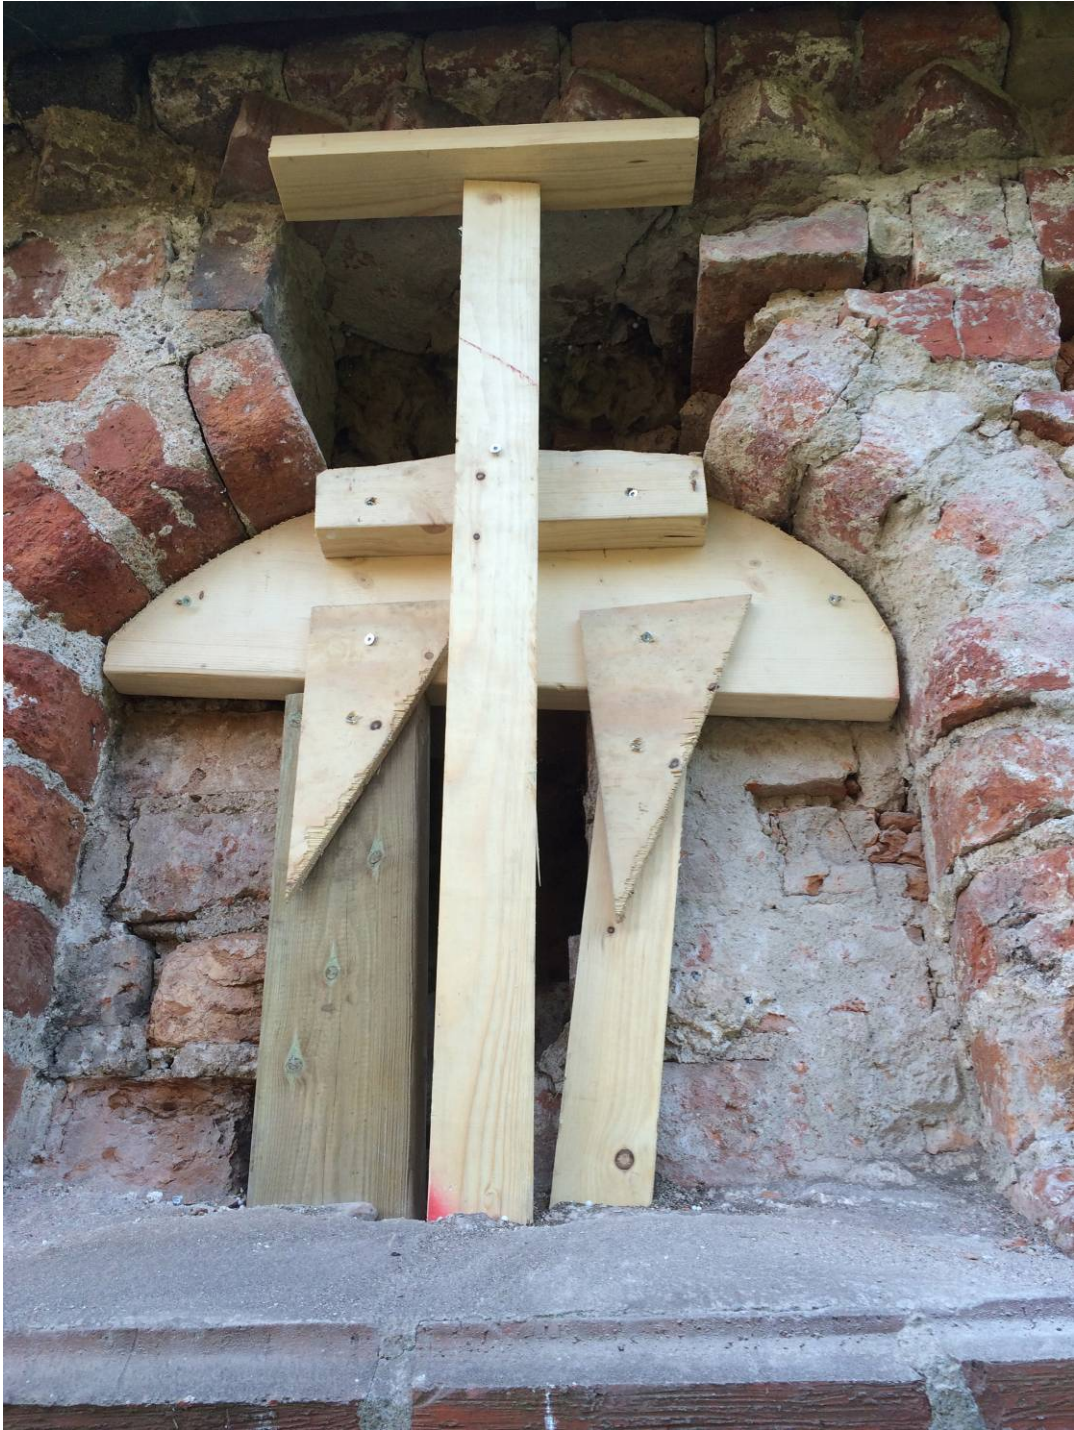
Valv vid blinding under arbete.

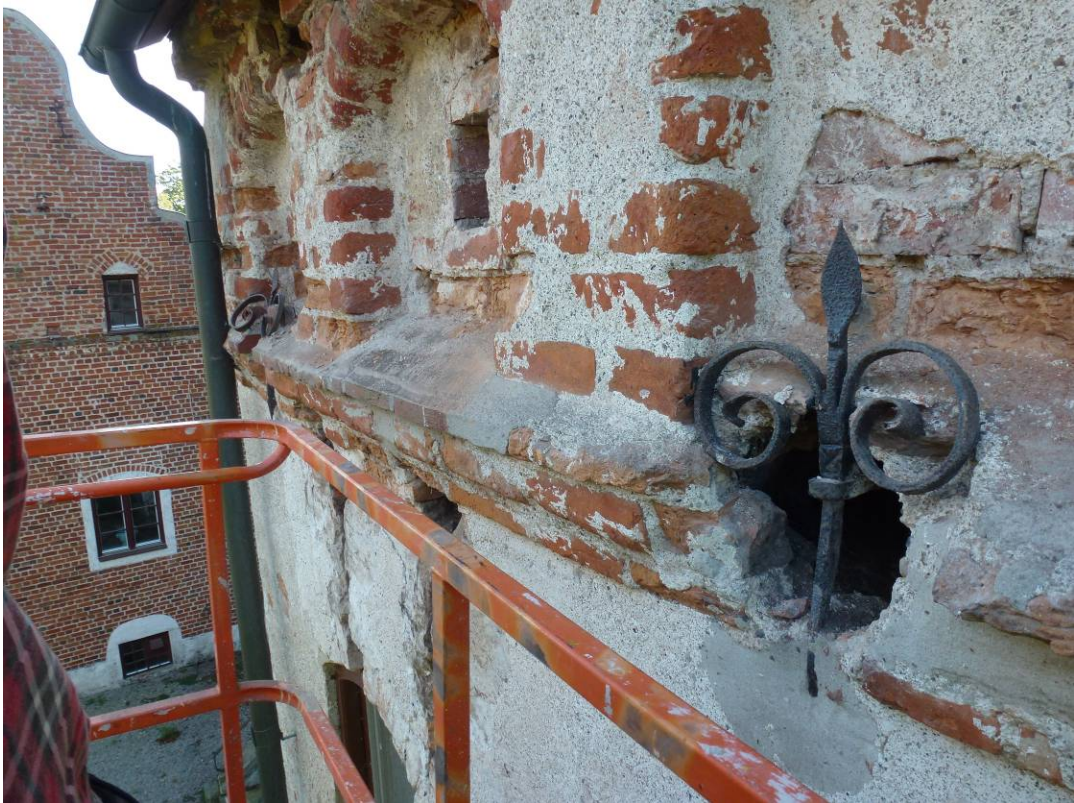
Kring ankarjärnen fanns hål och bin hade byggt bon inne i väggarna. Inne i sprickor och bakom ankarjärnen fanns därtill organiskt material sannolikt rester från fågelbon.

Exempel på skada vid dragjärn. Märk den dekorativa utsmyckningen av dragjärnet. De flesta dragjärn har denna form.

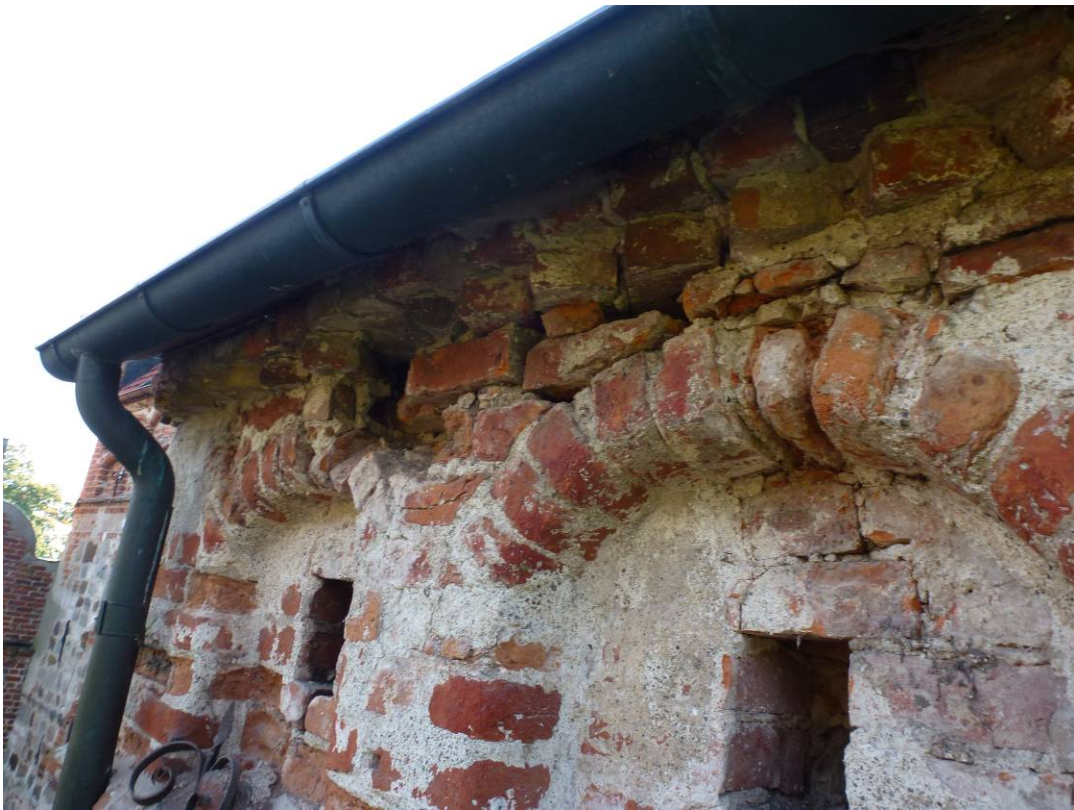
Att takfotsmurningen skadats och vittrat under hängrännan beror sannolikt på att taket läcker vid hängrännan och vatten kommer in mot takfoten istället för i hängrännan.

Skadad och vittrad takfot.

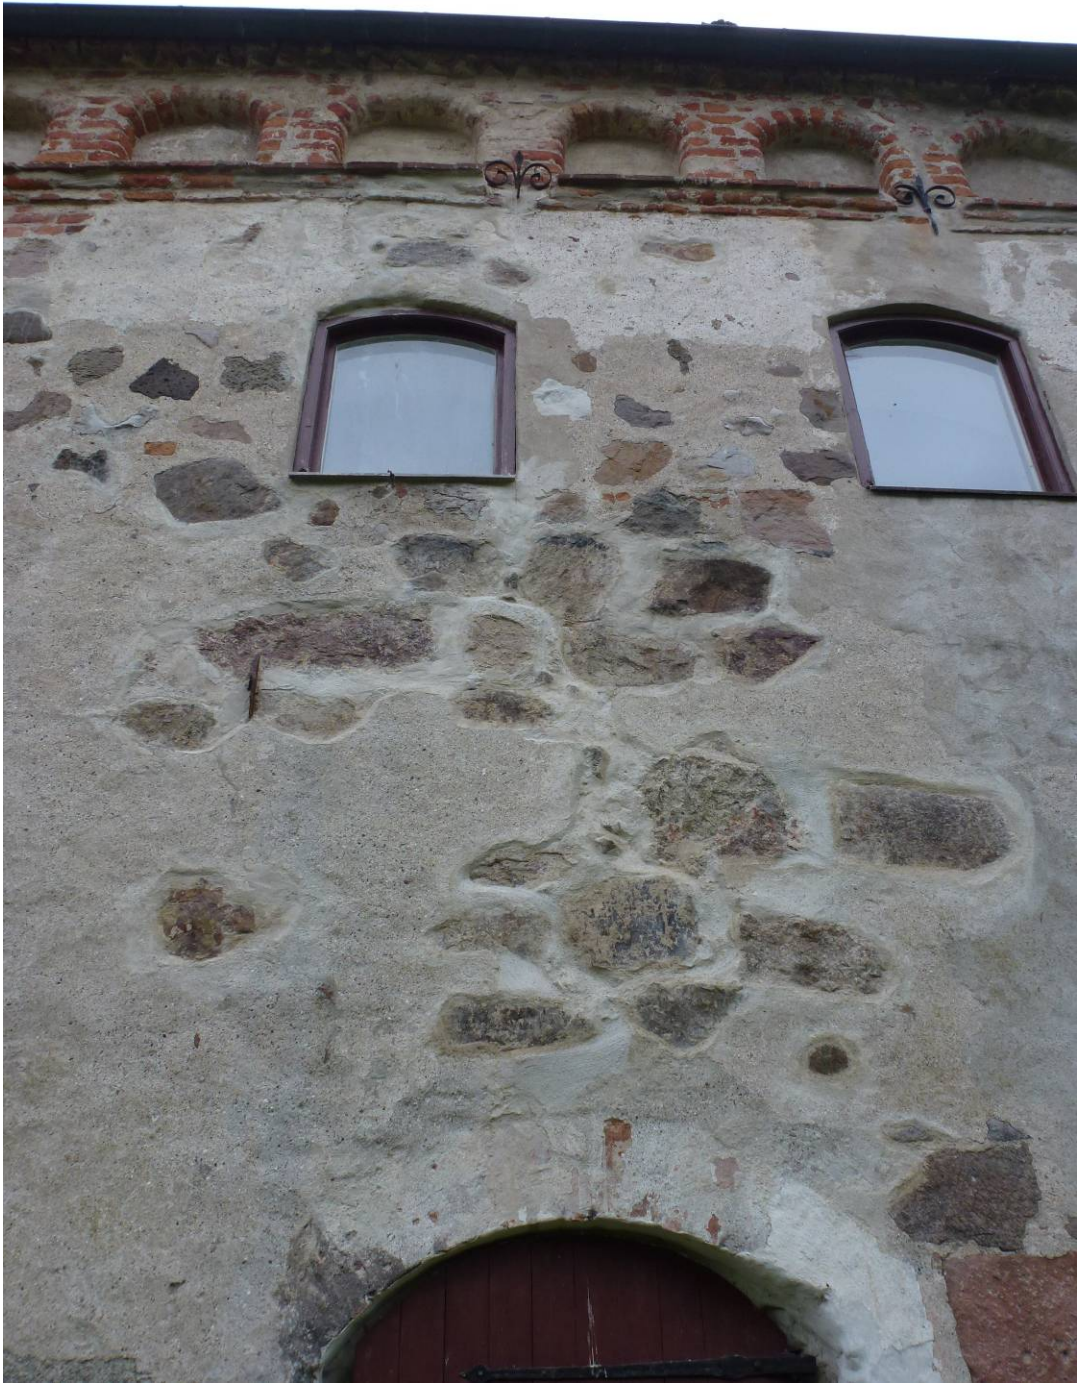
Efter åtgärder sprickan ovan dörren på den västra längan.

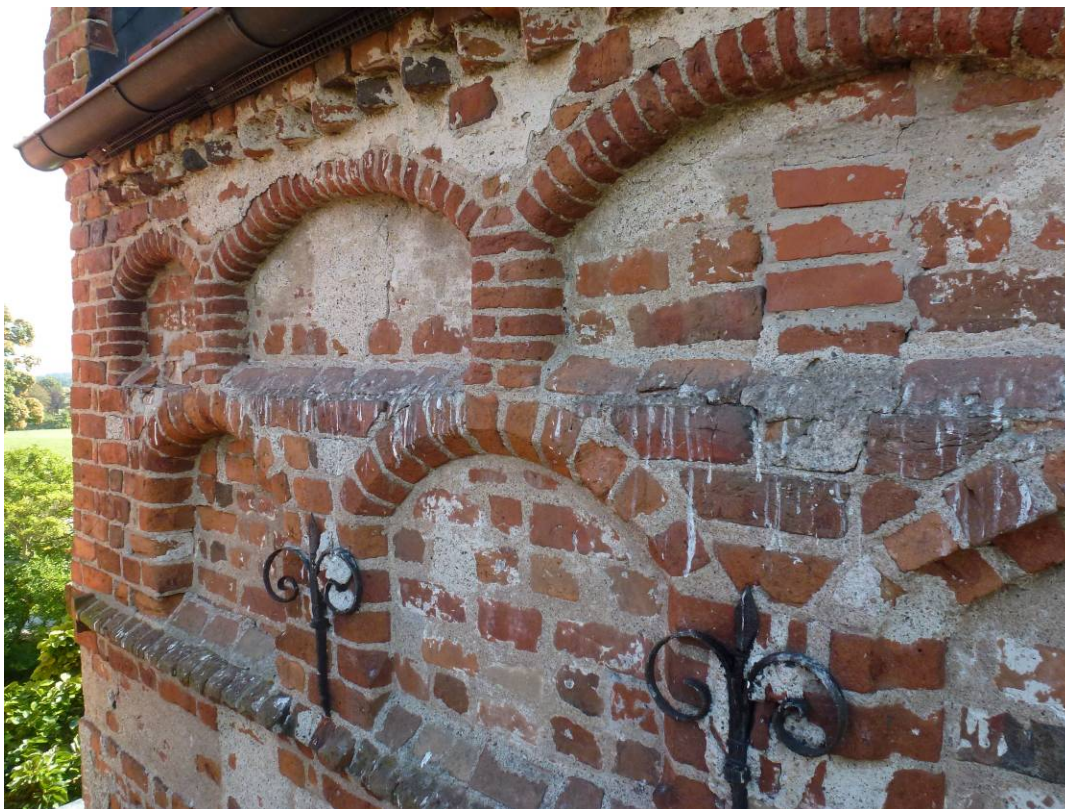
Östra längan. Under arbete. Nordöstra hörnet. Nät har monterats under hänggrännan, skruvarna ströks efteråt med färg så att de inte lyser. Fickor i fog och puts ska tätas.

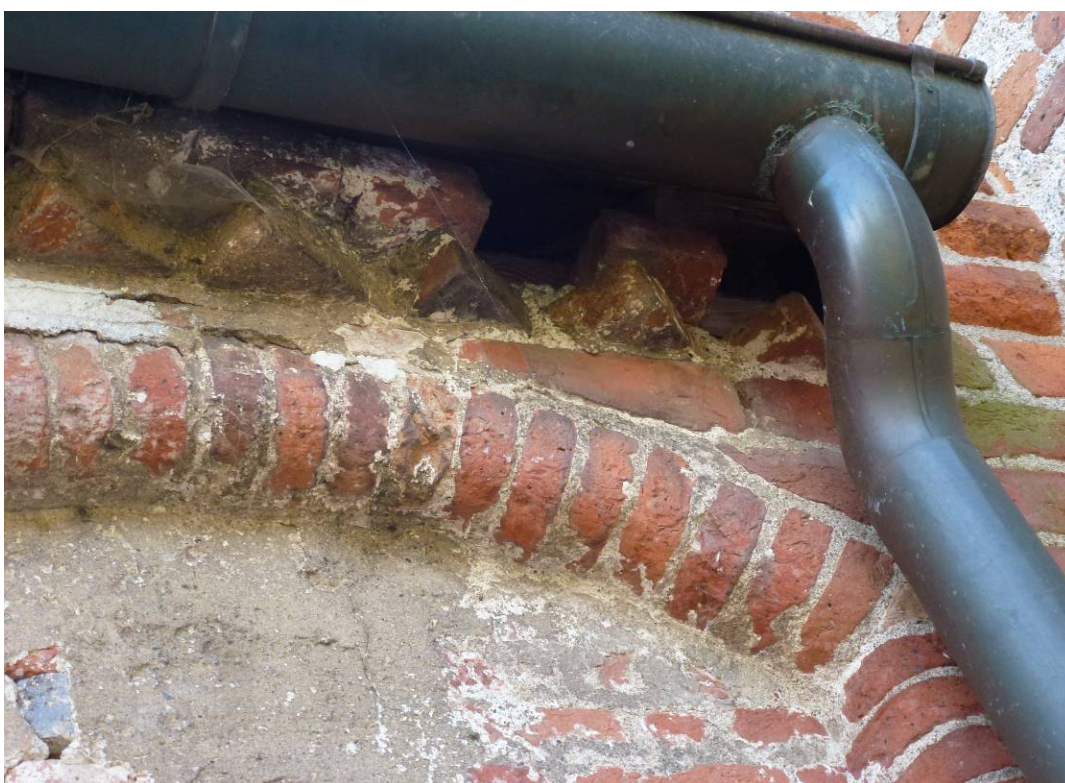
I takfoten i mötet mellan de båda byggnadskropparna saknades ett par tegelstenar. På den östra byggnadskroppen fanns en glipa längs takfoten så att kajor hade byggt bon inne i stommen.

Östra längan. Västra hörnet före åtgärder. Tegelstenar saknades varför fåglar kunde flyga in i stommen. Utrymmet har murats igen med liknande tegelstenar som fanns bevarade vid slottet.

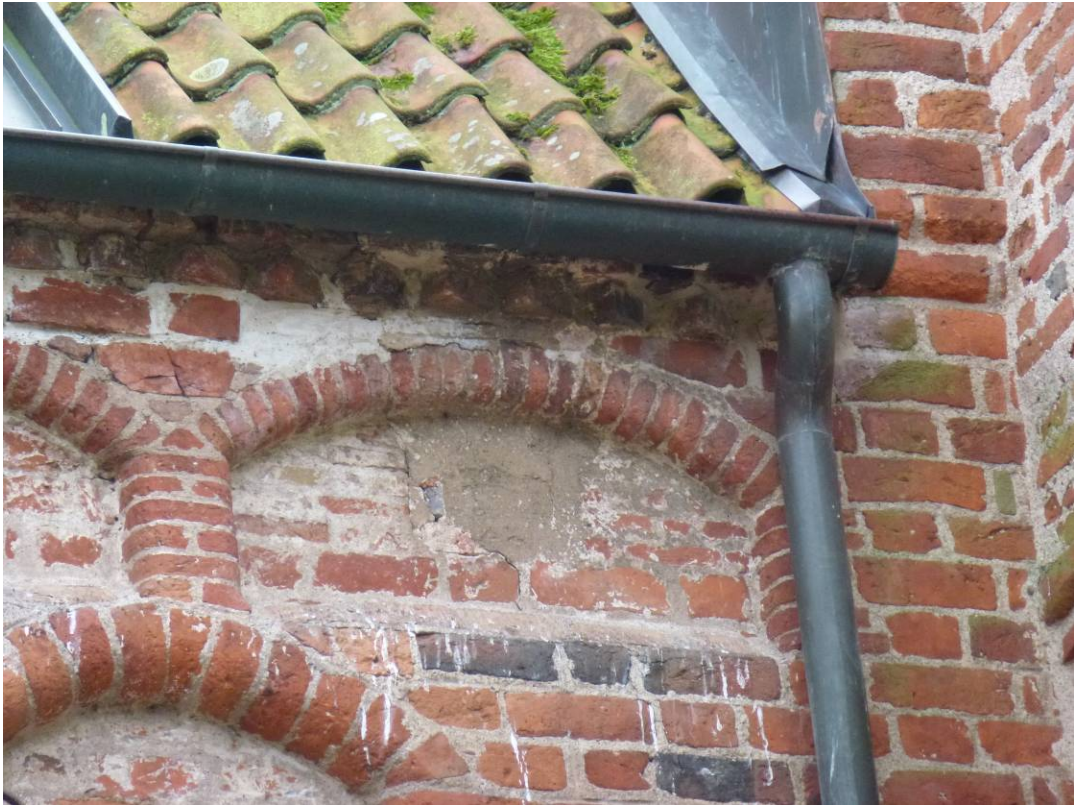
Östra längan. Västra hörnet efter åtgärder. Utrymmet har murats igen med liknande tegelstenar som fanns bevarade vid slottet.

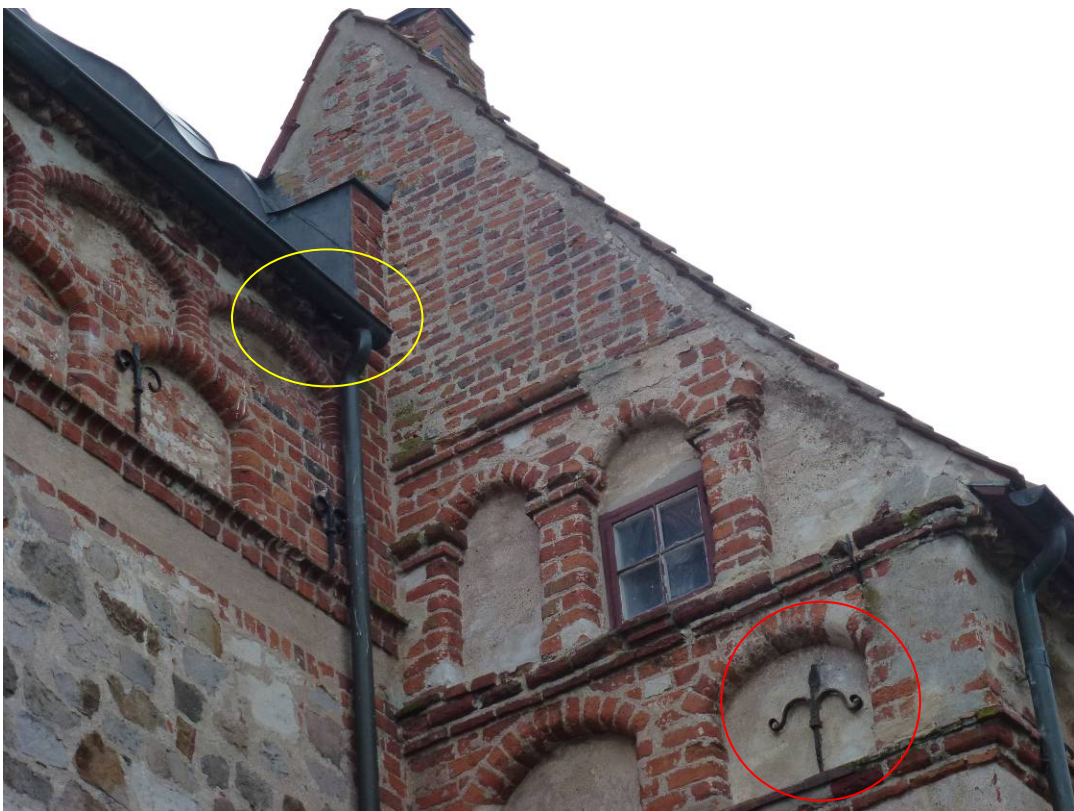
Efter åtgärd. Lagningar med bruk vid markering. Vid gul cirkel har ett par tegelstenar murats i takfoten där stenar saknades.

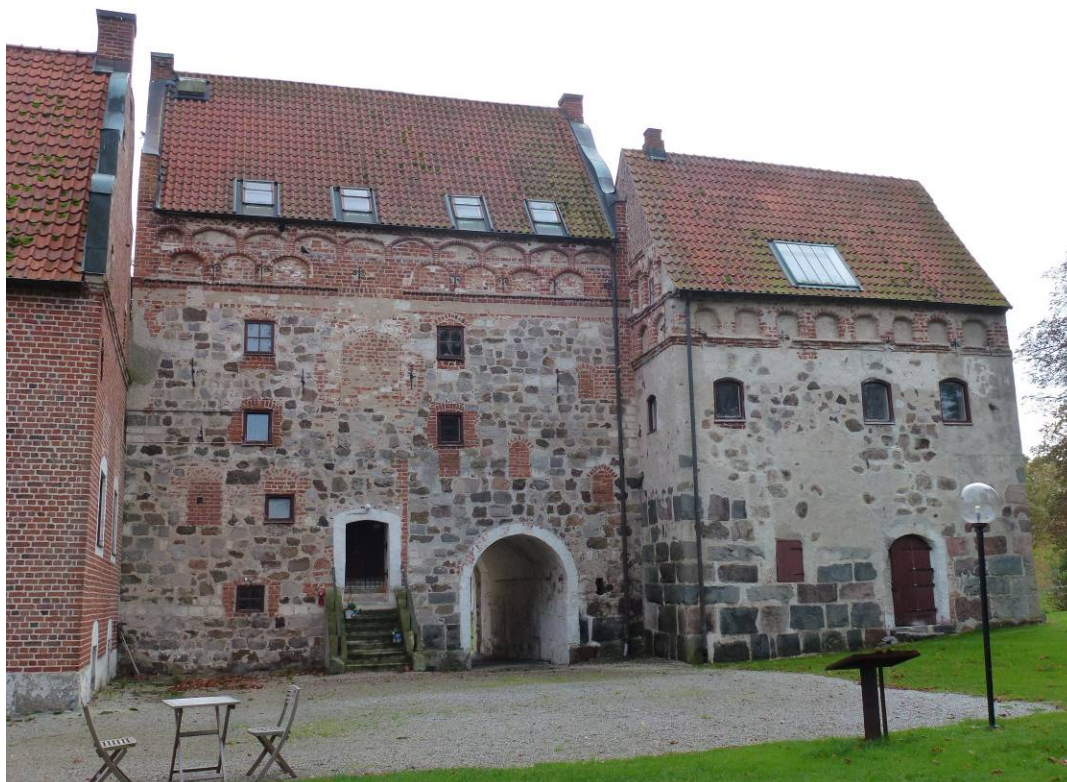
Efter åtgärder. Norra fasaden.
