Klörups häradshäkte, tak- omläggning

Klörup 3:3, Lilla Slågarps socken, Trelleborgs kom-
mun, Skåne

Antikvarisk medverkan 2014

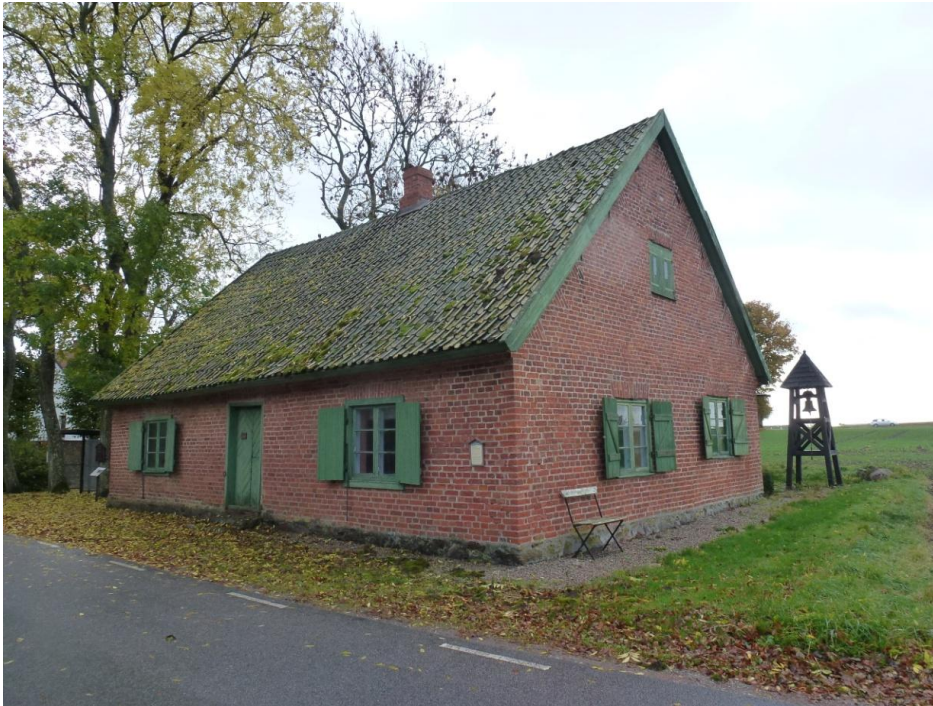
Exteriör beskrivning före åtgärd. Efter besiktning på plats i oktober 2013, bearbetades ansökan till Länsstyrelsen för att minimera åtgärderna och underhålla på ett kulturhistoriskt traditionellt sätt. Vid besöket konstaterades att nockpannorna var ur läge och att murbruket vittrat. En del takpannor på södra takfallet hade kasat ner. Vindskivor, stormbrädor och takfotsbrädor var rötskadade. Invändigt kunde iakttas att spånen delvis var skadade, delade på ett större parti mot söder och flera mindre partier. Underläkten var delvis rötskadad, på samma partier som spånen var skadade. Skorstenens plåtskoning var otät mot taket och nocken. Åtminstone en takstolssparre mot söder var kraftigt rötskadad och en takbjälke, synlig från köket var rötskadad. I västra gavelspetsen saknades två tegelstenar. Det norra takfallet vetter mot bygatan och det södra takfallet vetter mot väg 101 mellan Malmö och Anderslöv.

Från norr före åtgärd

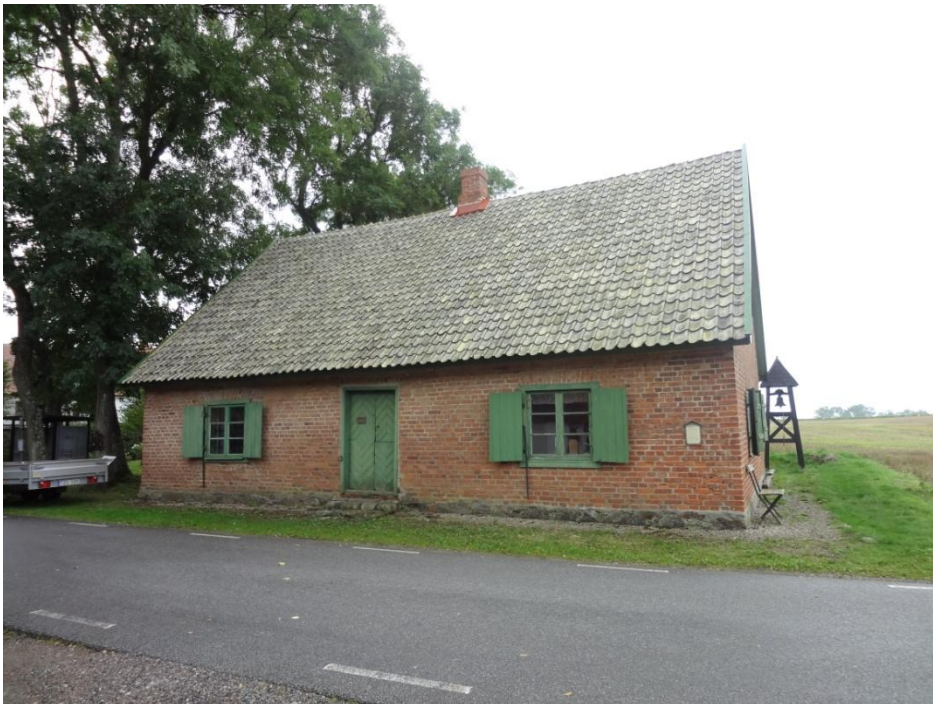
Norra takfallet efter åtgärd

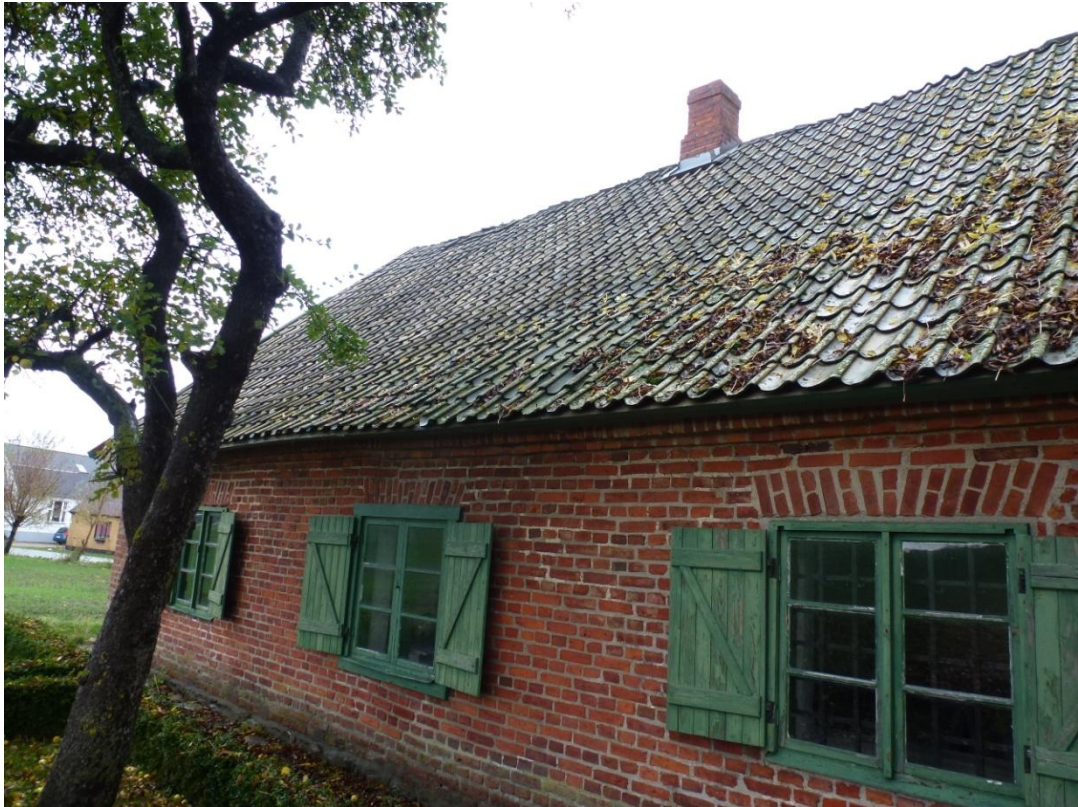
Från syd före åtgärd

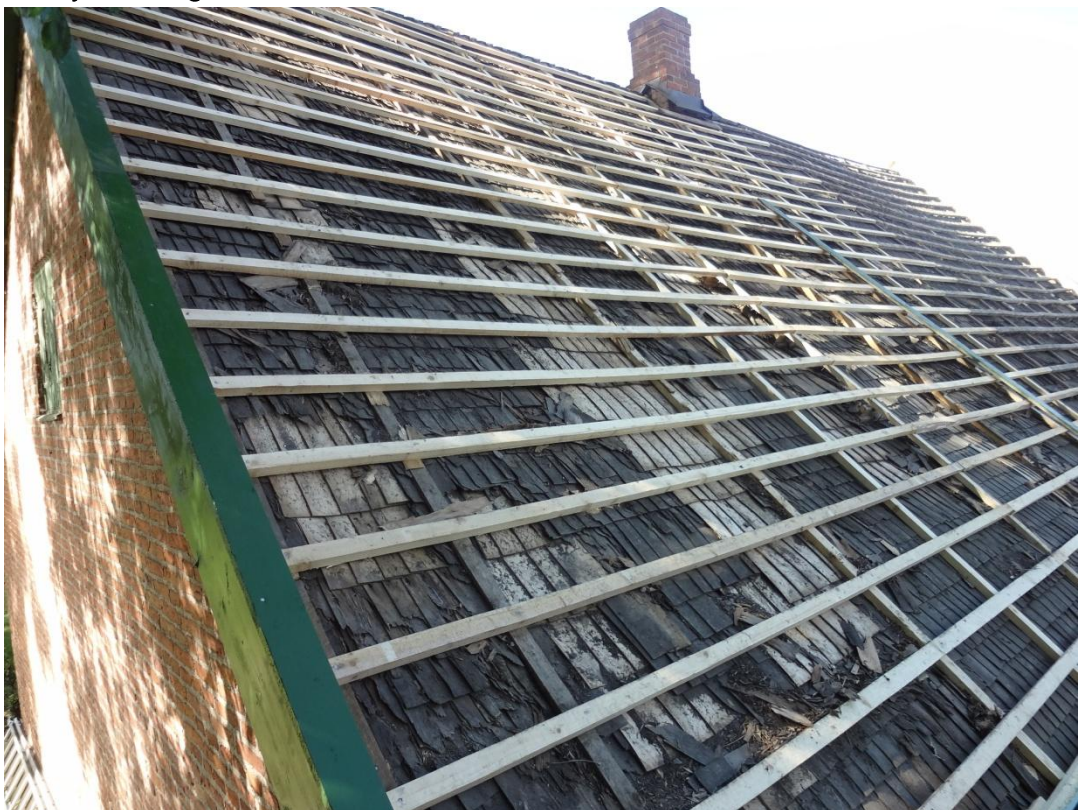
Bytet 2014 gav nya läkt på ca 70 % av norra takfallet, på ca 5-6 m² byttes spånen och på södra sidan ca 3,5 m². Stickorna är ca 18-19 tum långa och lagda med tvålagerstäckning men det finns också partier där man kompletterat med ytterligare tvålagerstäckning ovanpå. Alla ytorna av takfallens spån undersöktes inte då de inte var i dåligt skick men Ni&Wi bedömde att täckningen underst en 2-lagerstäckning, därefter på en del partier

Norra takfallet efter lagning av spån och byte av läkt

- Spån och underläkt kompletterades, lika befintligt med ca 3,5 m² på södra sidan och ca 6m² på norra sidan. Spån spikades i underläkt.
- Nockpannorna återplacerades och murades med hydrauliskt kalkbruk.

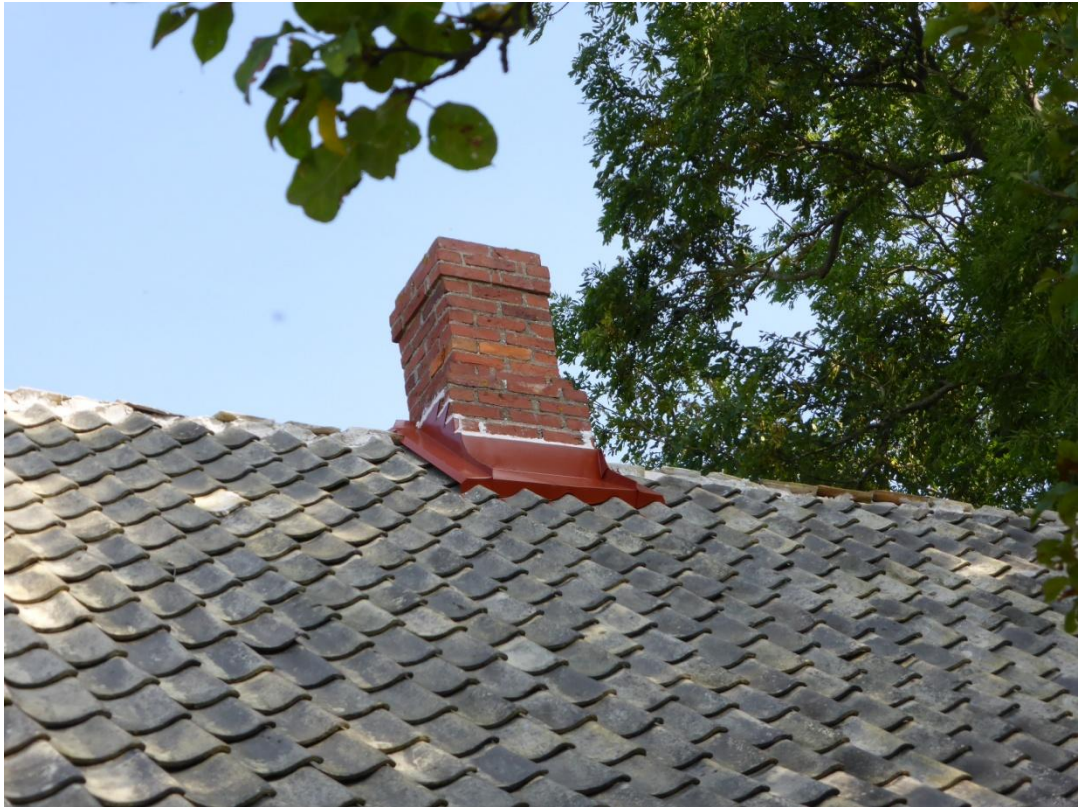
Det som avviker är det plåtarbete som utfördes för att ersätta den befintliga plåtanslutningen mellan skorsten och takfall. Denna konstruktionsdel har traditionellt sett ofta varit täckt med tegel och bruk och endast sparsamt med plåt eller bly. Då vi saknar vetskap om hur detaljen varit utformad här på Klörups häkte traderades istället 1960-talstolkningen vidare. Plåtarbetena utfördes inte med rödfärgad plåt utan man använde en slags kopparfärgad plåt som sedan platsmålades i den röda linoljekulören. Den valda plåten påminner obehandlad om den som revs i samband med takomläggningen. Men då den målats ger den ett mer traditionellt intryck.

Skorsten med ny plåtning, teglet återlagt ochnocken murad

- Förstärkning av tre sparrar i södra takfallet med 2 x 6 tums brädor efter förebild av de tidigare förstärkta takstolarna.
- Plåtarbetena mellan anslutning skorsten och takfall nytillverkades efter förebild i den befintliga.

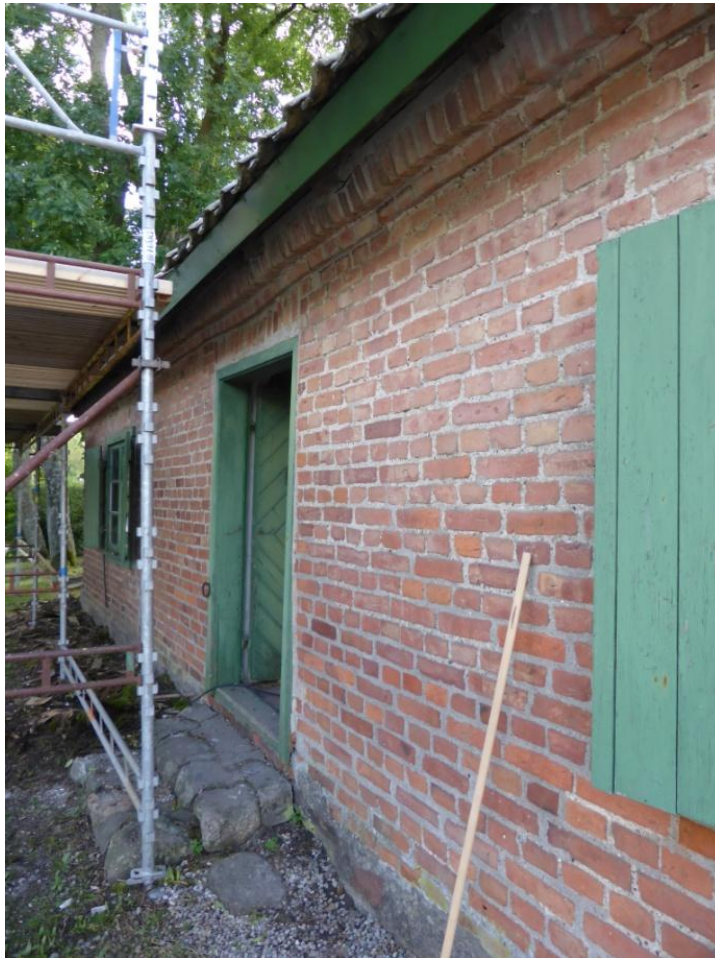
Takfot med sättningar, oklar anledning

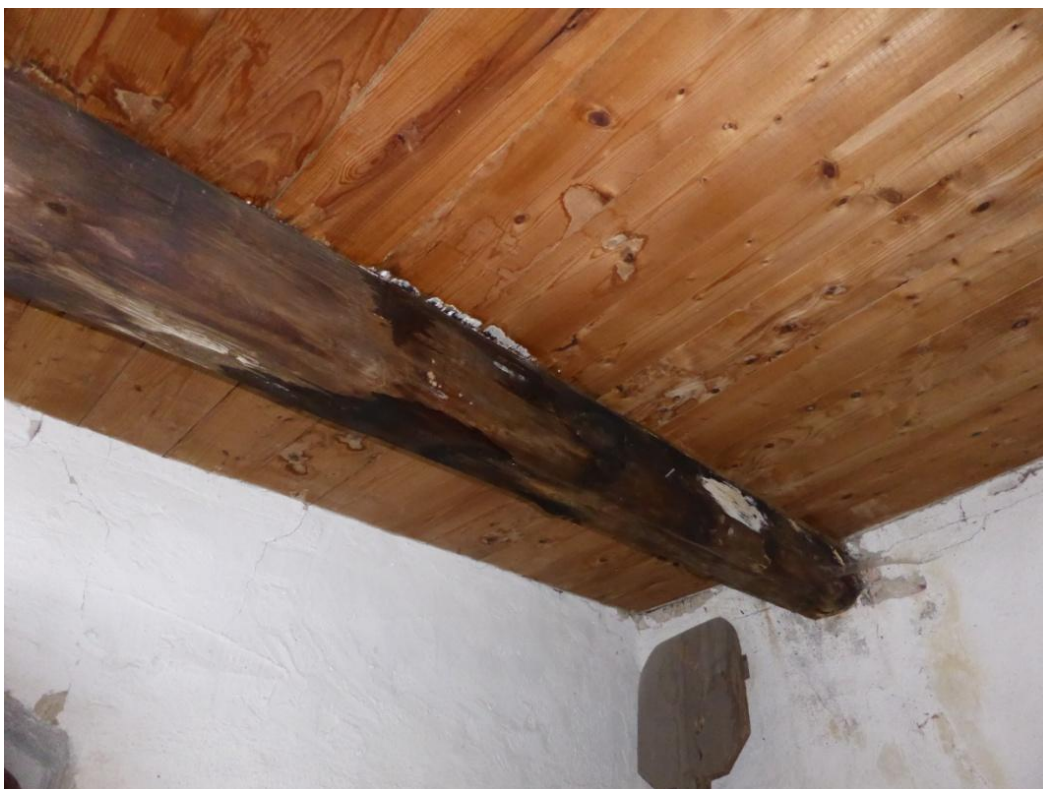
Bjälken togs bort drygt 1,5 meter rötskadad, en skarv gjordes i den friska delen. I den rötskadade delen av den gamla bjälken fanns på ovasidan en iskarvning på cirka en meter, den avlägsnades samtidigt med övriga rötskadade delar. Skadorna indikerar att inträngande vatten varit ett problem även vid tidigare tillfällen. I mur ligger rötskadat remstycke ca ½-tegelsten från insidan, remstycke har troligen varit ca 3 tum tjockt och ca 6 tum brett, ett rektangulärt snitt alltså. Det fanns inga spår av näver eller papp som underlag för bjälkände eller remstycke. Bjälken var urtagen i ändträet för att ansluta till remstycket men det fanns inga spår efter dymling eller spik för att fästa bjälke i remstycke. Skarvning gjordes med låsande träkil som kan slås efter torkning och sågas av i liv med bjälke. Sparren öster om är förstärkt 2014 men det finns också äldre förstärkningar, kanske tillkomna under 1960-talets takomläggningar. Sparrens utsida, mot takfallet, är urgröpt som av rötskador men helt torr. Har det funnits ett övre remstycke på vinden? På vinden finns sentida ovanpåliggande remstycke längs ca 70 % av takfoten. Spararna är märkta med romerska siffror, ordningsföljden följer siffrorna.

Takbjälke med rötskada

- Borttagning av rötskadad takbjälke och skarvning med nytt virke. Behandling med Borakollösning på de ytor som möter gammalt virke och de som möter väggkonstruktionen.

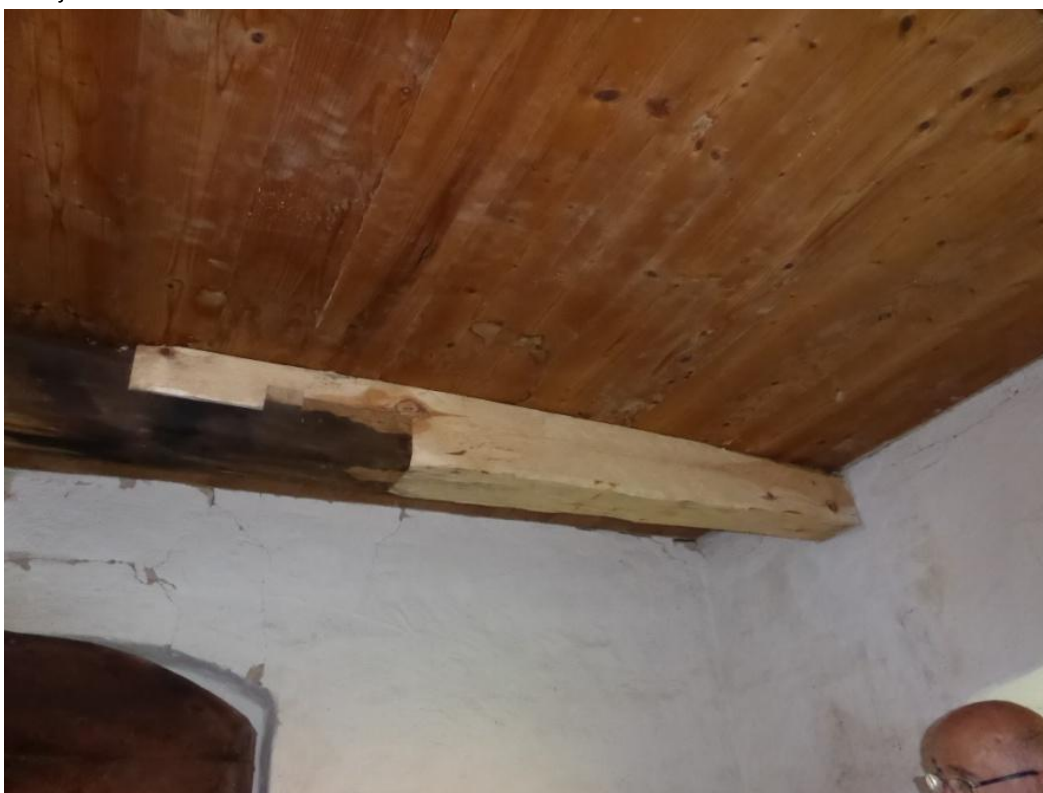
Takbjälke med skarvad del, takbrädor återlagda, puts lagad och kalkad

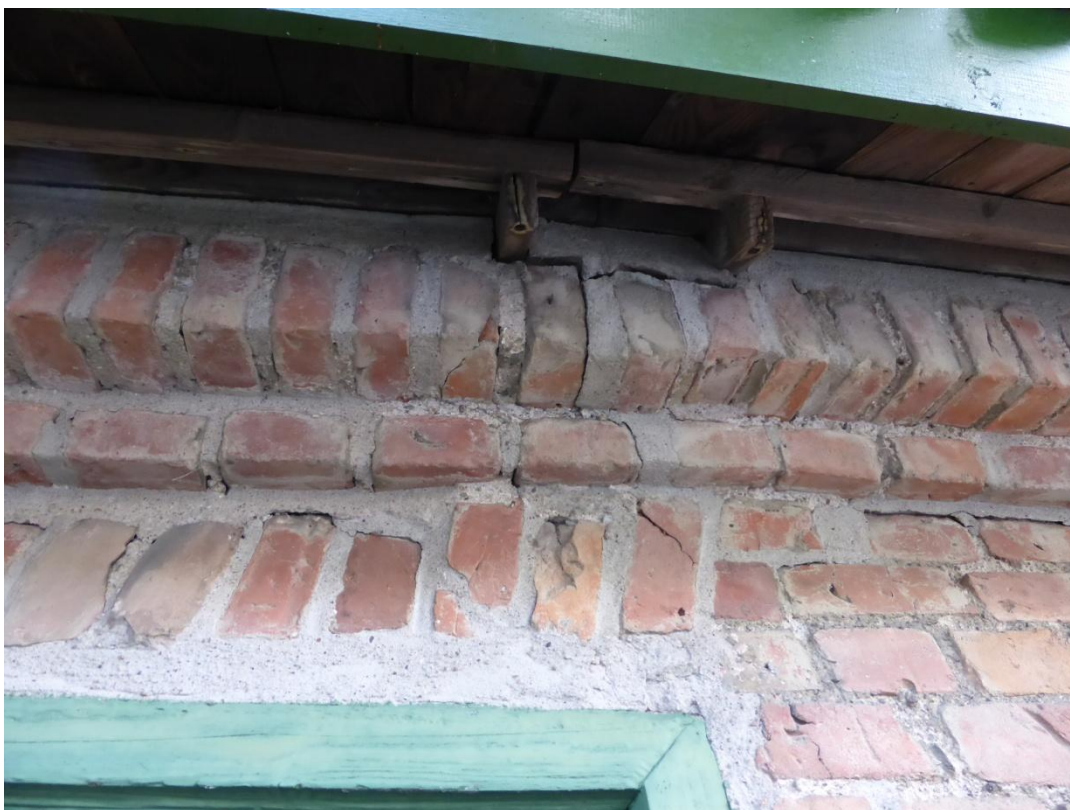
Sprickor i takfot norra sidan.
