## Borgeby 23:7

Borgeby slott porttornet  
Lomma kommun, Skåne  
Antikvarisk medverkan 2015

KULTURMILJÖRAPPORT 2015:20

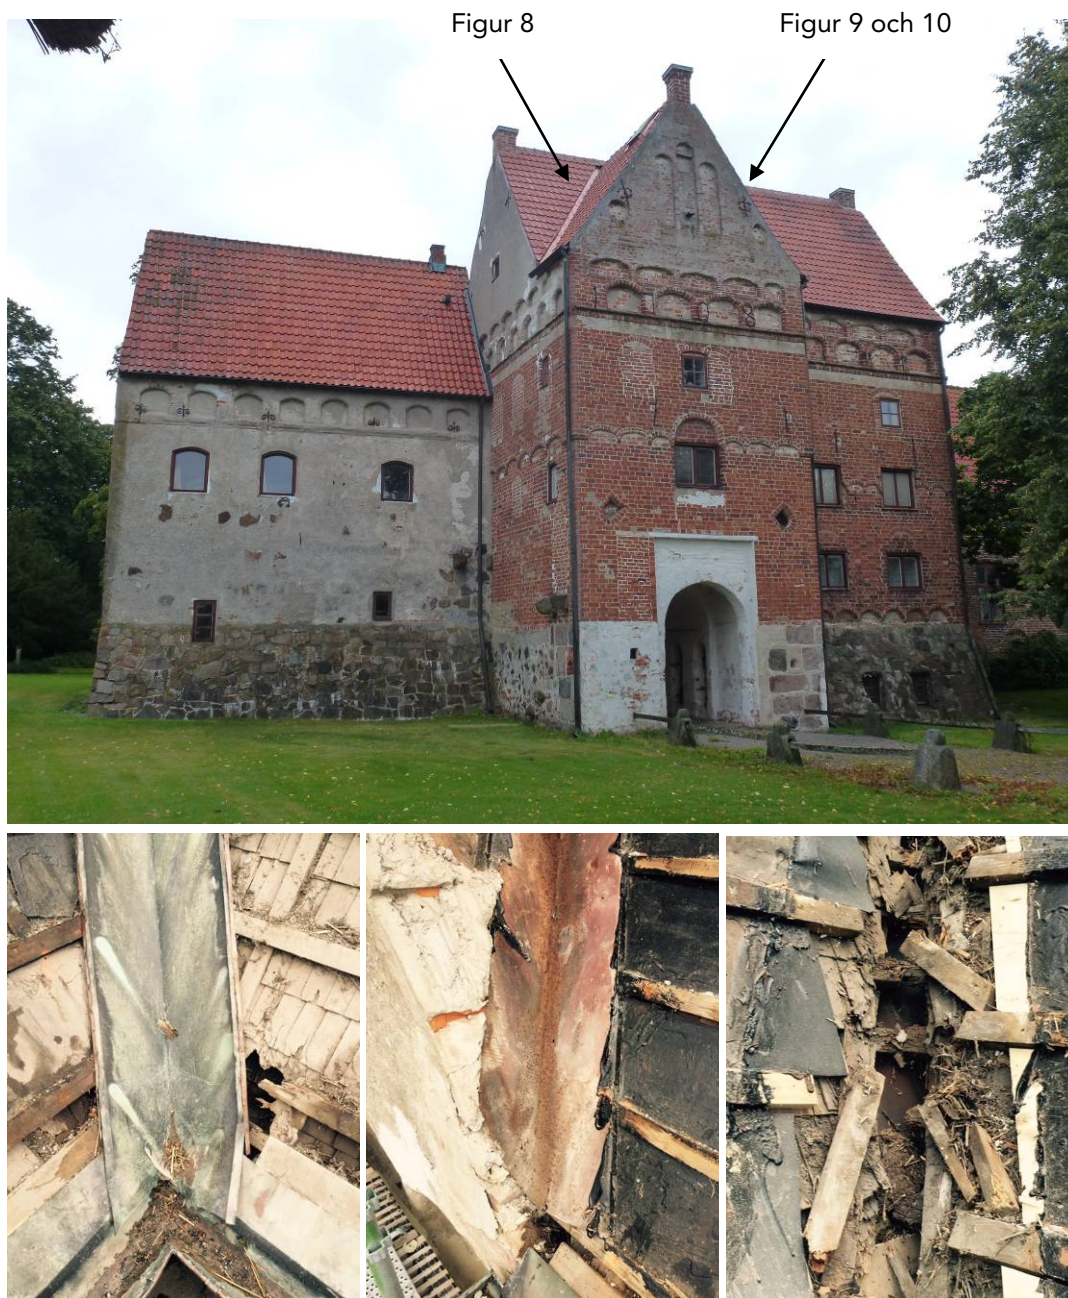
Det visade sig att plåten i vinkelrännan mot sydväst var i dåligt skick. Man hade tidigare lagt kopparplåt på galvaniserad plåt vilket medfört att även kopparplåten förstörts. Den rännan var provisoriskt tätad 2011-2013 med plywood, tjärpapp och asfaltklist. Dessutom låg det 2-3 plåtar på varandra. Allt detta var tvunget att rivas ner till stommen. Nivåskillnaden byggdes upp med stickespån och takboarden varefter ny kopparplåt monterades (figur 8).

De två vinkelrännorna åt söder har försetts med ny kopparplåt. Den gamla plåten var dels sönder då den lagts på äldre galvaniserad plåt dels tidigare felmonterad mot takpannor och läkt. För att få en fullgod täckning bedömde plåtslagare att rännorna måste nytillverkas.

Figur 8. Vinkelrännan under arbetet. Bilder från vänster: Kopparplåten och sticketaket när takpannorna tagits ner. Under kopparplåten låg en galvaniserad rostad plåt. Under plåtarna var läkten och stickorna skadade och lappade vid tidigare tillfälle.

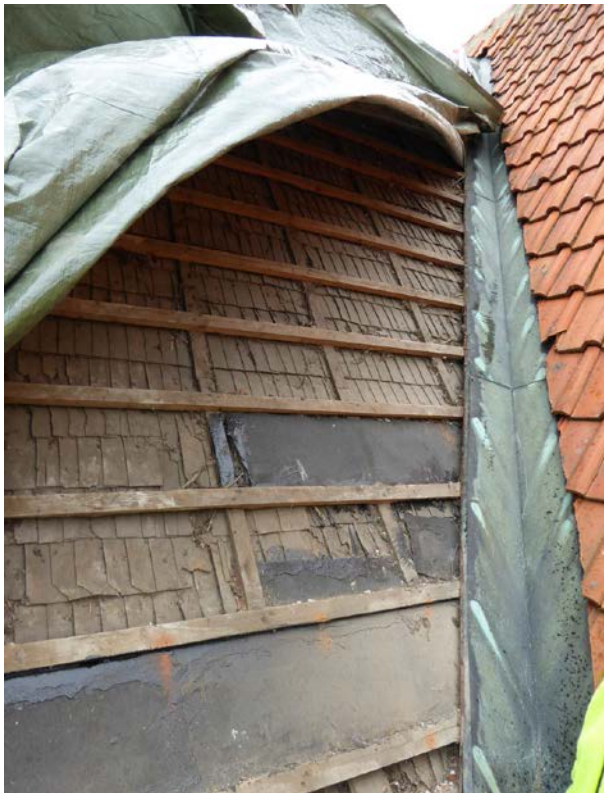
Figur 9. Under arbete. Takfall med stickespån och vinkelrännan mot sydväst efter att takpannorna tagits ner.

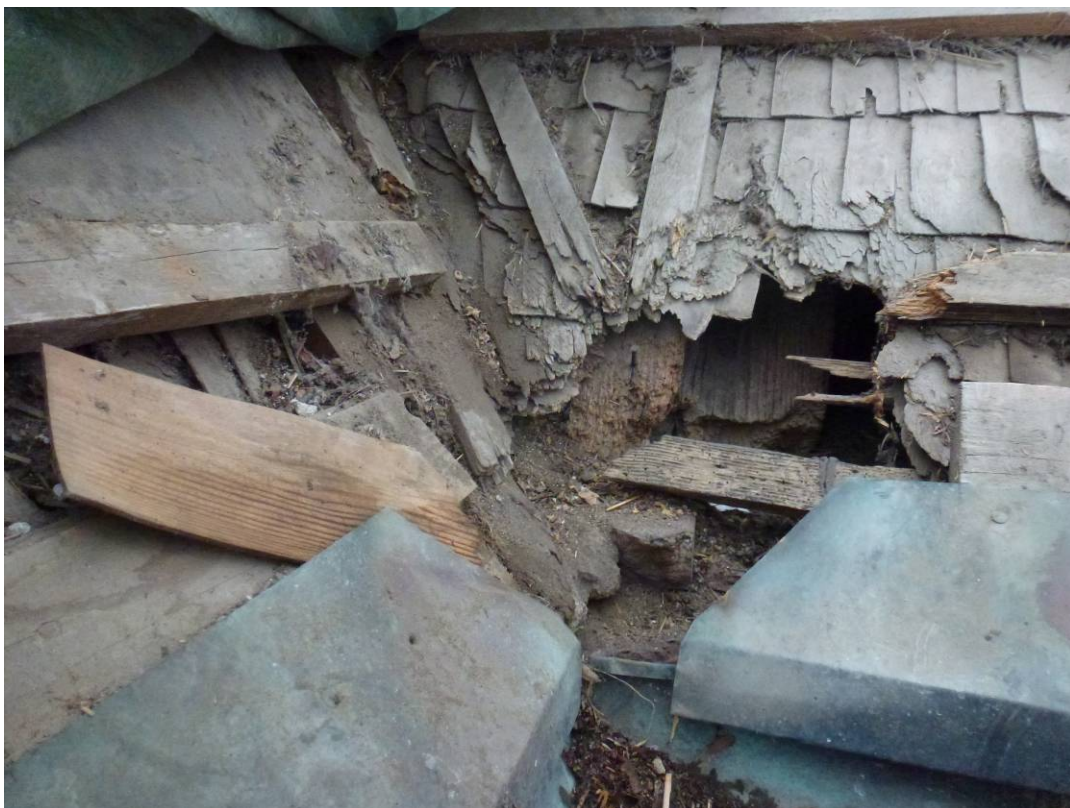
Figur 10. Vinkelränna under arbetet. Vinkelrännan i sydöst. Skadade stickespån samt något rötskadad taksparre. Taksparren förstärktes mot muren. Inga hammarband finns i denna del av byggnaden.

En taksparre förstärktes i nedre delen på takfall A (figur 10).

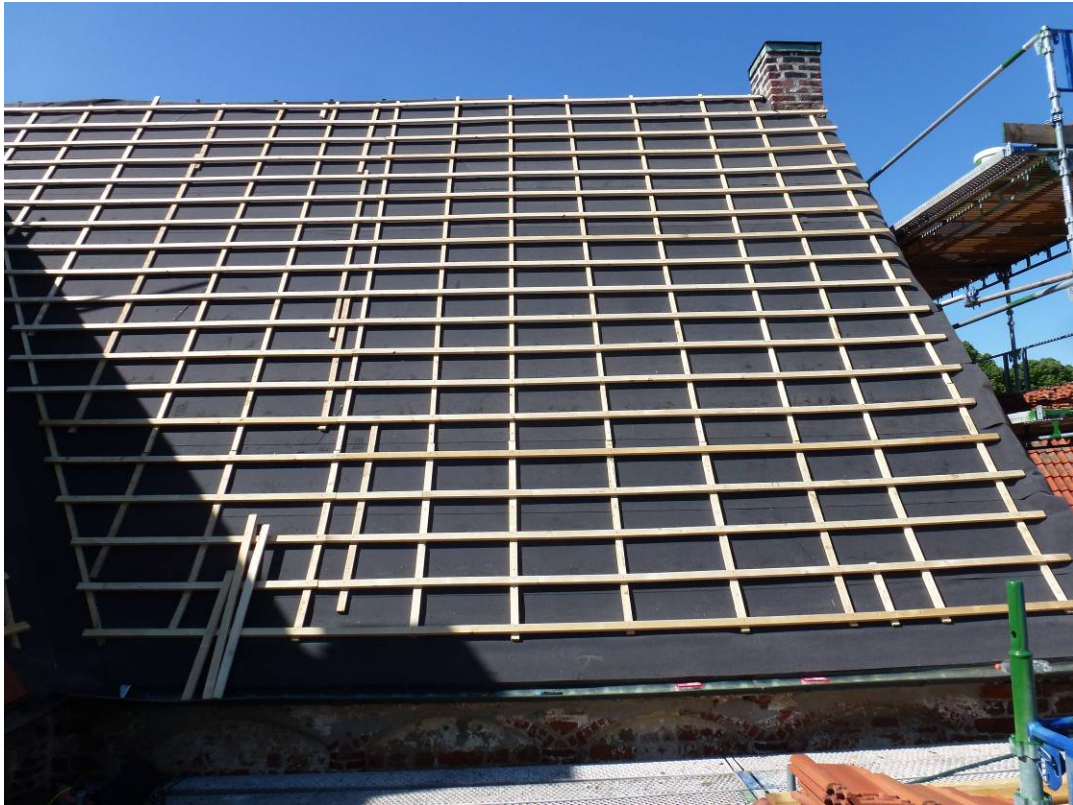
Figur 11. Under arbetet. Ny takboard, takpapp och läkt har lagts.

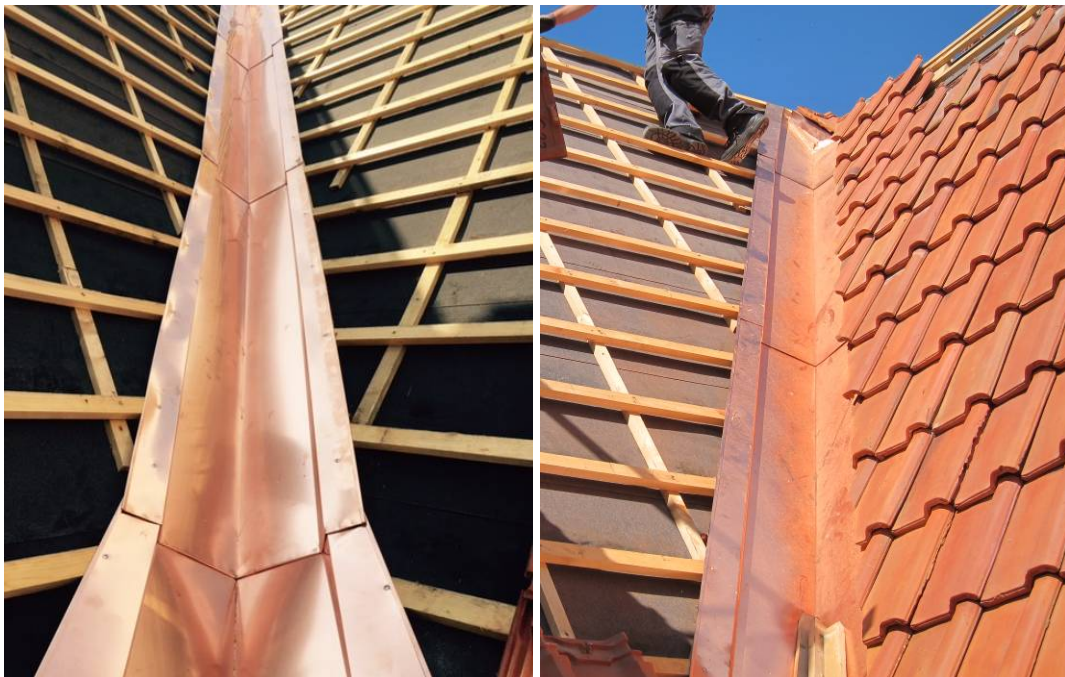
Figur 12. Vänster: ny vinkelränna i koppar. Höger: takpannorna återmonteras och skärs intill vinkelrännorna.

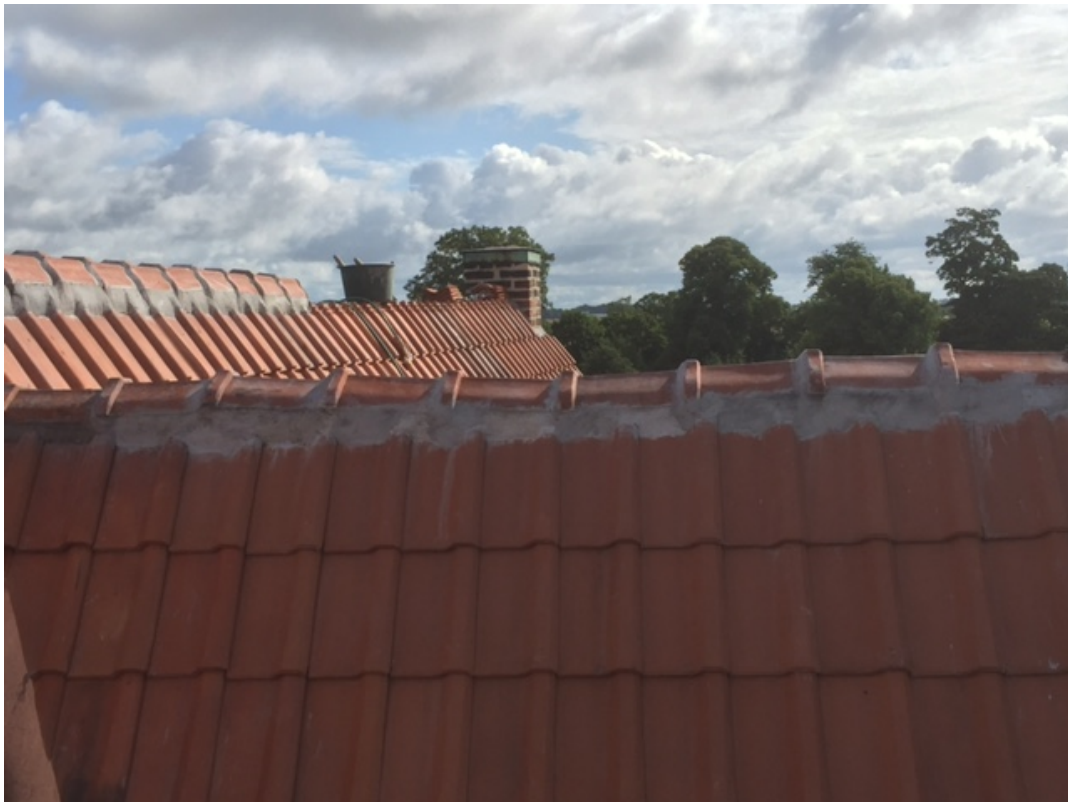
Figur 13. Pågående nockmurning.

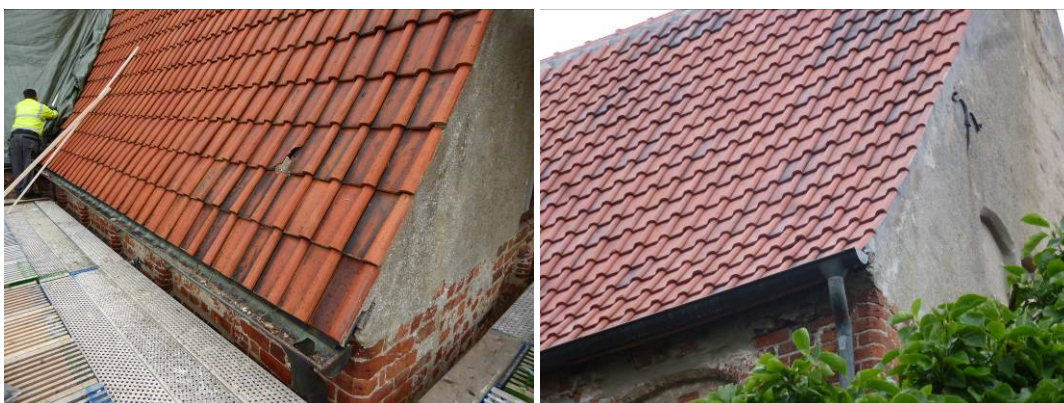
Figur 14. Vänster: före åtgärder. Takfall A hade en dåligt anpassad vinkling av nedersta takpannan mot hängrännan. Höger: efter åtgärder. Takfall A har försetts med takfotskil så att den nedersta takpannan vinklas något uppåt för bättre avrinning ner i hängrännan.

I takfoten mot söder har en takfotskil monterats för att ge bättre fall till de nedersta takpannorna och bättre avrinning till hängrännan (se figur 14).

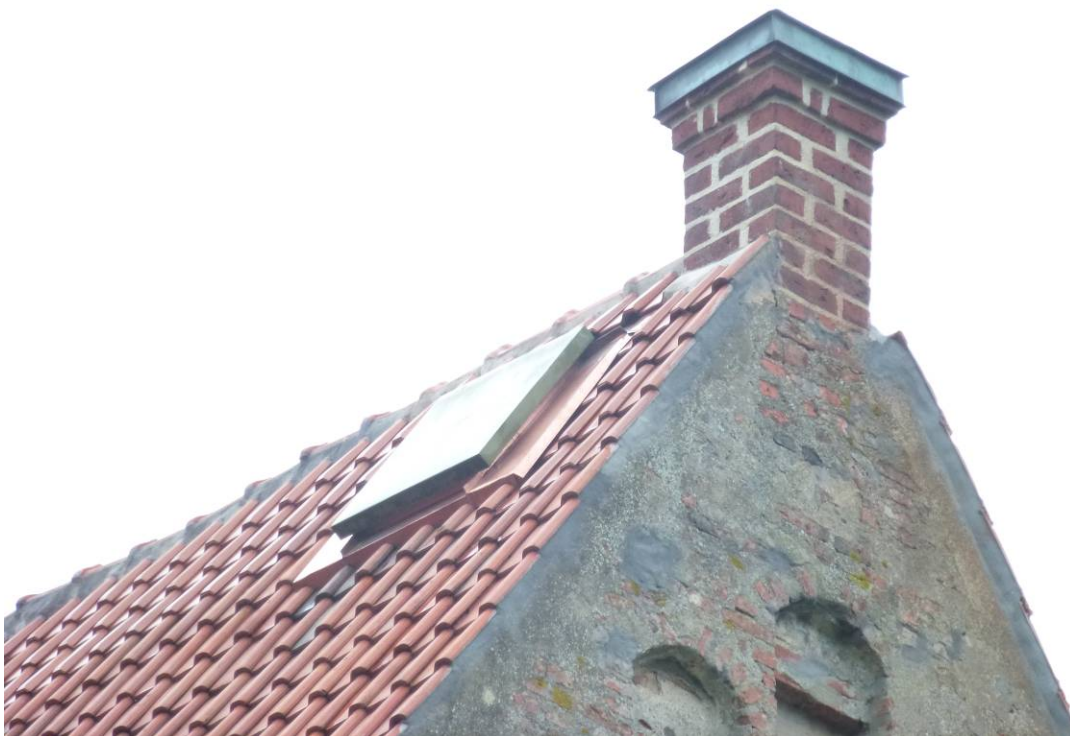
Figur 15. Efter åtgärder. Taklucka och skorsten, murning mellan takpannor och gavelspets.

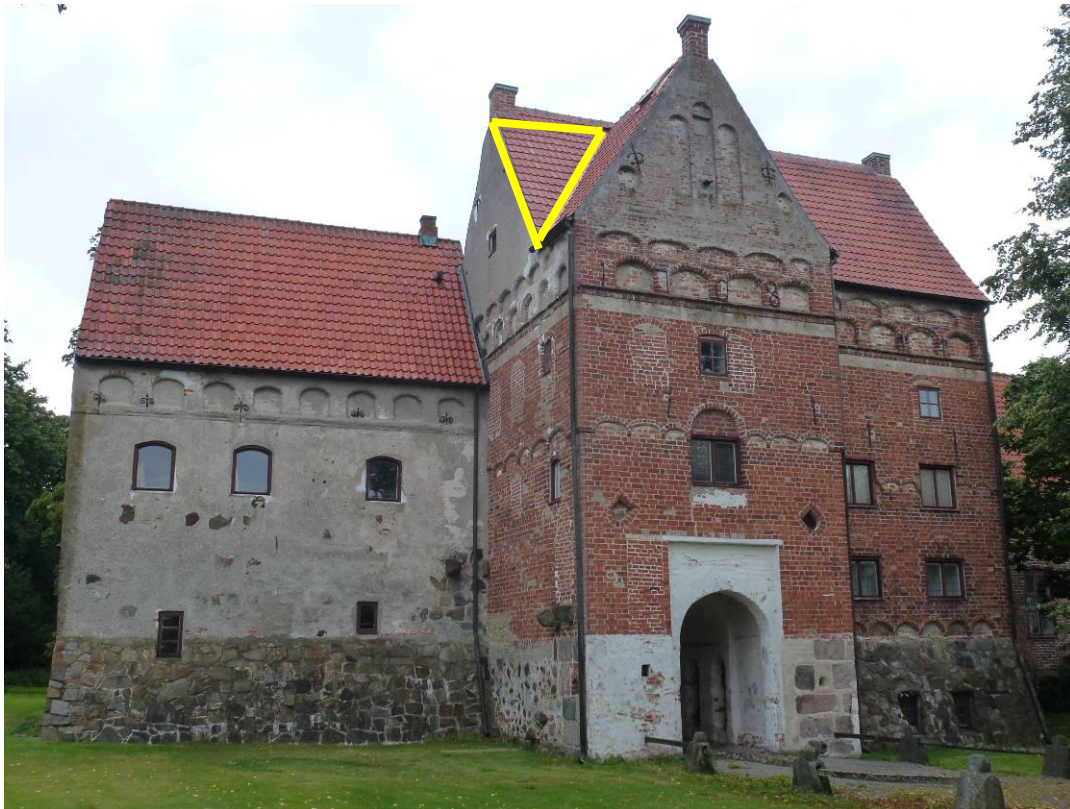
Figur 16. På markerad del av takfall A har ersättningstegel Heisterholz 74 98 lagts. På övriga delar lades det befintliga takteglet Heby pannor.

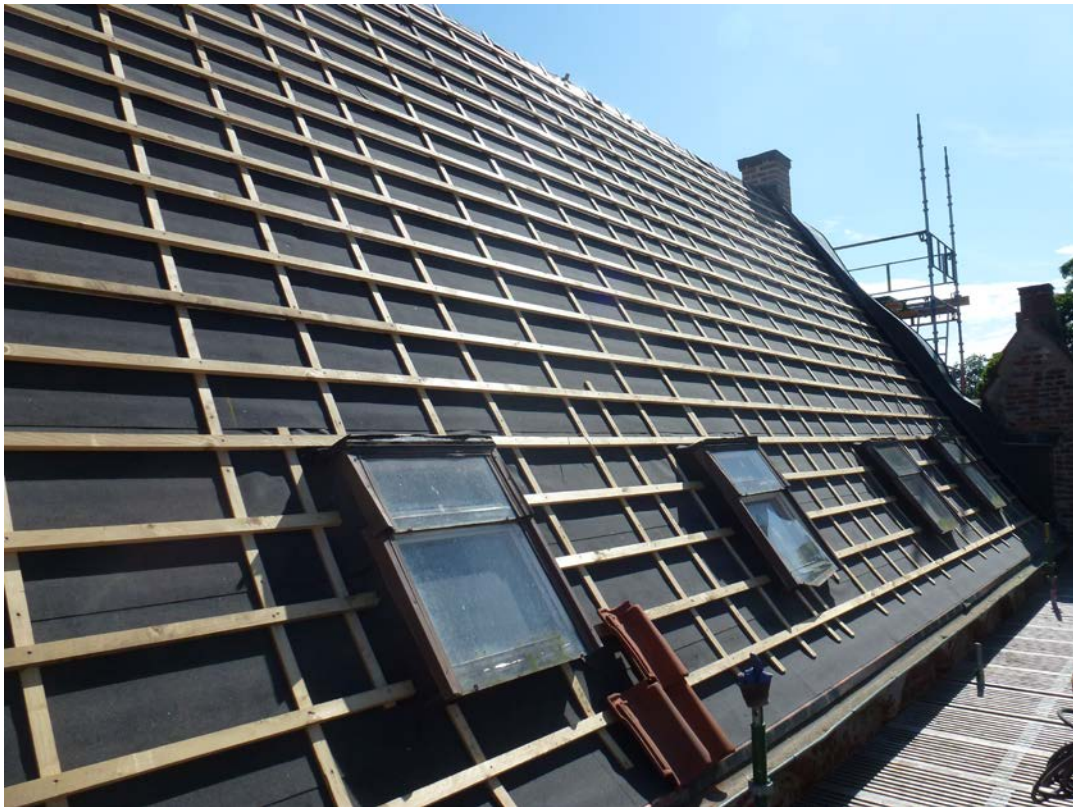
Figur 20. Under arbetet. Ny papp och läkt har monterats.

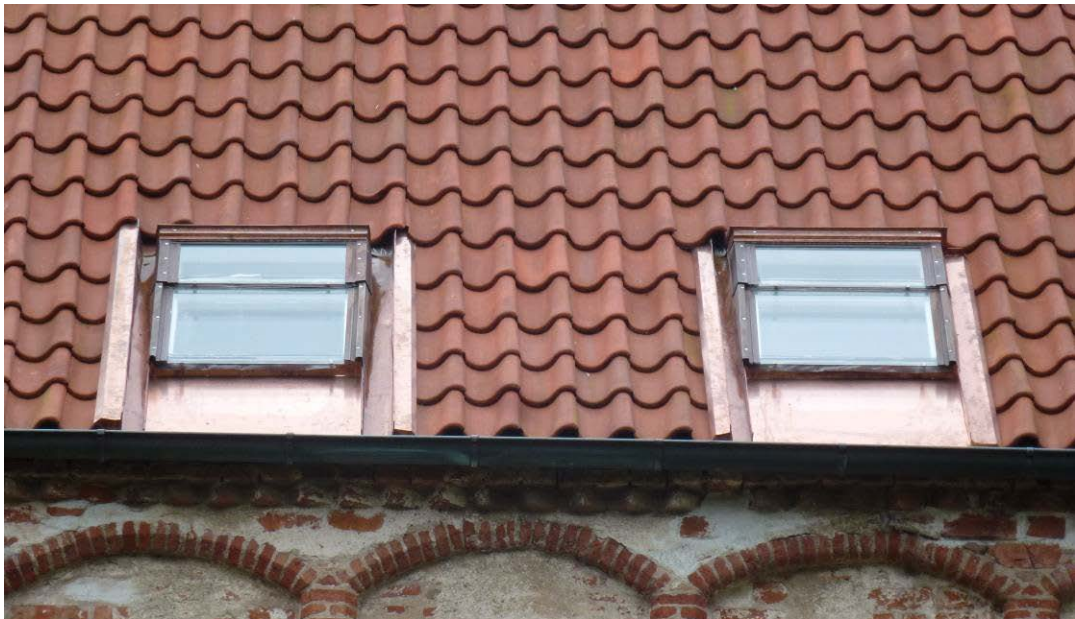
Kopparplåten kring takfönstren är skarpt bockade och kunde med fördel ha bockats något mer rundade enligt äldre metod.

Figur 22. Ny kopparplåt kring takfönster, väl rengjorda takpannor. Återstår att måla nittarna på takfönstren i samma färg som bågarna.
