# KULTUREN

Färgaren 26, Stäket

Antikvarisk medverkan 2015

KULTURMILJÖRAPPORT 2015:25

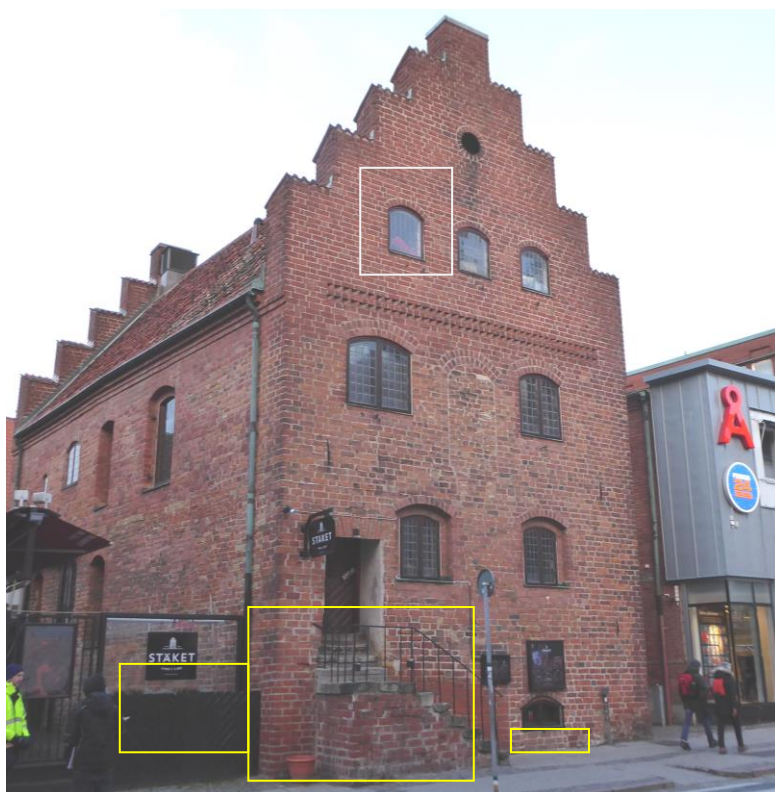
Figur 2. Ungefärlig omfattningen av omfogningarna markerad med gul linje. Ett fönster som försetts med ny blyspröjs markerat med vit linje. Fönstren på dessa två fasader samt dörren har underhållits.

Foglagningarna gäller delar av murverket åt söder och öster, det är delar som skadats vid klottersanering. Skadade fogar och lös fog har kratsats ur. Ny fog har utförts med fogslev, fogpinne och ritsats. Nytt fogbruk har pigmenterats för att efterlikna befintlig fog i färgnyans.

Glaset i en båge var på väg att ramla ut, det har försetts med ny blyspröjs (se figur 2 och 23).

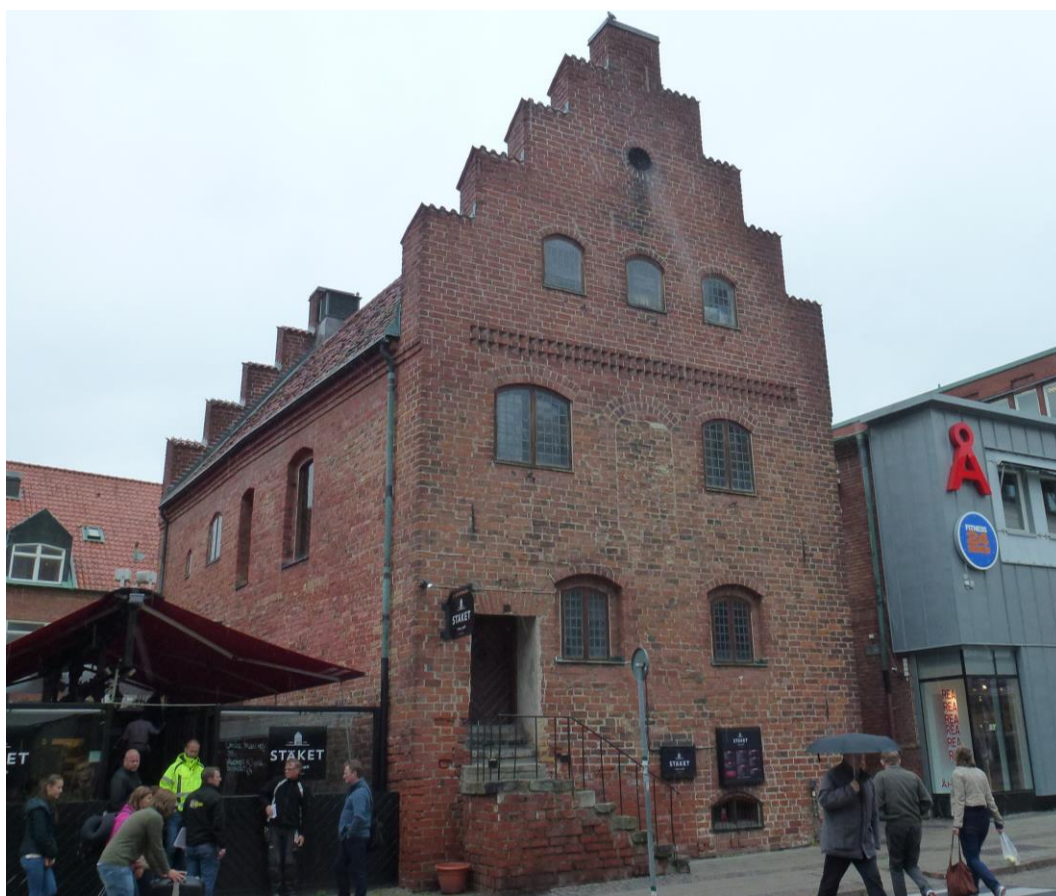
Figur 4. Före åtgärder, södra fasaden och östra gavelfasaden.

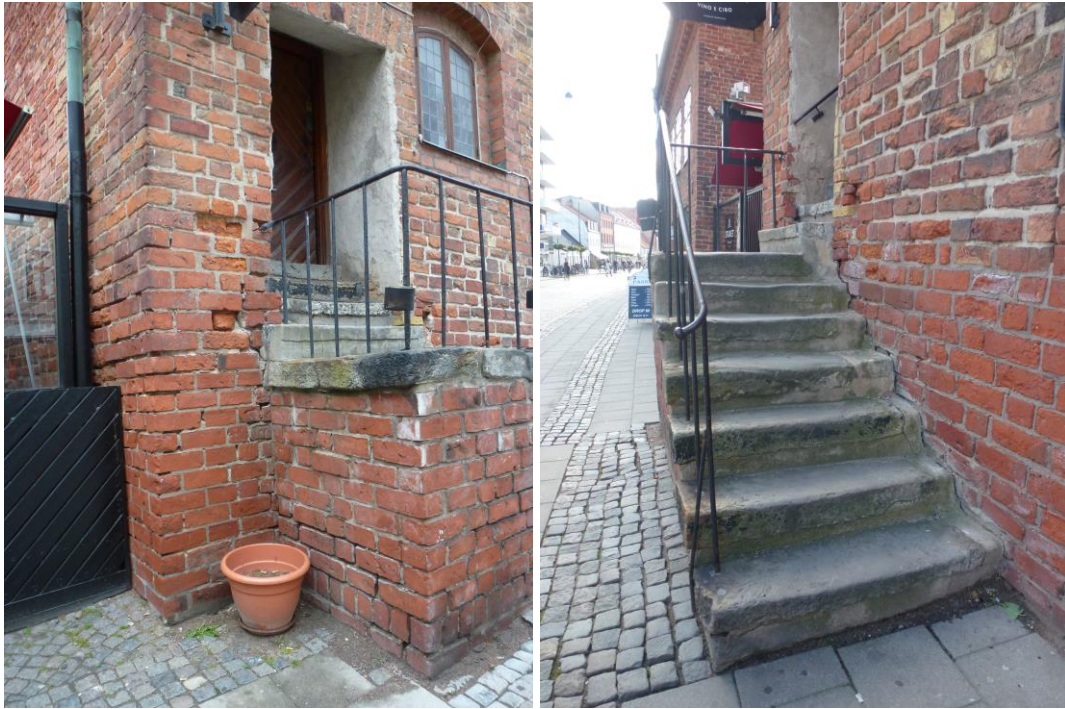
Figur 5 och 6. Före åtgärder, trappa och dörr vid entrén åt öster.

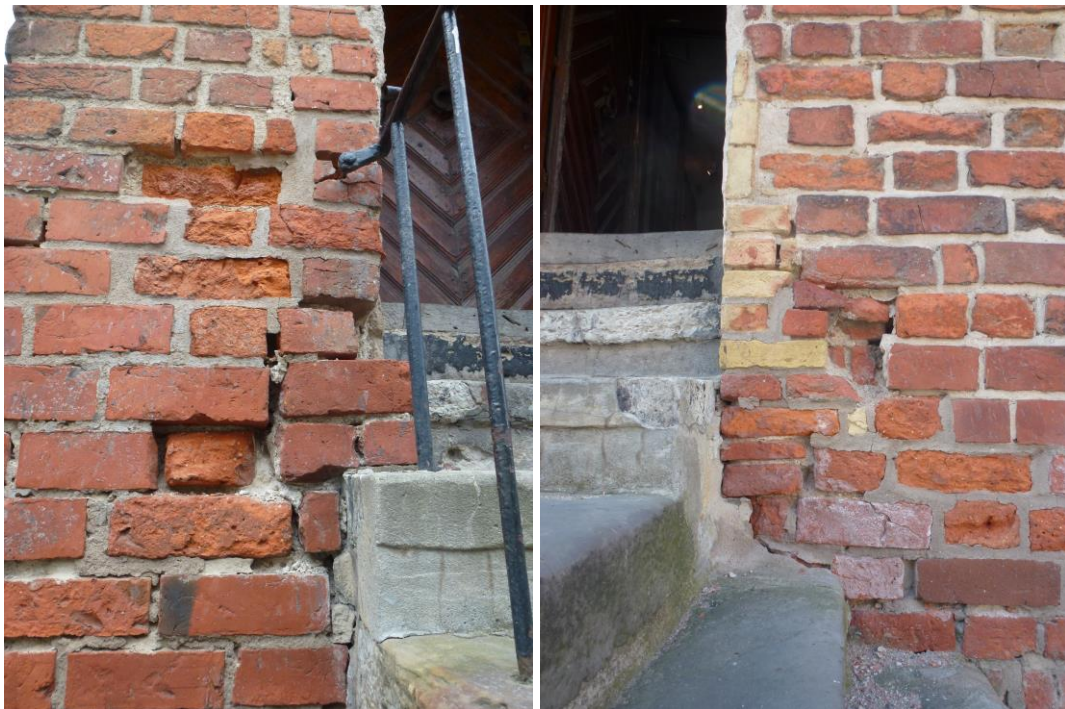
Murverket invid trappans övre steg var sedan 1950-talet murat med två tegelstenar som gick ut från murverket över trappsteget, vilket medförde en risk att regnvatten blir kvar på trappstegen eller pressas in mot murverket. Två tegelstenar kapades för att förbättra vattenavrinningen. Den ena halvan av tegelstenarna flyttades istället upp fyra murvarv och ersatte en tegelsten som spruckit på grund av att järnräcket var fäst i stenen. Räcket försågs med en ny påsvetsad förlängning som istället fästs i tegelfogen. All berörda tegelsten är från 1950-talet (se figur 28-29).

Vänster om entrédörren: En tegelsten som tillkommit på 1950-talet var kraftigt vittrad. Denna ersattes med en likvärdig begagnad tegelsten, likvärdig vad gäller storlek och färgnyans. Höger om entrédörren: Murverket består av en sammansättning av skärv, röda och gula tegelstenar. Inga stenar byttes ut eller kompletterades. Här fogades endast med bruk för att förhindra fortsatta skador.

Figur 7 och 8. Före åtgärder. Vänster: Skadade tegelstenar och tegel murat på trappsteg. Höger: Tegelmur höger om dörren.

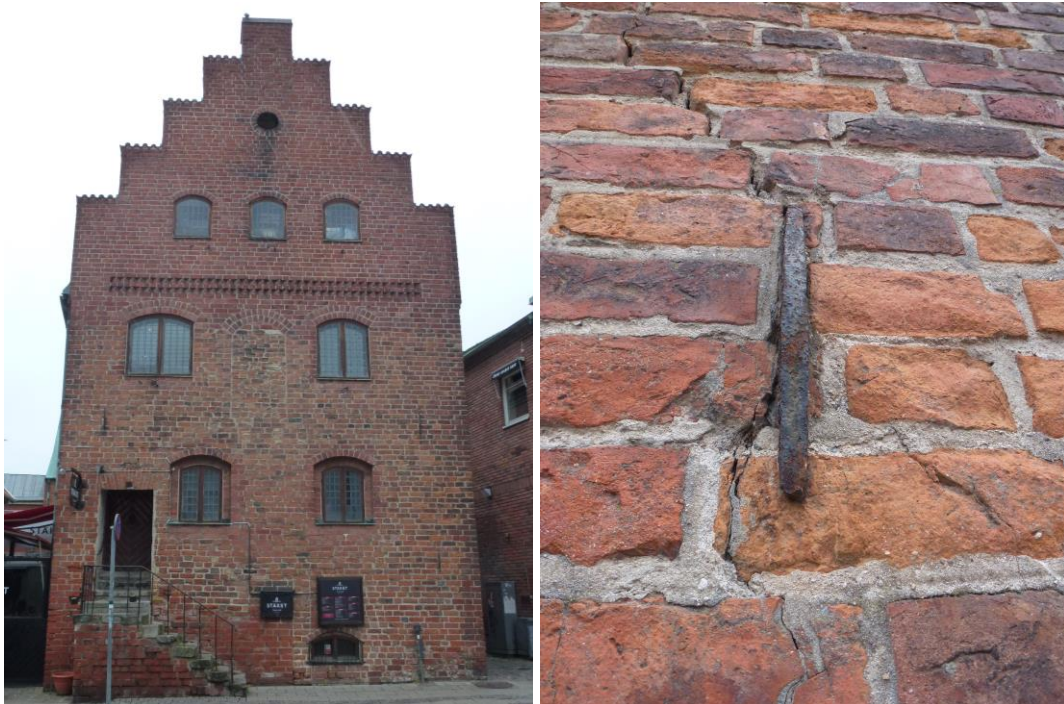
Figur 9 och 10. Före åtgärder. Östra fasaden och exempel på ankarjärn på östra fasaden.

Ankarjärnen har rengjorts, rostskyddsmålats och strukits med linoljefärg. På ankarjärnen fanns rester av tidigare svart färg.

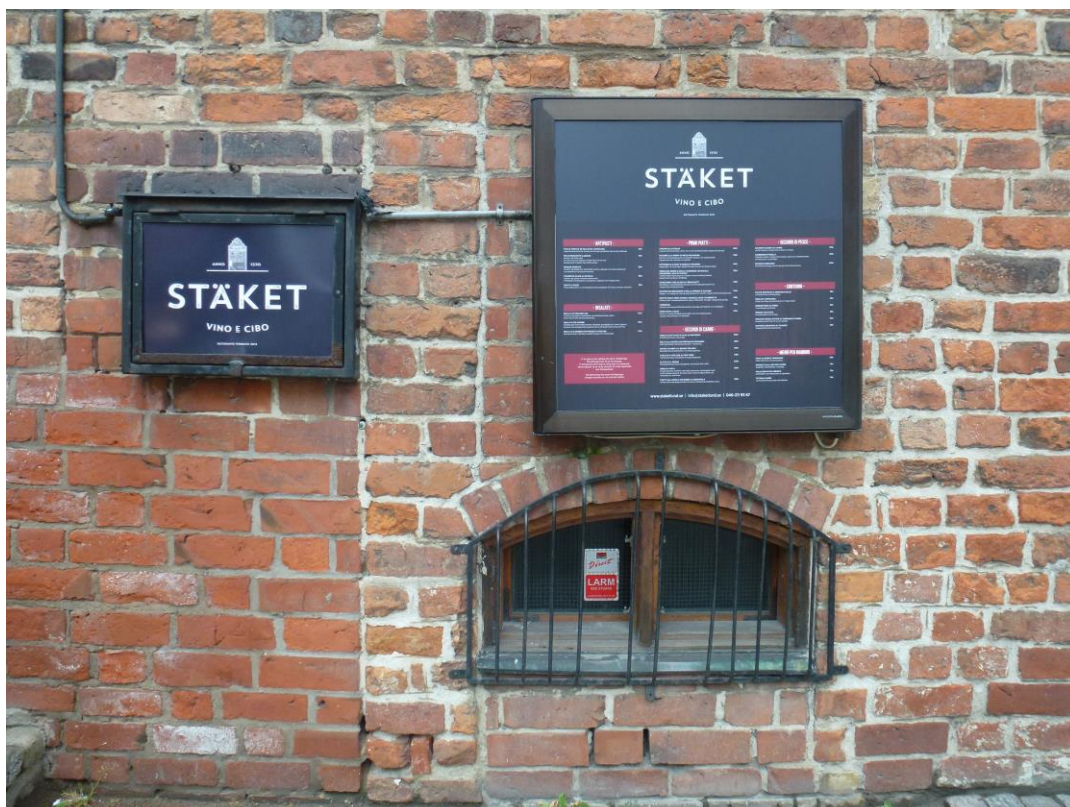
Figur 11. Före åtgärder. Skyltar och galler vid källarfönster. Skadad tegelfog i nedersta delen av fasaden.

Konsolen till den hängande skylten var genomrostad och ersattes med en ny lika befintlig. Konsolen har rostskyddsmålats och strukits med linoljefärg.

Ramen till den mindre väggtaflan har justerats, rostskyddsmålats och strukits med linoljefärg. Båda väggtaflorna har försetts med ny belysning.

Gallret har lagats, rostskyddsmålats och strukits med linoljefärg.

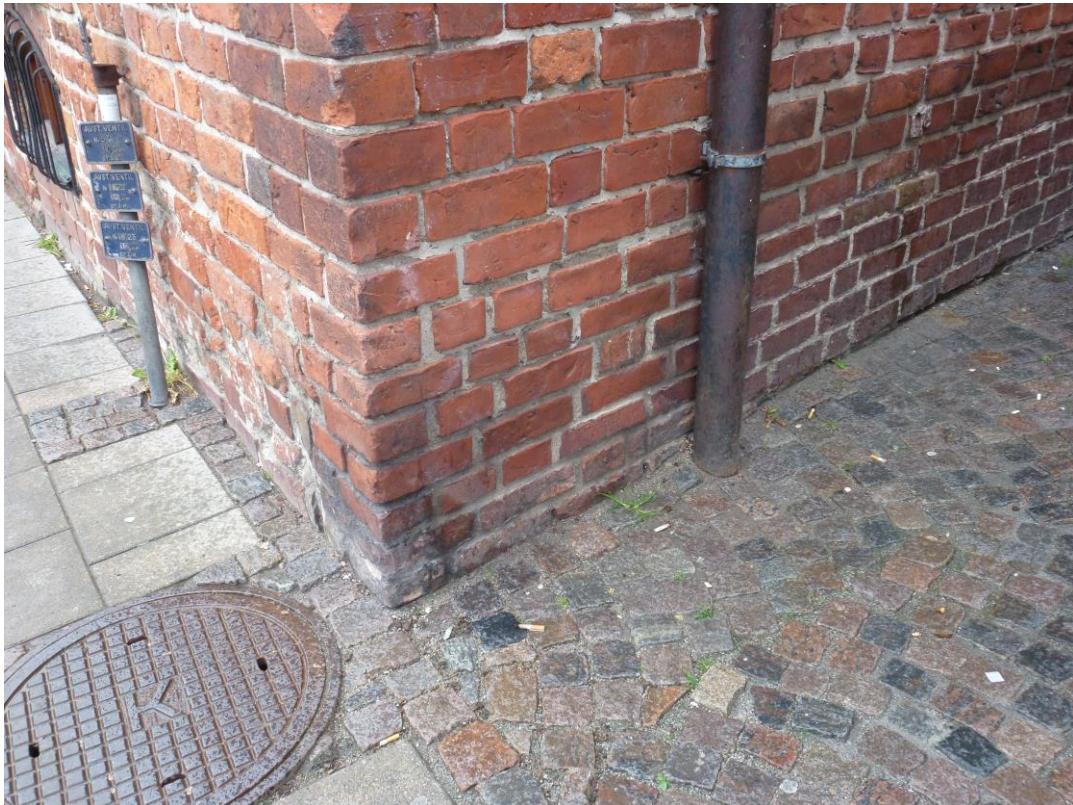
Figur 12. Före åtgärder. Vandalrör i nordöstra hörnet.

Två vandalrör mot norr har ersatts. Rören har rostskyddsmålats och strukits med linoljefärg. Smågatstenen har återplacerats. Grävarbetet har övervakats av arkeolog (se bilaga 1).

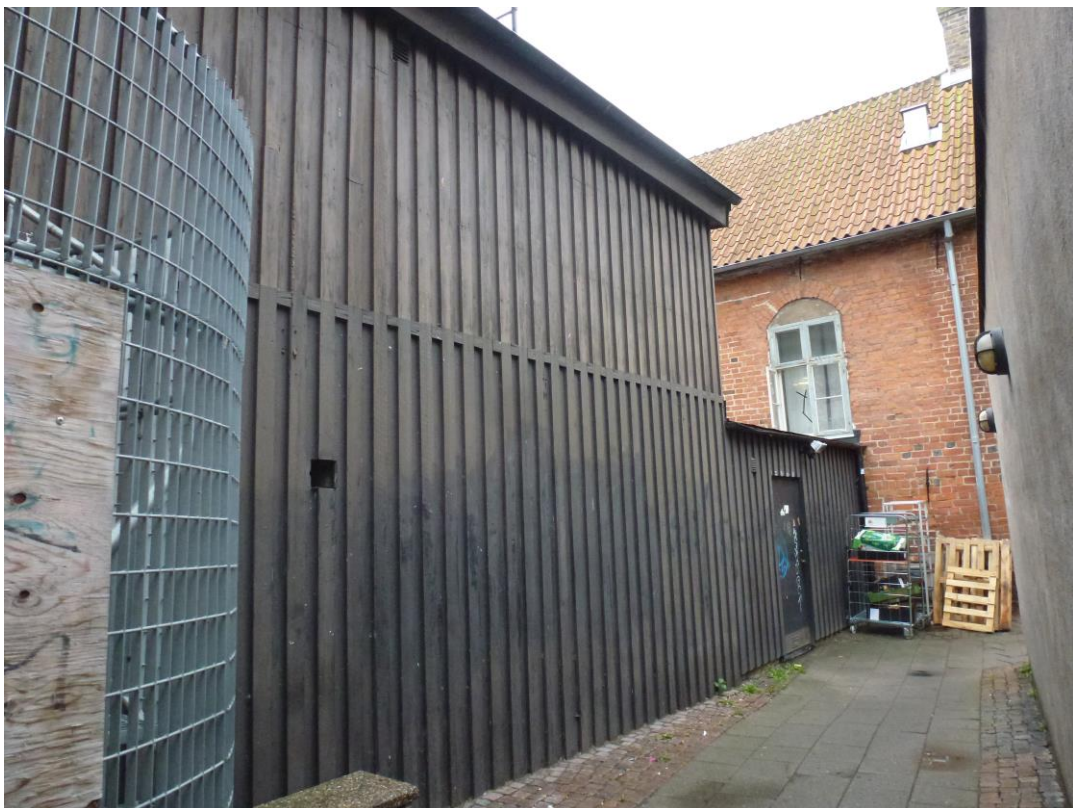
Figur 13. Före åtgärder. Sentida förråd åt gården i väster.

Fasad och fönster har rengjorts och målats. Dörren åt norr har ersatts med en ny i lika utseende som den tidigare.

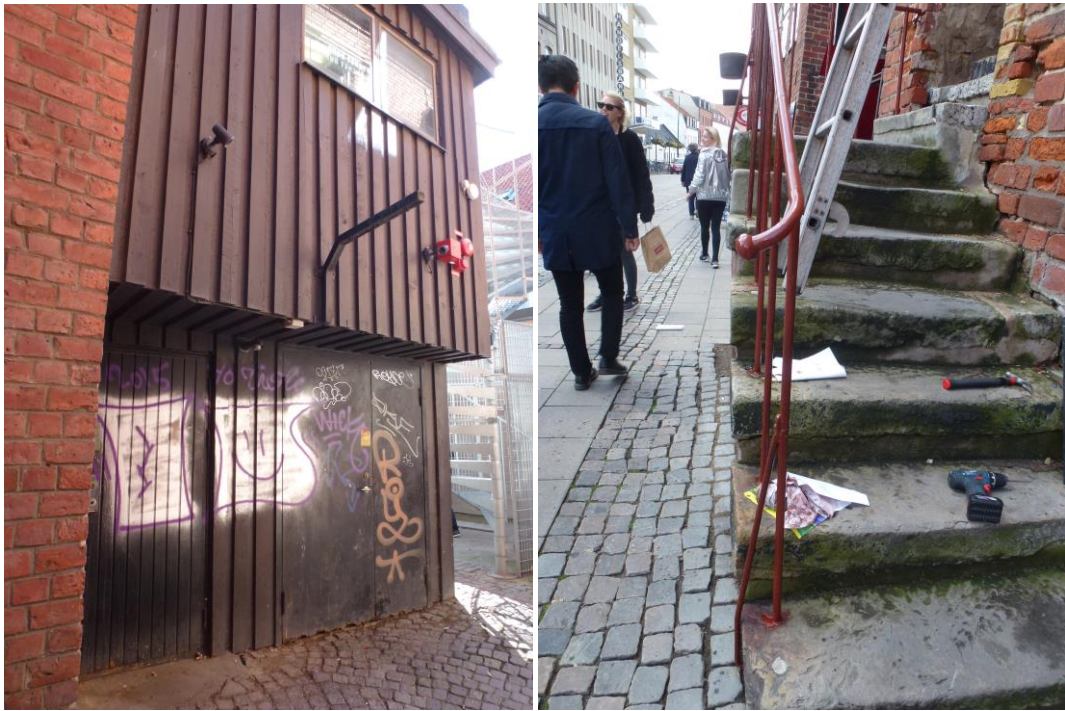
Återstår att slutstryka trapppräcket med linoljefärg när temperaturen är gynnsam. Vid målningssarbetet var järnet så kallt att järnmönjan rann ner på trappstegen av kalksten. Kalkstenen rengjordes omgående vid rinningarna. För att få bästa resultat valdes att vänta med slutstrykningen till våren.

Figur 16 och 16. Vänster: Sentida förråd, nordvästra hörnet. Höger: Under arbete. Järnräcket var så kallt i september att järnmönjan rann.

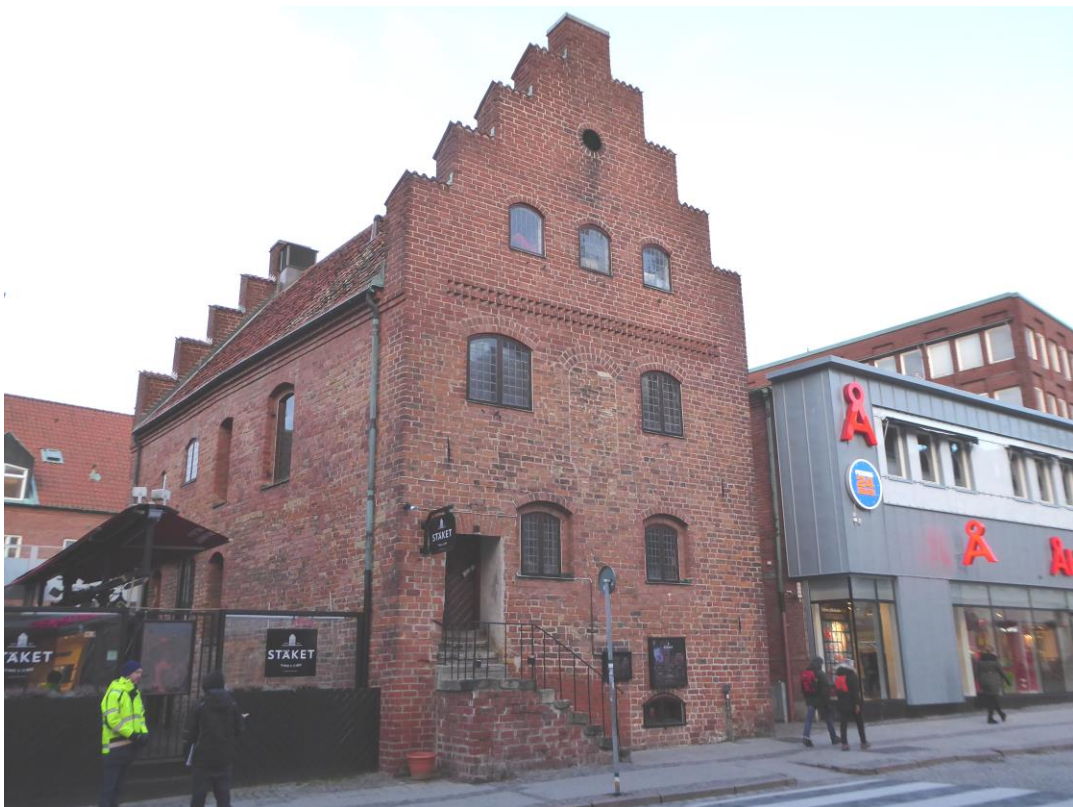
Figur 17. Efter åtgärder. Södra och östra fasaderna.

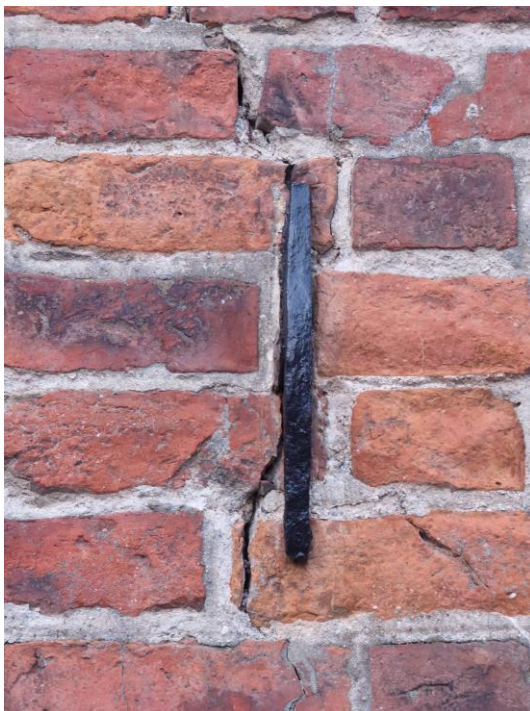
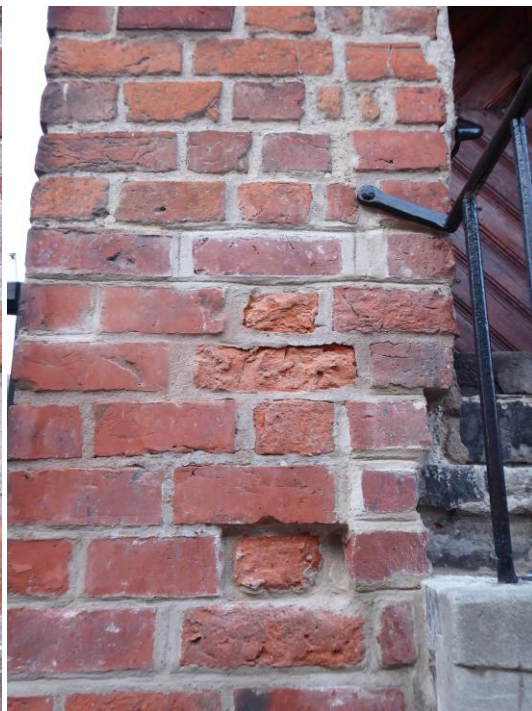
Figur 20 och 21. Efter åtgärder. Exempel på ankarjärn. Höger: Omfogning utförd. Tegelstenarna som var murade på trappstegen har kapats och en av dessa har flyttats upp vid räcket infäste, ytterligare en tegelsten har ersatts. Ny förlängd infästning av räcket.

Sprickor mellan trappsteg och murverk samt sprickor mellan trappsteg har fogats i. Räcket har skrapats rent från färg, rostskyddsmåls och strukits en gång med linoljefärg. Slutstrykning återstår eftersom det var för kallt att måla med linoljefärg. Räcket förlängdes med ett påsvetsat järn för att få ett nytt stabilare infäste i tegelfogen, istället för som innan i en tegelsten.

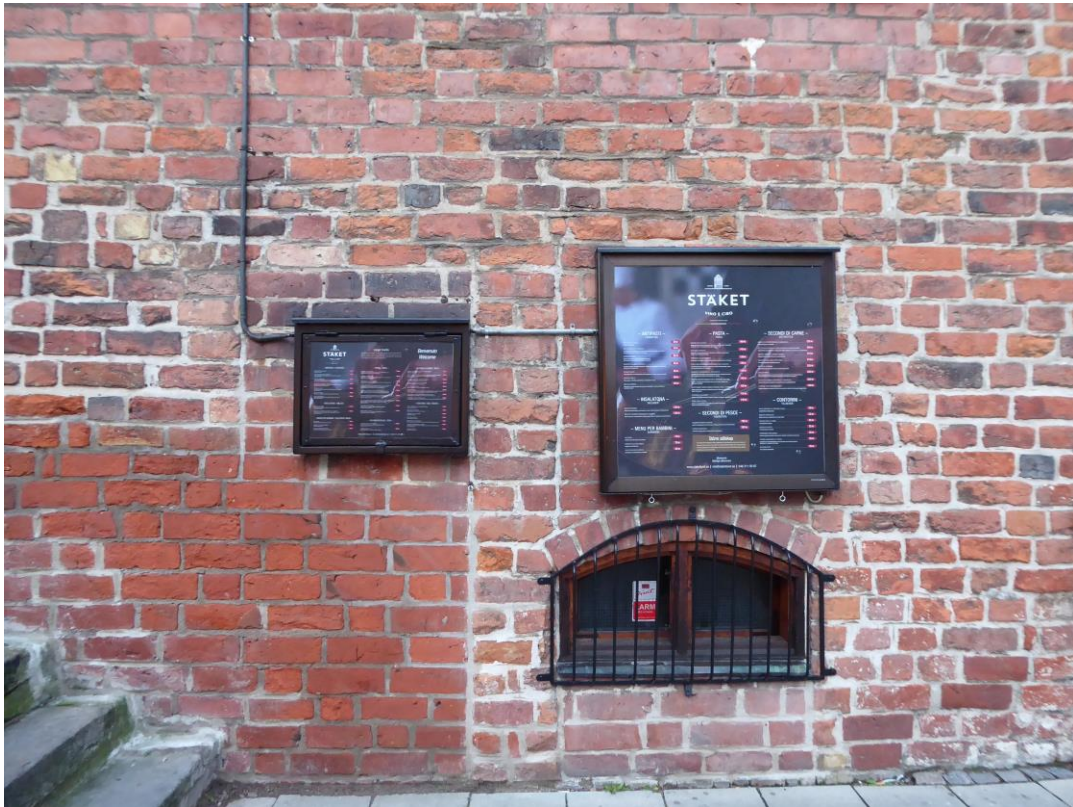
Figur 22. Efter åtgärder. Justerade och målade skyltar och galler samt omfogning under källarfönster.

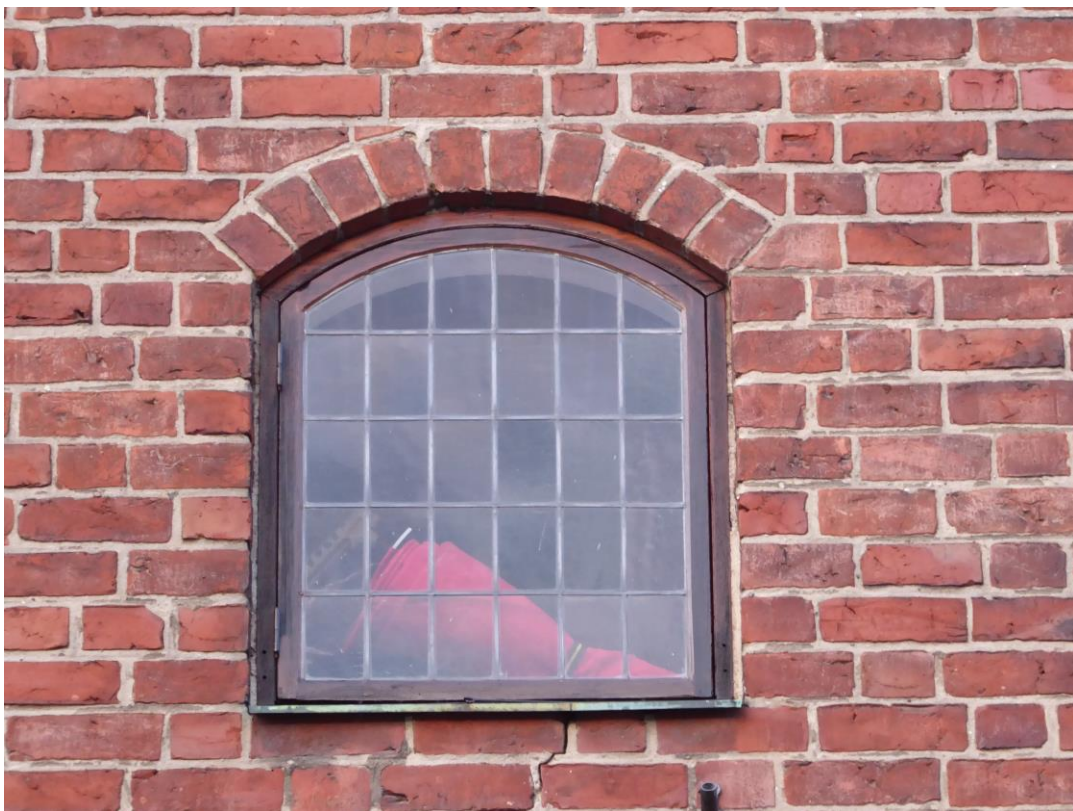
Ett fönster var på väg att ramla ut och har försetts med ny blyspröjs. Åtgärden var nödvändig och har utförts i lika utseende som före åtgärden.

Figur 23. Efter åtgärder. Nya blyspröjs i ett fönster på östra gavelfasaden.

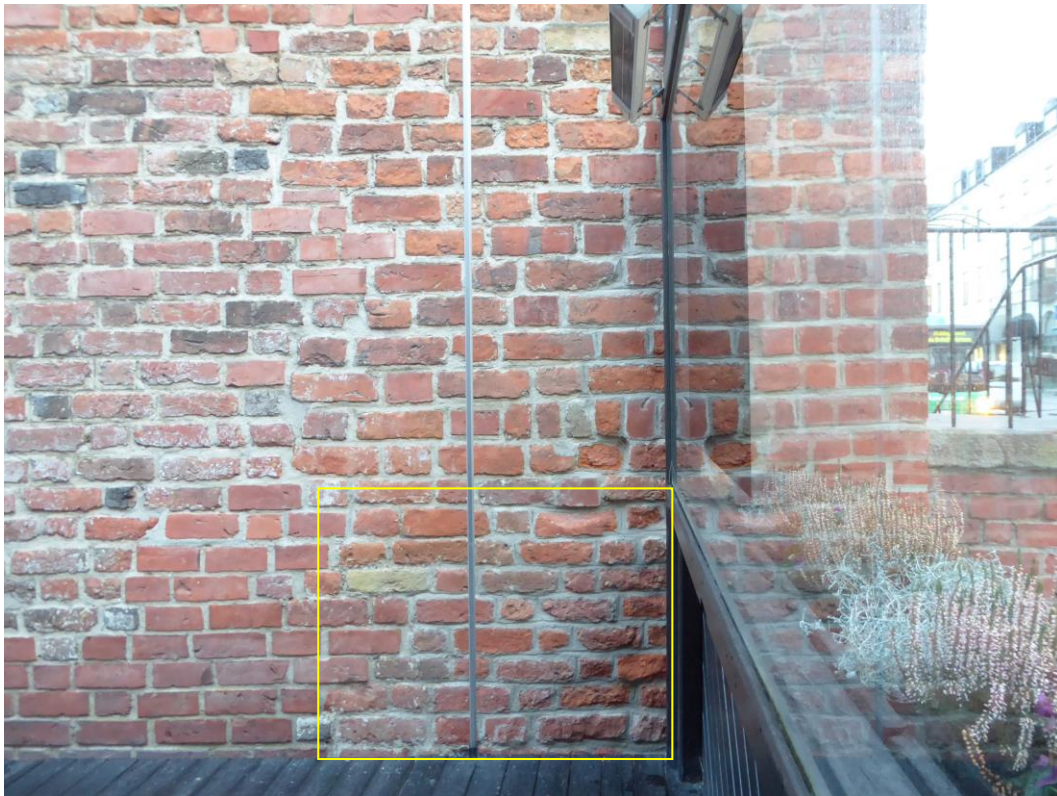
Figur 24. Efter åtgärder södra fasaden. Delen längst ner i sydöstra hörnet har fogats om. Ungefärlig yta har markerats med gul linje.

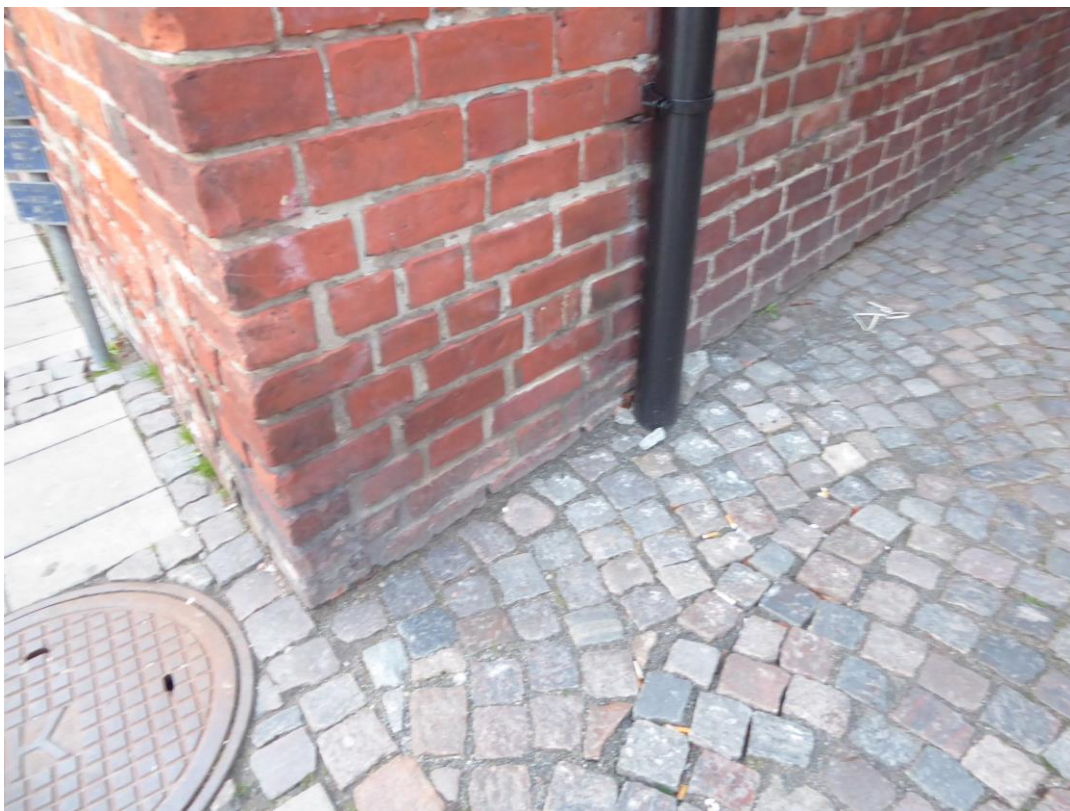
Figur 25. Ersatt vandlrör och återplacerad gatsten. Nordöstra hörnet.

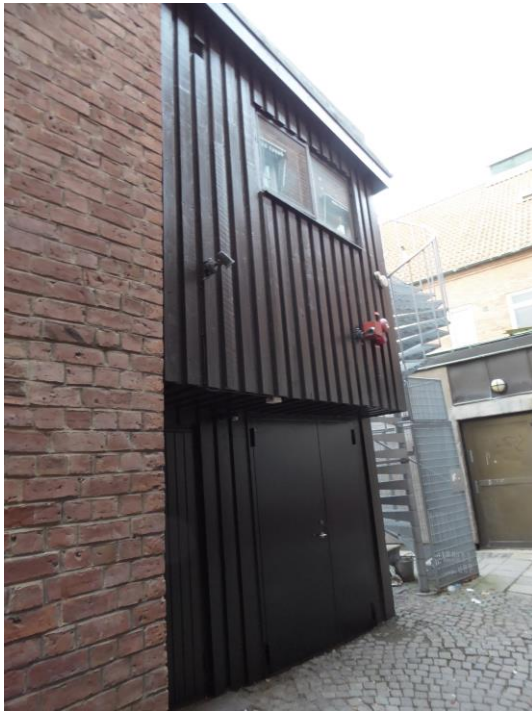
Figur 26. Efter åtgärder. Sentida förråd nordvästra hörnet. Målad fasad och ny dörr.

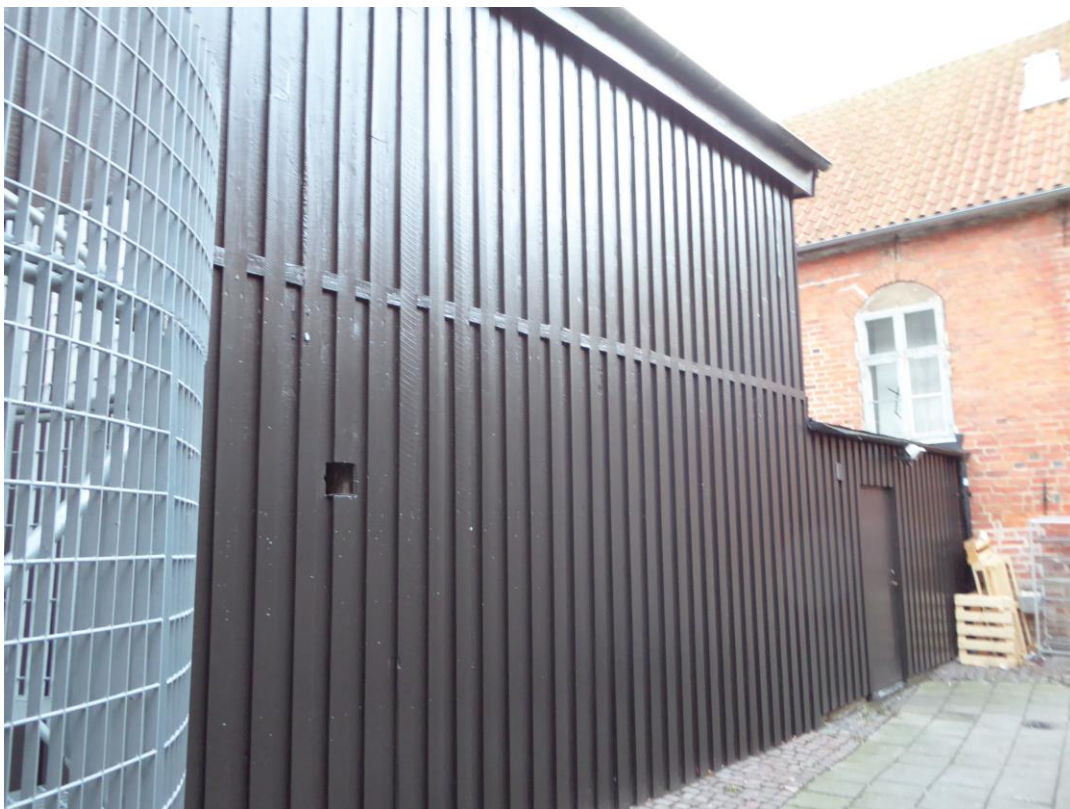
Figur 27. Efter åtgärder. Sentida förråd västra fasaden.

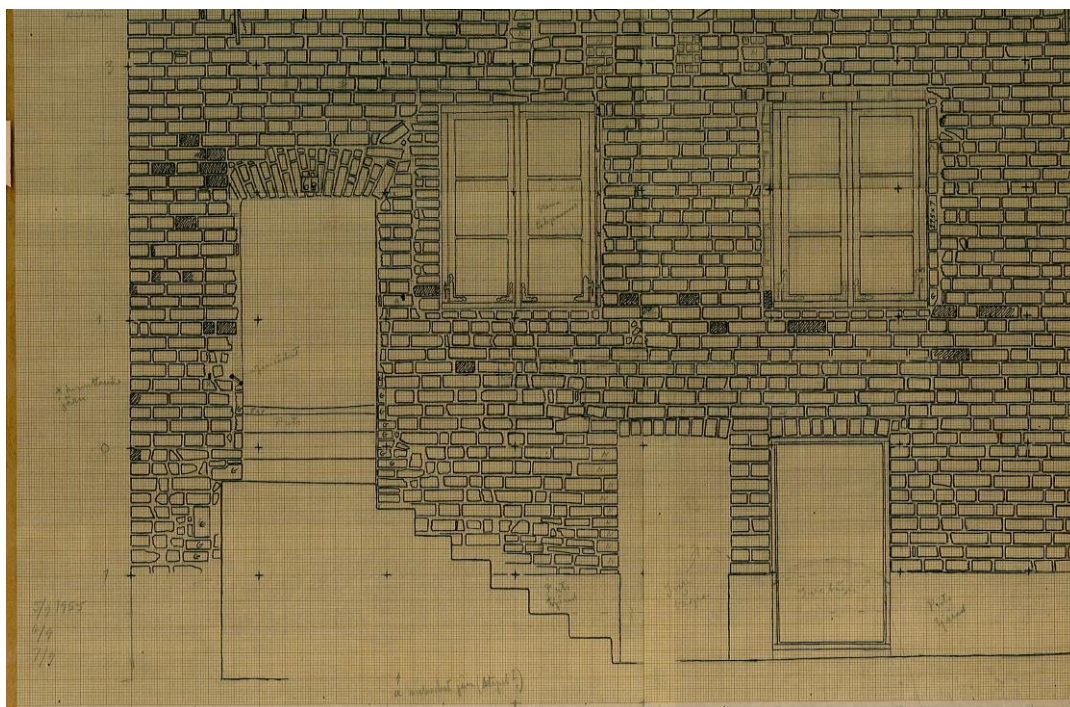
Figur 28. Ragnar Blomqvist, uppmätning 1955 "inför bygnadsarbeten" (ritningen är beskuren). Bilden visar östra murverket. Varje sten är noggrant uppritad och kan jämföras med dagens utseende. Till ritningen finns ingen förklaring men tolkas här som att skrafferade stenar var vittrade och de markerade med ett G var gult tegel. Ritningen stämmer väl med dagens utseende och man kan konstatera att stenar invid räckets fäste, vänster om dörren, har ersatts efter 1955. Partiet vänster om trappan har murats om med nya stenar efter 1955 medan partiet till höger om dörren inte murats om. Källa: Kulturens arkiv Lundaarkivet, Stäket.

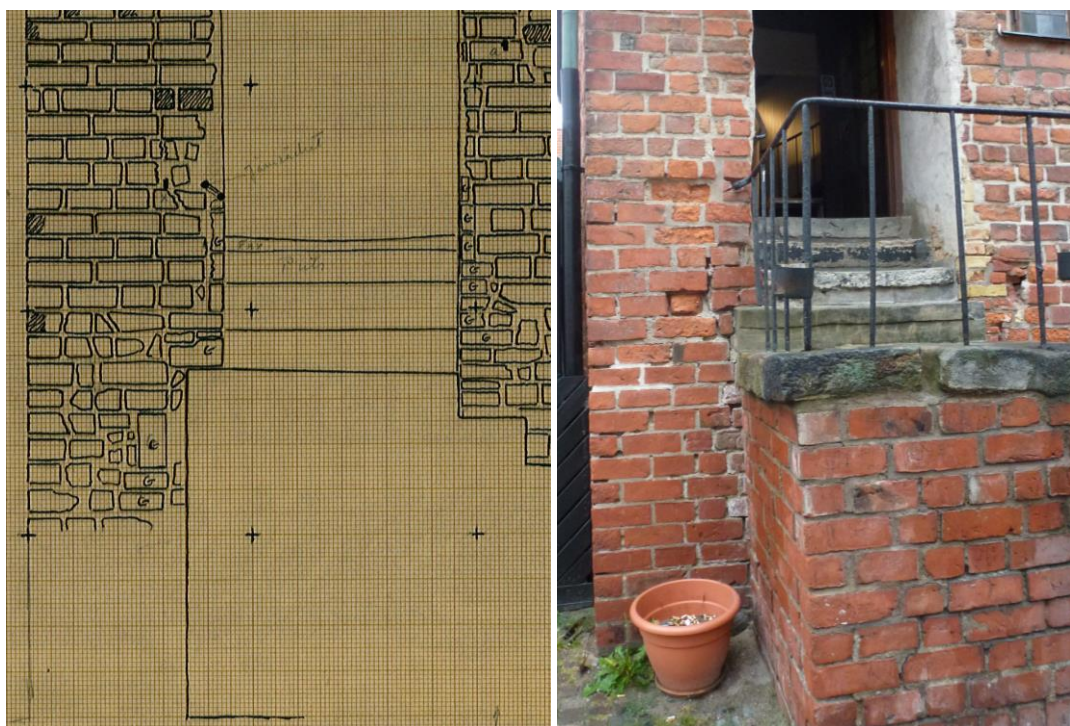
Figur 29. En jämförelse mellan ritningen och före åtgärderna 2015 visar att stenarna vid räckets infästning ersatts efter 1955 samt att murverket i nedre delen till vänster i bild är ommurat. Att tegel har ersatts vid räckets infästning 2015 motiveras med att dessa stenar har murats in efter 1955 och är således inte ursprungliga i byggnaden. Till höger om dörren bestod teglet av små bitar 1955 och gör så än idag.

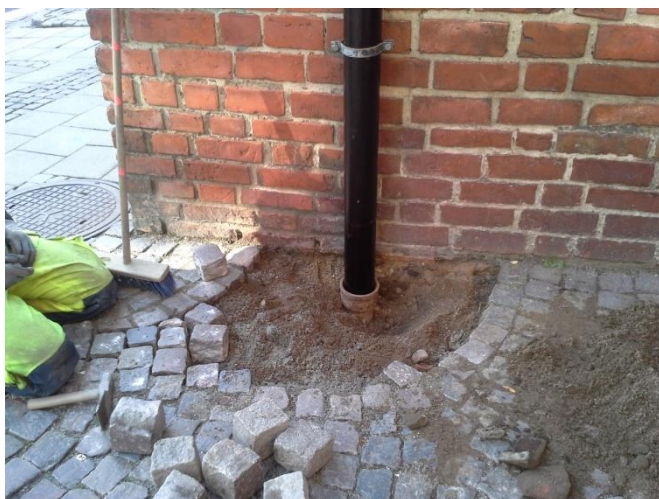
Bild till vänster: Östra vandalgrop

Resultat: Två gropar med ett djup av 0,30 m som mest under dagens marknivå. Inga medeltida kulturlager påverkades utan endast bärlager till befintlig gatsten.
