# KULTUREN

## Färgaren 26, Stäket

Antikvarisk medverkan 2016-2017

KULTURMILJÖRAPPORT 2016:14

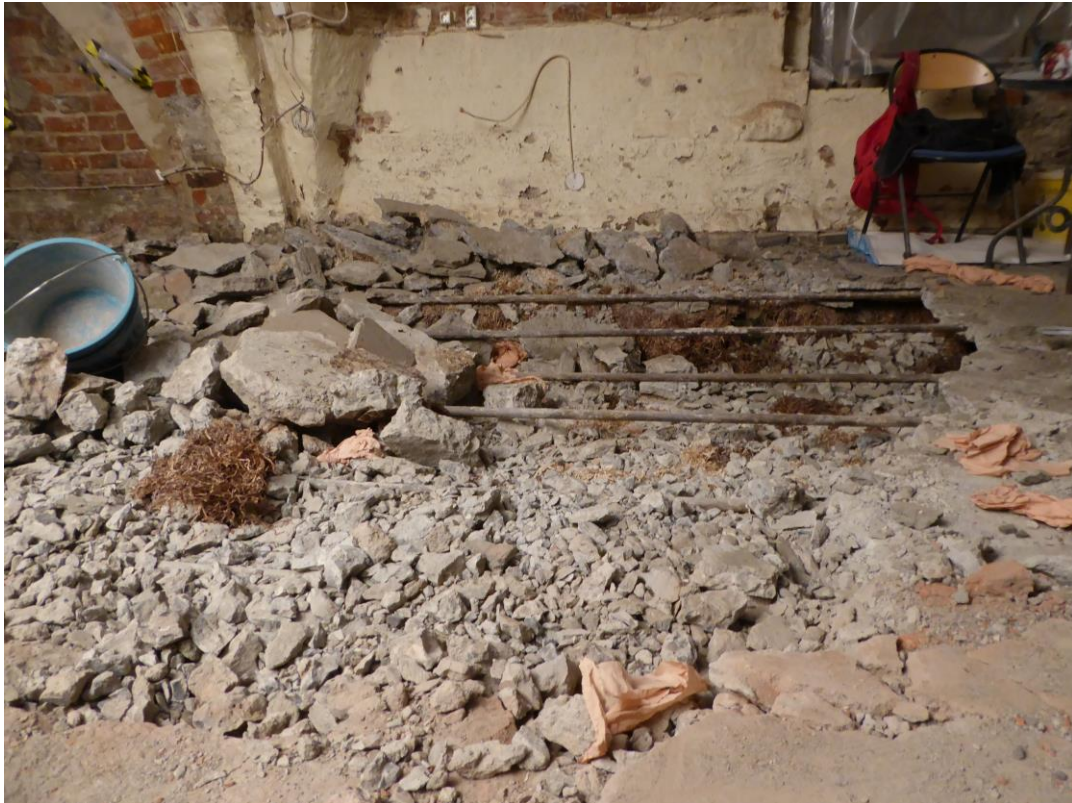
2016. Under arbete. Tegelgolvet är bortbilat och underliggande betongplattan bilas här bort. Under betongplattan fanns järnrör och betongkross. Här mot söder hade ett hålrum bildats under betongplattan på grund av sättningar. På bilden ser man även muren vitmålad med sentida färgmaterial.

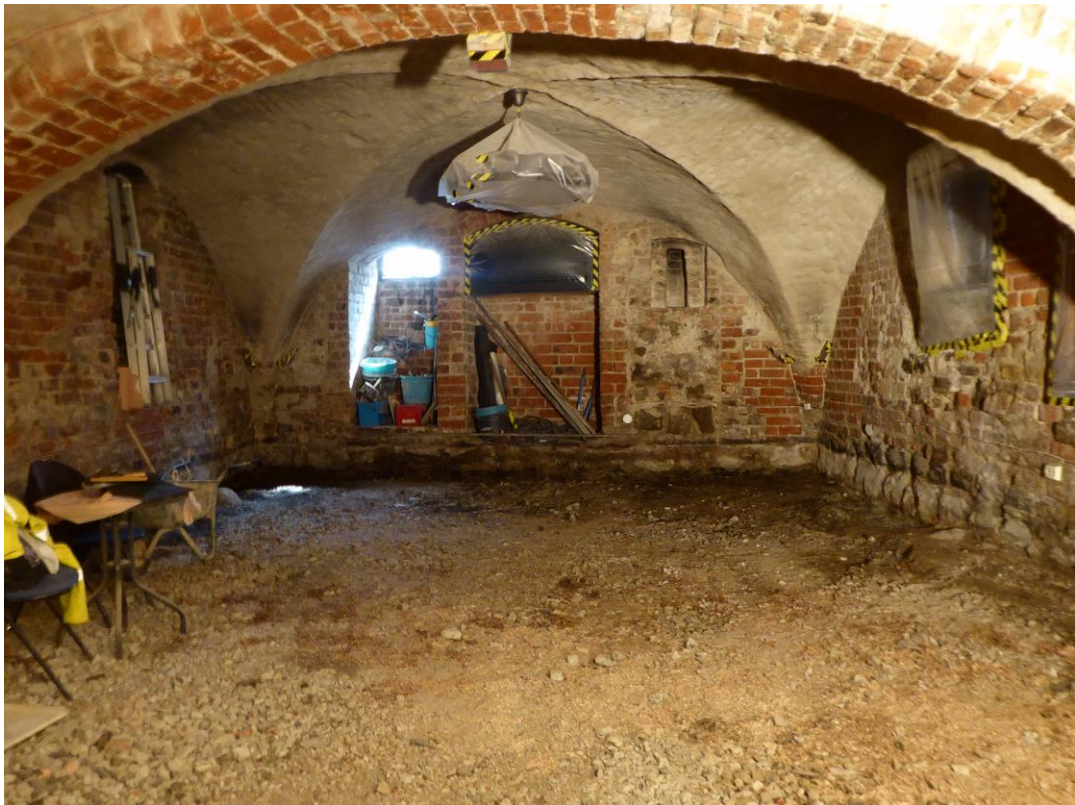
2016. Under arbete. Betongplattan är bortbilad och järnrören borttagna, betongkrossen lämnades kvar och golvet är förberett för att jämnas till med makadam. Tegelgolvet låg ungefär i nivå med den svarta linjen som anas ovan grundens fältstenar.

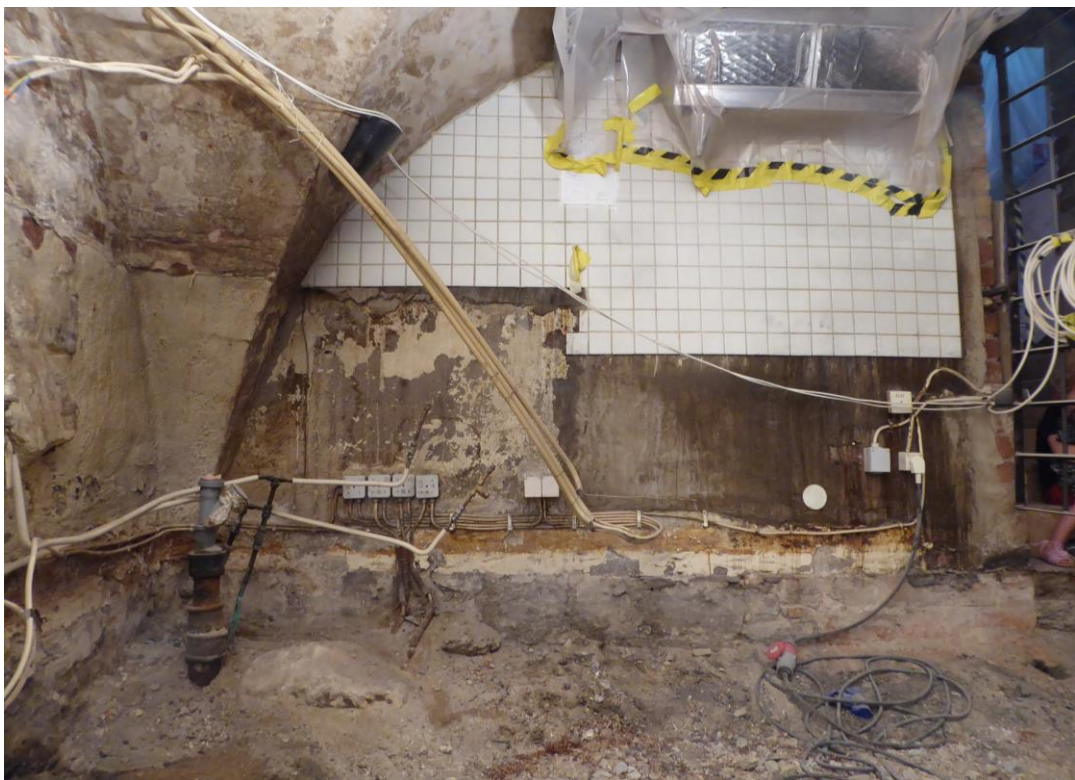
2016. Under arbete, sydvästra hörnet. Västra väggen är tunt putsad och till en del kaklad med vitt kakel 10 x 10 cm. I sydvästra hörnet finns vattenrör och avloppsrör i järn.

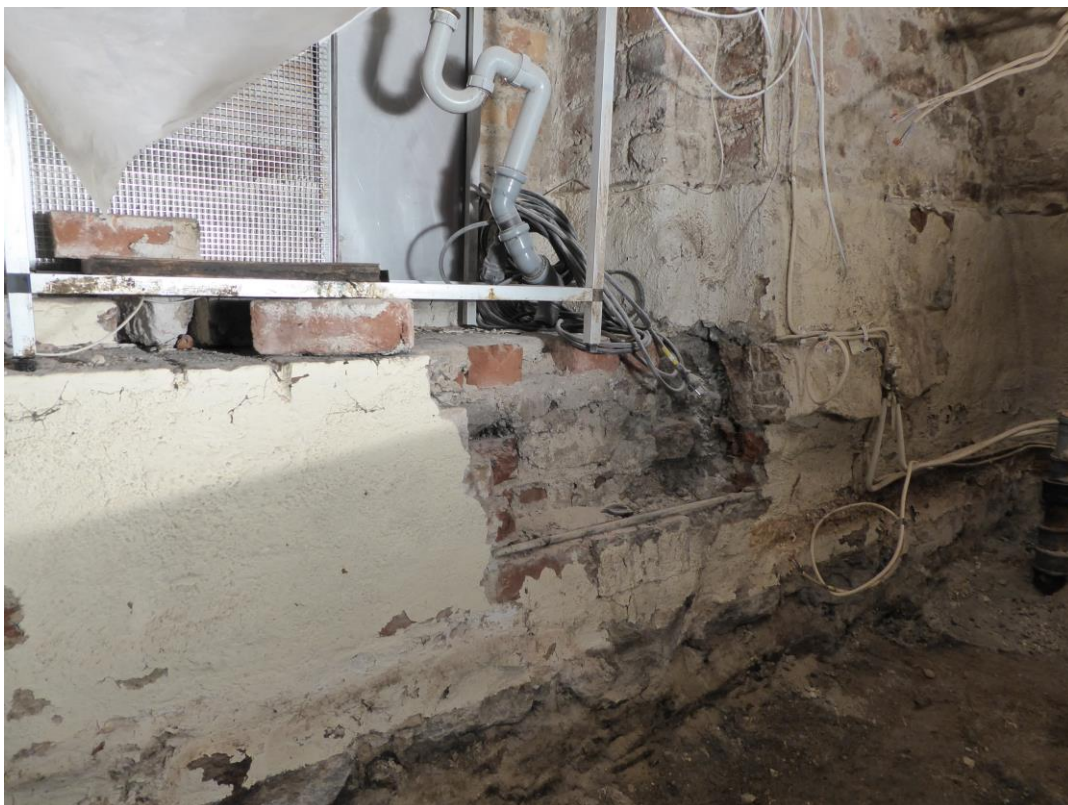
2016. Södra väggen var målad med sentida vit färg och muren något söndertagen bakom bardisken som här monterats bort.

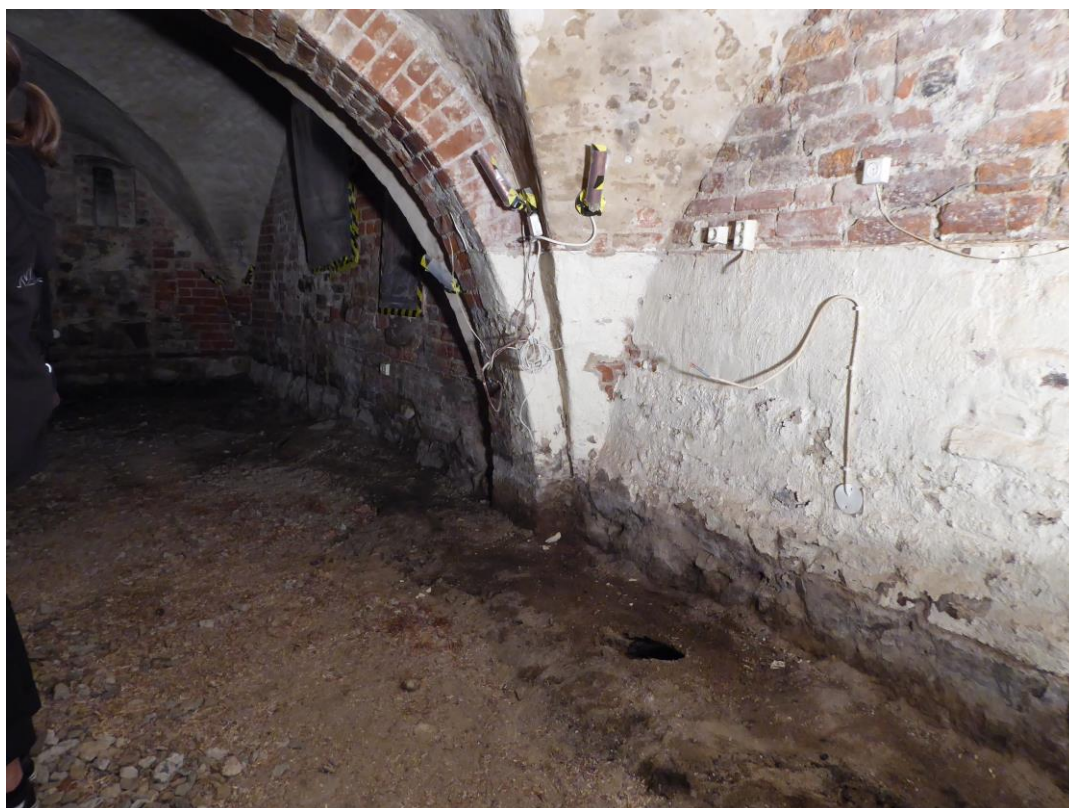
2016. Södra väggen med sentida vit målfärg och diverse el. Färg och el togs bort senare under arbetet.

2016. Sentida färglager är varsamt borttaget på den södra väggen. Ny el har i huvudsak fästs i tegelfogen och döljs bakom inredningen.

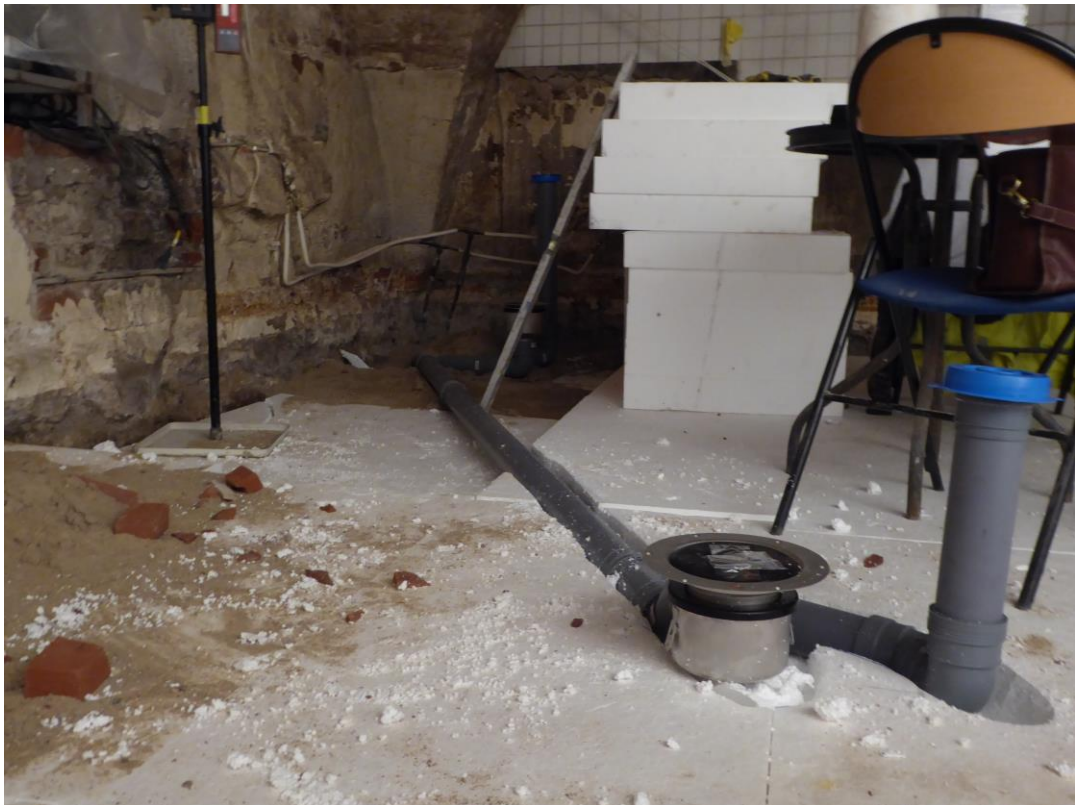
2016. Nya vatten- och avloppsrör i plats drogs från det befintliga i sydvästra hörnet. Det nya avloppet finns i anslutning till bardisken.

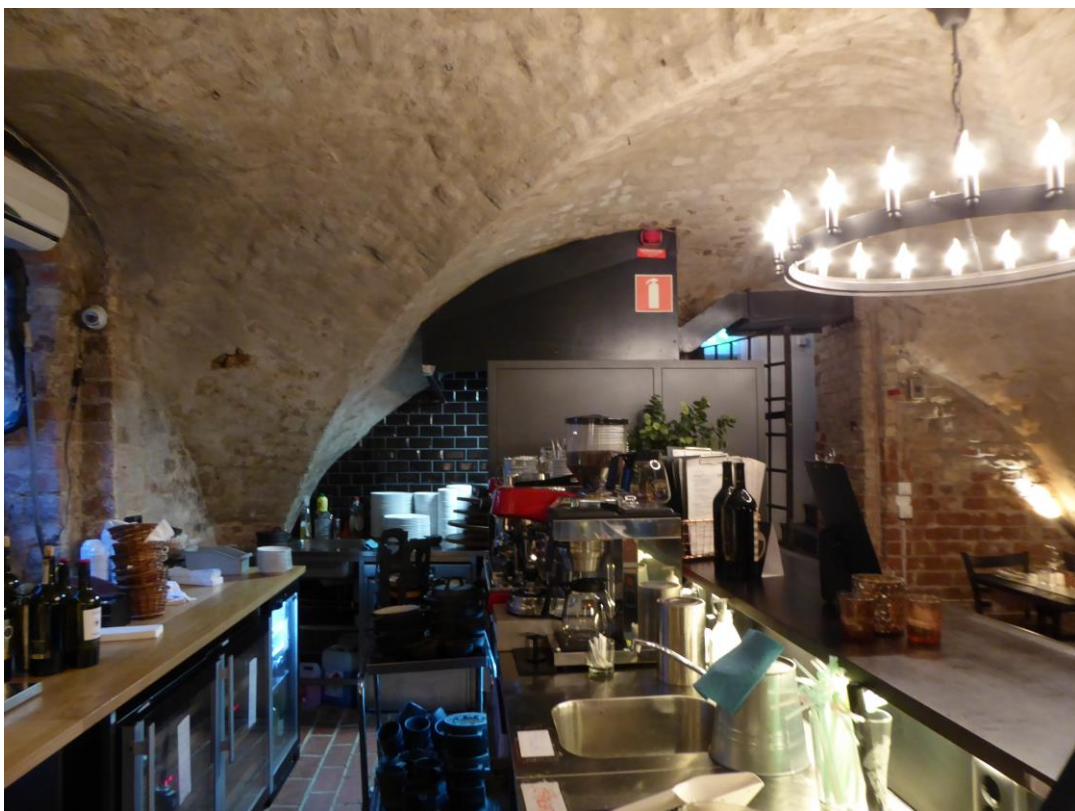
2016. Efter åtgärder. Nytt kakel på västra väggen, i fonden av bilden.

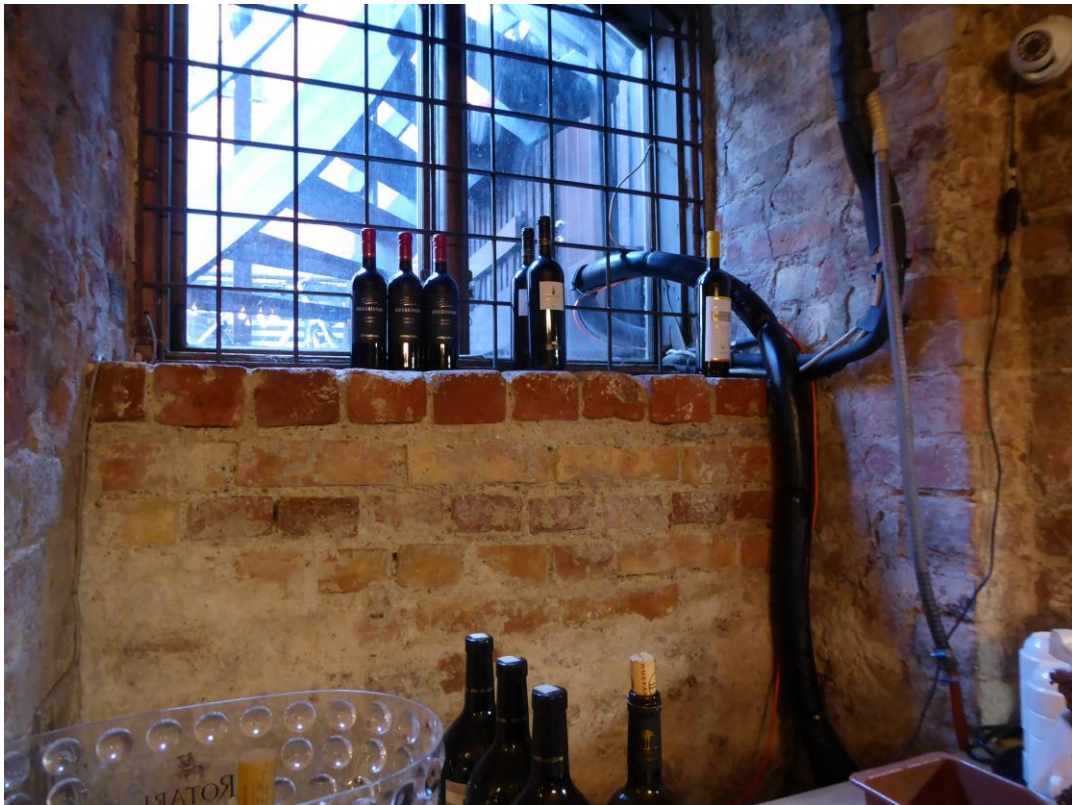
2016. Efter åtgärder. Sentida färglager på väggen är borttaget. Ett hål har tagits i fönstret för att dra in ny öltapp till baren.

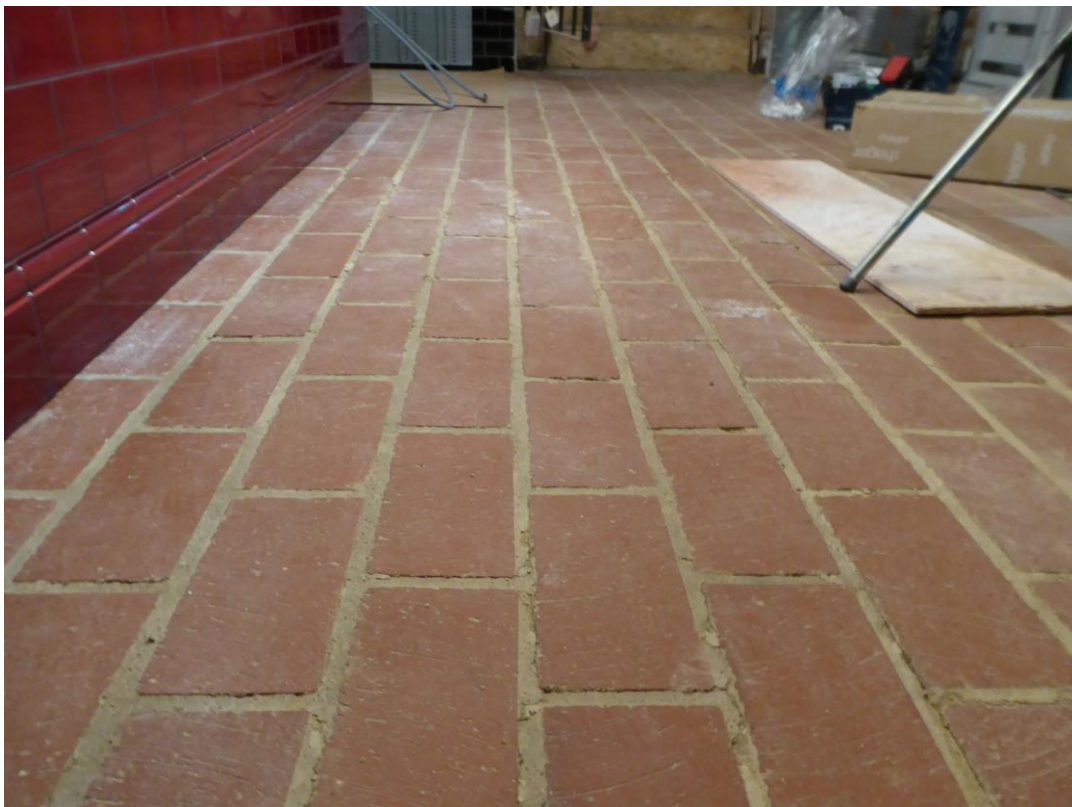
Direkt efter att golvet lagts färdigt uppmärksammade fastighetsägaren att golvet sviktat och fogen spricker.

2016. Snart efter att golvet var nylagt och inredningen på plats började fogen att krackelera på grund av att golvet sviktar.

Eftersom den nya konstruktionen med makadamlager, cellplast, sättsand med tegelgolv överst visat sig inte vara stabil nog utan nya skador uppstod, önskade fastighetsägaren göra om arbetena och istället gjuta en ny betongplatta och lägga om tegelgolvet.

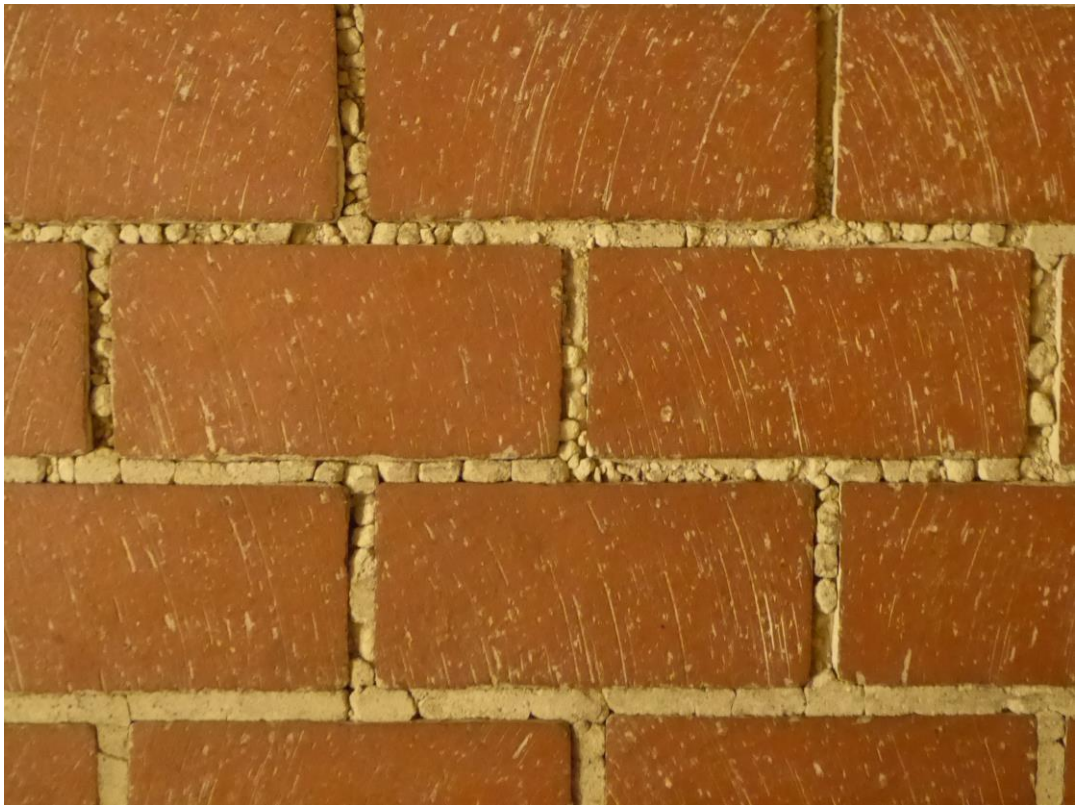
2016. Krackelerad fog.

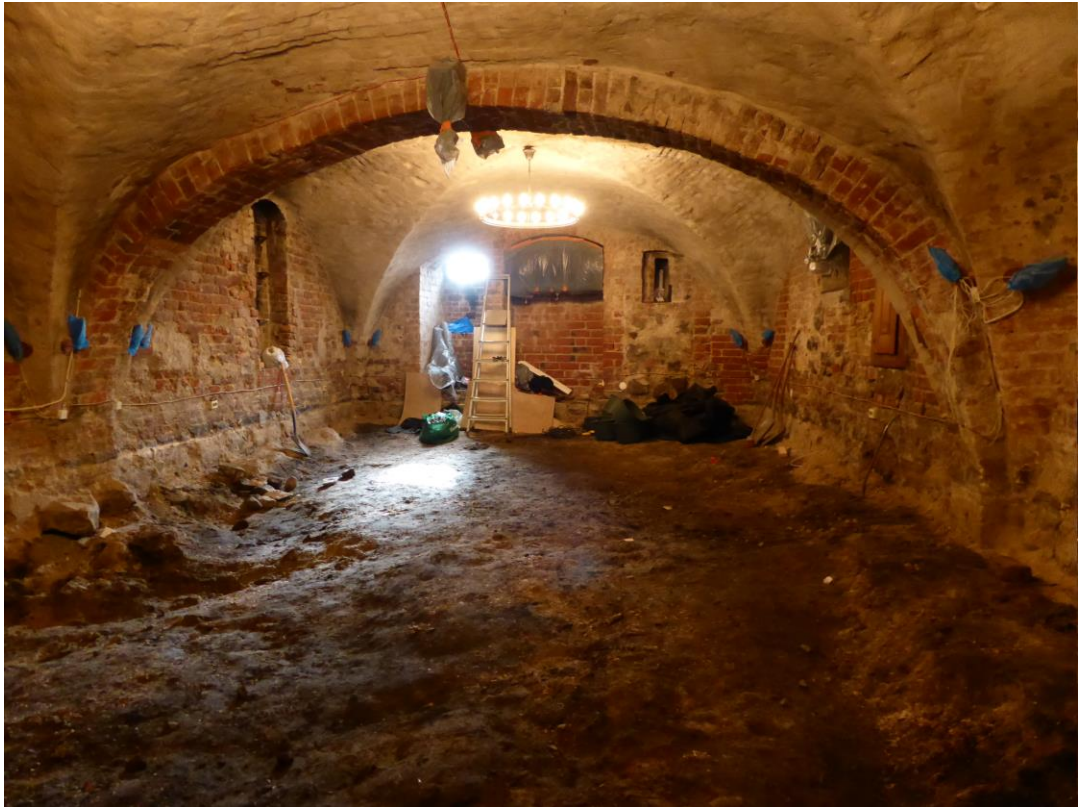
2017. Golvet från 2016 och underliggande betongkross har tagits bort. Vy mot öster.

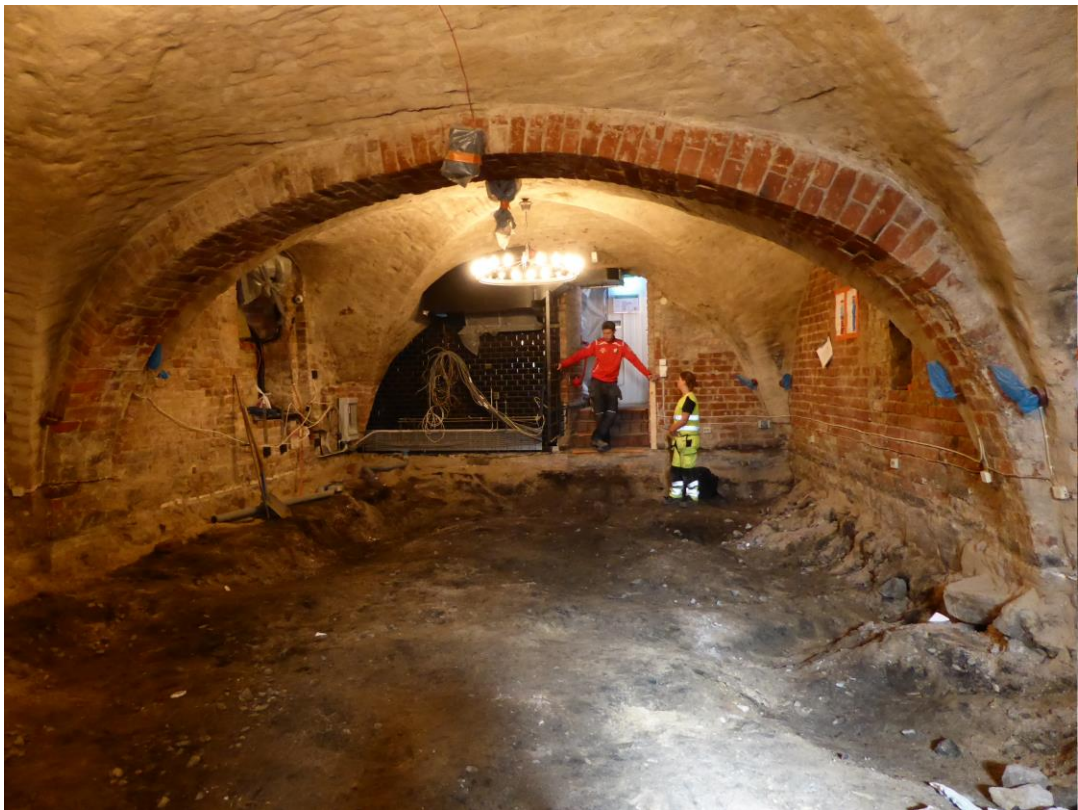
2017. Golvet från 2016 och underliggande betongkross har tagits bort. Vy mot väster.

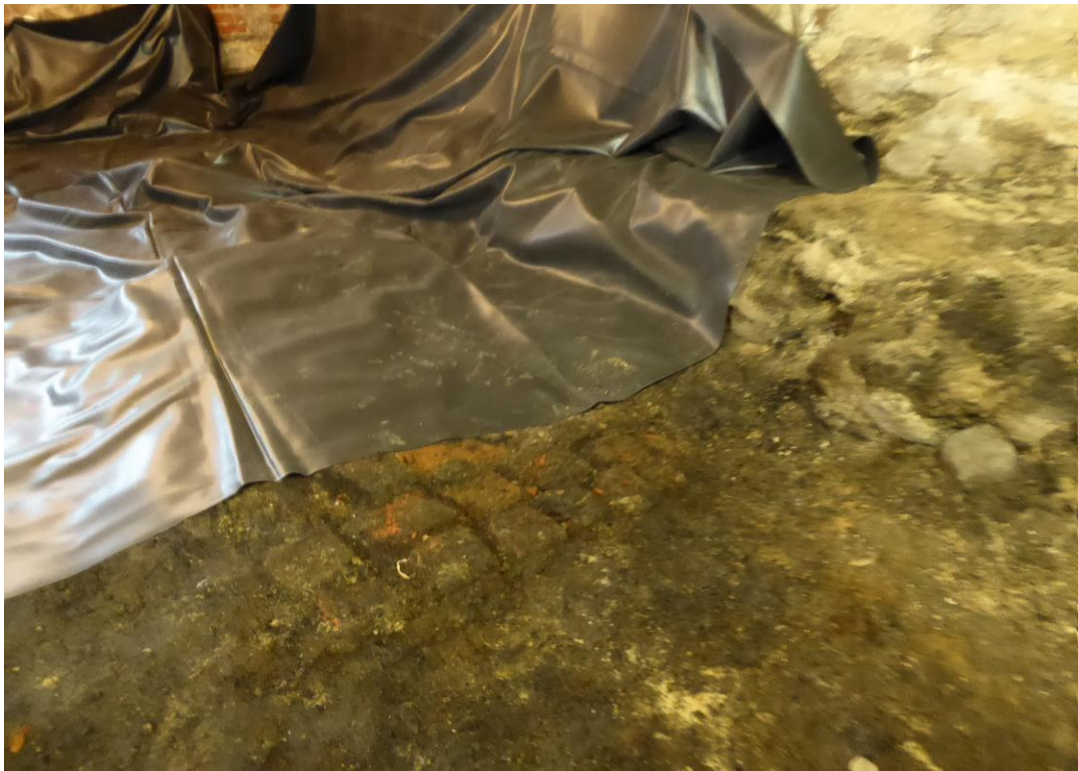
2017. Geomembran läggs ut efter att underliggande lager grävts bort under arkeologisk schaktövervakning.

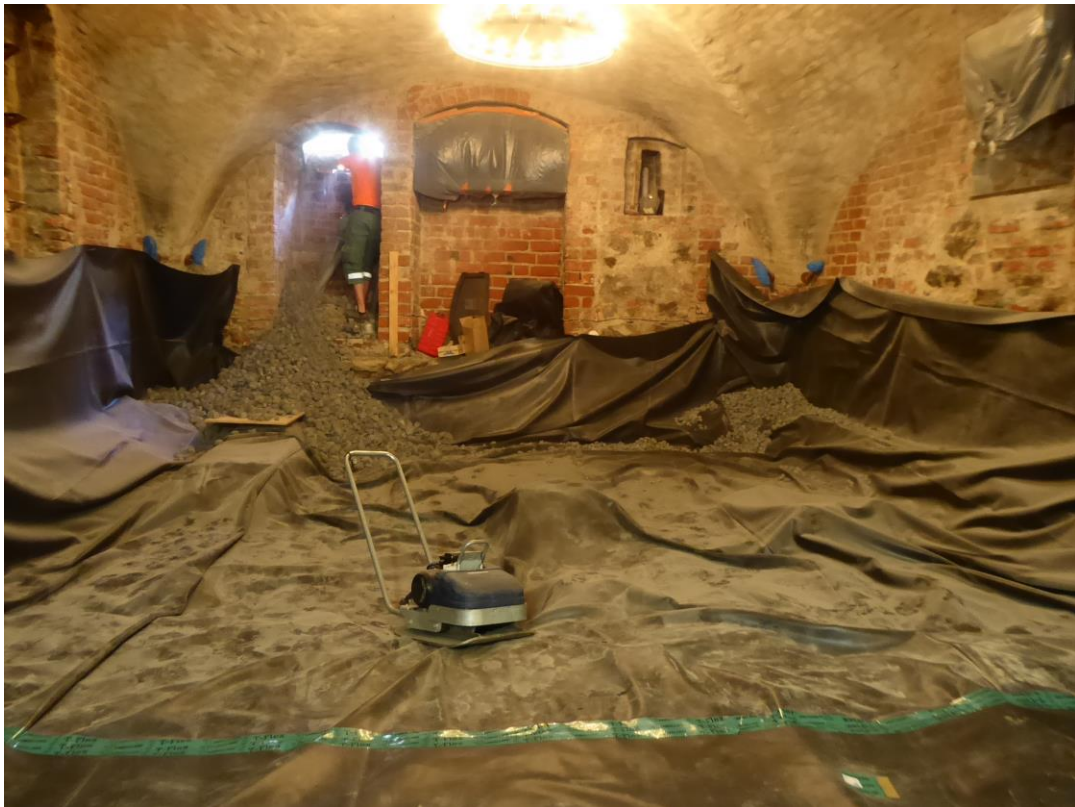
2017. Geomembran har lagts ut och Hasopor skumglas tas in genom fönsteröppning mot Stora Södergatan.

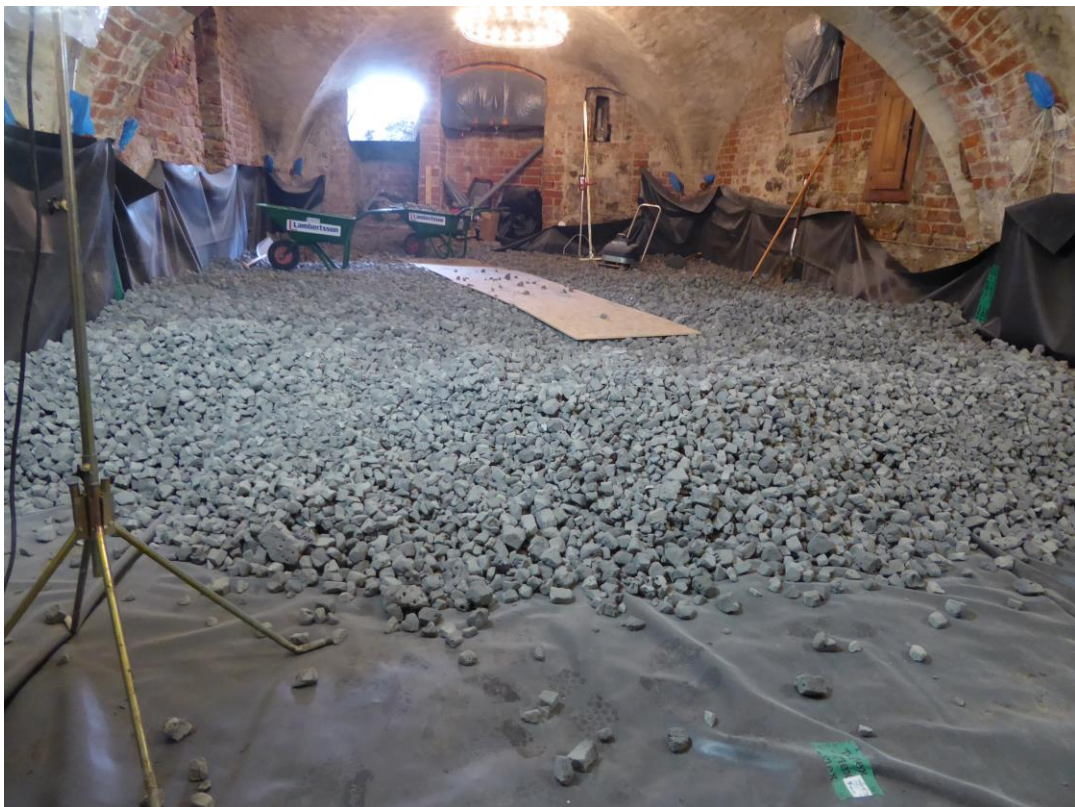
2017. Hasopor skumglas läggs in.

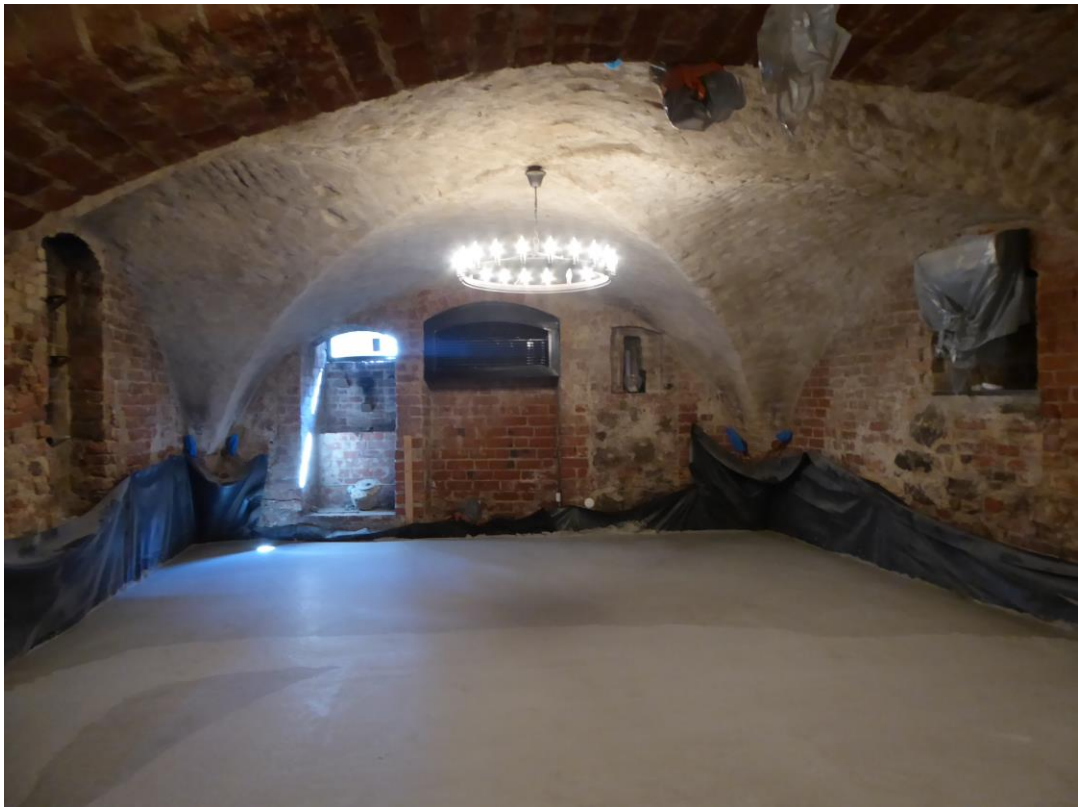
2017. Betongplattan är gjuten, vy mot öster.

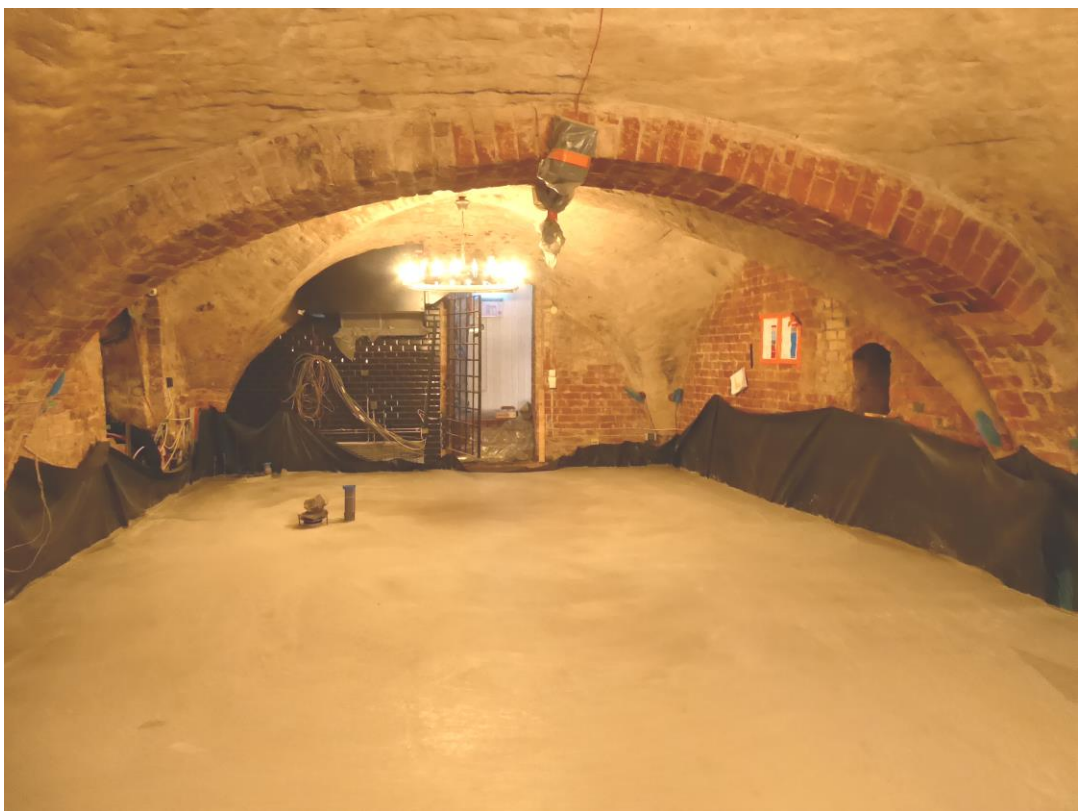
2017. Betongplattan är gjuten, vy mot väster.
