## Svaneke 3, Observatoriet

Lund, Lunds kommun, Skåne  
Antikvarisk medverkan 2015-2016

KULTURMILJÖRAPPORT 2016:17

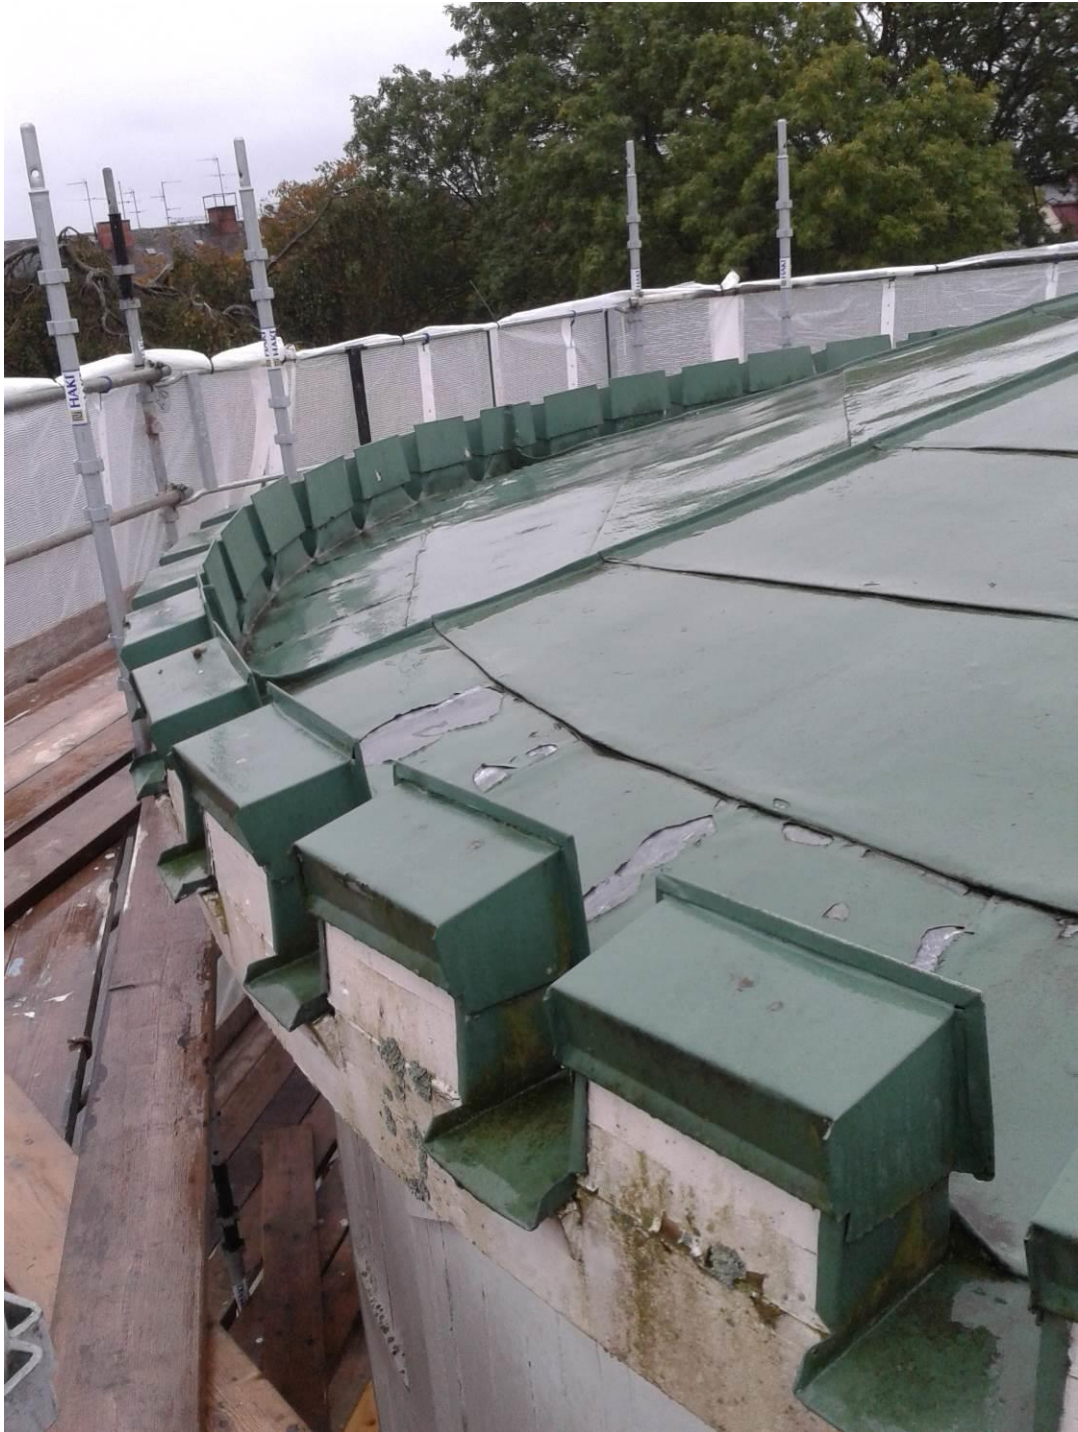
I takfrisens tandsnitt åt väster fanns en del ytliga rötskador. Dessa åtgärdades endast med rengöring från mjukt virke och därefter ommålning. Här valdes att inte byta delar eftersom det även skulle medfört att plåten måste läggas om. Ojämnheterna i virket syns inte från marken. Minsta möjliga åtgärd bedömdes som mest varsamt för kulturmiljövården.

Figur 3. Före åtgärder. Del av tornets tak med färgsläpp och ytligt rötskadad tandsnittsfris.

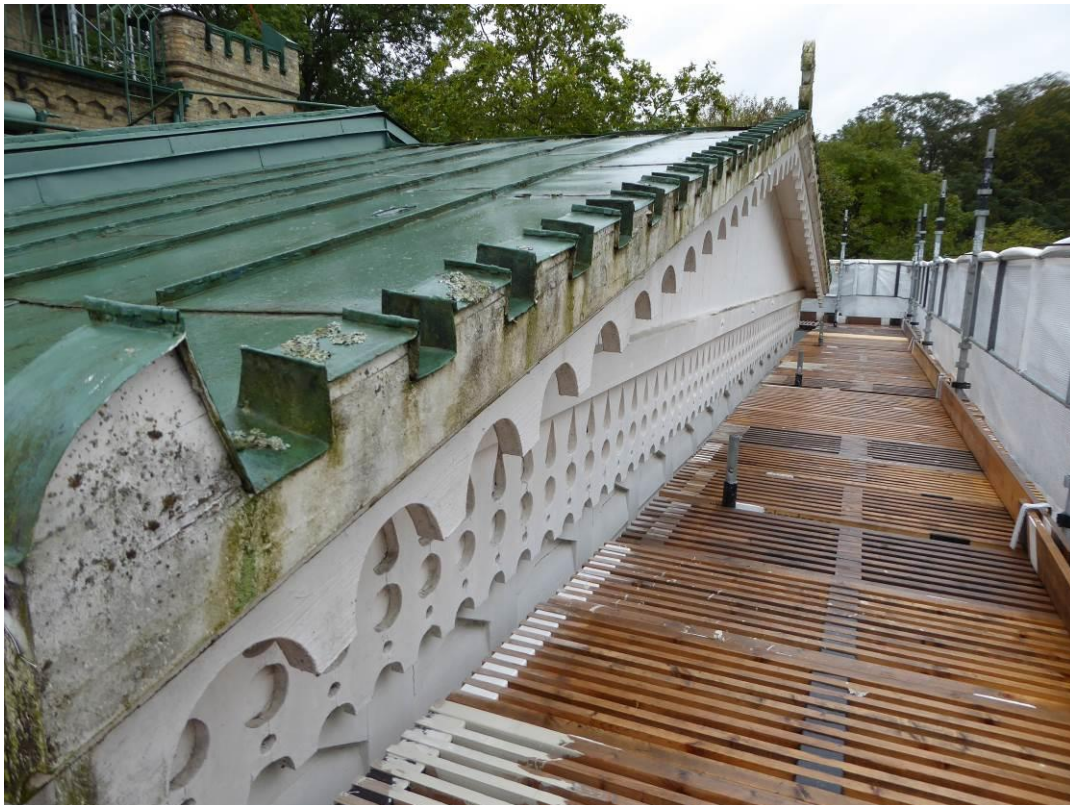
Under arbetet undersöktes äldre färgskikt på bland annat fasadpanelen i det västra gavelröstet där det finns flera underliggande färgskikt. Antikvariskt medverkande diskuterade val av färgsättning med Länsstyrelsen Skåne, stadsantikvarien i Lund, besiktningsman och fastighetsförvaltare. Beslut togs att inte återgå till en eventuell äldre färgsättning. Den okulära besiktningen av färgskikten bedömdes vara för osäker. För att ändra färgsättning bör tunnslipanalys genomföras, tid till detta fanns inte i arbetets tidsplan.

Figur 4. Före åtgärder. Västra flygelns gavelröste och takfris. I gavelröstet finns flera underliggande äldre färgskikt, dessa bevarades.

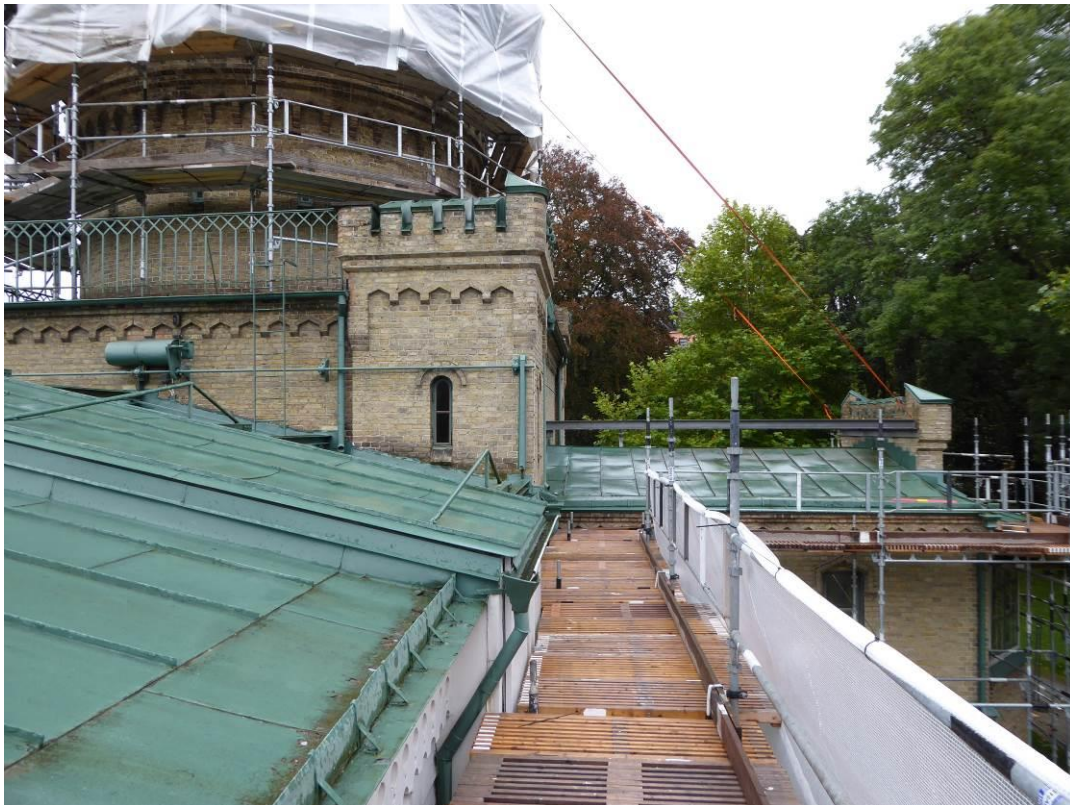
Under arbetet monterades durkplåten, som finns på de södra delarna av taket, bort och återmonterades efter arbetena med skyddande underliggande gummilist mot takfalsarna.

Figur 6. Före åtgärder. Till vänster i bild den västra flygeln med träfasad. Till höger i bild den södra flygeln där durkplåt monterats ner inför arbetena.

Antikvarisk medverkande motiverar återmonteringen med att: byggnadens användning i nuläget inte är avgjord, durkplåten underlättar för att taken eventuellt kan användas i

kommande verksamheter, durkplåten är reversibel och skadar inte byggnaden i nuläget, mellan takplåt och durkplåt har satts skyddande gummlist.

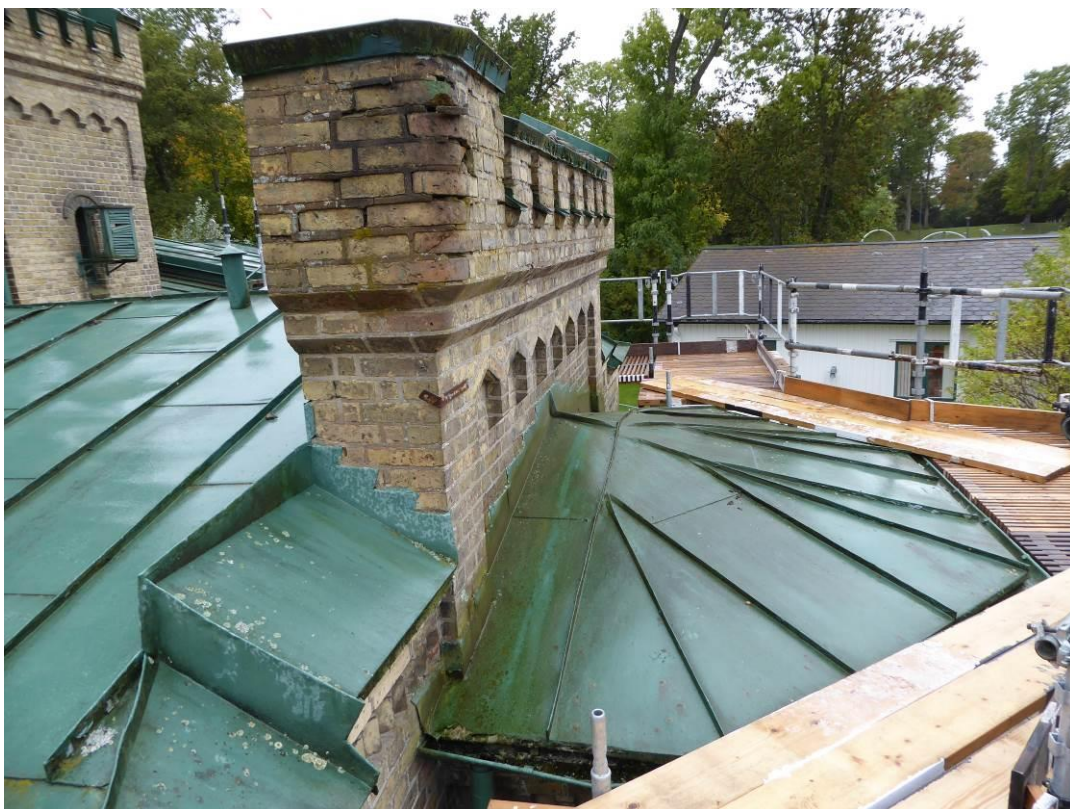
Åt norr finns ett instrumentskåp av trä som vilar på järnstag fästa på tegelfasaden. Skåpet var kraftigt rötskadad och flertalet ribbor saknades. Hela instrumentskåpet ersattes lika det tidigare och målades grönt.

Intentionen var att laga det gamla instrumentskåpet men när det tagits ner konstaterades att skåpet var för kraftigt skadat för att kunna repareras med gott resultat. Instrumentskåpet ersattes i sin helhet.

Figur 7. Före åtgärder. Norr är till höger i bild. På bilden syns också det lilla instrumentskåpet på tegelfasaden.

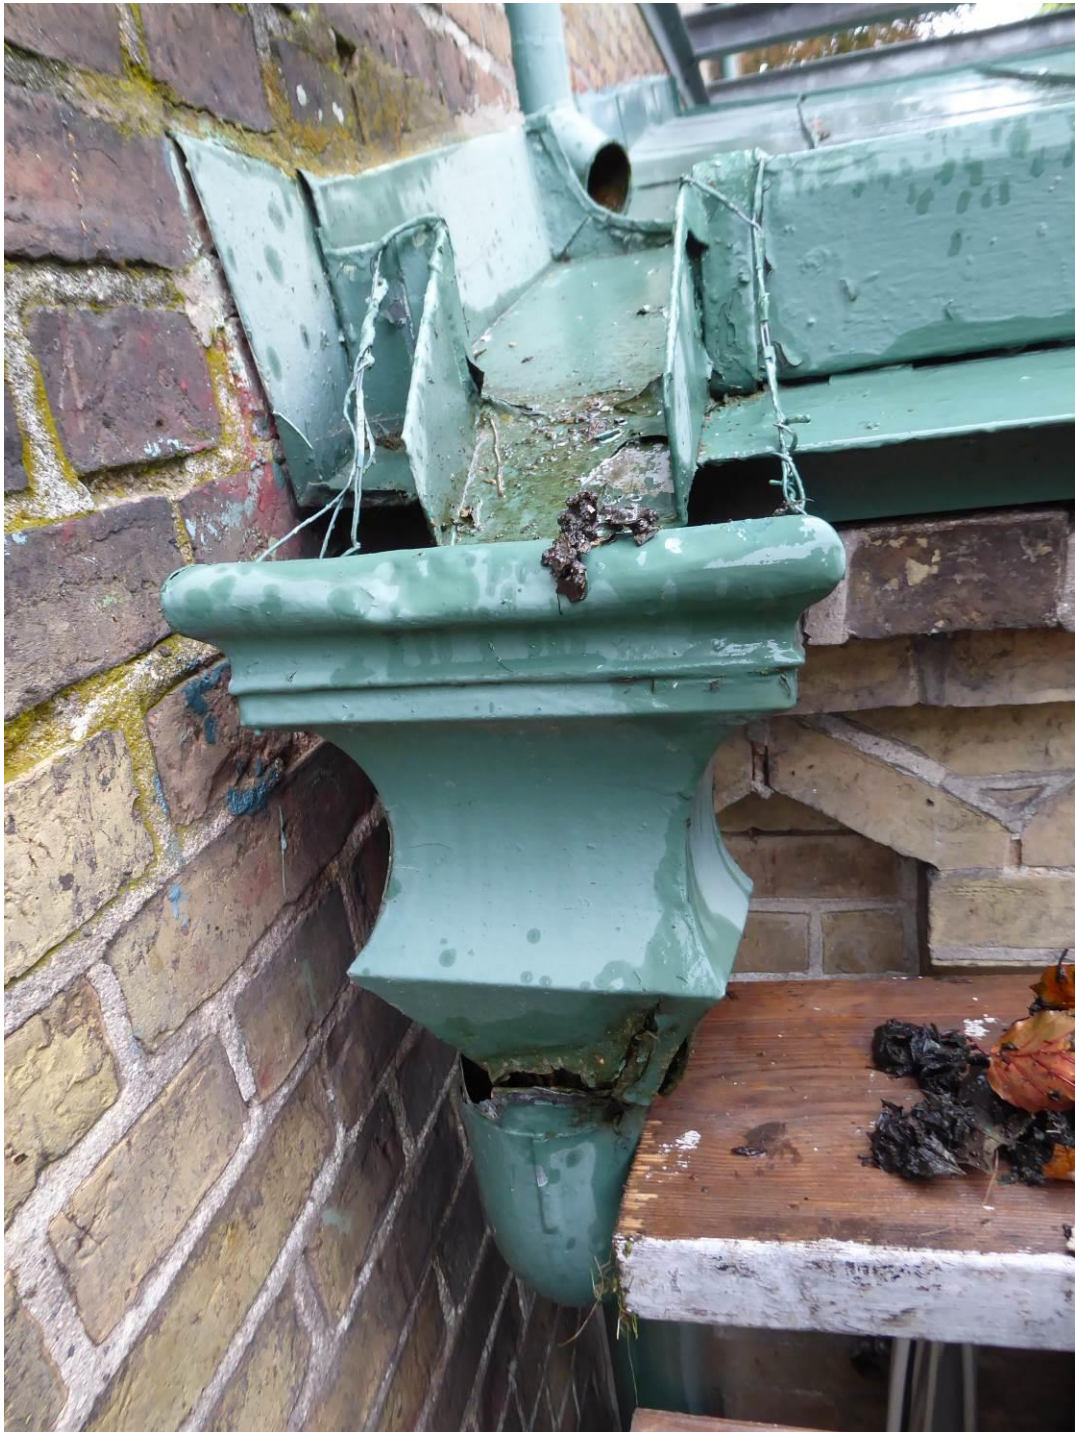
En vattenkupa som möjligen var original i det sydvästra hörnet var kraftigt skadad och ersattes med ny lika befintlig. Den förra avses skrivas in i samlingarna och magasineras på Kulturen.

Figur 8. Före åtgärder. I sydvästra hörnet fanns en vattenkupa som möjligen var original men var tvungen att ersättas på grund av rostangrepp. Krönet har en rundad form i jämförelse med de övriga tidigare ersatta vattenkuporna som bockats med rakt krön.

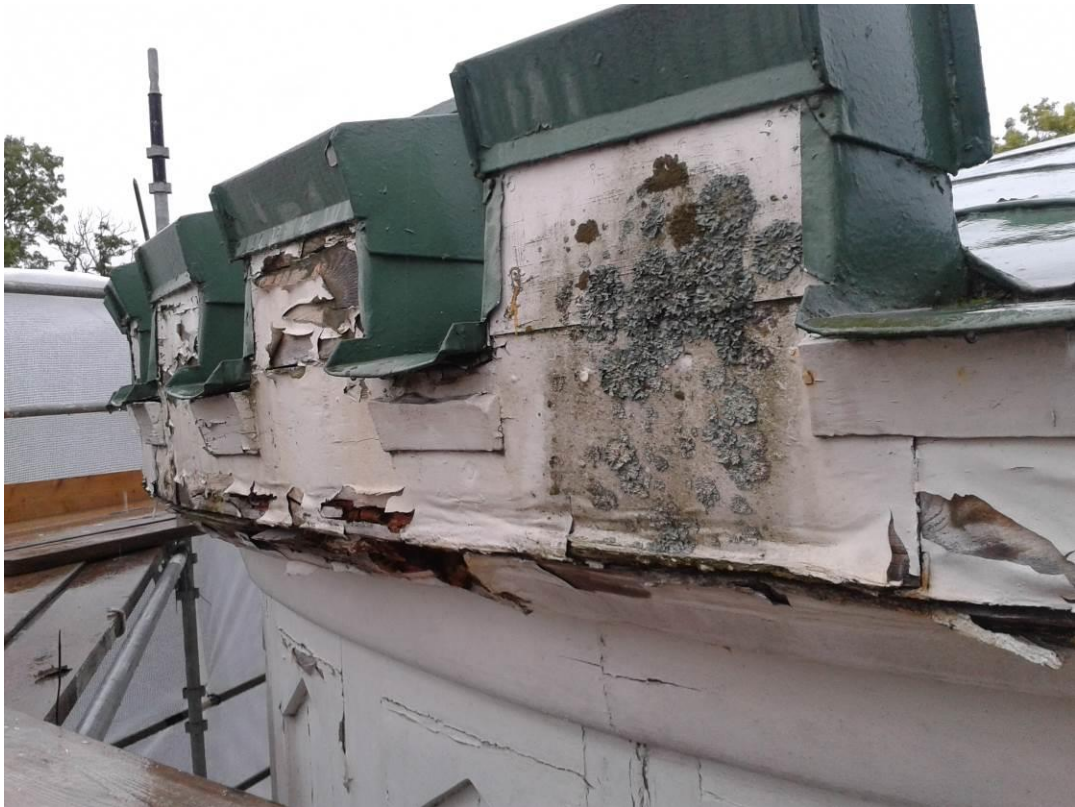
I det översta tornpartiet som är byggt i trä och klätt med träpanel konstaterades partiellt kraftiga rötskador samt svampangrepp i virket. Skadat virke togs bort i minsta möjliga mån men till fast virke. Nya delar tillverkades lika befintliga och passades in. De skadade delarna fanns i takfoten och den krönande frisen. De största skadorna i takfoten fanns åt söder. En mindre skada fanns åt norr, vänster om spaltluckan (sett från utsidan). Åt söder och väster var därtill en del av tandsnittsfrisen ytligt rötskadad, de ytliga rötskadorna åtgärdades generellt inte förutom en del som halvsulades. En invändig takstolssparre var något rötskadad åt söder men åtgärdades inte. Trävirket behandlades med Boracol i

Figur 9. Före åtgärder. Skadade delar på tornet mot söder.

förebyggande syfte för att i möjligaste mån undvika framtida svampangrepp. Se figur 9-15.

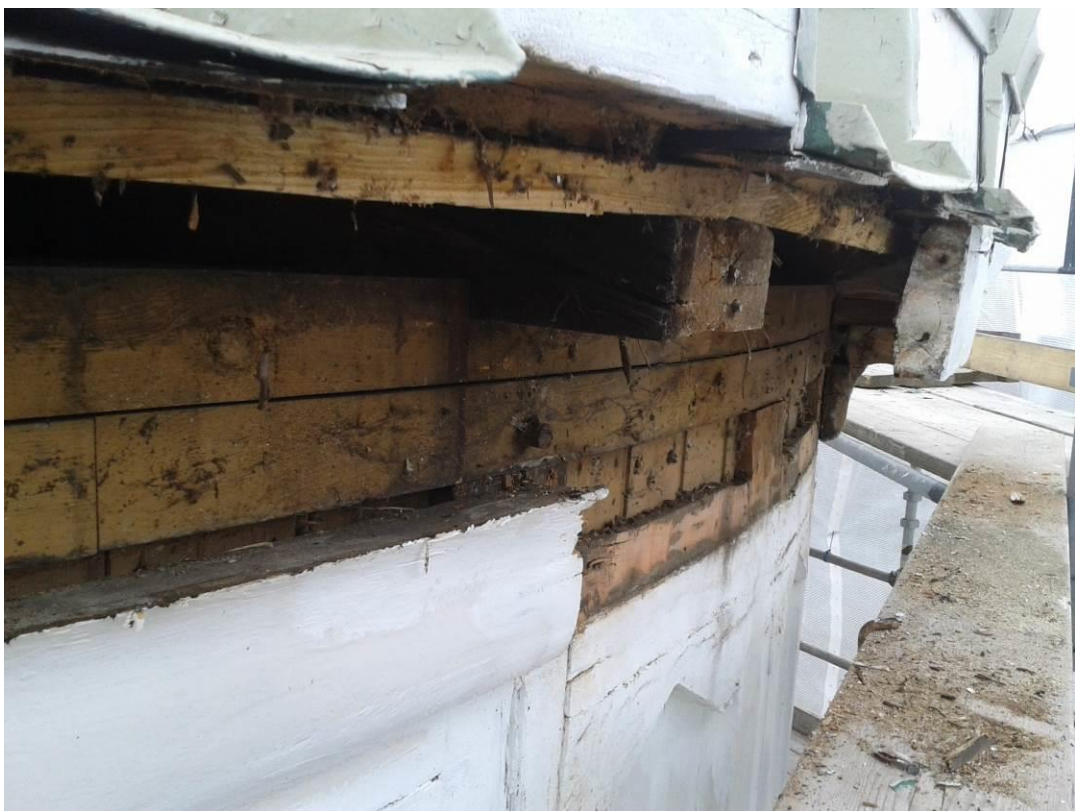
Figur 10. Under arbetet. Rötskadad del på tornets översta del har tagits bort. Södra delen. Takplåten är här endast grundmålad.

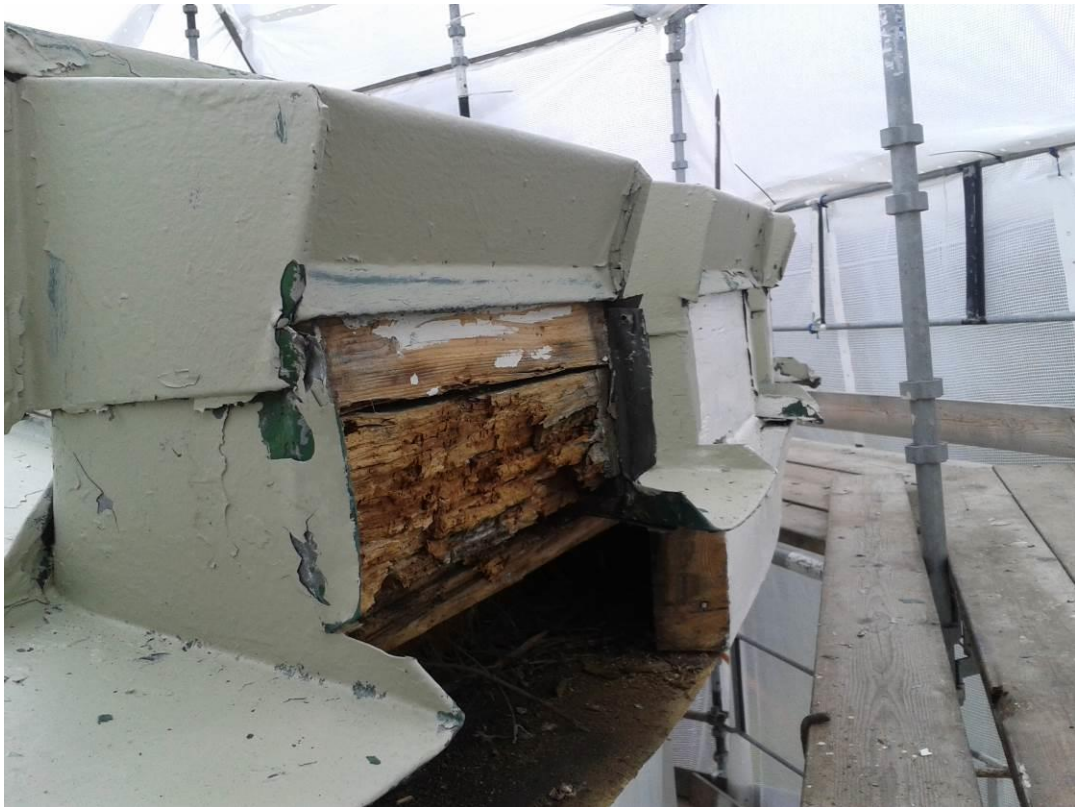
Figur 11 . Under arbetet. Rötskadad del på tornets tandsnittsfris och takfot åt söder. Plåten är här delvis grundmålad.

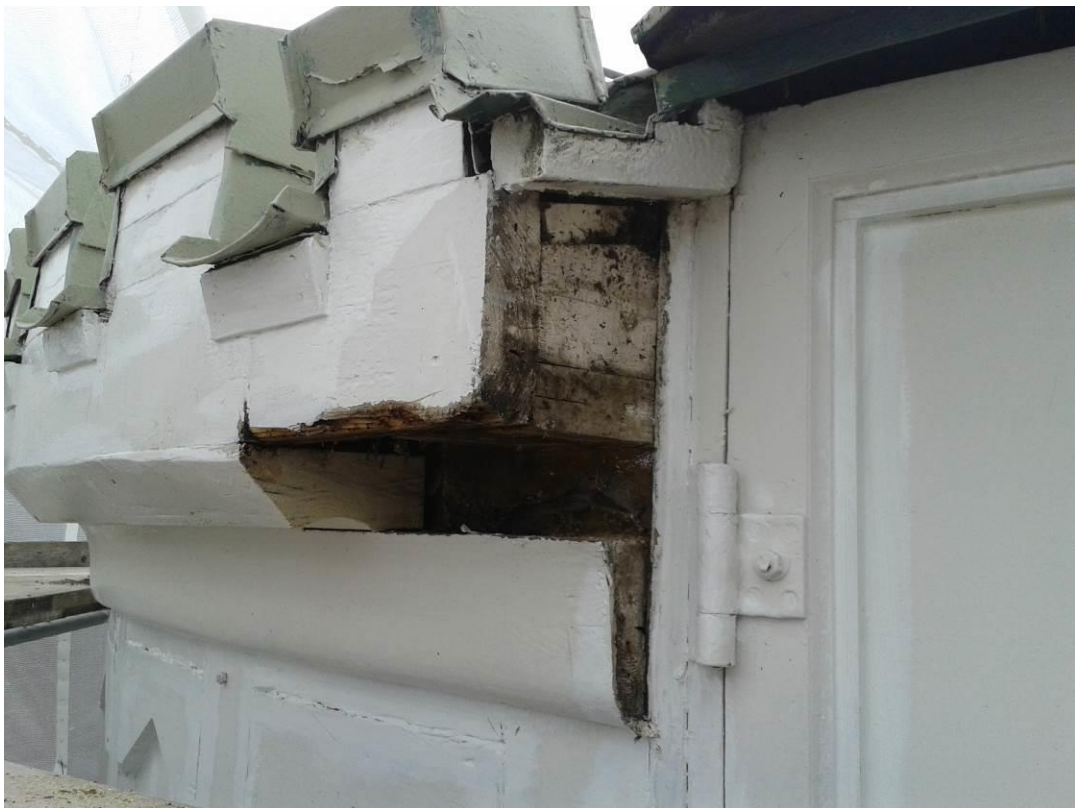
Figur 12. Under arbetet. Rötskadad del i trärisen på tornet är borttagen, invid spaltöppningen åt norr.

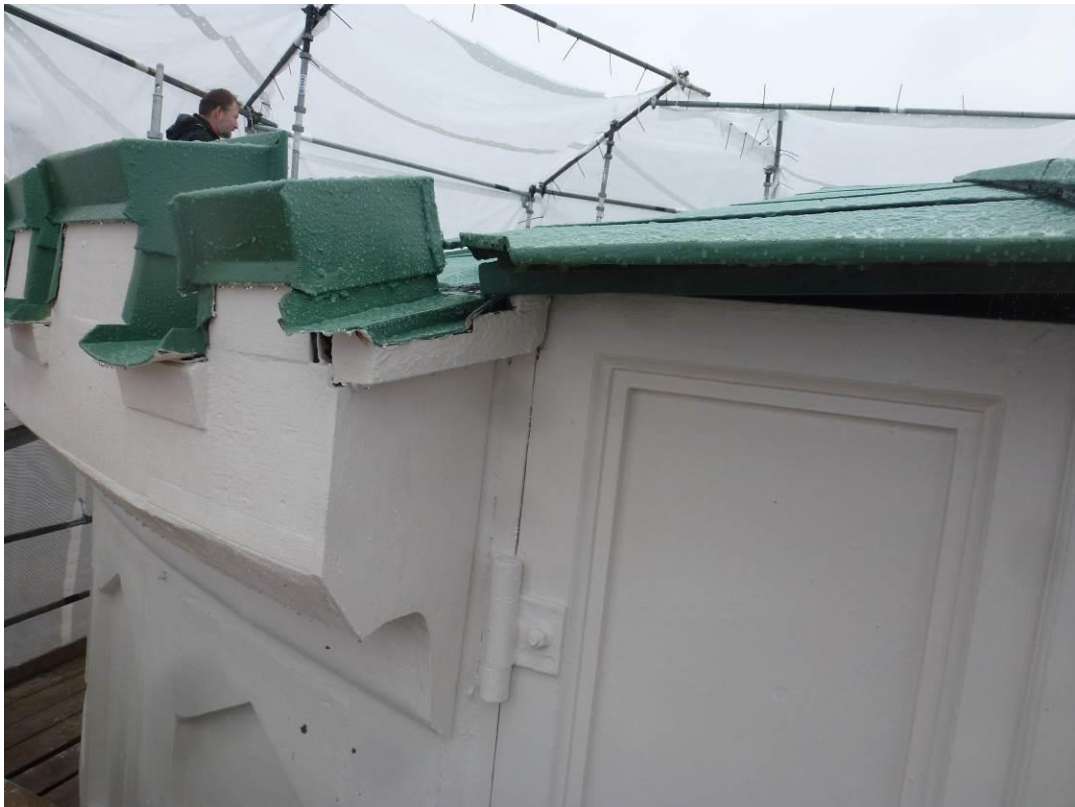
Takfrisen som skarvades invid spaltöppningen (mot norr) utfördes med något kantig profilerings. På denna del av takfrisen har möjligen gjorts ändringar tidigare eftersom takfrisen just här är något kantigare än på övriga delar av tornet.

Figur 13. Efter åtgärder. Trälagning i frisen på tornet invid spaltöppningen åt norr.

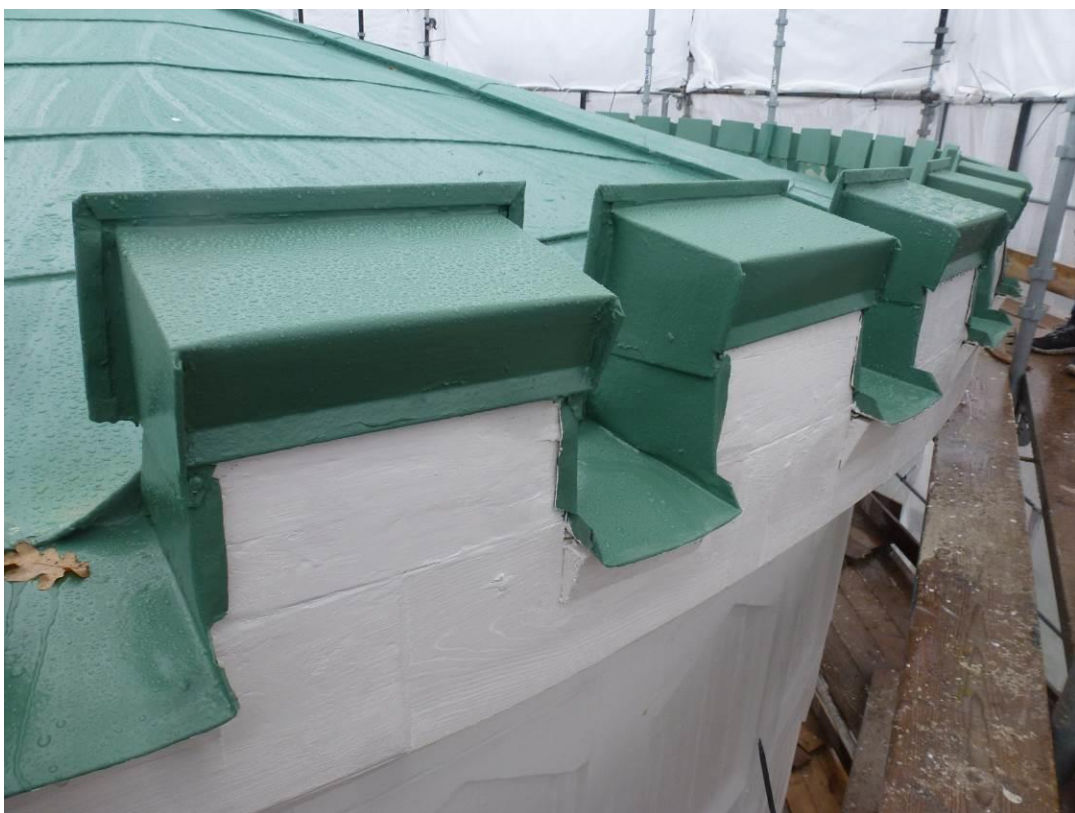
Figur 14. Efter åtgärder. Trälagningar i takfot och fris åt söder samt målat tak. En tandsnittsfris har halvsulats, takfoten är lagad med nytt trä och trekantsklossarna är ersatta.

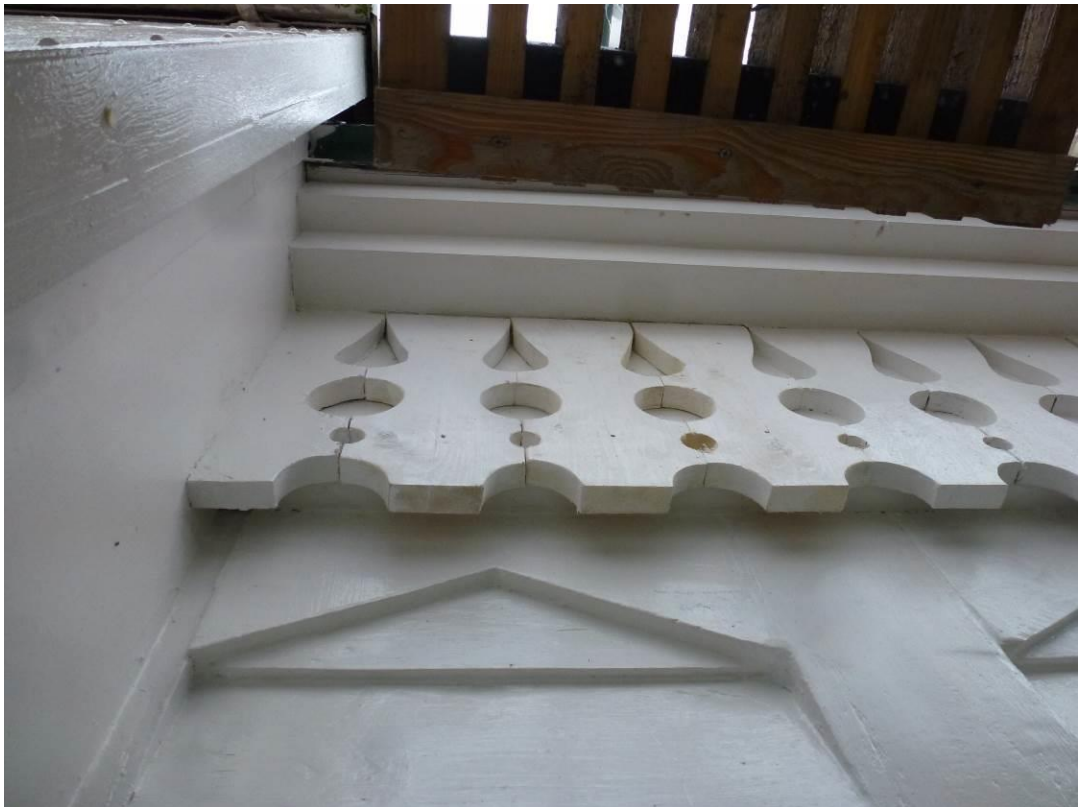
I västra flygelns dekorsågade fasadpanel, på södra sidan, var tre brädor kraftigt rötskadade. Det verkar som att plåten över spaltöppningen trycks ner och har orsakat att vatten blivit stående i fotrännan och vidare har panelen rötskadats. Tre brädor togs bort och ersattes med nya lika befintliga. En horisontell rötskadad panelbräda är ersatt i fasaden åt väster.

Figur 15. Under arbete. Tre dekorativa panelbrädor är ersatta och grundmålade. Södra sidan av västra flygeln.

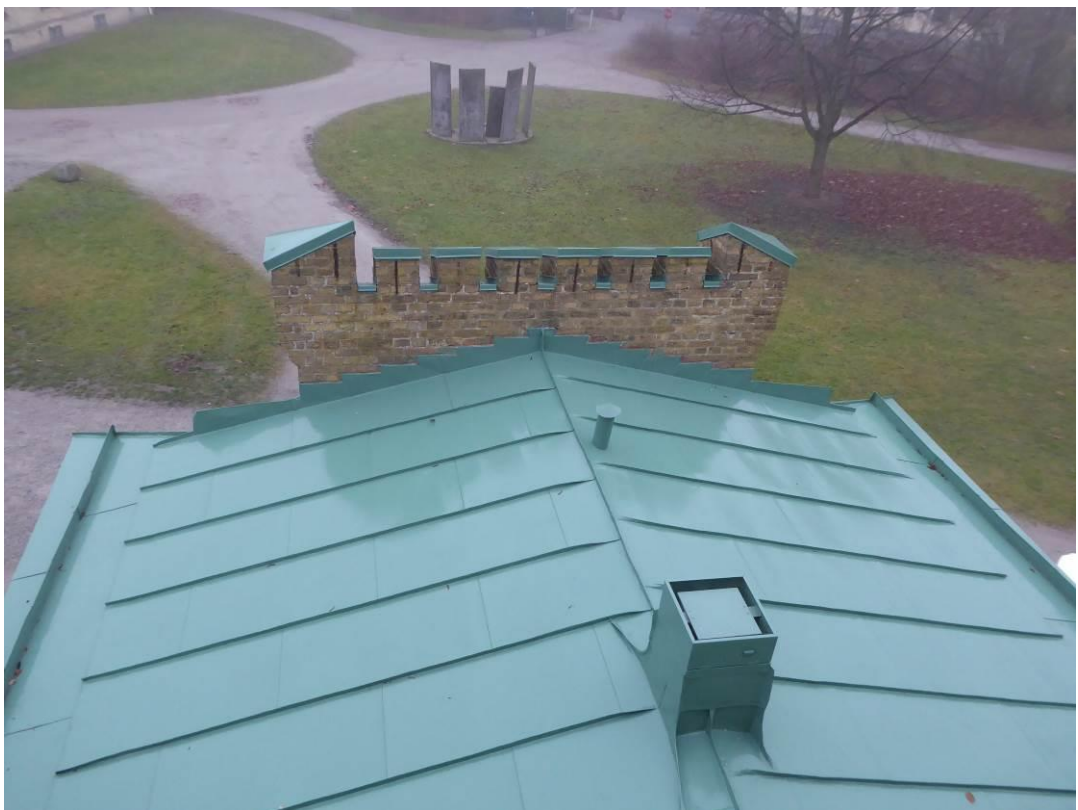
Figur 16. Efter åtgärder. Taket och detaljer är målade. Vy mot norr.

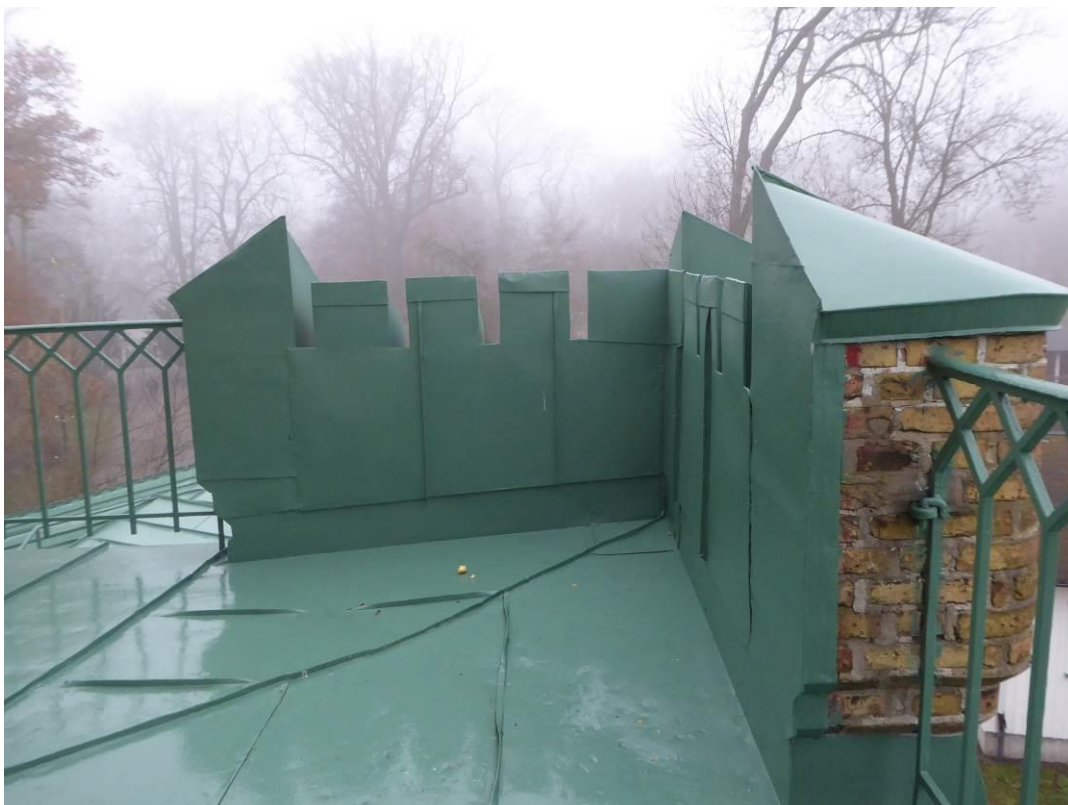
Figur 17. Efter åtgärder. Målad plåt och räcken.

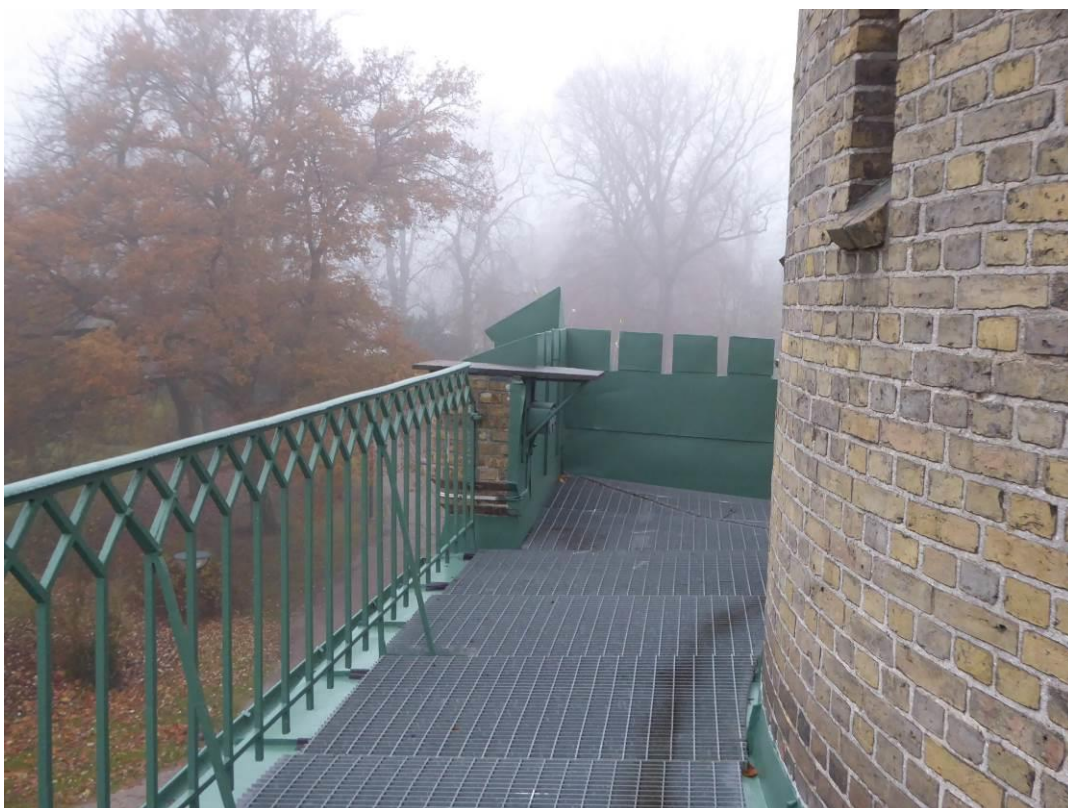
Figur 18. Efter åtgärder. Målade takdetaljer och återmonterat durkgaller.

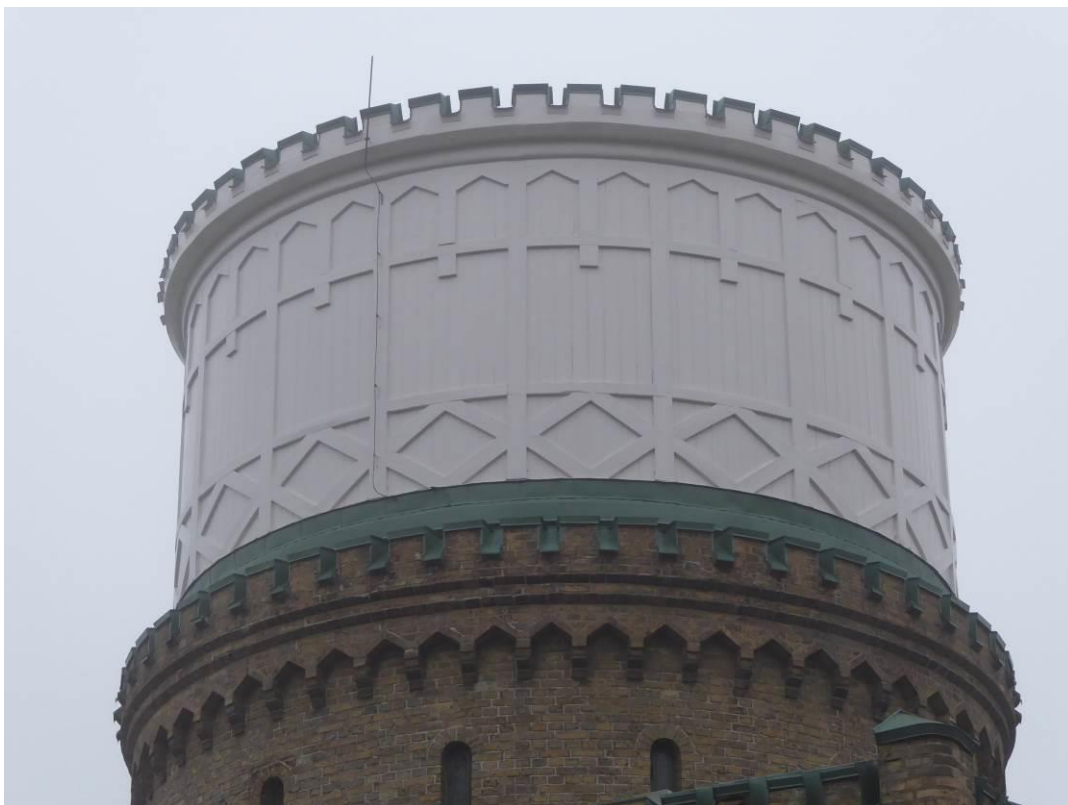
Figur 21. Tornets översta trädel mot söder med ersatta trädelar i takfot och fris.

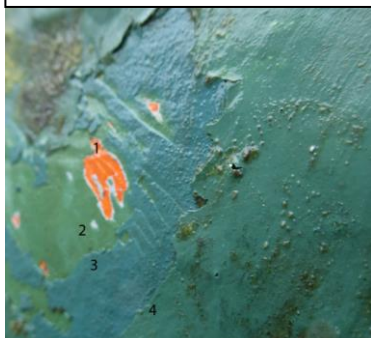
Fotränna åt sydöst. Bra referensyta för färglager på plåt.

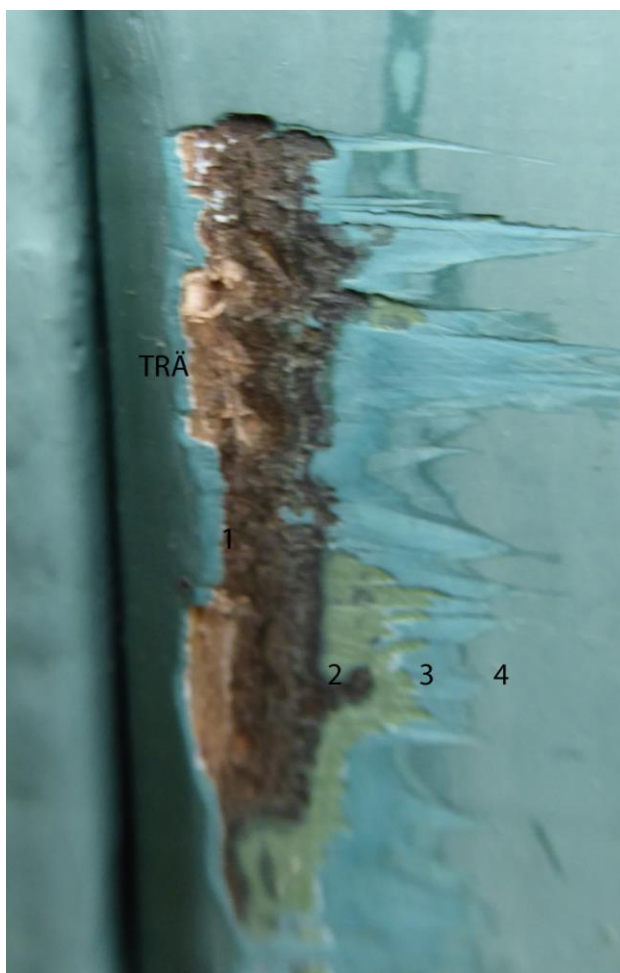
Tornets nordöstra fönster. Mörkbrunt är sannolikt oljeimpregnerat trä och grönt således understa färglager.
