## Norra Rörums kyrka

Norra Rörums socken, Höörs kommun, Skåne  
Antikvarisk medverkan 2015-2016

KULTURMILJÖRAPPORT 2016:5

## Sammanfattning av utförda arbeten

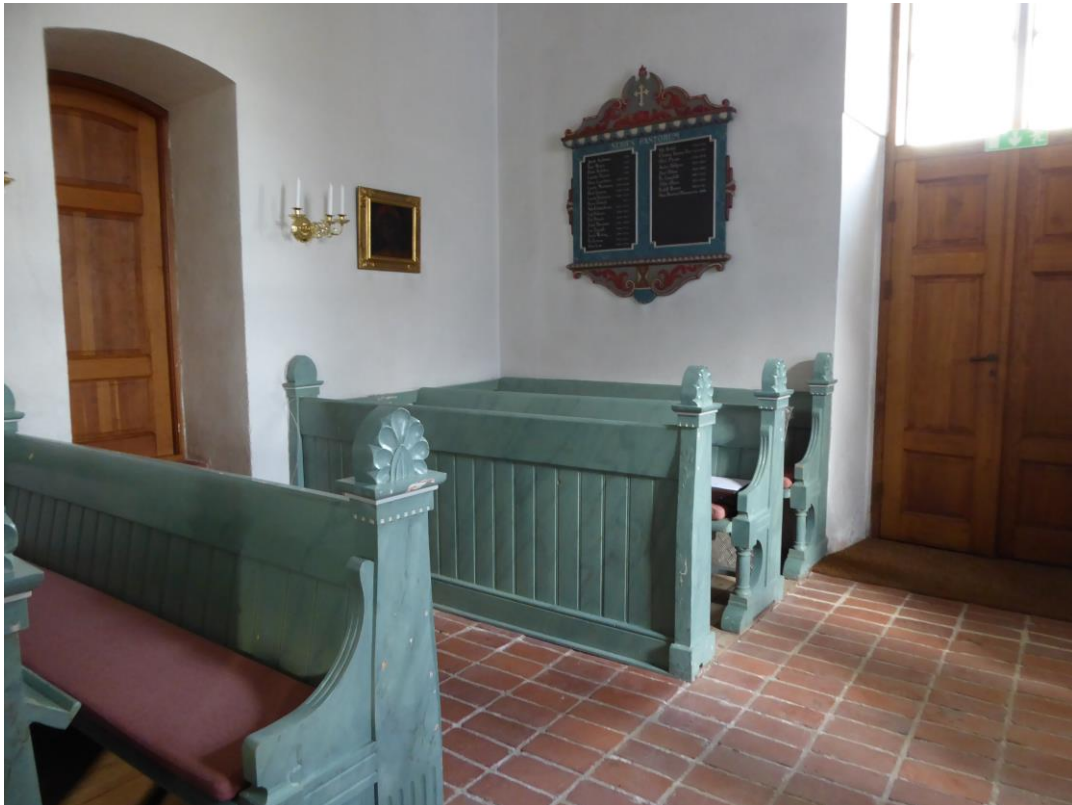
Figur 3. Före åtgärder. De berörda två sista bänkraderna.

De två sista bänkraderna i nordöstra hörnet demonterades varsamt. Fastsatt i bänkarna fanns element som demonterades.

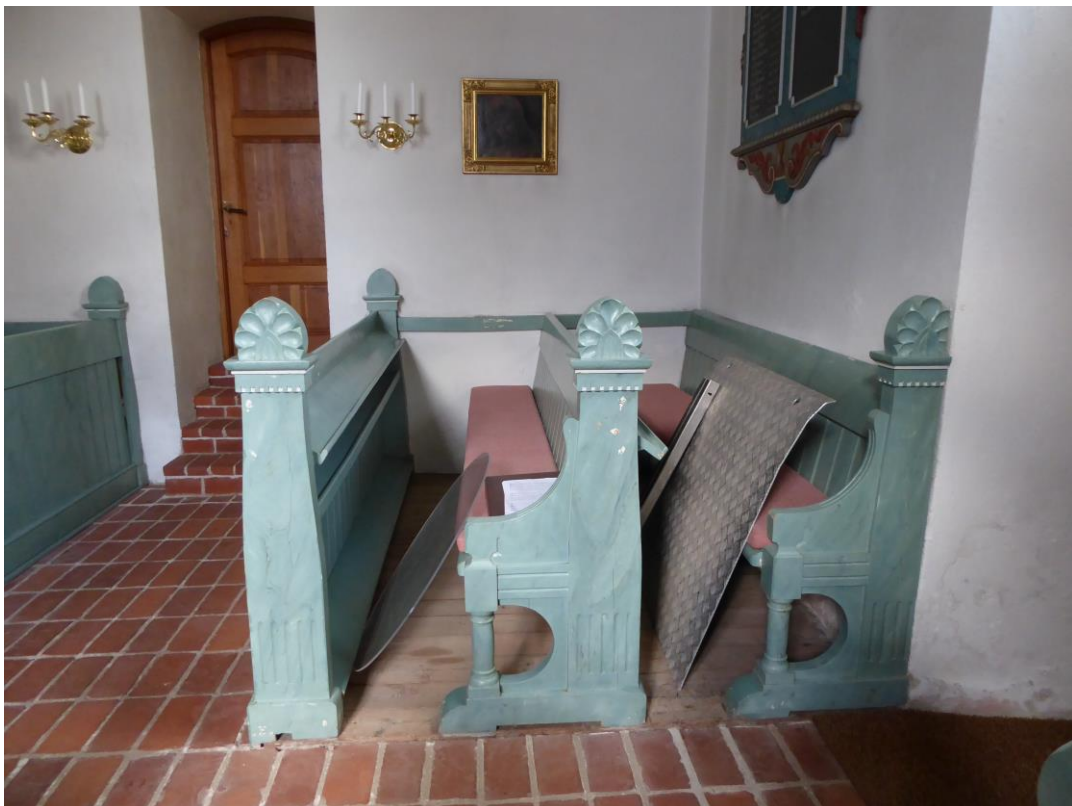
Figur 4. Före åtgärder. De berörda bänkraderna och trägolv.

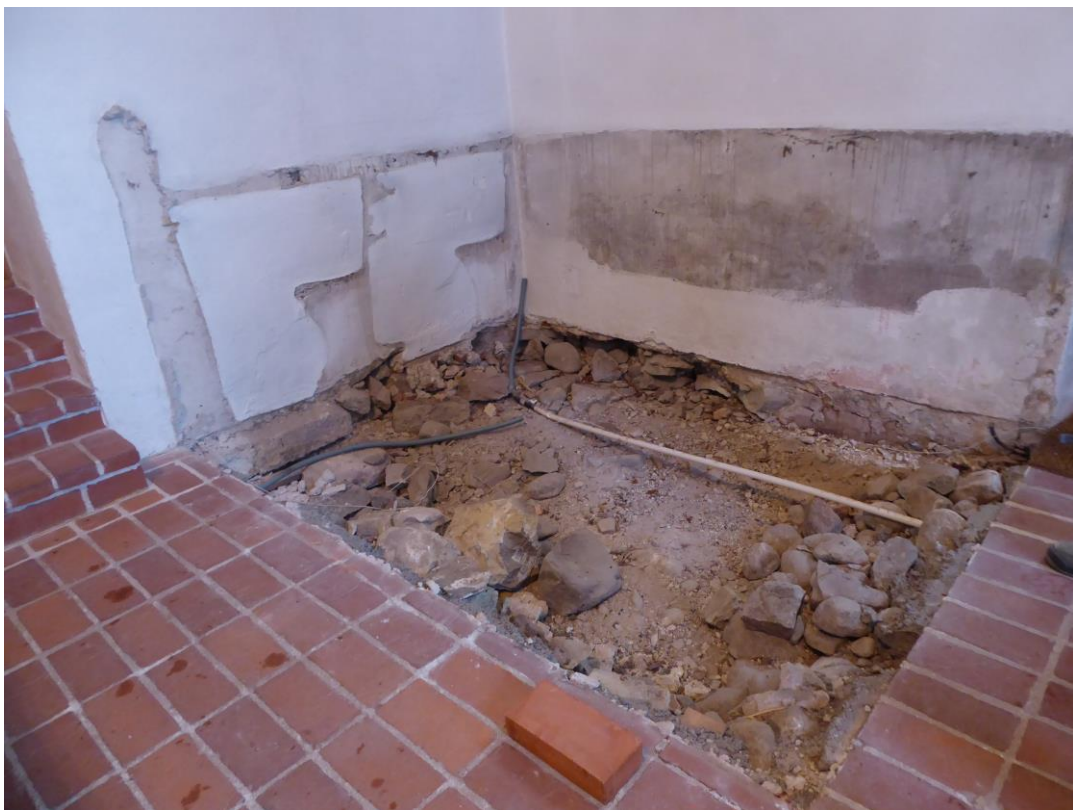
Figur 6. Under arbete, bänkar och trägolv är bortmonterat.

Befintligt trägolv, som bedömdes vara från 1950-talet, revs bort. Två golvbjälkar placerade i nord-sydlig riktning togs bort. Golvbjälkarna låg utan sammanfogning direkt på marken som består av sand, grus, fältsten och diverse rester efter murbruk och tegel-skärv. På befintligt marklager lades en markduk och makadam. Efter packning av underlaget lades det nya teglet i finbetong.

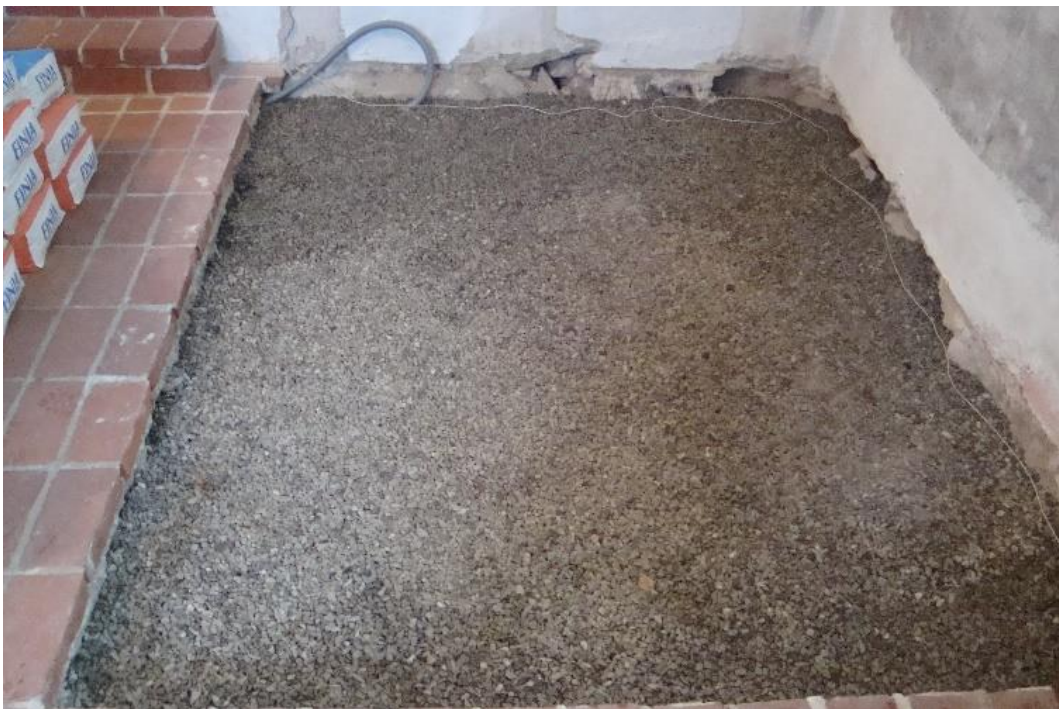
Figur 8. Under arbete. Markduk och makadam. Foto: Björklidens byggnadsvård AB.

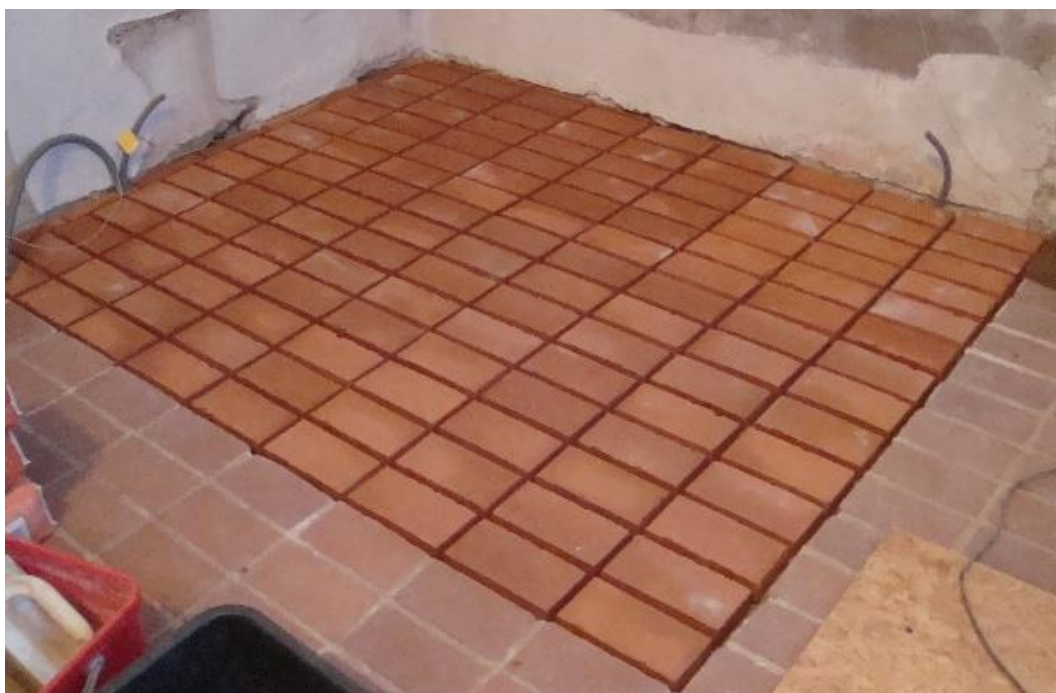
Figur 9. Under arbete. Teglet är ett marktegel som i utseende var snarlikt det befintliga golvet i kyrkan. På vänstersida sticker lagda rör för el till uppvärmning av förvaringen och eluttag för lucklyftningsanordningen. Foto: Björklidens byggnadsvård AB.

Det nya teglet är ett marktegel som i utseende är snarlikt det befintliga golvet i kyrkan vad gäller storlek, färgnyans och ytstryktur. Fogen utfördes snarlik den befintliga fogen till material, färgnyans och ballaststruktur.

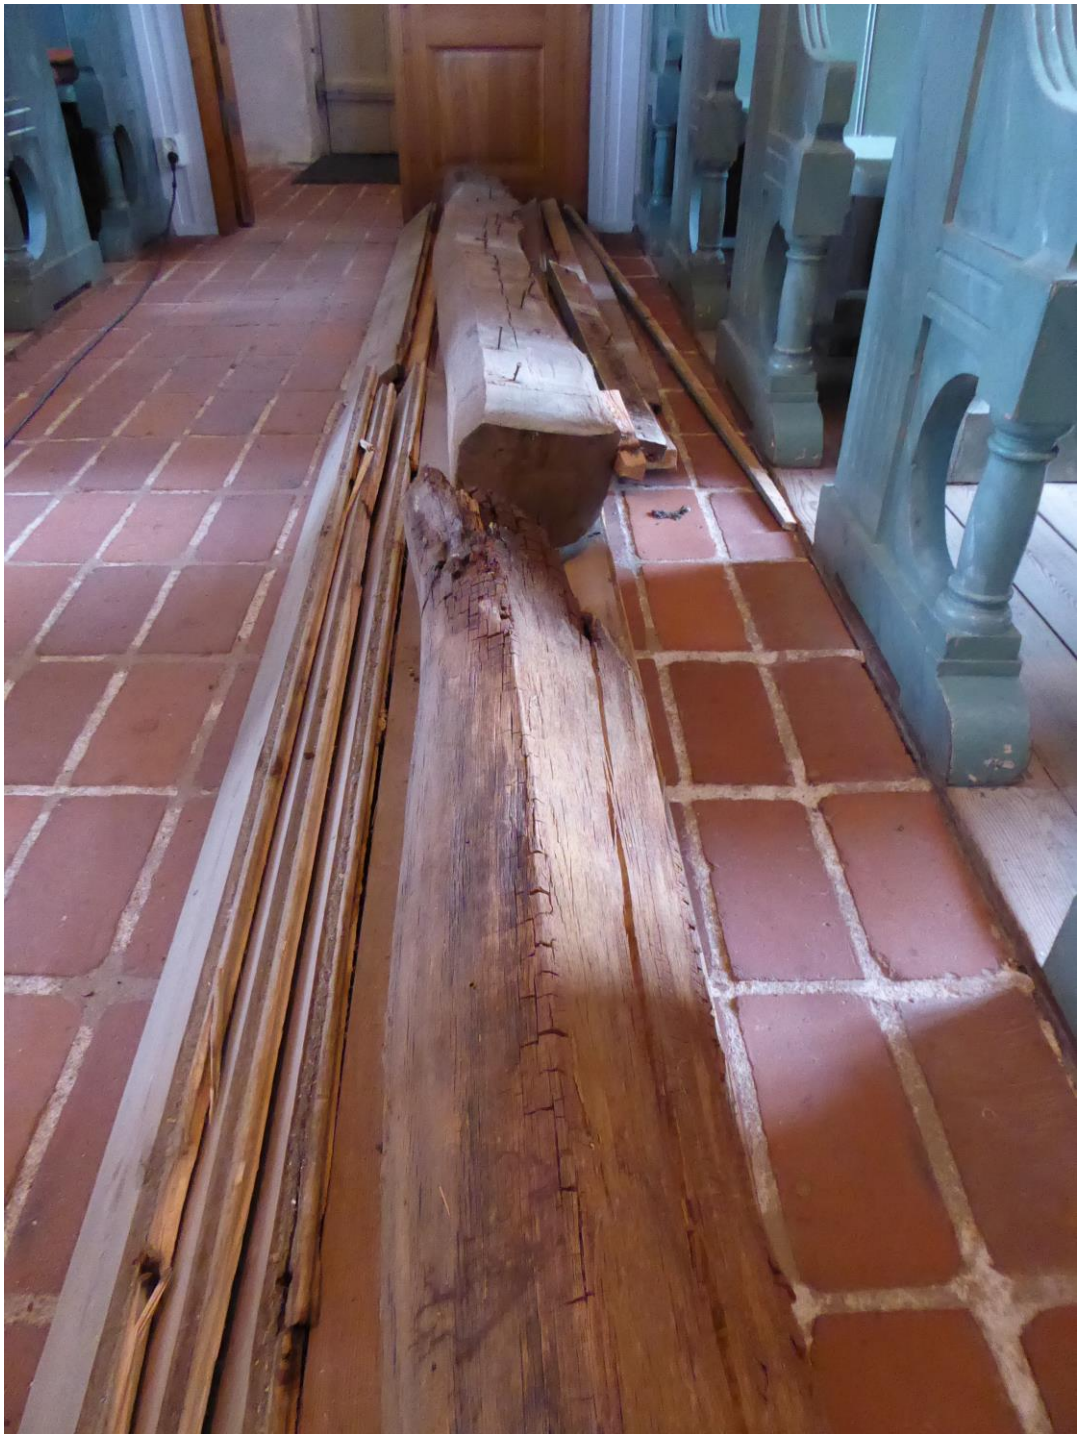
De gamla golvbjälkar togs bort i golvet eftersom det behövdes utrymme för läggning av det nya tegelgolvet och för att minska risken för svampangrepp då befintlig konstruktion är utsatt för markfukt. Den östra golvbjälken invid yttermuren var kraftigt rötskadad. Den västra var i gott skick och togs tillvara för att vara tillgänglig för eventuell framtida undersökning. Golvbjälken förvaras i källarutrymmet i gamla skolhuset intill kyrkan.

Figur 10. Under arbete. Två bortmonterade golvsjälkar och brädgolv.

Inga spår av äldre väggbemålning har påträffats. Marknivån i förvaringsutrymmet har inte ändrats och inga äldre golvkonstruktioner förutom två golvbjälkar har påträffats. Den tillvaratagna golvbjälken kan med fördel undersökas vidare av expert.

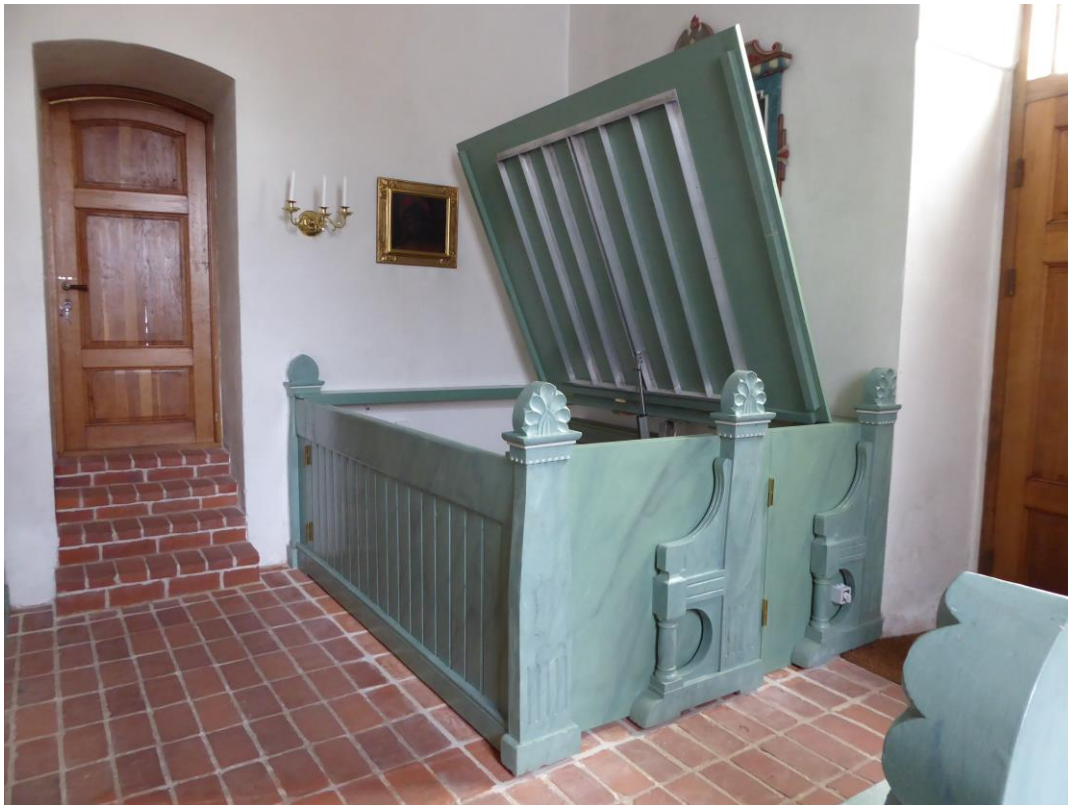
Figur 13. Efter åtgärder. Ny förvaring. De nya träskivorna i södra sidan (till höger i bild) och locket är marmoreringsmålade på utsidorna.

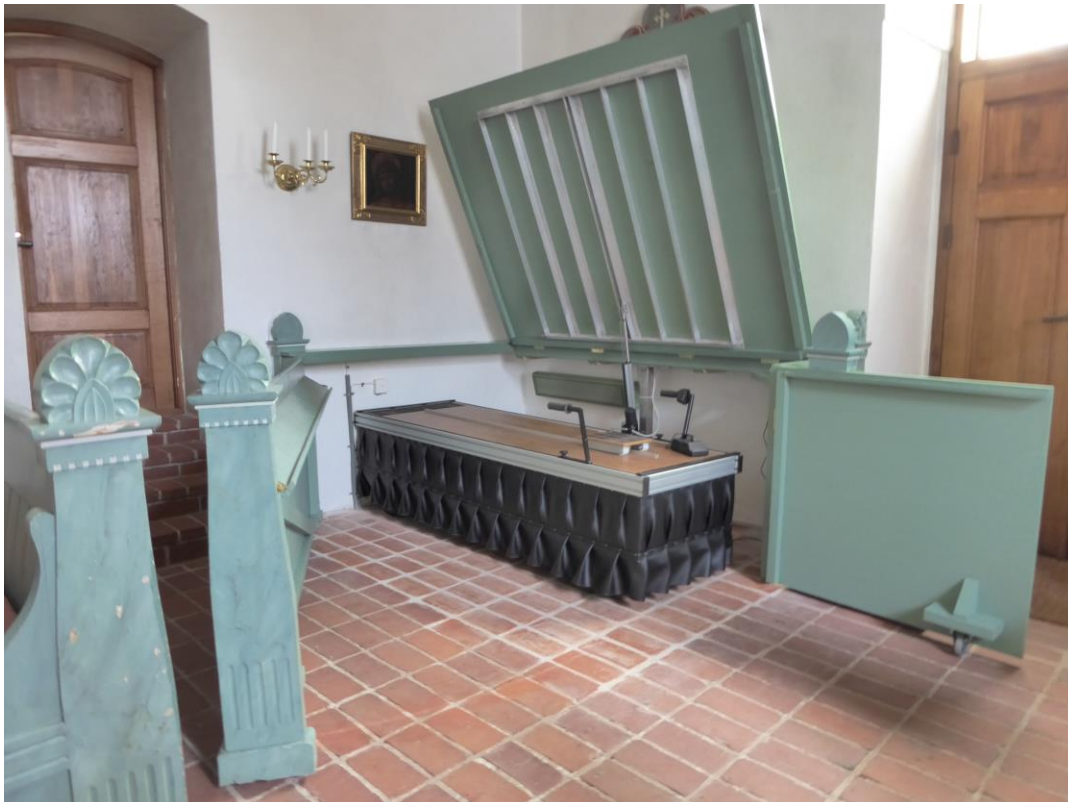
Figur 14. Efter åtgärder, ny förvaring för katafalkvagnen med mera och nytt tegelgolv inne i förvaringsutrymmet.

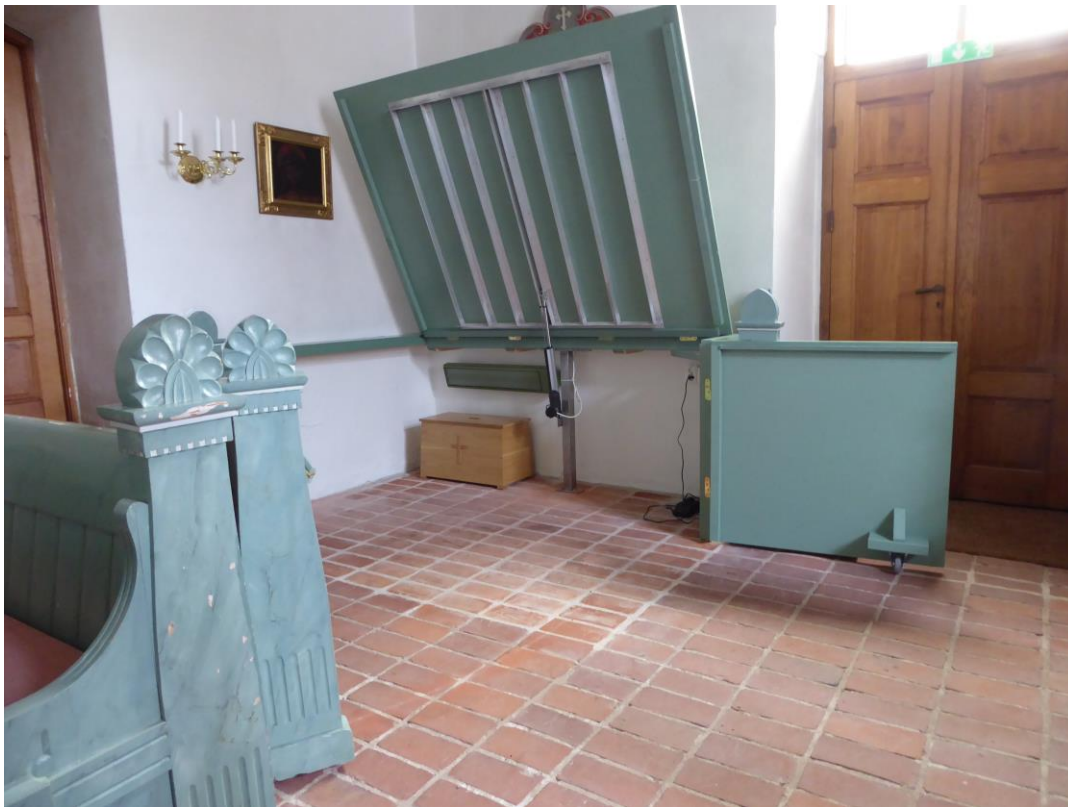
Figur 15. Efter åtgärder, ny förvaring och nytt tegelgolv inne i förvaringsutrymmet.

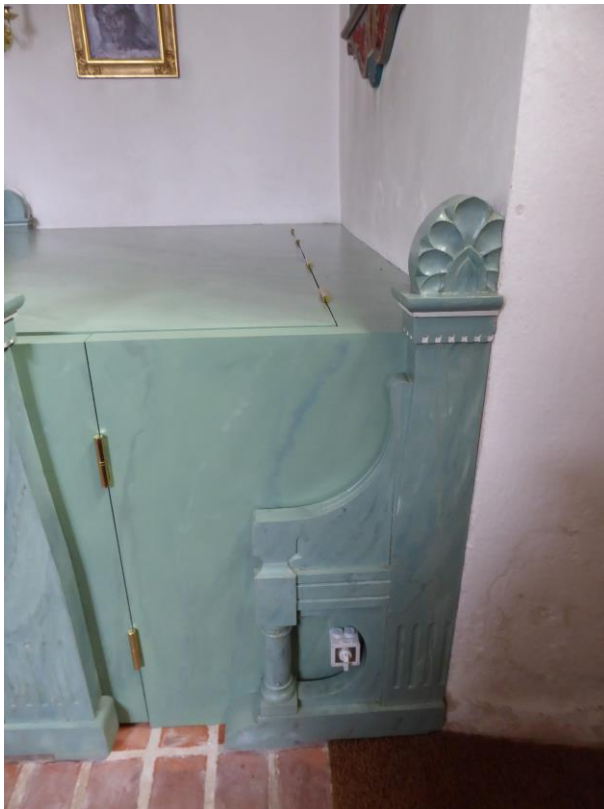
Figur 16. Efter åtgärder. Ny förvaring. Återstår att måla in strömbrytaren i nyans med marmorering.

Måla in strömbrytare till lucköppningen i nyans med bänkinredningen.

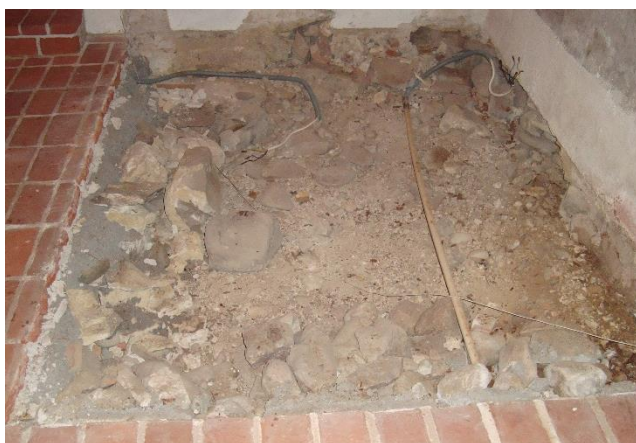
Kort 3

Arbetet startades med varsam borttagning av befintliga kyrkbänkar (kort 1) enligt beställningen eftersom dessa skulle användas till den nya förvaringen. Fastsatt i bänkarna satt element (kort 2) som demonterades av hantverkaren och elektriker. Efter att detta gjorts avlägsnades det befintliga trägolvet och träbjälkar(kort 3) för att ge plats för nytt tegelgolv som grundlades med markduk och makadam (kort 4 -6).
