## Klörups häradshäkte, fönsterrestaurering

Klörup 3:3, Lilla Slågarps socken, Trelleborgs kommun, Skåne

Antikvarisk medverkan 2016

KULTURMILJÖRAPPORT 2016:6

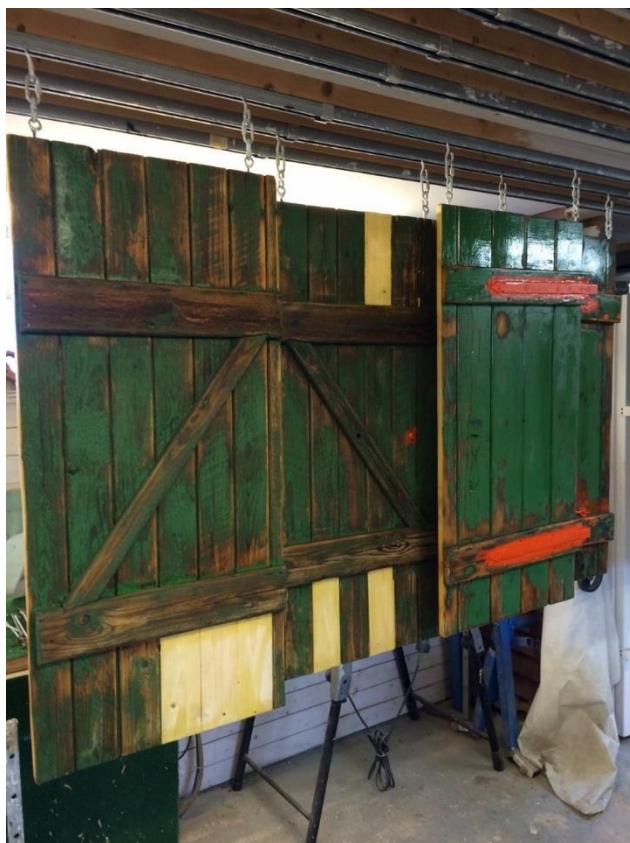
Snickerilagning av fönsterluckorna på plats i Fönsterateljén i Skåne, Hjärup.

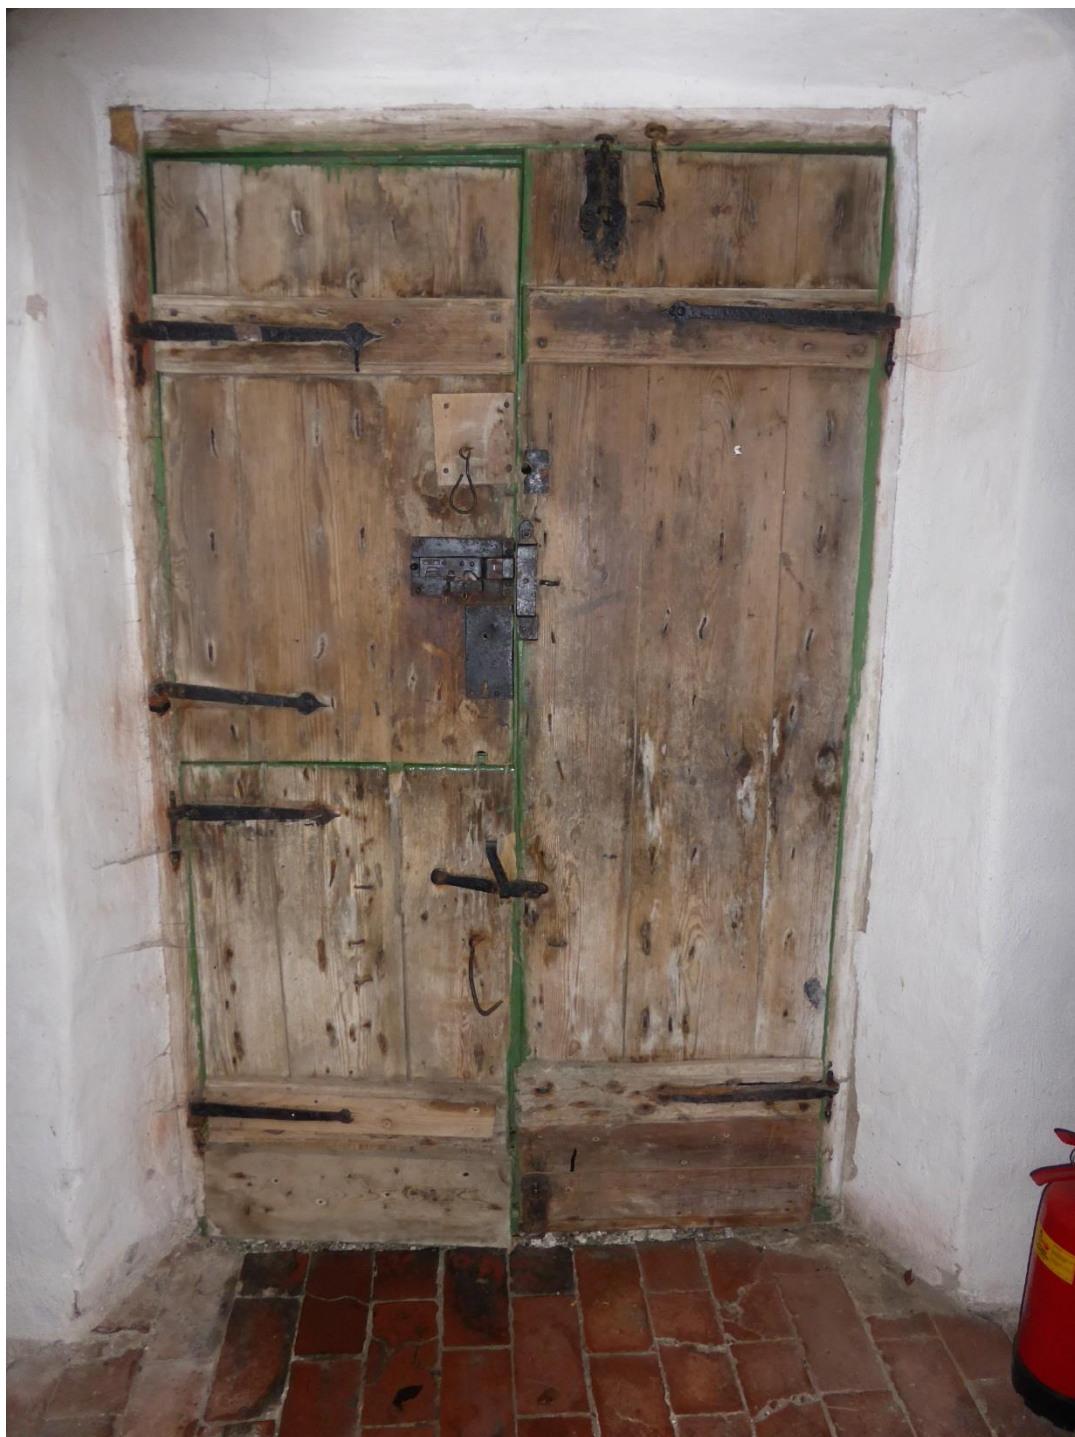
Entrédörr från insida, troligen ursprunglig, inför åtgärd.

Dörren är troligen ursprunglig eller åtminstone från 1800-talets första hälft. För att öka dörrvirkets motståndskraft har dörrbladen strukits med opigmenterad rå linolja invändigt. Karmöverstycke hade böjts ned av trycket från ovanförvarande mur och det fasta dörrbladet kunde inte öppnas, då panelen grep tag i karmen. Panelen har därför slipats och justerats så att dörren kan öppnas igen. En bräda kompletterad i panelen, något avslipade för att minska kapillärkraften. Panelen var i gott skick men enstaka hål har lagats i med kitt för att sen övermålas. Utvändigt har dörren och karm målats med samma gröna kulör som fönstren. Nedre beslaget till gångjärnet på det östra dörrbladet har bytts till ett nyttillverkat, handsmitt i den intilliggande smedjan. Mellan karm och mur drevades med tjärat lindrev, därefter fogades de lösa tegelstenarna under dörren med pigmenterad kalkfog. För att bryta den vita kalkkulören blandades järnoxidsvart i bruket.

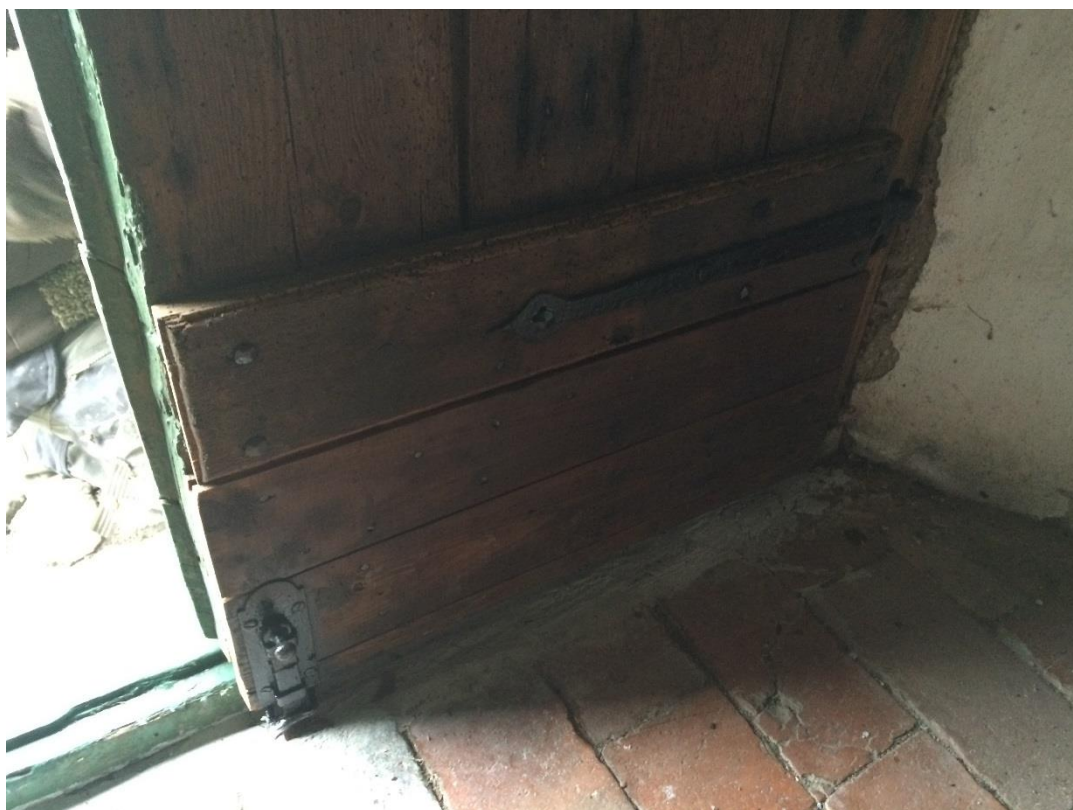
Entrédörr från insida med nytillverkat handsmitt bandgångjärn med lökformad avslutning.

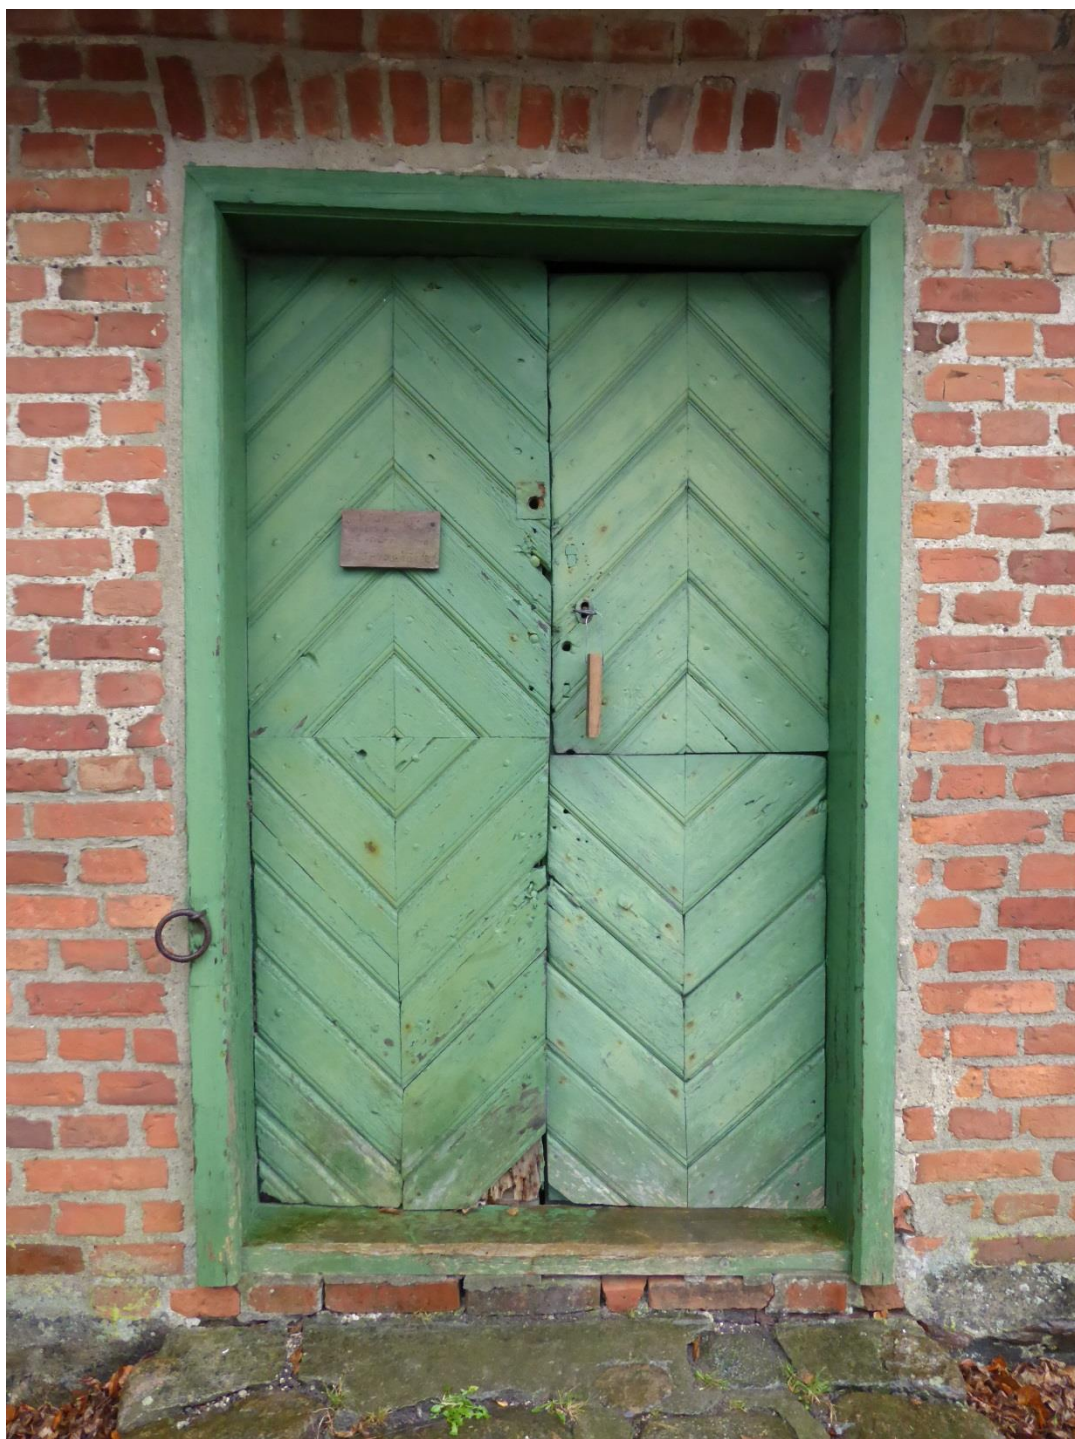
Entrédörr från utsida, inför åtgärd

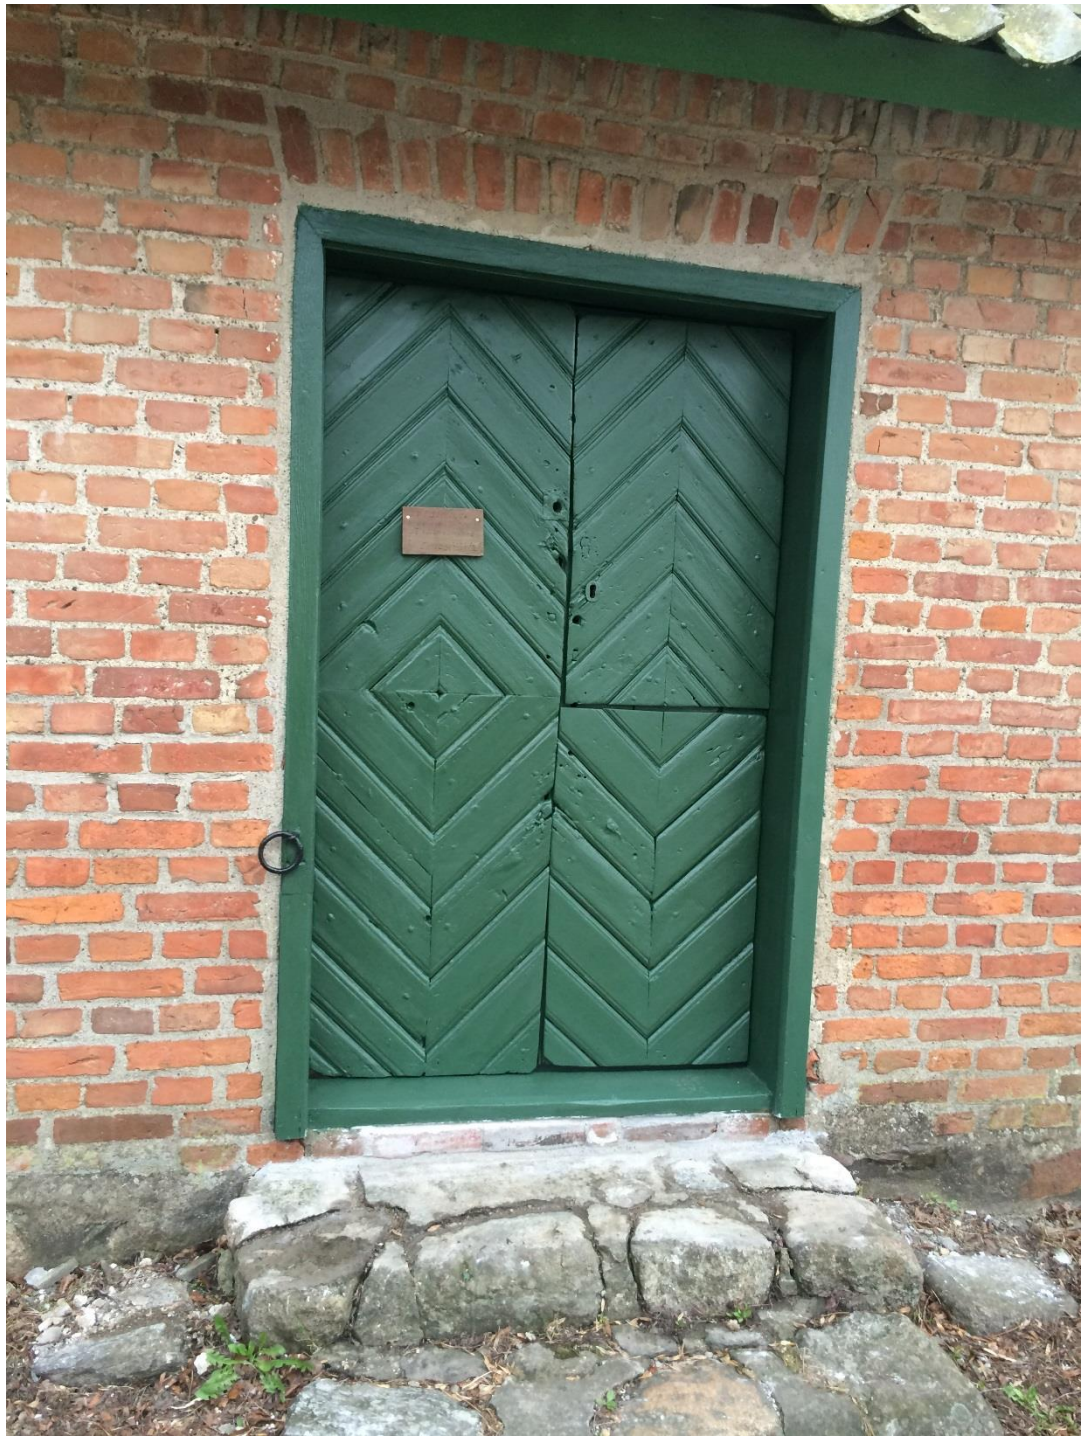
Entrédörr från utsida, efter åtgärd.

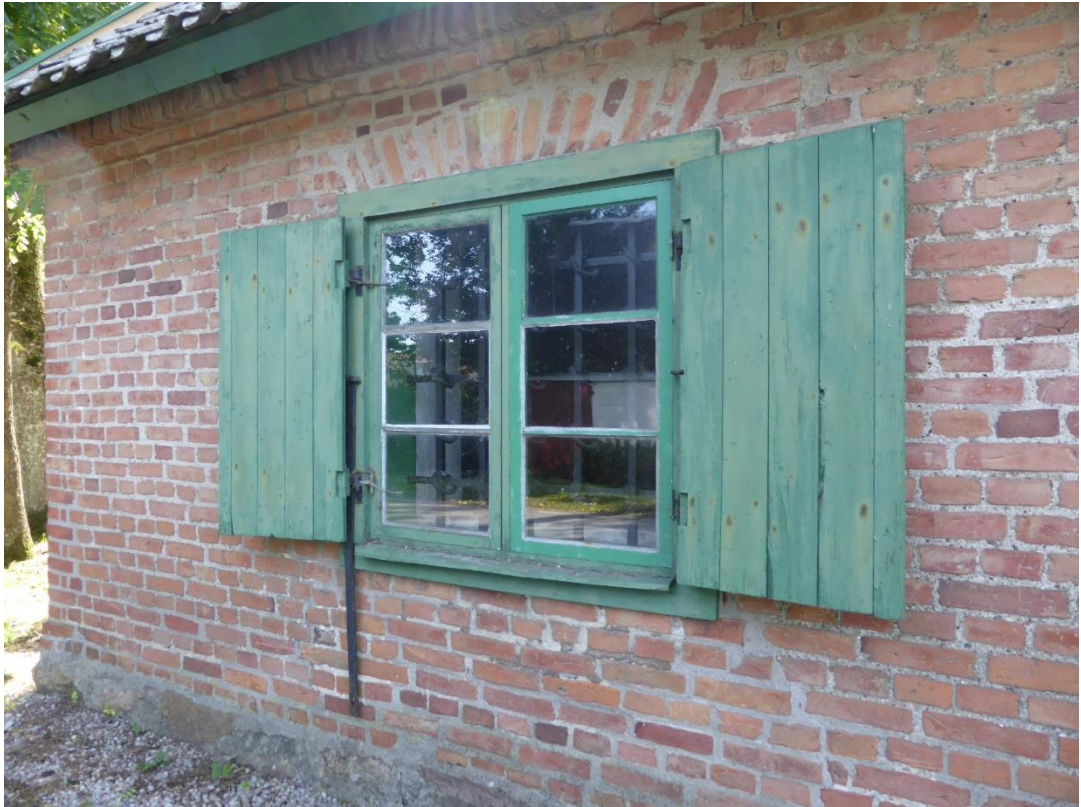
F1 norra sidans östra fönster, inför åtgärd.

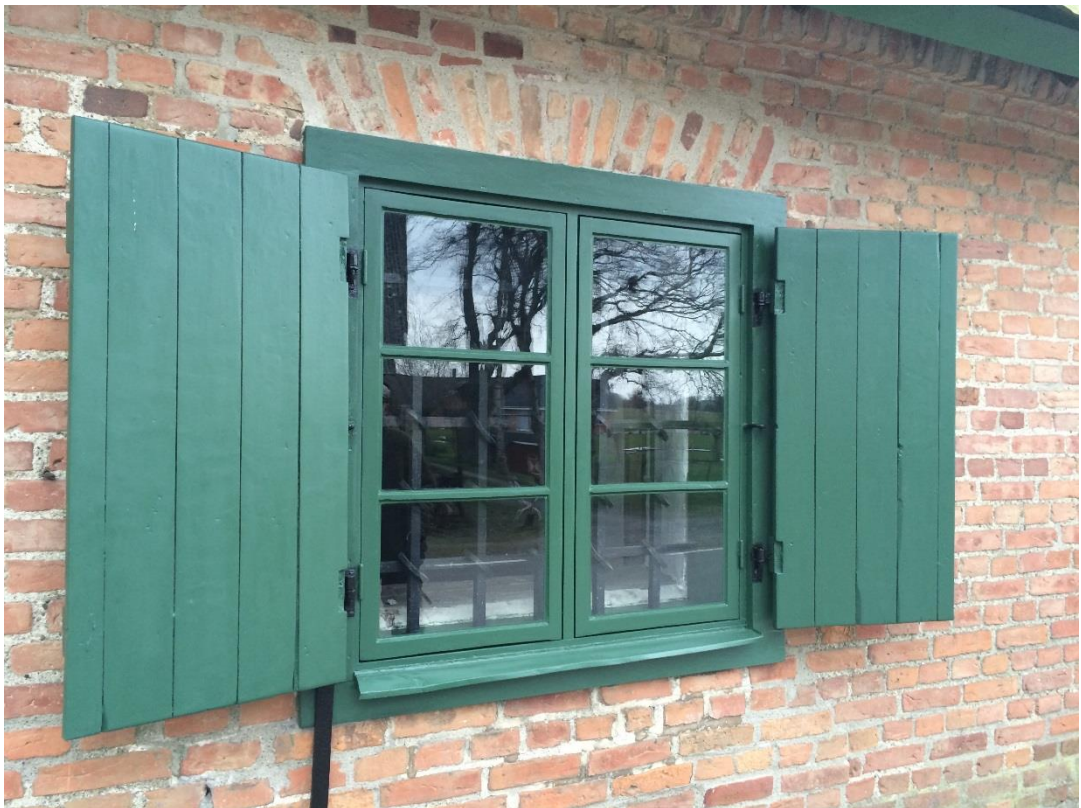
Samma fönster efter åtgärd.
