## Hallaröds kyrka

Hallaröd socken, Höörs kommun, Skåne  
Rapport/installation avfuktare 2017

KULTURMILJÖRAPPORT 2017:27

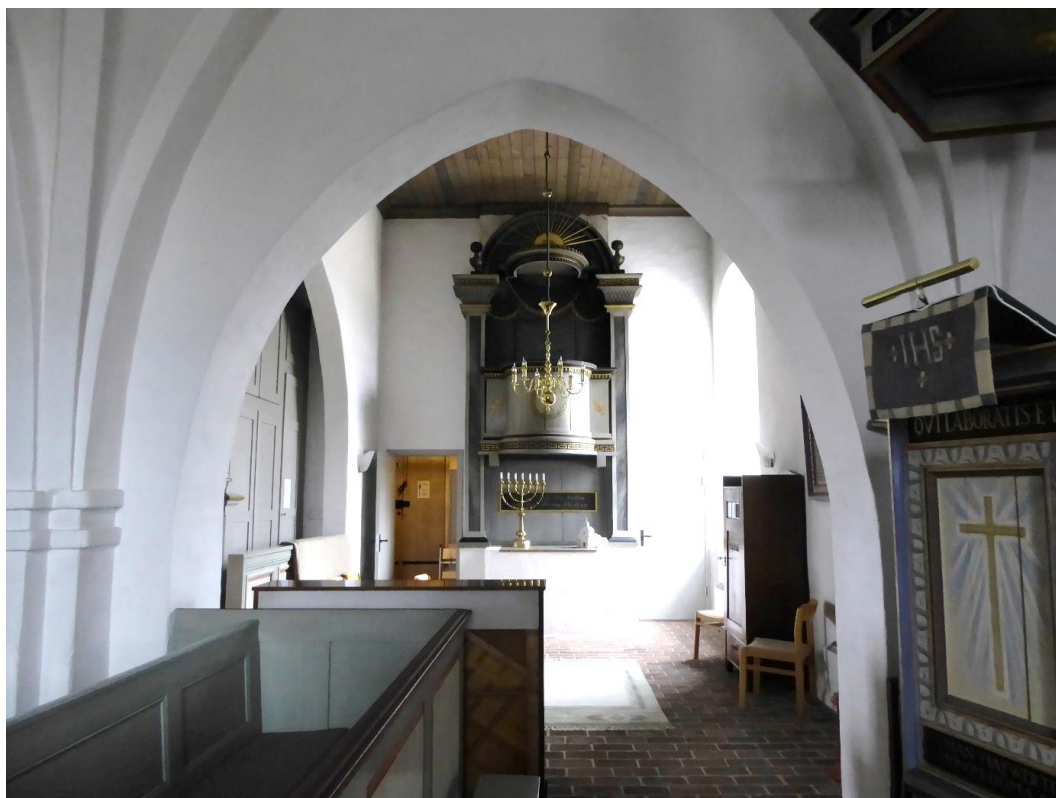
Figur 1. Före åtgärder. Vy från långhuset mot nykyrkan.

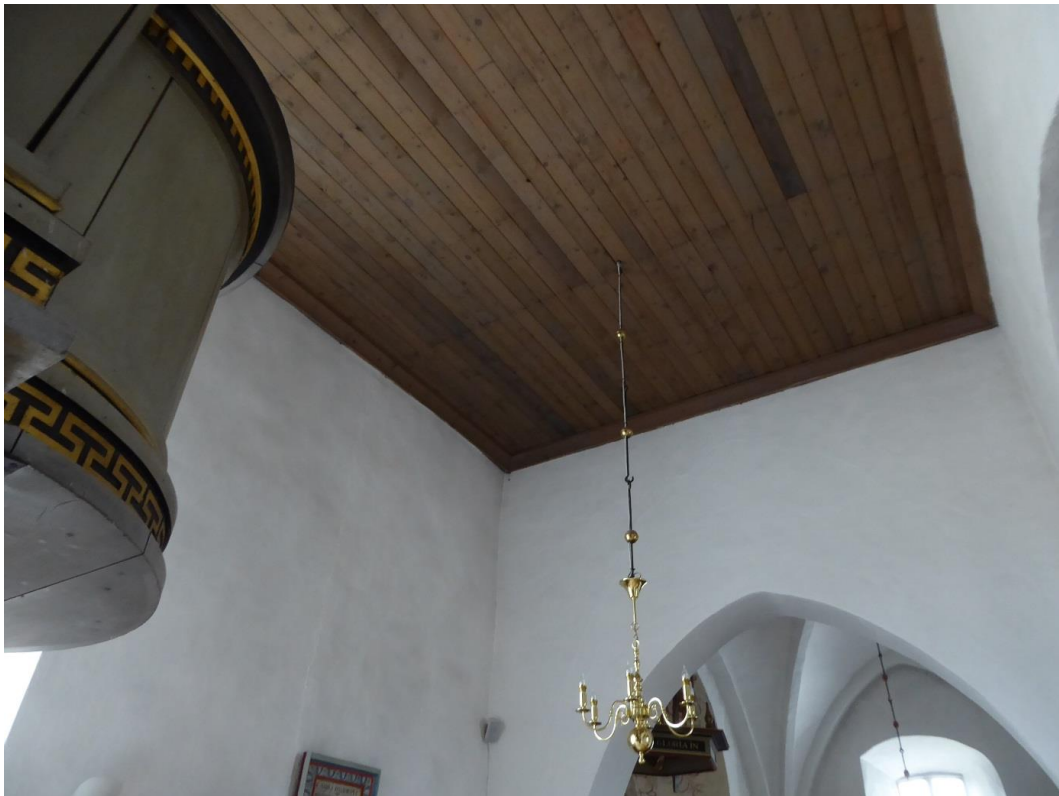
Figur 2. Före åtgärder. Nykyrkans tak vy mot långhuset.

Två håltagningar har gjorts i nykyrkans platta innertak. Torrluften från avfuktaren leds ner i kyrksalen via ett galler monterat i nykyrkans innertak. Avfuktarens processluft tas delvis från kyrksalen via ett galler monterat i nykyrkans innertak ovan/bakom orgeln. Båda gallren är cirkulära, placerade i nivå med undertaket och har målats in i undertakets färg. Torrluften riktas in mot långhuset utan att direkt träffa föremål eller äldre inventarier.

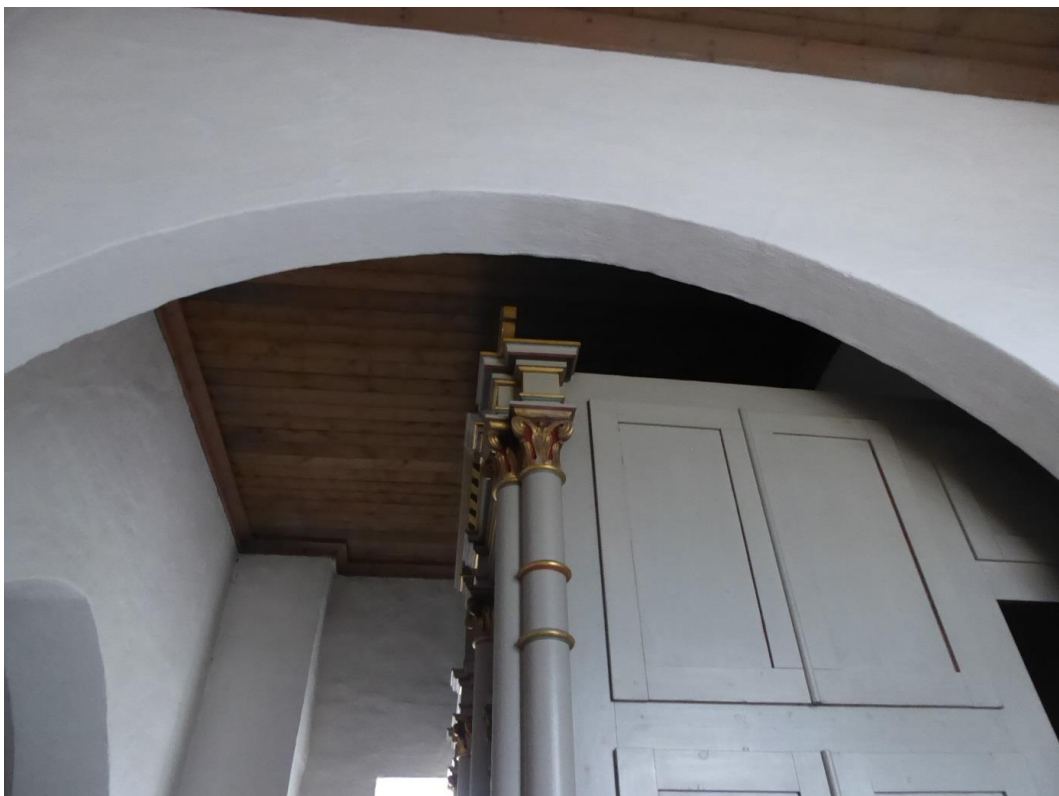
Figur 3. Före åtgärder. Nykyrkans tak vid orgeln.

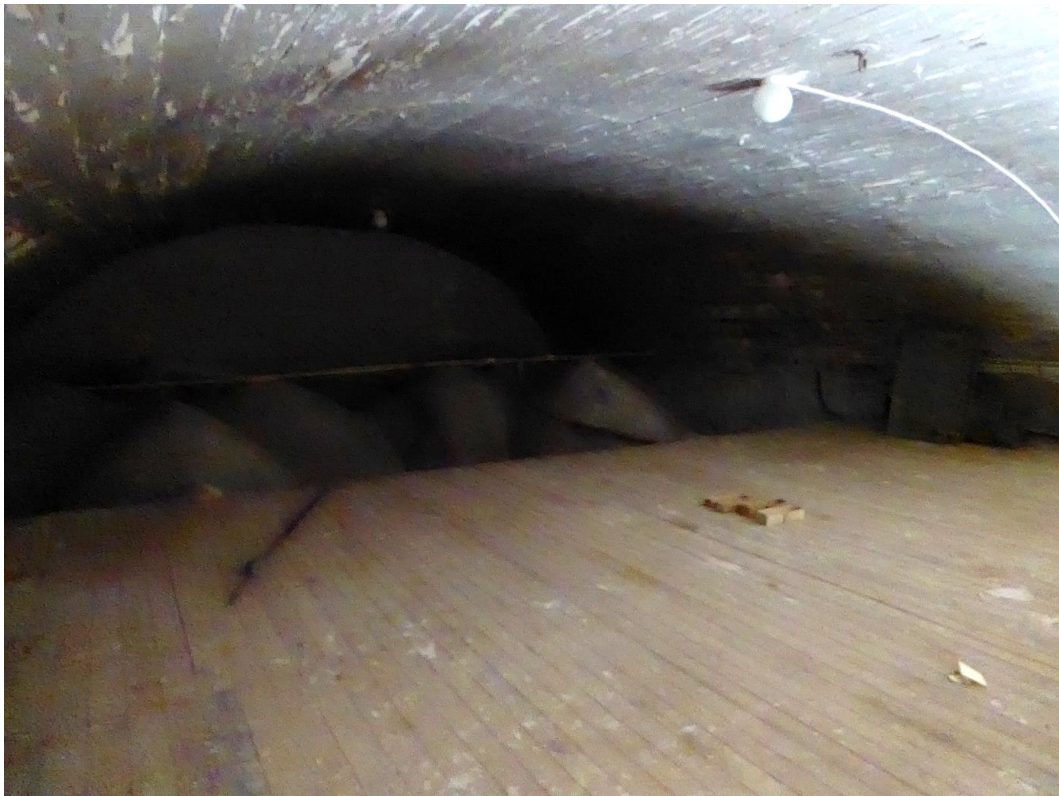
Figur 4. Före åtgärder. Tunnvalv på vinden ovan nykyrkan.

Sorbtionsavfuktaren har placeras på nykyrkans vindsgolv. Håltagning för luftintag och luftutsläpp har gjorts i tunnvalvet på nykyrkans vind och genom takfoten mot väster. I takfoten har monterats ett galler. Gallret ska vid lämplig väderlek målas in i takfotens färg.

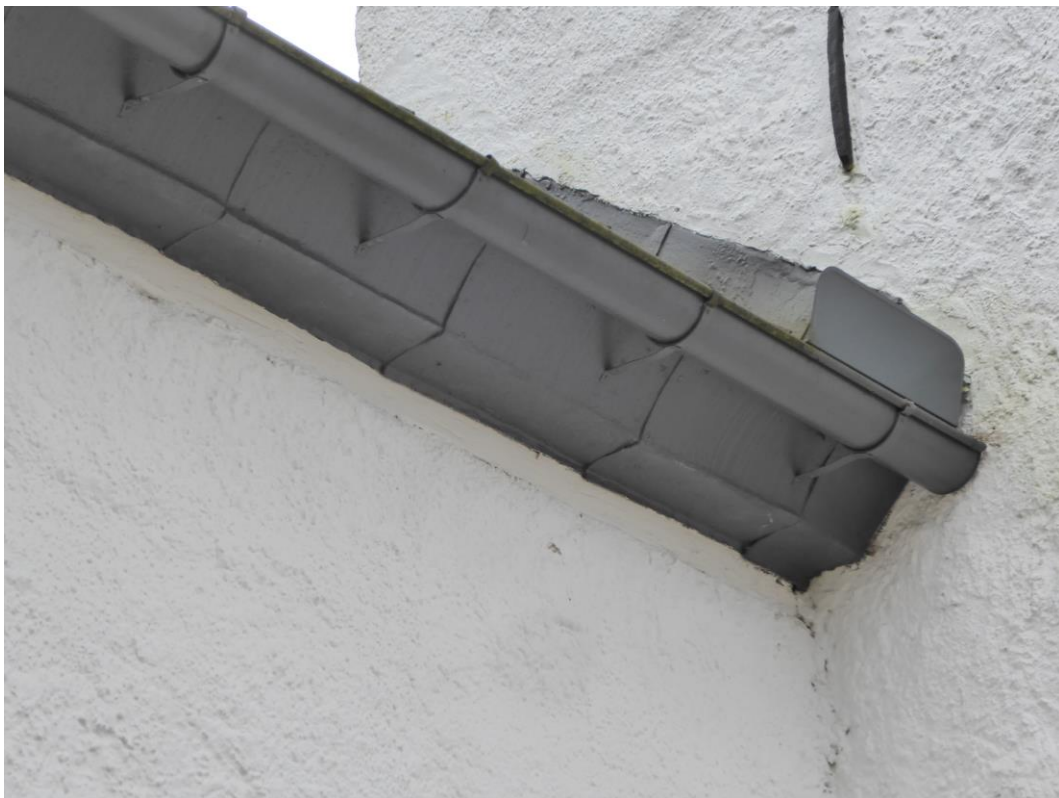
Figur 5. Före åtgärder. Nykyrkans takfot åt väster.

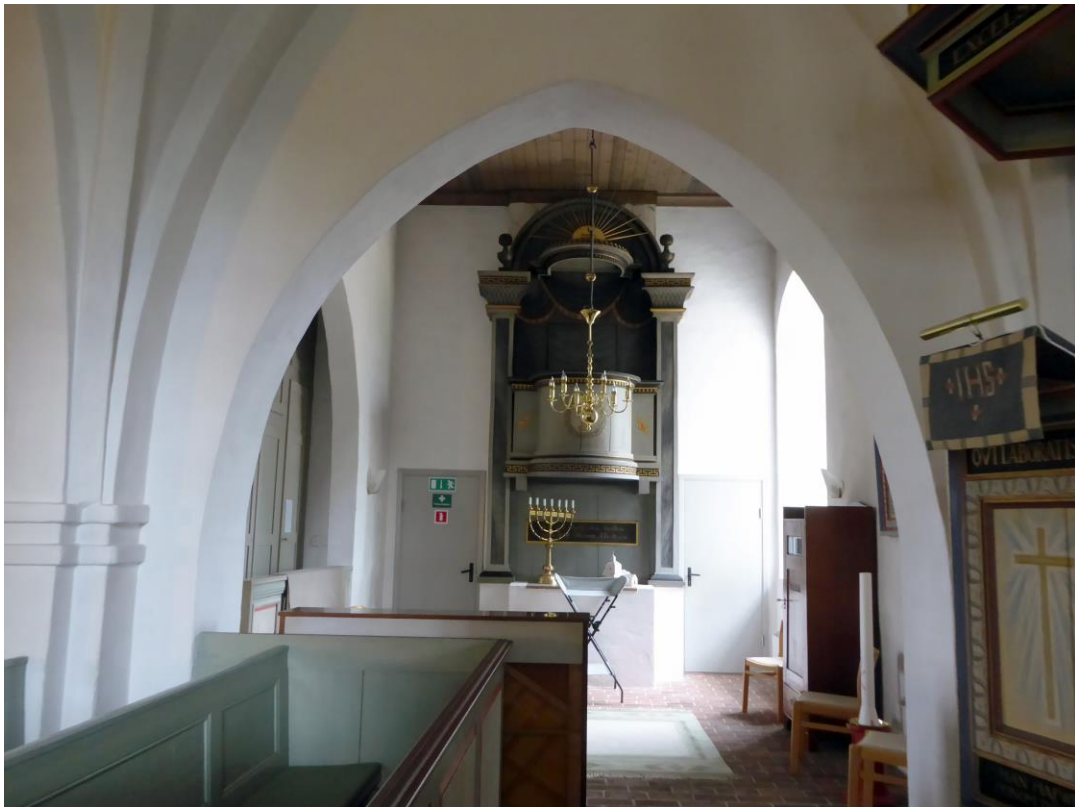
Figur 6. Efter åtgärder: Vy från långhuset mot nykyrkan. Gallret sitter i trätaget men syns inte från långhuset.

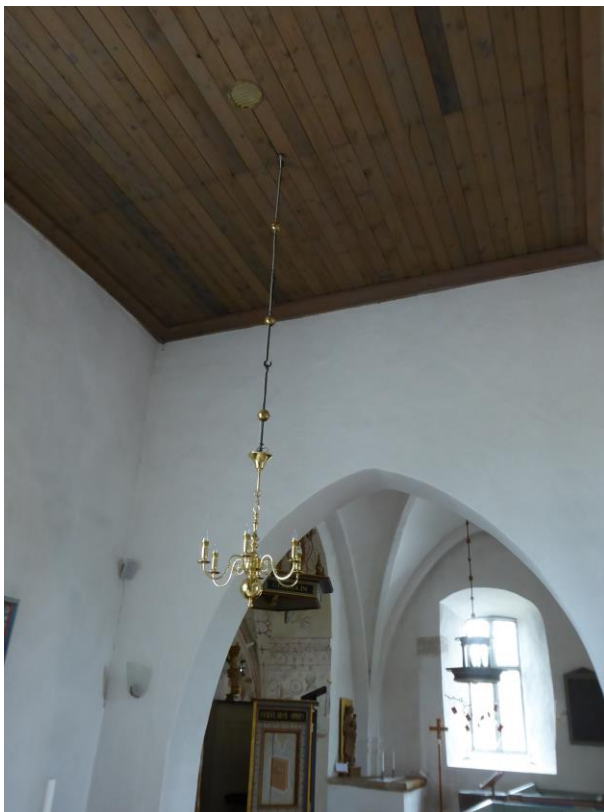
Figur 7. Efter åtgärder. Vy från nykyrkan mot långhuset. Det nya gallret i taket.

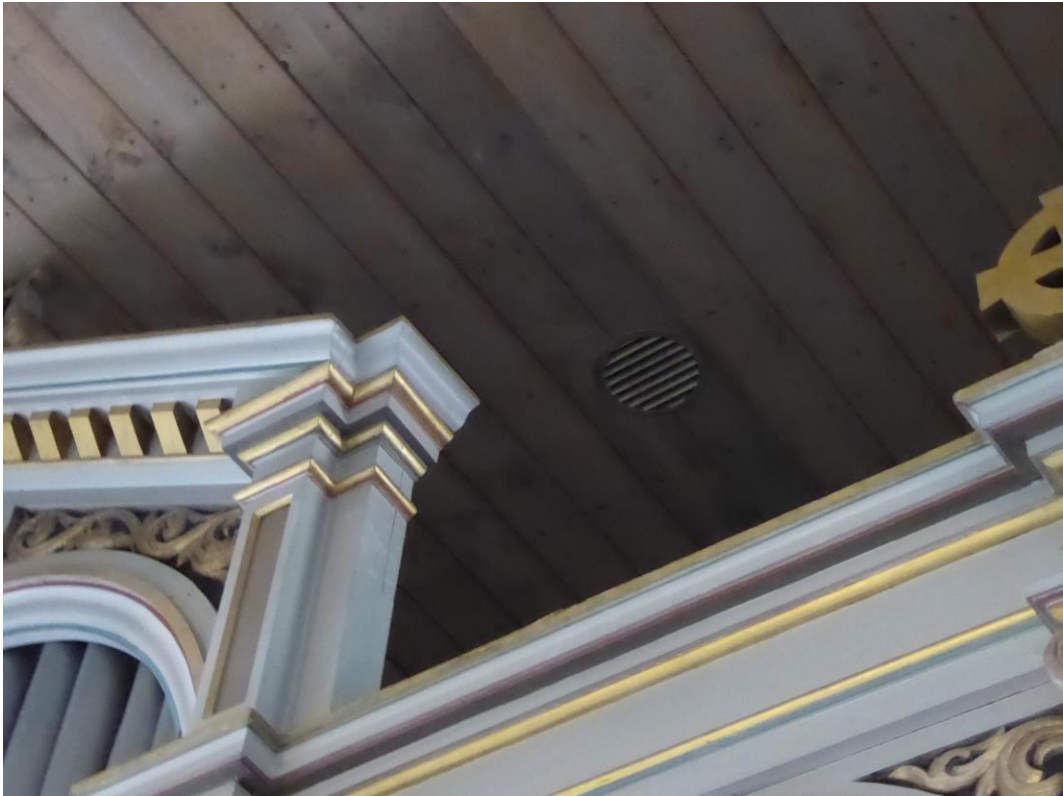
Figur 8. Efter åtgärder. Gallret i taket ovan/bakom orgeln. Gallret är inte synligt från kyrksalen.

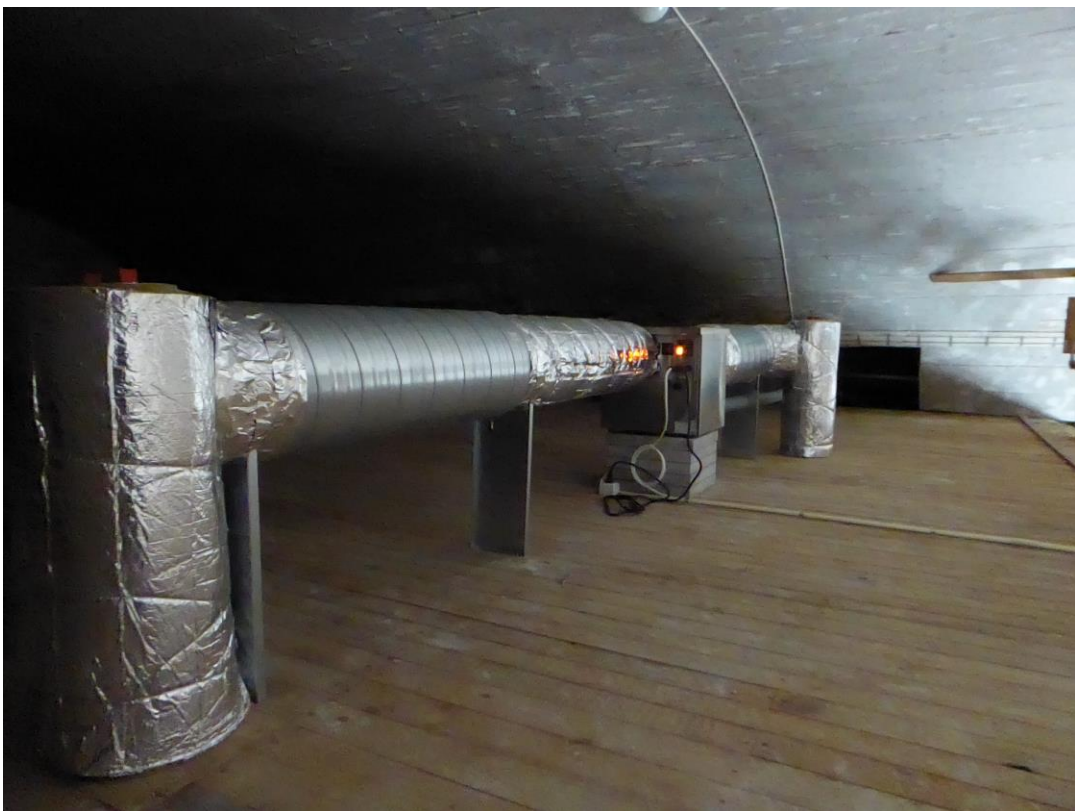
Figur 9. Efter åtgärder. Sorbtionsavfuktaren på vinden.

Installation av Sorbtionsavfuktare Recusorb DR-31 T10, från DST AB.

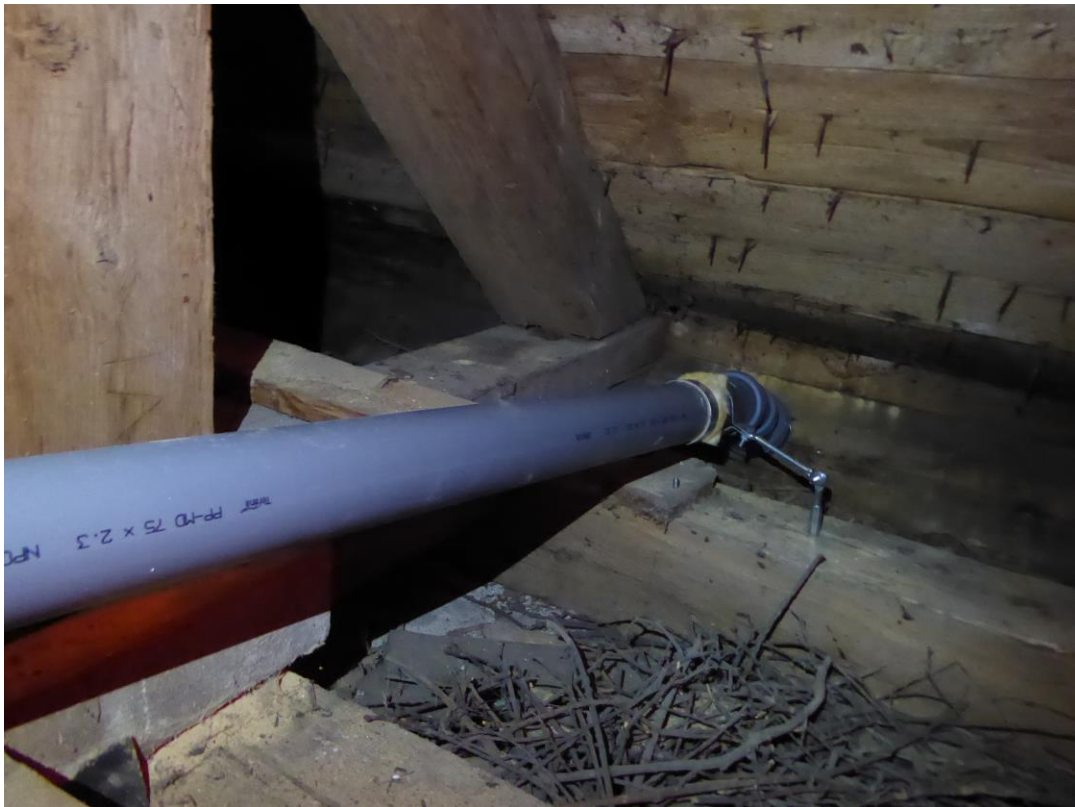
Figur 10. Efter åtgärder. Genomförning i takfot mot väster.

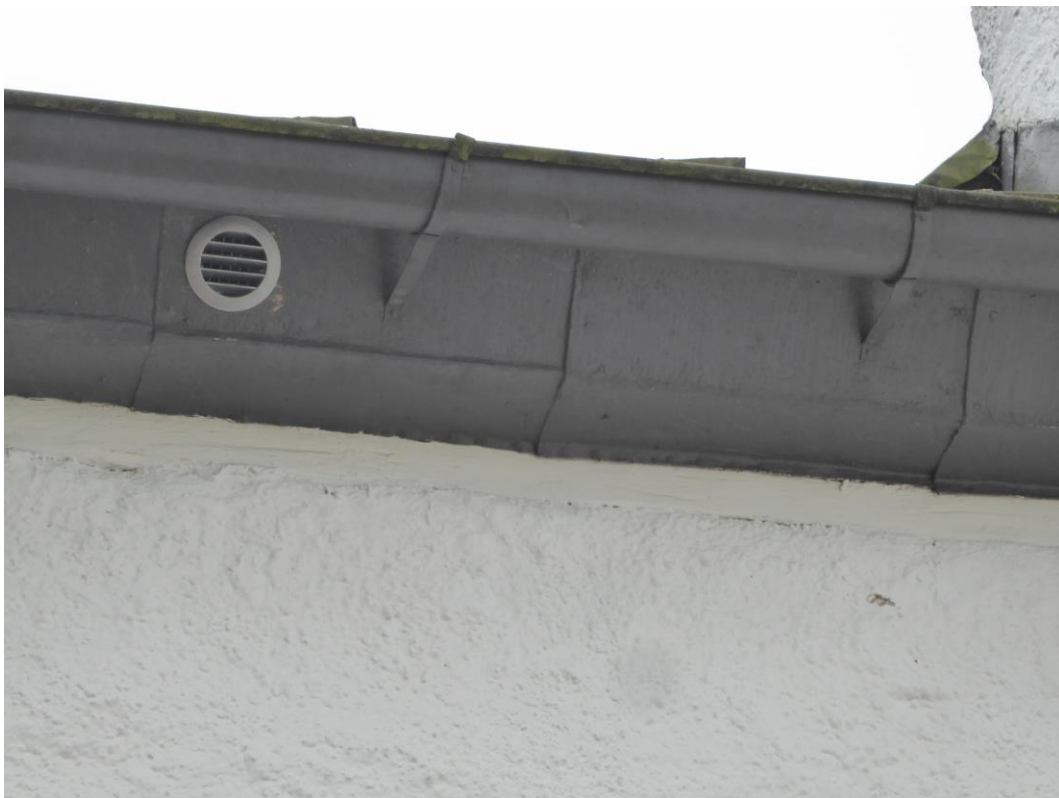
Figur 11. Efter åtgärder. Nykyrkans takfot åt väster (gallret ska målas in i takfotens färgnyans).

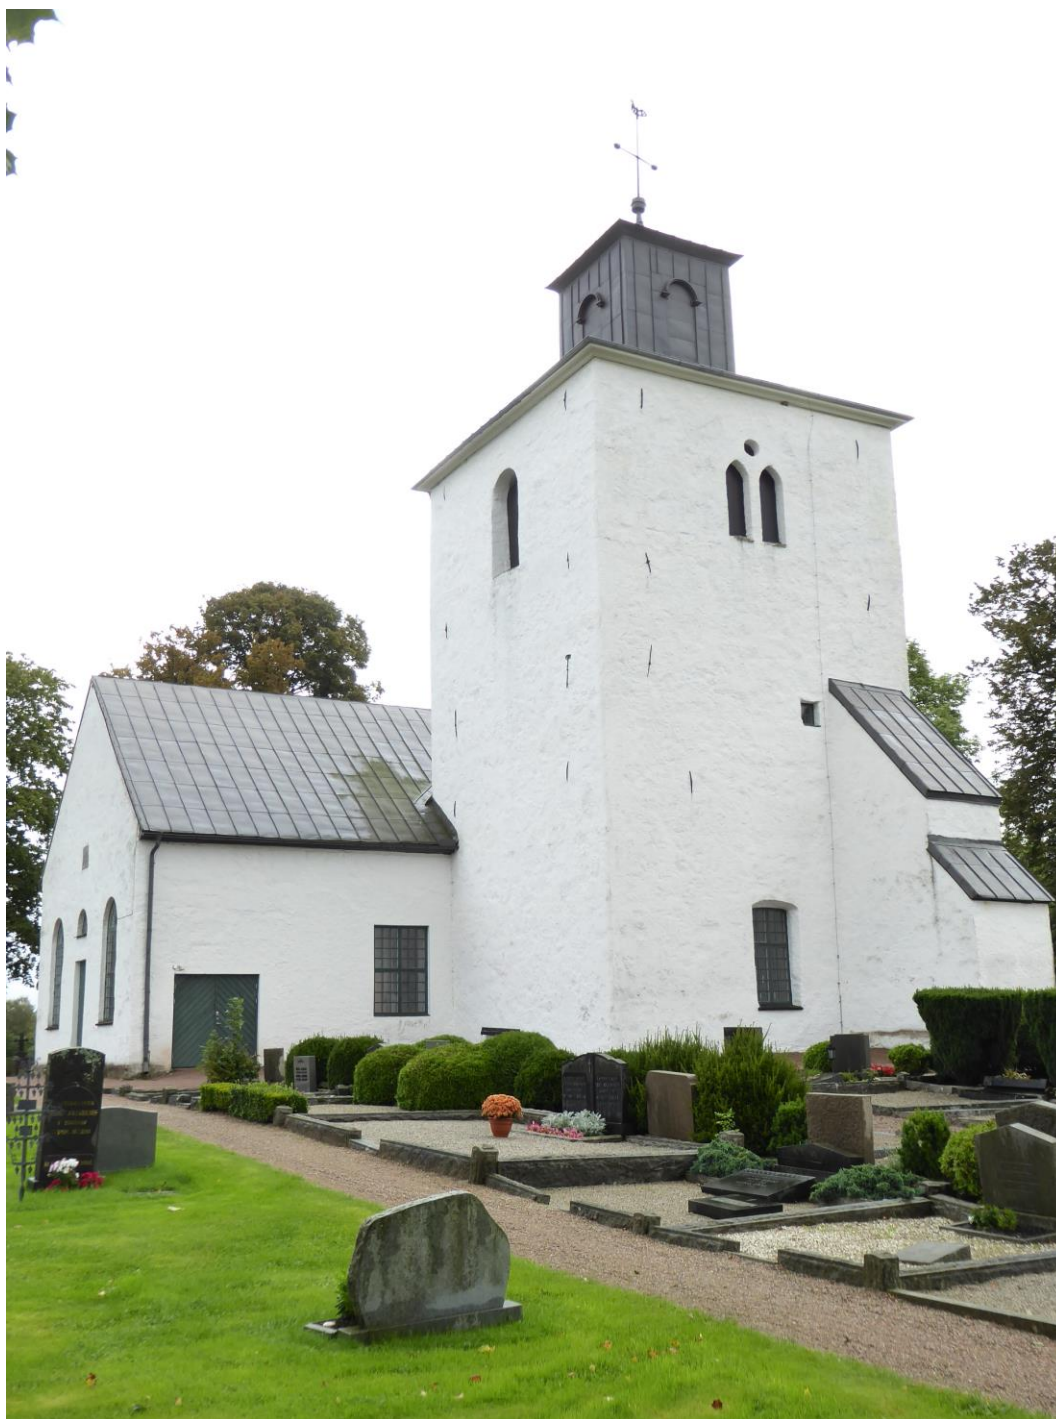
Figur 12. Hallaröds kyrka sedd från väster med nykyrkan till vänster i bild där gallret sitter i takfoten.
