# KULTURBÄN

## Hallaröds kyrka

p  
Hallaröd socken, Höörs kommun, Skåne  
Rapport/avtäckning strävpelare 2017

KULTURMILJÖRAPPORT 2017:28

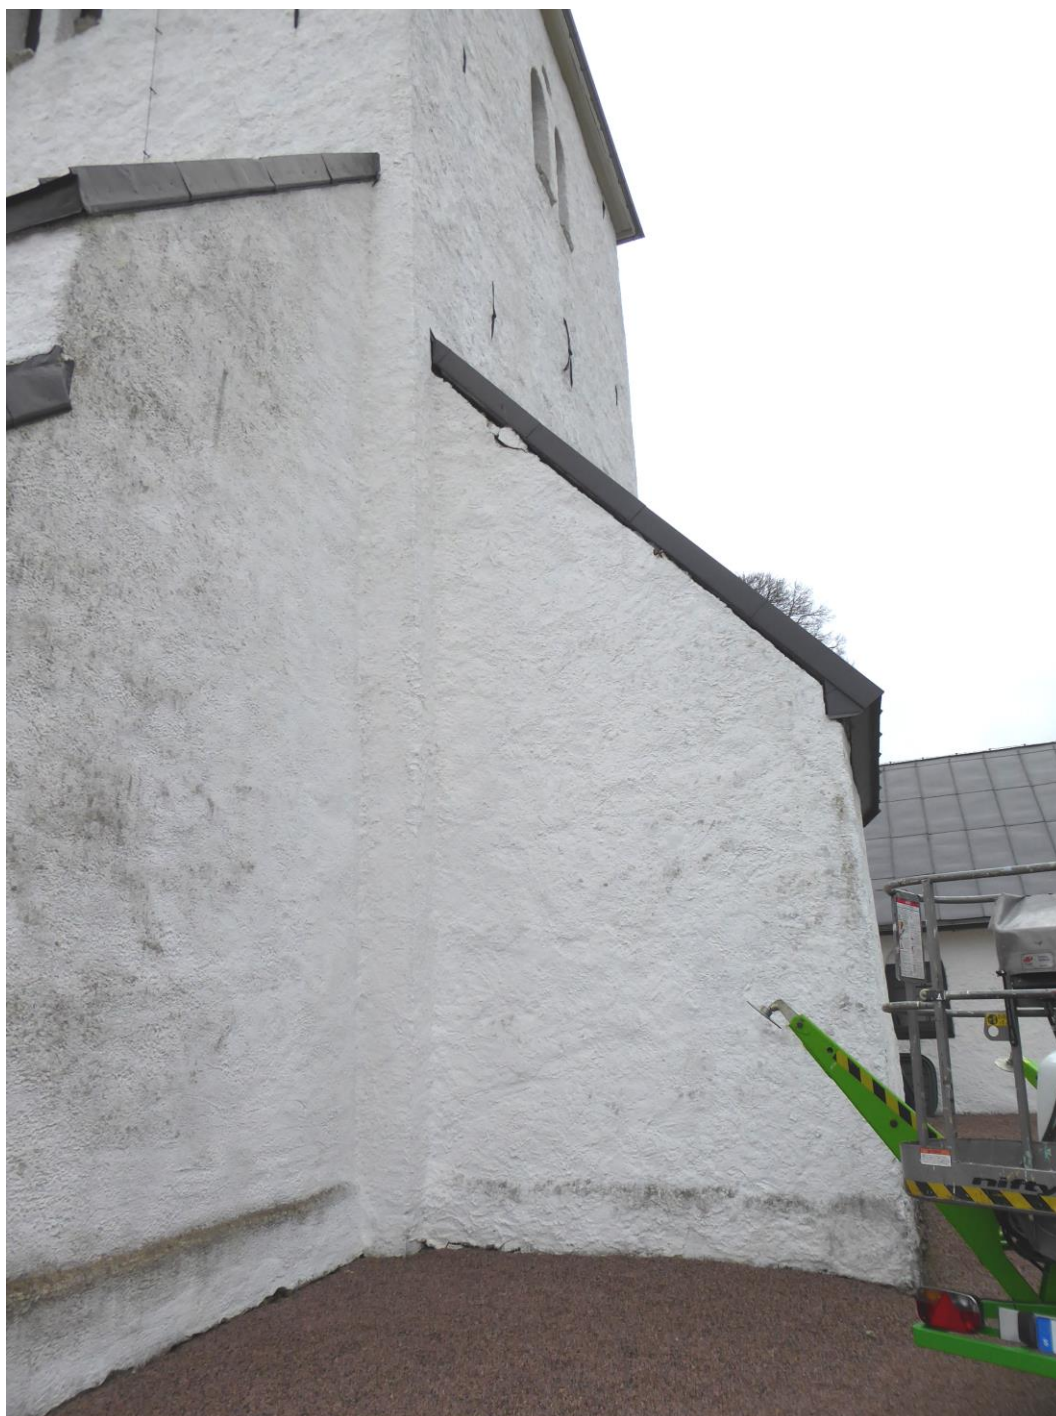
Före åtgärder. Aktuell strävpelare sedd från sydväst.

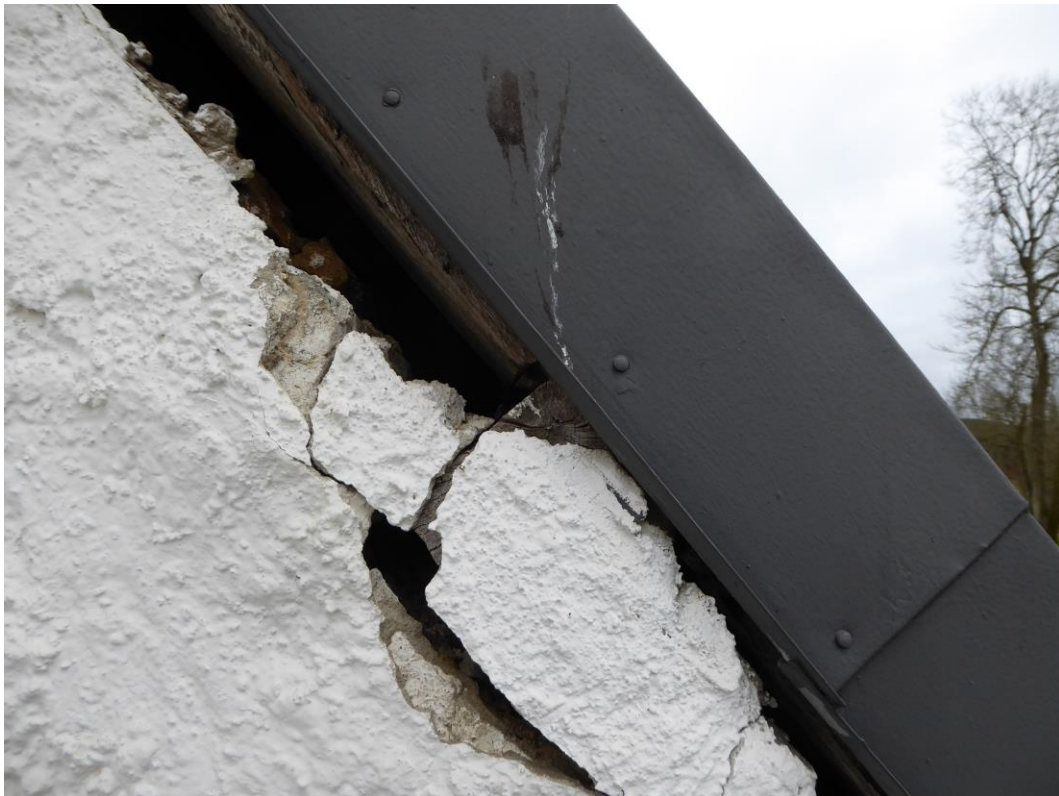
Plåttäckningens underliggande bjälkkonstruktion på kyrkans södra strävpelare var i dåligt skick och hade mist sin funktion, vilket medfört att täckningen och bjälklagskonstruktionen hade börjat kasa ner. Det var nödvändigt att ersätta och komplettera bärande bjälkar, infästningar och plåttäckning.

Före åtgärder. Avtäckning och bjälklagskonstruktion hade börjat kasat ner.

Plåtavtäckning, råspont och papp har tagits bort och kasserats. Befintlig bjälkkonstruktion har i stort sett bevarats och kompletterats med nya bjälkar av lärk, torrt virke i god kvalitet, lagda mellan de befintliga äldre bjälkarna. På bjälklaget har spikats ny råspont och lagts ny papp samt ny plåt i skivtäckning. Plåten är fabrikslackad ALP i färgnyans RAL 7016. För att ta upp draglasterna på nya och befintliga bjälkar har expanderbult och genomgående M-30 gängad rostfri stång, med en U-balk på insida av torn, använts. Infästningen i tornet har gjorts dold i strävpelaren och är inte synlig utifrån. I arbetshandlingarna föreskrevs två infästningar med M-25 gängad stång. Det var inte möjligt att utföra två infästningar genom tornet varför istället en något kraftigare infästning genomfördes, utförandet har stämts av med byggnadsingenjör. Kemankare har använts till att förankra plattjärnen som är monterade på väggarna neråt strävpelaren med M-16 gängad rostfri stång. Se konstruktionsritningar K01 och K02. Putslagningar i

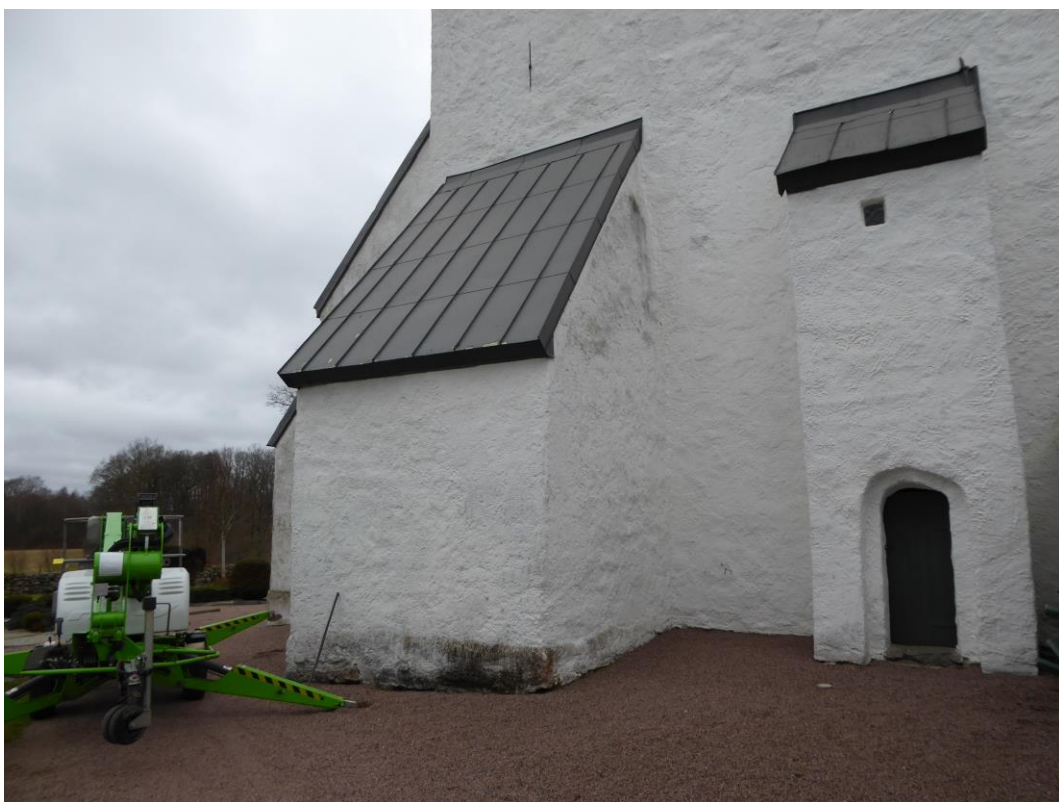
Före åtgärder. Aktuell strävpelare (den vänstra i bild) sedd från söder.

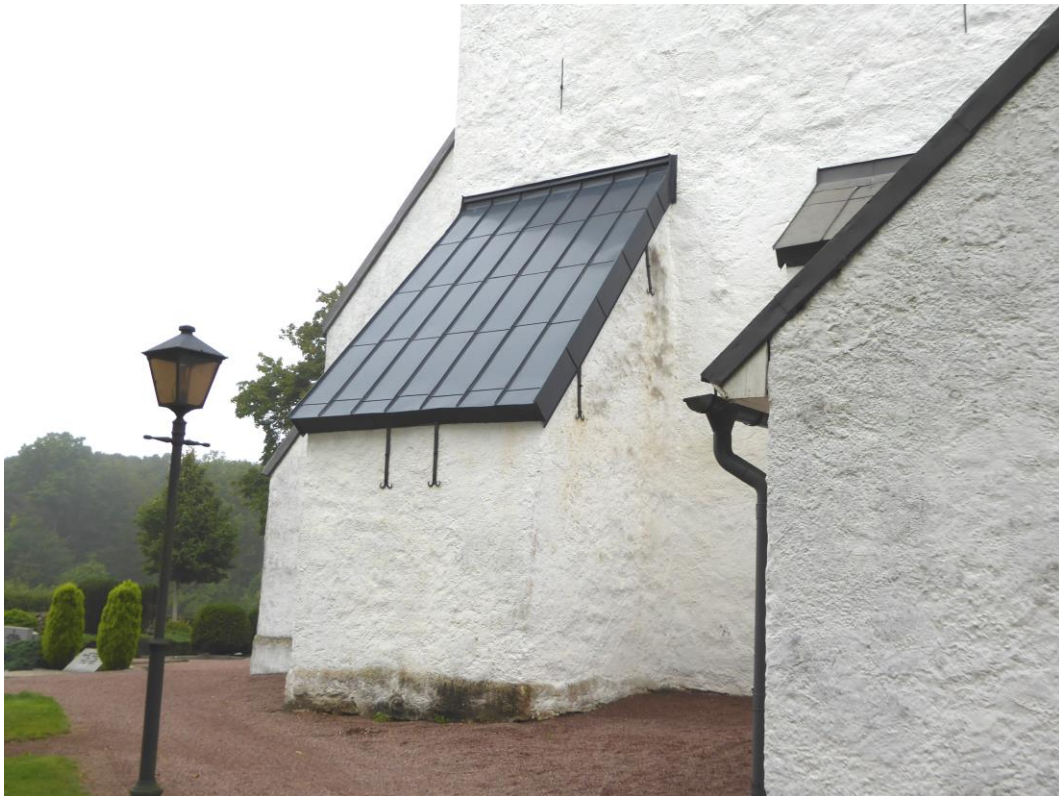
Efter åtgärder. Aktuell strävpelare sedd från söder.

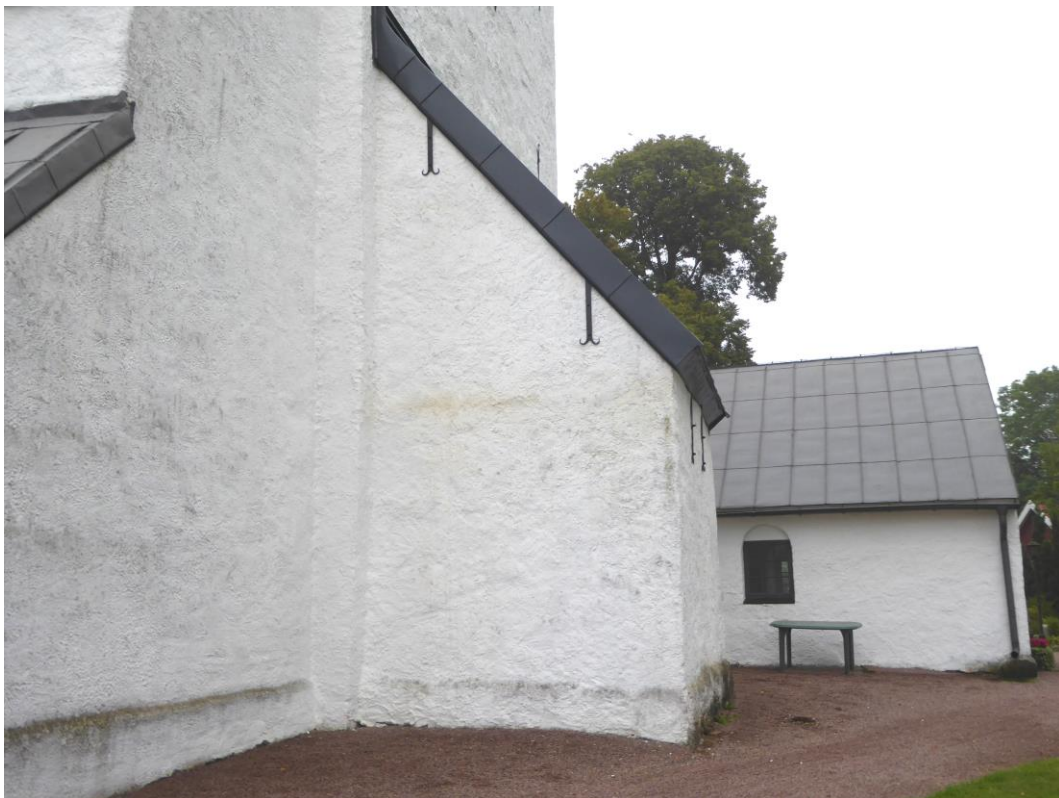
Efter åtgärder. Aktuell strävpelare sedd från sydväst.

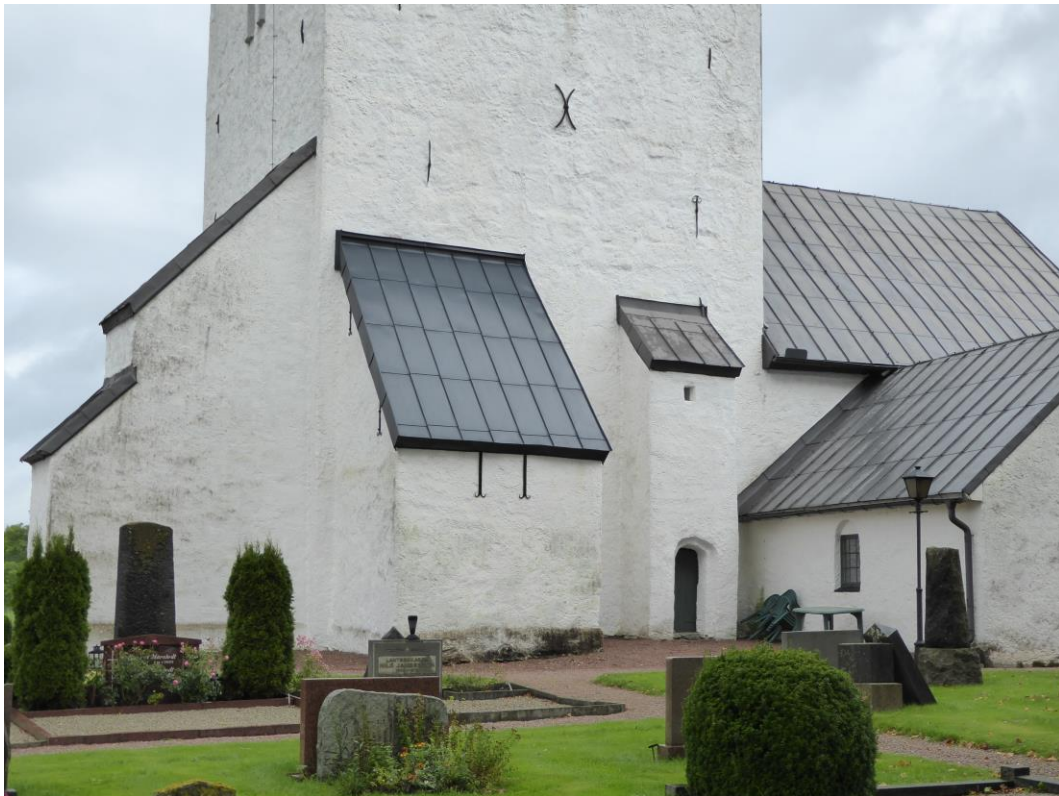
Efter åtgärder. Aktuell strävpelare sedd från söder.

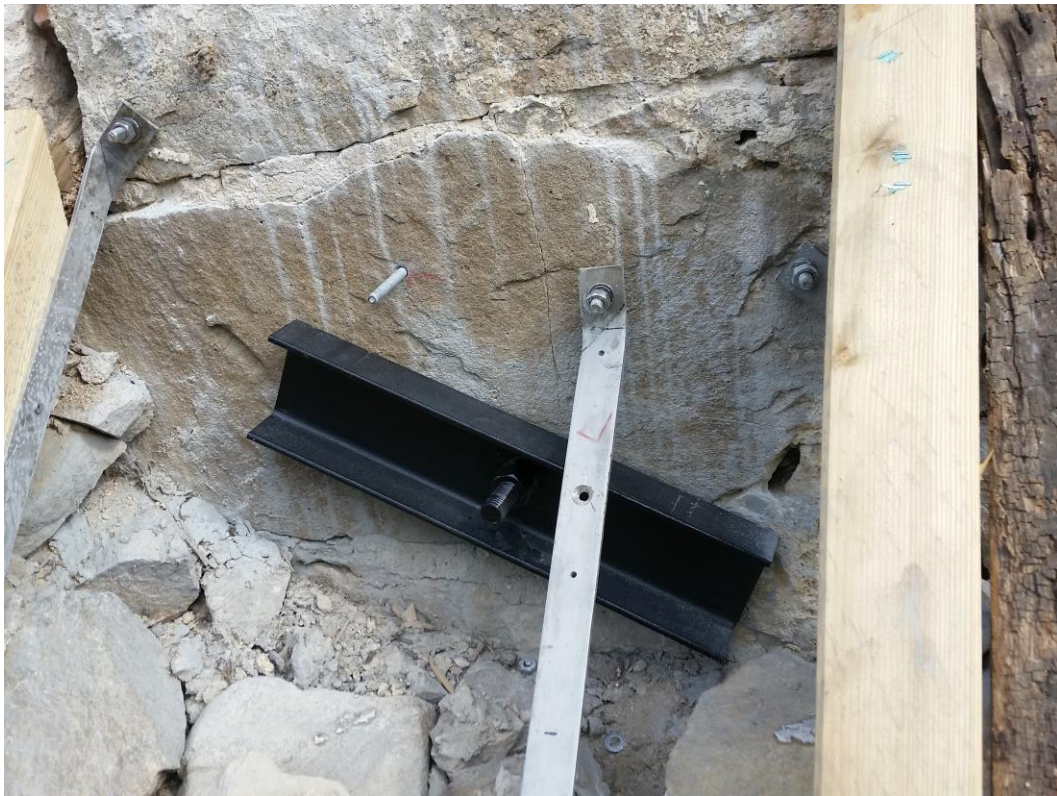
Under arbete. Infästning genom tornet, utsida döljs in strävpelaren.

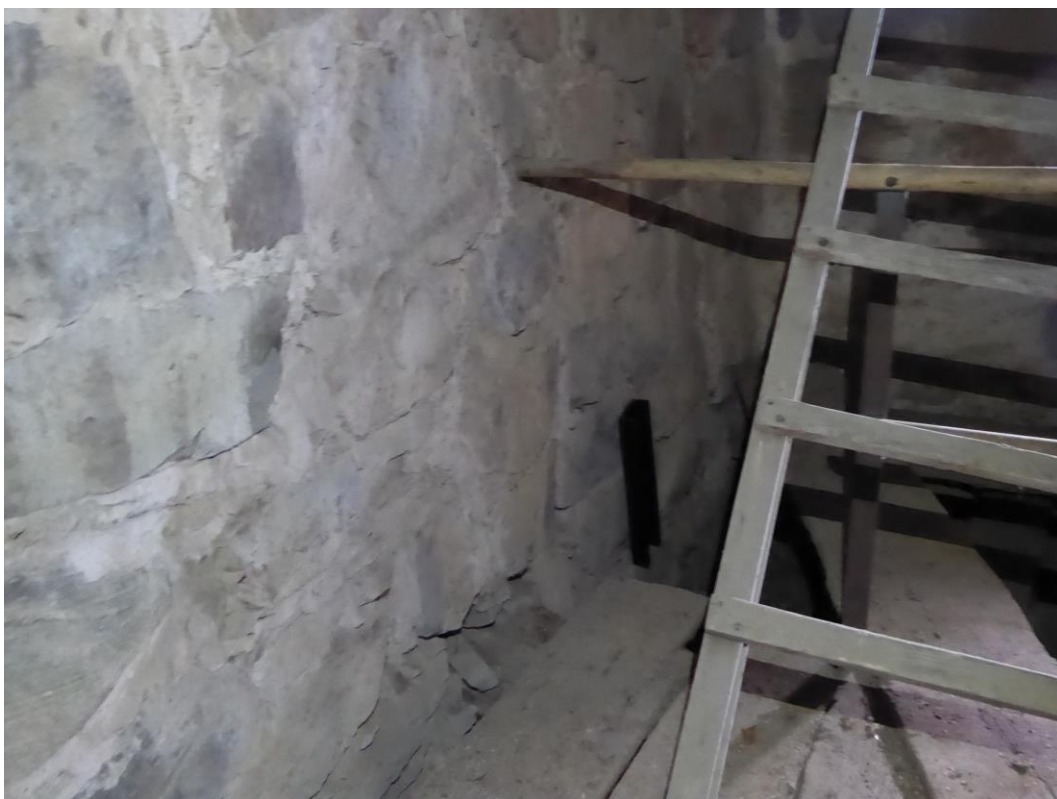
Efter åtgärder. Infästning genom tornet, här invändigt i tornet.

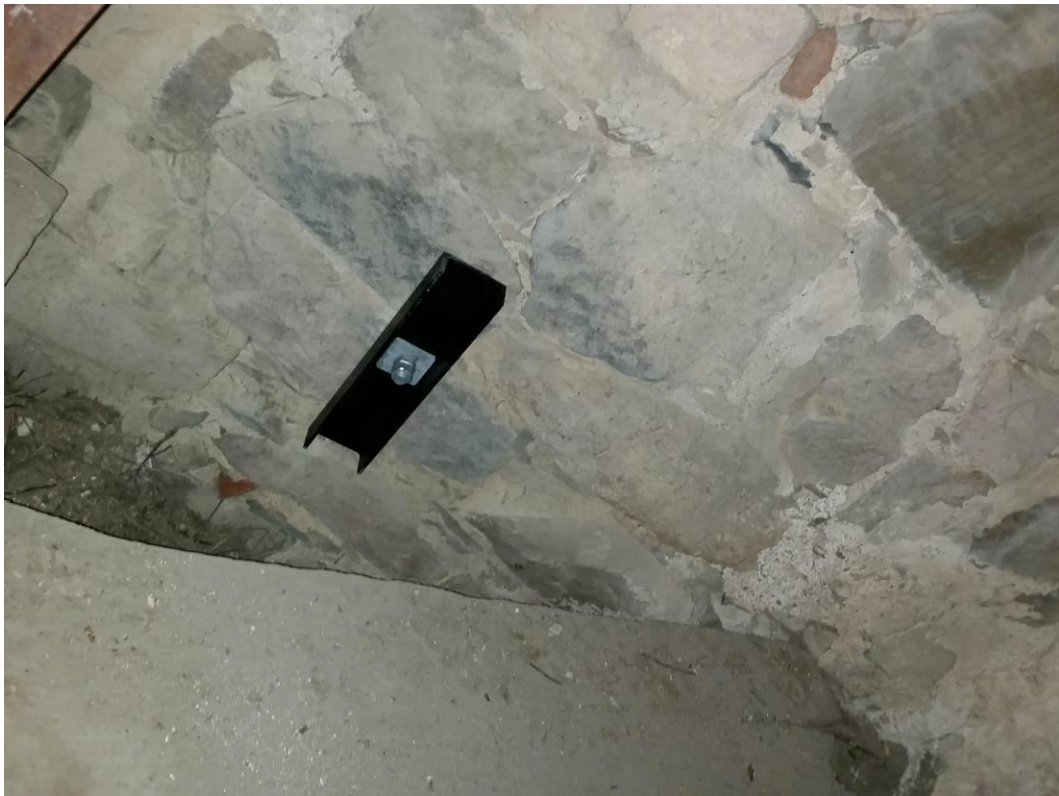
Efter åtgärder. Infästning genom tornet, här invändigt i tornet.
