# Flyinge kungsgård

Stora hingststallet, Flyinge 22:40, Lunds kommun,  
Skåne

Antikvarisk medverkan 2017-2018

KULTURMILJÖRAPPORT 2017:33

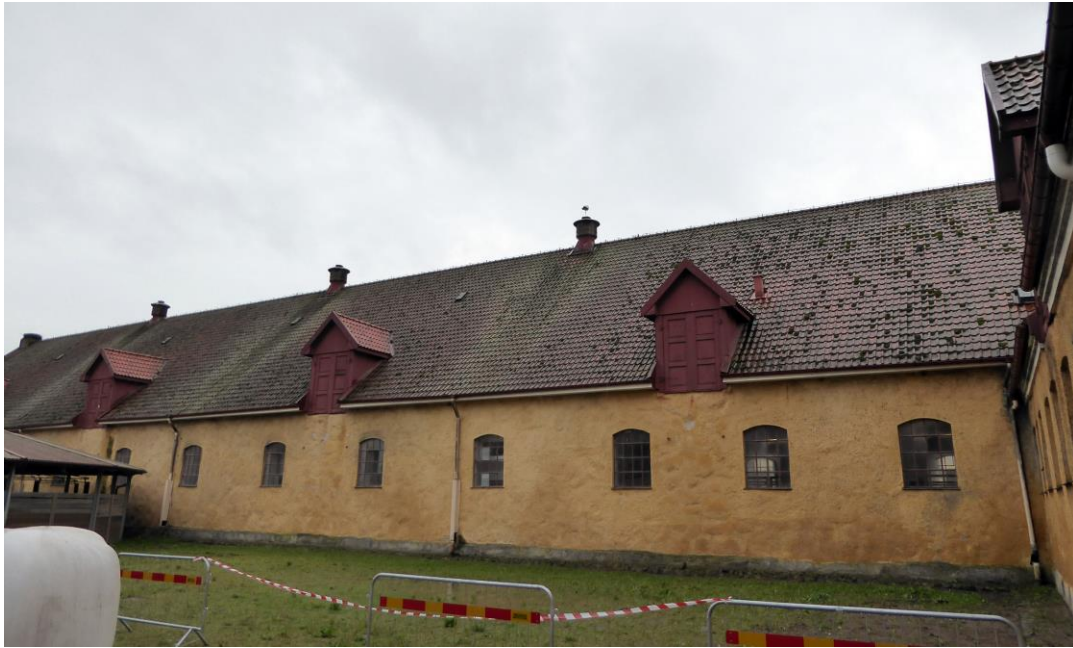
Före åtgärder. Västra delen av det aktuella takfallet.

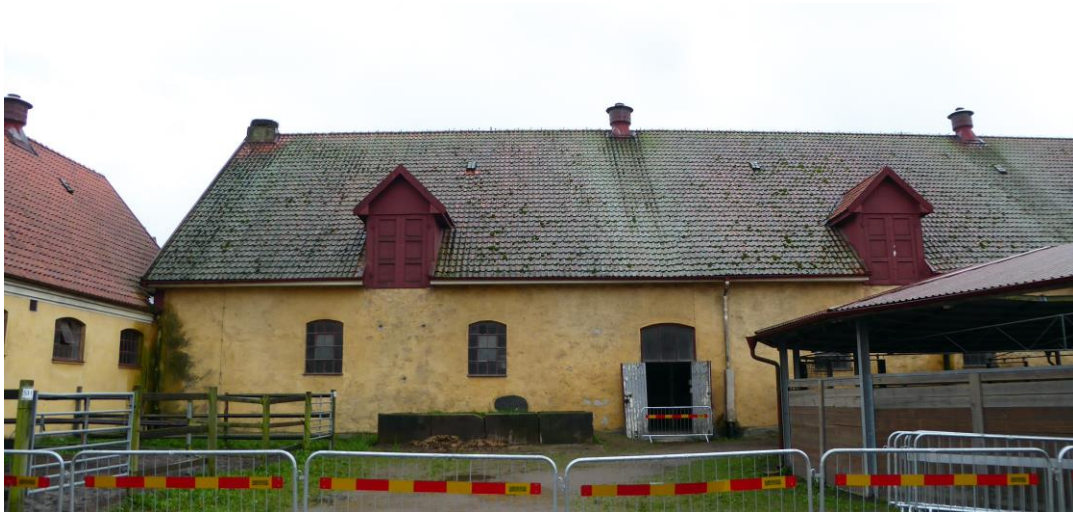
Före åtgärder. Östra delen av det aktuella takfallet.

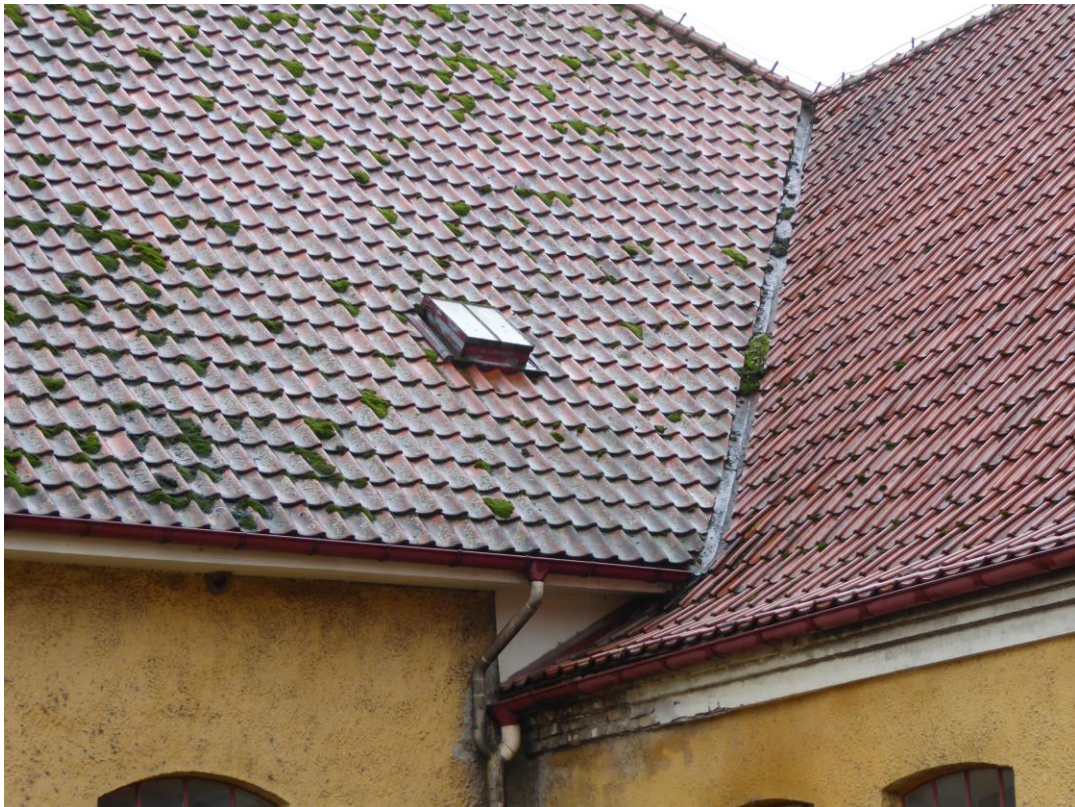
Före åtgärder. Hängrännor, stuprör, takfönster med två glasrutor och rännal vid takmöte i väster, det aktuella takfallet till vänster i bild.

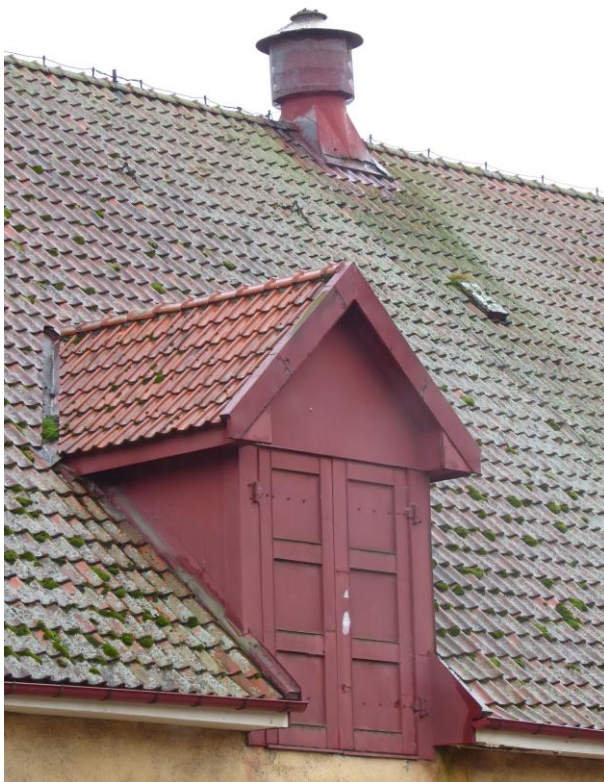
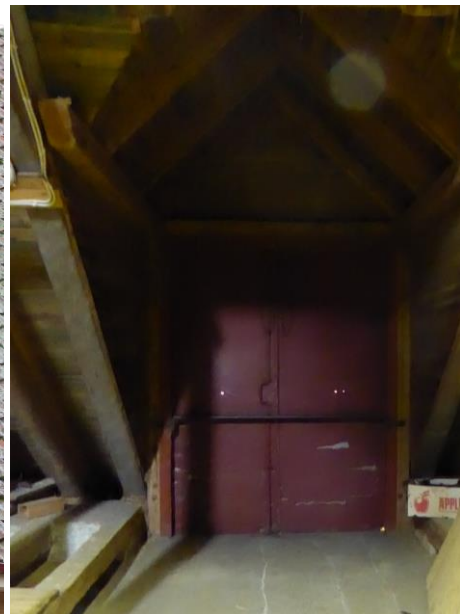
Portarna på takluckorna har inte klätts med plåt på insidan, vilket de var innan åtgärder. Beslut att inte klä in portarna på insidan togs gemensamt med antikvarisk medverkande. Motivering var att de befintliga portarnas rötskador med högsta sannolikhet berodde just på att de var helt inklädda med plåt, varför fukt stängts inne och orsakat rötskador. Utan plåt på insidan bör herefter de äldre två bevarade portbladen av trä kunna bevaras även för framtiden. Vindsutrymmet är inte till vardags tillgängligt för allmänheten och således inte synligt för allmänheten. Portarna öppnas sällan.

Före åtgärder. Vänster: En av takluckorna och ett av fem takfönster i gjutjärn med sex glasrutor samt en ventilationshuv inock. Höger: Port i lucka sett från insidan.

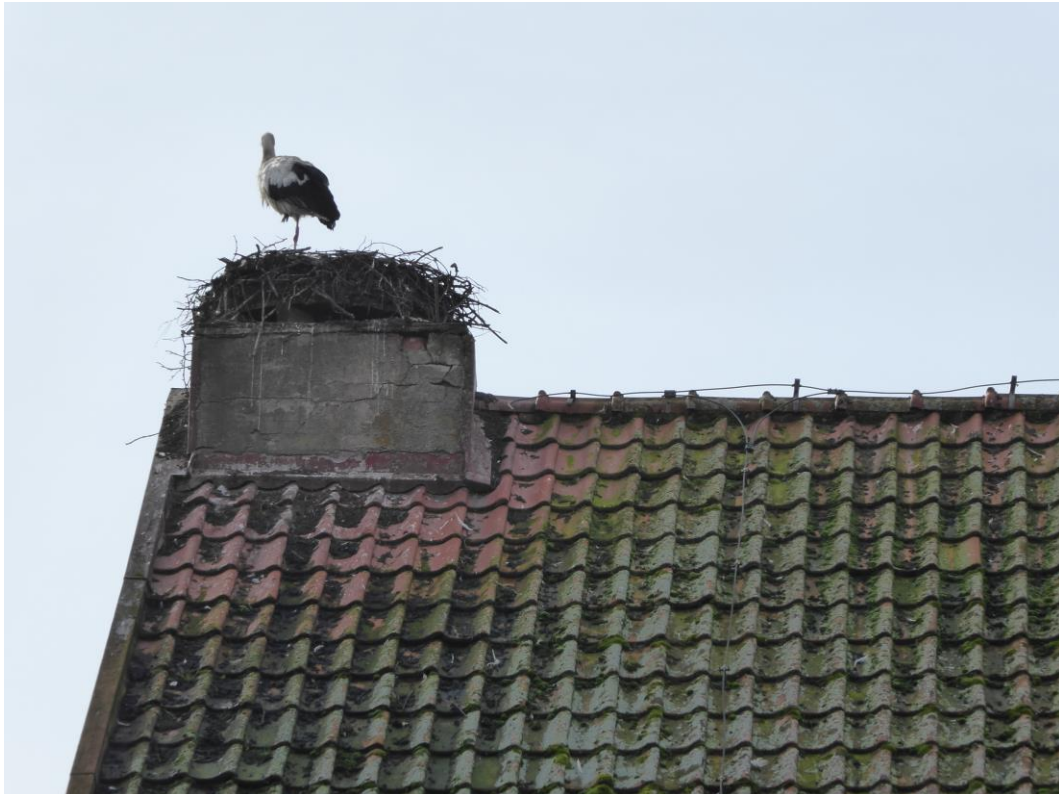
Före åtgärder. Storkbo på västra kanten av taket och vindskiva av plåt i östra sidan av taket.

I östra gavelspetsen finns ett storkbo vars fundament har underhållits. Fundamentet är murat av tegel, putsat och försett med fotplåt. Enstaka tegelstenar som var kraftigt vitterade ersattes med likvärdiga, fogar kratsades ur och fogades om, fundamentet putsades om och försågs med ny fotplåt lika övrig ny plåt på takfallet. Under arbetets gång togs storkboet ner och har återplacerats.

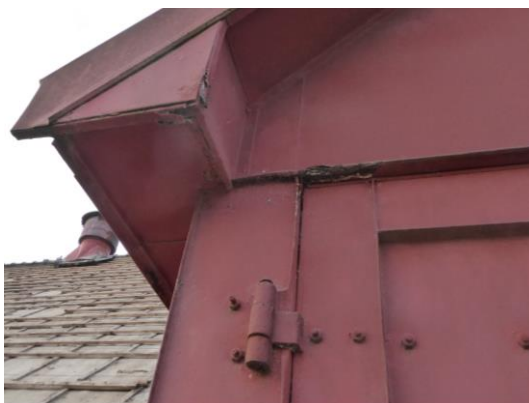
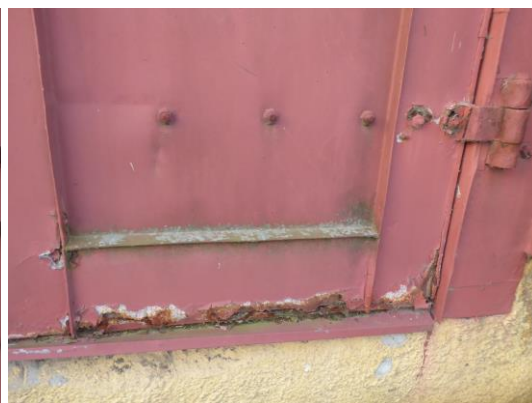
När arbetet inleddes var det ännu inte beslutat om plåten på takluckorna skulle ersättas i sin helhet eller bara lagas/ersättas delvis. Inte heller färgnyans eller om plåten skulle vara fabrikslackad eller platsmålad penselstruken var beslutat. När ställningar rests konstaterades att plåten på tre av de fyra takluckorna var kraftigt skadad med partiellt kraftiga korrosionsskador (genomrostad) samt att det fanns tidigare försök till partiella lagningar. Färgen flagnade också till stor del. Det var genomrostat kring vissa bultar och falsar. Anpassningen av nya tegelpannor skulle också ha medfört att anslutande plåtar skulle behöva bytas och det i sin tur skulle ha lett till att falsar på luckornas väggar skulle ha behövt brytas upp. Endast mindre delar av plåten skulle ha varit möjligt att spara. Att spara en lucka med befintlig plåt bedömdes inte ge en enhetlig verkan inom byggnadsminnet.

Under arbete. Exempel på kraftiga skador i plåten på takkuporna.

Beslut togs gemensamt av fastighetsförvaltare, plåtslagare och antikvarisk medverkande att all plåt bör bytas ut till fabrikslackad ny plåt. Länsstyrelsen informerades om motiveringen och beslutet innan arbetena påbörjades.

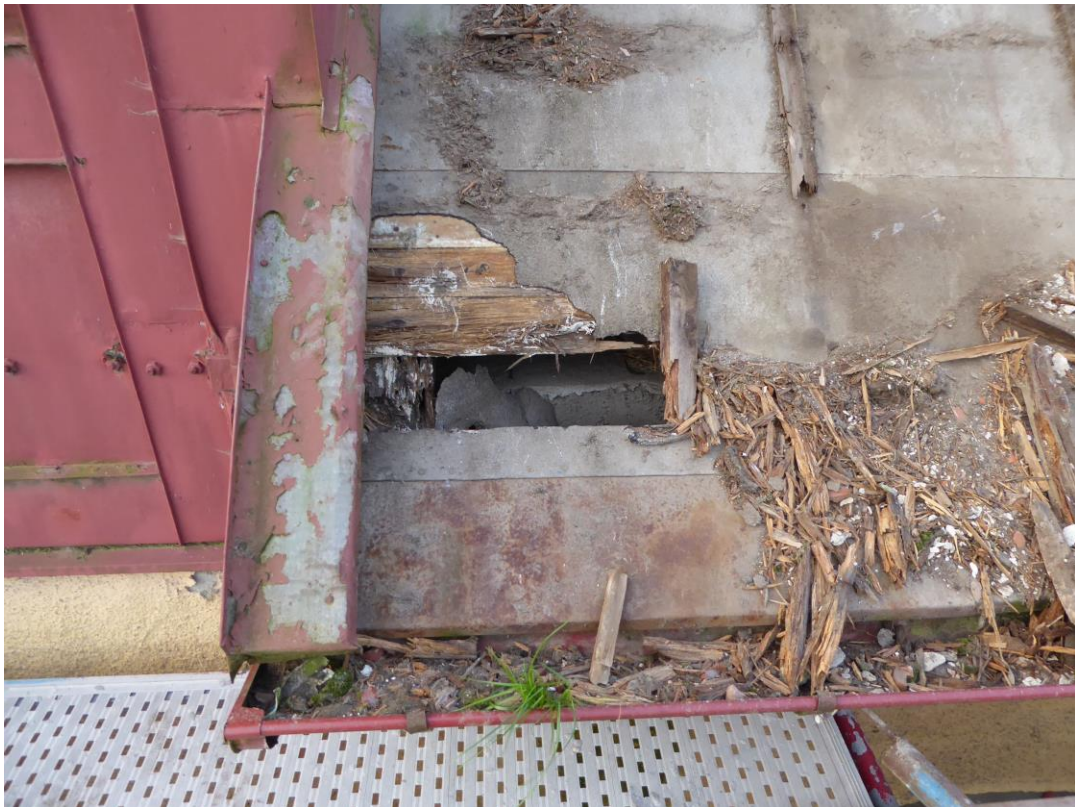
En takstol är rötskadad i nedre änden av sparren (takluckan näst längst i öster, takstol på västra sidan om luckan). Sparren förstärktes med en bräda i nere delen, inga övriga ingrepp gjordes i takstolen. Takstolarna är från början förankrade med järn i de horisontella tassarna och vid tidigare tillfälle riktade eller förstärkta med brädor på var sida om spararna. Takfoten är utkragande och undersidan klädd med vitmålade brädor. I anslutning till den rötskadade takstolen var även takfotsbrädorna rötskadade.

Under arbete. Rötskadad taksparre och panel invid en av kuporna. På bilden ser man även den gamla fotplåten, pappen och hängränna.

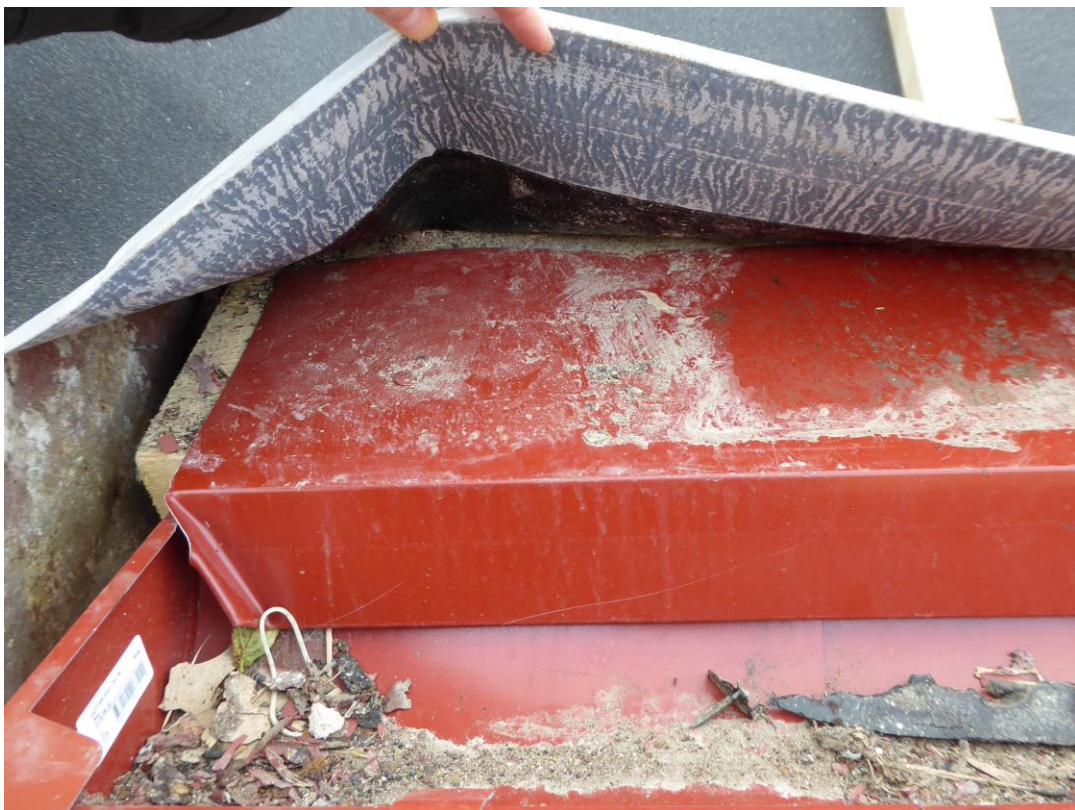
Under arbete. Lagad panel, ny papp, fotplåt och hängränna.

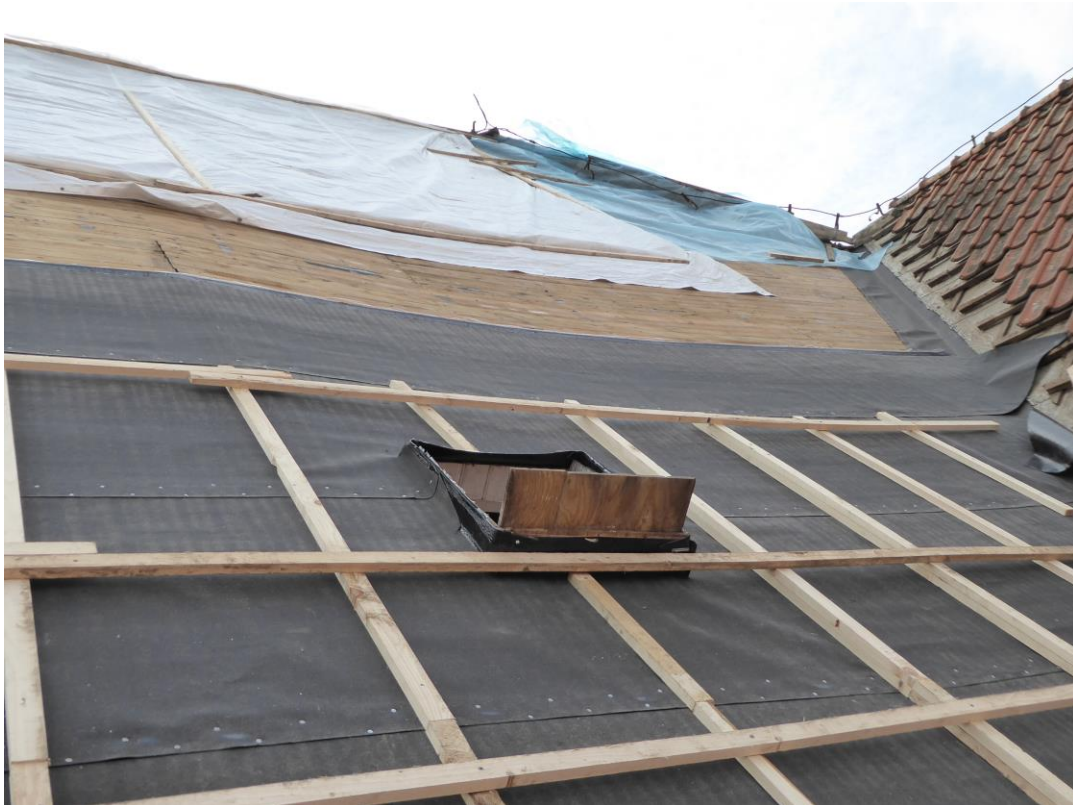
Det invändiga stödbenet till två takstolar längst i väster har vid tidigare tillfälle tagits bort. Detta har medfört att takstolen och därmed takpartiet böjts neråt, vilket blev tydligt när takpannorna tagits ner. Invändigt har två nya stödben monterats. Taket har på denna plats riktats upp utvändigt med hjälp av bär- och ströläkten.

Under arbete. Längst i väster har taket en dal på grund av att takstolen saknade stödben. Taket har riktats med hjälp av läkt.

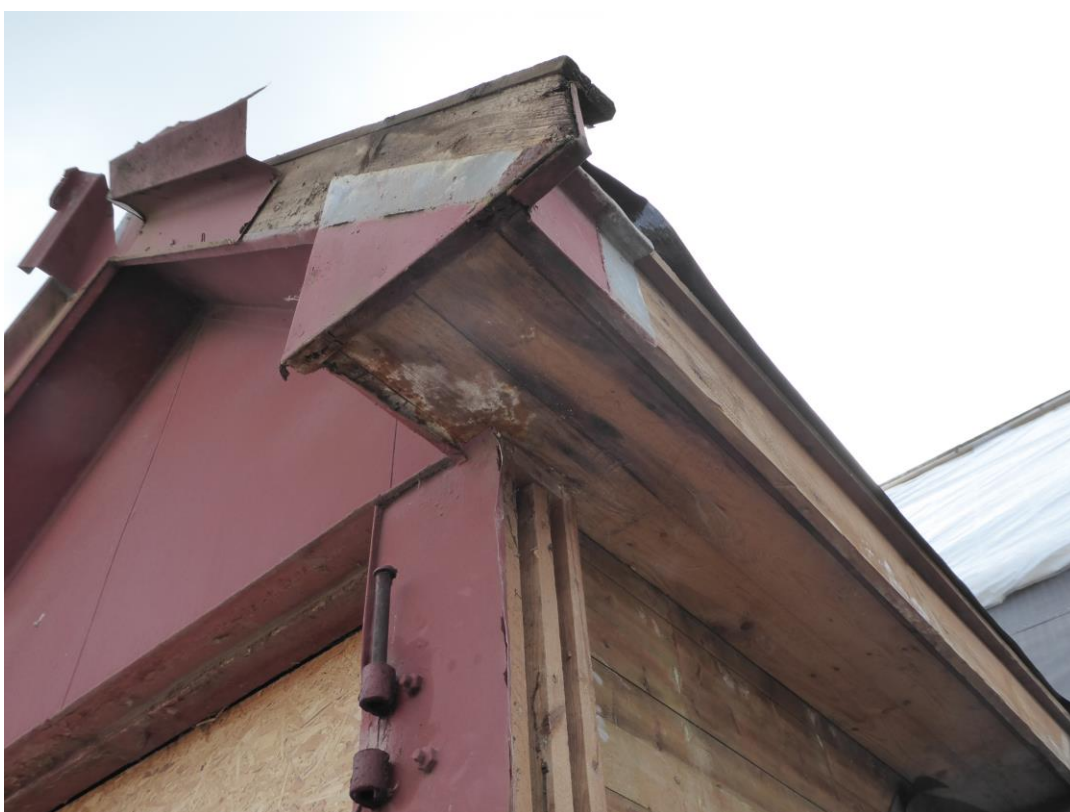
Under arbete. Mindre fuktskador på takluckor.

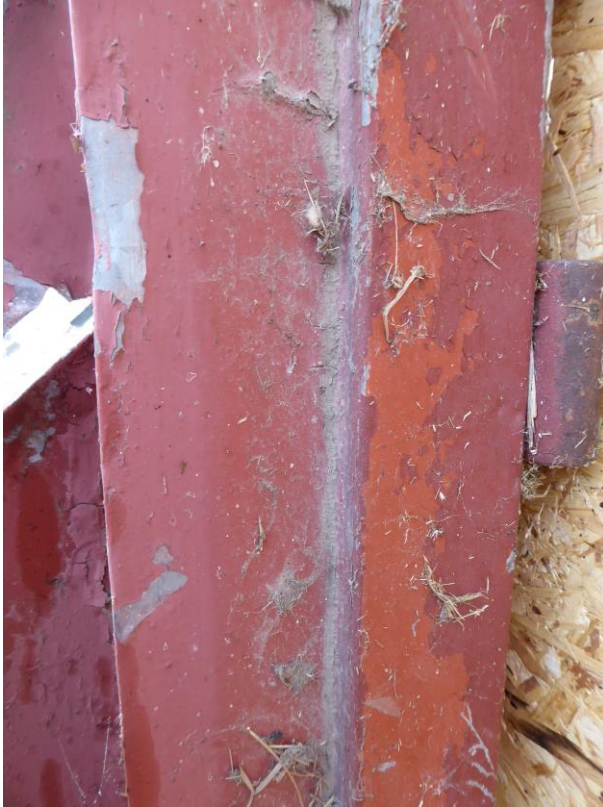
Den plåt som togs bort var galvaniserad och målad, troligen sprutlackad med en modern färg, på vissa ställen även penselstruken på undersidan. På ett fåtal ställen påträffades ett underliggande rött färgskikt. Det underliggande färgskiktet var ljusare än det yttersta och påminner om den färgnyans som plåten får i detta arbete.

Under arbete. Färgskikt på plåt som tas bort.

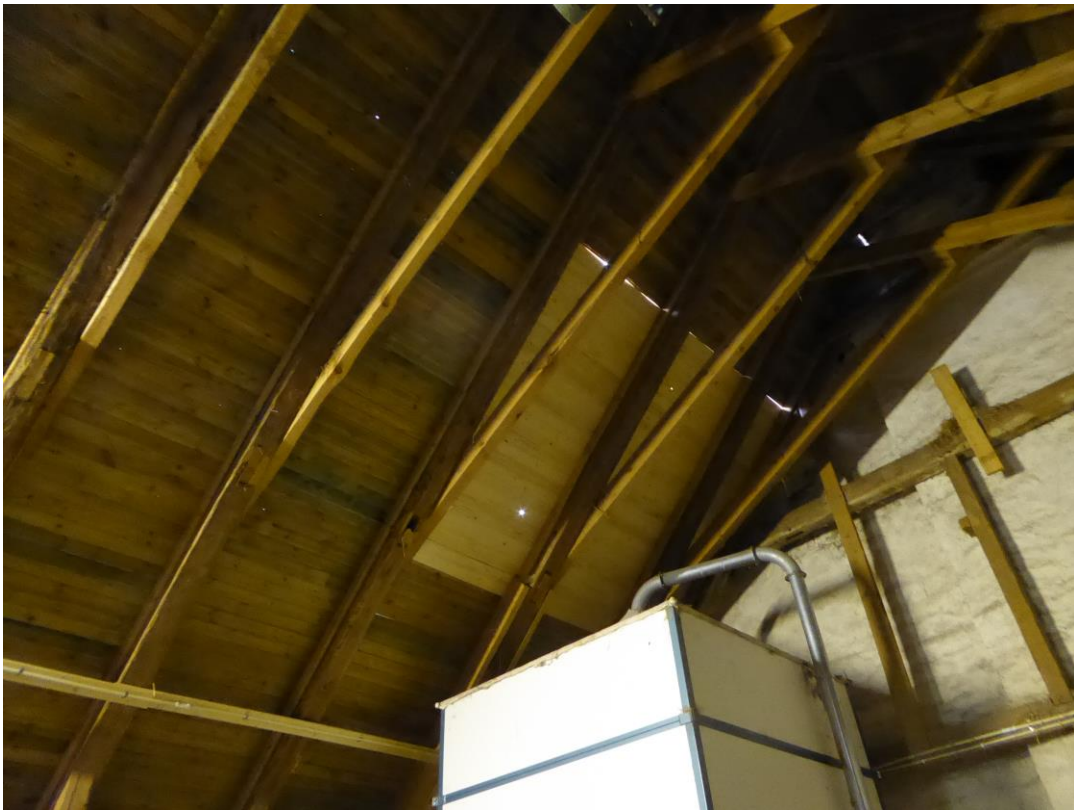
Panelen är lagad (det ljusare fältet av panelen är ny) på en något större yta längst i öster.

Befintliga takpannor togs ner och de som var i gott skick sparades för att användas på andra byggnader. Nockpannorna togs tillvara för att återmonteras. Läkt och takpapp revs i sin helhet. Läkten var i mycket dåligt skick. Pappen var av kraftig typ. Råsponten som sedan tidigare är struken med Cuprinol var rötskadad på tre ställen. Skadad råspont har ersatts med ny: två små delar vid takfoten och en större lagning i östra delen av takfallet.

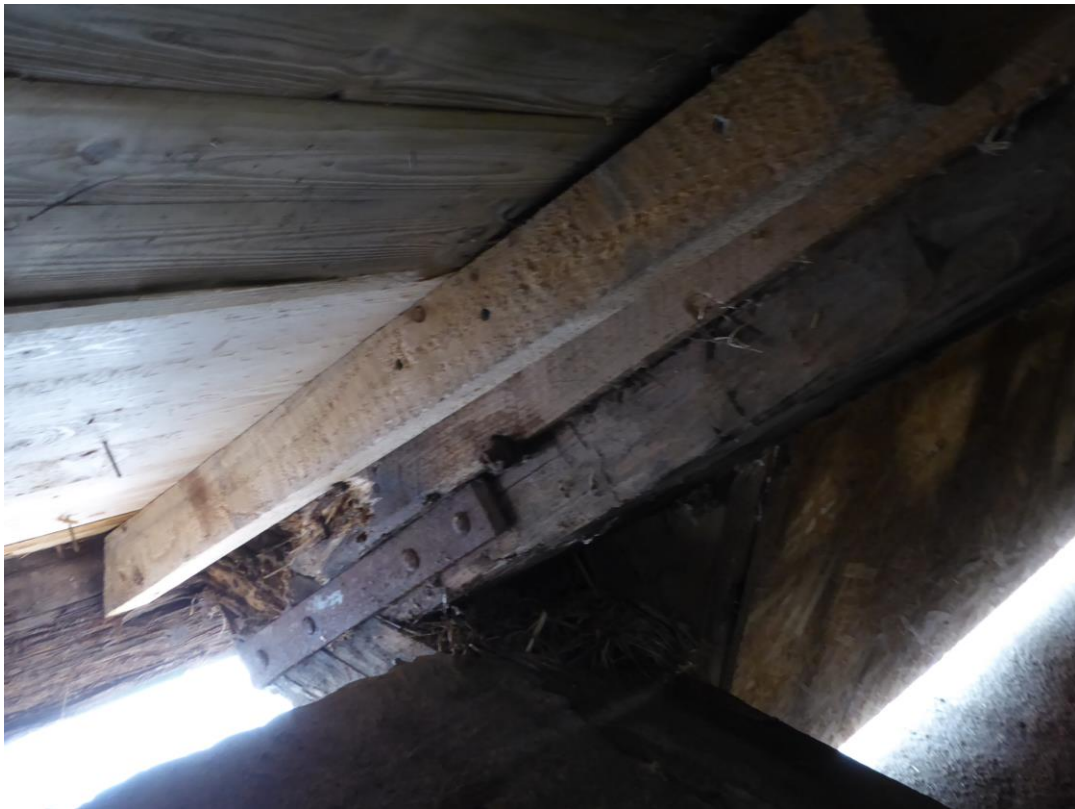
Den rötskadade takstolen är förstärkt med en bräda, samt mindre lagning i takpanelen (ljusare panel på bilden). Järnet som binder sparren och takbjälken är ursprungligt.

Återstår att laga och måla takfotsbrädorna på en sträcka om cirka 50 cm i anslutning till rötskadad takstol.

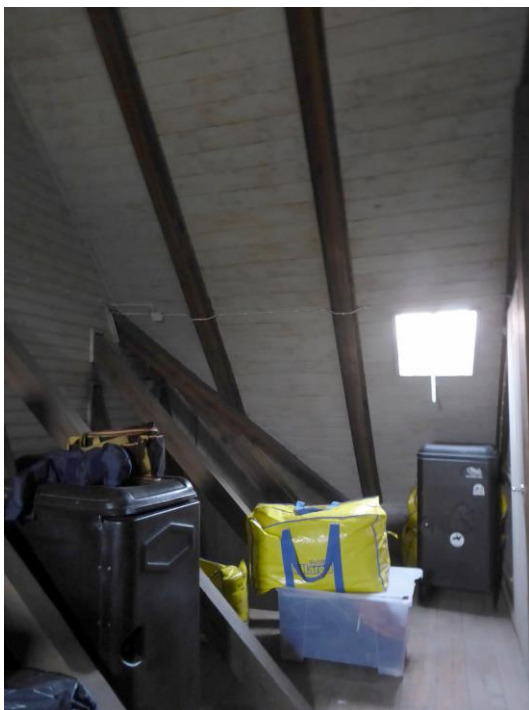
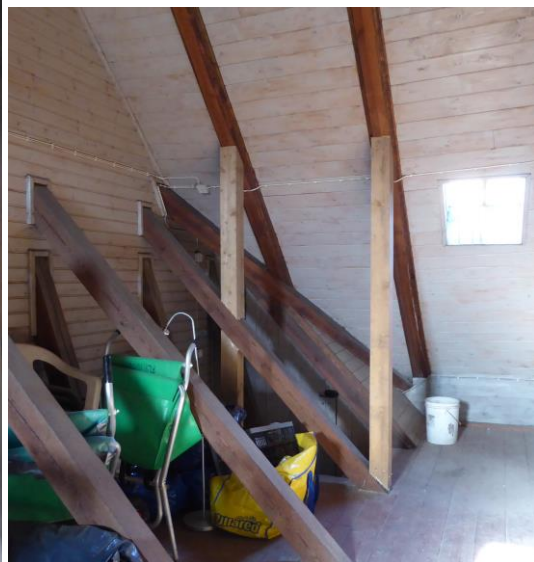
Vänster före åtgärder: Takstolar i väster vars stödben vid tidigare tillfälle hade tagits bort. Höger efter åtgärder: Två takstolar i väster har förstärkts med nytt stödben.

Tillkommande arbeten var att två takstolar längst i väster hade satt sig något eftersom invändiga stödben vid tidigare tillfälle hade tagits bort. Takstolarna försågs med nya stödben för säkerhets skull. De nya stödbenen är anpassade i dimension till befintliga och anpassade i miljön, men samtidigt urskiljbara som nya. Åtgärden har stämts av med antikvarisk medverkande.

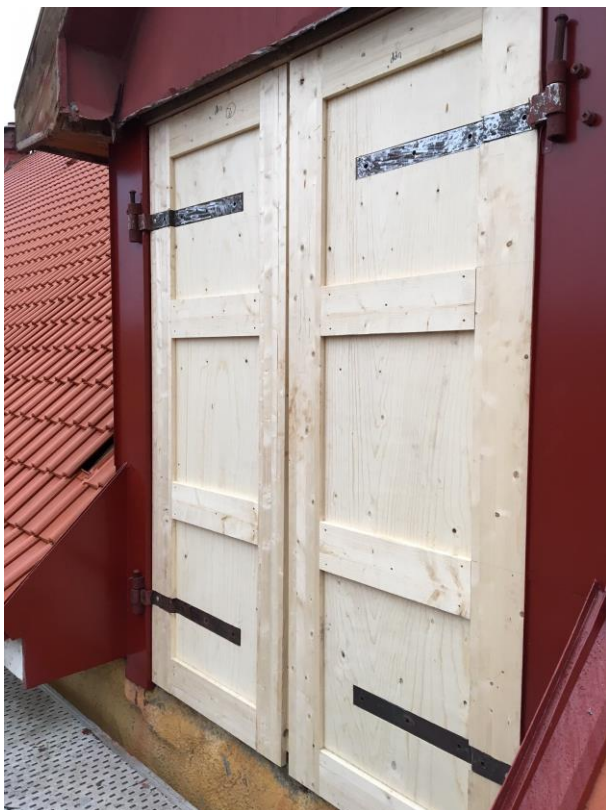
Under arbete. En av två nytillverkade portar med återanvända bandgångjärn.

Plåten togs ner i sin helhet från alla takluckorna, inklusive vindskivor och rännalar. Portarna monterades ner och transporterades till verkstad. I de båda luckorna längst i väster var portarna så pass rötskadade att de ersattes i sin helhet. Nya portar har tillverkats med plywoodfyllningar i träram. Portarna har strukits med linolja. Hela luckorna och portarna har försetts med ny plåt i lika utförande som före åtgärderna vad gäller spik, indelningar, fals, längd och bredd med mera, men endast på utsidan. Bandgångjärn har bevarats och återanvänts på de nytilverkade portarna. Alla befintliga bultar och muttrar var inte möjliga att ta loss hela men så många som var möjligt har återanvänts.

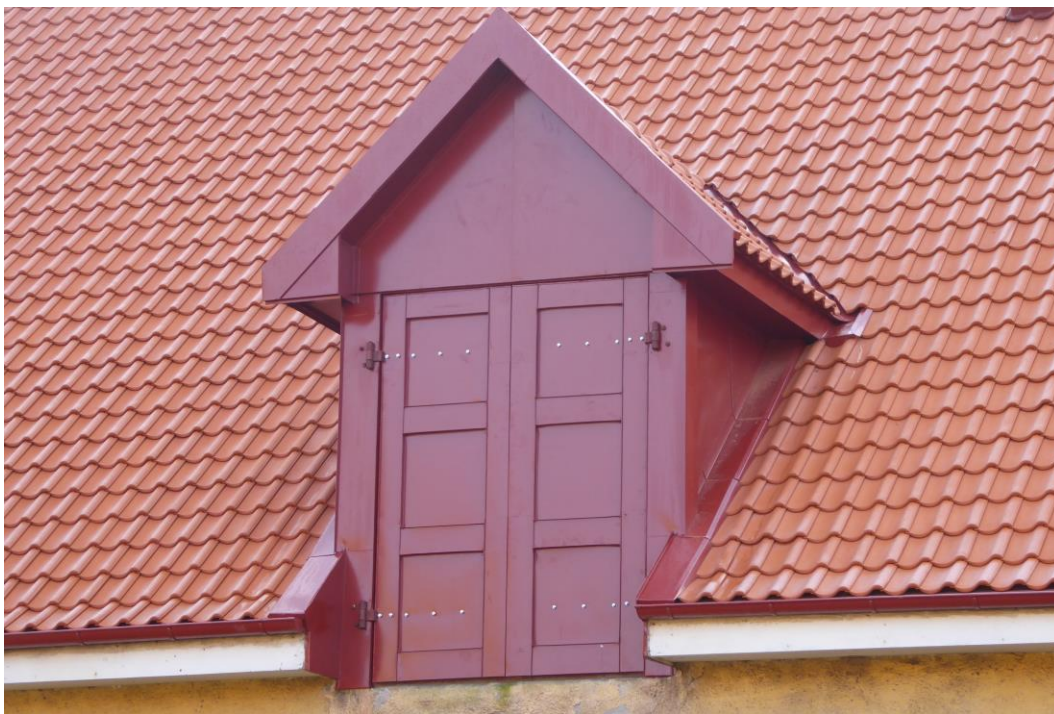
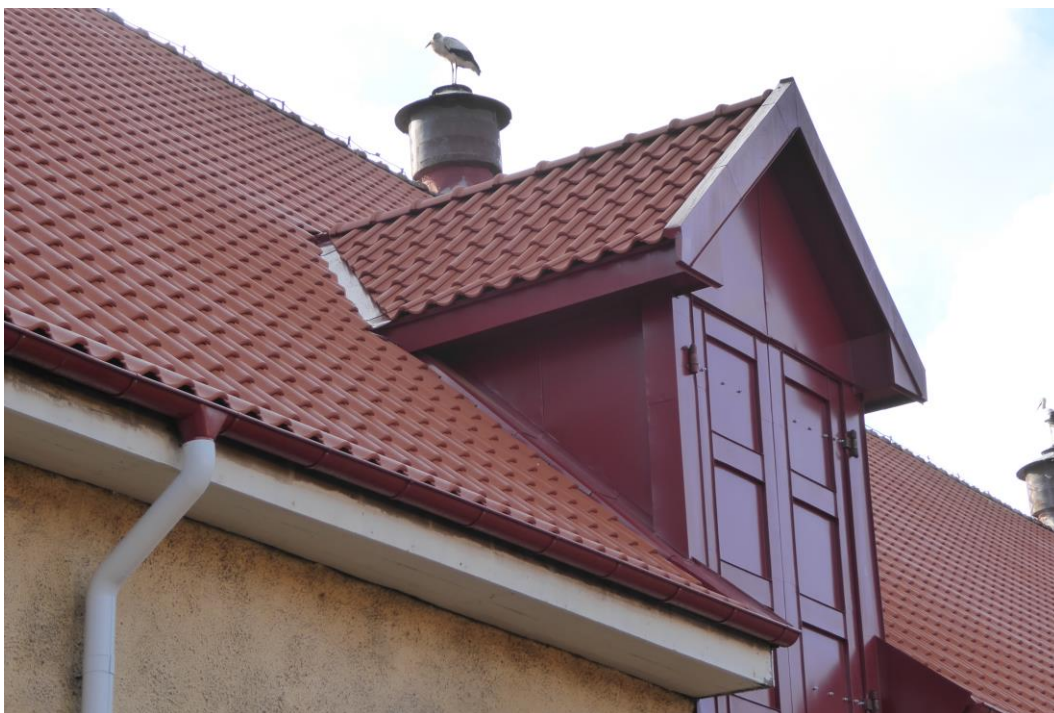
Efter åtgärder. Takluckor. Återstår att måla bultarna i samma färgnyans som plåten när temperaturen tillåter.

Det kyliga vädret medförde även att vissa spikar och bultar på takluckorna och dess portar inte kunde målas in i röd färg. När utomhustemperaturen tillåter ska dessa målas i samma röda färgnyans som plåtarbeten.

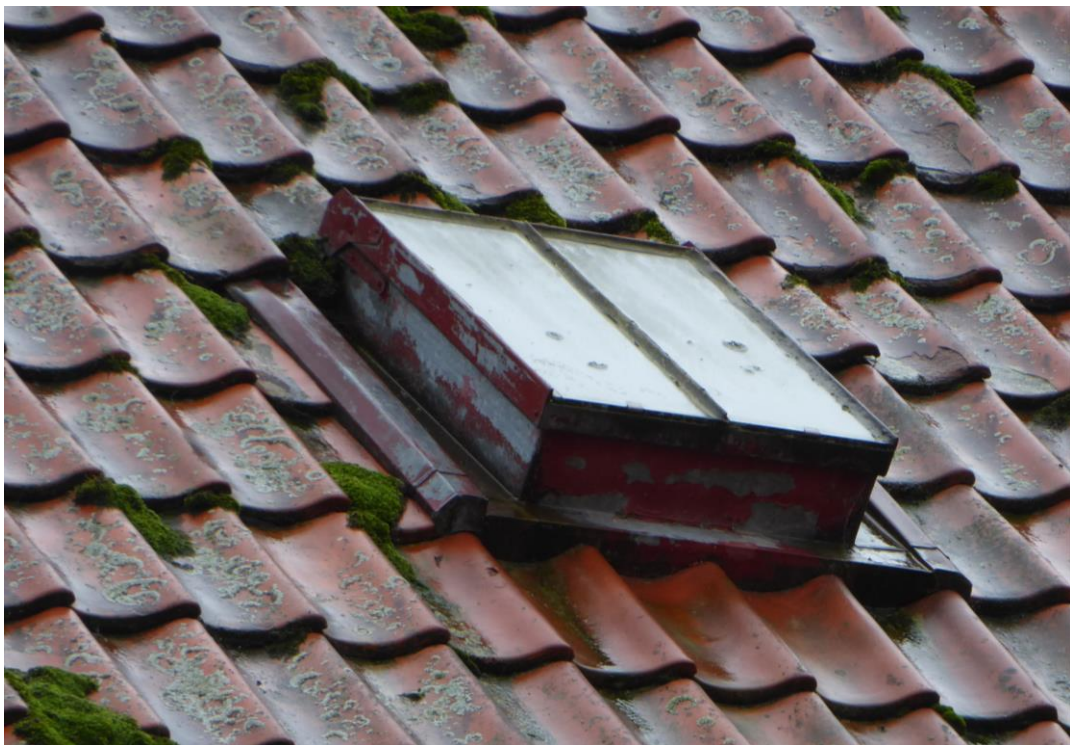
Före åtgärder. Plåtfönster.

På ett gjutjärnsfönster var gångjärn sönder, dessa skruvades ihop med bågen och fönstret är ej längre öppningsbart. Ett av takfönstren var sedan tidigare åtgärdat på samma sätt. Nu valdes att inte reparera gångjärnen, bedömdes att alla fönster inte behöver vara öppningsbara i den funktion som byggnaden har idag. På plåtfönstret ersattes den nedre plåten eftersom den var genomrostig.

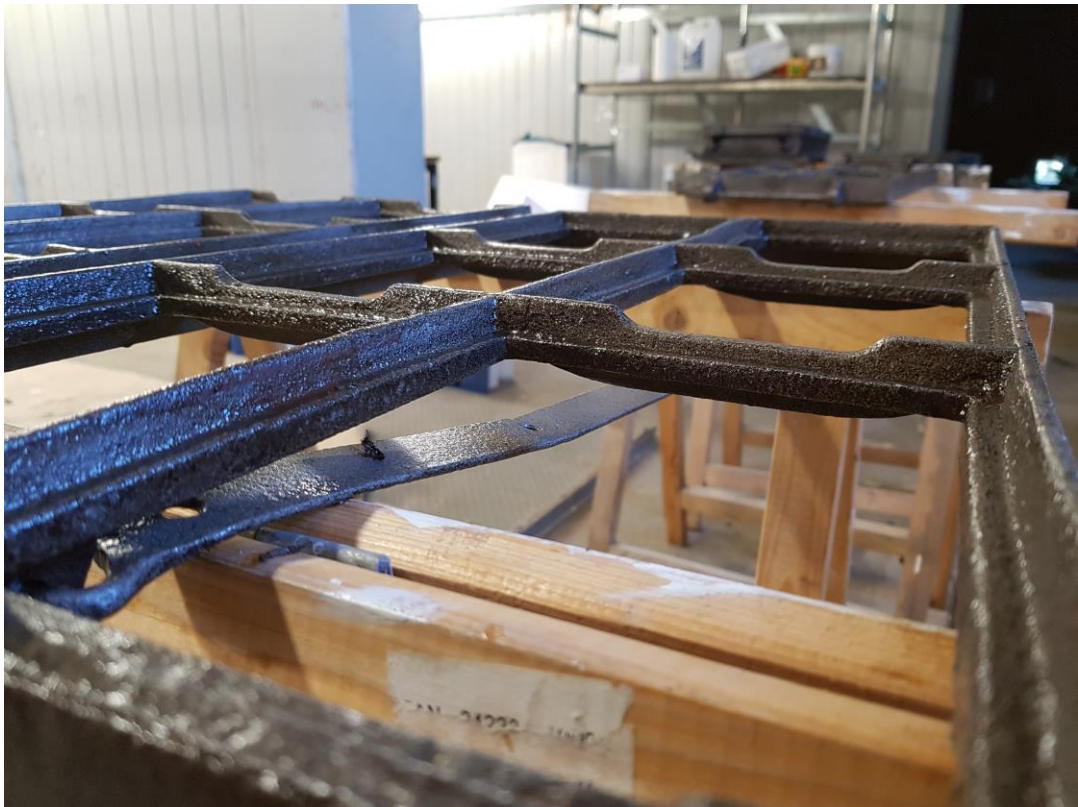
Takfönster under arbete. Nedmonterade och efter blästring och grundning.

Fönstren rengjordes genom försiktig blästring där gammal färg och rost togs bort. Inga avvikande underliggande färglager påträffades. Färg som togs bort var ungefär NCS 5040-Y90R/5040-Y80R. Fönstren rostskyddsbehandlades med Isotrol grund. Därefter målades de med röd linoljefärg i NCS 5040-Y80R. Alla glastrutor var före åtgärderna modernt planglas. Glasen återanvändes. Två glas i de fönster som har sex små rutor var sönder och ersattes med lika befintliga planglas. Fönstren har en tunn kittfals och rutorna var före åtgärderna i huvudsak satta i silikon. Linoljekitt användes vid restaureringen. Kittet målades direkt.
