# KULTUREN

## Norra Hultseröd 1:8

Billinge socken, Eslövs kommun, Skåne  
Antikvarisk medverkan 2017

KULTURMILJÖRAPPORT 2017:34

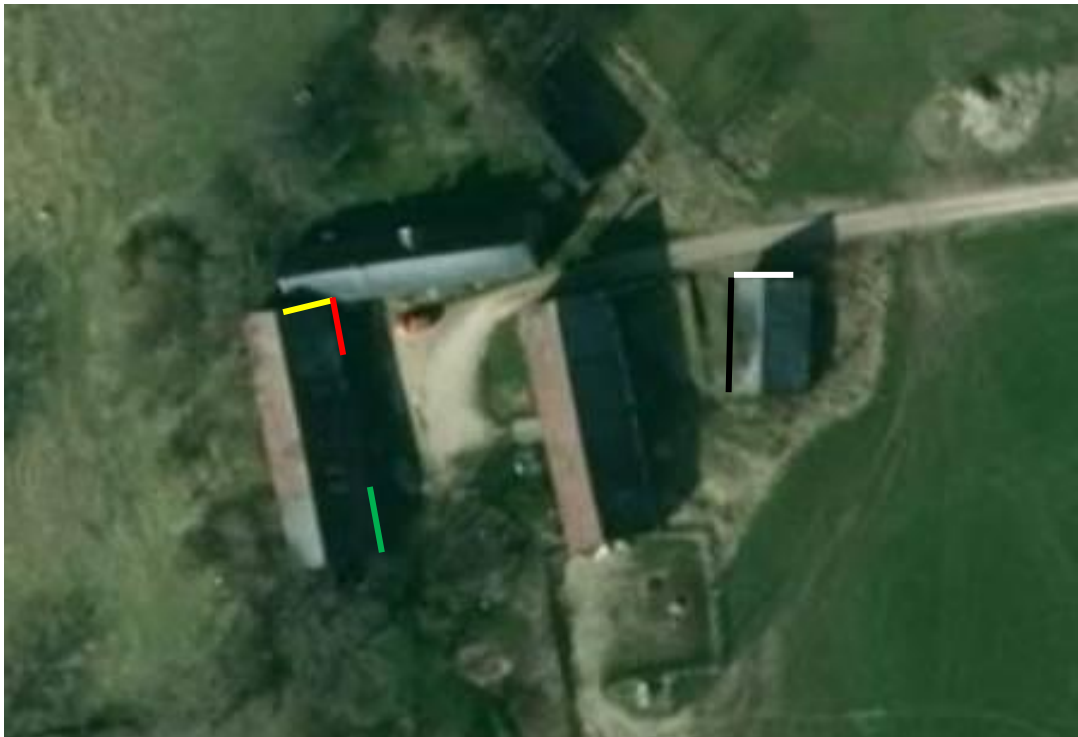
Syllen är bytt på tre ställen, i anslutning till det sydöstra samt till det nordöstra hörnet och norra gavelfasaden. (Se figur 3)

Figur 3. Bytta/lagade delar.  
Ladugården. Gul markering = norra gaveln. Röd=norra delen. Grön=sydöstra hörnet.  
Smedjan. Svart=västra långsidan. Vit=norra gavelfasaden.

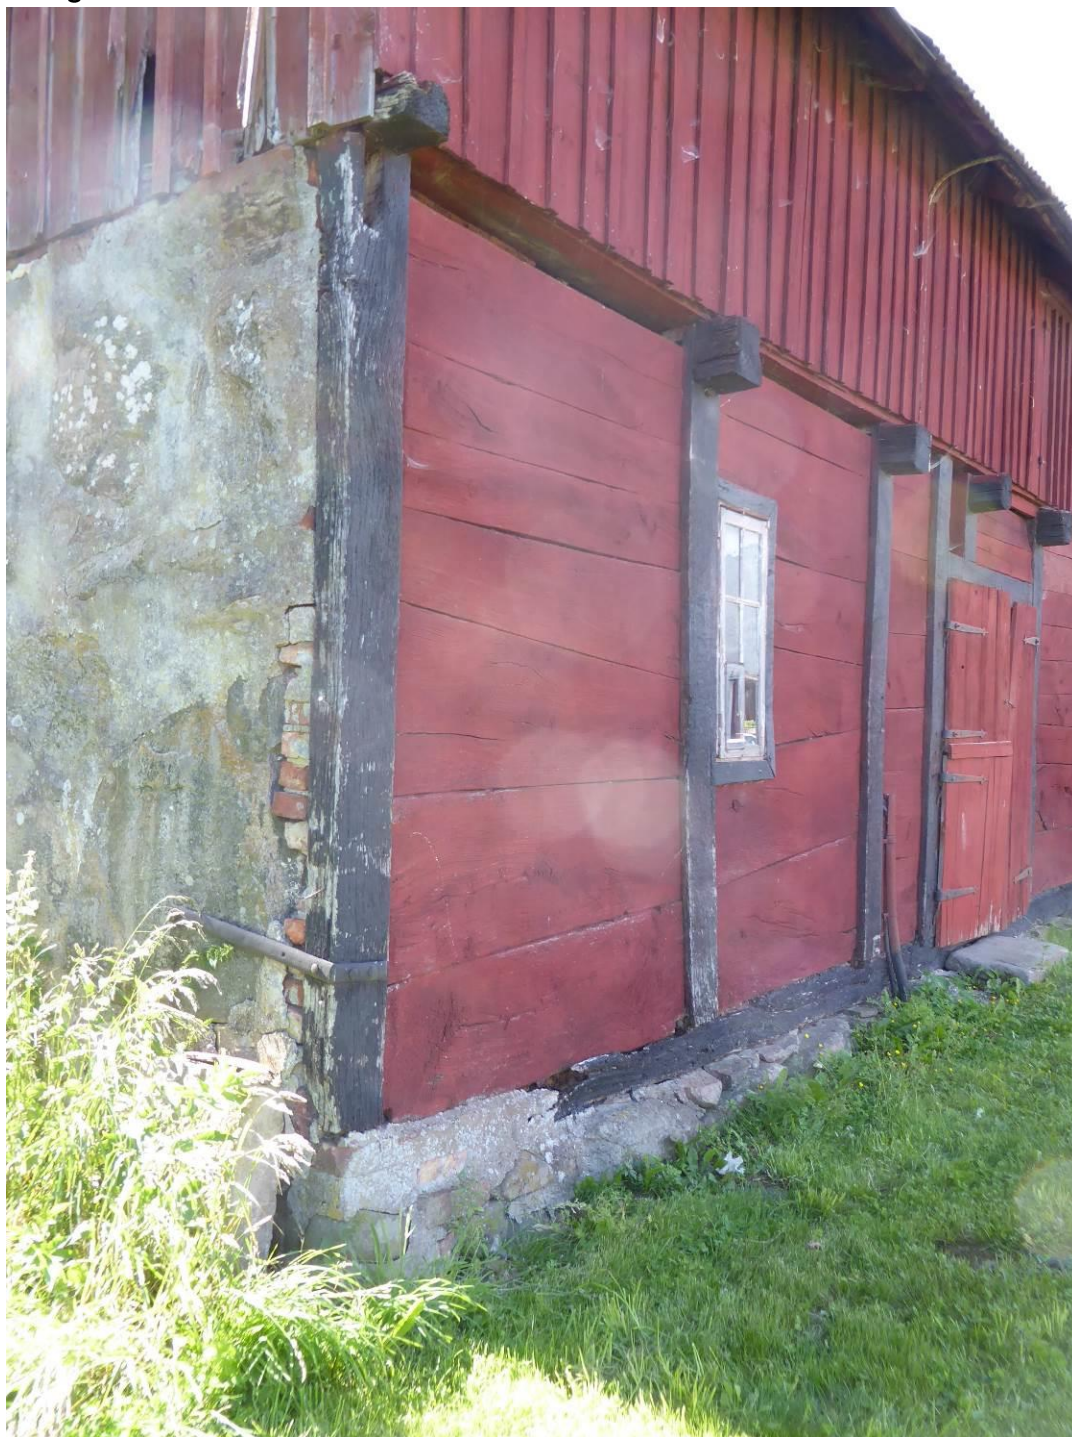
Figur 4. Före åtgärder. Fasad mot gården, sydöstra hörnet.

Sydöstra hörnet. Betong i anslutning till syllen och stolpen vid det sydöstra hörnet är borttagen. Syllen är ersatt i en längd om ungefär två fack, cirka 3,20 meter. Syllen är utförd i samma dimensioner som befintlig syll och ändhuggen lika övriga i byggnaden. Den är något avfasad i ovankant för att underlätta vattenavrinning. Skarvar är utförda halvt i halvt med hak där den övre delen är något klenare än den undre, i likhet med befintliga skarvar. Det nya virket i skarven är lagt ovanpå befintligt syll och utförd så att skarven i långsida ligger något utanför den äldre underliggande delen, i syfte att minimera vatteninträängning. Hörnstolpen är lyft något men inte kapad, lyftet medför att även bälarna är något lyfta och springan upptill i mötet mot loftet har minskat. Stolparna i anslutning till syllbytet är på insidan förankrade med nya ekdymlingar i stolparnas nedre kant från sidan ner i syllen (se figur 9). Det utvändiga järnet kring stolpen mot södra gavelfasaden är bevarat.

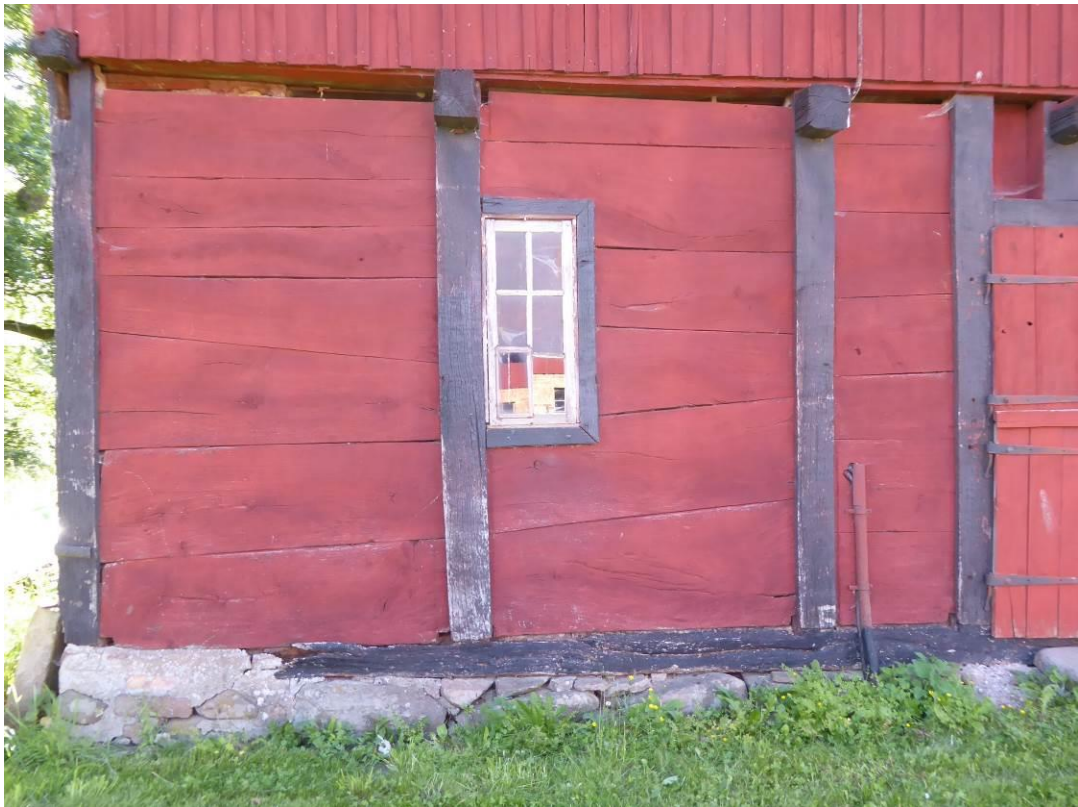
Figur 5. Före åtgärder. Fasad mot gården, sydöstra hörnet.

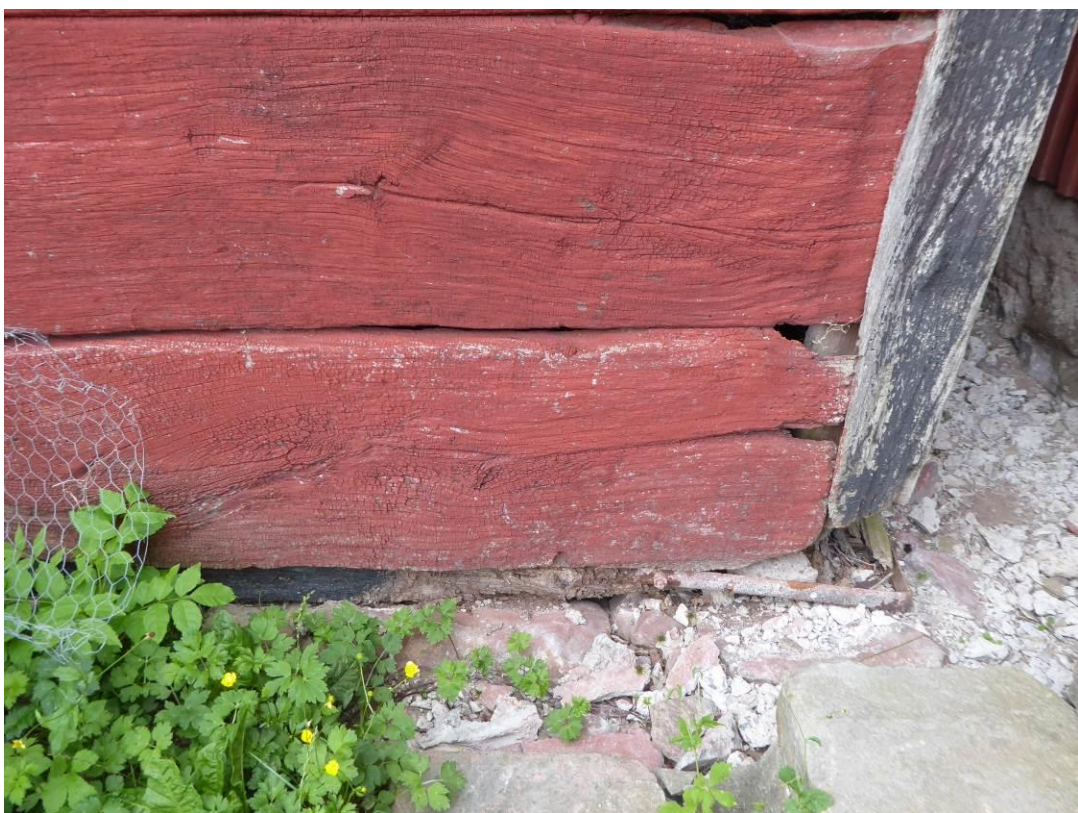
Figur 6. Före åtgärder. Nordöstra hörnet och hörnstolpen som ansluter mot norra gavelfasaden.

Norra delen. Syllen var rötskadad i ytskiktet. Rötskadat skikt är borttaget med hjälp av stämjärn. Syllen är lagad halvt i halvt i omfattningen av drygt ett fack, cirka 2,10 meter. Lagningen är fäst med ekdymlingar i borrade hål. Även hörnstolpen var rötskadad i ytskiktet i nedre delen. Rötskadat skikt är borttaget och stolpen är lagad halvt i halvt. Den tillfogade lagningsbiten är urtagen ur ett virkesstycke och L formad. Lagningen är fäst med nytillverkad smidd spik. Skarven i ovankant är avfasad neråt för att minimera vatteninträängning. På insidan har befintliga järn behållits (se figur 12, 13, 16).

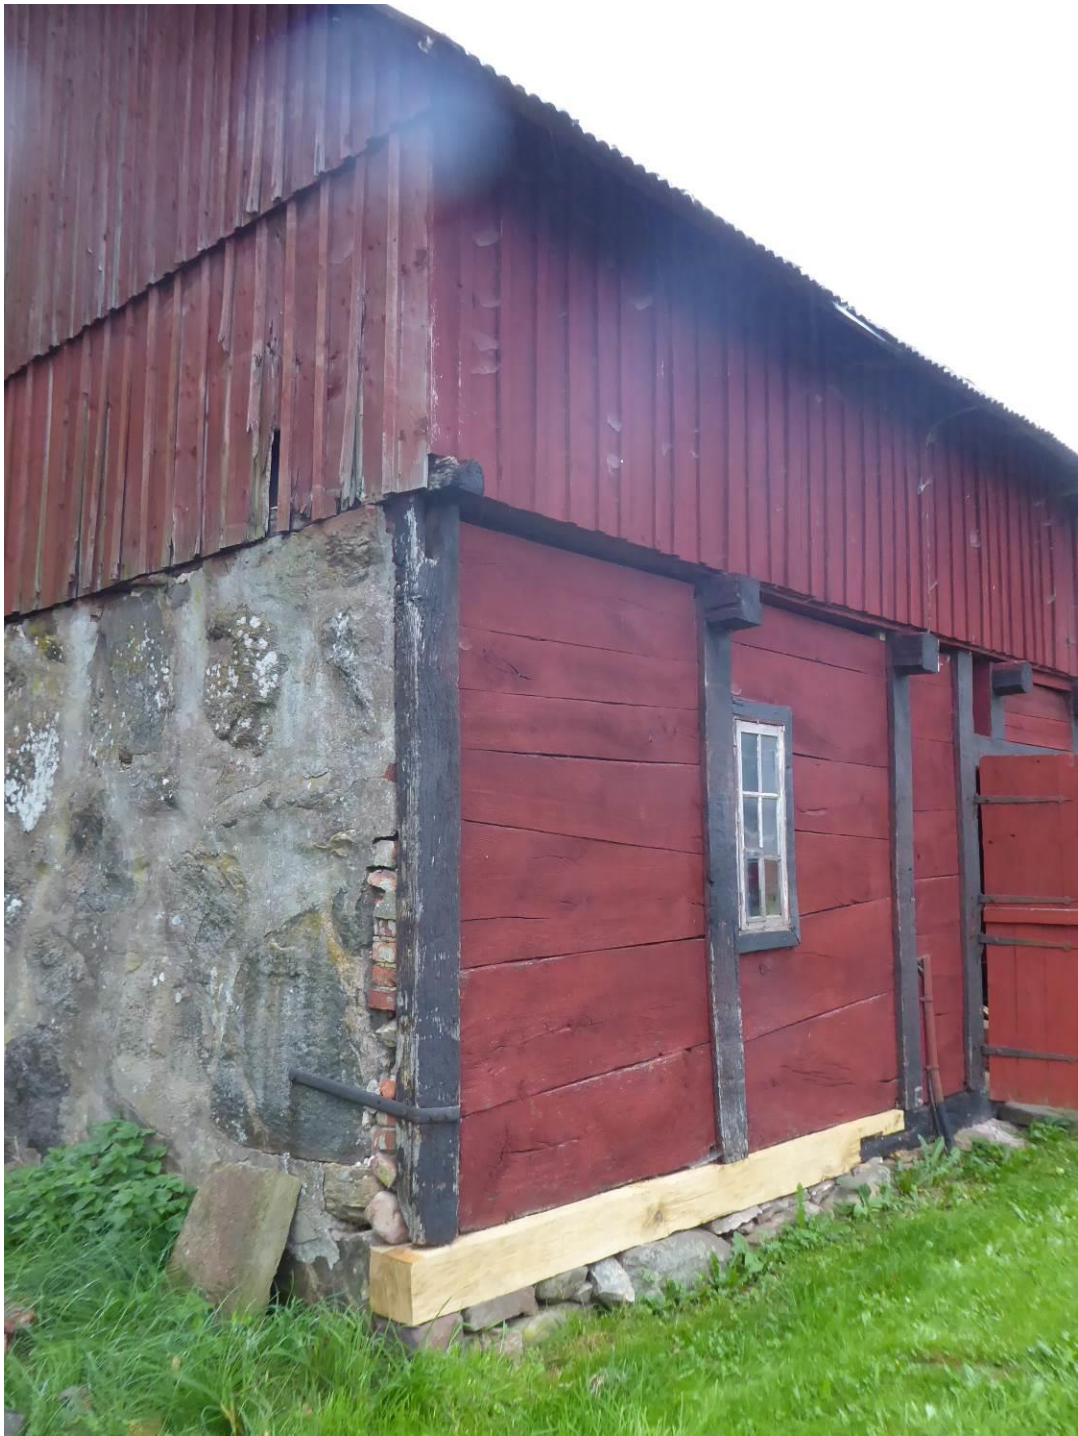
Figur 7. Efter åtgärder. Sydöstra hörnet.

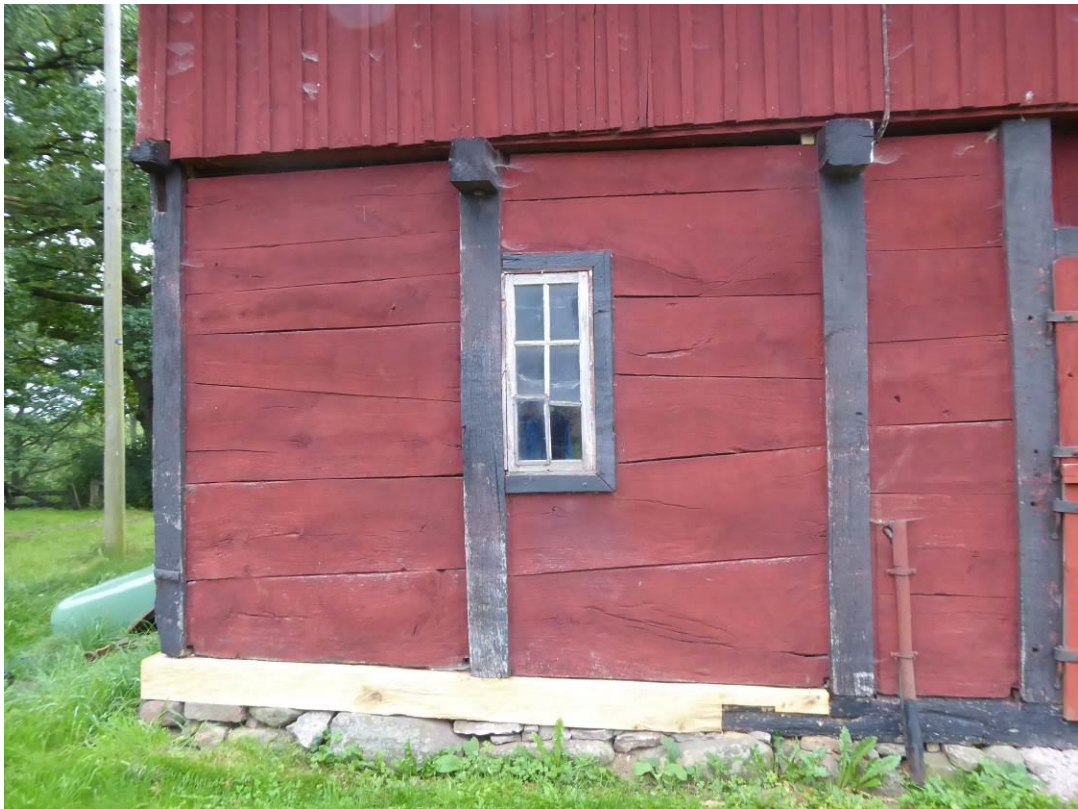
Figur 8. Efter åtgärder. Sydöstra hörnet.

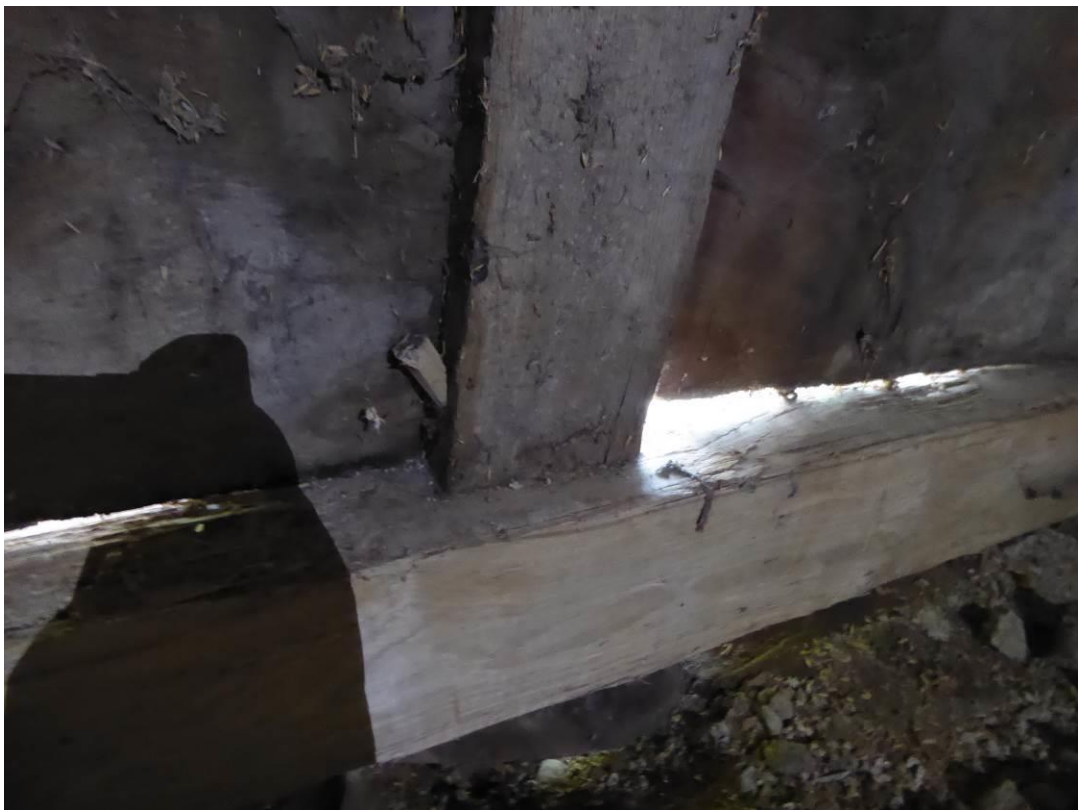
Figur 9. Efter åtgärder. Stolparna är på insidan fäst med dymling i syllen.

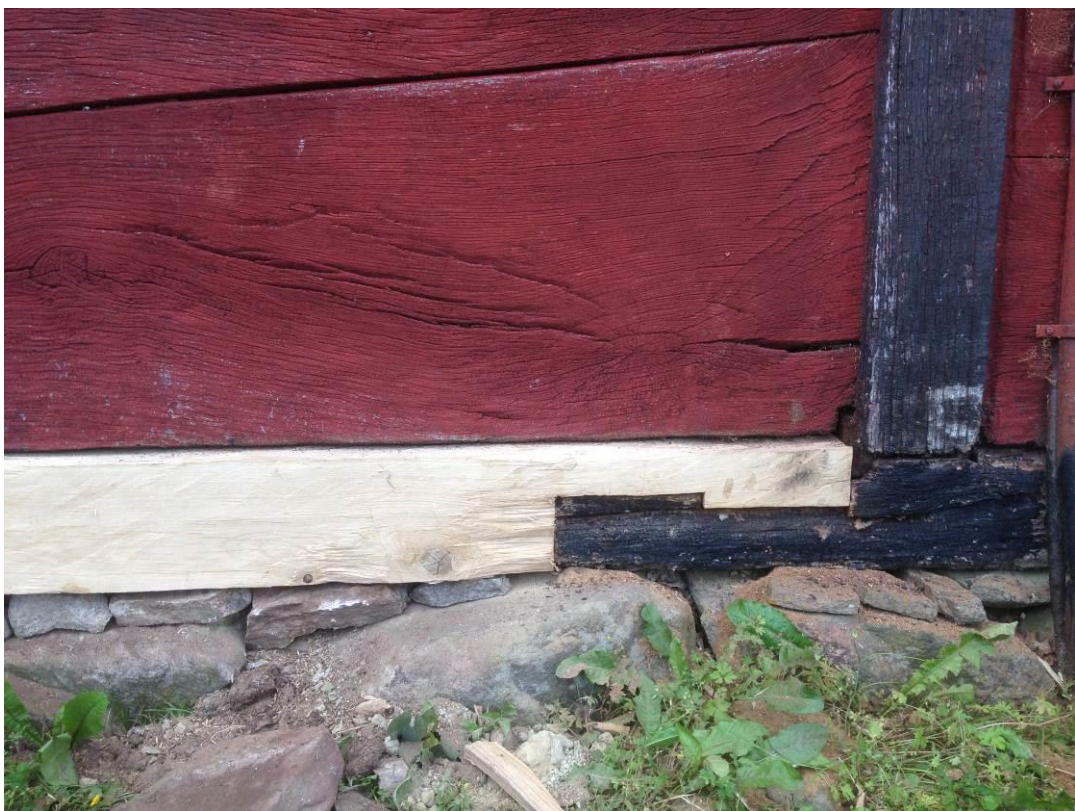
Figur 11. Efter åtgärder. Ny skarv är utförda lika befintliga äldre, sydöstra delen.

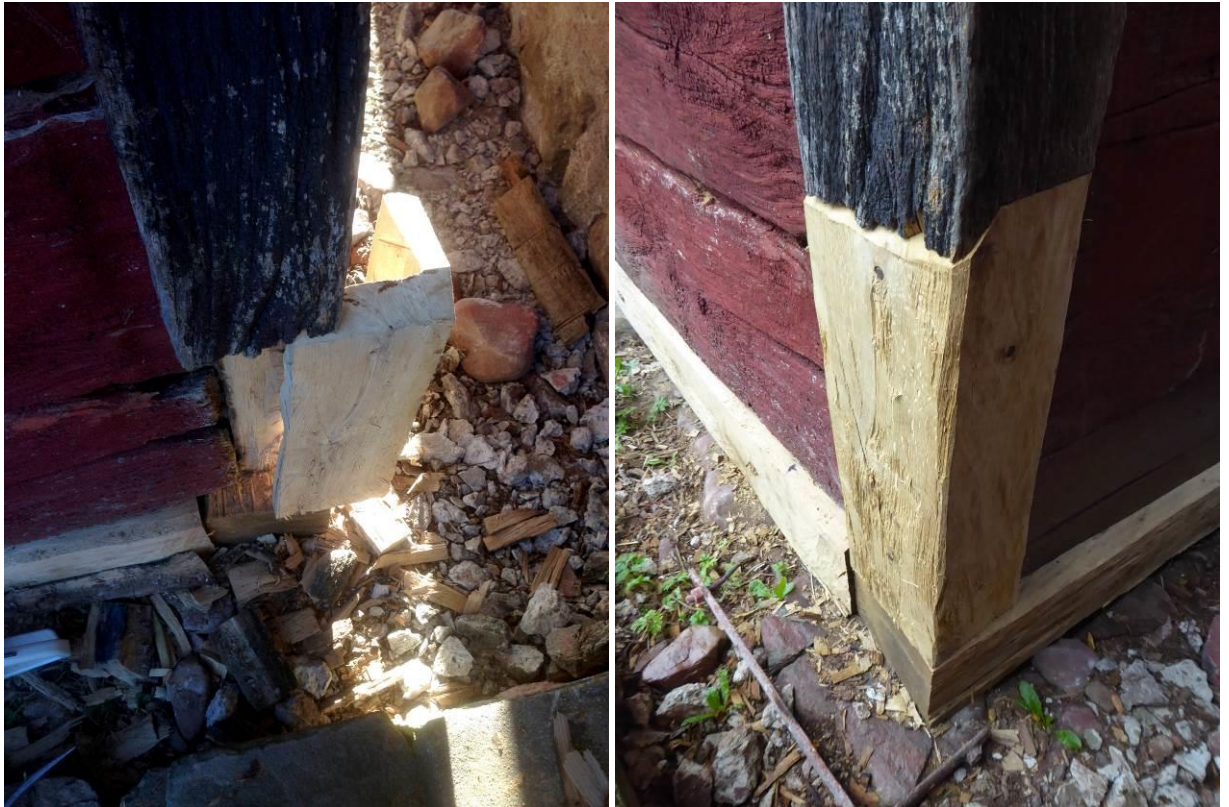
Figur 12-13. Under arbete. Nordöstra hörnet. Vänster: Hörnstolpen lagas halvt i halvt. Höger: samma hörn sett från norr. Stolpens lagning är spikad med nyttillverkad smidd spik. Mötet mellan gammal stolpe och lagning är avfasad sluttande neråt. Järnet som på bilden ligger på marken är inte återmonterade men sparas för att senare kunna återmonteras om det skulle visa sig att byggnaden rör på sig.

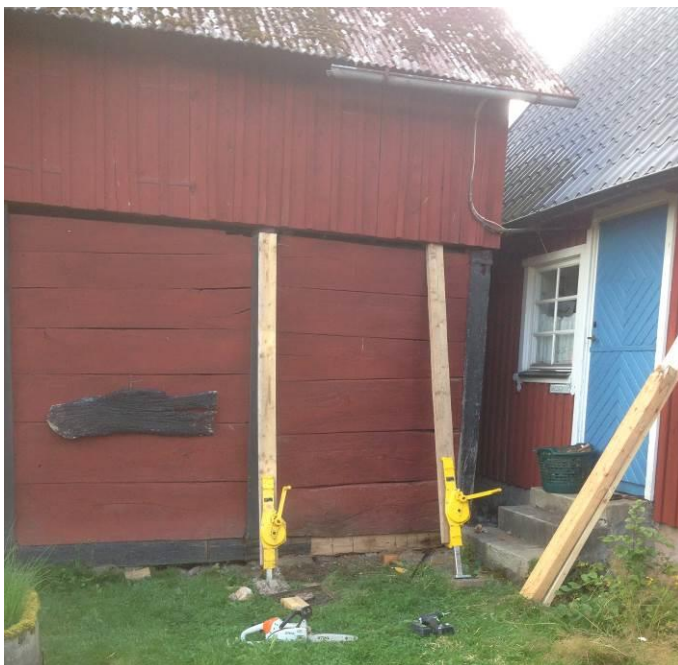
Figur 14. Under arbete. Yttre delen av syllen är borttagen för att lagas halvt i halvt.

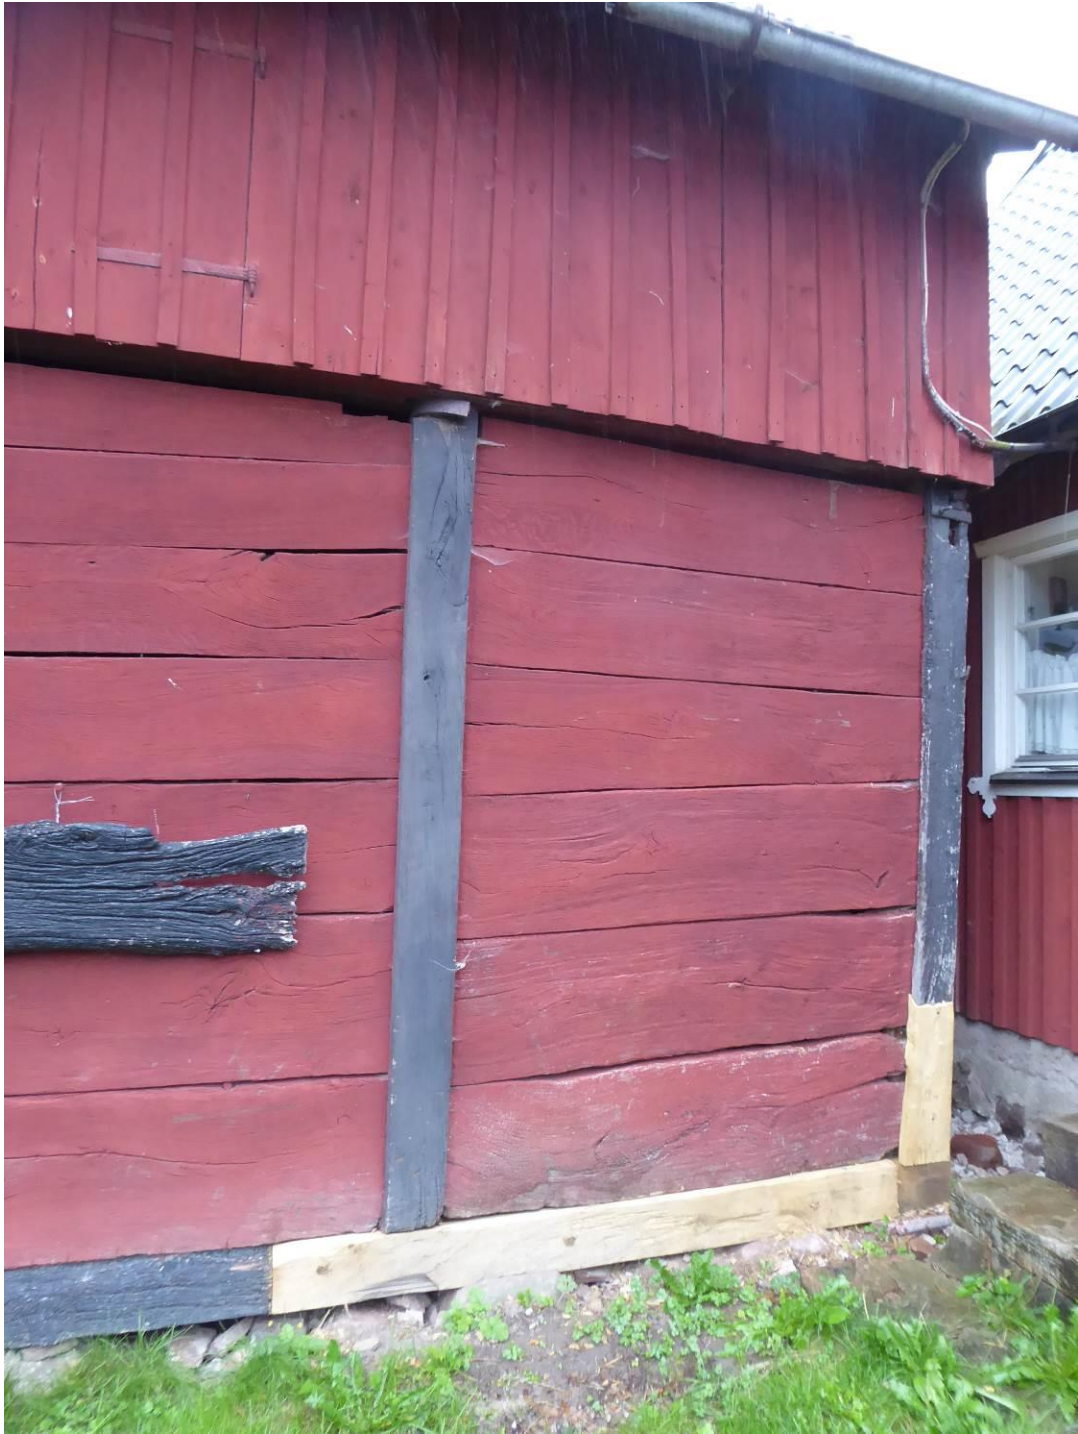
Figur 15. Efter åtgärder. Nordöstra hörnet. Syllen är lagad halvt i halvt och fäst med snett uppåt infästa dymlingar vilka syns som något mörkare små runda fält.

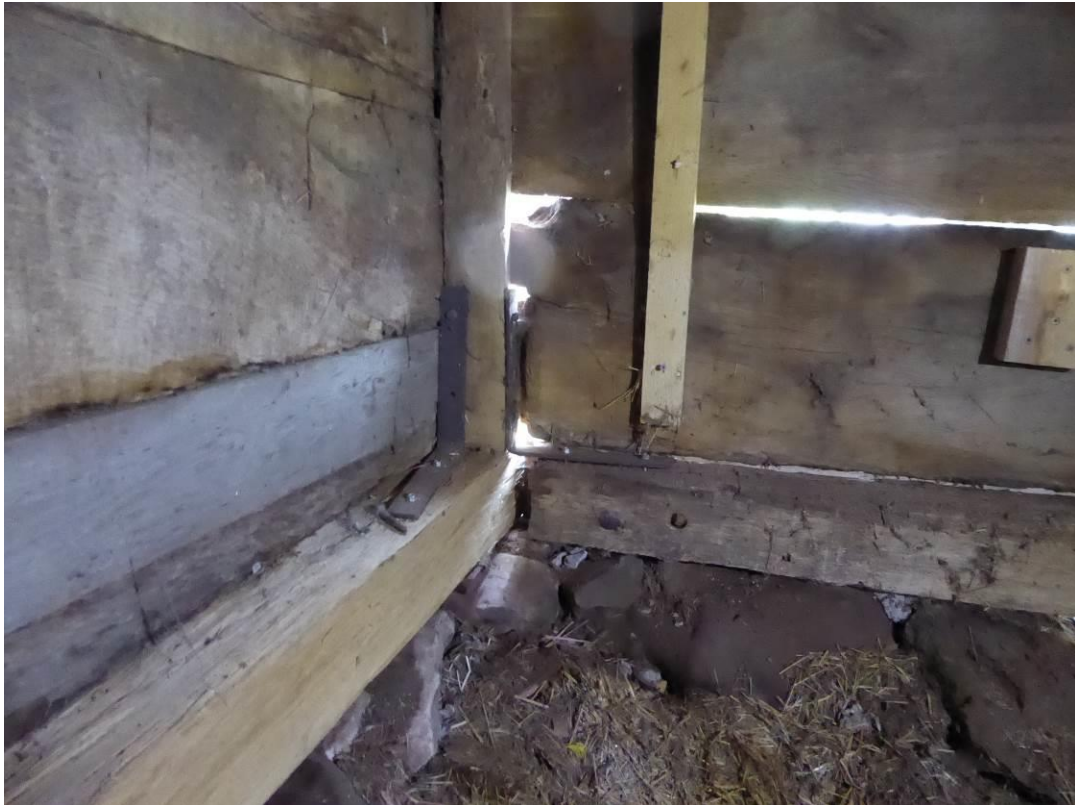
Figur 16. Efter åtgärder. Till vänster i bild gavelfasaden med ny syll. Till höger i bild längsidans syll som är lagad halvt i halvt. Hörnstolpen var före åtgärderna förankrad med järn, järnen har behållits.

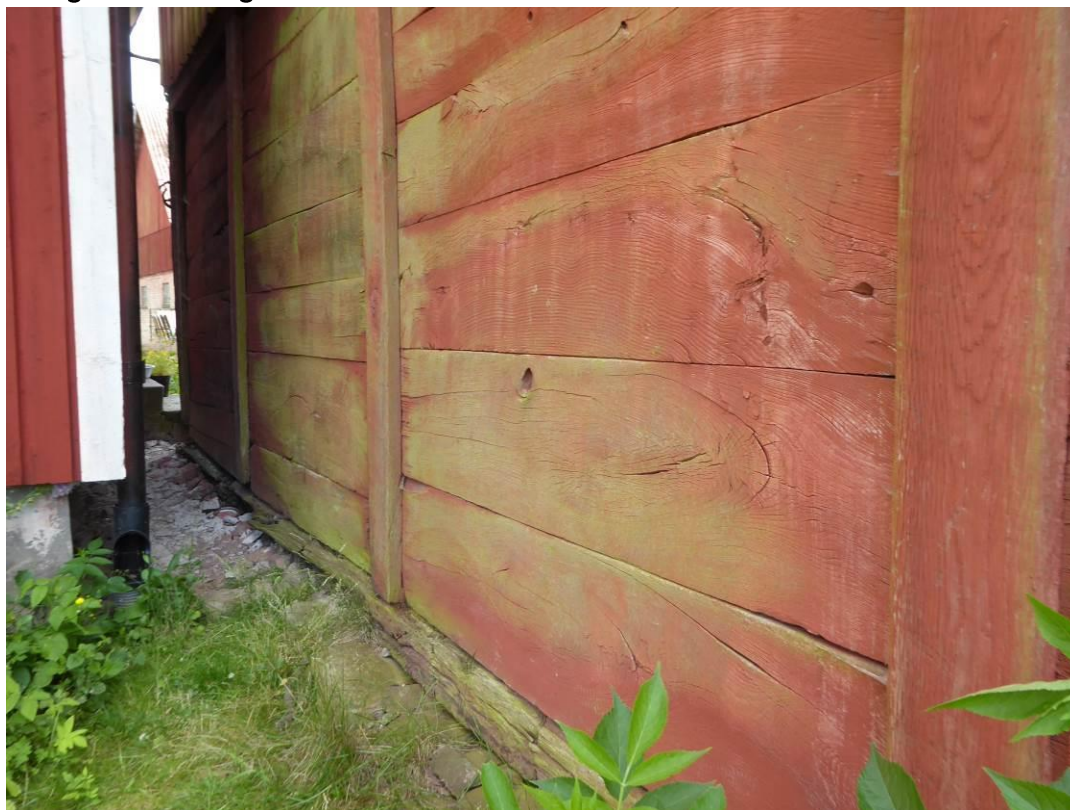
Figur 18. Före åtgärder. Norra gavelfasaden.

Rötskadad syll är bytt på ett ställe i omfattning av två fack längst i öster, cirka 4 meter i ett stycke. Skarven är lång och utförd halvt i halvt, fäst med ekdymlingar i borrade hål. Stolpen mellan facken är fäst med tapp i syllen. På insidan har befintliga järn behållits. Inför arbetet gjordes ett val var syllskarven ska läggas. Vägledande i valet var förutom rötskadans omfattning möjligheten att spara gammal syll i vilken det finns flera kilar inslagna när byggnaden uppfördes. Kilarna har som funktion att räta ut vridet ekvirke. Se bild: Dokumentation under arbetet.

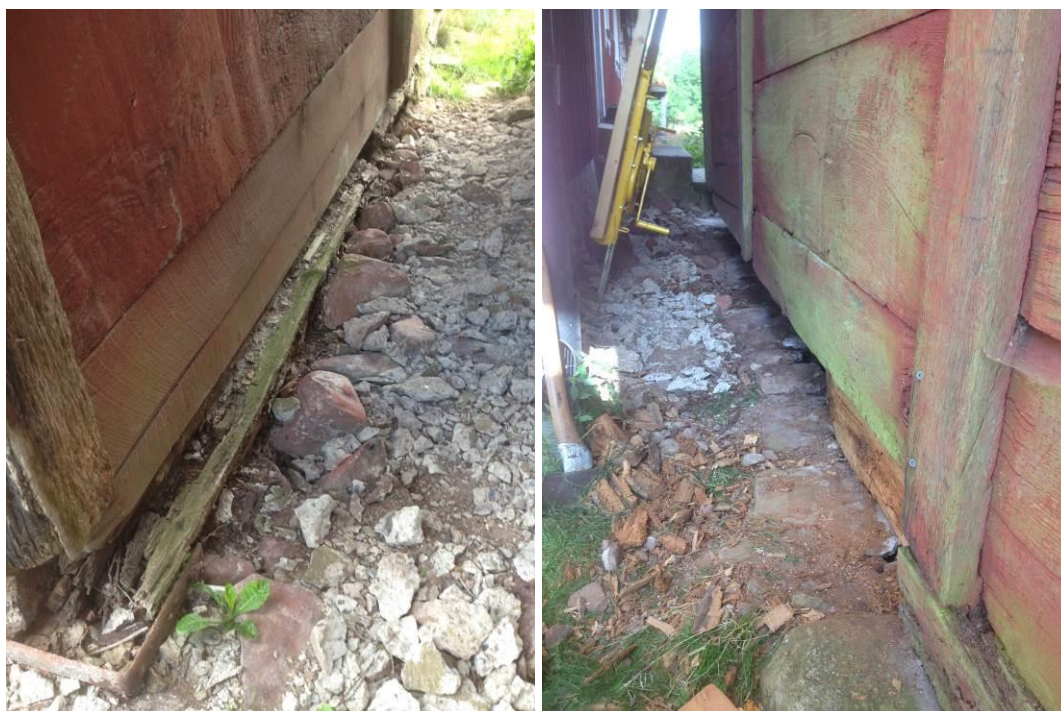
Figur 19 – 20. Under arbete. Vänster: Kraftigt rötskadad syll och hörnstolpe i nordöstra hörnet. Höger: Skadad syll är borttagen i de två östra facken. Syllen kommer att skarvas halvt i halvt i anslutning till stolpen till höger i bild.

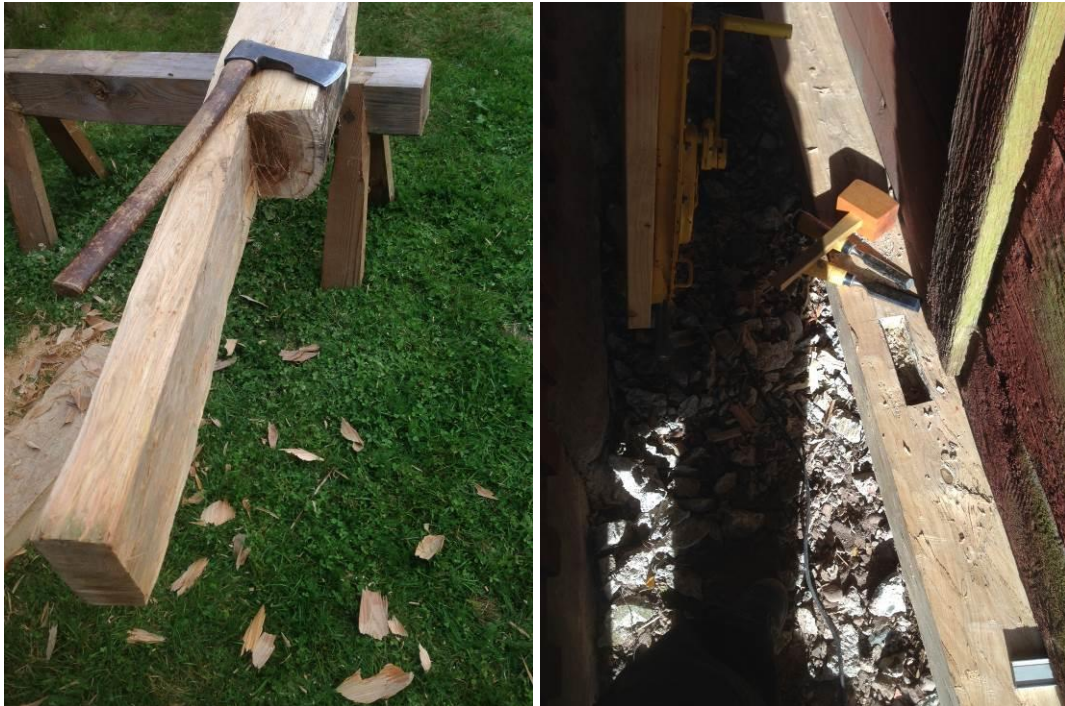
Figur 20. Under arbete. Vänster: Den nya syllen med skarv som ska ifogas halvt i halvt med dubb. Höger hål för stolpens tapp.

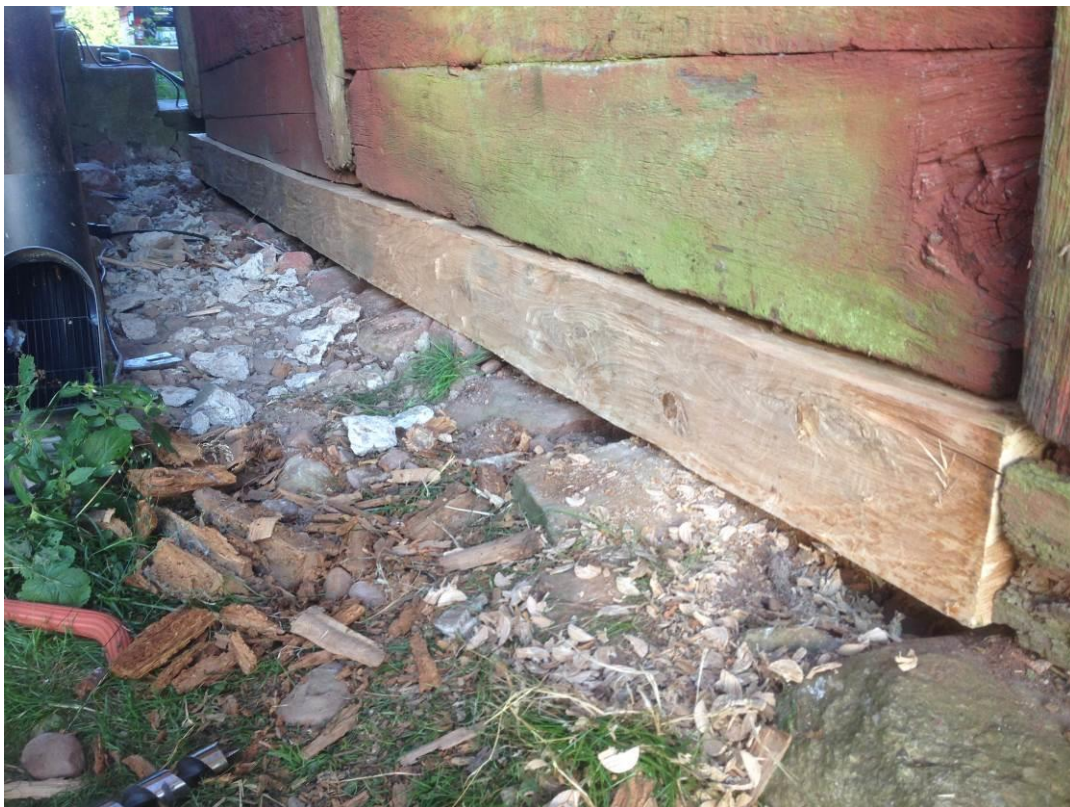
Figur 21. Efter åtgärder. Syllen är ersatt, en dubb som fäster skarven som är utförd halvt i halvt syns som ett lite mörkare runt fält.

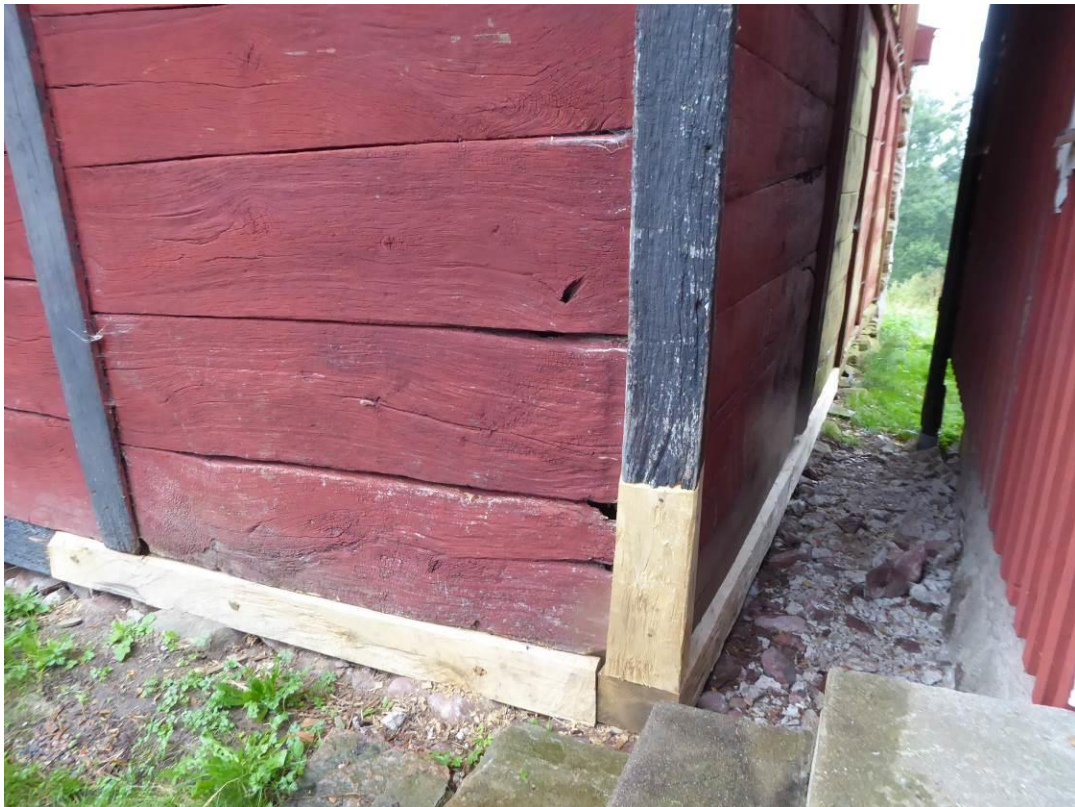
Figur 23. Efter åtgärder. Nordöstra hörnet. Syllen till vänster i bild är lagad halvt i halvt och dubben syns som små mörkare fält. Hålen är borrade snett uppåt.

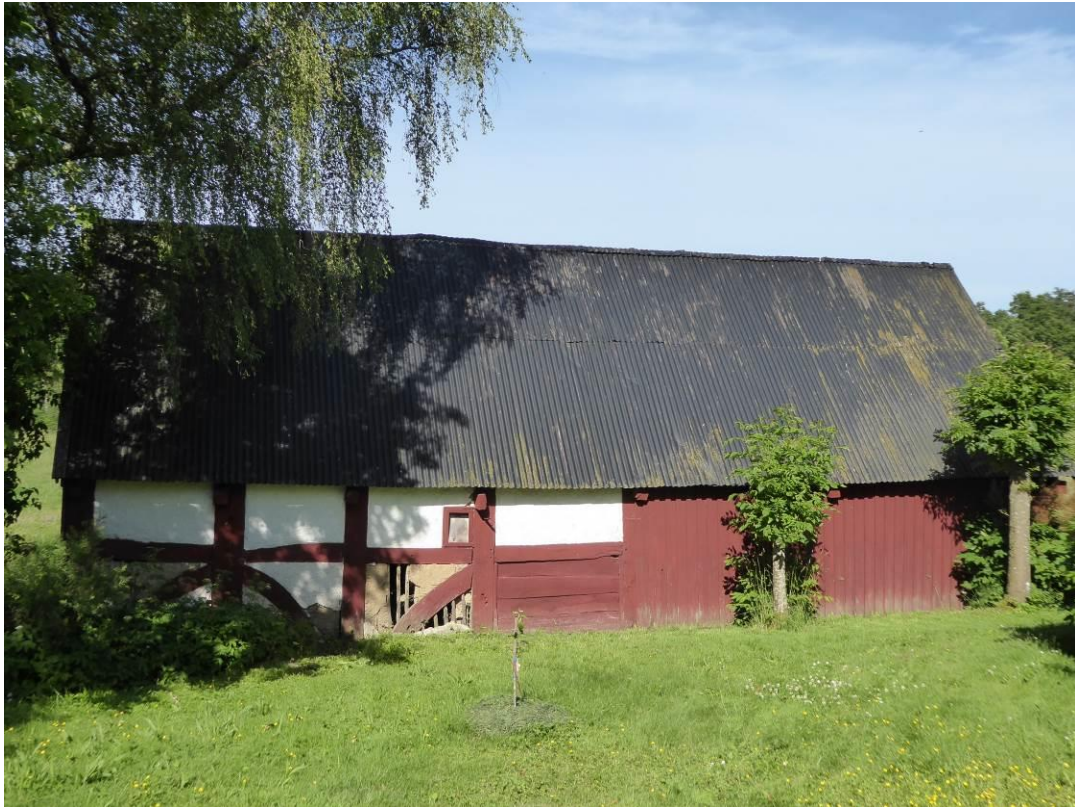
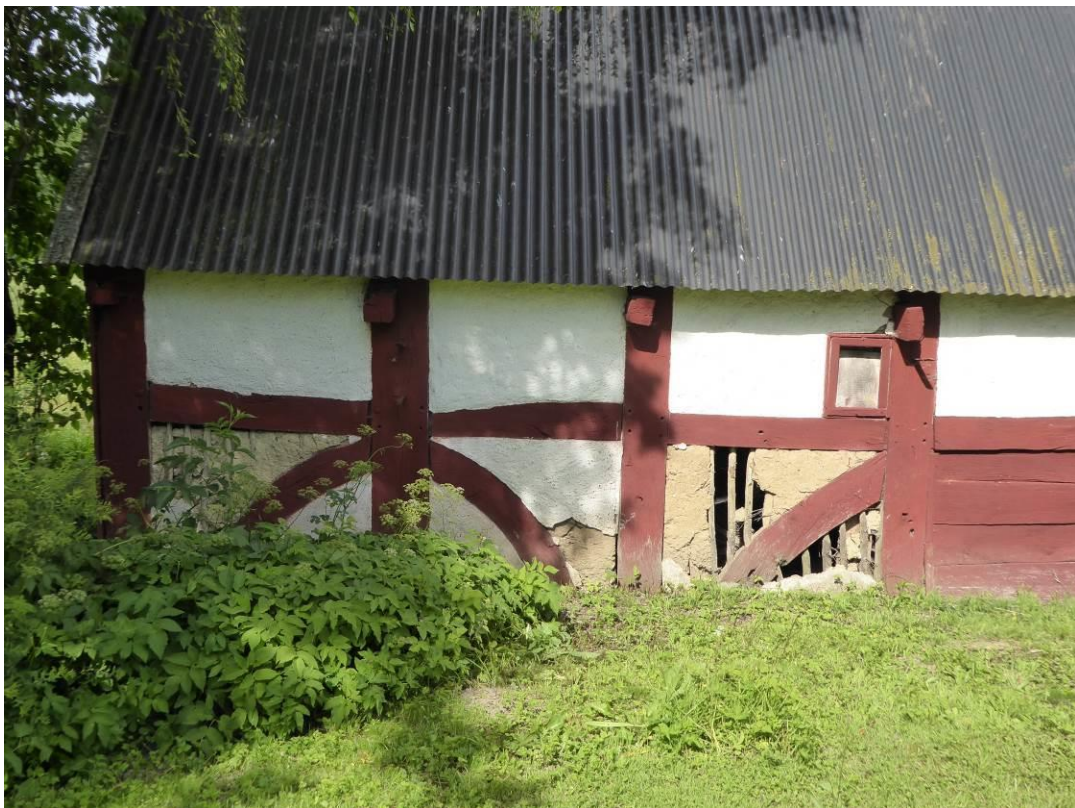
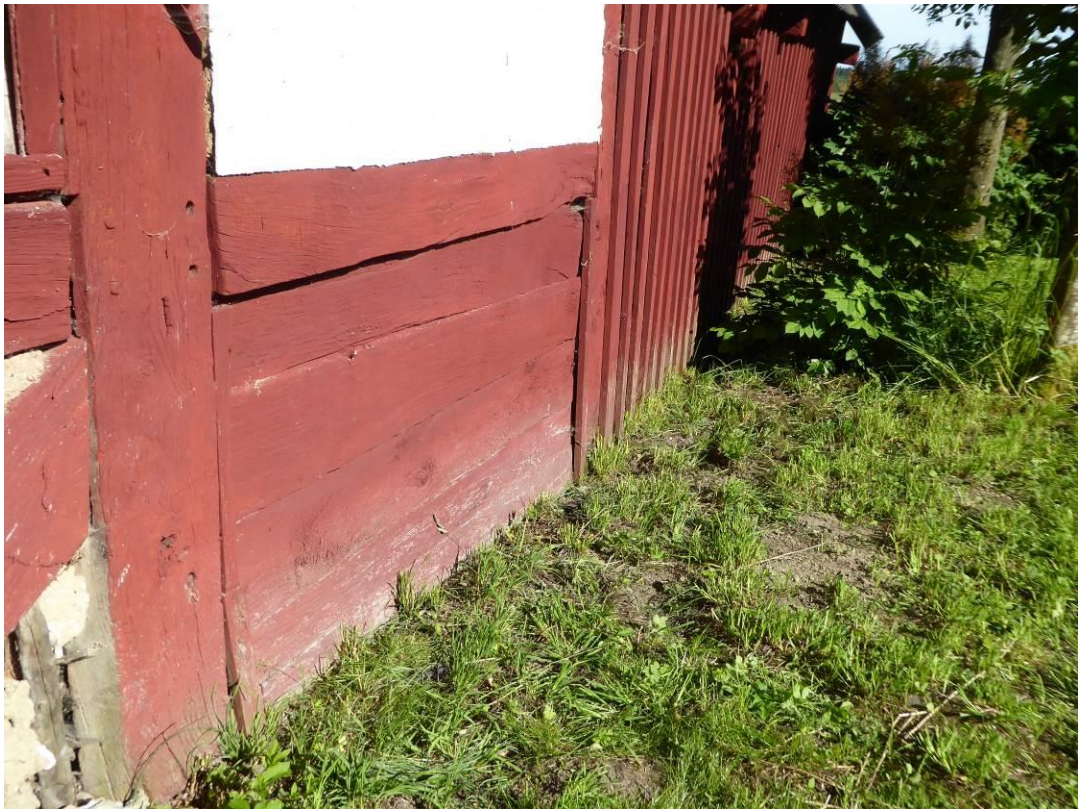
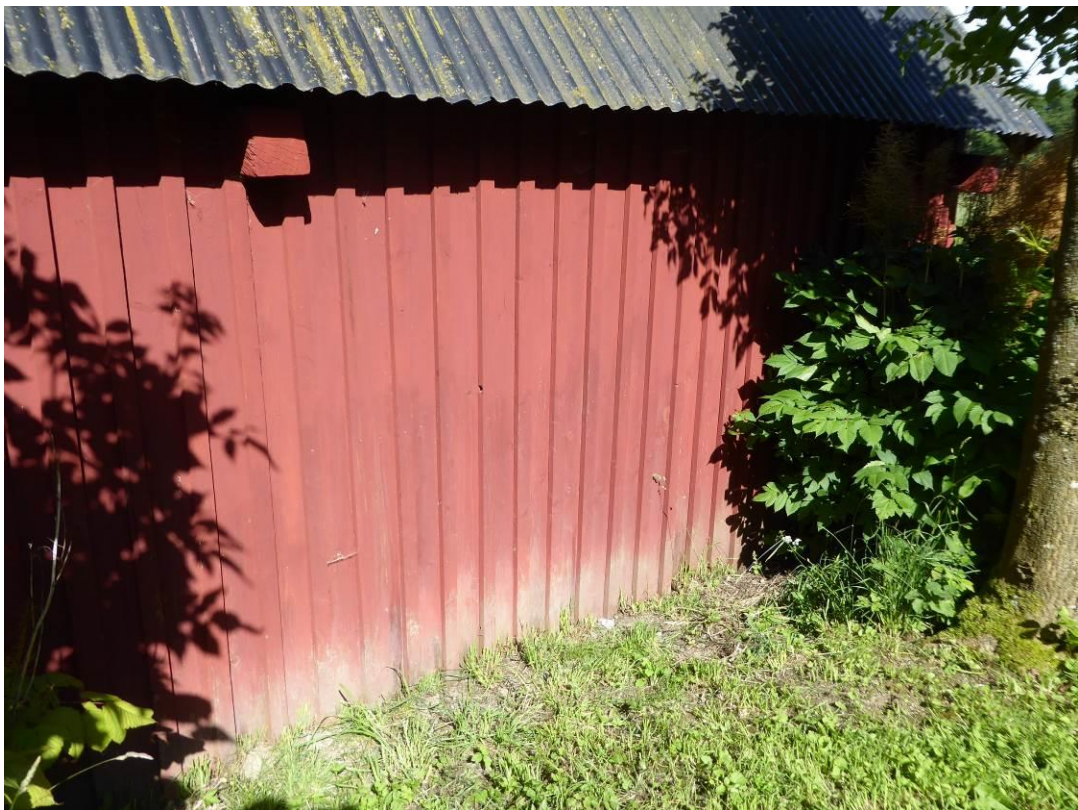
Figur 25. Före åtgärder. Västra långsidan, sidan mot bostadshuset.

Inför lyftet av byggnaden monterades de tre skadade nedre korsvirkesfacken ner och materialet togs tillvara. Hela långsidan lyftes försiktigt för att möjliggöra syllbytet. Eftersom syllen före åtgärderna var obefintlig på grund av rötskador har det medfört att den tidigare nersjunkna fasaden i sin helhet är något lyft. Grundstenarna är justerade och syllen är ersatt längs hela fasaden. Syllen är lagd i fyra delar, vardera om cirka 3 meter. Den nya syllen utfördes i virke om 8 x 8 tum, vilket är något kraftigare än vad den tidigare syllen förmodas ha varit. Eftersom syllen var obefintlig på grund av rötskador jämfördes med syll på motstående långsida, denna syll är cirka 7 x 7 tum. Att syllen utfördes något kraftigare motiveras av att på så sätt kunde man undvika att skarva stolparna i nedre änden. Stolparna som alla var rötskadade i nedre änden kapades något men en tapp i befintligt virke lämnades kvar. Stolparna tappades på så vis i den nya något kraftigare syllen. Att istället skarva varje stolpe skulle ha medfört att mindre originalvirke kunde ha sparats och det skulle även ha blivit en mindre stabil konstruktion med skarvade stolpar. Beslutet togs gemensamt av antikvarisk medverkande, hantverkare och fastighetsägare.

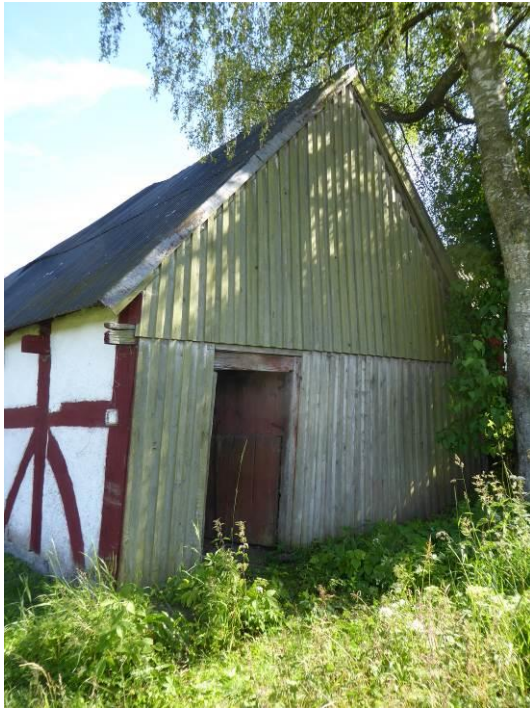
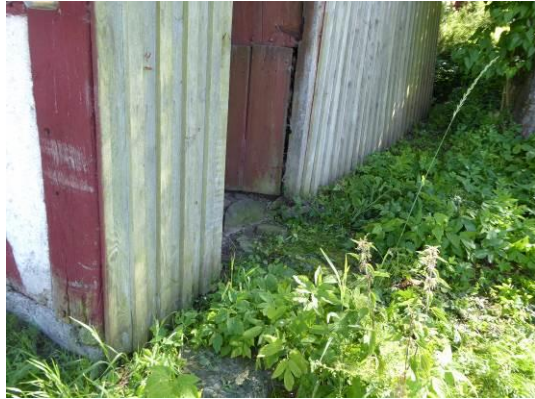
Figur 29 - 30. Före åtgärder. Norra gavelfasaden.

På norra gavelfasaden har syllen ersatts från det nordvästra hörnet fram till dörren. Dimensionerna är lika som den rötskadade syllen hade, 4 x 6 tum. Gavelfasaden lyftes försiktigt inför syllbytet och har rätats upp cirka 70 mm i det nordvästra hörnet. Stolparna är tappade med befintliga tappar i den nya syllen. Endast den mittersta stolpen kapades något eftersom byggnaden efter att den rätats upp hängde i denna stolpe. Ett fåtal panelbrädor togs ner under arbetet och har åter spikats lika före åtgärderna.

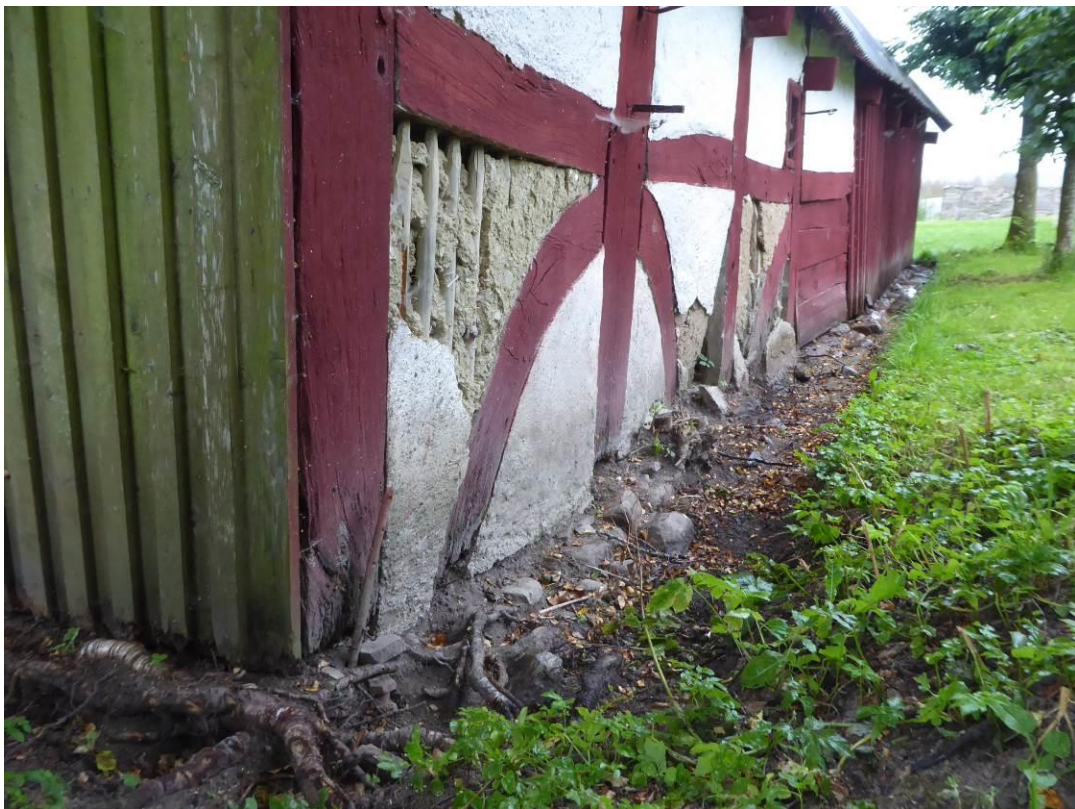
Figur 31. Under arbete. Jord som dolde syll och grundstenar är borttagen.
