# KULTUREN

## Norra Hultseröd 1:8

Billinge socken, Eslövs kommun, Skåne  
Antikvarisk medverkan 2017

KULTURMILJÖRAPPORT 2017:34

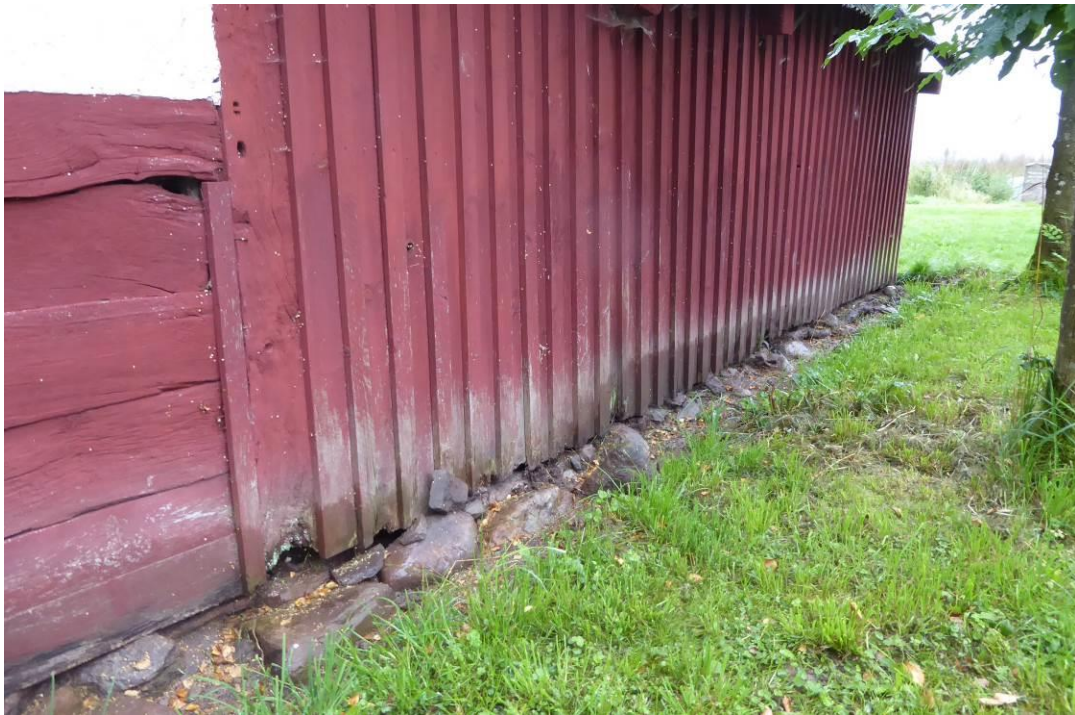
Figur 34. Under arbete. Jord som dolde syll och grundstenar är borttagen.

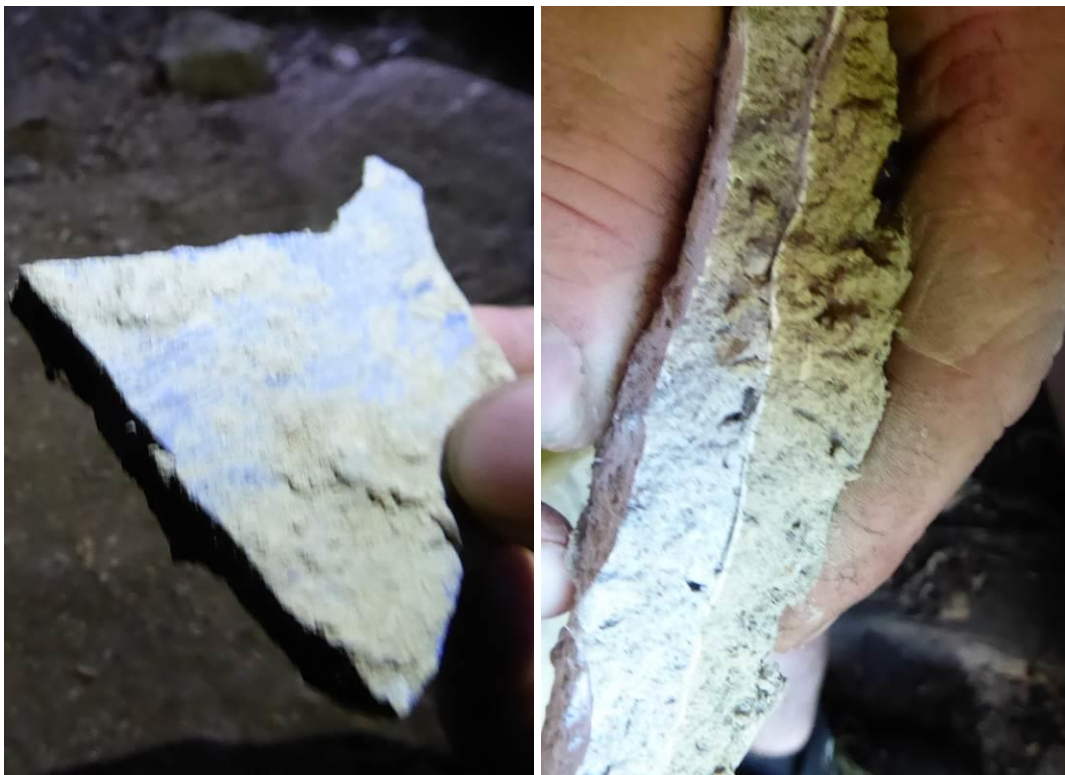
Figur 35. Vänster: Invändigt hittades fragment av blåaktig färg på kline. Bitar sparades och vissa bitar kommer att låta följa med i den nya lerblandningen. Höger: Till vänster i bild ett sentida puts-lager av något hårdare puts som kalkats. Till vänster i bild lerputs och det mellanliggande vita lagret är vit kalk struken direkt på leran.

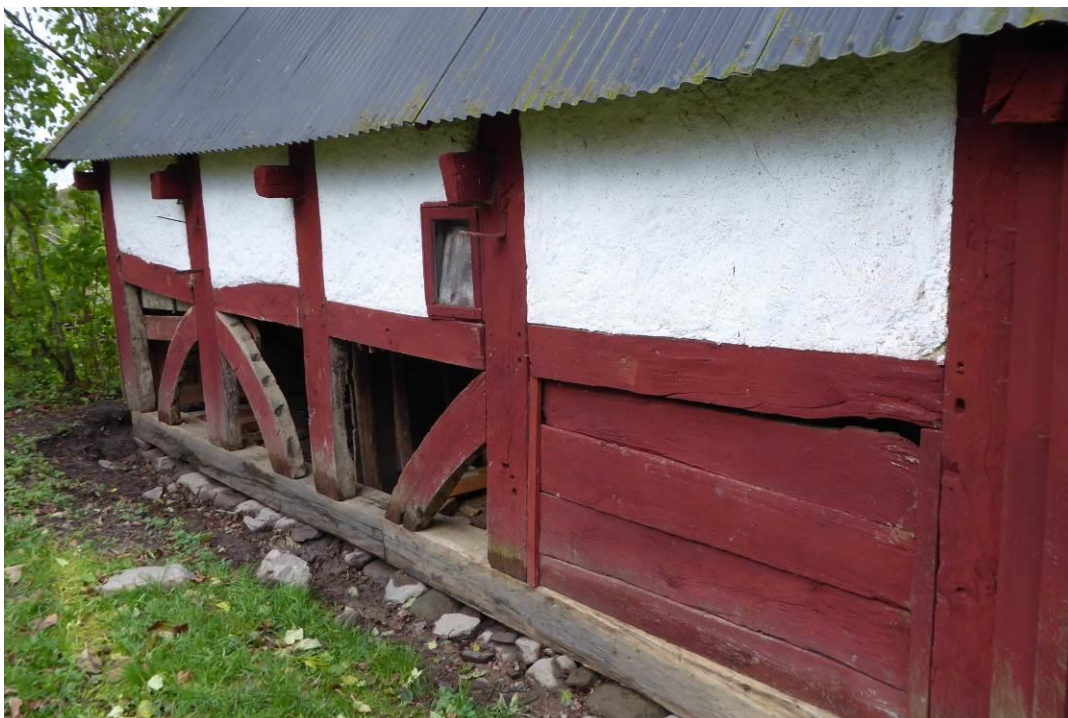
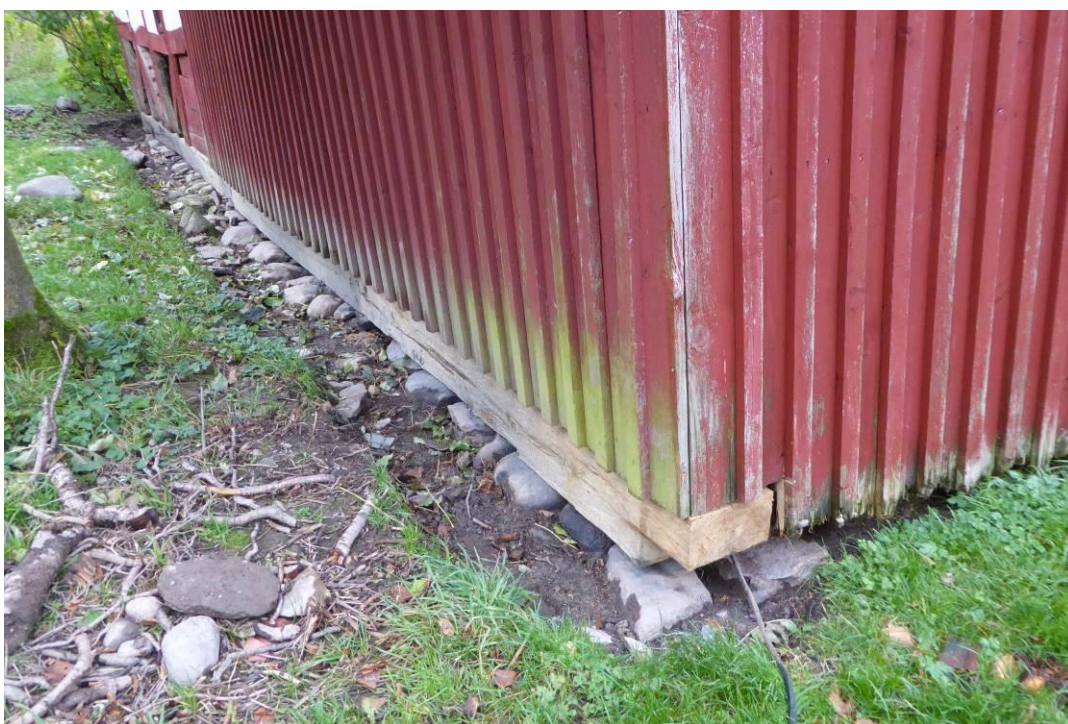
Figur 36. Efter åtgärder. Västra långsidan med bytt syll.

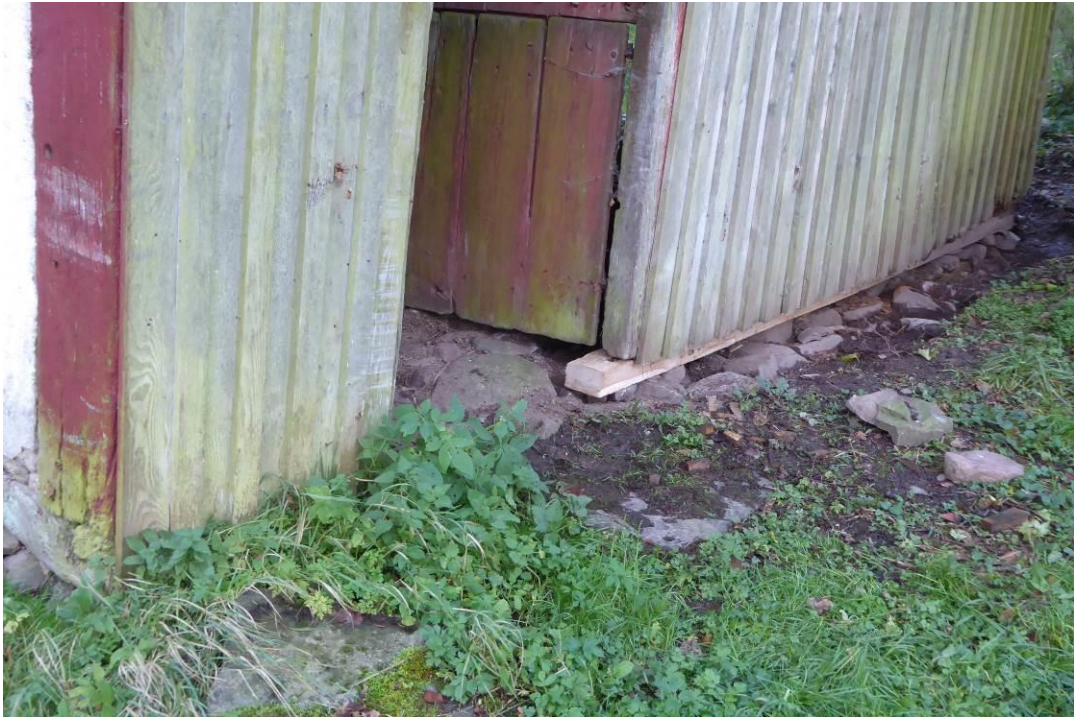
Figur 38. Efter åtgärder. Norra gavelfasaden med bytt syll.

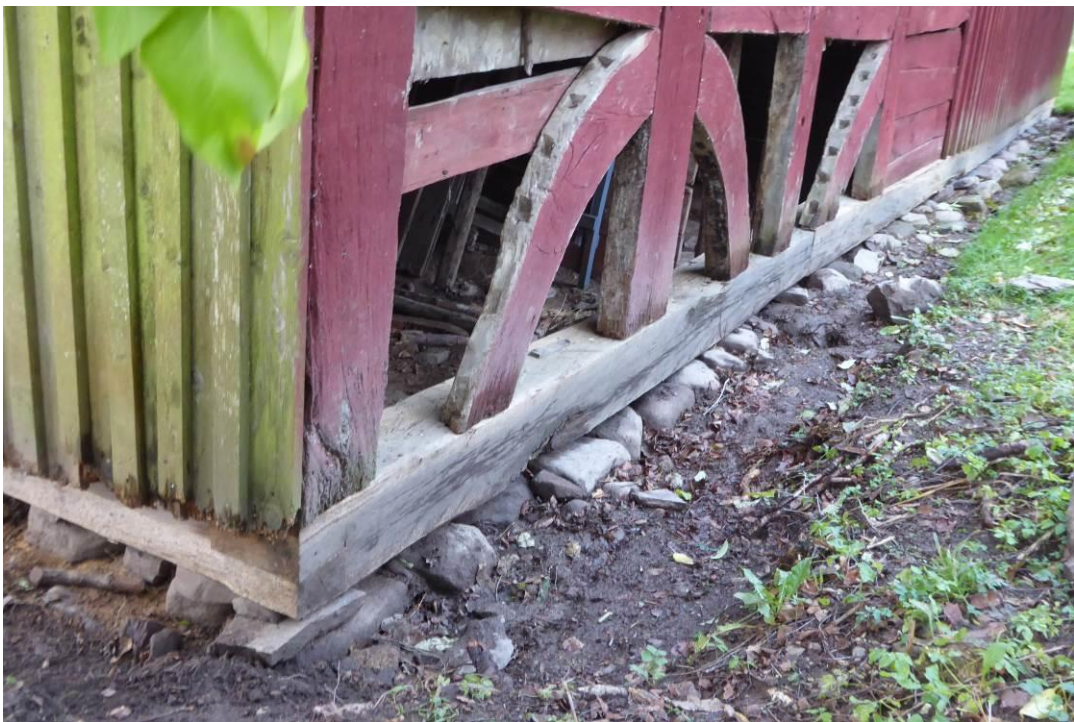
Figur 39. Efter åtgärder. Nordvästra hörnet med bytt syll.

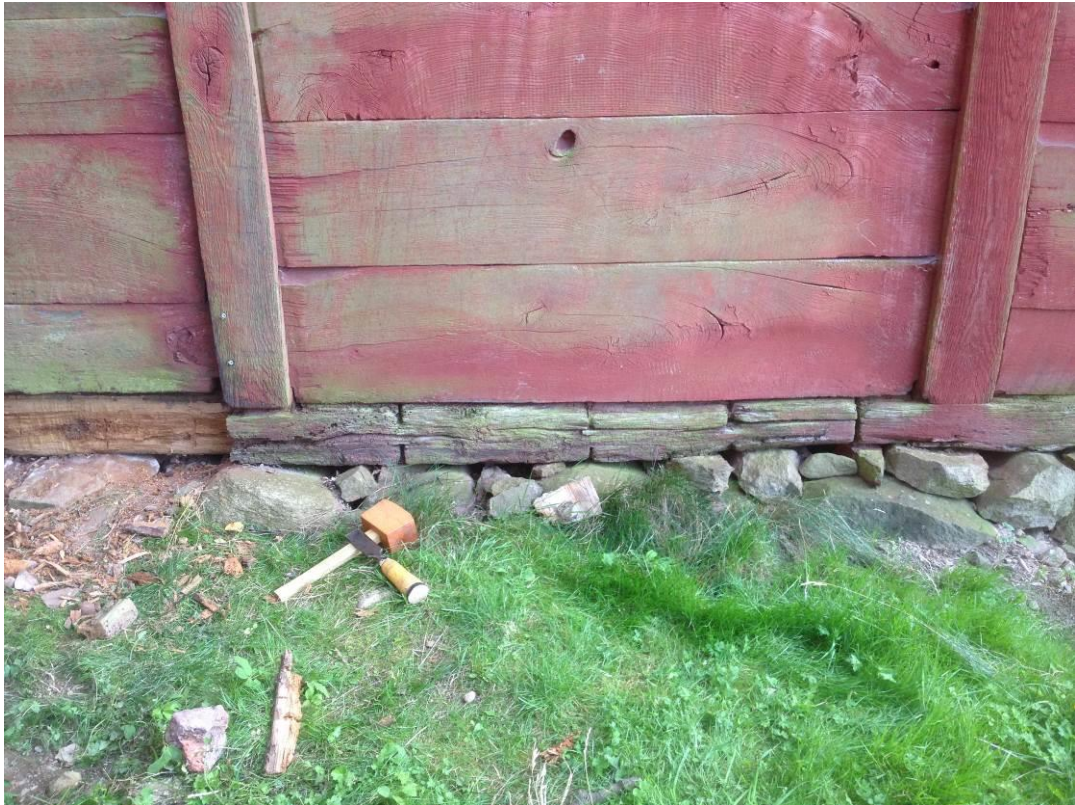
Figur 43. Syll på ladugårdens norra gavelfasad med flertalet ursprungliga kilar i syfte att räta ut vridet virke. Till vänster i bild den del som halvsulas vid syllbytet.

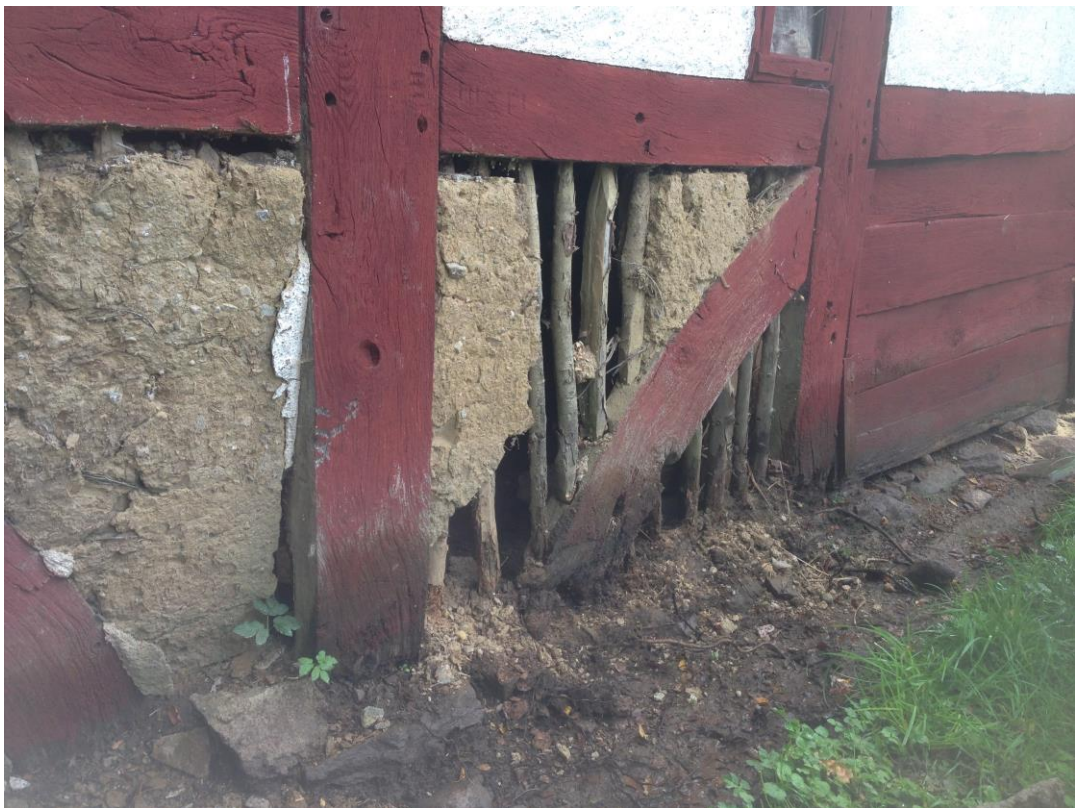
Korsvirkesfacken på den aktuella långsidan är klinefack som bestod av lerstakar av varierade slag och flera var kraftigt rötskadade. De stakar som är friska samt lera kommer att återanvändas i kommande lagning. Mellan lerstakarna fanns lera som på utsidan var utjämnat med ett lerskikt om cirka 1 cm och på detta ett tunt skikt av vit kalk eller kalkfärg. Ytter om kalkfärgen fanns ett mer sentida skikt också omkring 1 centimeter tjockt av något hårdare bruk men troligen kalkbruk. På insidan hittades fragment av blåaktig/kimröksfärg på kalkskikt. I inledande skede togs gemensamt beslut av antikvarisk medverkande, hantverkare och fastighetsägare att vid återskapandet av lerklinet utfördes det genom att återanvända lera som kompletteras med köpt lera på säck och att ytterst slätstryks facken med lera och vittas med kalkfärg. Detta är ett äldre utförande i byggnaden och ett sätt som är lätt att kontinuerligt underhålla.

Figur 44. Smedjan, lerklinefack på västra långsidan monterades ner.

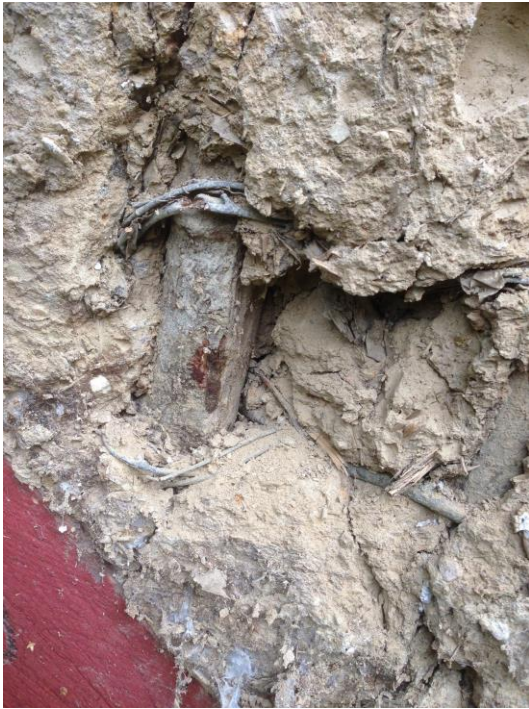
De befintliga lerstakarna var dels runda slanor dels kluvna och av blandade arter, troligen bland annat hassel, björk och gran. Någon var lindad med björkris vilket är mycket ovanligt att det finns bevarat. Att stakarna var varierade kan man anta beror på att man vid uppförandet använt det virkesslag och de träd som fanns tillgängligt på fastigheten. Gemensamt bedömdes i projektet att stakar inte behöver ersättas med exakt samma utseende, dimensioner eller träslag som före åtgärderna, viktigare är att virket finns tillgängligt lokalt men så lika som möjligt de äldre stakarna. Lagningarna av lerklinet kommer att utföras senare vid lämplig väderlek.

Figur 45. Smedjan, lerstakar virade med björkris.
