# KULTUREN

## SPÅNTAK PÅ BOSEBO KYRKA

KULTUREN  
LUND, SKÅNE  
OMLÄGGNING AV SÖDRA TAKFALLEN PÅ LÅNGHUS OCH KOR  
Hösten 2017

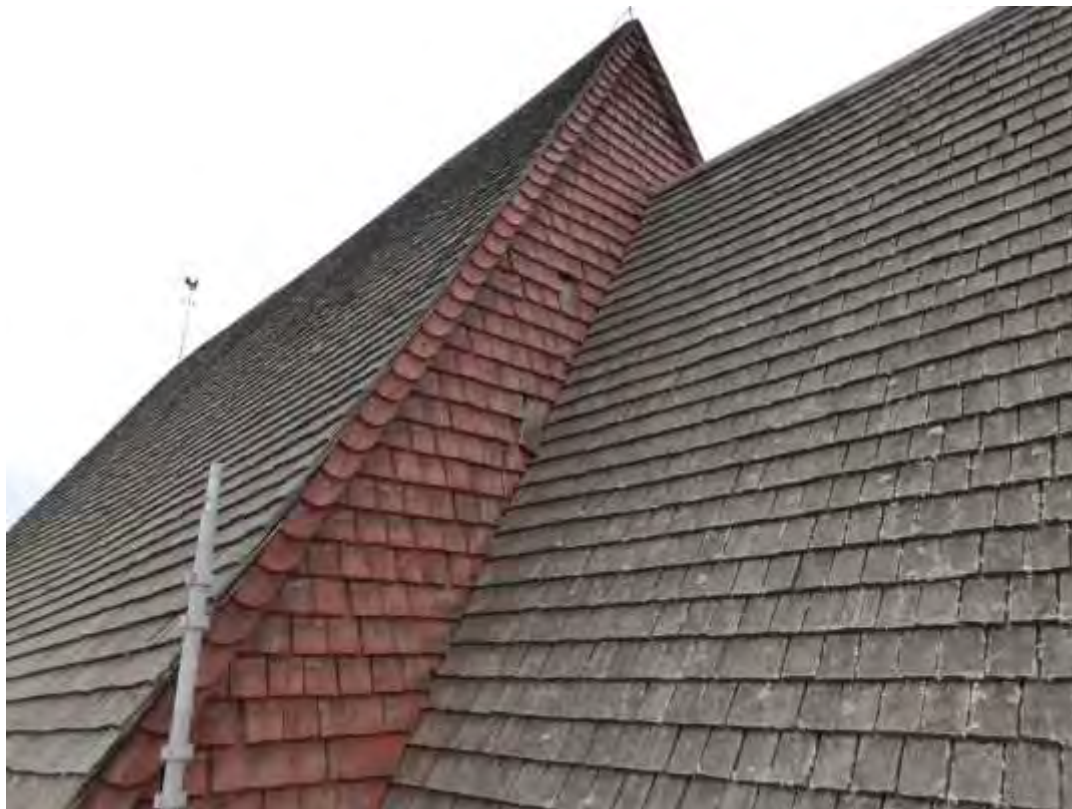
1. Södra takfallen före nyläggning långhus och kor.

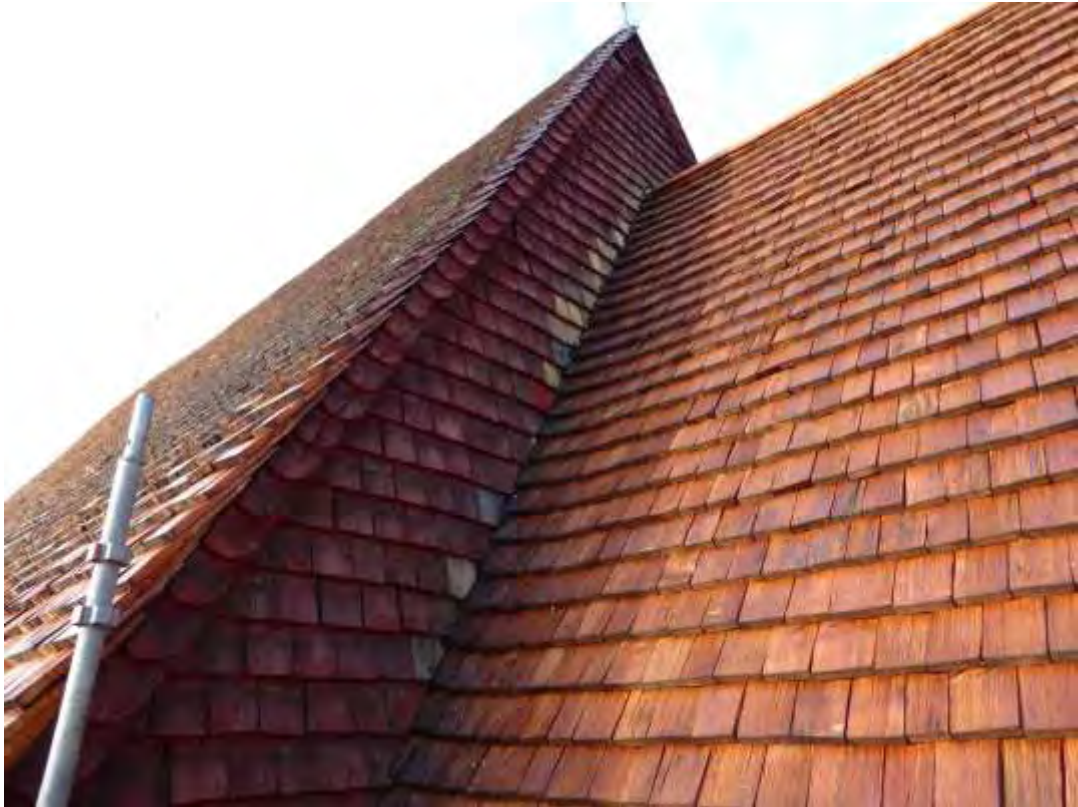
2. Södra takfallen efter utfört arbete.

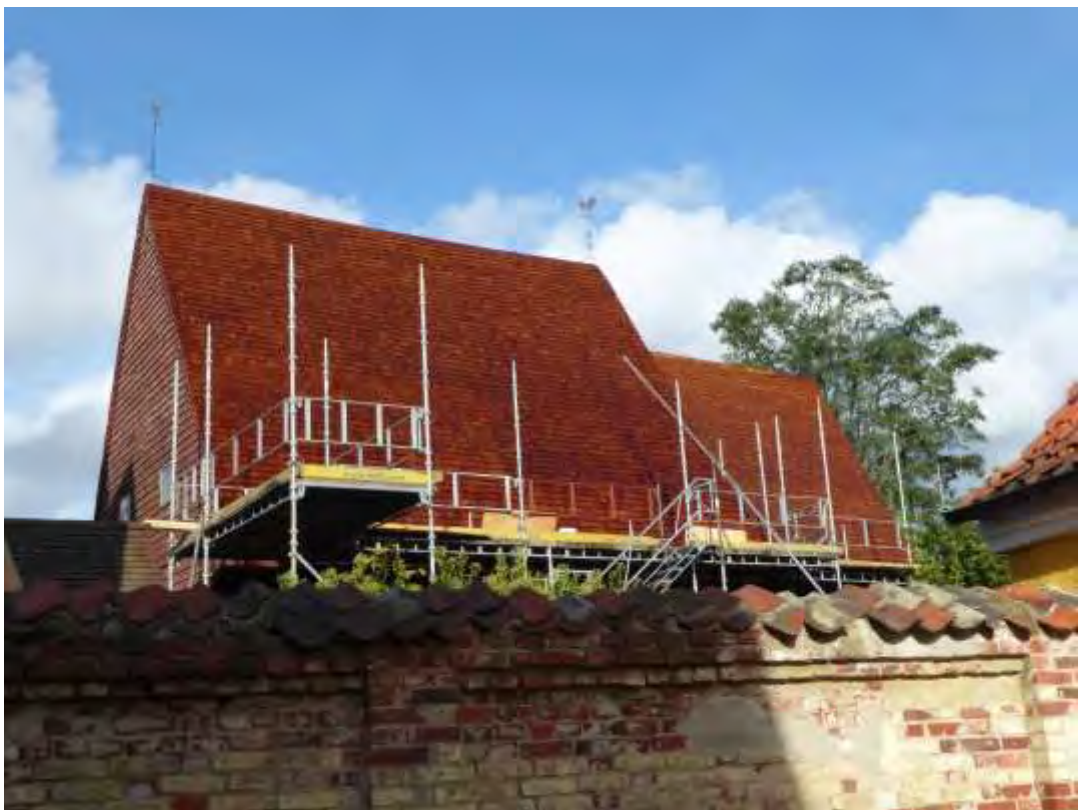
3. Södra takfallen efter utfört arbete.

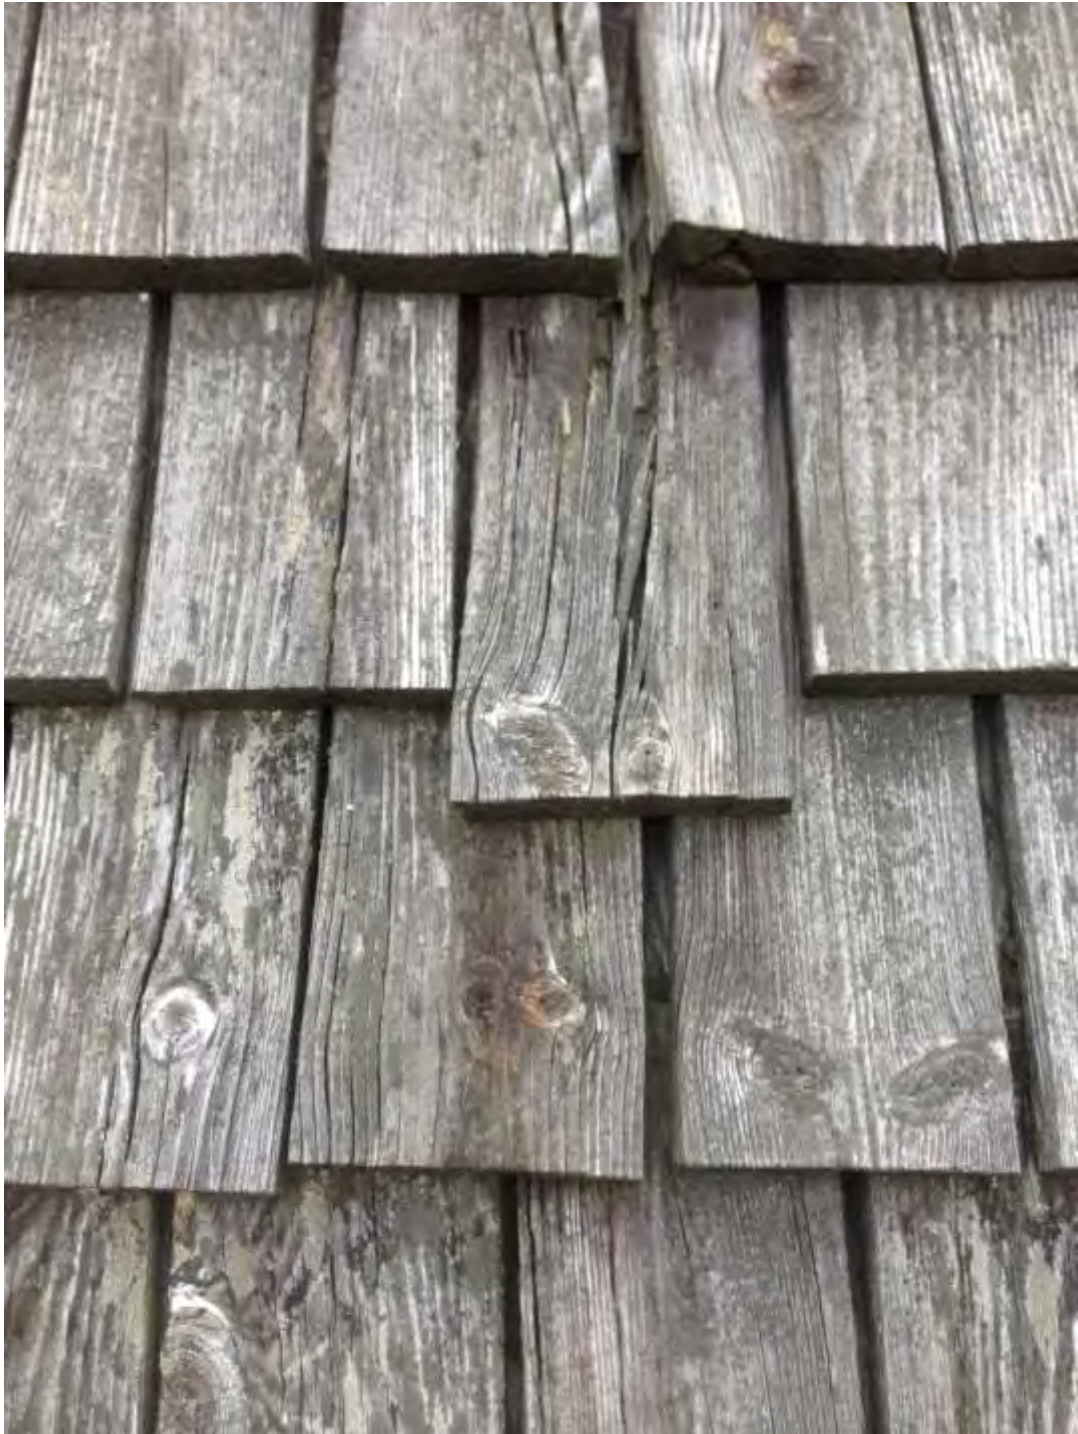
Det gamla spåntaket, sannolikt ifrån 1950-talet, avlägsnades. Virket i dessa var av låg kvalitet med mycket kvist och stor del tangentiella årsringar, inte stående årsringar som är att föredra då de inte slår sig lika lätt. Spånen var däremot impregnerade med någon form av rötskyddsmedel (doft av kreosot), vilken har gjort att takets hållbarhet trots allt varit god.

4. Gamla takspånen med kvistar sågade ur sidobrädor med tangentiella årsringar. De var utlagda ömsom med kärnsidan uppåt, ömsom neråt.

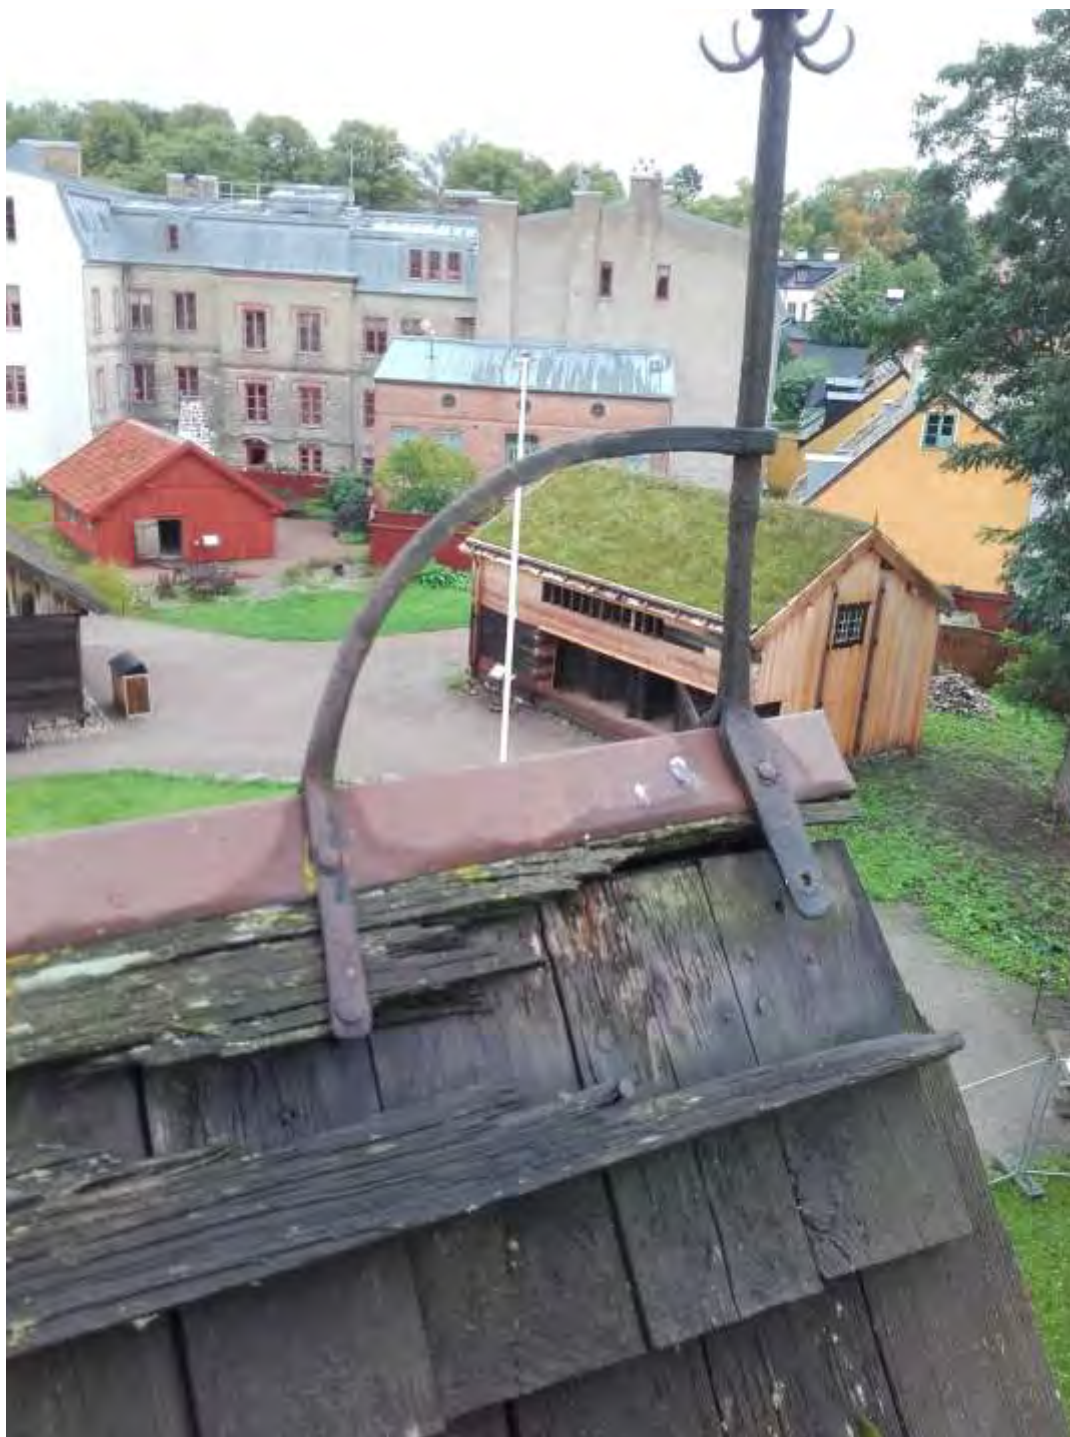
5. Upprutennockbräda och tidigare infästning av vindflöjel. Plåten har ersatts med näver under nockbrädorna.

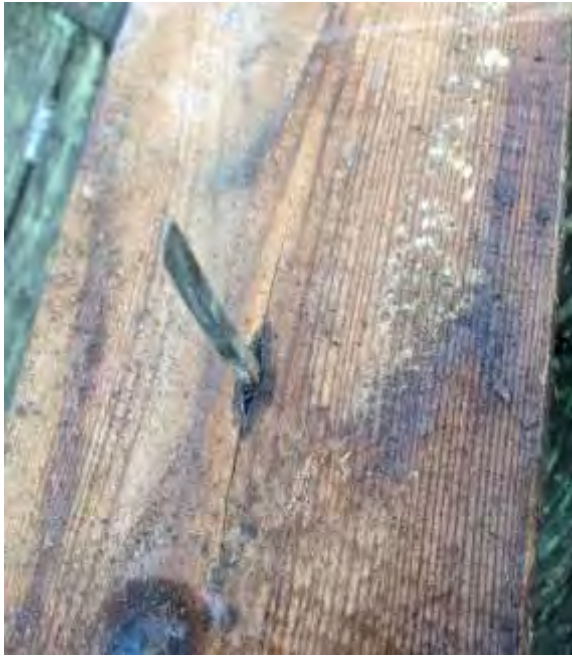
6. Bilden visar hur klippspik riskerar att klyva virket om spetsen vänds parallellt med årsringarna.

Beslut togs att spika spånen med 65 mm galvaniserad trådspik. Detta har bedömts vara mest skonsamt mot trobrädorna och spånen. Vid användning av klippspik riskerar man att klyva spånen eller trobrädorna beroende på hur spetsen är vriden (se bildebilaga).

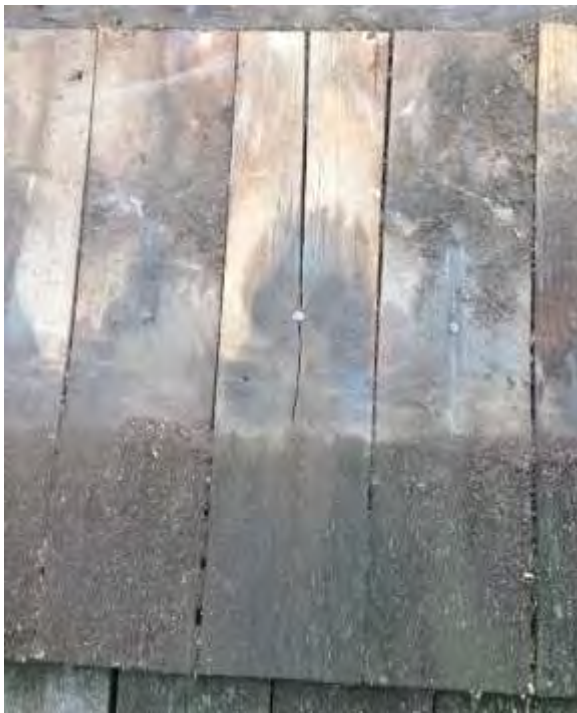
7. Gamla spånen var spikade så att klippspikets spets hamnade tvärs årsringarna på trobräderna. Spetsen skär då av fibrerna istället för att spjälka. Följdaktligen riskerar istället spånen att klyvas av klippspiken.

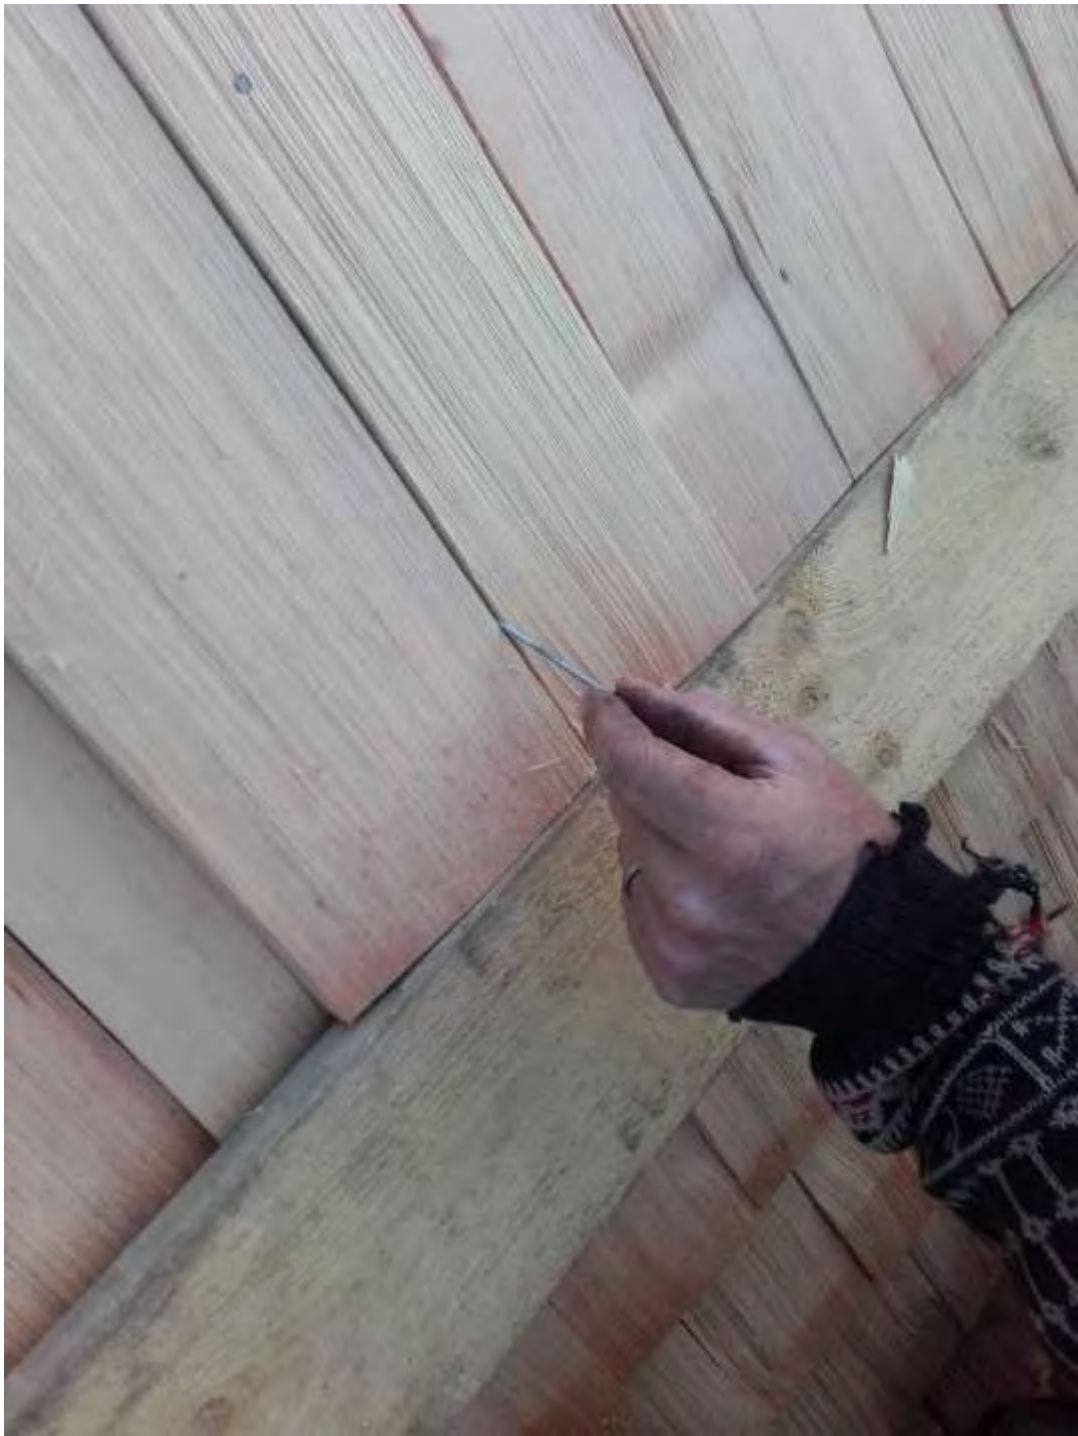
8. 2-3 mm svällmån, distans, mellan spånen.

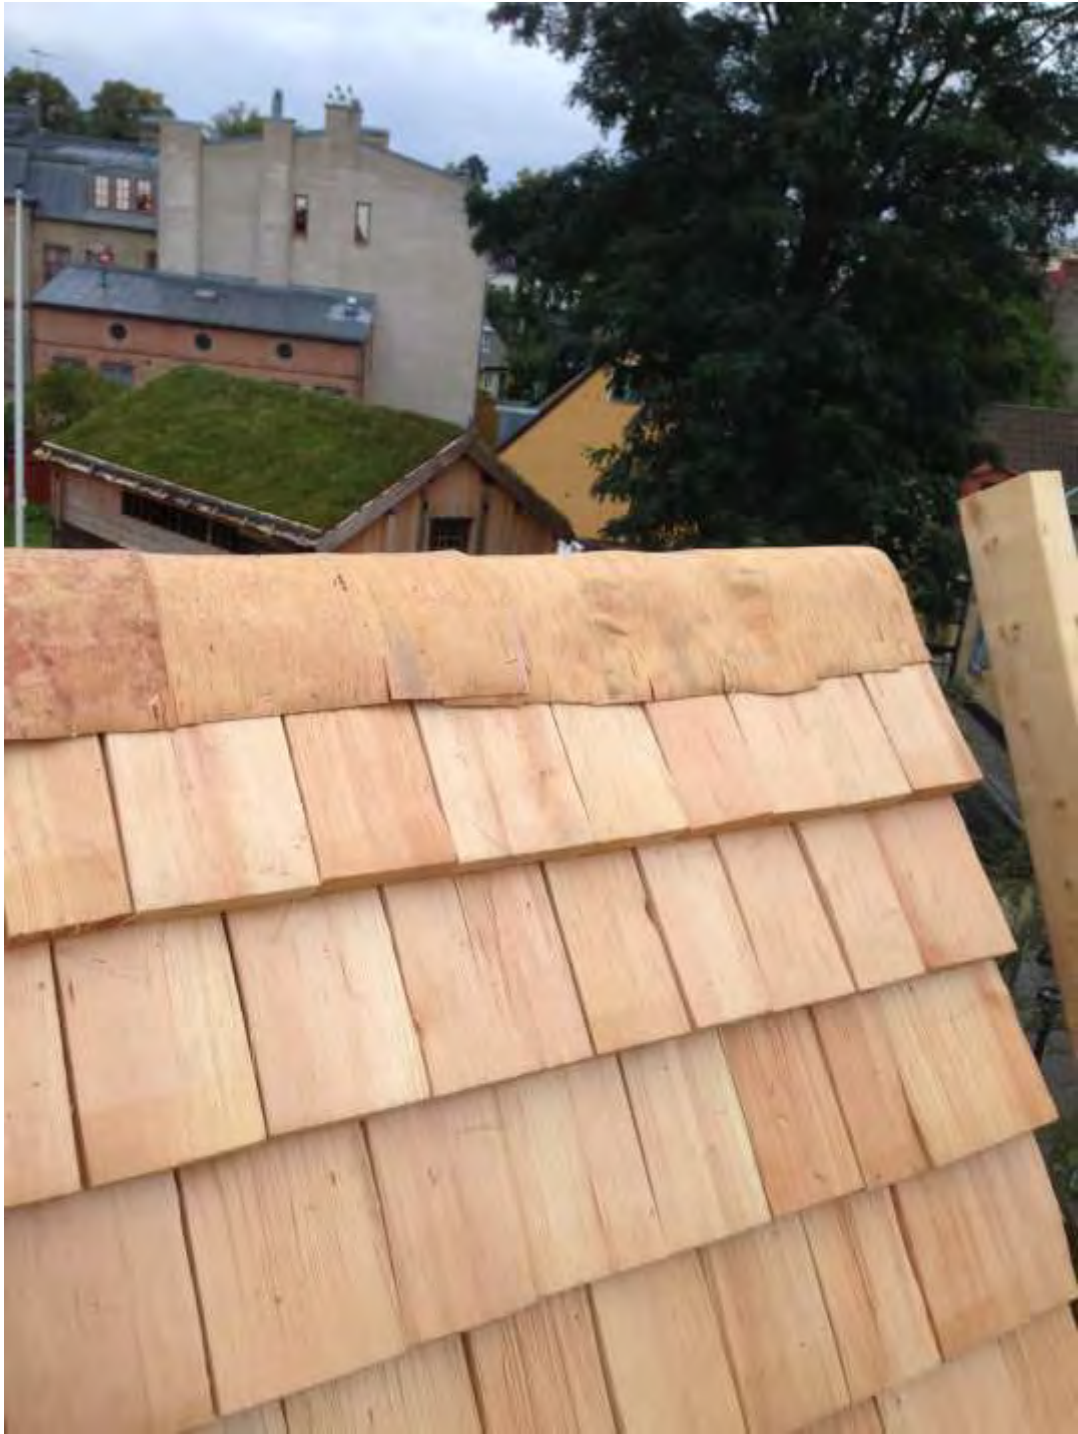
9. Näver i taknocken. Ovanpå monterades provisoriska granplankor som byts samtidigt med norra takfallen.

Då beställda nockbrädor inte levererades enligt beställning har det tills vidare satts enklare (sämre kvalitet) granplankor i nocken. Beslutet togs för att inte tappa tid samt att dessa nockbrädor ändå kommer att hålla längre än vad norra takfallet, som inte är omlagt, gör. Då norra takfallen läggs om ska nockbrädor av kärnfura användas. Kyrkspirorna har tagits ner och linoljebränts. Södra spiran har reparerats med ett nitat beslag, likt en tidigare lagning. Kyrkspirorna har skruvas fast provisoriskt för att enklare kunna tas ner, utan att skadas, då norra takfallen byts. De satt tidigare med smidda spik.

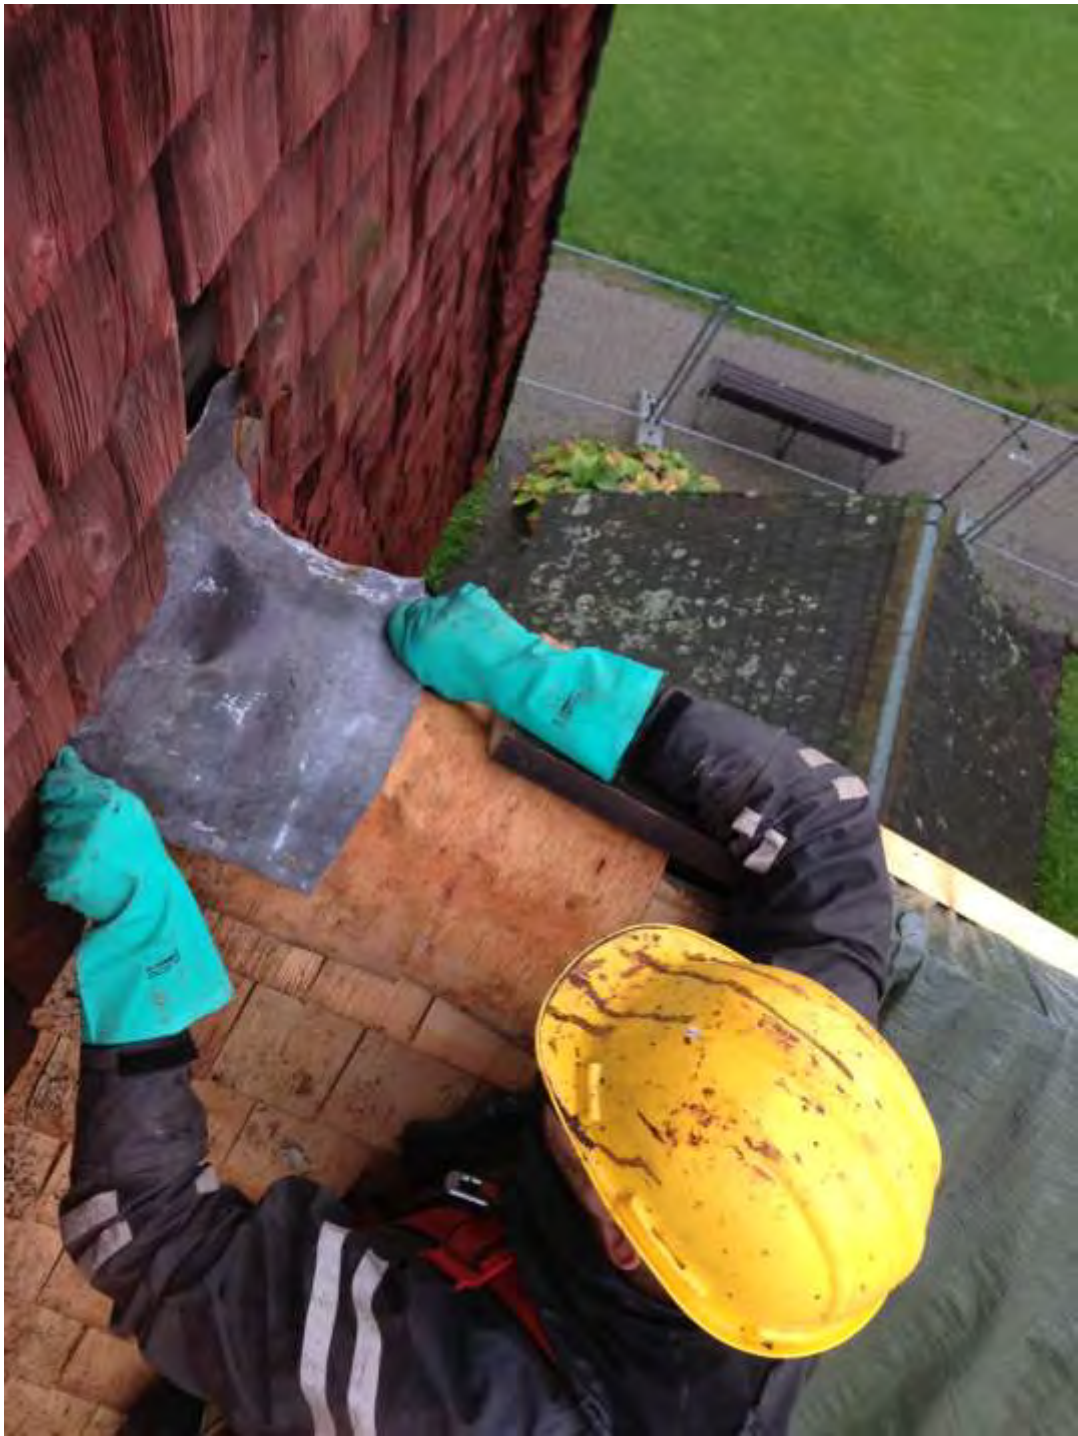
10. En blyplåt i anslutning mellan kor och långhus.

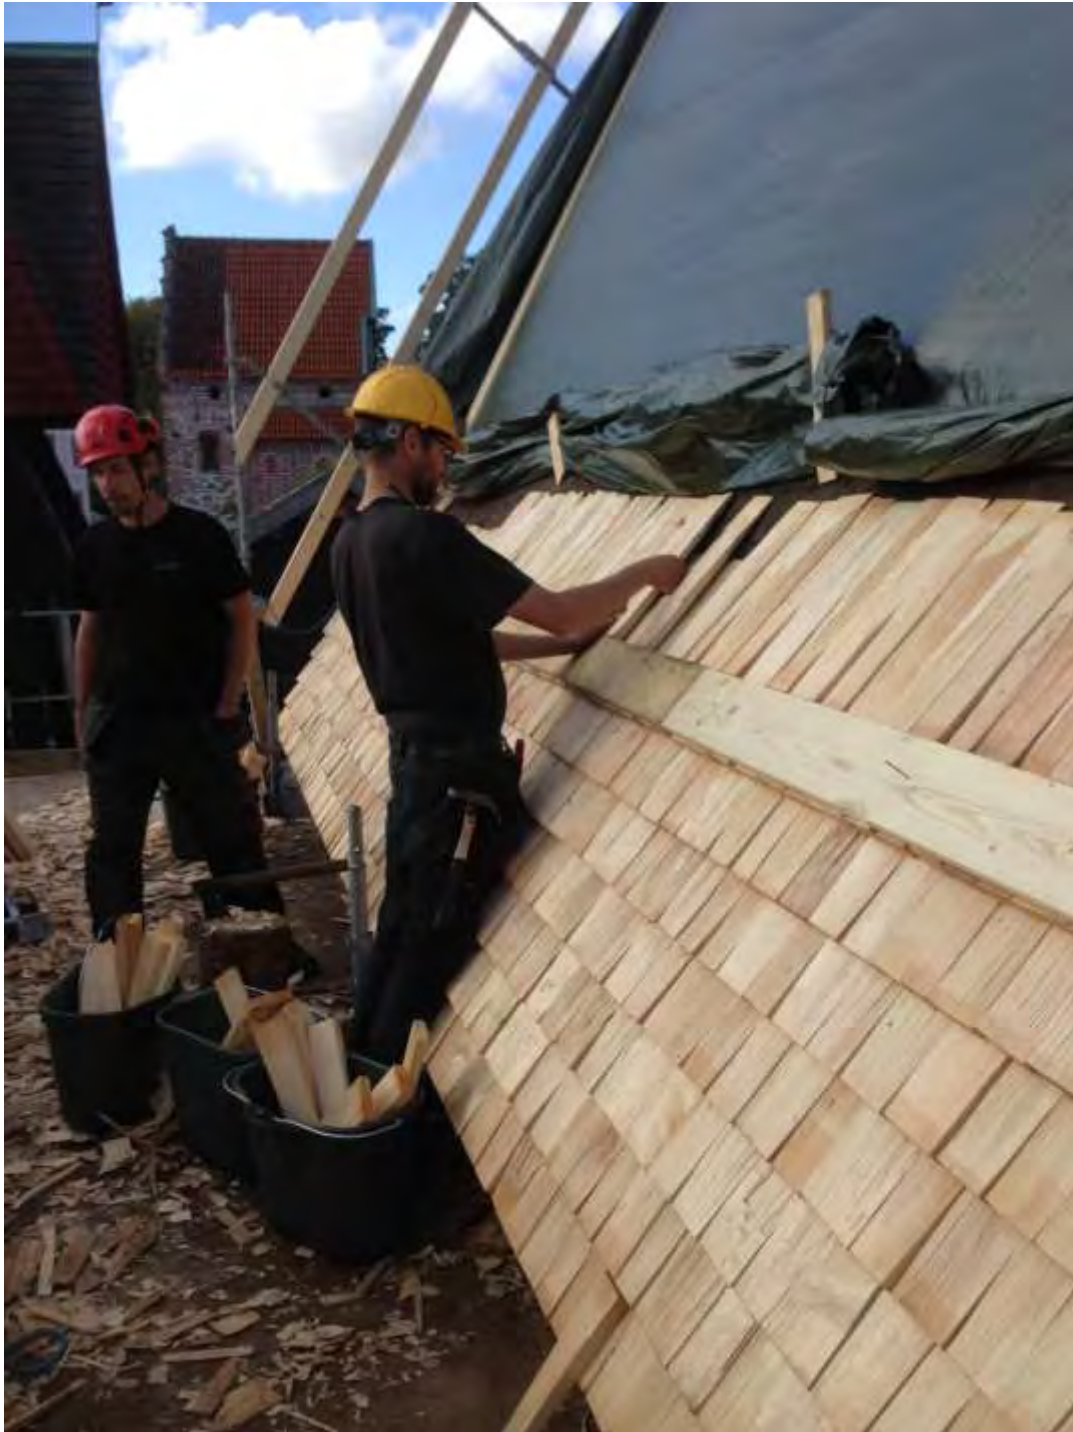
11. Läggnig av taket med spån med fallande bredd. Spånen lagda med överlapp om 1/3 i längdriktning och minst en tum i sidled.

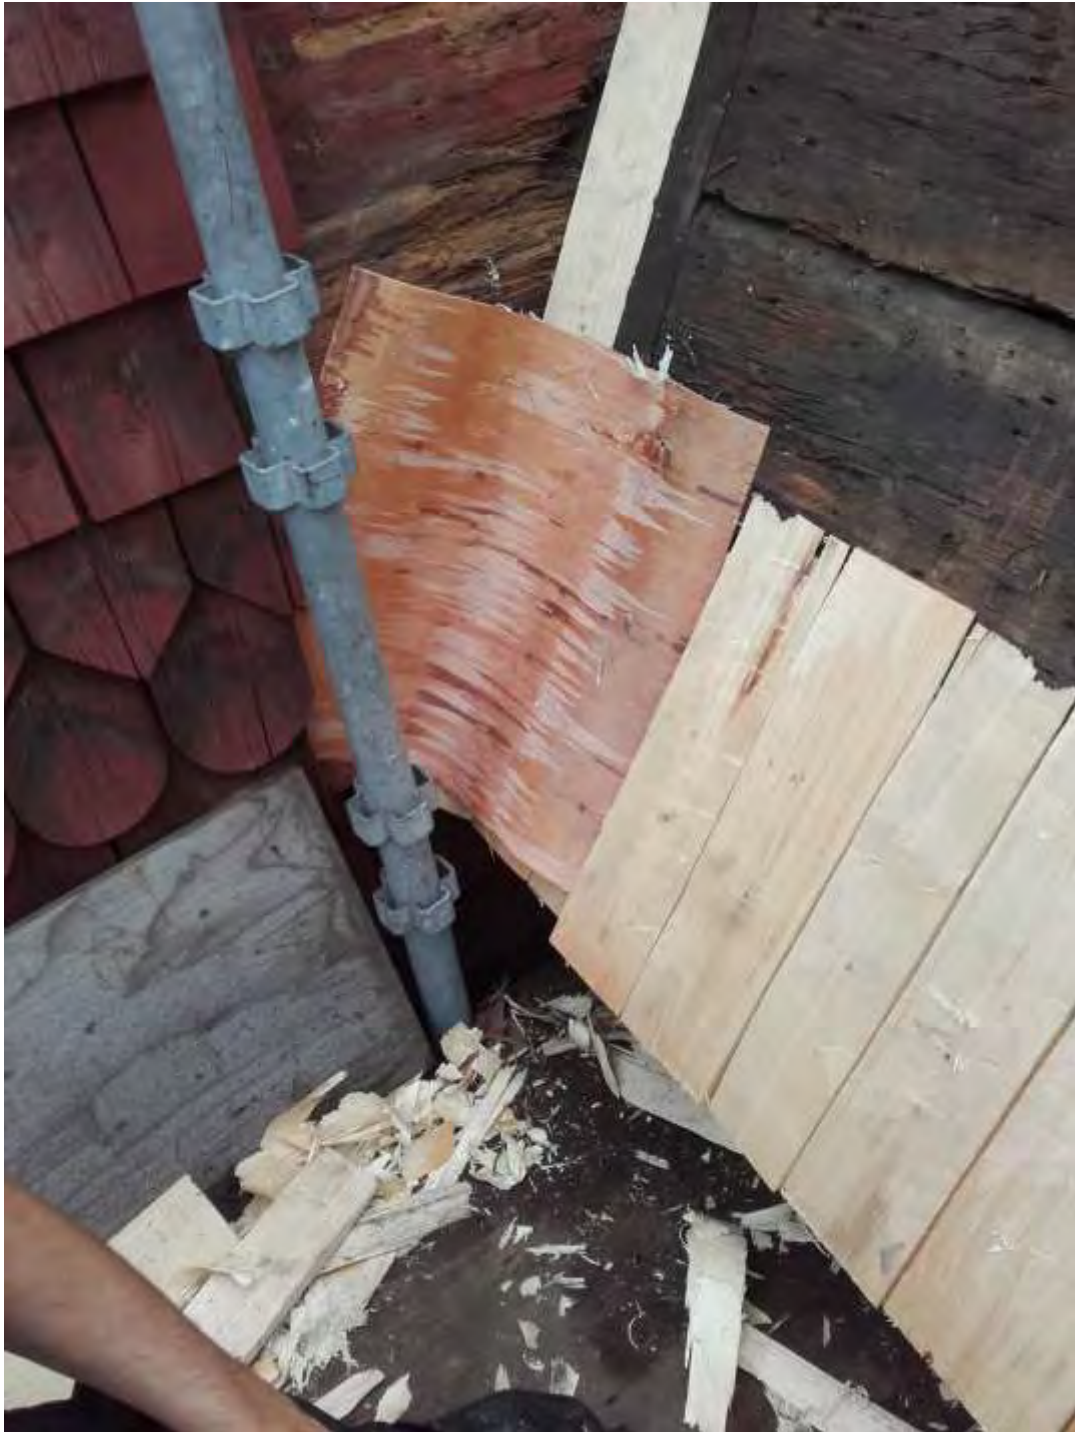
12. I skarv mellan kor och långhus har ett kilformat läkt lagts under spånen för att skapa fall ut ifrån gaveln. Skarven har också försetts med näver i tre lager.

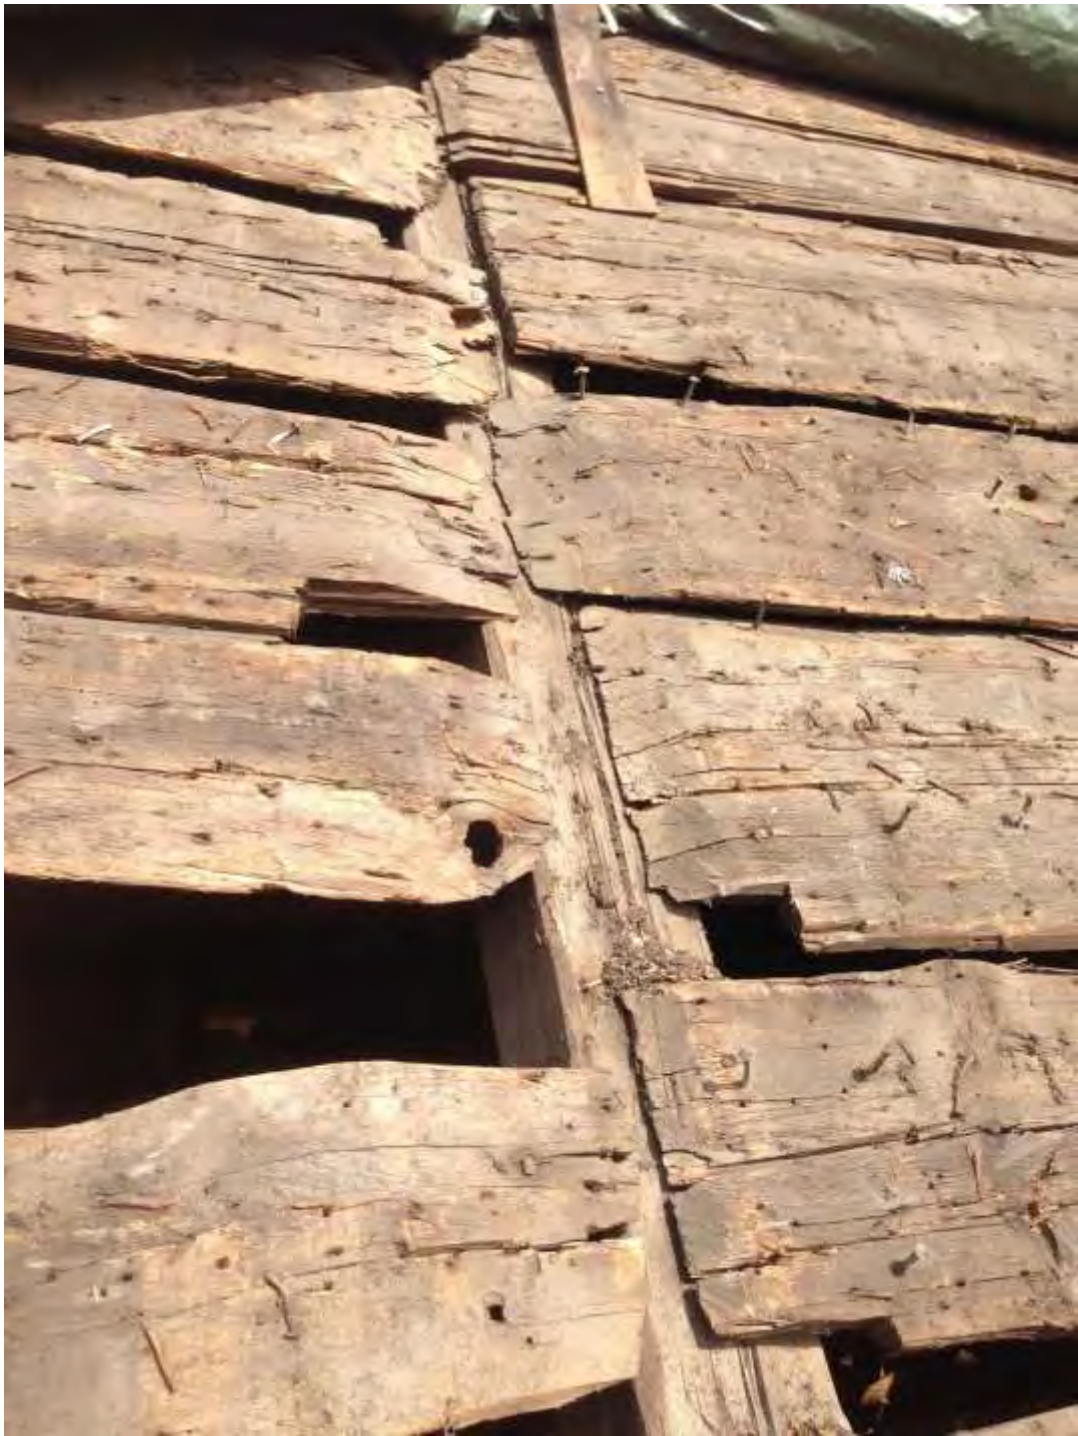
långsidan fasade kanter. Många brädor är kapade med yxa, i en fas på 45 grader eller mer. Några brädor är istället sågade med raka avslut. Att flera brädor senare blivit kapade med såg och att de ligger i ett oregelbundet mönster, kan tyda på att taket inte lagts i samma ordning som ursprungligt då byggnaden flyttades till Kulturen 1894. De ger-kapade brädorna är en form av skarvningsmetod då skarven inte hamnat över en takstol, se illustration i bilaga. Idag är brädorna lagda med löpande skarvar och i huvudsak utan sammanfogningar i skarvar mellan takstolar. Brädorna är glest satta vilket ger en bra luftning, men leder inte bort vatten som eventuellt skulle leta sig förbi spånen.

13. De oregelbundet skarvade trobrädorna.

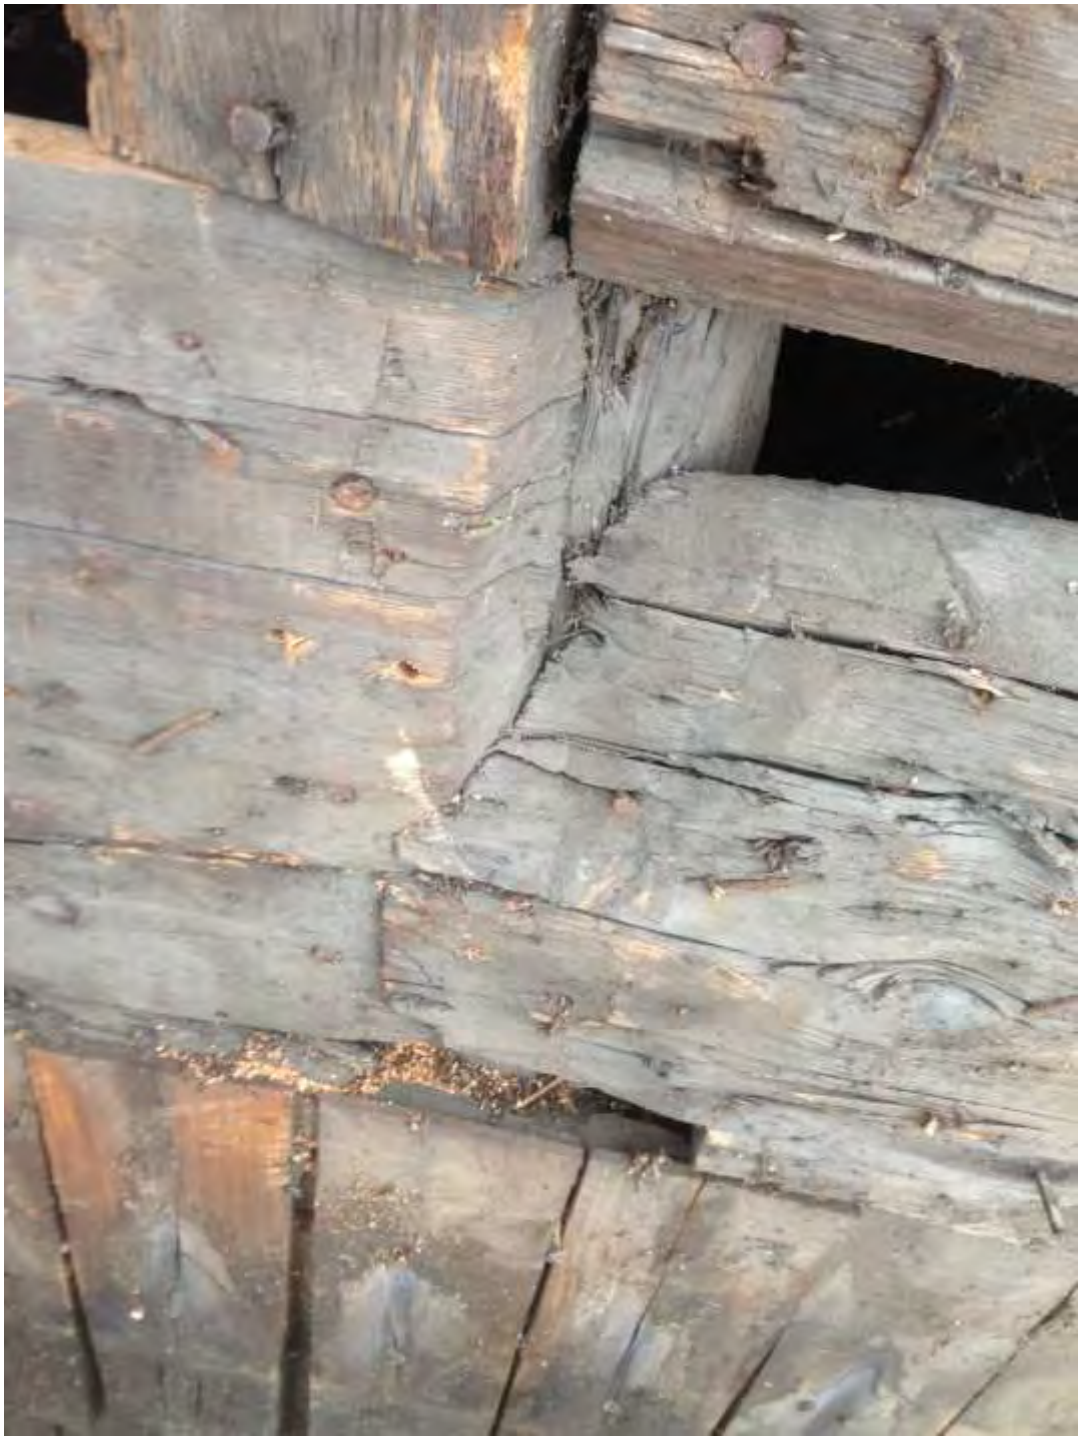
14. Skarvar över takstol i taktron.

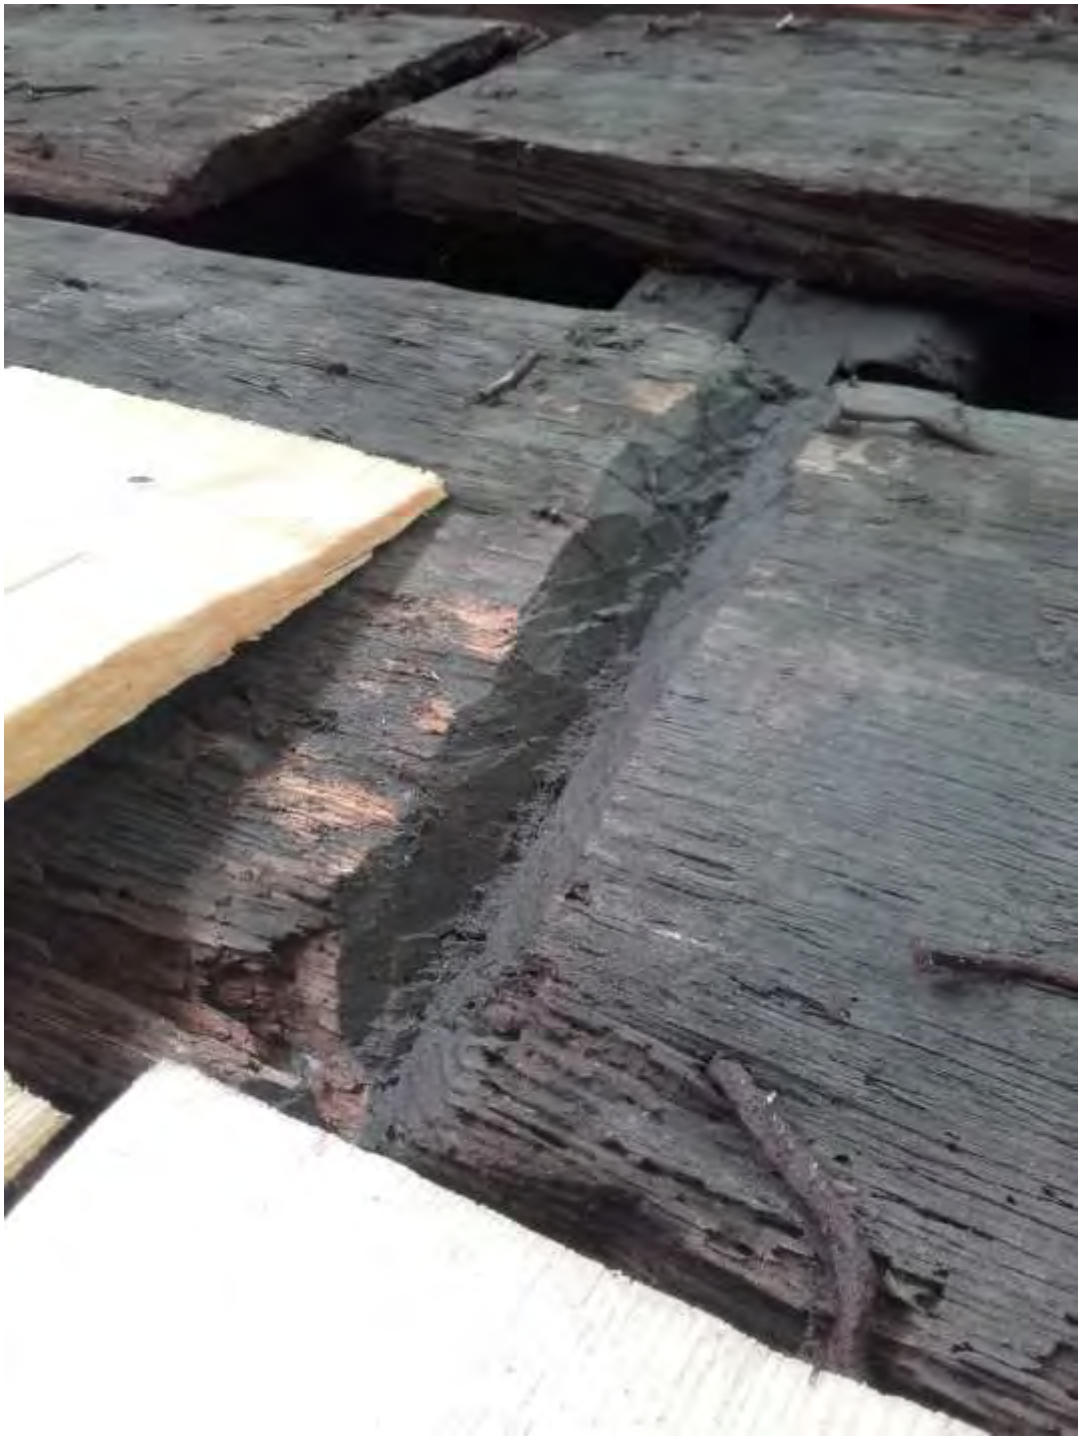
15. Flera urhugg hittades i några av trobrädorna. Funktion eller förklaring av dessa har inte undersökts.

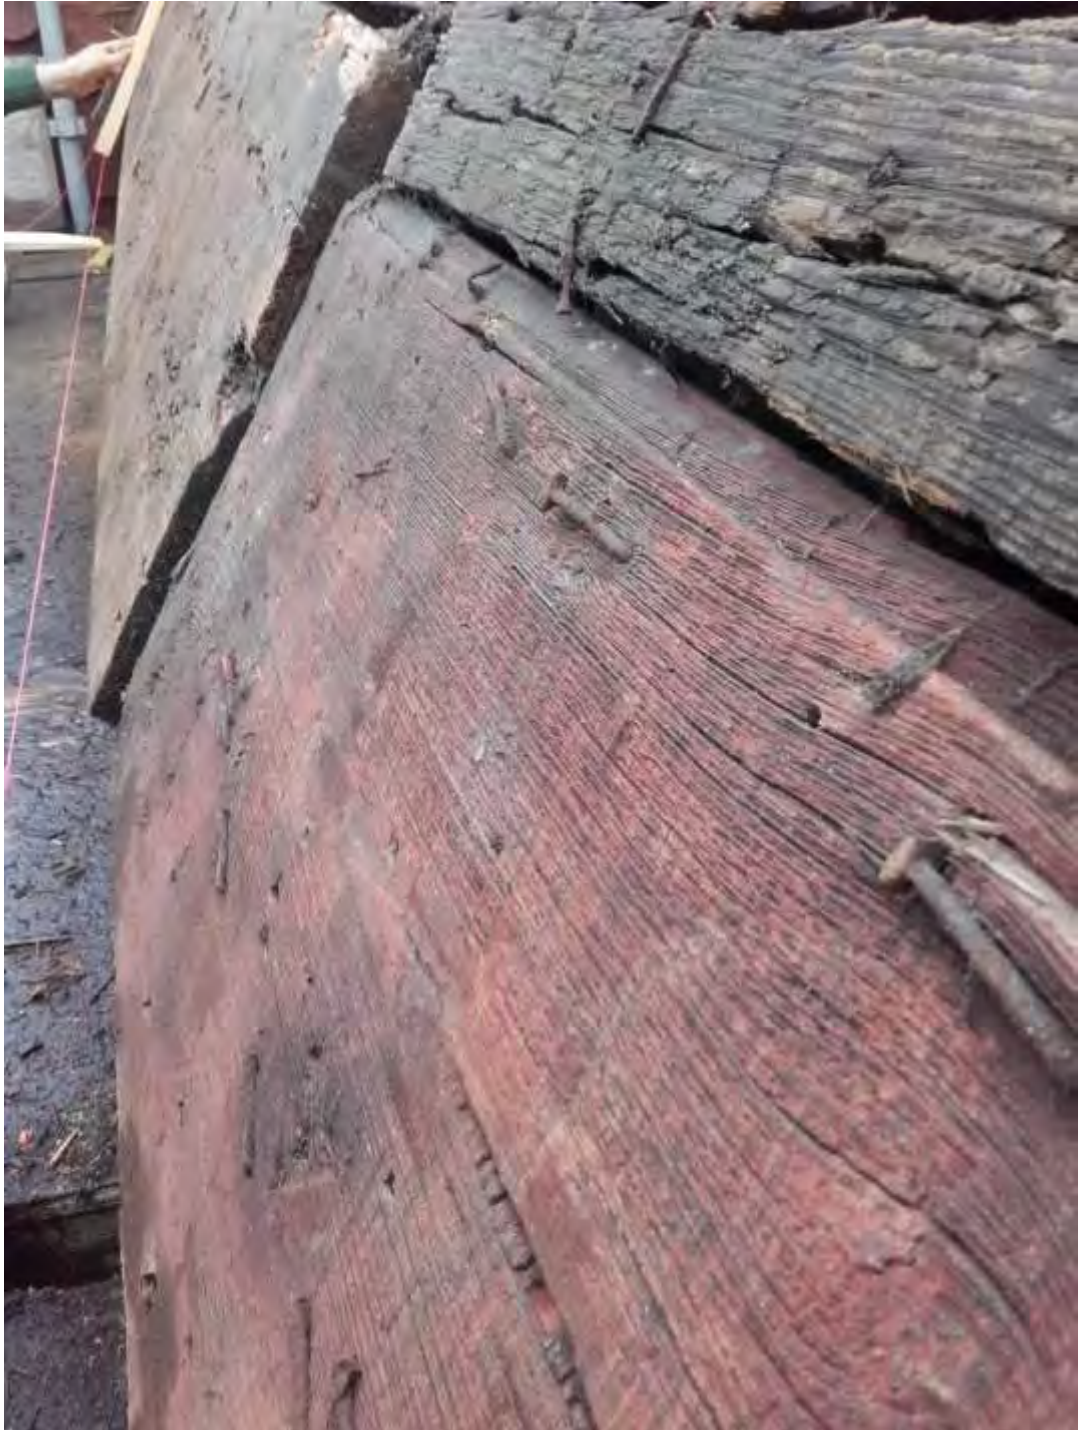
Flera rödfärgade brädor, somliga med profilering har också hittats bland taktron. En teori är att detta kan vara gamla panelbrädor som kyrkan varit klädd med före flytten till Kulturen. I taktron har inristningar med inskriptionen "W ss d" och "P ss M" hittats.

16. Rödfärgad trobräda med profilerad kant. Kan tidigare varit en panelbräda.

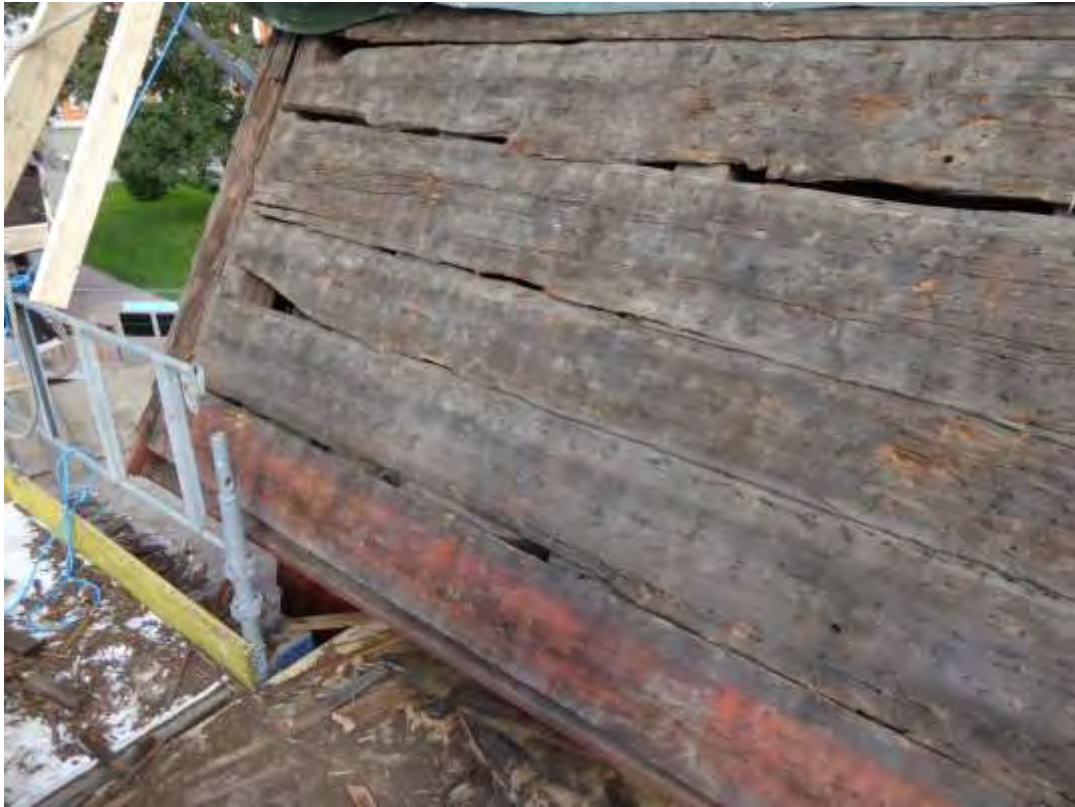
17. Trobräda som är rödfärgad i mitten. Kan varit underbräda till en lockpanel.
