# KULTUREN

## SPÅNTAK PÅ BOSEBO KYRKA

KULTUREN  
LUND, SKÅNE  
OMLÄGGNING AV SÖDRA TAKFALLEN PÅ LÅNGHUS OCH KOR  
Hösten 2017

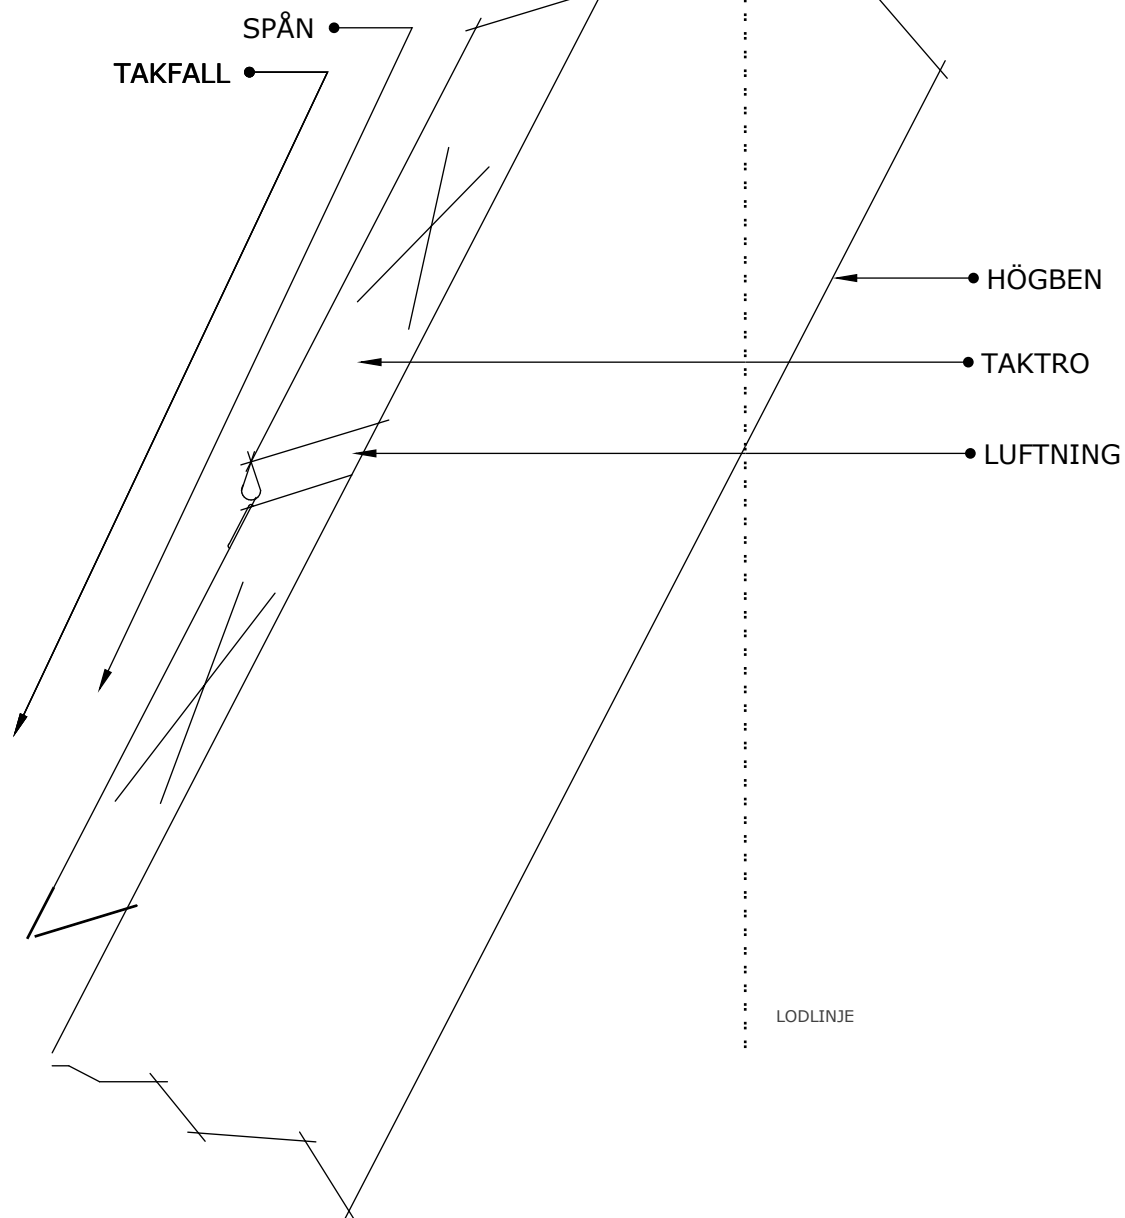
SEKTION VID TAKSTOL

DE LÄNGSGÅENDE FASADE KANTERNA GÖR ATT  
VATTEN LEDS NED LÅNGS TAKFALLET. BRÄDORNA  
ÄR DELVIS SKARVADE LÖPANDE MED GERADE,  
SPIKADE ÄNDAR LIKT NEDRE ILLUSTRATIONEN.
