# KULTUREN

Svaneluckykan 3,  
Astrografhuset  
Lund, Lunds kommun, Skåne  
Antikvarisk medverkan 2015-2018

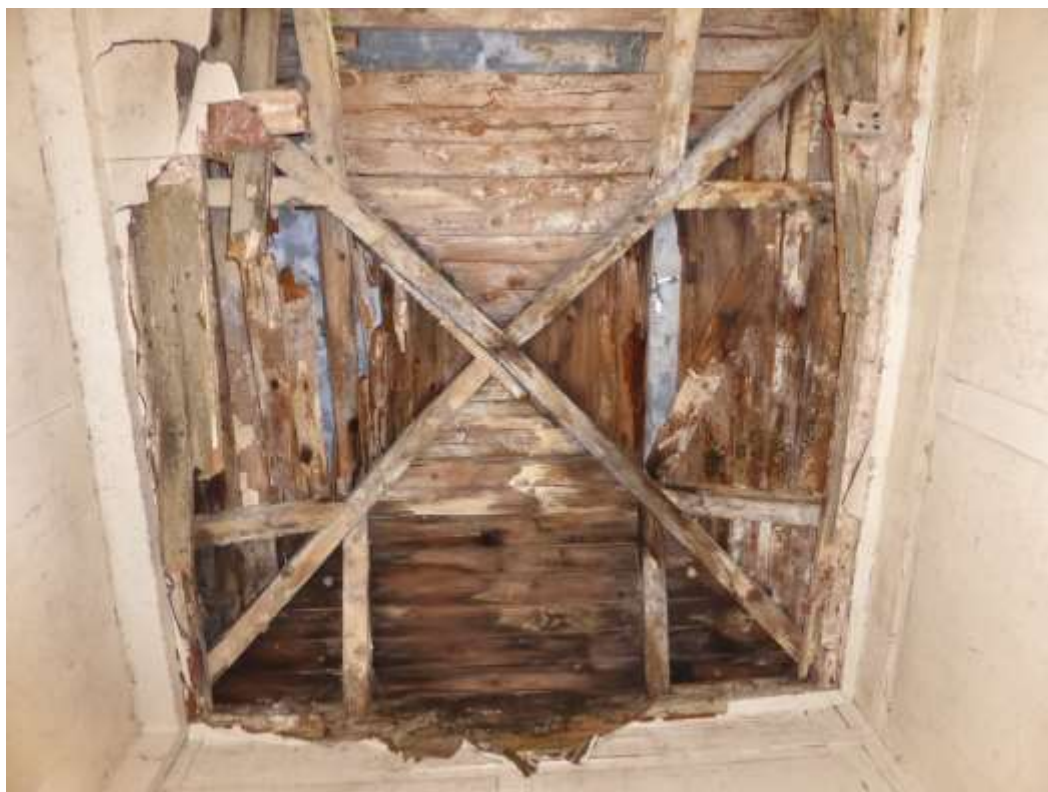
1 Innertaket före åtgärder.

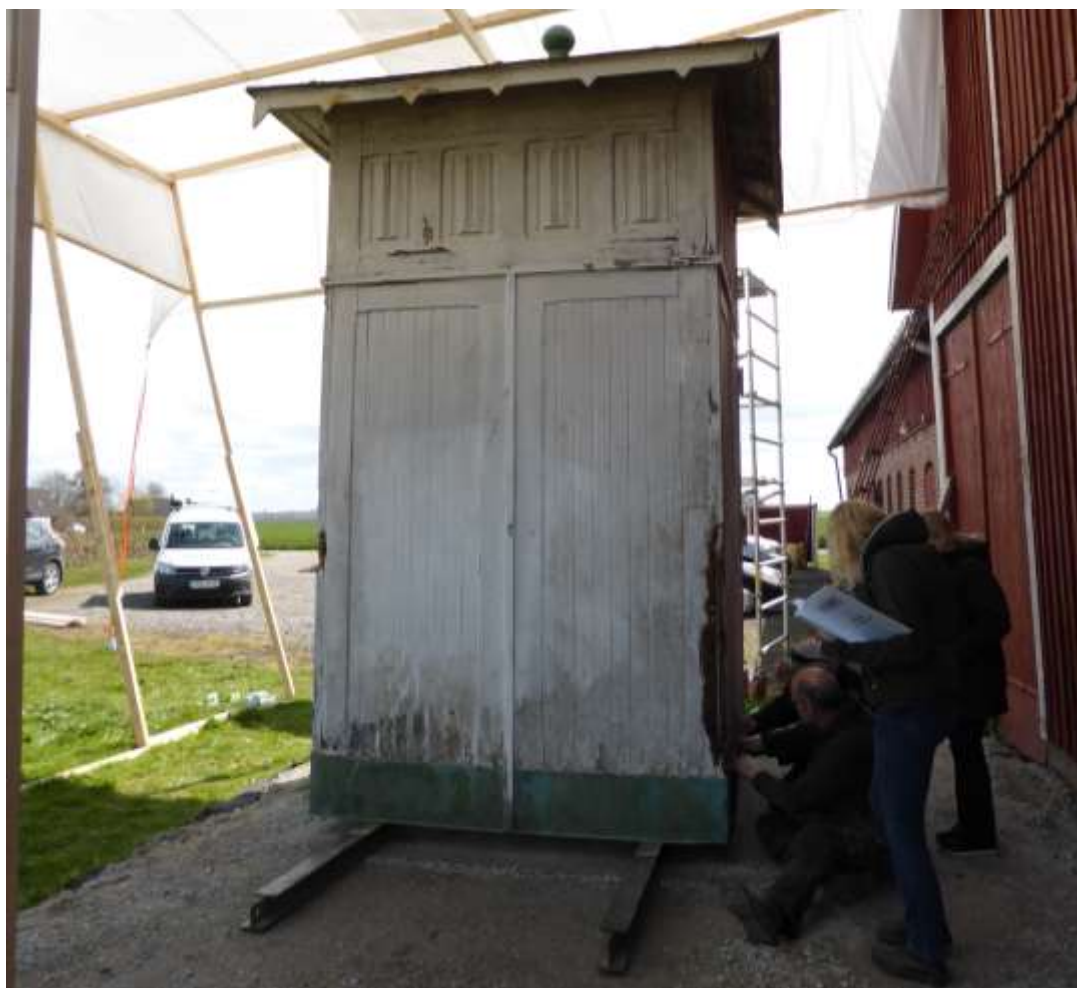
2 Astrografhuset före åtgärder. Byggnaden fraktad till Furulund.

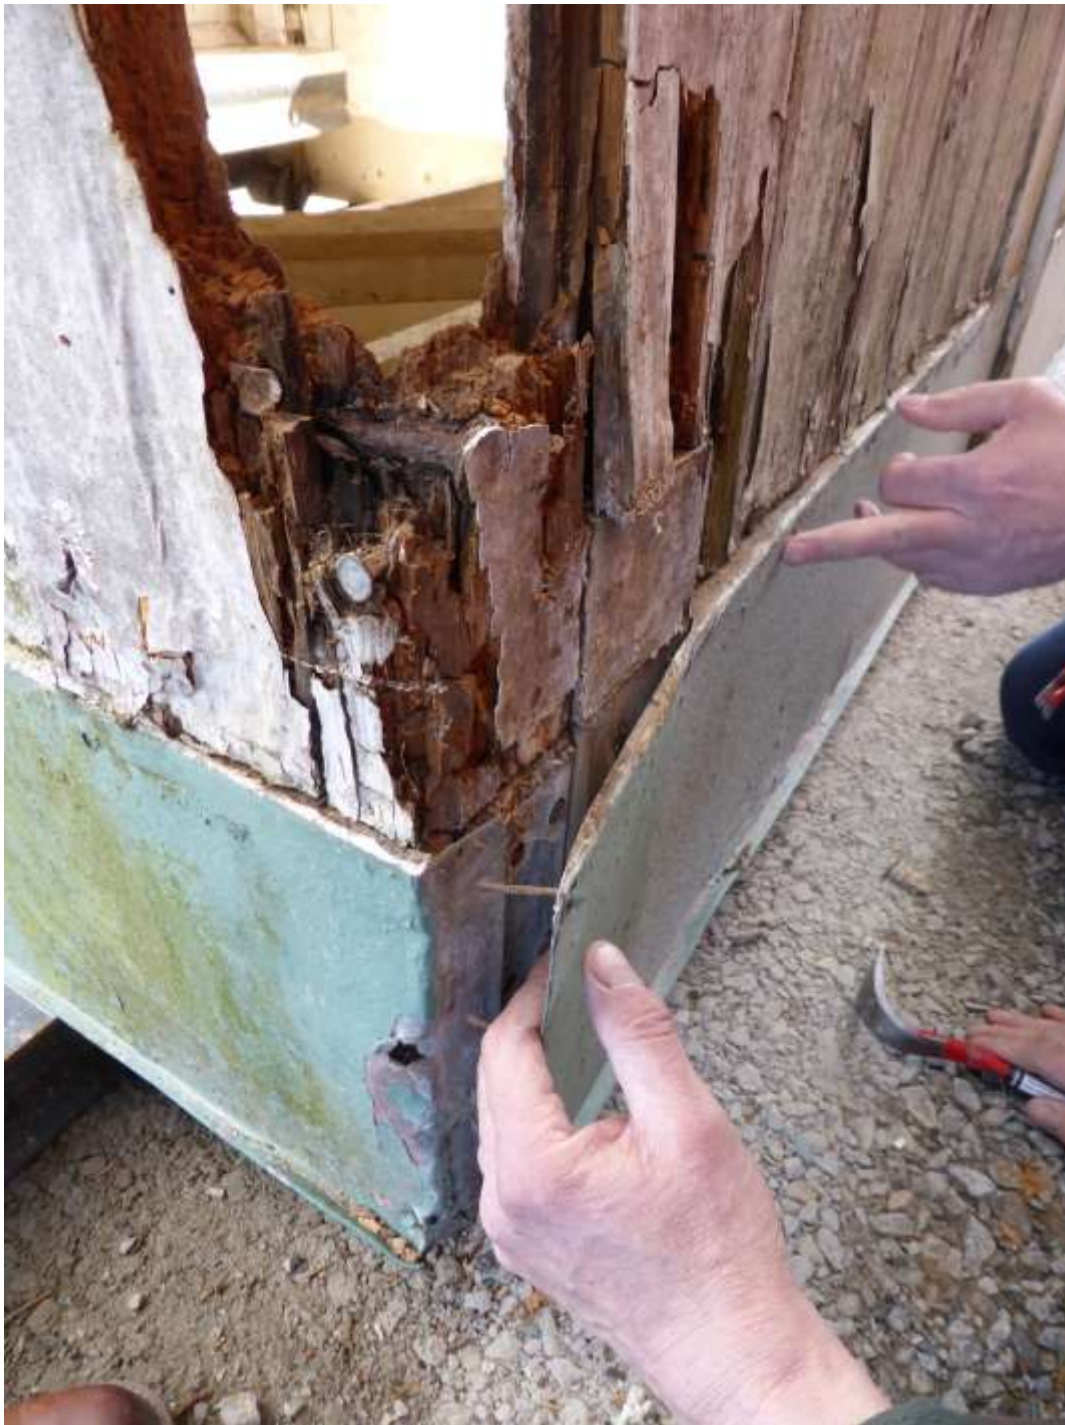
3 Byggnadsundersökning med antikvarisk medverkan vid entreprenadstart. Byggnaden var som väntat i mycket dåligt skick.

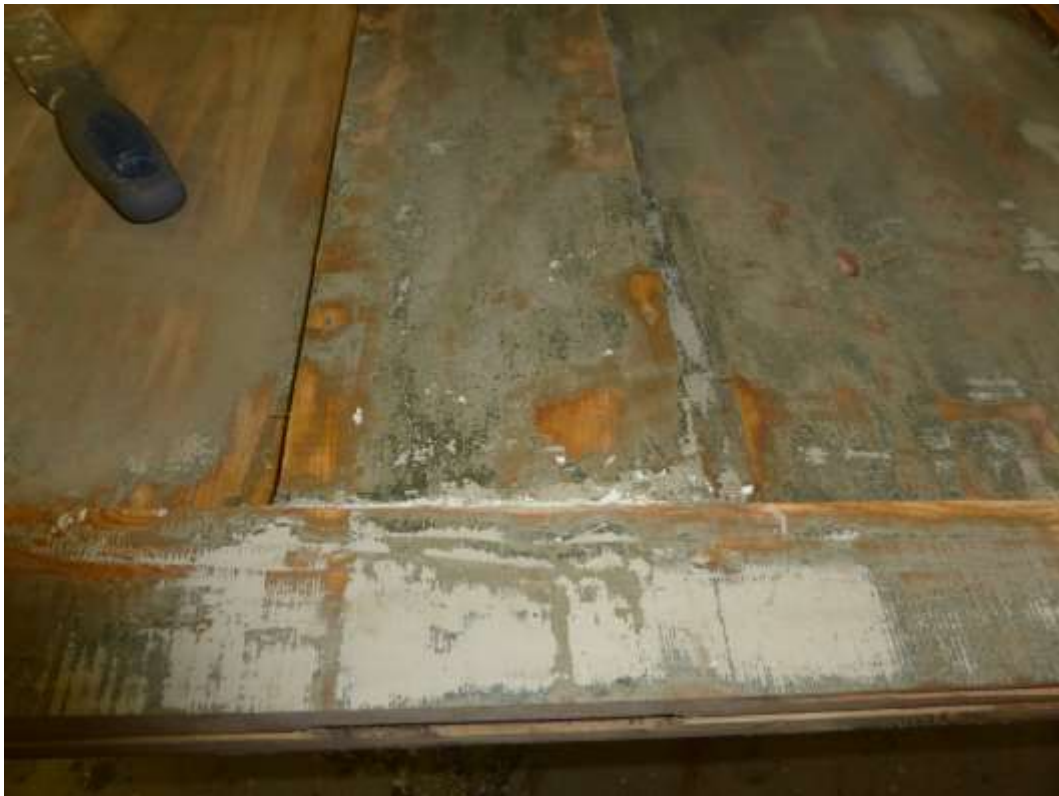
4 Borttagning av färg på speglarna. Underst fanns spår av tjocka lager av den mörka umbrakulören.

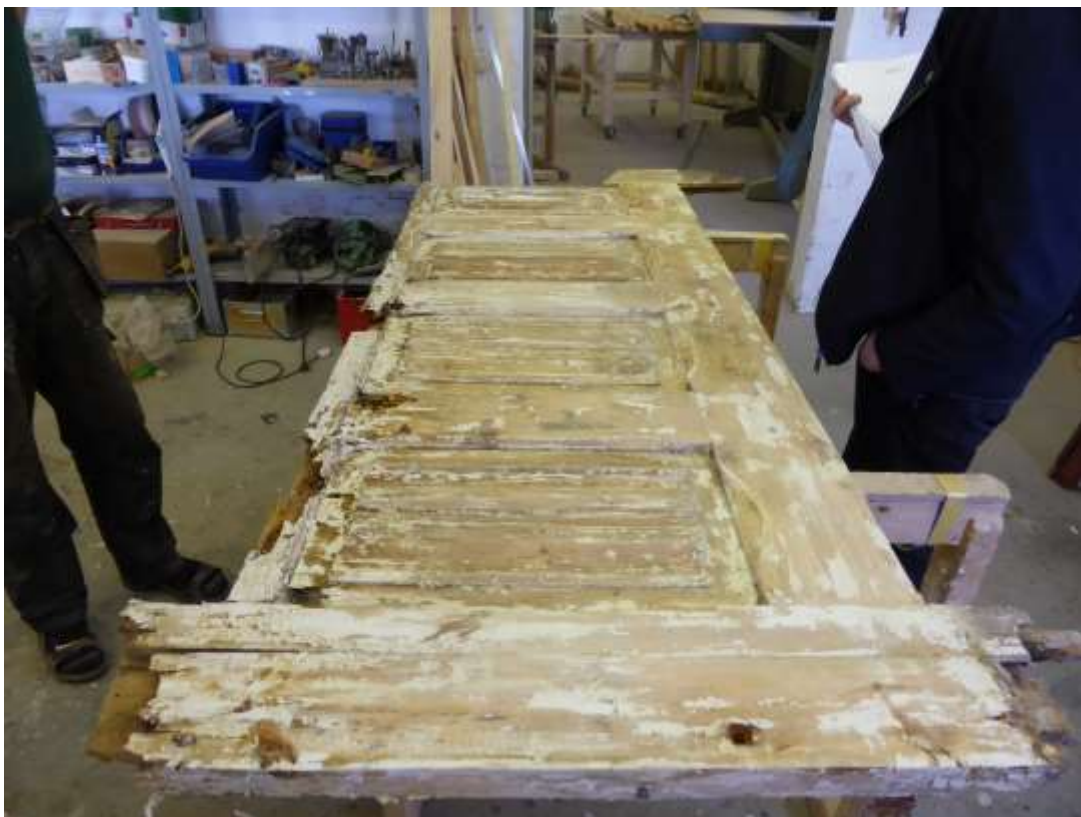
5 Rötangripna ramar på speglarna.

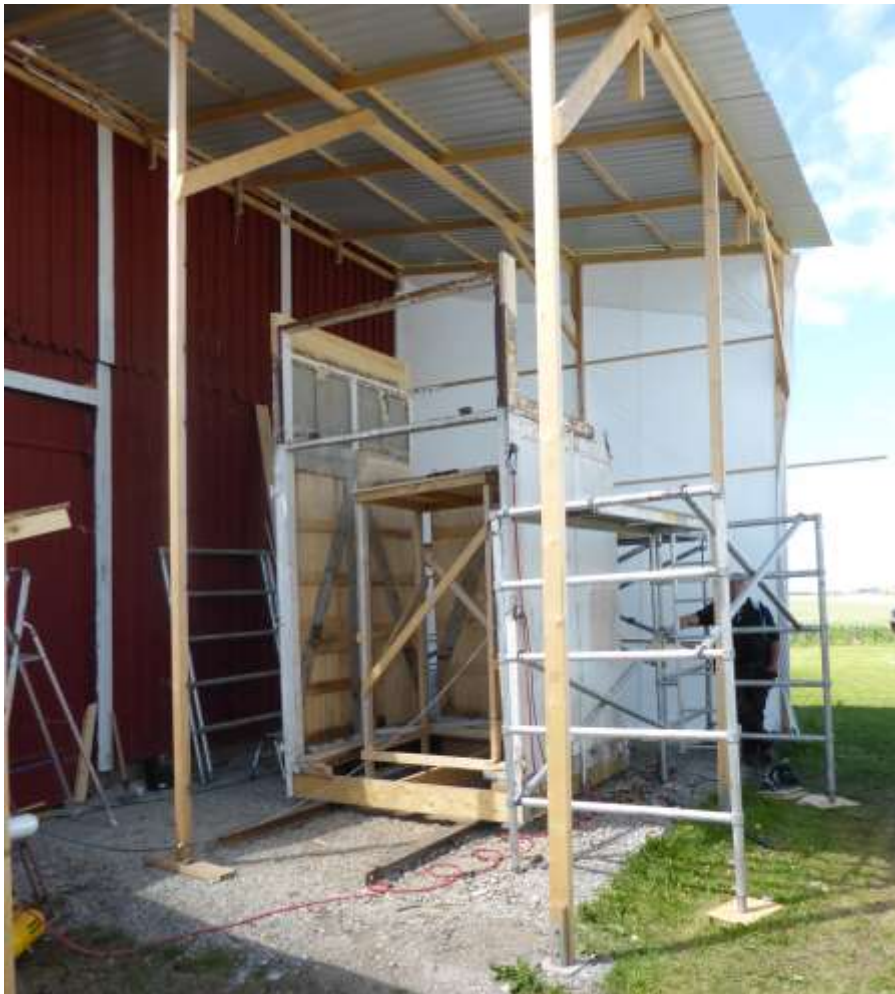
6 Byggnaden då portarna och speglarna monterats bort och taket och övrigt rötangripet trä avlägsnats.

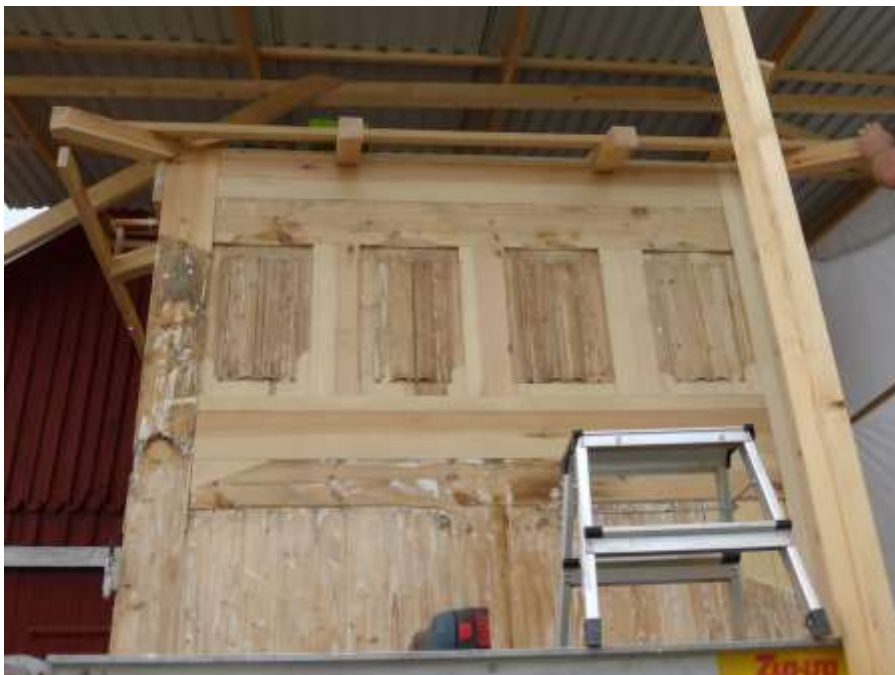
7 Spegarna lagade och ramverken till stor del nyttillverkade. Ny takstol monterad. Rötskadade delar i den bärande stommen byttes i flera omgångar för att inte påverka stabiliteten och att byggnaden inte skulle behöva demonteras mer än nödvändigt. Skadan ovan gångjärnet till vänster är här inte lagad ännu.

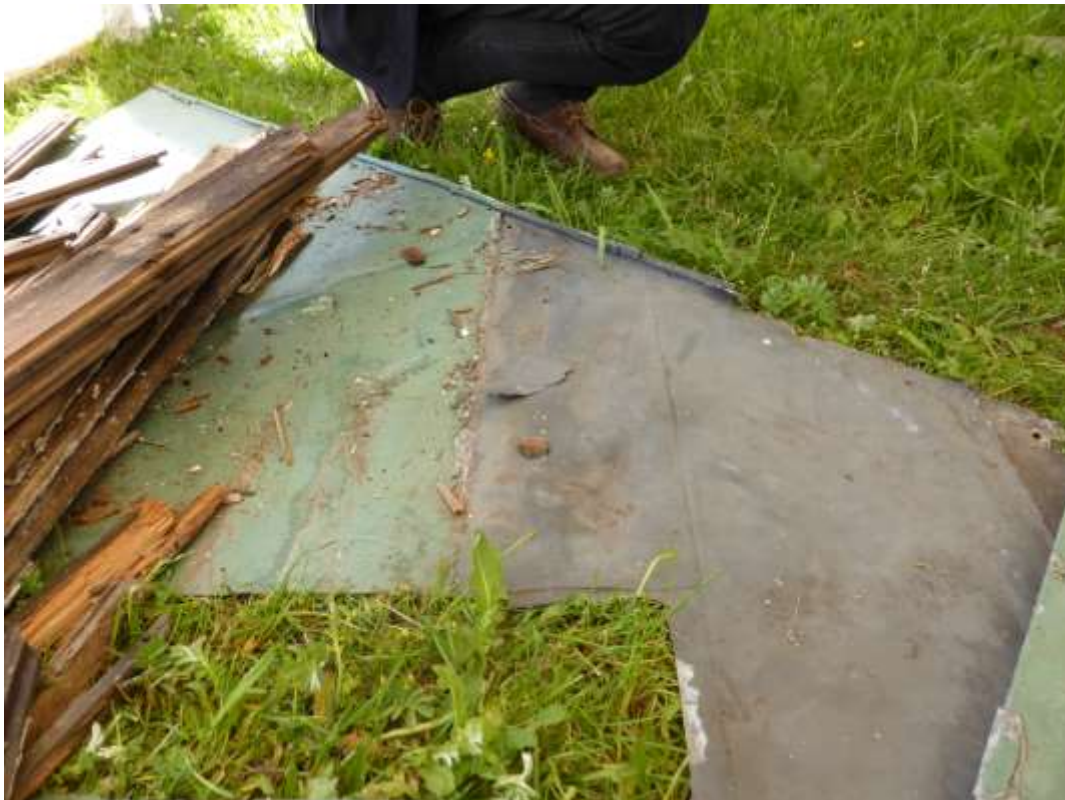
8 Takplåtarna med lödade skarvar. Den grå delen av plåten, som är omålad, var övertäckt med en lagningsplåt. Taket kan alltså ursprungligen varit omålat.

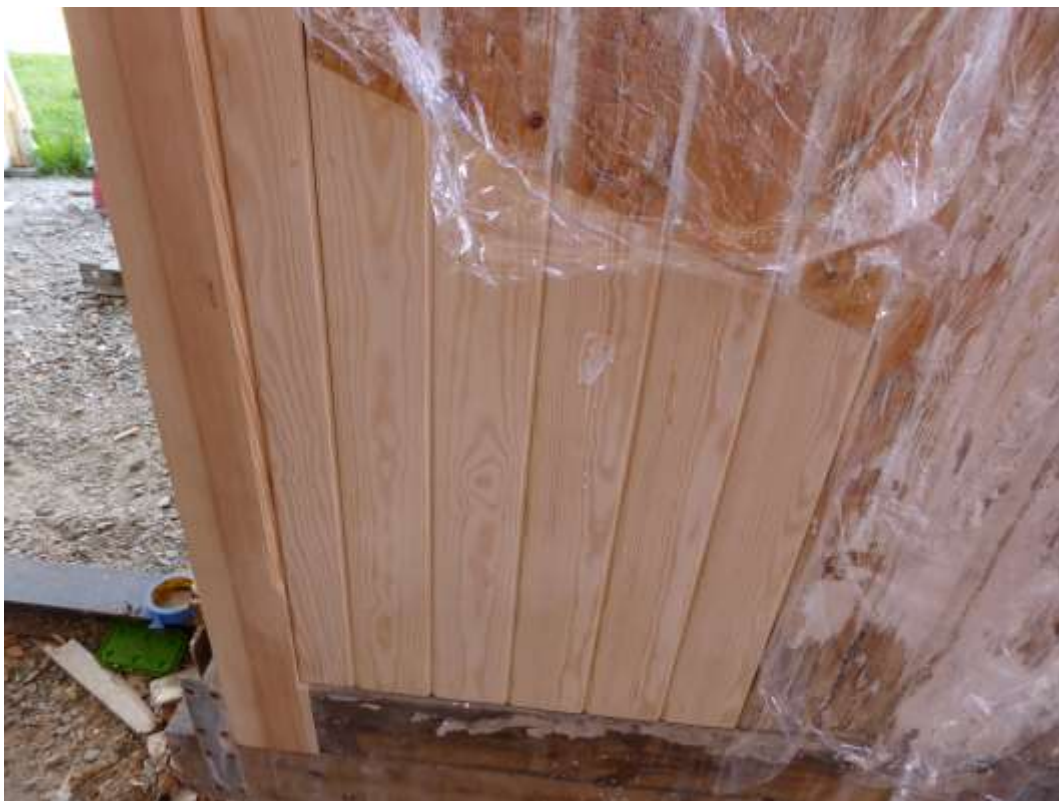
9 Panel utbytt. Färg togs bort med hjälp av färgborttagningsmedel.

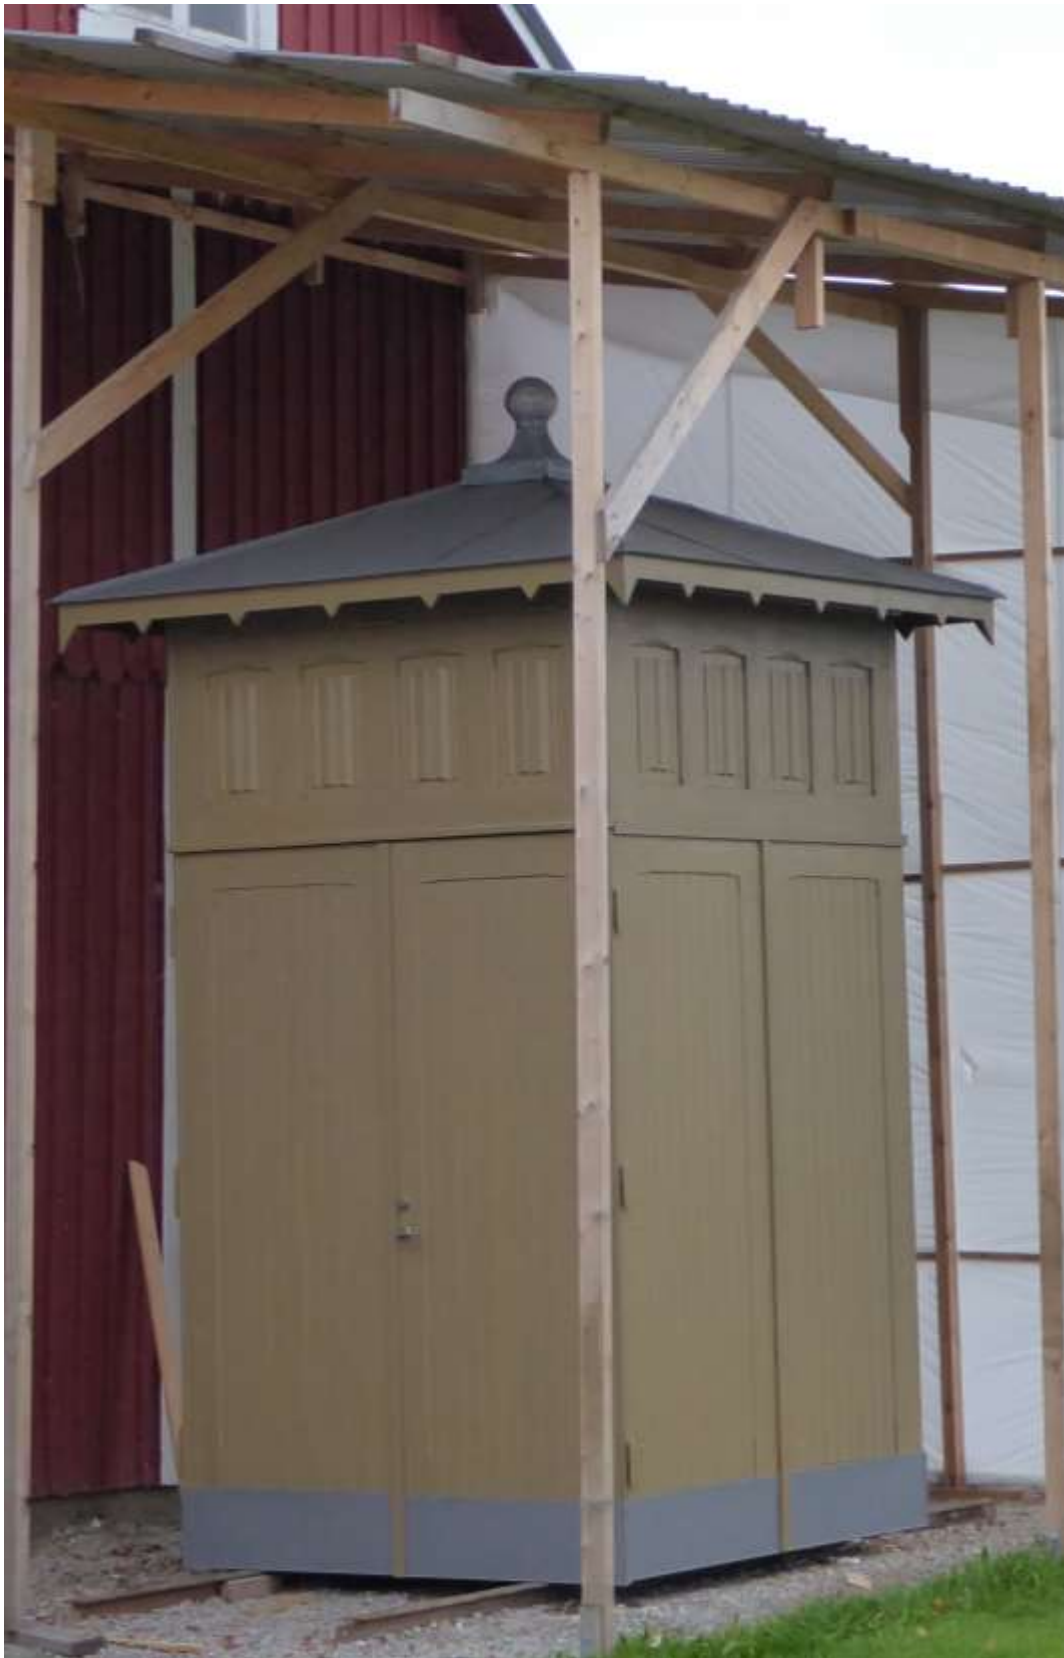
7 Byggnaden då trä- och plåtarbeten är färdigställda. Byggnaden grundmålad med samma kulör som tidigare (S5020-Y10R).

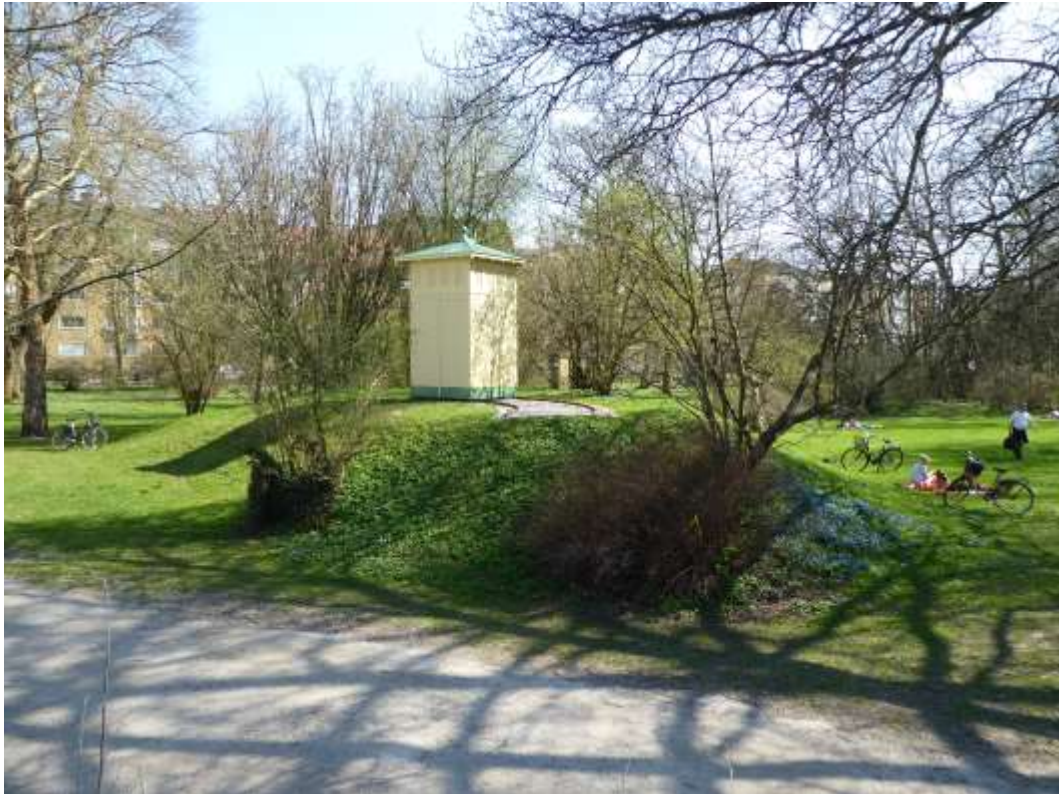
8 Byggnaden tillbaka i Observatorieparken. Foto, april 2018.

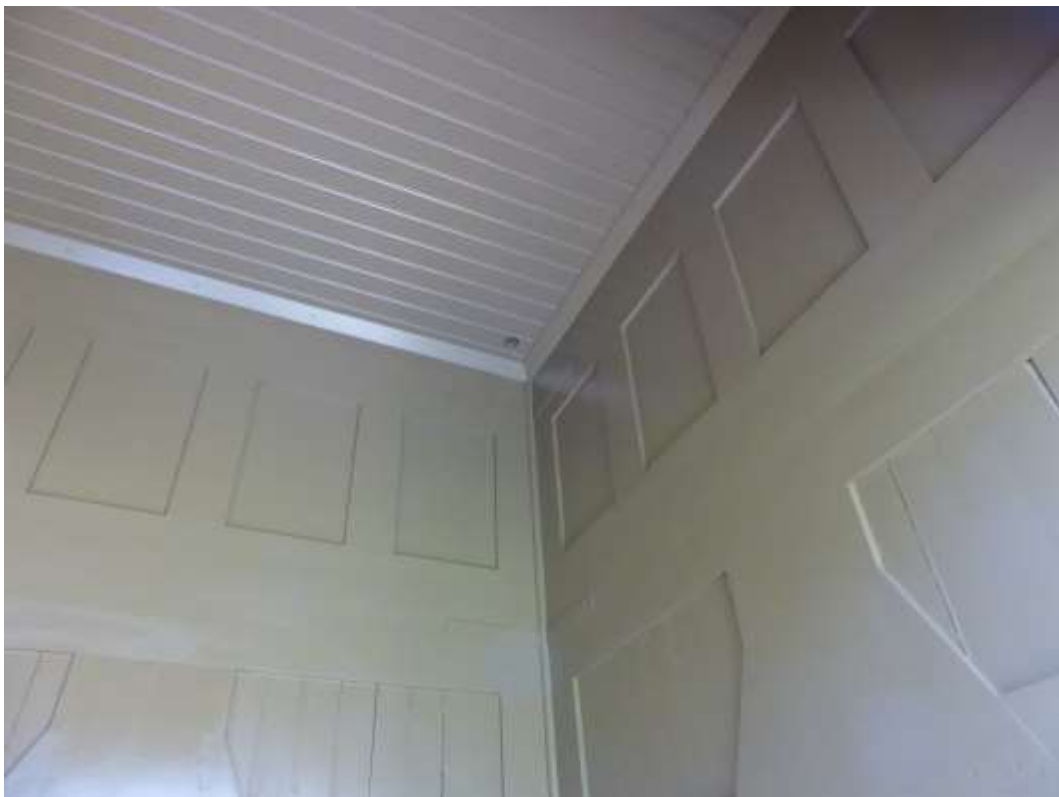
9 Interiören efter åtgärder. Luftningshål i innertaket synligt mitt i bild.

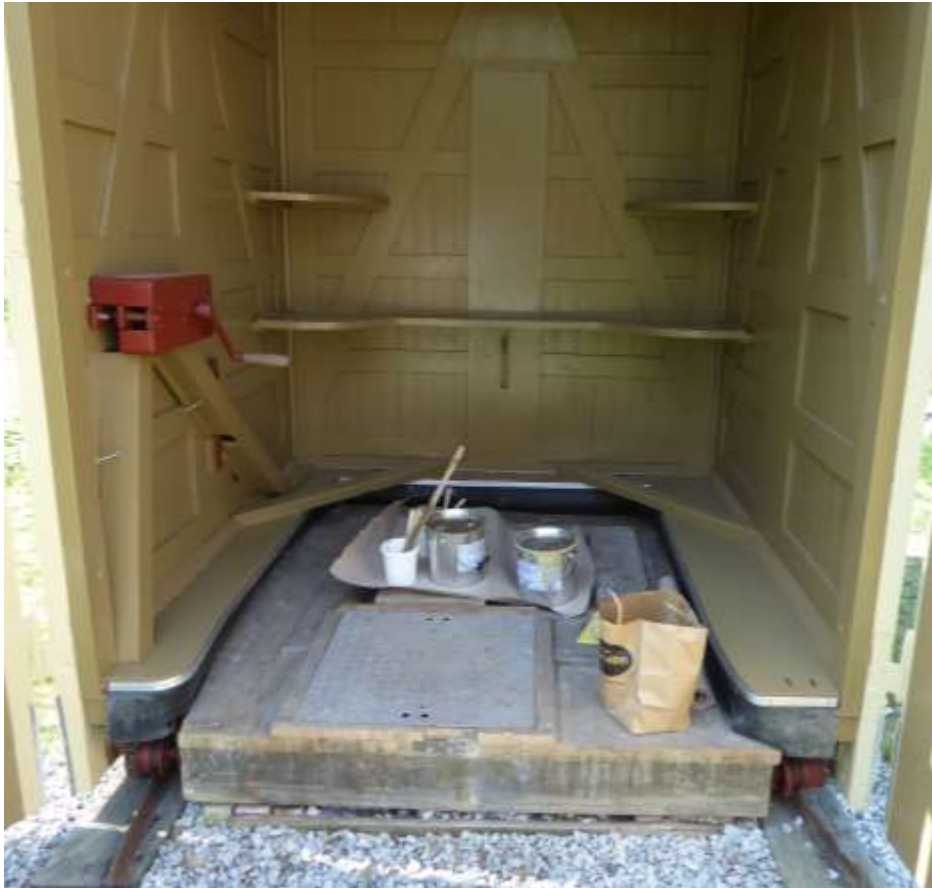
10 Interiören färdigstruken med Ottossons linoljefärg våren 2018.

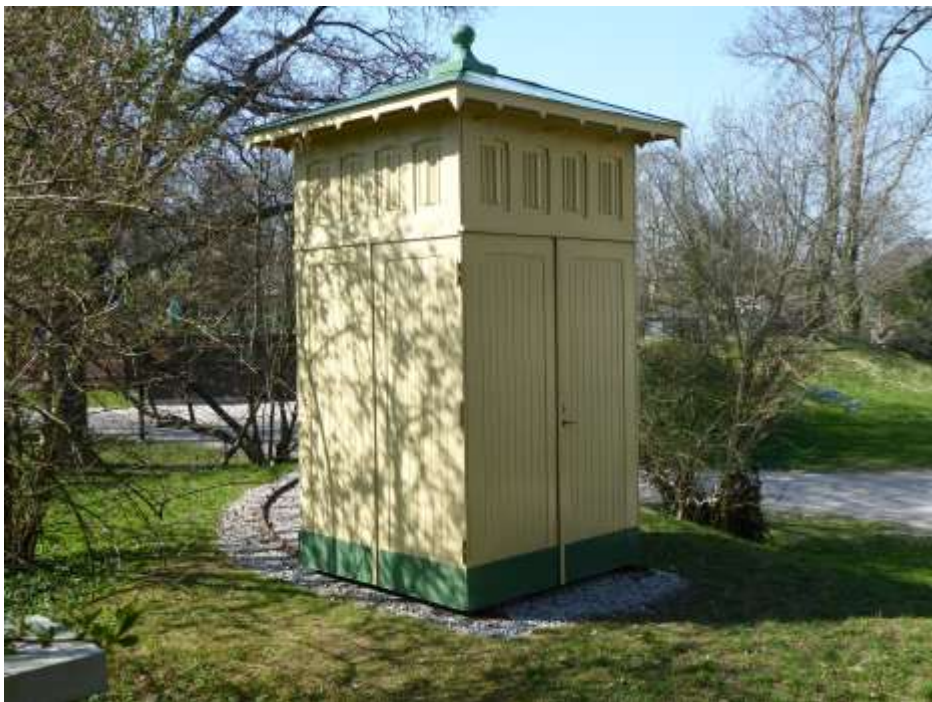
11 Byggnaden färdigställd med målning exteriört.

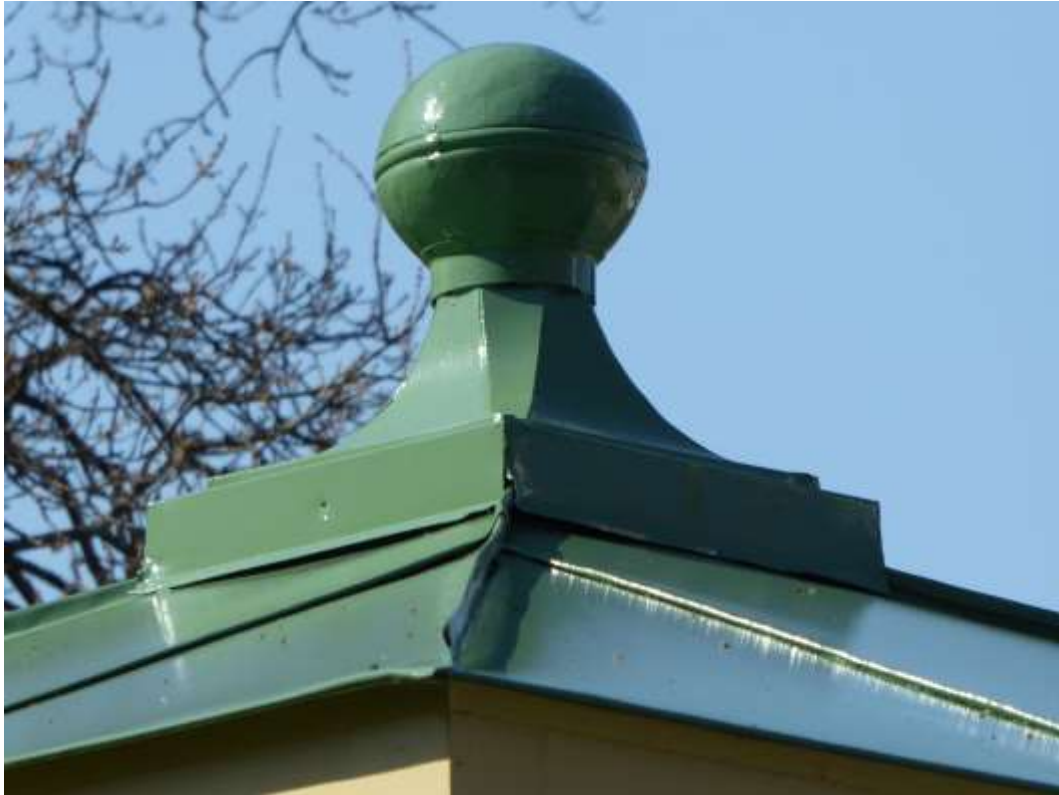
12 Detalj av takspiran och ståndfalsar/ hakfalsar i takläggningen.

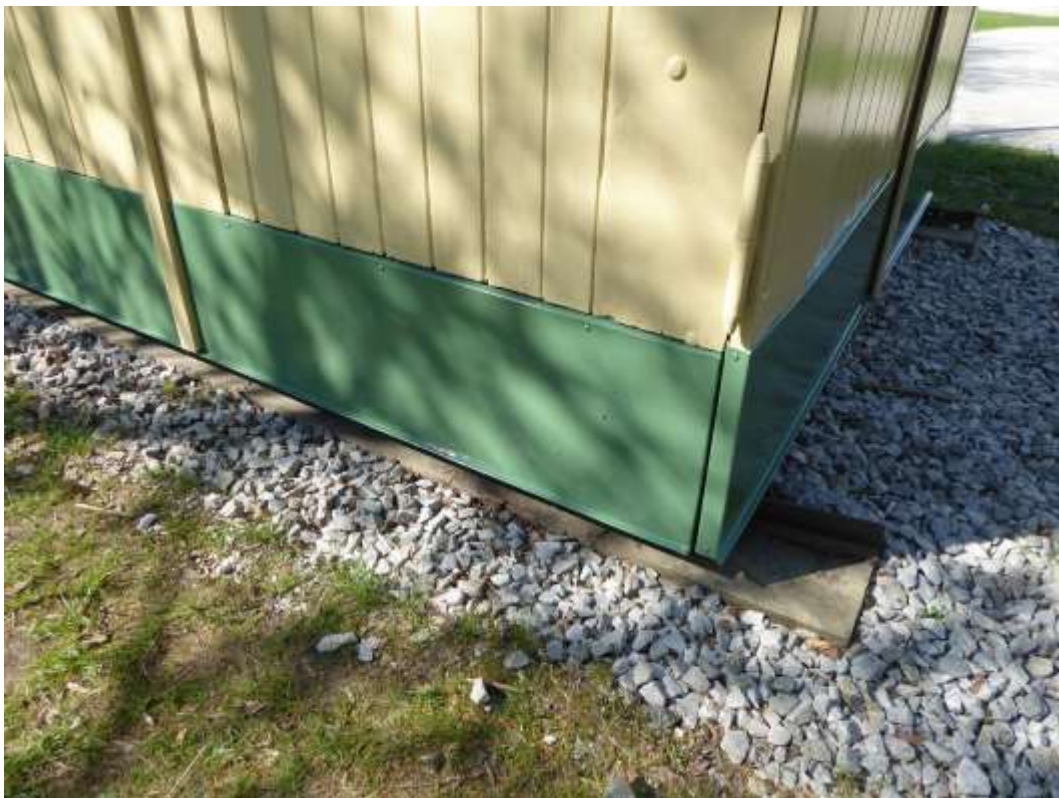
13 Fotplåtar slutstrukna i NCS 5020 G10Y.

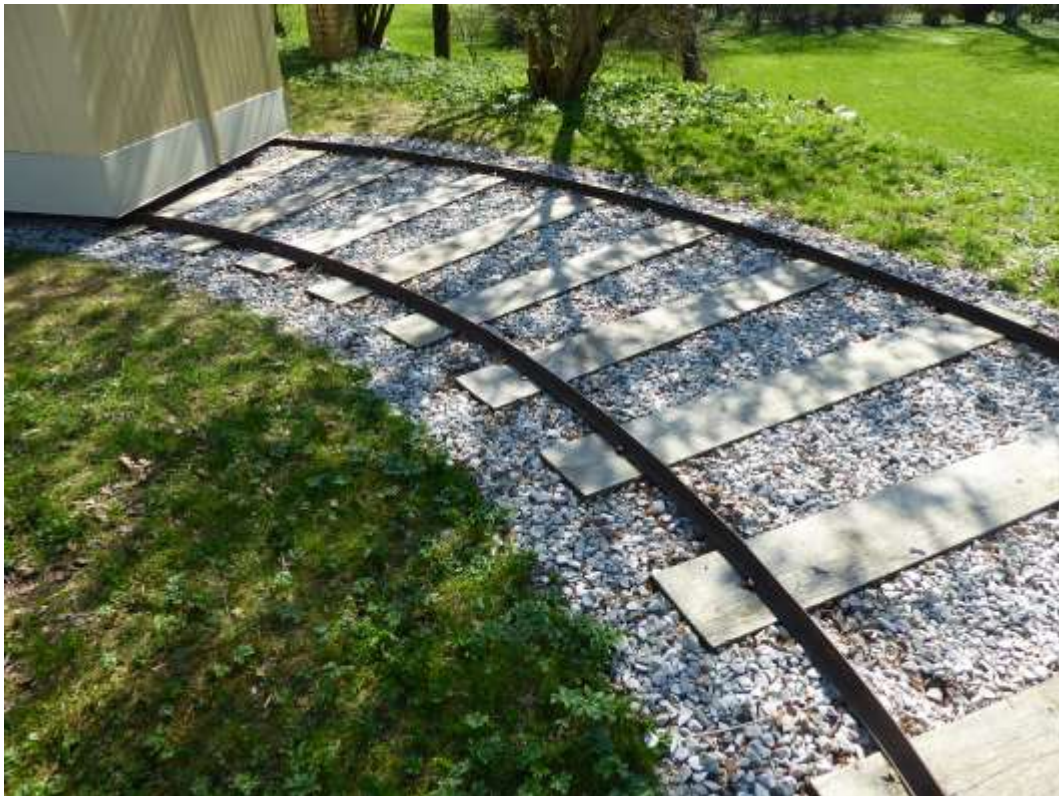
14 Rälsen med nytt bärlager och nya ekslipers. Rälsen fäst med räлsspik.

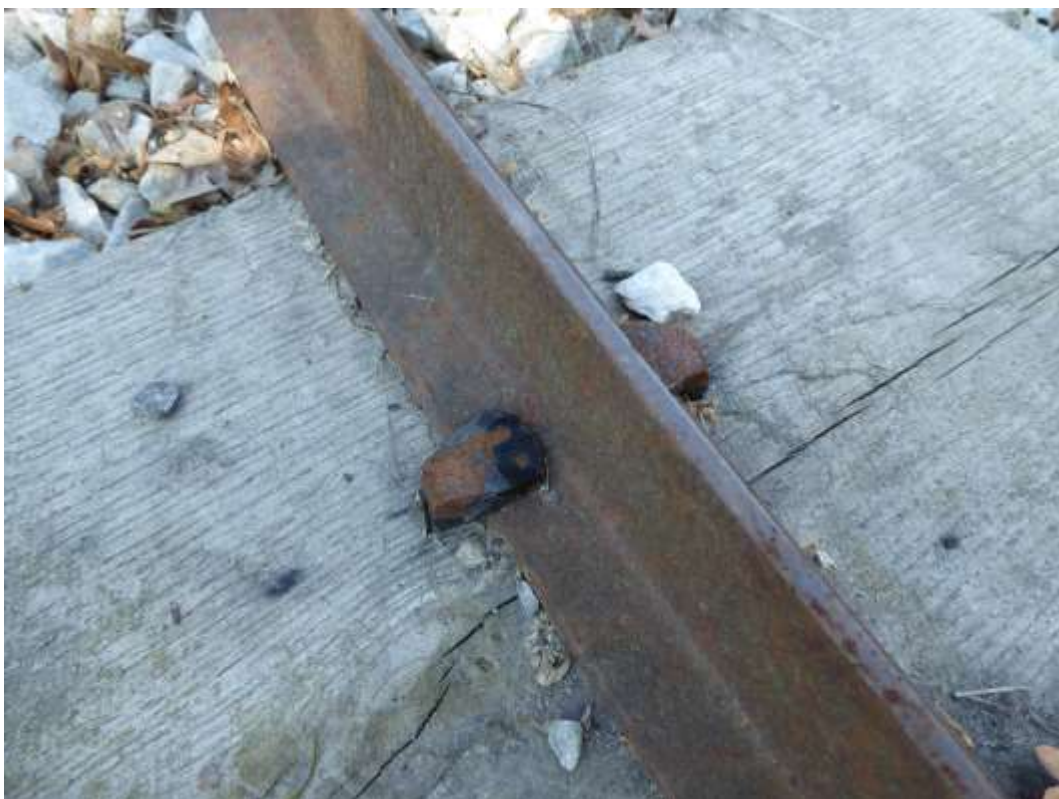
15 Detalj, räлsspik.
