# KULTUREN

## Döbeln 8. Krognoshuset

Lund, Lunds kommun, Skåne  
Antikvarisk förundersökning 2018

KULTURMILJÖRAPPORT 2018:22

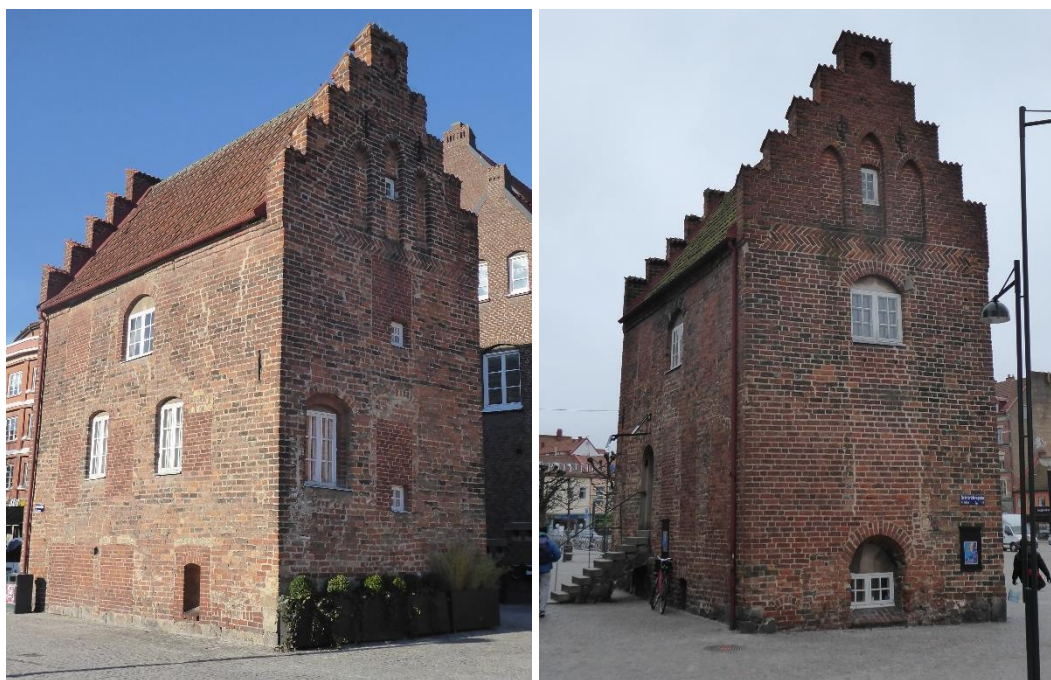
Figur 1. Vänster: Södra och östra fasaderna. Höger. Norra och västra fasaderna.

Om man vill söka tillstånd för att bygga hiss och/eller ta upp öppningar i fasader måste en konsekvensbeskrivning tas fram. I denna måste även stadsbilden studeras. Huset ligger centralt i Lund och är en betydelsefull del i staden och stadsbilden med påtagligt exponerade fasader. Digital teknik är ett alternativ till fysisk tillgänglighet, exempelvis kan en utställning placeras på webben. På så vis kan man undvika tillägg på huset.

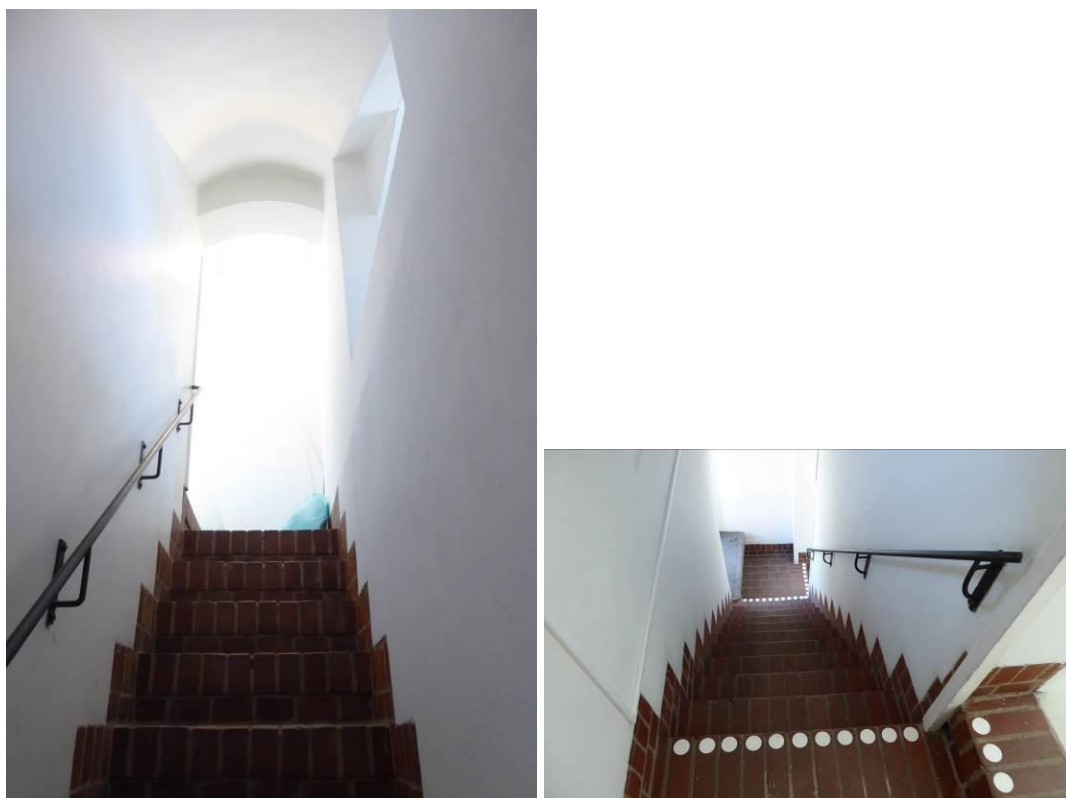
Trappan löper till alla våningsplan och finns i östra delen av byggnaden. Trappstegen är av rött tegel, handledaren är svartmålad av järn. Trappan är sannolikt byggd 1916 men det är inte känt om det under de synliga tegelstenarna finns en äldre trappa. Väggarna i trapphuset är murade, slätputsade och vitmålade. I varje våningsplan finns ett litet fönster från 1916. På 1800-talet fanns på samma platser större tvålufts-fönster i botten- och övervåningen och på vinden en öppning.

Figur 2. Trapphuset sett från källare till bottenvåning och från ovanvåning till bottenvåning.

Det krävs att sentida tegelstenar tas upp varsamt för att undersöka trappans ålder och för att utreda om den är möjlig att bygga om. Även mellanväggar bör undersökas för att utreda om de är medeltida eller senare tillkomna.

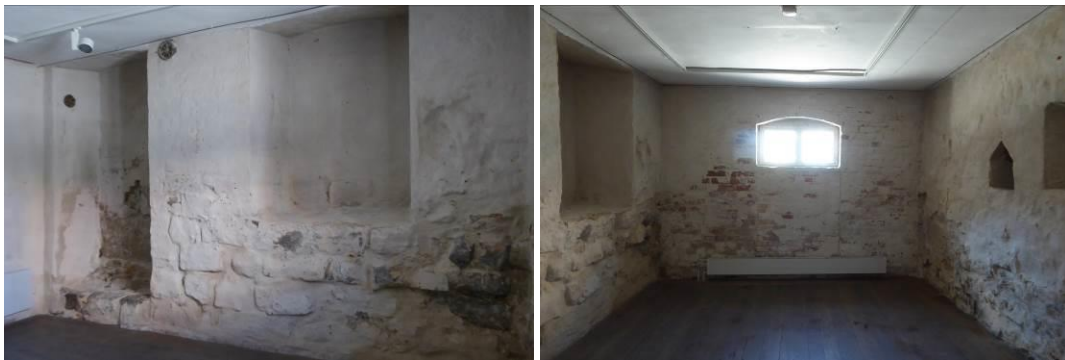
I det inre, västra, rummet är väggarna tunt vitslammade så att murverket av tegel och natursten skymtas under färgen. Mot söder finns en djup fönsternisch och dörrnisch som båda murades igen 1916 (fönster och dörr som fanns i öppningarna ser man på det sena 1800-talets exteriöra fotografier, se nedan figur 15-16). Mot väster finns ett fönster insatt 1916 i vad som är en tidigare dörröppning. Mot norr finns två djupa mindre nischer i murverket. Östra väggen är slätputsad, dörröppning med profilerade gråmålade dörrfoder till östra rummet. Taket är skivklät, plant och vitmålat.

Figur 3. Vänster: Dörr- och fönsternisch i södra fasaden källaren. Höger: Tidig dörr i västra gaveln i källaren och två nischer i norra muren.

Till källarvåningen har funnit åtminstone två tidigare ingångar: I västra gaveln troligen en medeltida ingång som i nuläget är igensatt på insidan med tegel under marknivå och från utsidan sett med ett fönster med tegelmurad solbänk (från 1916) direkt ovan marknivå. I söder fanns på 1800-talet en dörr som murades igen 1916. Dessa båda igensatta öppningar finns i dagens västra rum som är en av utställningslokalerna. Båda dessa tidigare öppningar kan vara möjliga att åter öppna som dörrar till källaren. Den södra är dock högre och mer lämplig från markplan utvändigt.

Om man vill söka tillstånd för att öppna dörrar måste en konsekvensbeskrivning tas fram. I denna måste även stadsbilden studeras. Huset ligger centralt i Lund och är en betydelsefull del i staden och stadsbilden med påtagligt exponerade fasader.

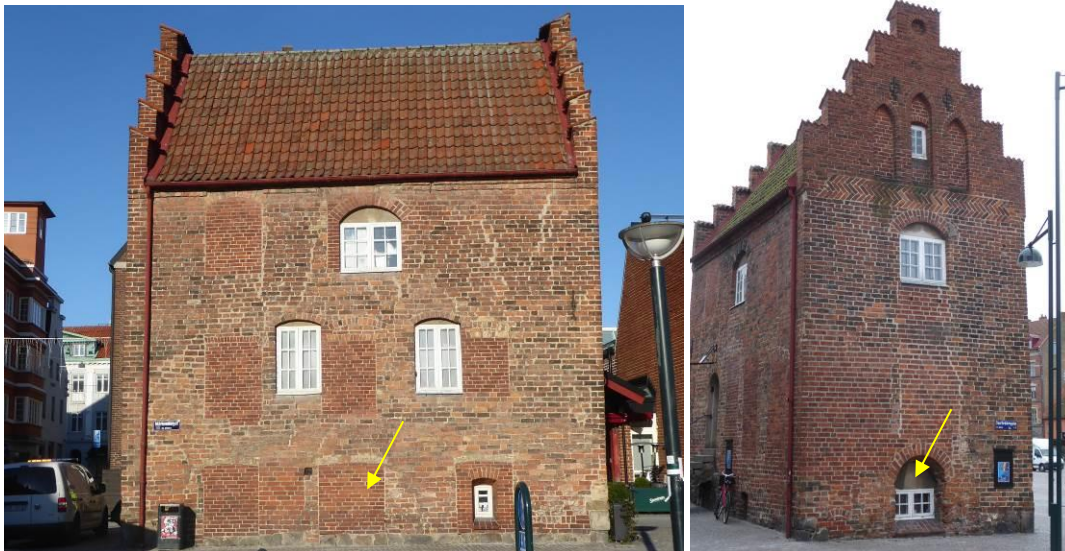
Figur 4. Pilarna markerar samma dörrar som på bilderna ovan. Vänster: södra fasaden. Höger: västra fasaden.

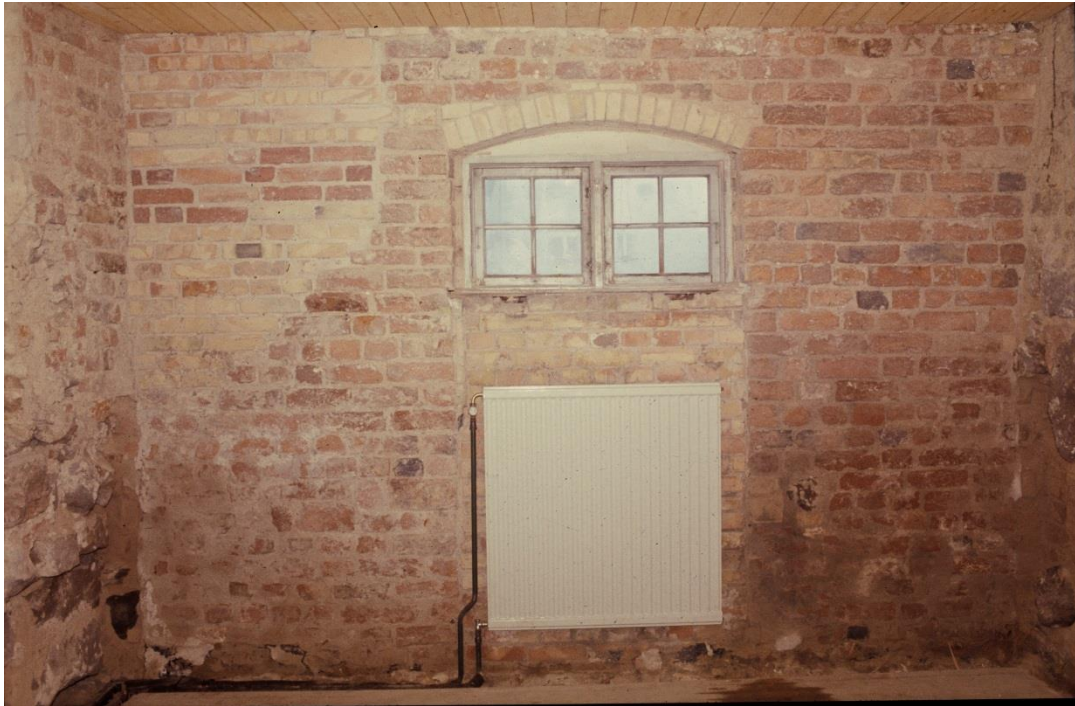
Figur 5. Västra källarväggen 1973. Murningar från flera olika faser. På bilden ser man även brädtaket i källaren vilket i dag döljs under skivor. Foto Claes Wahlöö och Nils Ove Nilsson. Källa: Kulturen LA33305.

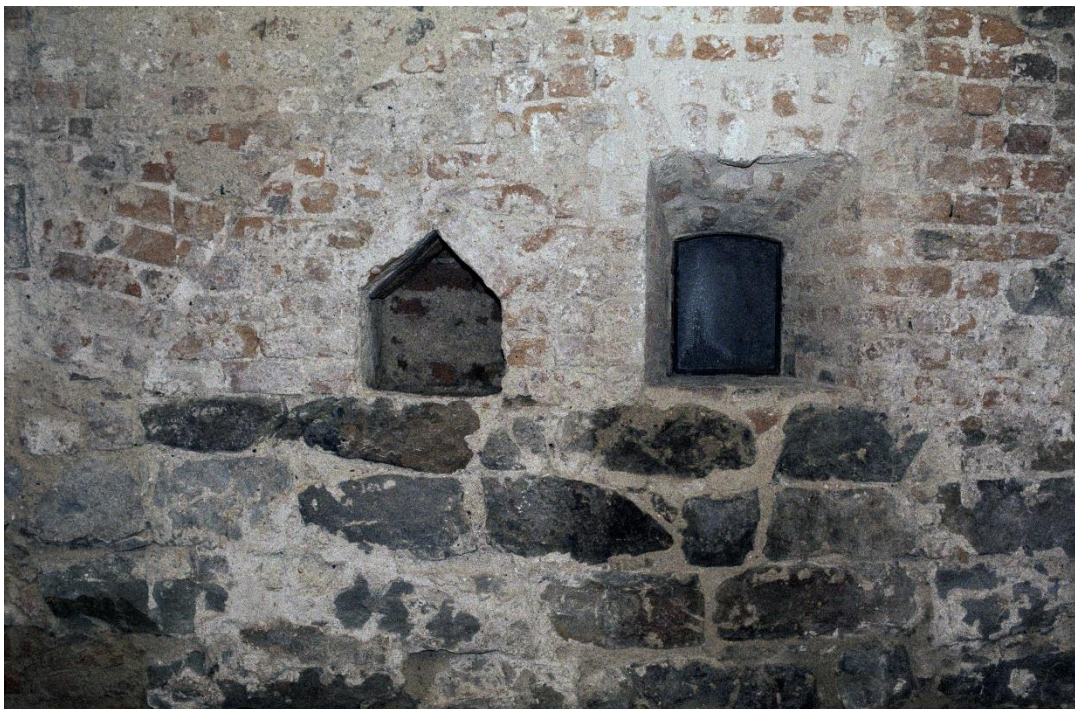
Figur 6. Norra källarväggen 1973. Här kan man ana spår efter valvslagning kring väggnischerna. Foto Claes Wahlöö och Nils Ove Nilsson. Källa: Kulturen LA3302.

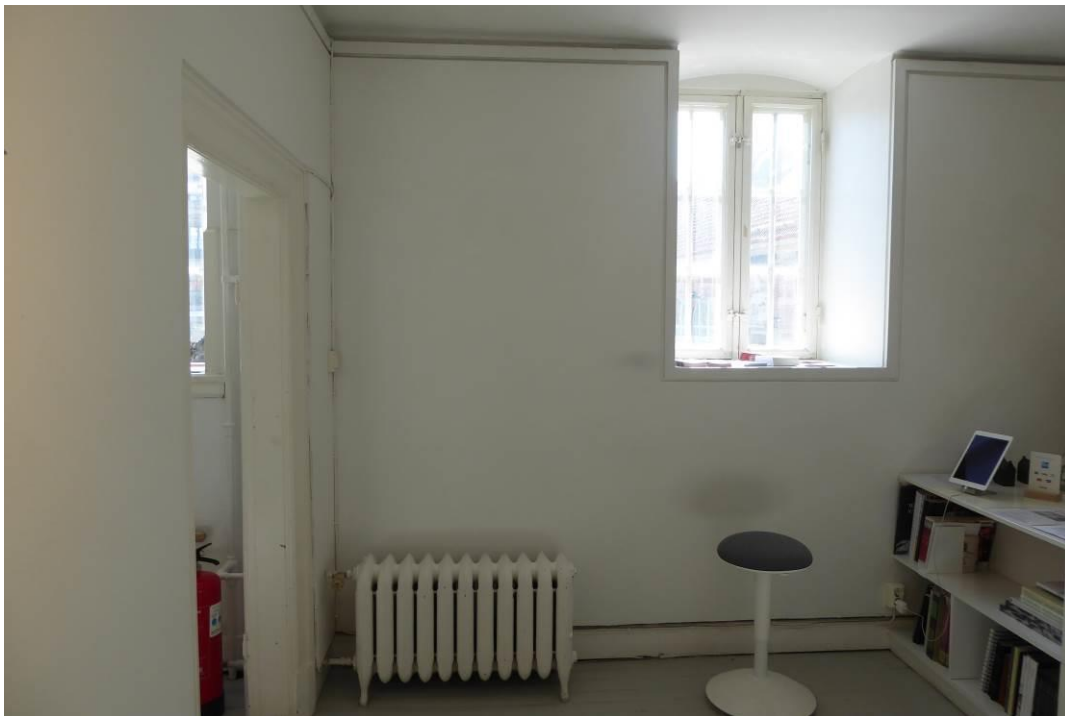
Figur 7. Bottenvåningens rum.

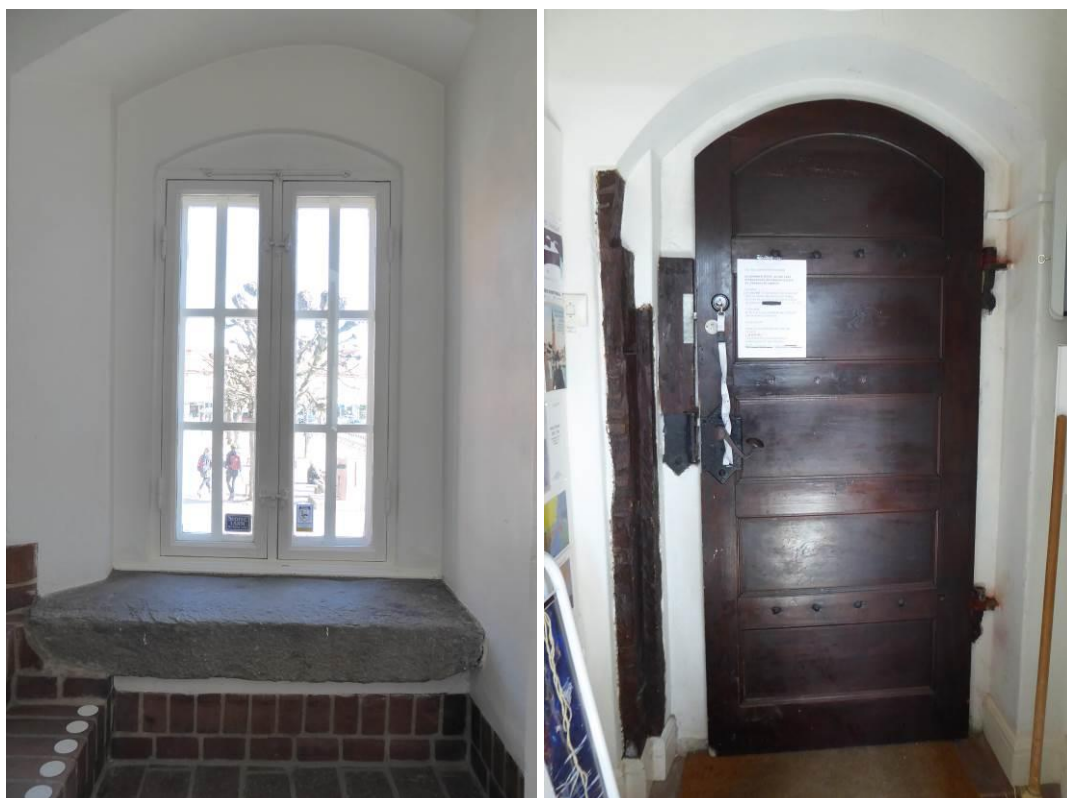
Bottenvåningen består av två rum avdelade med en lätt vägg. I dörröppningen mellan de båda rummen finns en nött och patinerad tröskel. Båda rummen har ljusgråmålat brädgolv (troligen från 1916), vitmålade profilerade golvlister och dörrfoder. Lister och tröskel är sannolikt bevarade sedan huset var bostad på 1800-talet. Möjligen är även flensradiatorn som står på ben bevarad sedan dess. I vardera rummet finns ett fönster (1916) i djupa fönsternischer. Väggarna är sentida skivklädda och vitmålade, taken är plana släta och vitmålade. I dörrnischen till ytterdörren i norr finns en bilad stående bjälke. I trapphuset finns ytterligare ett fönster, förutom de som beskrivs under rubriken trapphus. Fönstret är från 1916 men har en äldre fönsterbänk av bearbetad natursten i ett block.

Figur 8. Vänster: Bottenvåningen, fönster med stenbänk. Höger: träbjälke invid ytterdörren.

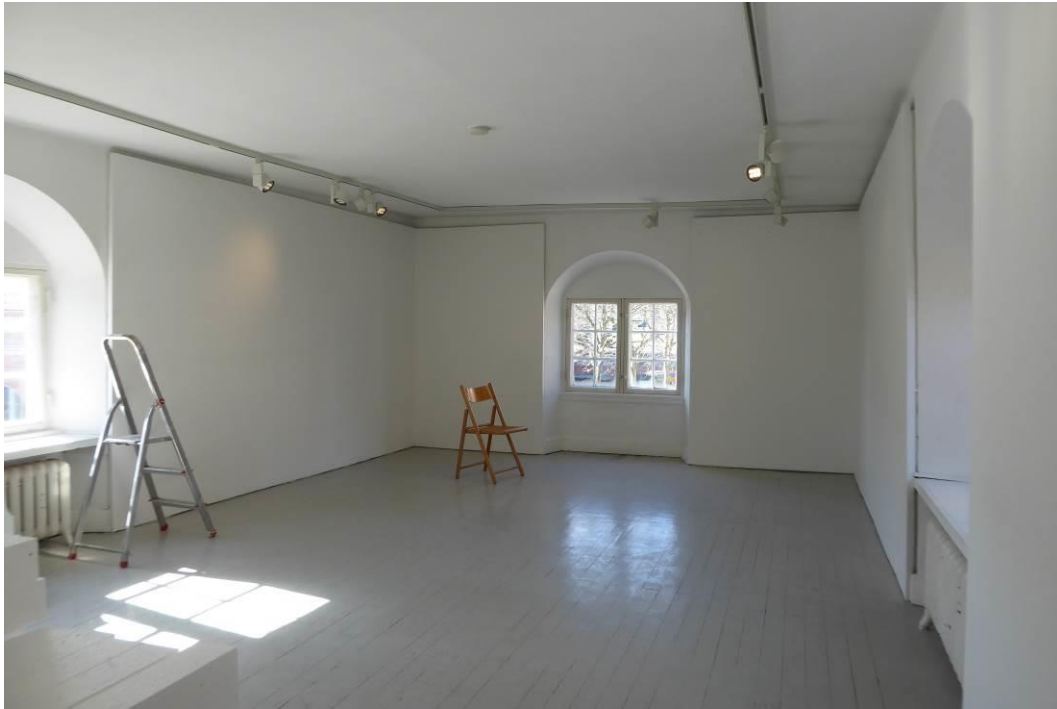
Ovanvåningen består av ett rum med fönster åt norr, söder och väster i djupa fönsternischer. Fönstren är från 1916 men sitter i äldre fönsteröppningar, på 1800-talet fanns det större tvåluftsfönster i öppningarna men öppningarna är sannolikt äldre än så utifrån de utvändigt synliga valvbågarna att döma. I öster finns en dörr till trapphuset som leder vidare till vinden. Ljusgråmålat brädgolv (troligen från 1916), vitmålade profilerade golvlister och dörrfoder. Lister är sannolikt bevarade sedan huset var bostad på 1800-talet. Möjligen är även flensradiatorerna som står på ben bevarade sedan dess. Väggarna är skivklädda och vitmålade, taken är plana släta och vitmålade.

Figur 9. Ovanvåningen, vy mot väster.

Det krävs ingrepp för att undersöka bjälklagens ålder och uppbyggnad för att utreda möjligheten att installera en invändig hiss. Man kan sannolikt försiktigt lyfta på golvbrädor utan att skada kulturhistoriska värden.

Det är inte känt hur rumsindelningen sett ut före 1916 men fönster och dörrar i murarna ger en indikation. Rummen är med dagens mått små och i dag har man utblick ut över staden åt alla håll från både botten- och ovanvåningen. Om rumsindelning skulle vara aktuellt att ändra måste mellanväggar undersökas för att undersöka ålder och eventuellt tidigare rumsindelning.

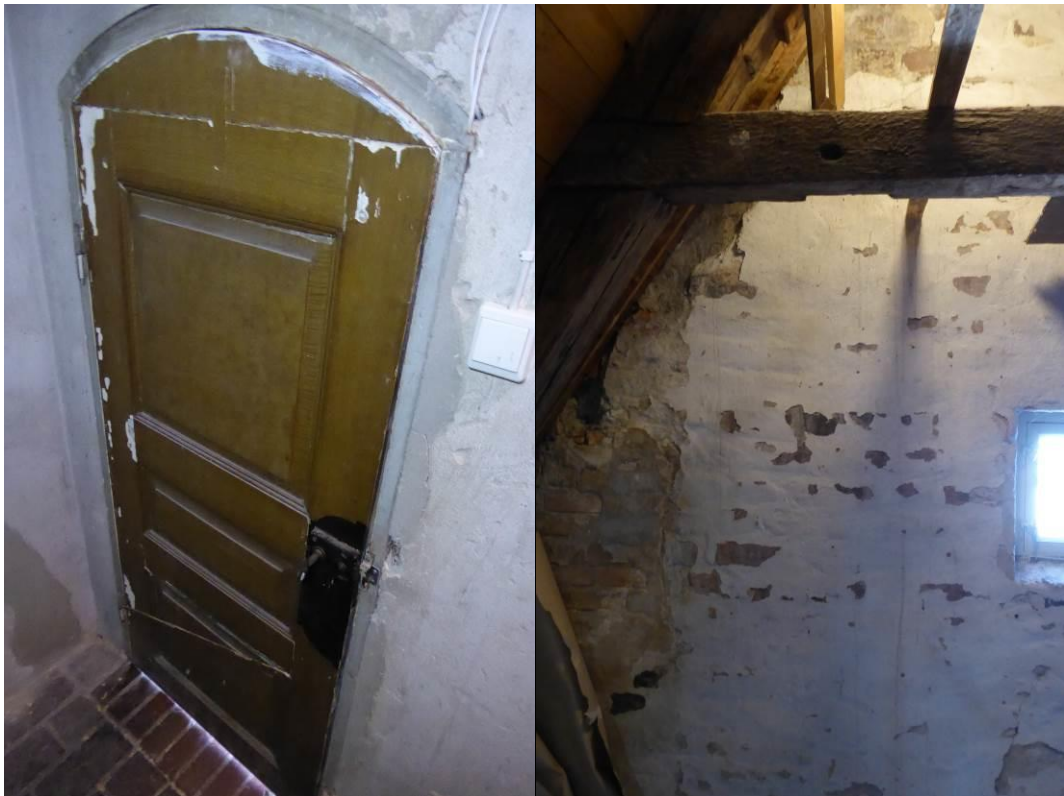
Figur 10. Vänster: dörren mellan trapphus och vind, sett från vinden med den ådringsmålade sidan. Höger: Östra gavelröstet är medeltida.

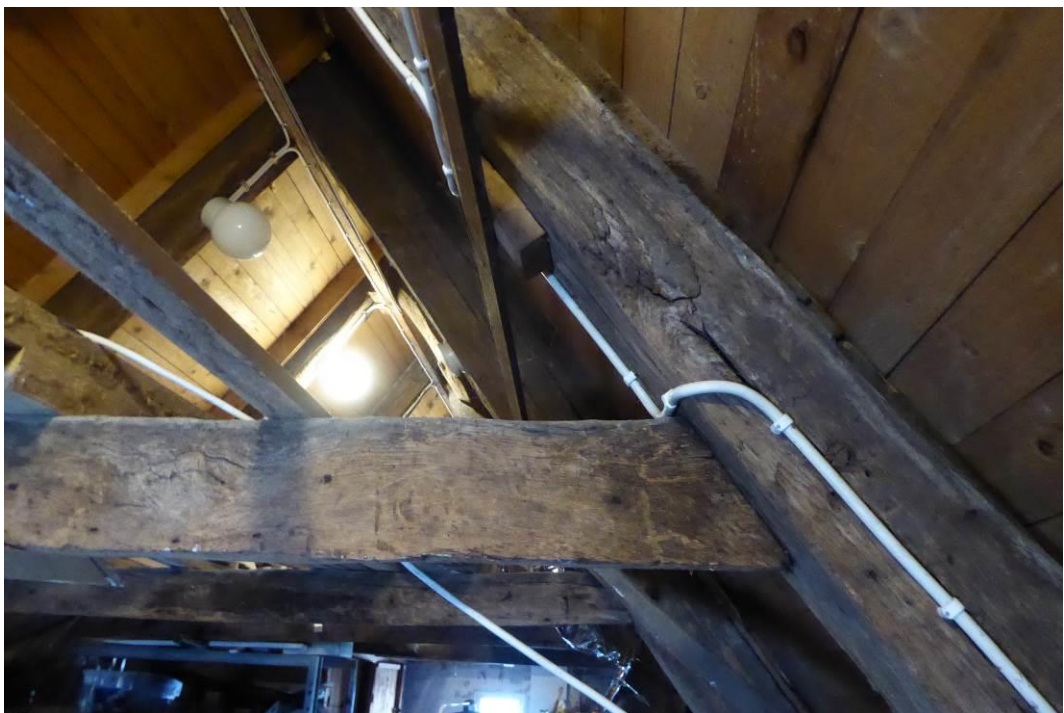
Figur 11. Bilade takstolar.

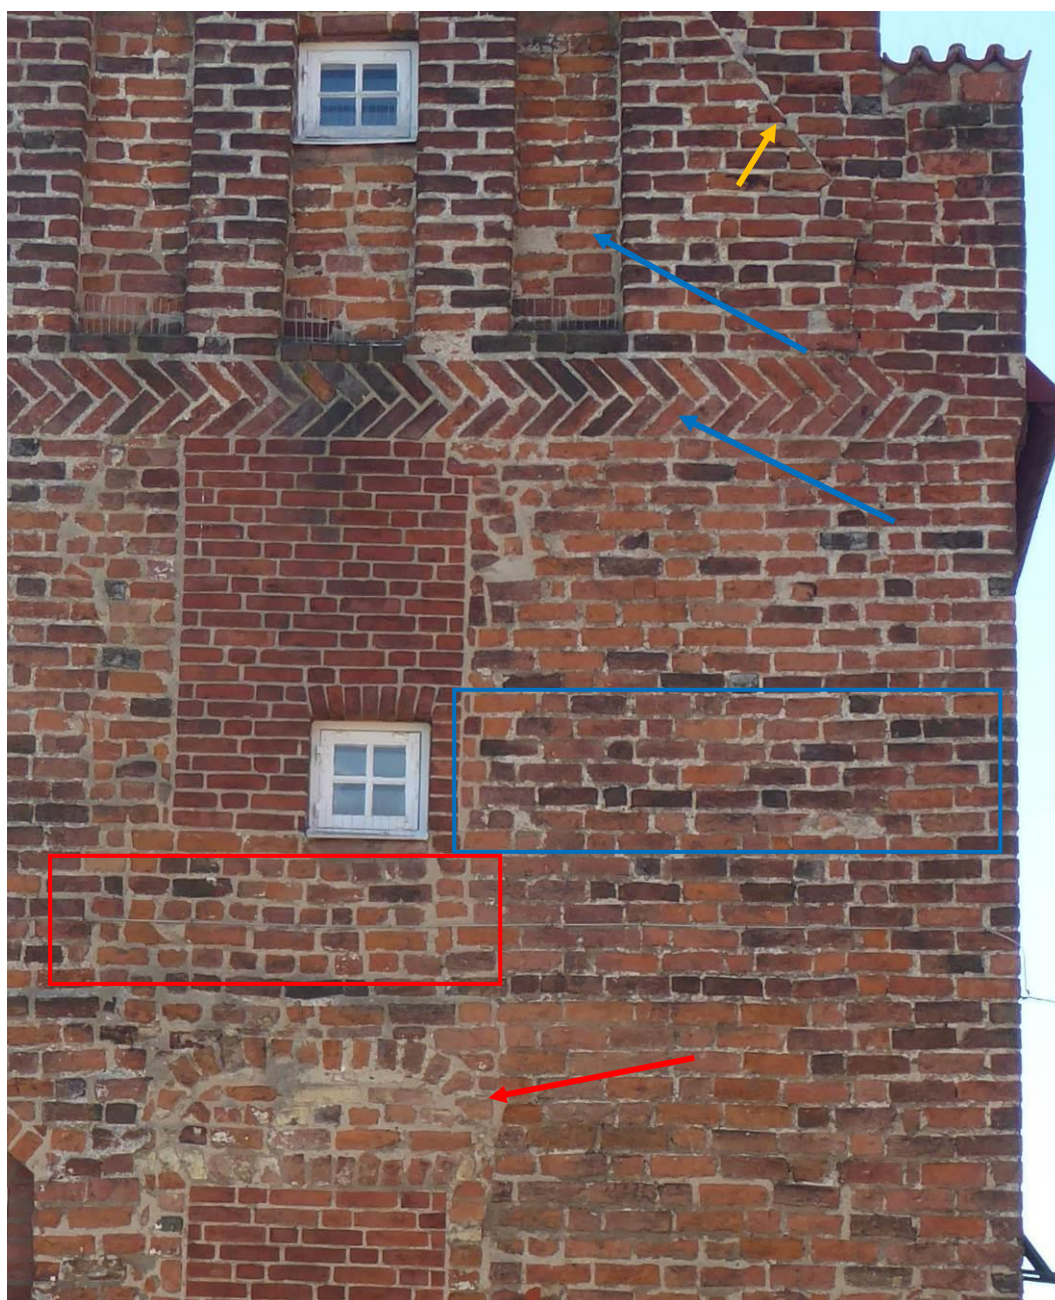
Figur 13. Östra gavelfasaden med exempel på murningar från fas III (blått), fas IV gult och eftermedeltida fas (rött).

Ett mer regelbundet munkförband markerat med blå ruta. Tre spetsbågiga blinderingar vilande på en fiskbensbård markerat med blåa pilar. Övergång mellan takvinkel och trappsteggavel markerad med gul pil. Korgbåge markerat med röd pil. Igenmurningar i renässansförband markerat med röd ruta.
