## BORGARHUSET

Kulturen i Lund  
Lunds kommun, Skåne län  
Antikvarisk förundersökning 2019  
Erik Blomqvist

Titel: Antikvarisk förundersökning

Kulturmiljörapport: 2019:14

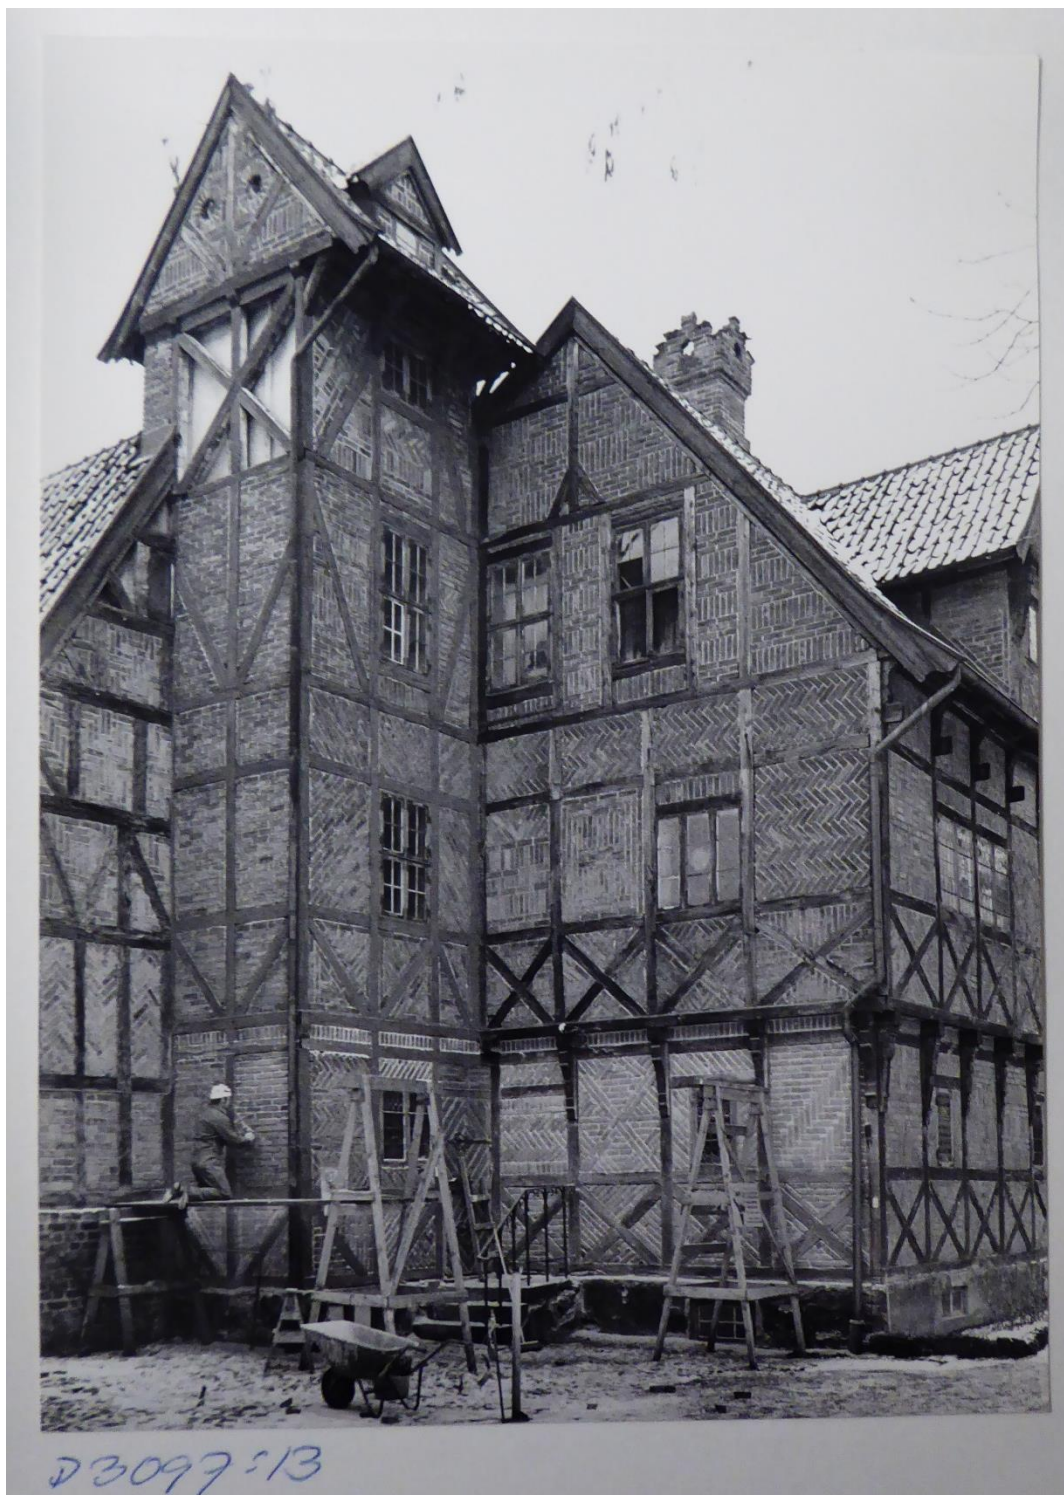
Under 1980-talet genomförs en stor renovering av Borgarhuset då takfall läggs om, skadat korsvirke ersätts, fyllningar fogas om och fönster byts/renoveras. På foton före renoveringen syns att fönstren och delar av korsvirket är i väldigt dåligt skick.

Foto från renoveringarna på 1980-talet (foto ur Kulturens arkiv)

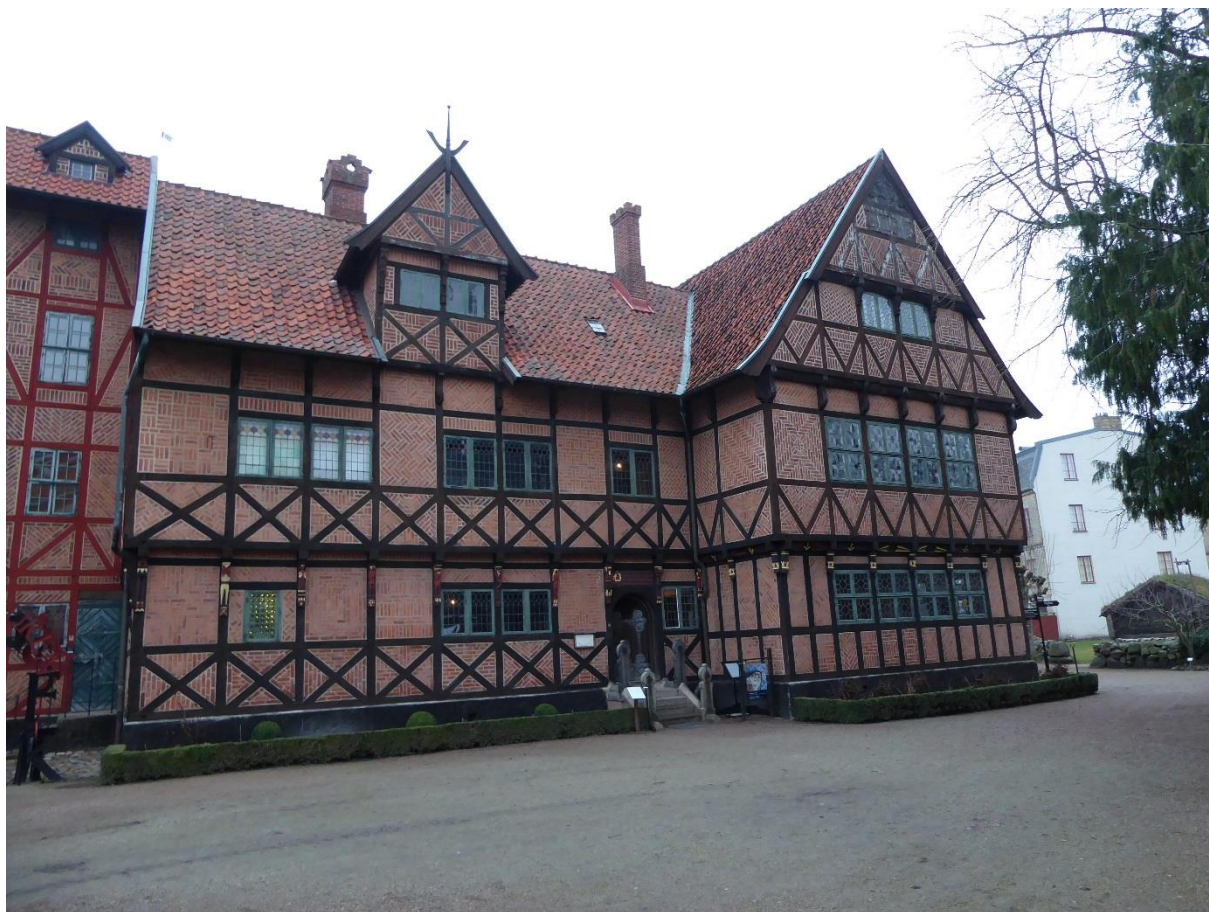
*Södra fasaden, vintern 2018/2019.*

En renovering av Borgarhusets västra, södra och östra fasad, på sidan ut mot Herrehuset planeras att utföras under 2019. Takfoten är i behov av översyn, fönstren behöver renoveras, korsvirket lagas och målas. Flera fack med tegelfyllningar behöver muras om, då de riskerar att falla ut, och som helhet behöver tegelfyllningarnas fogar ses över.

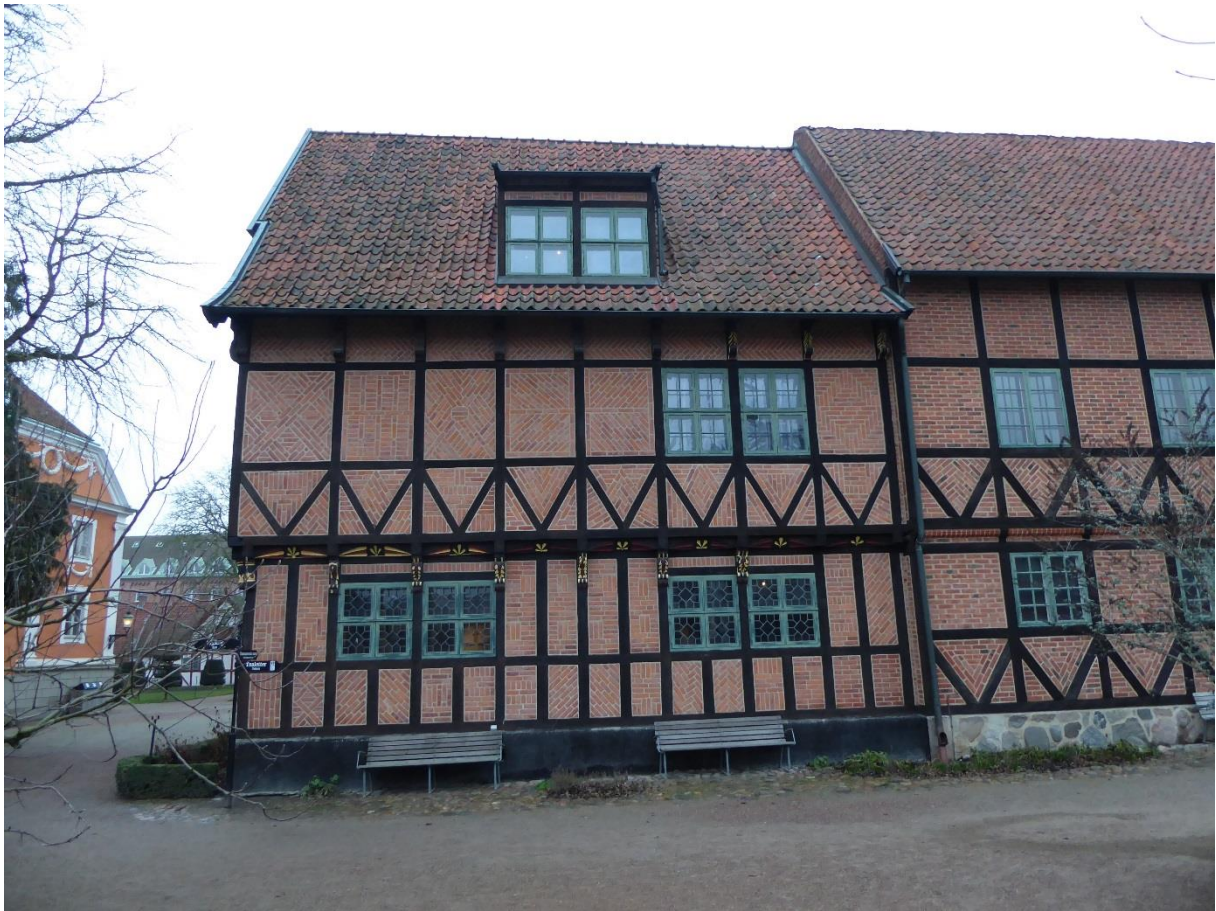
*Östra fasaden vintern 2018/2019.*

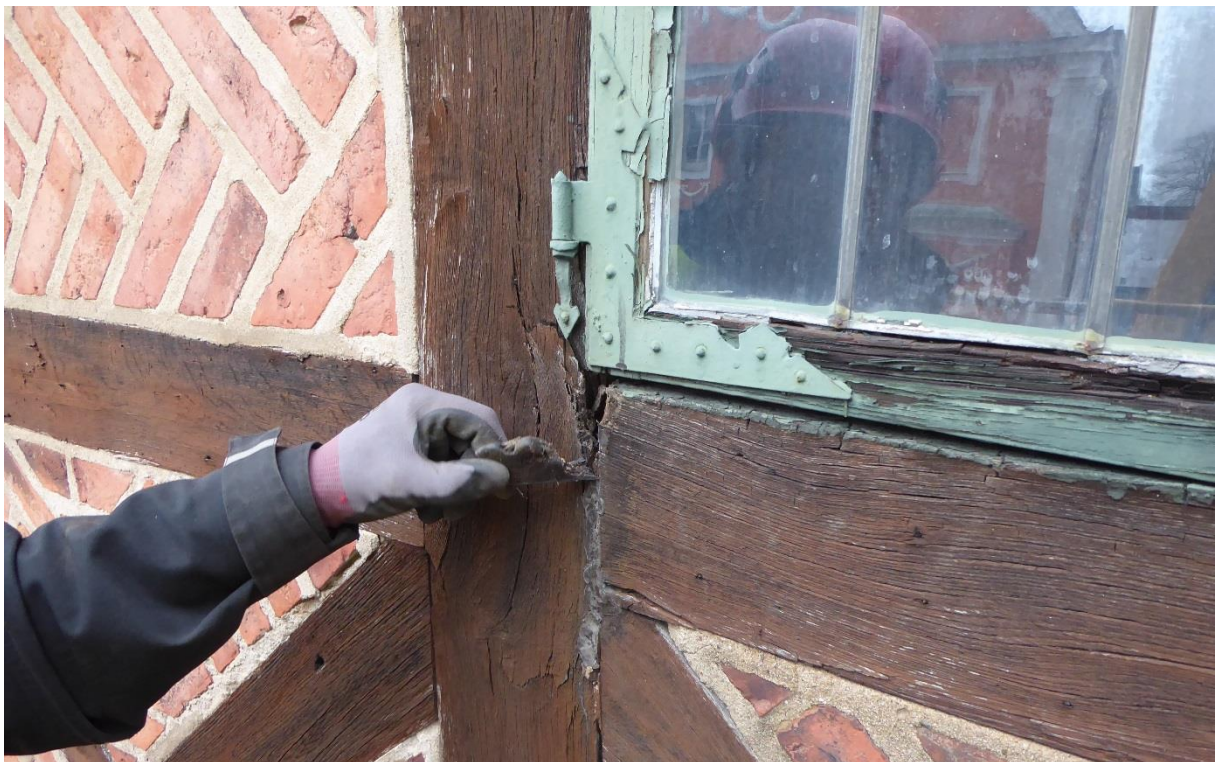
*Röta i fönsterbåge på södra fasaden, andra våningen. Mjukfogar har lagts i sprickor i timran.*

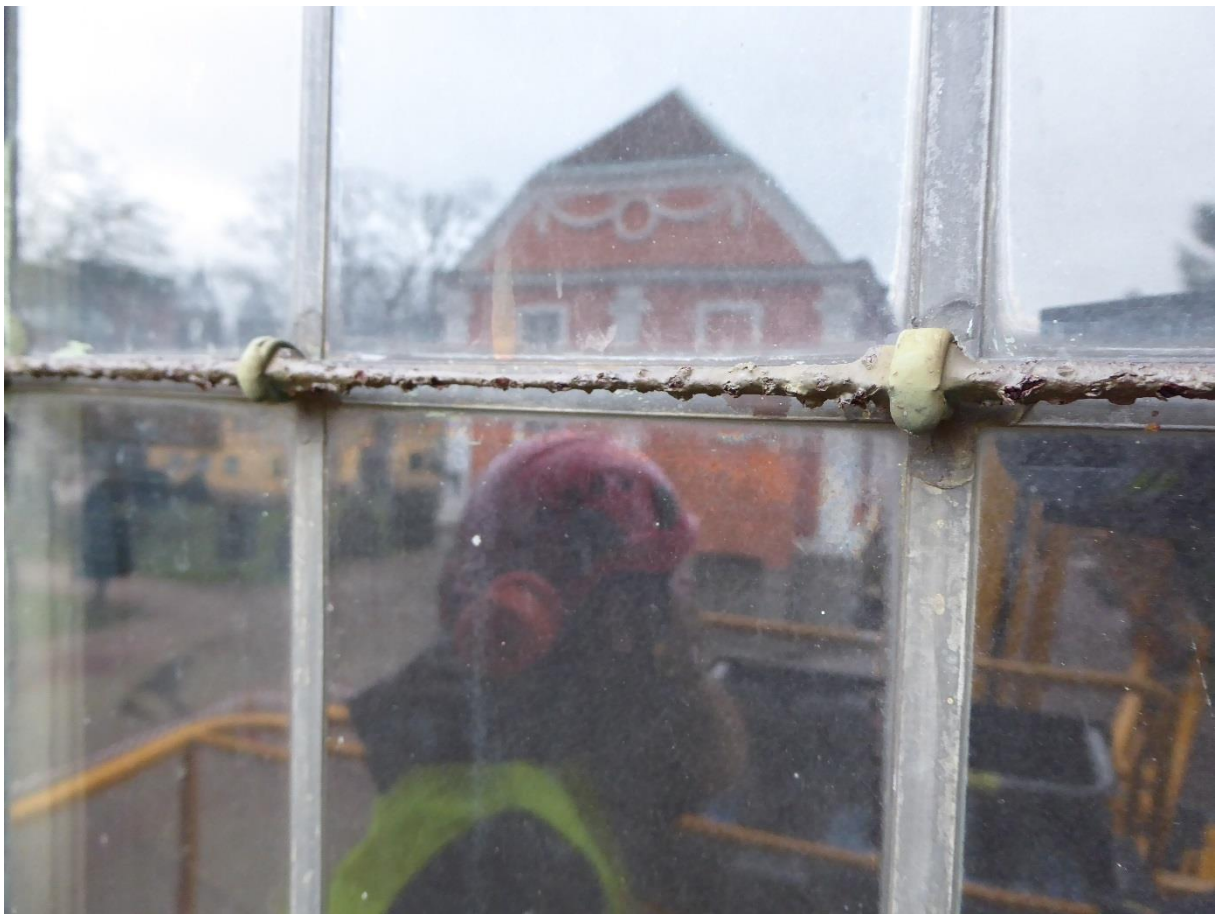
*Flera av stormjärnen på fönstren är väldigt angripna av rost och nästan avrostade.*

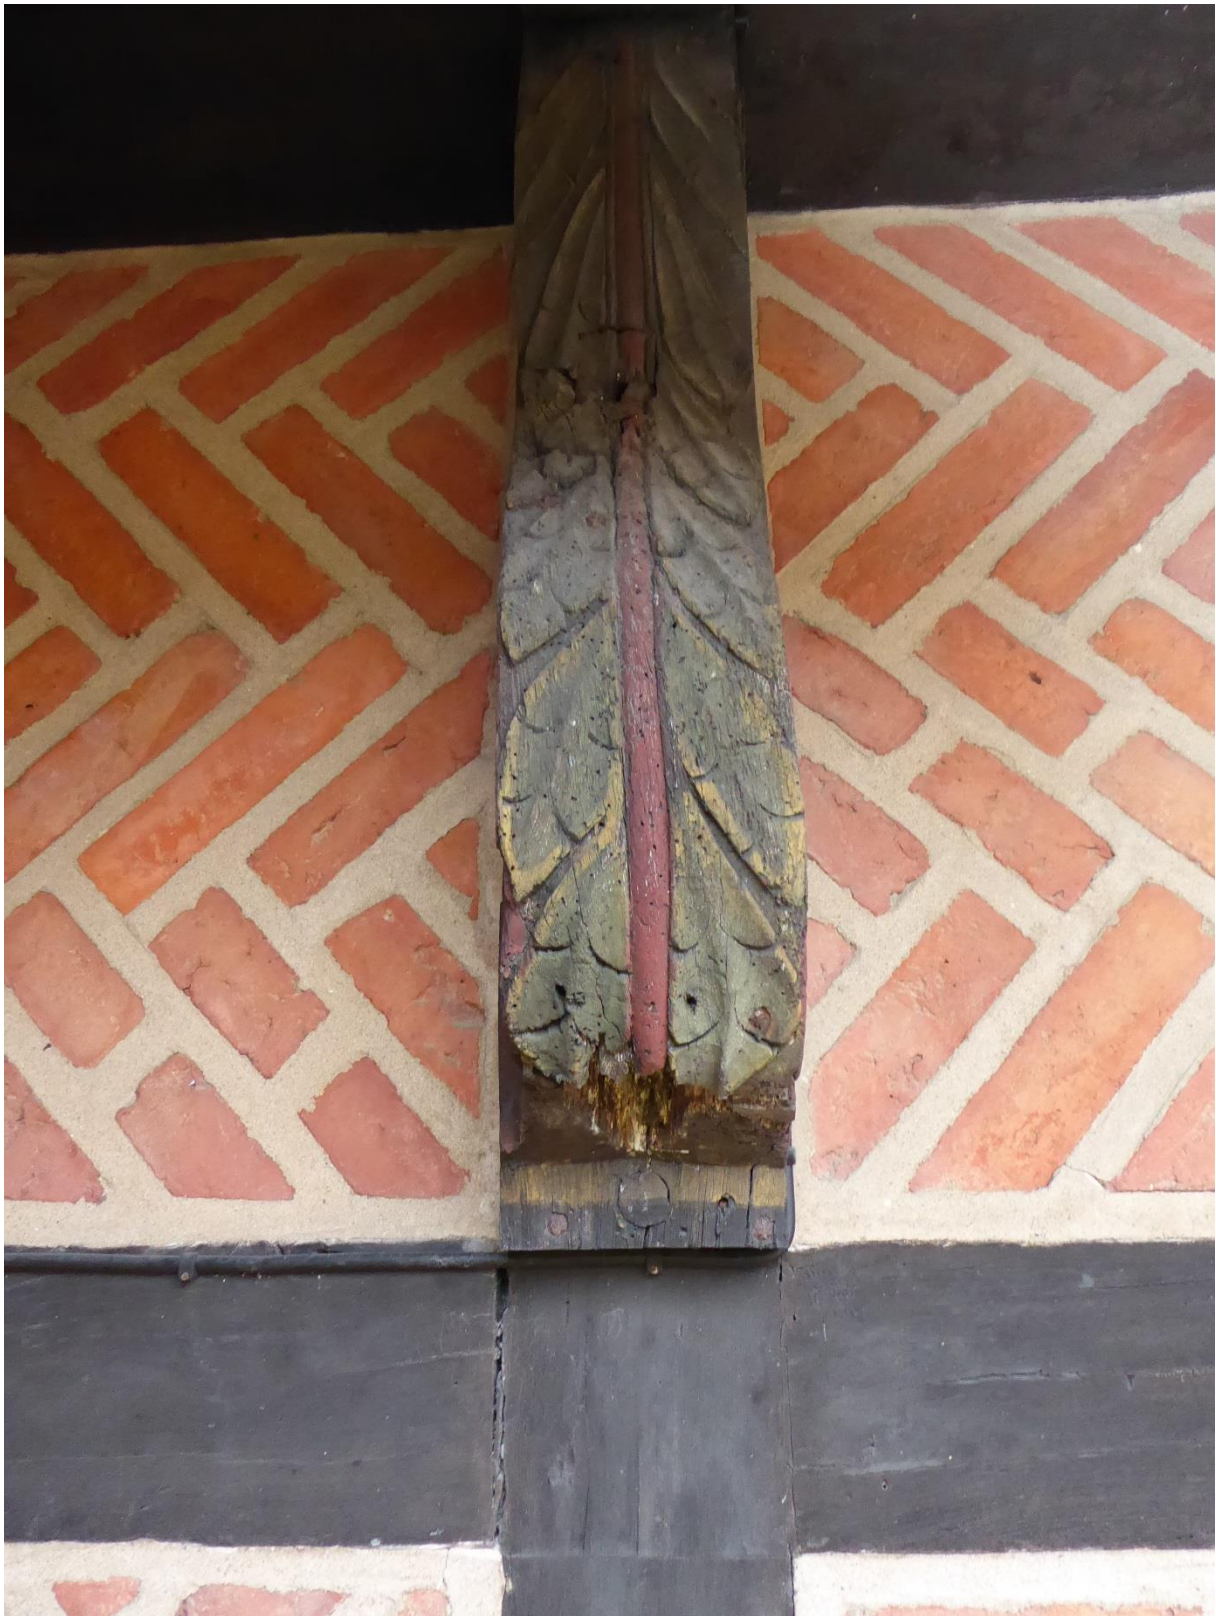
*Röta i underkant på knekt (takfoten på den åt söder utstickande delens västra sida).*

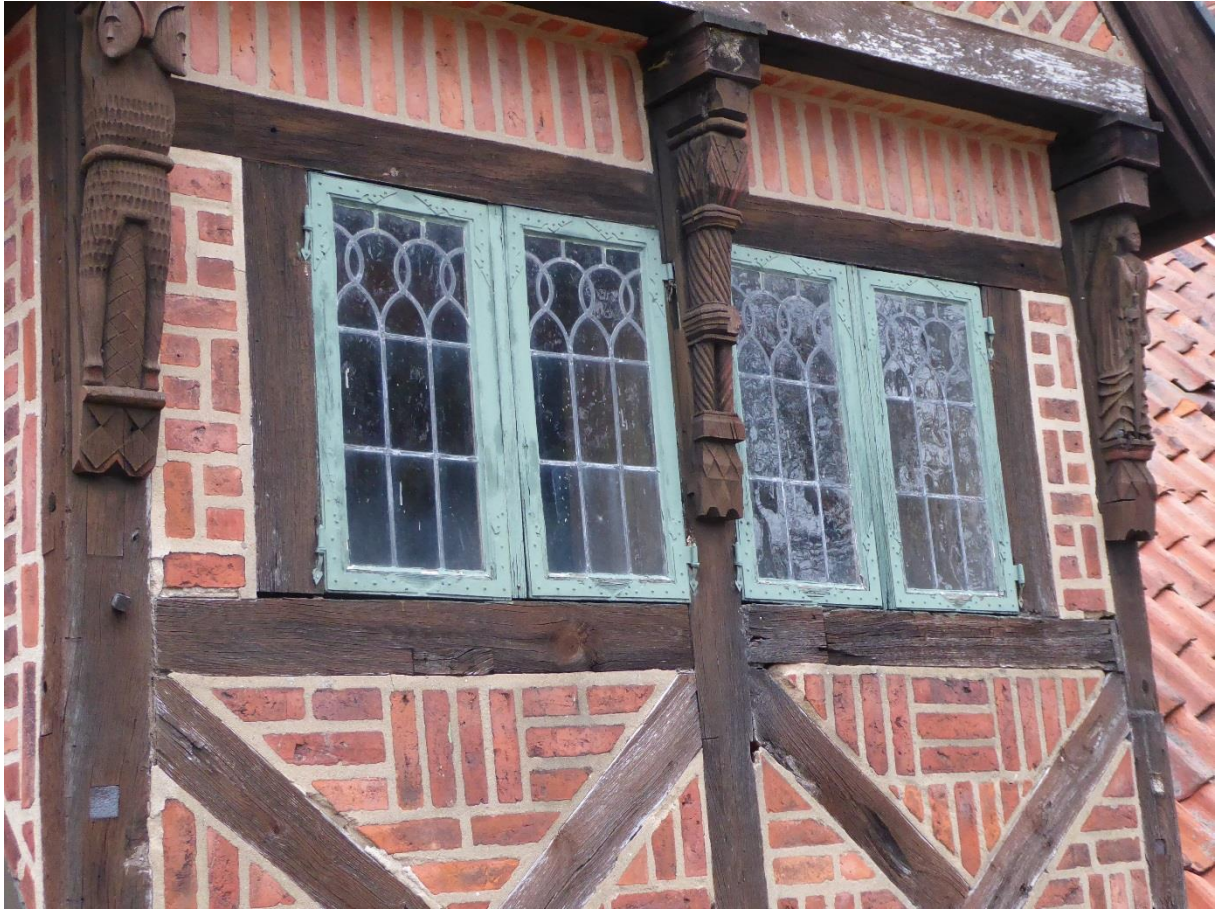
*Fönstren på takkupa åt söder. Något av facken behöver tas ned och muras om. Timra i behov av målning.*

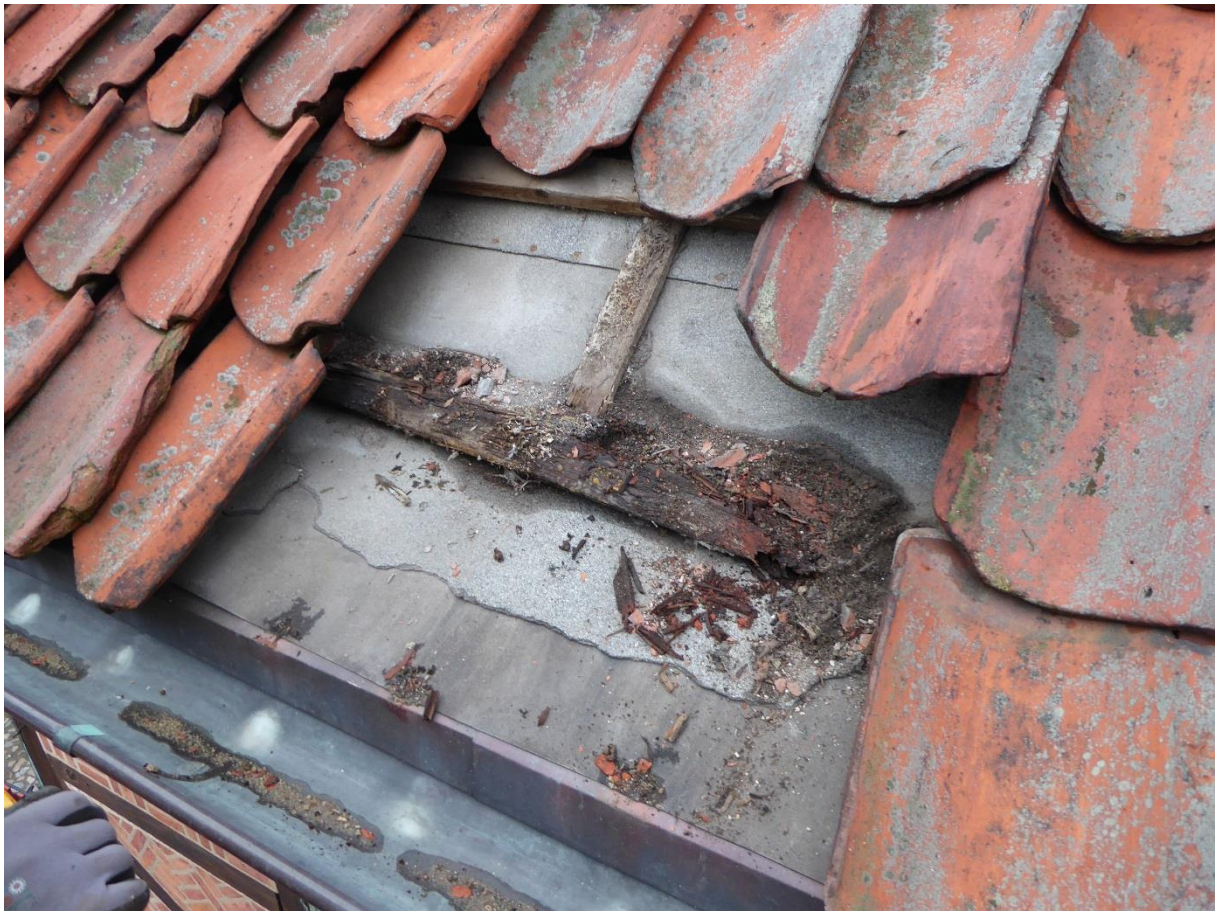
*Takfall åt öster där de nedersta bärläkten behöver bytas.*
