## Mölleberga kyrka

Arkeologisk vindsstädning och byggnads-  
arkeologisk undersökning av tornet 2018.

Mölleberga kyrka, Uppåkra församling, Lunds stift

KULTURMILJÖRAPPORT 2018:37

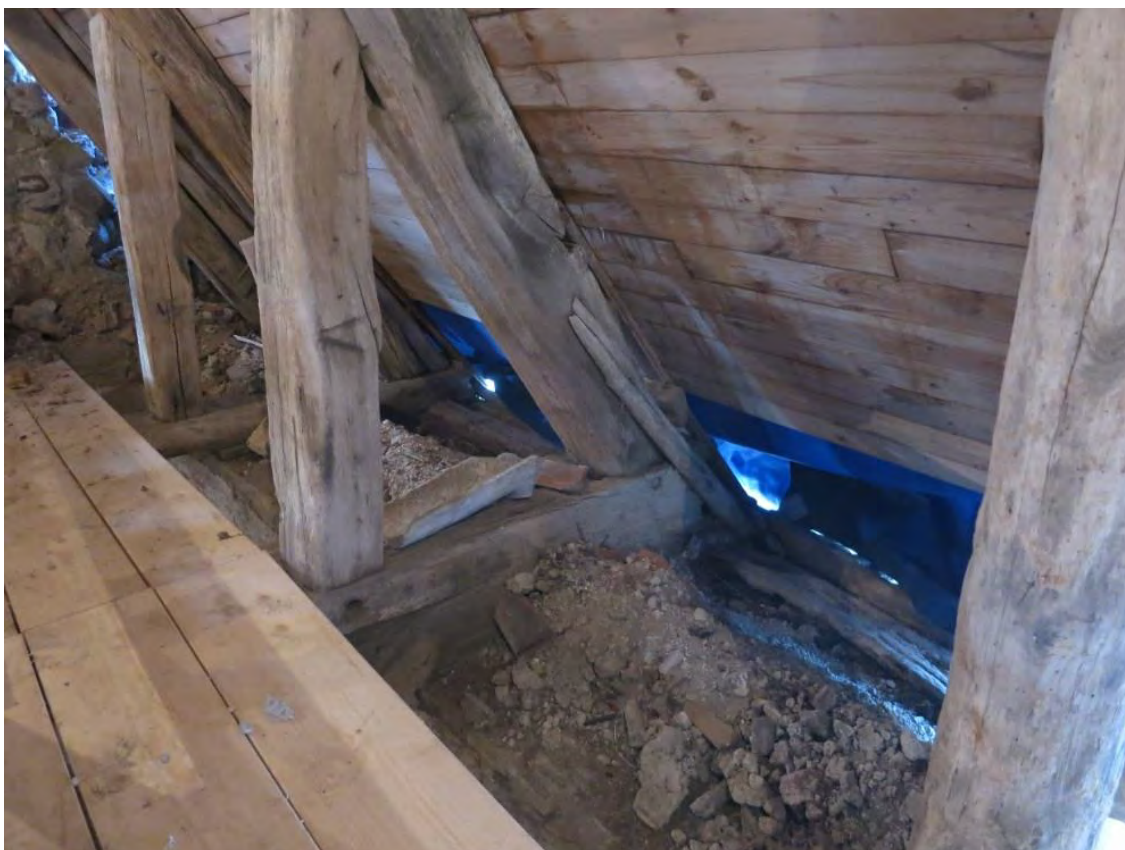
Med anledning av att remstycken på murkrönet i Mölleberga kyrka tagit stor skada av att det lagrats upp diverse organiskt material på murkrönet invändigt, har det blivit nödvändigt att göra lagningar av remstycken. I samband med dessa arbeten genomfördes en arkeologisk städning av murkrönet för att ta bort det organiska material som fanns där, så att nya skador inte skulle uppstå. Kulturen kontaktades den 27 april 2018 av församlingens projektledare Bengt Wahlgren, Restaurera Sverige AB med en förfrågan om vi kunde göra en kostnadsberäkning för en arkeologisk städning med dokumentation. Därefter har Jan Lindblad, fastighetsansvarig och vice ordförande i kyrkorådet i Uppåkra församling beställt den arkeologiska städningen enligt vår kostnadsuppskattning 2018-05-03. Den arkeologiska städningen och dokumentationen utfördes av arkeologerna Stefan Larsson, Jan Kockum och Gunilla Gardelin, Kulturen under perioden 2018-05-23 – 2018-05-25. Om inget annat anges är fotografierna i rapporten tagna av Gunilla Gardelin, Kulturen.

Figur 11. Före den arkeologiska städningen var murkrönet täckt av diverse organiskt material.

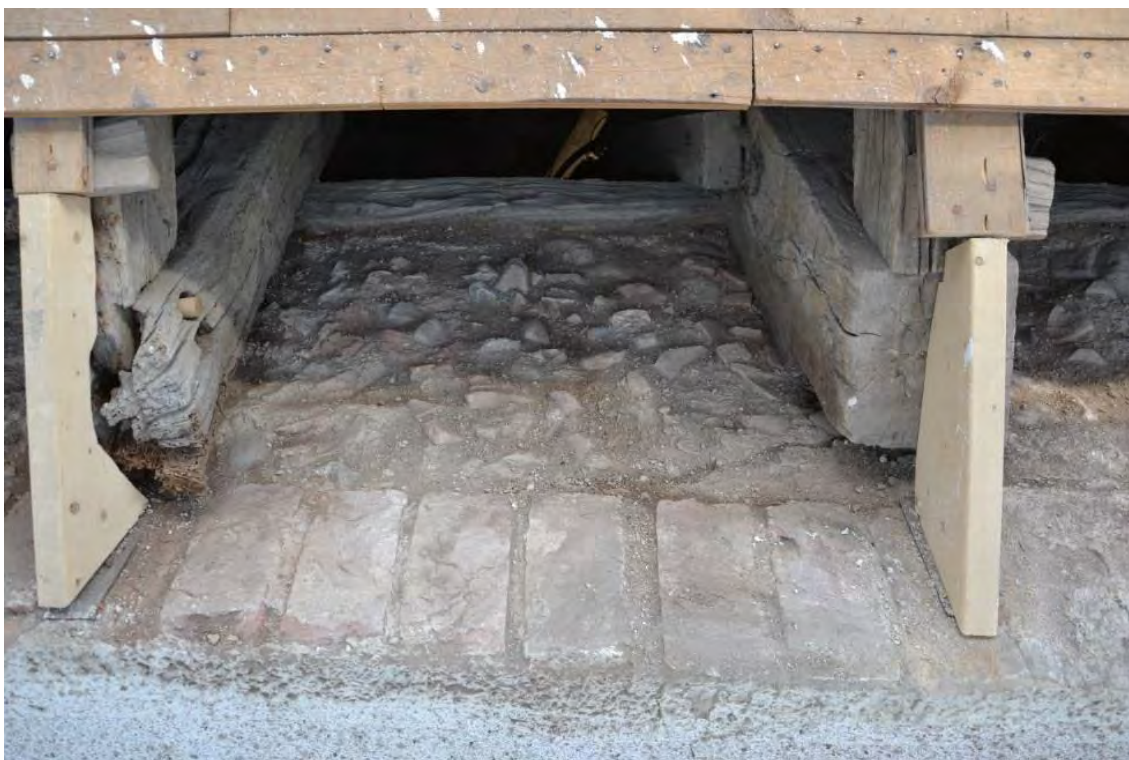
Figur 12. Efter den arkeologiska städningen var murkrönet fritt från diverse organiskt material som skadat delar av träkonstruktionen, framförallt remstyckena.

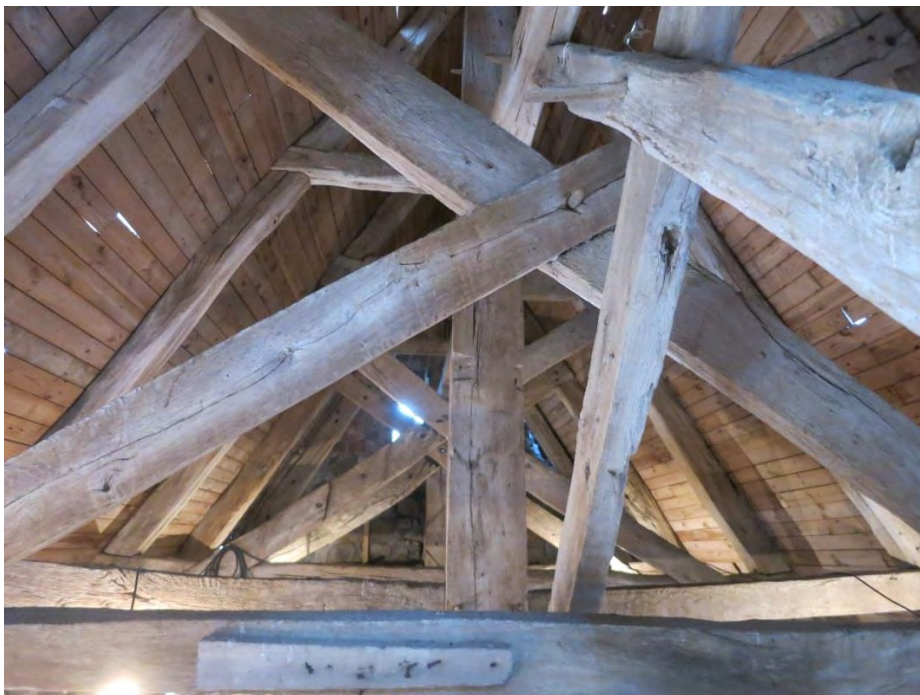
Figur 21. Taklaget i tornet består av återanvända delar från en äldre konstruktion.

Timret i taklaget är sammanfogat med dubb. Någon gång senare har förstärkningar gjorts på vissa ställen där större spik har slagits i. Enligt arkeolog och timmerman Karl-Magnus Melin härrör delar av det återanvända materialet i takstolarna från en tidigare klockstapel på platsen, som då bör vara äldre än tornet från 1400-talet. Till exempel är en av bindbjälkarna ett ben från tornstapeln (Muntlig källa 2018-10-11, Karl-Magnus Melin, Knadriks Kulturbbygg).

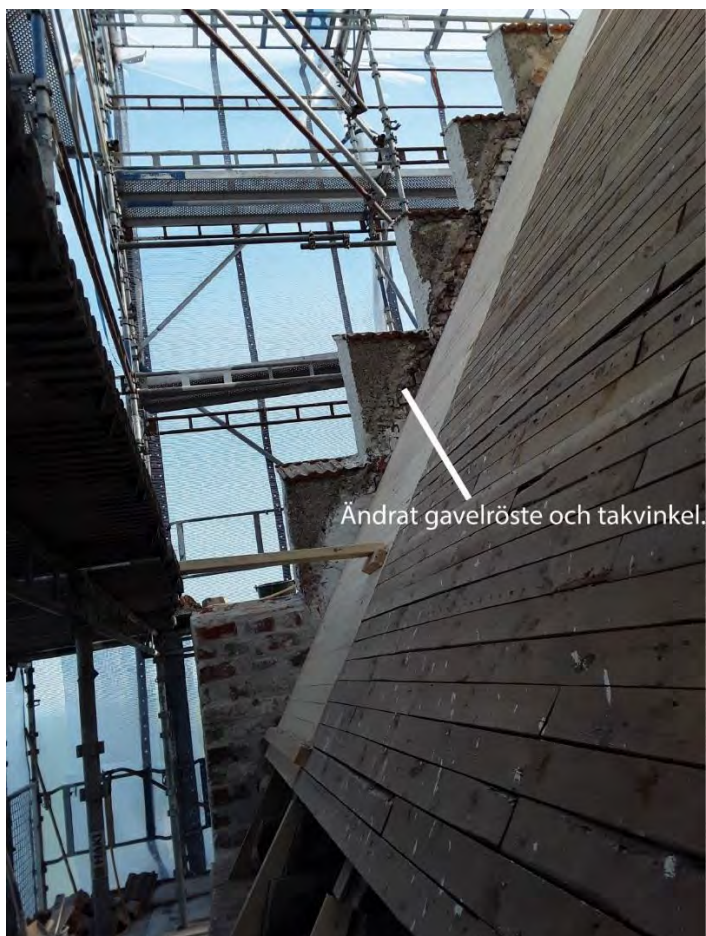
Ändrat gavelröste och takvinkel.

Figur 26. Takvinkeln har ändrats vid något tillfälle, vilket syns som avtryck i bruket.

Takvinkeln har ändrats och trappstengavlarna har murats om vid något tillfälle, troligen i slutet av 1900-talet. I tornrummet fanns ett antal nunnetegel, men inga munktegel. Troligen har dessa nunnetegel tidigare legat på trappstengavlarnas avsatser. Det är inte ovanligt att nunnepannor används på detta sätt, de kan också användas som nockpannor. Idag ligger på gavlarnas avsatser moderna takpannor.

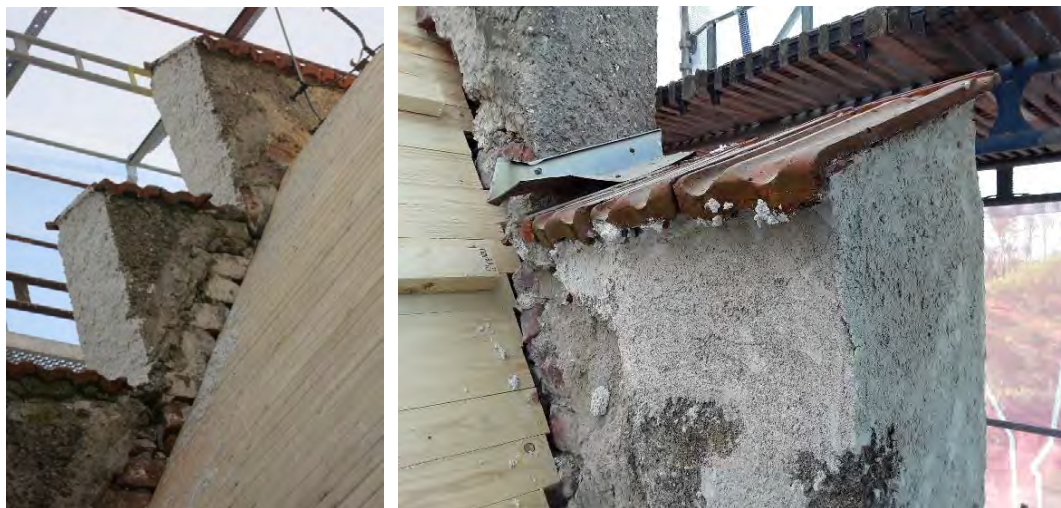
Figur 27. Takvinkeln har någon gång ändrats och trappstegsgaveln murats om och försetts med nya takpannor.

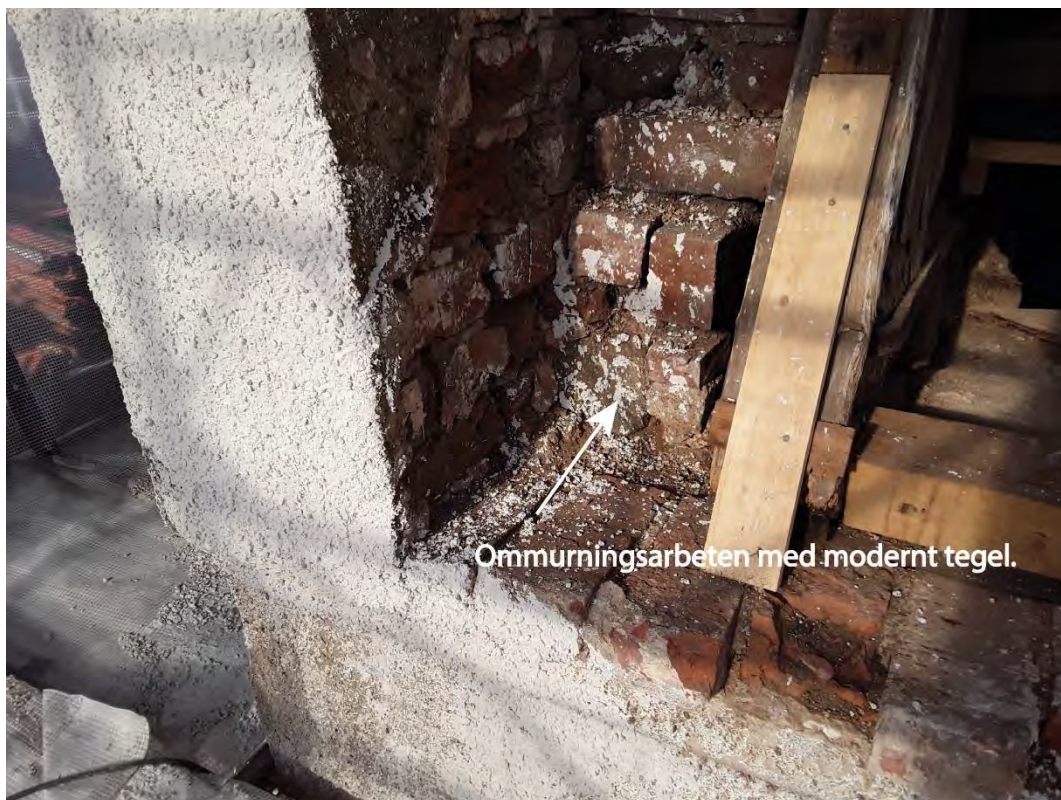
Figur 28. Gavelröstena har murats om i sen tid och då har man använt ett maskinslaget modernt tegel.

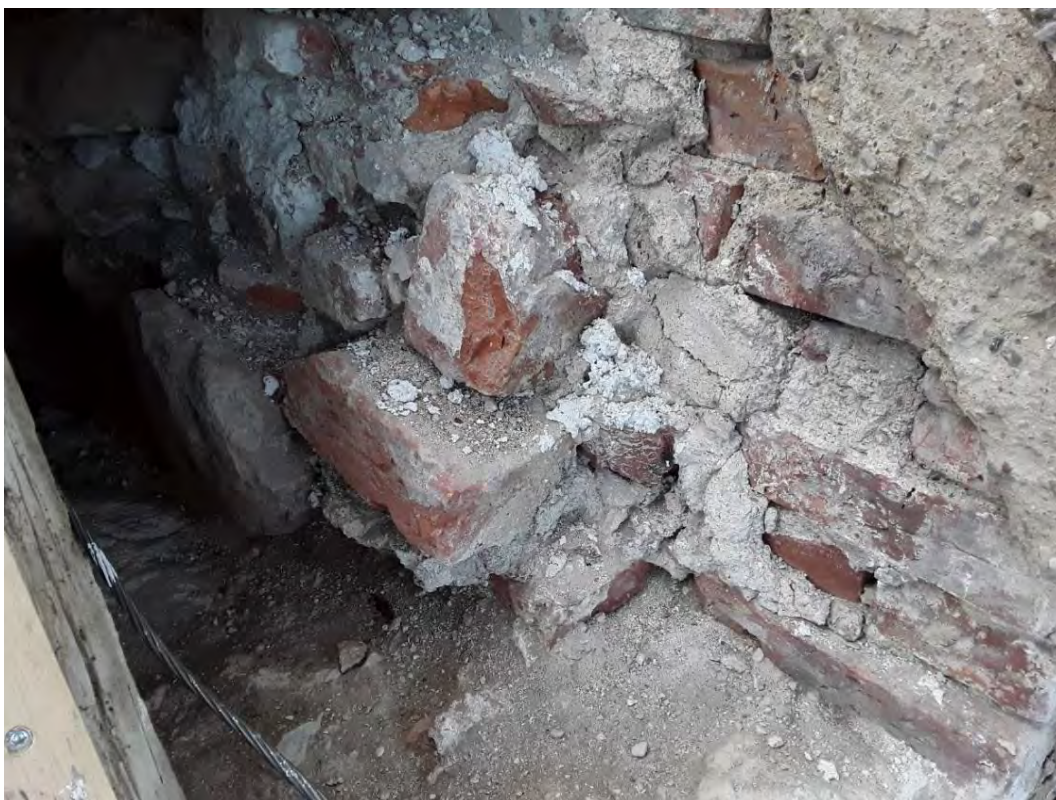
Figur 29. Gavelröset mot söder, där man kan se att man murat med modernare tegel mot de medeltida handslagna teglen, som också har en större dimension.

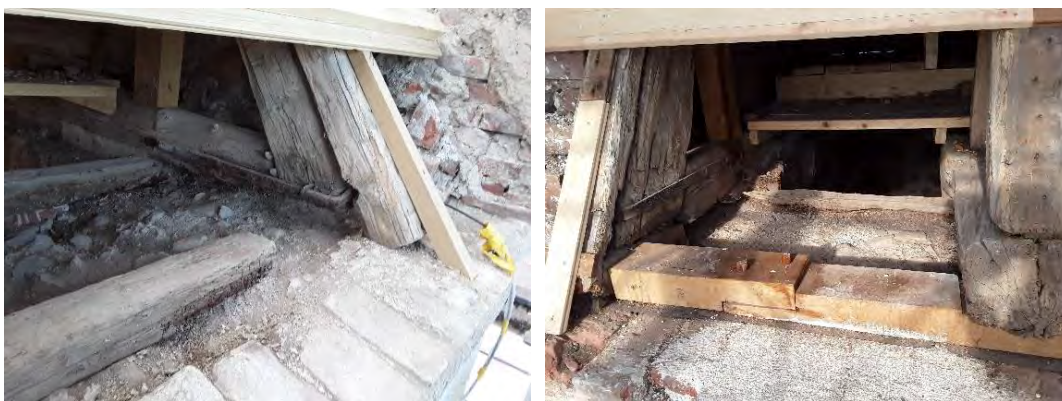
Figur 30. Mot gaveln har dragjörn satts in för att hålla samman konstruktionen. Det är oklart när dragjärnen har satts in. Möjligen har det skett i samband med att klockan gjutits om år 1811 eller år 1955.

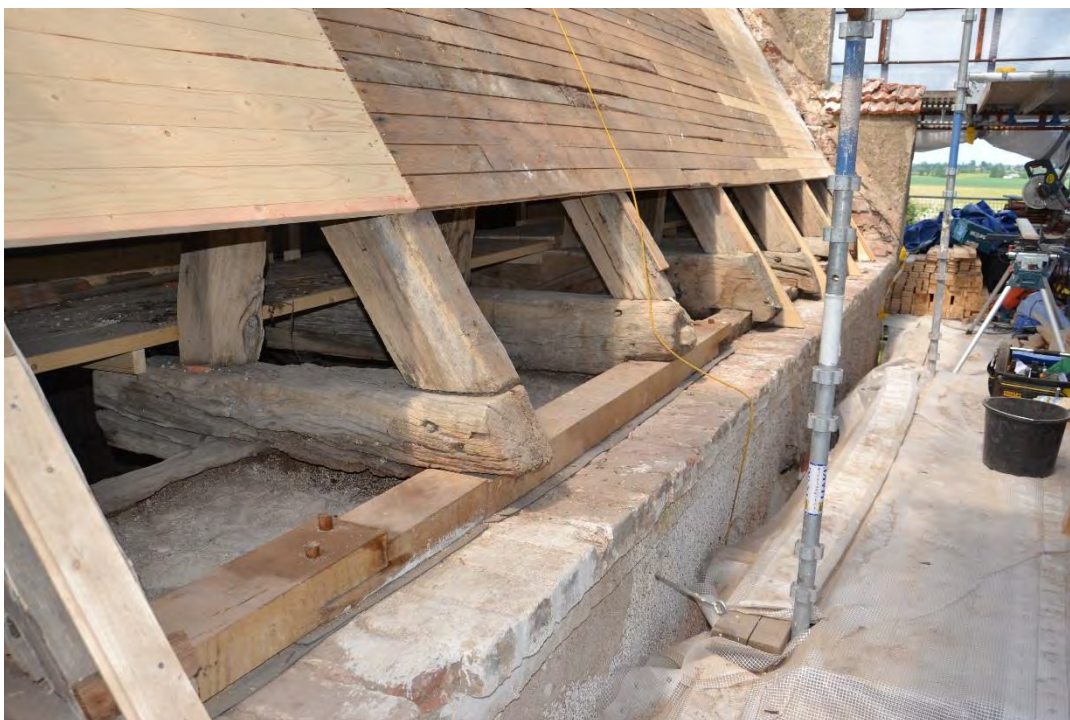
Figur 31. Östra murkrönet sett från sydost med lagning av remstycket. Foto Jan Kockum.

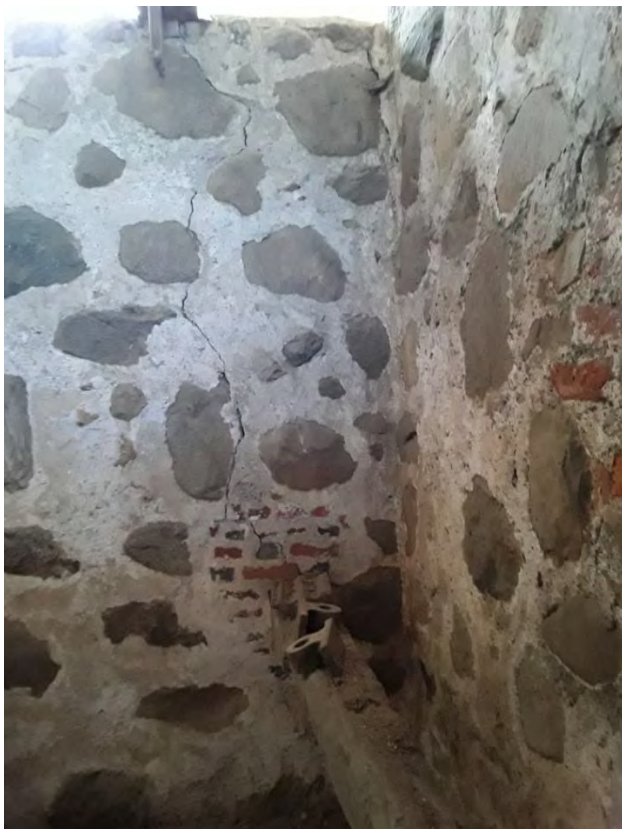
Figur 34. Murverket i tornet består av natursten där bruket strukits ut över stenarna. Bjälken kan vara utbytt då den omges av ett ganska stort parti tegel. I detta område finns en spricka.

I det övre tornrummet finns en spricka som går från murkrönet ner till golvet på södra väggen. Det undersöktes inte om den fortsatte längre ner. Möjligen har sprickan något att göra med inmurningen av bjälken eller senare sättningar. Klockan i tornrummet har gjutits om år 1811 och år 1955. Möjligen skall bjälkens infattning och sprickan i muren koppas till någon av dessa händelser.
