## Falsterbo 2:22

Fornlämning RAÄ Falsterbo 15:1  
Vellinge kommun, Falsterbo socken, Skåne län  
Arkeologisk kontroll 2016  
Ivan Balic

Titel: Falsterbo 2:22  
Författare: Ivan Balic  
Kulturmiljörapport: 2018:47

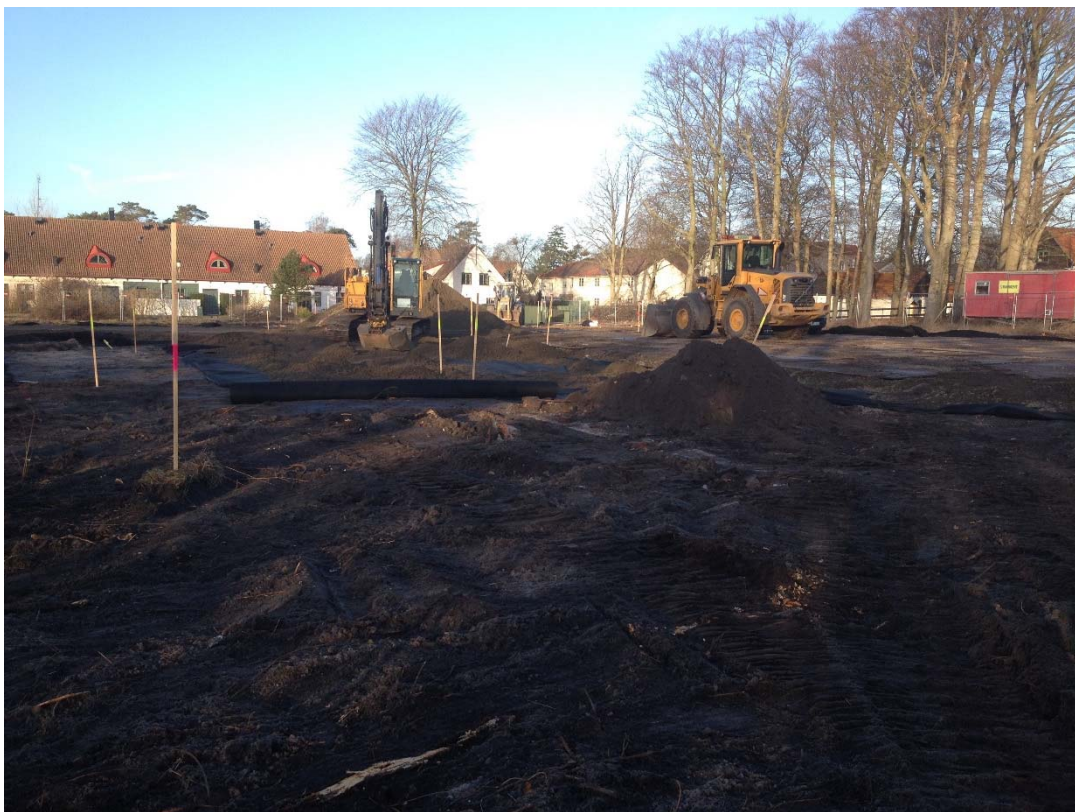
Figur 2. Markarbeten på den södra delen av fastigheten. Efter avslutad schaktning täcktes schaktbotten med geotextil innan bärlager lades ut. Till höger i bild ses delar av transportleden som täcktes med körplåtar som skydd mot belastningsskador. Vart efter som de inledande markarbetena färdigställdes täcktes även dessa med körplåtar.

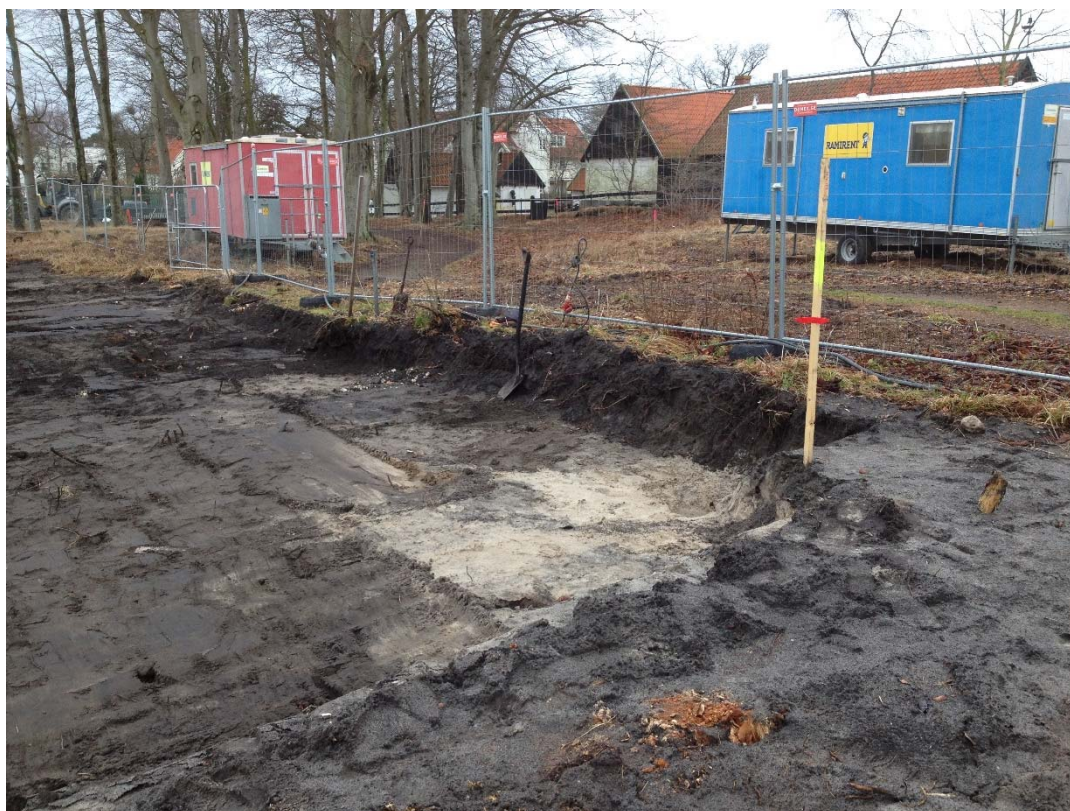
Figur 3. Den nordöstra delen av byggnad C under schaktning. Kulturlagren påträffades ytligare på den norra delen av fastigheten. Här fanns även flera moderna gropar med avfall i samt den gamla igenfyllda källaren från strandhotellet. I den ljusa flygsanden kan den lilla provgropen som användes för att i god tid upptäcka kulturlager under flygsanden ses.

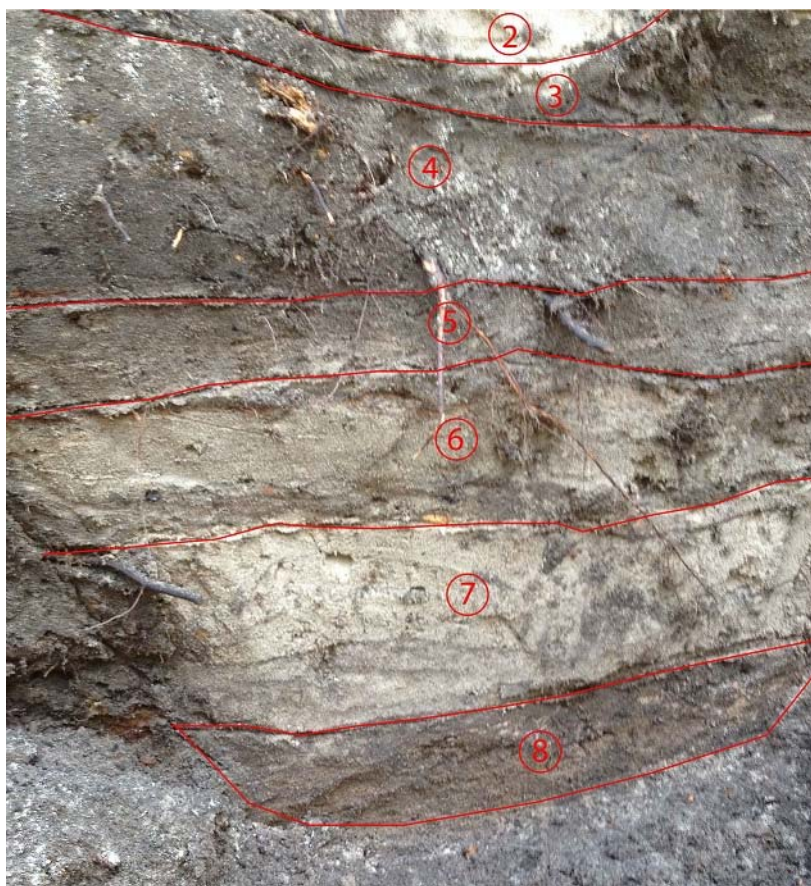
Ledningar för vatten och avlopp förlades till byggnadernas grundplattor eller i uppbyggda kulvertar i stort sett utan att djupare markingrepp behövdes. Dock behövdes en ny ventil sättas på den befintliga vattenledningen, vilket innebar att en anslutningsgrop grävdes inom det befintliga vattenschaktets utbredning. En arkeologisk kontroll utfördes i samband med schaktningsarbetet. Vid schaktningen visade det sig att en ny ventil redan fanns infälld på ledningen och att schaktningen som då gjordes, sträckte sig utanför det befintliga vattenledningsschaktet. Inga uppgifter finns rörande detta ingrepp i fornlämningen och att döma utifrån ventilens utseende hade det utförts relativt nyligen. Inom ramen för den arkeologiska kontrollen dokumenterades lämningarna med sektionsritningar, lagerbeskrivningar samt fotografier se bilagor *Sektionsdokumentation, schakt för ventil, norra sidan*.

Figur 4. Efter uppreisning av schaktet för den tidigare ventilanslutningen kunde en komplex kulturlagerstratigrafi dokumenteras, se bilaga 1. Sektionsdokumentation, schakt för ventil, norra sidan. Bilden visar den norra sidan av schaktet.

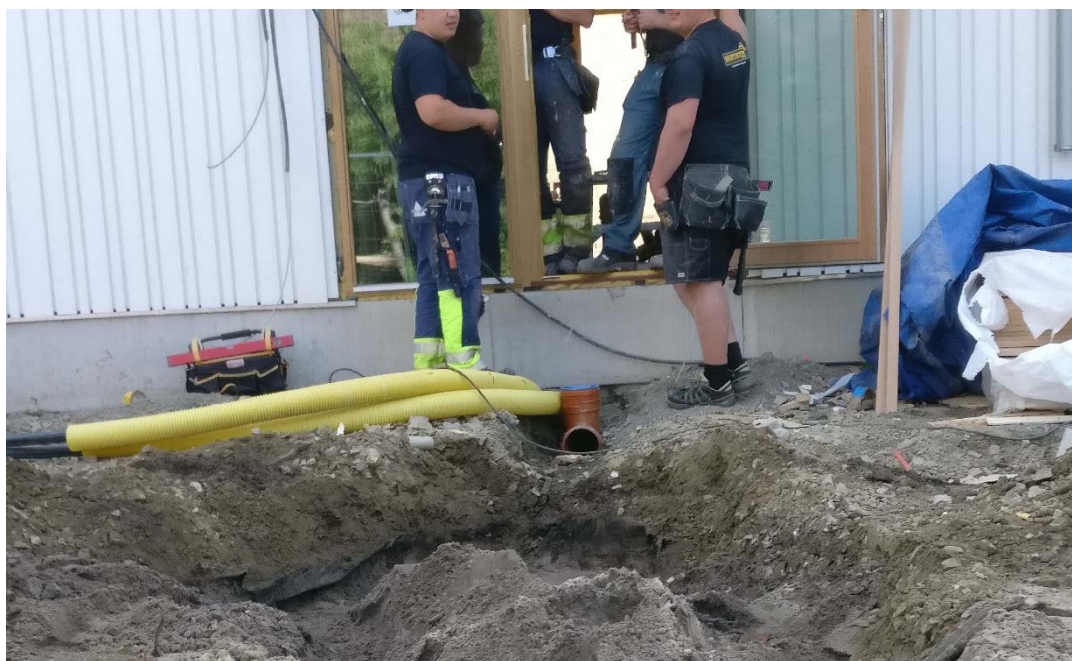
Figur 5. Genom att lägga vatten-, avloppsledningar och kablar i uppbyggda kulvertar kunde djupare ingrepp undvikas. Detta innebär att de två anslutningspunkterna var mycket ytliga. Schakten mellan anslutningspunkterna och stamledningarna skulle vara djupast i gatumarken, där fornlämningen redan sedan tidigare var skadade av ledningsschakt och som grundast vid fastighetsgränsen där bevarade kulturlager förväntades.

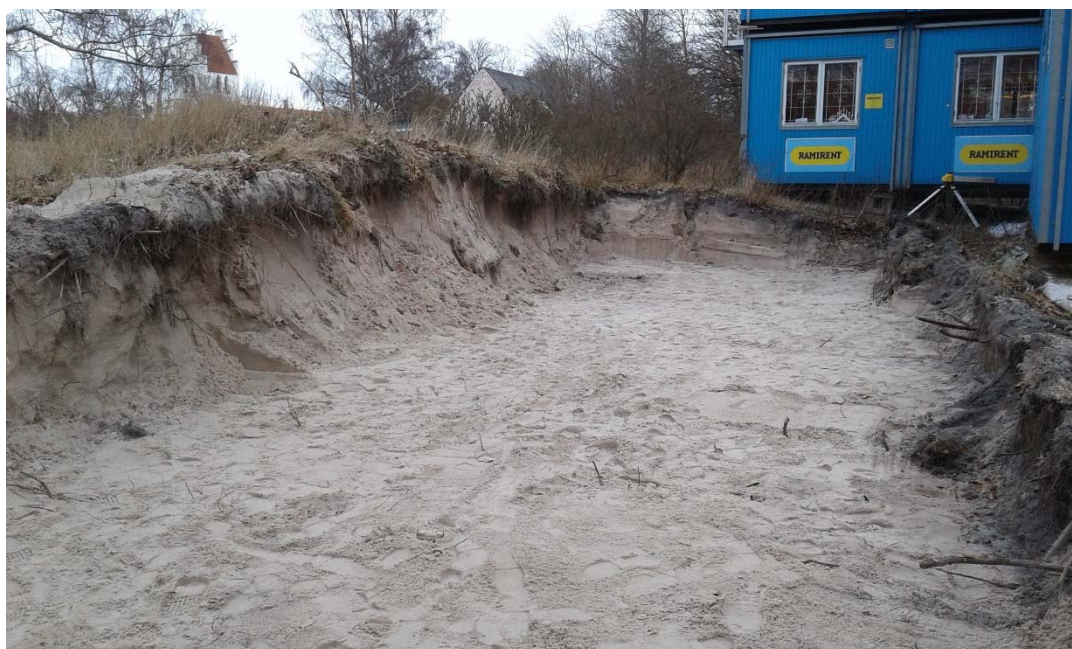
Figur 7. De väldiga sanddynerna norr om arbetsområdet och som täcker stora delar av lämningarna efter Falsterbo medeltida stad naggades i kanten.

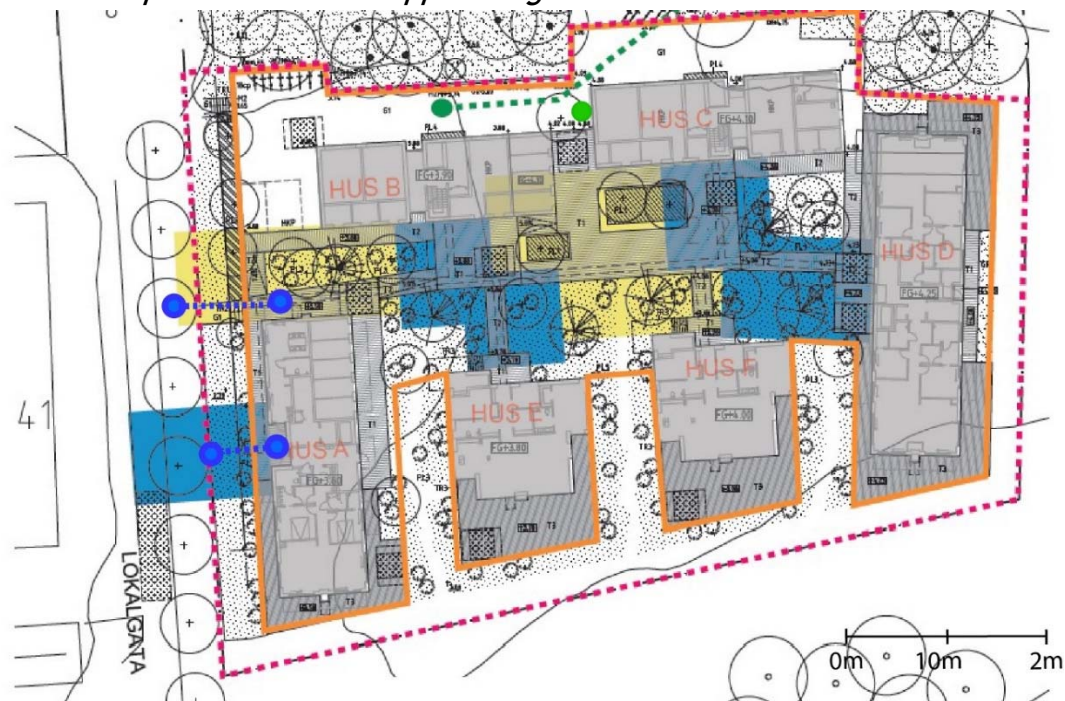
# 1. Översiktsplan vatten- och avloppsledningar

Översiktsritning som bland annat visar ytor som täcktes med körplåtar markerade med gult, ytor för kranuppställning markerade med blått, ytor med geotextil och förstärkningsgrus brandgul heldragen linje, inkoppling av ventil markerad med ljusgrön cirkel samt inkopplingschakt för vatten- och avloppsledningar markerade med blå cirkel och blå streckad linje.

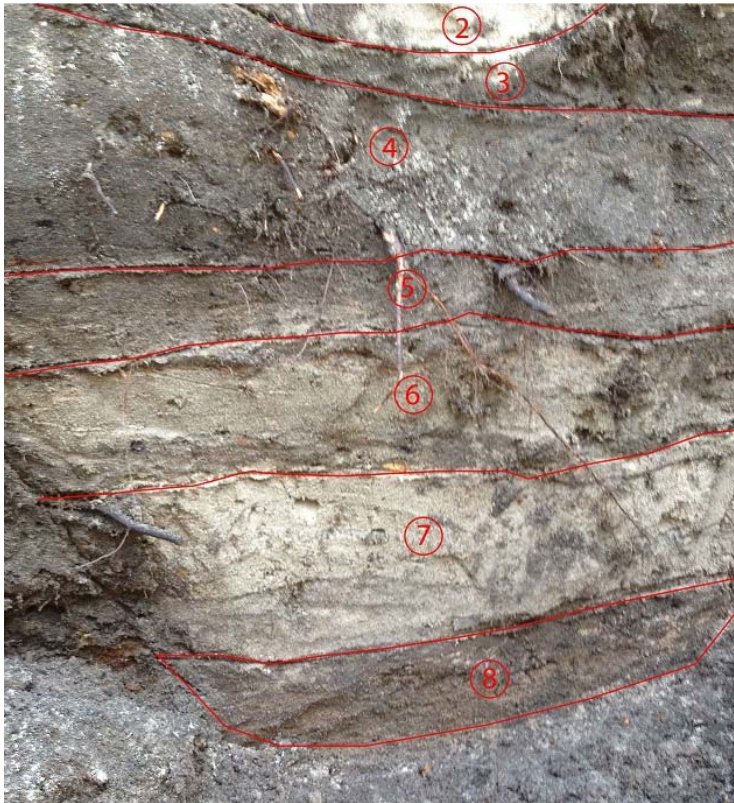
## 2. Sektionsdokumentation, schakt för ventil, norra sidan

3. Svartbrunt kulturlager som var sotigt och innehöll träkol samt bränd lera. Kan utgöra en avröjd brandyta.

4. Brunt kulturlager som var kompakt och med en ojämn fördelning av träkolbitar. Kompaktheten indikerar att lagret varit hårdgjort eller burit en större tyngd. Kan utgöra ett bärlager/grund för en byggnad.

5. Grått kulturlager som var löst och innehöll träkolbitar och ljusa lerkladdar. Lagret kan utgöra ett bakgårdslager som senare bebyggts.

8. Brunt kulturlager som var sotigt med träkol och bränd lera. Mycket kompakt påfört som underlag för en byggnad eller annan konstruktion.

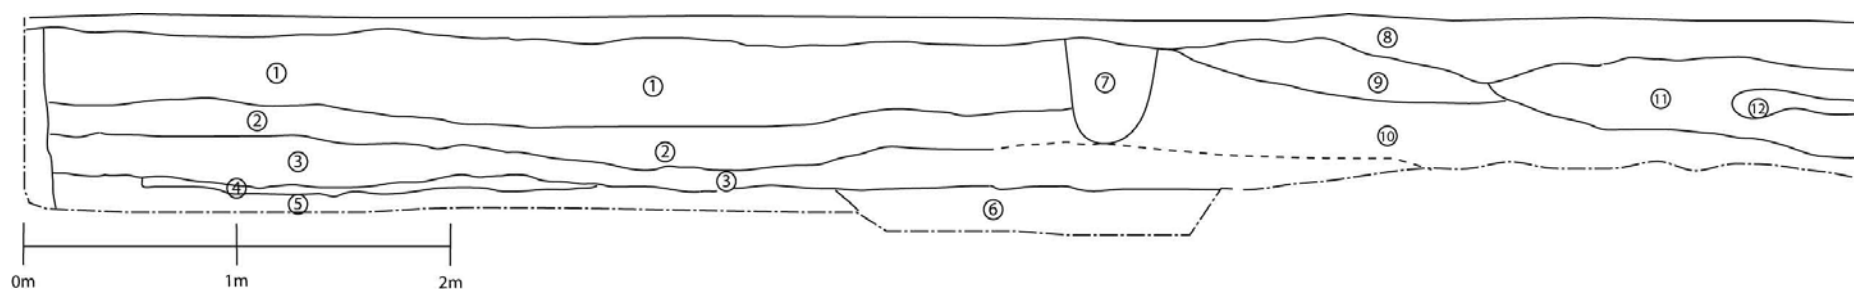
### 3. Sektionsdokumentation, norra schakt för inkoppling av vatten och avlopp, norra sidan

1. Grå sandigt kulturlager. Finkornigt material med inslag av träkol. Lagret var omrört, kanske genom odling.
2. Flammig varierande från ljus till något mörkare sand med fläckar av träkol och bränd lera. Ej kompakt och något fuktigt. Innehöll även små bitar djurben.

3. Sandigt mörkt kulturlager övergående mot brunt med träkol, och sot innehållande djurben. Ganska jämt i karaktären men med något större bitar djurben som indikerar att det ej varit odlat. Kanske rör det sig om en utjämning.

4. Tunt organiskt färgat lager bestående av brun sand övergående mot svart. Innehåller mycket djurben som var ganska jämt fördelade. Lagret var bara några cm tjock och kan utgöra en trampad yta med utslängt skräp på.

5. Grå melerad sand med enstaka träkolsbitar, småsten och kalkprickar. Lagret ser ut att vara vattenavsatt och kan senare ha tagit upp och används som bärlager.

6. Fyllning i en lerbotten som ligger strax under schaktets botten. Endast rester av lera finns kvar vilket pekar på att den har återanvänts. 1,80 m lång lerbotten. Sanden därunder var mörk, sotig och mycket kompakt men endast observerat i ett litet provgrop.

7. Fyllning i kabelschakt.
8. Melerad sand som var omgrävd.
9. Nedbrutet kulturlager bestående av flammig brun sand med inslag av bränd lera. I området fanns mycket rotskador och mycket otydliga kontaktytor.

10. Består av brun beige sand som ger intrycket av att ha legat under vatten tidvis
11. Fyllning med varierat innehåll. Huvudsakligen ljus beige sand.
12. Mitt i fyllningen ligger en lins med eldpåverkad lera i dåligt skick.

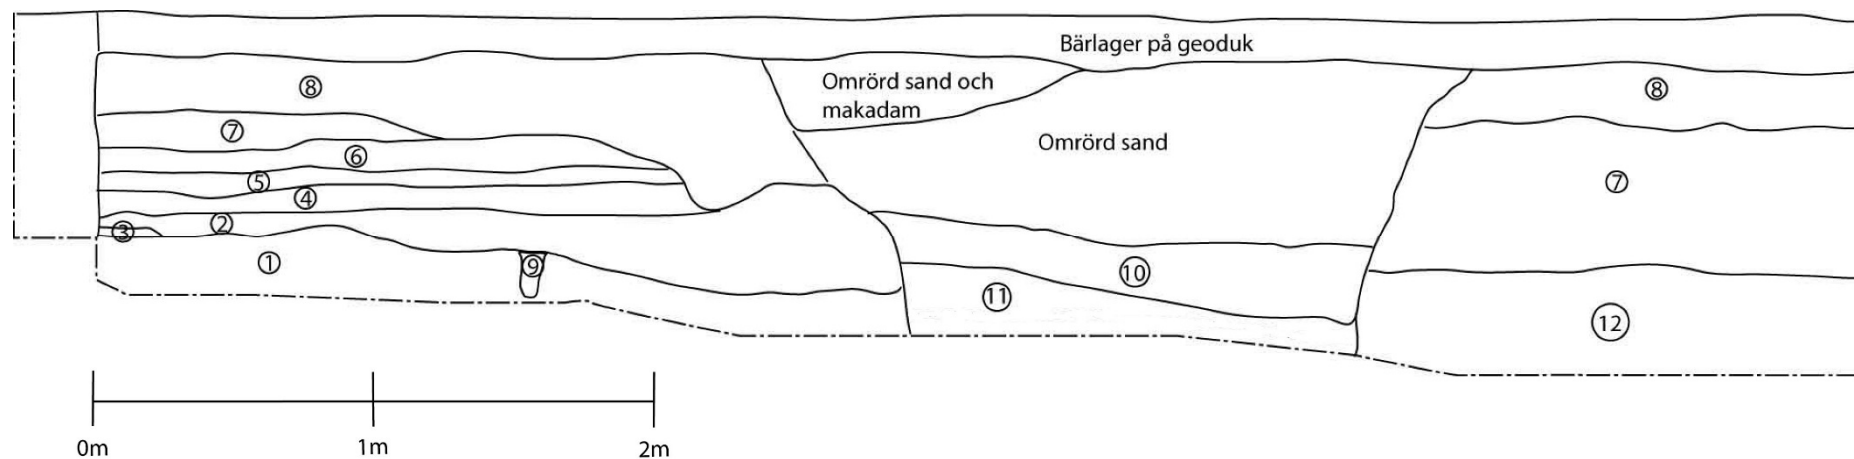
#### 4. Sektionsdokumentation, schakt 2 för inkoppling av vatten och avlopp

1. Ej kulturpåverkad sand.
2. Sotig svart sand med organisk färgning. Torr brun siltig lera som utgör en lerbotten eller ett golv.
4. Flygsandslager.
5. Svart organiskt färgad sand.
6. Brun sand, eventuellt odlad något kompakt.
7. Flygsandslager.
8. Omrörd sand.
9. Grå sand med träkol.
10. Grå sand med kalkbruk och gul lera, något lös.
11. Flera linser av flygsand och svart sotig sand.
12. Ljusgrå flammig sand med inslag av träkol som var något kompakt.
