## Tyghuset i Landskrona

Kv. Tyghuset 1  
Landskrona, Landskrona kommun, Skåne län  
Antikvarisk medverkan enligt KML 2015-2018  
Henrik Borg

Titel: Tyghuset i Landskrona  
Författare: Henrik Borg  
Kulturmiljörapport: 2019:10

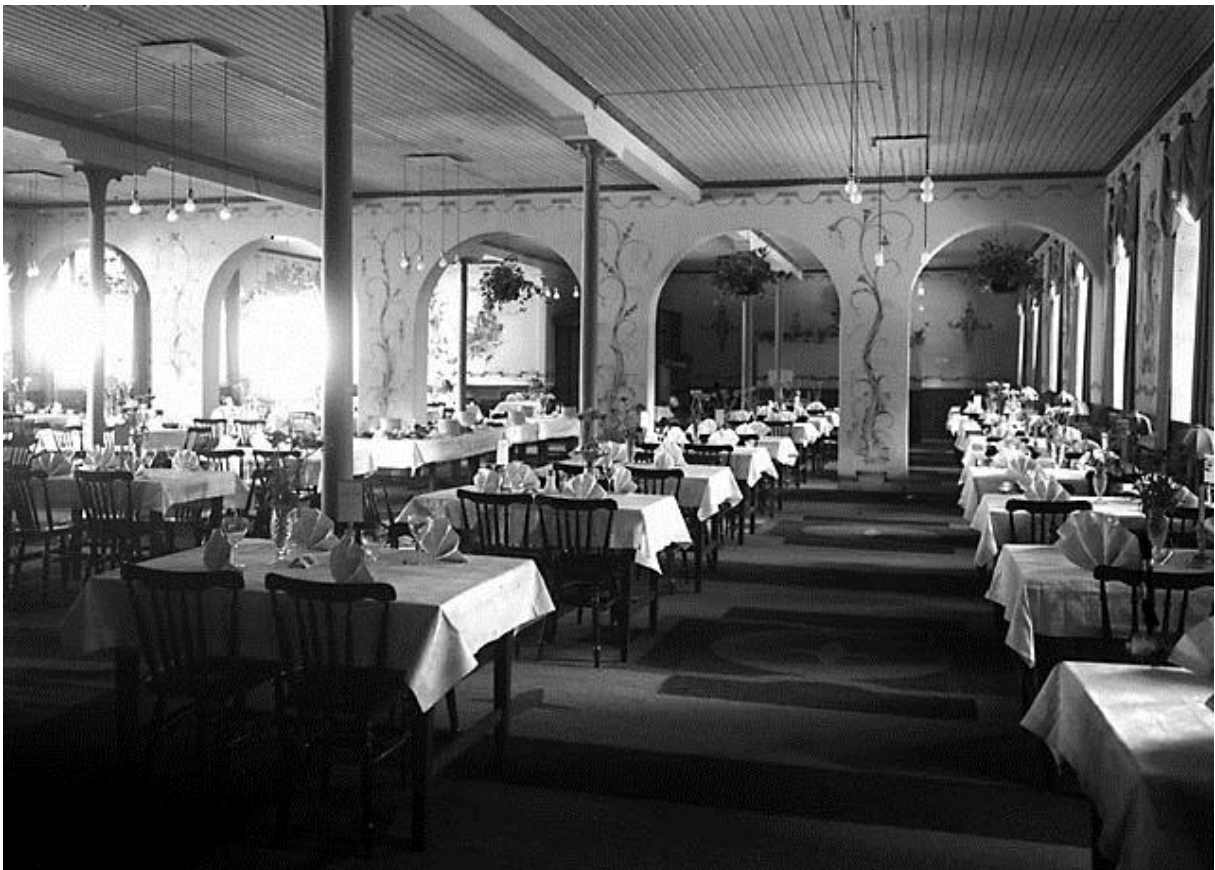
Foto Landskrona museum, förmodligen från 1930-talet. Muren med bågformade öppningar påträffades inte 2018, troligen borttagen vid 1940-talets ombyggnader.

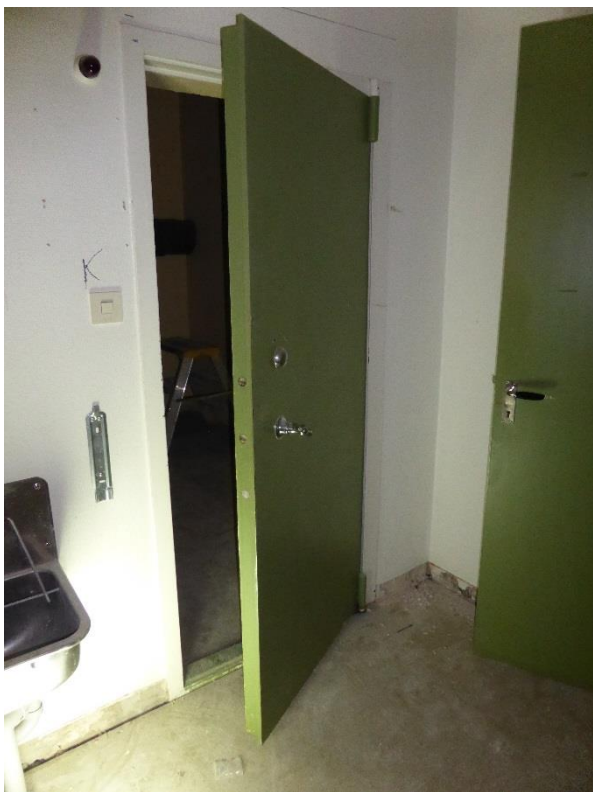
Arkivdörr inför demontering.

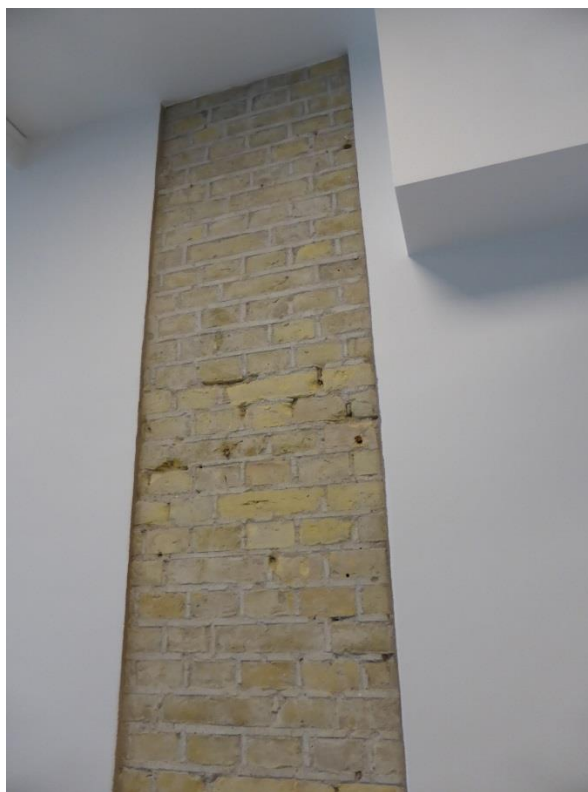
Efter etapp 1, i byggnadens östra del bottenvåning framkom ett mindre parti av äldre tegelparti efter rivning av sentida toalett, tegelpartiet innehåller glättad åsfog i kalkbruk, förstklassig gul tegelsten i jämna skift, sannolikt har denna yta varit synlig under någon period. Ytan borstades och behölls framme. Den bevarade cellen lämnades intakt. I östra delen fanns synliga äldre gjutjärnskolonner som bevarades på plats. Åldern på pelarna är oklar, de är troligen sekundära eftersom bärlinan är i trä. I 1800-talets magasin är vanligen pelare och bärlina i trä. Möjligen har pelarna tillkommit vid ändringarna 1908. Det kan inte heller uteslutas att de är ursprungliga eftersom byggnadstiden 1874 är en brytningstid då nya konstruktioner utvecklas, gjutjärn i byggnader har då redan förekommit under lång tid. Eftersom mellanlägg mellan pelare och bärlina kapats vid nya innertak 1940-tal kan jag inte bedöma om en traditionell träpelare med snedställda strävor eventuellt föregått gjutjärnspelarna. De bärlinor som vilar på pelarna har besiktigats, inga spår av kompanibeteckningar eller nummer är synliga. Innertak av bred pärlspont med grå färgskikt. I den östra delen (etapp 1) bevarades pärlsponten men kläddes in med dubbel gipsskiva för brandsäkring. Inga ursprungliga delar av huset förändrats under etapp 1.

Fält av gult tegel med åsfog som frilades etapp 1.

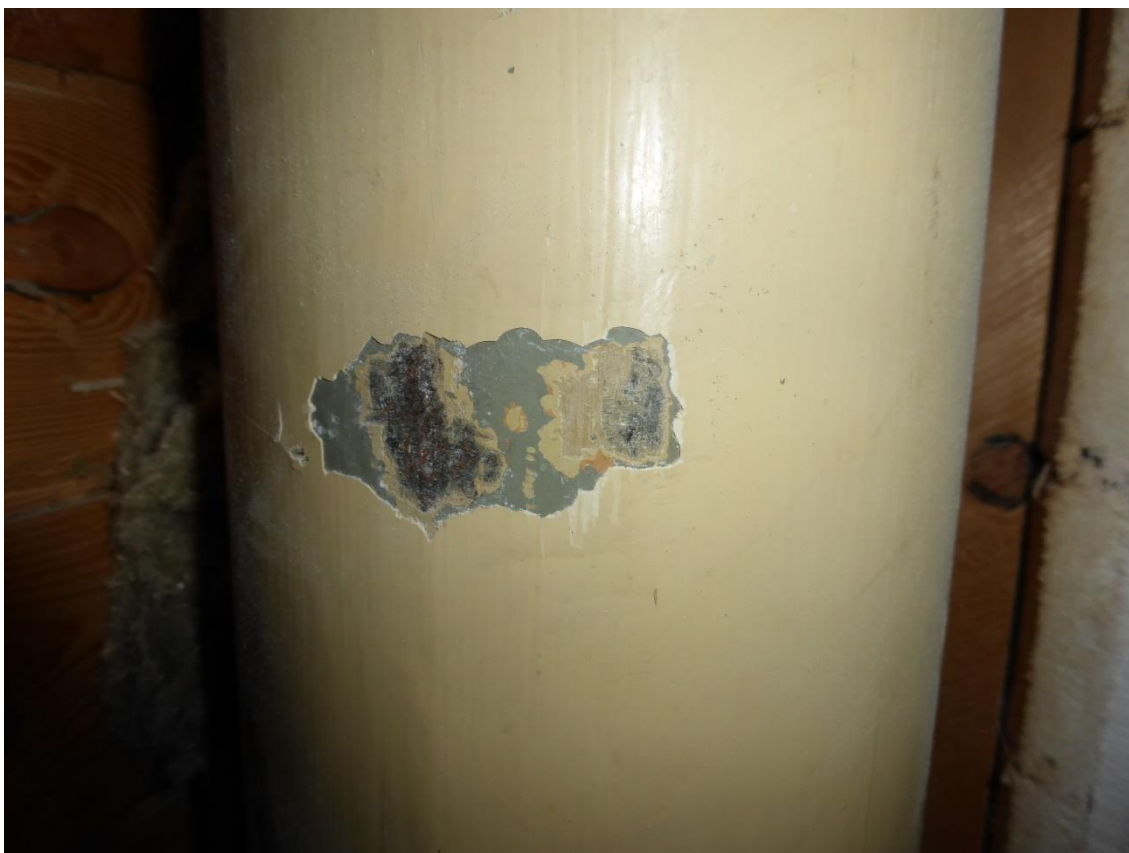
Färgsättning pelare 20171205 vid skrapning på underliggande färg syns (räknat från innersta lager). Gjutjärn, Svart, Grått, Mörkt beige, Ljus beige, Ockragul, Grön (militärgrön?), Gulbeige, Ljusgul, Ljusgrå, Rött, Vitt (kraftigt spackelskikt?), Rött, Grå (nutida färgskikt). På några pelare syns även kraftig blå kulör, röd kulör, vit kulör och ljusgul kulör som yttersta färger, de skiftande kulörerna kan förklaras av att de stått i olika rum och att de byggts in helt eller delvis vid olika tidpunkter. Inga pelare har rensats från färg, istället finns alla äldre färgskikt kvar under. Vi skrapade fram en grå kulör som lustigt nog påminner om den senaste grå kulören på pelarna, så den kanske är grundad i historien? S5502-B (järnoxidsvart) en tung grå kulör på pelarna

Färgspår på gjutjärnspelare, ockragult och grå nyanser

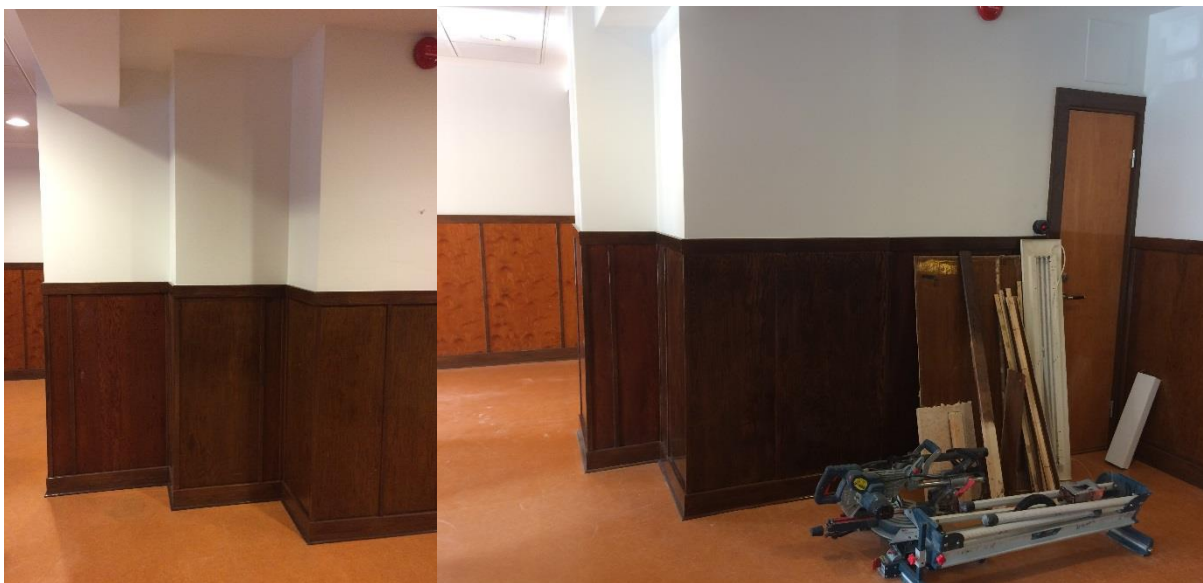
Boaseringen kompletterades med måleri vid ny innervägg och ett litet parti vid ventschaktet kompletterades med ny boasering (se foto). Andra våningen komplettering panel årsringar suger olika. Vinterårsringar blir omvända till de äldre men jämnas ut med åren, båtack använt, benarolja. Även de nya mellanväggar som uppfördes utfördes med enkel fältindelning med lister (bröstningslist och stående lister) som kopierats från äldre, de nya har dock endast målats enkelt i grått.

Boasering som kompletterats, tv före åtgärd, t h efter.

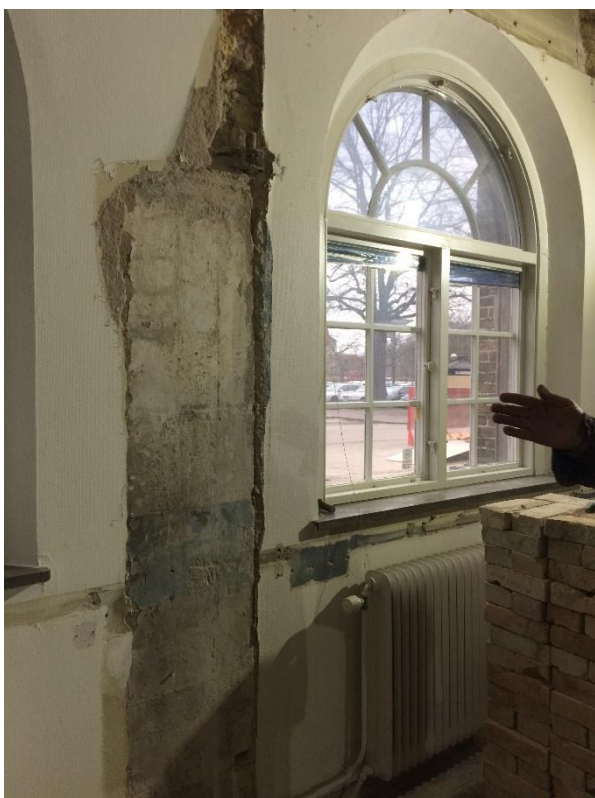
Gångjärnshållare t v om T-postens överliggare.

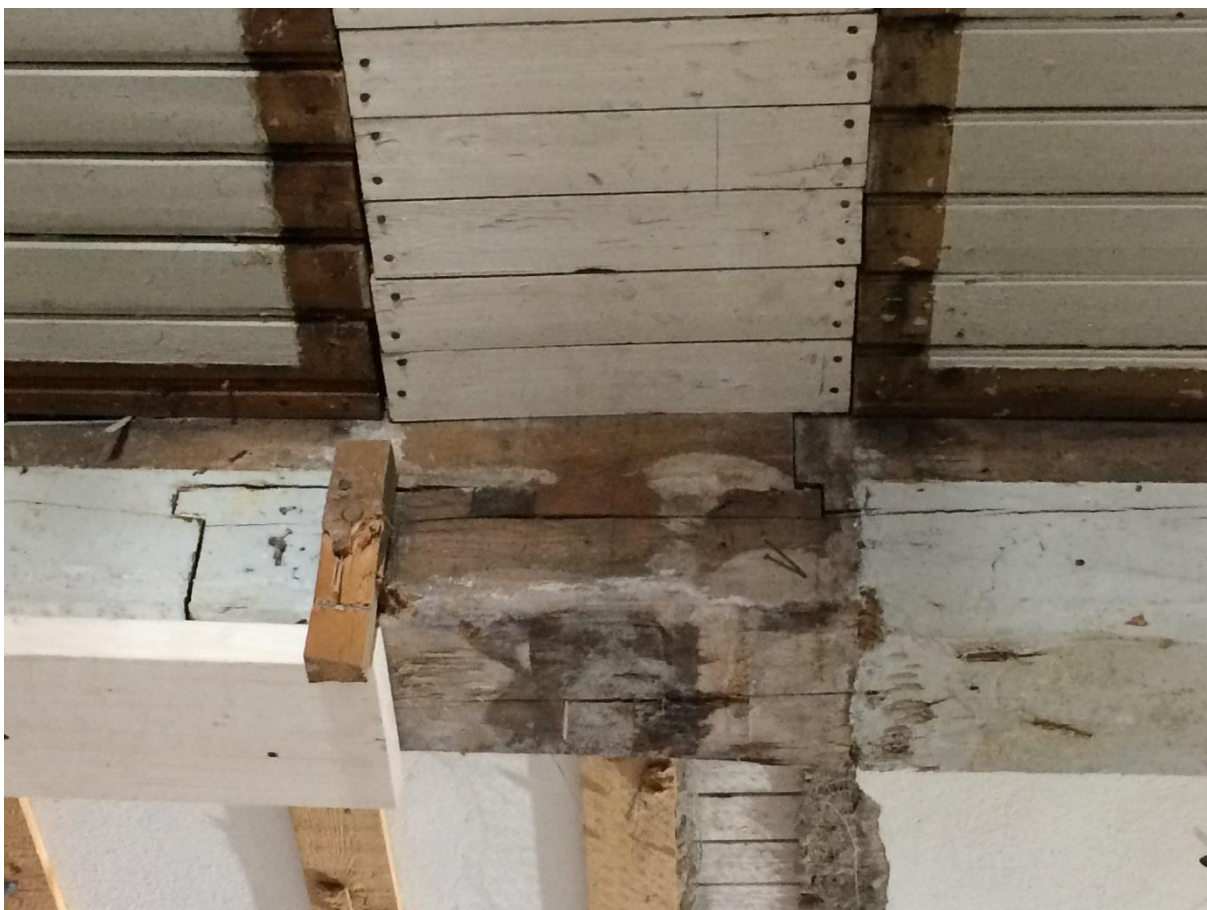
Rest efter riven tvärgående mellanvägg, ilagat med råspont, troligen borttagen vid 1940-talets ombyggnad. På bilden syns även skarven med kil (mörkare ändträ i bildens mitt)

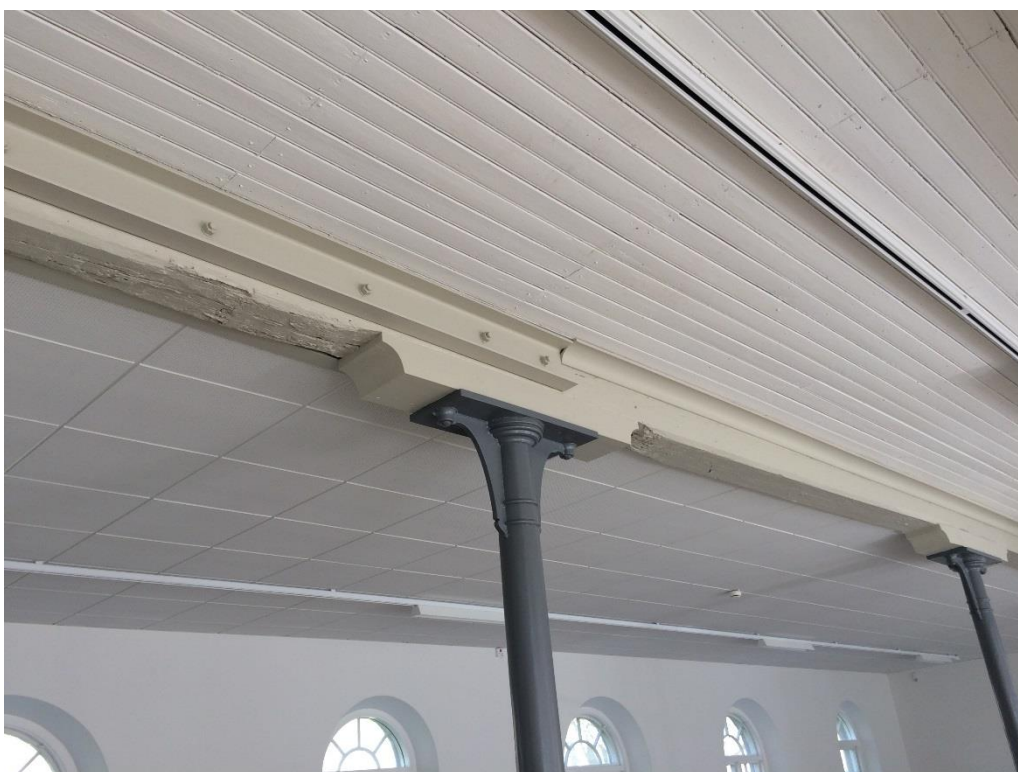
Nyttillverkad pelare t v, nyttillverkad trä mellanlägg samt bärlina förstärkt med U-balk, ny hålkälslist i trä. Äldre pärlspontpanel målad

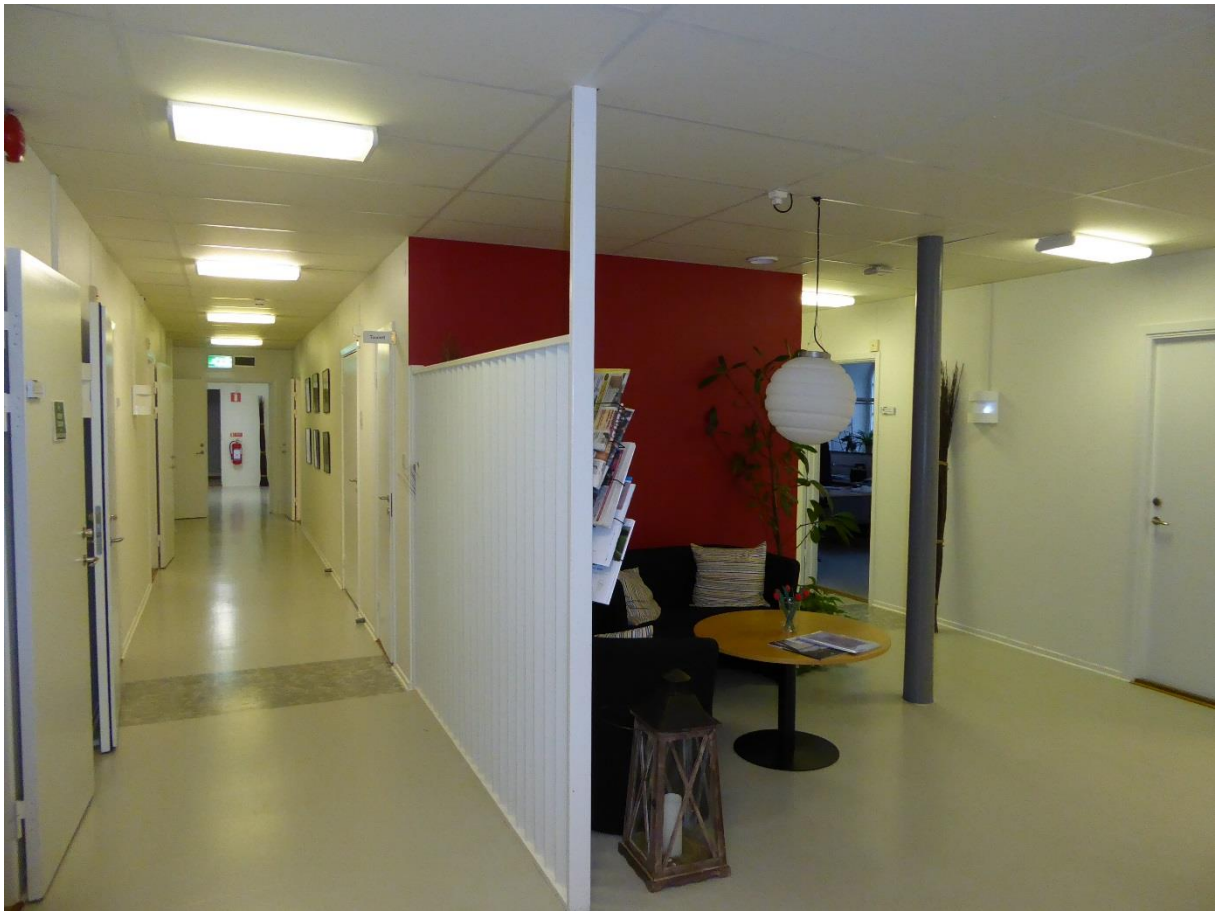
Bottenvåning Tyghuset före åtgärd, sentida innertak som döljer pelarnas kapital.

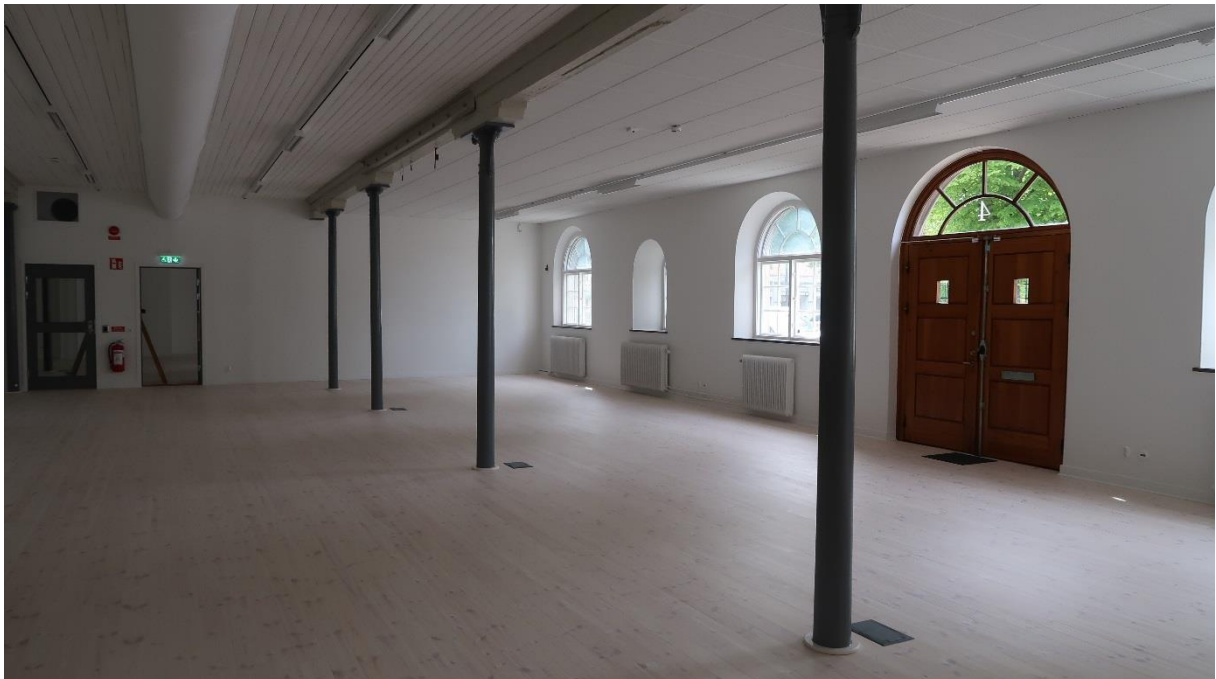
Bottenvåning Tyghuset efter åtgärd med kompletterade pelare, delvis frilagt innertak och nytt brädgolv.

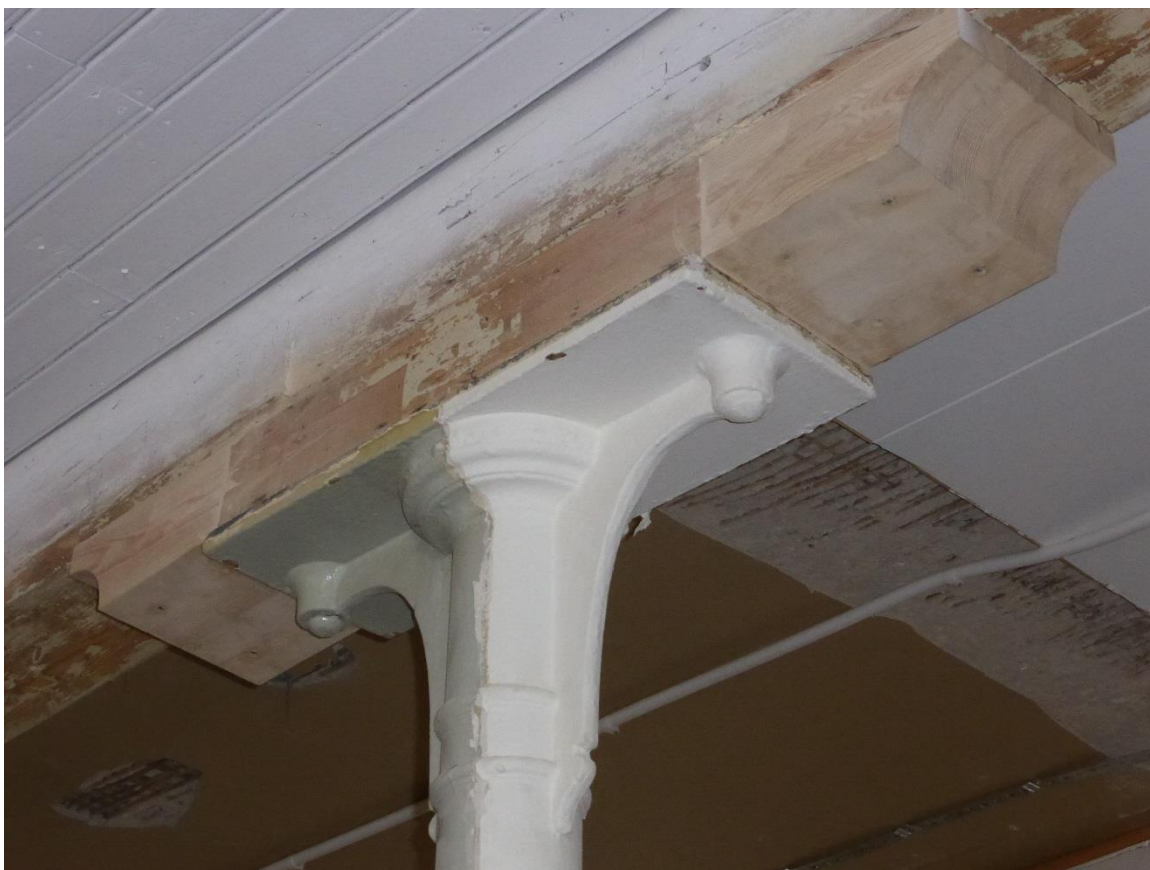
Bärlinan innehöll inga målade spår eller skyltar från magasinistiden, några krokar i underkant hittades, möjligen har de med magasinet att göra eller idrottsverksamheten, de behölls på plats. Komplettering av träplattorna mellan bärlina och pelare tillverkades av skiktlimmad fur.

Träparti mellan pelare och bärlina kompletterat (ljusare trä med hålkälsform).

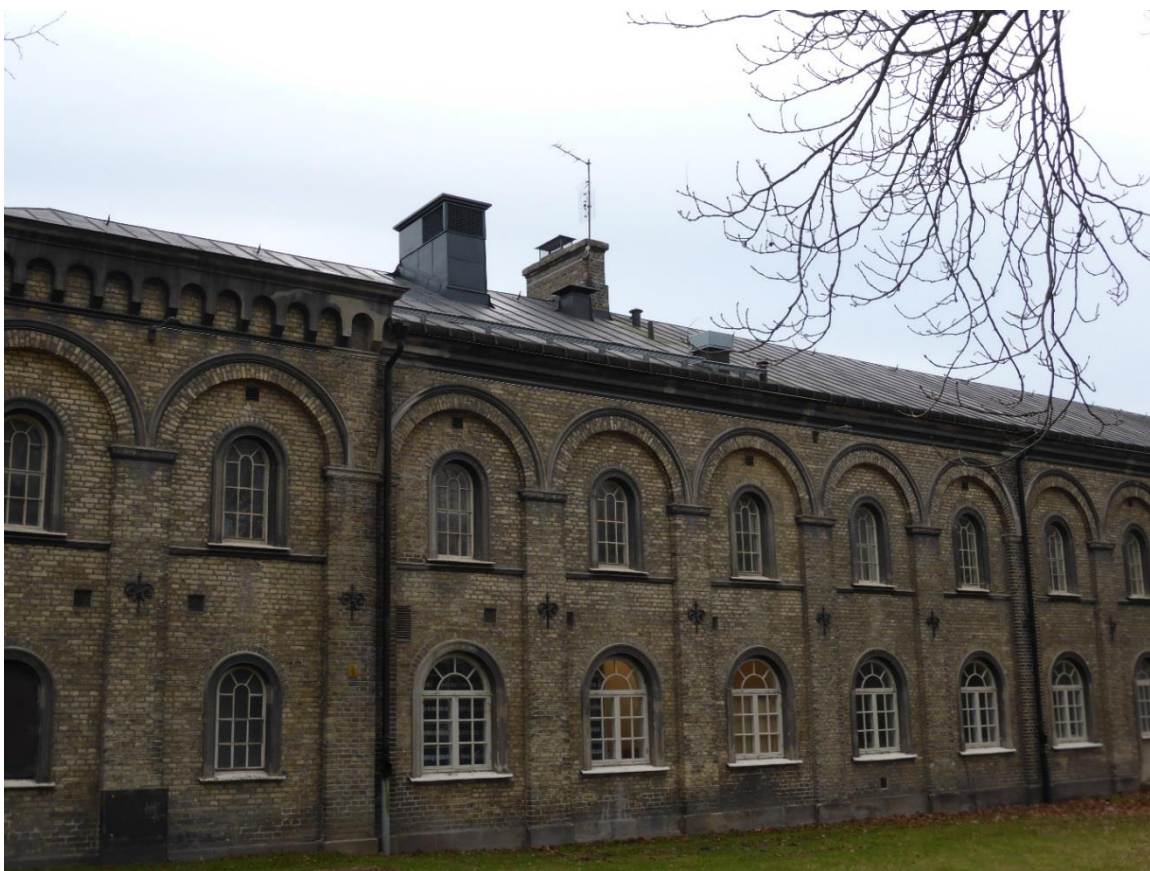
Ventilationen löstes med aggregat på vinden, och användning av befintliga schakt bortsett från ett tilläggsschakt som togs invid äldre befintliga i västra delen. Utvändigt nyttjades befintliga skorstenar i första hand men en ny plåthuv monterades mot parksidan (norra takfallet, se bild). En huv tillkom och två mindre huvar samt två mindre stosas, samtliga av sen tillverkning (1900-talets slut) togs bort. Takhuven som monterades på taket är en fabrikstillverkad plåthuv av fabrikatet Ekovent EKO-HSF i aluzink men svartmålad. Några rännalar lagades i övrigt inga åtgärder.

Ny ventilationshuv i svart plåt öster om den äldre tegelskorstenen.
