# Skegrie mölla

Skegrie  
Trelleborgs kommun, Skåne län  
Antikvarisk medverkan 2018-2019  
Erik Blomqvist

Titel: Skegrie mölla  
Författare: Erik Blomqvist  
Kulturmiljörapport: 2019:22

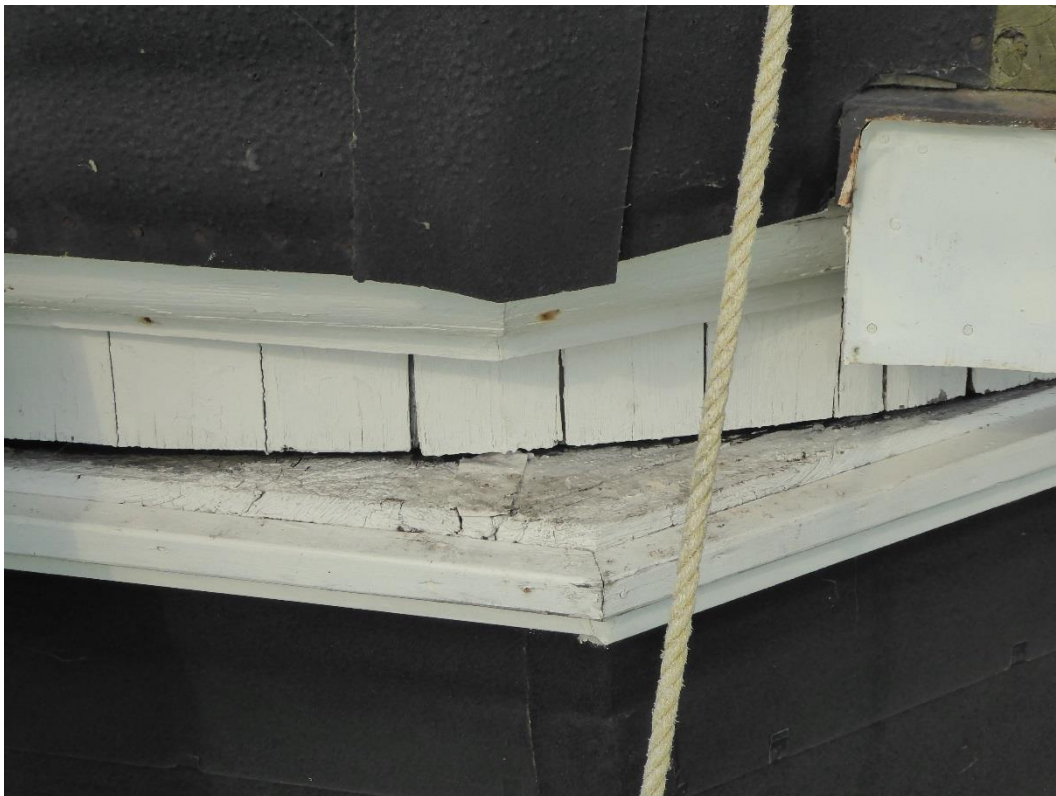
*Befintlig gesims med den vitmålade ovansidan av bockryggsplankan och den påspikade trälisten och plåten nedanför.*

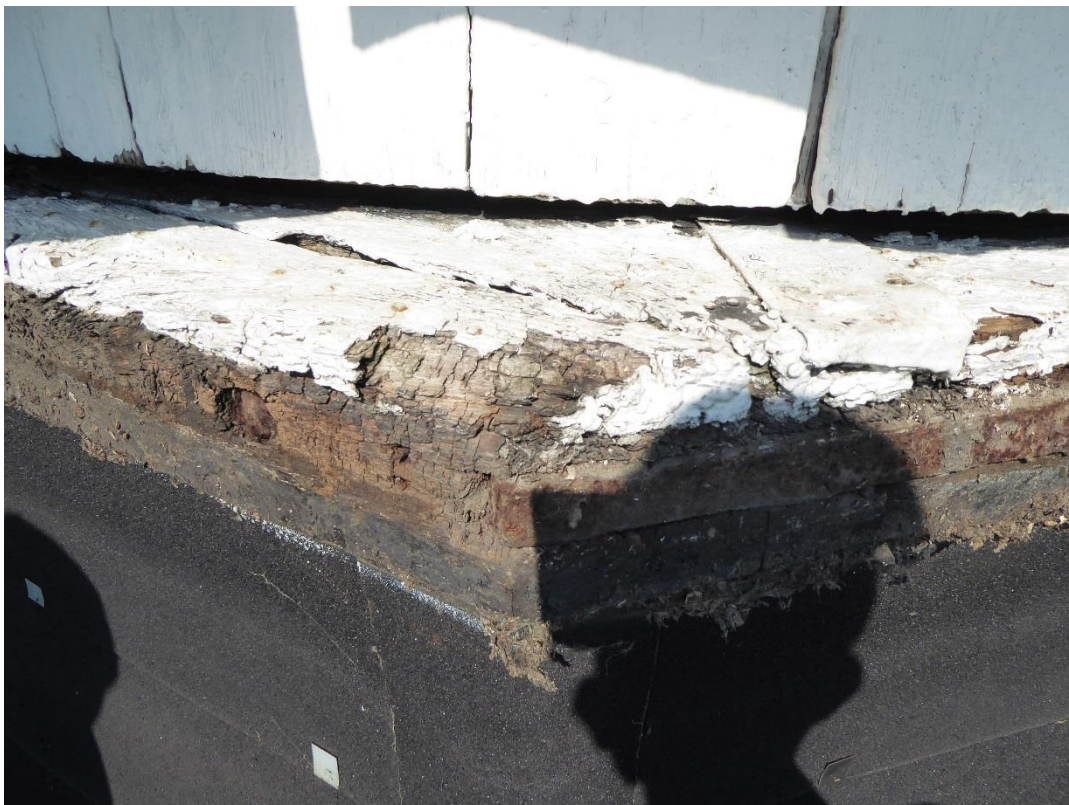
*Bockryggsplankan då gesimsbeklädnaden är borttagen.*

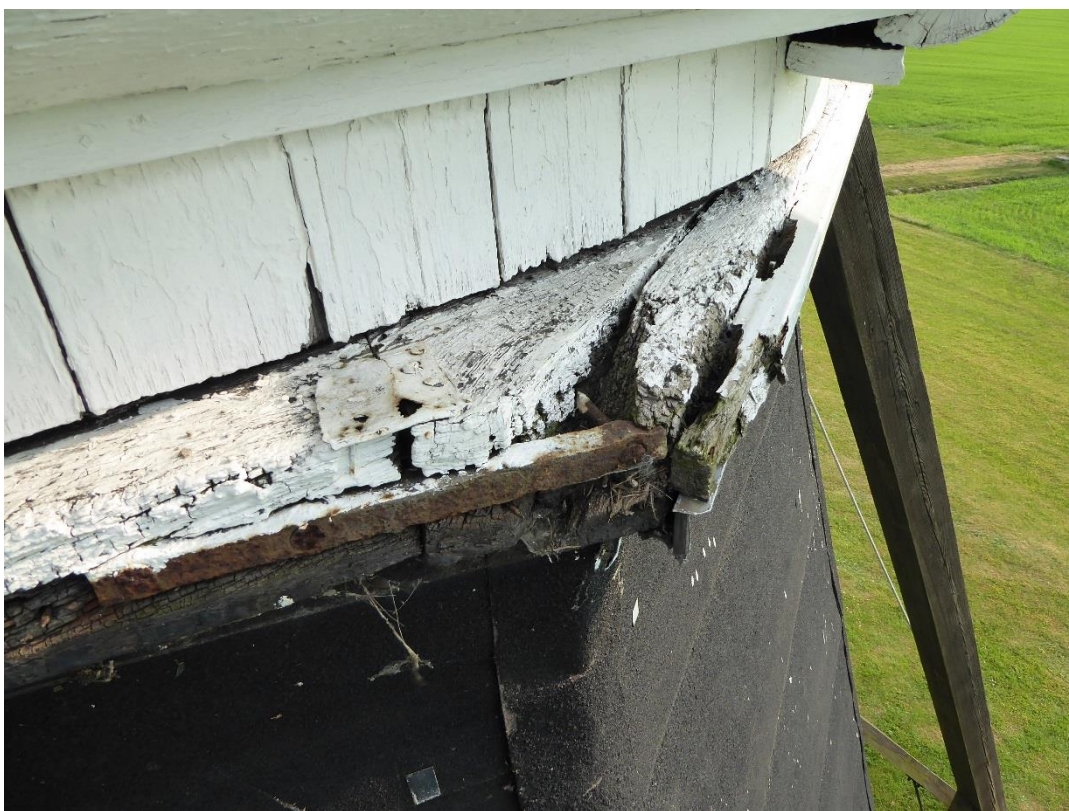
*Rötskada i södra delen av vridkransen (bockryggsplankan). Hörnjärnet har här sämre vidhäftning. Små plåtar täcker ovankanten där lötarna är skarvade.*

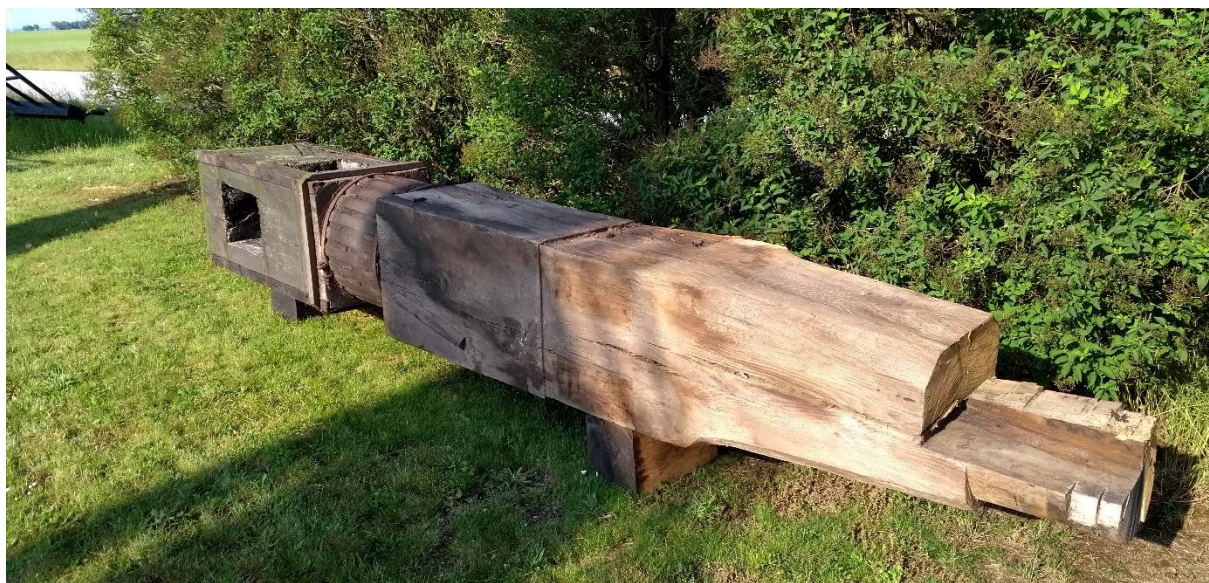
I november 2016 (se dokument upprättat av Henrik Borg 2016-11-22) konstaterades att vingaxeln hade omfattande rötskador och då vingarna monterats ned togs beslut att axeln måste ersättas med en ny för att möllan skulle kunna seglas igen på ett säkert sätt. Vid besiktningen 2016 konstaterades också att det så kallade vattenhuset som skyddar axeln mot vatteninträngning saknades. Vidare konstaterades rötskador i hättans utstickare, och under 2018 togs beslut att byta även dessa samtidigt med axeln eftersom de är monterade under axeln och är mycket svåra att byta vid senare tillfälle (axeln måste då lyftas igen).

*Befintlig axel sedan den lyfts ned. Nålen, i den högra änden, är borttagen för att kunna återanvändas i den nya axeln.*

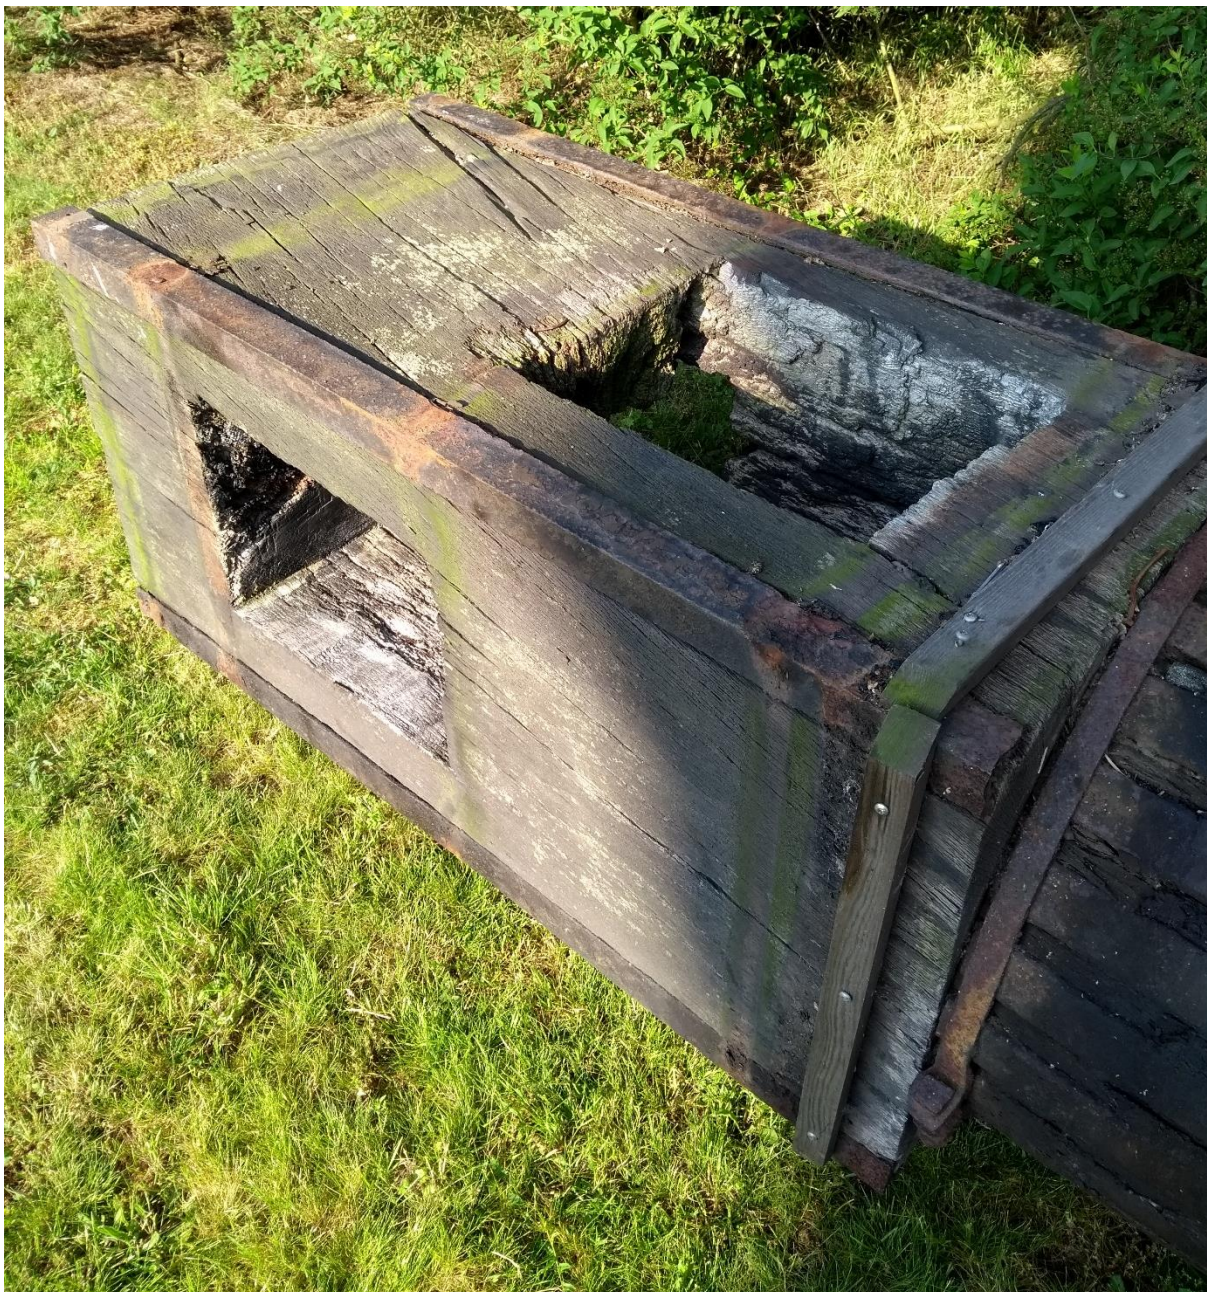
*Foto av det rötskadade axelhuvudet.*

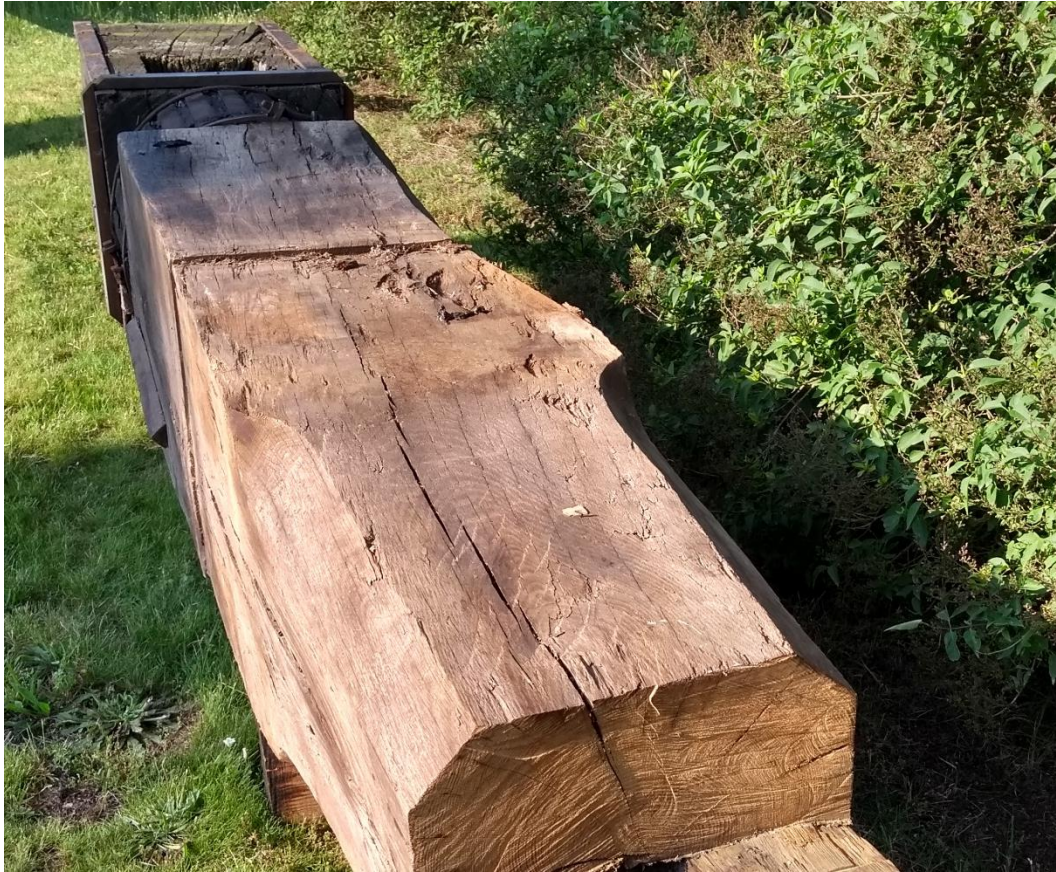
*Den befintliga vingaxeln har en bilad ytbearbetning men dess ålder har inte undersökts noggrannare.*

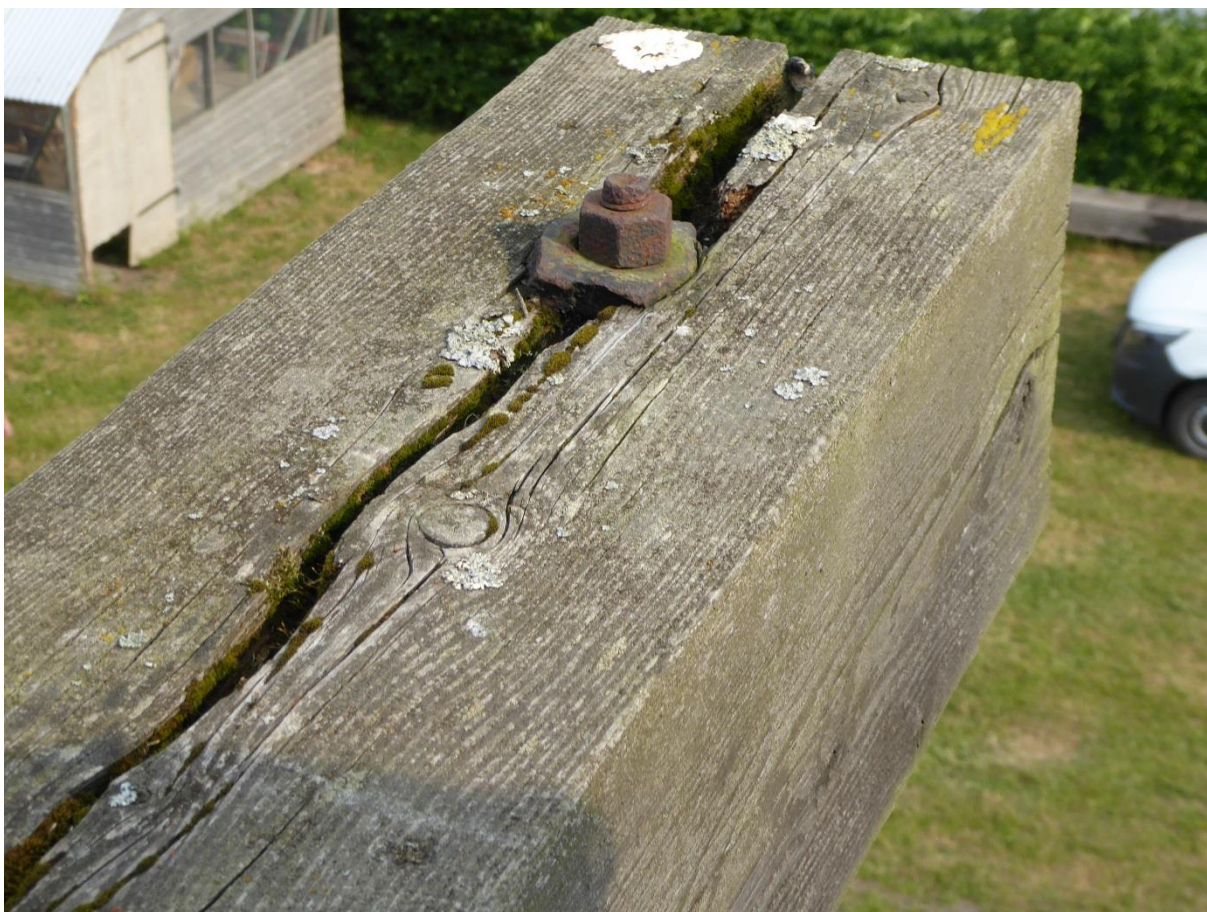
*Bakre utstickaren med rötskador utefter märgsprickan.*

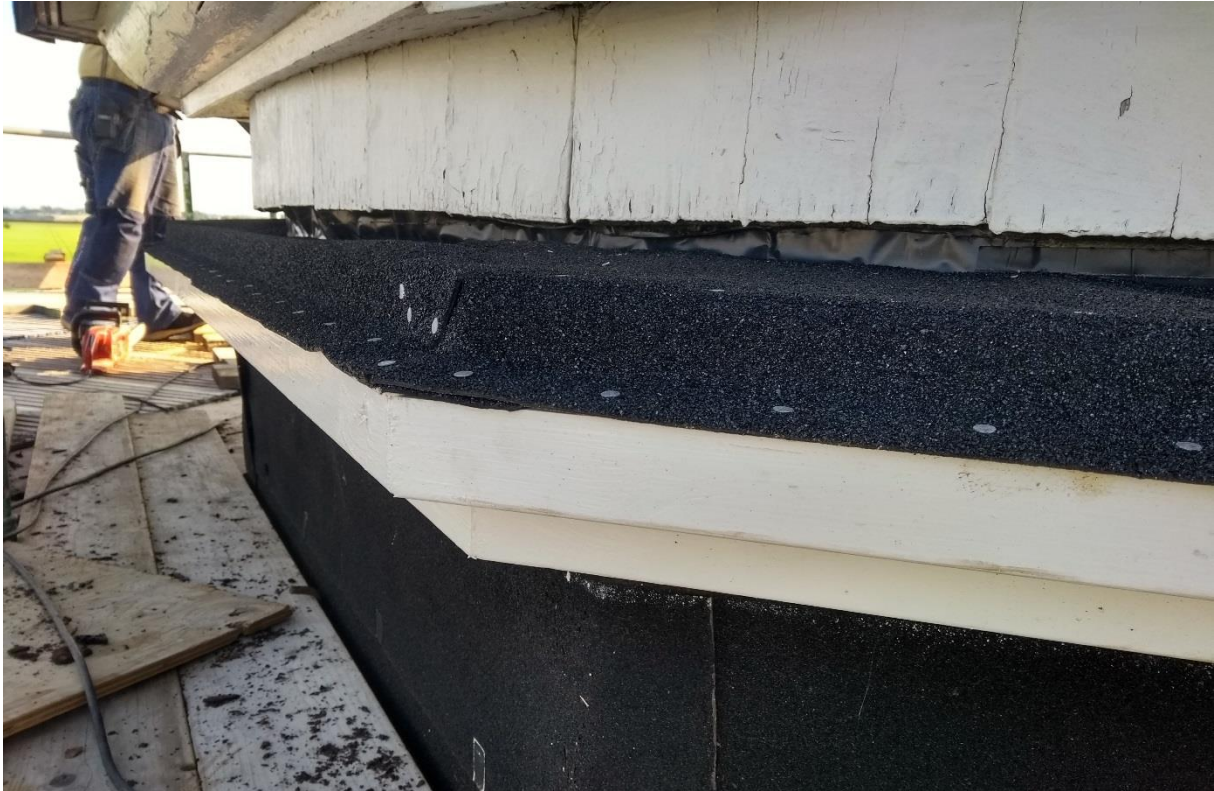
*Gesimsen monterad och inklädd med asfaltsmatta på ovansidan.*

Föreningen beviljades tillstånd att byta ut gesimsbeklädningen i plåt mot ny i trä (dnr 432-13486-2018 ). Eftersom bockryggsp plankorna är så väderutsatta beslutades att klä ovansidan på samma sätt som det varit tidigare (före befintligt utförande). Eftersom man inte kommer åt under hättan, användes butyliummatta på en liten del (uppviket). Resten av gesimsen målades med vit linoljefärg.

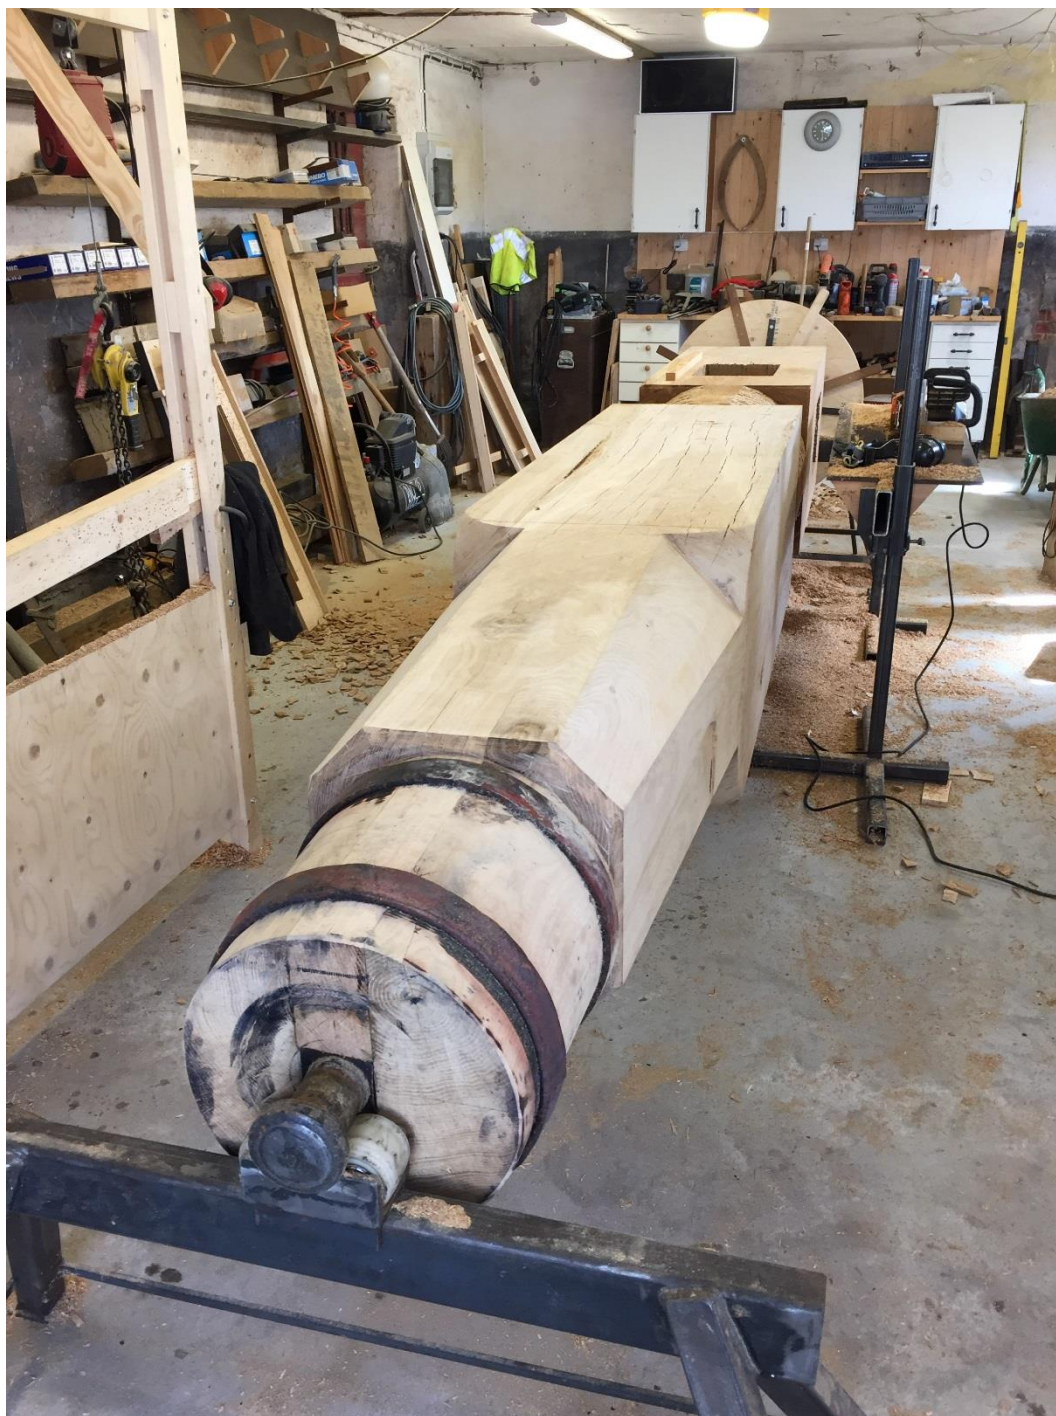
*Vid tillverkning av vingaxeln lades den upp på bockar med en infästning som tillåter axeln att rotera. På fotot syns även den infällda nålen och hillorna som håller den på plats.*

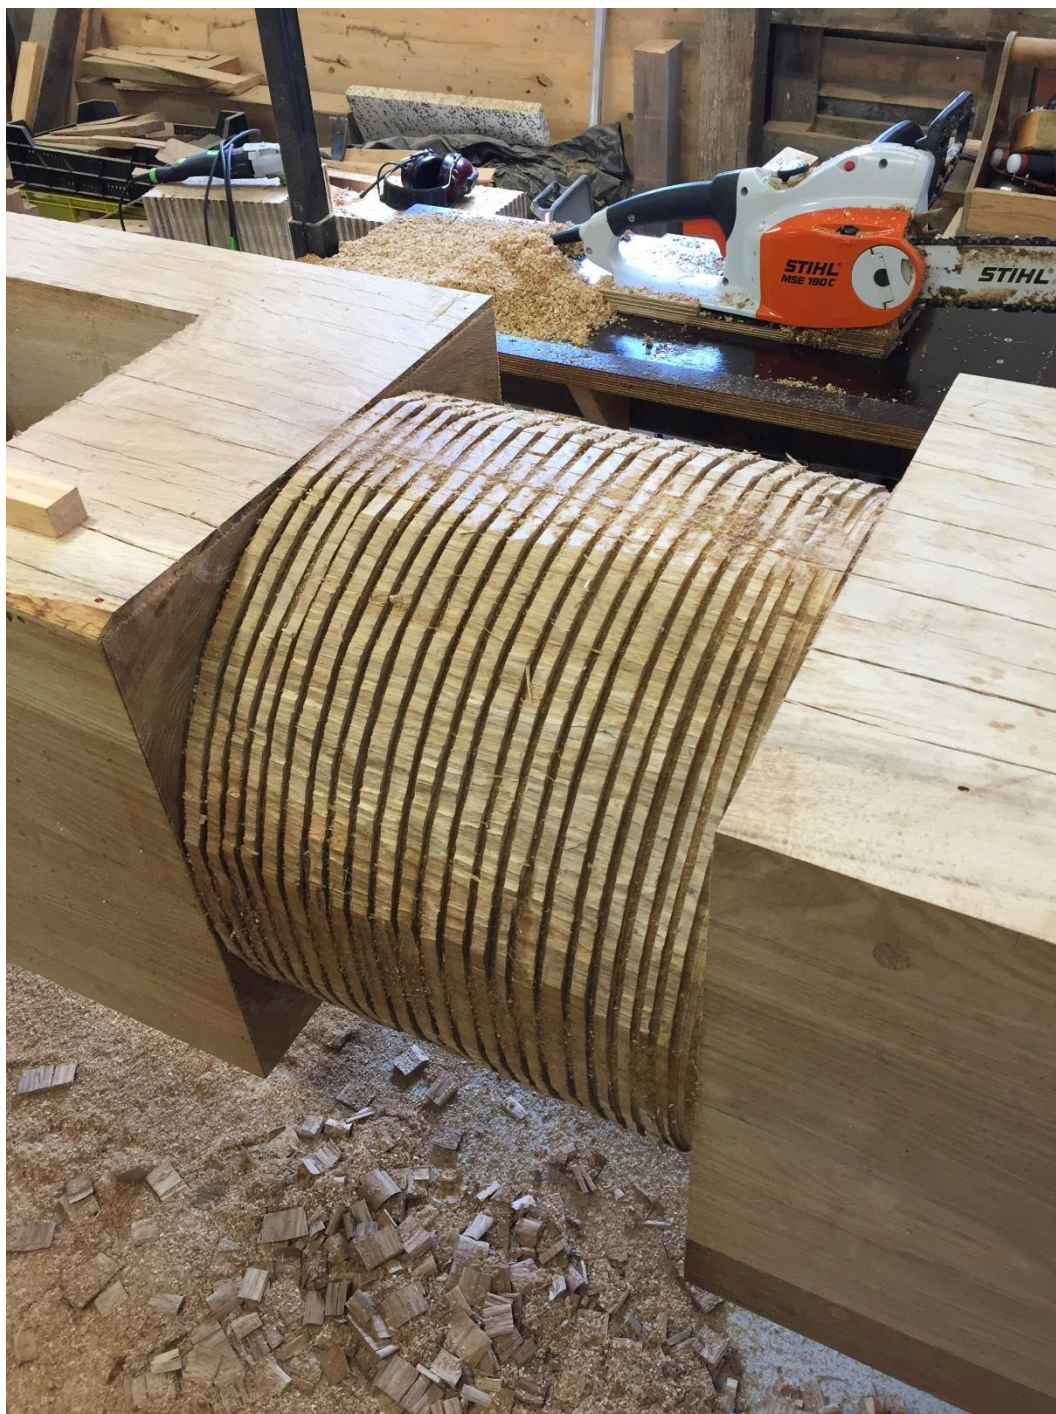
*Så kallade inhugg gjorda med kedjesåg för att göra axeln cirkulär där den roterar mot löpstenen. Efter inhuggen stäms virket bort med stämjärn.*

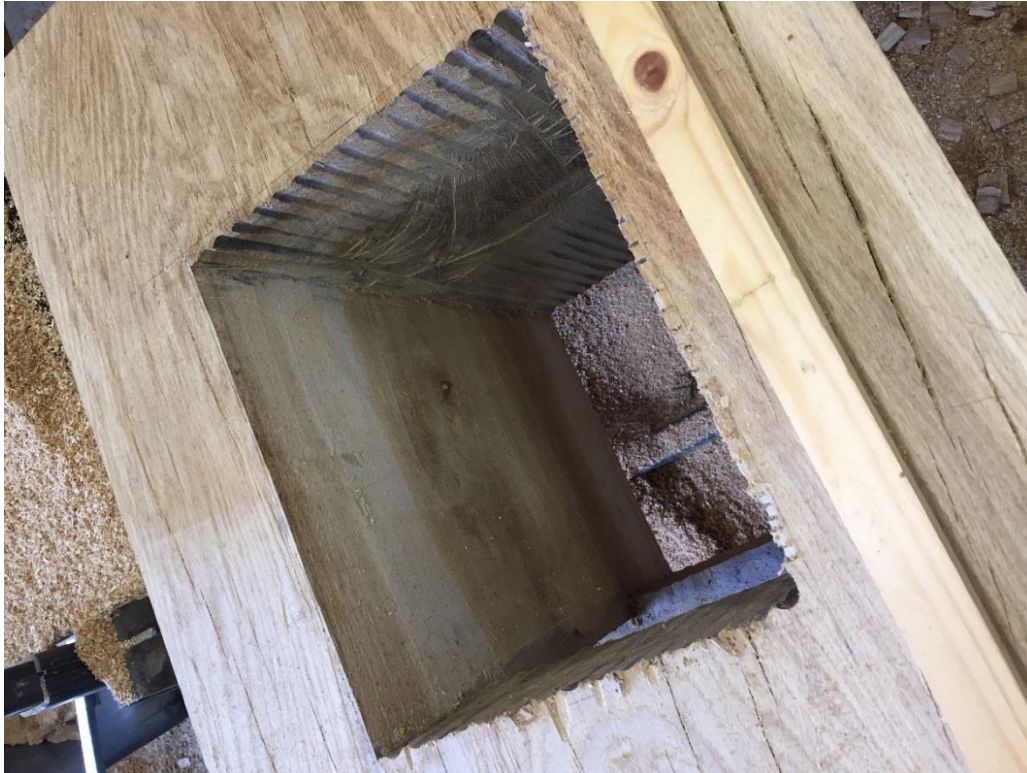
*Hålet för vingaxeln som borrats ut från ovan- och undersida. Till vänster har ytan bearbetats med stämjärn och oscillerande sågblad.*

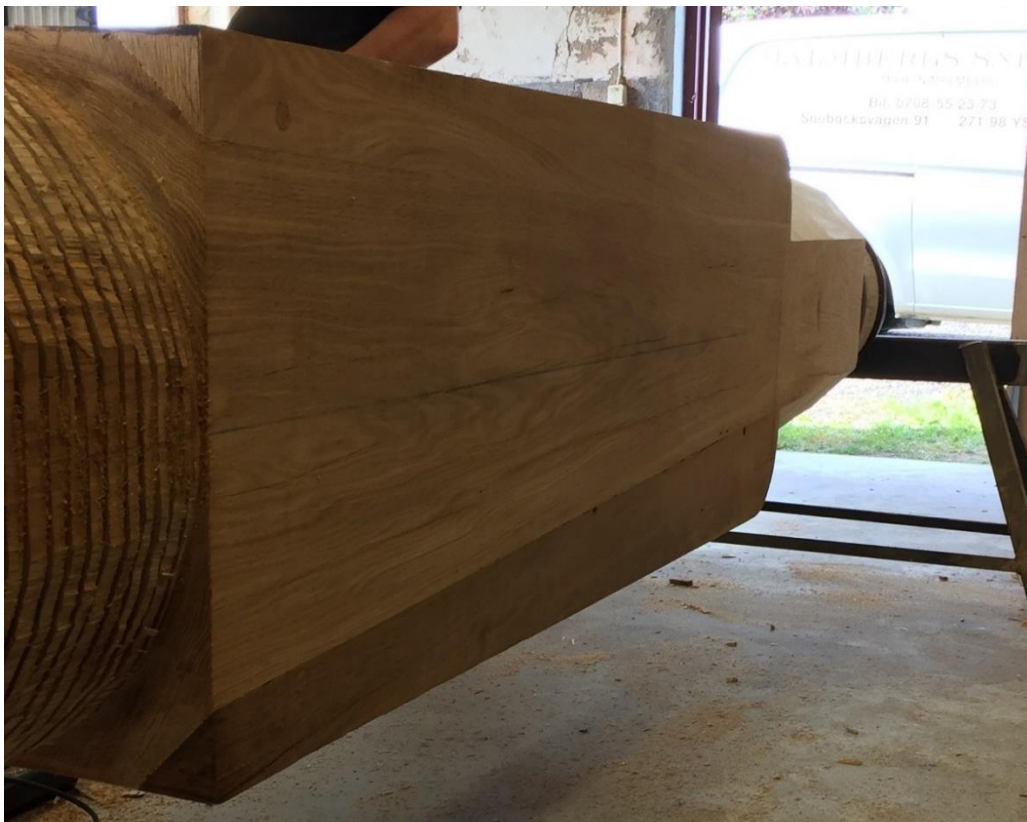
*Den ilaskade delen synlig längst ned i mörkare färg och som återanvänts från en äldre vingaxel*

Axeln är pålaskad vid en kant då dimensionen på virket inte var tillräcklig. Detta förekommer även på äldre vingaxlar och har därför bedömts tillhöra ett traditionellt tillvägagångssätt.

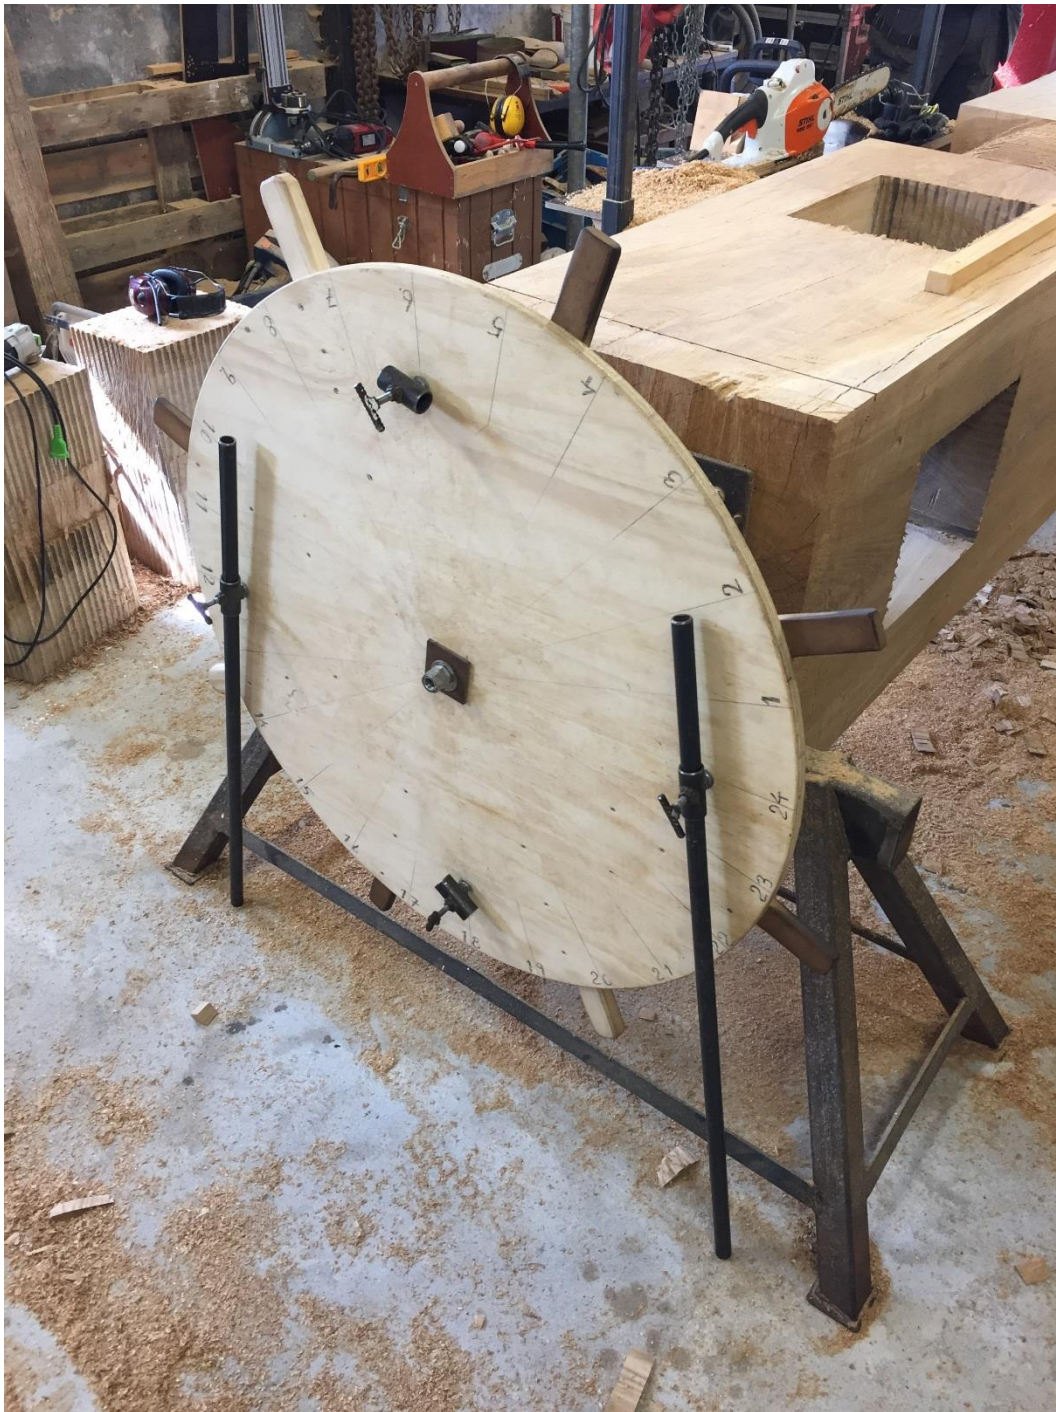
*Det 24-gradiga "spelet" som axeln roteras kring vid svarvningen av axeln.*

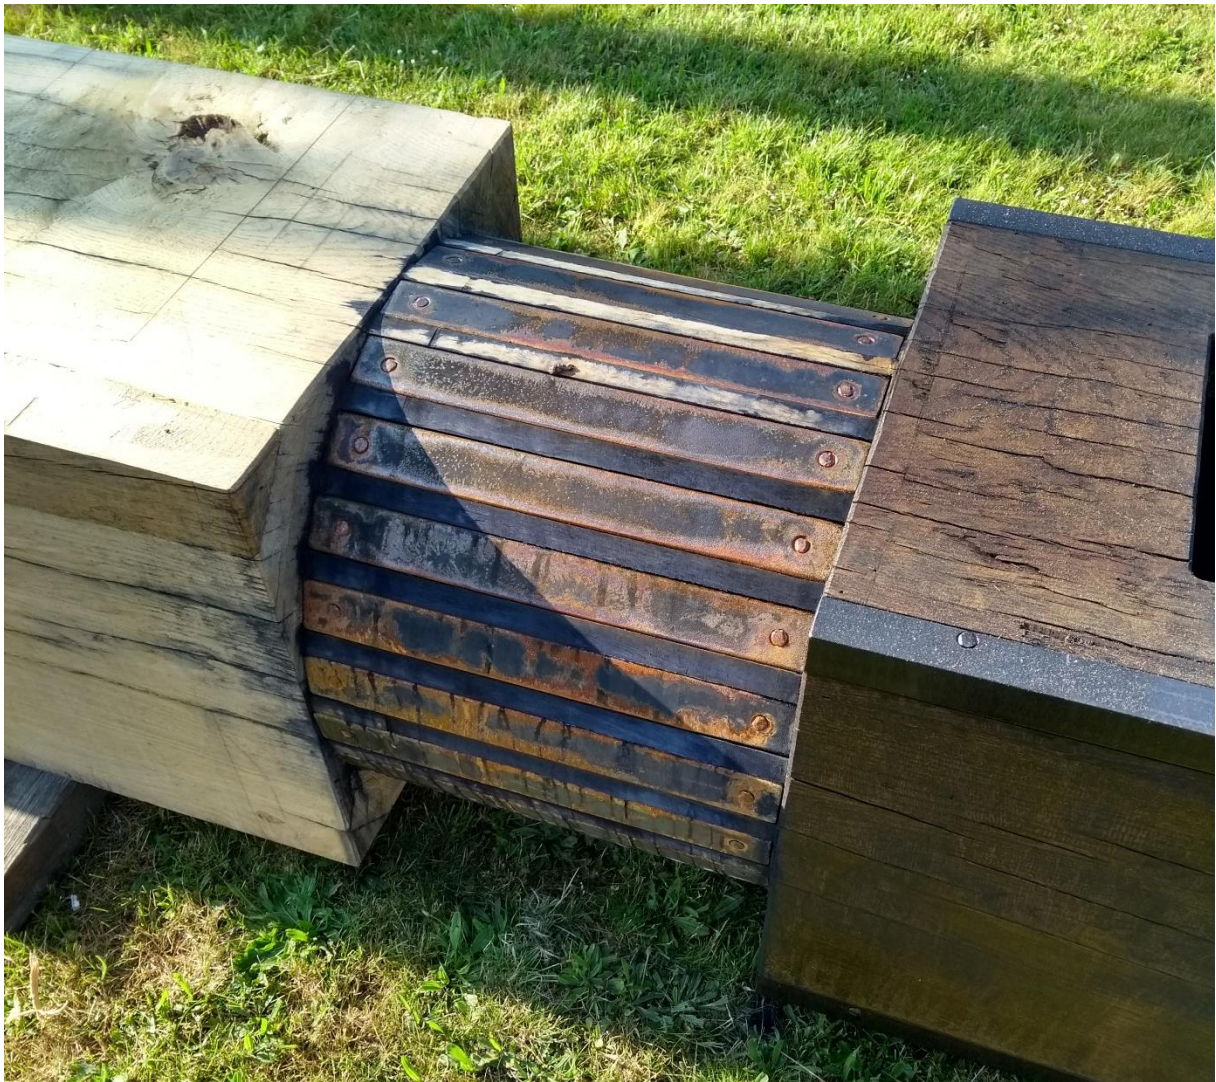
*Löpjärnen monterade på den nya axeln och med mellanlägg av bok.*

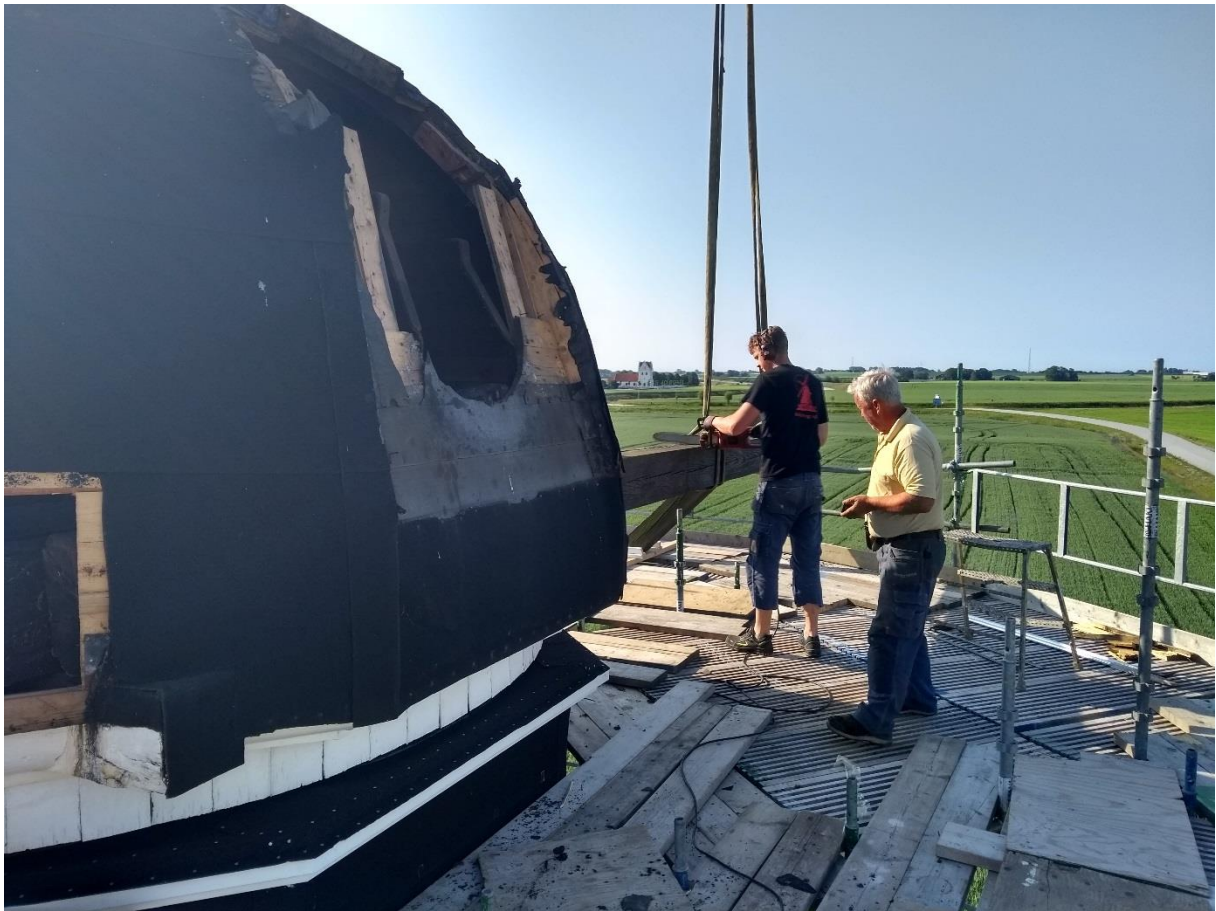
*Främre utstickaren som lyfts ut med lyftkran. Håltagningen för axelhuvudet synligt mitt i bild.*

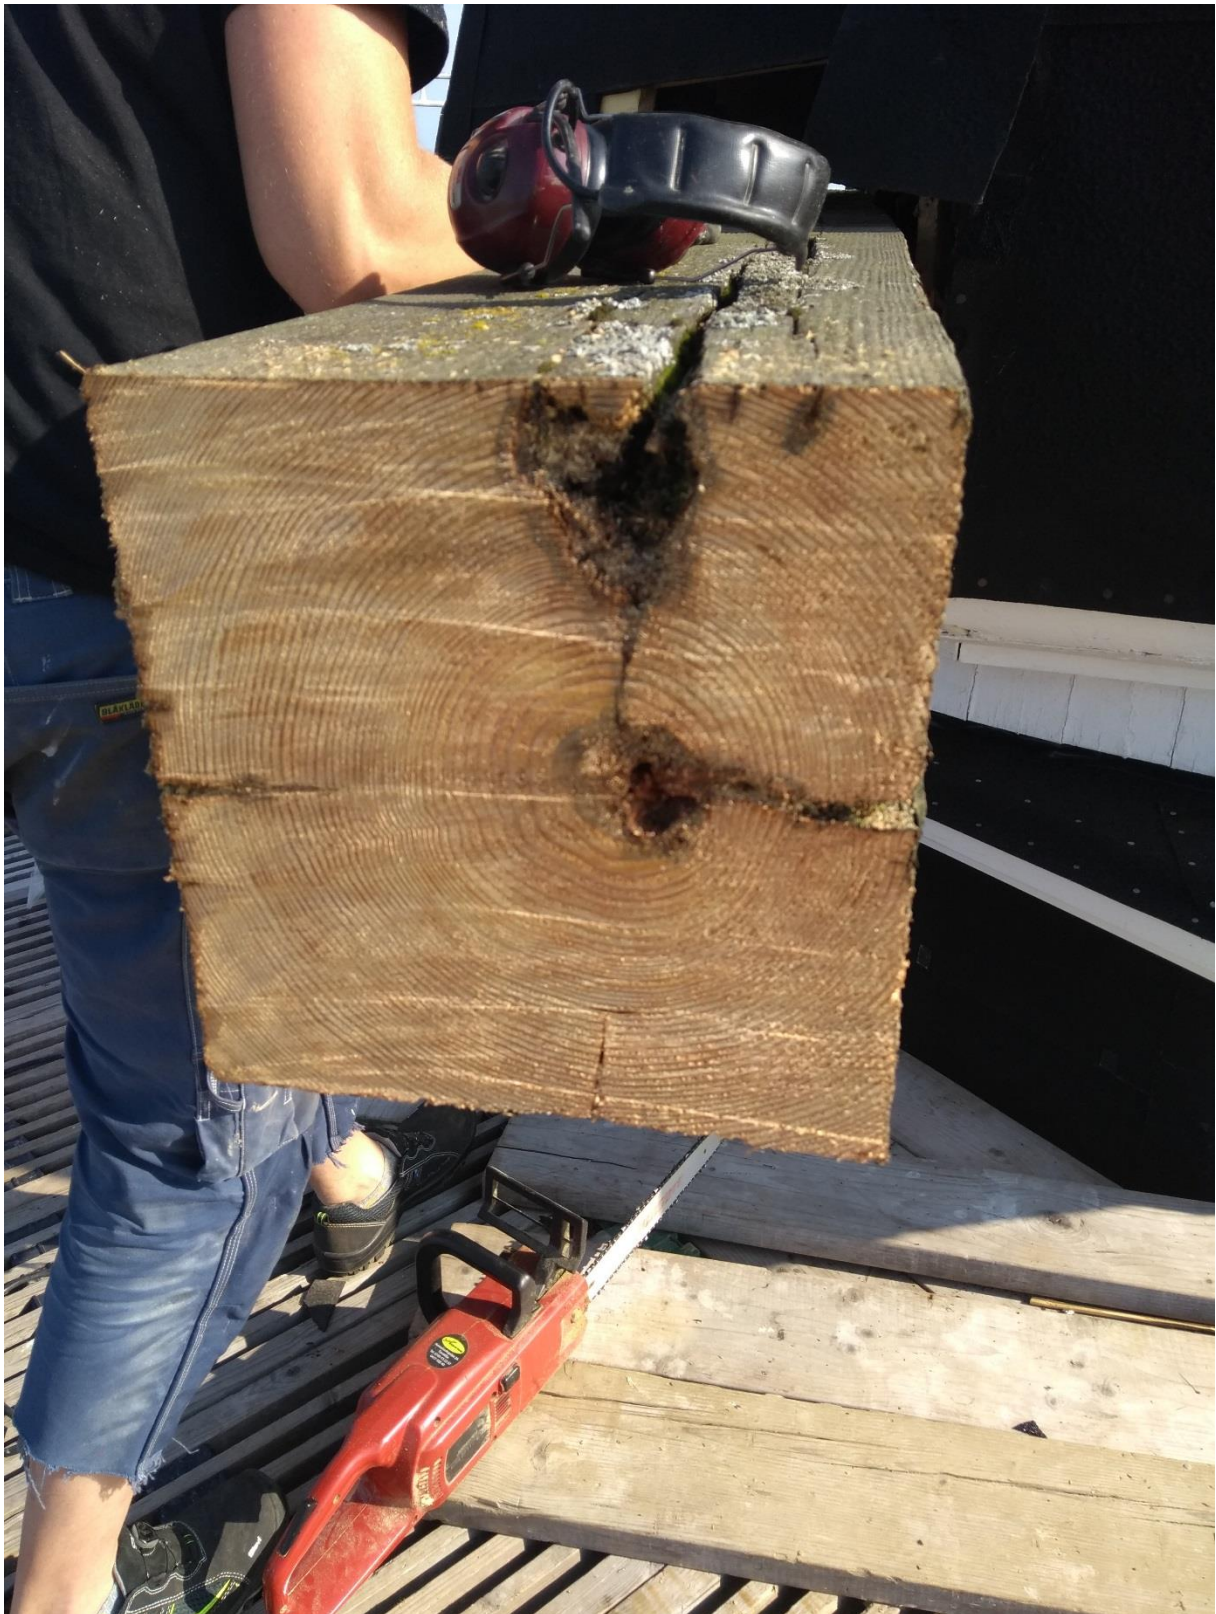
*Den främre utstickaren som sågats av och rötskadorna visade sig vara ungefär som förväntat. Utstickarna hade fungerat att bevara ett antal år, men som nämnts tidigare så togs beslut att byta ut dem i samband med att axeln ändå lyfts ut.*

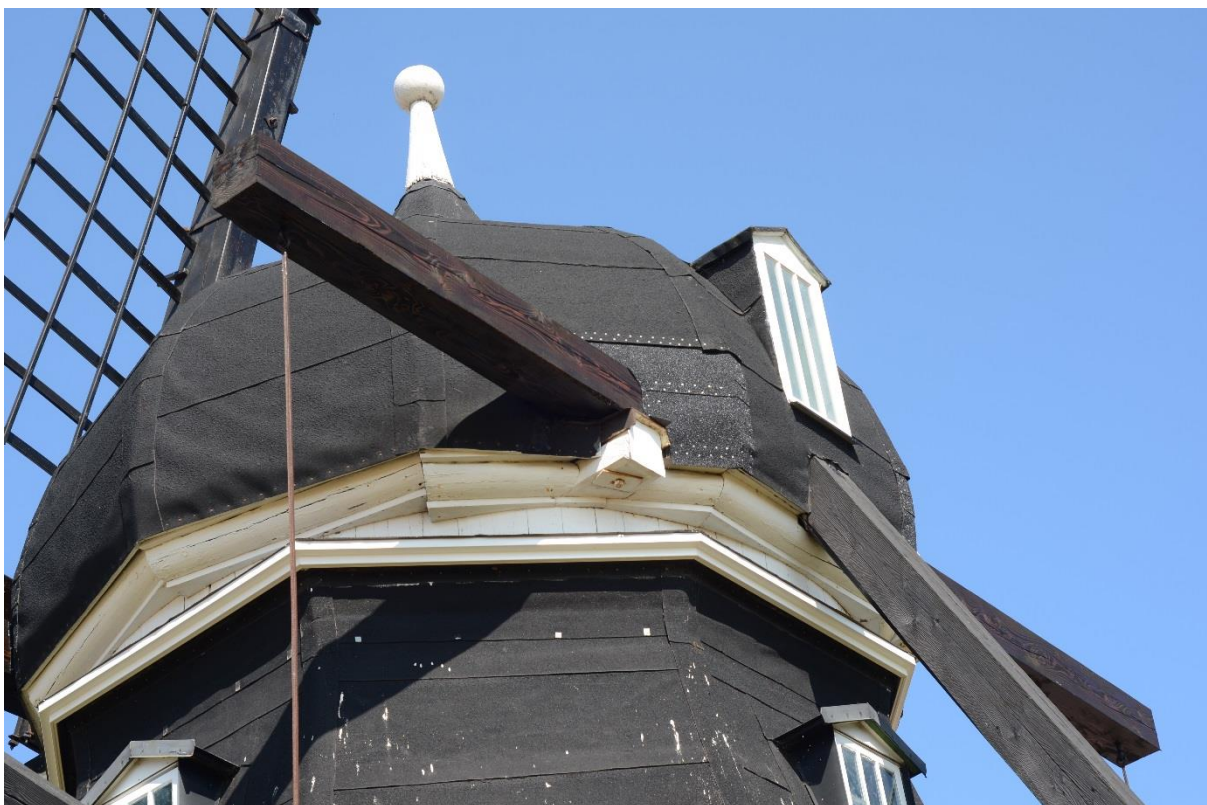
*De nya utstickarna monterade och håltagningen lagad med ny asfaltsmatta.*

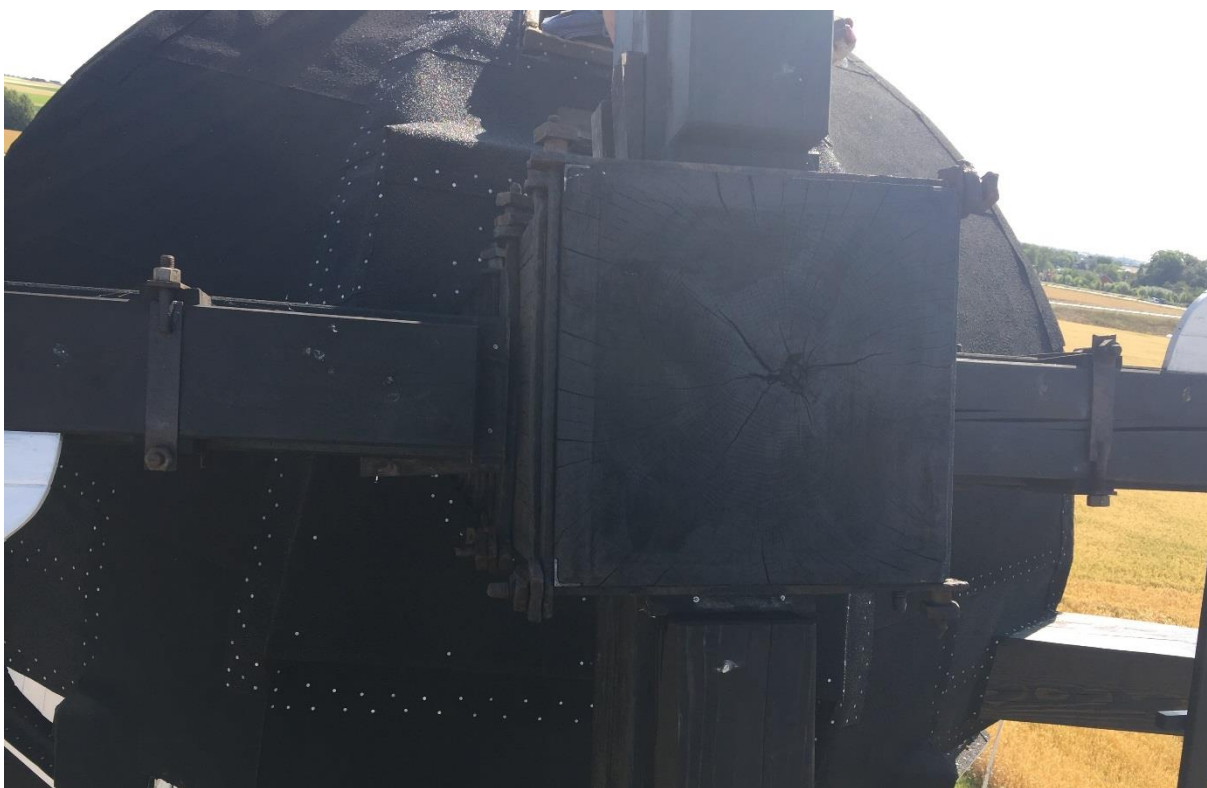
*Axeln monterad och håltagningen lagad.*

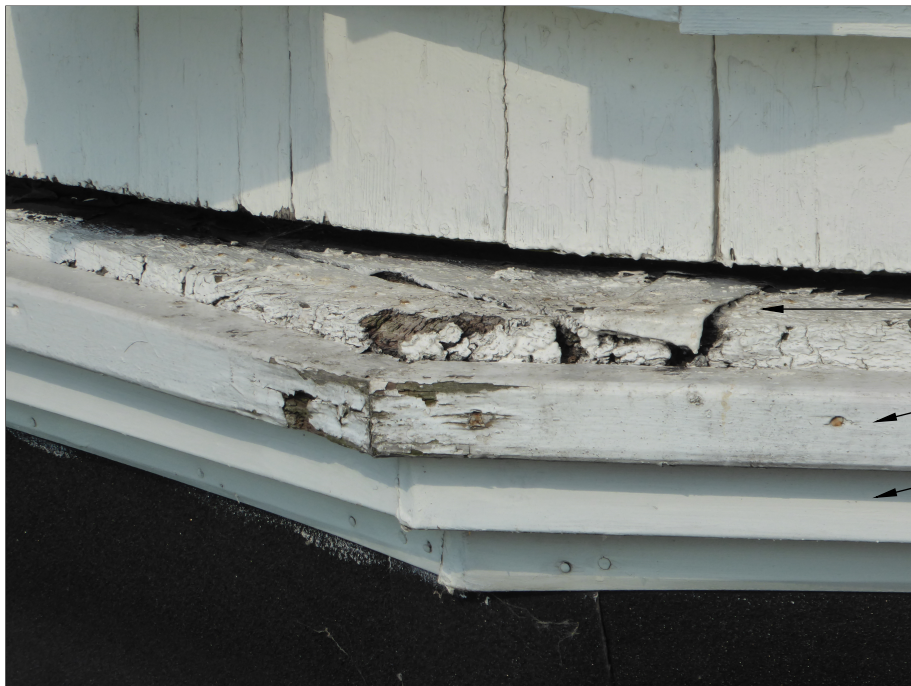
#### BEFINTLIG GESIMSBEKLÄDNAD

-OVANKANTEN AV GESIMSEN ÄR MYCKET VÄDERUTSATT OCH I DAGSLÄGET RINNER VATTNET IN BAKOM BOCKRYGGSPLANKAN OCH IN I DEN BÄRANDE KONSTRUKTIONEN. RESTER AV TJÄRPAPP FINNS KVAR INNE I VRIDKRANSEN OCH UTE PÅ BOCKRYGGSPLANKAN.

-UTIFRÅN SPÅREN HAR BOCKRYGGSPLANKAN SANNOLIKT VARIT KLÄDD MED PAPP SOM SKYDDAT VRIDKRANSEN MOT INTRÄNGANDE REGN.

-EN BEKLÄDNAD AV TRÄ ISTÄLLET FÖR PLÅT FÅR NÅGOT ANDRA DIMENSIONER ÄN BEFINTLIGT UTFÖRANDE I PLÅT.

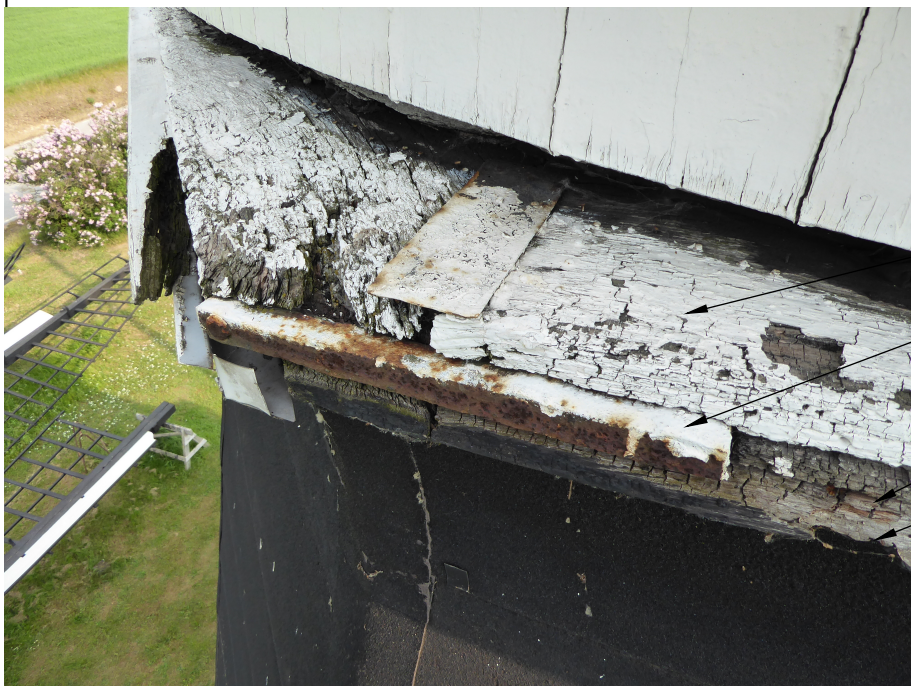
#### BEKLÄDNAD MED PLÅT/ TRÄ BORTTAGEN

- SPÅR AV TIDIGARE PAPPTÄCKNING
- HÖRNJÄRN
- OBEHANDLAD YTA
- NEDRE DELEN AV BOCKRYGGSPLANKAN TJÄRAD

FÖRESLAGEN UTFORMNING  
BEDÖMS BÄTTRE STÄMMA ÖVERENS  
MED DEN URSPRUNGLIGA  
BEKLÄDNANDE AV  
BOCKRYGGSPANKAN ÄN DEN  
BEFINTLIGA SAMT GE BÄTTRE  
VÅDERSKYDD ÅT BYGGANDENS  
STOMME.

- TRÄ MÅLAS I VIT LINOLJEFÄRG  
UTAN SYNTETISKA ADDETIV

-VIRKE SKA VARA TÄTVUXET  
KÄRNVIRKE. MASKINHYVLAS, \*EJ  
RÅSÅGAT

• UPPVIK AV TUNNARE  
GUMMIMATTA (GÅR EJ ATT  
UTFÖRA MED ASFALTMATTA)
