## Flyinge kungsgård

Norra unghäststallet, Norra och Södra kommenderingsstallen  
Flyinge 22:40, Lunds kommun, Skåne län  
Antikvarisk medverkan/2019  
Carita Melchert

Kulturmiljörapport: 2019:23

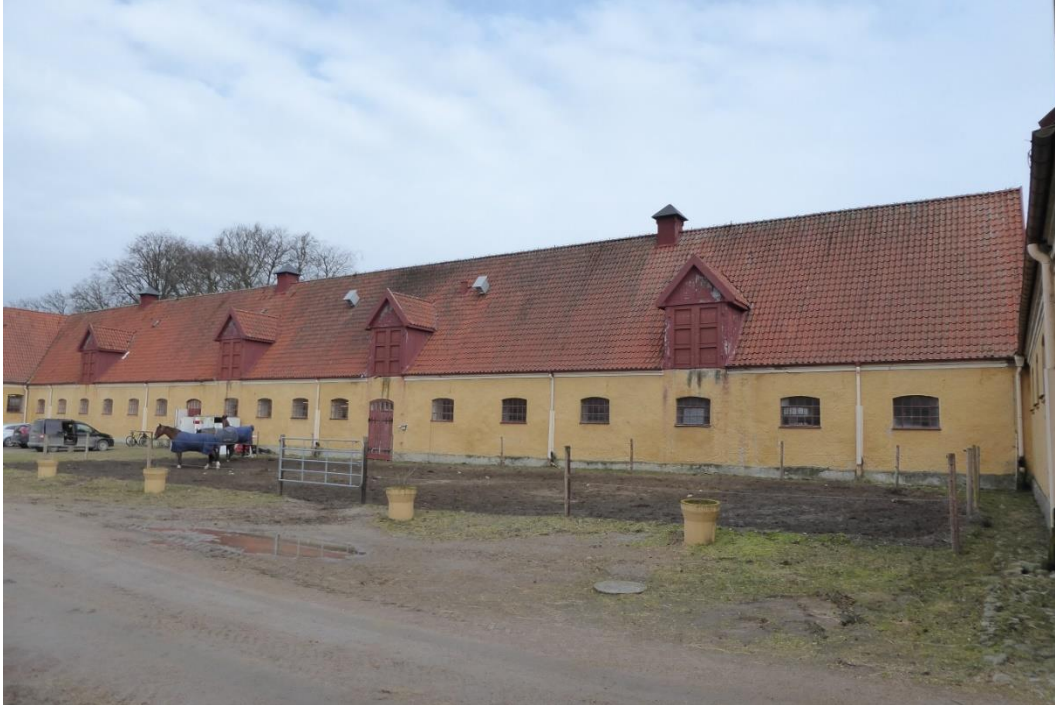
*Före åtgärder. Södra takfallet.*

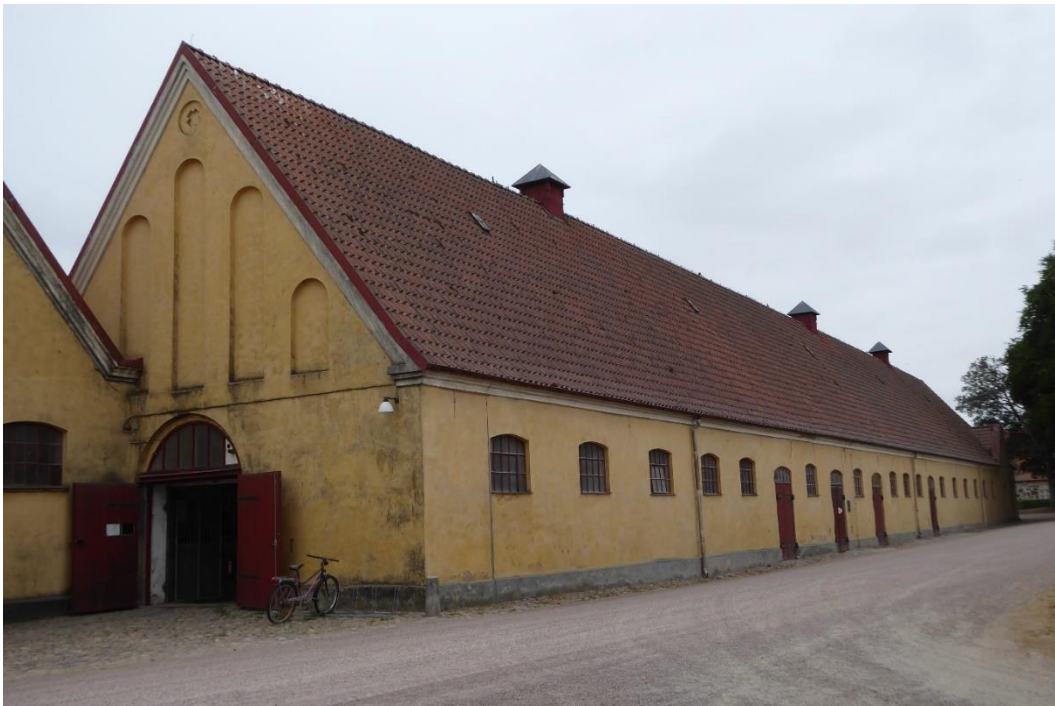
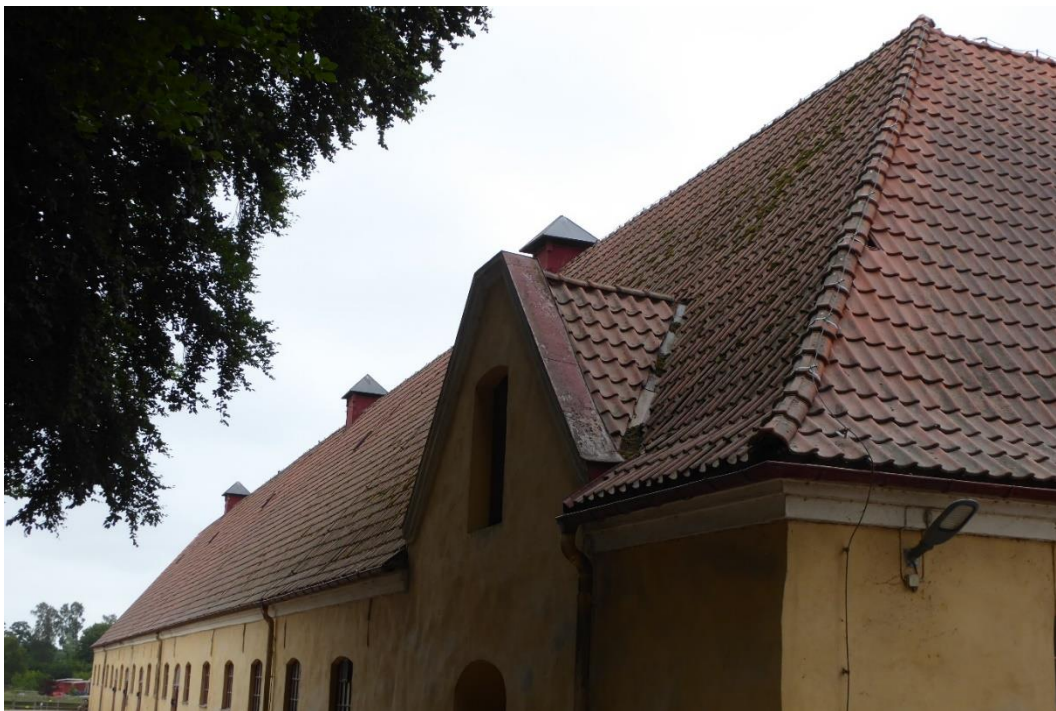
*Före åtgärder. Norra takfallet.*

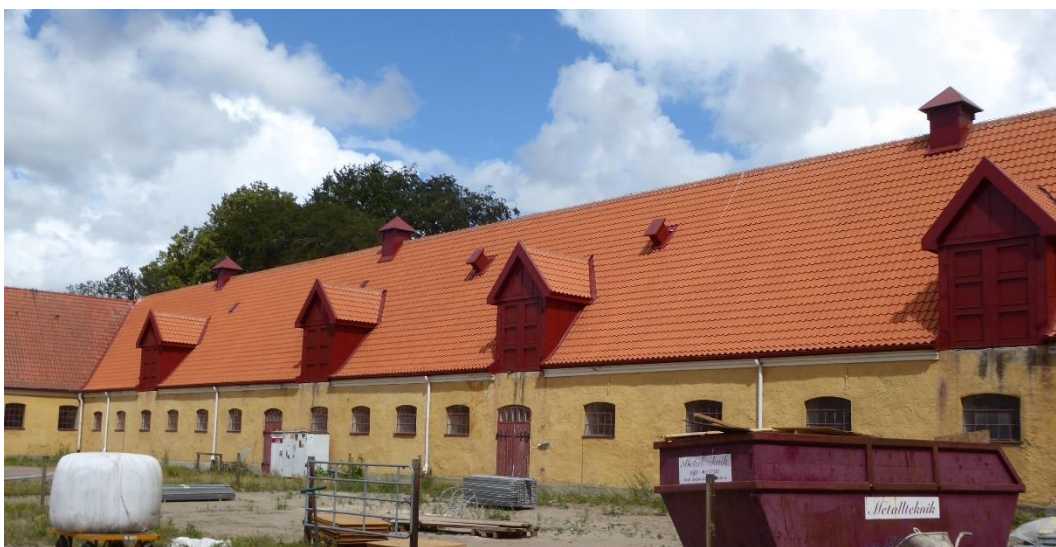
*Efter åtgärder. Södra takfallet.*

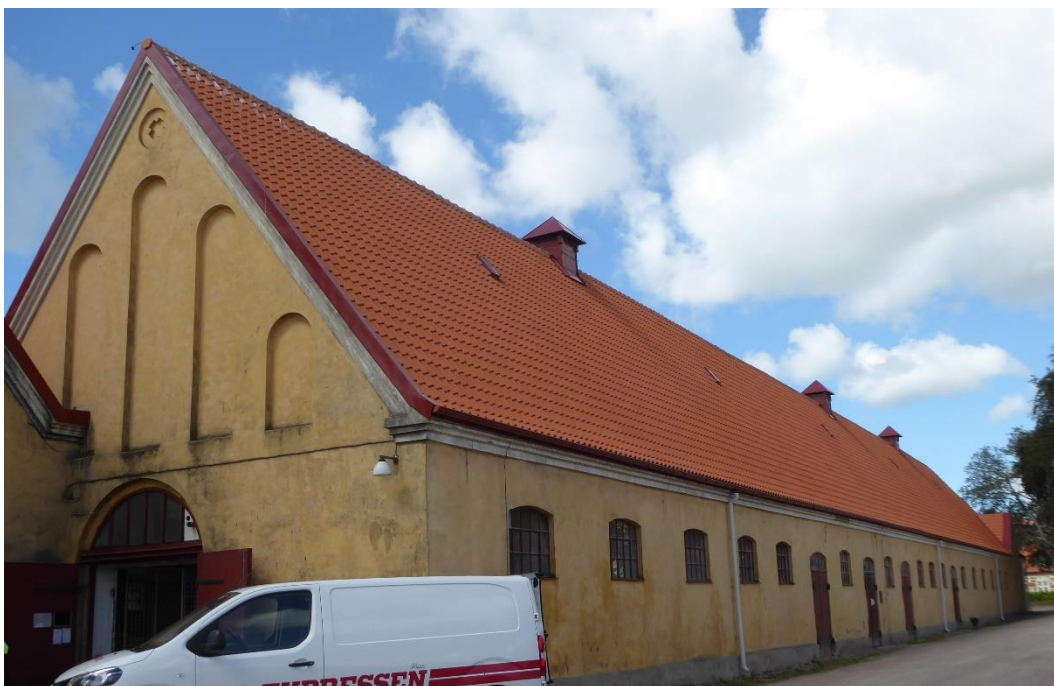
*Efter åtgärder. Norra takfallet*

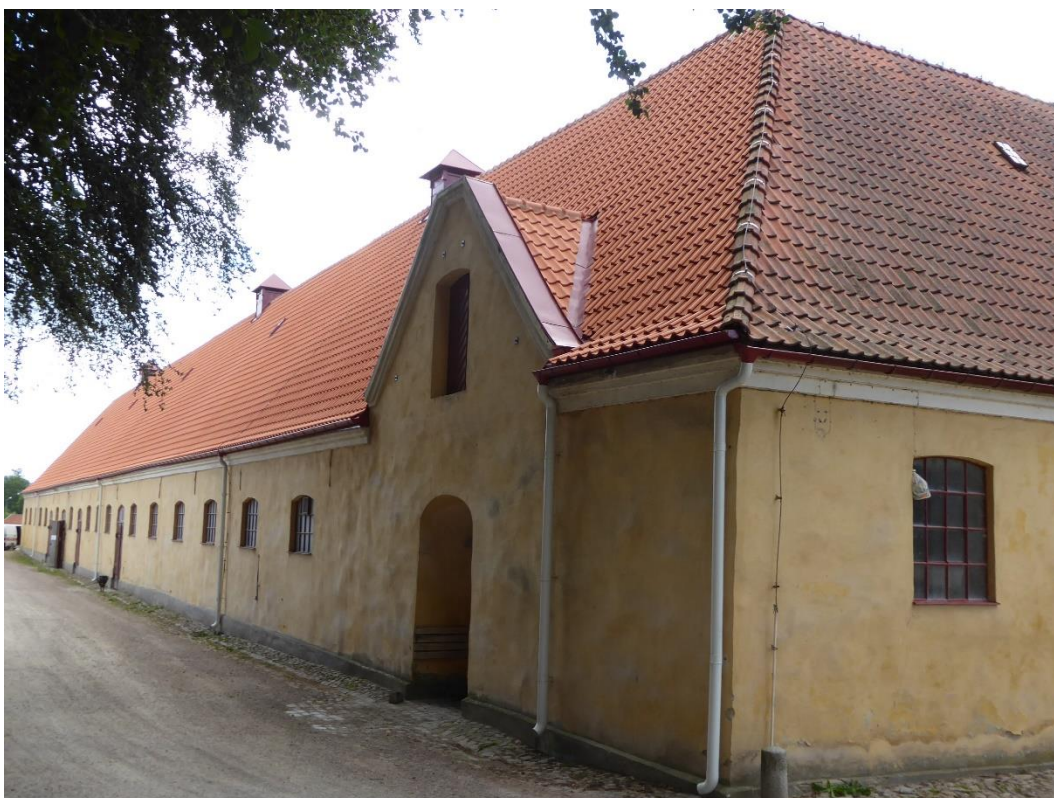
*Efter åtgärder. Norra takfallet till vänster i bild. I hörnet har ett tillfälligt stuprör monterats fram till att det intilliggande takfalet läggs om.*

I det nordvästra hörnet, i mötet med Fullblodsstallet, har ett tillfälligt stuprör monteras fram tills att taket på Fullblodsstallet (23) läggs om. Detta var nödvändigt för att säkra vattenavrinningen. När Fullblodsstallets tak läggs om ska hängrännorna i nordväst sammanfogas med skarp vinkel utan stuprör lika som före åtgärderna. Nockpannorna i takfallens möte i nordvästra hörnet har tillfälligt behållits och ersätts med murade nya nockpannor när Fullblodsstallets tak läggs om.

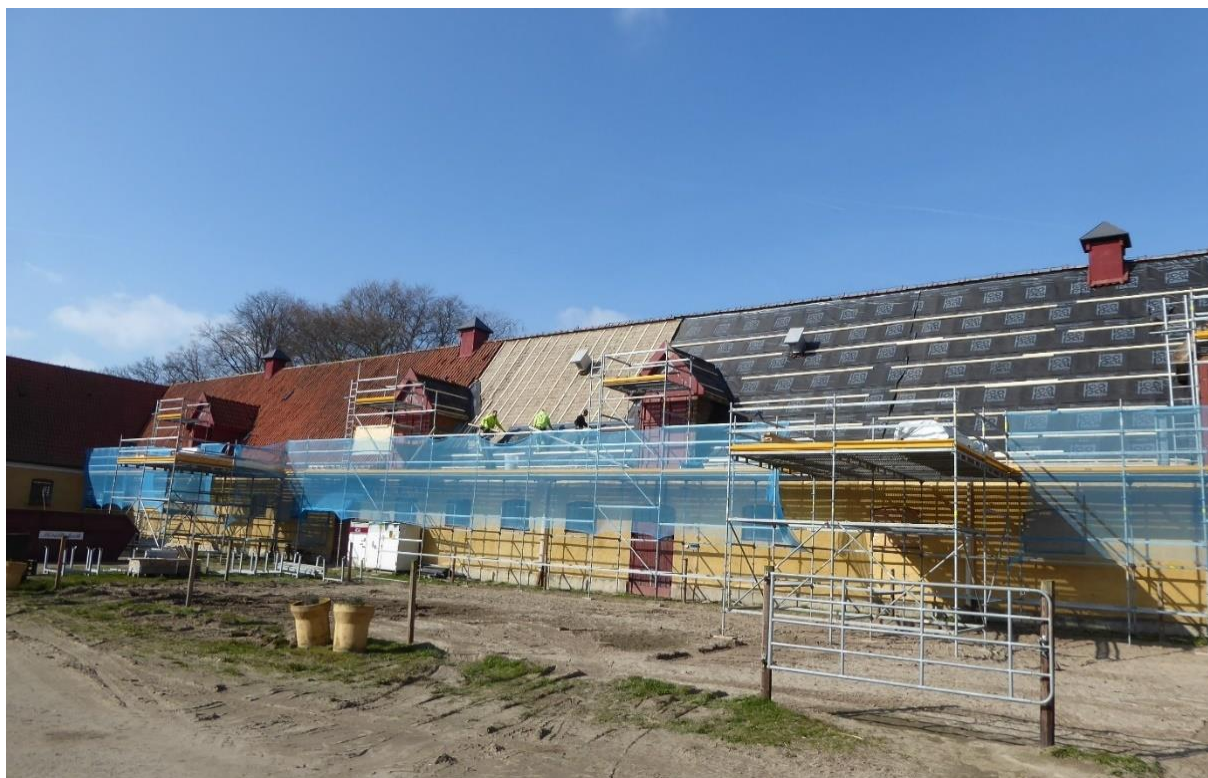
*Södra takfallet under arbete. Här ser man från vänster de gamla takpannorna, reglar (ströläkt) på stickespånet, ny underlagsduk med bärläkt.*

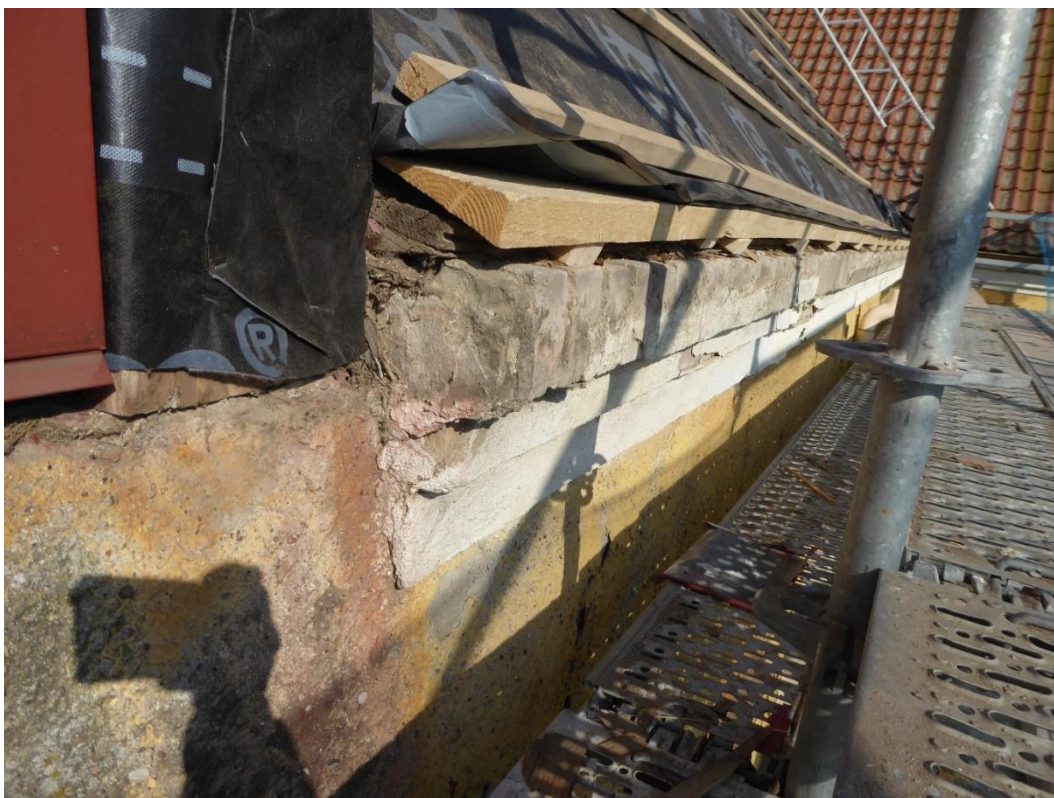
*Under arbete. Ny takfotskil.*

I takfoten har lagts en takfotskil av trä och kompletterats med takfotsplåt. Hängrännorna hänger på detta sätt något högre upp än tidigare, vilket medför en bättre vattenavrinning samt att den putsade trappande takfoten är mer synlig än före åtgärderna när hängrännorna var lägre monterade.

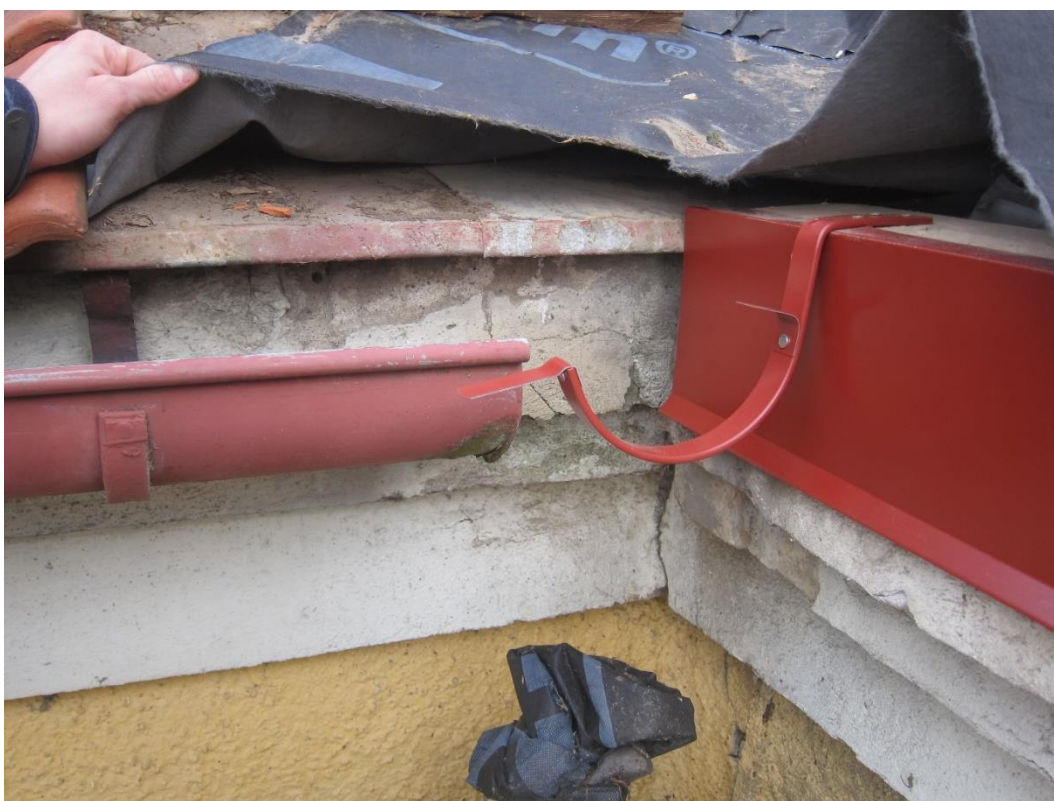
*Sydvästra hörnet, möte mellan Norra unghäststallet till höger i bild med ny upphängning av hängrännor och Fullblodsstallet till vänster i bild.*

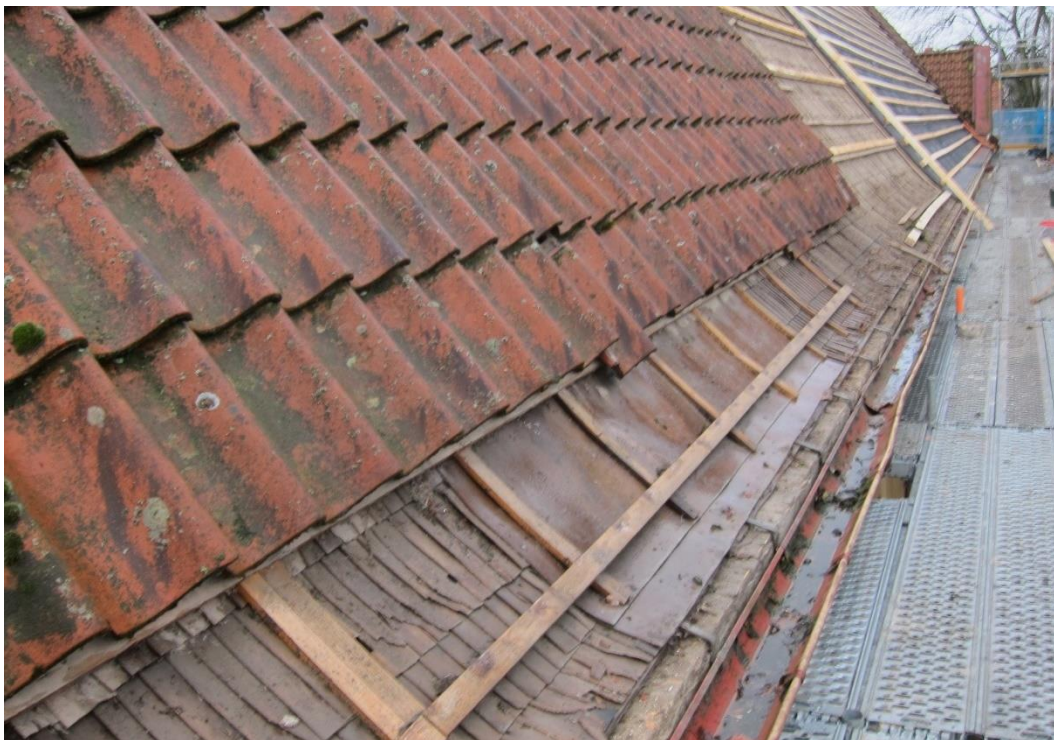
*Under arbete. De gamla takpannorna, stickespån delvis lappat med träfiberskiva.*

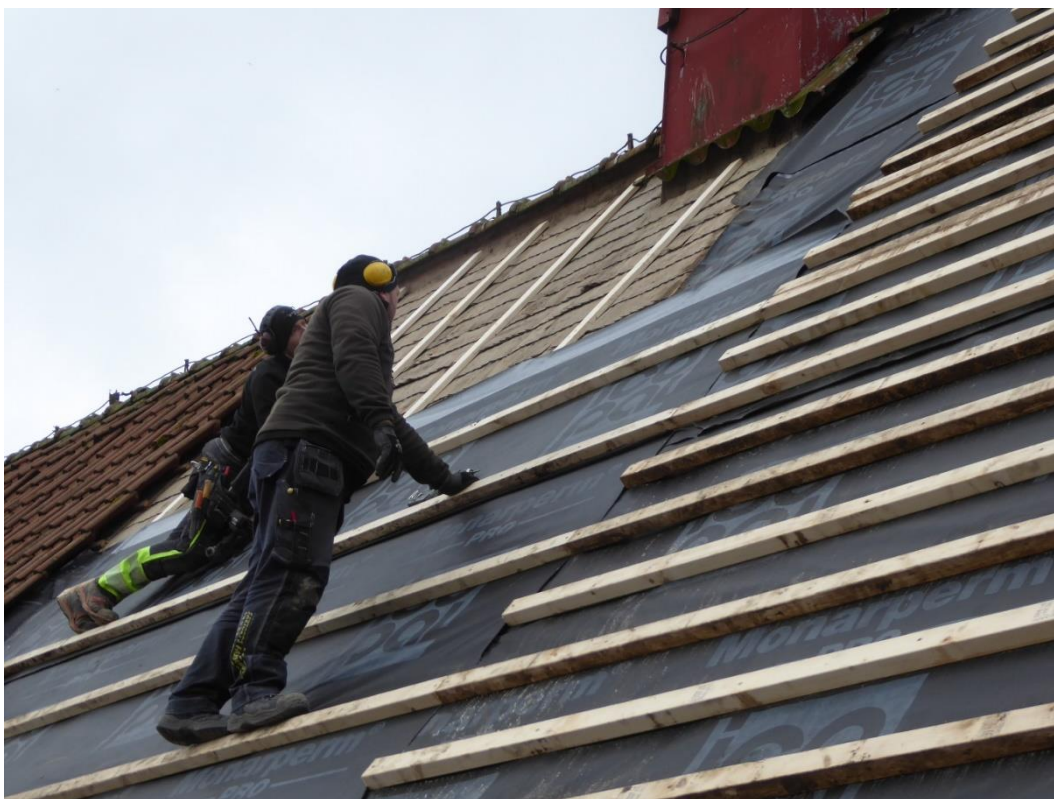
*Ny ströläkt/regel, takduk och bärläkt.*

Istället för att montera oljehärdad masoniteskiva på stickspånet monterades en diffusionsöppen underlagsduk. Motiveringen är:

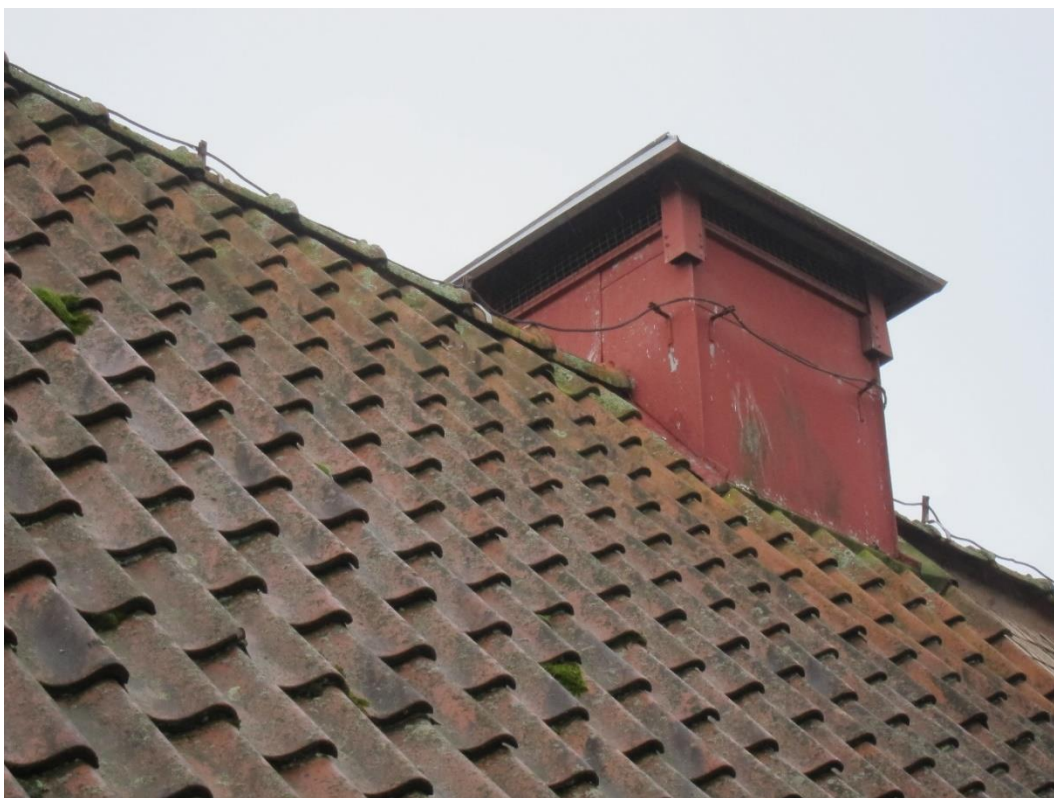
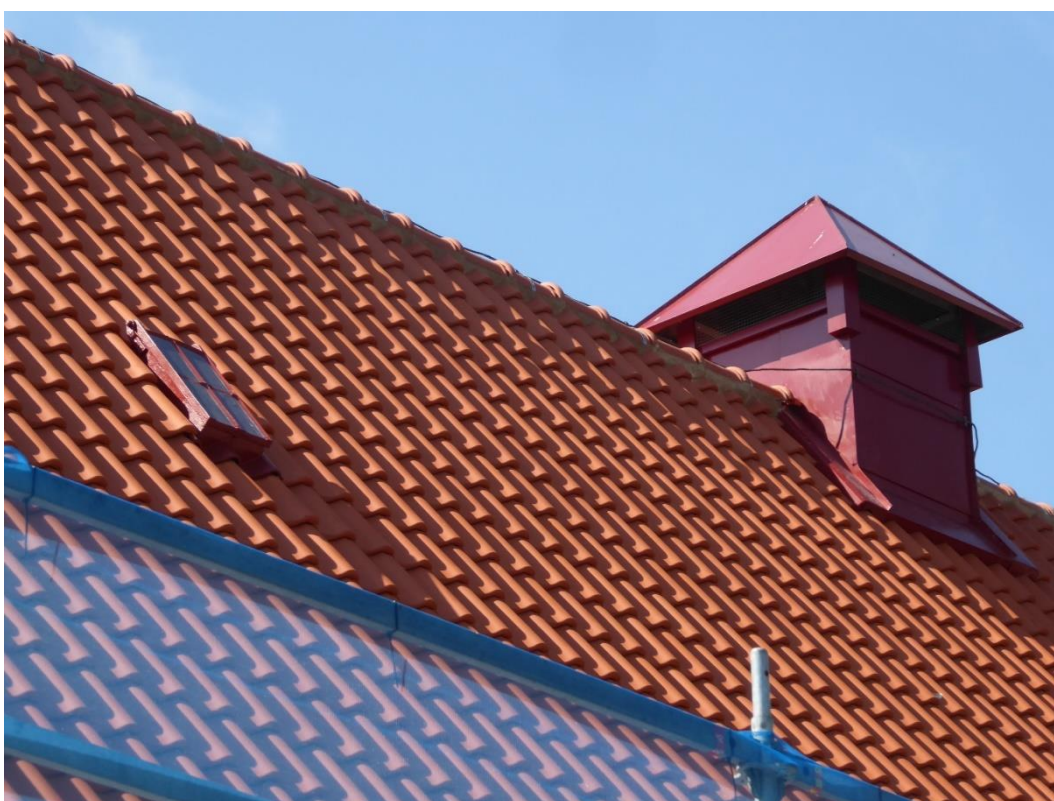
*Ventilationshuv före och efter åtgärder. Samtnock och takfönster.*

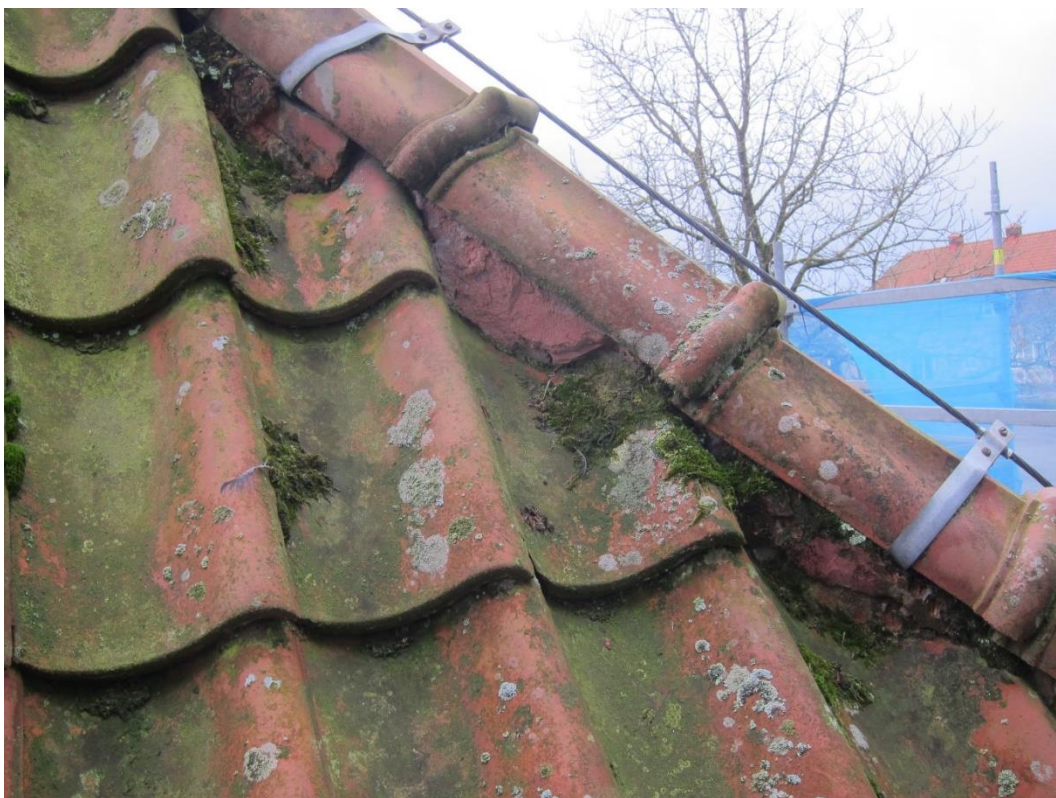
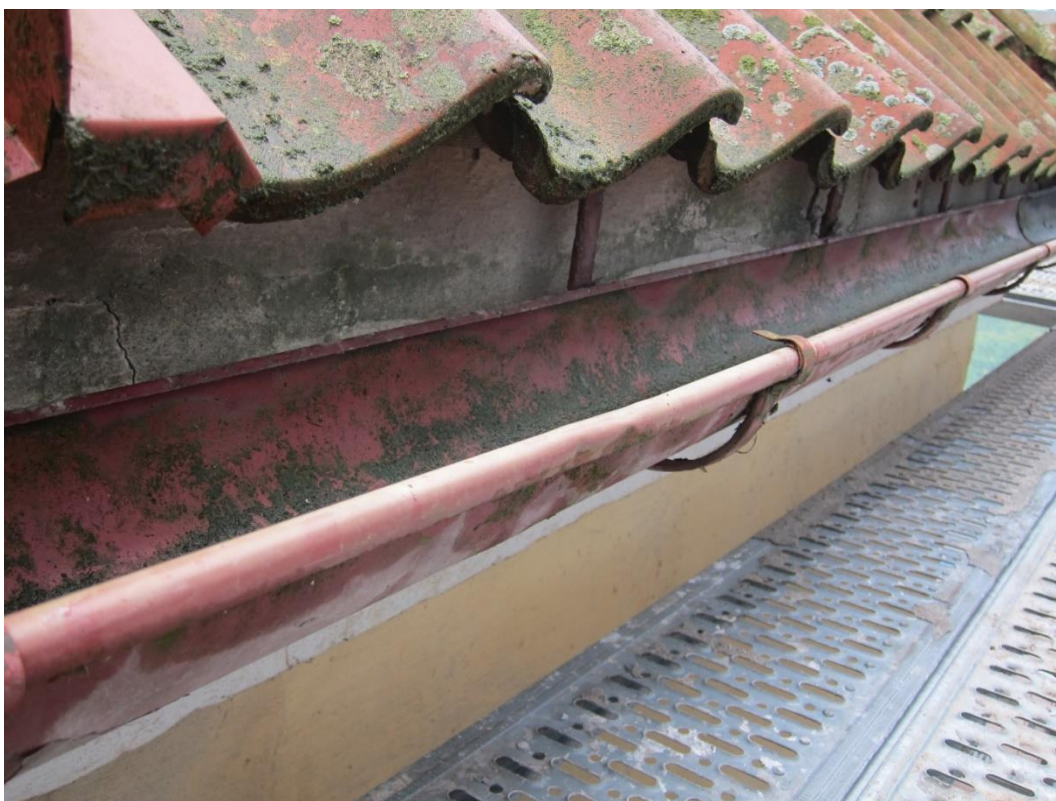
På Norra unghäststallet var en del av nockbruket infärgat rött och med inslag av taktegelkross, framförallt i mötet mot Fullblodsstallet. Valdes att inte färga in nockbruket i syfte att alla stall får ett sammanhängande utseende med opigmenterat bruk.

*Före åtgärder, rödfärgat nockbruk och upphängning av hängränna.*

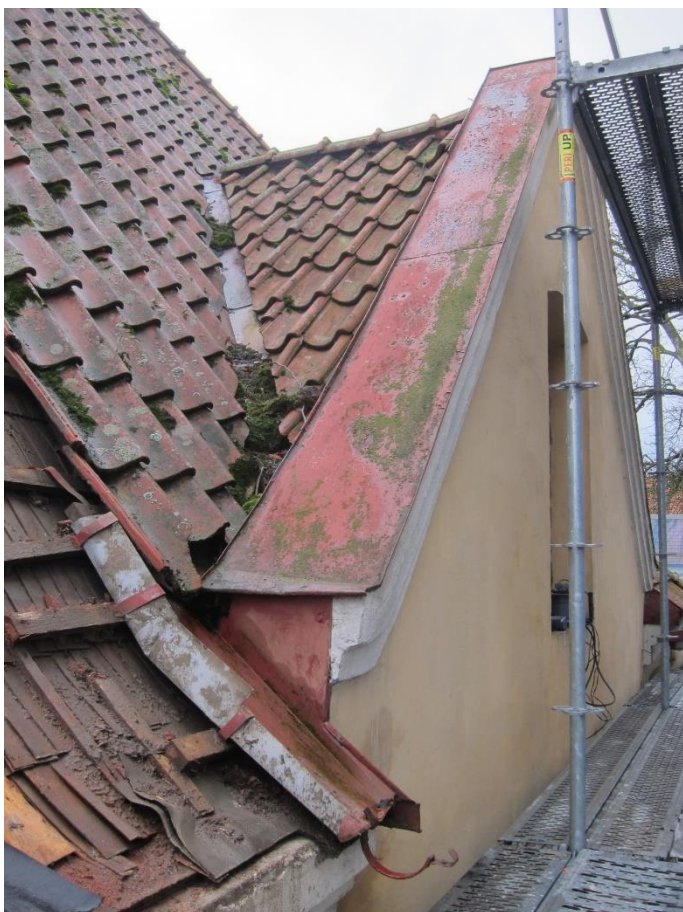
*Frontespis i norr inledande skede av arbetet. Här ser man träfiberskivan (under stickespånet) vari den gamla hänggrännen var fäst.*

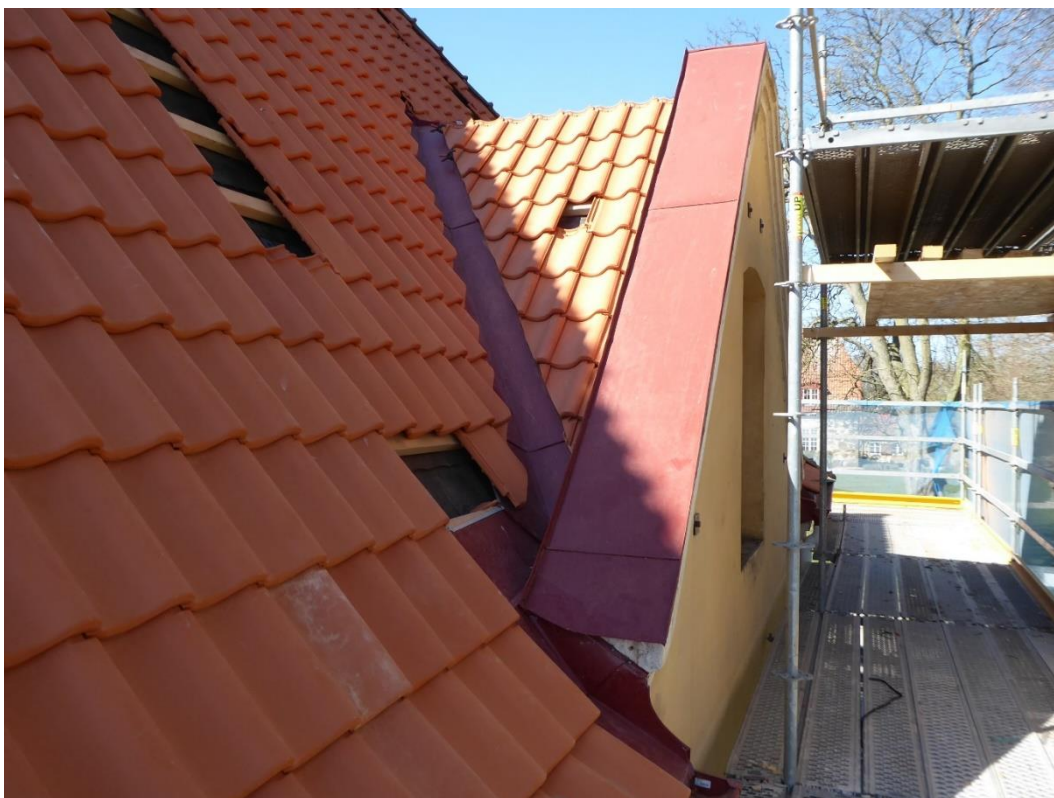
Frontespisen är murad av rött tegel och putsad både på både insida och utsida. När takpannor och plåttäckning tagits bort konstaterades att plåten var monterad direkt på murkrönet samt att muren saknade infästning mot stommen (mot stallet). Mellan frontespisen och stalllets tak/takstolar fanns en

springa om cirka 15 cm och muren var instabil. Fyra horisontella rostfria gängstänger har monterats för att säkra frontespisen. Järnen är fästa på insidan i takstolarna med vinkeljärn och på utsidan förankrade med en kvadratisk bricka om cirka 100 x 100 mm. Brickorna är svartmålade och kommer att målats i gul fasadfärg i samband med kommande fasadarbeten.

*Frontespis med nya plåtarbeten och brickor (syns i putsfältet) som förstärkning för muren.*

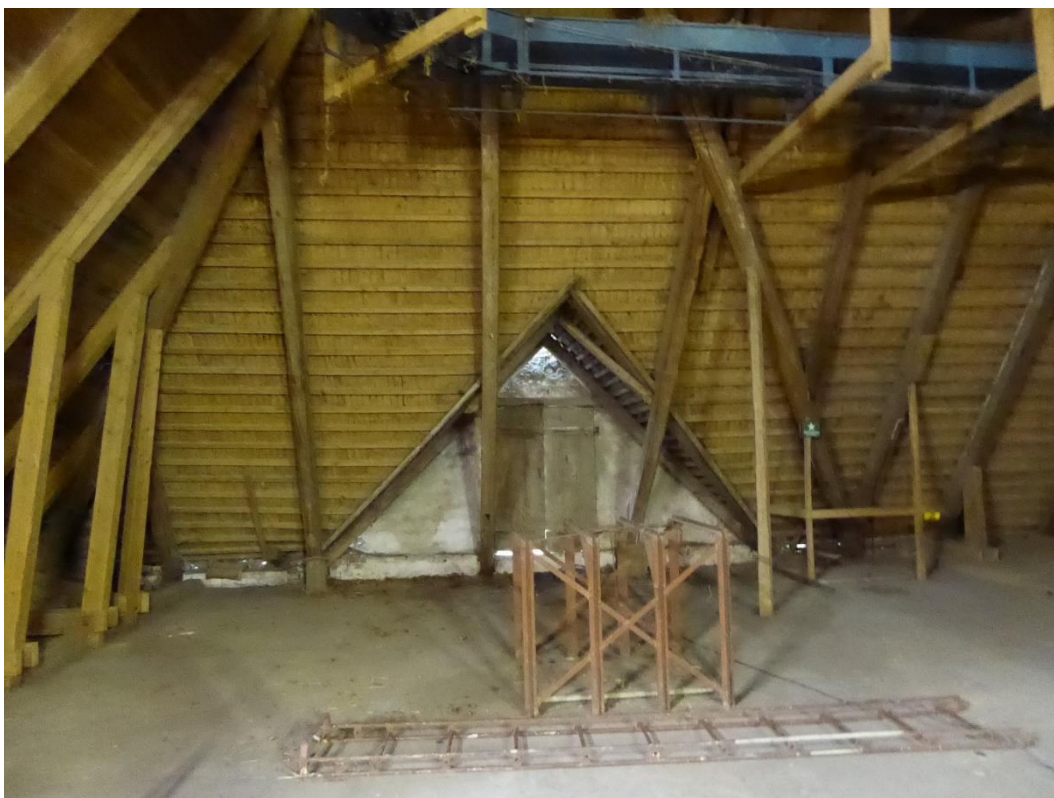
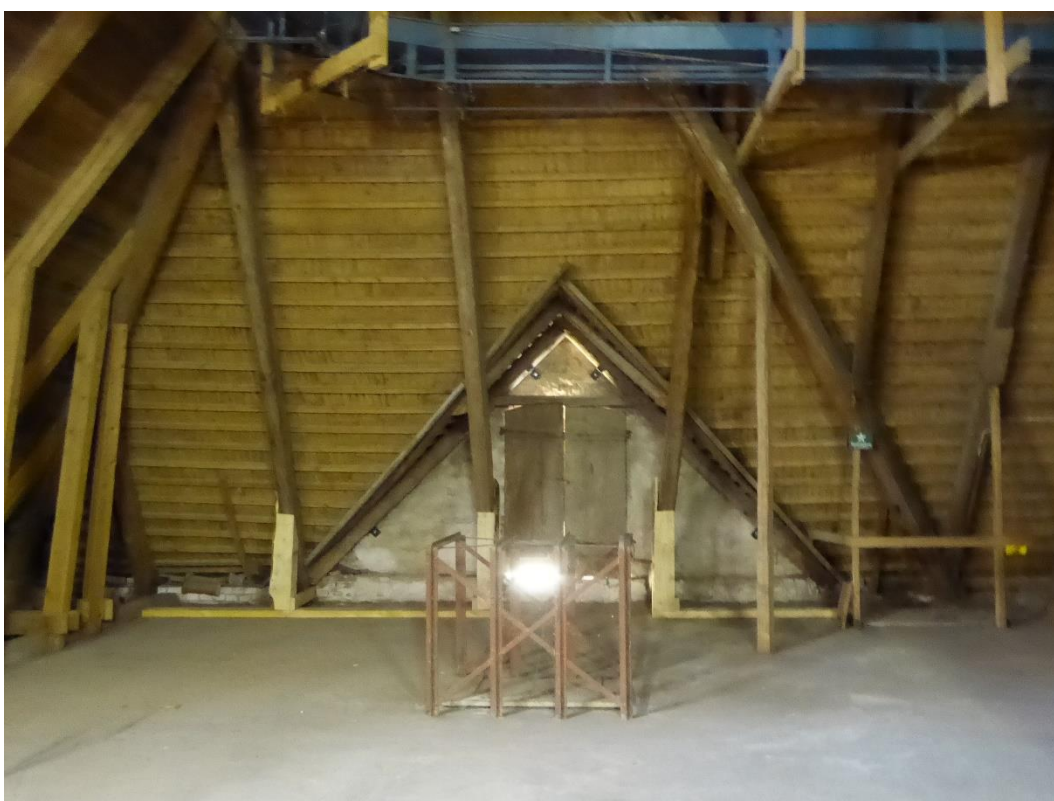
Takstolssparrarna invid frontespisen är rötskadade i nedre delen. Här har monterats tre nya stödben av sågad gran i samma dimensioner som taksparrarna. En takstolssparre har förstärkts med nytt stödben i det sydöstra hörnet.

*Före och efter åtgärder. Vinden vid frontespisen Norra unghäststallets nordvästra hörn.  
Kompletterat med nya stödben till taksparrar.*

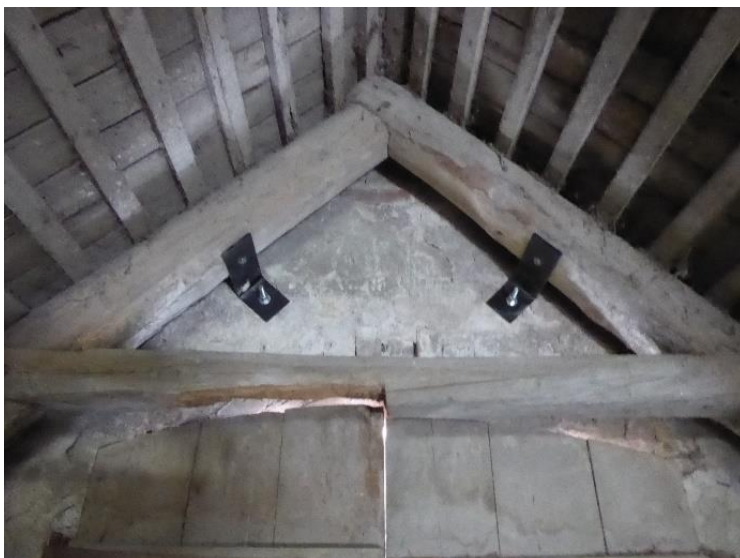
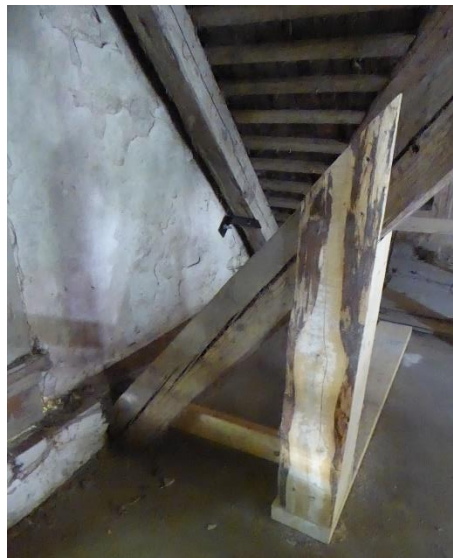
*Vinden vid frontespisen Norra unghäststallets nordvästra hörn. Kompletterat med järn för stabilisering av frontespisens mur.*

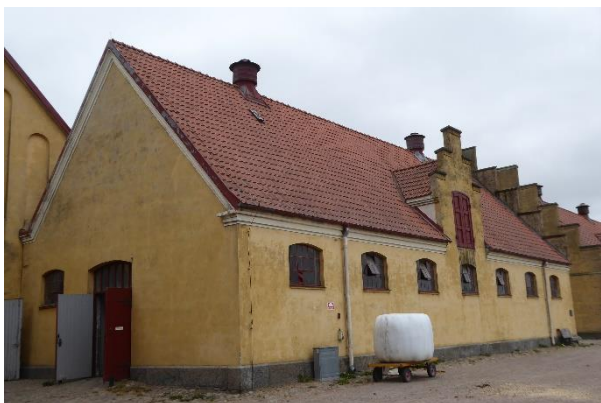
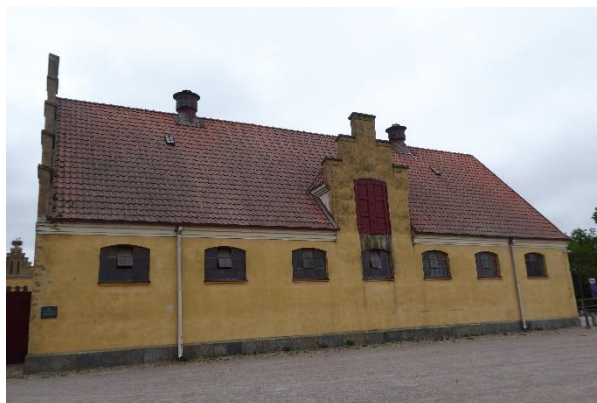
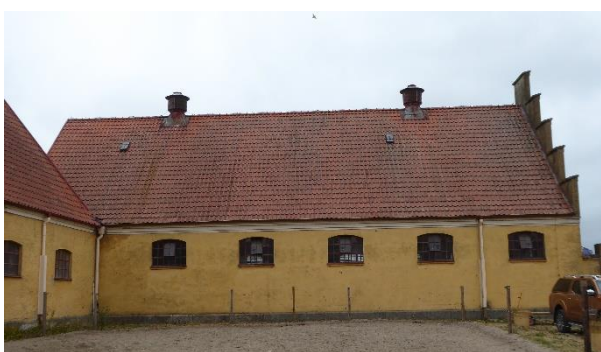
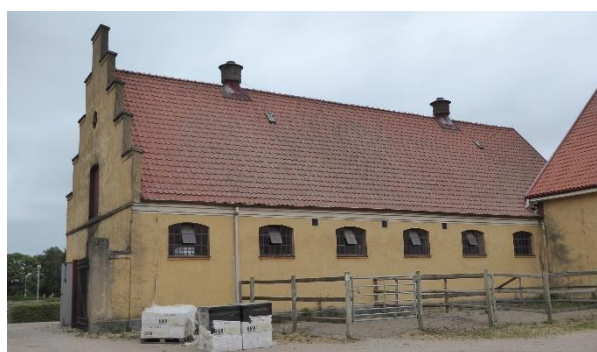
*Före åtgärder ovan, efter åtgärder nedan. Södra kommenderingsstallets och Norra kommenderingsstallets takfall.*

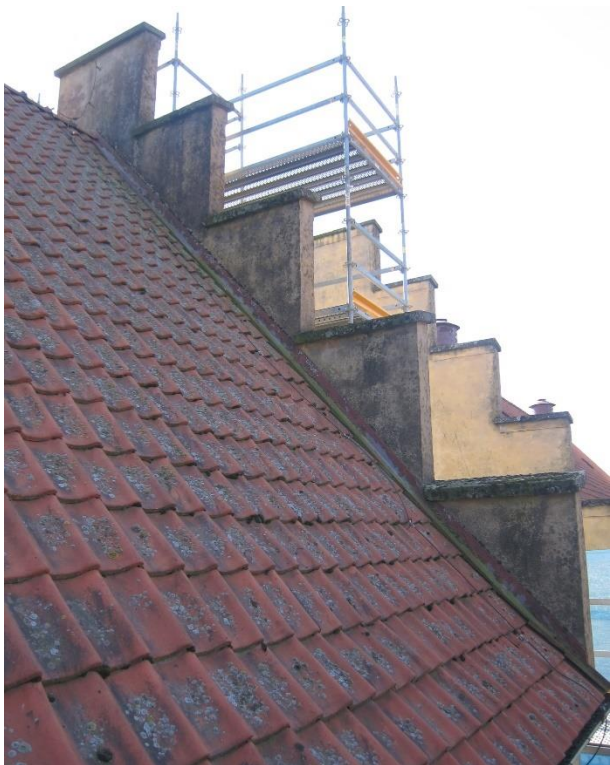
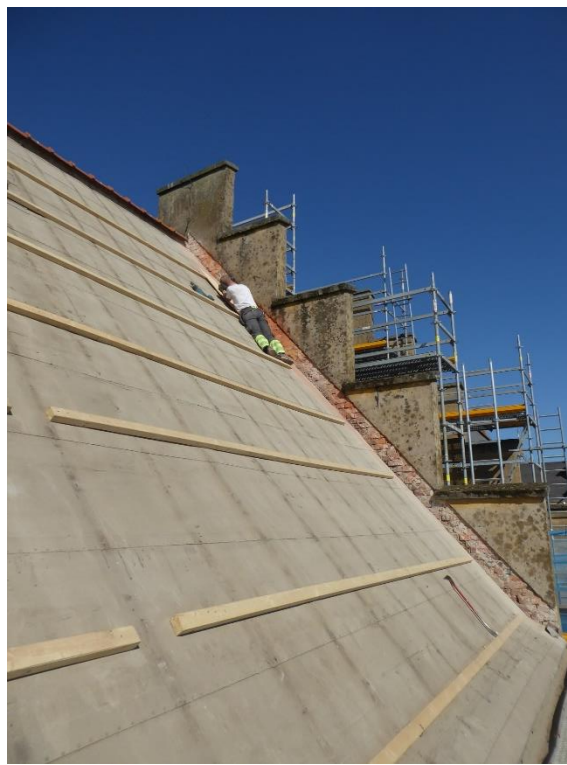
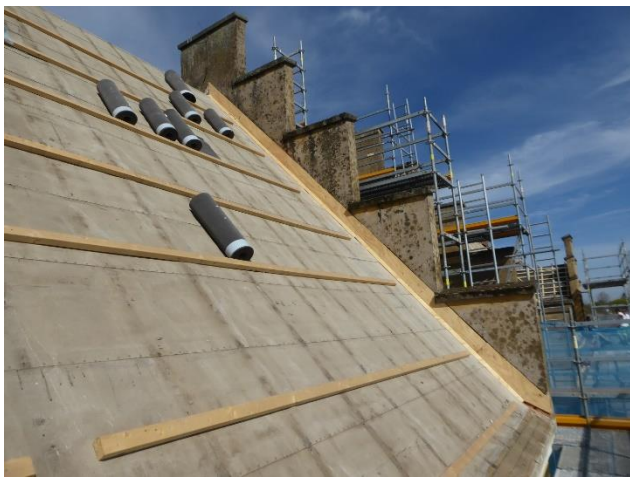
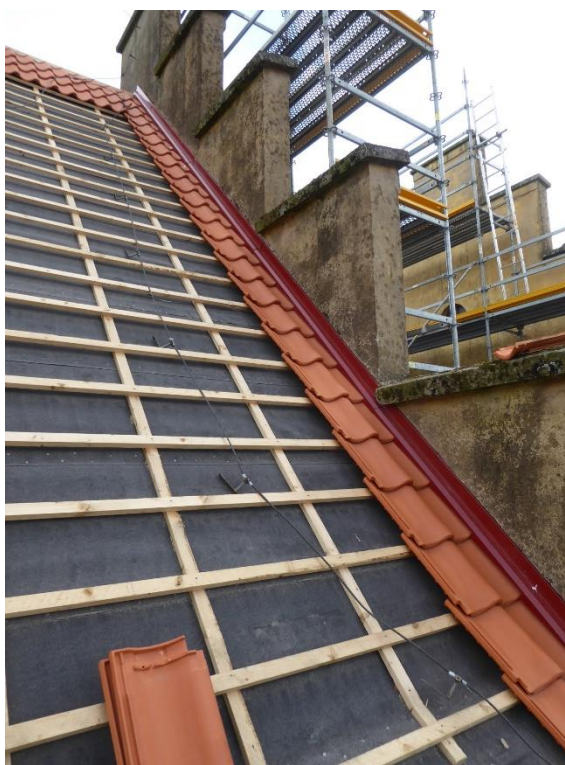
Nya plåtarbeten mellan takfallen och trappgavlarna är i längd och bredd ungefär lika som före åtgärderna. När den gamla plåten tagits bort konstaterades att plåten var fäst direkt mot trappgavelns tegel och endast överputsad i ovankant, vilket var något otätt. Under plåten fanns partiellt äldre putsrester kvar. Mot trappgaveln monterades en bräda att fästa plåten i, plåten har i ovankant vinklats in i ett spår och mellan den nya plåten och den putsade trappgaveln har tätats med kalkbruk.

*Före åtgärder samt under arbeten vid trappgavel.*

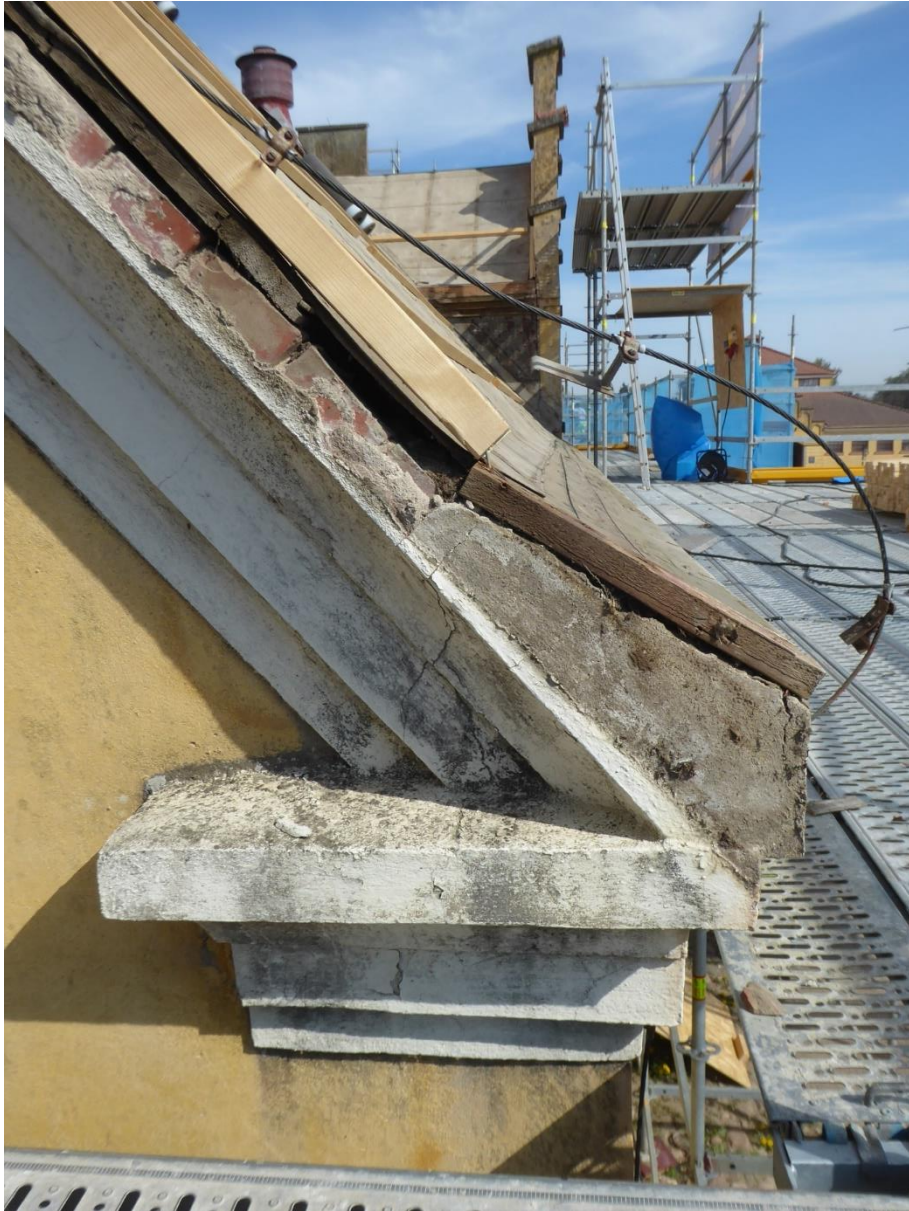
På de båda kommenderingsstallen är takfallets nedre kant uppbyggd med skalkning, ett flackare avslut på taket. Takpannorna var före åtgärderna dock lagda rakt på hela takfallet och lades åter rakt. Takupbyggnaden har inte ändrats. Se foto nedan.

*Skalkningens uppbyggnad är inte ändrad.*

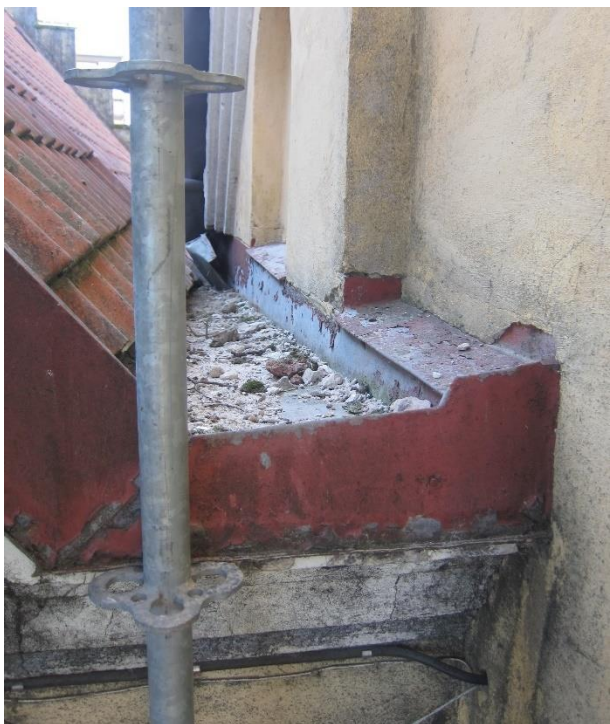
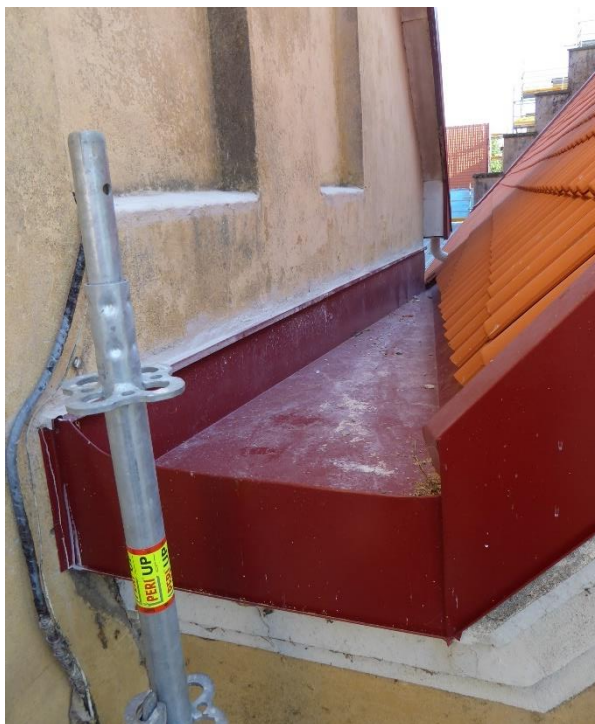
tätats med kalkbruk. Före åtgärderna var övre delen av plåten endast överputsad, vilket medfört att putsen till stor del hade lossnat.

*Före och efter åtgärder rännedal möte i norr respektive söder. Plåtens droppkant är kopierad som en liten uppvikt ränna och infästning mot fasad är förbättrad.*

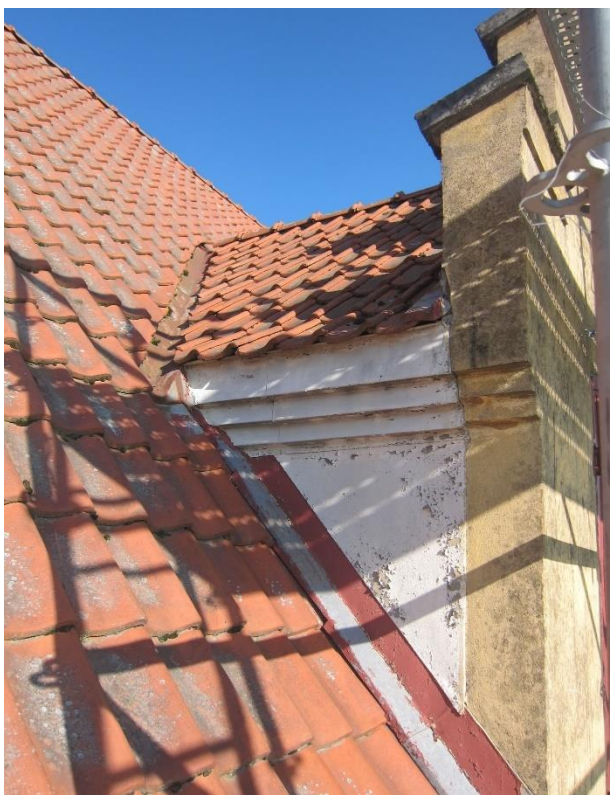
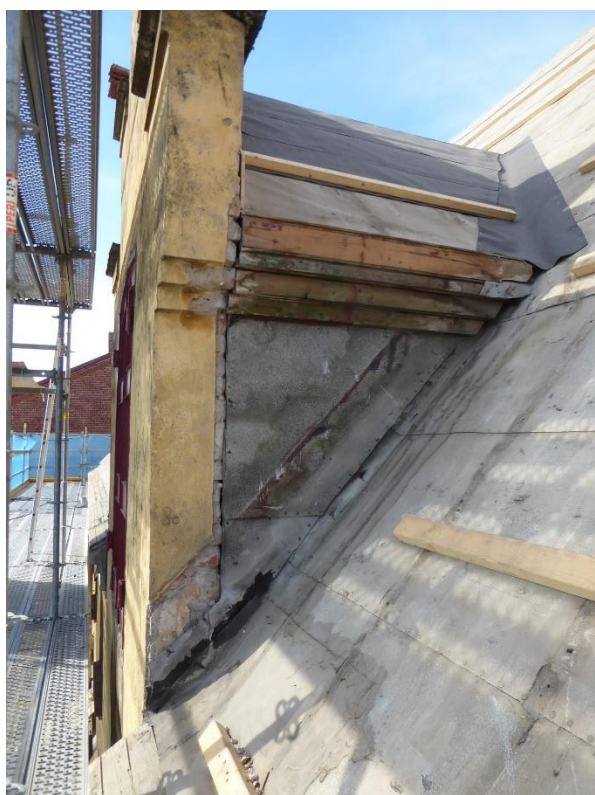
Före arbetena inleddes uppfattades Norra och Södra kommenderingsstallens frontespisers sidor vara putsade men det visade sig att de är klädda med plåt, även den trappade takfoten som är uppbyggd av trä. Sidorna är täckta med spikad papp på trä. På Norra kommenderingsstallets frontespis fanns dold äldre puts under plåttäckningen. Putsen har en något slätare struktur än befintlig fasadputs, den bedöms vara kalkbruk, samt kalkfärg i flera skikt. Underliggande kalkfärgsskikt är vitt och det yttersta är gult i liknande den nyans som i dag karaktäriseras som "Flyingegul". Kommenderingsstallen har enligt

*Före åtgärder och under arbete. Plåtinklädd sida på frontespis mot öster samt uppbbyggnad i trä och med pappklädnad.*
