## Flyinge kungsgård

Norra unghäststallet, Norra och Södra kommenderingsstallen  
Flyinge 22:40, Lunds kommun, Skåne län  
Antikvarisk medverkan/2019  
Carita Melchert

Kulturmiljörapport: 2019:23

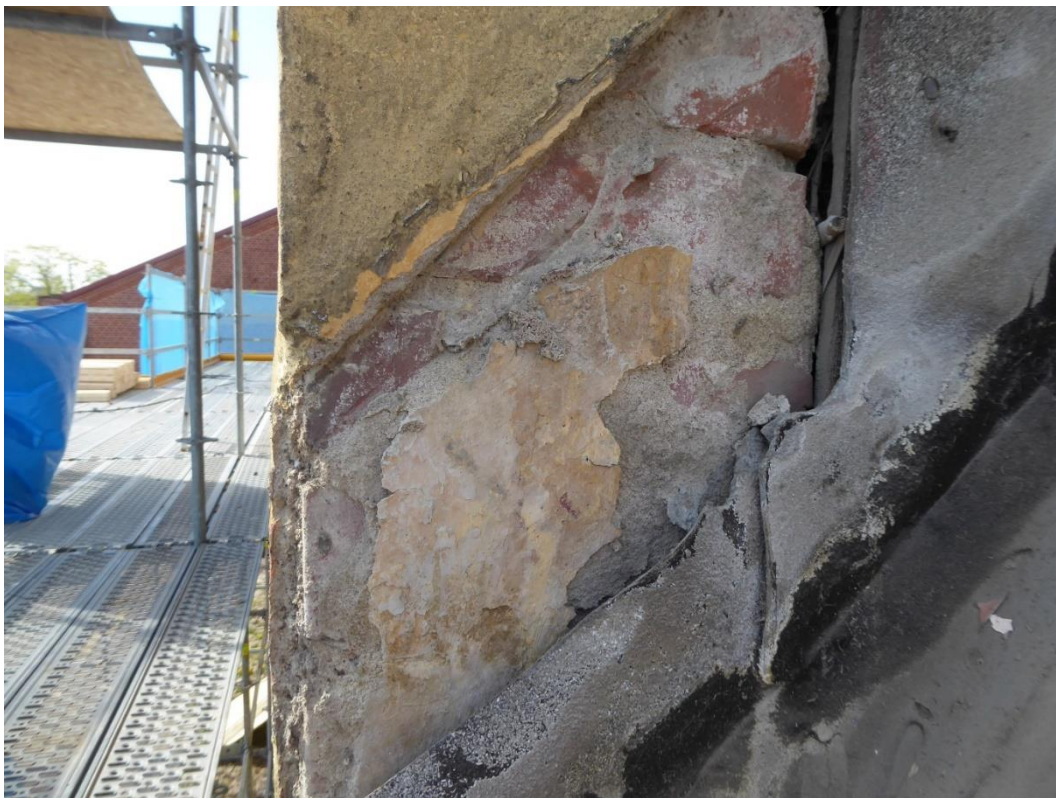
äldre fotografier varit vita vilket även putsresterna antyder. Putsrester har lämnats kvar under den nya plåten.

*Puts och färgrester på frontespis mot öster.*

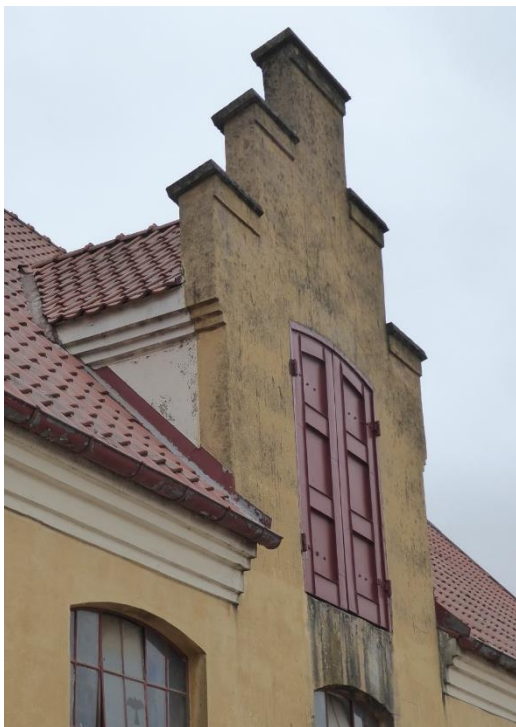
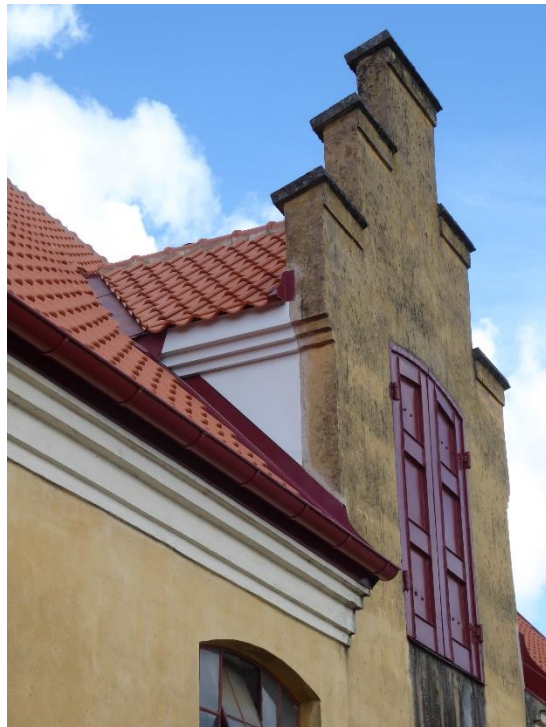
*Vänster. Före åtgärder. Kommenderingsstallen, frontespis med lucka mot öster. Höger. Efter åtgärder med ny plåt på frontespis och bleck under porten.*

Luckorna har bevarats och målats och försetts med ett nytt plåtbleck i underkant för att motverka att regnvatten rinner längs fasaderna. Plåtblecket är med kort svagt bockat utsprång och har utformats med ankantat omslag. Gavlarna på frontespiserna är av trä och var klädda med papp och vit plåt. Plåten har ersatts. På Norra kommenderingsstallet sattes i misstag röd plåt som istället målades vit. Rännधार vid sidan om frontespiserna har ersatts.

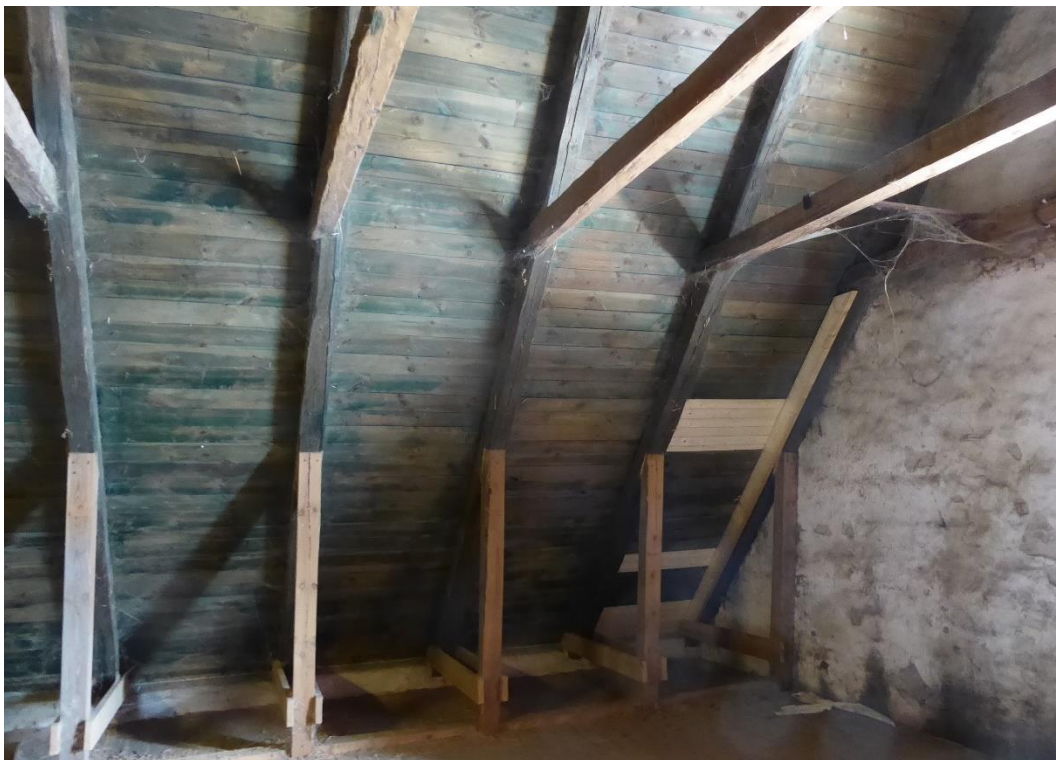
*Lagning av undertak syns som ljusare fält till höger i bild samt förstärkning av taksparren längst till höger i bild. Norra kommenderingsstallets sydöstra hörn.*

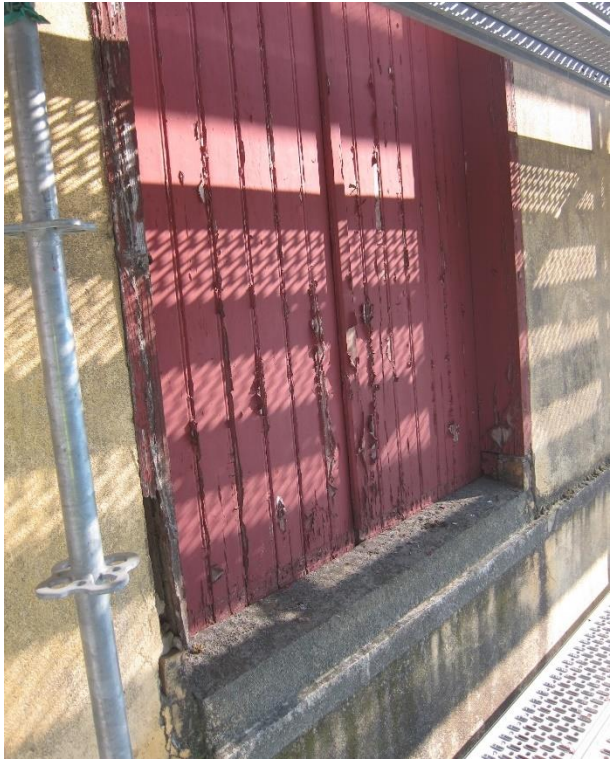
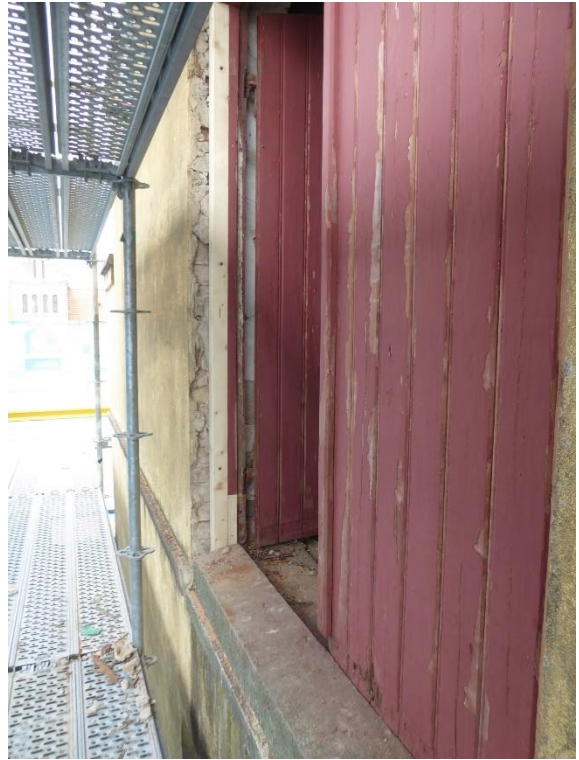
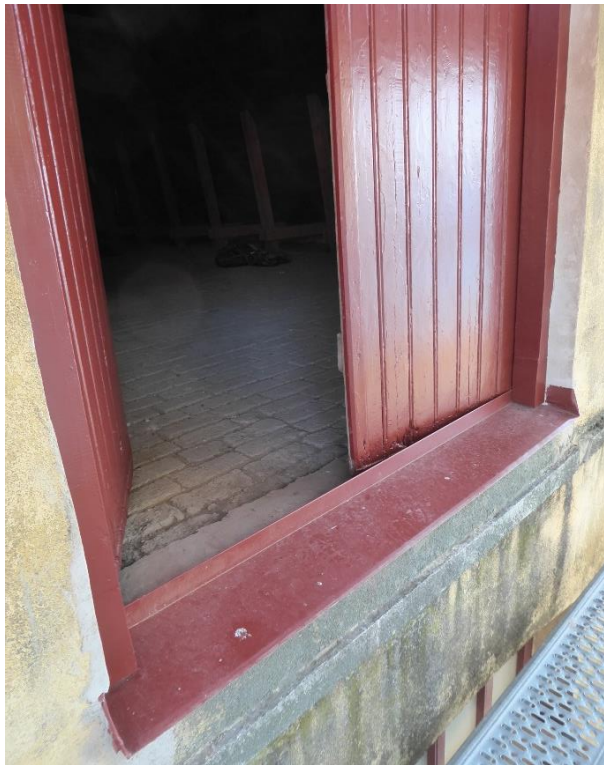
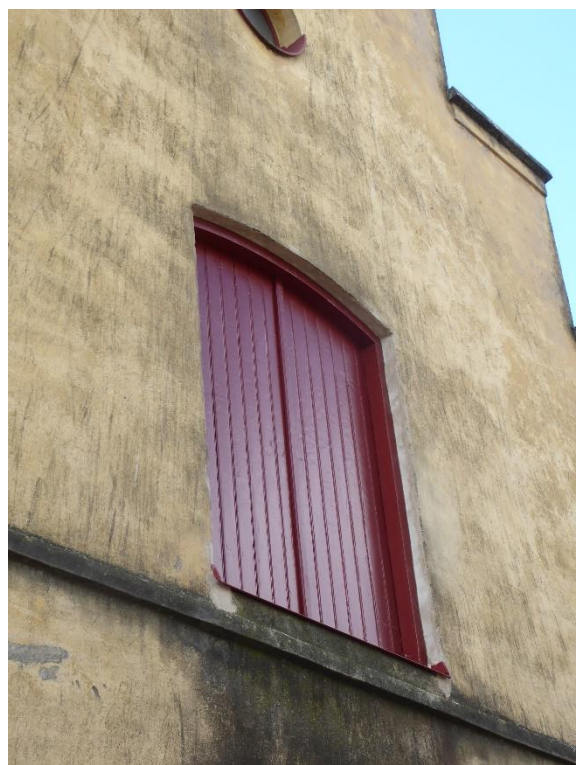
*Lucka i gavel före åtgärder, under arbete och efter åtgärder.*

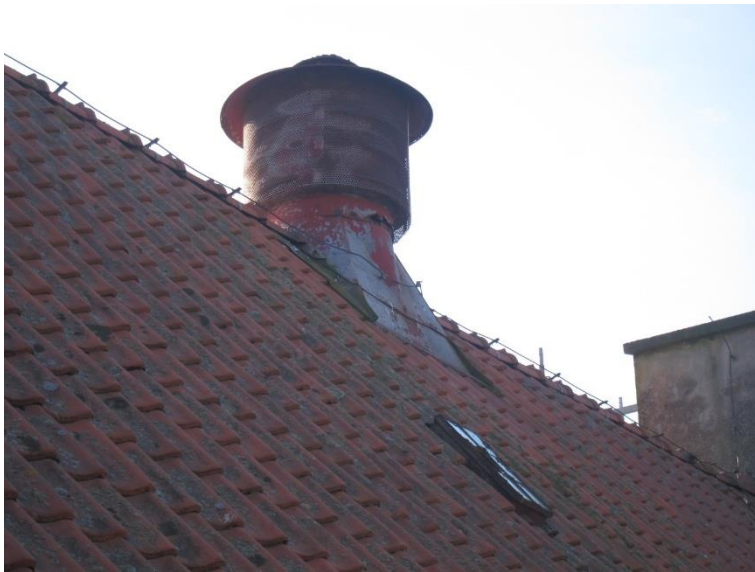
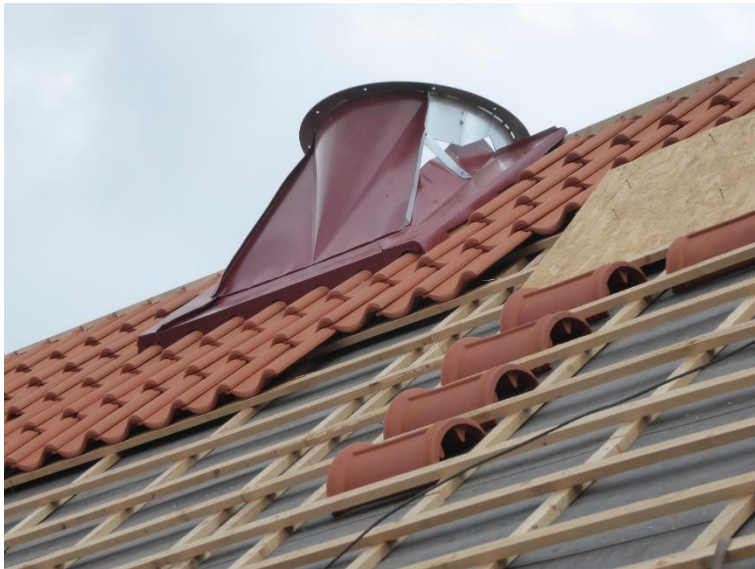
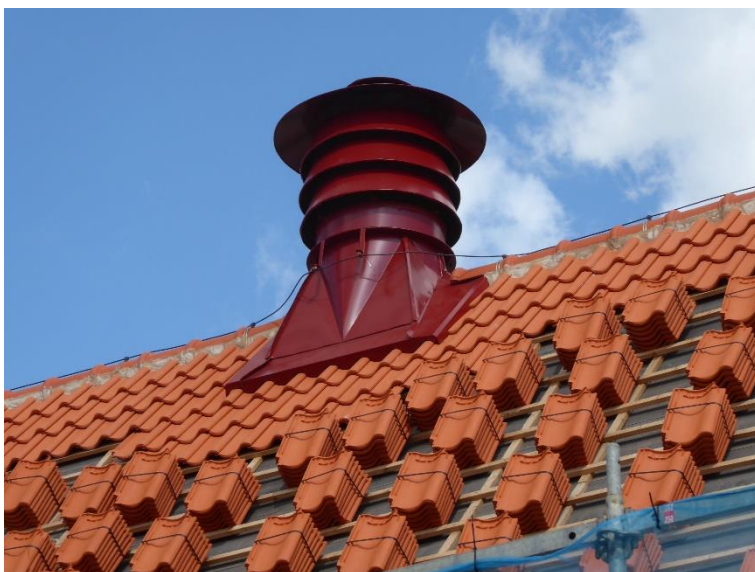
Ventilationshuvorna inock har ersatts i sin helhet på grund av kraftiga korrosionsskador. Huvorna har byggts av röd plåt i samma utseende och mått som före åtgärderna. Den täckande cylinderformade perforerade plåten har enligt plan och tillstånd inte återmonterats.

*Ventilationshuv före åtgärder, under arbete och efter åtgärder.*

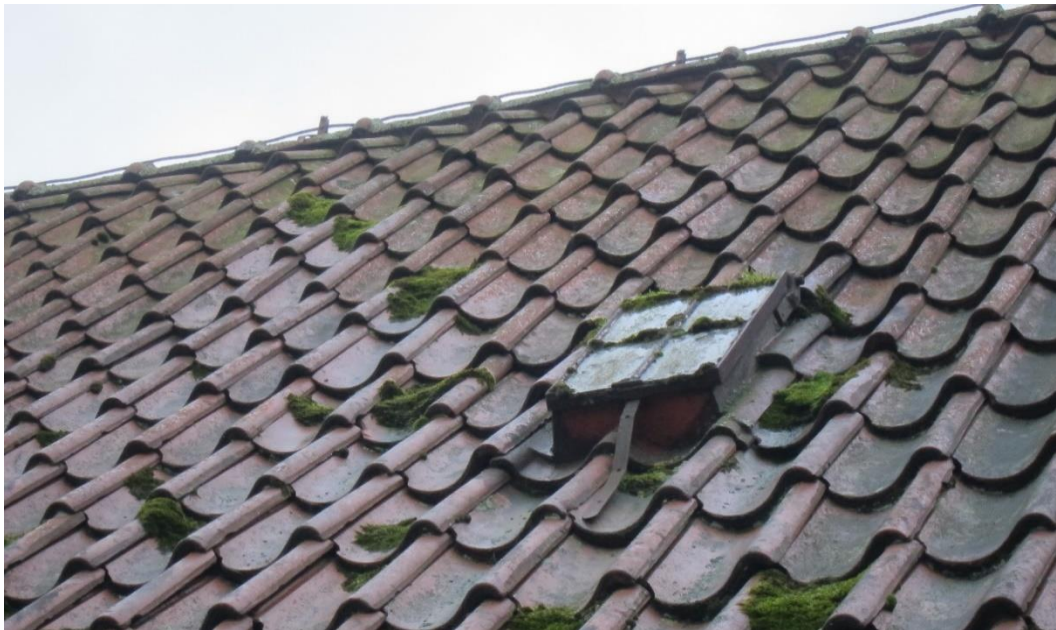
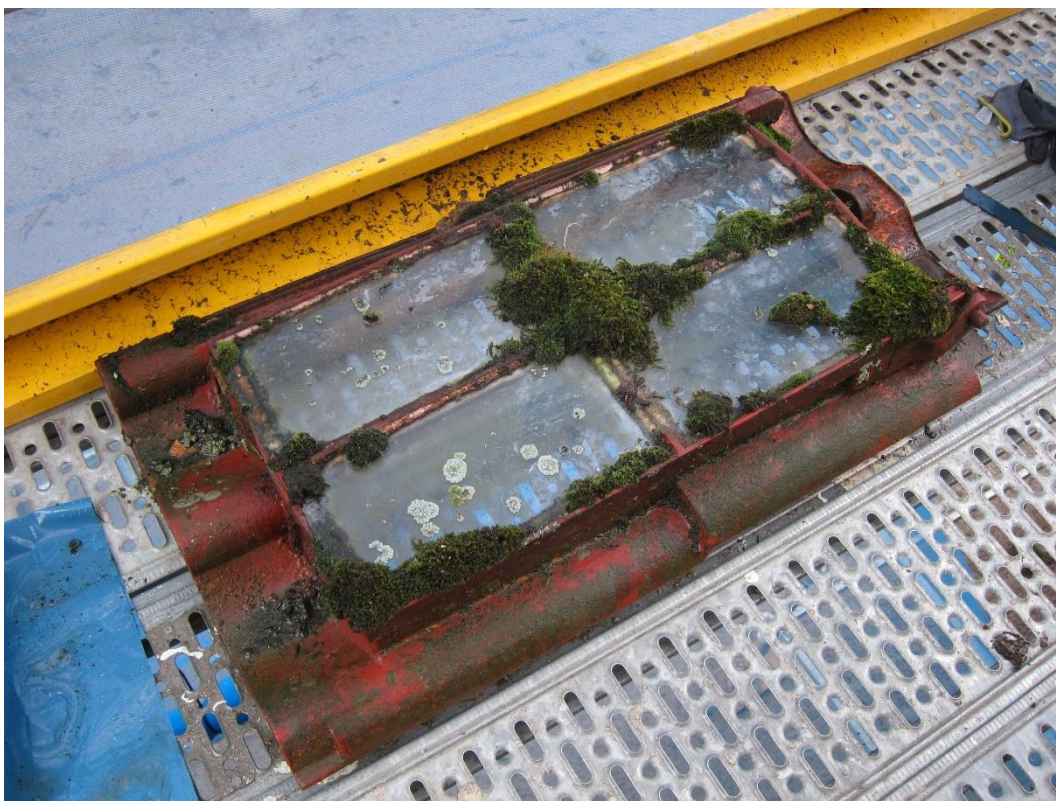
*Före åtgärder, exempel på takfönster på Norra unghäststallet.*

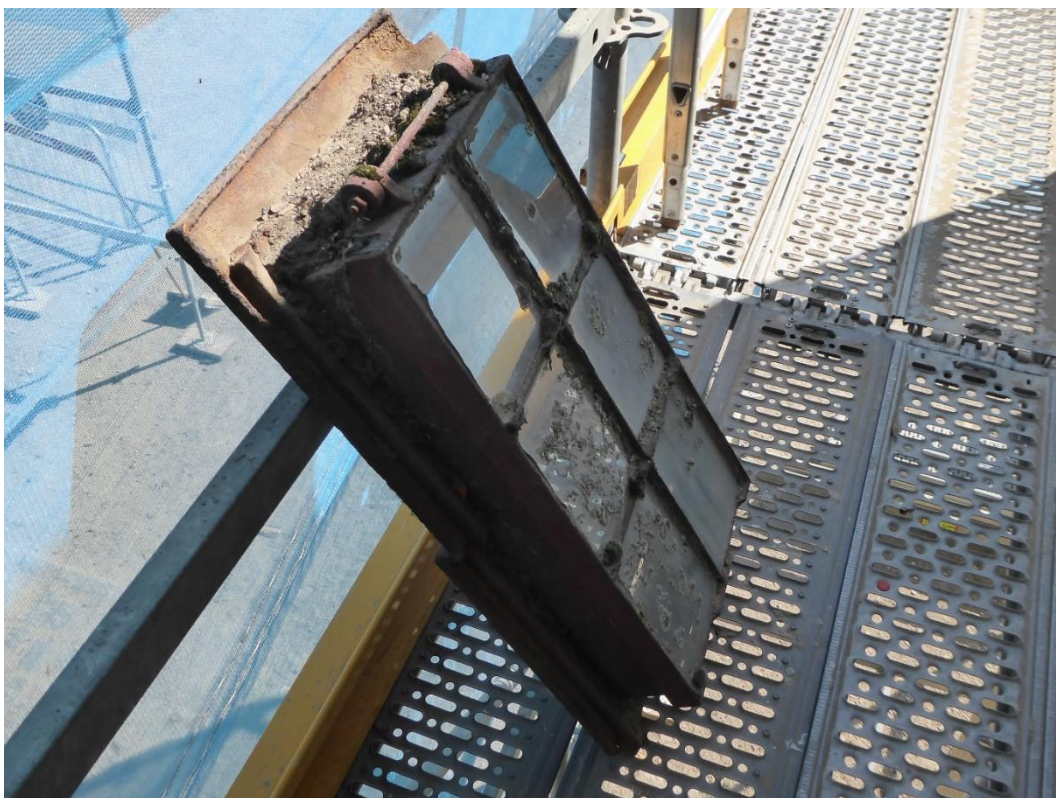
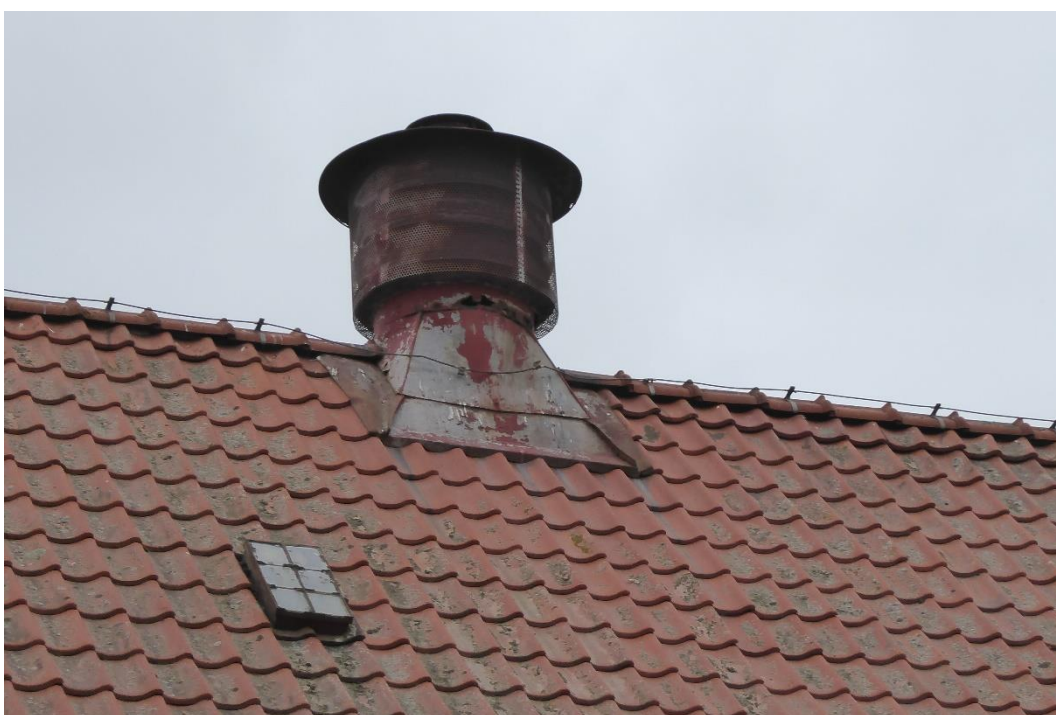
*Före åtgärder, exempel på fönster på kommenderingsstallen.*

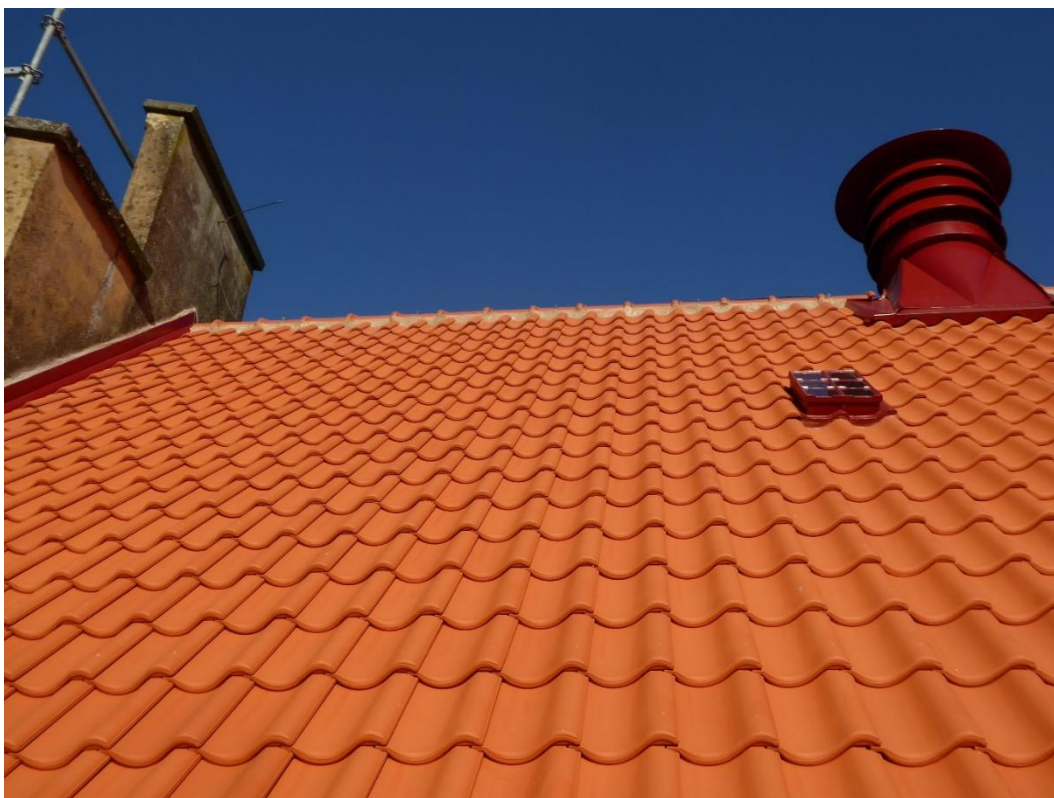
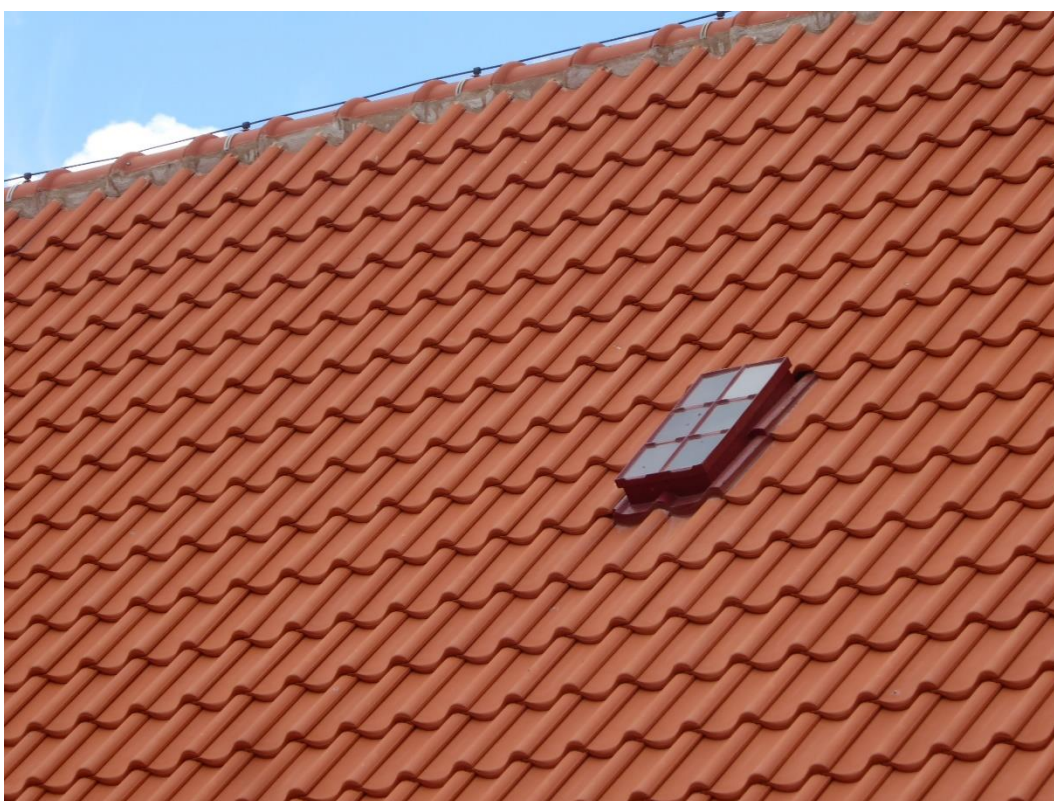
*Efter åtgärder, exempel på fönster på kommenderingsstallen.*

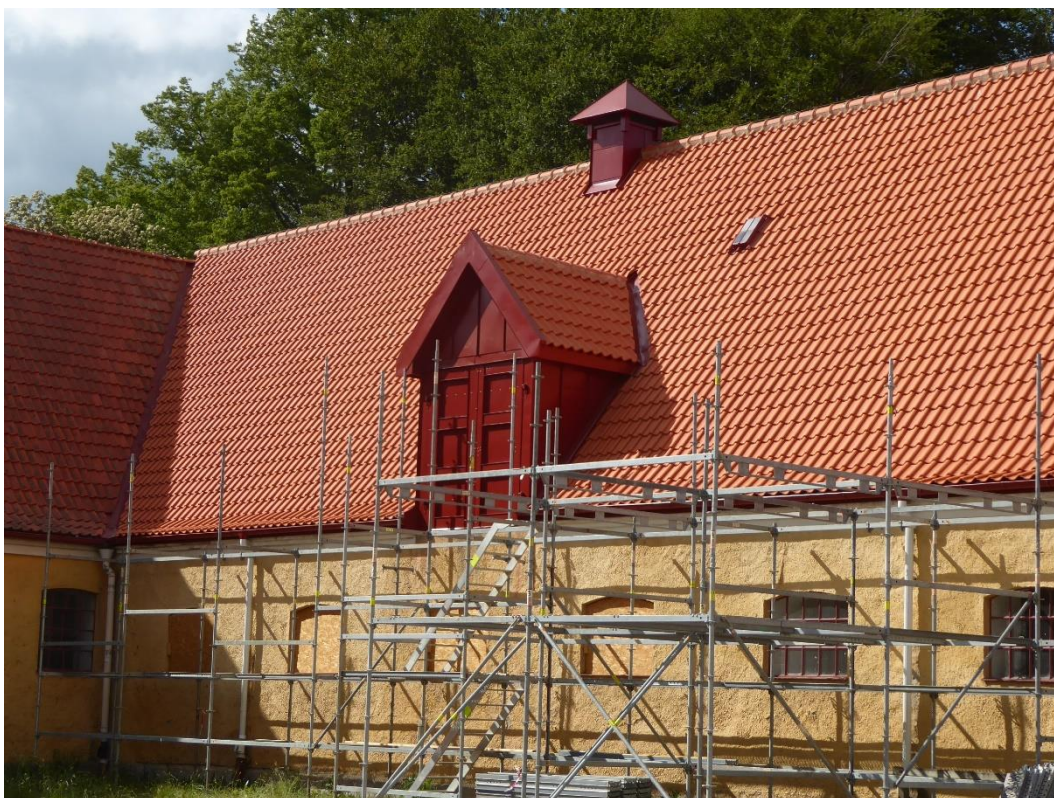
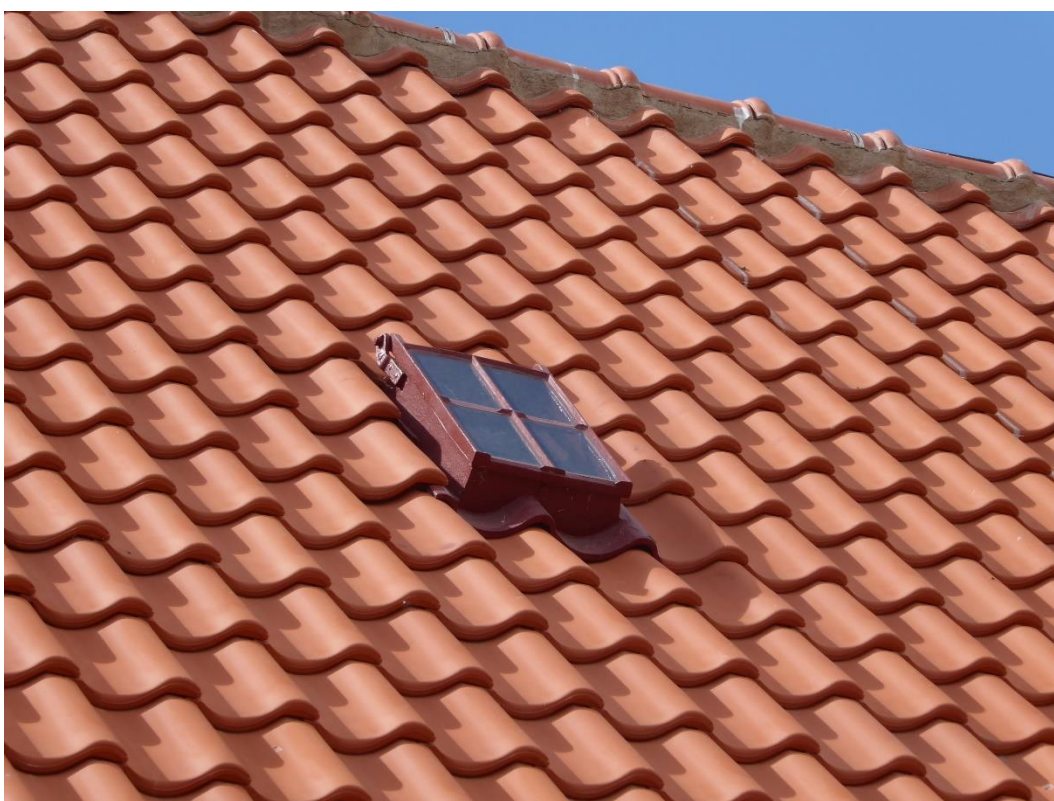
*Efter åtgärder, exempel på fönster på Norra unghäststallet.*
