# Liberiet

Sankt Laurentius 3, Lunds kommun, Skåne län  
Antikvarisk medverkan 2019  
Henrik Borg

Titel: Liberiet  
Författare: Henrik Borg  
Kulturmiljörapport: 2019:33

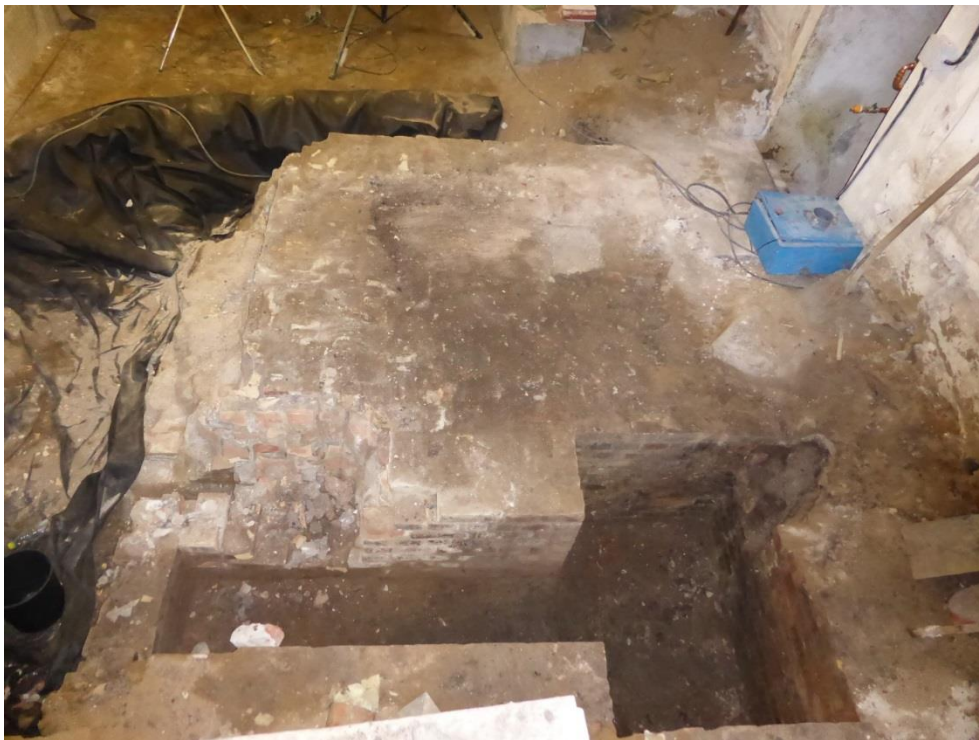
Den sockel i tegel som bilades bort för att ge utrymme åt trappliften och att frilägga intilliggande grundkonstruktion och utesluta att syresatta komprimerade kulturlager lämnat håligheter som kan medföra ytterligare sättningar.

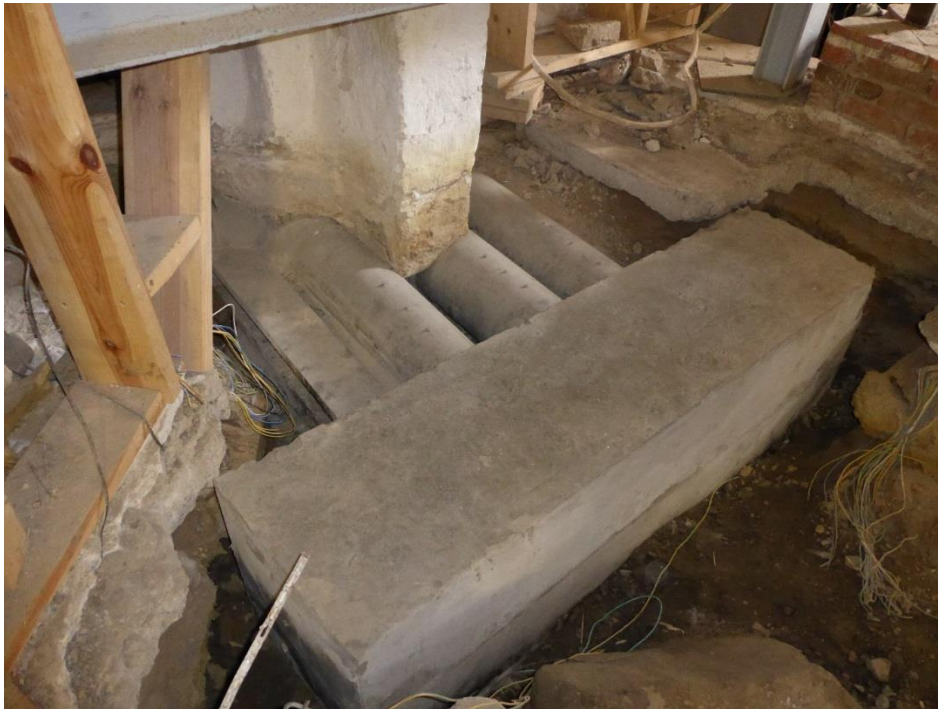
Den grundförstärkning som gjordes i östra valvet med borrning från nedsänkt teknikutrymme norr om Liberiet. Denna konstruktion döljs nu av gjutet betonggolv klätt med kvadratisk tegel.

En undersökning av byggnadens fuktskador och sprickbildningar genomfördes av Laine Montelin, Tyréns 2010. Grundförstärkning har genomförts för det mellersta valvets östra anfang, det vill säga under golvnivå under upplagen till valvanfangerna är grundförstärkning genomförd. Sanering av äldre angrepp av äkta hussvamp i takstol och vindsbjälklag har genomförts. Under dessa arbeten byttes en del virke i mellanbjälklaget och remstycken på murkrön, nytt virke i samma dimensioner ersatte, se ritning nedan. Efter diskussion med Anticimex om hänsyn till kulturvärdena genom att bevara äldre virke minimerades de längder som togs bort. En del partier var sedan tidigare ersatta med murbruk, dessa återställdes med nytt virke.

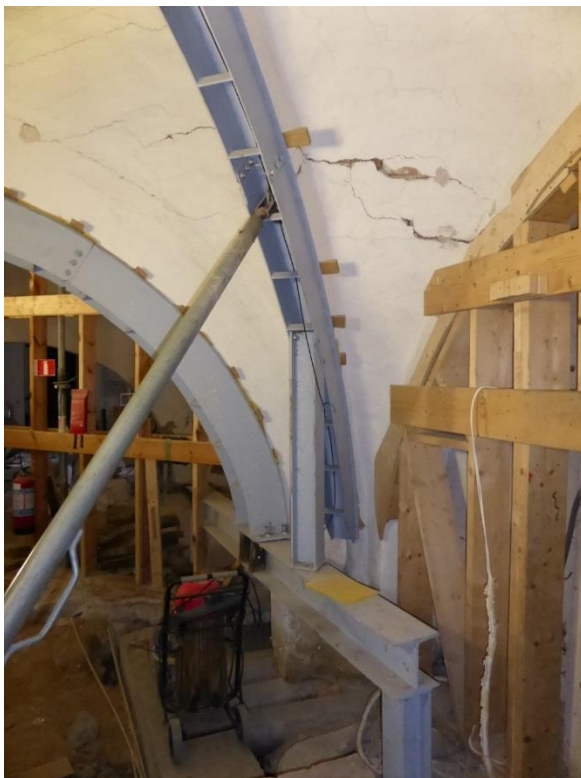
Sprickorna i valven följde till stor del fogarna i tegelförbanden. Spricklagningar i valven utfördes efter grundförstärkningens färdigställande. Sprickorna beräknas ha uppstått på grund av sättningar i sockeln. Sprickorna knackades upp och rensades från löst bruk. Lagningen utfördes med kalkbruk, därefter kalkades valven och väggarna med traditionell kulekalk av Henrik Nilsson. Obruten kulekalk från målarkalk i proportionen 1:3. Kalkytor rengjordes med mässingsborste. I det mellersta valvet påträffades vid foglagning en kraftig smidd spik i valvkrönet, spiken var vertikalt placerad och kraftigt rostangripen, kan möjligen ha använts för att fästa lampa i taket. Spiken var cirka 14 centimeter lång, med fyrkantig skalle, den plockades ut i samband med putslagningen.

Sprickor i valven norra muren, östligaste valvet.

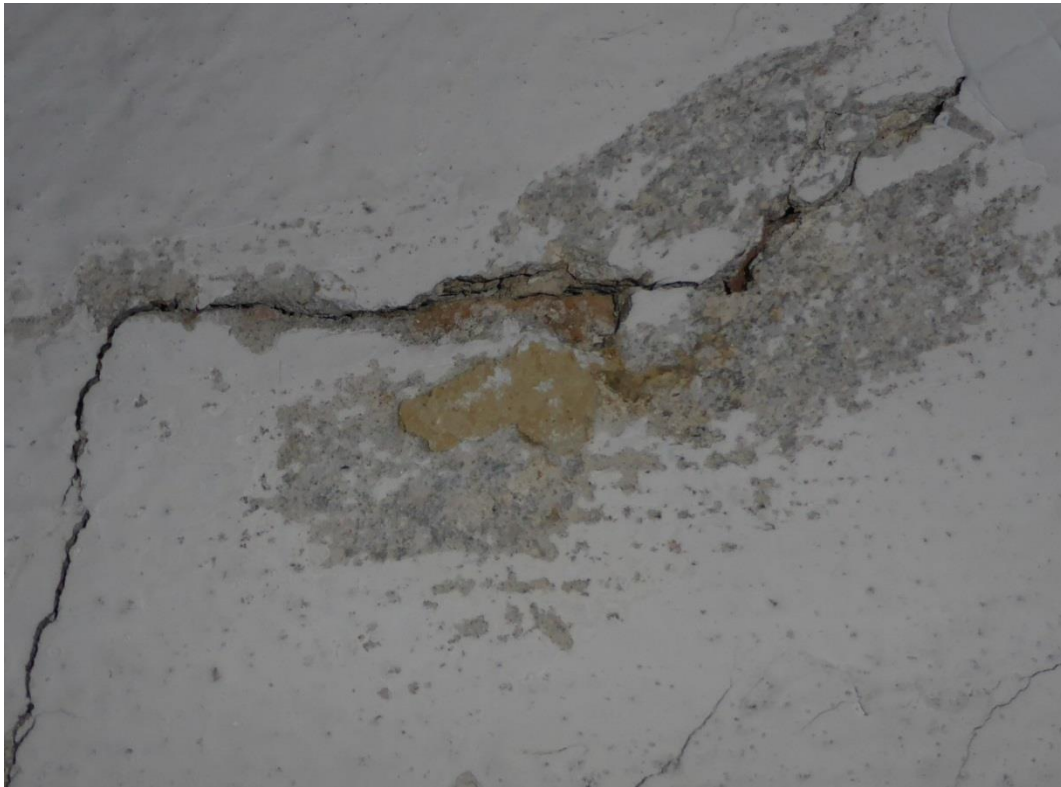
Pigmenterat gulaktigt färgskikt i mellersta valvet, norra långsidan/östra delen.

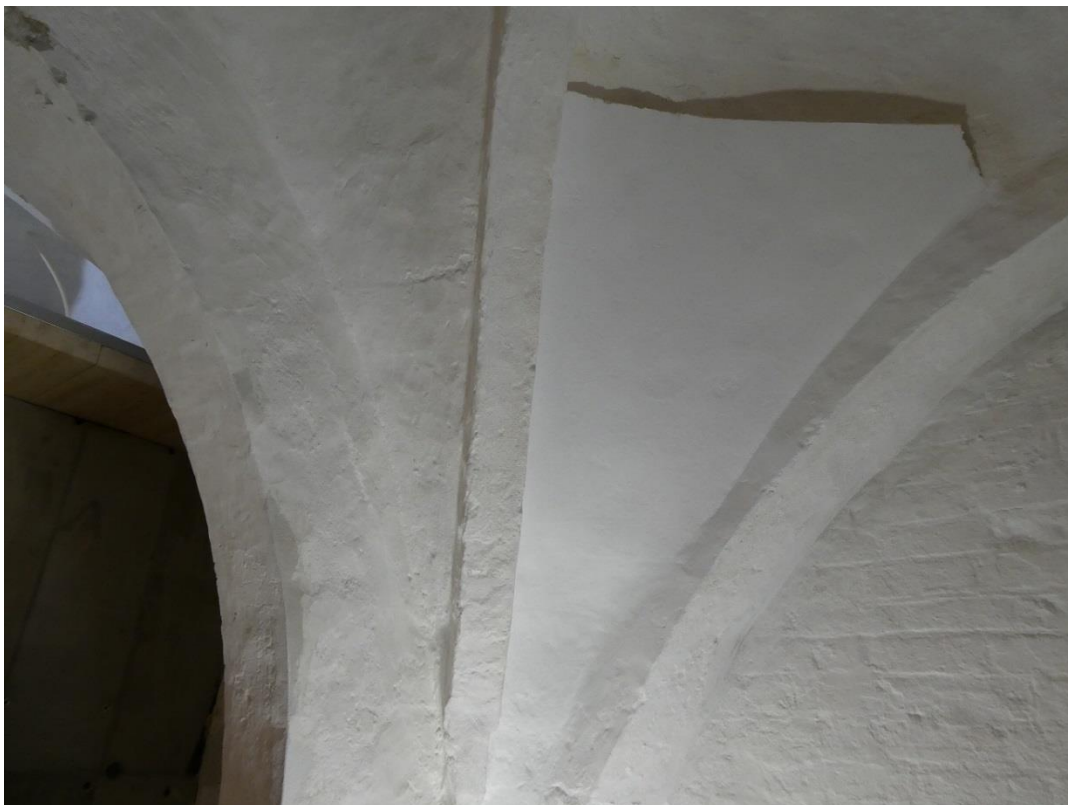
Mellersta valvet södra sidan, provyta akustikputs som behandlats för att ge putsstruktur i ytan.

Alternativa metoder att påverka akustiken i form av mattor, eller vägghängda akustikelement användes inte. Provytan utfördes med glasfiberskivor cirka 40 mm tjocka, med stående fibrer som skars till för att följa valvens utformning, skruvades och limmades fast i valven, samt putsades med akustikputs vilken efterbehandlades med traditionella handverktyg för att göras med oregelbunden i ytan med avsikt att minska känslan av tjockputs. Putsytan duschades med kalkfärg tre gånger. Upplevelsen av valven domineras av ribborna i valen. Valvens tidigare karaktär var tunn puts och kalkfärg på tegel, den är nu bevarad i det östra valvet medan de två övriga valven försetts med akustikputs. Det bedöms som tillägget med akustikputs är reversibelt.

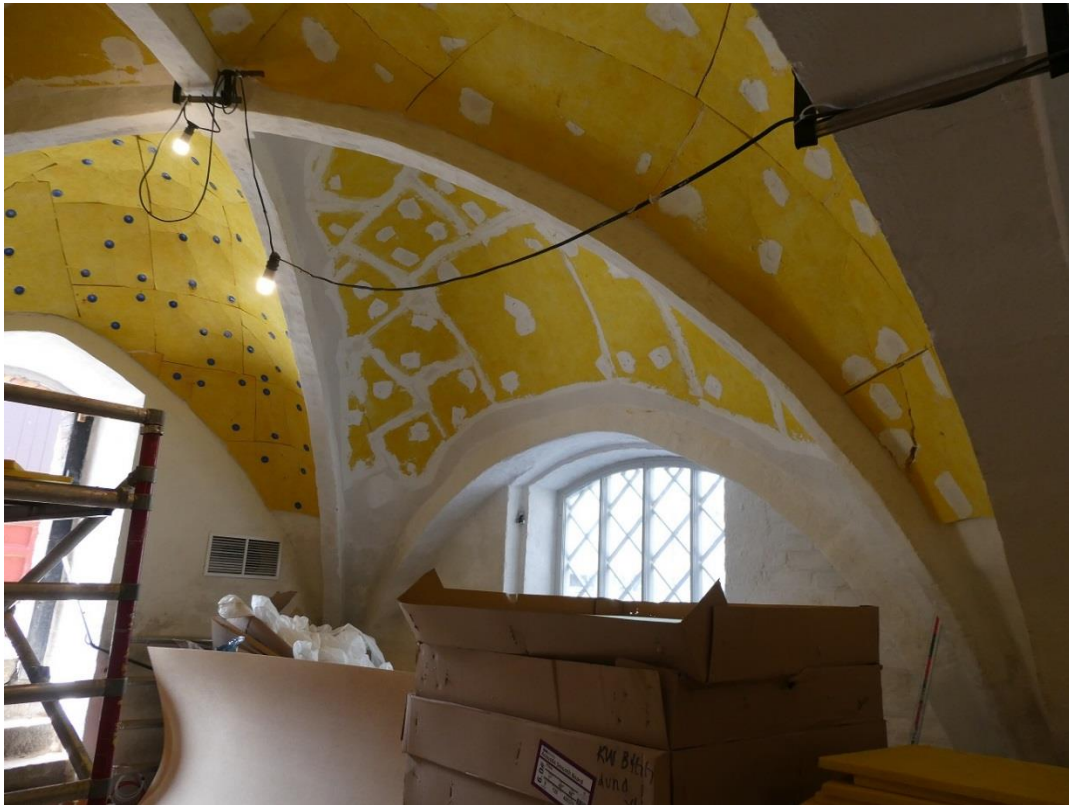
Västliga valvet akustikskivor monterade, inför putsning.

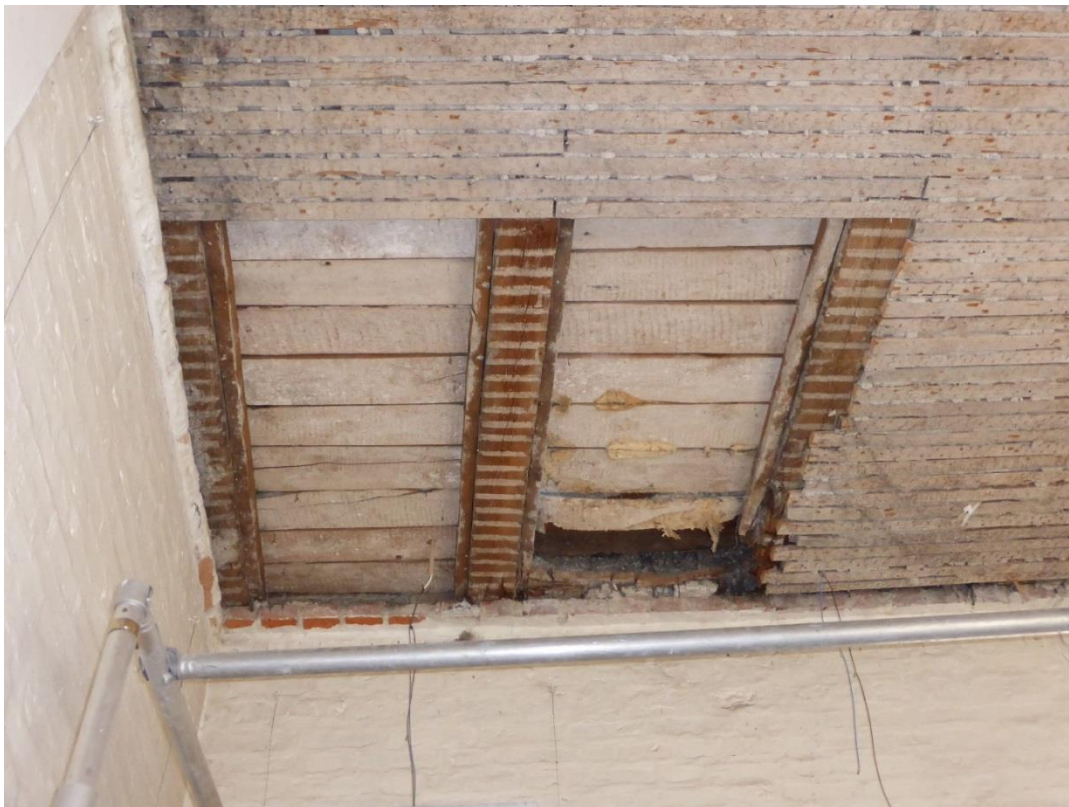
Byggnadens nordvästra hörn. Bjälklaget mellan vind och övre våning sett underifrån, spräckpanelen på bilden är nu helt borttagen bortsett från ett mindre parti i byggnadens sydöstra hörn. Notera de gulaktiga fruktkropparna.

- Rum 204 och 203 innertakets putsbärande spräckpanel avlägsnats till följd av montering av brandskyddsgips (bortsett från mindre partier i östra delen rum 201, 205). Detta tidigare putsbärande skikt var tidigare rensat från största delen av bruket samt dolt under gipsskivorna från 1980. Att rekonstruera ett traditionellt putsat innertak bedömdes inte som aktuellt i detta skede. Vilket virke som använts till spräckpanelen eller putsskiktets sammansättning är okänt då materialet kasserades innan dokumentation genomförts, inga prov togs på putsen men en liten rest av spräckpanel och eventuella putsrester finns ovan undertaket i våningens sydöstra del.

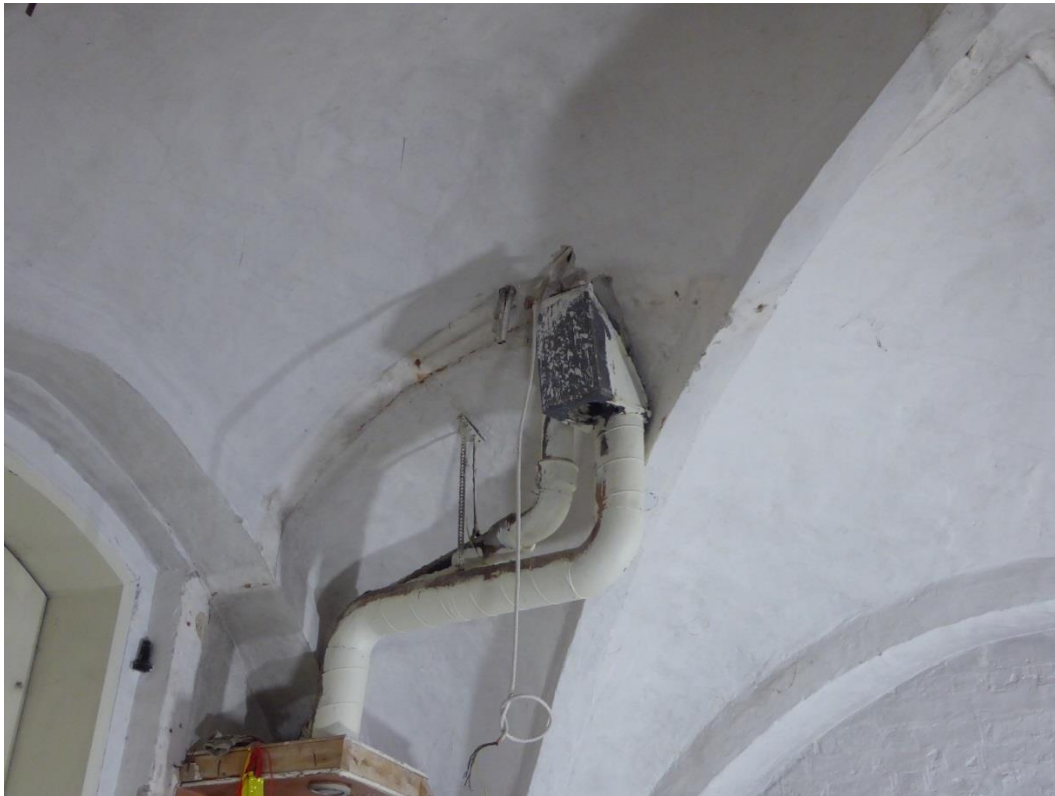
Äldre genombrott i östra valvet östra valvkappan. Detta hål vidgades då ytterligare enstaka sten plockades ut.

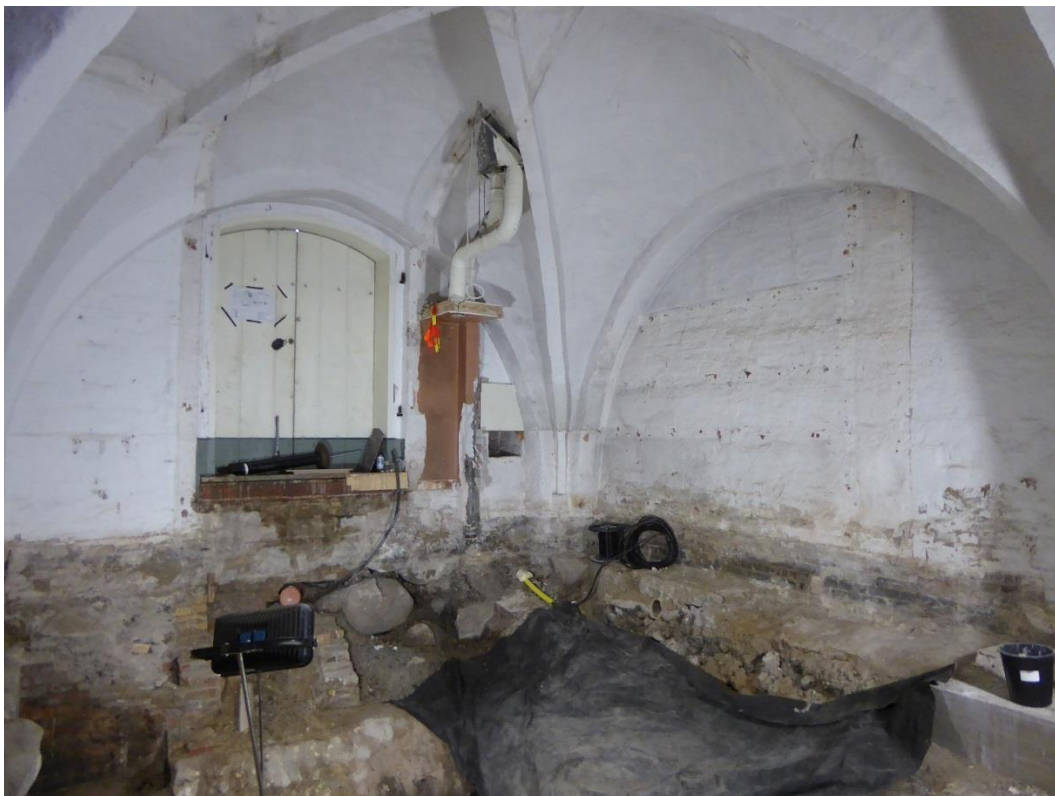
Östra valvet efter utrivning av äldre wc-paket, på platsen för den nya våtrumsenheten.

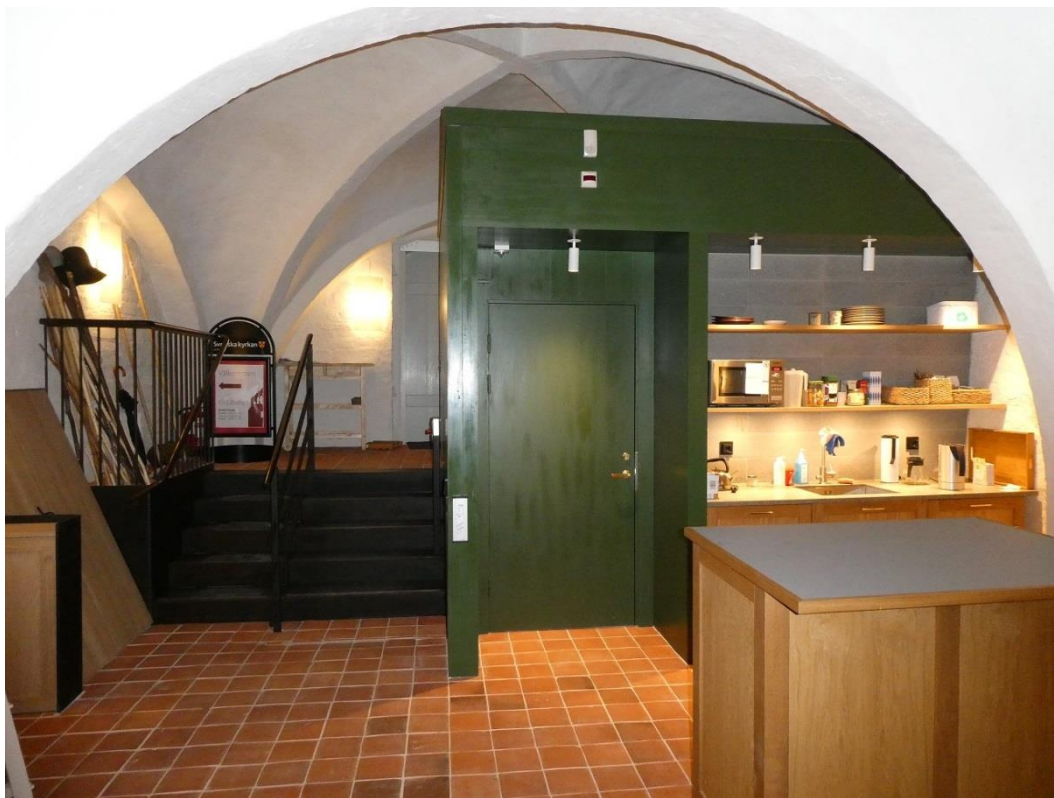
Ny trapplift t v, ny våtrumsenhet t h.

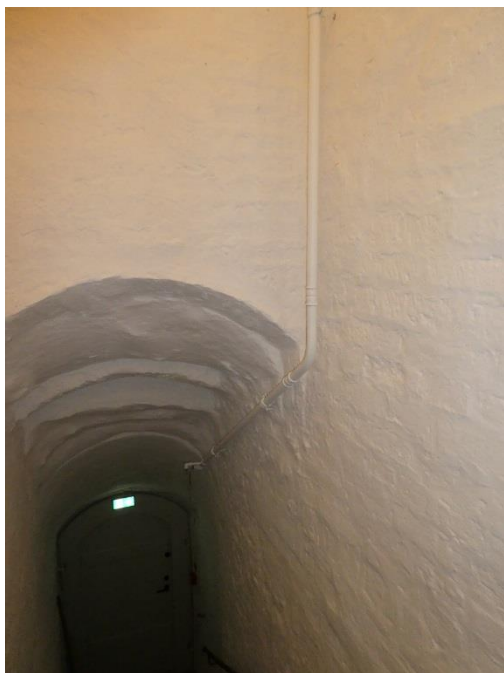
Trappan till övre våningen, med sprinkler

- Sprinkling av övervåningens hall och trappan till bottenvåningen har skett med utanpåliggande rör under innertaket. Rören har vinklats efter rummet och målats in i väggfärg för minst visuell påverkan. Ur antikvarisk synpunkt hade möjligen på ett parti kunnat döljas ovan bräddinnertaket med sprinklerhuvudena nedstuckna genom bräddtaket. En sådan installation hade dock möjligen ökat risken för fuktskador i vindsbjälklaget. Infästningarna i murverket har gjorts på få platser och med utgångspunkten att borring skulle ske i fogarna.

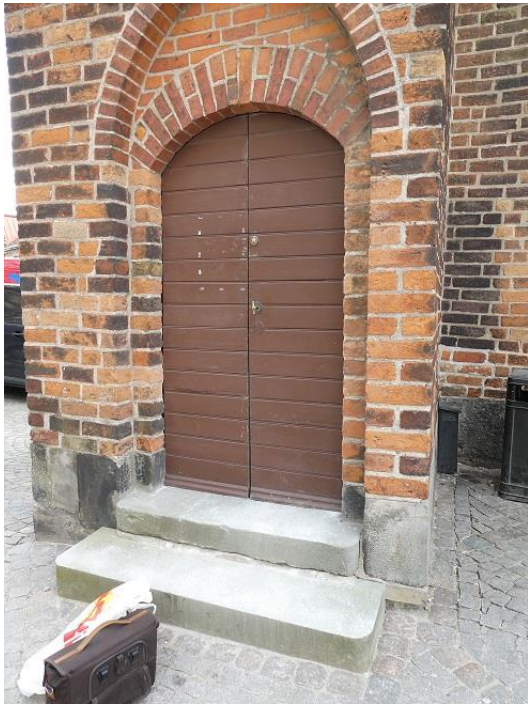
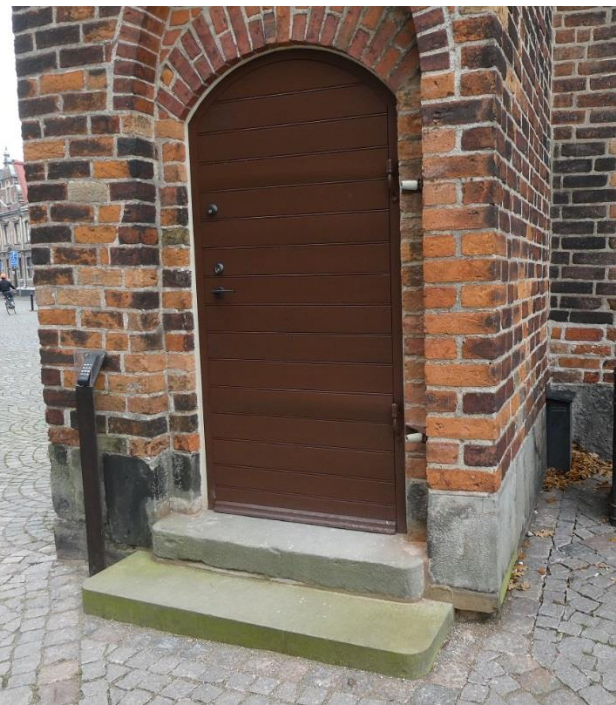
- De äldre dörrblad på norra fasaden som leder till trappan mot övre våningen, var utformade som en inåtgående pardörr. Denna dörr byttes ut mot ett enkelt dörrblad, utåtgående med panel som efterliknar den befintliga. Panelen buktar, möjligen på grund av bakomliggande stålreglar eller att panelen satts för tätt.

T v den inåtgående pardörr som av brandskyddsskäl byttes till en utåtgående enkeldörr t h. Buktningarna i panelen på den nya dörren har möjligen att göra med dimensioneringen av den nya panelen eller virkeskvaliteten.

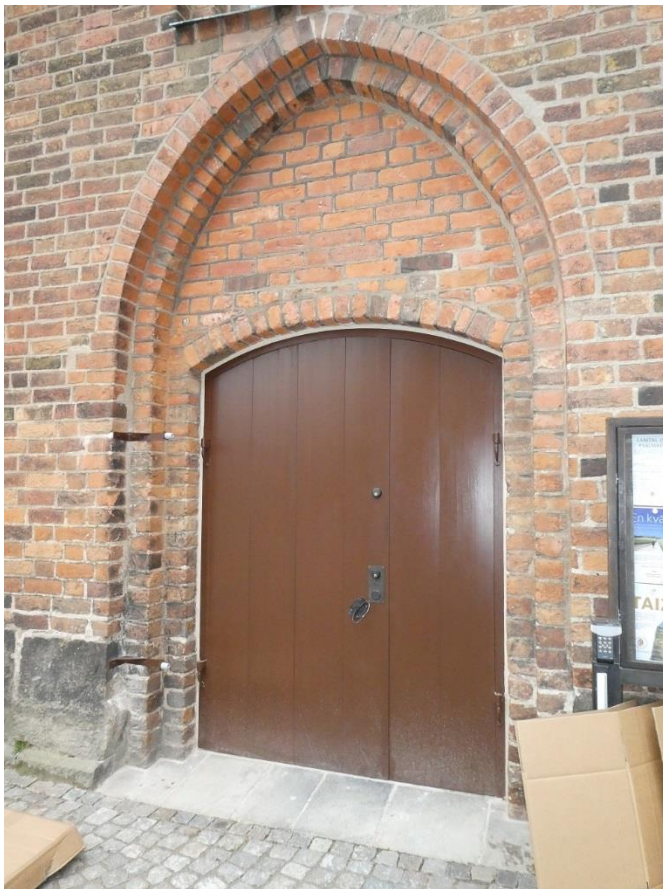
Ny entrédörr i östra gaveln.

- Den befintliga entréporten monterades 1980 i östra gaveln, den byttes mot ett nytt parti med liknande utformning men med slät panel, under 1800-talet var denna dörr utformad med fiskbenslagd profilerad panel likt övriga i byggnaden.
