## Sporrakulla gård

Sporrakulla 1:1, Östra Göinge kommun, Skåne län  
Antikvarisk medverkan/2019  
Carita Melchert

Titel: Sporrakulla gård  
Författare: Carita Melchert  
Kulturmiljörapport: 2019:34

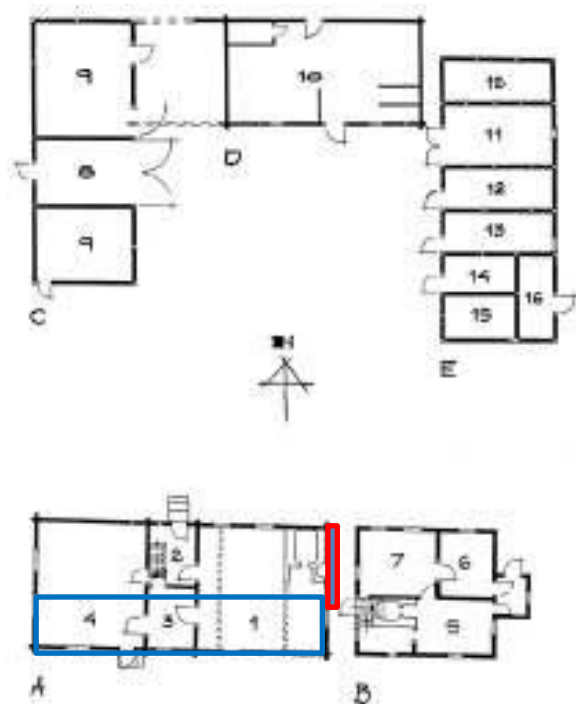
Figur 2. Planritning över Sporrakulla. Aktuellt takfall markerat med blått och skärmtak markerat med rött.

Det södra takfallet på boningslängan (se figur 2 nedan) har partiellt lagats med nya stickespån. Syftet är att laga taket innan skador går genom alla lager, vilket skulle medföra att undertaket skadas. Taket är lagt som fyragsläggning. Arbetet innebär i huvudsak att nytt spån partiellt lagts på befintligt ytligt skadat spån. Endast de sämsta yttersta spånen har tagits bort, och ersatts med nytt spån. Lagningspån har kortats något och övre kanten har spetsats för att kunna pressas upp under befintliga spån. Spånen har spikats.

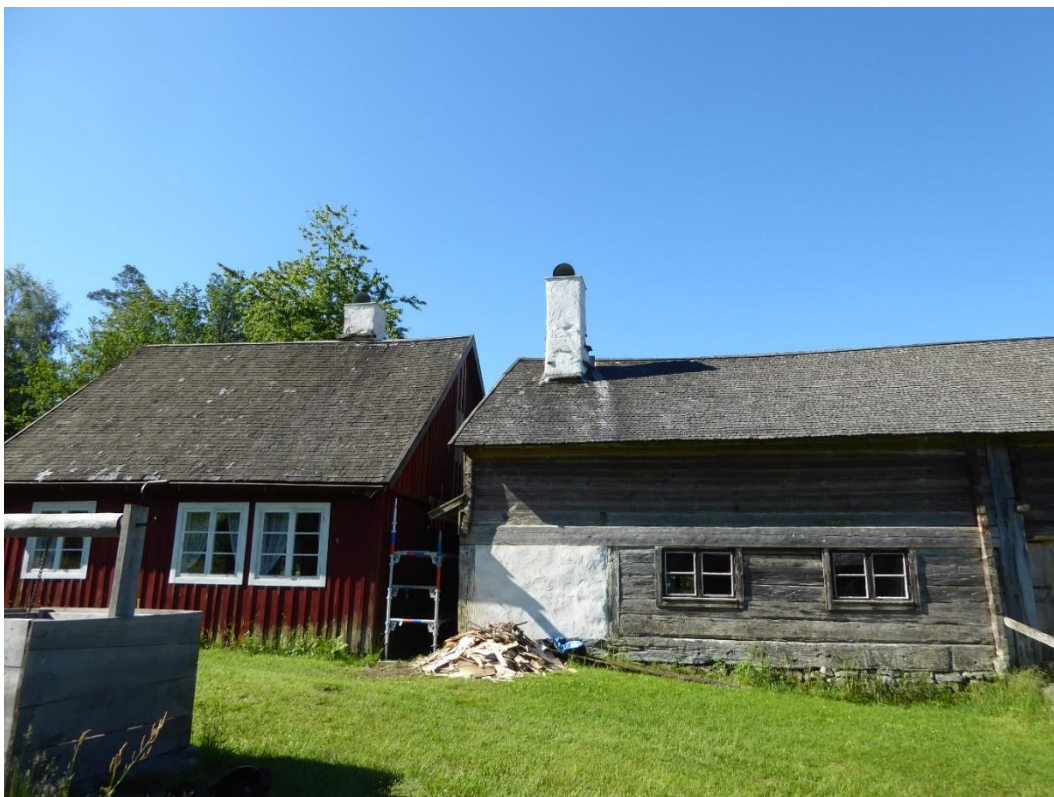
Figur 3. Arrendatorsbostaden till vänster i bild och det aktuella bostadshuset till höger i bild (här norra fasaderna). Mellan husen finns ett gatt där spånen på skärmtaket lagts om.

Spånen på skärmtaket i gatten mellan boningslängan och arrendatorsbostaden togs bort i sin helhet och har ersatts med nya spån i fyra lager. Spånen har spikats. Solbrädorna har ersatts.

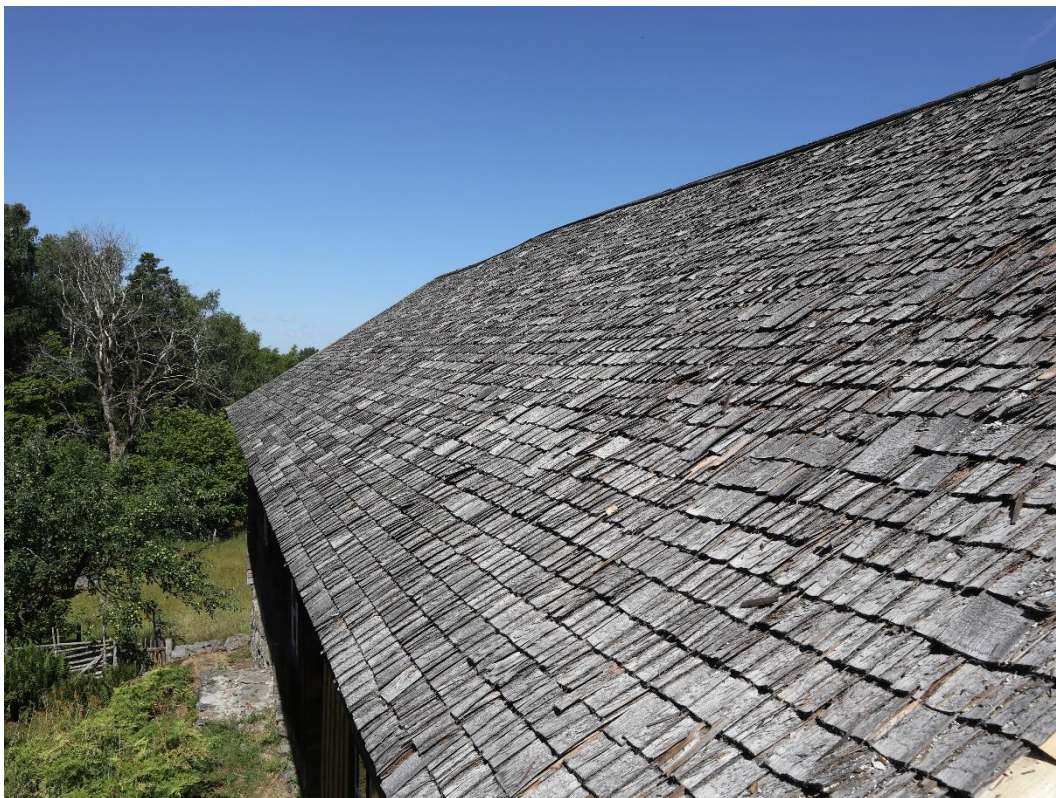
Spåntäckningen på boningshusets södra takfall behövde ses över och lagas, det fanns skador på flera ställen. Spåntäckningen på skärmtaket i gattet mellan boningslängan och arrendatorsbostaden var i behov av att läggas om helt. Spånet i gattet lades om för omkring 10-15 år sedan men på grund av det utsatta och skuggiga läget var taket kraftigt skadat. Åtgärderna syftar till ett bevarande av en äldre traditionell byggnadsteknik och till att förhindra läckage in i takkonstruktionen.

*Figur 4. Före åtgärderna, södra takfallet.*

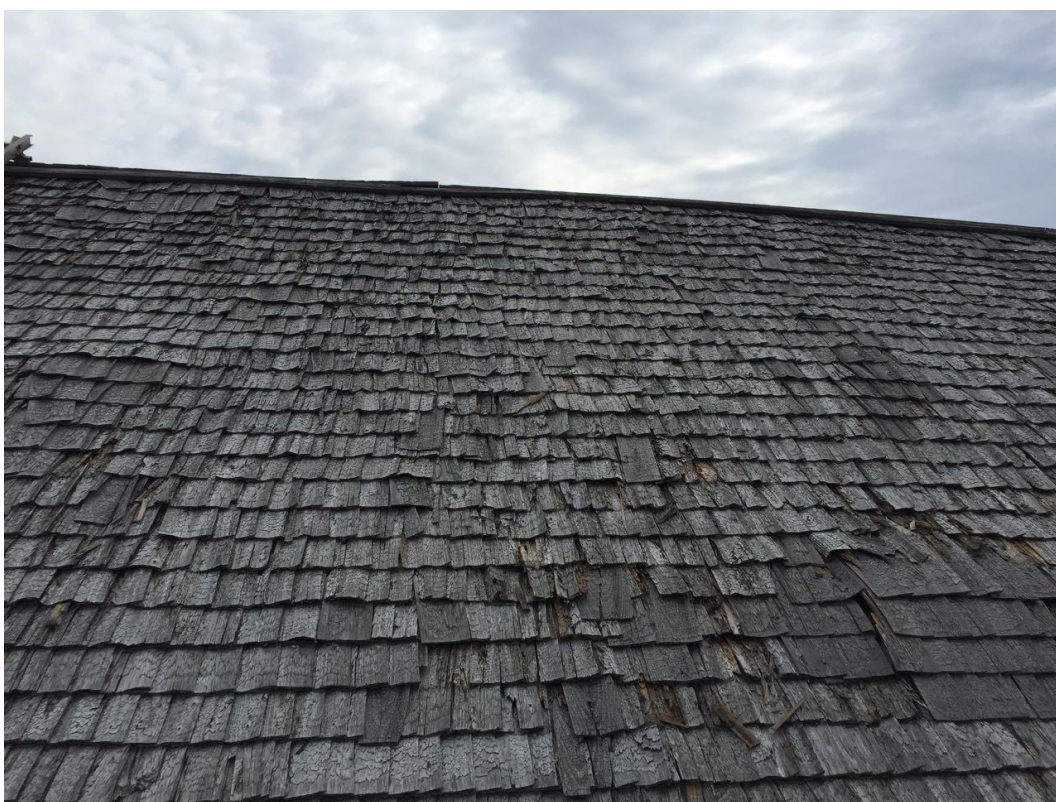
*Figur 5. Före åtgärderna, södra takfallet.*

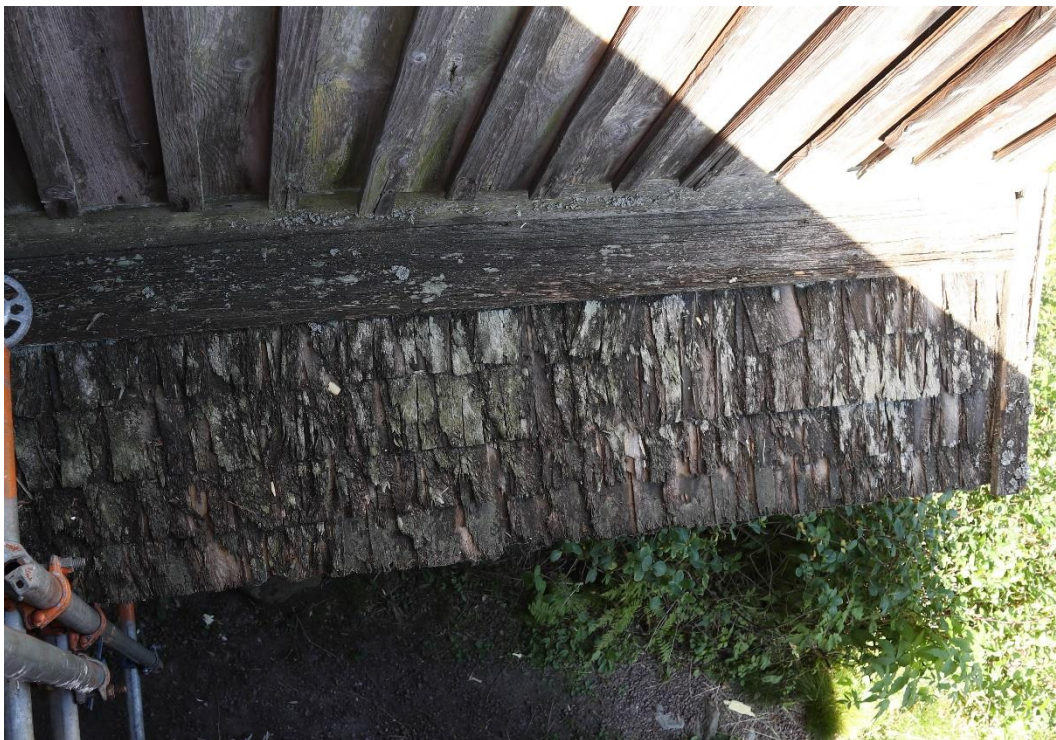
*Figur 6. Före åtgärderna, skärmtaket i gattet.*

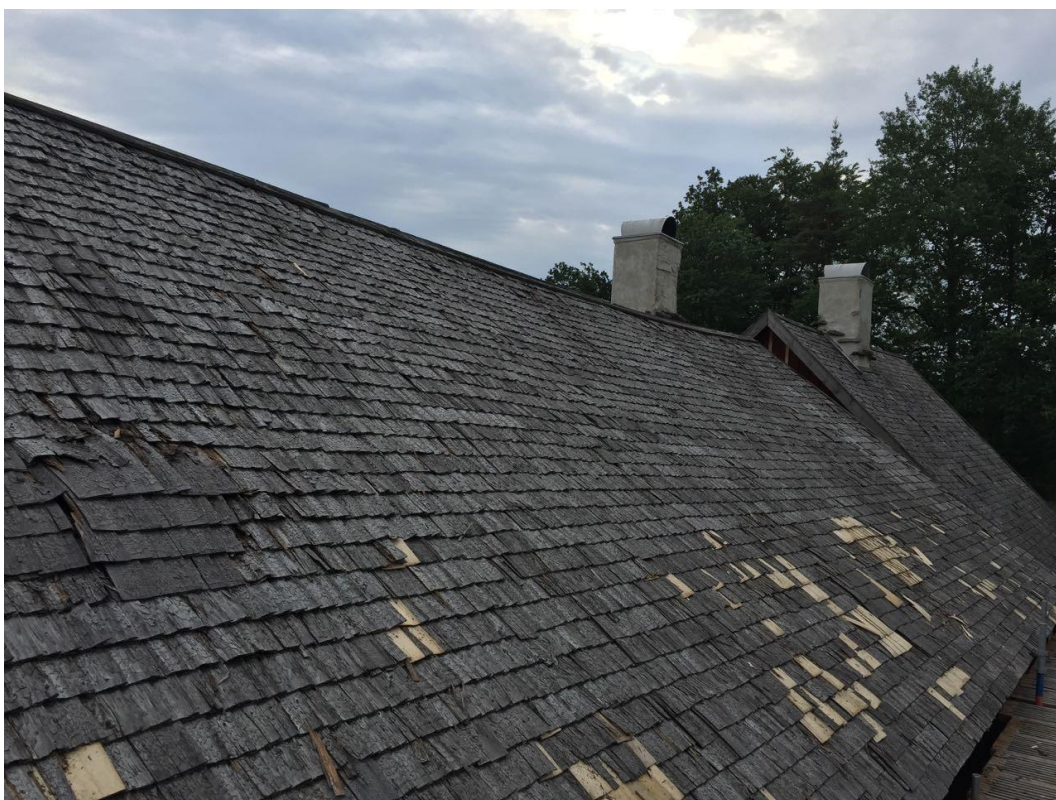
*Figur 7. Under arbete, södra takfallet.*

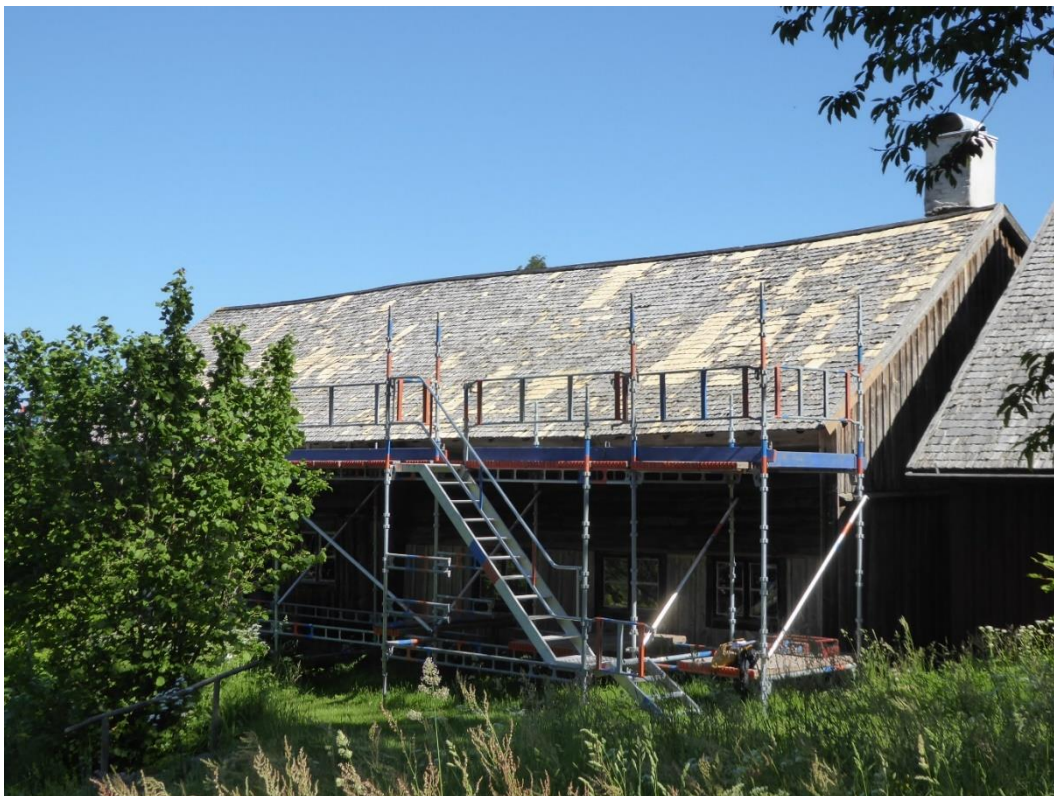
*Figur 8. Efter åtgärder. Bostadshusets södra takfall. Lagningar syns som ljusare partier.*

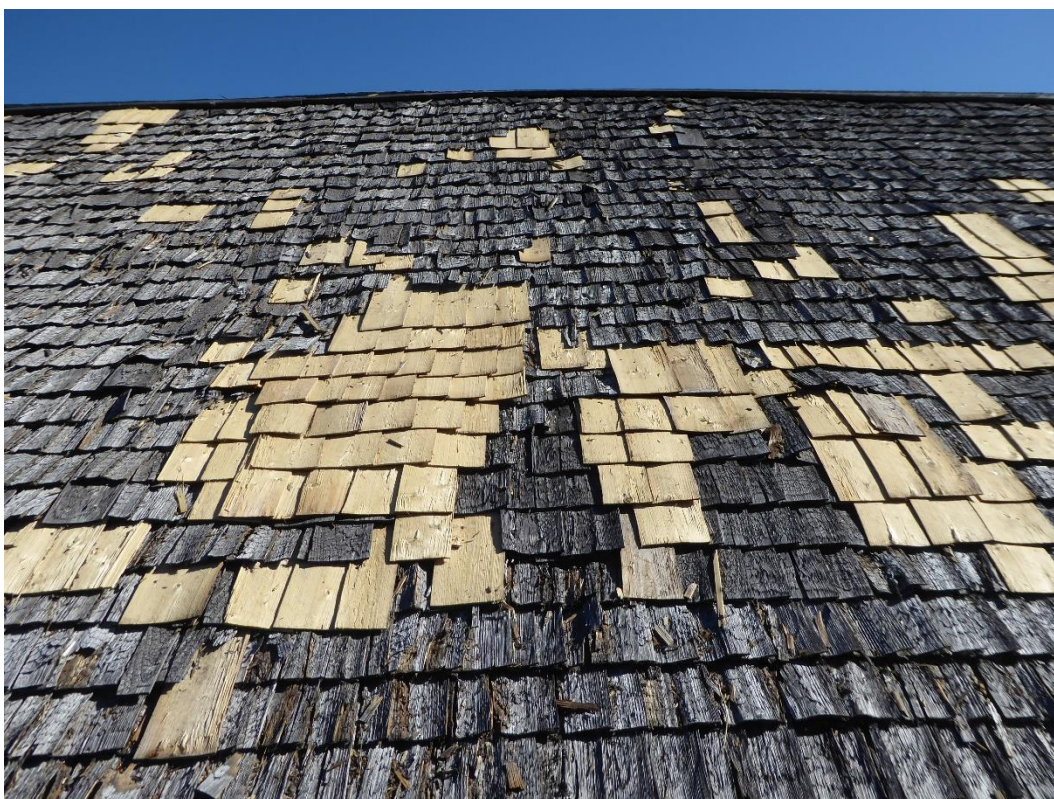
*Figur 9. Efter åtgärder, södra takfallet på bostadshuset.*

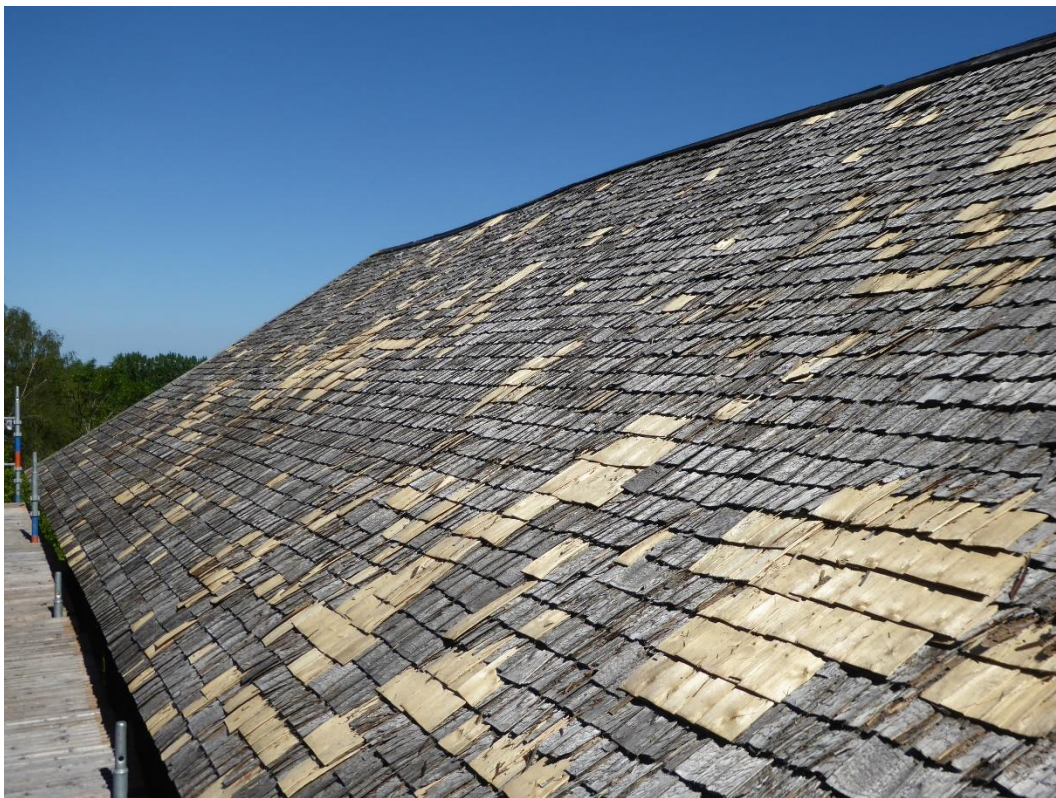
*Figur 10. Efter åtgärder, södra takfallet på bostadshuset.*

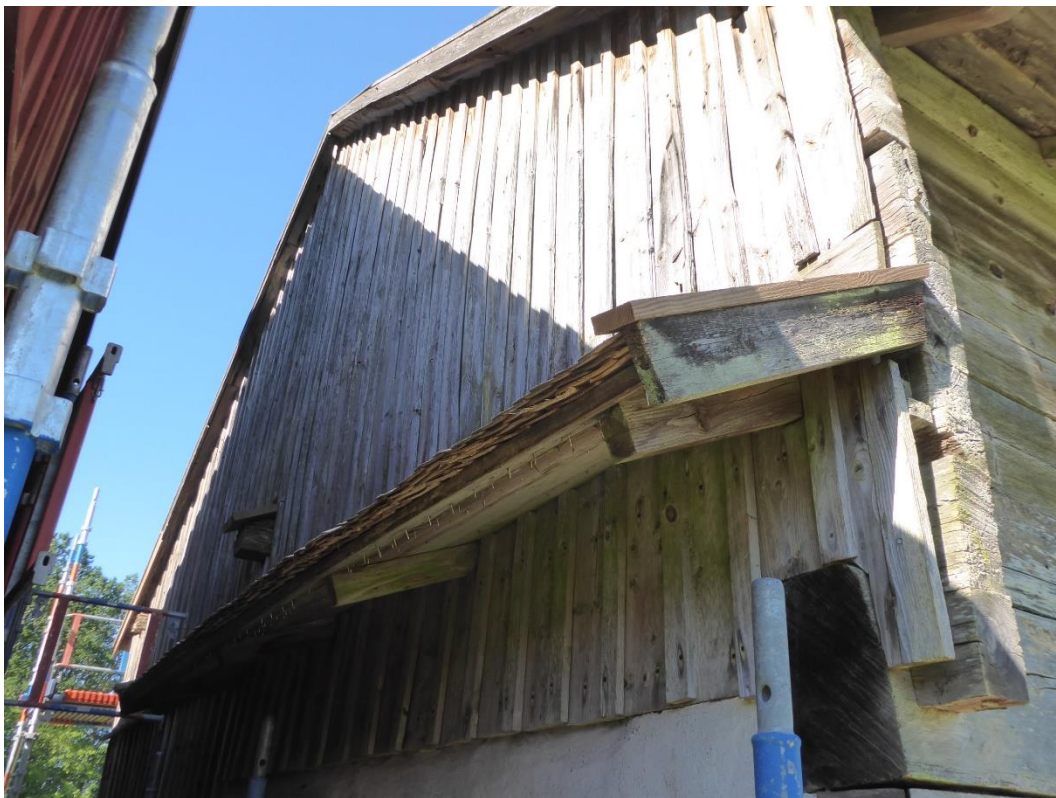
*Figur 11. Efter åtgärder. Skärmtaket i gattet.*

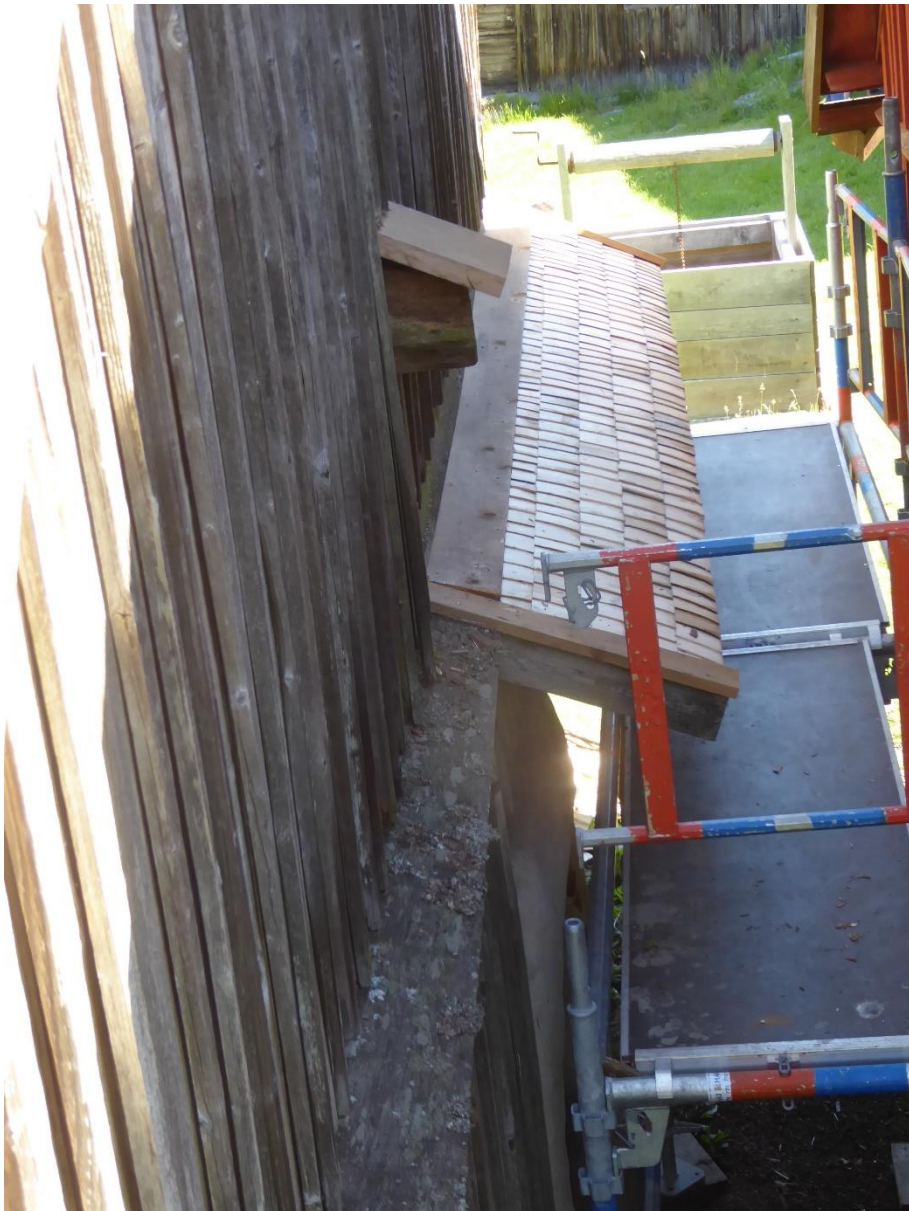
*Figur 12. Efter åtgärder. Skärmtaket i gattet.*
