# Håslövs mölla

Håslöv  
Vellinge kommun, Skåne län  
Antikvarisk medverkan 2019  
Erik Blomqvist

Titel: Håslövs mölla  
Författare: Erik Blomqvist  
Kulturmiljörapport: 2019:35

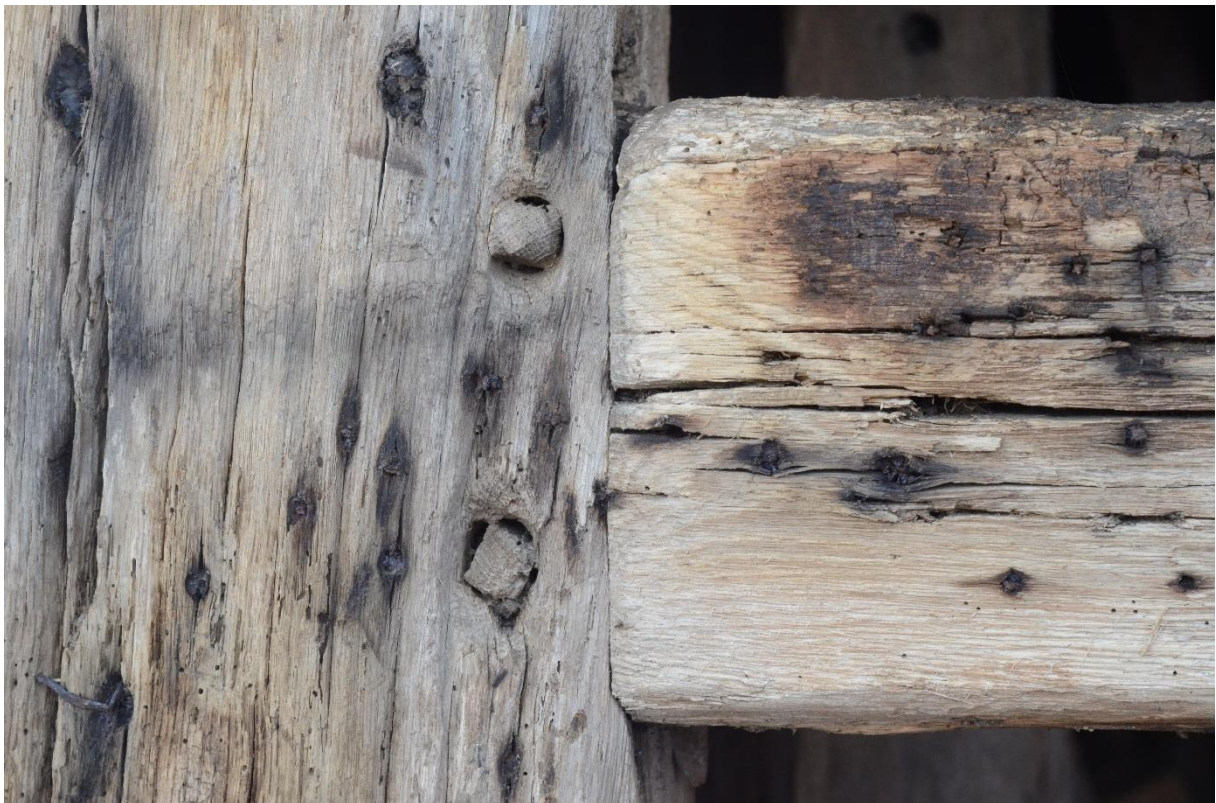
*Foto på hörnstolpe och bjälke vid kvarnloft då dessa frilagts från panelbräderna och som visar sammanfogning med tappar och trädubb från utsidan.*

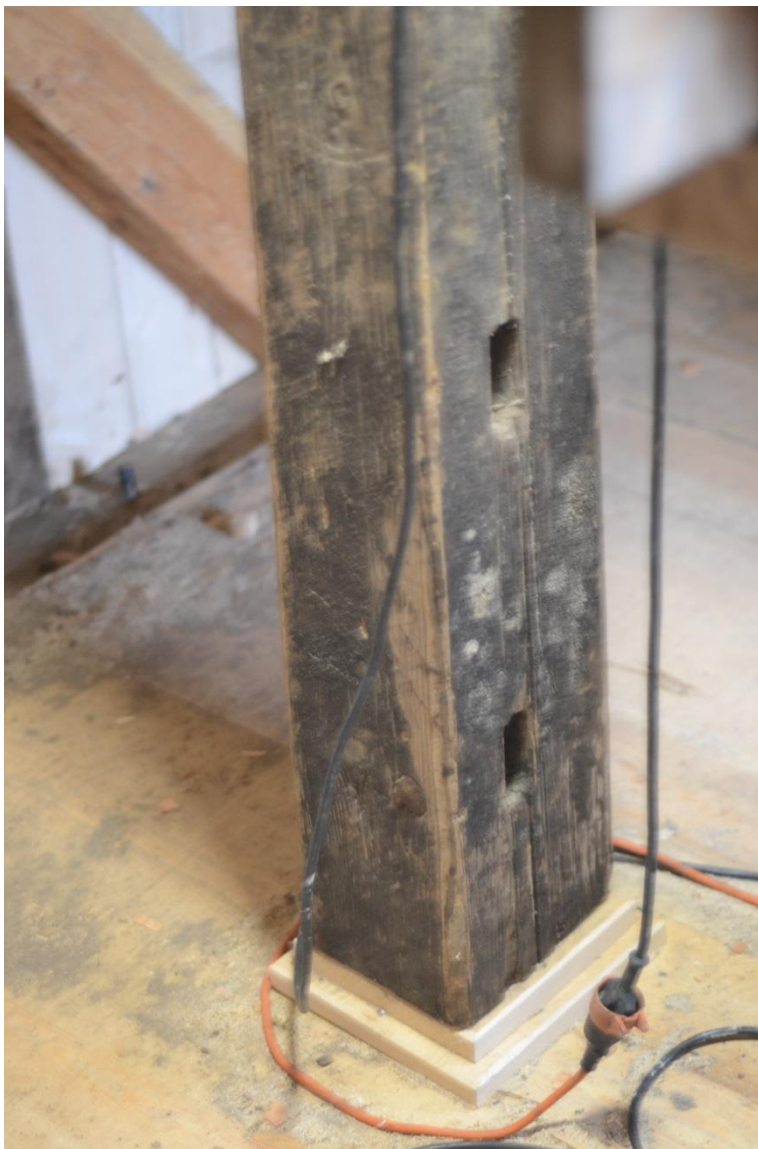
Under arbetena under 2019 upptäcktes det att en stämp mellan brostockarna och kvarnloftet består av en äldre återanvänd vingbjälke. På bjälken kan man utläsa häckverkets placering och dimensioner samt hur häckverket varit vinklat, och den har även spår av färg. Detta är värdefull information som kan användas då nya vingar ska tillverkas under nästa år. Enligt Stephan Malmberg så har stämpan tillkommit då man lagt in större stenar i möllan än vad som varit ursprungligt.

*Foto på stämpan under kvarnstenarna som tidigare varit en vinge. Hålen till häckverken, utförda med borr och stämjärn, synliga till höger.*

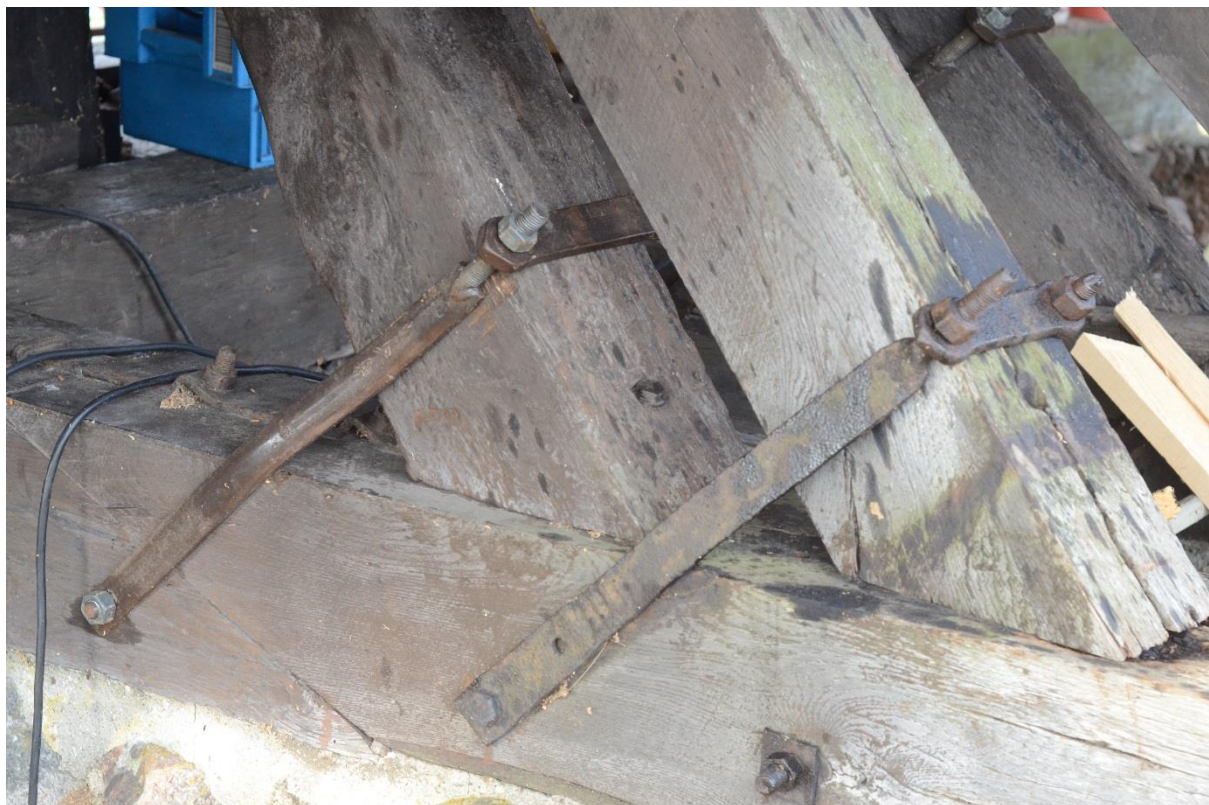
*Foto som visar de nya stålhillorna på den inre stivan. Målning var inte utförd då fotot togs.*

De inre stivorna har försetts med hillor av stål lika de som sitter till de yttre. Hela konstruktionen har därefter strukits med tjära två gånger. Stivorna har klotsas upptill (en kloss parvis mellan de yttre stivorna) för att stärka konstruktionen. Det är oklart om detta är det ursprungliga

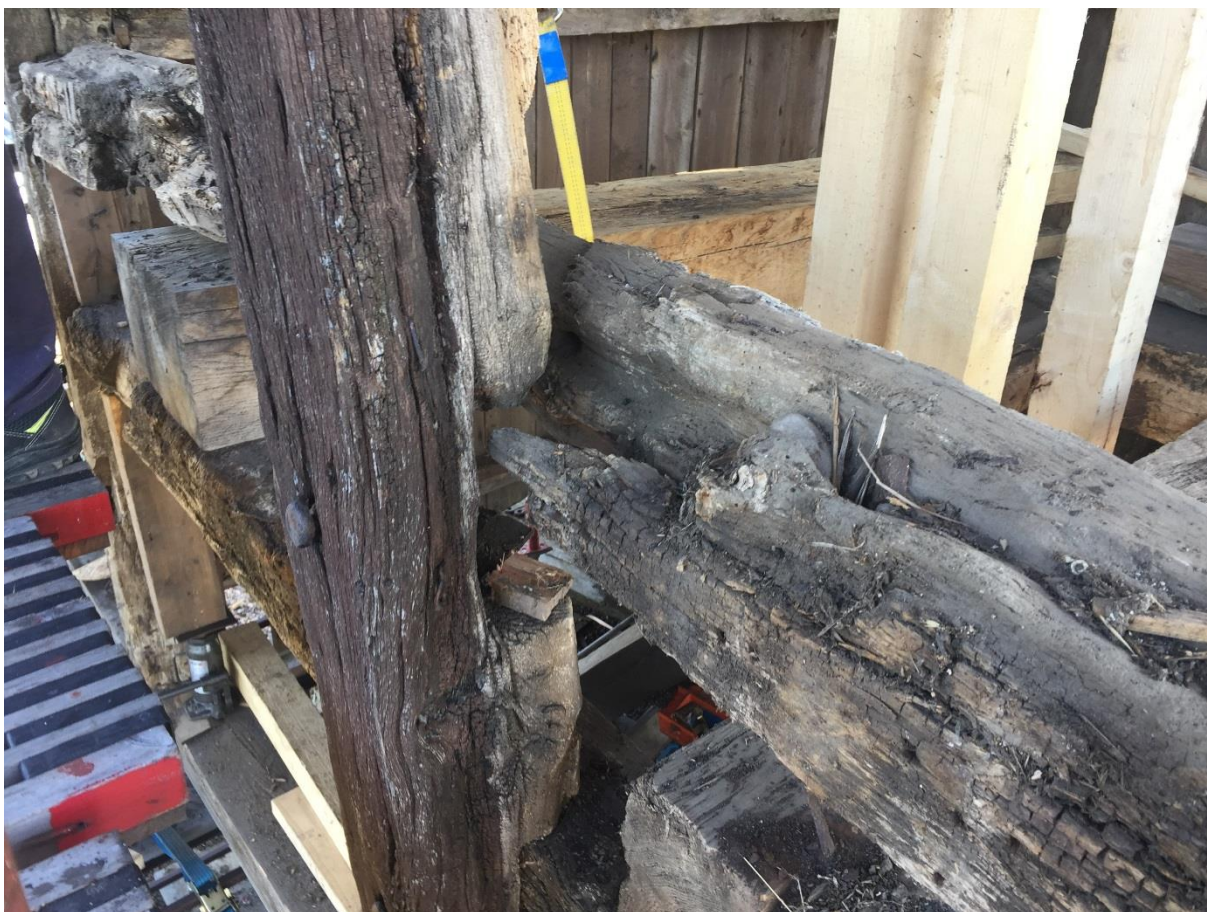
*Foto som visar pannbjälken (vertikal) och stombjälken (horisontell) före åtgärder.*

Pannbjälken har lyfts bort och stombjälken vid broloftet har ersatts. Stombjälken har sammanfogats med laxstjärt istället för med tapp och tapphål som det var ursprungligen eftersom de äldre tapphålarna var för dåliga för att återanvända. Laxstjärtar förekommer i andra delar av stommen och åtgärden bedömdes stämma överens med möllans ursprungliga byggnadsteknik.

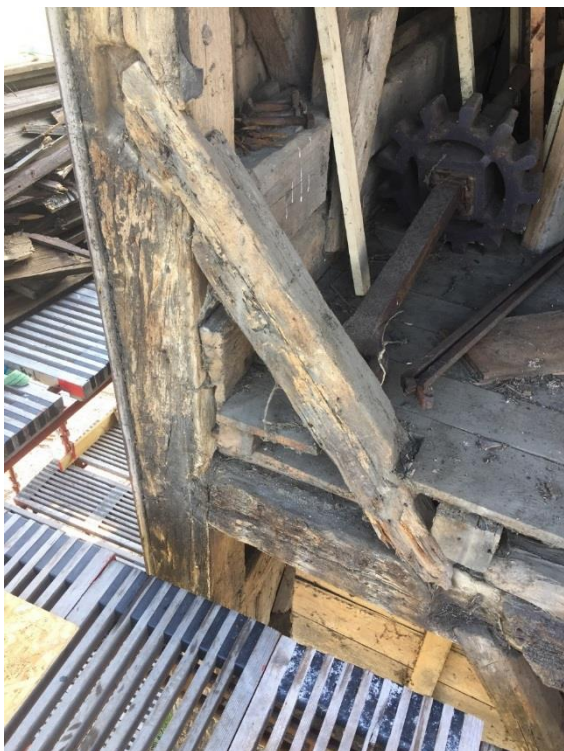
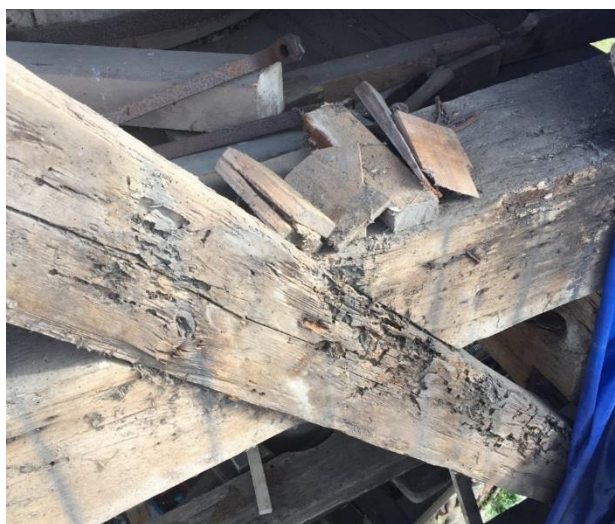
*Foton på de befintliga kryssen, med svåra skador av röta och skadeinsekter*

Fyra nya kryss/ snedstyvor har bilats fram med bila och förbundits med hörnstolparna med laxstjärt lika befintligt. Sammanbindning med stombjälken har gjorts med spik även det lika befintligt.

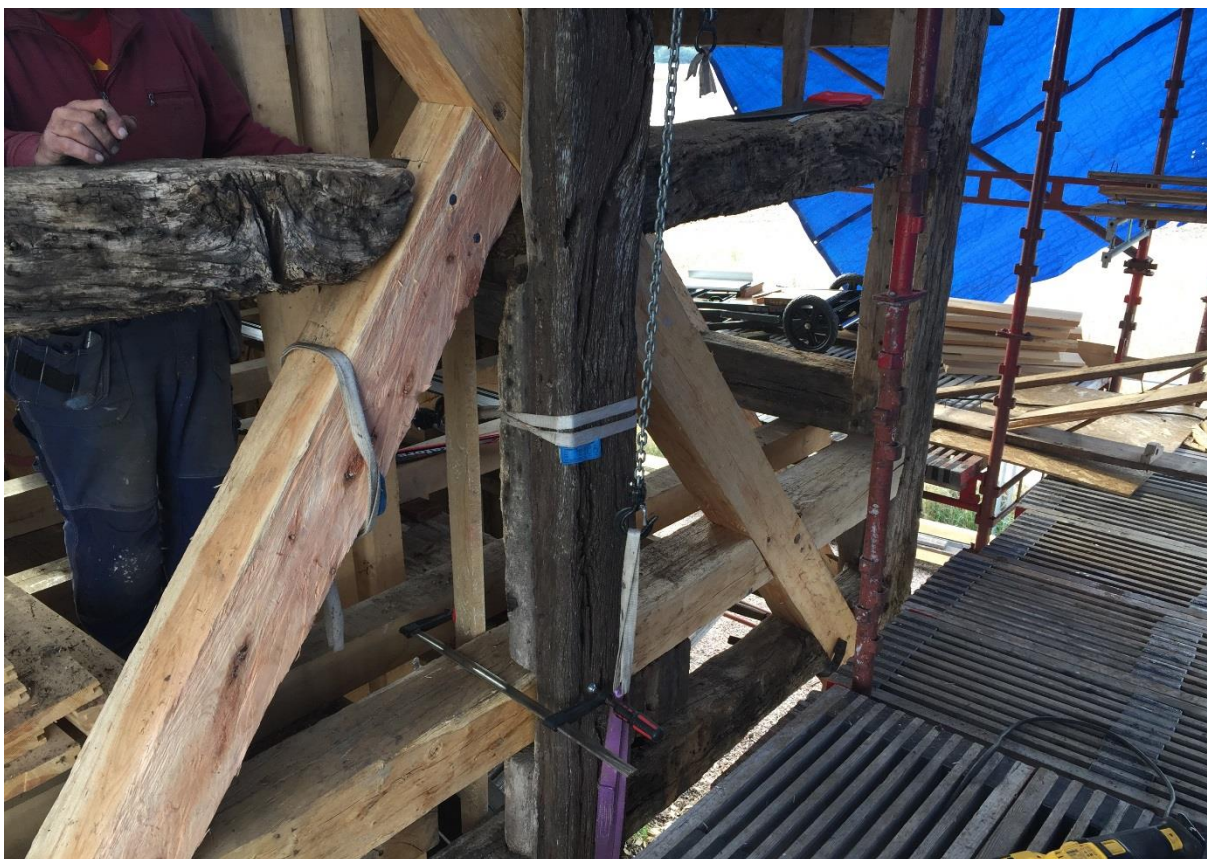
*Stombjälken och kryssen ersatta och pannbjälken lyfts åter på plats.*

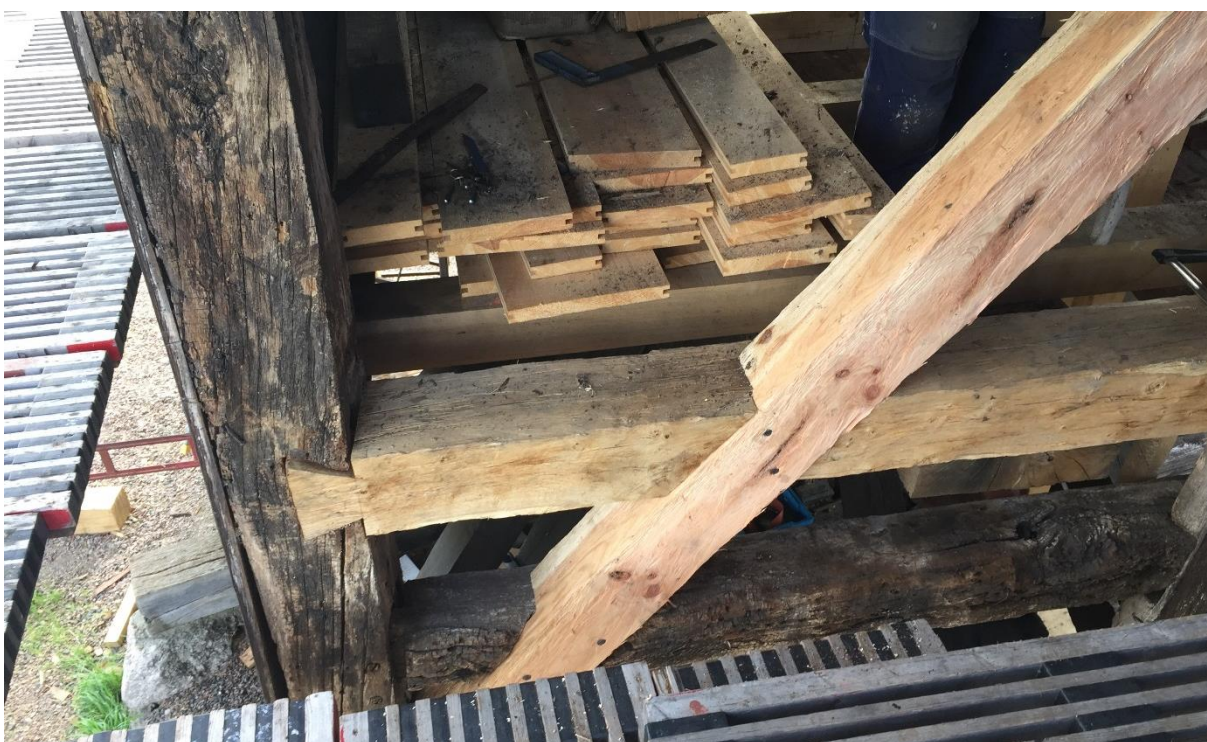
*Foto som visar stombjälkens nya förbindning med laxstjört istället för tapp/tapphål mot hörnstolpen och snedstyvnans spikförband mot stombjälken.*

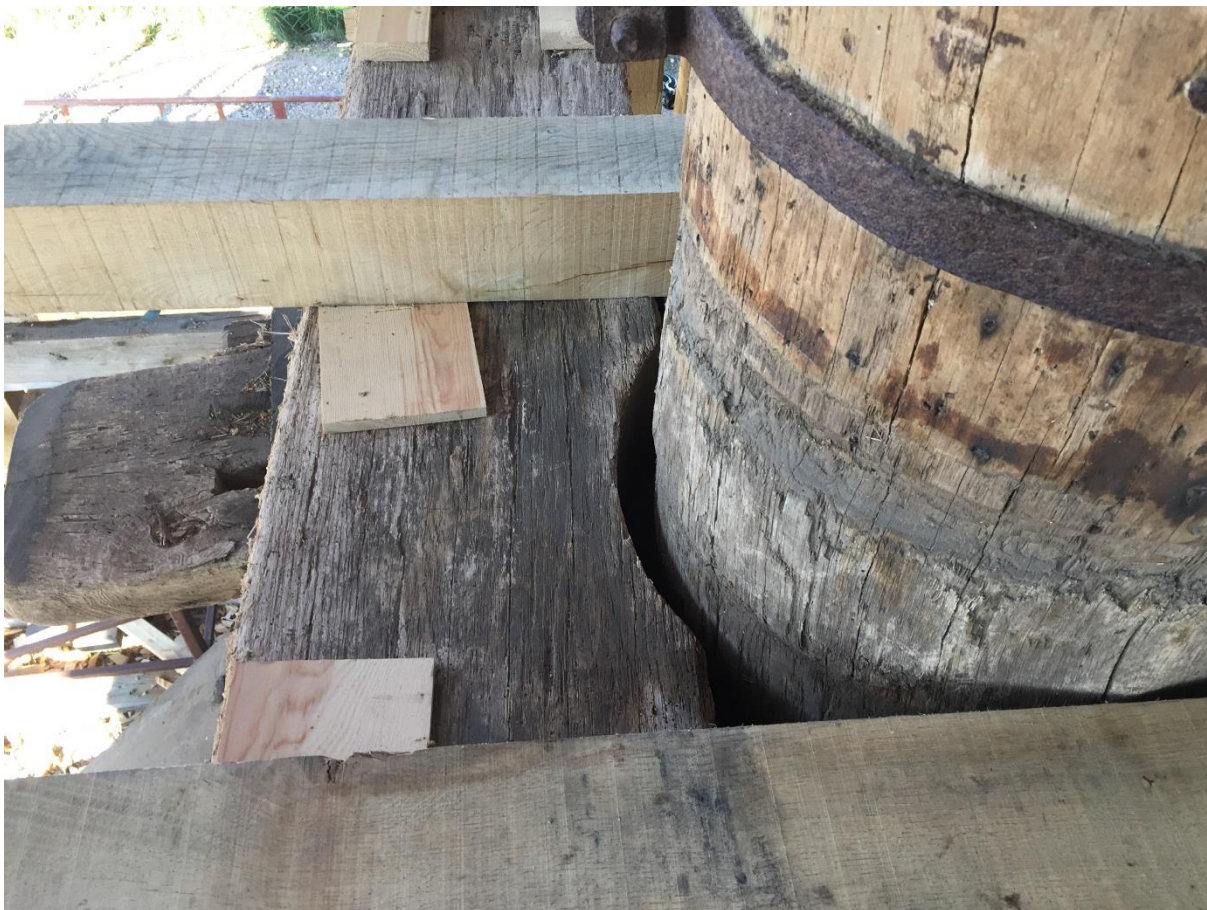
*Fotot visar hur brostockarna glappar några centimeter mot stubben sedan de lagts tillbaka och passats in på ursprunglig plats. Detta beror sannolikt på att stubben slitits under åren och blivit tunnare och att ett visst glapp krävs för att kunna dreja möllan.*

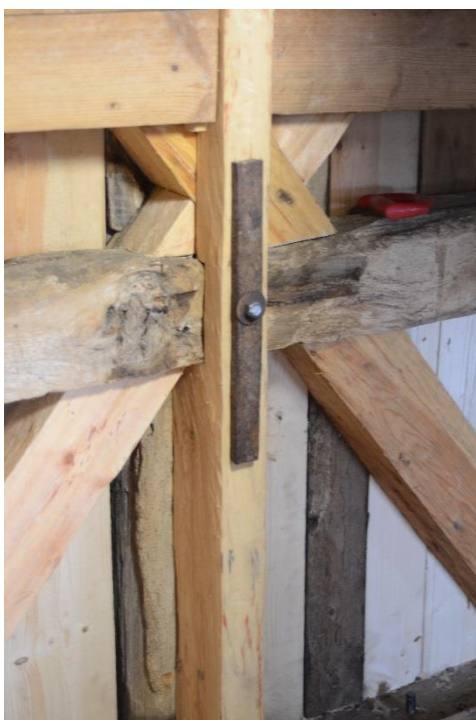
*Den nyttillverkade inre pannbjälken (vertikal).*

- Den befintliga pannbjälken har mycket torrsprickor och de horisontella bjälkarna vid broloftet är i sämre skick än väntat. För att säkra konstruktionen men samtidigt kunna behålla det äldre materialet så har entreprenören föreslagit att en inre, enklare pannbjälke som förstärkning monteras för att stommen ska kunna säkras. På så vis kommer stommen i princip fungera för att möllan ska kunna seglas.

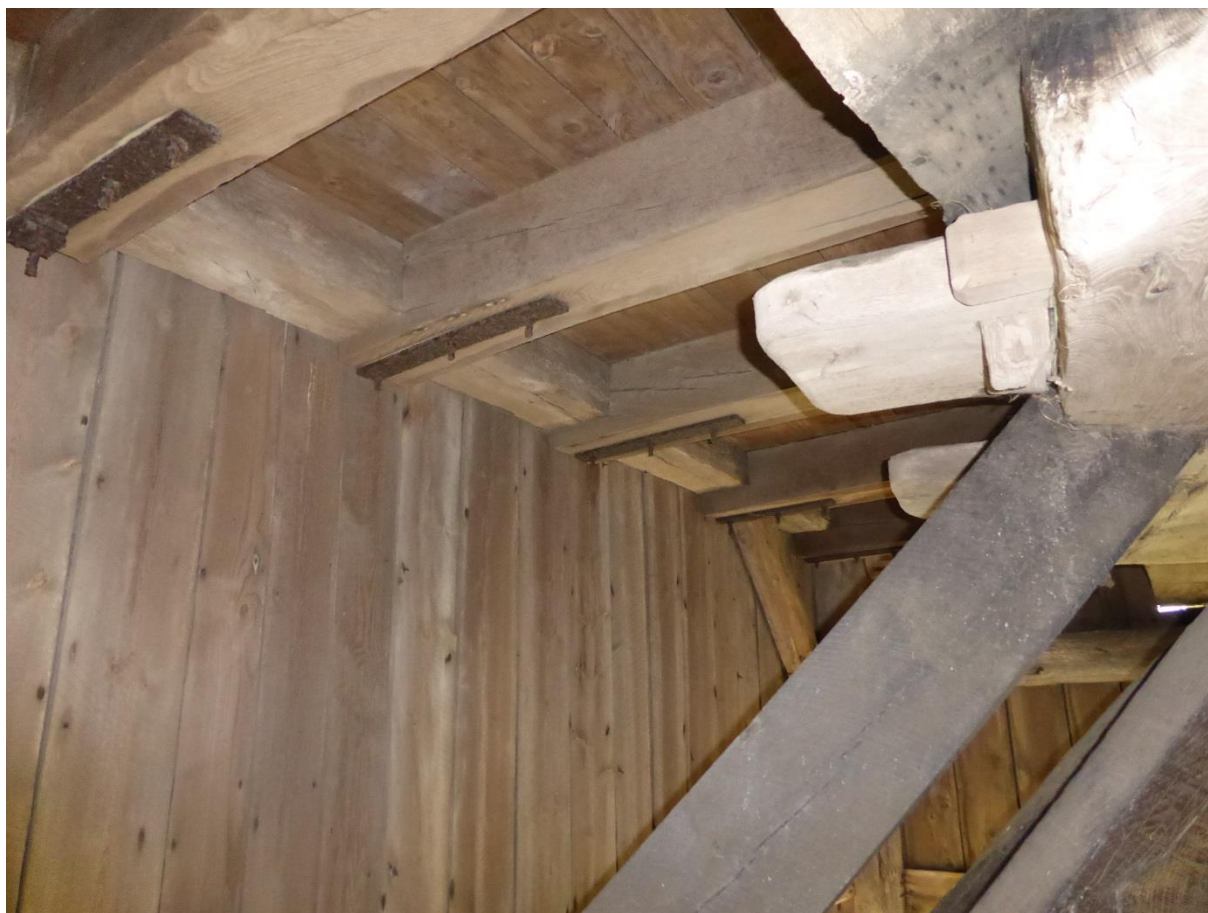
De befintliga golvbrädorna, maskinhyvlade 145 mm breda slätspont, var inte från tiden då möllan var i drift och saknade kulturhistoriskt värde. Bjälkarna till broloftet var dessutom anpassade efter möllans sättningar och inte inpassade korrekt i stommen. Såväl bjälklag som golv har därför ersatts. Det nya golvet har tillverkas av breda plank i varierande bredder som kantats för hand. Ytan har lämnats ohyvlat lika golvet till kvarnloftet. Golvet har spikas med klippspik och skarvats med en så kallad generalskarv. Spikningen med ett spik i mitten av brädan är inget traditionellt utförande vilket missades i kommunikationen mellan antikvarisk medverkan och entreprenör.

*Befintliga bjälkar till broloftet som hade anpassats efter möllans sättningar med hak och stålbeslag.*

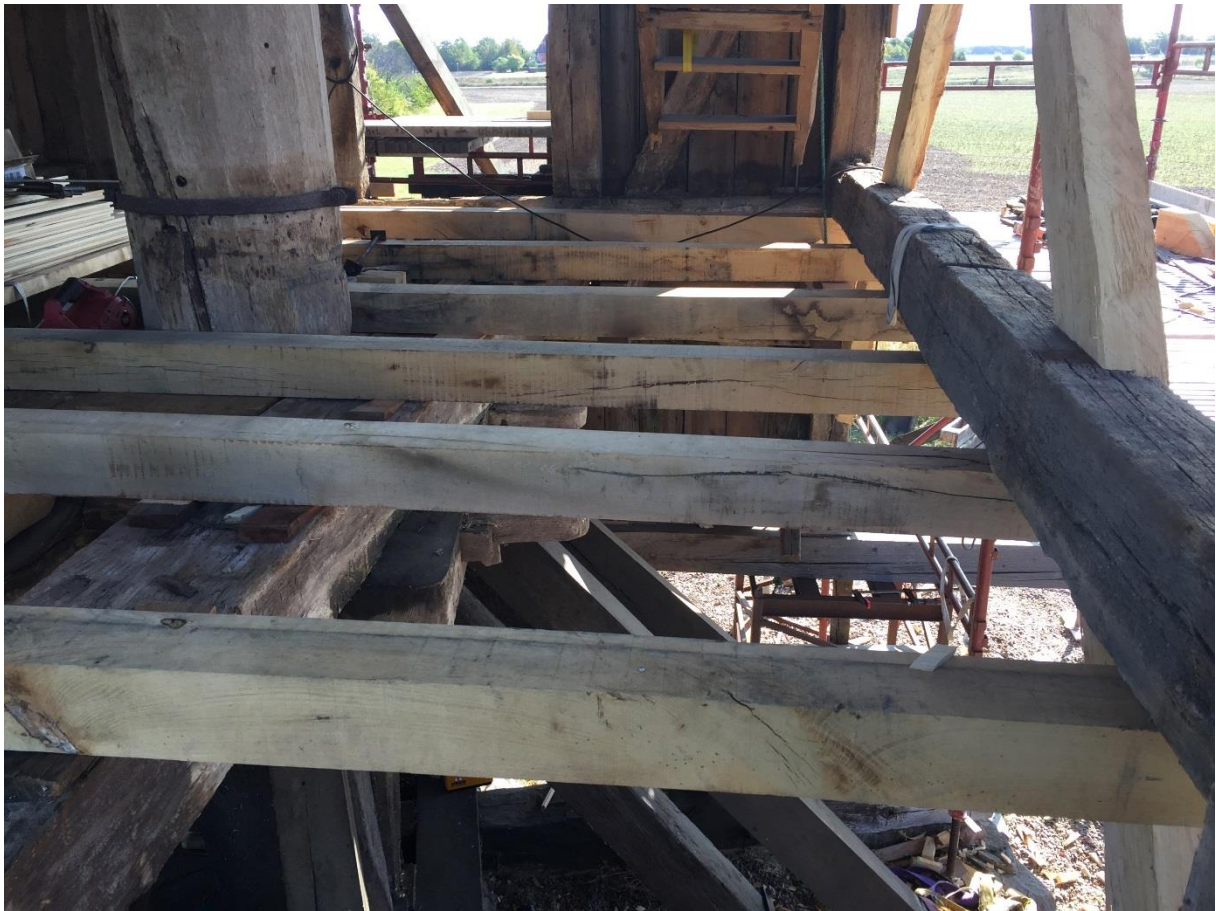
*Nya bjälkar inlagda på broloftet och inpassade på korrekt sätt under stombjälken sedan bölet lyfts upp till sitt ursprungliga läge. Detta gör att krafterna från bölets tyngd leds ner på brostockarna vilket inte varit fallet tidigare.*

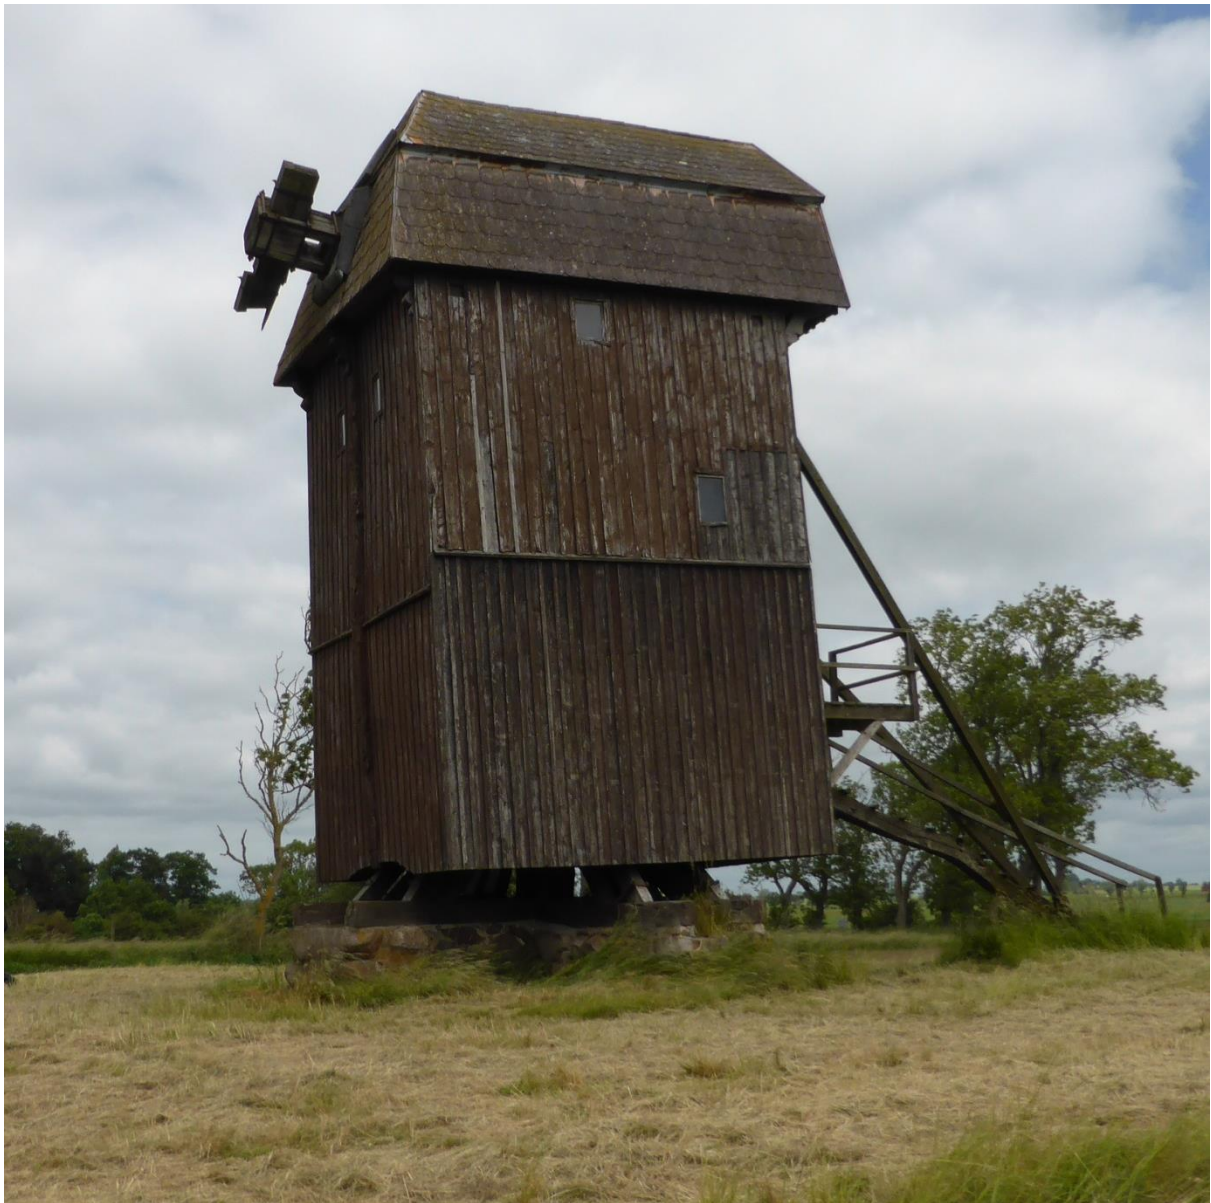
Då locklister avlägsnats på norra fasaden konstaterades att panelbrädornas kanter var angripna av or. Panelen är äldre och därför beslutades att låta brädorna sitta och att sätta bredare, 70 mm breda locklister, lika de på södra fasaden. På så sätt fås ett fullgott skydd av stommen samtidigt som den gamla panelen bevaras. Övrig panel är sentida och har ersatts där det varit nödvändigt. Mer än hälften av den gamla panelen har kunnat återanvändas. Merparten av de nya fasadbrädorna är ramsågade ifrån samma virke som vingbalkarna, vilka sågades i våras. De har liten andel kärna men utan genomgående kvistar och är sågade i 28 mm tjocklek. Brädorna har kantas för hand med cirkelsåg och fått varierande bredder. På utsatta ställen såsom vattbrädor, har det bästa virket använts. Sidobrädorna från vingbalkarna räckte dock inte och därför kompletterade entreprenören med locklister i furu ifrån P&G bygghandel. Dessa locklister är cirkelsågade, vilket upptäcktes först när de började sättas upp. Med avseende på att vissa delar av de befintliga underbrädorna är med cirkelsågad yta så påverkar de nya locklisterna inte fasadens utseende avsevärt. De cirkelsågade locklisterna får därför anses vara godtagbara. Panelen har monterats med ett tretums klippspik i mitten och fyrtumsspik i locklisterna.

*Foto på Håslövs mölla med den befintliga panelen, före renovering.*

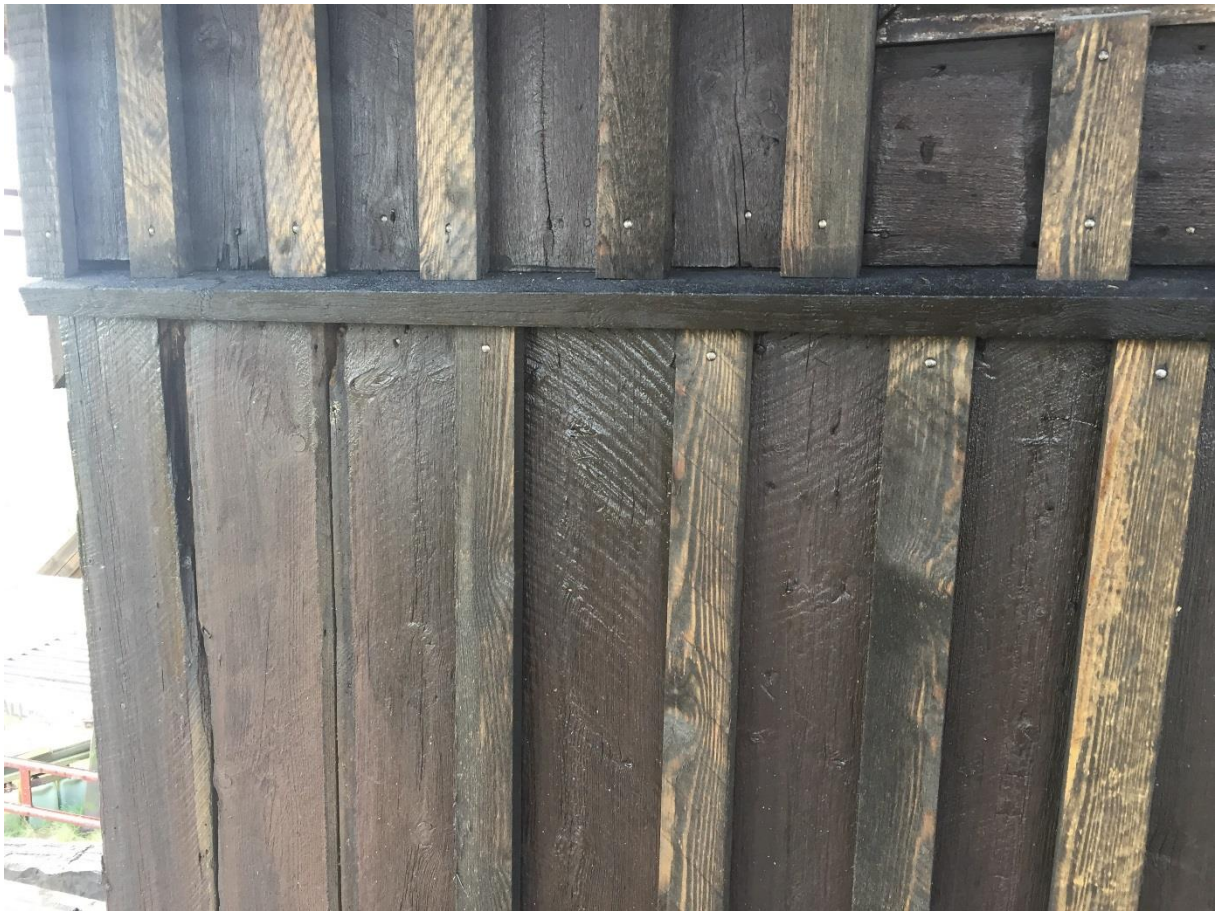
*Foto visar spikning med klippspik och de befintliga cirkelsågade underbrädorna med de nya ersatta locklisterna.*

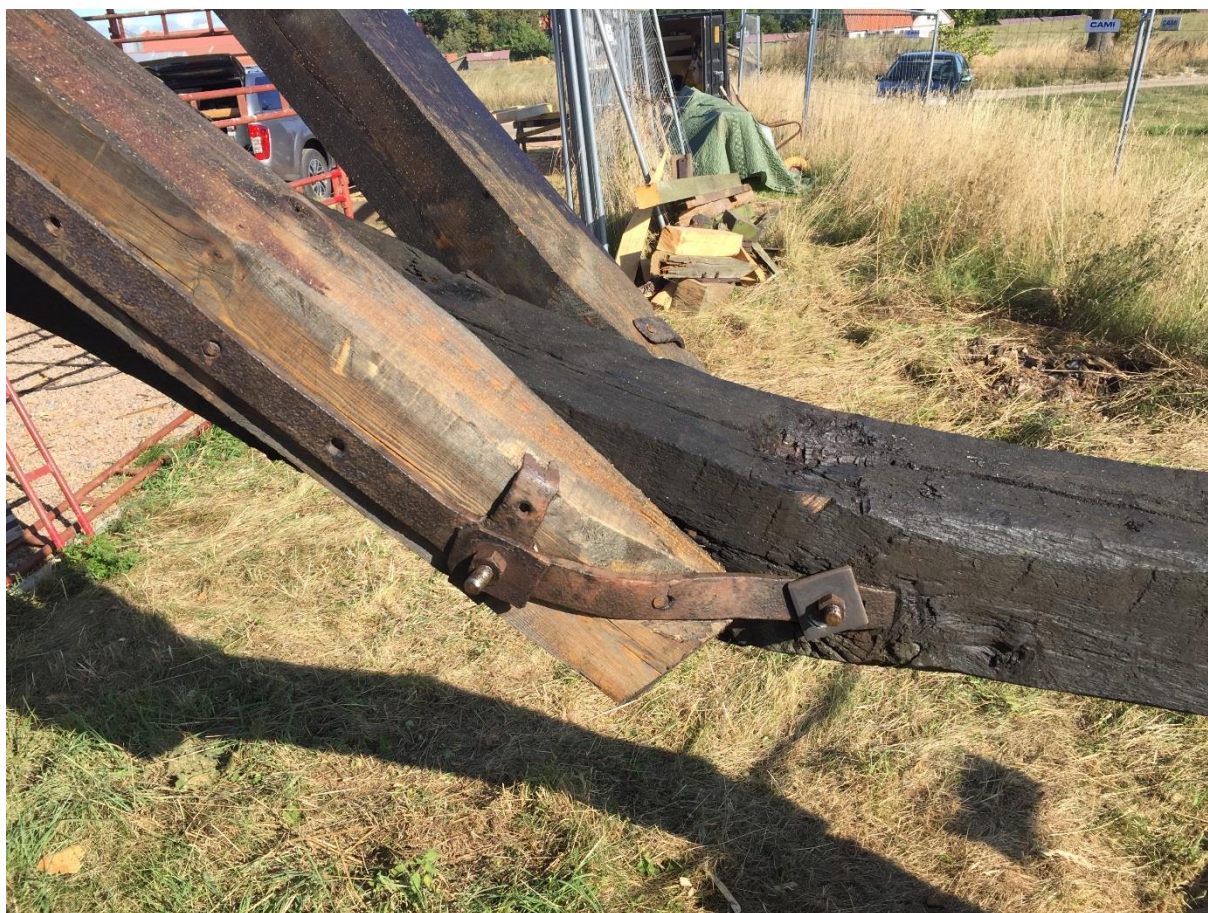
Slanor har ersatts med nya bjälkar i furu sågade med bandsåg. De befintliga smidda beslagen har återanvänts. De gamla slanorna var inte monterade likt ursprungligt upptill mot bölet utan bara fäst med fransk skruv. De nya har monterats med ett hak och med en genomgående bult likt ursprungligt utförande. Det befintliga svansträet saknar hak mot brostockarna vilket antyder att den inte är ursprunglig. Svansträet har lyfts upp till sitt ursprungliga läge och fästs med en genomgående bult samt klotsats mellan brostockarna. För att underlätta tillgängligheten till möllan ska en enkel pall tillverkas efter äldre förlaga. För att skydda svansträet mot röta har den klätts med brädor och steg på ovansidan, likt ett äldre utförande.

*Foto visar sammanfogning mellan svansträ och slanor med de befintliga beslagen.*

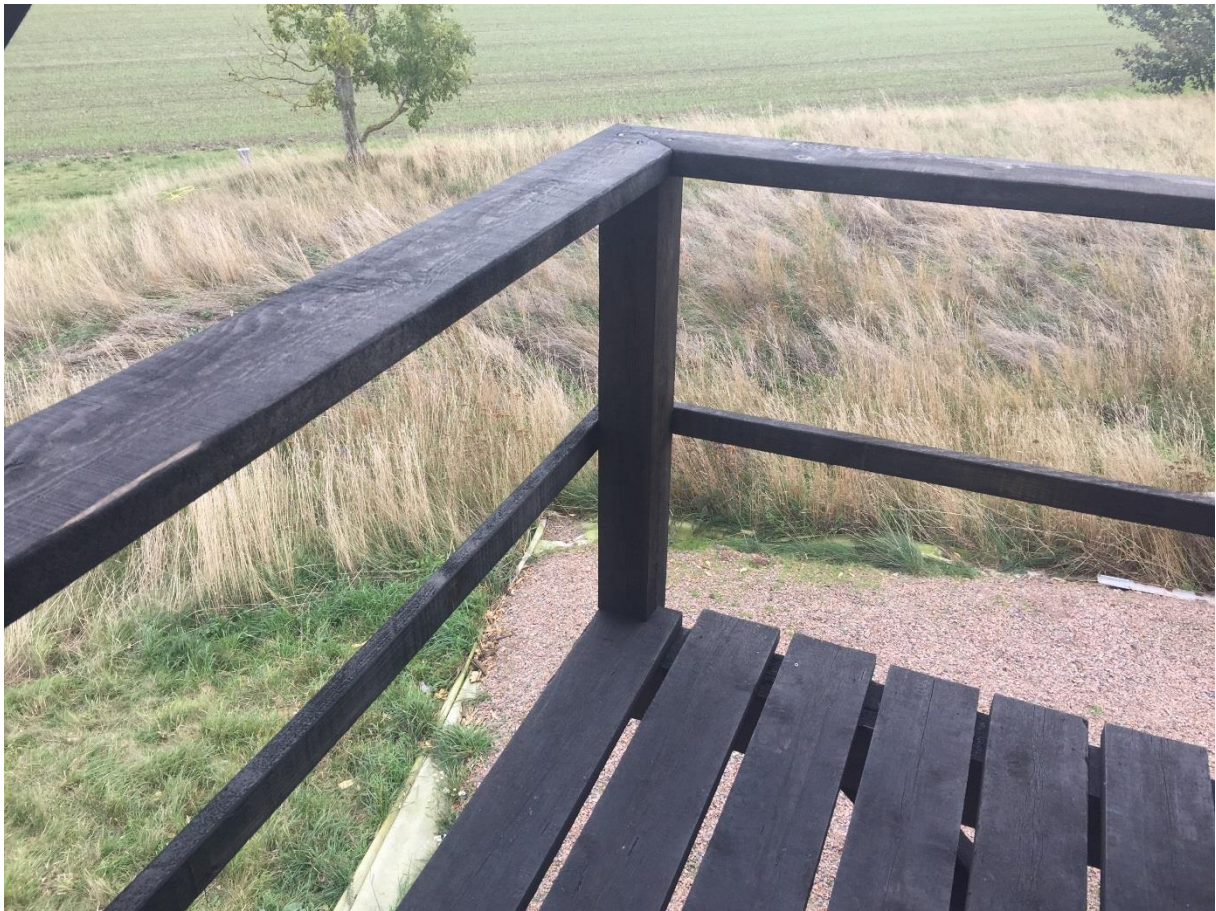
*Foto på det nytillverkade räcket till balkongen.*

Balkongräcke och överliggare är ersatta och smidesbeslag har bevarats. Räcket har spikats med klippspik. I arbetsbeskrivningen anges att spiken ska vara smidda, men detta får ses som en mindre avvikelse från arbetsbeskrivningen.
