# Flyinge Kungsgård

Fullblodsstallet  
Flyinge 22:40, Lunds kommun, Skåne län  
Antikvarisk medverkan/2019  
Carita Melchert

Kulturmiljörapport: 2019:38

**Byggnad:** Fullblodsstallet (byggnad 23)

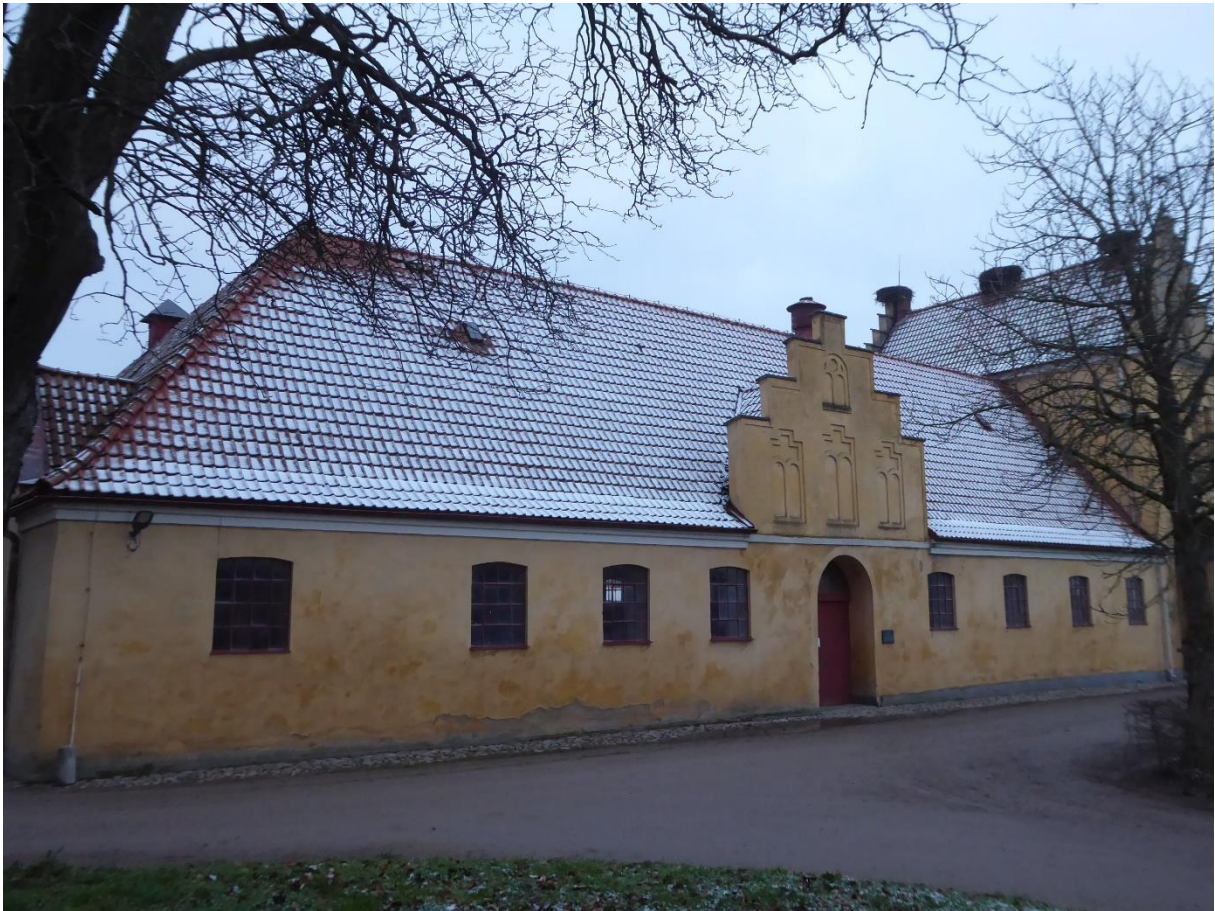
*Figur 1. Den aktuella fasaden, Fullblodsstallet, före åtgärderna.*

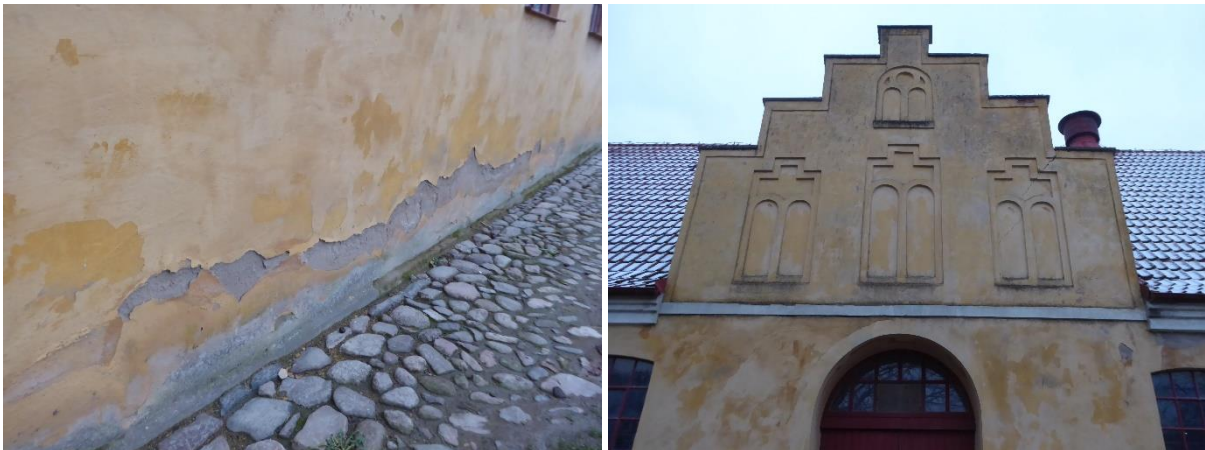
*Figur 2. Före åtgärder. Exempel på skada på fasad och sockel. Trappgaveln, notera sprickan i blindingen till höger i bild, den vita listen samt portomfattningen.*

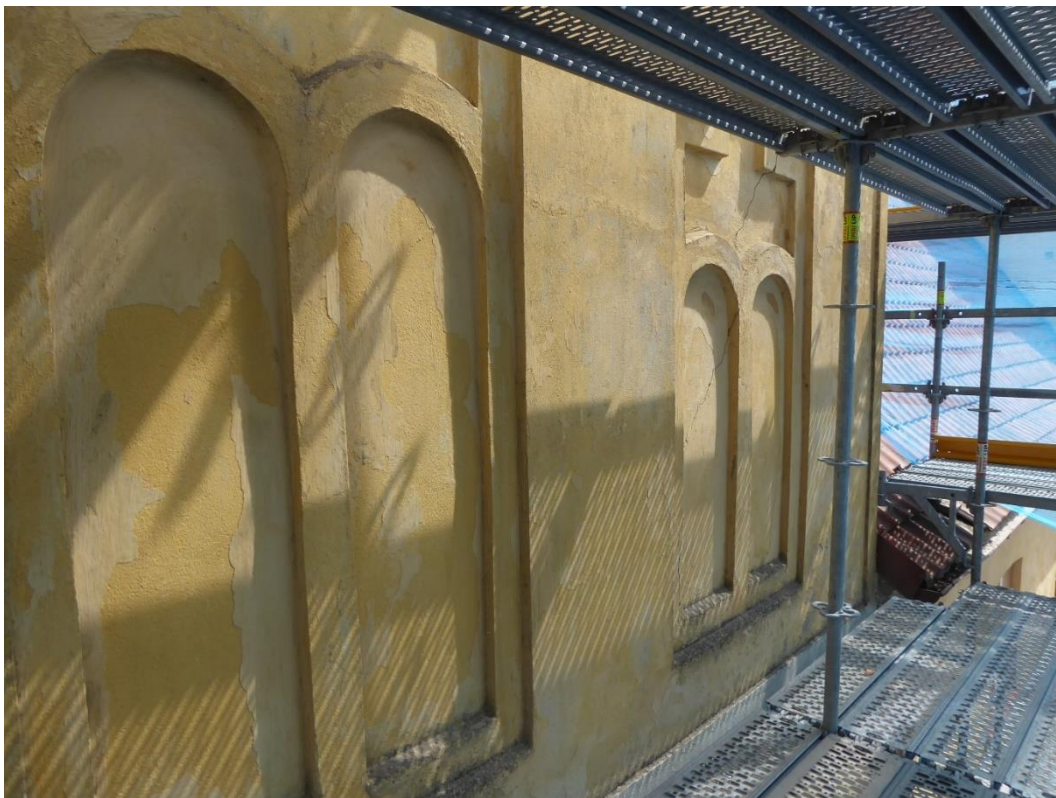
Figur 3. Blinderingar före åtgärderna, spricka längst till höger i bild.

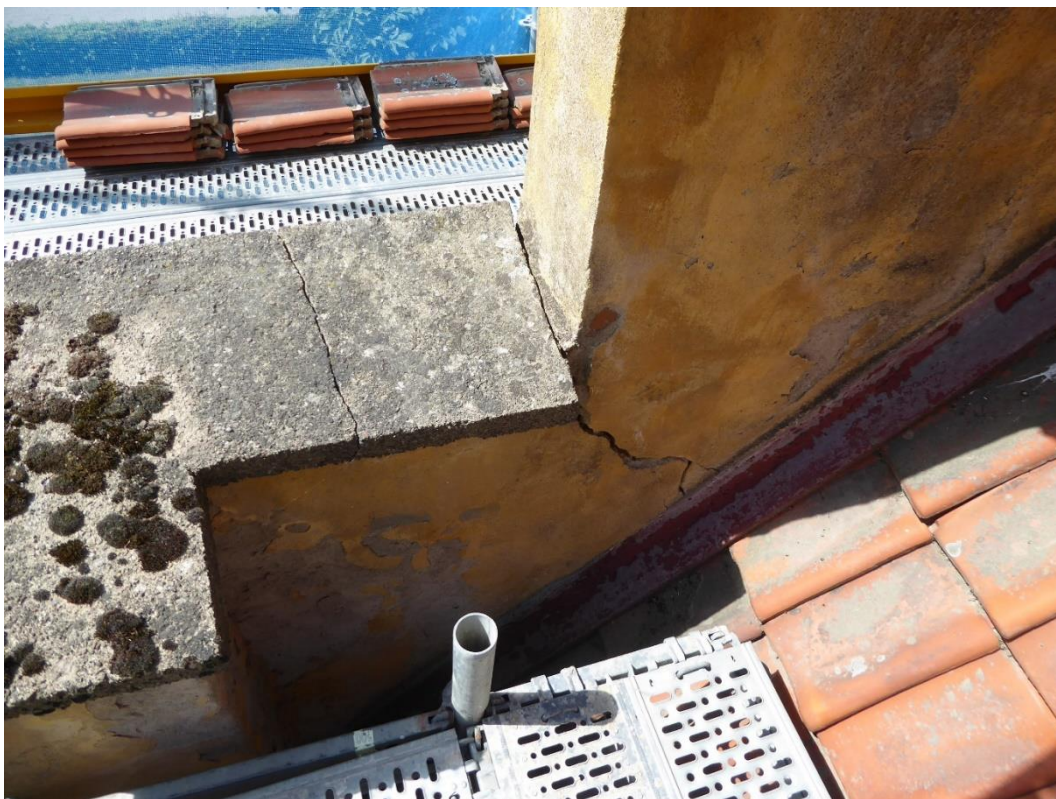
Figur 4. Trappgavel före åtgärderna

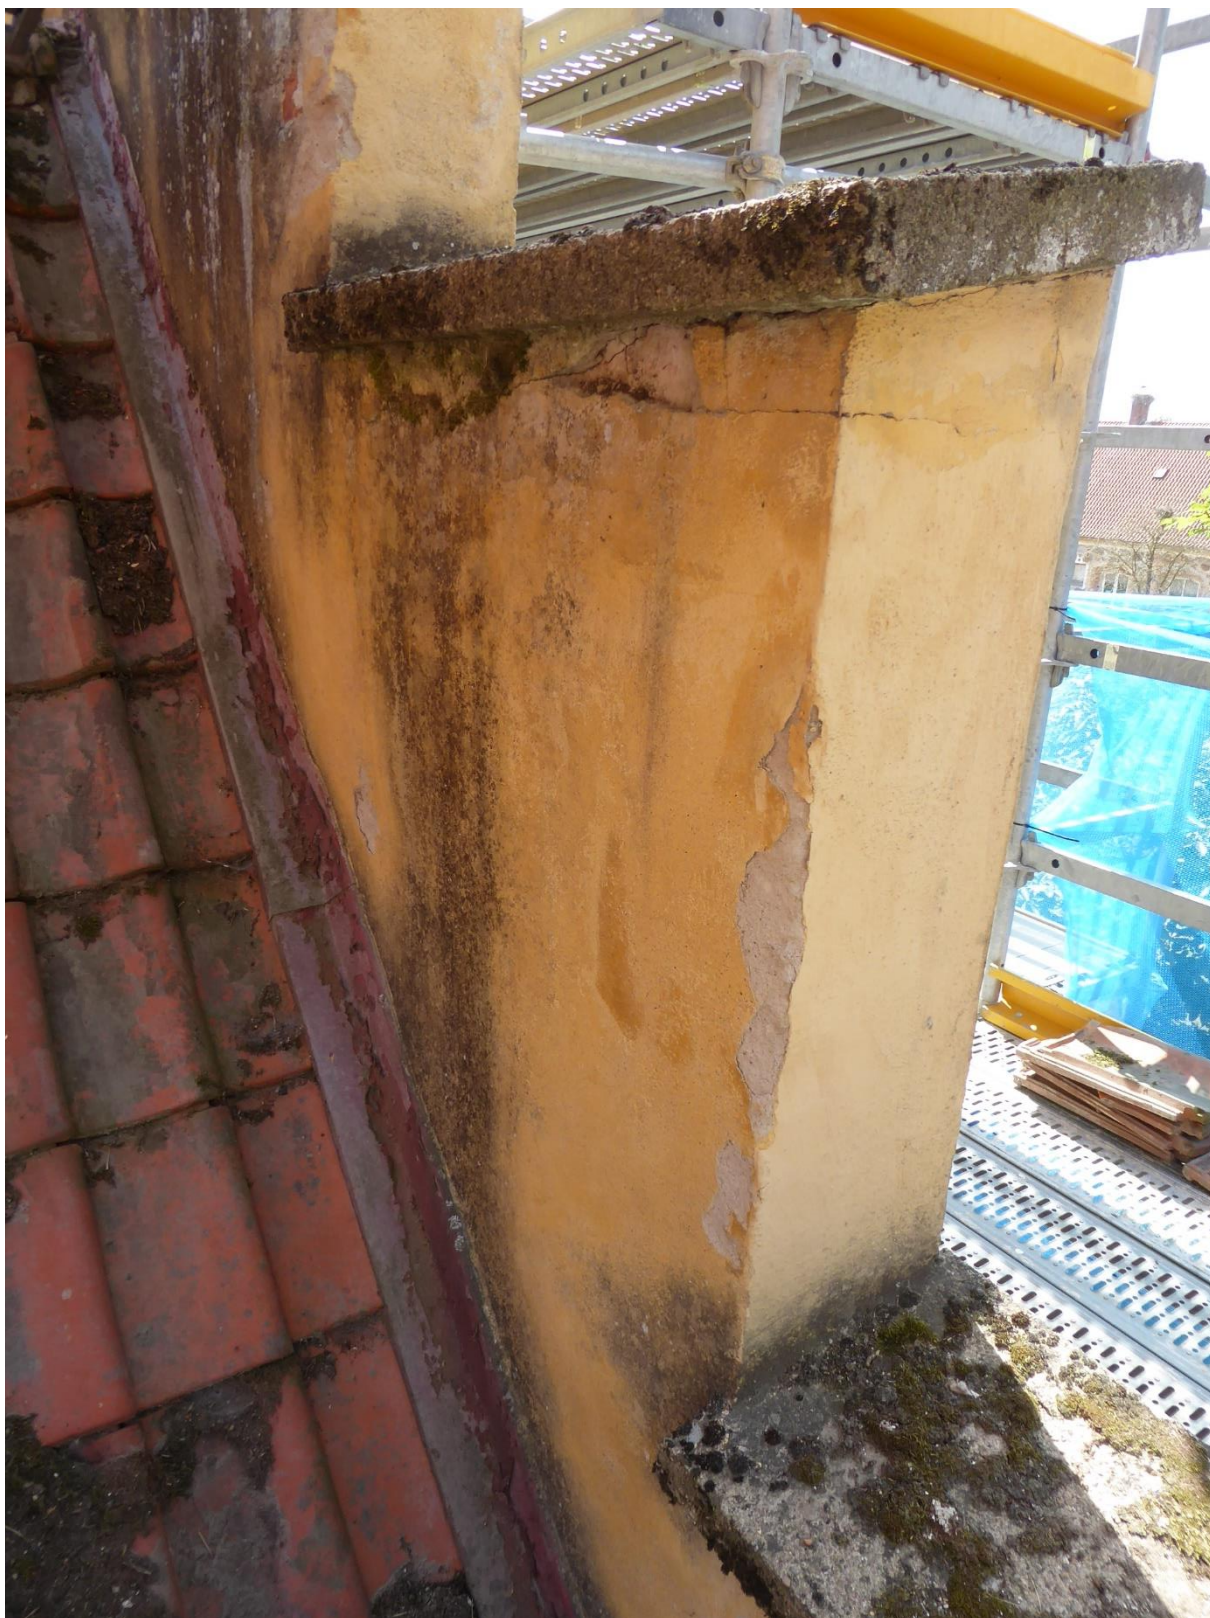
*Figur 5. Trappgavel före åtgärderna.*

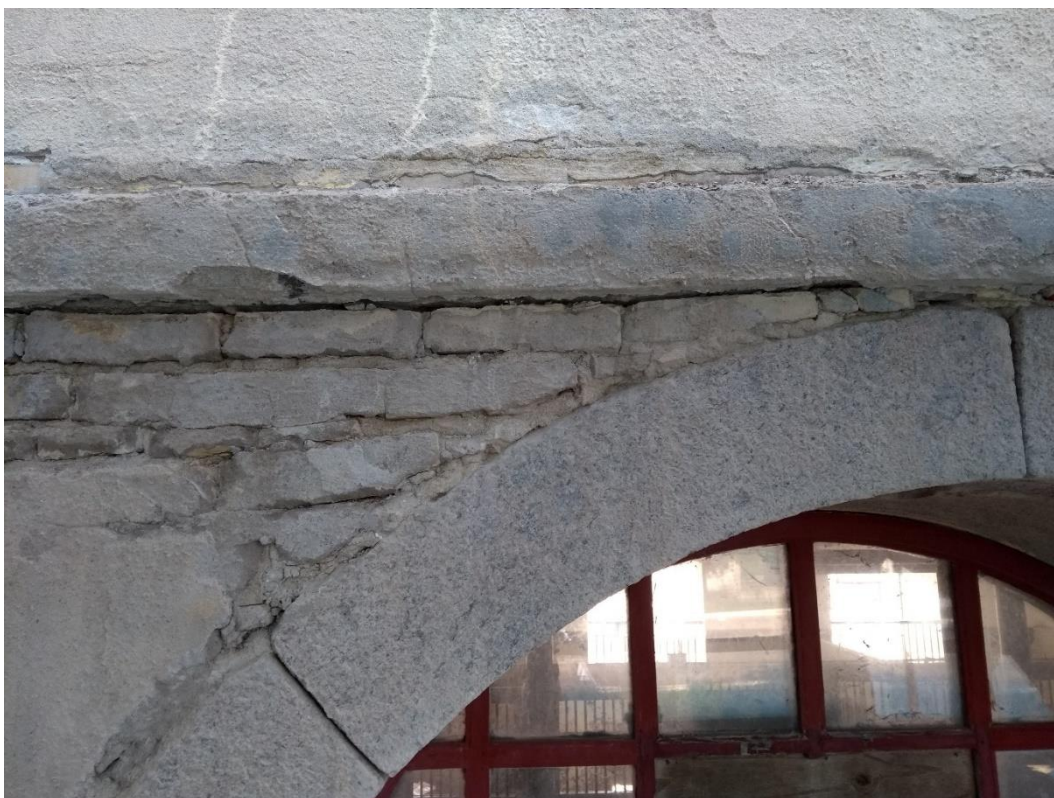
Figur 8. Portomfattningen efter putsnedknackning och rengöring. I fasaden syns en svag sättnings som dock inte påverkat naturstensomfattningen.

Före åtgärderna var portomfattningen av natursten överputsad och det fanns en tunn sprickbildning i mötet med den putsade fasaden. Naturstenen frigjordes varsamt från puts och rengjordes med borste och vatten samt med svag syra. Naturstenen är en rödgrå granitisk sten med förhållandevis slät yta, mot marken finns en liten utkragande bas. Stenen har lämnats synlig och fogen mellan stenarna har fyllts i med nytt kalkbruk.

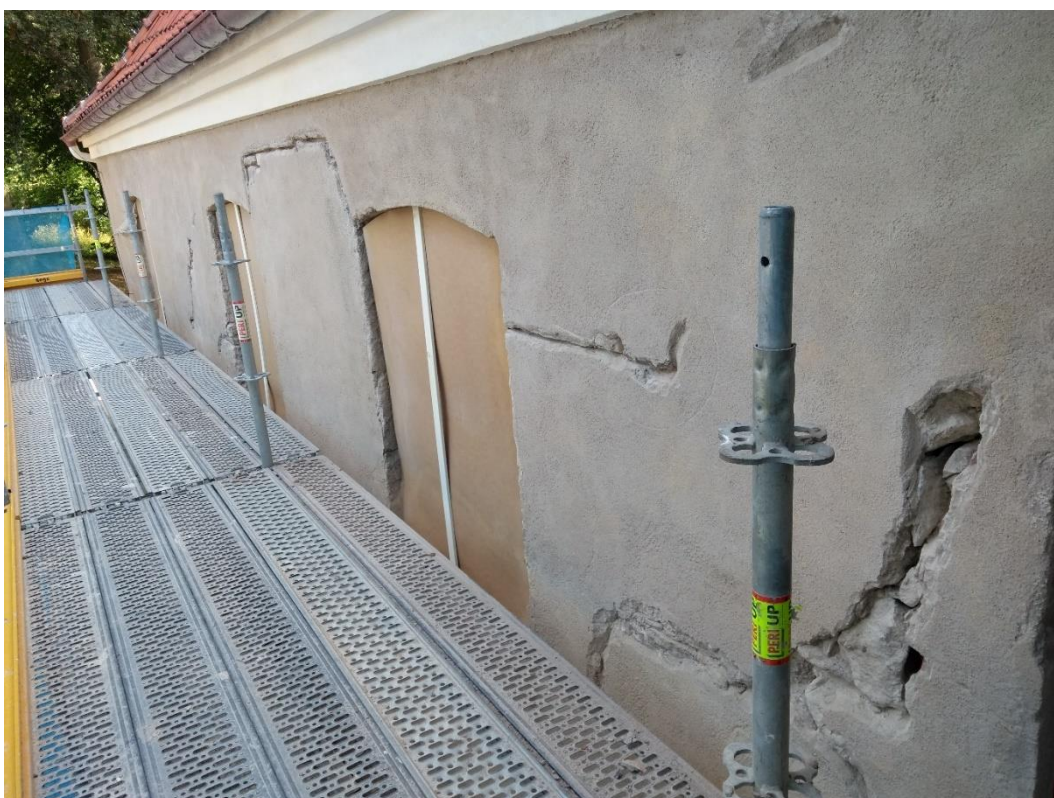
Sprickor i fasaden undersöktes noggrant. Vissa visade sig vara ytliga i putsen medan andra var djupare i stommen. Ett fåtal tegelstenar var frostsprängda, möjligen som en följd av tidigare lagningar med cement.

Figur 9. Sprickor undersöks. Fasaden är blästrad.

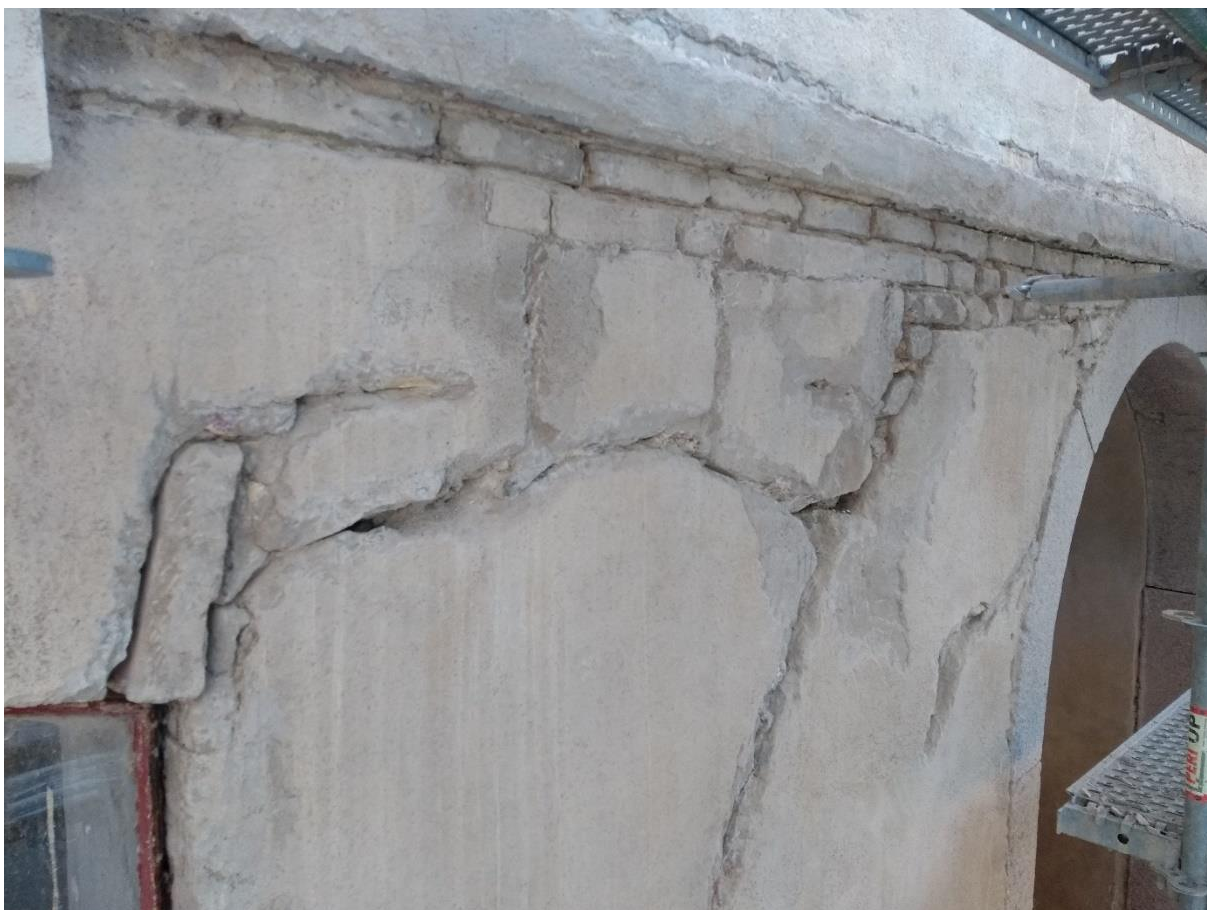
Figur 10. Fasad efter blästring och när sprickor knackats upp.

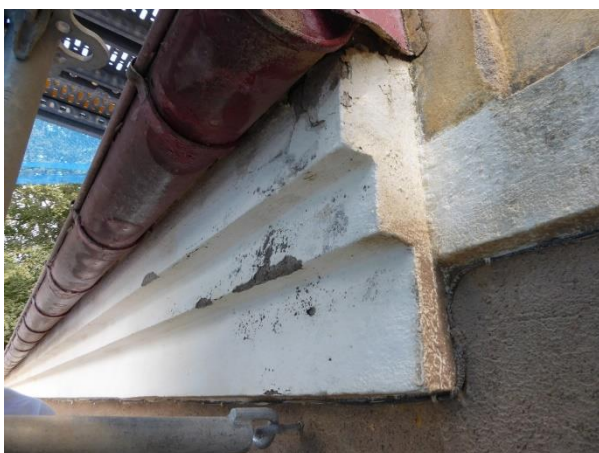
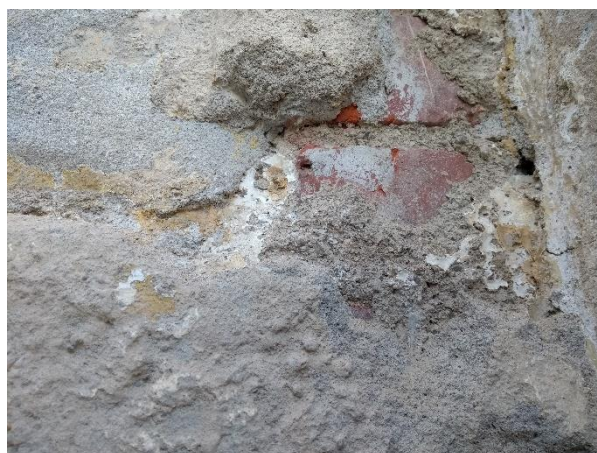
Notera "stänkrappats", vilket kan betyda en grövre struktur som man möjligen ser på fotografiet från 1936 och i likhet med ett putsfragment som hittades 2019. Putsfragmentet hittades på trappgaveln, i det nedre högra hörnet (sydväst). Det var ett poröst bruk med grövre ballast direkt på tegel, det vill säga ett putsfragment under sentida puts och det kan ha varit stänkrappning. På stänkrappningen fanns vit kalkfärg och därpå gul kalkfärg. Det porösa fragmentet var inte möjligt att bevara. (Se figur 11 högra bilden)

Figur 11. Vänster: Takfotsgesims och listen under trappgavelns blindingar före åtgärderna. Höger: poröst skikt av eventuell stänkrappning samt vita och gula underliggande färgskikt, på trappgavel.

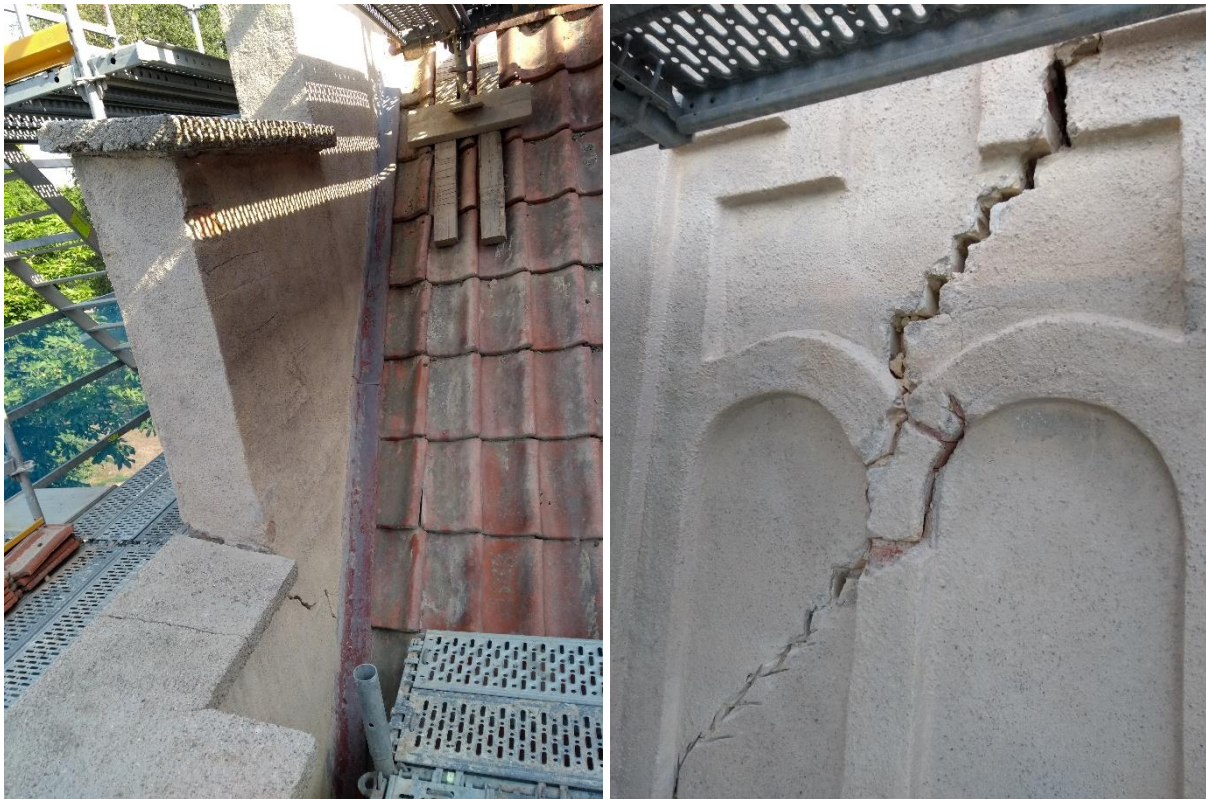
Efter blästringen konstaterades att trappgaveln till största del är putsad med ett underliggande cementbruk som är något glättigt och som det kan vara svårt att få ny puts att fästa på. Lagret verkar underifrån räknat vara: tegel, cement, gult färgskikt, cement, luftkalkbruk samt den gula färg som blästrades bort 2019. Att ta ner cementputsen skulle komma att skada teglet, därför gjordes valet att inte ta ner cementputsen. Cementputsen fanns sannolikt på trappgaveln även redan vid 1984 års fasadarbeten och man valde även då att inte ta ner cement. Det har inte varit några större problem med trappgaveln sedan 1984 förutom den stora sprickan som nu lagats. Det finns en viss osäkerhet i om det blir ett bra resultat genom att behålla cementputsen undertill. Valet gjordes dock att behålla cementputsen och skulle man konstatera efter några år att det inte blev bra resultat med att lämna kvar cementen så kan möjligen trappgaveln göras om från grunden i samband med att de sista fasaderna färdigställs. I nedre högra hörnet (mot söder) hade cementen släppts och här lagades från grunden med kalkbruk.

Figur 12. Vänster: Blästrad och rengjord trappgavel. Höger: Blästrad trappgavel och den kraftiga sprickan som var tydlig före åtgärderna har knackats upp.

Hela trappgaveln blästrades och putsades på samma sätt som fasaden. Den kraftiga sprickan som var tydlig före arbetena inleddes knackades ren från löst sittande puts och murbruk. Ett antal tegelstenar var lösa och dessa murades om. Sprickan lagades med kalkbruk.

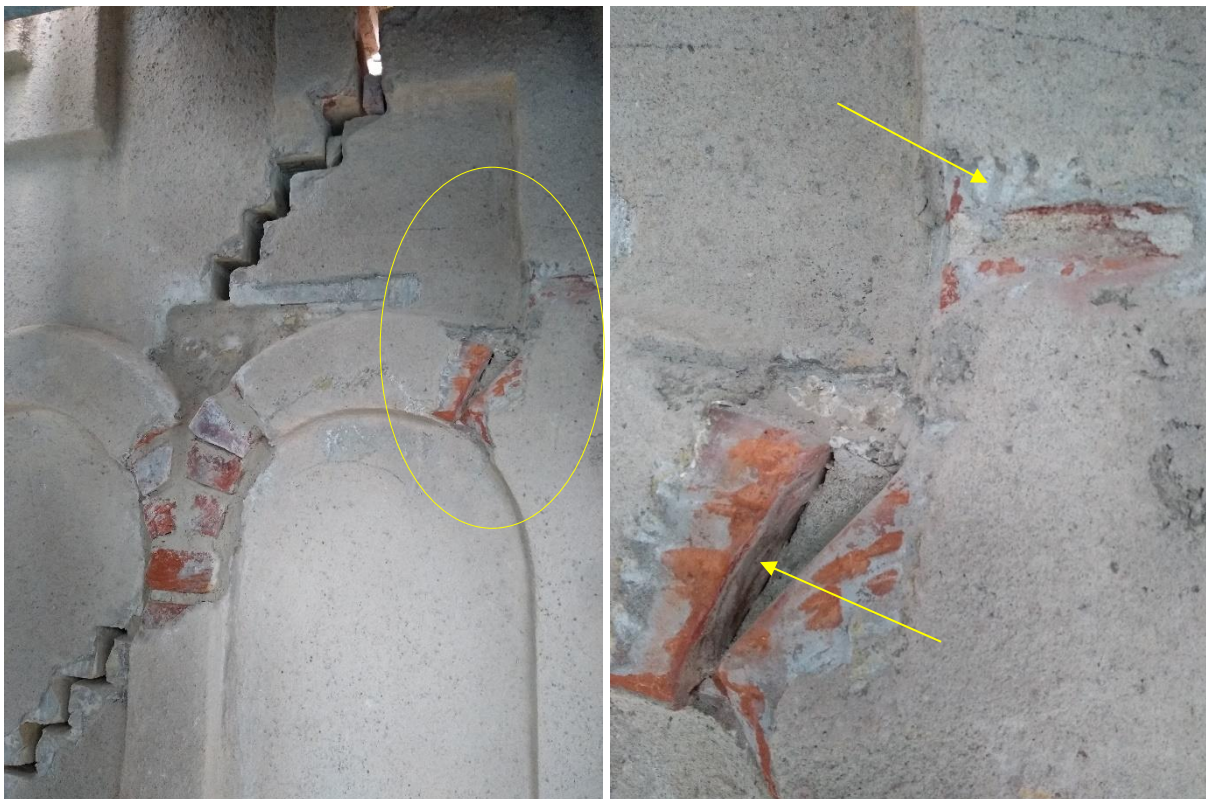
Trappgaveln är murad av gult tegel men blindingarnas bågar är av rött tegel, på det sätt man ser på ett äldre fotografi (se figur 25). Ett litet fragment av röd färg hittades på fogen mellan röda tegelstenar i bågen längst söderut. När gråstensstommen och teglet i trappgaveln ännu var synlig på 1800-talet är det möjligt att man målat fogen röd för att få prydliga bågar. De är även möjligt att det röda teglet målats rött men färgen påträffades endast i fogen.

Figur 13. Översiktsbild och detaljbild, blinding längst mot söder. I fogen i blinding anas spår av röd färg.

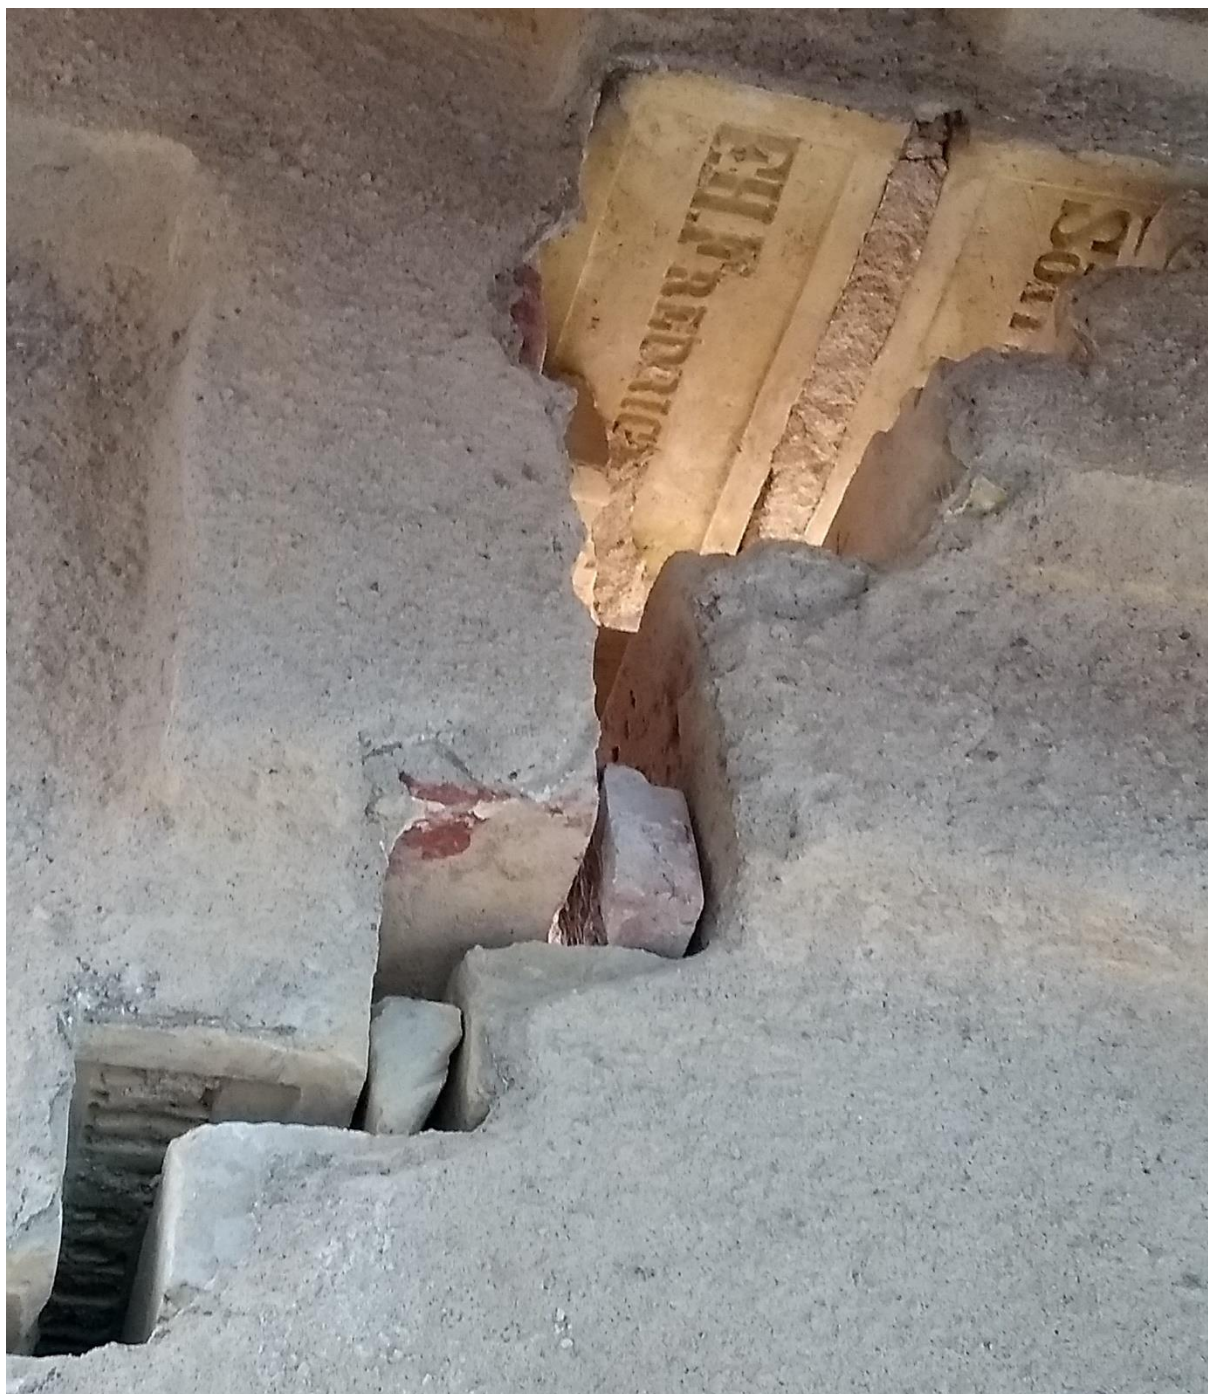
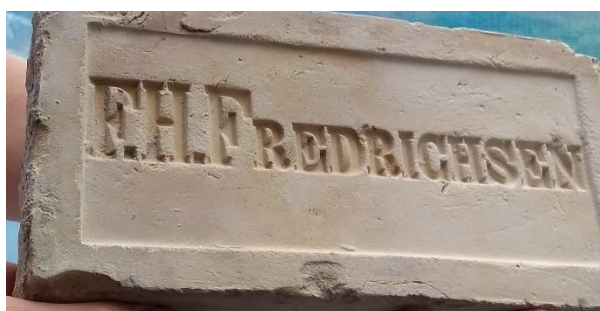
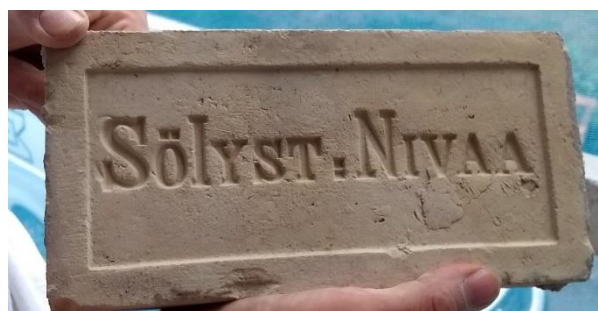
I den kraftiga sprickan togs ett antal stenar ut och murades om. De gula tegelstenarna har stämpel F H Fredrichsen på ena sidan och på andra sidan Sølyst Nivaa. Tegelstenar med denna stämpel bör ha tillverkats på det danska tegelbruket tidigast 1860.<sup>1</sup>

Figur 14. I sprickan i trappgaveln finns gult tegel stämplat F.H Fredrichsen på en sida och Sölyst Nivva på andra sidan. Ett antal stenar murades om.

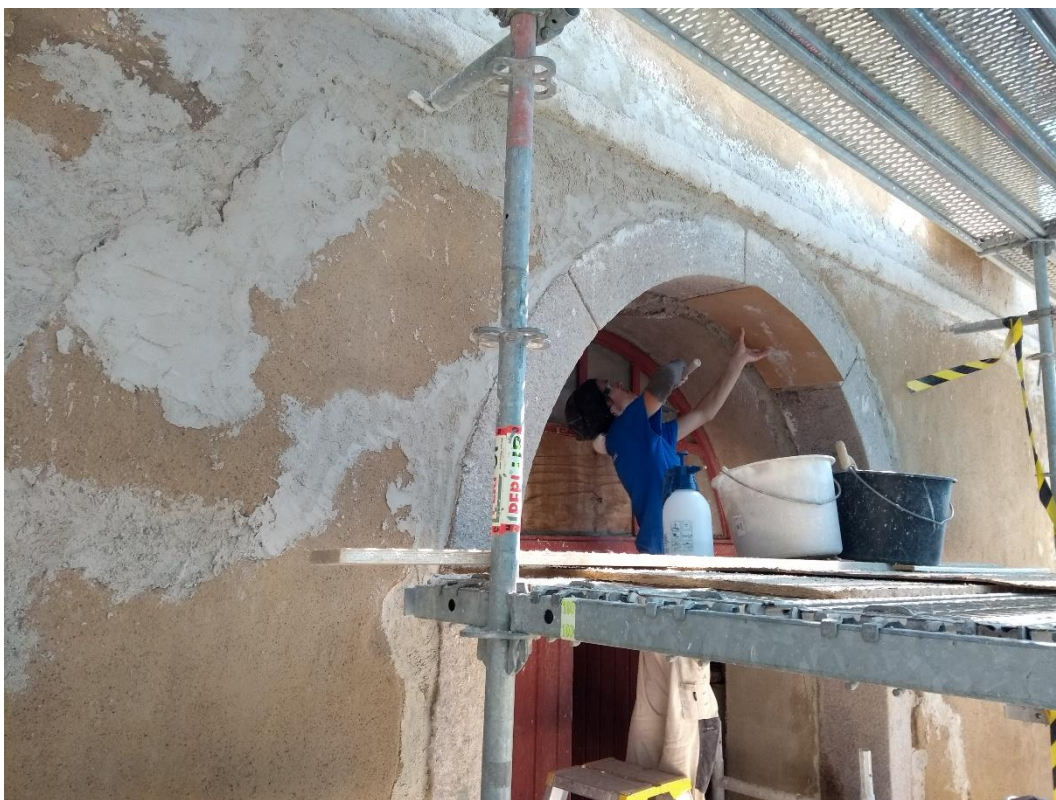
*Figur 17. Sprickor lagas och puts slås på innanför naturstensomfattningen.*

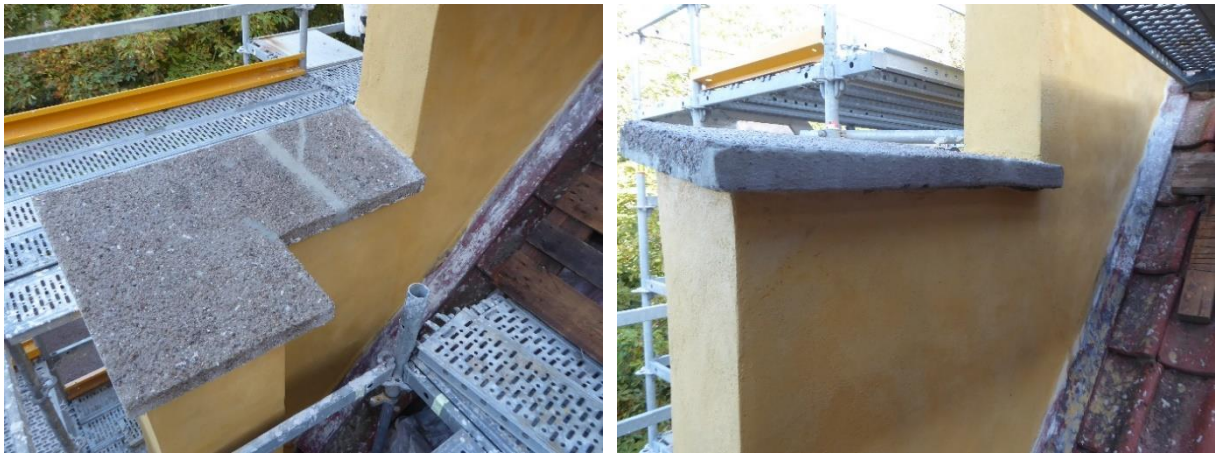
Täckplattorna på trappgaveln är av gjuten betong med något vittrad yta som gör ballasten synlig i ytan. Före åtgärderna hade plattorna kraftig påväxt av mossor och alger, flertalet var spruckna och vissa var lagade med grå mjukfog. Plattorna rengjordes med vatten och algtvätt, all mjukfog togs bort och sprickor lagades med pigmenterat stenlagningsbruk. Plattorna är även lagade i ytan i bakkant för att underlätta vattenavrinning. Lösa plattor murades fast med kalkbruk.

*Figur 20. Lagning av täckplattor på trappgaveln.*
