# Jonstorps kyrka

Jonstorps socken, Höganäs kommun, Skåne län  
Arkeologisk vindsstädning och  
byggnadsarkeologisk undersökning 2019  
Gunilla Gardelin

Kulturmiljörapport: 2019:39

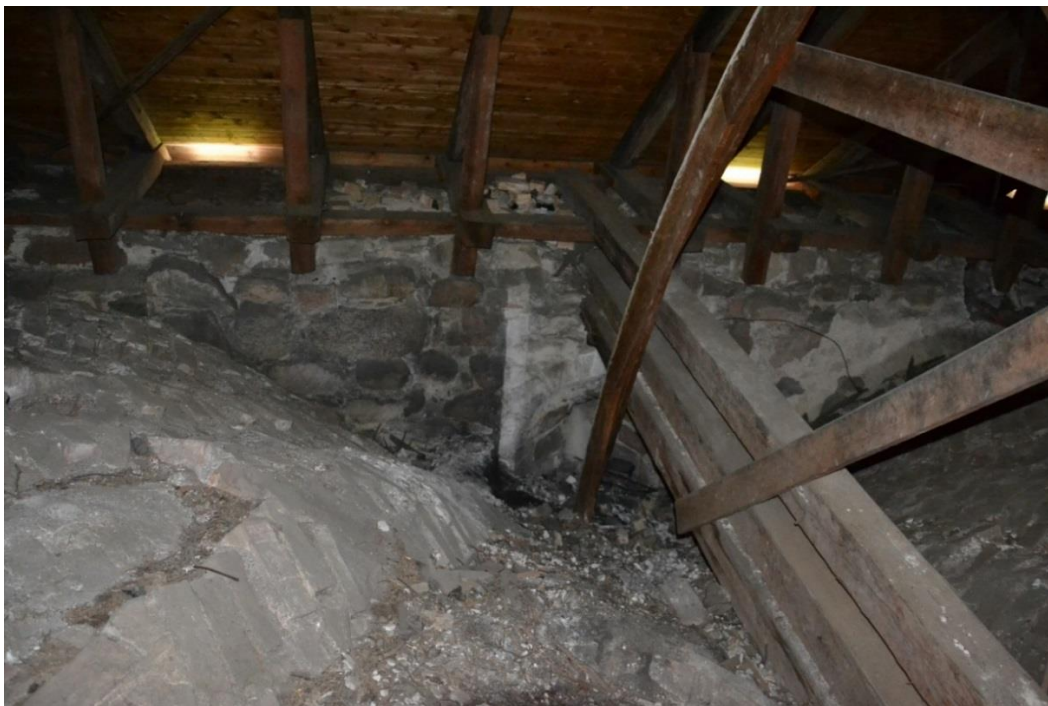
*Figur 4. Före städning var valvkappor och svicklar bemängd med smuts och diverse organiskt material.*

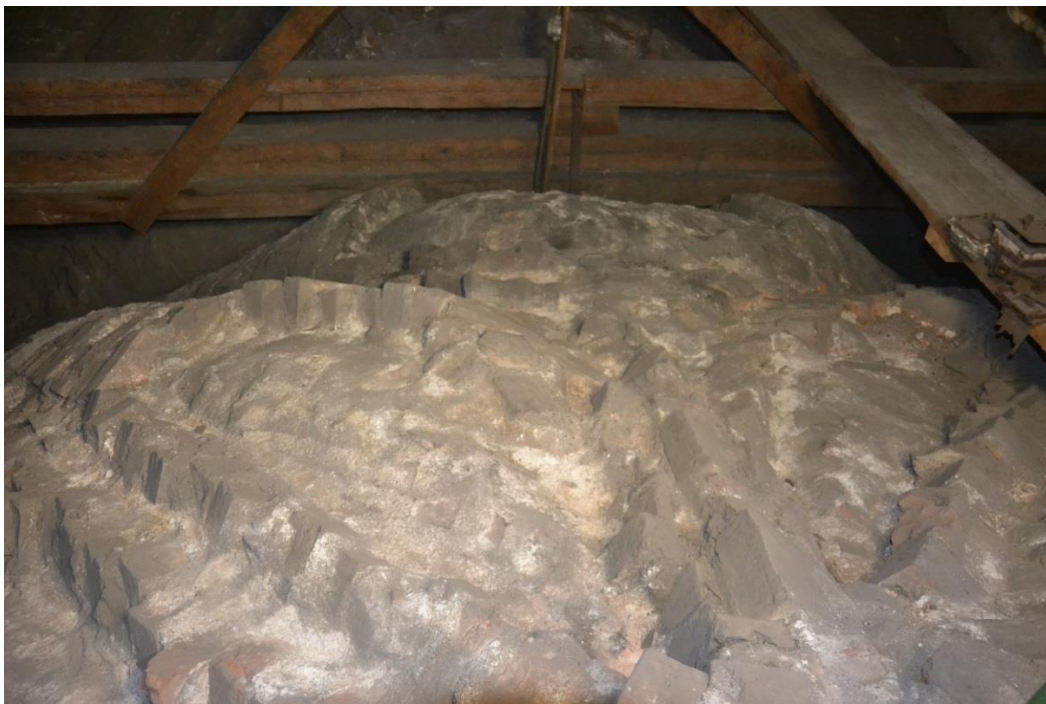
*Figur 6. Efter städning var valkapporna fria från smuts och svicklarna rengjorda från ytligt liggande organiskt material.*

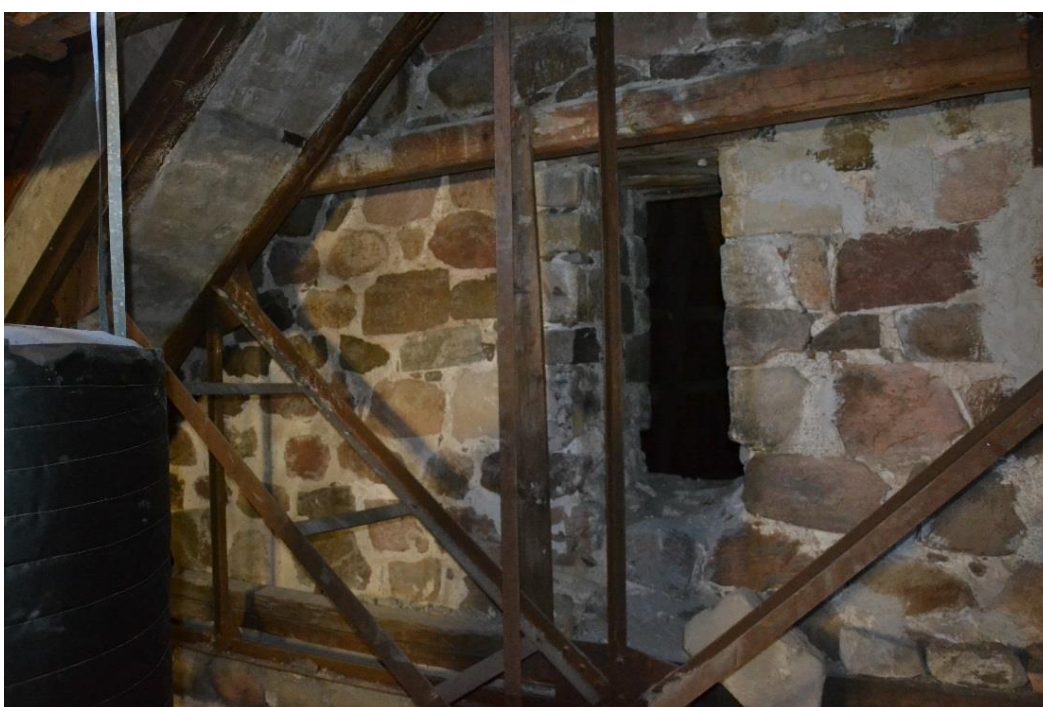
Figur 47. Korets östra vägg. Fackverksramen av järn stödjer rökgången till skorstenen och tillkom vid 1950-51 års restaurering. Till vänster i bild syns delar av ett expansionskärl till en värmeanläggning.

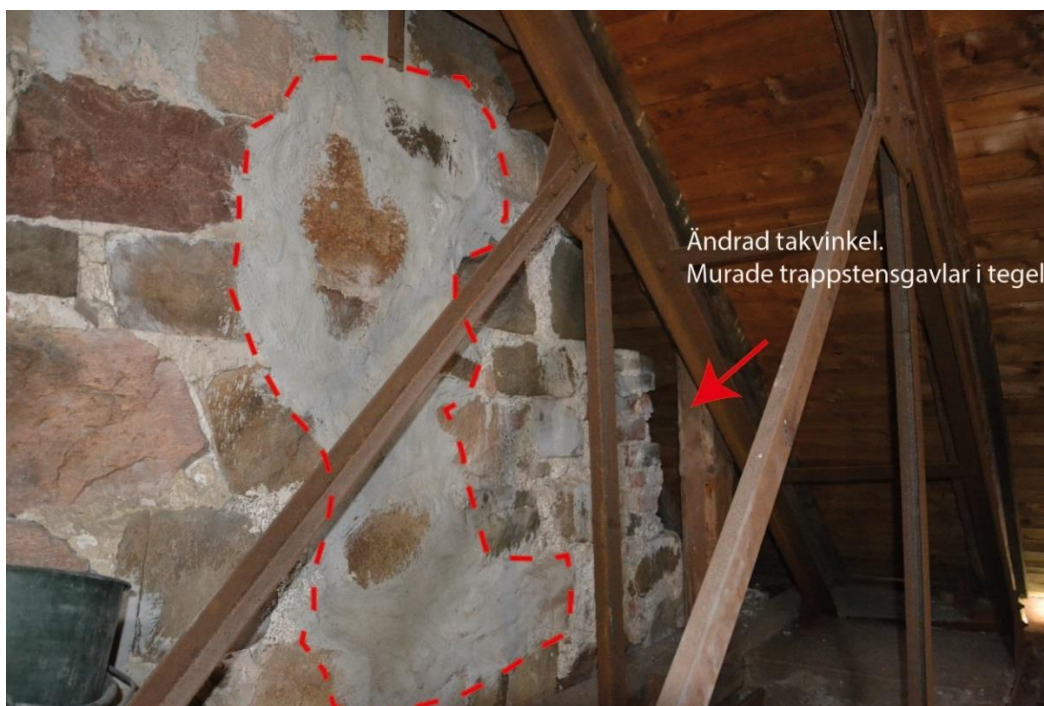
Figur 49. I korets östra vägg har delar av murverket murats om och takvinkeln ändrats i samband med valvslagningen på 1400-talet då trappstengavlar murats i tegel och senare i samband med byte av takstol 1861.

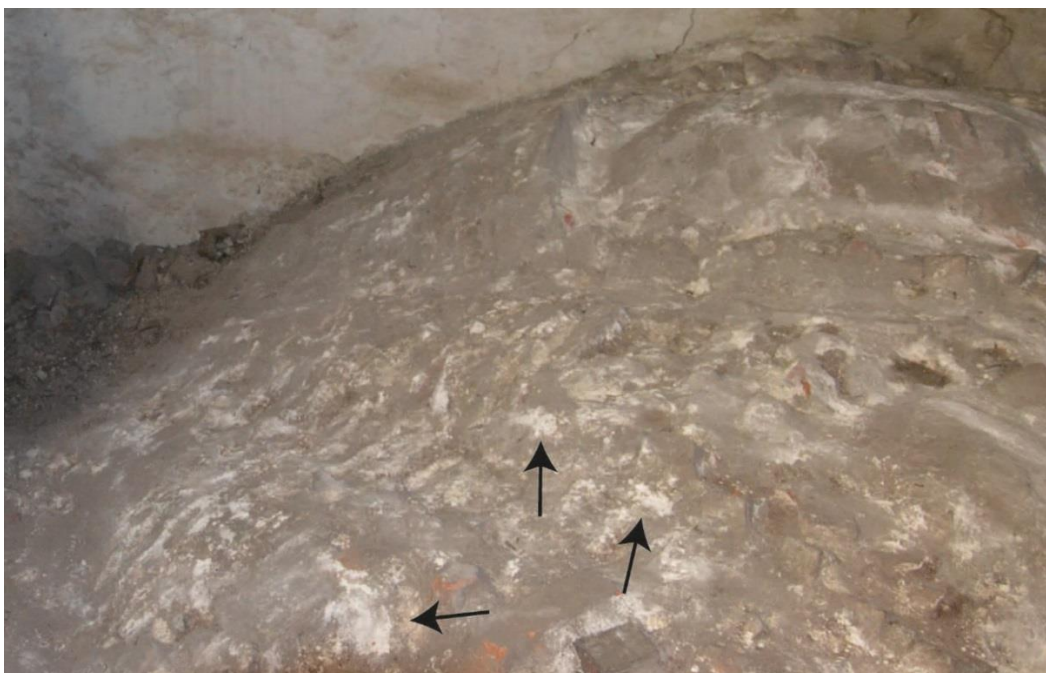
Figur 54. Fogarna i korets valv har luckrats upp och deras ursprungliga utformning går inte längre att se. Pilarna visar endast några exempel.

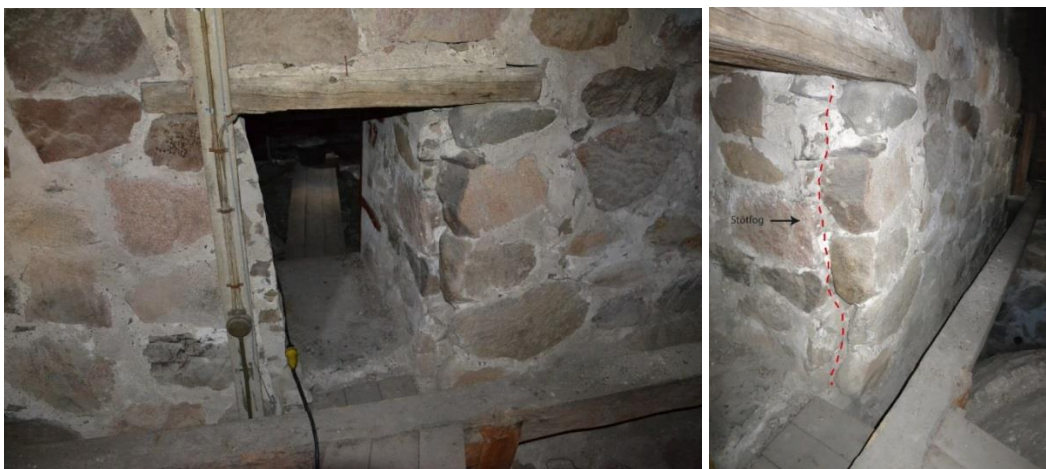
Figur 56. Öppningen mellan långhus och kor har en överliggare i trä. I höger sida finns en stötlog. Kanske har öppningen murats om vid något tillfälle och överliggaren i trä infogats.

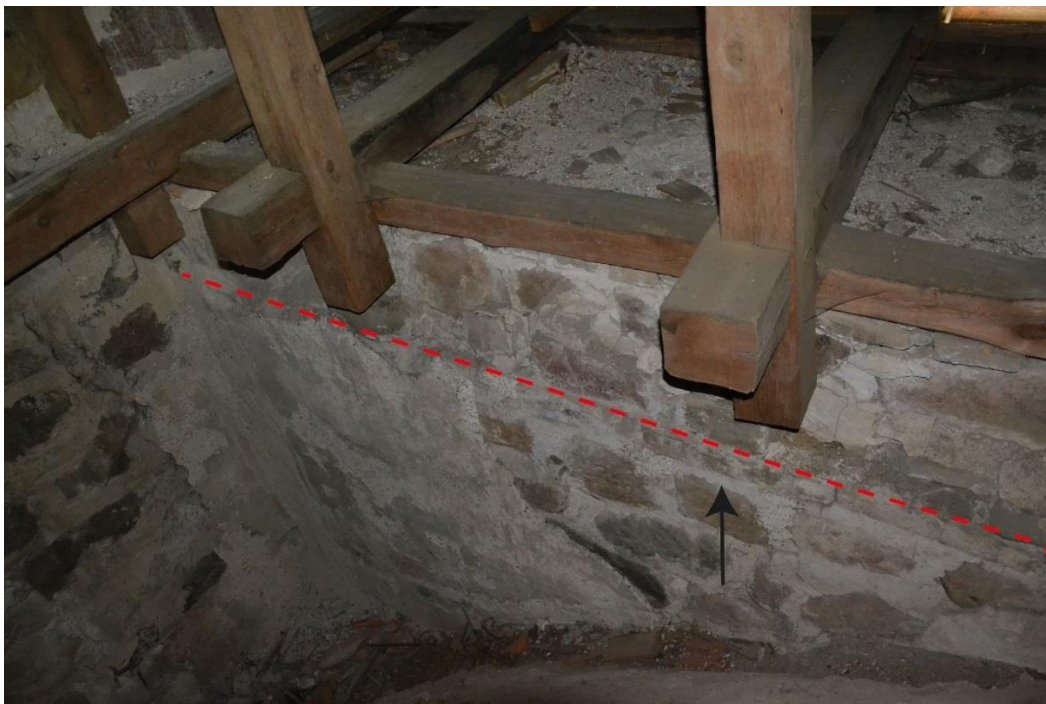
Figur 57. Långhusets ursprungliga murkrön syns på vissa partier tydligt, där tunna skift med sten avlutat murverket. Det är troligen när valven slogs på 1400-talet som murkrönet höjdes.

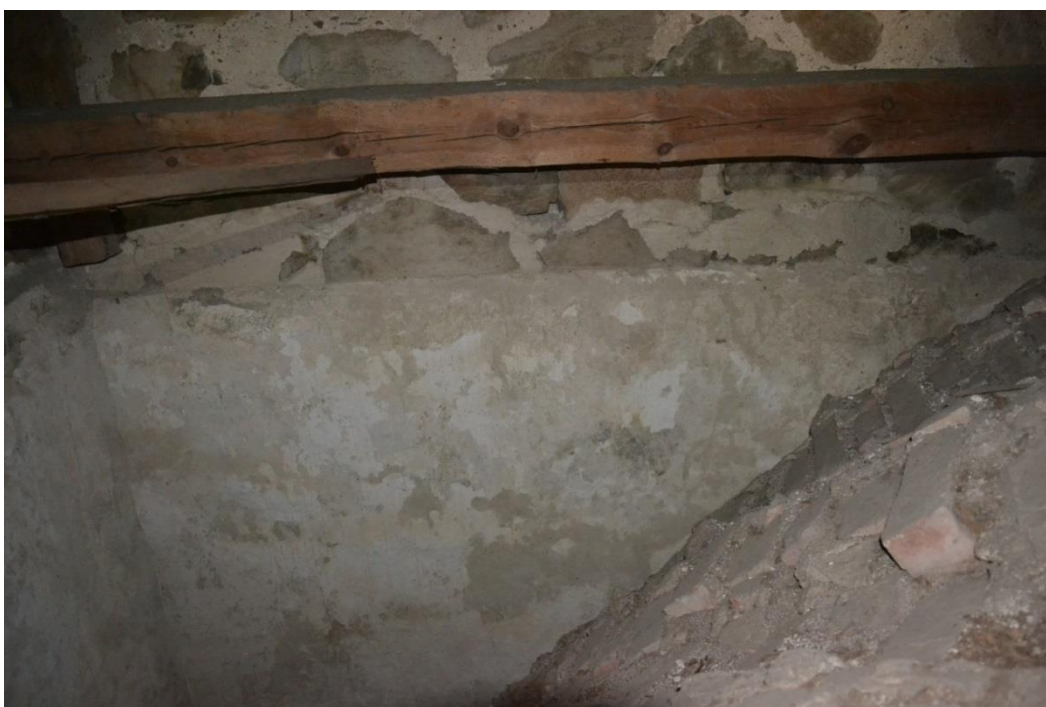
Figur 58. I långhusets väggar kan man se hur putsen slutar tvärt där det före valvslagningen på 1400-talet funnits ett innertak i trä.

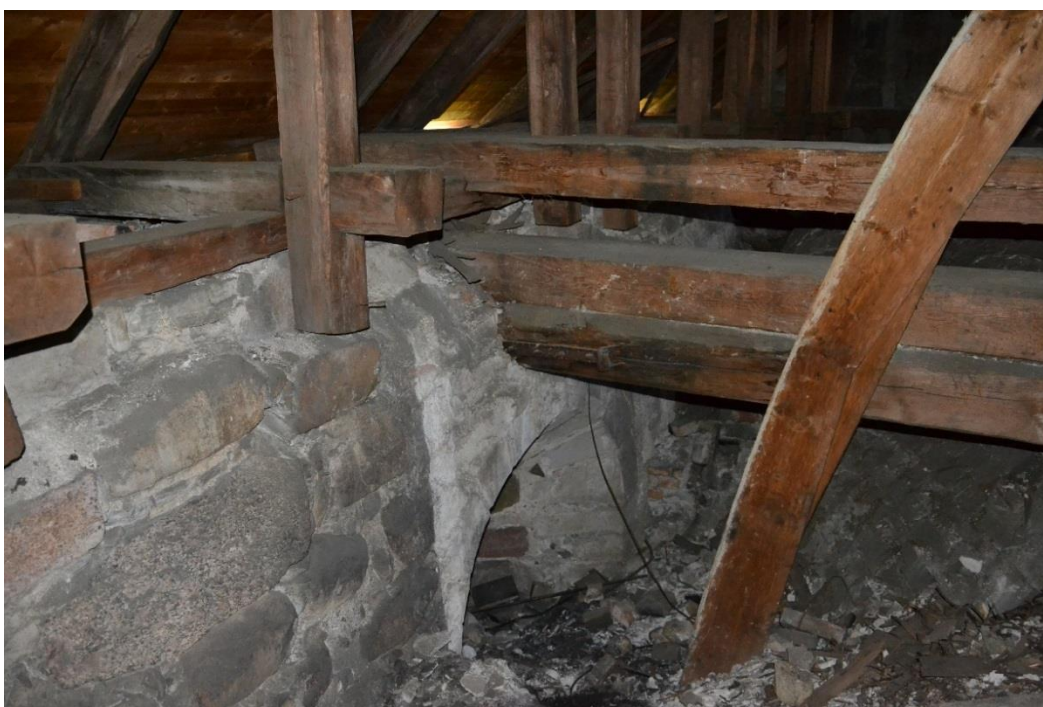
*Figur 62. Ett avtryck efter en konstruktion syns som en vertikal ljus färgning intill det romanska fönstret i södra väggen. Motsvarande avtryck finns i norra väggen med samma placering. Det kan höra samman med de kaminer som tidigare funnits i kyrkan.*

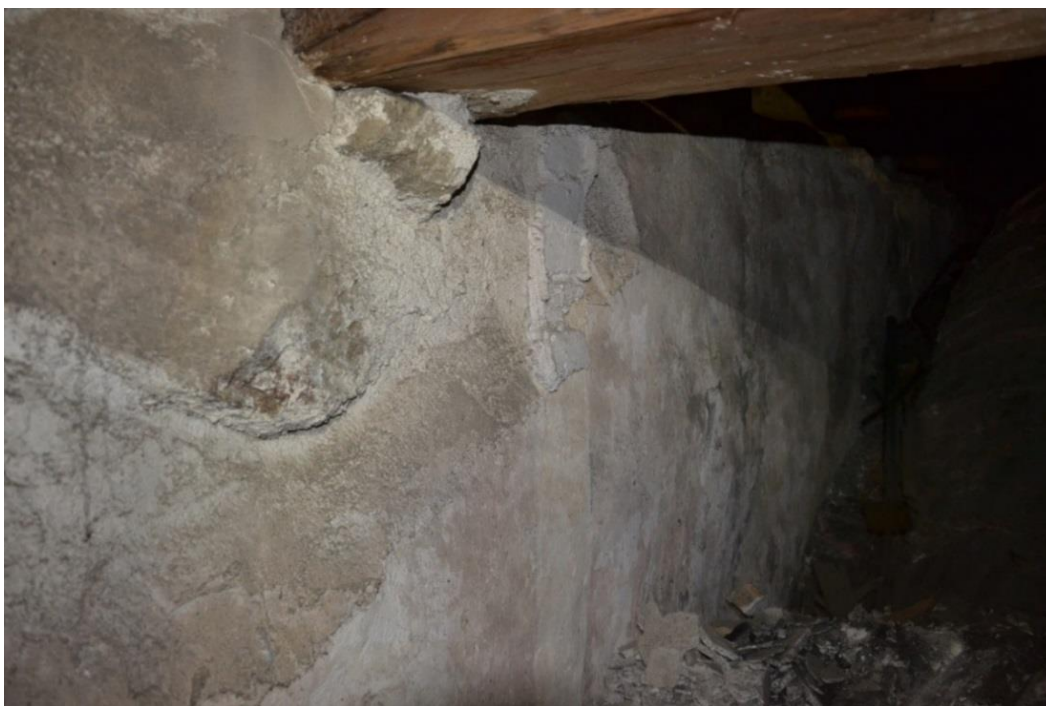
*Figur 63. Mellan valven i långhuset på norra väggen finns färgskiftningar i putsen. Det ser också ut som ett avtryck efter någon konstruktion som syns som en vertikal rand i putsen.*

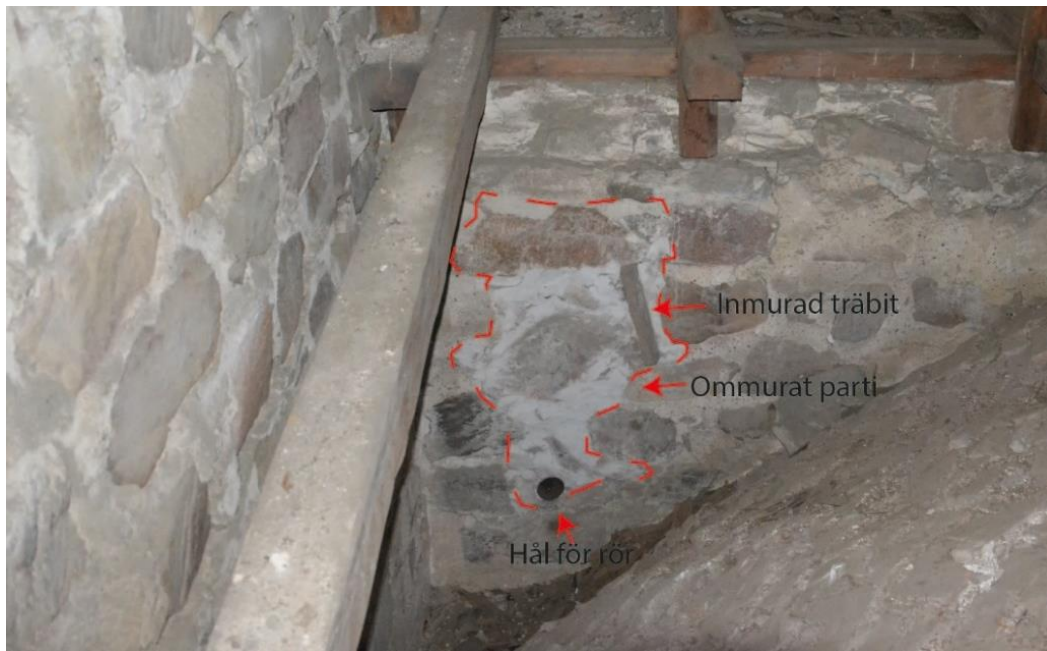
*Figur 69. I långhusets södra vägg mot öster har ett parti i murverket murats om och ett rör samt en träbit infogats. Detta kan möjligen ha något att göra med den värmeanläggning som har varit installerad i kyrkan.*

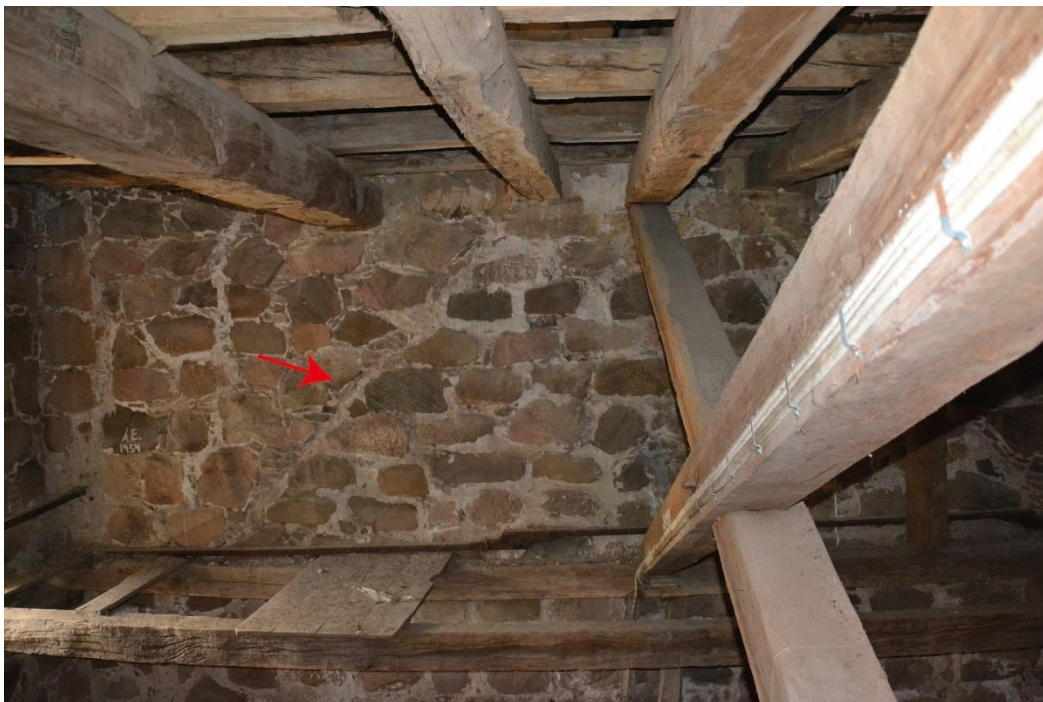
Figur 72. I östra tornväggen syns långhusets västra gavel. Dragstag av järn har sattes in 1857 för att stabilisera tornet som verkar ha lidit av instabilitet sedan det byggdes (Wikerstål arkitekter 2008, s 47).

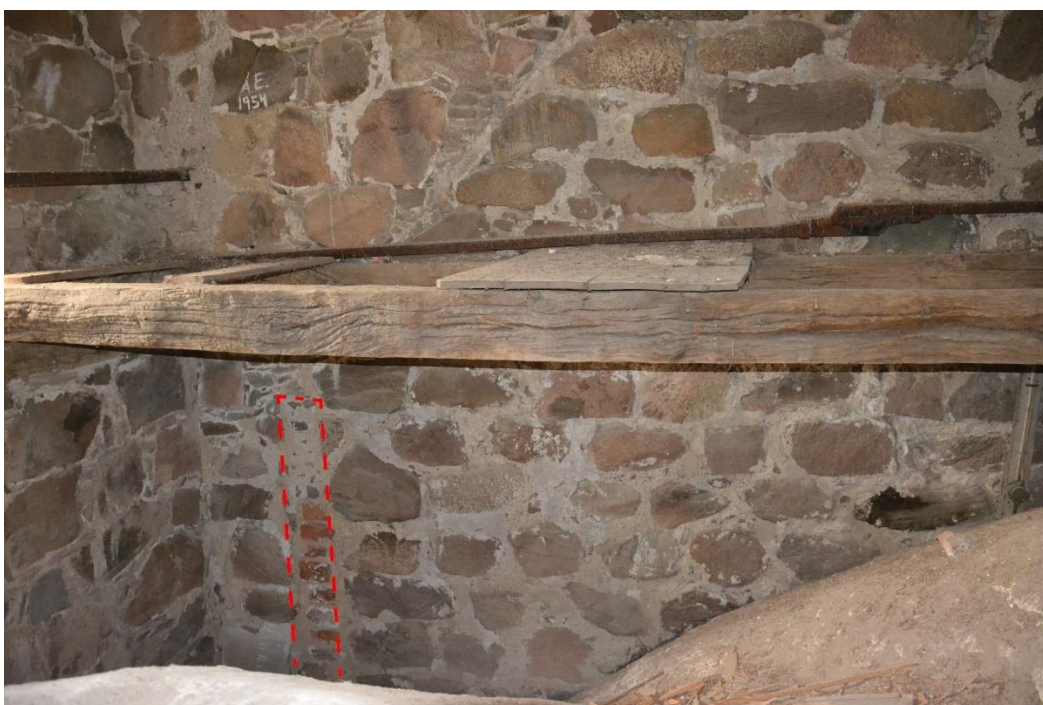
Figur 73. I tornets östra vägg mot norr finns ett med tegel igenmurat avtryck efter en vertikalt stående konstruktion.

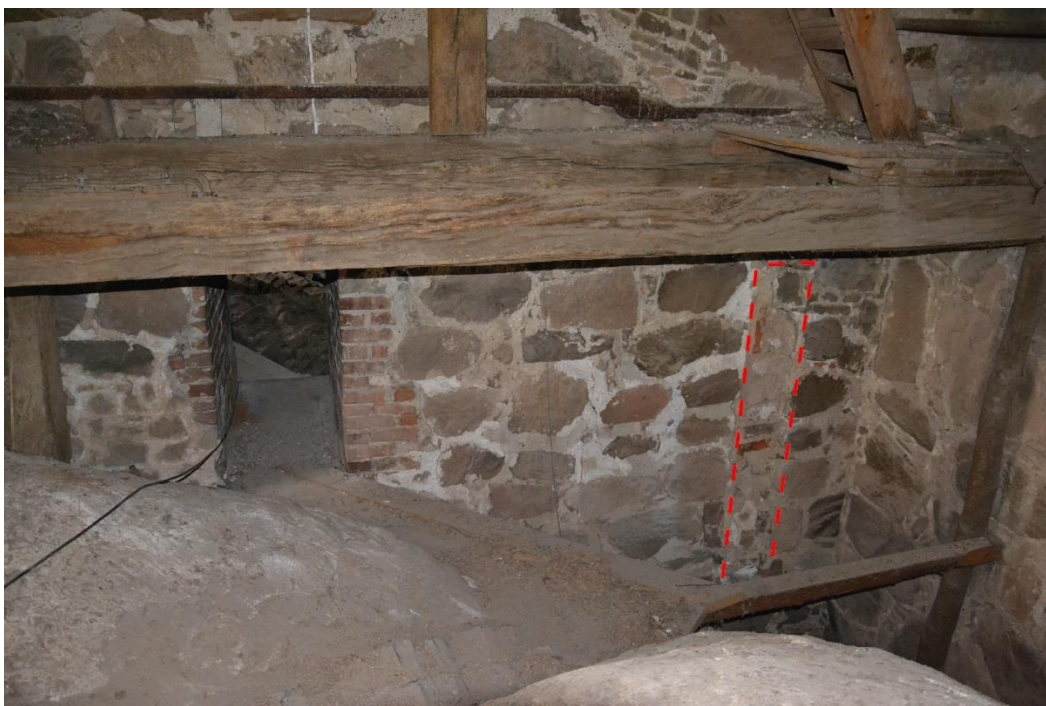
Figur 74. I tornets östra vägg mot söder finns ett med tegel igenmurat avtryck efter en vertikalt stående konstruktion. Öppningen mellan torn och långhus är sekundär och har en omfattning av tegel.

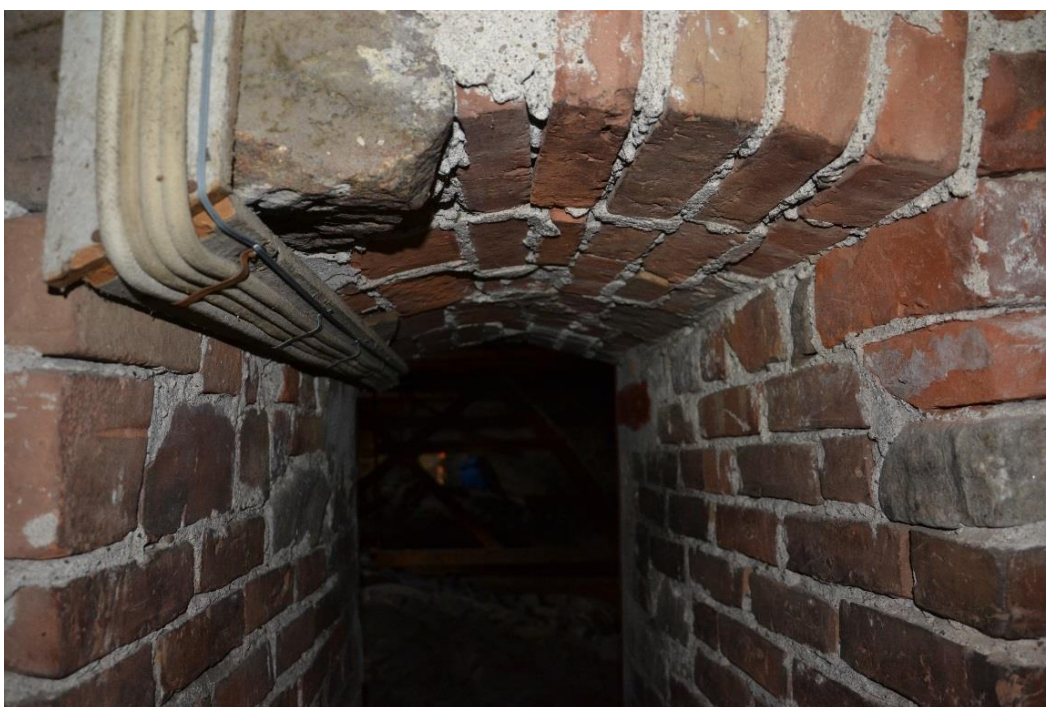
Figur 75. Öppningen mellan torn och långhus har en stickbågig form. Fogarna har inte alltid dragits jämna, särskilt inte i bågen.

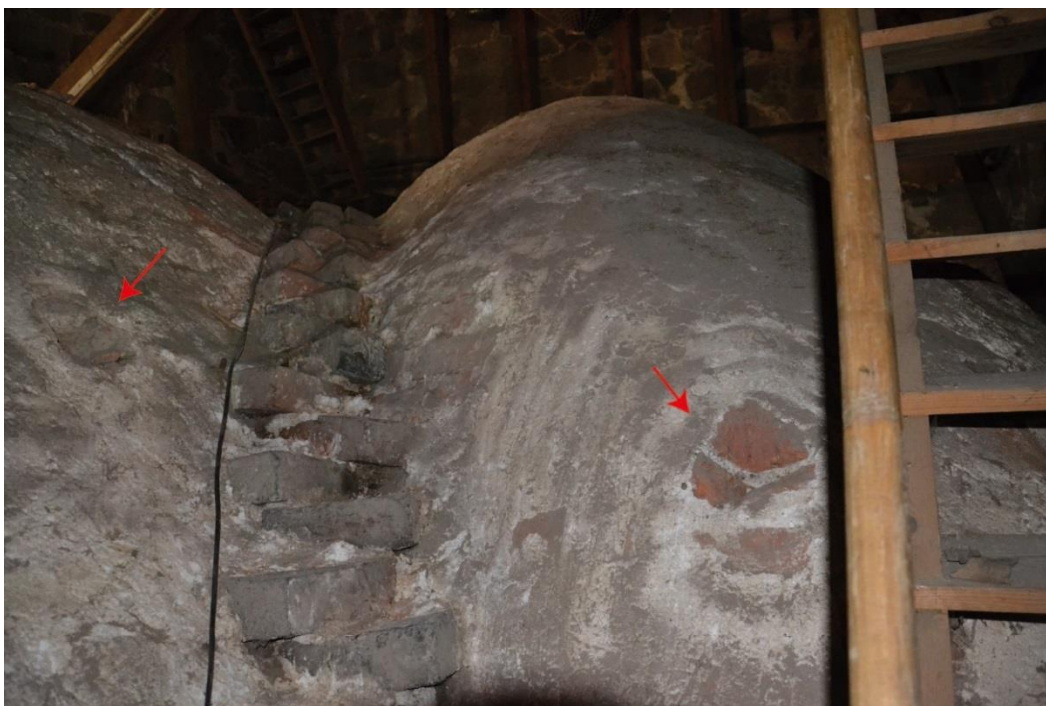
*Figur 78. Det finns flera hål i valvkapporna mot norr.*

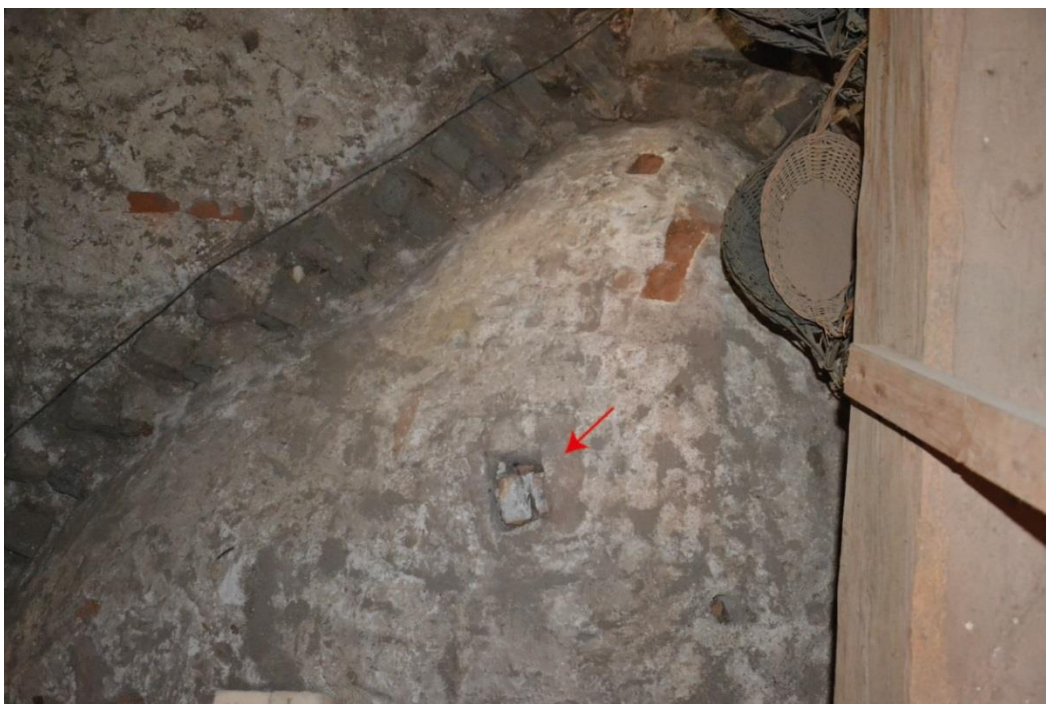
*Figur 79. Det finns flera hål i valvkapporna mot norr.*

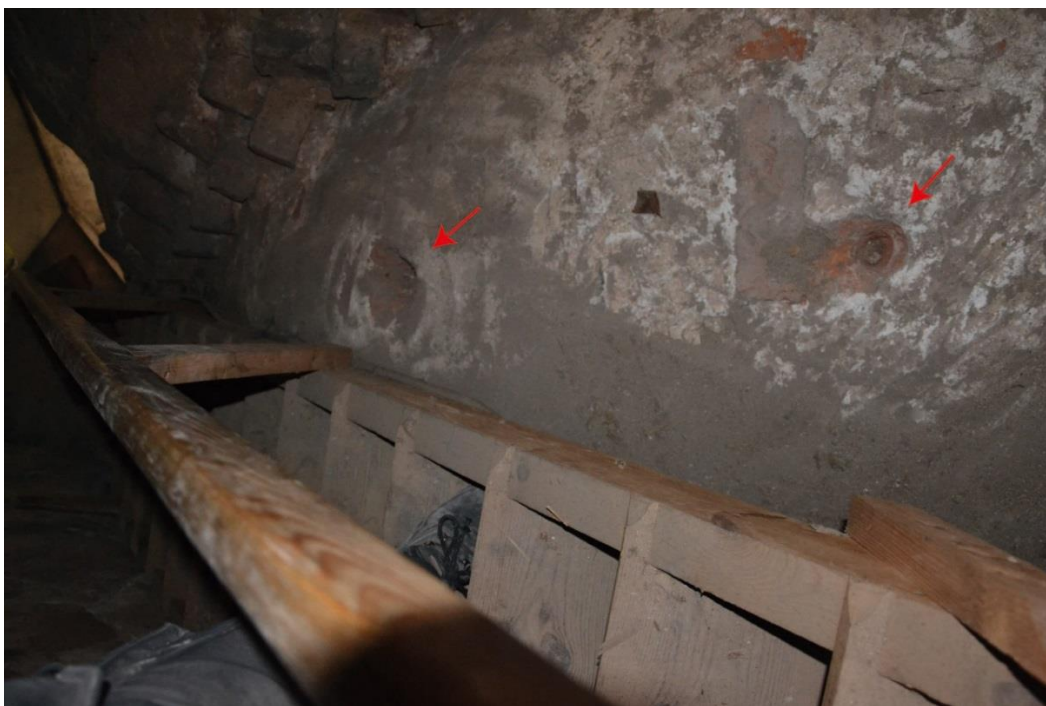
Figur 80. Det finns flera hål i valvkapporna mot norr.

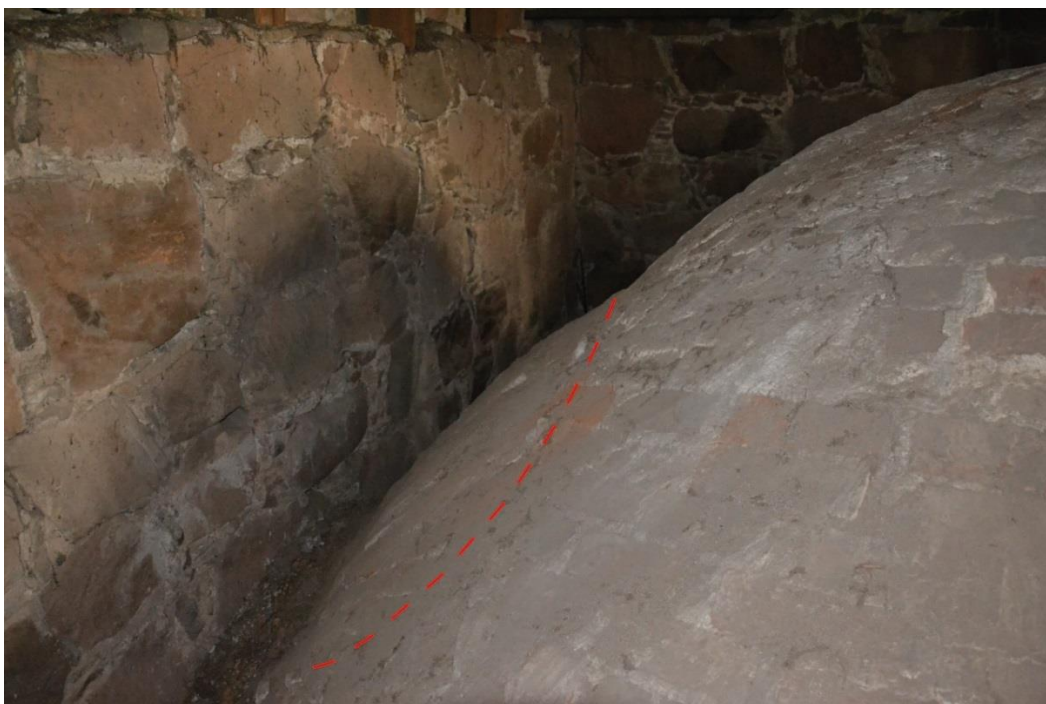
Figur 81. Äldre öppning upp till vinden som lär ha tillkommit år 1926 eller något senare i tornets södra valvkappa som senare murats igen, sett från öster.

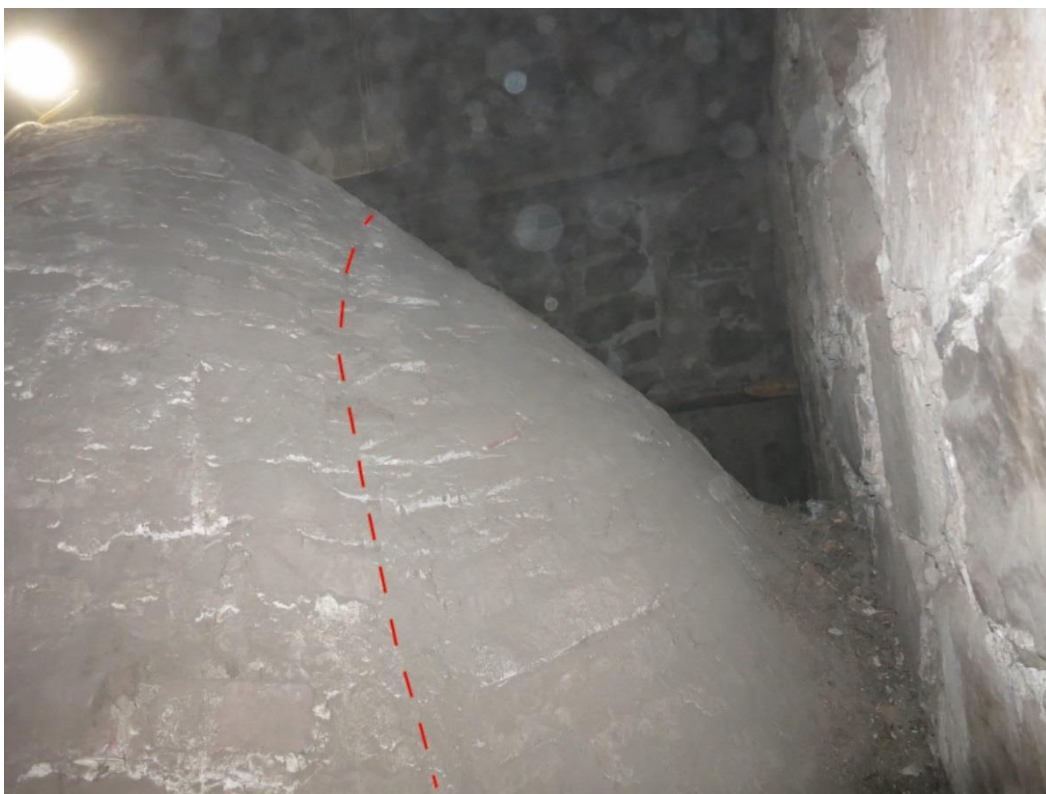
Figur 82. Äldre öppning upp till vinden i tornets södra valvkappa som murats igen, sett från väster.
